**Errichtung Parkresort Palais Victoria,  
Finkenbach-Gersweiler**

Geotechnische Stellungnahme zur  
Beurteilung der Hangstandsicherheit

. Ausfertigung vom 26. August 2021

AZ: P20217\...\ST1\_210826\_Revision 1

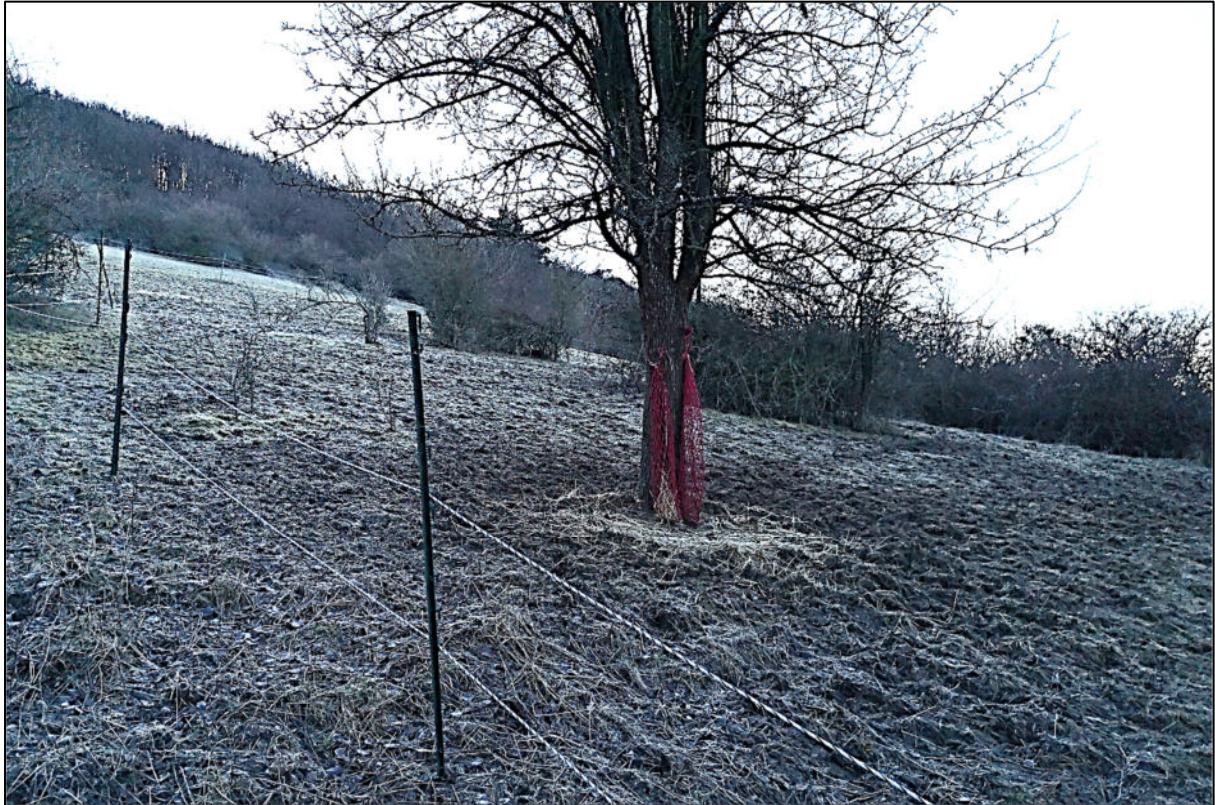
**Abbildung 5.9:** Situation vor Ort, nach Nordwesten fallender Hang, steiler Hangabschnitt im südwestlichen Bereich

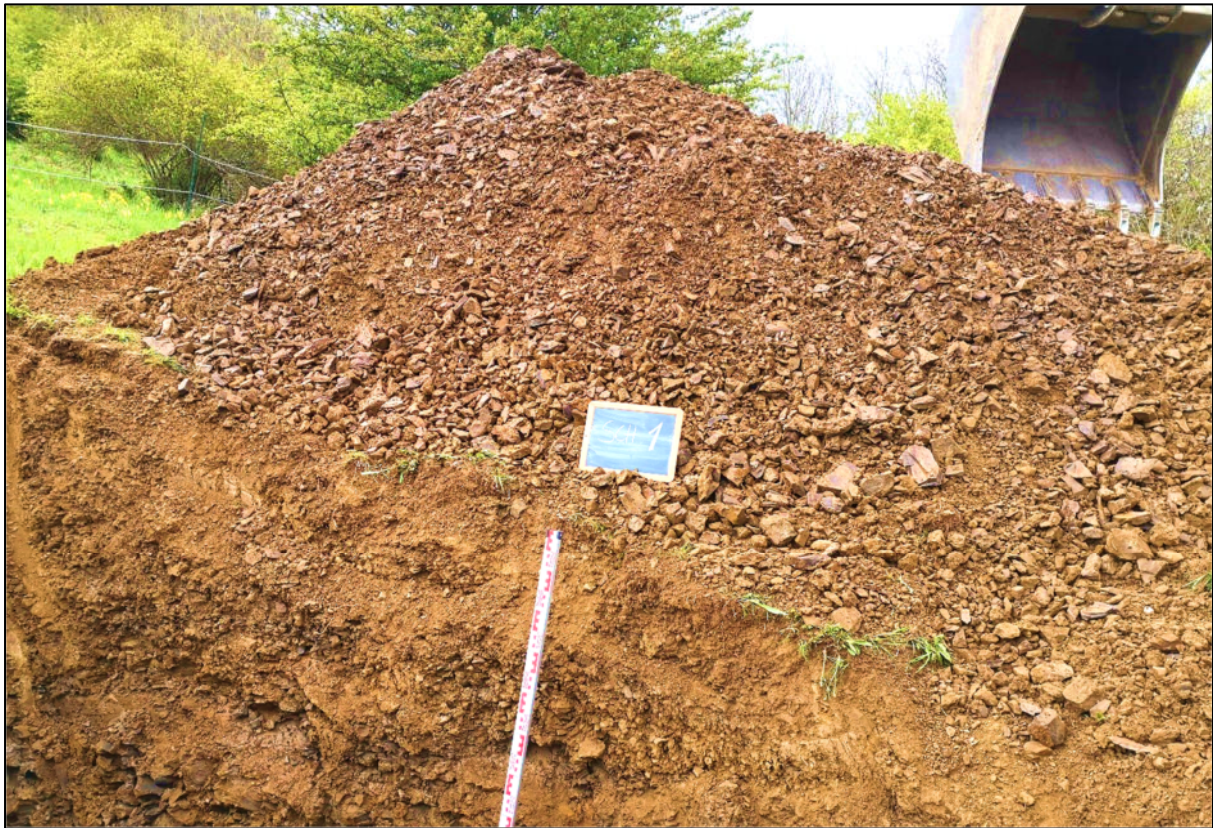
Abbildung 5.11: Baggerschurf **SCH 1**

Im talseitigen Schurf **SCH 1** (GOK ca. 248,4 m ü. NHN) wurde unter dem durchwurzelten **Oberboden** (Mächtigkeit ca. 30 cm) bis zur Schurfendtiefe von 4 m uGOK **Hangschutt** in Form von Kies mit steinigen, tonigen, schluffigen und sandigen Bestandteilen angetroffen. Bei den kiesigen und steinigen Anteilen handelt es sich um Bruchstücke aus Feinsandstein, Schluffstein und Tonstein. Hier wurde bis zur maximal erreichbaren Schurftiefe von 4 m uGOK **kein Fels** vorgefunden.
