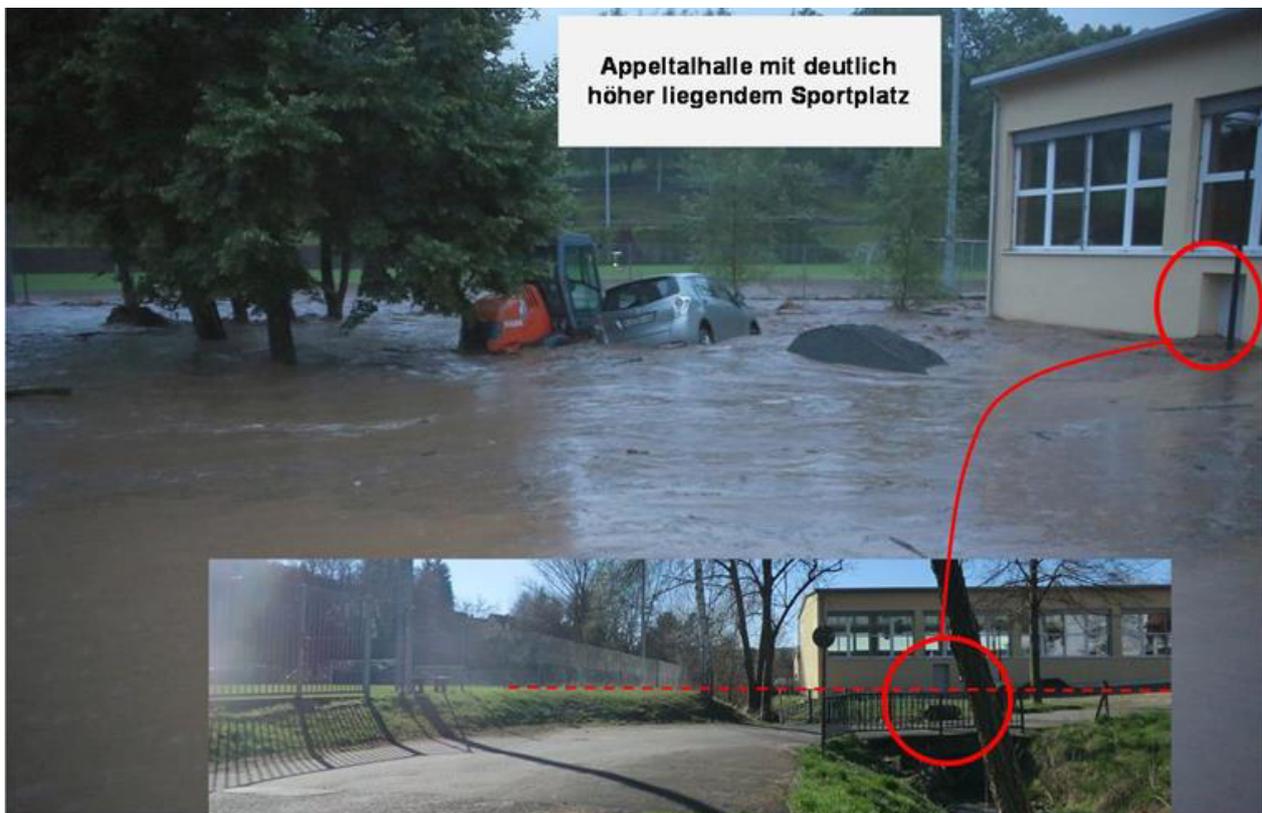
Aufgrund des Engpasses zwischen Appeltalhalle und Sportplatz und der Höhenlage des Sportplatzes konnte das Hochwasser zunächst nicht weiterfließen und es kam zu einer großflächigen Überflutung der tiefer liegenden Flächen rund um die Appeltalhalle.

Autos, die auf dem Parkplatz abgestellt waren trieben auf und Hochwasser drang in die Halle ein. Die Schäden verliefen glimpflich, in der Halle stand das Wasser unter der Bühne „nur“ ca. 1 bis 2 cm hoch und die Hallentechnik wurde nicht zerstört.

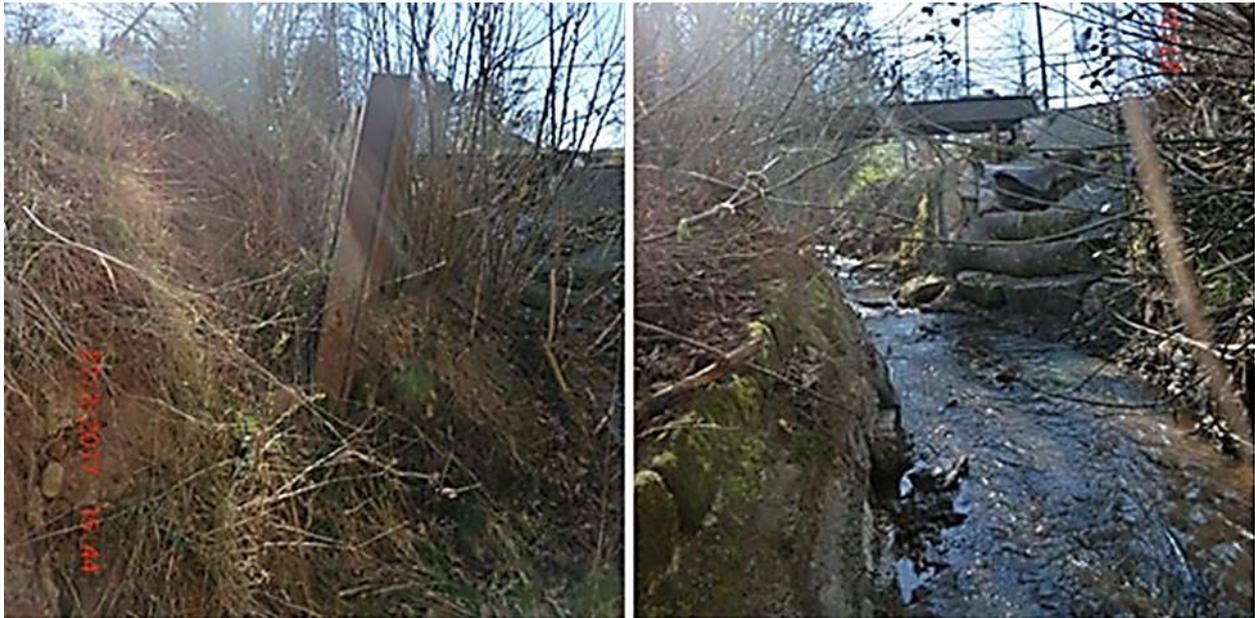
An der Engstelle zwischen Halle und Sportplatz wurde der dort vorhandene, zum Teil massive Uferverbau hinterspült.

Dabei wurden auch die Fundamente des Fußgängerstegs sowie die der nahegelegenen Flutlichtmasten am Sportplatzrand freigelegt.

Am Gerbach muss die Engstelle zwischen Sportplatz und Appeltalhalle saniert werden, hierfür wird eine Renaturierung empfohlen (s. Abschnitt 8.6).

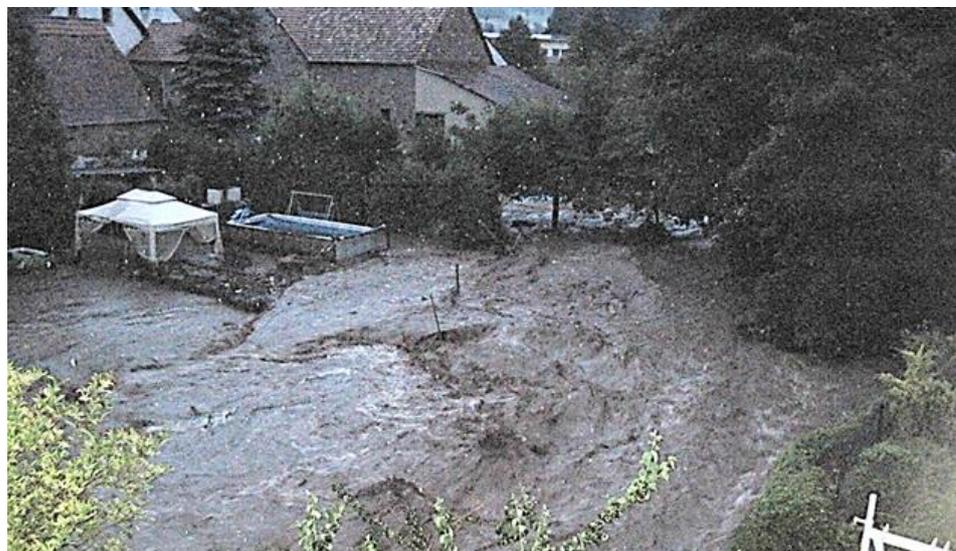
Im weiteren Verlauf wälzte sich die Flutwelle durch die Gärten und erreichte teilweise auch die Bebauung der Schulstraße.

Sie drückte Zäune um, trieb Gartenhäuschen auf und riss Gegenstände mit. Außerdem wurde gute Gartenerde abgetragen und an anderer Stelle wieder angelandet.

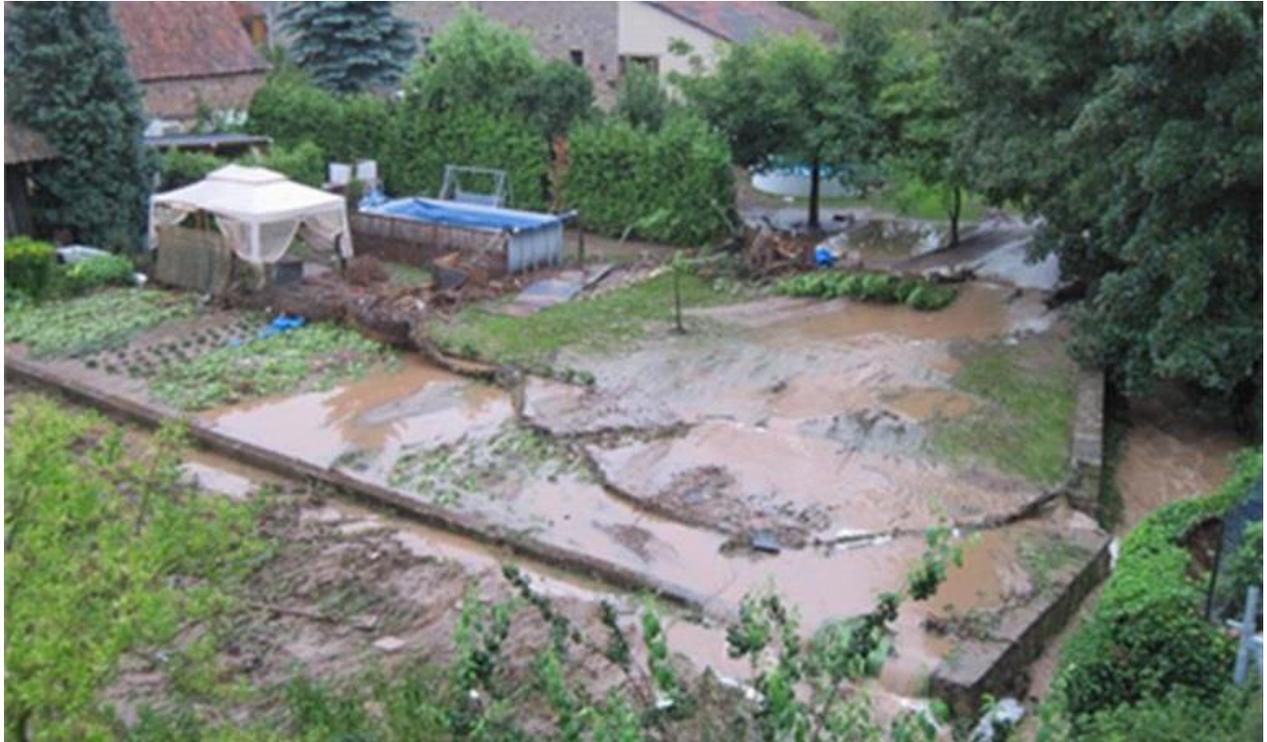
Der Gerbachdurchlass in der Bachstraße war bei weitem nicht in der Lage, die Wassermassen aufzunehmen. Zudem hatte sich am Einlauf Treibgut verfangen. Nach Aussagen von Anwohnern kommt es in den Gärten schon zu einem Ausuferern bevor der Durchlass in der Bachstraße seine Kapazitätsgrenze erreicht. Das Hochwasser folgt hier vermutlich der ehemaligen Trasse des Gerbachs.

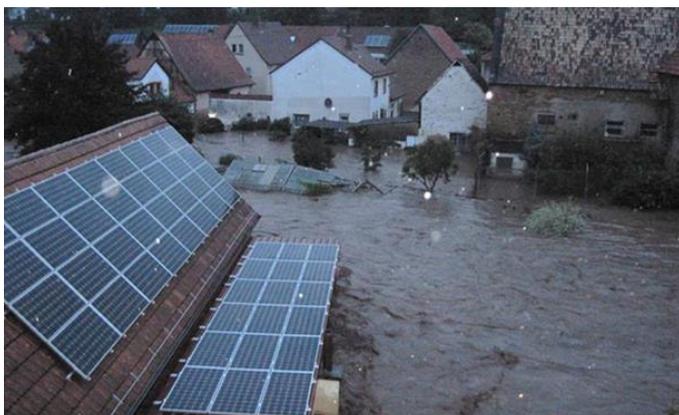
Bei den höheren Abflüssen der betrachteten Schadensereignisse stellte das Haus auf Grundstück 74/3 (Bilder) ein weiteres Abflusshindernis dar, das umströmt werden musste. Hier verfring sich Hochwasser in Anbauten und drang ins Haus ein.

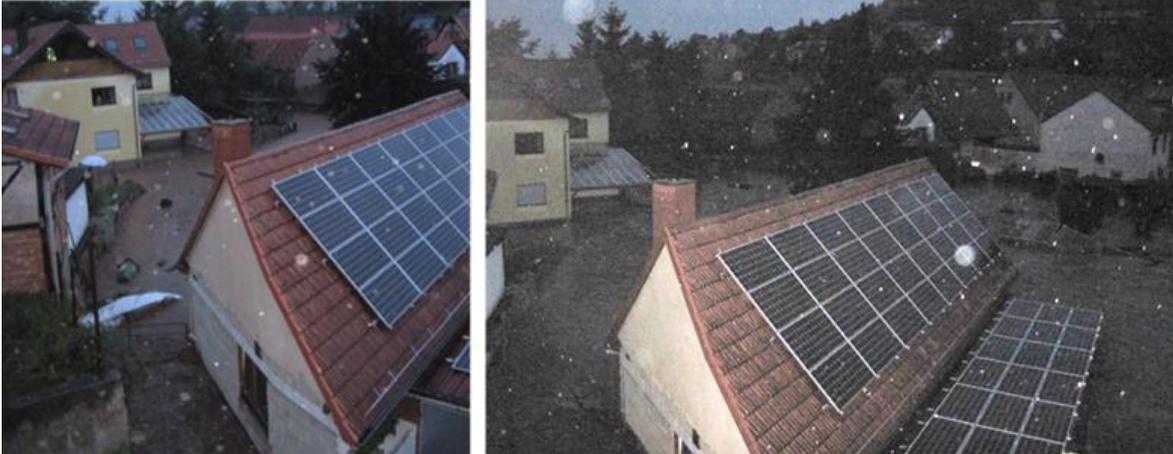
Am Ende zeigten zuvor idyllische Gärten ein Bild der Verwüstung.

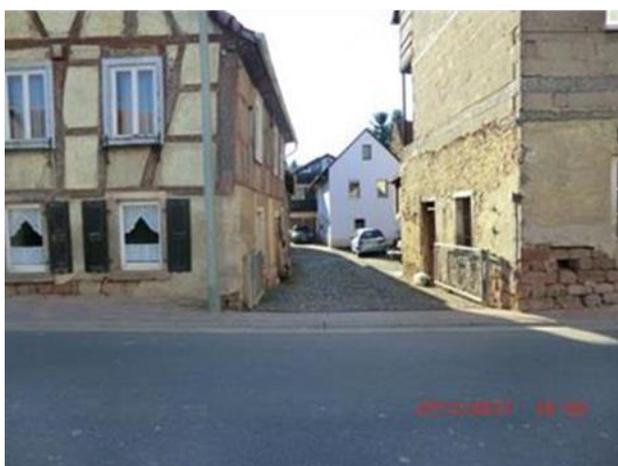
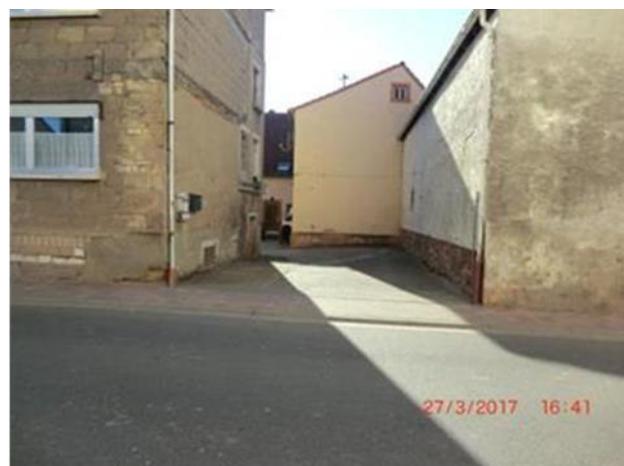
Im Bereich der Hauptstraße überlagerten sich die Flutwelle des Gerbachs mit dem Hochwasser des Appelbachs, sodass der gesamte Bereich großflächig überflutet war.

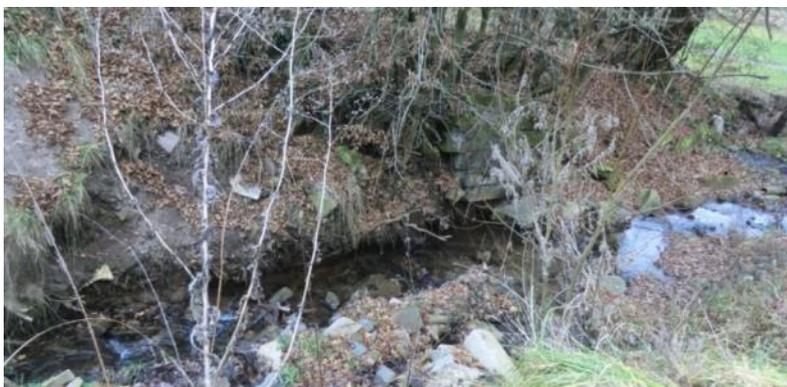
Die zurückliegenden Hochwasser haben in beiden Bächen auch zu Auskolkungen geführt. Beispielsweise wurden im Gerbach, nach dem Zusammenfluss mit dem Steuerbach Fundamente bzw. Bauwerksteile freigelegt und unterspült. Überall, wo die Gefahr besteht, dass sich aus beginnenden

Auskolkungen Schäden an Bauwerken entwickeln können, sollten durch den Betreiber der Einrichtungen stabilisierende Maßnahmen vorgenommen werden. Vorrangig sollten ingenieurbio-logische Sicherungen vorgenommen werden, in Ausnahmefällen auch Steinschüttungen.

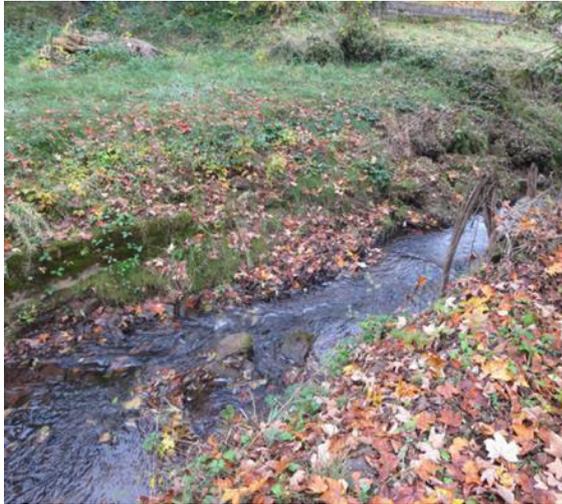
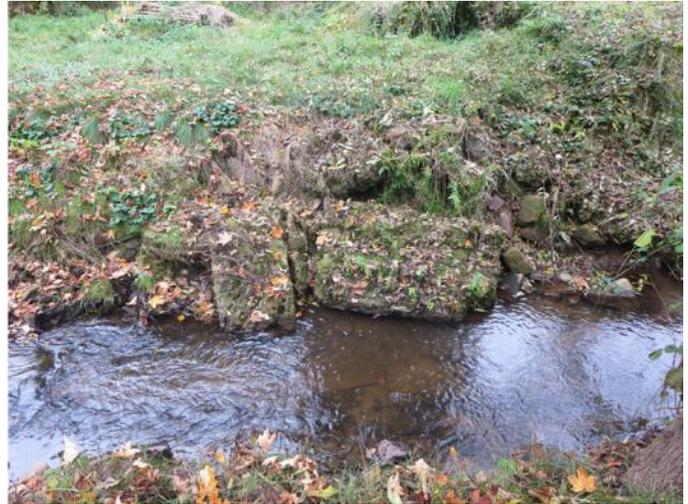
Zwischen Parkplatz Sportplatz und Bachstraße wurden Ufermauern durch die Flutwellen der Schadensereignisse zum Einsturz gebracht. Da sich daraus mittelfristig ein Abflusshindernis entwickelt, sollten die Eigentümer der Mauern die Steine aus dem Bachbett zu entfernen.

Neue Mauern dürfen nicht errichtet werden. Alle Baumaßnahmen im 10 m Bereich des Bachs bedürfen der wasserrechtlichen Genehmigung durch die Untere Wasserbehörde (Kreisverwaltung). Dort wo Bäume, Baumstümpfe oder private Einbauten den Fließquerschnitt einengen und zu einem vorzeitigen Ausuferen führen, sollten diese entfernt werden.

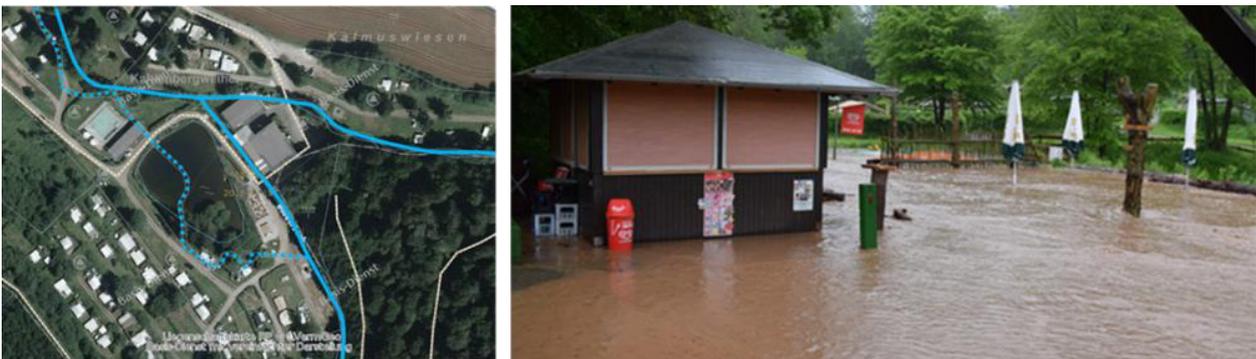
An der Tiefstelle im Fahrweg fließt Hochwasser in den Weiher (Bild rote Pfeile). Dies führte im Juli 2014 zu massiven Erosionsschäden im Uferbereich.

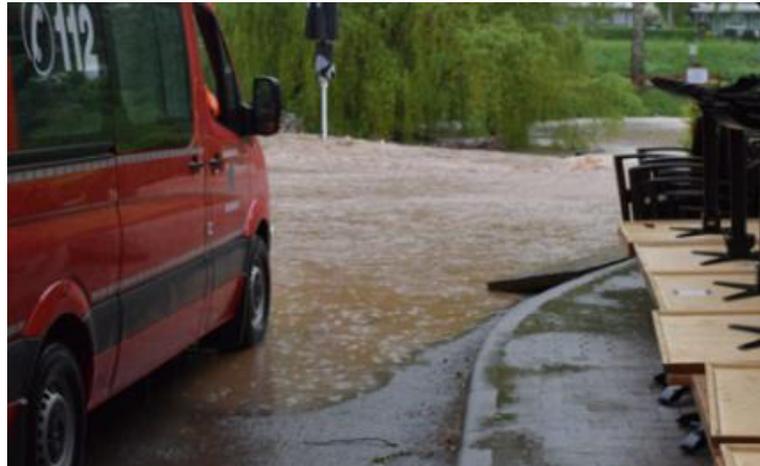
Der Dauerstau des Weihers wird über ein Mönchbauwerk gehalten. Über die Ablaufleitung kann der Hochwasserabfluss jedoch nicht mehr gewährleistet werden. Dies führte bei dem Starkregen 2014 zu einem unkontrollierten Überlaufen des Weihers. Um dem entgegen zu wirken, wurde nach dem Schadensereignis zusätzlich eine einfache Hochwasserentlastungseinrichtung (3 Rohre) hergestellt. Hierbei handelt es sich um die genehmigungspflichtige Änderung einer genehmigten Anlage. Sofern hierfür keine wasserrechtliche Genehmigung vorliegt, muss diese vom Campingplatzbesitzer eingeholt werden.
