PILOTPROJEKT

Hochwasserschutzkonzept für die von Starkregen geschädigten Ortschaften im Donnersbergkreis **BISTERSCHIED**

Stand Dezember 2016

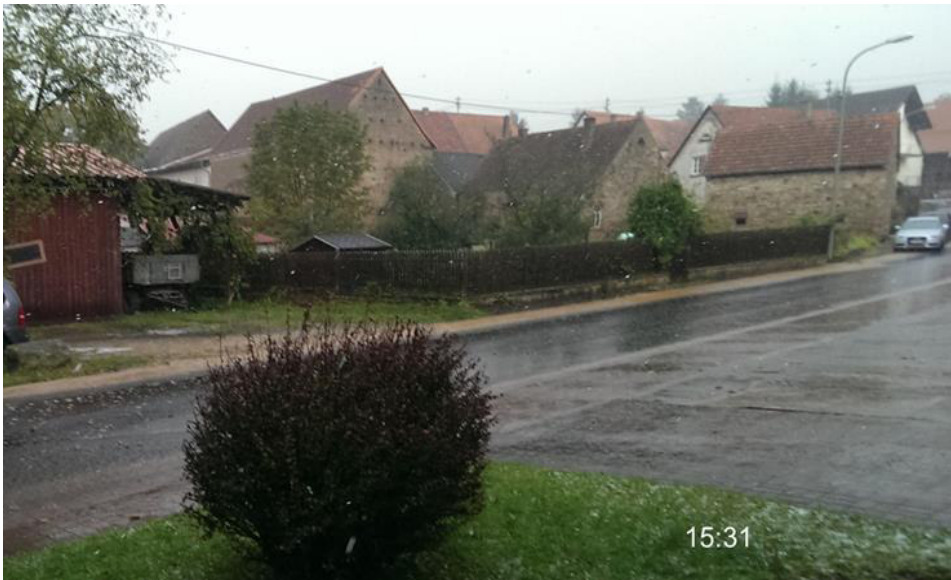
Zu Beginn konzentrierte sich der Abfluss auf der südöstlichen Straßenseite und floss von der Hauptstraße in der rechten Straßenrinne zum Layerbach. Abgesenkte Bordsteine ließen Zufluss auf angrenzende Privatgrundstücke zu.

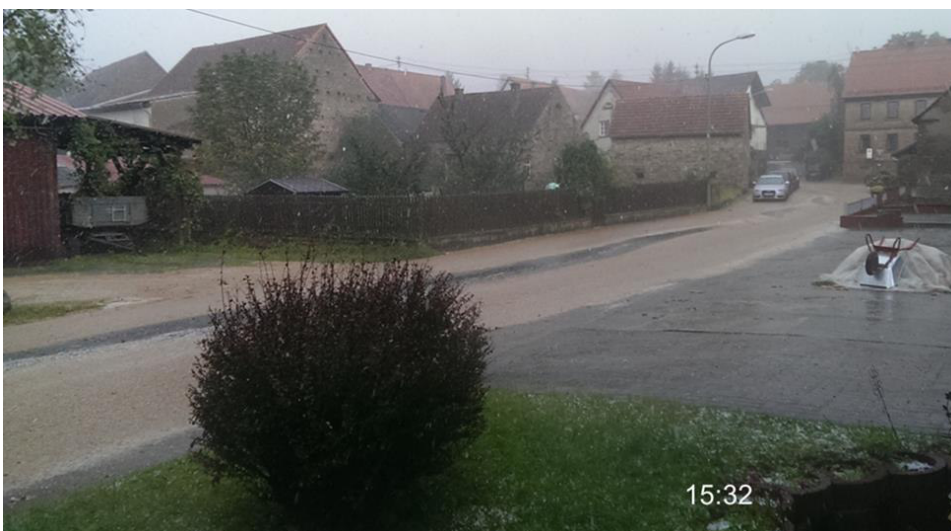
Das Wasser floss auf dem Gehweg und nahezu auf der gesamten Straßenbreite (ein schmaler Streifen scheint abflussfrei).

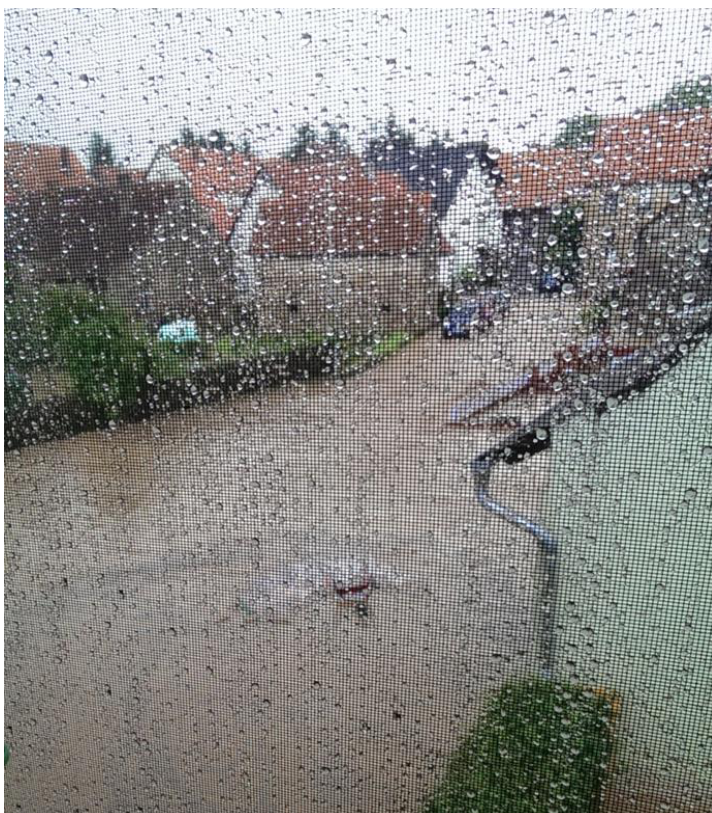
Etwa zehn Minuten später drang Hochwasser in den Keller und die Wohnräume im Souterrain des Hauses Friedhofstraße 2 ein.

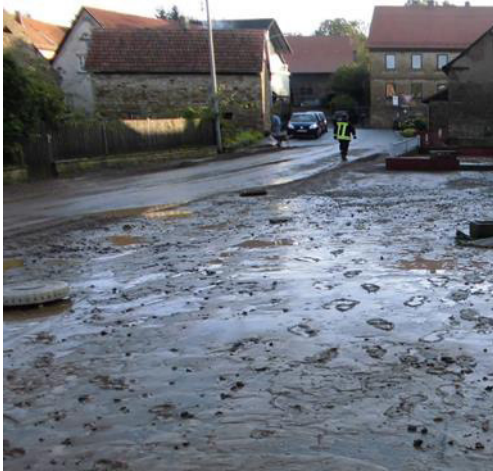
Um 16:50 Uhr waren die Friedhofstraße und die angrenzenden tiefliegenden Privatgrundstücke vollständig überflutet.

Um 17:23 war das Wasser bereits wieder vollständig abgeflossen.

Liegen geblieben war eine dicke Schlammdecke aus erodiertem Acker- und Gartenboden.

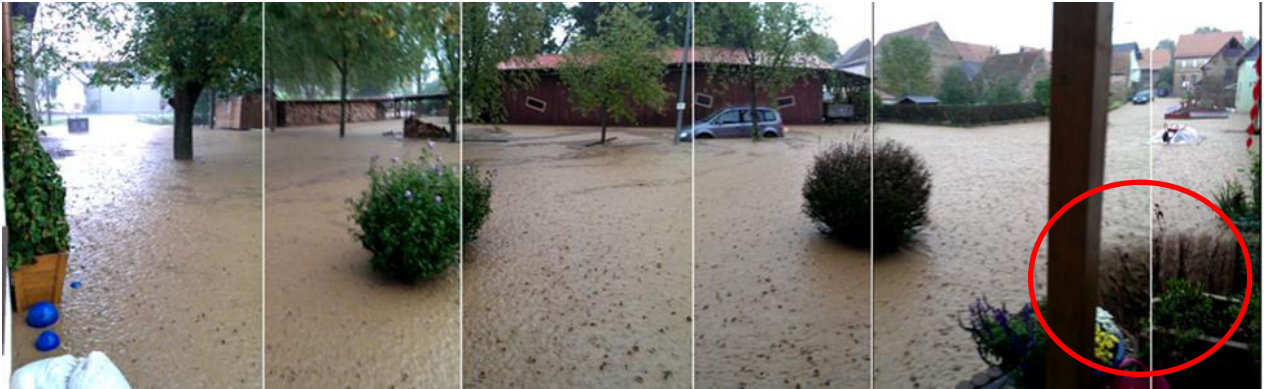
Hochwasser floss in den Lichtschacht (Bild oben, roter Kreis) des Wohnhauses und mit hoher Geschwindigkeit zwischen den Gebäuden hindurch in die rückwärtigen Gärten.

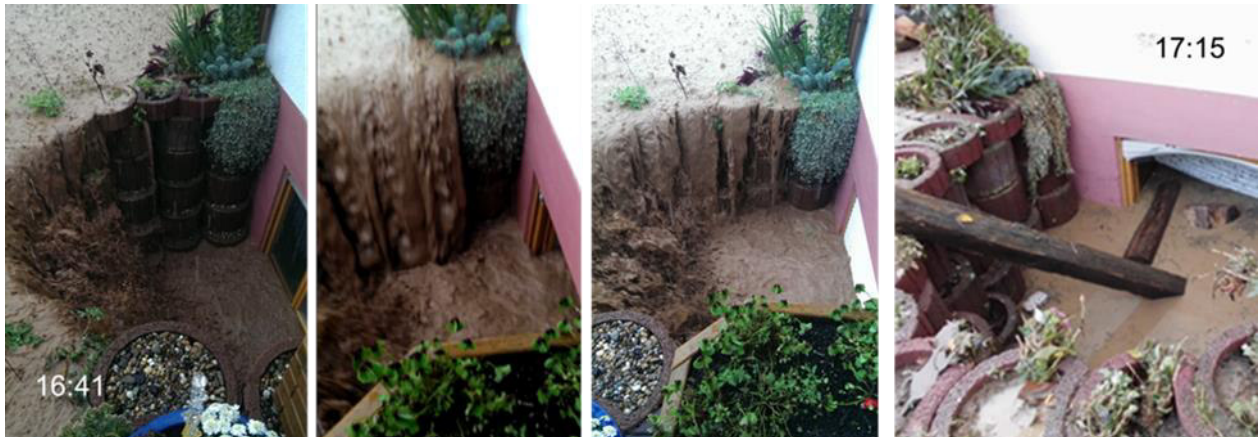
Da zudem auch Hochwasser über die Kellertür zum Garten und weitere Fenster eindringen konnte, war der Schaden immens. Das Untergeschoss stand bis zum Fußboden des Erdgeschosses voll mit ölverschmutztem Schlammwasser (Bild unten links). Zudem stand Hochwasser der Friedhofstraße an der Haustür an (Bild unten rechts). Hier konnte ein Eindringen jedoch durch das Legen von Sandsäcken verhindert werden. Ein Gefahrstoffzug konnte größere Schäden durch ausgetretenes Öl des aufgeschwommenen Öltanks verhindern.

Das Wohnhaus musste im Nachgang zu dem Hochwasserereignis aufwändig saniert werden. Es konnte über Monate nicht bewohnt werden.

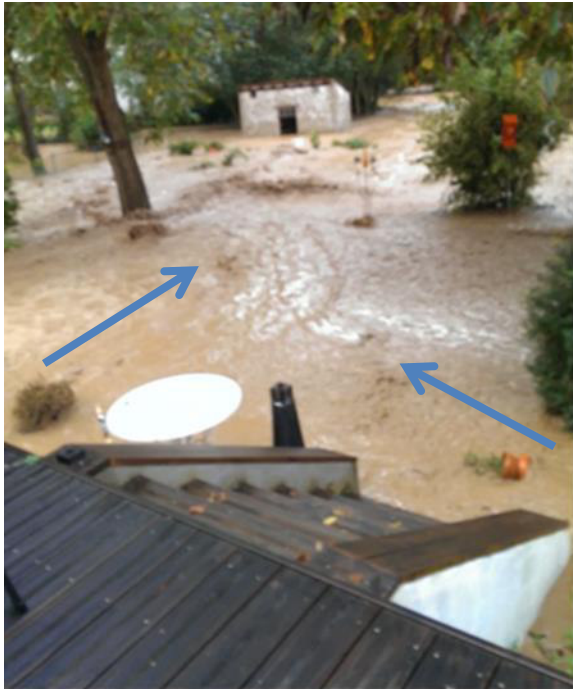
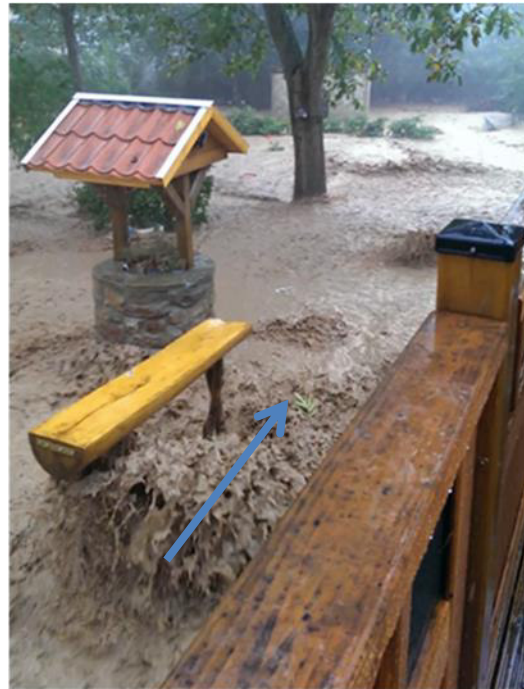
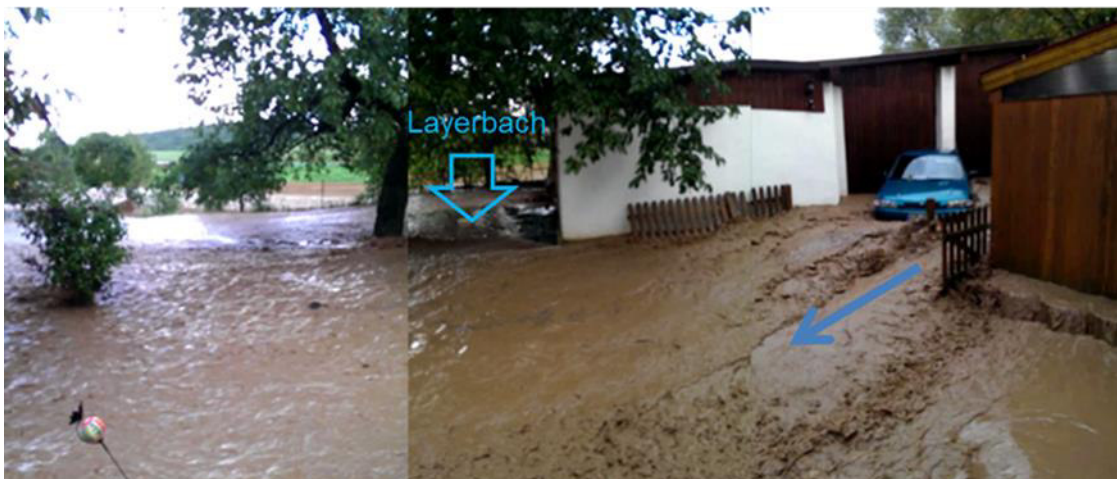
Zudem stürzte die Flut mit einer ungeheuren Geschwindigkeit zwischen den Gebäuden hindurch und riss in den Gärten alles mit was im Weg stand und lag und nicht ausreichend fixiert war.

Nach dem Hochwasser waren alle überfluteten Flächen, einschließlich der Keller, mit einer dicken Schlamdecke überzogen.

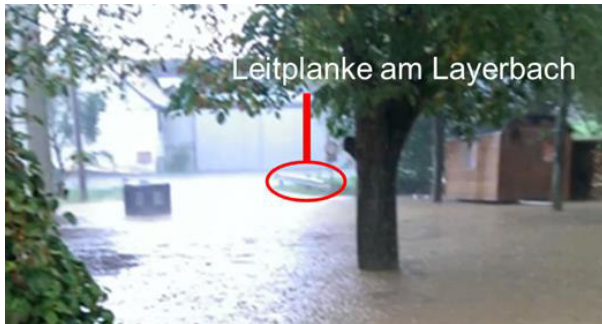
Die Brückenoberkante in der Friedhofstraße bildet nicht den Geländetiefpunkt, dieser verläuft links des Baches. Dennoch wurde die Straße über der Brücke überströmt.

Die Brücke der Friedhofstraße über den Layerbach wurde soweit zerstört, dass sie nicht mehr befahren werden konnte. Durch einen Knick im Oberwasser der Brücke wird die Uferbefestigung senkrecht angeströmt und hinterspült. Es kommt zu Turbulenzen mit Auskolkungen am Gewässerbett, was wiederum zu einem Aufstau führen kann. Auch die Pappel oberhalb der Brücke beeinflusst die Strömung negativ. Es besteht Handlungsbedarf, die Schäden an dem Bauwerk zu sanieren, da mit jedem neuen Hochwasser die Gefahr einer weiteren Zerstörung besteht. Auch wenn zum Schutz der Unterlieger die Leistungsfähigkeit des Durchlasses nicht erhöht werden sollte, sollten durch einen strömungstechnisch günstigeren Ausbau im Ober- und Unterwasser der Brücke Angriffspunkte für die Bildung von Turbulenzen reduziert werden.

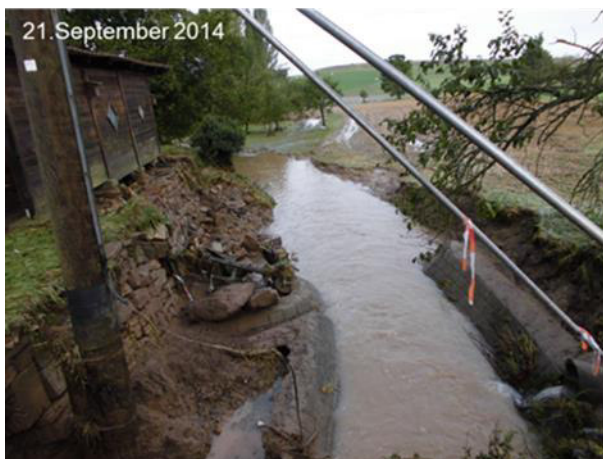
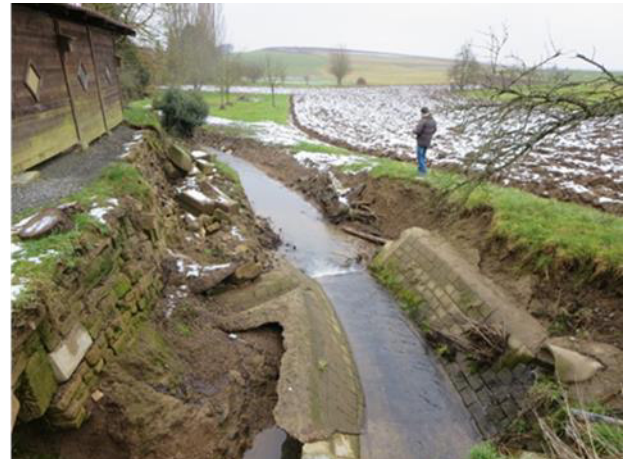
Im Unterwasser der Brücke war bei dem Hochwasser ein Holzstrommast (Foto unten links) in seiner Standsicherheit gefährdet und er musste

zunächst gesichert und dann umgesetzt werden.

An der Brücke sind im September 2014 erhebliche Schäden entstanden. Augenzeugen zufolge soll auch ein Heuballen in der Leitplanke über dem Durchlass den Abfluss behindert haben. Das Durchlassrohr wurde teilweise freigespült und ein Teil der massiven Uferbefestigung wurde weggerissen. Die Brücke musste für den Verkehr gesperrt werden.

Die Nutzung der ufernahen Bereiche ist weder oberhalb noch unterhalb der Brücke hochwasserträglich. Der Carport unmittelbar am Bach war beim Septemberereignis komplett durchströmt. Das neben dem Bach aufgesetzte Brennholz überstand zwar das Hochwasser unbeschadet, es bestand jedoch die Gefahr des Abdriftens. Auch hier wird eine an die Hochwassersituation angepasste Nutzung empfohlen.

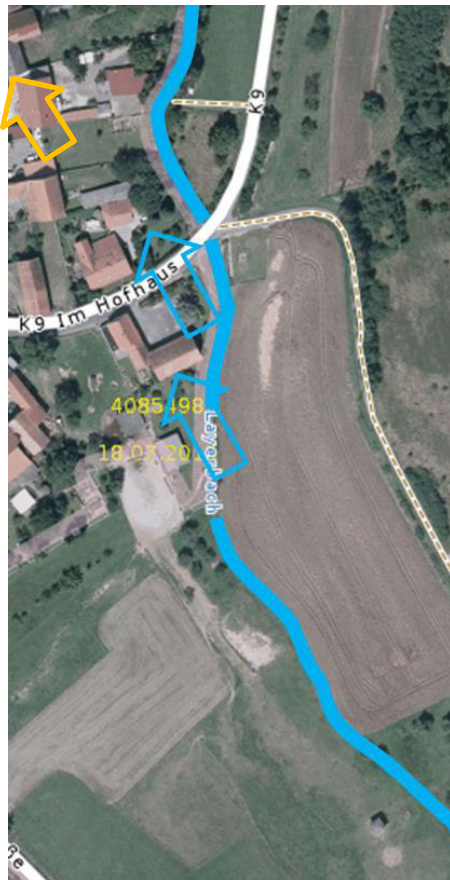
An der Brücke der K 9 über den Layerbach sind bei der Sturzflut im September 2014 keine Schäden entstanden. Die unmittelbar im Oberwasser im Uferbereich vorhandene Ufermauer stürzte jedoch ein. Die Ufermauer wurde unmittelbar nach der Zerstörung wieder aufgebaut.

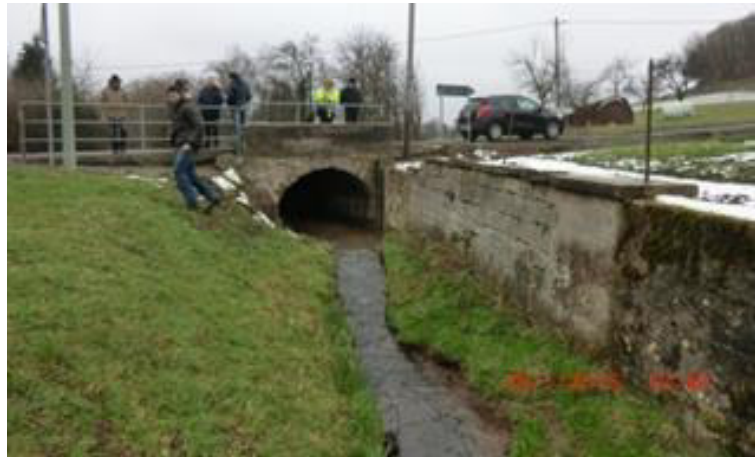
Inwieweit die verlegte Brücke einen Rückstau verursachte oder die Flutwelle des Layerbaches bereits als breiter Strom aus dem Tal zuffloss, konnte nicht mehr geklärt werden.

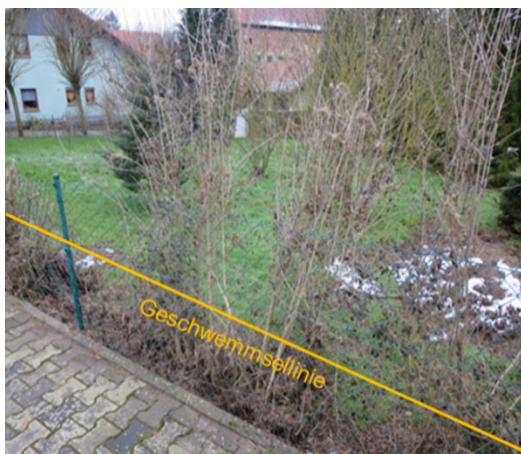
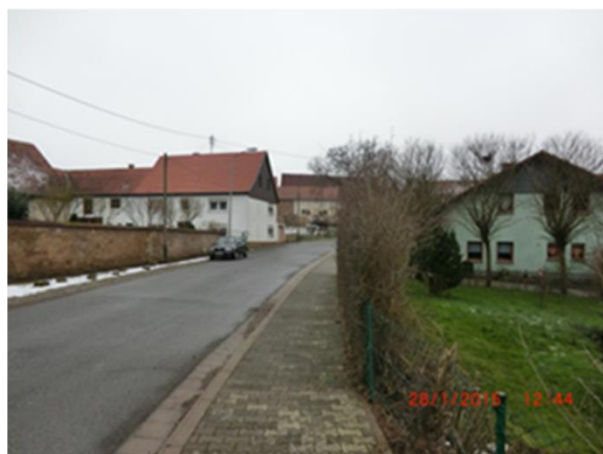
Das Hochwasser floss auf die K9 und über diese hinweg in das tiefer als die Straße gelegene Wohnbaugrundstück (Bilder oben). Die Geschwemmsellinie am Zaun zeigt einen deutlich über Straßenniveau liegenden Hochwasserspiegel.

Das Anwesen Im Hofhaus 2 liegt gefährlich tief und es besteht latente Überflutungsgefahr aus dem Layerbach oder der Kanalisation. Auch hier besteht nur die Möglichkeit das Schadenspotential niedrig zu halten und die Objekte durch individuelle Maßnahmen zu schützen.

Auch in der Straße „Im Hofhaus“ wurde ein neueres Wohngebäude in Bach- und Brückennähe unterhalb des Straßenniveaus errichtet. Damit liegt auch dieses Anwesen hochwassere exponiert und größere Schäden können nur durch geeignete Objektschutzmaßnahmen vermindert werden.

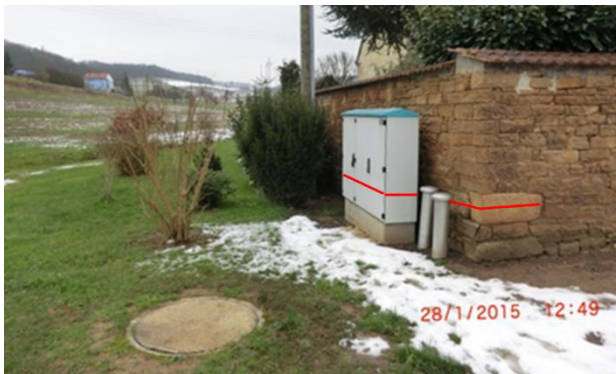
Der Schaltschrank einer Schmutzwasser-pumpstation stand nach Auskunft des Anliegers bis zu den Rohrkappen unter Wasser. Das Pumpwerk ist bei dem Hochwasser glücklicherweise nicht ausgefallen.

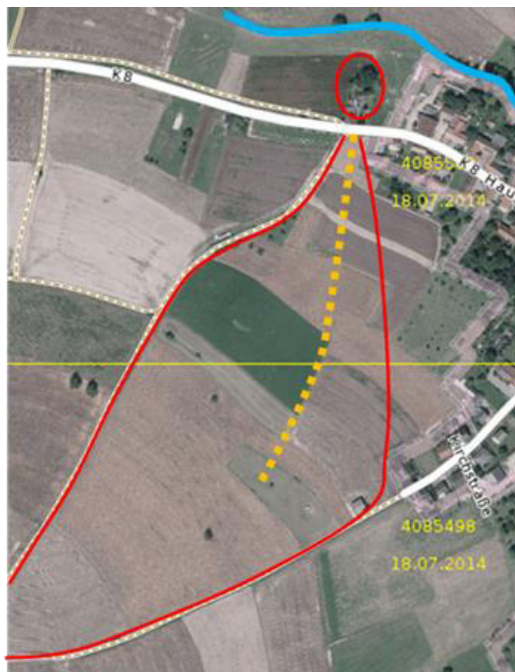
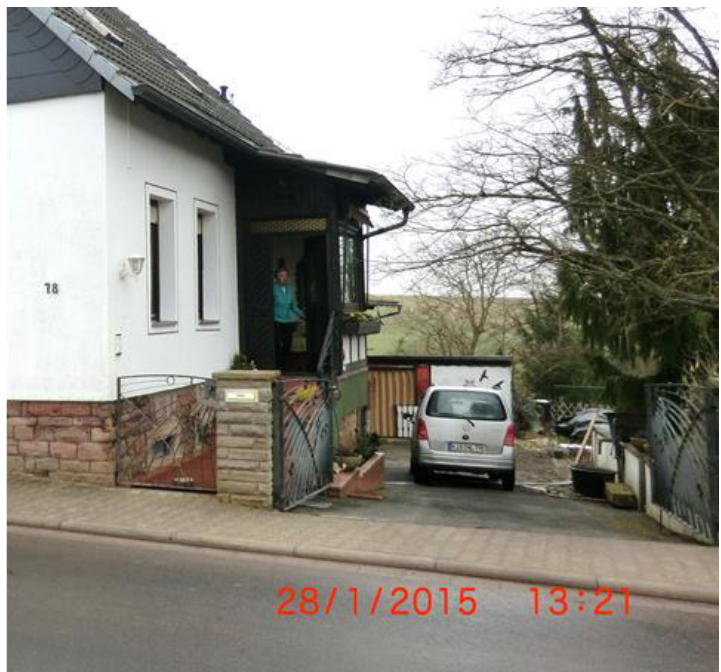
Schäden sind in der westlichen Hauptstraße an den Nebengebäuden des Wohnhauses Nr. 78 (Bild links, roter Kreis) entstanden. Das Haus steht am Tiefpunkt eines landwirtschaftlich intensiv genutzten Einzugsgebietes (Größe ca. 15 ha). Der heutige Geländetiefpunkt führt unmittelbar am Haus vorbei, durch die Grundstückseinfahrt und trifft auf querstehende Nebengebäude. Das Wohngebäude liegt hoch genug über dem Gelände und ist deshalb nicht von Hochwasserabfluss betroffen. Die Nebengebäude sowie ein überdachter Freisitz in der Tiefenlinie werden jedoch direkt angeströmt und wurden im September 2014 von Hochwasser durchflossen.

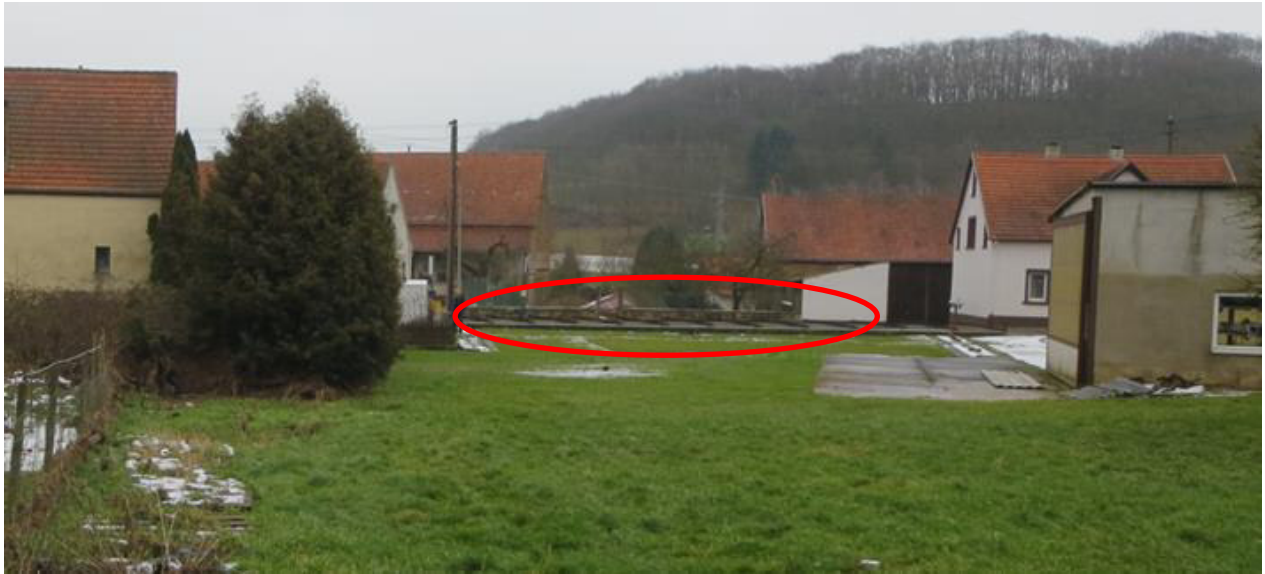
Am 20. September 2014 waren die Drainagen überlastet und Außengebietswasser floss auch oberirdisch ab. Gehölze und ein Maschendrahtzaun wirkten im Flutungsverlauf als Schmutzfänger für Geschwemmsel und abgetriebenes Polderholz. Das Wasser staute sich zunächst an der Gartenmauer einer privaten Grünfläche (Bild nächste Seite, rotes oval).

Dann überströmte das Wasser die niedrige Gartenmauer und floss in den Hof des gegenüberliegenden Anwesens (Bild) und dort in den Keller ...

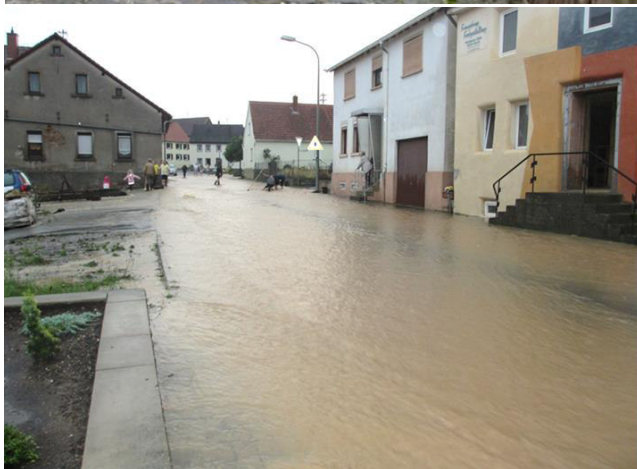
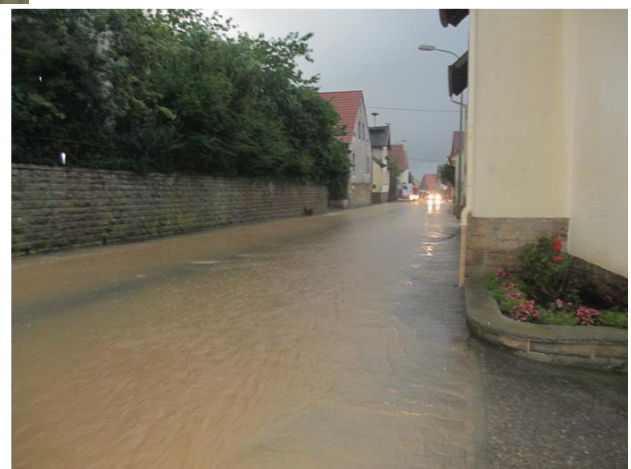
... sowie auf der Hauptstraße in Richtung Friedhofstraße.

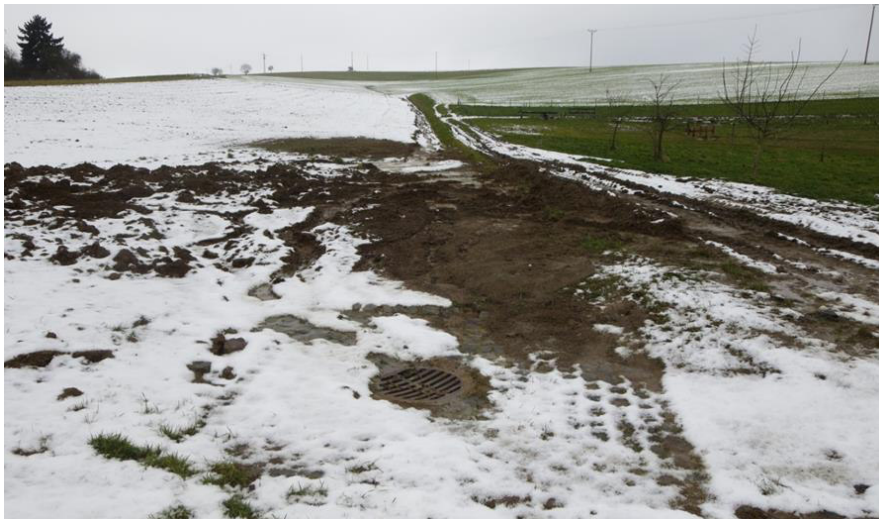
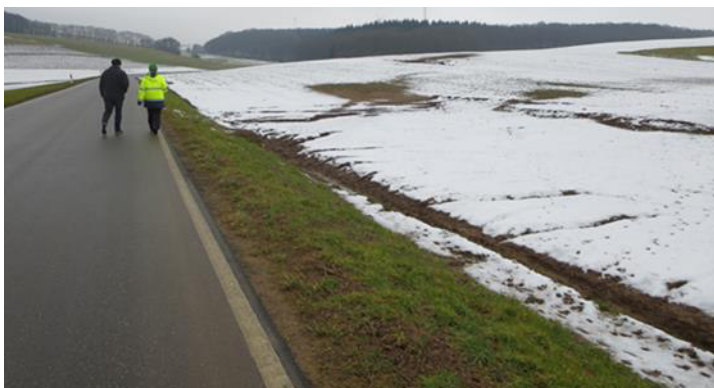
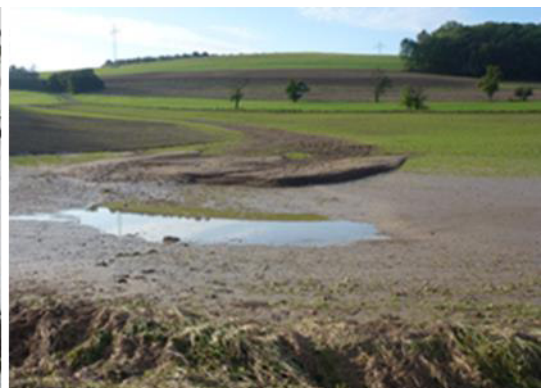
Entlang eines in Falllinie verlaufenden unbefestigten Fahrweges kam es am 20. September 2014 zu hohen Abflüssen und starker Erosion. Mutterboden und Schlamm verlegten den im Acker angeordneten Bodeneinlauf und das Wasser schoss auf die Straße und in den Ort. Planmäßig soll das Außengebietswasser hier gesammelt und in die Regenwasserkanalisation abgeleitet werden.

Südlich dieses Problempunktes sammelte sich Schlamm am Ende einer Tiefenlinie vor einem Straßendurchlass. Dieser setzte sich zu und das Wasser schoss über die K9. Die Ableitung des Wassers unterhalb der Straße erfolgt planmäßig verrohrt zum Layerbach.

Im Außenbereich entlang der K8 wäre es wünschenswert, das Außengebietswasser nicht mehr punktuell, sondern an verschiedenen Stellen in den Layerbach einzuleiten. Zudem wird empfohlen, dass die Ableitung in die angrenzende Talaue vorgenommen wird, um Abflussspitzen zu vermeiden. Beispielsweise könnte nach der Straßenquerung ein offener Graben hergestellt werden. Denkbar ist auch die Herstellung eines Notüberlaufs aus dem bestehenden Schacht auf der Talseite der Straße.

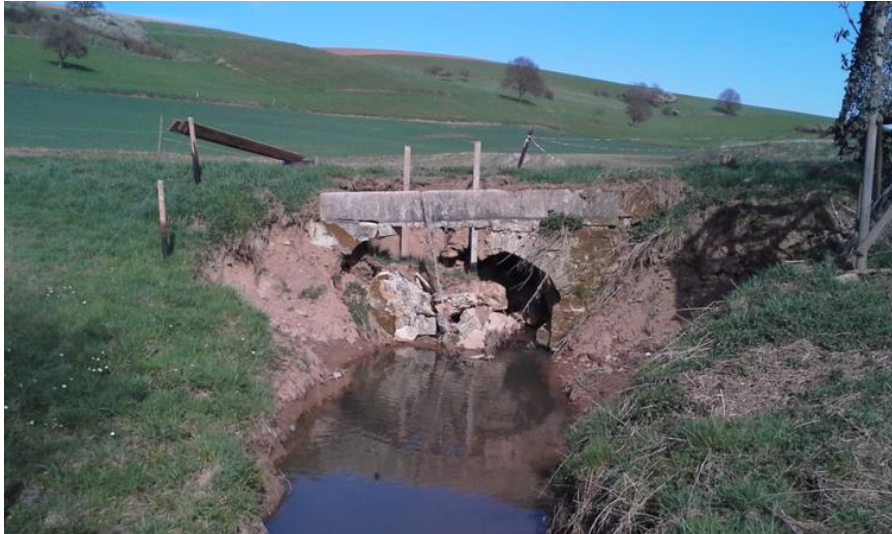
Die Brücke im Bereich eines Wirtschaftsweges unterhalb der Ortslage wurde durch das Starkregenereignis völlig zerstört und konnte nicht mehr befahren werden.

An dem zerstörten Durchlass unterhalb Bisterschied besteht aus wasserwirtschaftlicher Sicht kein Handlungsbedarf. Der eingebrochene Durchlass kann zwar nicht befahren werden, er hat jedoch eine positive und drosselnde Wirkung für Hochwasserabfluss.

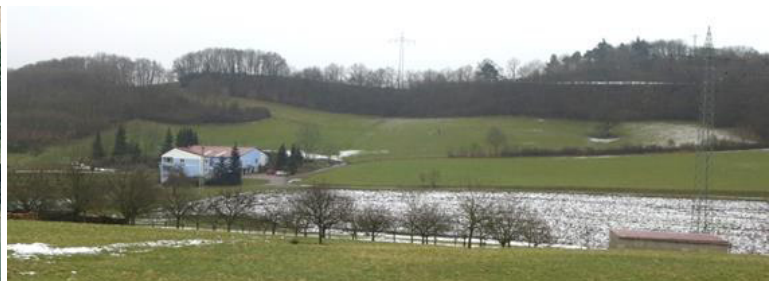
Über eine Tiefenlinie im Gelände (ggf. der Tiefpunkt einer drainierten Fläche) fließt bei Starkregen der Oberflächenabfluss eines relativ kleinen Außengebietes unmittelbar auf den Aussiedlerhof zu. Am 20. September kam noch erheblicher Zufluss der Wegentwässerung aus Richtung Schönborn hinzu, so dass es zu Überflutungen auf das Hofgelände kam.

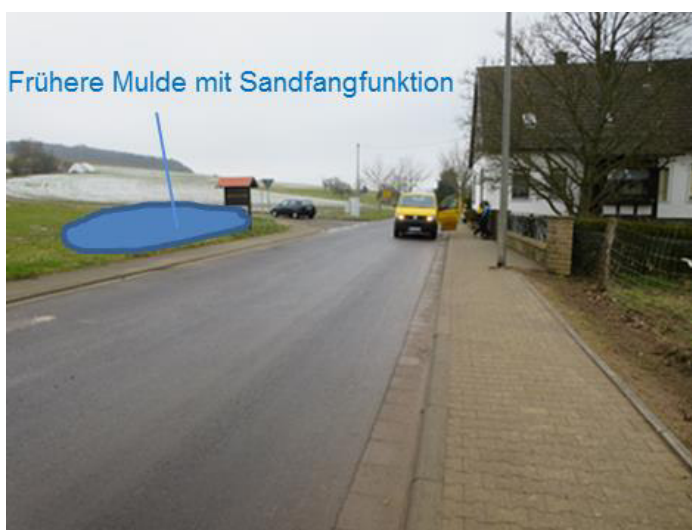
Die Überflutungsprobleme in der nördlichen Hauptstraße (Nr. 78) treten häufiger auf, sie waren im September 2014 besonders schlimm. Technisch wäre es möglich das Außengebietswasser von der Ortslage fernzuhalten und direkt dem Layerbach unterhalb der Ortslage zuzuführen.

Da jedoch nur ein Anwesen von Hochwasser betroffen ist und dort auch bereits Objektschutzmaßnahmen umgesetzt wurden, wäre eine solche Maßnahme nicht wirtschaftlich. Langfristig sollte jedoch versucht werden im Rahmen von z.B. Straßenbaumaßnahmen einen Querschlag unter der Straße herzustellen. Der Einlauf sollte leistungsfähiger gestaltet und die versandete Mulde oberhalb der Straße als Schlammfang wieder hergestellt werden. Die Bauart

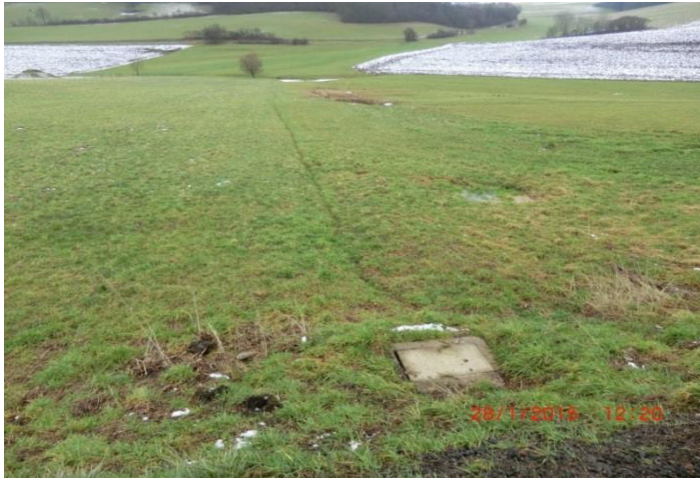
von Einläufen im Übergang der Außengebietsentwässerung in die Regenwasserkanalisation ist

an vielen Stellen wenig geeignet, um das hier ankommende Oberflächenwasser geordnet aufzunehmen. Damit kann es leicht zu einem Überströmen mit wildem Oberflächenabfluss kommen. Es wird empfohlen, die Einläufe sukzessive leistungsfähiger auszubilden.

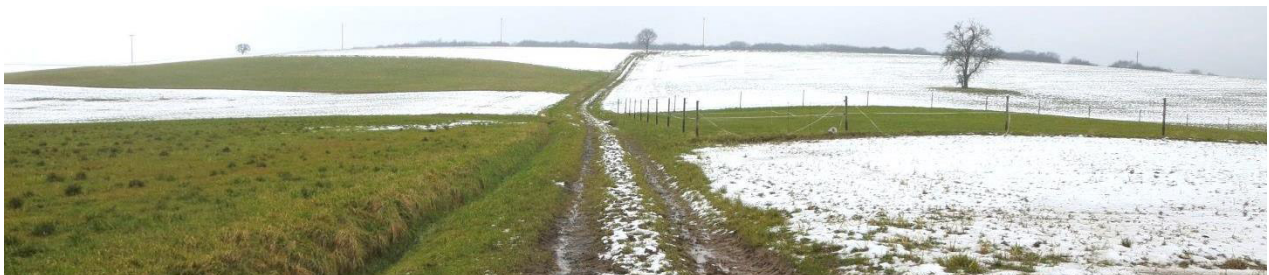
Die Nutzung der Feldlagen in Bisterschied fördert den Oberflächenabfluss und die Ackerböden sind in Abhängigkeit der Jahreszeit stark erosionsgefährdet.

Hangneigung und Entwässerungsrichtung sorgen für einen schnellen Abfluss und tragen maßgeblich zu den Abflussspitzen im Layerbach bei. Hier sollte sukzessive versucht werden den Wasserrückhalt in der Fläche zu erhöhen. Oberhalb der Ortslage ist der Bach zudem in einem sehr guten Ausgangszustand für eine naturnahe Entwicklung. Generell wird empfohlen auf Ackernutzung im Talraum zu verzichten.

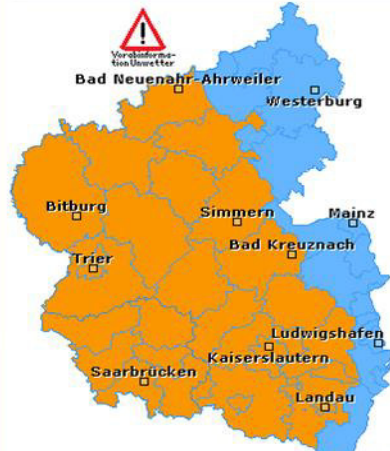
Rheinland - Pfalz und Saarland
Stark- und Dauerregen
Kartenerstellung: 16.09.15, 16:51 Uhr
Die Karte wird automatisch aktualisiert.

Die Hochwassergefährdung wird in Warnklassen angegeben. Die Warnklassen enthalten Angaben zur Auftretenswahrscheinlichkeit der erwarteten Hochwasserscheitel sowie weitere all- gemeine Informationen zur Hochwassergefährdung. Die Warn- regionen entsprechen den Land- und Stadtkreisen. Die Einfär- bung einer Warnregion in lila, rot, orange, gelb oder grün ent- spricht der jeweils aktuellen Warnklasse.

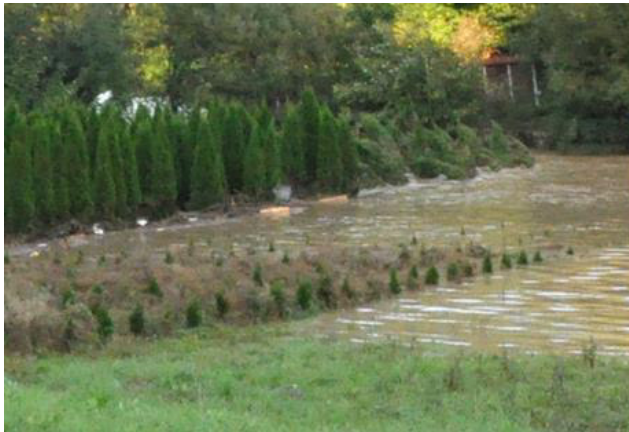
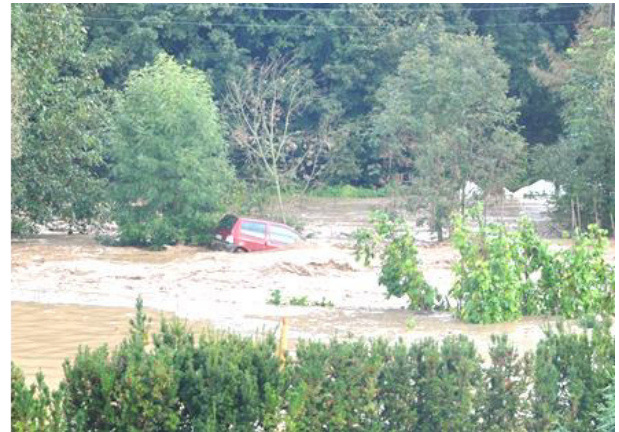
Fotos aus Waldgrehweiler zeigen, dass bestehende Ufergehölze und die Gehölze der Baumschule Rückhaltewirkung entfalten und Treibgut bis hin zu Autos zurückgehalten haben.

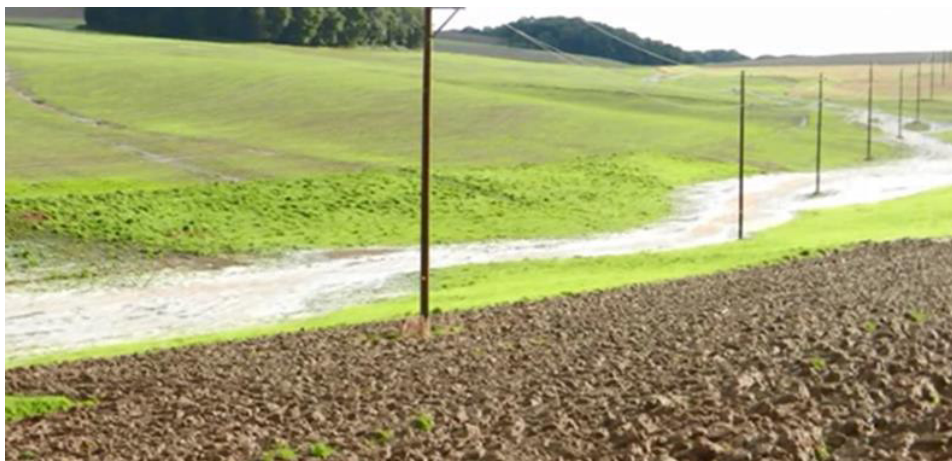
Das Oberflächenwasser folgt bevorzugten Abflussbahnen und je kürzer, steiler und gleichförmiger die Fließwege sind, desto schneller werden sie zurückgelegt und desto höher laufen die Flutwellen in den Tälern auf (Bilder Dörnbachtal).

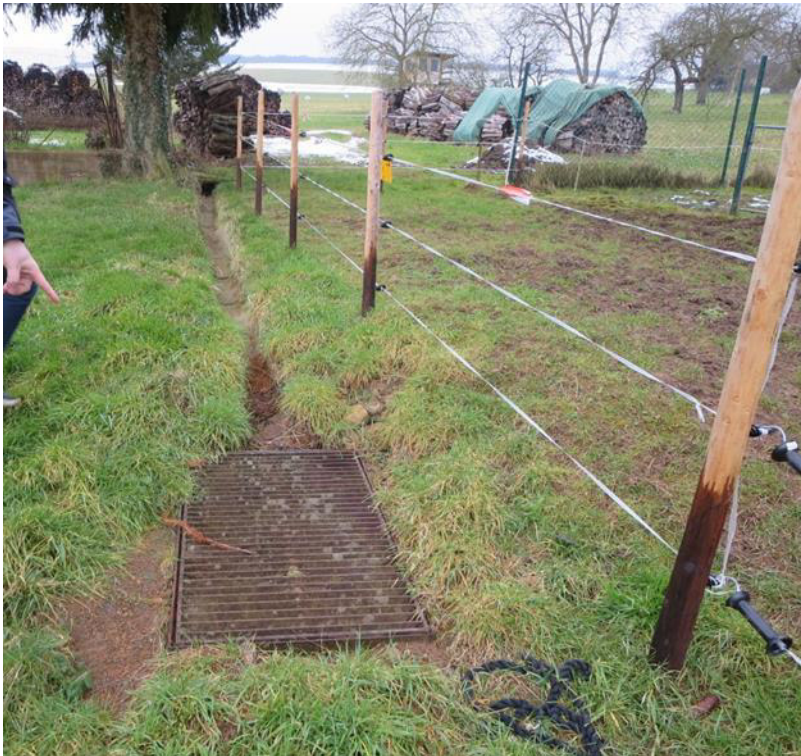
Der Hauptsammler des Drainagesystems endet in einer offenen Rinne aus Betonhalbschalen bzw. in einem größeren Schacht. Unterhalb des Schachtes folgt eine Verrohrung, die in das frühere Löschwasserreservoir mündet und in die Regenwasserkanalisation entwässert.

In Anbetracht der geringen Schäden, die am Tiefpunkt auch im September 2014 entstanden sind, besteht kein dringender Handlungsbedarf das ungewöhnliche und begrenzt leistungsfähige Entwässerungssystem umzubauen.

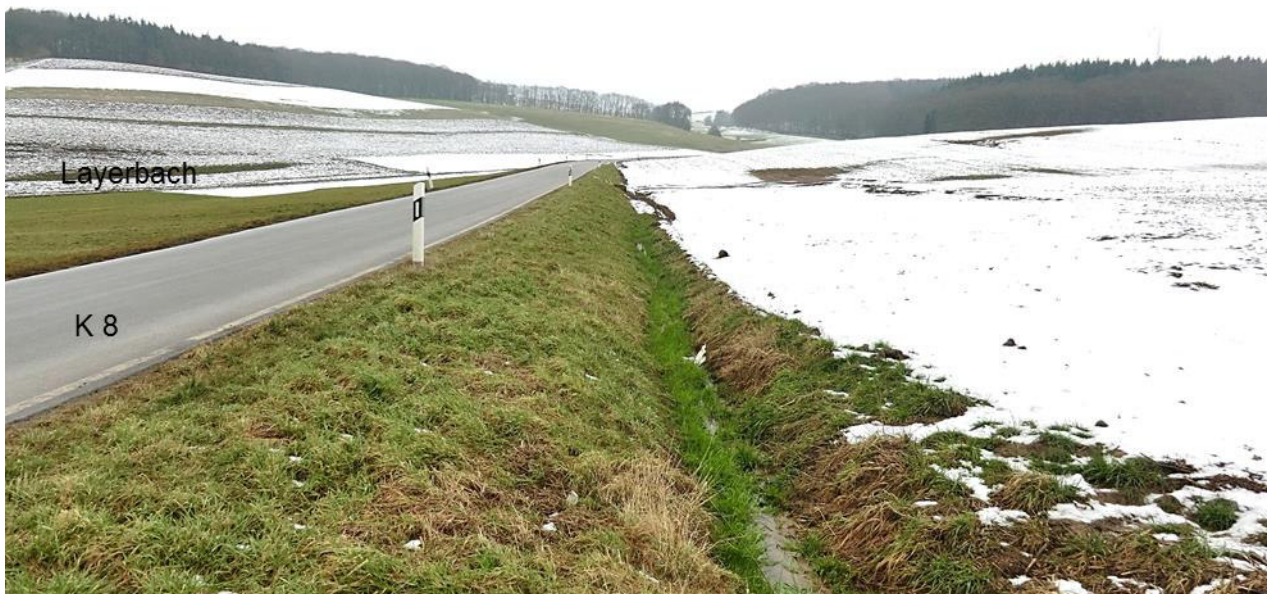
In den Hanglagen rund um Bisterschied entsteht bei Starkregen oberflächiger Abfluss, der sich in Gräben und Wegen sammeln soll und planmäßig über Einlaufbauwerke unterschiedlicher Bauweise entweder der Regenwasserkanalisation zugeführt oder direkt in den Bach abgeleitet werden soll. In Verbindung mit Starkregen kommt es immer auch zu Bodenerosion und je nach Jahreszeit und Disposition werden mit dem Wasser auch Geschwemmsel (Ernterückstände) und Geröll transportiert. Das Ausmaß der Hangabflüsse ist von der Regenintensität abhängig, aber auch von Gefälle, Bewuchs, Bewirtschaftungsrichtung, Bodenart oder Vorfeuchte.

Je nachdem wie hoch der Zufluss an einem Einlaufbauwerk ist, kommt es hier schon einfach wegen einer zu großen Wassermenge zu einer Überlastung und das Wasser fließt über den Einlauf hinweg auf der Oberfläche.

Schadensverstärkend wirkt sich die Verstopfung der Einläufe durch Schwemmgut aus. Im September 2014 waren in Bisterschied die Einläufe der Feldlagen innerhalb kürzester Zeit mit Hagel, Schlamm und Geschwemmsel verlegt. Bedingt durch die Hanglagen im Westen und Osten gibt es zwangsläufig zahlreiche Punkte, an denen Außengebiets- bzw. Hangwasser am Ortsrand planmäßig gesammelt und abgeleitet wird oder breitflächig auf die Bebauung zufließt. Fehlt hier eine leistungsfähige, oberflächige oder unterirdische Wasserführung, fließt das Außengebietswasser wild ab. Kritische Situationen entstehen überall dort, wo das Wasser auf Straßen und Privatgrundstücke fließt und dabei Schaden anrichtet. Die großen Probleme im September 2014 sind in erster Linie auf die ungewöhnlich hohe Niederschlagsmenge, die gefallen ist, in Verbindung mit der hohen Abflussbereitschaft des Bodens und kritischen Entwässerungssystemen zurückzuführen.

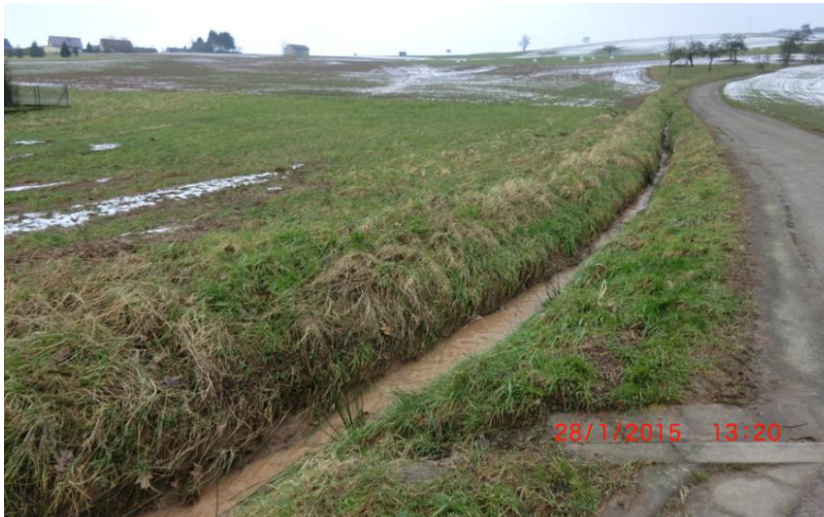
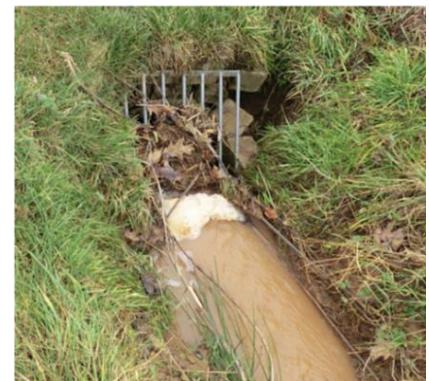
Die natürliche Topographie im Einzugsgebiet (vgl. Abschnitt 6.4) wurde im Zuge eines Flurbereinigungsverfahrens stark verändert und das gesamte Gebiet ist drainiert. Als oberirdische Entwässerung ist nur noch ein Wegseitengraben vorhanden, der nicht am natürlichen Gebietstiefpunkt liegt.

Das Einzugsgebiet wird zum Teil ackerbaulich genutzt, zum Teil liegen stillgelegte Grünflächen darin. Landschaftselemente mit Wasserrückhalte- und Erosionsschutzvermögen fehlen weitgehend, so dass niedergehender Niederschlag schnell auf der Oberfläche und im Wegseitengraben abfließt. Am Ende des Grabens ist ein Einlaufgitter begrenzter Aufnahmekapazität angeordnet, das sehr anfällig hinsichtlich Verstopfung ist.

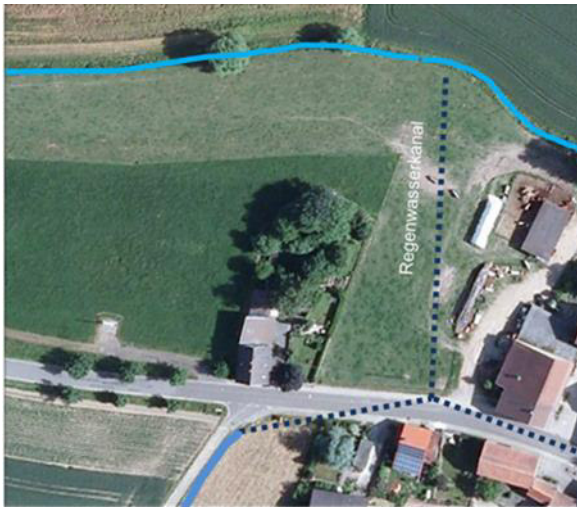
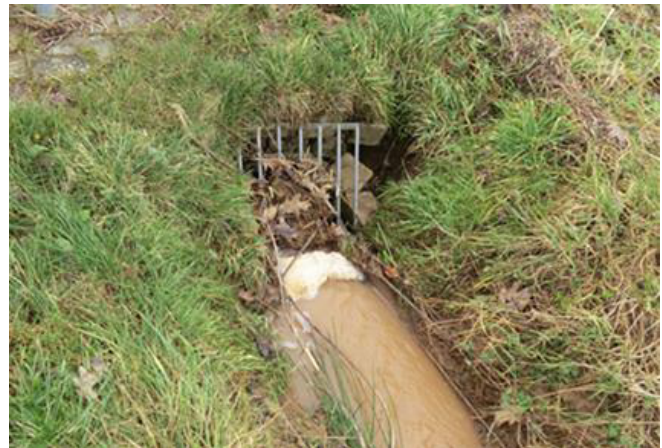
Planmäßig fließt das an der Hauptstraße ankommende Außengebietswasser in einen Regenwasserkanal. Dieser ist zunächst in Richtung Ortslage orientiert und knickt dann in die Talauwe zum Layerbach ab. Nach Auskunft Ortskundiger kommt es hier seit dem Bau der Ortskanalisation in 2002 häufiger zu einer Überlastungssituation.

Wird der Einlauf überströmt, fließt das Außengebietswasser auf die Hauptstraße. Hier nimmt es dann den kurzen Weg in die Hofeinfahrt von Haus Nr. 78 (s. Abschnitt 6.4) sowie auf der Straße in den Ort. Die Fläche im Bereich des Einlaufes oberhalb der Straße lag früher tiefer und fungierte als Sandfang.

In Anbetracht der Größe und der Nutzung des Einzugsgebietes waren die bestehenden Entwässerungseinrichtungen nicht ausreichend leistungsfähig und funktional, um das anfallende Oberflächenwasser zu sammeln und geordnet abzuleiten. Dies galt nicht nur für das Extremereignis im September 2014, sondern auch für häufiger auftretende Intensivregen.

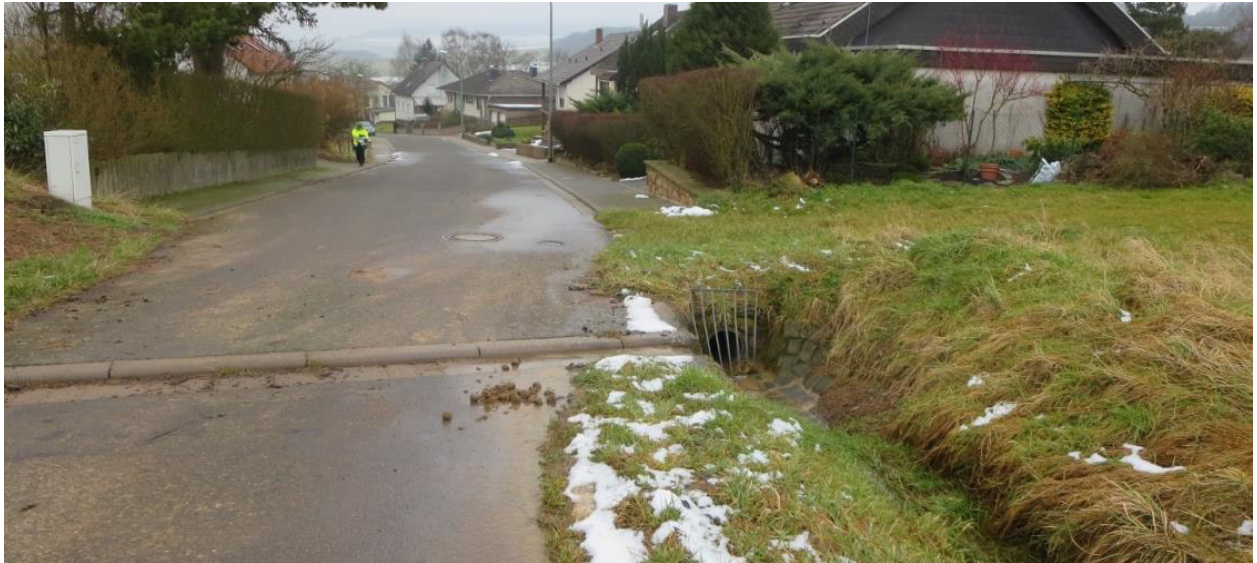
Das bestehende Einlaufgitter ist sehr ungeeignet, den Zutritt von Grobstoffen und Geschwemmsel in den Kanal zu verhindern, da es im Falle einer Verlegung nicht umströmt werden kann. Empfohlen wird ein größeres Einlaufgitter, das nicht direkt auf das Rohr aufsetzt ist. Vor dem Gitter sollte eine gepflasterte Mulde als Sandfang ausgebildet werden und das Gitter sollte räumlich schräg stehen. Aufgrund des Geländegefälles sollte talseitig in jedem Fall ein Kragen angeordnet werden.

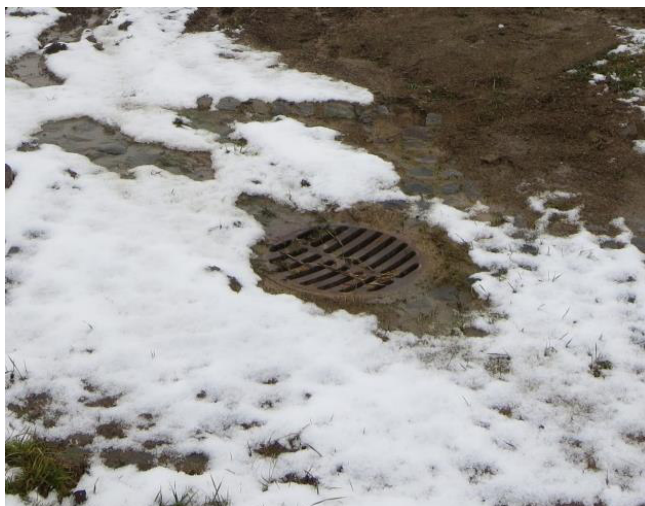
Die Entwässerungssituation der Feldlagen oberhalb der K8 südlich von Bisterschied ist unbefriedigend. Hier wird ein Umbau vorgeschlagen. Ein Bodeneinlauf in einem Acker ist völlig ungeeignet, um anfallendes Oberflächenwasser aufzunehmen. Hier wird ein Umbau zu einem robusten, offenen System empfohlen. Zudem sollte das Außengebietswasser von dem Regenwasserkanal abgehängt werden, indem nach der Straßenquerung ein offener Graben hergestellt wird. Denkbar ist auch die Herstellung eines Not-

überlaufs aus dem bestehenden Schacht auf der Talseite der Straße.

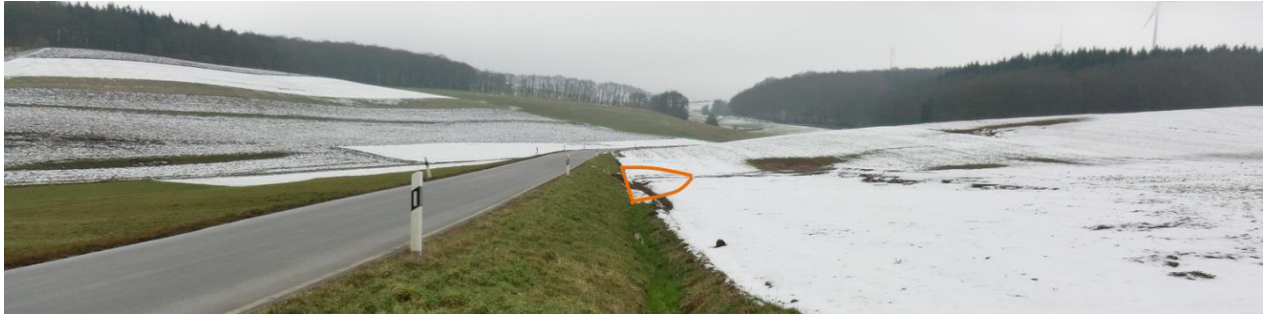
Weiter östlich könnte ein Straßendurchlass vor Verschlammung geschützt werden, indem unmittelbar davor eine Erdmulde als Schlammfang, beispielsweise durch Aufschütten einer Verwallung, ausgebildet wird.

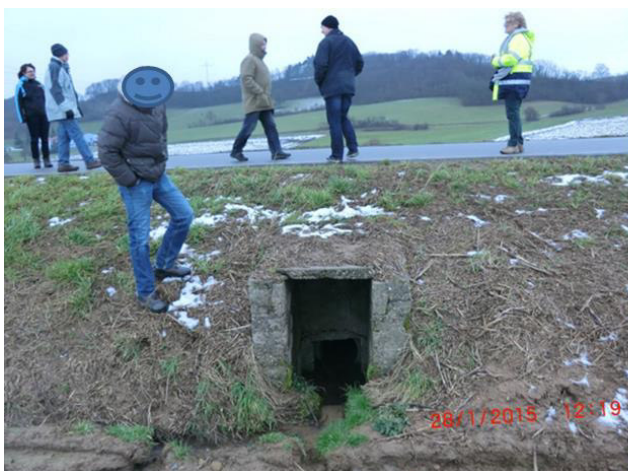
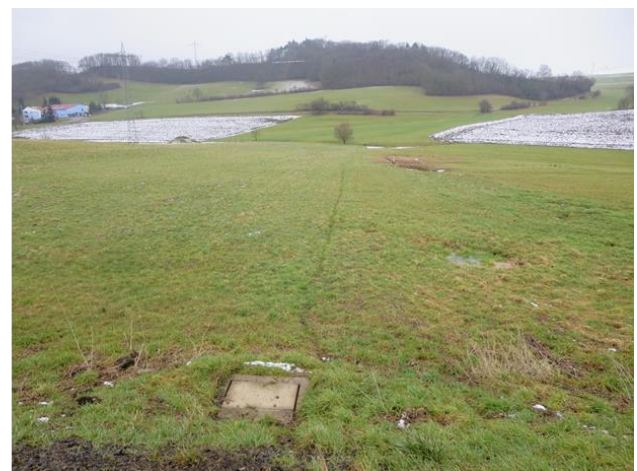
Zudem empfiehlt es sich, statt der direkten Verrohrung in den Layerbach nach Querung der Straße einen offenen Graben mit Rückhaltewirkung auszubilden.

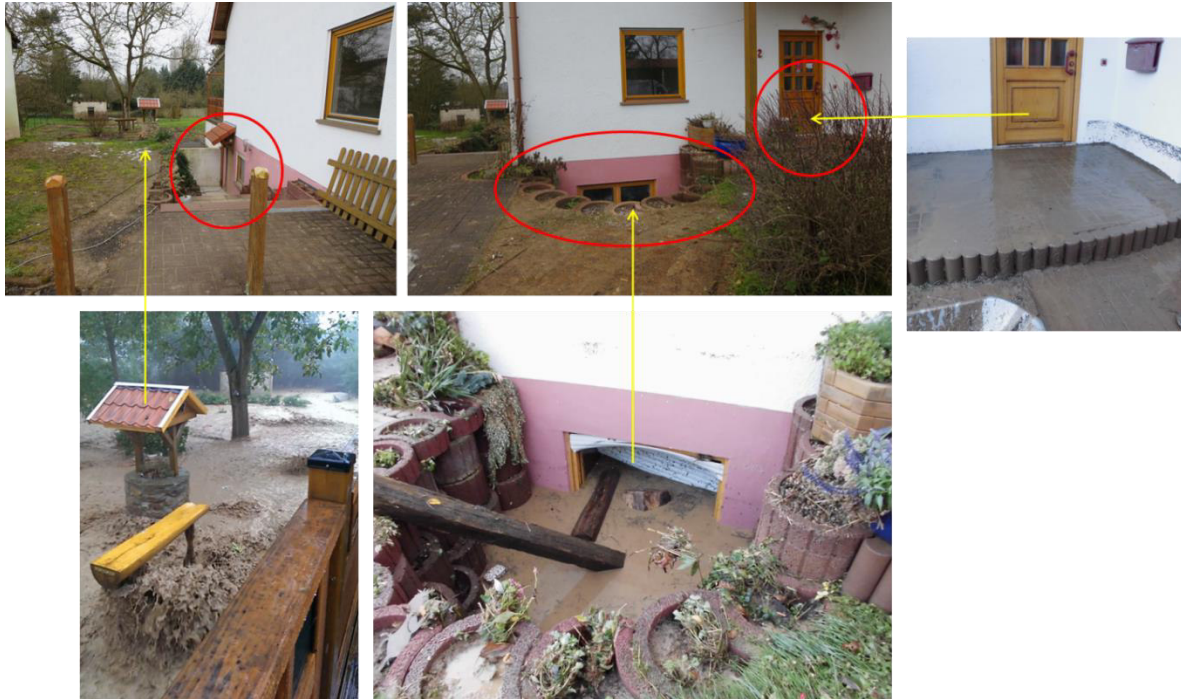
Der Keller und die Wohnräume im Untergeschoss liegen unter Geländeniveau und unter der Rückstauenebene der Kanalisation. Im Nachgang zu dem Schadensereignis im September 2014 wurden umfangreiche Objektschutzmaßnahmen an dem Gebäude durchgeführt (s. Abschnitt 10.1 und 10.2), das Anwesen bleibt jedoch, aufgrund seiner Lage, hochwassergefährdet.
