PILOTPROJEKT

Hochwasserschutzkonzept für die von Starkregen geschädigten Ortschaften im Donnersbergkreis **BISTERSCHIED**

Stand Dezember 2016

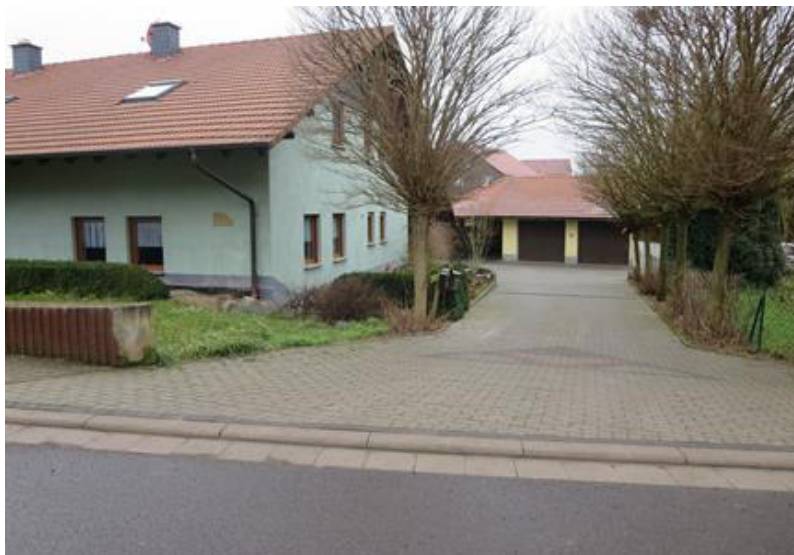
Auch in der Straße „Im Hofhaus“ wurde ein neueres Wohngebäude in Bach- und Brückennähe unterhalb des Straßenniveaus errichtet. Damit liegt auch dieses Anwesen hochwassere exponiert und größere Schäden können nur durch geeignete Objektschutzmaßnahmen vermindert werden.

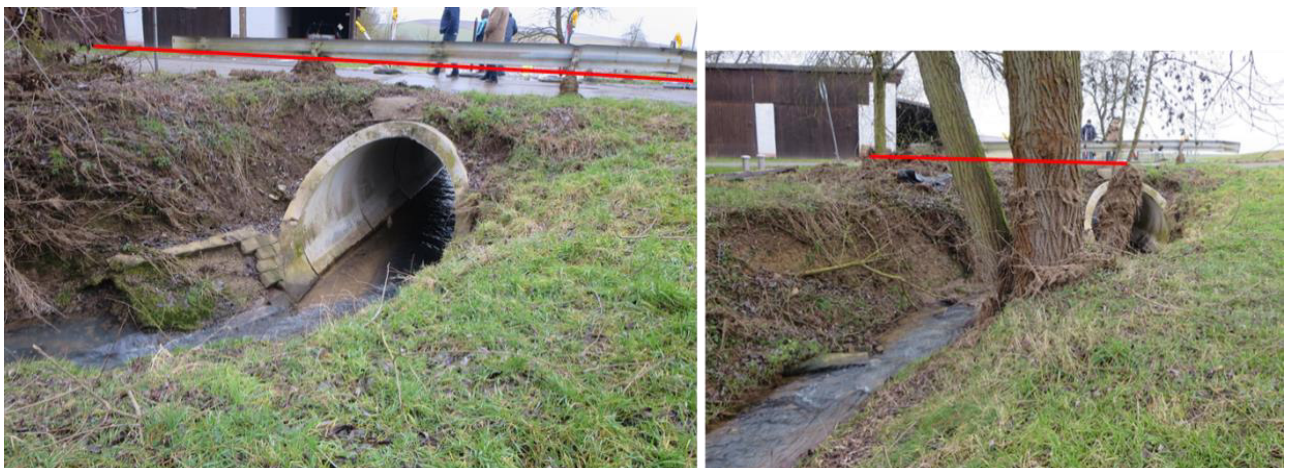
Manche dieser Beeinträchtigungen treten nur während der Flut auf, andere dauern auch nach dem Hochwasser an. Gravierende Schäden sind in Bisterschied an der Brücke Friedhofstraße entstanden. Hier sind der An- und Abströmbereich der Brücke hydraulisch so ungünstig ausgebildet, dass bei Hochwasser erhebliche Turbulenzen entstehen.

Die Folge sind Auskolkungen des Ufer- und Sohlverbaus und der Ufer und damit verbunden Stabilitätsverlust des Durchlasses und der Straße. Im vorliegenden Fall wird empfohlen, die Ufer im Ober- und Unterwasser des Durchlassrohres durch massive Steinschüttung zu stabilisieren. Dabei sollte aus Stabilitätsgründen auf den Einsatz von Beton verzichtet werden. Außerdem wird

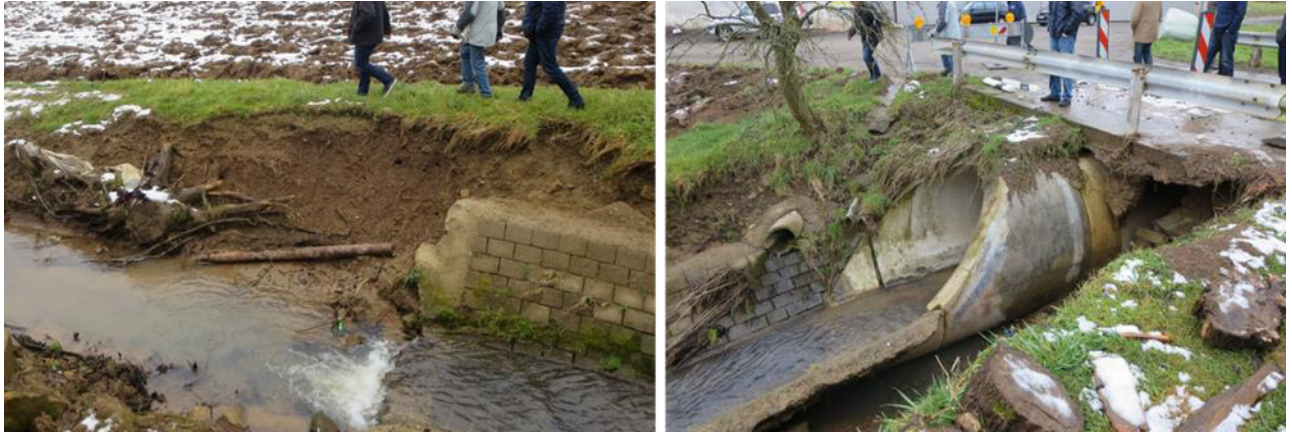
empfohlen den Bachverlauf zulaufseitig zu glätten, so dass der Durchlass künftig wieder strömungstechnisch günstiger angeströmt wird.

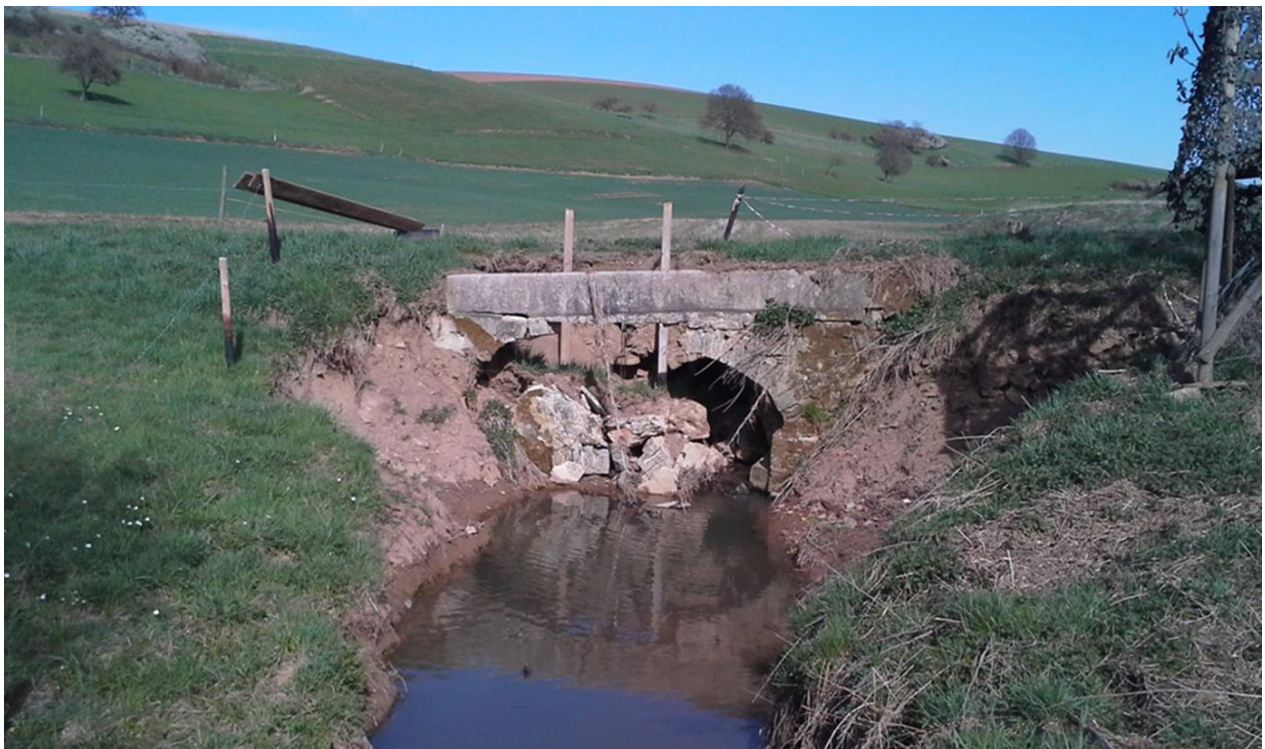
Unterhalb der Ortslage wurde eine Wegebrücke durch das Hochwasser zerstört. Hier wird empfohlen statt einer neuen Brücke eine Furt, ggf. über einer Verrohrung herzustellen.

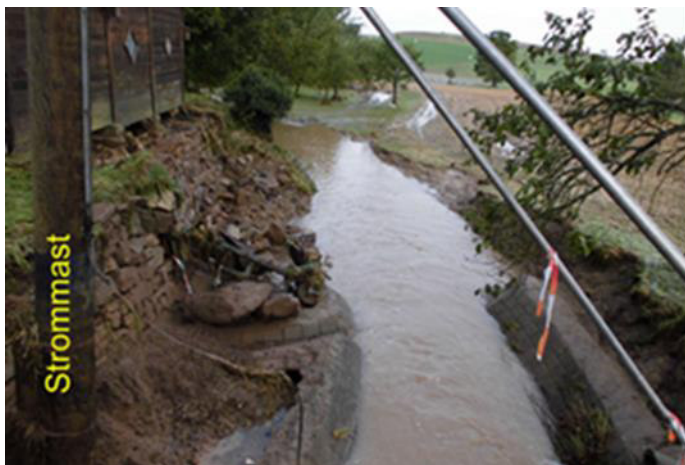
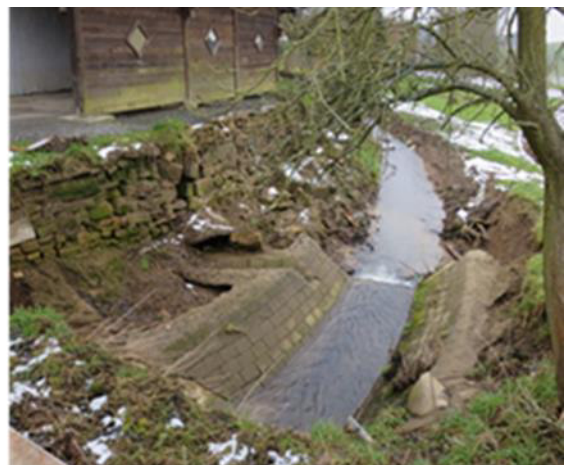
Gerade auch im Hochwasserfall ist die Sicherstellung der Stromversorgung von großer Bedeutung. In Bisterschied stand an der Brücke Friedhofstraße ein Strommast im Uferbereich. Der

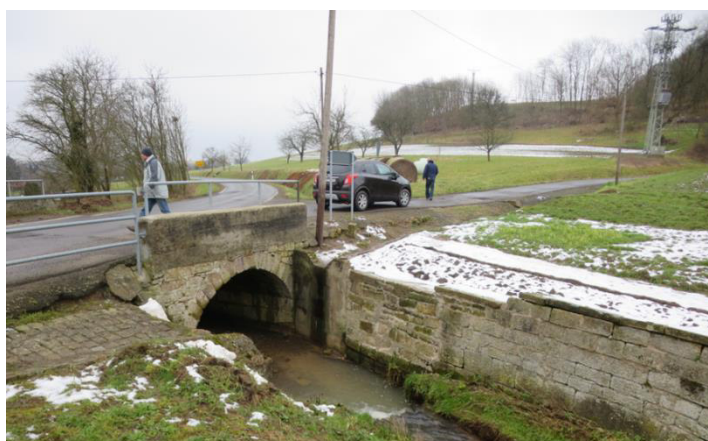
Mast musste während bzw. unmittelbar nach dem Hochwasser provisorisch vor Umfallen gesichert werden. Später musste er abgebaut und an anderer Stelle wieder aufgestellt werden.

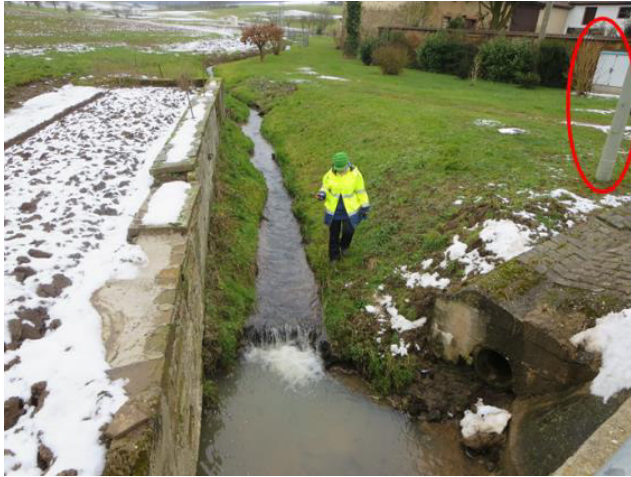
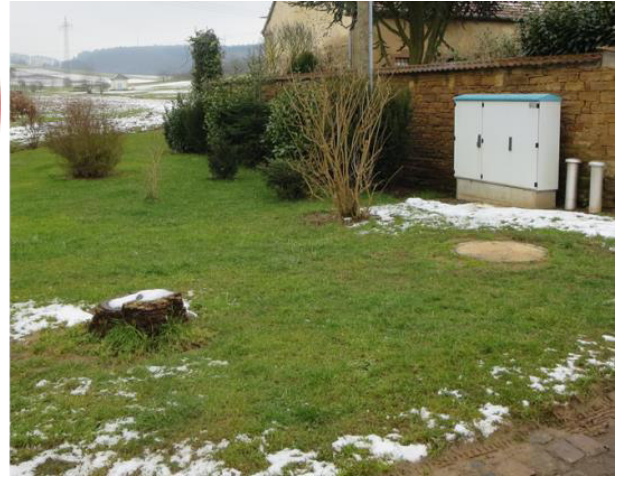
Die Einrichtung wurde im September 2014 vollständig überflutet, jedoch nicht geschädigt. Dennoch empfiehlt es sich für solche Anlagen künftig hochwasserfreie Standorte auszuwählen und für die bestehende Anlage einen Anprallschutz vorzusehen.

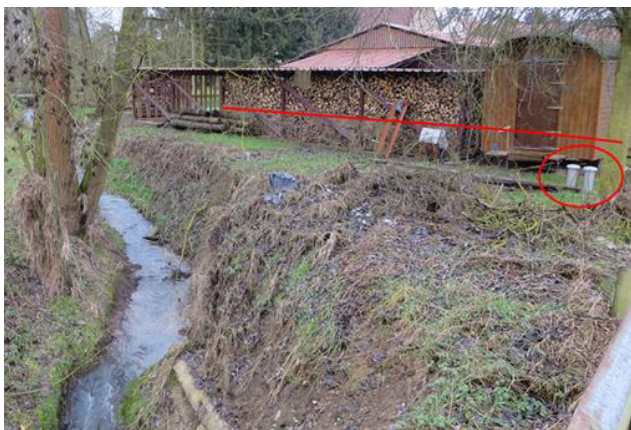
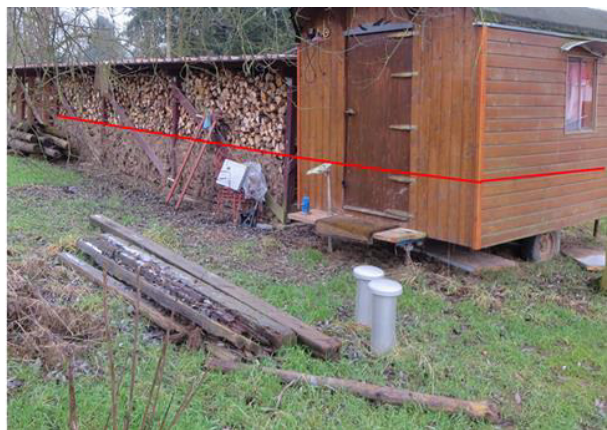
Die Installation eines Anprallschutzes wird auch für die Be- und Entlüftungseinheit an der Brücke Friedhofstraße vorgeschlagen, die bei dem Septemberhochwasser vollständig überflutet war.

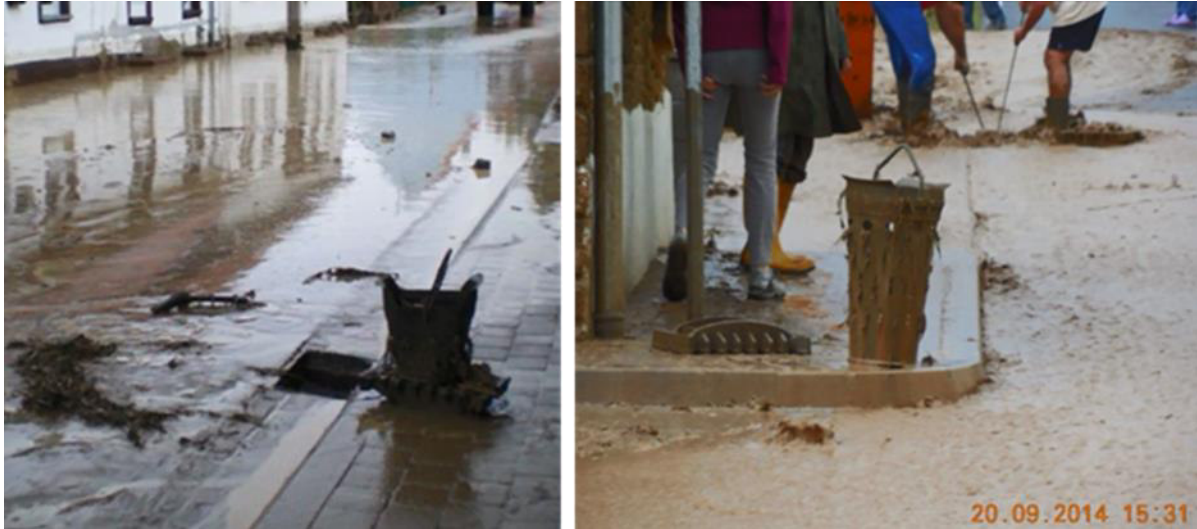
Während Hochwasserereignissen werden immer wieder von Anliegern Kanaldeckel und Straßenablaufabdeckungen einschließlich der Schmutzfänger herausgenommen. Dadurch entsteht eine Gefahrenstelle und für den Verursacher ein Haftungsrisiko (s. auch Abschnitt 10.6). Durch geöffnete Abläufe und Schächte kann nicht nur Wasser in die Kanäle hineinströmen, sondern auch Schlamm und Unrat. Die Wassermenge, die bei Sturzfluten zusätzlich in unterirdischen Kanälen abgeleitet werden kann, trägt kaum zur Entschärfung der Flutwelle bei. Allerdings ist die

Reinigung der Kanalisation nach dem Hochwasserereignis aufwändig und muss von Spezialfirmen durchgeführt werden, was hohe Betriebskosten verursacht.

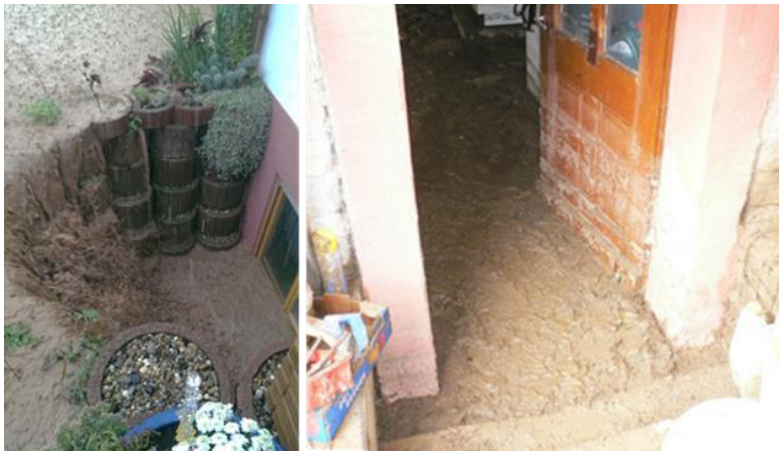
Hochwasser der Sturzflut oder Kanalrückstau kann in tiefliegende nicht überflutungssicheren Keller- bzw. Untergeschosse, d.h. in alle unter dem Niveau des angrenzenden Geländes liegenden Gebäudeteile eindringen.

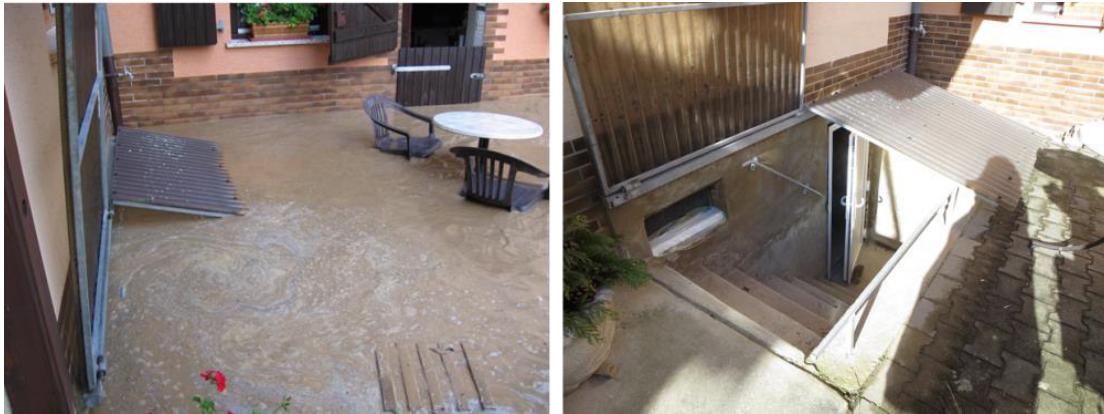
Im Bild unten ist ein ungesicherter außenliegender Kellerabgang gezeigt. Hier drang Hochwasser ein, füllte den Kellerraum und drückte von unten die Kellerdecke hoch. Der Fußboden des darüberliegenden Wohnraumes wurde von unten zerstört.

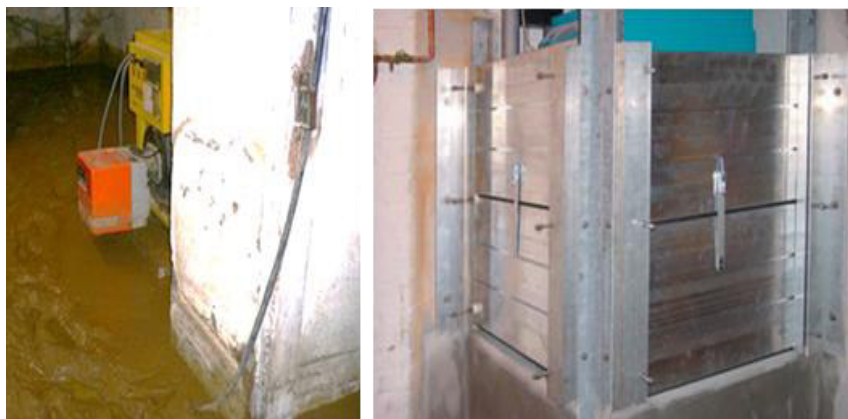
- Stromversorgung, Haus- und Versorgungstechnik
Diese ist extrem wassersensibel. Zum Schutz vor Hochwasserzutritt und Verschlammung kann der Aufstellraum abgeschottet oder das Gerät wasserdicht eingehaust werden. Außerdem kann bei Installation geeigneter Pumpen an den Gebäudetiefpunkten über eine gewisse Zeit das eindringende Hochwasser abgepumpt werden.

Sicherer ist es jedoch die Einrichtungen (z.B. Schaltschränke, Heizungsbrenner, etc.) über dem Hochwasserniveau anzuordnen.

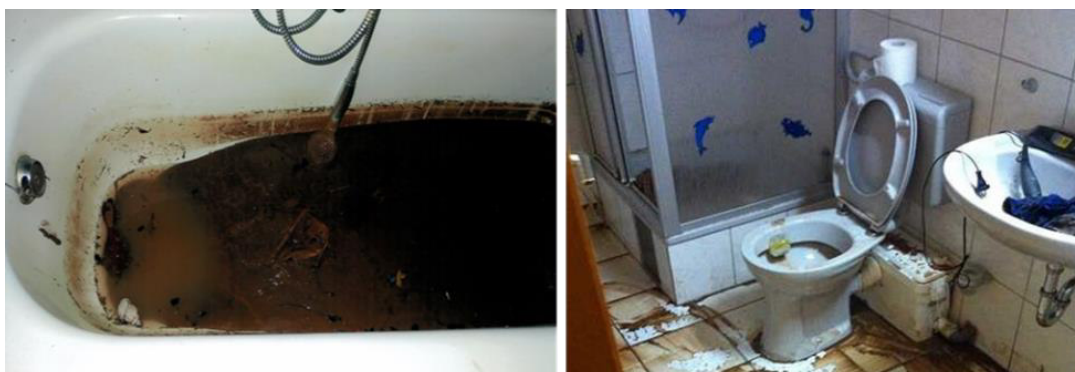
Die Kanalisation ist immer nur auf ein bestimmtes Bemessungsereignis ausgelegt. Bei starken Niederschlägen kann es deshalb planmäßig zum Aufstau im Regenwasser- oder Mischwasserkanal kommen und dabei kann sich Wasser in die angeschlossenen Hausabflussleitungen zurückdrücken. Liegen Gebäudeteile oder Außenanlagen unter diesem Niveau, kann es zur Überflutung aus dem Kanal und je nach Nutzung zu hohen Schäden kommen.

Dieser Rückstau bis auf das Niveau der Straßenoberkante (Rückstauenebene) ist in allen Kommunen satzungskonform und muss von den Nutzern eingeplant werden. Jeder Hauseigentümer ist verpflichtet, sich gegen Rückstau aus der Kanalisation durch Einbau von geeigneten Rückstaueinrichtungen zu schützen. Wenn es viel regnet oder wenn die Bäche Hochwasser führen, kann es auch zum Überstau aus der Kanalisation auf die Straße kommen.

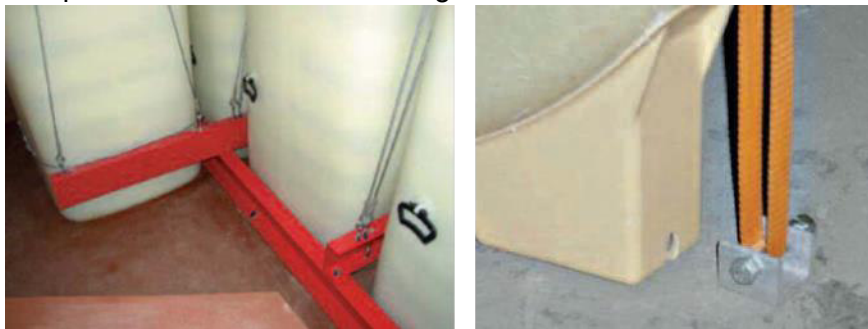
Beispiele für die Auftriebsicherung von Heizöltanks:

Dringt Wasser in Heizöltanks ein oder schwimmen diese auf, kann es zu gravierenden Schäden an der Einrichtung, dem Gebäude und der Umwelt kommen. Heizölverbraucheranlagen müssen daher hohen Sicherheitsansprüchen genügen. Nicht ordnungsgemäß gesicherte Behälter können bei Hochwasser aufschwimmen oder umkippen oder Rohrleitungen können abreißen. Schlimmstenfalls können die Behälter dabei undicht werden. Da Heizöl leichter als Wasser ist, wird es von eindringendem Hochwasser aus dem Tank gedrückt und gelangt in den Aufstellraum und noch schlimmer in die Umgebung. Dies kann nicht nur zu einem erheblichen Schaden am Gebäude, sondern auch an der Umwelt führen. Um solche Schäden zu verhindern, sind die Eigentümer verpflichtet die hohen Anforderungen an die Heizöllagerung in überflutungsgefährdeten Gebieten zu erfüllen.
