PILOTPROJEKT

Hochwasserschutzkonzept

für die von Starkregen geschädigten Ortschaften

DÖRNBACH

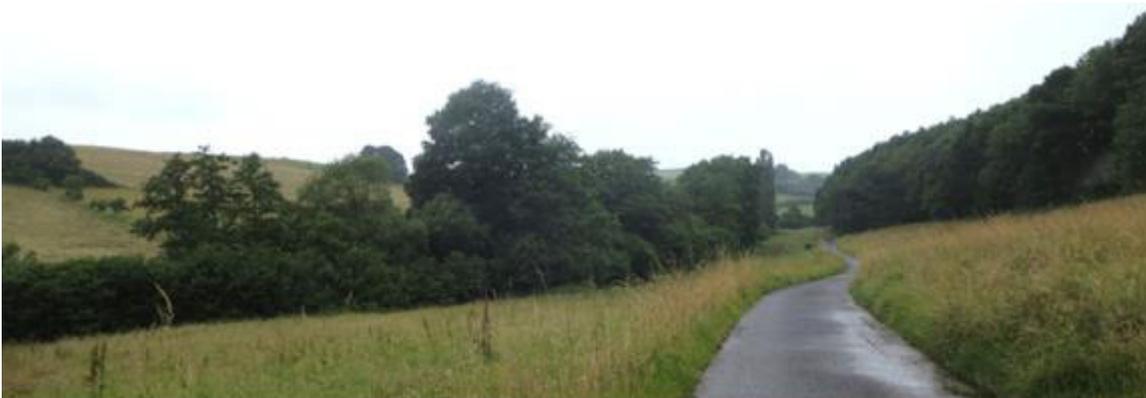
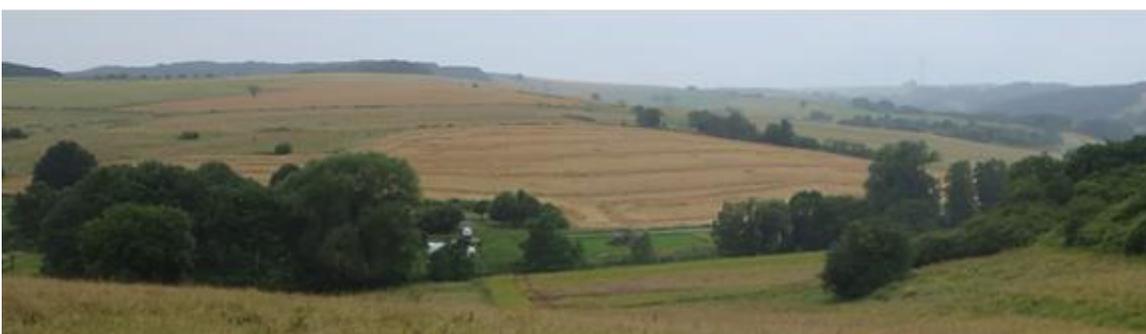
Der Dörnbach fließt als gehölzbestandener Bachlauf nach Dörnbach.

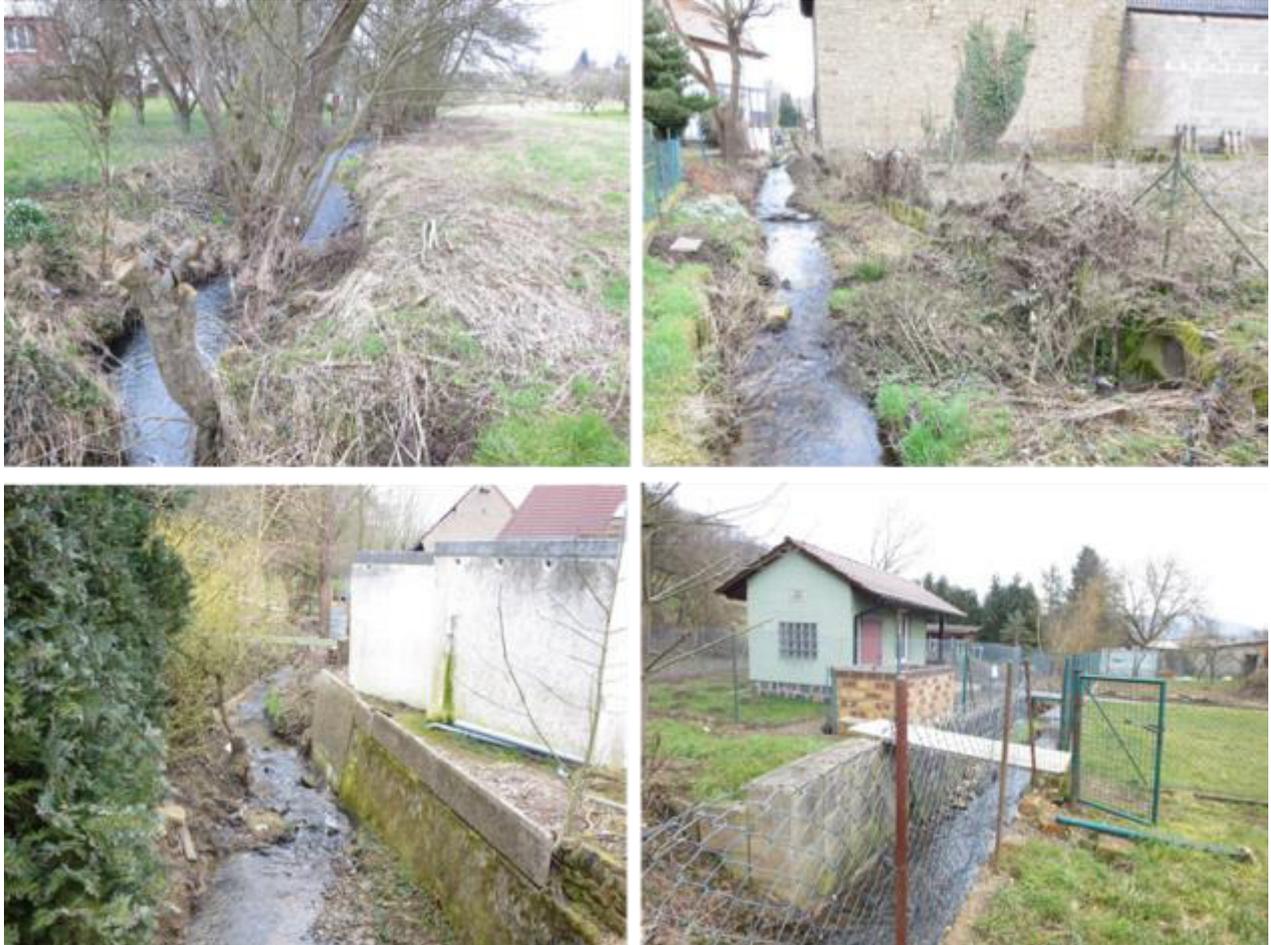
Im Ort nimmt der Nutzungsdruck zu und Strukturen und Ufergehölze werden weniger oder fehlen ganz.

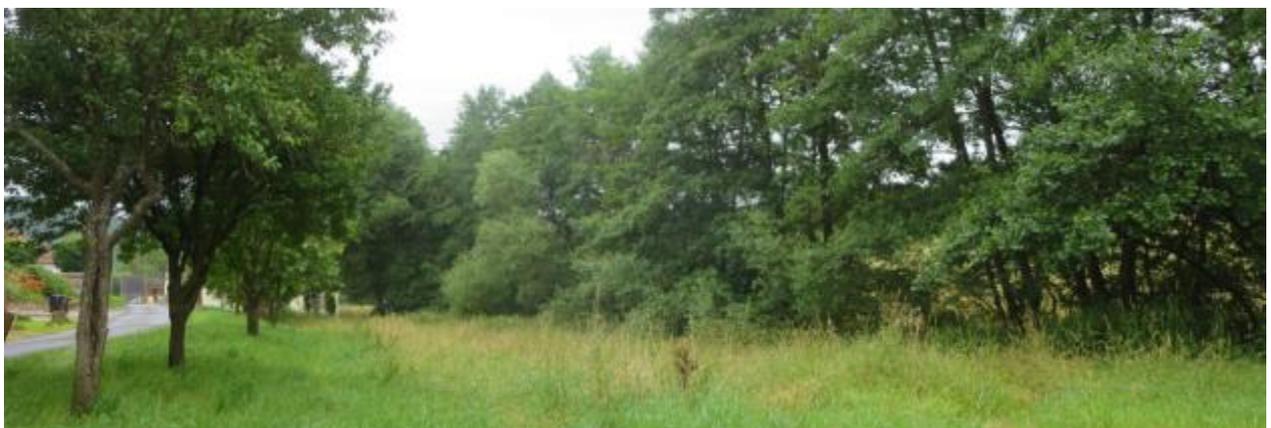
Der Wetzenbach fließt im Außenbereich als Gehölz bestandener Graben ...

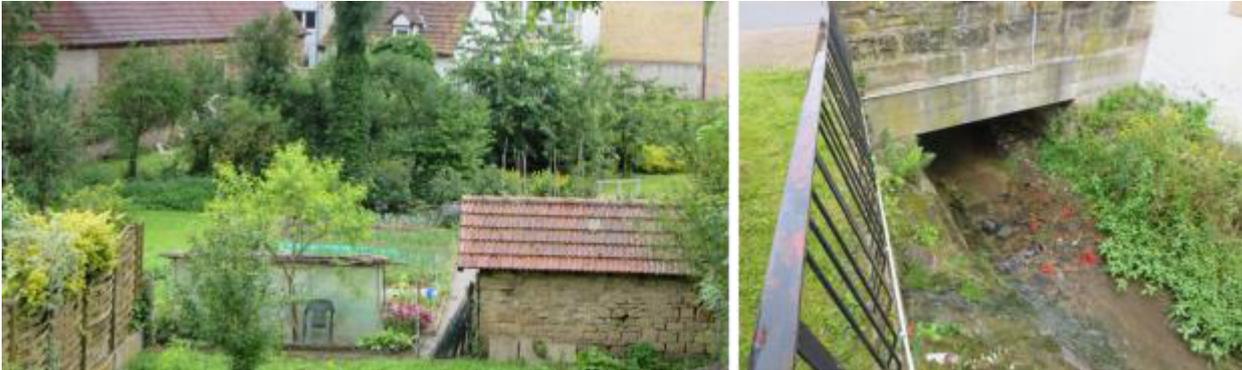
... fließt durch Gärten und ist unter Gebäuden an der Bitzerstraße und in der Straße selbst verrohrt.

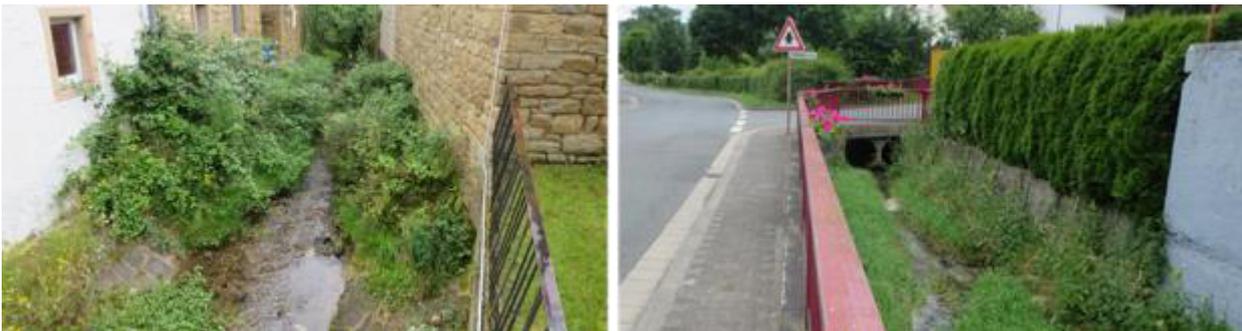
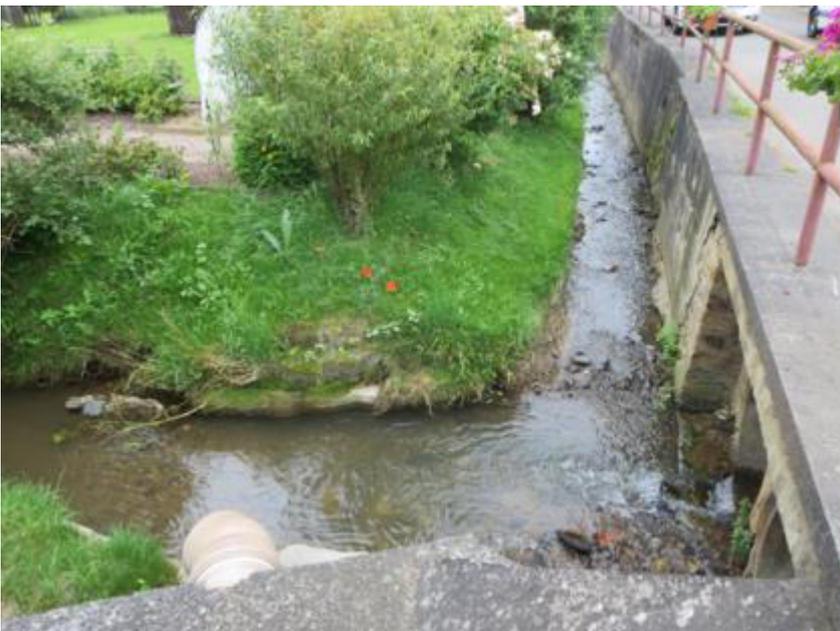
Unterhalb der Bitzerstraße verläuft er zwischen Gebäuden wieder offen und knickt dann ab. Neben der Hauptstraße verläuft er schnurgerade, ist im Bereich von Überfahrten verrohrt und nimmt verschiedene Regenwasserkanäle auf.

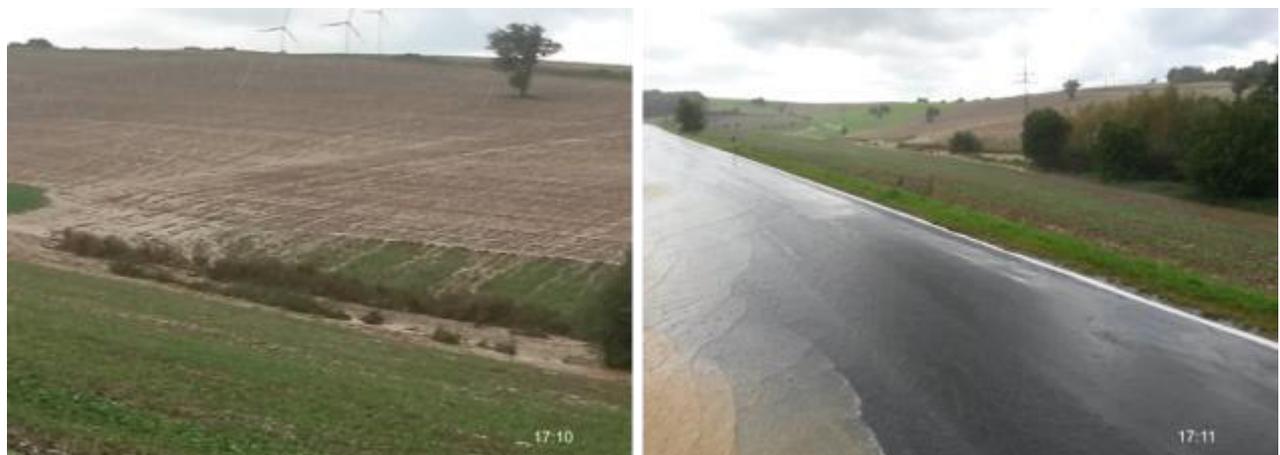
Kurz nach 17 Uhr floss aus den Außengebieten sehr viel Wasser oberflächlich ab...

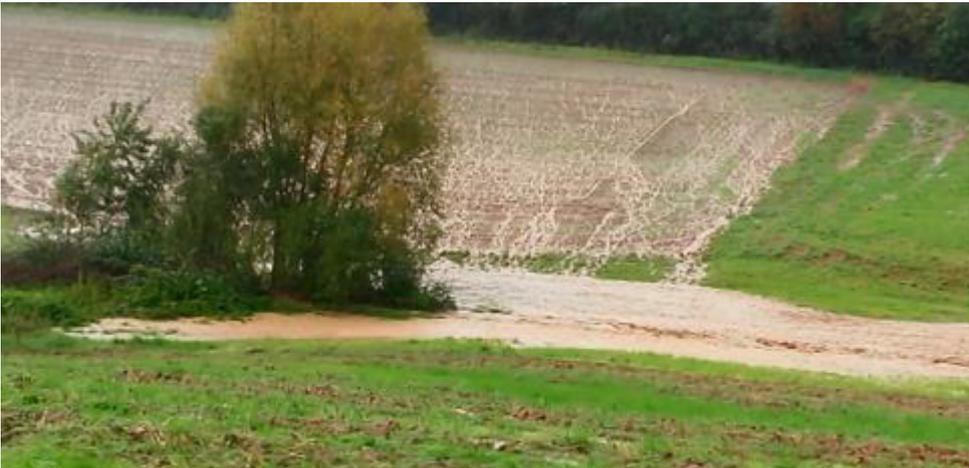
... und die Talsohle füllte sich zusehends. Hochwasser floss im Dörnbach ...

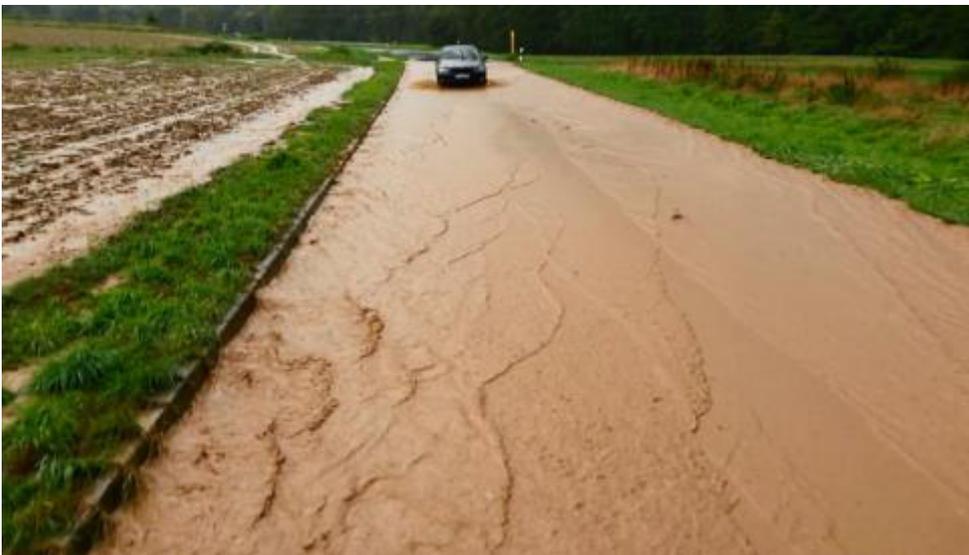
... und auf der K 7 in den Ort.

Zeitgleich war auch die Tiefenlinie im Gründchen, die von Westen auf die Ortslage trifft, gefüllt ...

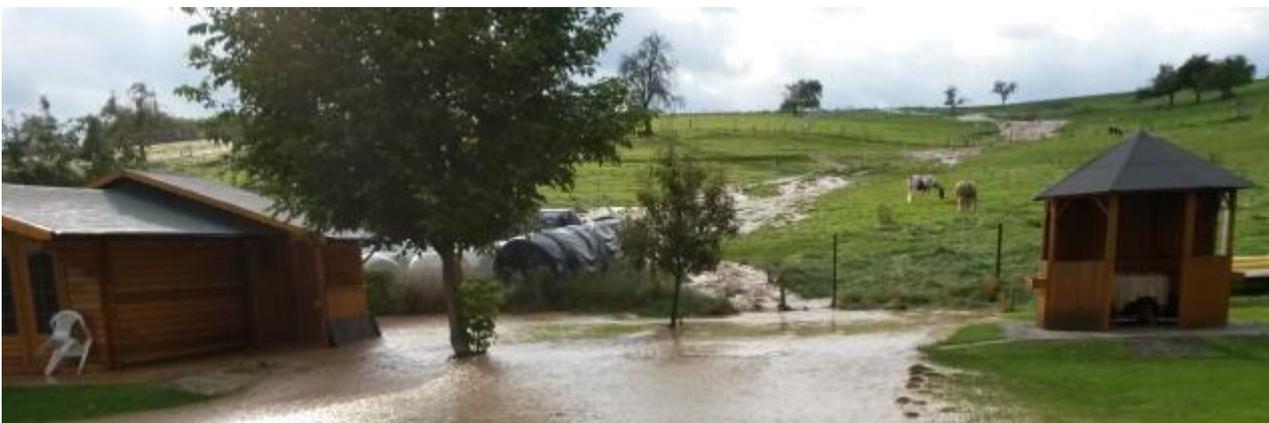
... und Imsweilerweg und Straße „Am Lämmerwald“ waren von wildem Außengebietszufluss betroffen.

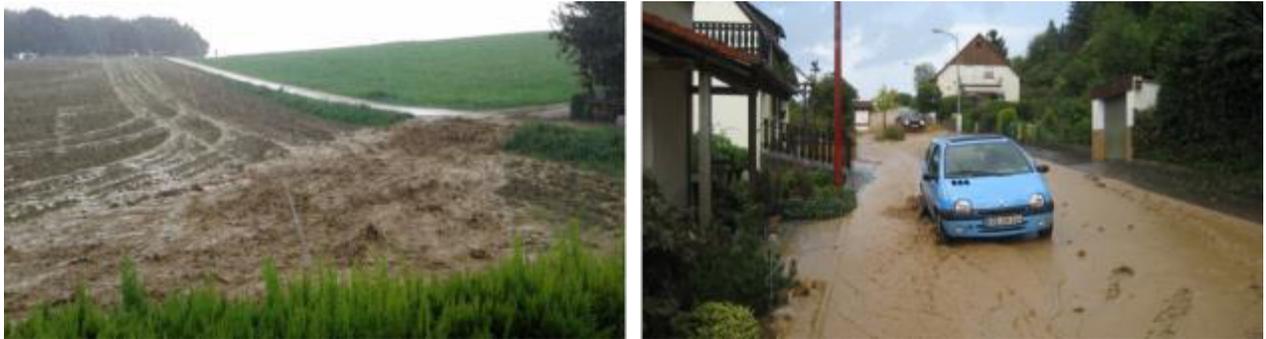
Kurz nach halbsechs wurde auf der Hauptstraße im Bereich der Einmündung der Straße „Am Lämmerwald“ der höchste Hochwasserstand erreicht.

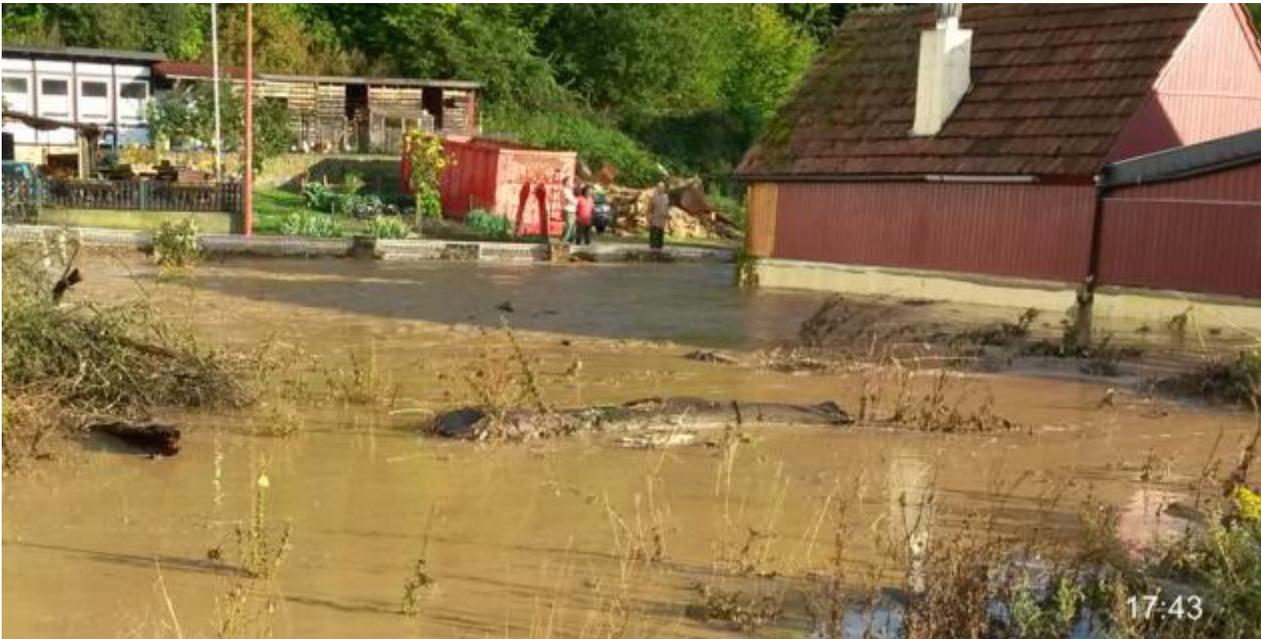
Wenige Minuten später war der Wasserstand schon wieder um Zentimeter gefallen.

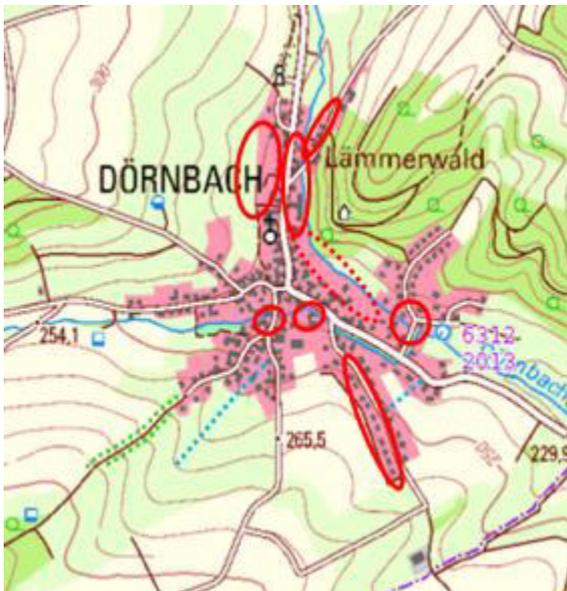
In Dörnbach trafen Hochwasserabflüsse der L 386 und des Dörnbachs sowie Oberflächenabfluss der K7 / Hauptstraße zusammen.

Die daraus resultierenden Schadensschwerpunkte sind im Bild oben als rote Kreise gekennzeichnet und nachfolgend ausführlich beschrieben.

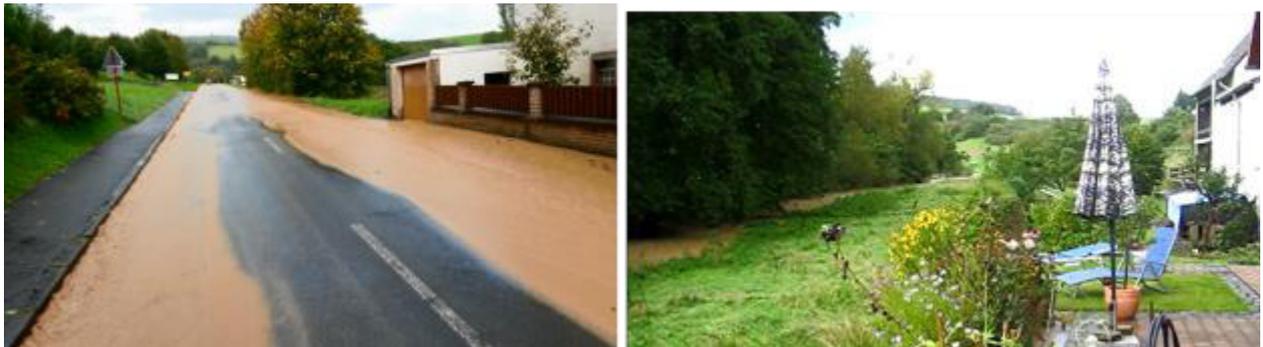
Am Ortseingang ist die Bebauung vom Dörnbach abgerückt, so dass die Wohngebäude nicht von Hochwasser des Bachs betroffen waren (Bild oben rechts).

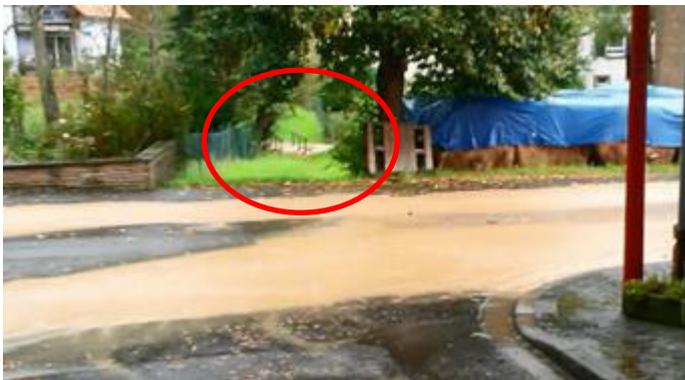
Der Fußgängersteg „Friedhofsweg“ über den Dörnbach wurde frühzeitig überströmt (roter Kreis).

Der Wasserstand stieg und Hochwasser breitete sich in die angrenzenden tiefliegenden Grundstücke aus.

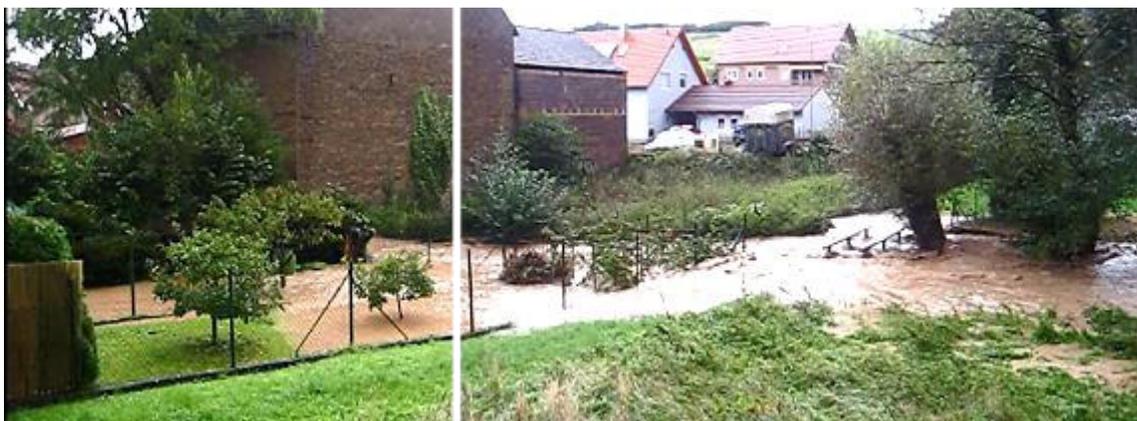
Oberhalb des Steges verläuft der Dörnbach gerade und es zeigen sich leichte Ansätze einer Laufentwicklung. Sohle und Ufer sind weitgehend unbefestigt. Ufergehölze markieren den Lauf und engen den Abflussquerschnitt zum Teil auch ein. Sie wirken strukturbildend und bei Hochwasser leicht strömungsbremsend.

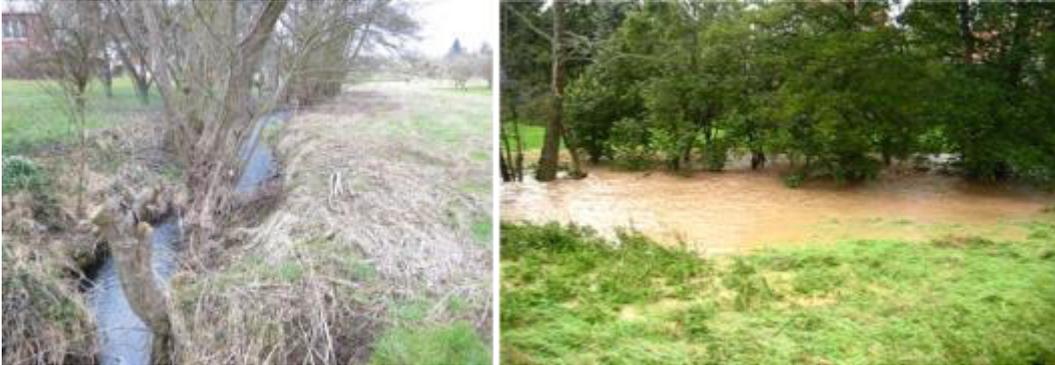
Unterhalb des Steges rückt die Nutzung unmittelbar an den Bach heran. Von rechts mündet ein Regenwasserkanal.

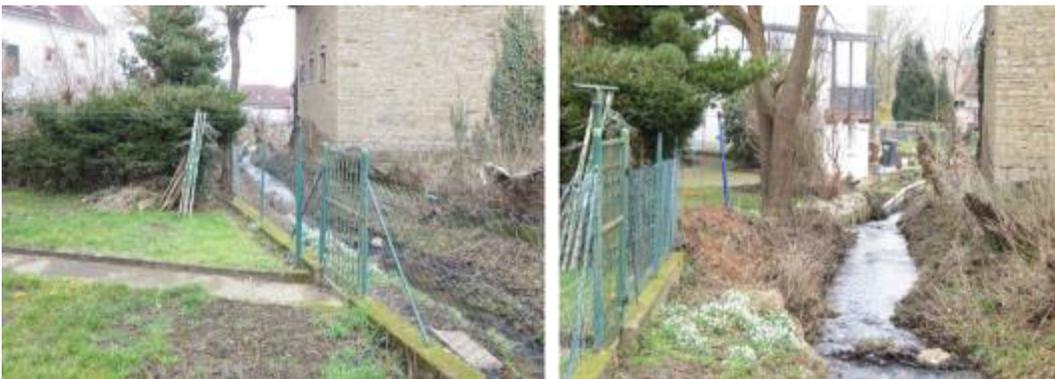
Das rechts bis an den Dörnbach heranreichende landwirtschaftliche Gebäude bildet ein Abflusshindernis. Die Hochwasserströmung wird auf das gegenüberliegende Bachufer gelenkt, entsprechend ist dort massiver wilder Verbau (Leitplanken) vorhanden. Mit der Flutwelle antransportiertes Geschwemmsel (Ernterückstände, Geäst, etc.) setzte sich in den Zäunen rechts und links des Baches fest und diese wurden zum Teil umgedrückt.

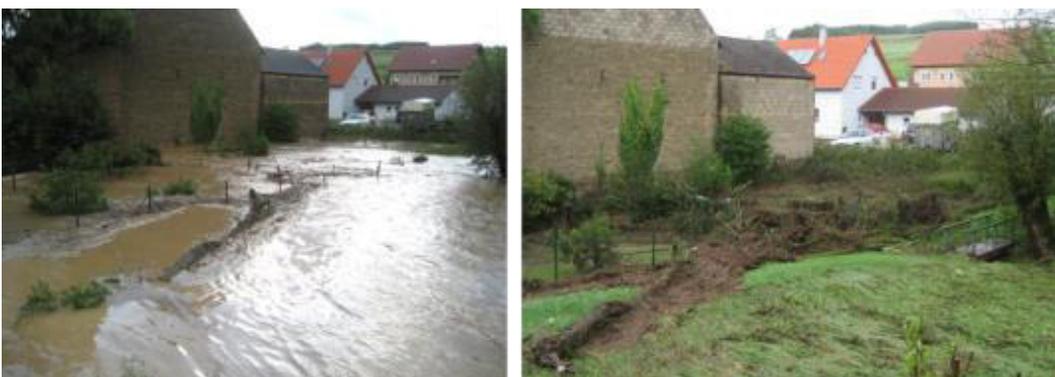
Am Ende des Abschnitts kreuzt die Straße „Am Lämmerwald“ den Dörnbach. In dem Durchlass verkeilte sich Treibgut (Silageballen) und es kam zum Aufstau.

Im Ort waren die Abflussprofile des Dörnbachs nicht groß genug, um die Flutwelle vollständig aufzunehmen und der Bach uferte aus. Die maßgeblichen Schäden sind jedoch erst mit der Verklammerung der Brücke „Am Lämmerwald“ aufgetreten, die einen Aufstau mit sehr hohen Wasserständen und Hochwasserabfluss auf der Hauptstraße verursachte.

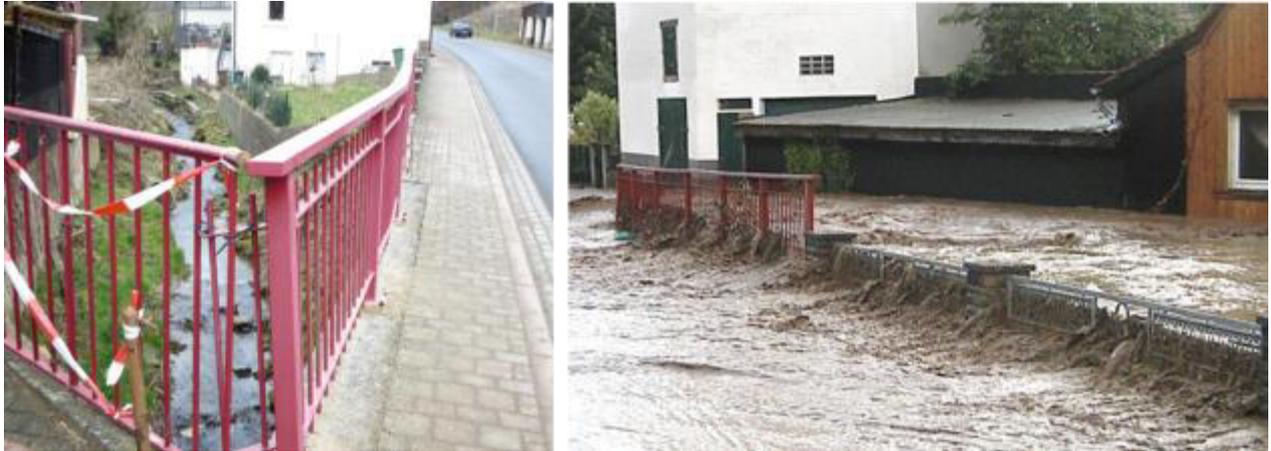
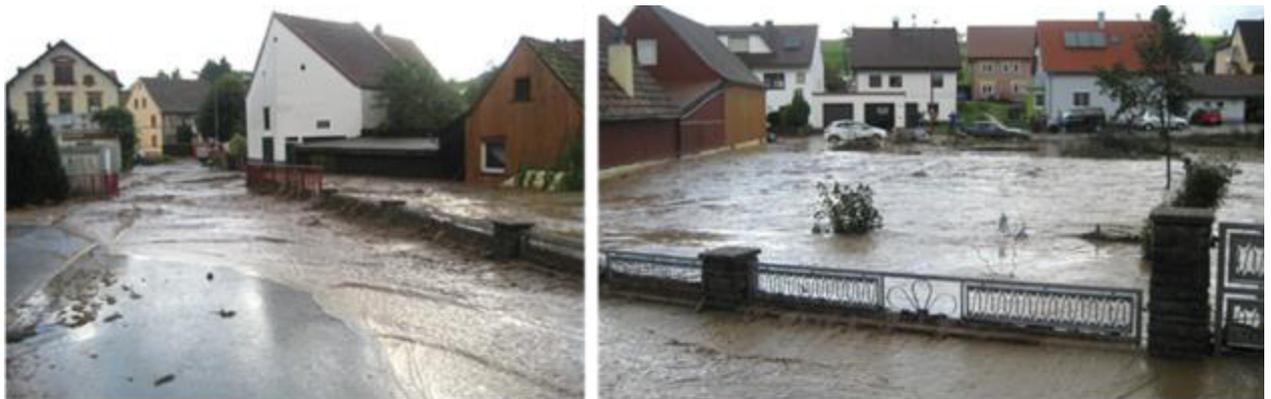
Der Bach uferte aus und überflutete die Grundstücke, Keller und Untergeschosse der angrenzenden Gebäude, Hochwasser floss auf die Straßen „Am Lämmerwald“ und die Hauptstraße.

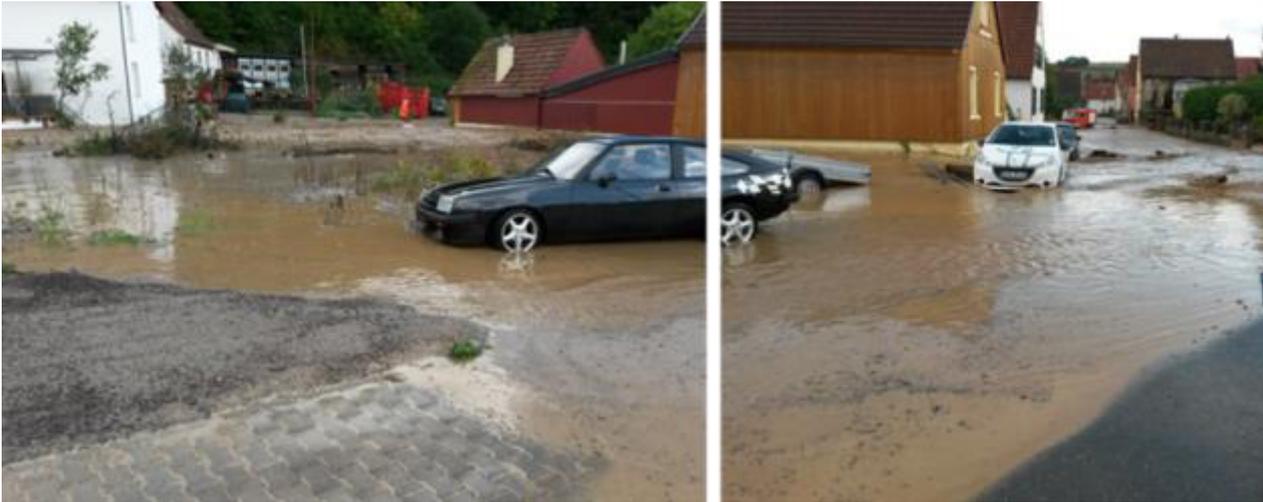
Der Rückstau reichte noch bis über den Fußgängersteg des Friedhofsweges hinaus nach oben.

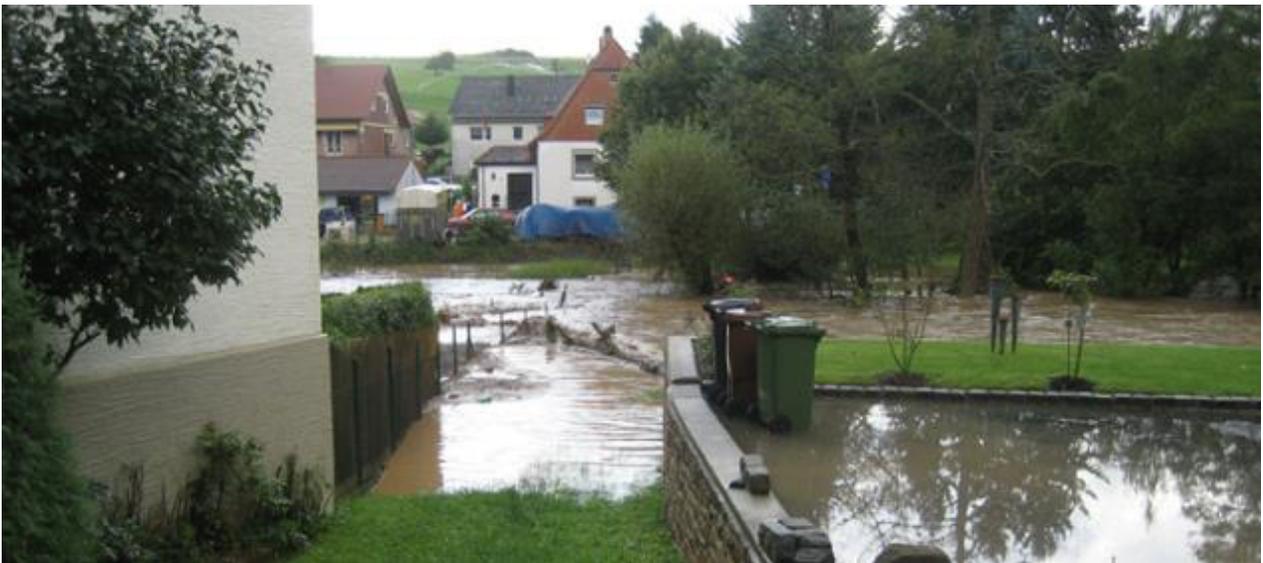
Unterhalb der Brücke „Am Lämmerwald“ ist der Dörnbach massiv verbaut und Einbauten, Knicke und Einzelbäume können den Abfluss behindern.

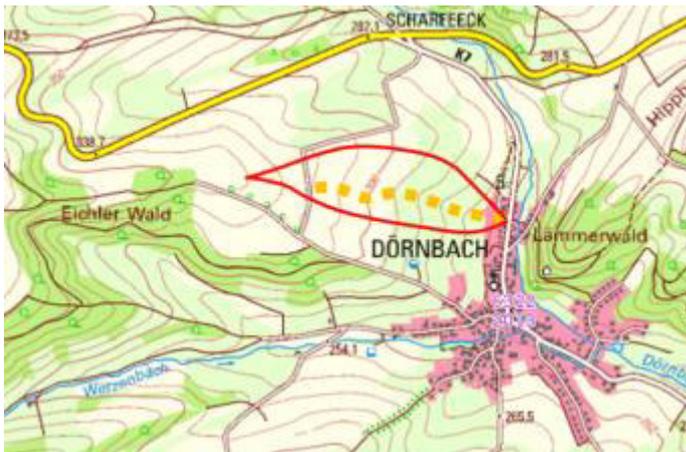
Von Westen trifft eine ausgeprägte Tiefenlinie auf die Bebauung. Über die Geländemulde wird ein etwa elf ha großes Außengebiet entwässert.

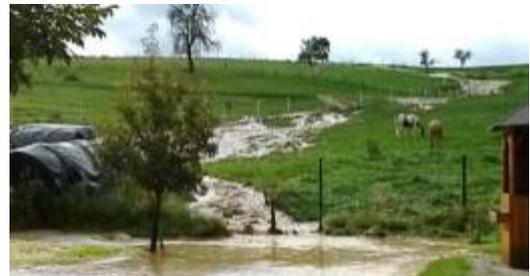
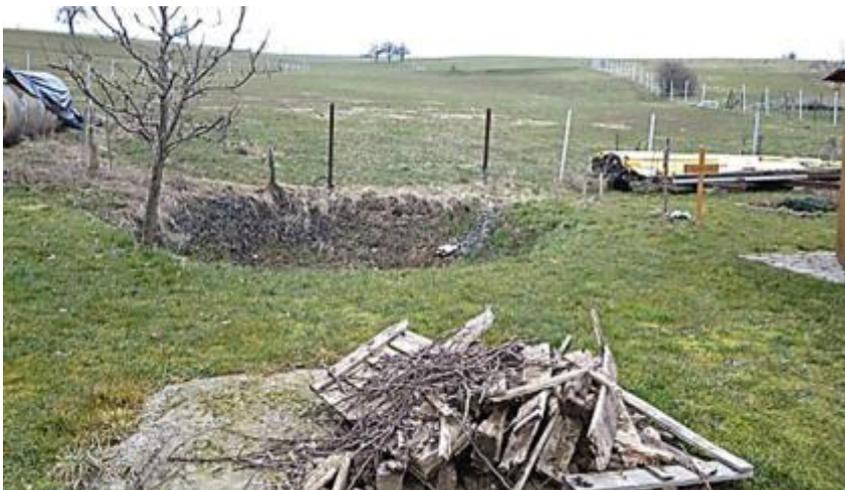
In dem Gebiet liegen mehrere Quellen und in der Tiefenlinie ist ein Felddrainagesystem verlegt, das im September 2014 bei weitem nicht den niedergegangenen Niederschlag aufnehmen konnte. Die Hauptdrainagen münden in einem Erdloch, das über eine Regenwasserleitung entleert wird, die quer über das

Grundstück ...

... zu einem talseitigen Graben führt.

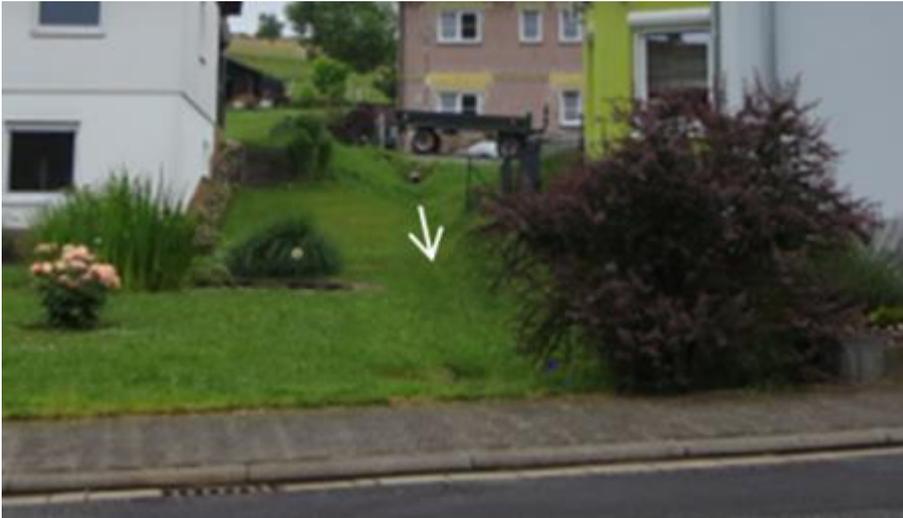
Im September 2014 floss so viel Wasser vom Berg, dass es zu einem breitflächigen Abfluss über das Gelände kam.

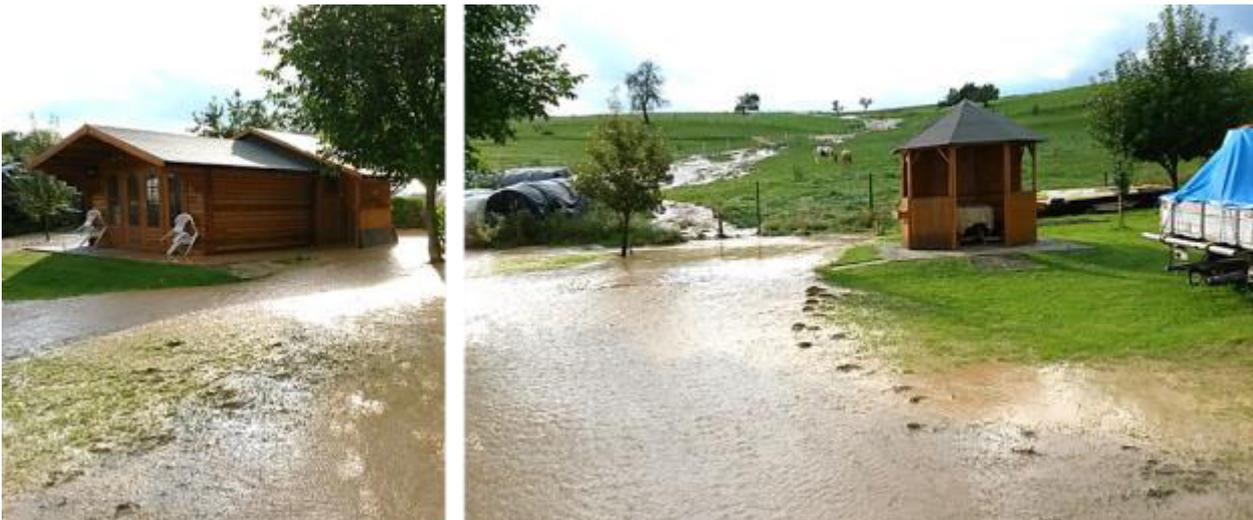
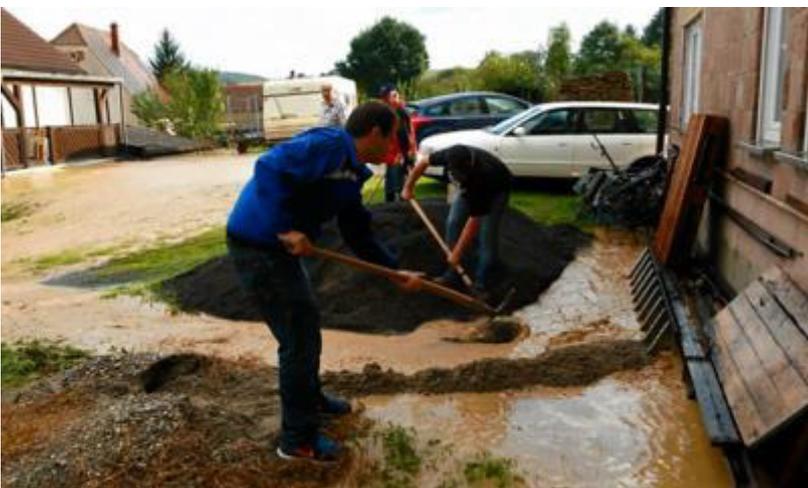
Zum Schutz des Wohngebäudes vor Wasserzufluss wurden kleine Wälle geschaufelt.

Das oberflächlich abfließende Hochwasser floss in den Graben, in dem auch die Regenwasserleitung ausmündet und von dort auf die Hauptstraße.

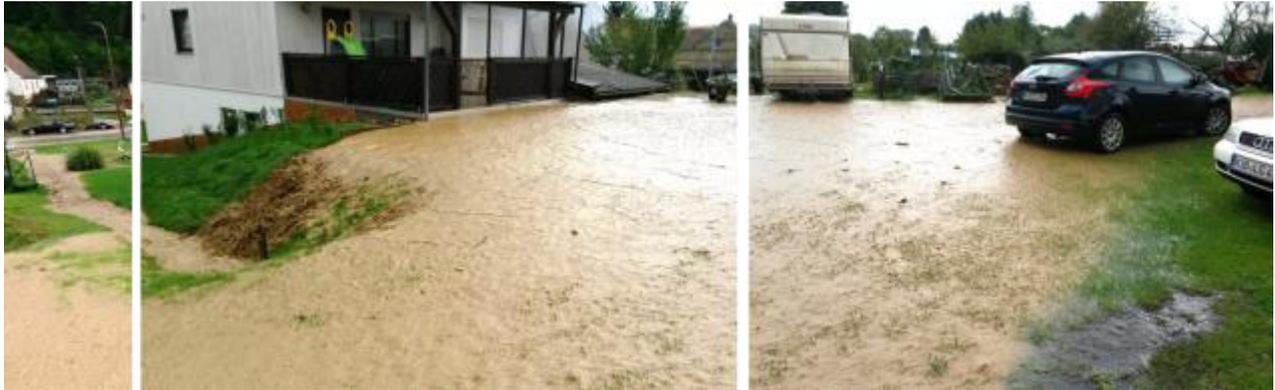
Zu diesem Zeitpunkt floss auf der Hauptstraße bereits Wasser aus dem Außenbereich, der Dörnbach führte jedoch noch kein signifikantes Hochwasser.

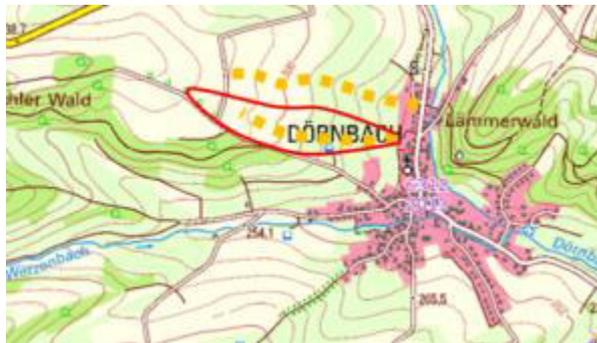
Südlich der Tiefenlinie Gründchen führt eine weitere Senke in Falllinie auf den Bebauungsrand. Auch in dieser Tiefenlinie soll eine Drainage verlegt sein. Nach Schilderung der Anliegerin kommt es hier bei Starkregen ebenfalls zur Überflutung des landwirtschaftlichen Anwesens.

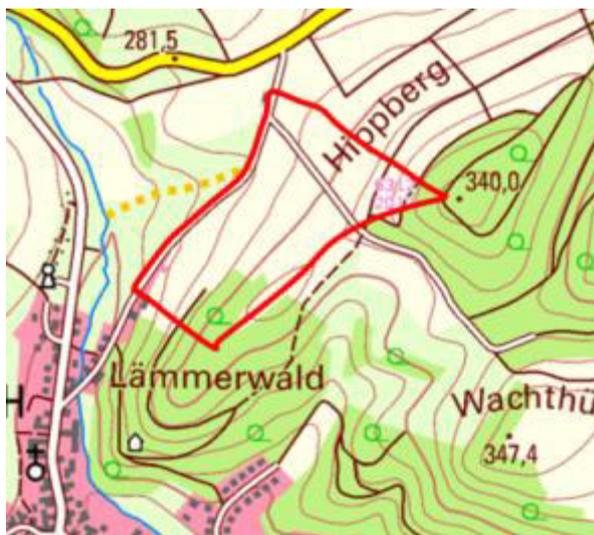
Die Straße „Am Lämmerwald“ führt als asphaltierter Wirtschaftsweg steil zum Hippberg und zur L 386. Auf die Straße entwässert ein ca. elf Hektar großes Außengebiet, das überwiegend landwirtschaftlich genutzt wird.

Im September 2014 nahm das Wasser in der Ortslage die gesamte Straßenbreite ein und floss talwärts auf die Hauptstraße.

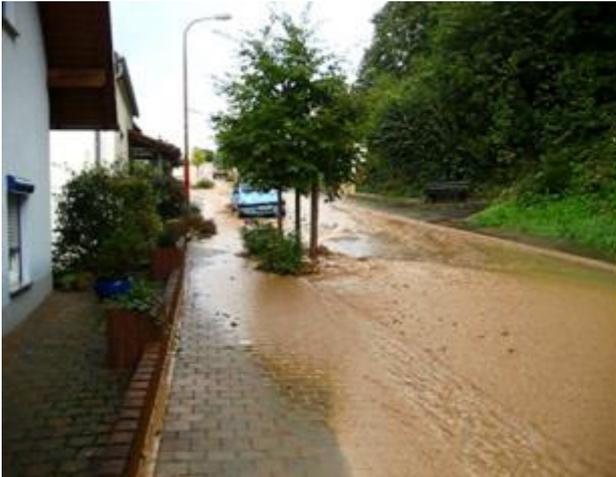
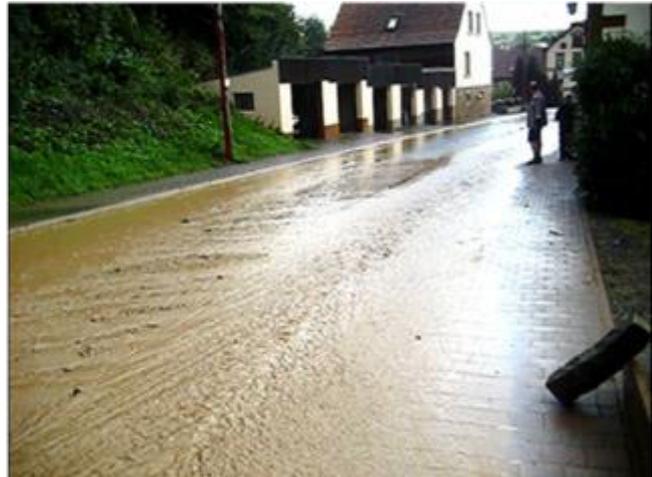
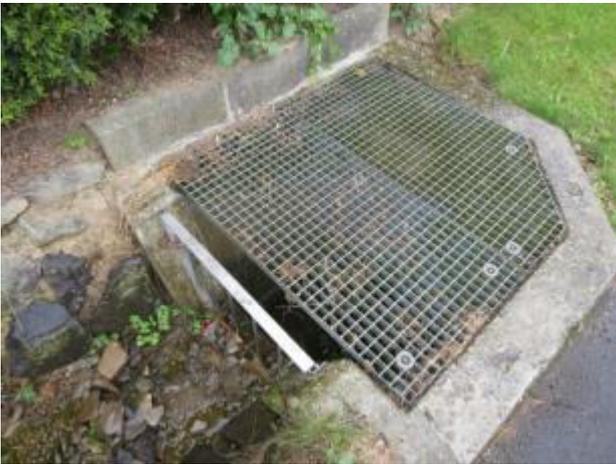
Dabei floss Hochwasser schon auf der gesamten Wegbreite aus dem Außenbereich zu und der Sandfang am Bebauungsrand konnte das Wasser nicht aufnehmen. Da auf der weiterführenden Straße strömungsleitende Einrichtungen (z.B. Hochbordsteine) fehlen und auch die Querneigung schwach ausgebildet ist, floss Oberflächenwasser auch von der Straße auf die angrenzenden Privatgrundstücke.

Jedoch muss auch nach einem Umbau des Sandfangs bei ungünstigen Randbedingungen mit einem Überstau gerechnet werden. Deshalb ist darauf zu achten, dass die Straße „Am Lämmerswald“ auch als Notabflussweg geeignet ist. Die Straße könnte diese Funktion noch besser erfüllen, wenn Hochborde und häufigere Straßeneinläufe ein Abfließen auf die angrenzenden Grundstücke verhindern würden. Die potentiellen Schäden sind jedoch nicht groß genug, dass der Aufwand eines solchen Umbaus gerechtfertigt wäre.

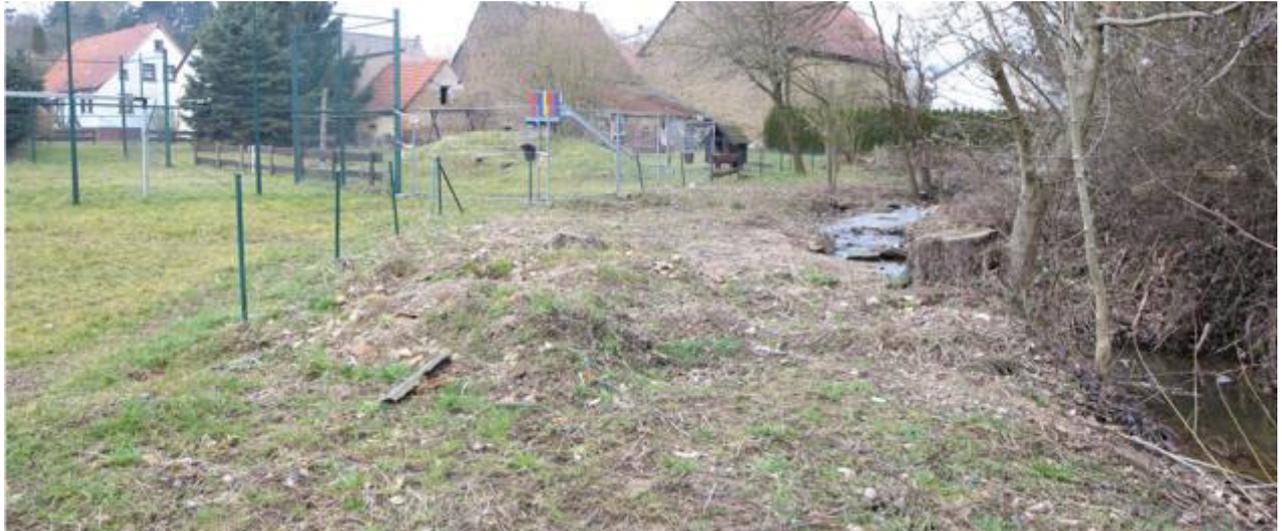
Beim Höchststand des Hochwassers überspannte die Flutwelle die gesamte tiefliegende Talsohle.

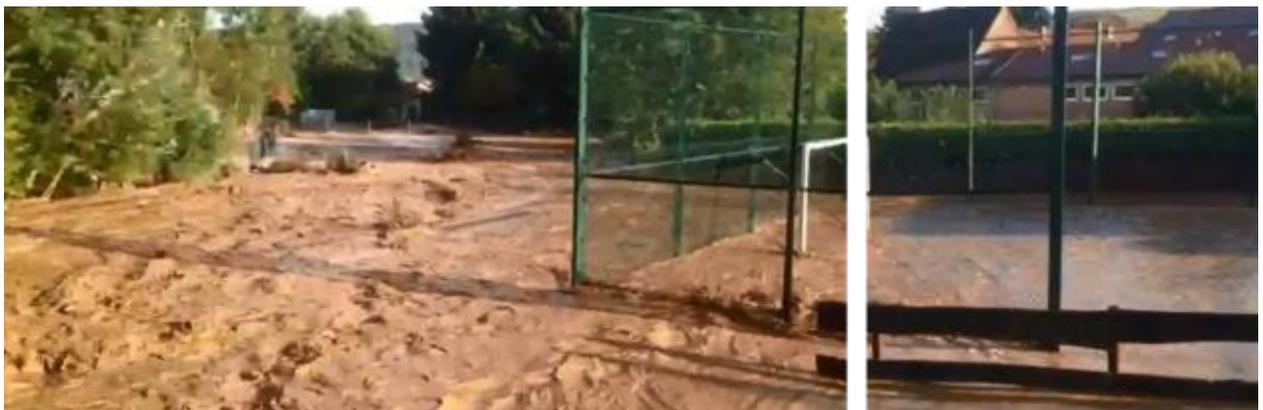
Der Spielplatz und das Spielfeld standen unter Wasser.

Der Spielplatz unmittelbar neben dem Dörnbach war zwar überflutet, Schäden sind daraus jedoch nicht entstanden.

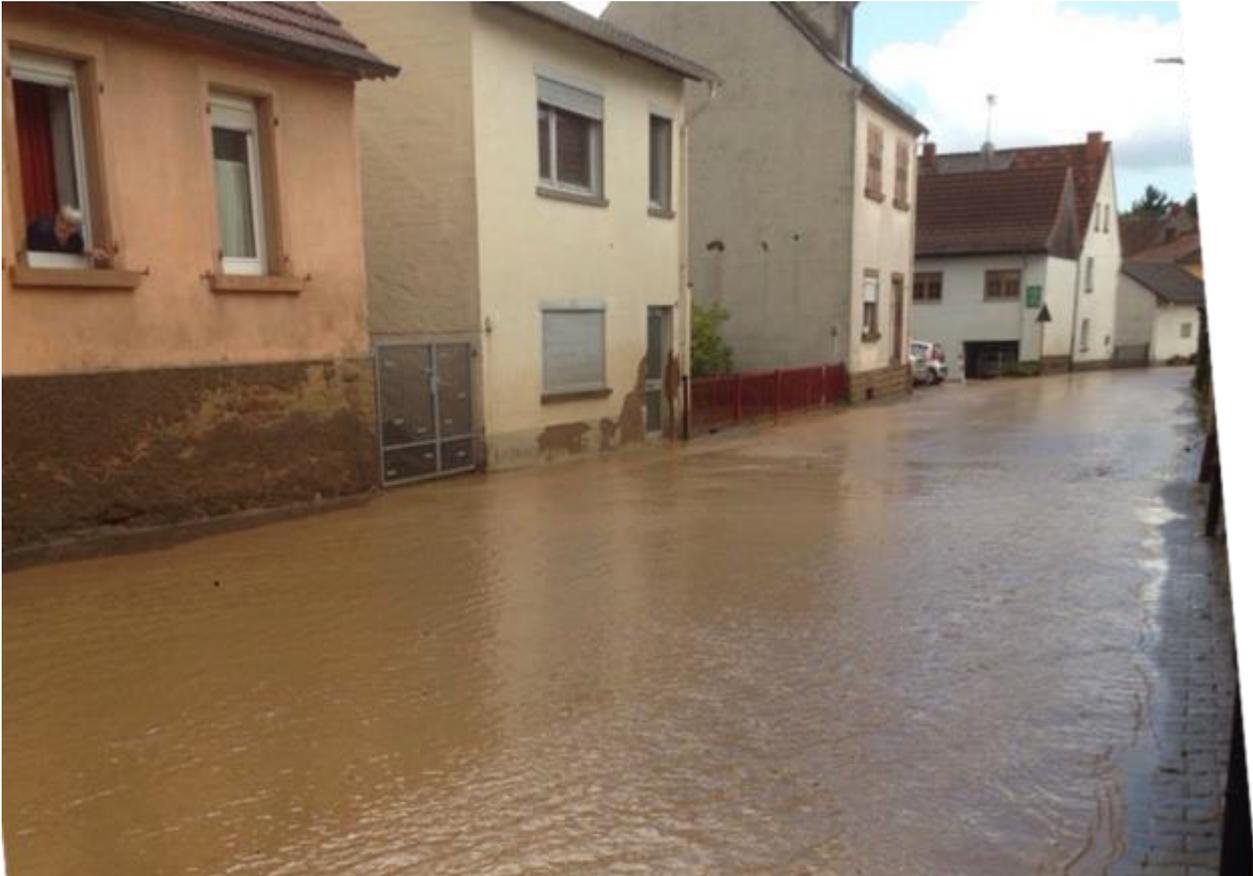
Ob die dokumentierten Höchstwasserstände auf der Hauptstraße zeitgleich oder zeitversetzt auftraten, kann nicht mehr rekonstruiert werden.

Es ist jedoch zu vermuten, dass der Hochwasserabfluss auf der Straße mit der Verklauung der Brücke „Am Lämmerwald“ am höchsten war und dieser mit Durchbruch des Pfropfens schnell absank.

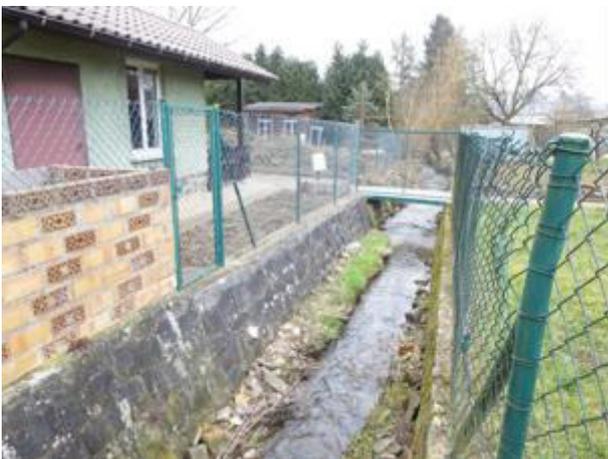
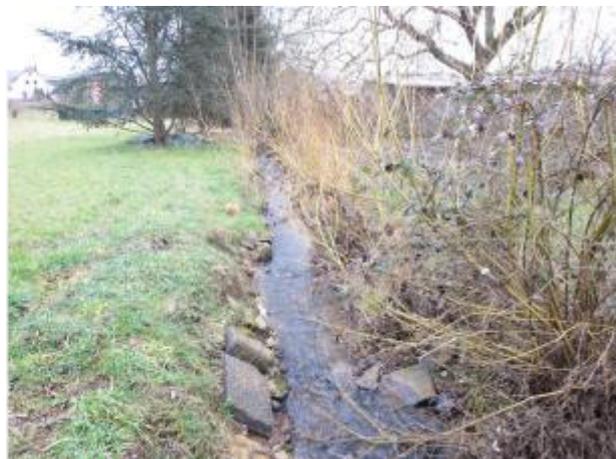
Im Bereich der Kleingärten ist der Dörnbach kerzengerade und massiv ausgebaut:

Hier wurden im September 2014 die Gärten und die Gartenhäuschen flächig überflutet und durch die hohen Fließgeschwindigkeiten kam es zu Erosionen und bewegliche Gegenstände wurden abgetrieben und Zäune umgedrückt.

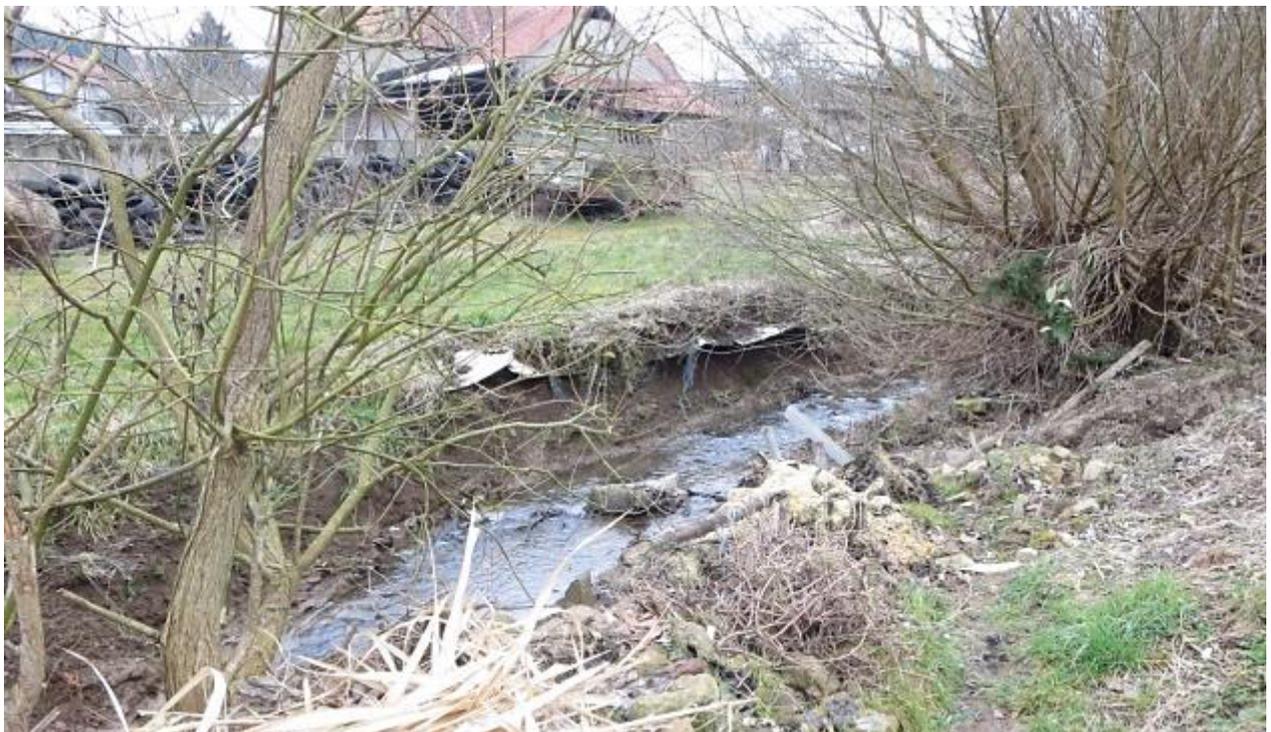
Im weiteren Verlauf fließt der Dörnbach an einer landwirtschaftlichen Lagerfläche vorbei, links schließt ebenes Wiesengelände an. Der Bach verläuft geradlinig und zum Teil stehen an den Ufern Bäume. Die Nutzung reicht bis unmittelbar an den Bach heran.

Bei der Sturzflut kam es zu starken Erosionen am Gewässerbett.
