PILOTPROJEKT

Hochwasserschutzkonzept

für die von Starkregen geschädigten Ortschaften

DÖRNBACH

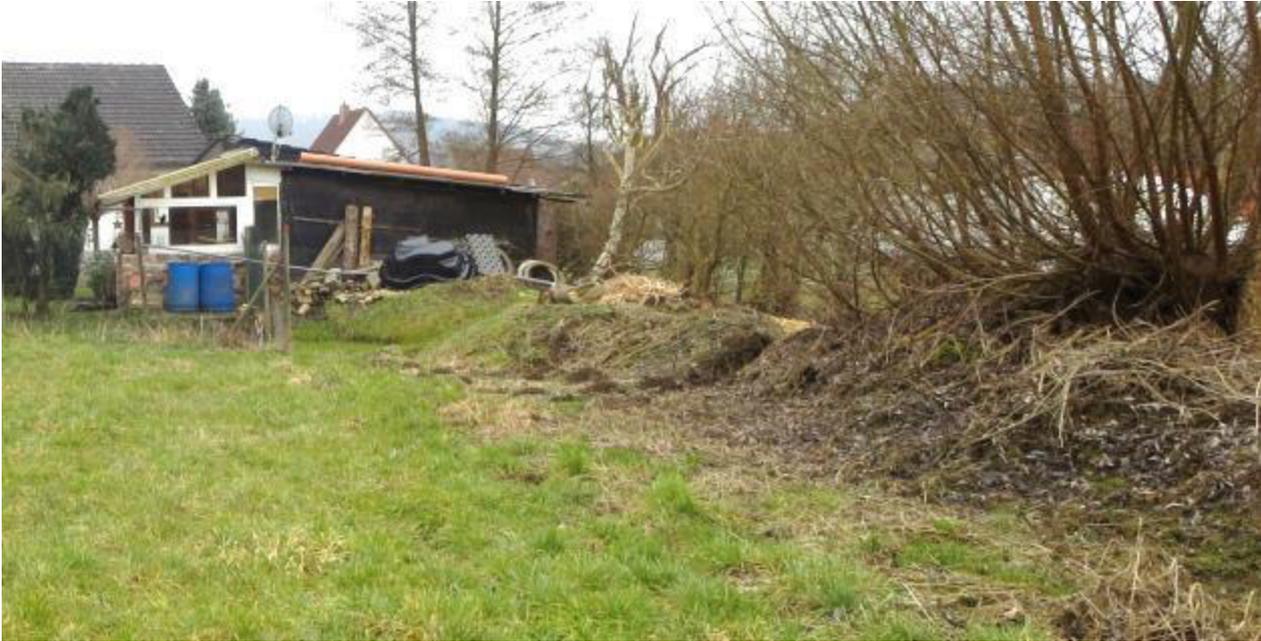
Durch Aufschüttungen im Uferbereich wird die Hochwasserwelle lange im Bachbett gehalten und sie erfährt keine Dämpfung durch frühzeitiges Ausuferen.

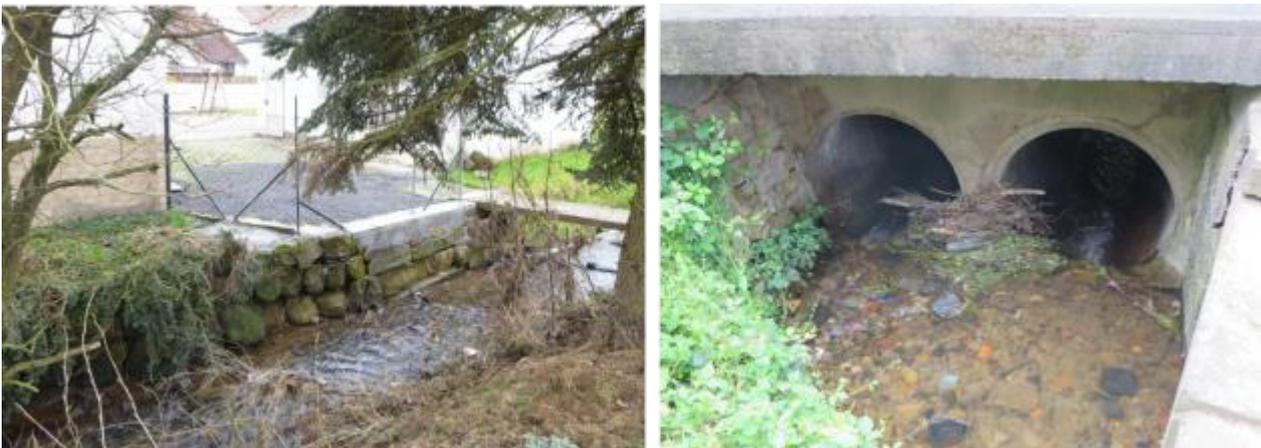
Die Waldstraße quert den Dörnbach mittels nebeneinanderliegenden Durchlassrohren. Die Bebauung in diesem Bereich liegt tief und nahe am Bach.

Der Durchlass ist ein kritischer Punkt, da sich hier leicht eine hydraulische Überlastung einstellen und sich Treibgut verfangen kann, was im September 2014 auch passiert ist. Die Keller der angrenzenden Häuser wurden überflutet.

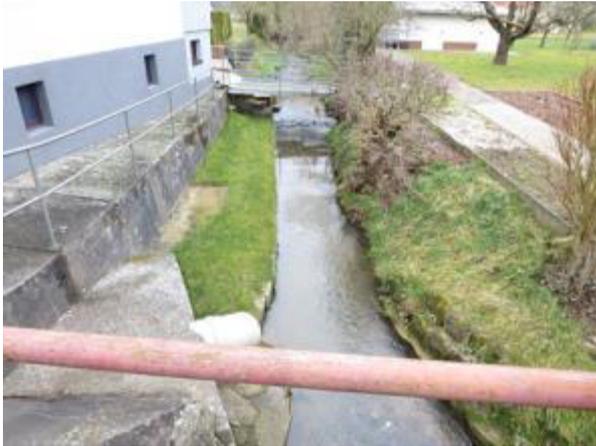
Unterhalb der Brücke Waldstraße münden von rechts der Wetzzenbach und von links der Regenwasserkanal aus der Waldstraße in den Dörnbach. Zudem quert wenige Metern unterhalb ein niedrigliegender Steg den Bach. Dadurch ist die hydraulische Situation generell ungünstig.

Im September 2014 stand das Wasser so hoch, dass es in das angrenzende Haus eindrang.

Im Bereich der Brücke Waldstraße könnte zur Entspannung beigetragen werden, indem der Mündungspunkt des Wetztenbachs im Zuge einer Renaturierung nach unten verlegt wird.

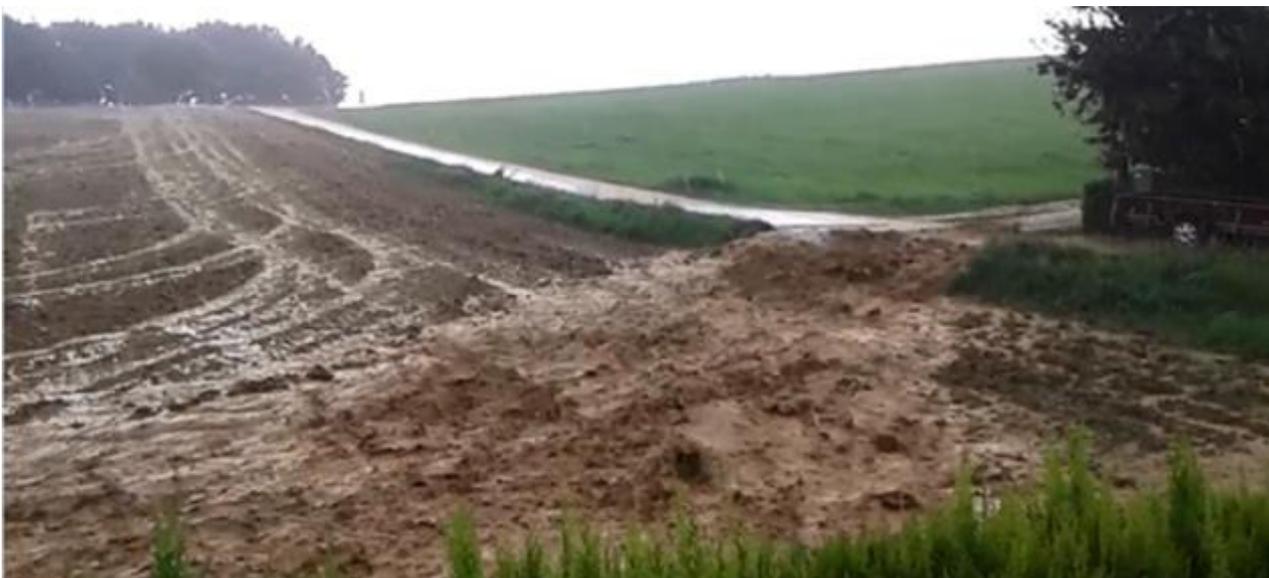
Von sehr starkem Abfluss war jedoch Tiefenlinie 2 betroffen. Der Oberflächenabfluss schoss hier, auf einem in Falllinie verlaufenden Fahrweg, ins Tal. Hochwasser überströmte den hangparallelen Weg und floss auf der unterhalb gelegenen Ackerfläche zur Hauptstraße.

Sofern das Außengebietswasser über die Straße hinwegfließt, bleiben die Schäden vergleichsweise gering. Deshalb sollte durch eine Querrinne im Tiefpunkt ein Abfließen auf der Straße in den Ort hinein sicher vermieden werden.

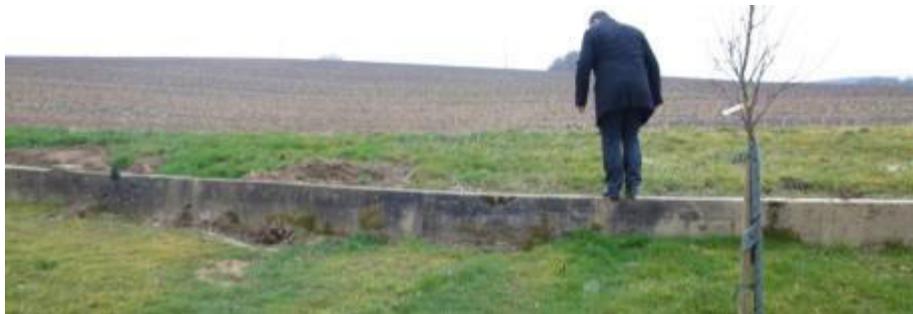
Weiter unten im Imsweilerweg kam es an Haus Nr. 10 zu Schäden an den Außenanlagen. Hier entwässert eine große Ackerfläche am Hang auf das bebaute Grundstück.

Das abfließende Oberflächenwasser sammelte sich oberhalb der Gartenmauer und drang dann in das Hanggrundstück ein.

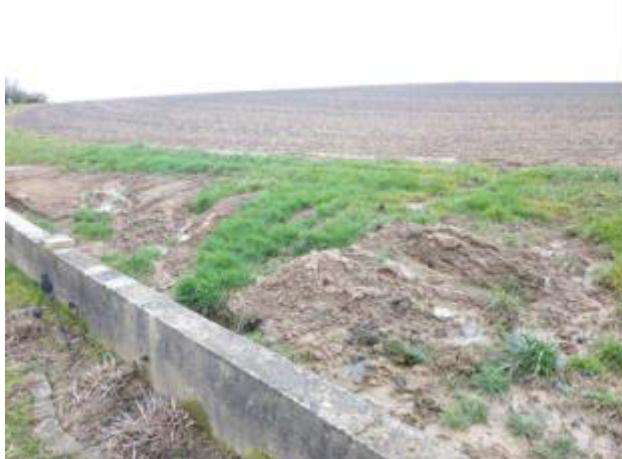
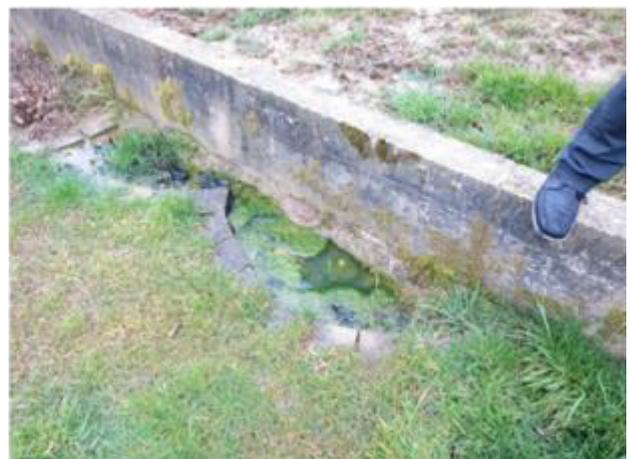
Zum Schutz des Wohngebäudes wurden von den Bewohnern ad-hoc Abwehrmaßnahmen ergriffen. Dennoch sind an den Außenanlagen Schäden entstanden.

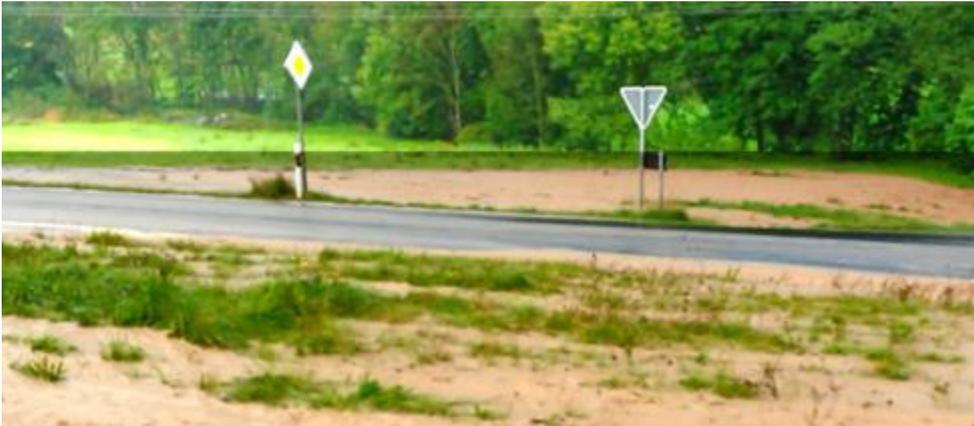
Mit Fotos ist ein Abfluss neben der K8 bzw. der L 386 belegt. Andere Zuflüsse zum Dörnbach führten gemäß dieser Bilder weniger Wasser. Nach Aussage Betroffener kam jedoch auch Hochwasser vom Schacherhof.

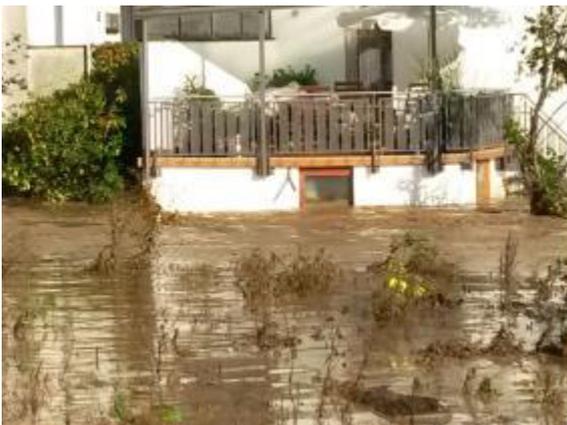
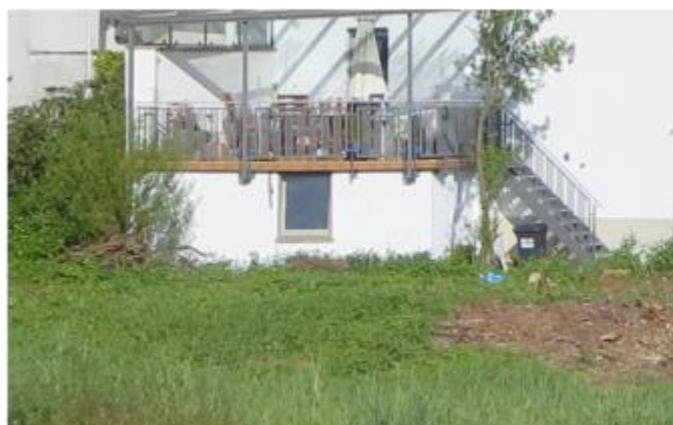
Im Ort waren die Abflussprofile des Dörnbachs nicht groß genug, um die Flutwelle vollständig aufzunehmen und der Bach uferte aus. Die maßgeblichen Schäden sind jedoch erst mit der Verklammerung der Brücke „Am Lämmerwald“ aufgetreten, die einen Aufstau mit sehr hohen Wasserständen und Hochwasserabfluss auf der Hauptstraße verursachte.

Das Geländer der Brücke „Am Lämmerwald“ wurde bei der Verkläuserung beschädigt. Stabgeländer auf Brücken und entlang von Bächen wirken wie Rechen für Treibgut. Dennoch werden keine umlegbaren Geländer empfohlen. Zwar wäre es vergleichsweise einfach, die technischen Voraussetzungen für umlegbare Geländer zu schaffen, es wären jedoch Regelungen zu treffen, wer die Gitter öffnen darf und wer verantwortlich ist, wenn dadurch jemand zu Schaden kommt.

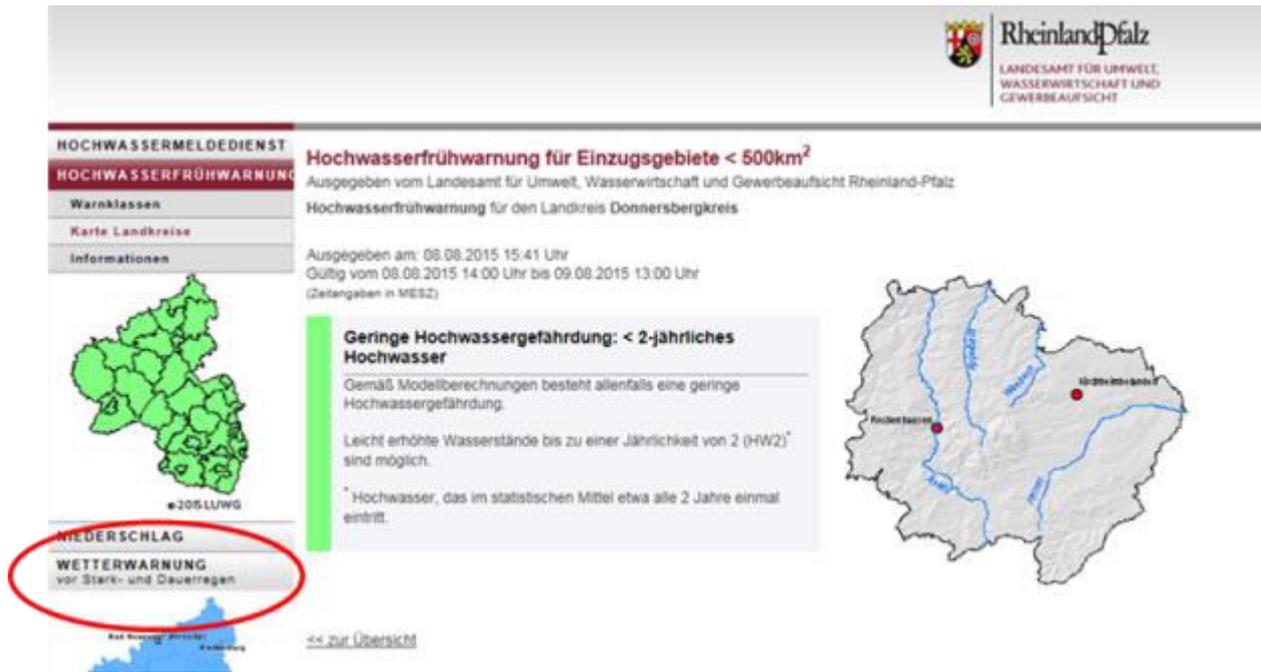
Bei dem **Hochwasserfrühwarnsystem** des Landes (<http://fruehwarnung.hochwasser-rlp.de/>) wird eine regionsbezogene Hochwasserfrühwarnkarte erstellt, die die Hochwassergefährdung in verschiedene Warnstufen einteilt. Dabei werden der aktuelle Zustand des Gebiets und die Abflussbereitschaft berücksichtigt.

Die Hochwassergefährdung wird in Warnklassen angegeben. Die Warnklassen enthalten Angaben zur Auftretenswahrscheinlichkeit der erwarteten Hochwasserscheitel sowie weitere allgemeine Informationen zur Hochwassergefährdung.

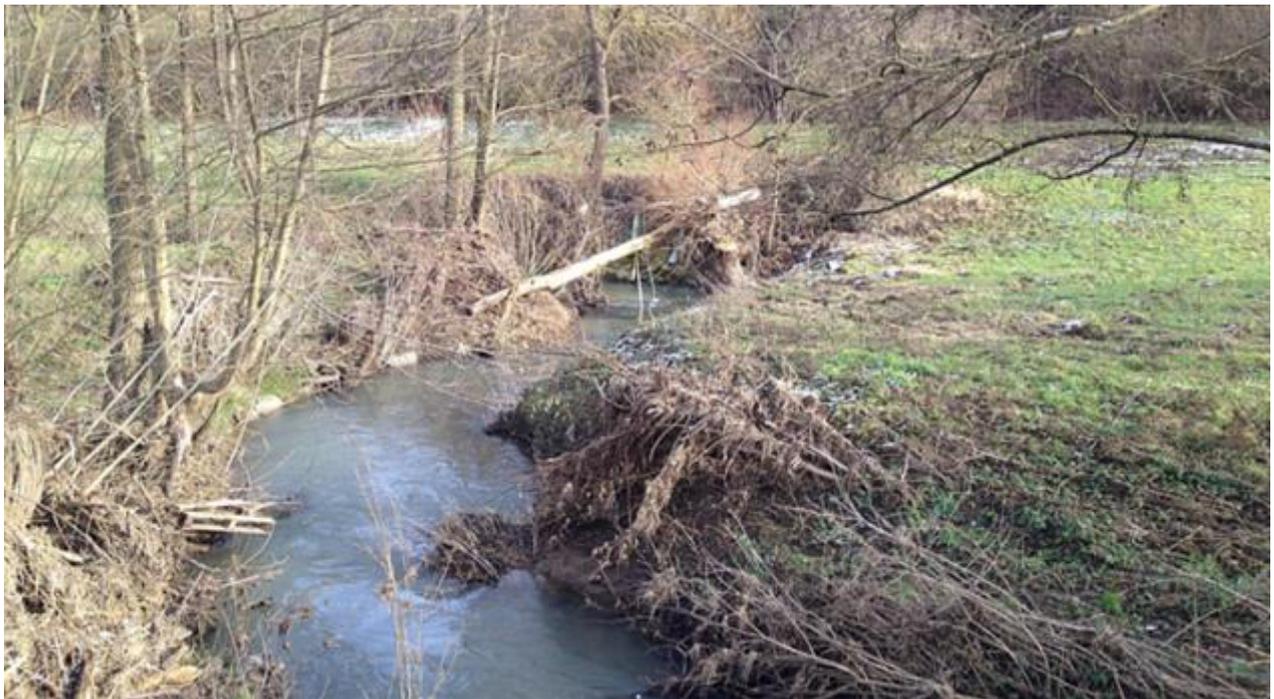
Denn je ungleichförmiger Bachverlauf, Bachbett und Ufergehölze sind, desto mehr wird der Hochwasserabfluss gestört. Dabei sind Verklausungen aus Hochwasserschutz- und ökologischer Sicht prinzipiell positiv zu beurteilen, denn querliegende Baumstämme fangen Totholz und Treibgut auf.

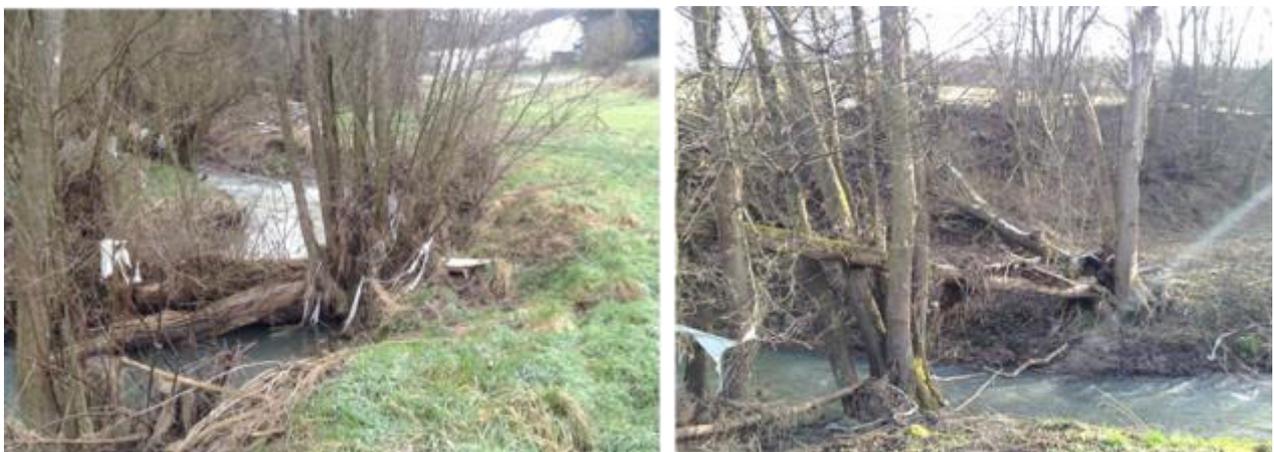
Ebenso können sich an Ufergehölzen auch große Gegenstände verfangen.

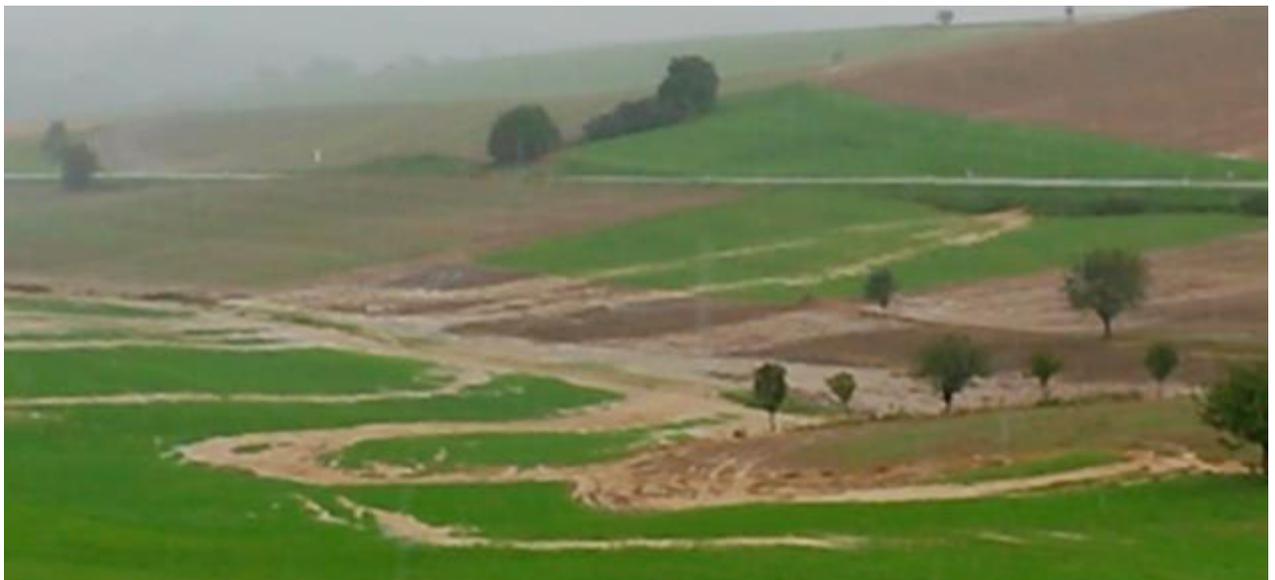
Fotos von dem Starkregenereignis September 2014 zeigen alte Abflusswege, die belegen, dass in früherer Zeit der Dörnbach in Schleifen und nicht wie heute auf kürzestem Weg ins Tal geflossen ist.

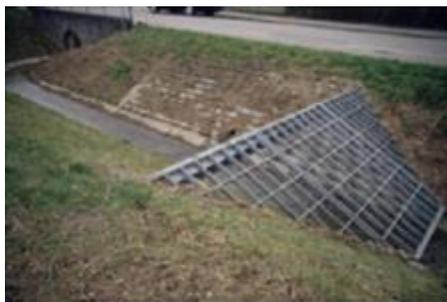
Zum Schutz der Ortslage wird empfohlen, vor dem Bebauungsrand Totholzfänger anzuordnen. Dieser kann in unterschiedlicher Weise konstruiert werden, z.B. als Pfahlreihe, Gitter oder Rechen. Die Konstruktion des Treibgutfängers muss verschiedenen Anforderungen genügen: Sie muss auch bei Verlegung stabil und standsicher sein und sie muss die Abflussleistung durch Um- oder Überlaufmöglichkeiten gewährleisten. Durch Aufstau dürfen keine Anlieger geschädigt werden und es muss die Zugänglichkeit für die Reinigung und Wartung gegeben sein.

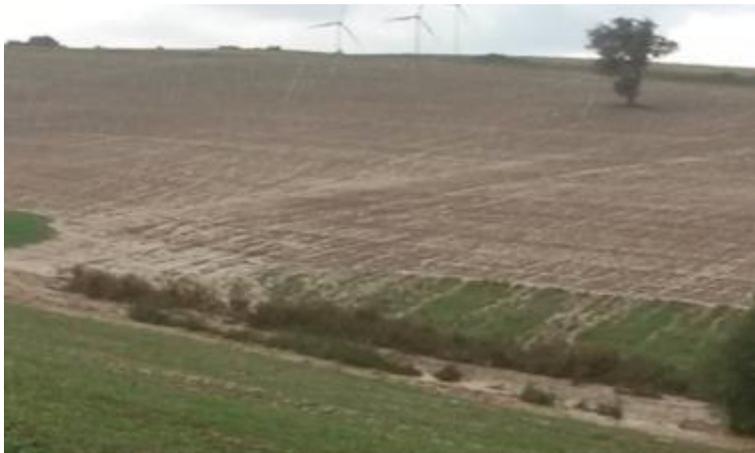
Eine Sturzflut entsteht nach Starkregen, wenn in kurzer Zeit große Wassermassen auf engem Raum niedergehen. Der auftreffende Niederschlag wird zum Teil zurückgehalten und zum Teil fließt er breitflächig ab, ...

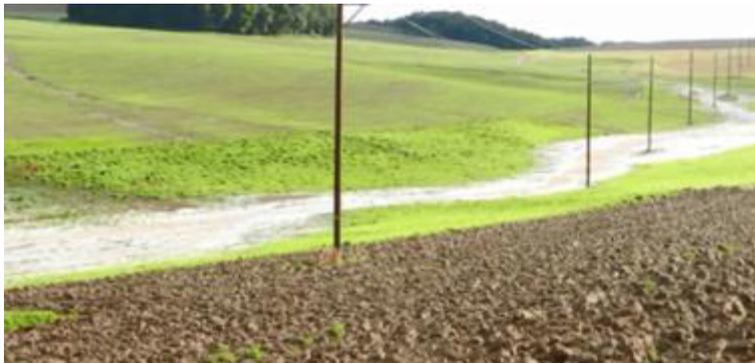
... sammelt sich in Tiefenlinien, Gräben und Bächen und führt dort zu einer Sturzflut.

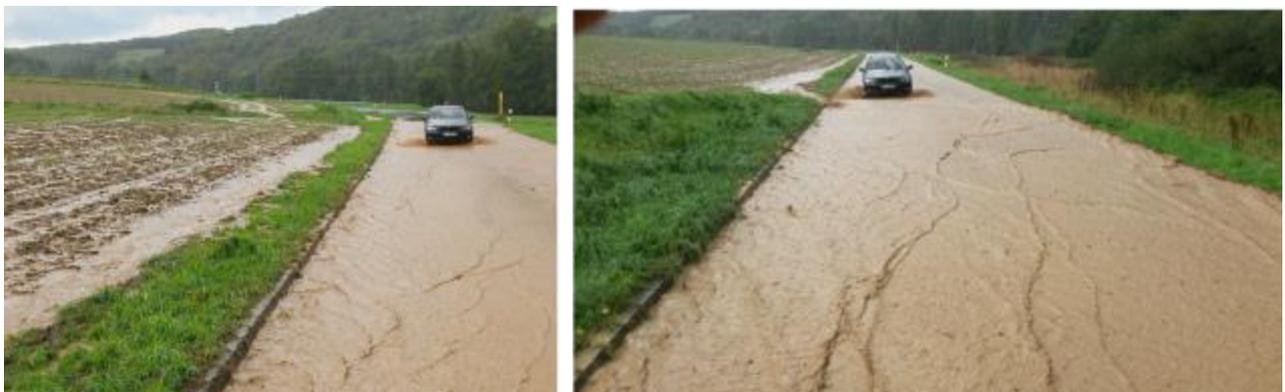
Völlig überlastet waren die Entwässerungssysteme der L 386 / K7, die bei weitem nicht mehr in der Lage waren, den Oberflächenabfluss geordnet abzuleiten. Resultate waren wasserführende Straßen, insbesondere der K 7 nach Dörnbach hinein sowie der L 386 bis zum Tiefpunkt an der Brücke über den Dörnbach.

Um die Straßen länger hochwasserfrei zu halten, könnten die begleitenden Entwässerungssysteme größer ausgelegt werden: leistungsfähigere Straßenseitengräben, häufigere Querschläge mittels Durchlässen, stärkere Querneigung der Straße und Beseitigung von zu hohen talseitigen Banketten. Im Falle von Dörnbach könnte durch solche Maßnahmen zwar der Oberflächenabfluss auf der Hauptstraße in den Ort deutlich reduziert werden, jedoch würde die Konzentration des Oberflächenabflusses aus den Feldlagen im Dörnbach dort zu einer höheren Flutwelle führen. Vor diesem Hintergrund wird die Umsetzung von Maßnahmen, die der gezielten Zuführung von Außengebietsabfluss in den Dörnbach dienen, nicht empfohlen.

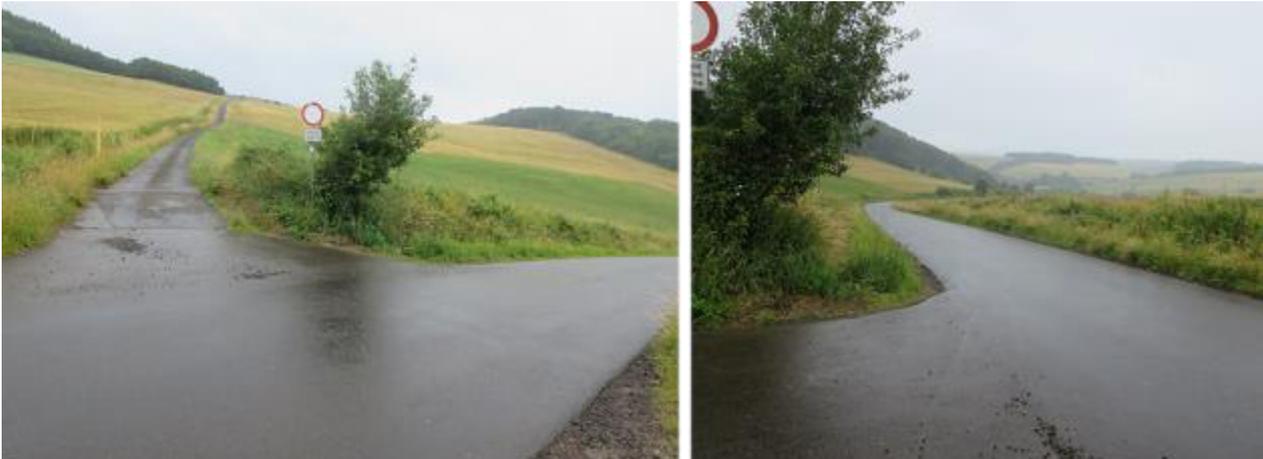
In der Ortslage sind im September 2014 in der Straße „Im Lämmerwald“ Probleme mit der Außengebietsentwässerung aufgetreten (s. Ausführungen in Abschnitt 6.3 und 6.7). Ursächlich waren in erster Linie die ungewöhnlich hohe Niederschlagsmenge in Verbindung mit der hohen Abflussbereitschaft des Bodens und des Einzugsgebietes und dem nur bedingt geeigneten Einlaufbauwerk am Übergang in die Regenwasserkanalisation.

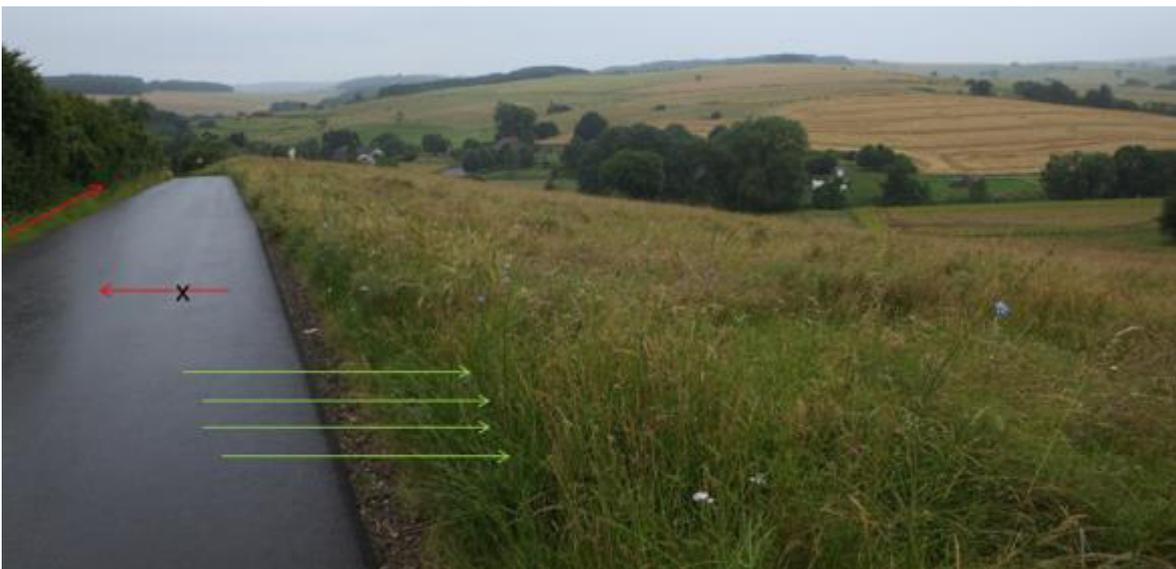
Generell gilt, dass Außengebietswasser - soweit wie möglich - von der Ortslage ferngehalten werden soll. Dieser Grundsatz ist im vorliegenden Fall nicht beachtet. Der Weg im Anschluss an die Straße „Am Lämmerwald“ hat Querneigung zu einem bergseitigen Graben, der anfallendes Außengebietswasser gezielt der Ortslage zuführt.

Im Zuge des vor kurzem erfolgten Straßenausbaus wäre es sehr leicht möglich gewesen, die Querneigung zur Talseite zu orientieren und somit Außengebietswasser in die Fläche zu bringen und von der Ortslage fernzuhalten.

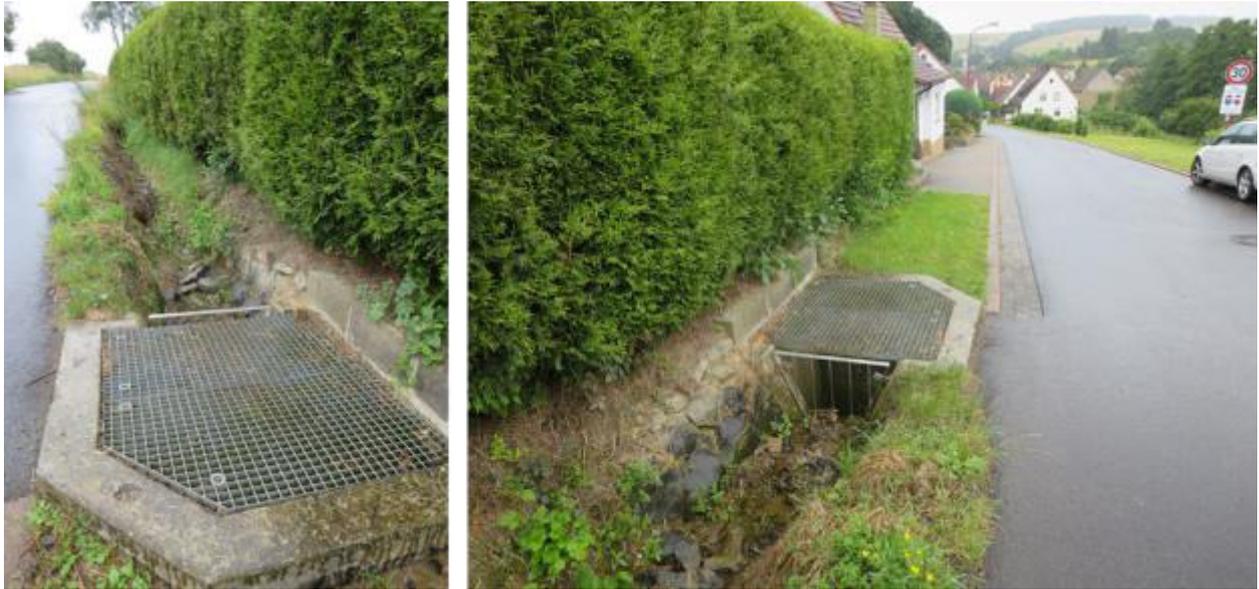
Das am Ende des Straßenseitengrabens angeordnete Einlaufbauwerk könnte weiter optimiert werden. Dies ist jedoch nur dann ratsam, wenn das weiterführende Entwässerungssystem das „Mehr“ an Wasser auch schadlos aufnehmen kann.

Um das Einlaufbauwerk möglichst lange funktionsfähig zu halten, werden folgende Maßnahmen empfohlen: Senkrecht einlaufgitter räumlich schräg stellen und nicht direkt aufsetzen, damit bei Verklausung ein Umströmen möglich ist. Betonbauwerk erhöhen, dass ein Kragen entsteht und die Sohle des zuführenden Grabens auf mehrere Meter pflastern. Bei der Wahl des Pflasters muss der Reinigungsaspekt im Vordergrund stehen.

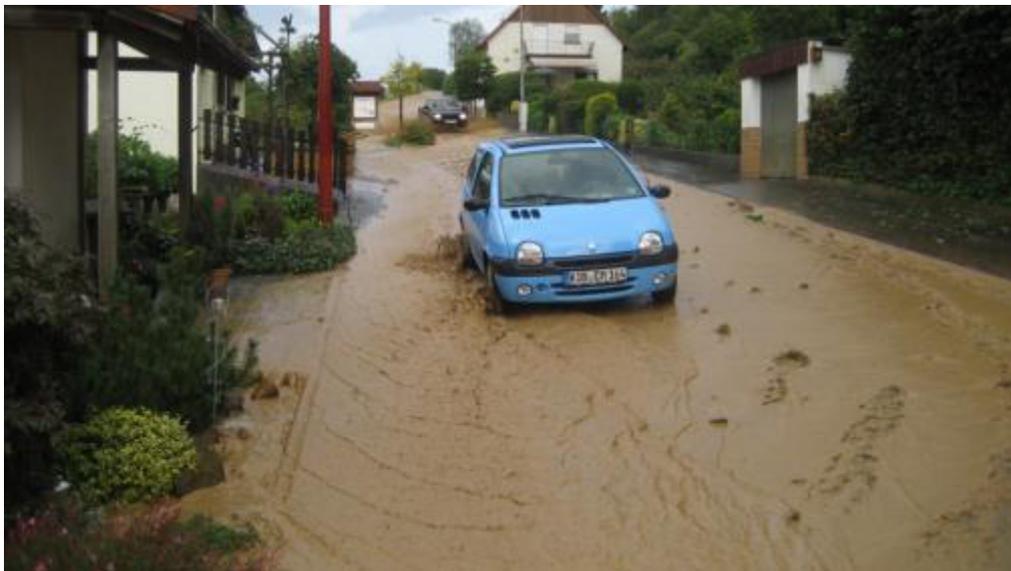
Jedoch muss auch nach einem Umbau des Sandfangs bei ungünstigen Randbedingungen mit einem Überstau gerechnet werden. Deshalb ist darauf zu achten, dass die Straße „Am Lämmerswald“ auch als Notabflussweg geeignet ist. Die Straße könnte diese Funktion noch besser erfüllen, wenn Hochborde und häufigere Straßeneinläufe ein Abfließen auf die angrenzenden Grundstücke verhindern würden. Die potentiellen Schäden sind jedoch nicht groß genug, dass der Aufwand eines solchen Umbaus gerechtfertigt wäre.

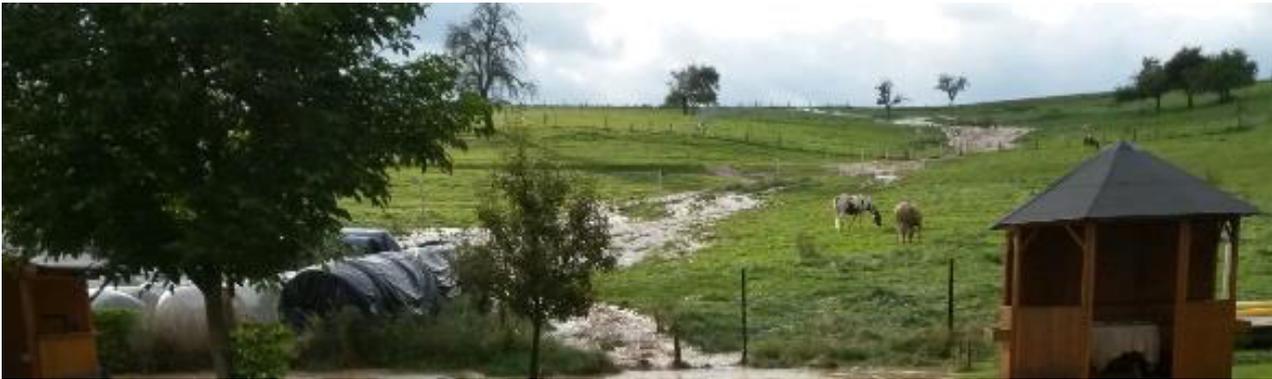
Probleme mit der Außengebietsentwässerung traten im September 2014 im Gründchen auf (s. Ausführungen in Abschnitt 6.2). Ursächlich war die ungewöhnlich hohe Niederschlagsmenge in Verbindung mit der hohen Abflussbereitschaft des Bodens.

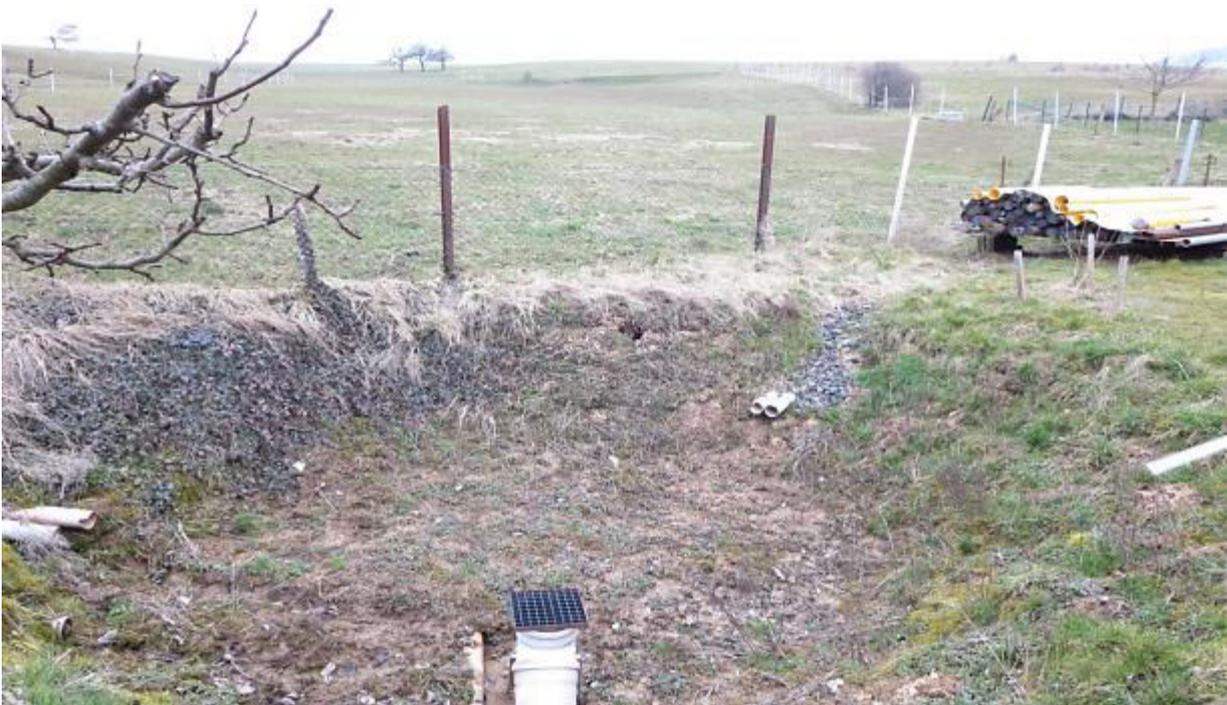
Das am Ende der Tiefenlinie weiterführende Entwässerungssystem ist nicht für hohe Abflüsse ausgelegt: die Auffangmulde am Hangfuß konnte in den Drainageleitungen und auch oberflächlich zufließende Wasser nicht aufnehmen und es kam zum Überlaufen.

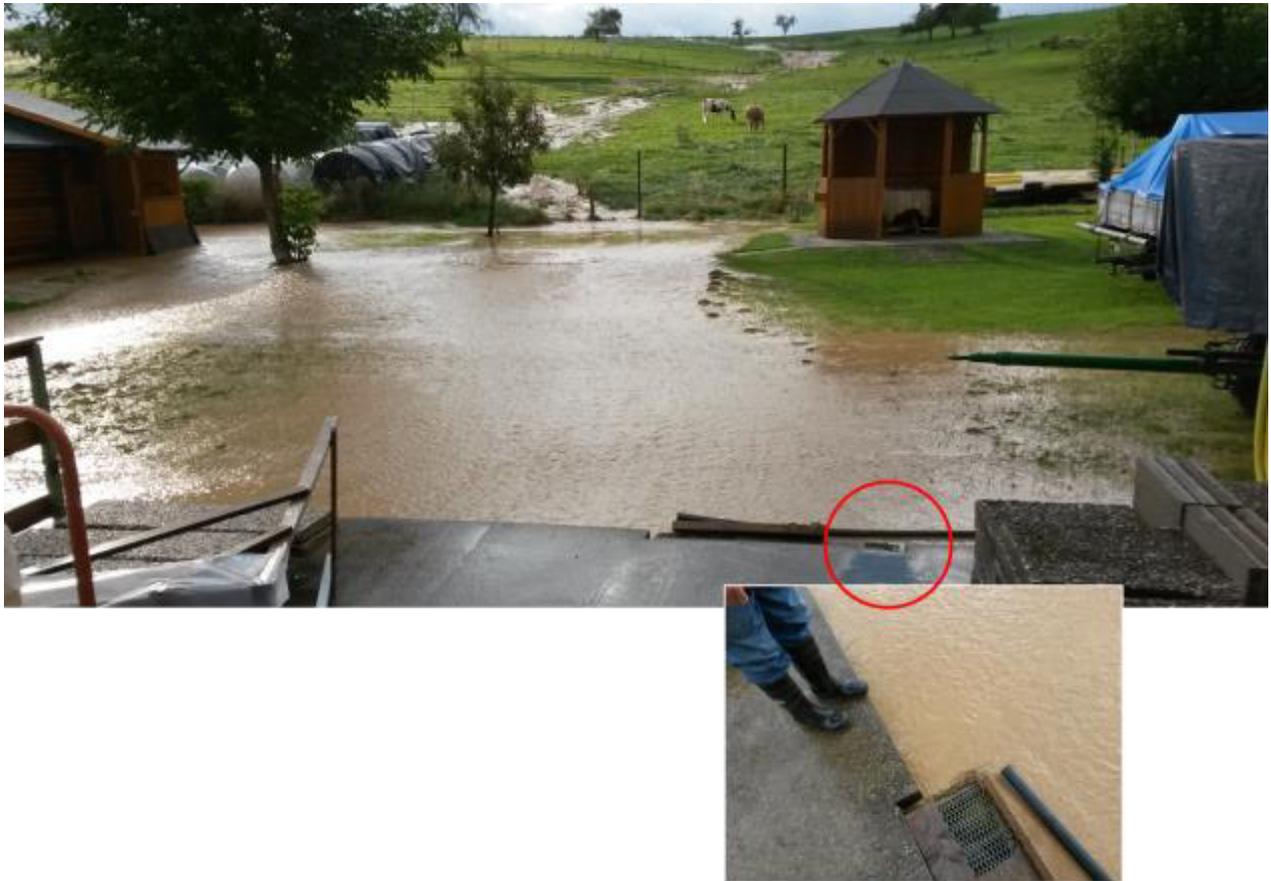
Das Wasser floss oberirdisch über das Grundstück ...

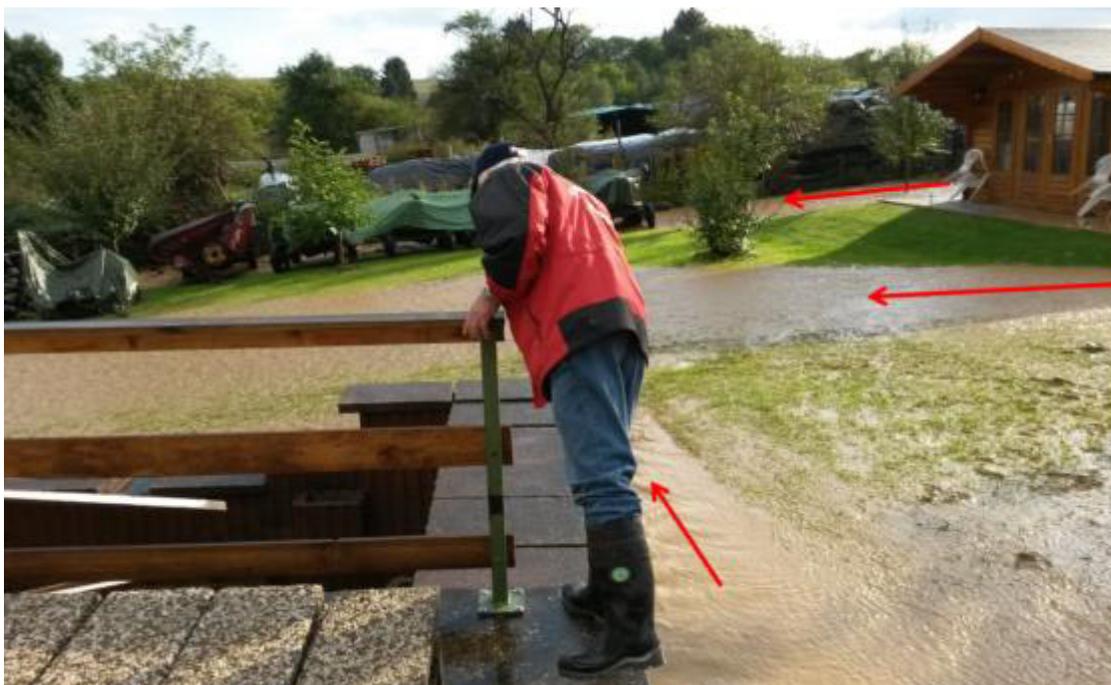
... und wurde von verschiedenen, bestehenden Bauten umgeleitet:

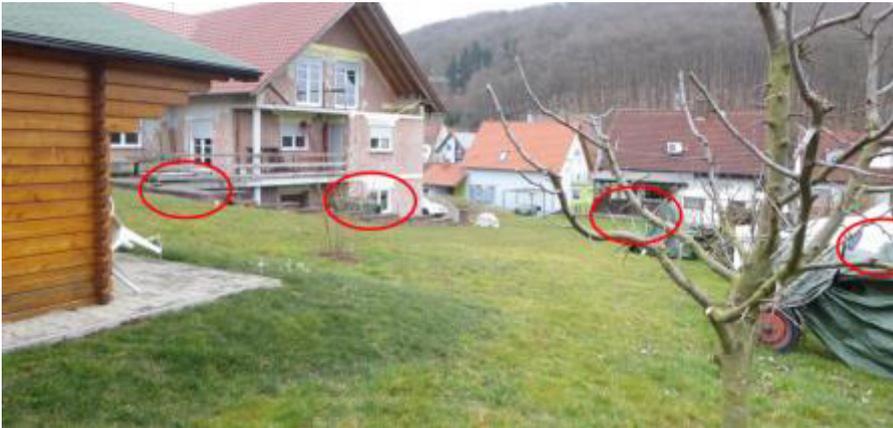
Durch den Oberflächenabfluss waren zwei Wohngebäude im unmittelbaren Abflussweg und über das angrenzende Grundstück landwirtschaftliche Lagerflächen und unterhalb gelegene Wohnbebauung betroffen.

Aufgrund der Topographie kann ein Oberflächenabfluss aus dem Außengebiet nicht verhindert werden. Deshalb wird die Herstellung eines geordneten Notabflusswegs, z.B. in Form einer großzügigen Geländemulde mit Vorflut zu dem unterhalb weiterführenden Graben empfohlen.

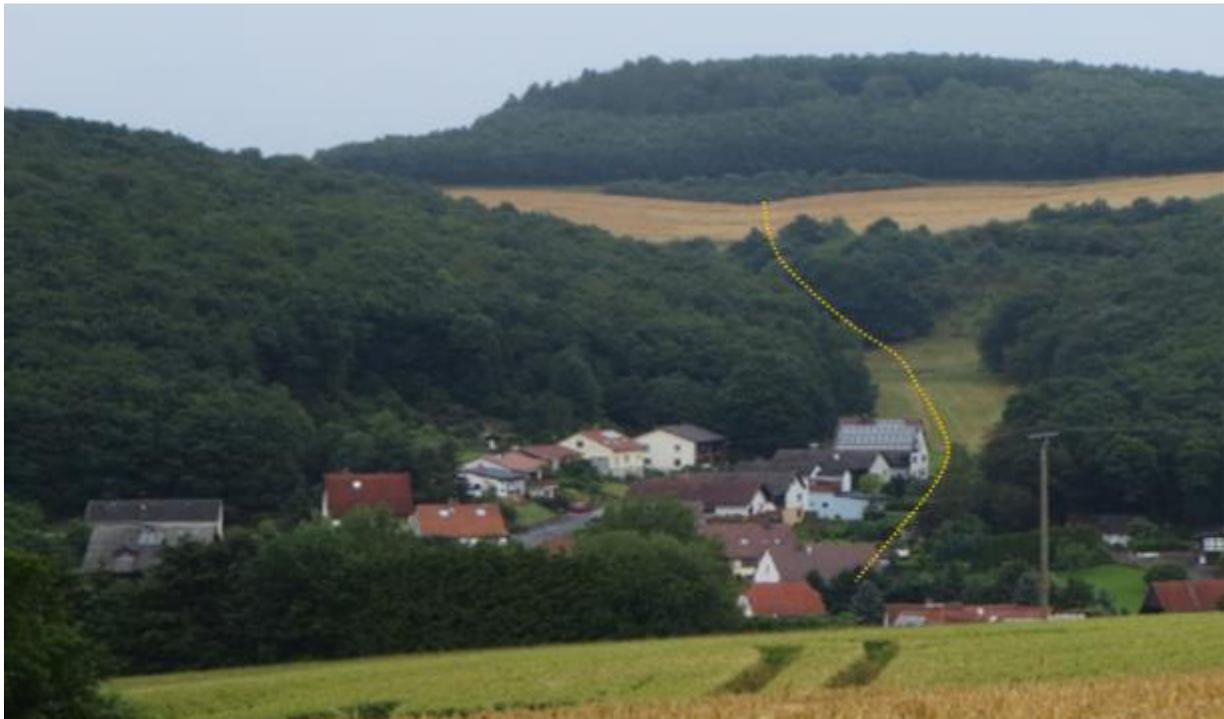
Im September 2014 sind in der Waldstraße Probleme mit der Außengebietsentwässerung aufgetreten (s. Ausführungen in Abschnitt 6.7). Ursächlich war in erster Linie die ungewöhnlich hohe Niederschlagsmenge in Verbindung mit einem nicht ausreichend leistungsfähigen Entwässerungssystem am Übergang zur Regenwasserkanalisation der Waldstraße. Der oberhalb des Baugebietes angeordnete Einlauf liegt nicht im Tiefpunkt und er ist zudem nicht geeignet, um größere Zuflussmengen aufzunehmen.

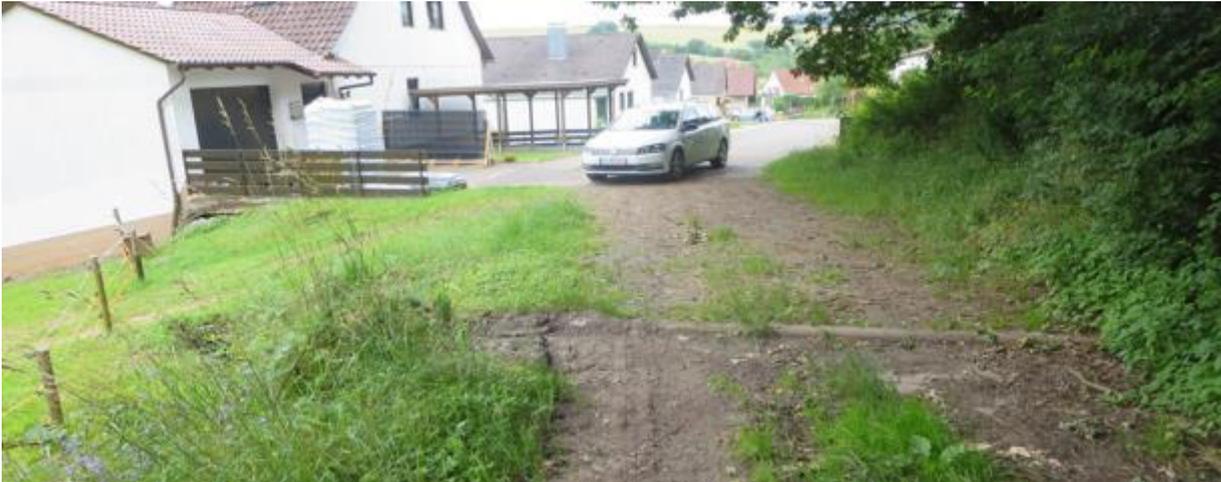
Die Pferdekoppel unmittelbar oberhalb des Bebauungsrandes zeigt eine deutliche Tiefenlinie, in der vermutlich ein Drainagesystem verlegt ist. Im Normalfall kommt es hier nicht zu einem Oberflächenabfluss. Entlang der Koppel verläuft in Falllinie ein unbefestigter Weg und daneben ein Wegseitengraben. Am Ende des unbefestigten Weges ist eine Querrinne angeordnet, die jedoch nicht geeignet ist, um größere Wassermengen querzuschlagen.

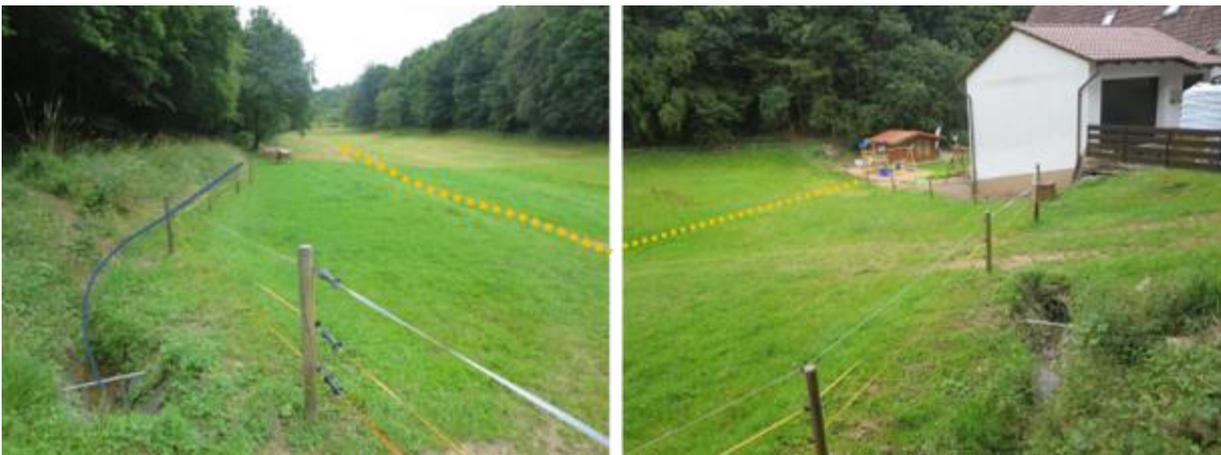
Am Schnittpunkt des Wegseitengrabens und der Querrinne ist ein Rohreinlauf zur Regenwasserkanalisation der Waldstraße angeordnet. Der Geländetiefpunkt der Koppel liegt deutlich tiefer als dieser Einlauf.

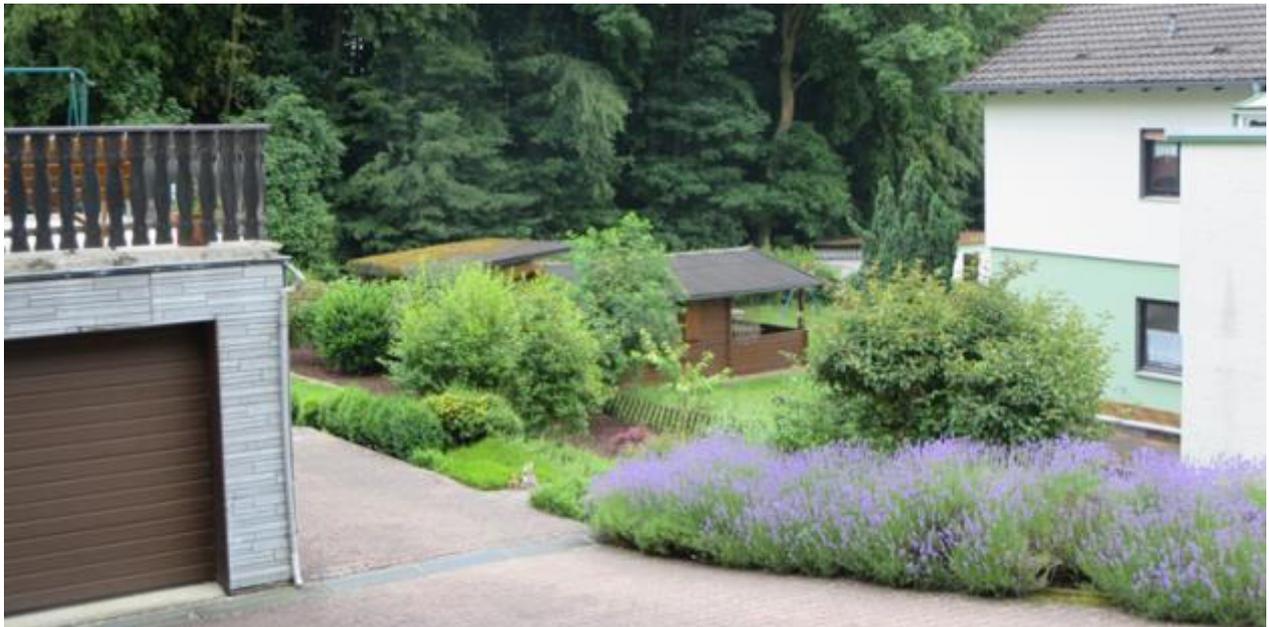
Die ursprüngliche Tiefenlinie zum Dörnbach verläuft hinter den Häusern und wird von den Anliegern als hausnahe Gartenfläche beansprucht. Die Nutzung ist auf der gesamten Länge nicht hochwasserangepasst. Das heißt, es wurde Schadenspotential aufgebaut, das im Falle eines Starkregens geschädigt werden kann, und es sind in großen Mengen abtriebsgefährdete Gegenstände gelagert, die Schäden bei den Nachbarn auslösen können.

Zum Schutz der Unterlieger wird die Herstellung bzw. Freiräumung eines Notabflussweges angeraten.

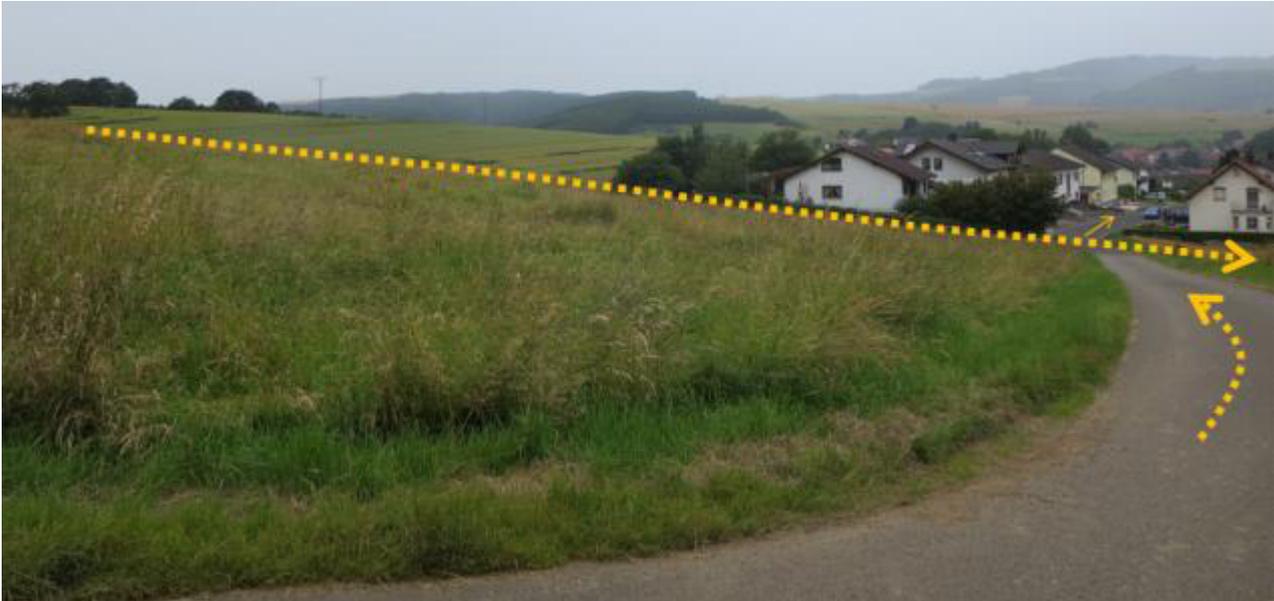
Oberhalb des Baugebietes Imsweilerweg schließt eine ackerbaulich genutzte Hanglage an, aus der es bei Starkregen zu oberflächlichem Abfluss (wild abfließendes Wasser) kommt. Das Ausmaß der Hangabflüsse ist von der Regenintensität abhängig, aber auch von Gefälle, Bewuchs, Bewirtschaftungsrichtung, Bodenart oder Vorfeuchte. Je nach Jahreszeit und Disposition kommt es in der Feldlage zudem zu Erosionserscheinungen und mit dem Wasser werden auch Ge-

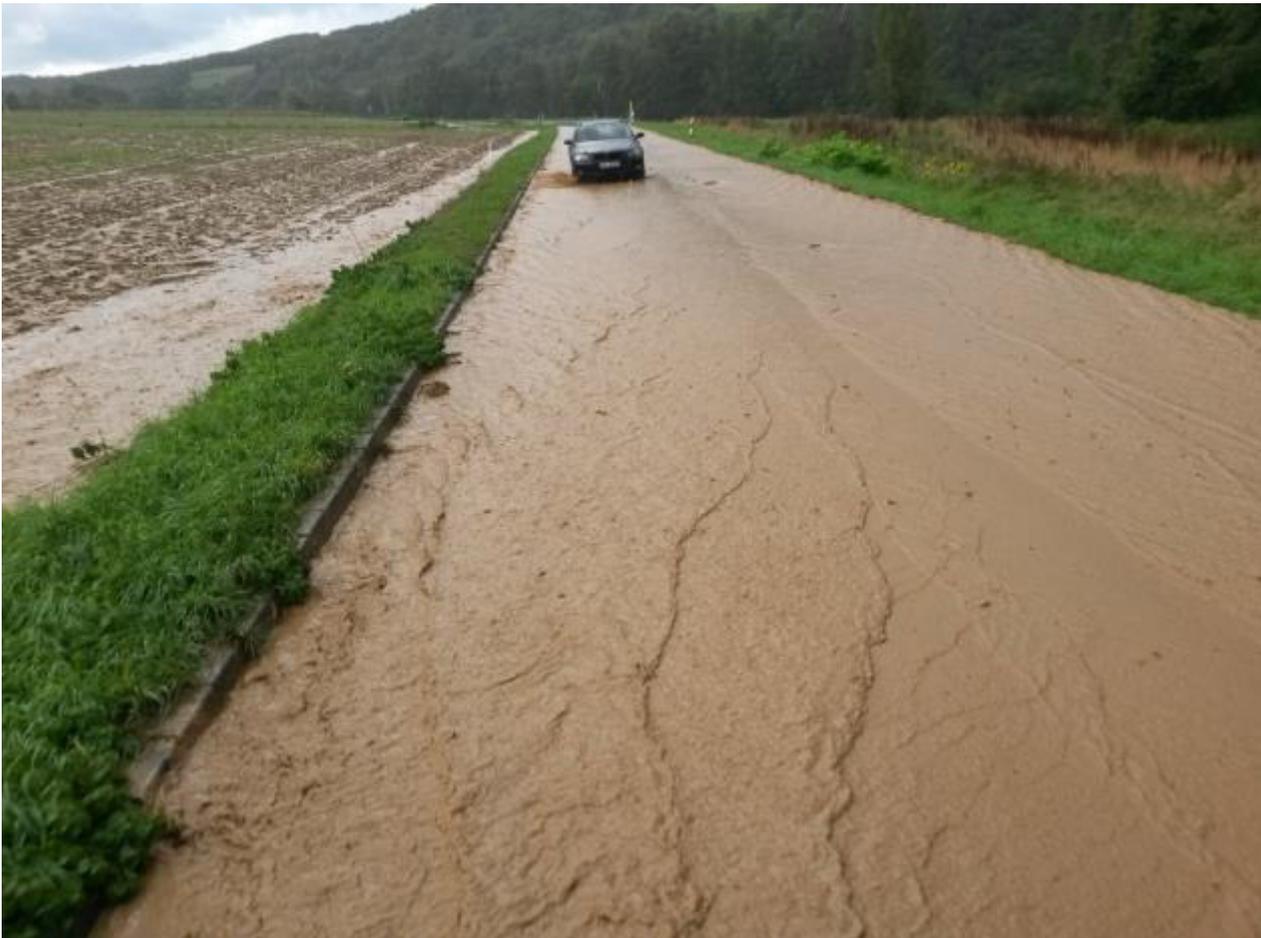
Dort wo höhere Wassertiefen erreicht wurden, kam der Autoverkehr für kurze Zeit zum Erliegen.
