PILOTPROJEKT

Hochwasserschutzkonzept

für die von Starkregen geschädigten Ortschaften

DÖRNBACH

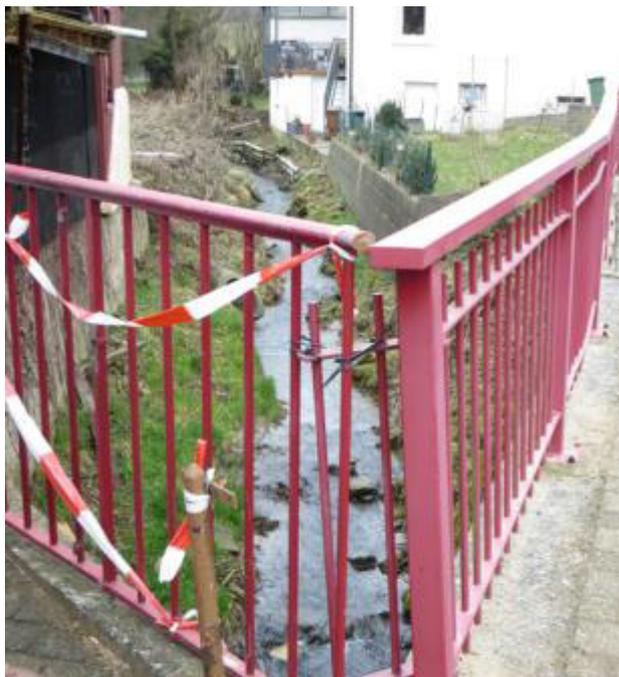
Das Geländer der Brücke „Am Lämmerwald“ wurde bei der Verkläuserung beschädigt. Stabgeländer auf Brücken und entlang von Bächen wirken wie Rechen für Treibgut. Dennoch werden keine umlegbaren Geländer empfohlen. Zwar wäre es vergleichsweise einfach, die technischen Voraussetzungen für umlegbare Geländer zu schaffen, es wären jedoch Regelungen zu treffen, wer die Gitter öffnen darf und wer verantwortlich ist, wenn dadurch jemand zu Schaden kommt.

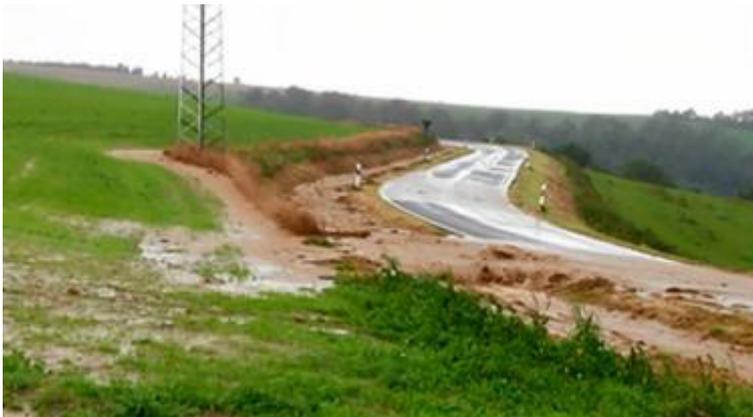
troffen sind. Gefährdet sind im Einflussbereich von Bachhochwasser existierende Anlagen. Am Abzweig der K8 von der L 386 schossen bei der Sturzflut im September 2014 Wassermassen an dem Stromgittermast vorbei. Schäden sind zwar keine bekannt, es wird jedoch empfohlen die Fundamente des Mastes gegen Erosion zu sichern.

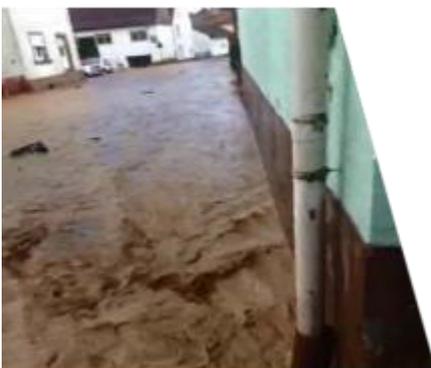
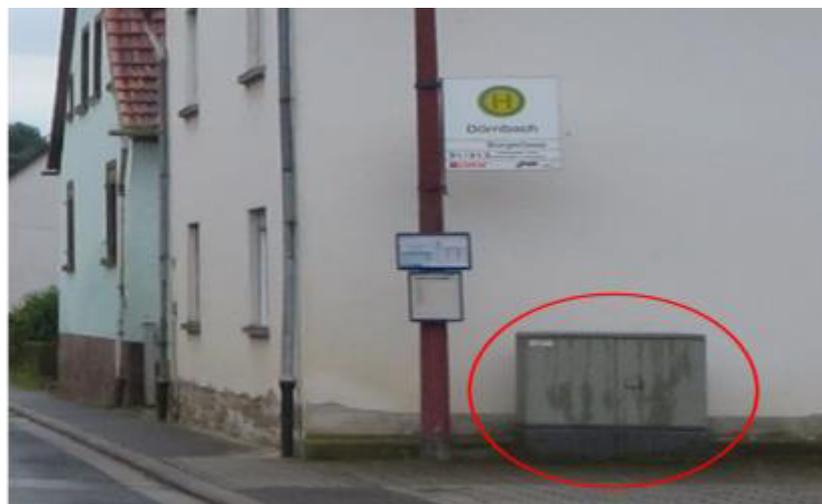
Ein Verteilerkasten der Telekom stand im September 2014 im Wasser. Über einen Ausfall ist nichts bekannt.

Es wird empfohlen darauf zu achten, dass bei der Neuaufstellung solcher kritischer Infrastruktureinrichtungen verstärkt auf eine hochwasserangepasste Ausführung bzw. einen hochwasserangepassten Standort geachtet wird. Ein Umbau bestehender Einrichtungen ist wirtschaftlich nur dann möglich, wenn häufiger hohe Schäden entstehen.

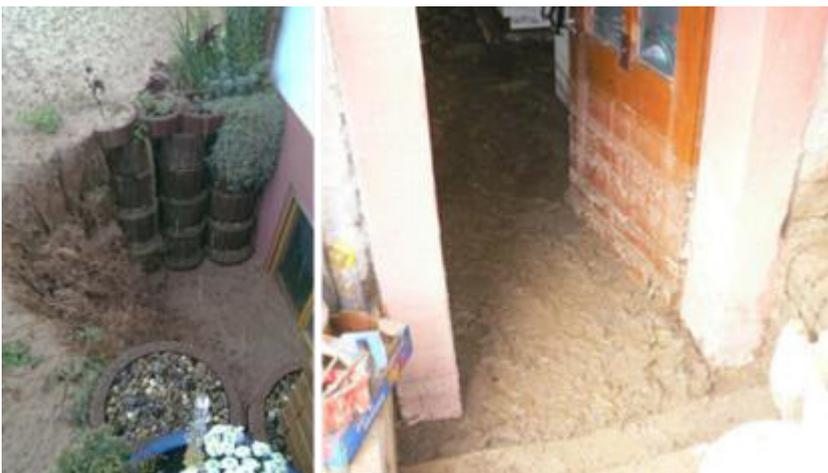
Hochwasser der Sturzflut oder Kanalarückstau kann in tiefliegende, nicht überflutungssicheren Keller- bzw. Untergeschosse, d.h. in alle unter dem Niveau des angrenzenden Geländes liegenden Gebäudeteile eindringen.

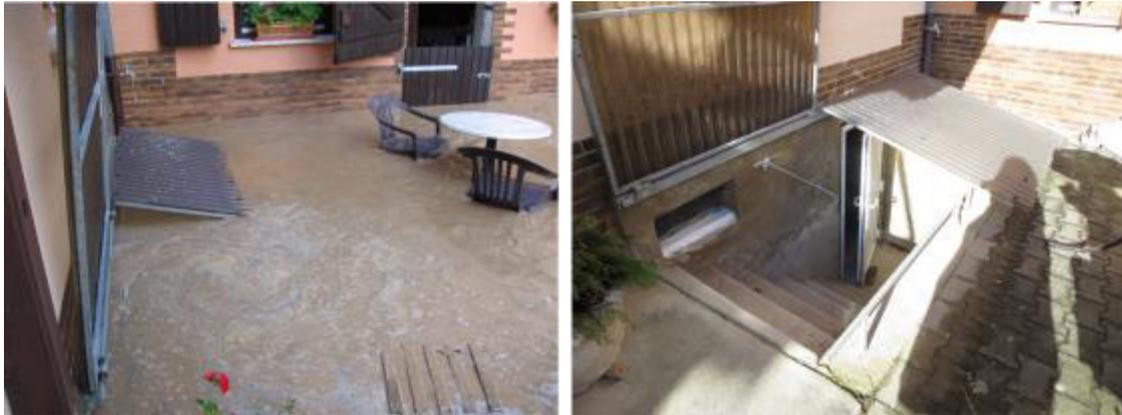
Im Bild unten ist ein ungesicherter außenliegender Kellerabgang gezeigt. Hier drang Hochwasser ein, füllte den Kellerraum und drückte von unten die Kellerdecke hoch. Der Fußboden des darüberliegenden Wohnraumes wurde von unten zerstört.

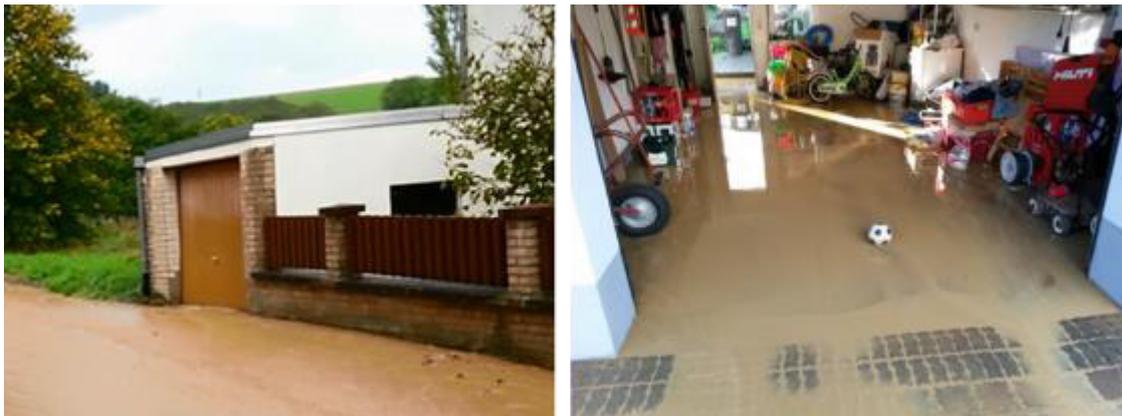
Hochwasser kann in nicht überflutungssichere Garagen sowie in gewerbliche und landwirtschaftliche Gebäude eindringen. Je nach Ausstattung der Räumlichkeiten (privat und gewerblich) kann das Schadenspotential sehr hoch sein. Wertgegenstände, die in solchen Räumlichkeiten gelagert sind, werden durch Wasser und Schlamm zerstört.

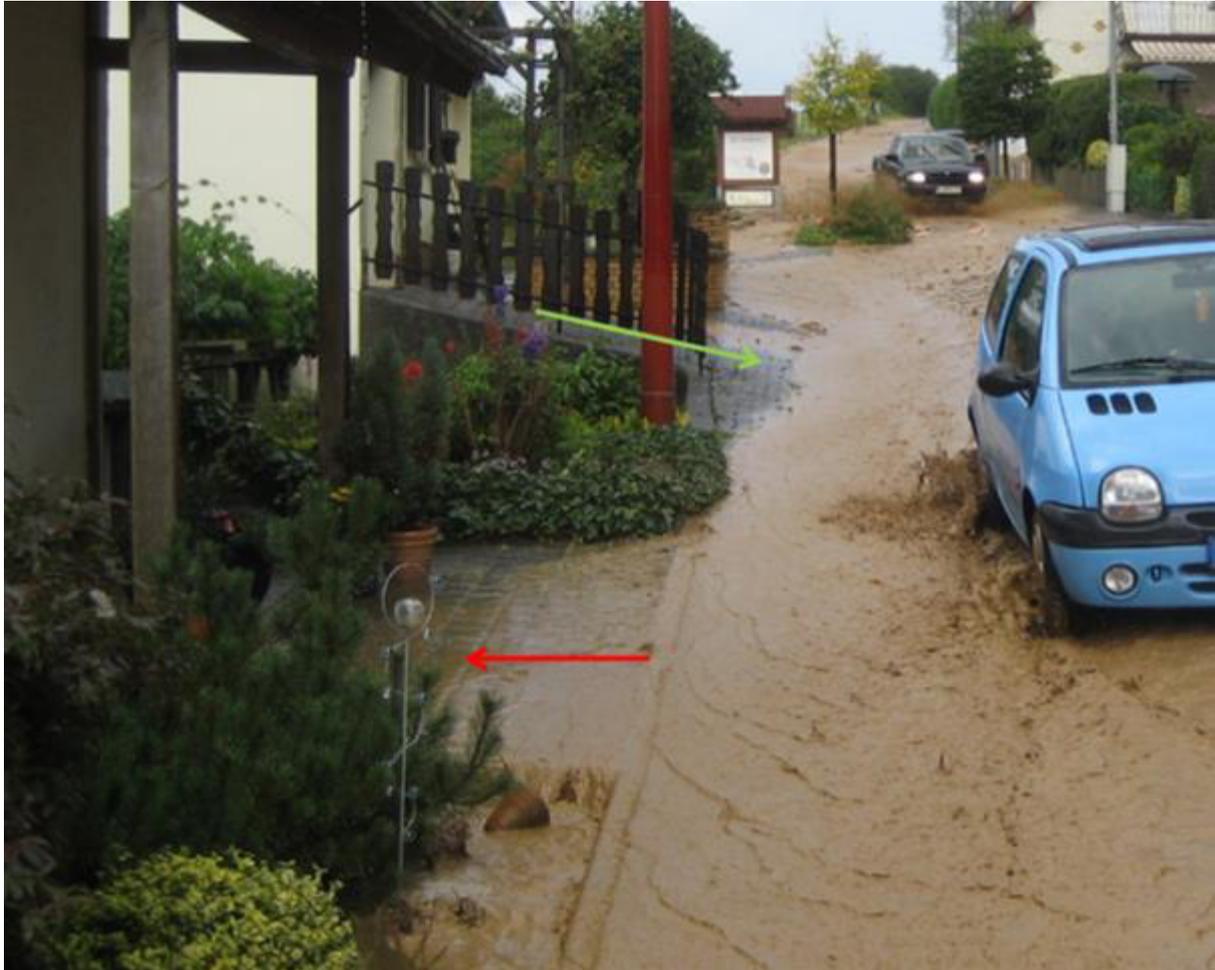
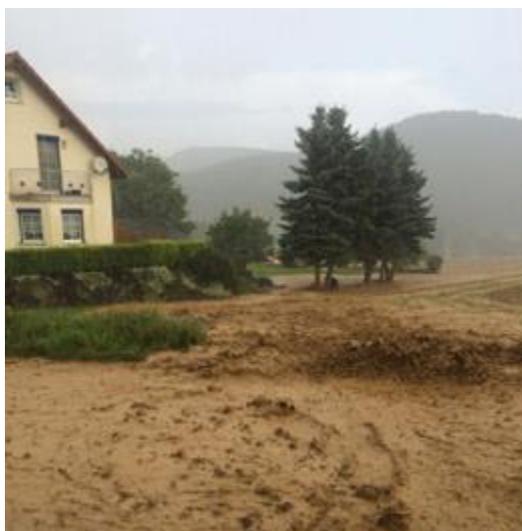
- Bei Neubauten werden vorsorgende bauliche Maßnahmen, wie z.B. hochliegende Wohnungszugänge, aufsteigende Garagenzufahrten oder der Verzicht auf Kellernutzung empfohlen.

Wenn in der Tallage kein Retentionsraum verloren geht, hilft auch das Haus über dem angrenzenden Gelände, auf einer sog. Warft, anzuordnen.

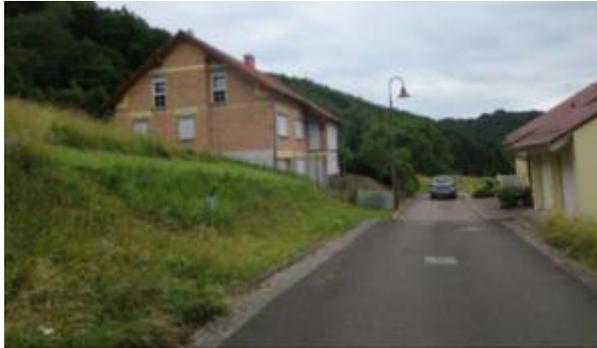
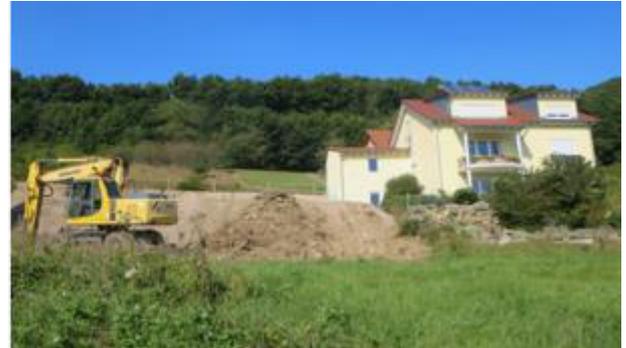
- Bei Neubauten wird vorsorgender Schutz vor Zufluss von Oberflächenwasser aus Außengebieten empfohlen.

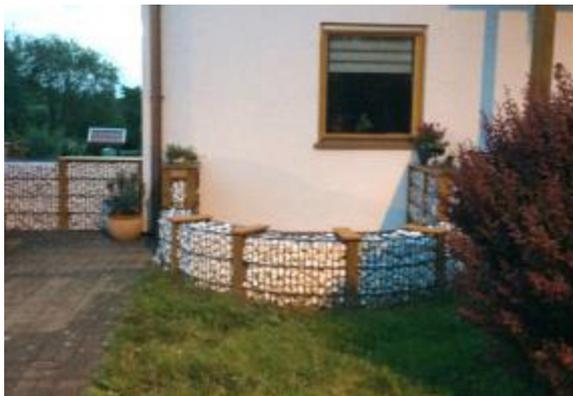
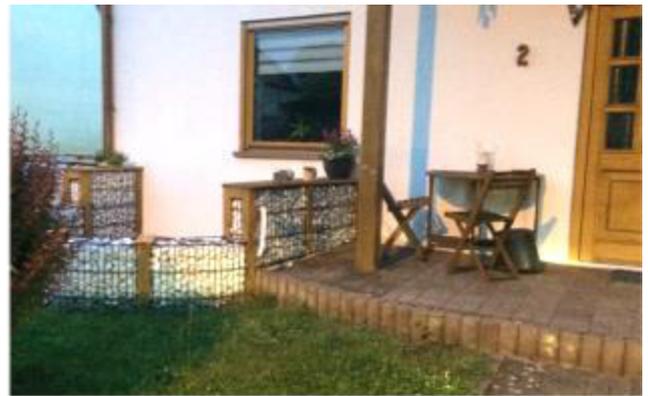
- Bei bestehenden Gebäuden sind dauerhafte bauliche Schutzmaßnahmen wie beispielsweise Hochwassermauern unmittelbar am Haus,

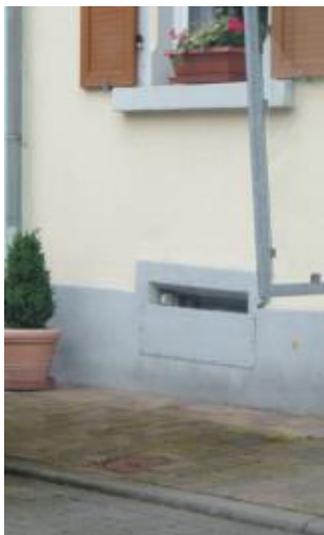
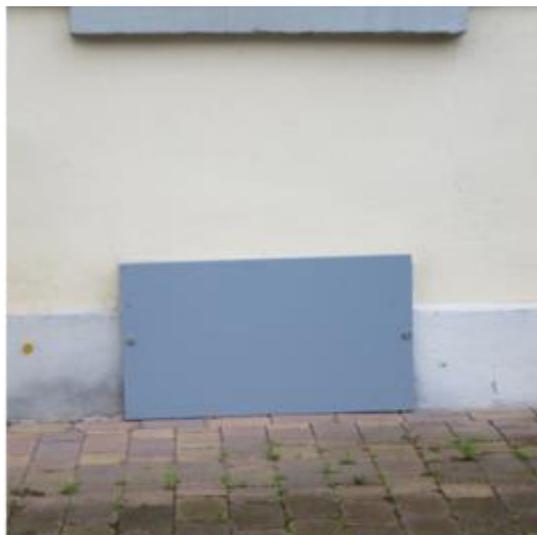
- und / oder dauerhaft angebrachte Verschlüsse an kritischen Gebäudeöffnungen,

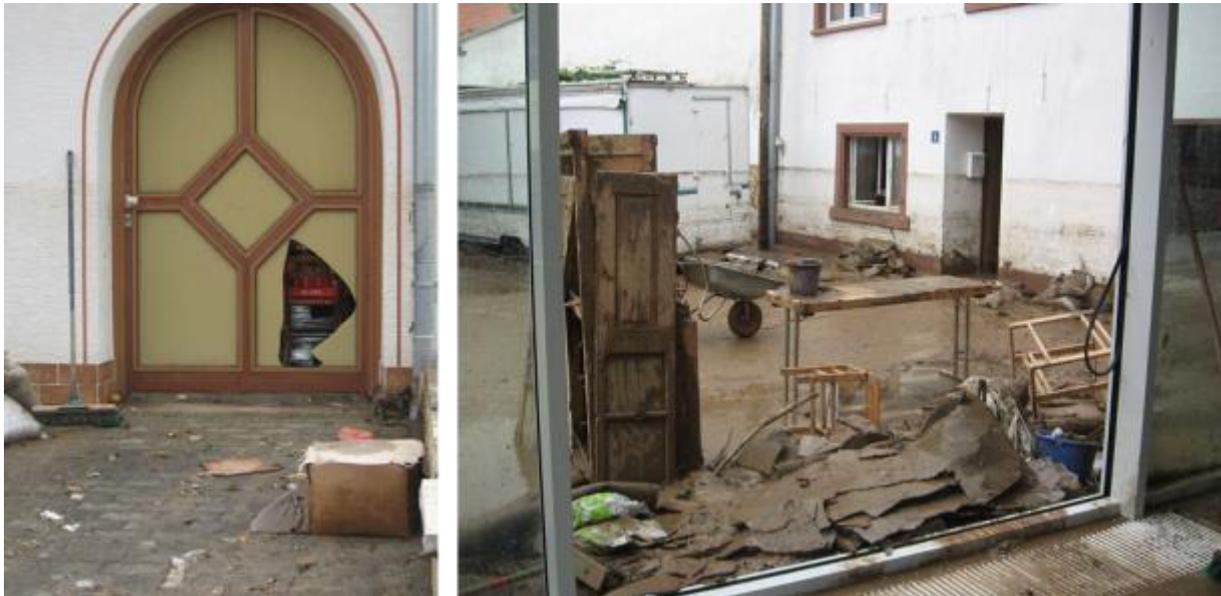
- sowie wasserdichte und stoßfeste Türen und Fenster empfehlenswert.

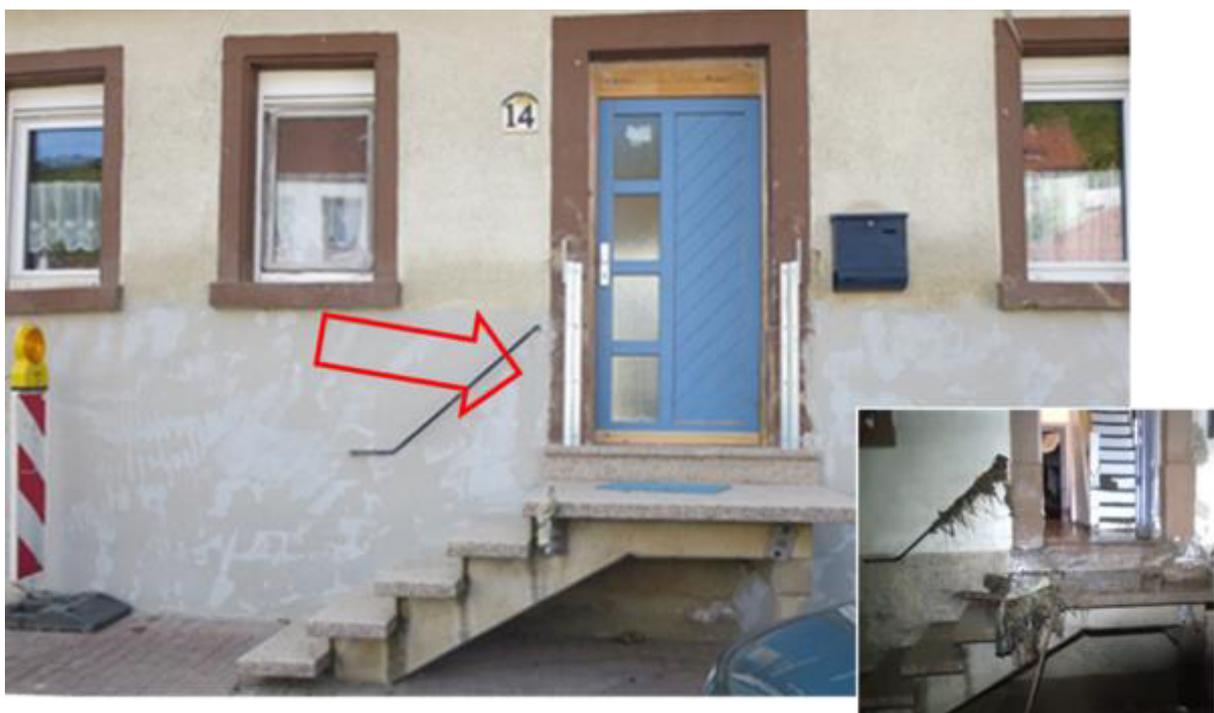
- Im Neubau und im Altbestand tragen zudem wasserabweisende Schutzanstriche am und im Gebäude sowie die Verwendung wasserbeständiger Baustoffe und -materialien dazu bei, die Schäden im Hochwasserfall geringer zu halten.
- Schutz vor Hochwasserzufluss bieten im Hochwasserfall auch temporäre Einrichtungen, wie beispielsweise Dammbalken oder Sandsäcke vor wasserdurchlässigen Gebäudeöffnungen.

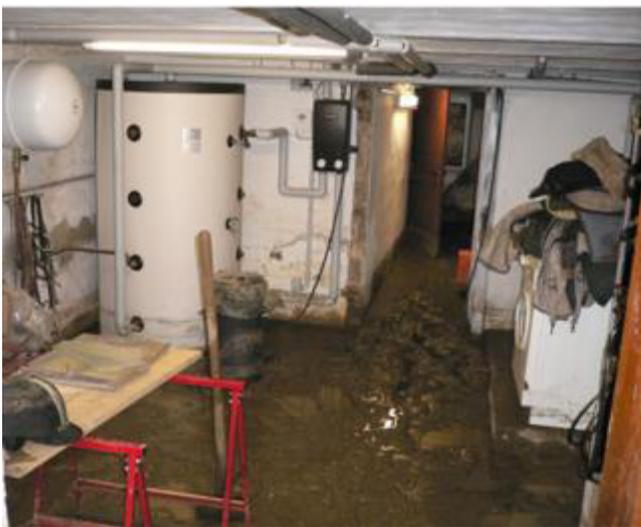
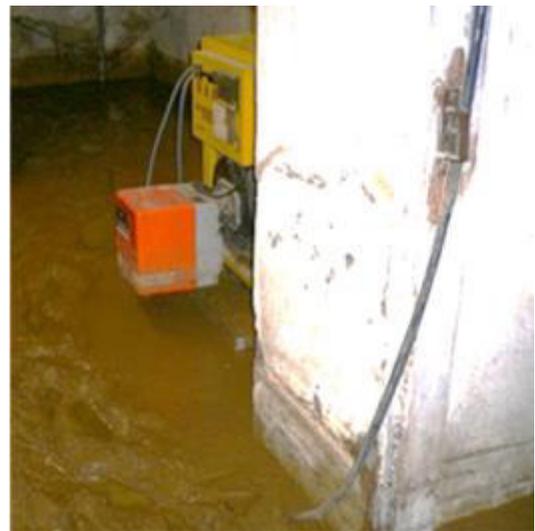
- Stromversorgung, Haus- und Versorgungstechnik
Diese ist extrem wassersensibel. Zum Schutz vor Hochwasserzutritt und Verschlammung kann der Aufstellraum abgeschottet oder das Gerät wasserdicht eingehaust werden. Außerdem kann bei Installation geeigneter Pumpen an den Gebäudetiefpunkten über eine gewisse Zeit das eindringende Hochwasser abgepumpt werden.

Sicherer ist es jedoch die Einrichtungen (z.B. Schaltschränke, Heizbrenner, etc.) über dem Hochwasserniveau anzuordnen.

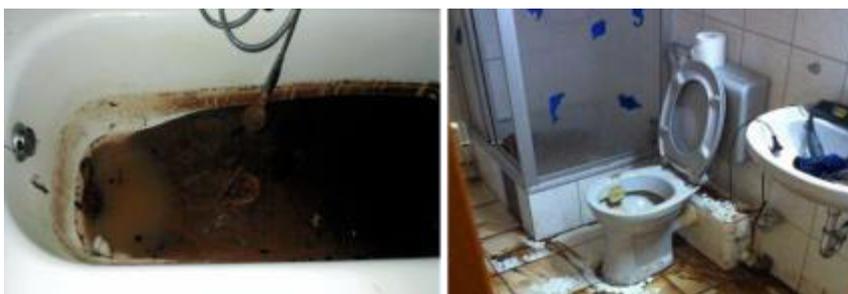
Die Kanalisation ist immer nur auf ein bestimmtes Bemessungsereignis ausgelegt. Bei starken Niederschlägen kann es deshalb planmäßig zum Aufstau im Regenwasser- oder Mischwasserkanal kommen und dabei kann sich Wasser in die angeschlossenen Hausabflussleitungen zurückdrücken. Liegen Gebäudeteile oder Außenanlagen unter diesem Niveau, kann es zur Überflutung aus dem Kanal und je nach Nutzung zu hohen Schäden kommen.

Dieser Rückstau, bis auf das Niveau der Straßenoberkante (Rückstaeubene), ist in allen Kommunen satzungskonform und muss von den Nutzern eingeplant werden. Jeder Hausei-

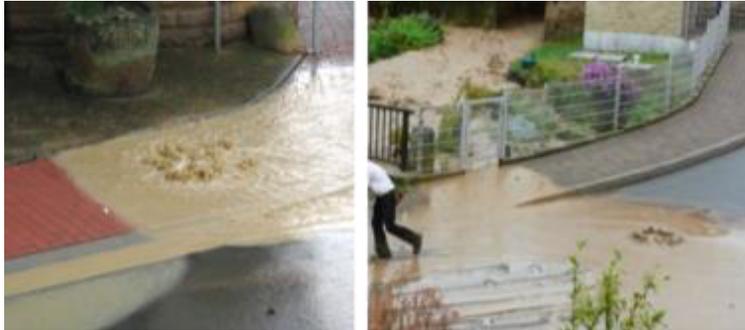
gentümer ist verpflichtet, sich gegen Rückstau aus der Kanalisation durch Einbau von geeigneten Rückstaeinrichtungen zu schützen. Wenn es viel regnet oder wenn die Bäche Hochwasser führen, kann es auch zum Überstau aus der Kanalisation auf die Straße kommen.

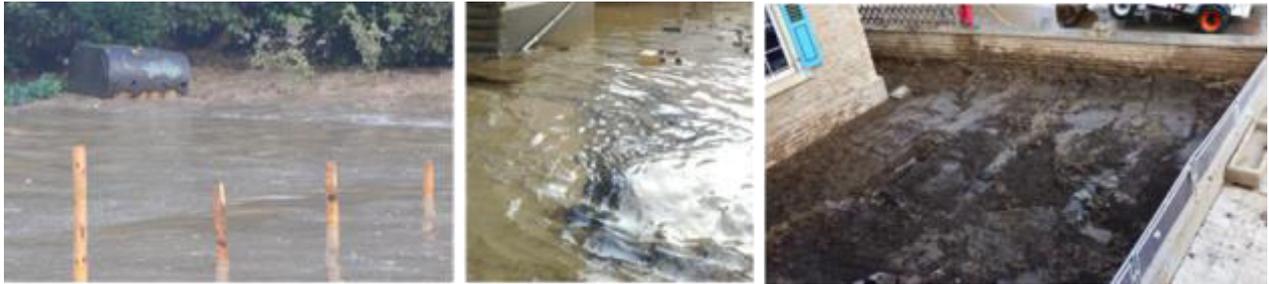
Dringt Wasser in Heizöltanks ein oder schwimmen diese auf, kann es zu gravierenden Schäden an der Einrichtung, dem Gebäude und der Umwelt kommen. Heizölverbraucheranlagen müssen daher hohen Sicherheitsansprüchen genügen. Nicht ordnungsgemäß gesicherte Behälter können bei Hochwasser aufschwimmen oder umkippen oder Rohrleitungen können abreißen. Schlimmstenfalls können die Behälter dabei undicht werden. Da Heizöl leichter als

Wasser ist, wird es von eindringendem Hochwasser aus dem Tank gedrückt und gelangt in den Aufstellraum und noch schlimmer in die Umgebung. Dies kann nicht nur zu einem erheblichen Schaden am Gebäude, sondern auch an der Umwelt führen. Um solche Schäden zu verhindern, sind die Eigentümer verpflichtet die hohen Anforderungen an die Heizöllagerung in überflutungsgefährdeten Gebieten zu erfüllen.

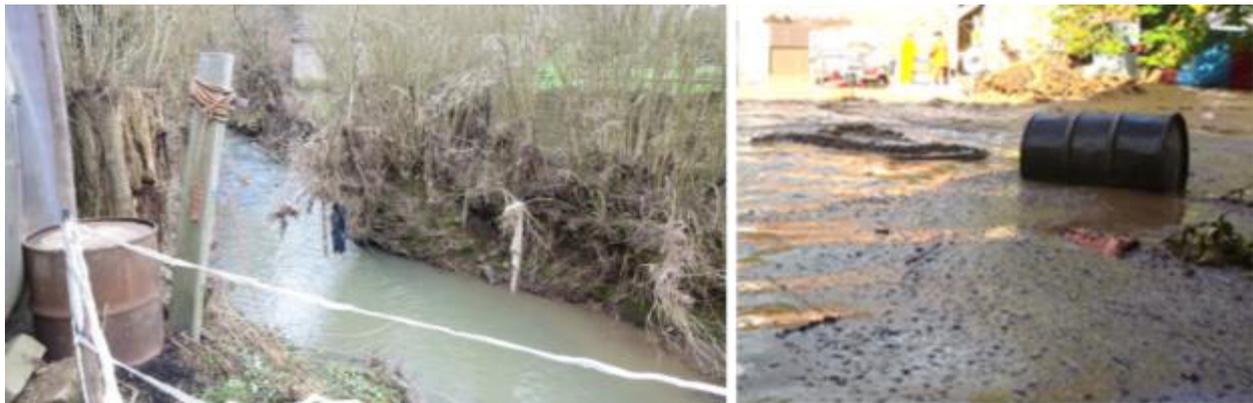
- **Öl- und Altöllager, Eigenverbrauchstankstellen**

Für die Lagerung von Frisch- und Altöl sowie Dieselmotorkraftstoff gelten analoge Anforderungen wie für die Heizöllagerung. Auch für diese Behälter und Anlagen gilt, dass sie so gesichert sein müssen, dass sie bei Hochwasser nicht aufschwimmen oder umkippen können oder Leckagen entstehen.

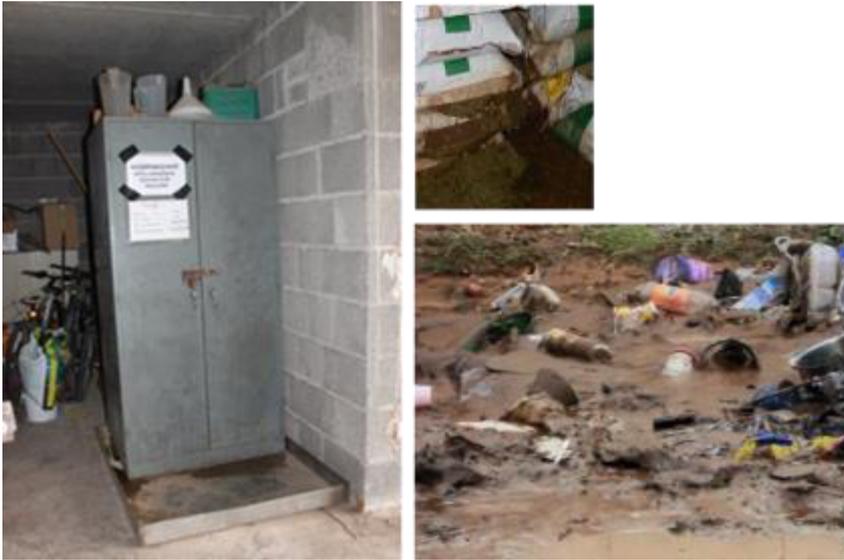
Pflanzenschutzmittel gelten als stark wassergefährdend und unterliegen der Gefahrstoffverordnung. An ihre Lagerung müssen hohe Anforderungen gestellt werden. In Betrieb befindliche Lagerstätten müssen so ausgebildet werden, dass kein Hochwasser eindringen kann und keine Schadstoffe austreten können.
