PILOTPROJEKT

Hochwasservorsorgekonzept

für die von Starkregen geschädigten Ortschaften

FINKENBACH-GERSWEILER

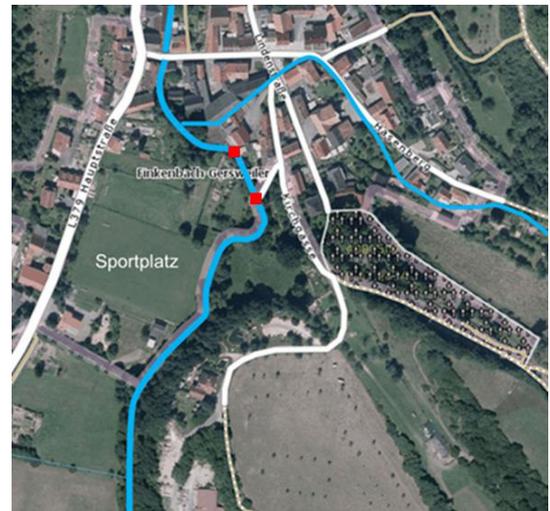
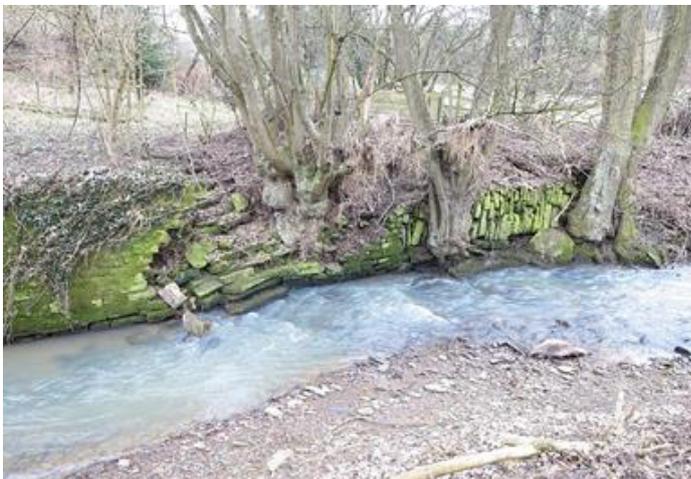
Hier ist die Moschel auf weiten Strecken verbaut und die Ufermauern aus gesetzten Steinen sind zum Teil eingestürzt.

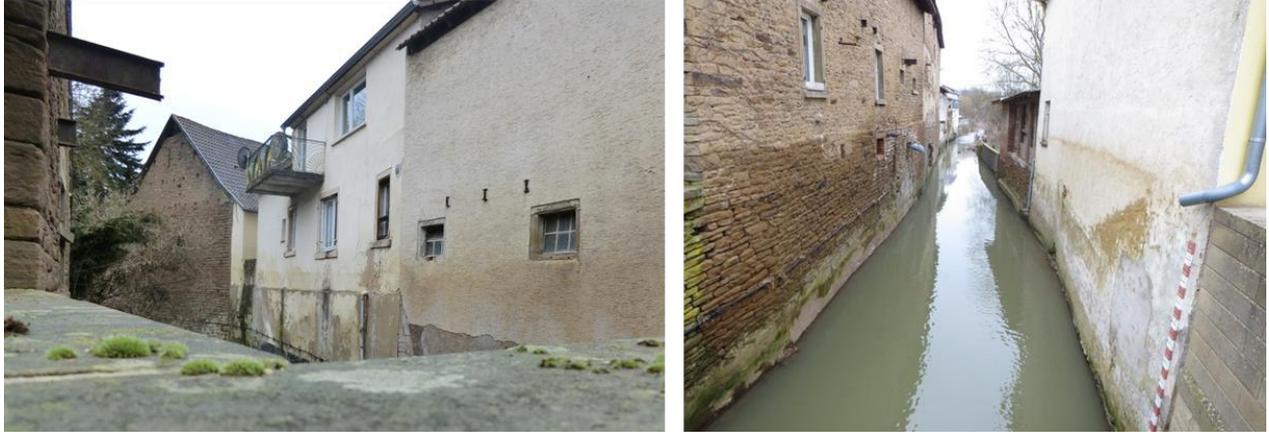
Unmittelbar oberhalb und unterhalb der Brücke Lindenstraße fließt die Moschel kerzengerade zwischen engen Gebäude- bzw. Ufermauern und sie ist massiv verbaut.

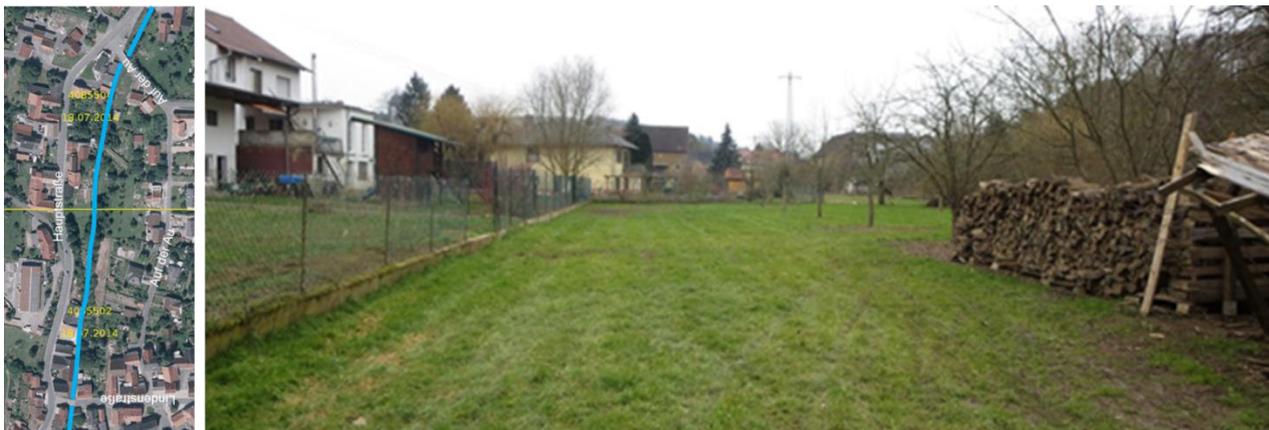
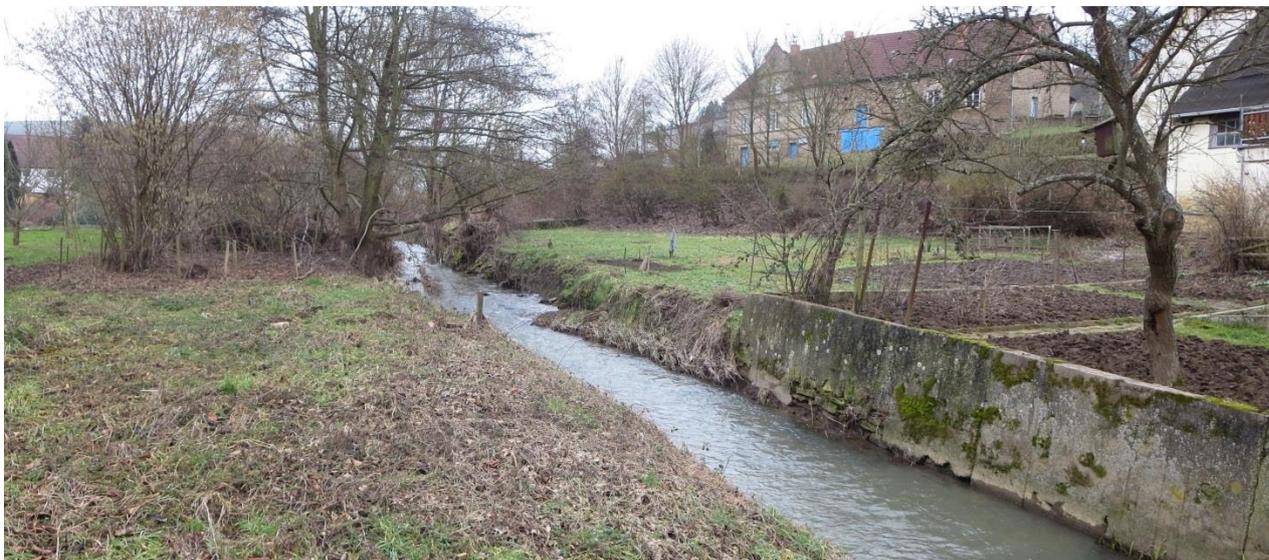
Im weiteren Verlauf bis zur Brücke „Auf der Au“ ist der Bach geradlinig als Trapezprofil ausgebaut, bereichsweise dienen Gartenmauern als Ufermauern.

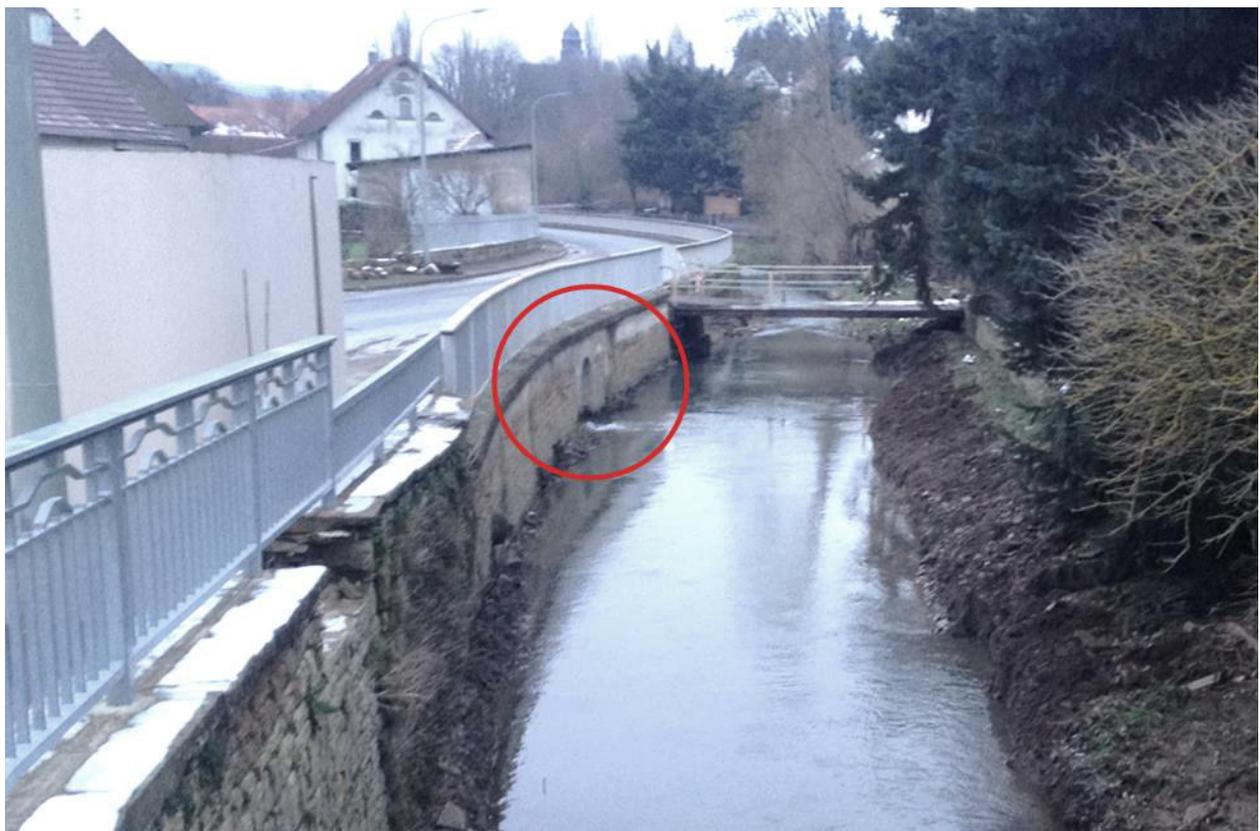
Die Brücke „Auf der Au“ wurde zwischen 2003 und 2011 von einer Bogenbrücke in eine moderne Einfeldbrücke mit größerem Abflussvermögen umgebaut. Unterhalb der Brücke verläuft auf der linken Bachseite die Hauptstraße. Dann quert eine private Überfahrt.

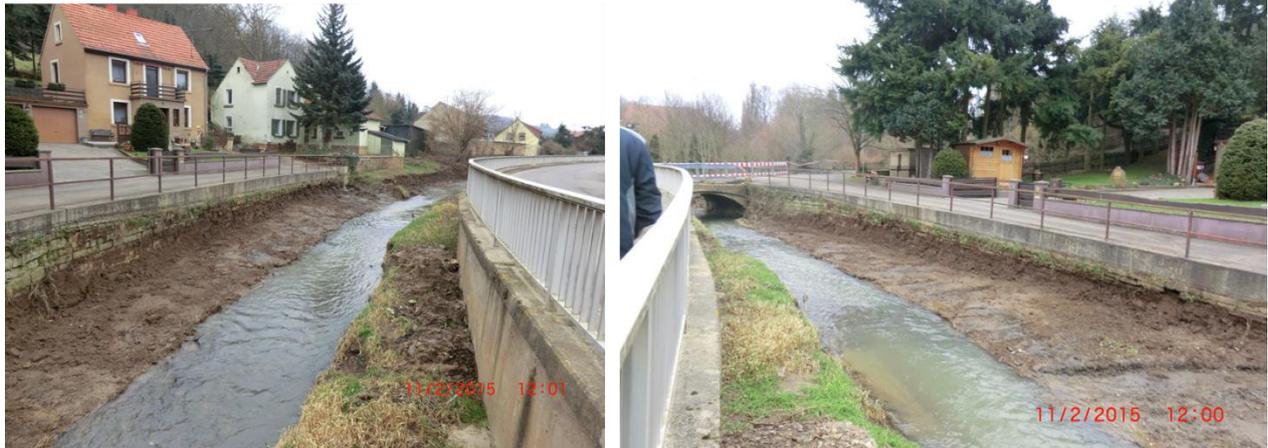
Oberhalb des Fahrsteges mündet von links der Mehrbach (Bild oben, roter Kreis) in die Moschel. Der weitere Moschelabschnitt bis zur Grubstraße ist breit und glatt.

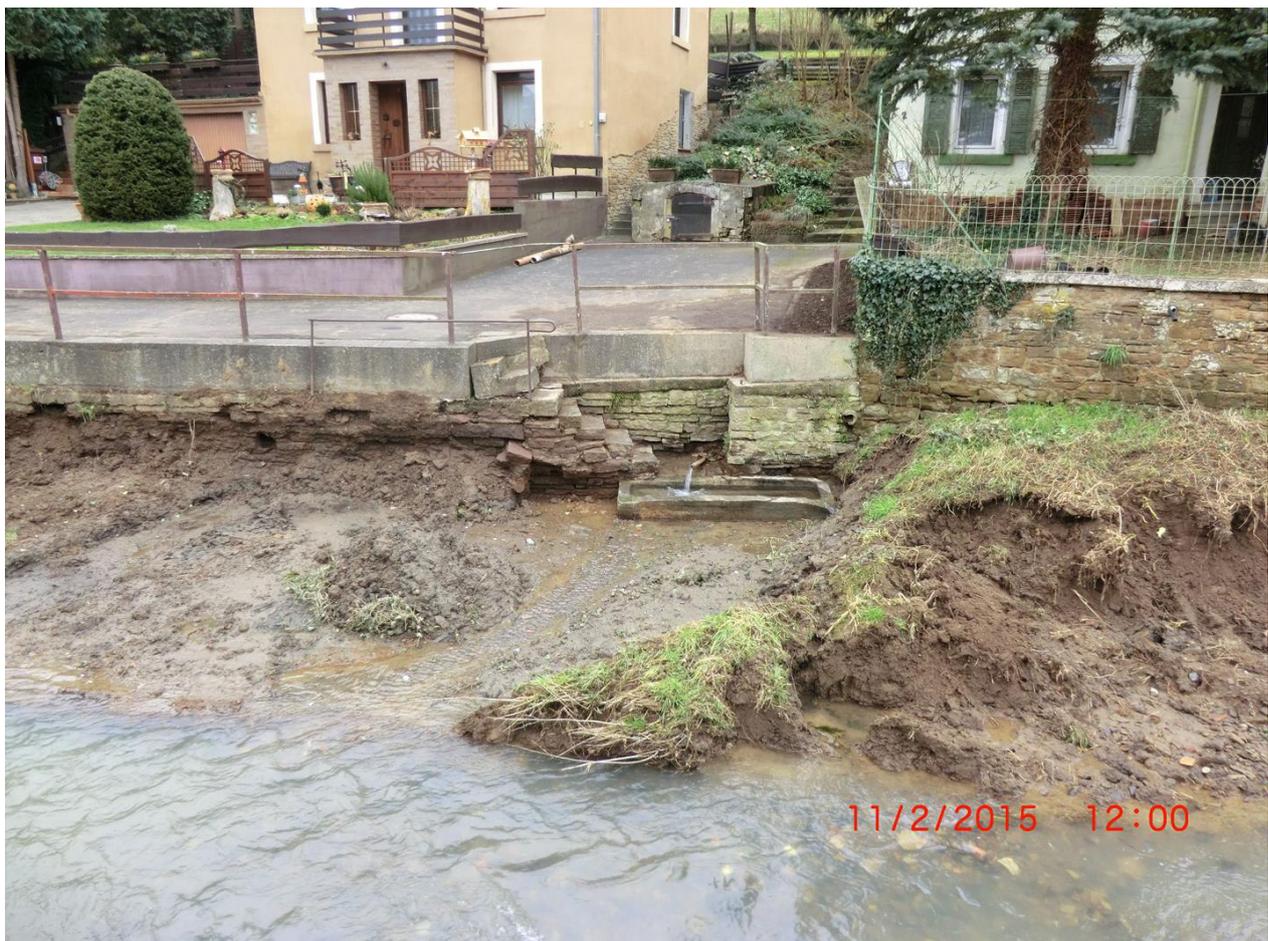
Die Sohle der Moschel hat sich durch die Flutwelle im September 2014 freigespült, die grasbewachsenen Anlandungen im Randbereich hielten jedoch den Schleppekraften stand. Diese wurden im Nachgang zu dem Hochwasserereignis teilweise entfernt.

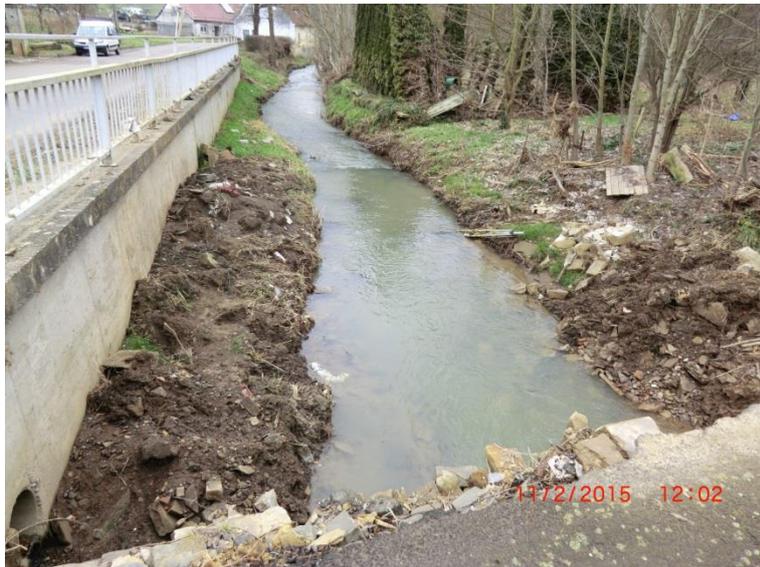
Die abgebildete Brücke Grubstraße wurde im September 2014 von der Flutwelle zerstört, sie muss neu gebaut werden.

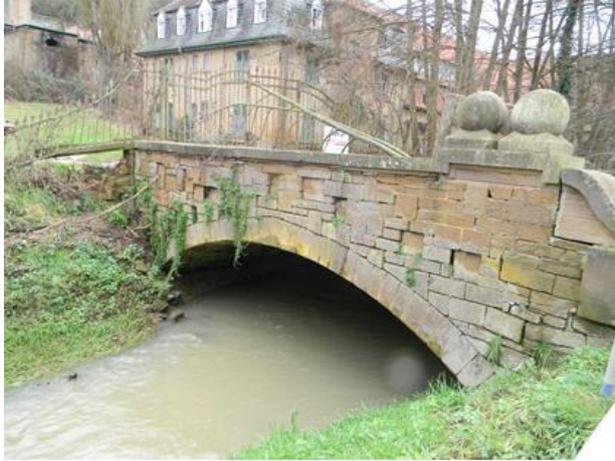
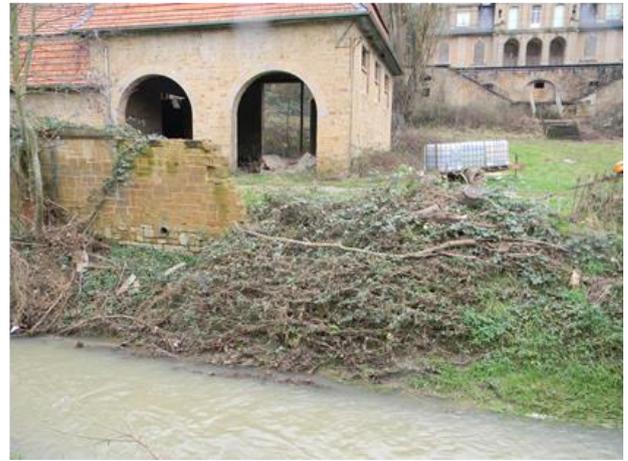
Am Viktoriastift liegt das linke Bachufer relativ tief, so dass es hier häufiger zu einer Überflutung der Straße kommt.

Entlang des rechten Ufers stehen noch Relikte der alten Einfriedungsmauer des Stiftes.

Würde der Gewässerunterhaltungspflichtige Bäume zurückschneiden oder entfernen, würde er die Stabilität der Einfriedungsmauer des Viktoriastifts gefährden. Würden zusammengebrochene Mauern und / oder umgefallene Bäume den Abfluss behindern, käme es zwar zum Aufstau und zur Überflutung der Straße, die Schäden wären jedoch vergleichsweise gering. Gefährlicher wäre es, wenn ein Baum auf die Straße fiel.

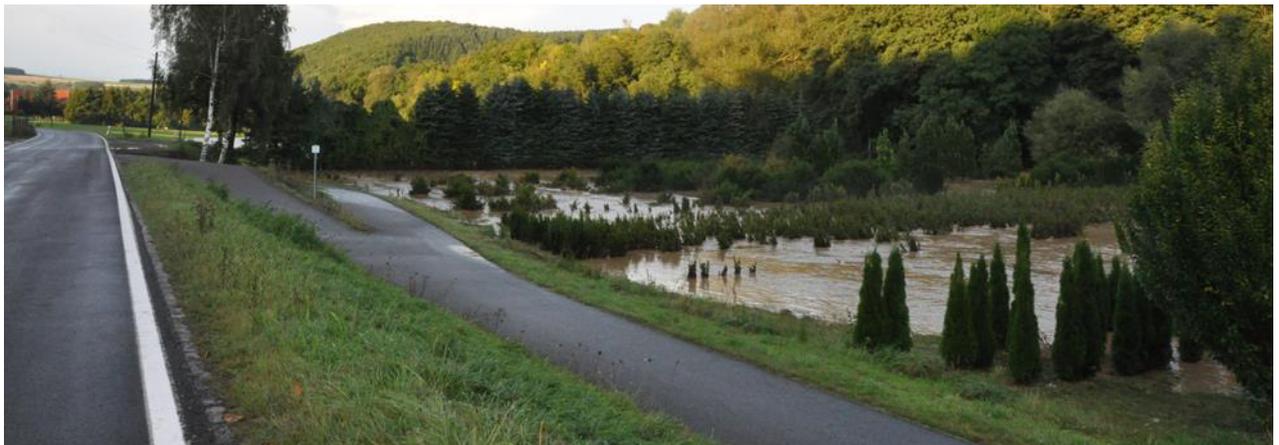
Die Flutwelle floss breitflächig von Waldgrehweiler nach Finkenbach-Gersweiler. Sie hatte eine ungeheure Geschwindigkeit, die vieles mitriss was im Weg stand und lag.

Augenzeugen schildern, dass die Moschel über die Breite des Sportplatzes Finkenbach-Gersweiler etwa 1,2 m tief auf den Ortsrand zuffloss und die Talsohle bis Waldgrehweiler überschwemmt war.

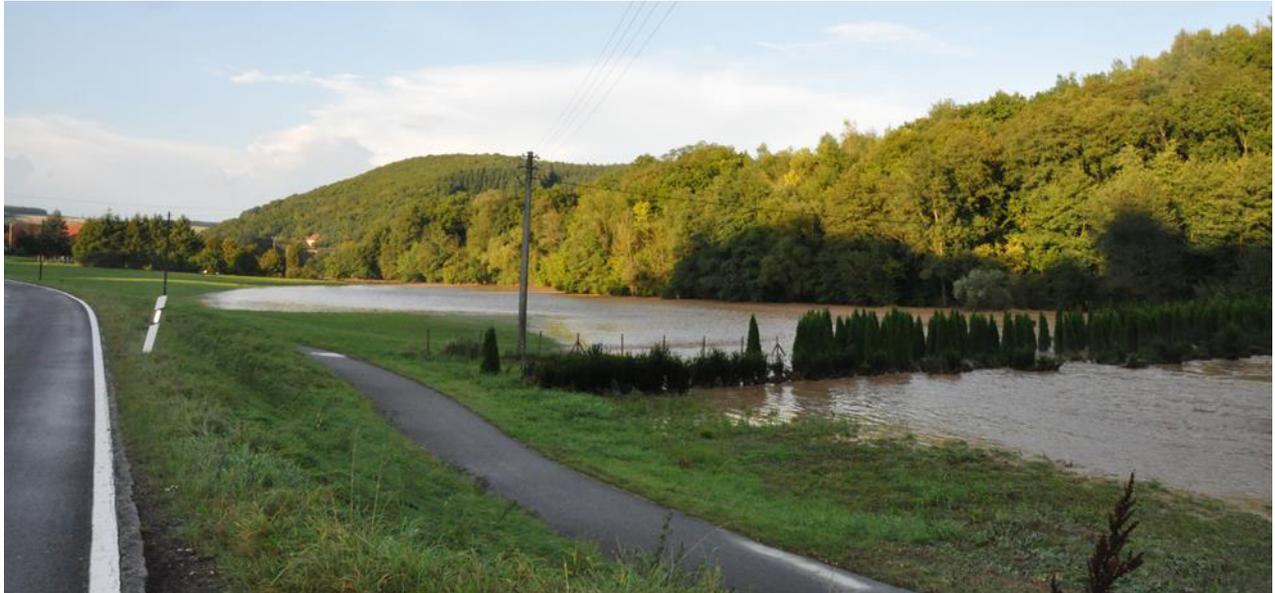
Unterhalb Waldgrehweiler und auch in der Baumschule Grashof waren weite Teile des Talraums überschwemmt (Foto zeigt nicht den Höchststand).

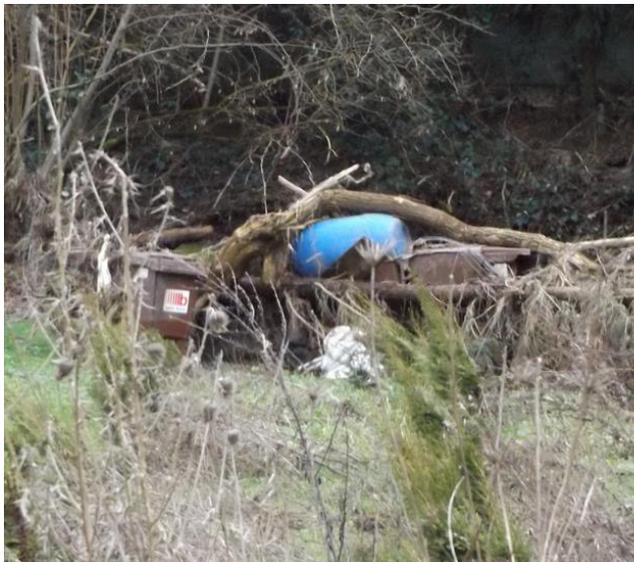
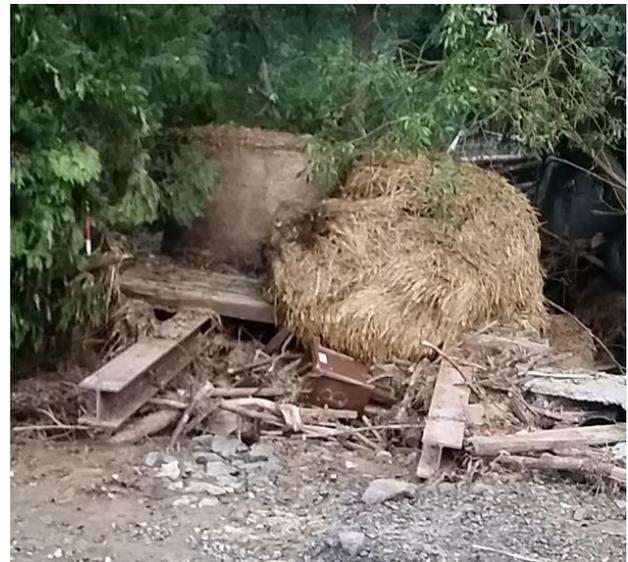
Die Gehölze der Baumschule übernahmen zum Teil die Funktion des Treibgutrückhaltes.

Zwischen der Baumschule und dem Sportheim ist der Talraum bis zu 120 m breit und weitgehend eben. Das Gelände steigt zur L 379 hin leicht an. Die Fläche wird landwirtschaftlich als Grünland genutzt mit einem eingestreuten Gartengrundstück.

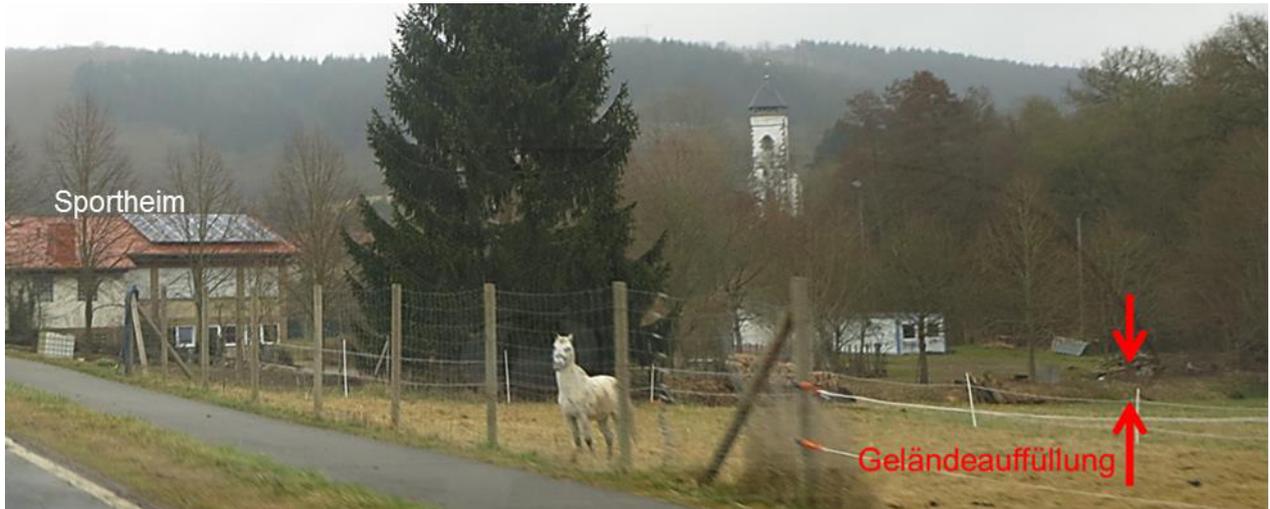
Das Sportheim und die Tribüne liegen auf einer Geländeauffüllung, die im September 2014 von der Flut überströmt wurde. Das am Rand hochliegende Sportheim wurde dabei nicht von Hochwasser erreicht.

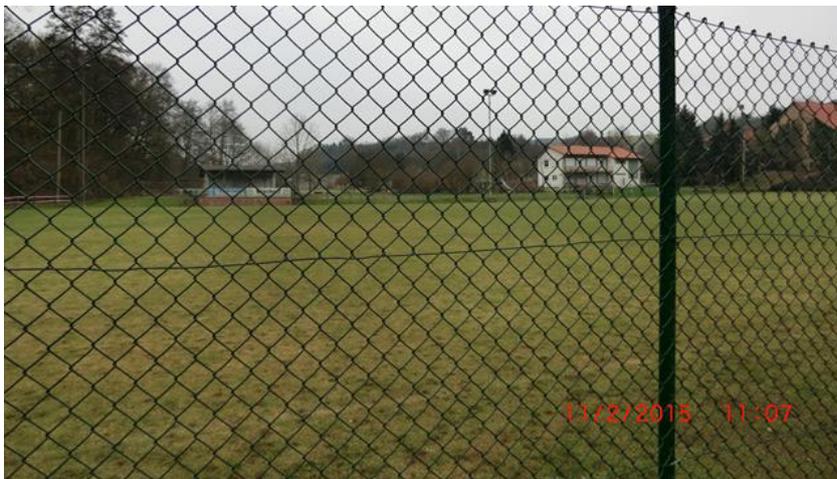
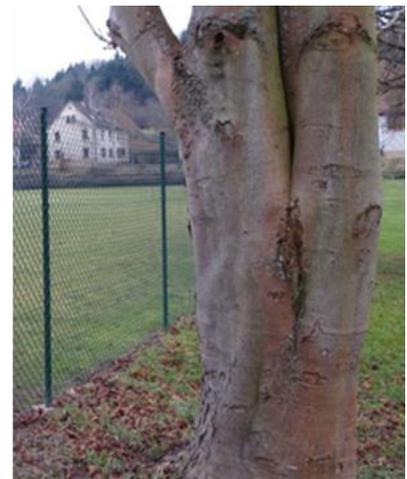
Das Wasser strömte nach Aussage der Anlieger 1,2 m hoch über den Sportplatz.

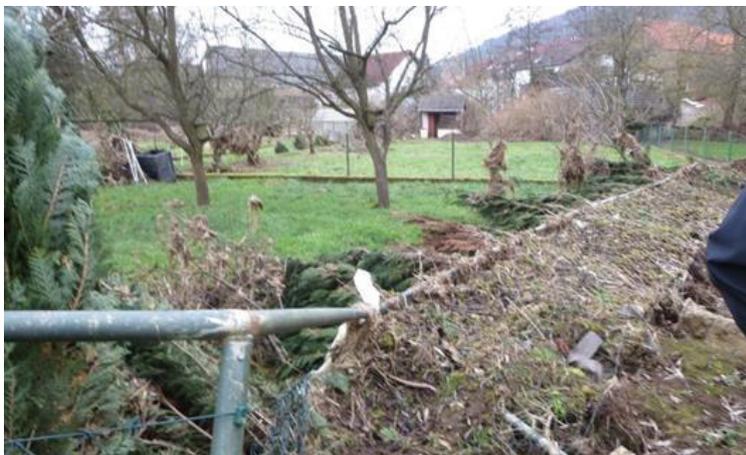
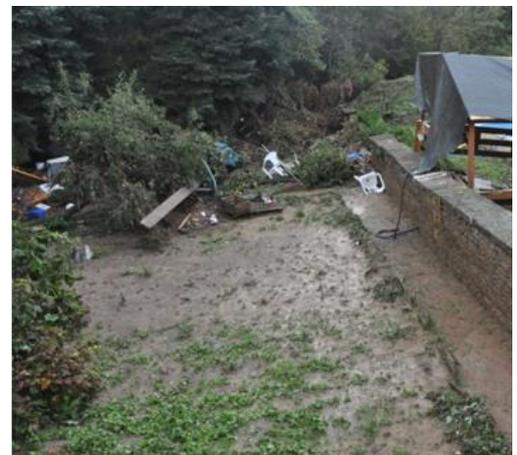
In den unterhalb der Sportanlagen liegenden Kleingärten wurden die Zäune niedergedrückt und Gartenhäuschen und anderes Garteninventar abgetrieben und dabei zerstört.

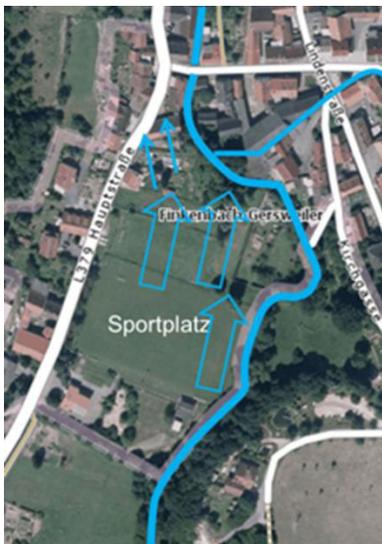
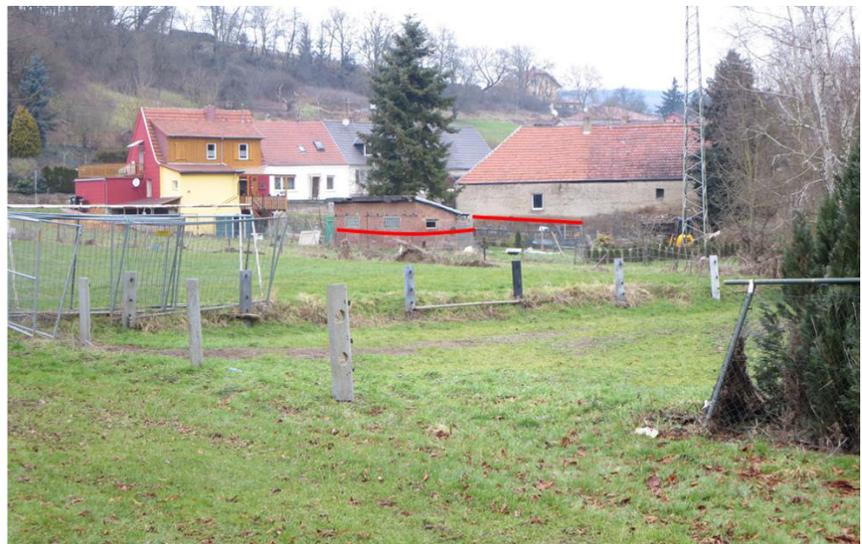
Das Hochwasser drang in tiefliegende Gebäude der Randbebauung entlang der Hauptstraße ein und Hochwasser strömte bereits von hier auf die Straße.

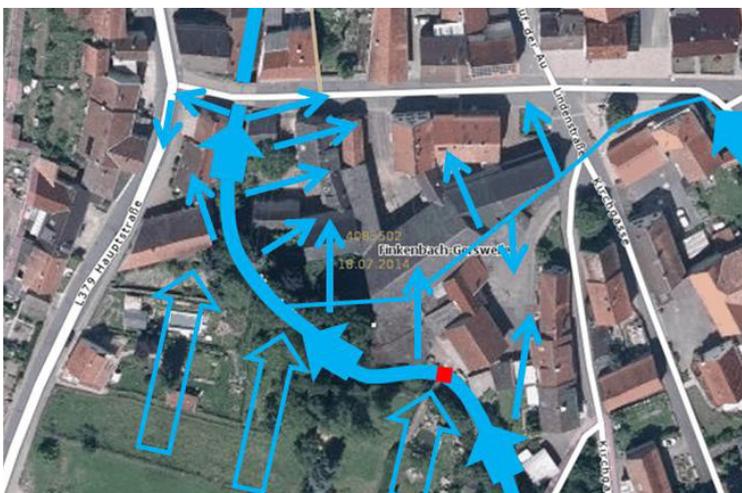
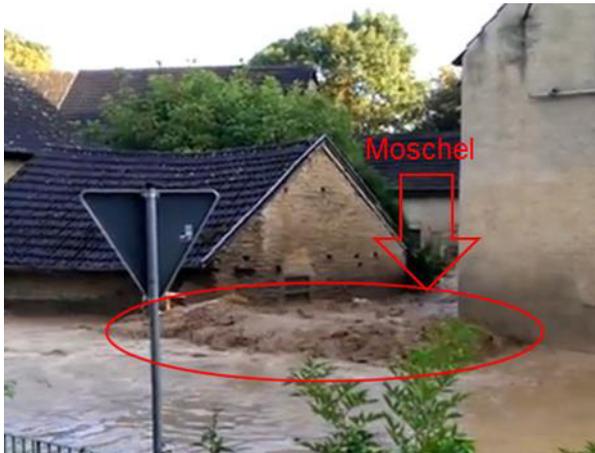
Die Bebauung oberhalb der Lindenstraße stellt einen Riegel dar, der von einer Flutwelle bei Hochwasser nur schwer durchdrungen werden kann. Der einzige planmäßige Abfluss ist über die Moschel möglich, ein oberirdischer Notabflussweg fehlt. Historisch gab es hier noch einen Mühlkanal, der jedoch nicht mehr existiert.

Im September 2014 drosselte die Brücke in der Lindenstraße den Abfluss und es kam oberhalb zum Aufstau und zu einer flächigen Überflutung des Ortsteils. Beim höchsten Hochwasserstand wurde die Brüstungsmauer der Lindenstraße im Oberwasser überströmt (Bild links, rotes Oval).

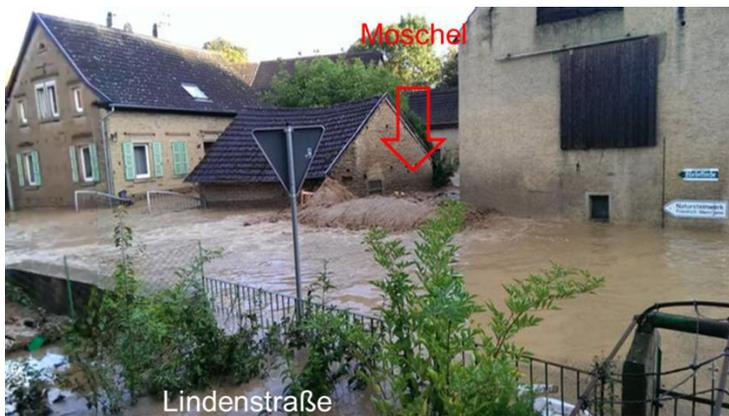
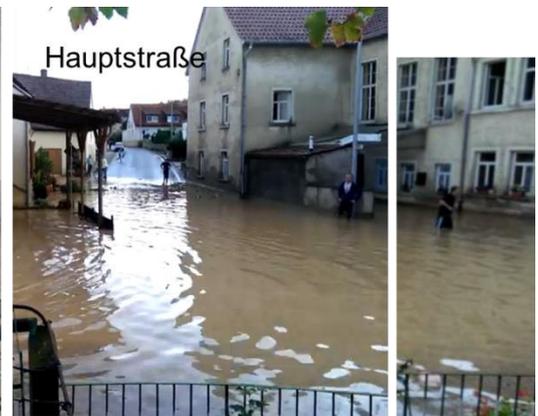
Der Abfluss durch das Brückenprofil erfolgte mit sehr hoher Geschwindigkeit und sehr hohem Staudruck. Abtreibendes sperriges Treibgut wurde in den Fließquerschnitt hineingezogen und unterhalb der Brücke wieder regelrecht heraus geschleudert, wie Videos belegen.

In den tiefliegenden Anwesen, die an die Lindenstraße, Kirchgasse und Hauptstraße angrenzenden, wurden nie gekannte Höchstwasserstände erreicht. Das Hochwasser stand bis zu 1,7 m hoch in Häusern, Höfen und auf Straßen. In zwei Gebäuden waren Personen eingeschlossen, eine Frau musste aus dem ersten Stock von der Feuerwehr gerettet werden. Eine andere war hinter Möbelstücken, die von der einbrechenden Flutwelle verschoben wurden, eingeklemmt und musste ebenfalls befreit werden.

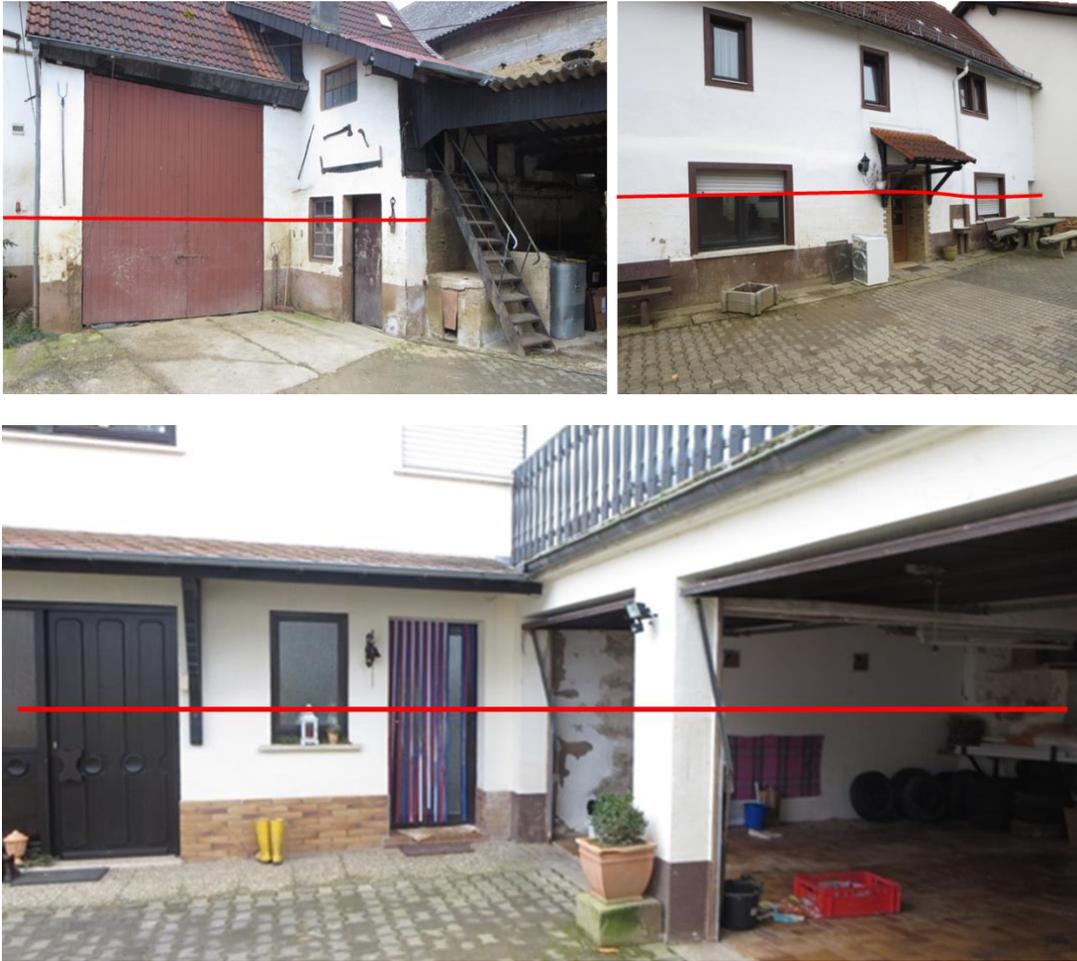
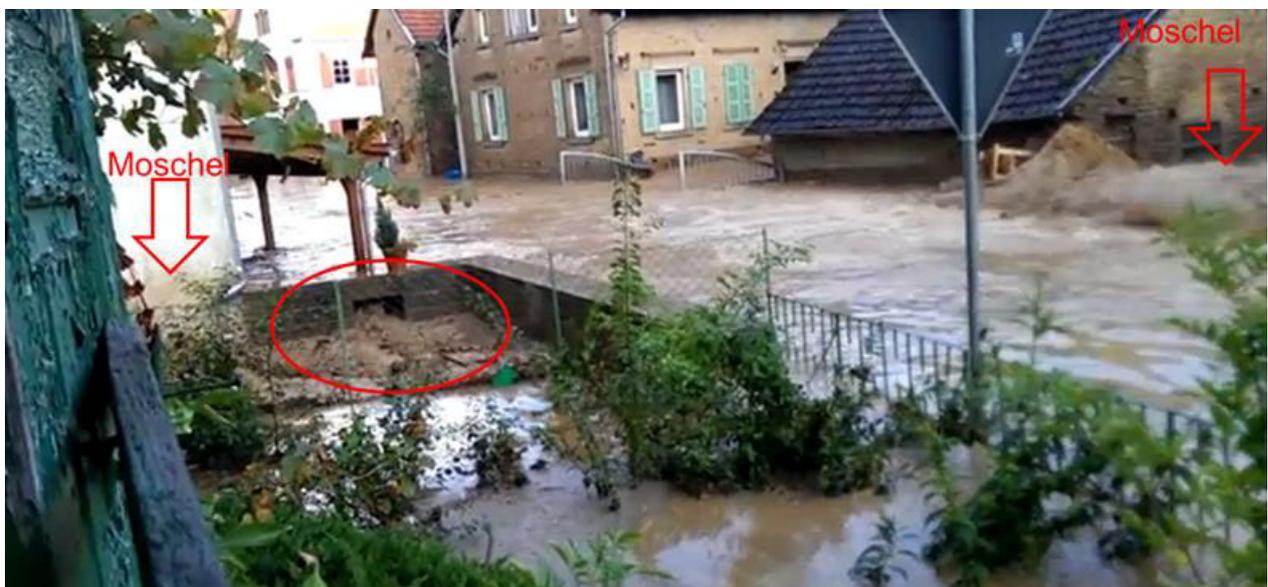
Vermutlich war die talseitige Brüstungsmauer der Brücke nicht überströmt und der Wasserstand im Bach war niedriger als auf der Lindenstraße. Wasser strömte von der Straße durch ein Loch in der Mauer (rotes Oval) in die Moschel zurück und über die gegenüberliegende Gartenmauer hinweg in den angrenzenden Garten (Bild unten, rechts).

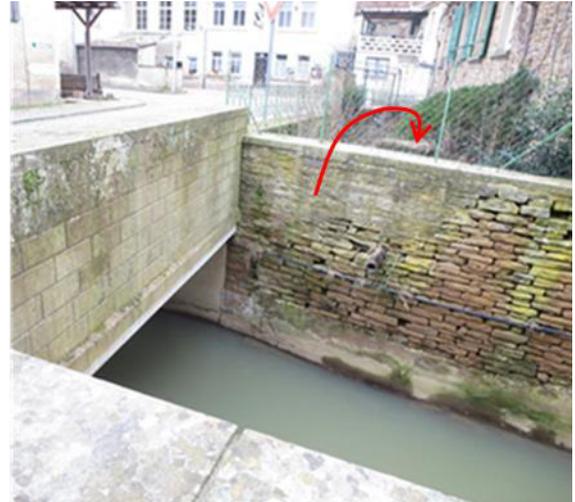
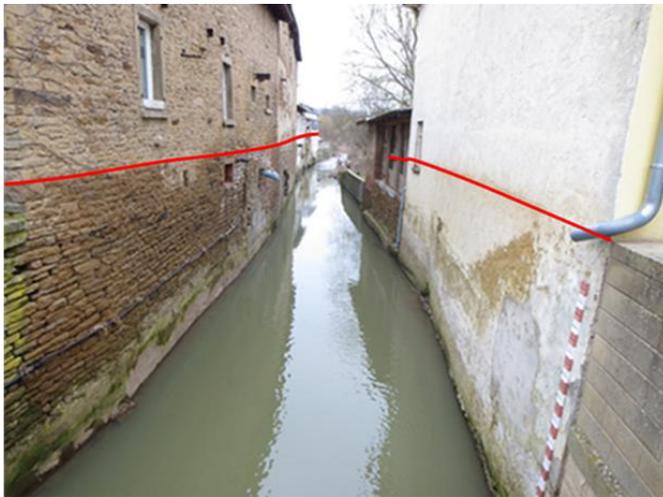
Die Straßenbrücke Lindenstraße wurde etwa 15 Jahre zuvor erneuert. Dabei wurde die gemauerte Brüstung, die vorher nur etwa 50 cm hoch war, erhöht. Über den Rohrauslauf unterhalb der Brücke kann sich zudem Hochwasser der Moschel rückwärts über die Straßeneinläufe in der Lindenstraße ausbreiten. Auch unterhalb der Brücke wurden Höchstwasserstände erreicht, wengleich diese niedriger waren als im Oberwasser. Maßgeblichen Einfluss auf die

Hochwassersituation in dem betrachteten Ortsteil hatte auch das oberhalb der Brücke zufließende namenlose Seitengewässer, in das sich das Moschelhochwasser ausbreiten konnte und das selbst vermutlich auch Hochwasser führte. Die rückwärtige Holztür eines landwirtschaftlichen Nebengebäudes zu dem Gewässer wurde eingedrückt und das Hochwasser schoss durch die Scheune in den Hof des Anwesens und auf die Lindenstraße.

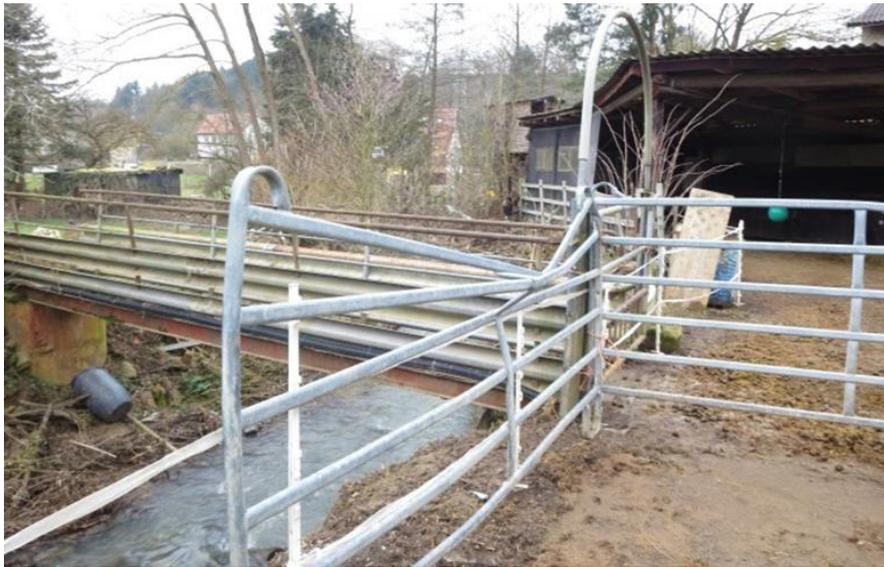
Generell drosselt auch der private Steg, der zum Oberwasser massiv mit Leitplanken zugeschlagen ist, den Hochwasserabfluss und führt zum Aufstau. Ein weiteres, jedoch weniger kritisches Hindernis stellt der Fußgängersteg zur Kirchstraße (s. Bild S. 9 oben links) dar.

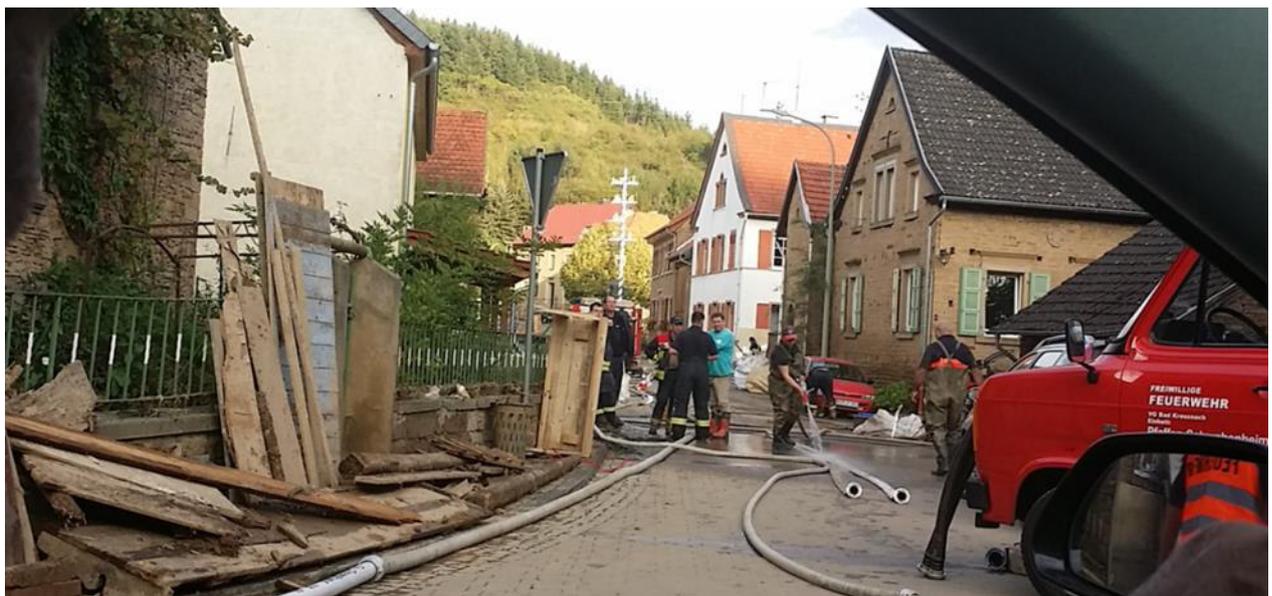
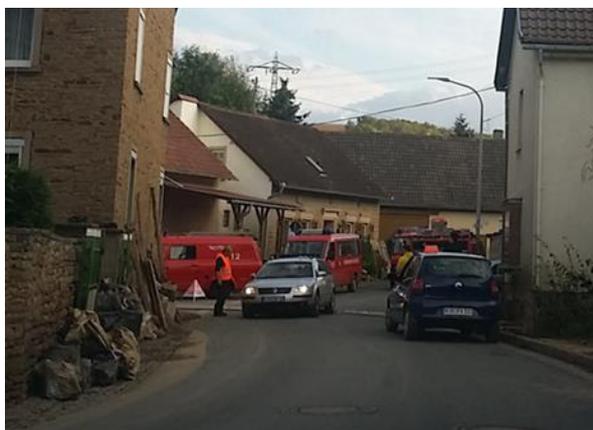
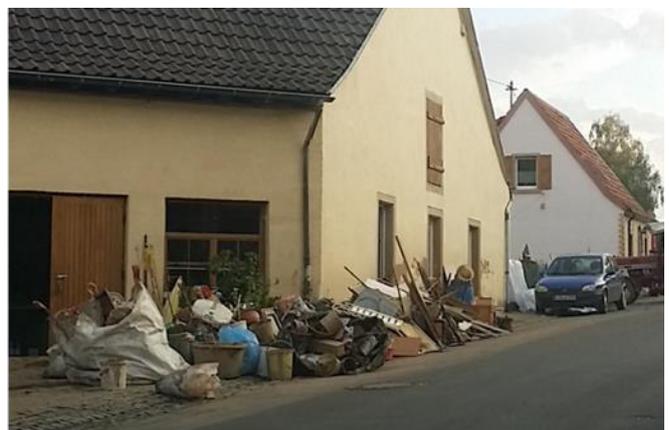
Das Hochwasser richtete große Schäden an.

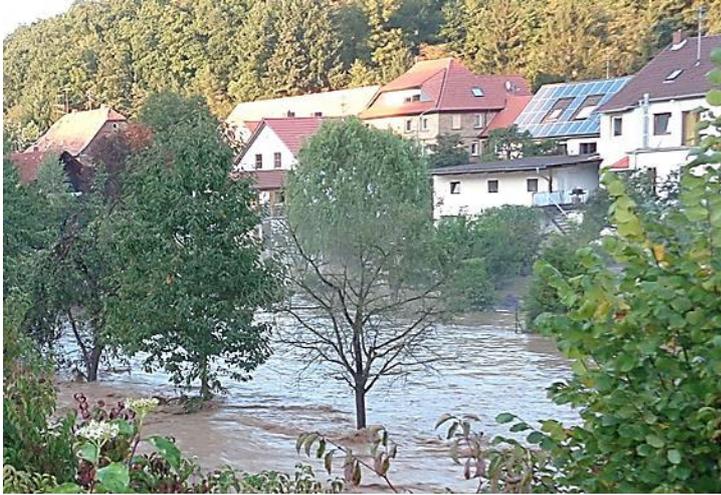
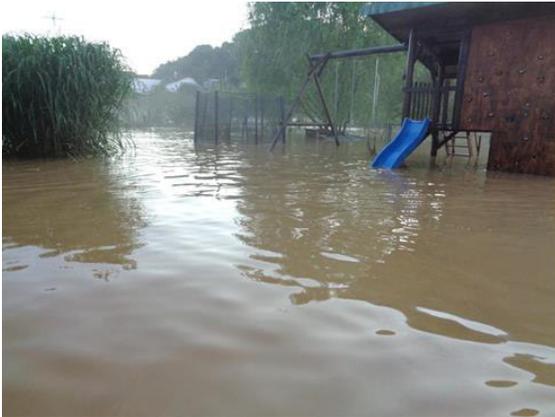
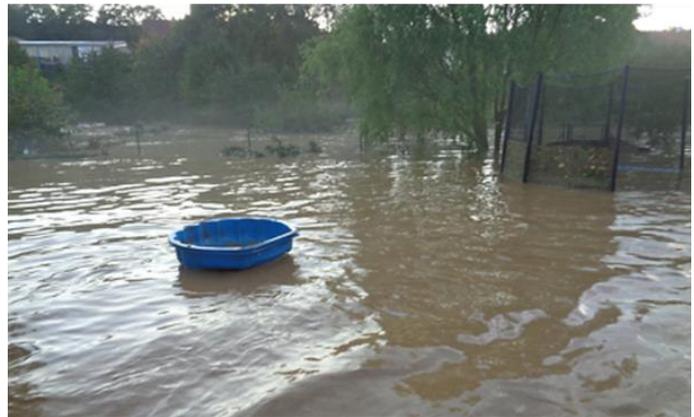
Am 20. September 2014 war unterhalb der Lindenstraße der bis zu 60 m breite und 270 m lange Talboden überflutet und alle tiefliegenden Gebäudeteile sowie die Wiesengärten, Gärten und rückwärtigen Grundstücke der Hauptstraße und der Straße „Auf der Au“ waren von Hochwasser betroffen.

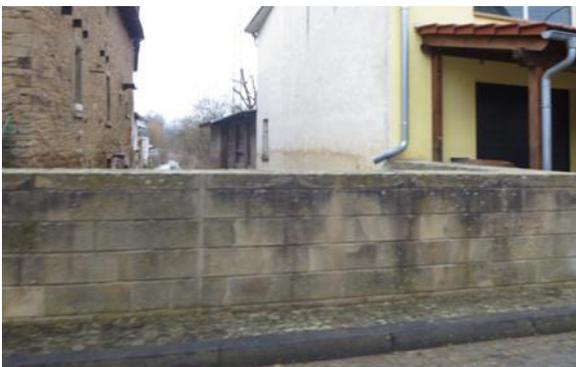
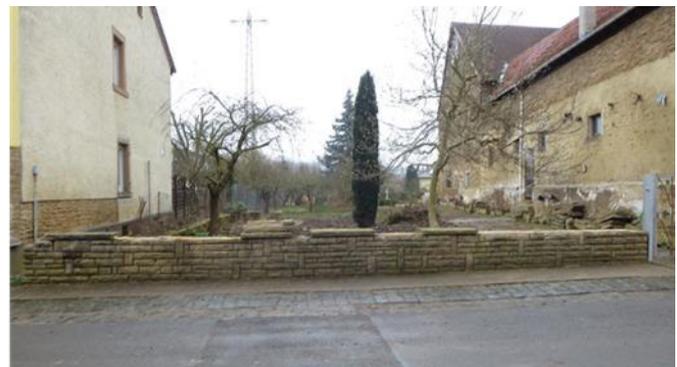
Das Wasser floss dem Talraum von der Lindenstraße über das Moschelbett und über ein unbebautes Gartengrundstück (Bilder weiter unten) zu.

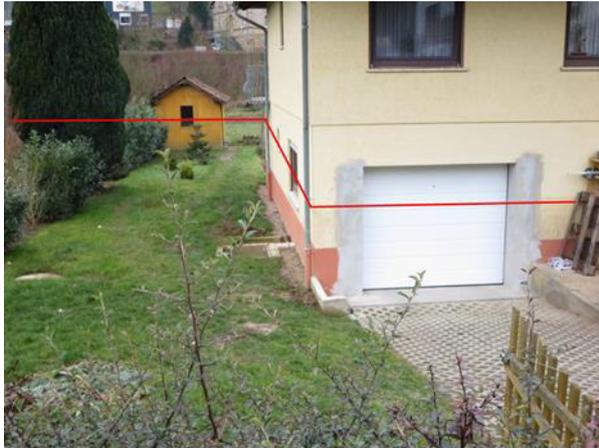
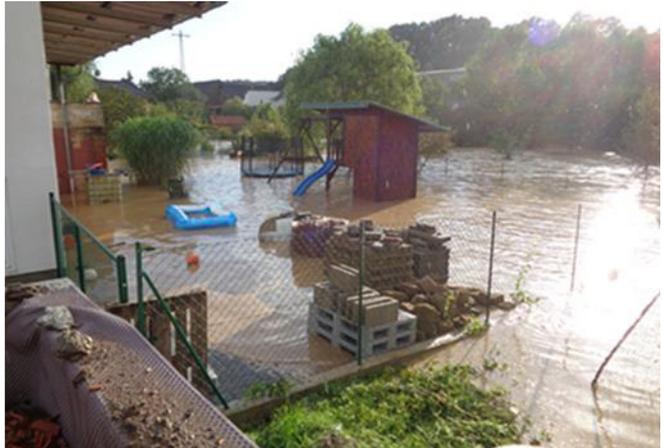
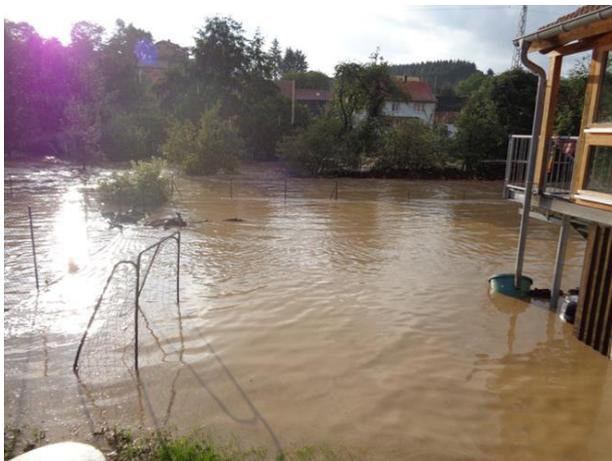
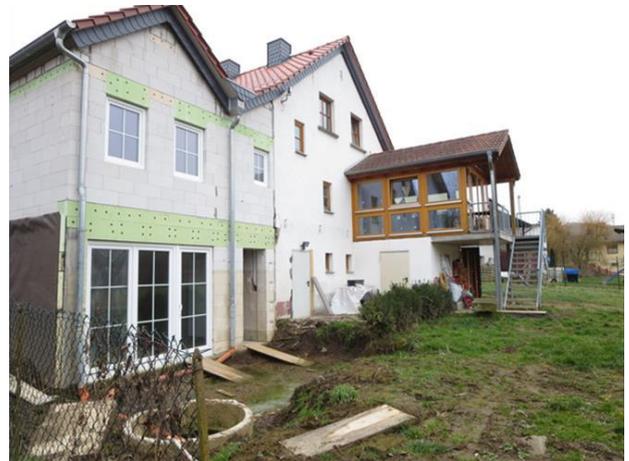
Die neuere Wohnbebauung entlang der Straße „Auf der Au“ ist als Hangbebauung errichtet und die Souterrain-Bereiche liegen auf Ebene der Talaue. Hier waren die Schäden besonders hoch, da neben Kellern und Garagen auch Wohnbereiche und Büroräume im überflutungsgefährdeten Bereich liegen.

Die meisten älteren Häuser entlang der Hauptstraße waren mit den Kellern von Hochwasser betroffen. Hohe Schäden entstanden auch an den Anwesen rechts und links der Brücke „Auf der Au“.

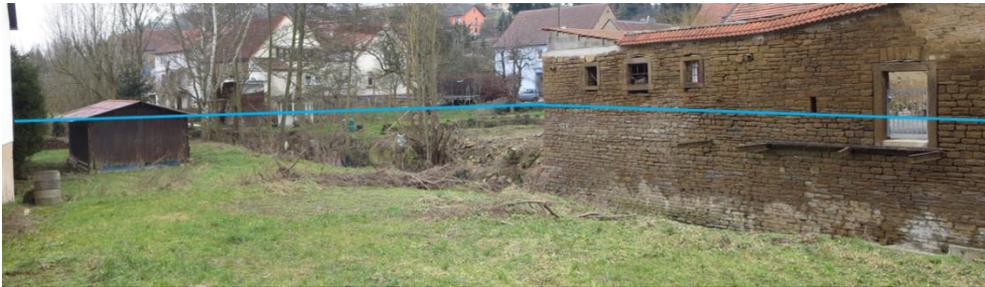
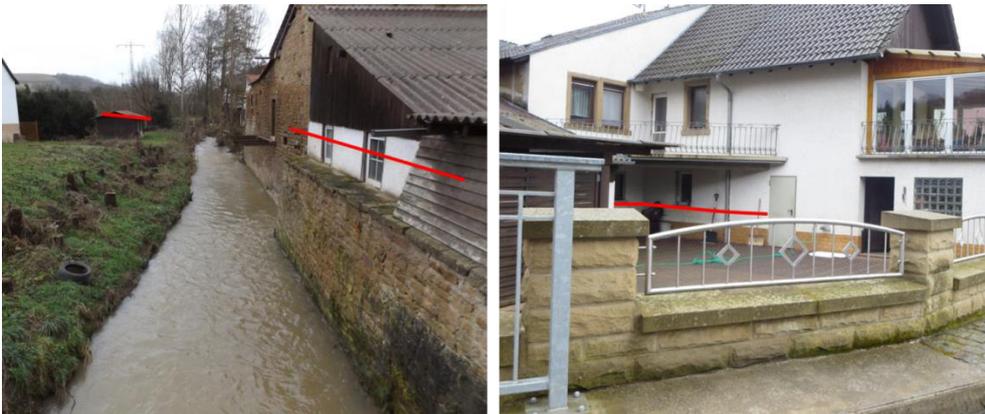
Ein unmittelbar an der Moschel leerstehendes Nebengebäude stürzte zum Teil ein.

Das Hochwasser strömte in einem breiten Band, auch zwischen der Bebauung hindurch, auf die Straße „Auf der Au“.

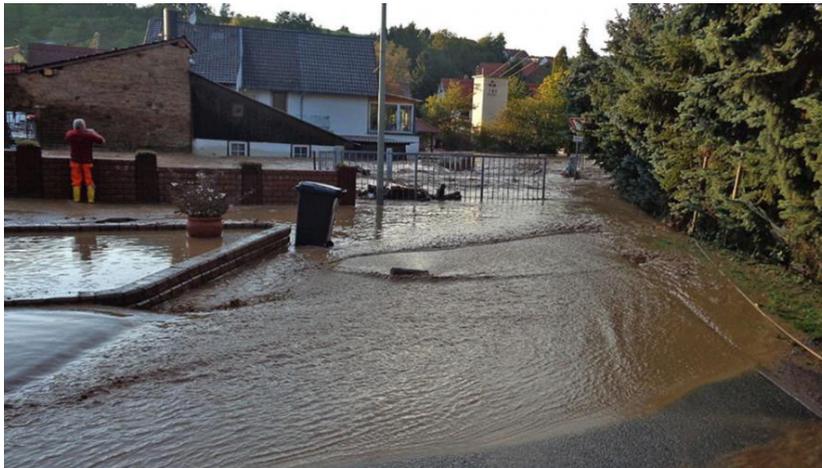
Auch die Brücke „Auf der Au“ war vollständig überflutet, obwohl die heutige Brücke einen größeren Fließquerschnitt hat, als die vorherige Bogenbrücke (vgl. Bilder Seite 11). In dem Stabgeländer der Brücke und in einem talquerenden Tor fing sich Treibgut. Später wurde das Tor zu dem Grundstück durch den Anströmdruck aufgedrückt

und das Hochwasser konnte wieder ungehinderter auf die Straße „Auf der Au“ strömen.

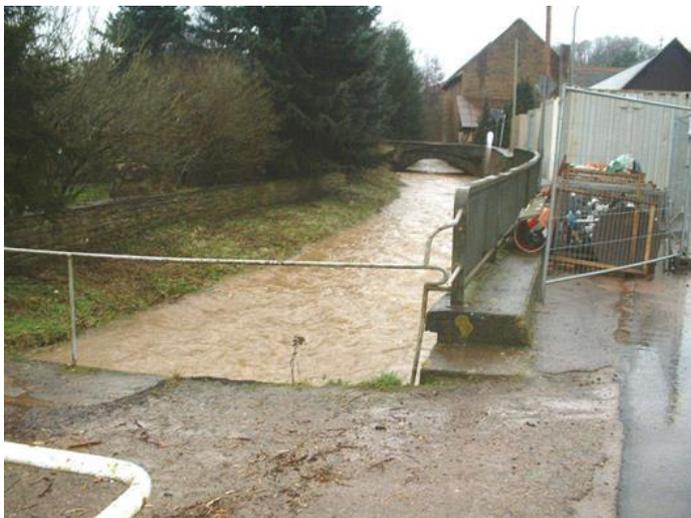
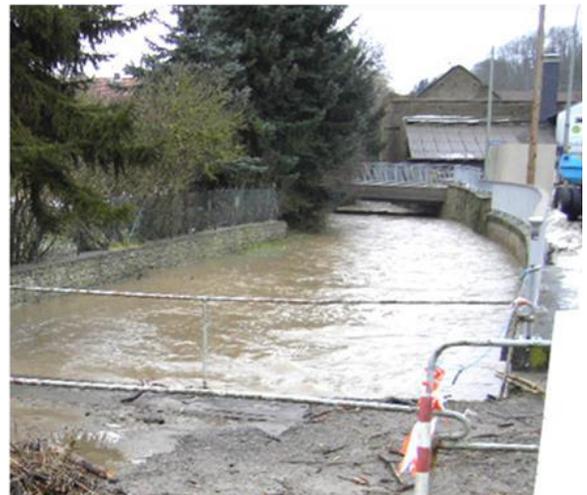
Die alte Bogenbrücke wurde nach dem Hochwasser 2003 durch eine größere Brücke ersetzt. Dennoch wurden durch die enormen Fließgeschwindigkeiten in der Moschel die Anlandungen an der Bachsohle auch insbesondere unter der Brücke erodiert. Die Auflandungen im Böschungsbereich der Moschel waren generell stabil und auch nach dem Hochwasser noch vorhanden.
