PILOTPROJEKT

Hochwasservorsorgekonzept

für die von Starkregen geschädigten Ortschaften

FINKENBACH-GERSWEILER

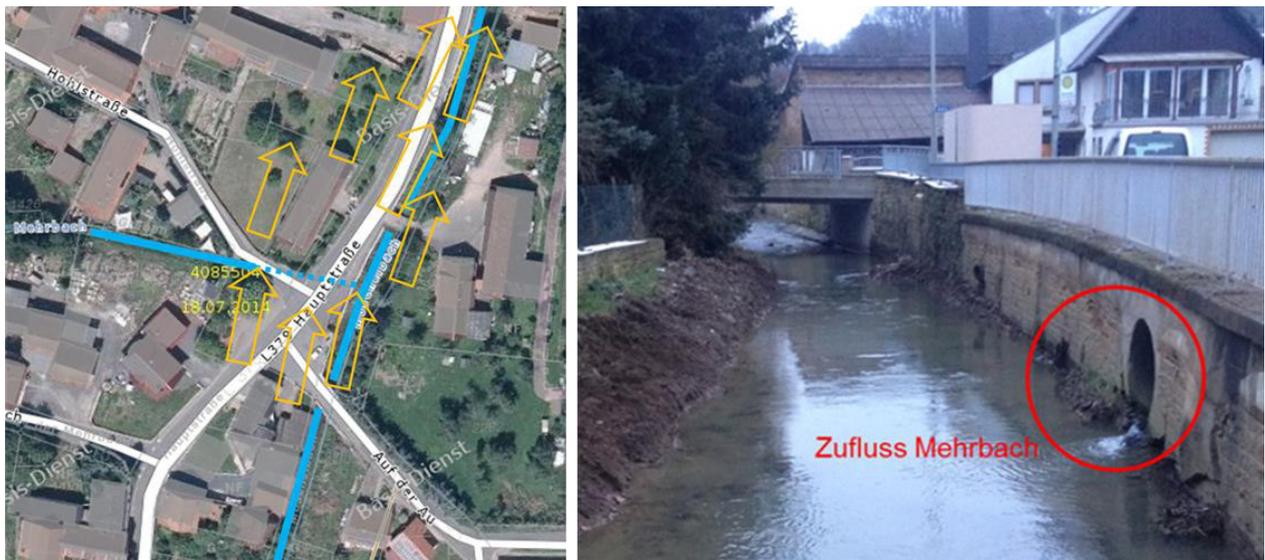
Bei der Sturzflut im September 2014 strömte das Hochwasser der Moschel auf die Hauptstraße.

Zudem kam es zum Rückstau aus der Moschel in den Mehrbach und einem Ausuferern des Seitengewässers. Hinzu kam vermutlich eine erhöhte Wasserführung des Mehrbaches selbst.

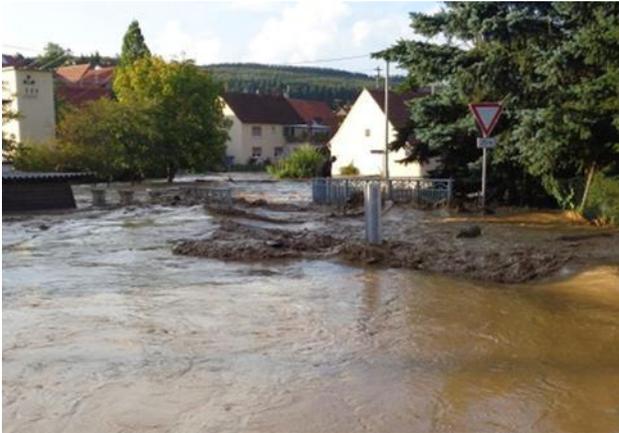
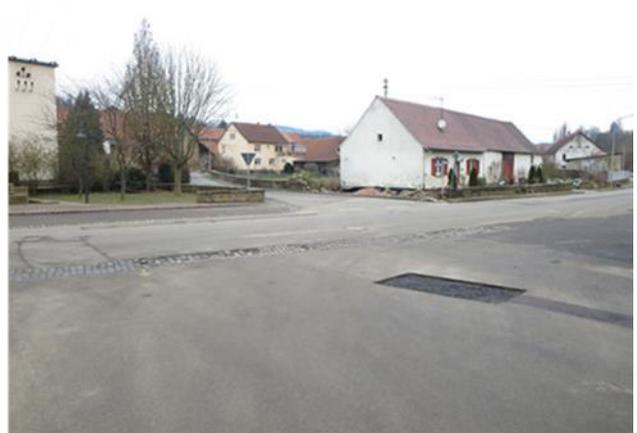
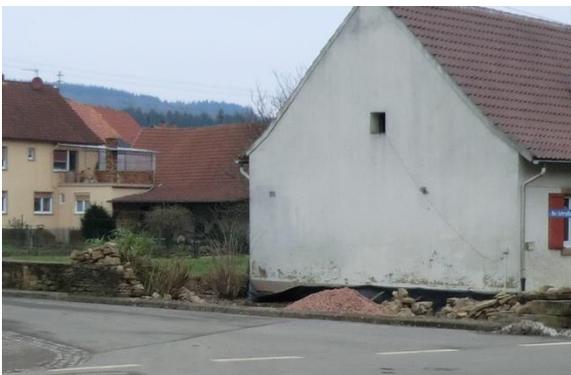
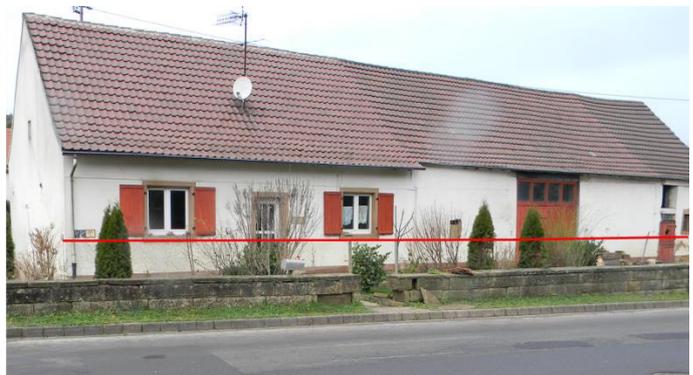
Im Ergebnis waren alle tieferliegenden Bereiche der Hohlstraße überflutet. Das Haus Ecke Hauptstraße und Hohlstraße (Bilder nächste Seite) stand im Erdgeschoss 1 m unter Wasser. Der Wohnraum konnte nicht mehr bewohnt und musste vollständig saniert werden.

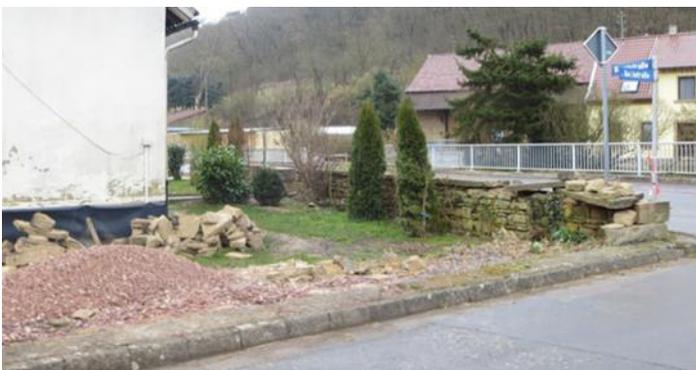
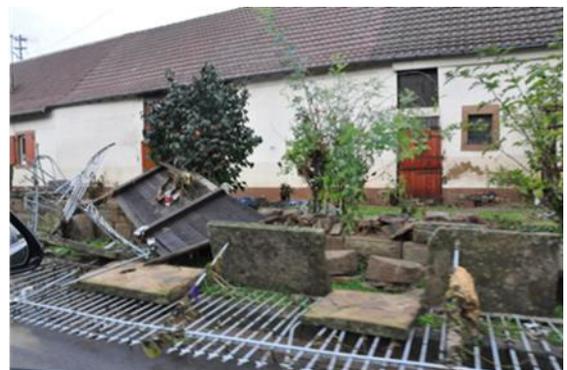
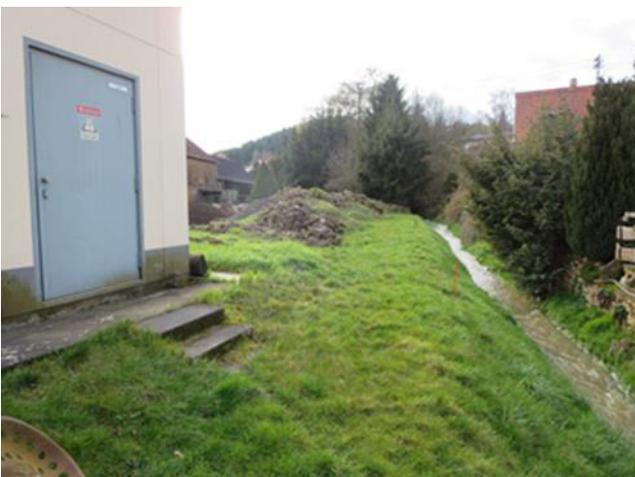
Entlang dem Grundstück wurde auf eine große Länge die Einfriedungsmauer zerstört.

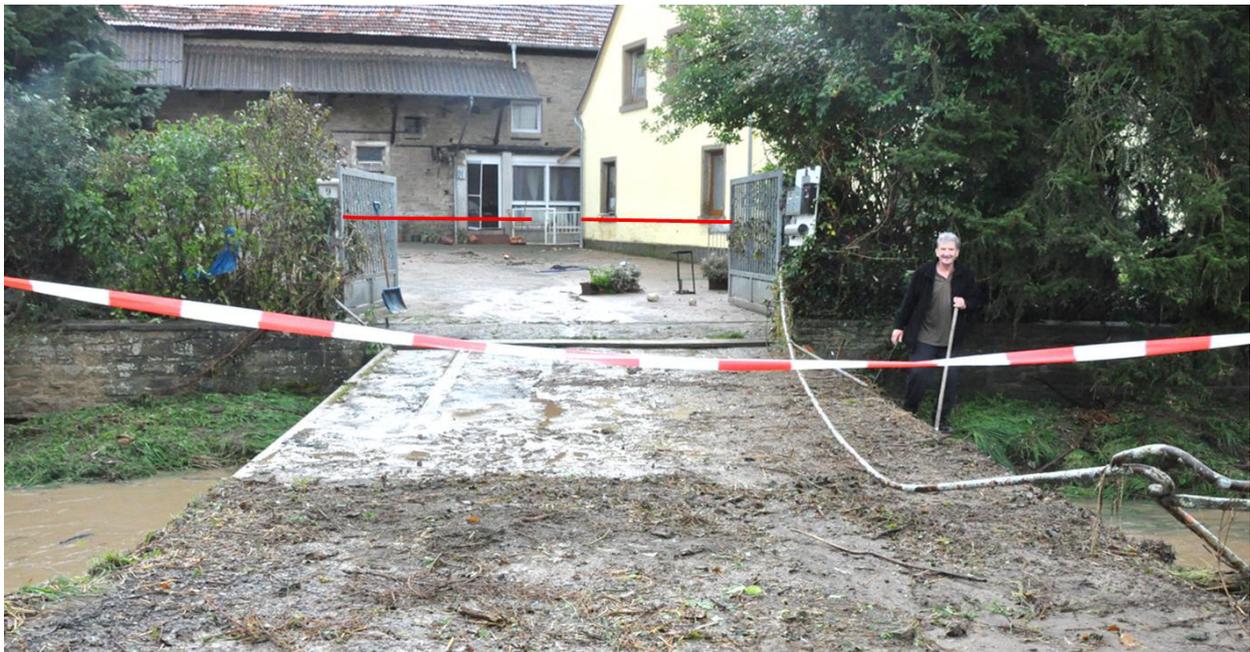
Wenige Meter unterhalb der Einmündung des Mehrbachs in die Moschel quert eine private Grundstückszufahrt die Moschel. An der Überfahrt wurden die einfachen Geländer im September 2014 (Bild unten) zerstört.

Die Zufahrt zu dem Bauernhof ist häufiger von Überflutungen betroffen. Da die Brücke jedoch nur aus einer Platte besteht und kein enges Stabgeländer hatte, bot sie vergleichsweise wenig Fließwiderstand. Sie wurde bisher bei Hochwasser unter- und überströmt ohne dass größere Schäden an dem Bauwerk und im Umfeld auftraten.

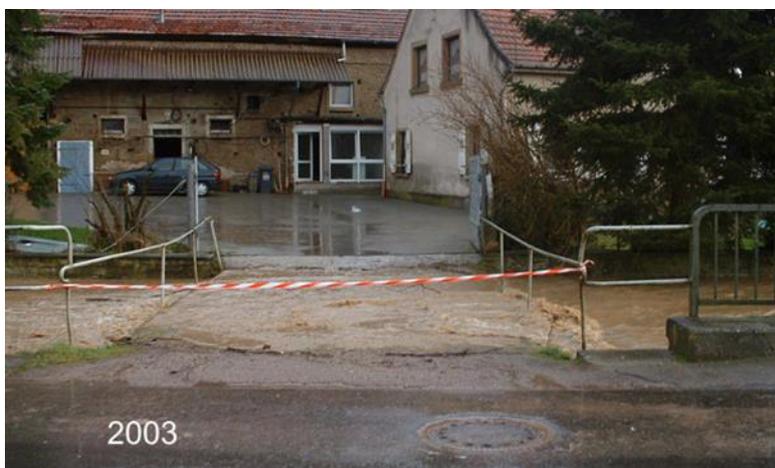
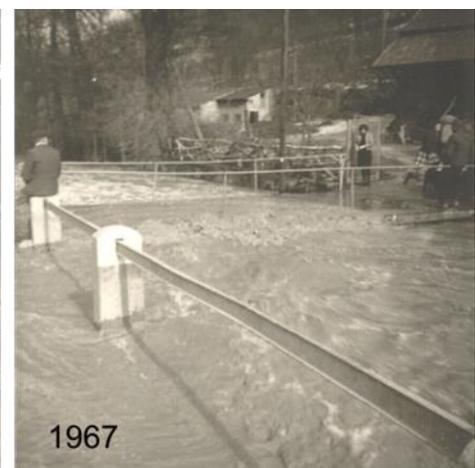
Die nachfolgenden Bilder zeigen Hochwasser aus den Jahren 2003 und 1967 an der Stelle.

Die starken, mit Gras bewachsenen Auflandungen im Bachbett hielten den hohen Schleppekraften bei dem Hochwasser 2014 stand.

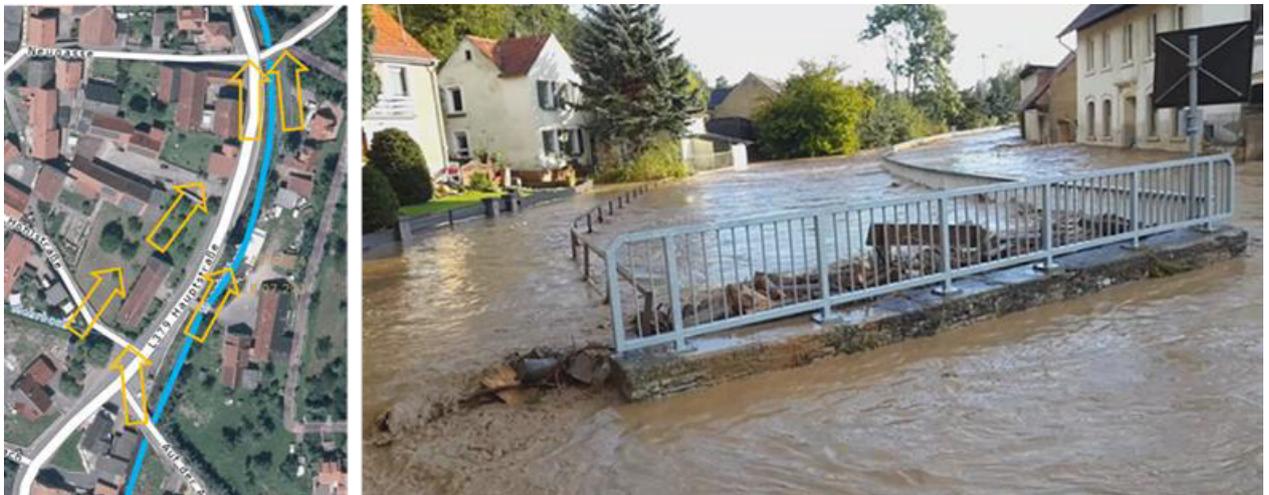
Im September 2014 floss die Flutwelle in der Moschel, auf der Hauptstraße und auf der Anliegerstraße der rechten Bachseite. Sie drang in alle tiefliegenden Gebäudeteile ein und überflutete Keller, Höfe, Gärten und Wohnbereiche. Die Flutwelle transportierte auch hier sehr viel Treibgut.

Silagebällen verstopften temporär den Brückendurchlass Grubstraße und Polderholz und anderes Schwemmgut verfangen sich im Stabgeländer der Brücke. Das Wasser staute sich und der Staudruck kippte das Geländer mit der Fundamentierung um.

Im Ergebnis war die Brücke vollständig zerstört und sie muss neu gebaut werden.

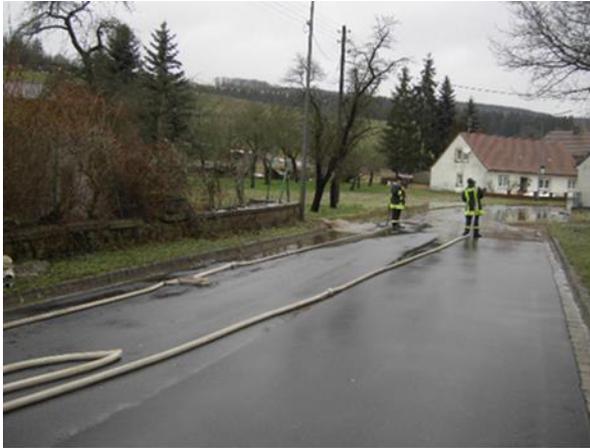
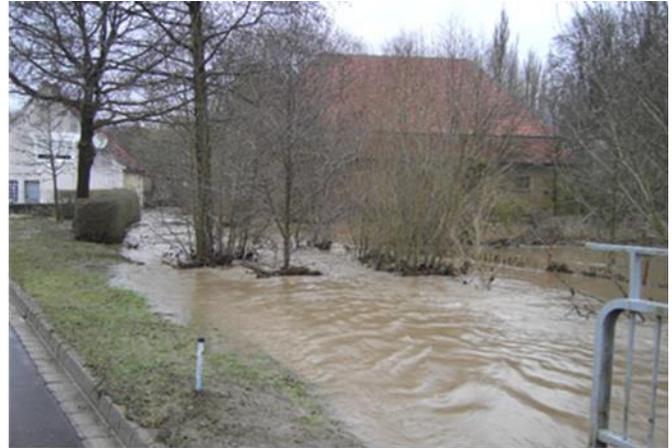
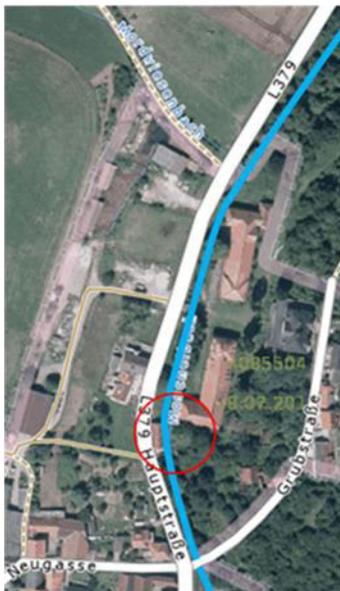
Eine weitere Engstelle liegt im Bereich des Viktoriastifts unterhalb der Ortslage.

Hier passiert die Moschel eine Engstelle (Bild links roter Kreis) zwischen einem Wohngebäude an der Hauptstraße links der Moschel und dem Querbau des Stifts auf der anderen Bachseite.

Bei Hochwasser kommt es hier frühzeitig zu einer Überflutung der Hauptstraße mit der gegenüberliegenden Wohnbebauung. Im September 2014 waren die Wasserstände außerordentlich hoch.

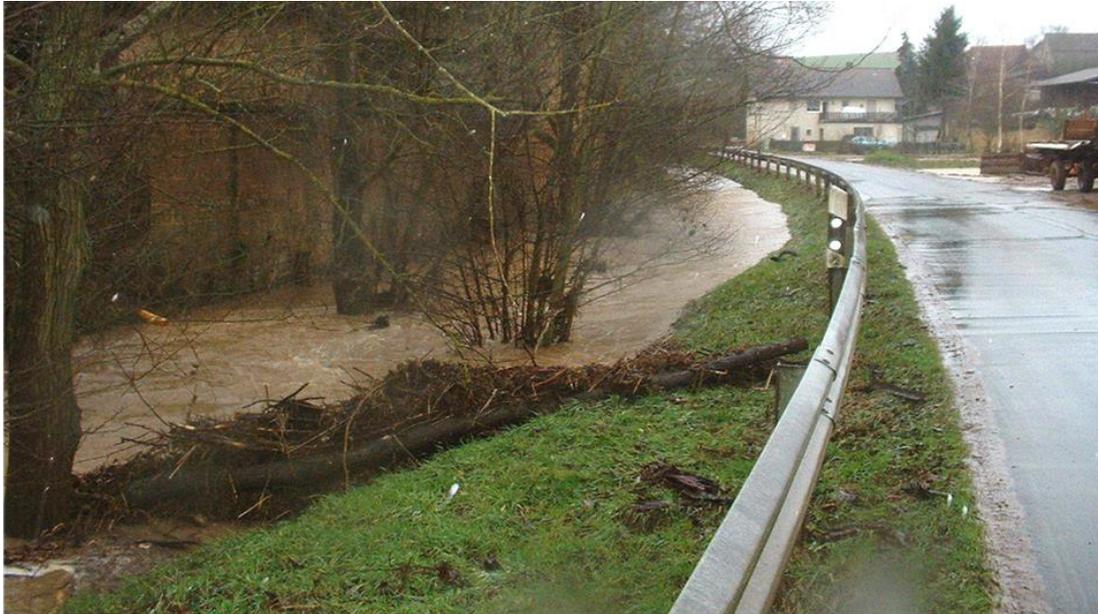
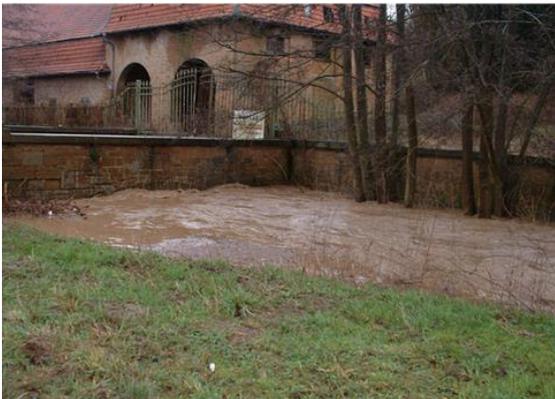
Der Streckenabschnitt am Viktoriastift ist generell kritisch hinsichtlich Überflutung. Hier ufert die Moschel auch bei häufigeren Hochwassern auf die Straße aus (Bilder unten aus 2003).

Der Stahlsteg im Bild oben (unten rechts) wurde beim Hochwasser 2003 zerstört und er wurde damals vollständig entfernt.

Die vorhandenen baulichen Einrichtungen entlang des Baches sind in einem schlechten Zustand und die Schädigungen nehmen mit jedem Hochwasser zu. Insbesondere auch der Anprall von Treibgut führte im September 2014 zu einer weiteren Gefährdung der Standsicherheit und zum Einsturz von Mauern.

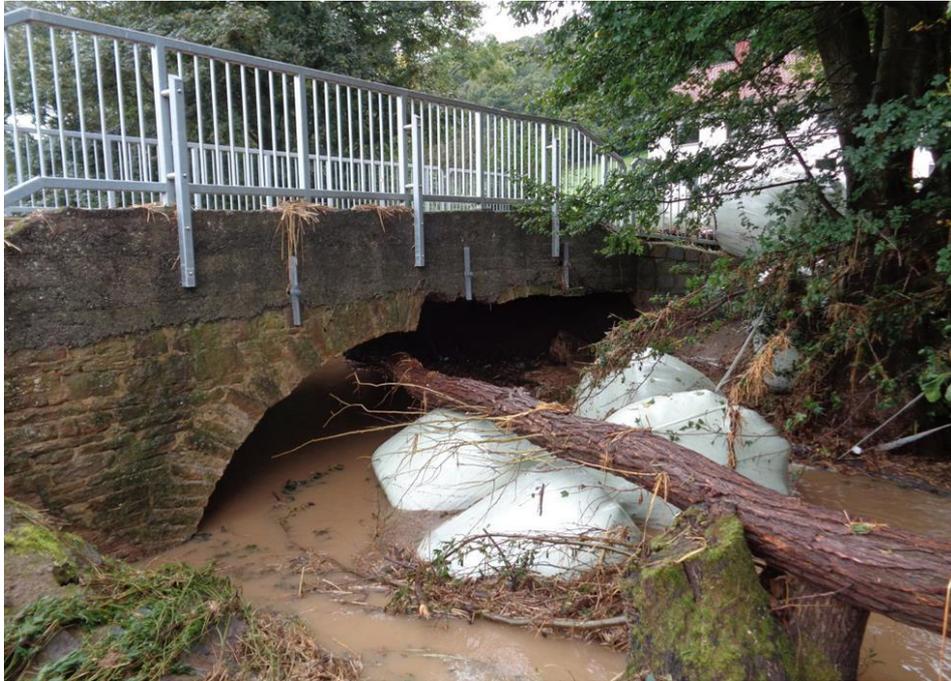
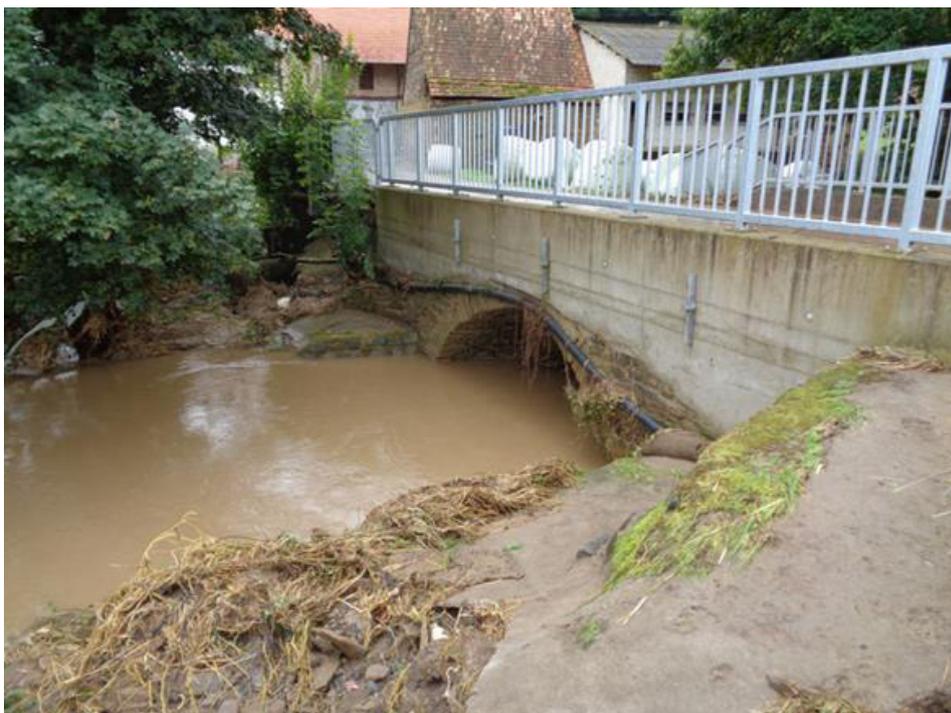
Wie schon bei der Brücke Grubstraße handelt es sich bei der Brücke zur Bergmühle um eine alte Bogenbrücke, die mehrfach umgebaut und neueren Vorschriften angepasst wurde.

Unter der Brücke sammelten sich im September 2014 Silageballen und verstopften den Abflussquerschnitt. Durch die angreifenden Kräfte wurde die Brücke zerstört und sie muss neu gebaut werden.

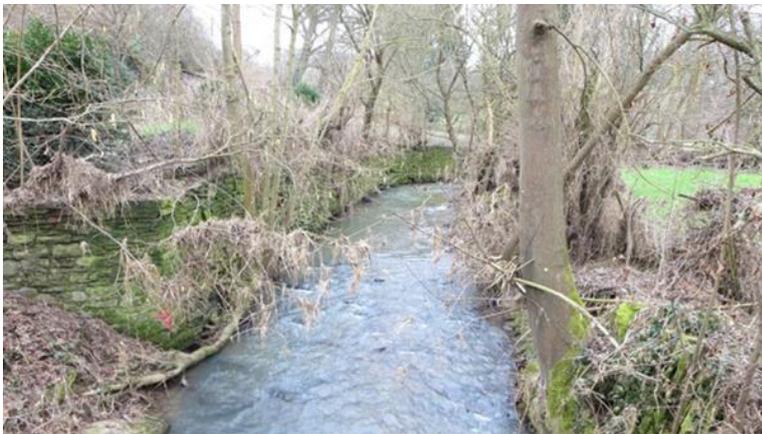
Dort wo Schäden entstehen können, ist es notwendig im Zuge der Gewässerunterhaltung die vorhandenen Abflusswege für den Hochwasserabfluss freizuhalten und abflussbehindernde Engstellen zu beseitigen (Bildbeispiel aus Waldgrehweiler). Dies gilt zwingend für nicht gesichertes, gefährliches Treibgut und Totholz, das von Hochwasser angeschwemmt wurde und beim nächsten Hochwasser wieder abgetrieben werden kann. Hier ist bei Gefahr im Verzug sofort zu handeln.

Zwischen Sportplatz und nördlichem Ortsrand ist das ursprüngliche Ausbauprofil der Moschel zum Teil überprägt und dort vorhandene, alte Ufermauern sind einsturzgefährdet. Hier sollte beobachtet werden, ob sich beim Zusammenbrechen weiterer Mauern Ufergehölze lösen können.

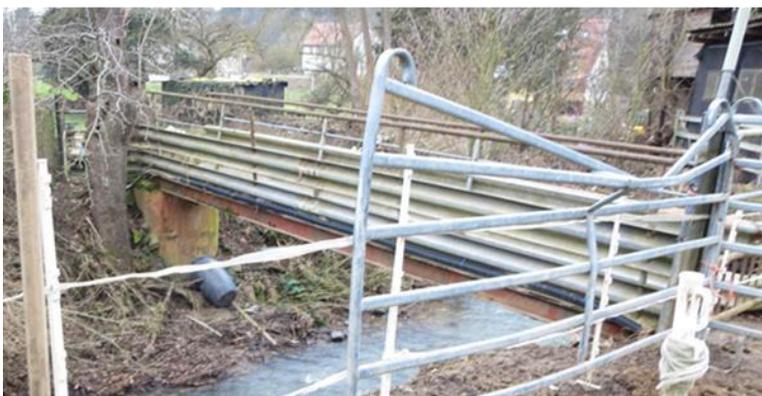
Gefahrenstellen können bei Hochwasser auch an abflussbegrenzenden Einbauten, wie dieser privaten Brücke entstehen. Insbesondere durch Treibgut (z.B. Silageballen) kann es hier zu Verklausungen kommen und Einbauten können weggerissen und abgetrieben werden.

Akuter Handlungsbedarf hinsichtlich Gewässerunterhaltung besteht auf der Strecke nicht.

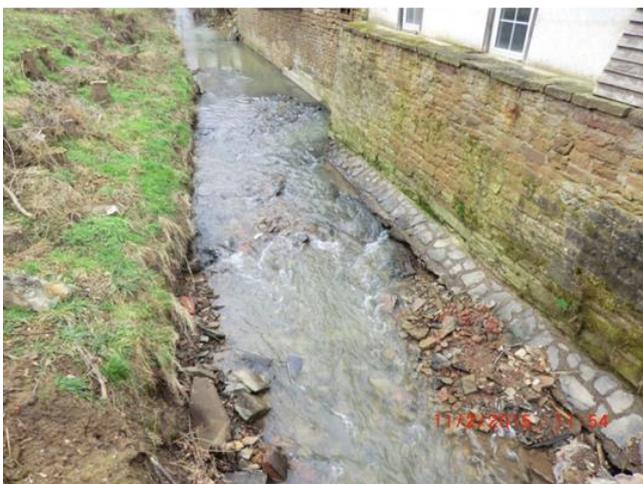
Im weiteren Verlauf ist die Moschel durch den geraden Verlauf und das glatte Abflussprofil relativ leistungsfähig. Auf dem Moschelabschnitt „Im Born“ zwischen Brücke Lindenstraße und Brücke „Auf der Au“ kommt es traditionell häufiger zu Überflutungen der angrenzenden Wiesengärten.

Bei dem Hochwasser 2014 wurden in der Moschel Auflandungen an der Sohle von der Flutwelle erodiert und das Bachprofil wurde insbesondere unter den Brücken freigespült, so dass aktuell kein Handlungsbedarf zur Gewässerunterhaltung besteht.

Generell wird empfohlen das vorhandene Abflussprofil im Zuge der Gewässerunterhaltung freizuhalten. Dabei sollten standortgerechte Gehölze gezielt entwickelt und gepflegt werden, auch um schwimmendes Treibgut aufzufangen. Dort wo private Ufermauern eingestürzt sind, sollte das alte Trapezprofil wieder hergestellt werden.

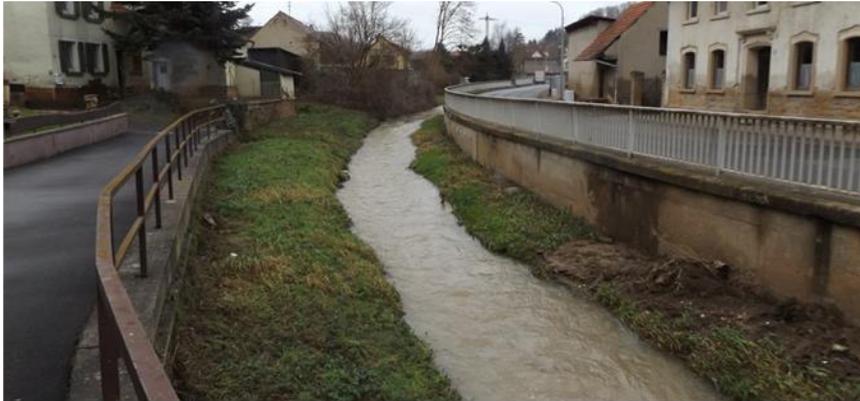
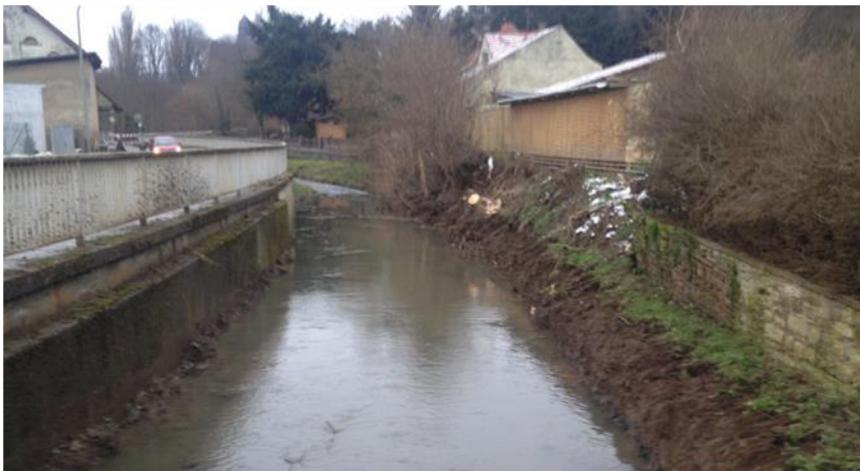
Der Abschnitt unterhalb der Brücke „Auf der Au“ war bis in den Februar 2015 geprägt durch überwachsene Auflandungen, die den Scherkräften der Flutwelle am Fuß der Ufermauern Stand gehalten hatten.

Allerdings wurden nach dem Hochwasser Schlamm, Geröll und Treibgut von Straßen und Höfen in allen Ortslagen auch in die Bäche „entsorgt“. Dadurch kam es in Bereichen mit geringer Fließgeschwindigkeit zu erneuten Anlandungen.

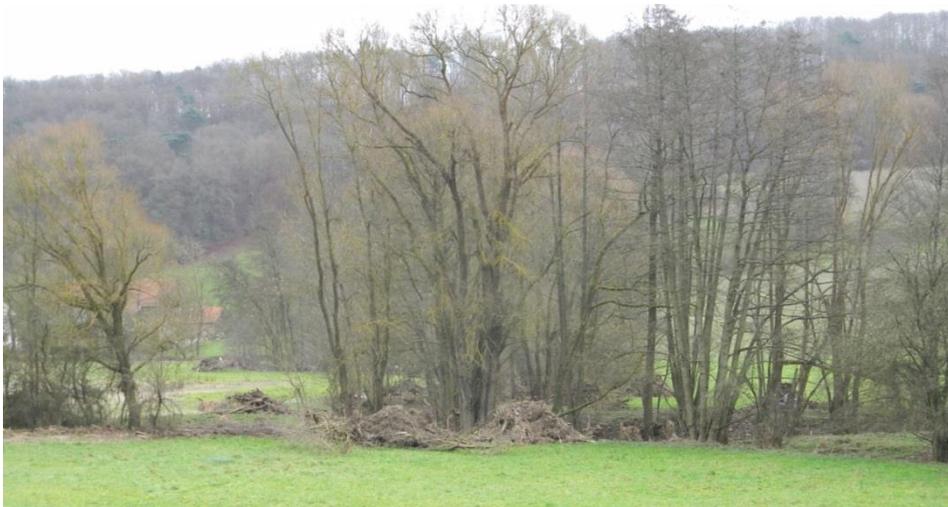
Der in der Bürgerversammlung gewünschte „Kahlschlag“ unterhalb des Viktoriastifts wird nicht befürwortet, da er nicht den erwarteten hydraulischen Effekt hätte. Ufergehölze sind im Außenbereich unverzichtbar und sie dürfen nicht vollständig entfernt werden.

Der dichte Gehölzsaum entlang des Stifts ist mittlerweile mit den Einfriedungsmauern verwachsen. Dies könnte zunehmend gefährlich werden, da Mauerteile einstürzen und Bäume entwurzelt werden und auf die Straße fallen könnten. Damit geht hiervon eine permanente Gefahr für den öffentlichen Verkehr aus. Die Verkehrssicherungspflicht obliegt dem Grundstückseigentümer auf dem die Mauern und die Bäume stehen. Dies ist nach

Würde der Gewässerunterhaltungspflichtige Bäume zurückschneiden oder entfernen, würde er die Stabilität der Einfriedungsmauer des Viktoriastifts gefährden. Würden zusammengebrochene Mauern und / oder umgefallene Bäume den Abfluss behindern, käme es zwar zum Aufstau und zur Überflutung der Straße, die Schäden wären jedoch vergleichsweise gering. Gefährlicher wäre es, wenn ein Baum auf die Straße fiel.

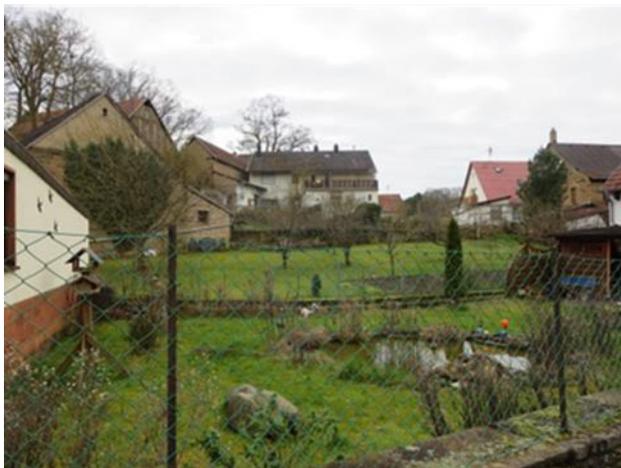
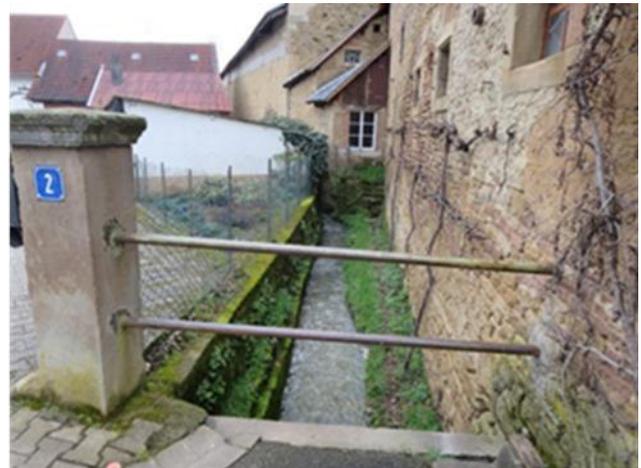
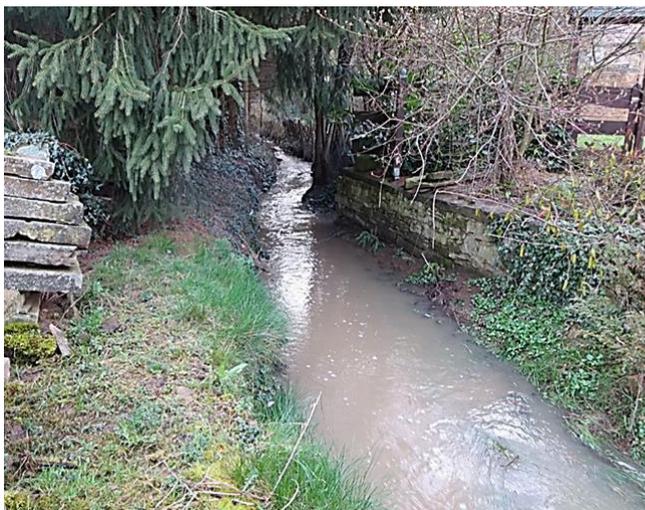
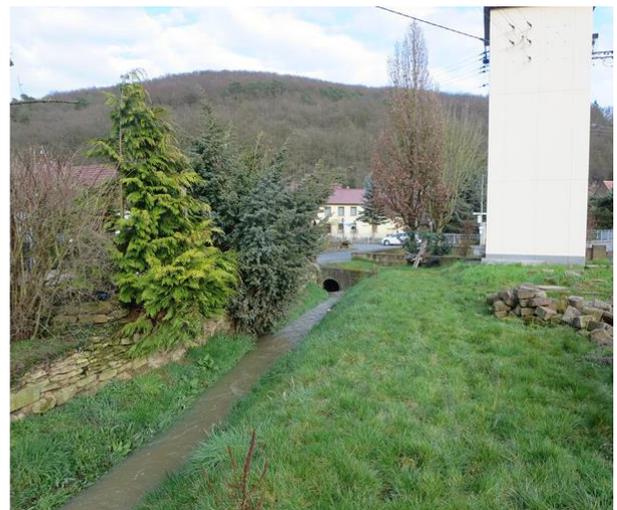
Die Verrohrung des Mehrbachs unter der Hauptstraße am Abzweig Hohlstraße ist besonders kritisch. Wenn es hier zur Verklausung kommt, schießt Hochwasser auf die Hauptstraße und bei sehr hohen Wasserständen wäre auch der Trafo neben der Verrohrung betroffen.

Im September 2014 führte der Mehrbach selbst kein signifikantes Hochwasser, es kam jedoch zum Rückstau aus der Moschel bis weit in die Hohlstraße hinein.

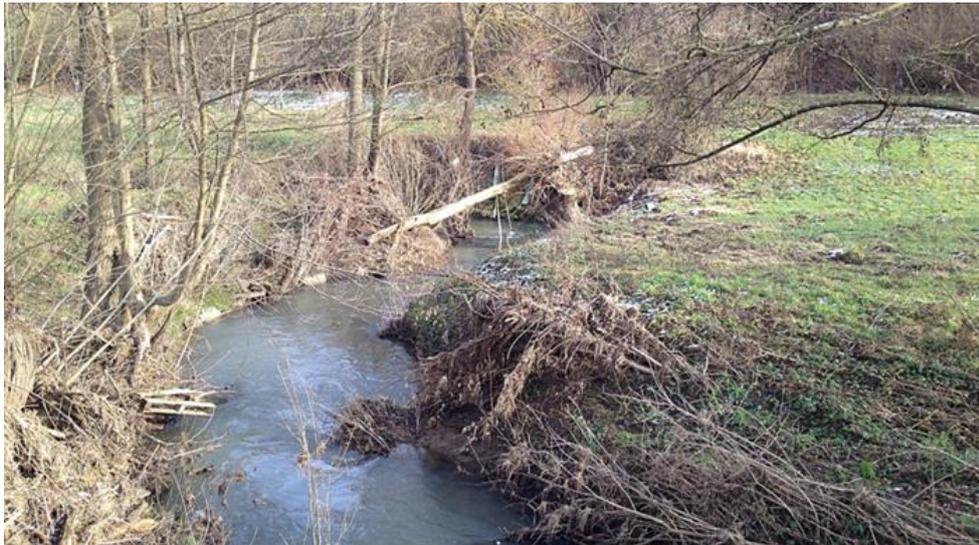
Außerhalb der Ortslage ist die Erhaltung und Entwicklung strukturreicher Gewässer mit natürlichem Gehölzsaum, partiell auch von Gehölzgruppen und Auwald bei gleichzeitigem Schutz der Ortslagen vor Treibgut- und Totholzdrift anzustreben. Denn je ungleichförmiger Bachverlauf, Bachbett und Ufergehölze sind, desto mehr wird der Hochwasserabfluss gestört.

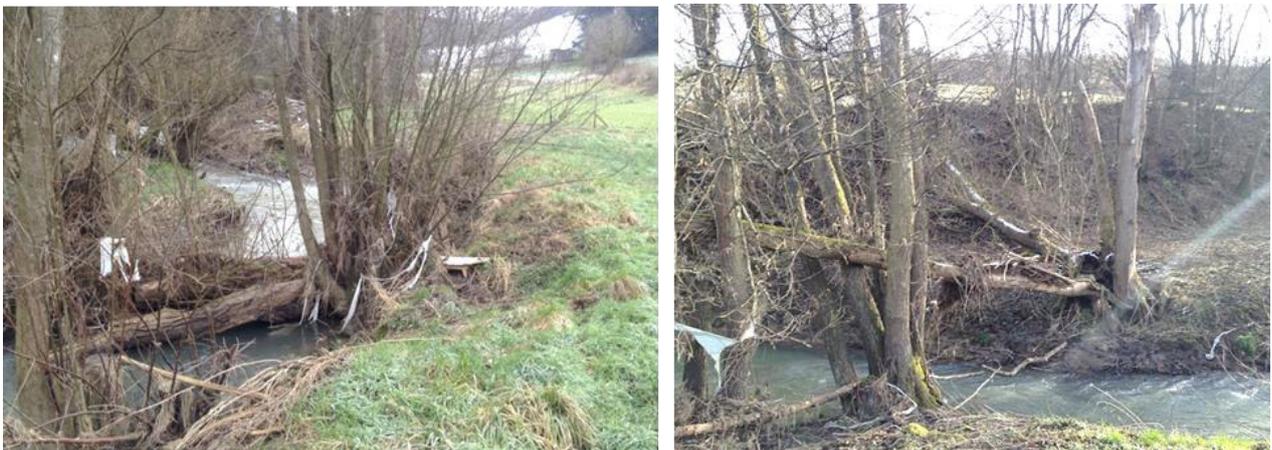
Dabei sind Verklausungen aus Hochwasserschutz- und ökologischer Sicht prinzipiell positiv zu beurteilen, denn querliegende Baumstämme fangen Totholz und Treibgut auf.

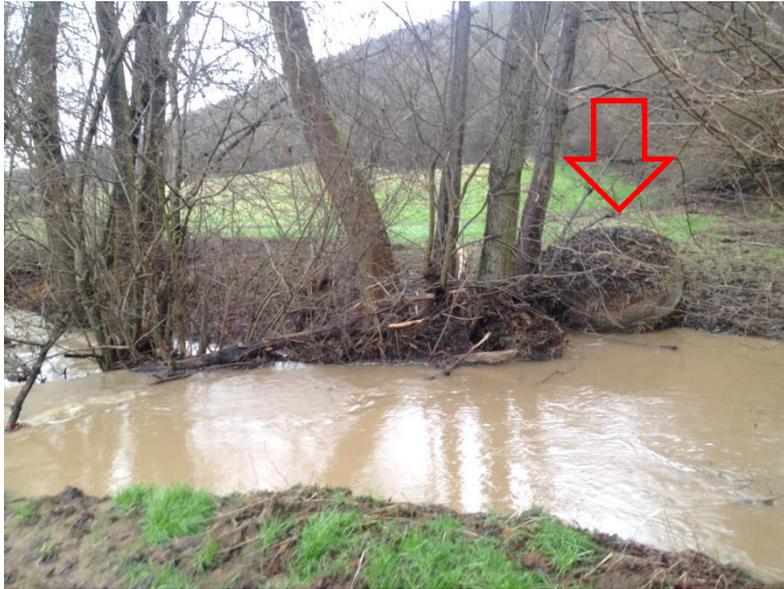
Ebenso können sich an Ufergehölzen auch große Gegenstände verfangen. Vor diesem Hintergrund soll auch in Finkenbach-Gersweiler die Entwicklung von totholz- und strukturreichen Gewässerstrecken im Außenbereich forciert werden, um die Rauigkeit in der Tallage zu erhöhen und damit die Hochwasserwelle zu bremsen (s. auch Abschnitt 9.6).

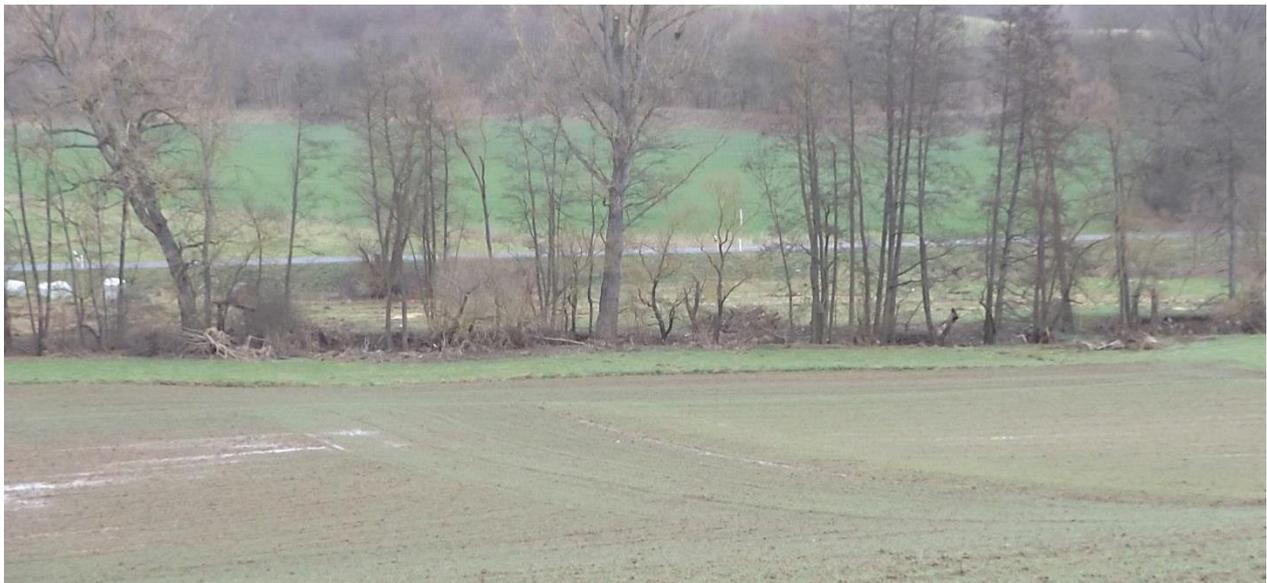
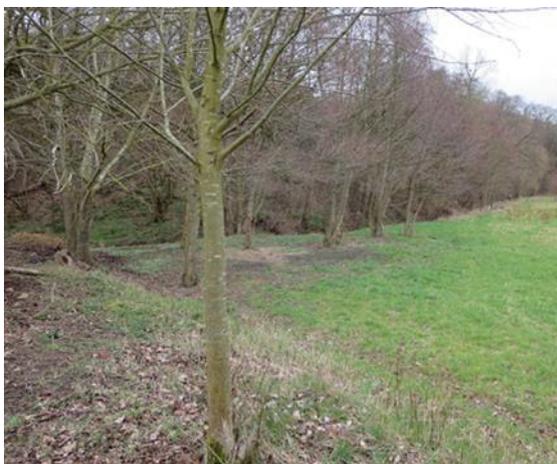
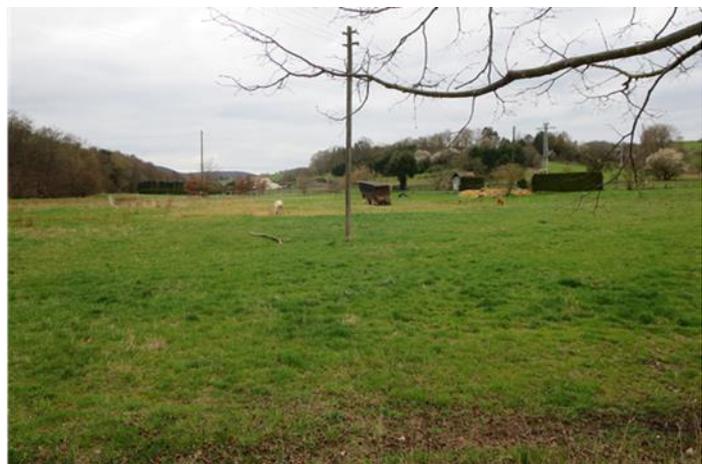
Die Talsohle des Moscheltals zwischen Waldgrehweiler und Finkenbach-Gersweiler ist relativ breit und eben.

Hier wird empfohlen eine Renaturierungsmaßnahme in Kombination mit der Förderung natürlicher Wasserrückhaltung vorzusehen. Die Strecke bietet sich für eine Neutrassierung der Moschel in der Talmitte an. Es wird vorgeschlagen außerhalb des heutigen Bachbetts Mäanderschleifen anzulegen und entlang des neuen Baches Ufergehölze zu entwickeln. Außerdem sollten in der Aue auf der gesamten Fläche Kleinrückhalte geschaffen werden. Dies kann beispielsweise durch das Anlegen von Verwallungen passieren und / oder es könnte zwischen Grashof und Finkenbach-Gersweiler partiell oder flächig Auwald angelegt werden. Nach Aussage Ortskundiger kann zudem davon ausgegangen werden, dass die Baumschule in der Talsohle in absehbarer Zeit aufgegeben wird und dann auch diese Fläche für Renaturierung und Wasserrück-

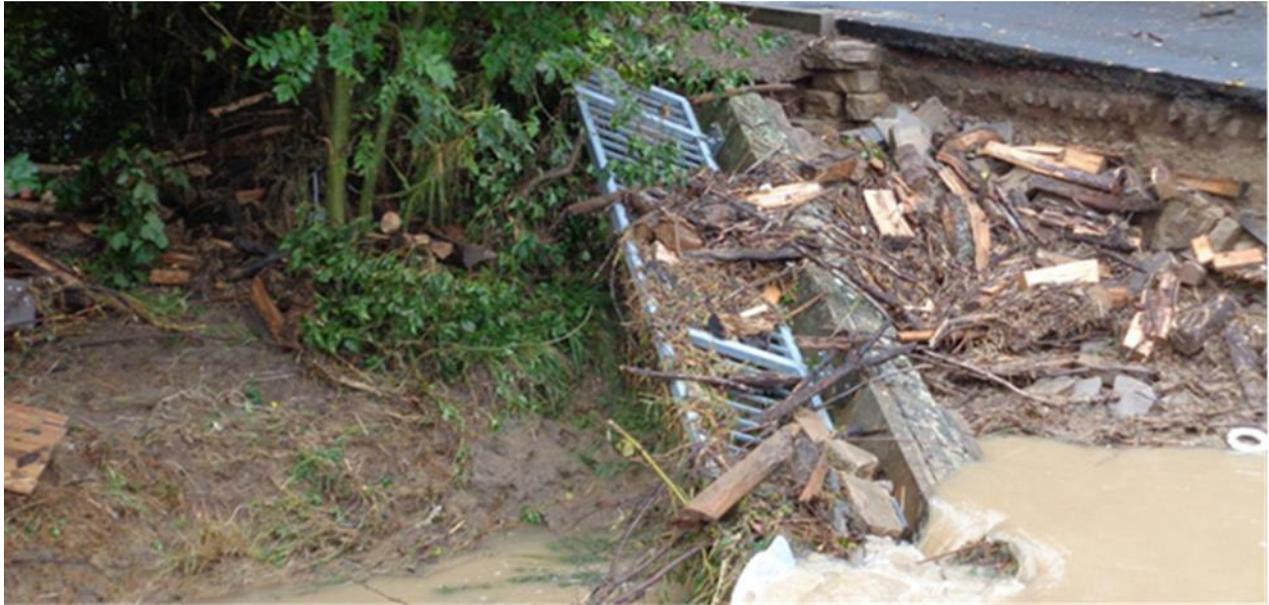
Sturzfluten schießen mit ungeheurer Geschwindigkeit durch die Täler, entwickeln enorme Kräfte und reißen vieles mit was im Bachbett, im Randstreifen und im Talgrund nicht ausreichend standsicher ist. Dies führt dazu, dass Silageballen, Heuballen, Autos, Polderholz, Brennholz, Totholz, Bretter, Gebäudeteile, Mülltonnen, Ölfässer, Gartenmöbel, Ernterückstände, etc. aufgetrieben und von der Flutwelle mitgerissen werden. Die Schwimmstoffe bleiben an Engstellen hängen. Dadurch entsteht ein Abflusshindernis an dem oberhalb die Wasserstände schnell steigen und es zu Überschwemmungen kommt. Die Ausprägung der Verklausung hängt von der Menge, der Größe und dem Verästelungsgrad des antransportierten Treibgutes ab.

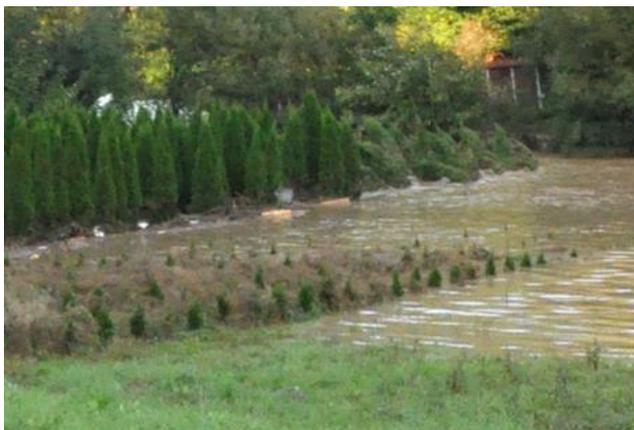
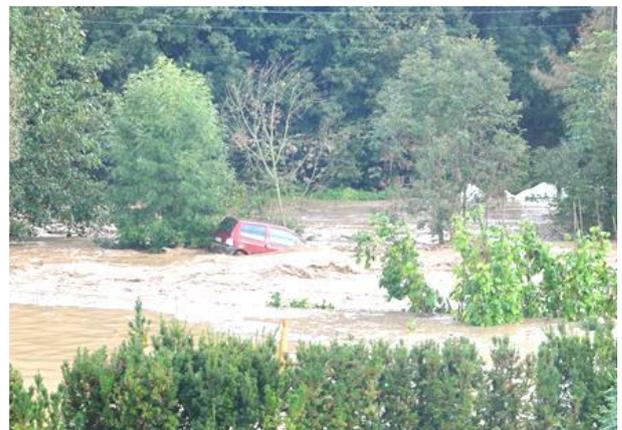
Dabei bietet ein „glatter“ Bach keinen Fließwiderstand und die Hochwasserwelle und mit ihr das Treibgut kann sich ungebremst fortbewegen. Je geschlängelter der Bachlauf und je strukturierter die Ufergehölze, desto wirksamer ist das Gewässer als Abflussbremse und Treibgutfänger. In Finkenbach-Gersweiler haben bestehende Ufergehölze und die Gehölze der Baumschule Grashof im September 2014 in der Fläche Rückhaltewirkung gezeigt und Treibgut bis hin zu Autos zurückgehalten.

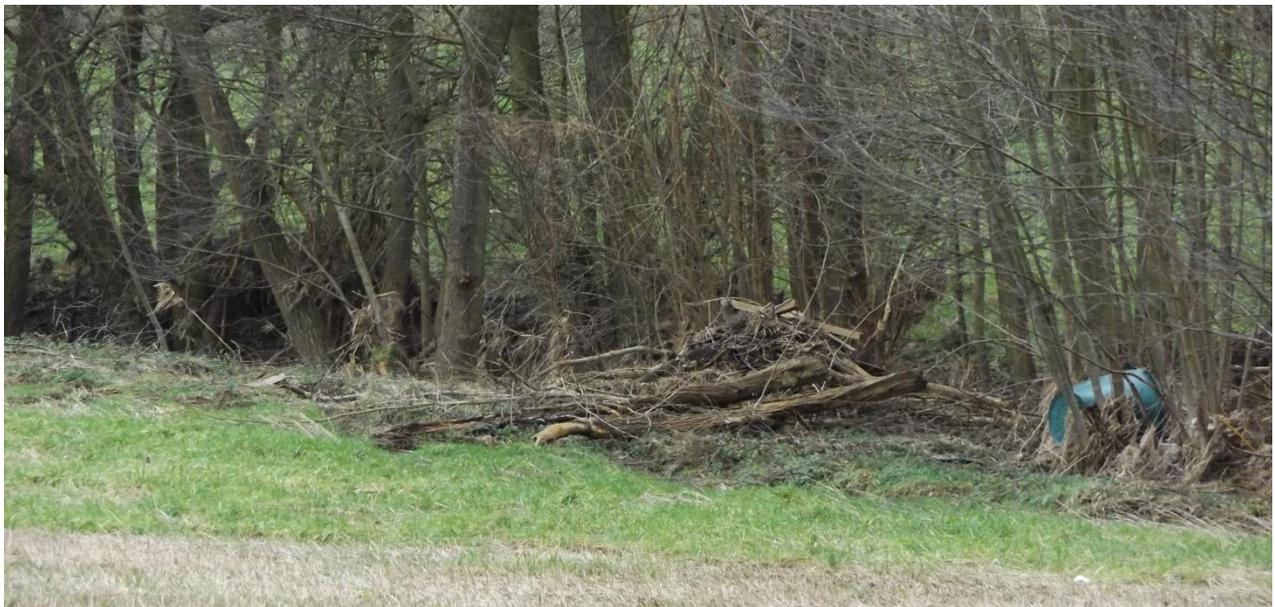
Ufer- und Auegehölze sowie Totholz gehören zur unverzichtbaren Grundausstattung von Bächen und sie leisten durch das erhöhte Rückhaltevermögen von Bachbett und Aue einen wesentlichen Beitrag zum Hochwasserschutz der Unterlieger. Sie bilden Abflusshindernisse und sorgen dafür, dass das Wasser im Bach insgesamt langsamer fließt und Treibgut abgefangen wird.

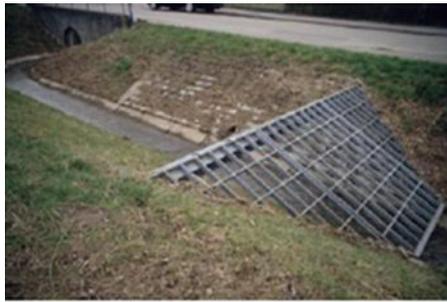
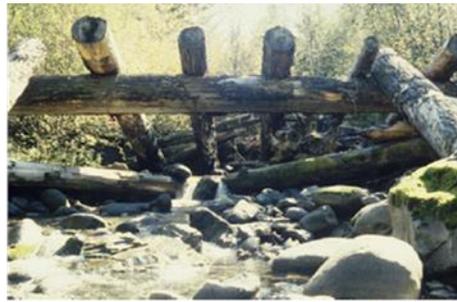
Zum Schutz der Ortslage wird empfohlen vor dem Bebauungsrand Totholzfänger anzuordnen. Dieser kann in unterschiedlicher Weise konstruiert werden, z.B. als Pfahlreihe, Gitter oder Rechen. Die Konstruktion des Treibgutfängers muss verschiedenen Anforderungen genügen: Sie muss auch bei Verlegung stabil und standsicher sein und sie muss die Abflussleistung durch Um- oder Überlaufmöglichkeiten gewährleisten. Durch Aufstau dürfen keine Anlieger geschädigt werden und es muss die Zugänglichkeit für die Reinigung und Wartung gegeben sein.

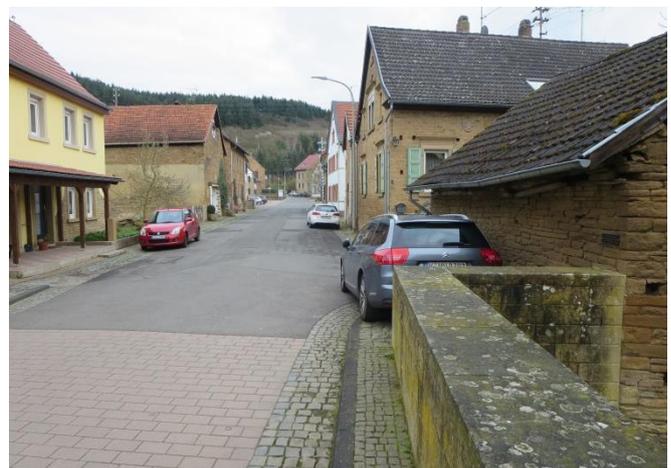
In Finkenbach-Gersweiler fehlt in der Lindenstraße ein Notentlastungsweg, was im September 2014 zu einer Verstärkung der Schäden führte. Der Hochwasserabfluss wird oberhalb der Lindenstraße durch einen Gebäuderiegel stark gebremst. An der Lindenstraße behindert die Brüstungsmauer der Moschelbrücke den Abfluss.

Im September 2014 staute sich das Hochwasser an der oberen Brüstungsmauer und breitete sich in der tiefliegenden Bebauung oberhalb der Lindenstraße aus und verursachte große Schäden und lebensgefährliche Situationen.

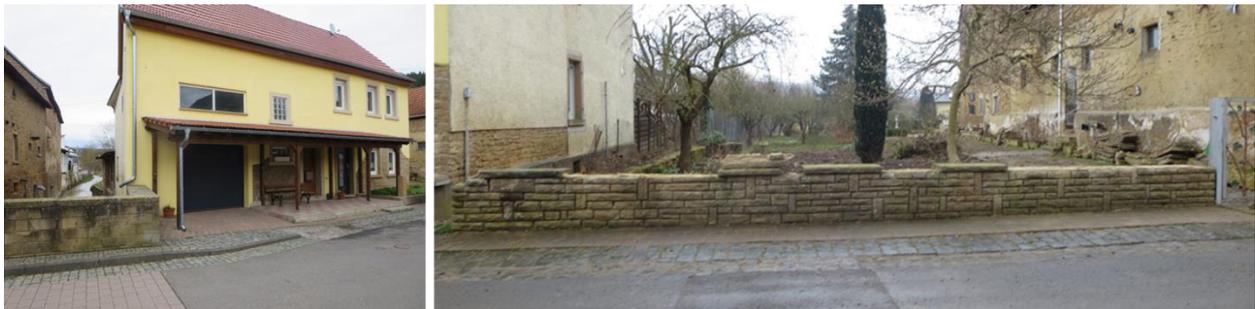
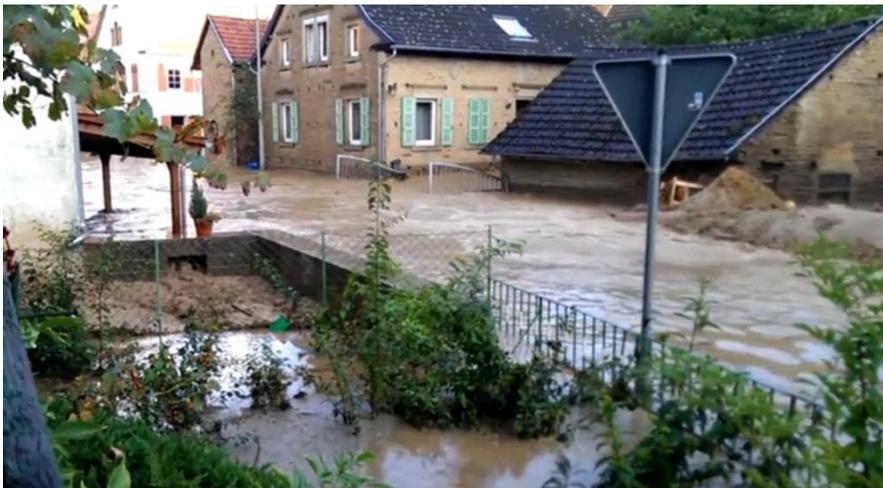
Auch im Unterwasser besteht entlang der Lindenstraße ein Riegel aus Wohngebäuden und Mauern.

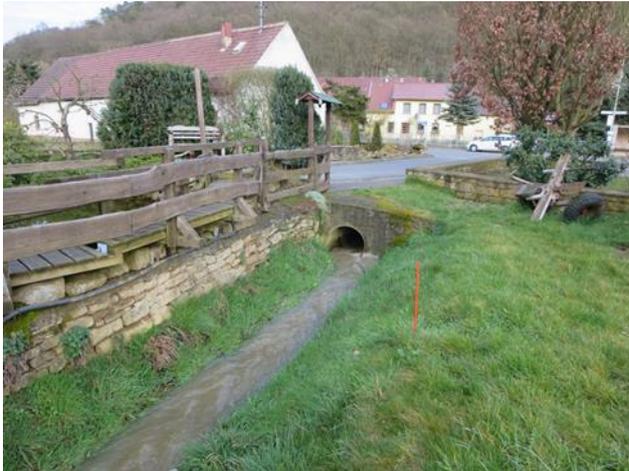
Augenmerk verdient jedoch die Mehrbachverrohrung Ecke Hauptstraße / Hohlstraße: Die Nutzung der angrenzenden Grundstücke rückt immer näher an den Bach heran und der Anströmwinkel des Rohreinlaufes wird immer ungünstiger.

Hier sollte versucht werden durch Aufweitung des Profils die Einlaufsituation zu verbessern.

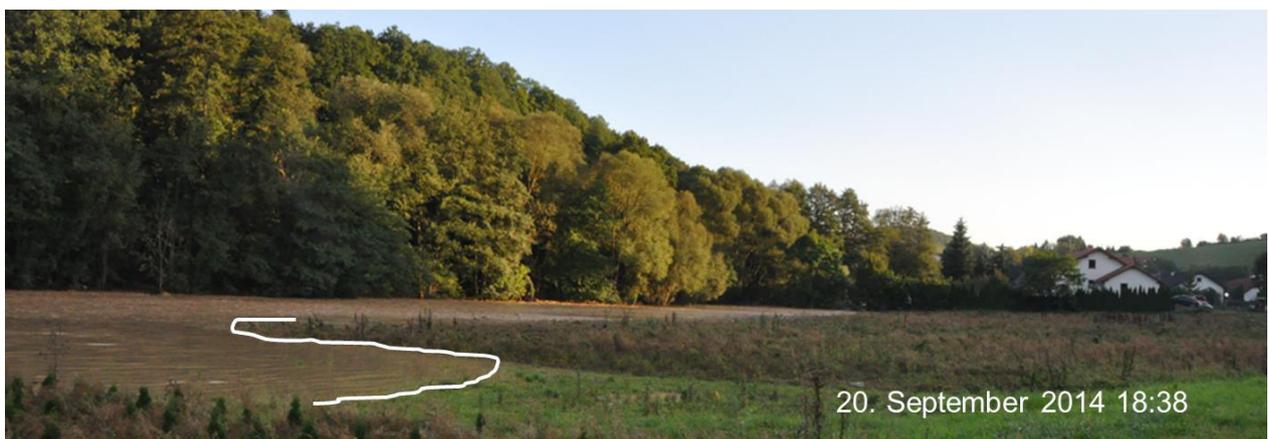
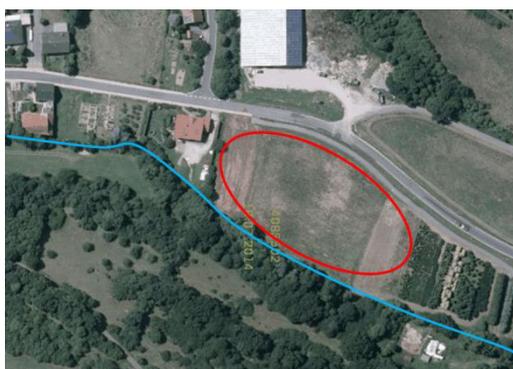
Die Talaue zwischen Waldgrehweiler und der Baumschule Grashof war bei dem Hochwasser im September 2014 vollständig überflutet und die Überschwemmung betraf auch das letzte Haus von Waldgrehweiler.

Um auf der 8.000 m² großen Fläche für weiteren Rückhalt zu sorgen, müsste oberhalb der Baumschule ein Damm errichtet werden. Dies hätte jedoch zur Folge, dass die Rückstaugefahr für Waldgrehweiler zunehmen würde. Damit muss diese Möglichkeit verworfen werden.

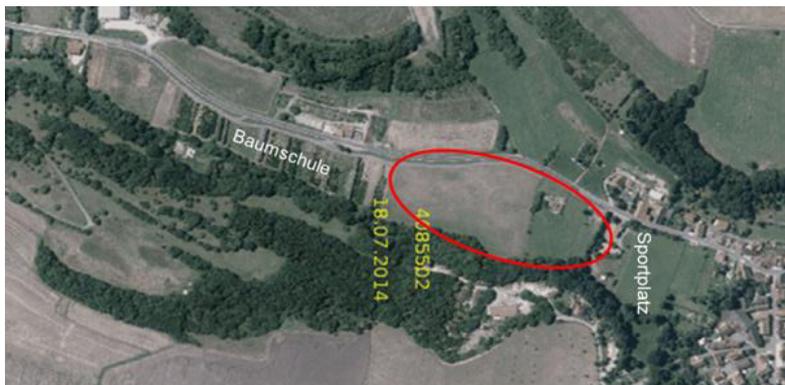
Das bedeutet, dass nur durch Abgraben von Gelände zur L 379 hin der Stauraum vergrößert werden könnte. Davon ausgehend, dass maximal ein zusätzliches Volumen von 2.000 bis 4.000 m³ geschaffen werden könnte, dafür jedoch mindestens das doppelte Volumen an Boden entnommen und transportiert werden müsste, stünden die Kosten in keinem Verhältnis zu dem Nutzen. Je nachdem wohin der Boden verbracht werden könnte, lägen die Kosten einer solchen Maßnahme bei bis zu 25 Euro / m³ Aushub. Es wird empfohlen, den Standort für das Anlegen einer wasserwirtschaftlichen Ausgleichsmaßnahme oder für eine Renaturierungsmaßnahme im Auge zu behalten.
