PILOTPROJEKT

Hochwasservorsorgekonzept

für die von Starkregen geschädigten Ortschaften

FINKENBACH-GERSWEILER

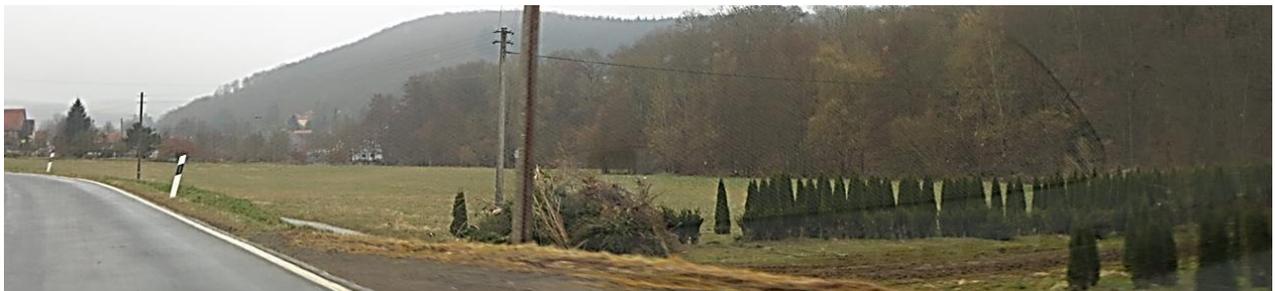
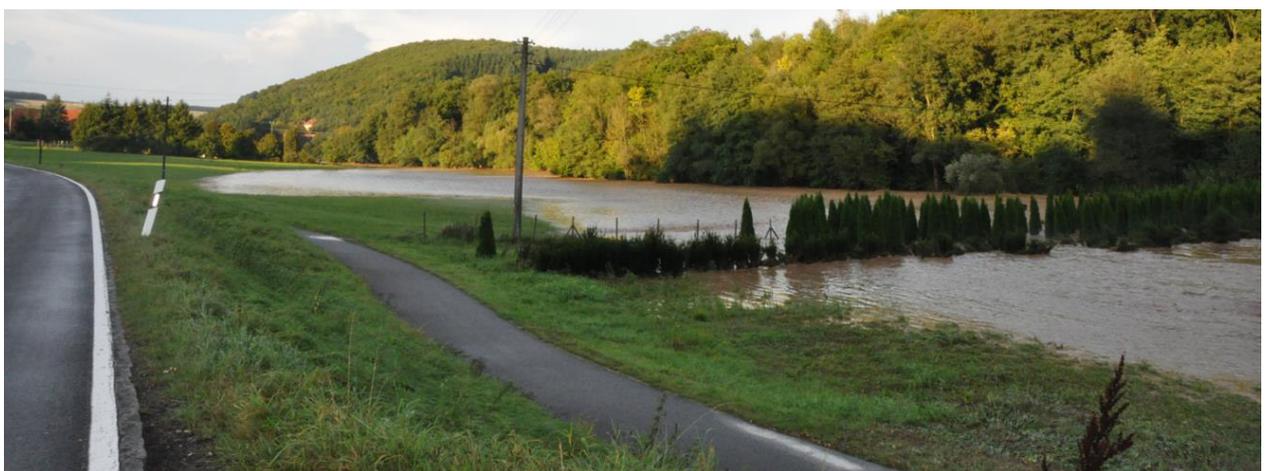
Ein weiterer potentieller Standort für ein Rückhaltebecken liegt zwischen der Baumschule (rotes oval) und dem Sportplatz. Auch diese Fläche war im September 2014 vollständig eingestaut. Das Bild unten zeigt nicht den höchsten Hochwasserstand.

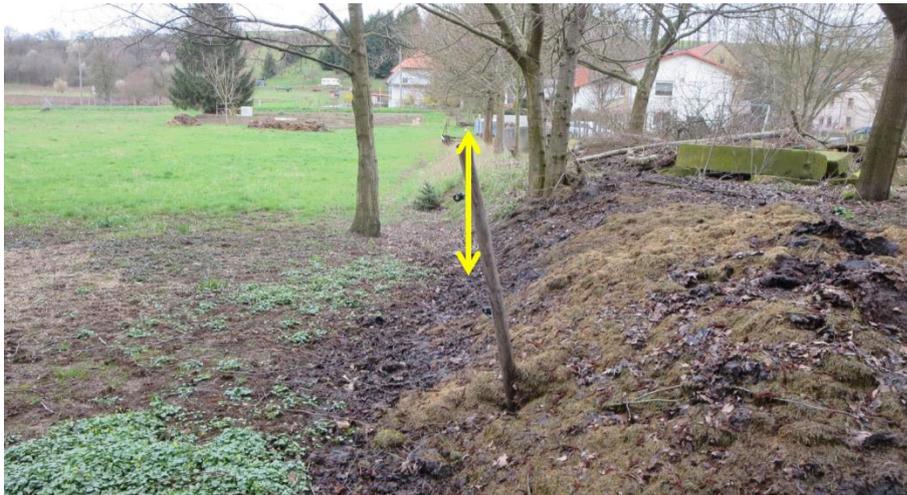
Um auf dieser Fläche weiteren Retentionsraum zu aktivieren, müsste die bereits vorhandene Geländeauffüllung im Bereich des Sportheims Finkenbach-Gersweiler erhöht oder dort müsste ein höherer Damm errichtet werden.

Die für eine Rückhaltemaßnahme in Frage kommende Fläche ist etwas über 2 ha groß. Würde man die Stautiefe im Mittel um maximal 50 cm erhöhen, könnte ein zusätzliches Rückhaltevolumen von maximal etwa 10.000 m³ geschaffen werden. Damit ist die Fläche zu viel klein, um wirkungsvollen Hochwasserschutz zu gewährleisten. Zudem würde ein gezielter Aufstau im Unterwasser zu einem noch höheren Überstau auf der ohnehin überfluteten Fläche der Baumschule führen. Auch bei Aufgabe der Baumschulnutzung könnte die Stauhöhe nicht weiter erhöht werden, um keine weitere Gefährdung der Ortslage Waldgrehweiler zu provozieren.

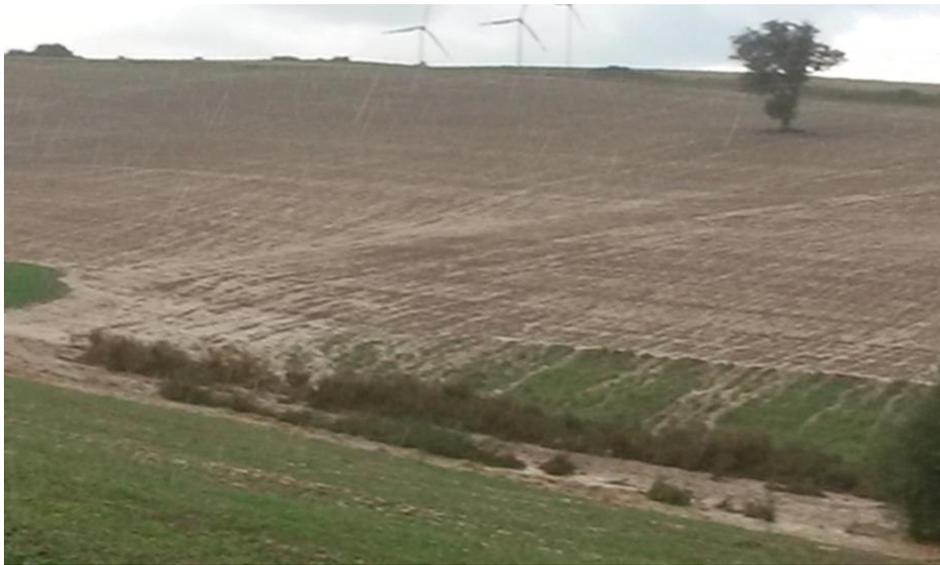
Eine Sturzflut entsteht nach Starkregen, wenn in kurzer Zeit große Wassermassen auf engem Raum niedergehen. Der auftreffende Niederschlag wird zum Teil zurückgehalten und zum Teil fließt er breitflächig ab, ...

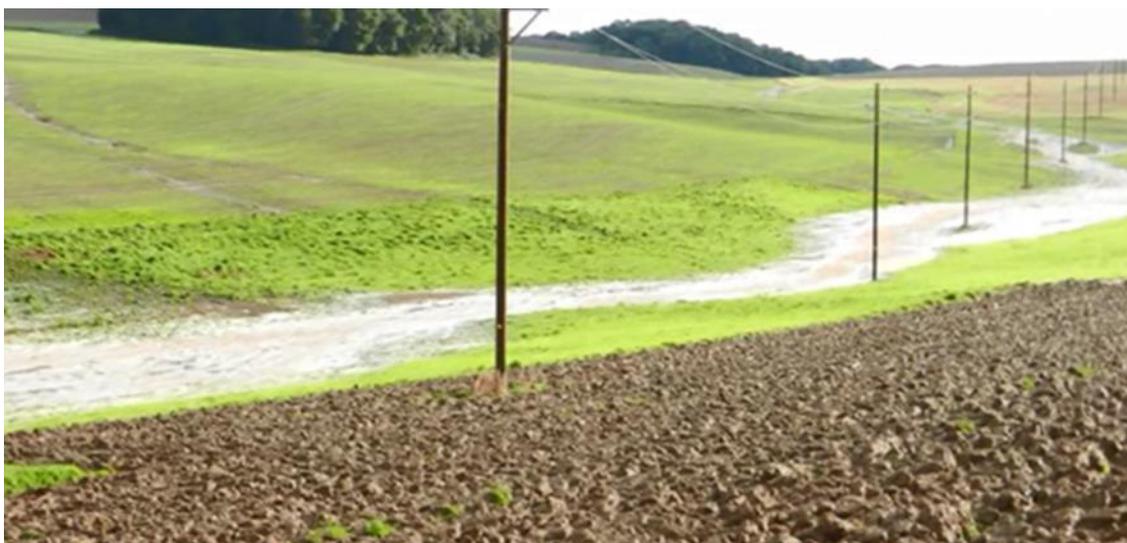
... sammelt sich in Tiefenlinien, Gräben und Bächen und führt dort zu einer Sturzflut.

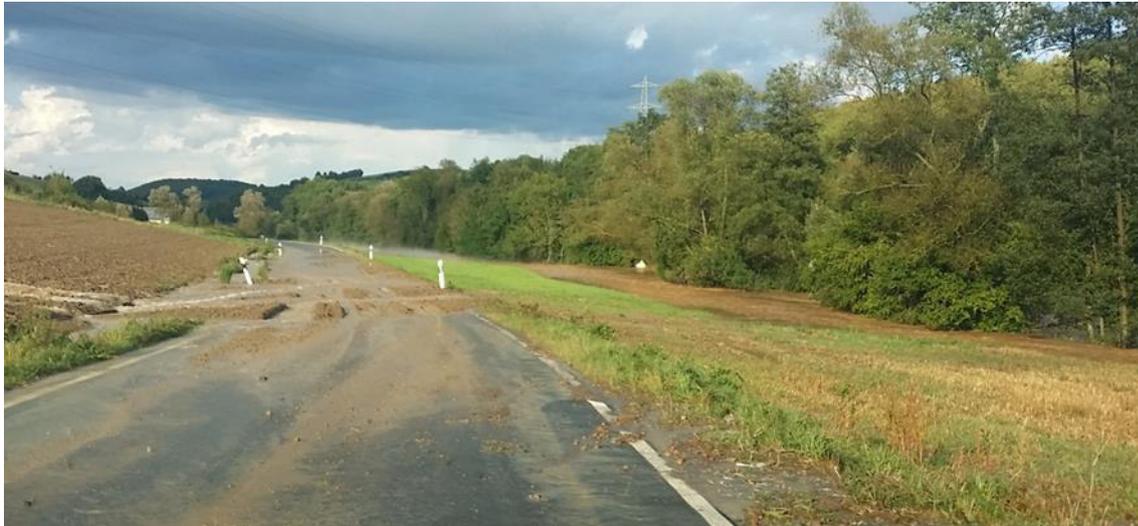
Mit dem Oberflächenabfluss geht auch unmittelbar die Bodenerosion einher. Das Oberflächenwasser folgt bevorzugten Abflussbahnen und je kürzer, steiler und gleichförmiger die Fließwege sind, desto schneller werden sie zurückgelegt und desto höher laufen die Flutwellen in den Tälern auf.

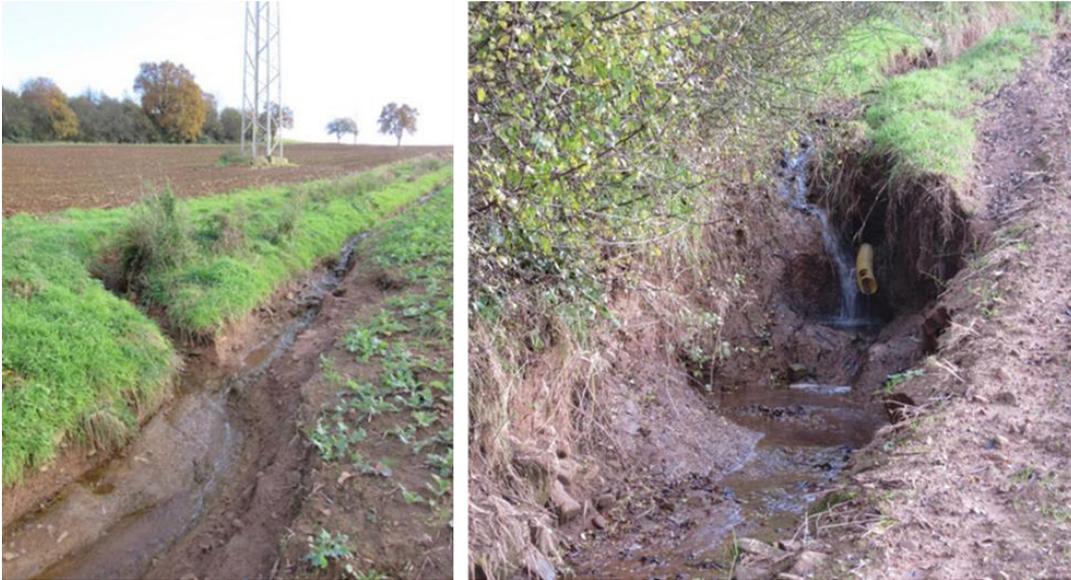
Ebenfalls für eine schnelle Ableitung des Niederschlags sorgen in intensiv landwirtschaftlich genutzten Feldlagen Drainagesysteme. In diesen kommt es bei Starkregen zu heftigen Erosionen bis hin zu vollständiger Zerstörung der Entwässerungseinrichtungen (Bilder Schönborn) ...

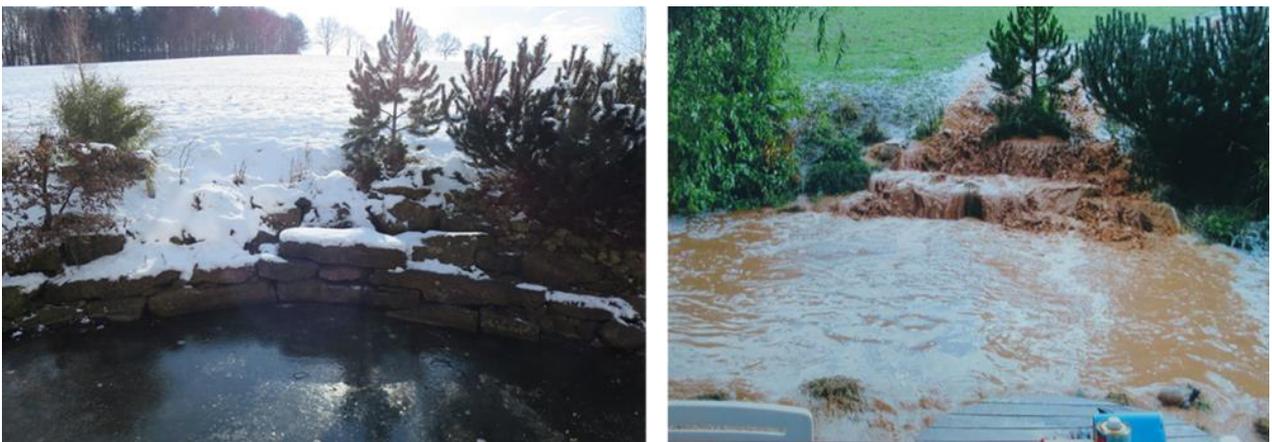
... und/oder es schießen regelrechte Sturzbäche talwärts (Bilder Schönborn).

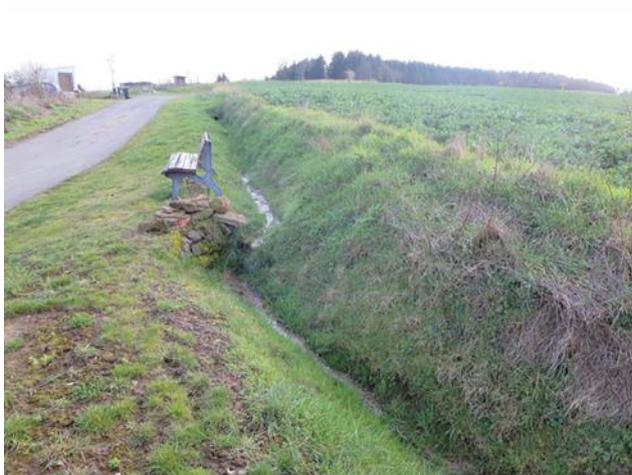
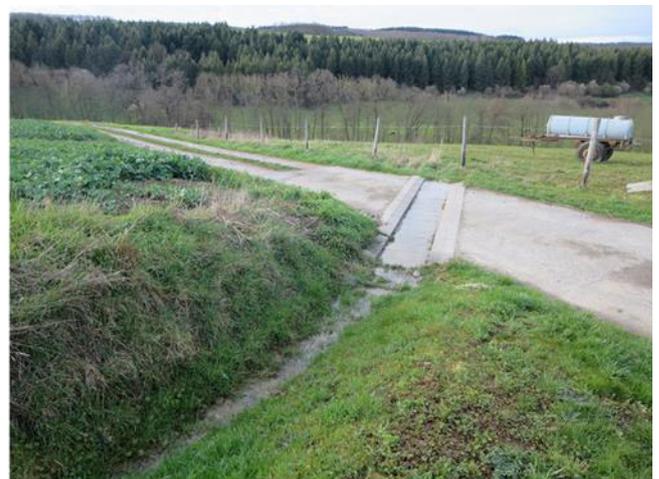
Deshalb werden die Außengebiete auch nur exemplarisch betrachtet: Im Westen der Ortslage wird am Ende der Hohlstraße beispielsweise Außengebietswasser vorbildlich schon im Entstehungsgebiet in einem Graben abgefangen und breitflächig dem Mehrbach zugeleitet. Damit wird weder die Kanalisation belastet, noch die Ortslage gefährdet.

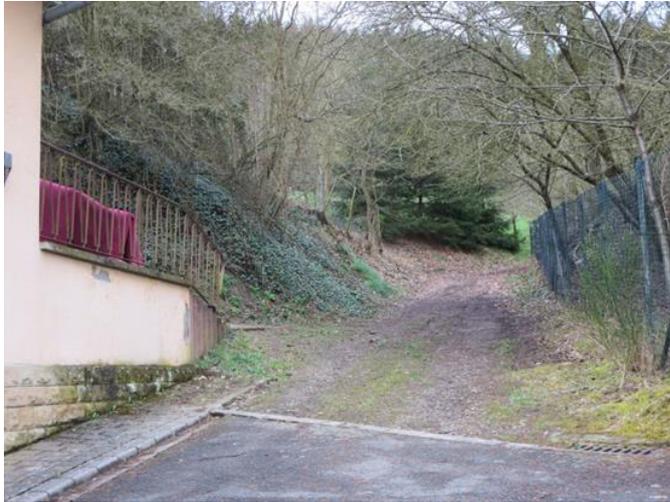
Kritischer ist die Entwässerungssituation beispielsweise am oberen Ende der Lindenstraße im Osten der Ortslage. Hier entwässert ein steiler unbefestigter Weg auf eine Querrinne mit geringer

Leistungsfähigkeit und auf einen normalen Straßeneinlauf. Da es in Verbindung mit Starkregen immer auch zu Bodenerosion und je nach Jahreszeit und Disposition zu Geschwemmsel- und Gerölleintrag kommen kann, besteht hier grundsätzlich ein Gefahrenpunkt. Mit zunehmender Verschmutzung des Systems sinkt die Aufnahmekapazität.

Sollte es hier tatsächlich zu Problemen kommen, könnten die Querrinne vergrößert und zusätzliche Abläufe gesetzt werden.

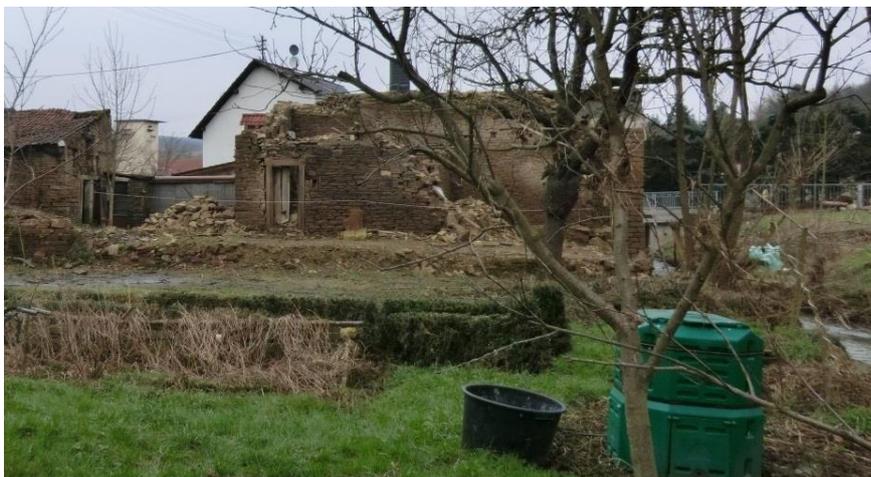
Durch die Flutwelle wurde oberhalb der Brücke „Auf der Au“ ein altes landwirtschaftliches Gebäude weiter zum Einstürzen gebracht. Hier und in vergleichbaren Fällen sollte geprüft werden, ob solche ungenutzten, besonders hochwassergefährdeten Gebäude entfernt werden können.

Bei der Nachnutzung des freiwerdenden Grundstücks sollte auf eine Hochwasseranpassung geachtet werden.

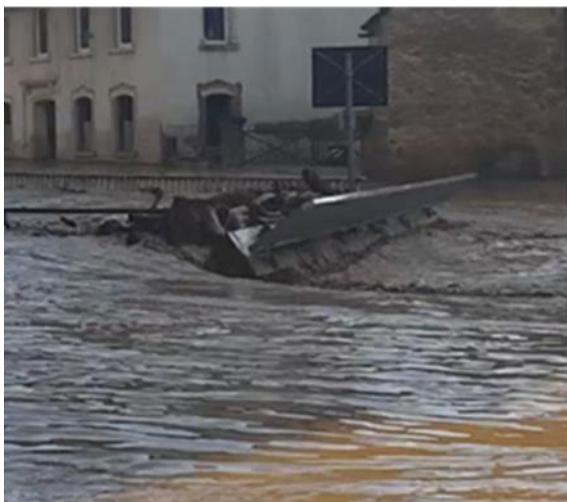
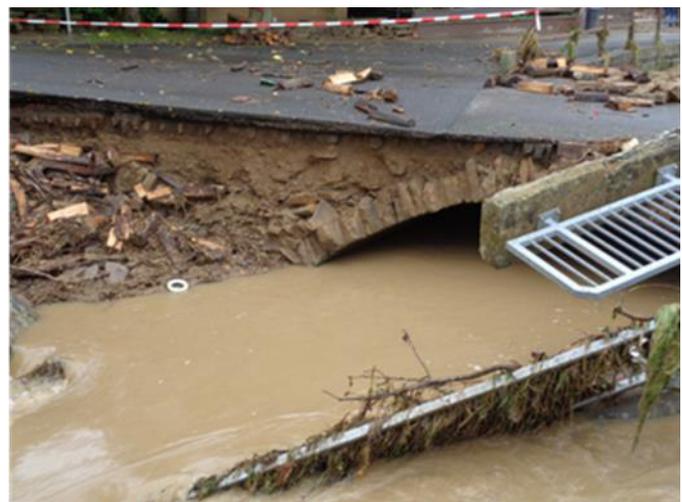
Manche dieser Beeinträchtigungen treten nur während der Flut auf, andere dauern auch nach dem Hochwasser an. Bei der Sturzflut im September 2014 wurden in Finkenbach-Gersweiler zwei Brücken so geschädigt, dass sie neu gebaut werden müssen.

Stabgeländer auf Brücken und entlang von Bächen wirken wie Rechen für Treibgut. Dennoch werden keine umlegbaren Geländer empfohlen. Zwar wäre es vergleichsweise einfach die technischen Voraussetzungen für umlegbare Geländer zu schaffen, es wären jedoch Regelungen zu

treffen wer die Gitter öffnen darf und wer verantwortlich ist, wenn dadurch jemand zu Schaden kommt. Nachteilig ist auch, dass bei geöffneten Gittern, die im positiven Sinn dem Geschieberückhalt dienen, der Anteil des abgetriebenen Treibgutes weiter nach unten verlagert wird. Damit würden umlegbare Gitter zwar helfen örtlich Symptome zu bekämpfen, eine Erhöhung der Gefahr für die Unterlieger könnte jedoch nicht ausgeschlossen werden. Ursächlich für das Verlegen der Stabgeländer ist Treibgut. Deshalb sollte verstärktes Augenmerk auf eine Verbesserung der Treibgutrückhaltung im Außenbereich gelegt werden. Zudem sollte den Anliegern abverlangt werden keine abtriebsgefährdeten Gegenstände im Gewässerumfeld zu lagern.

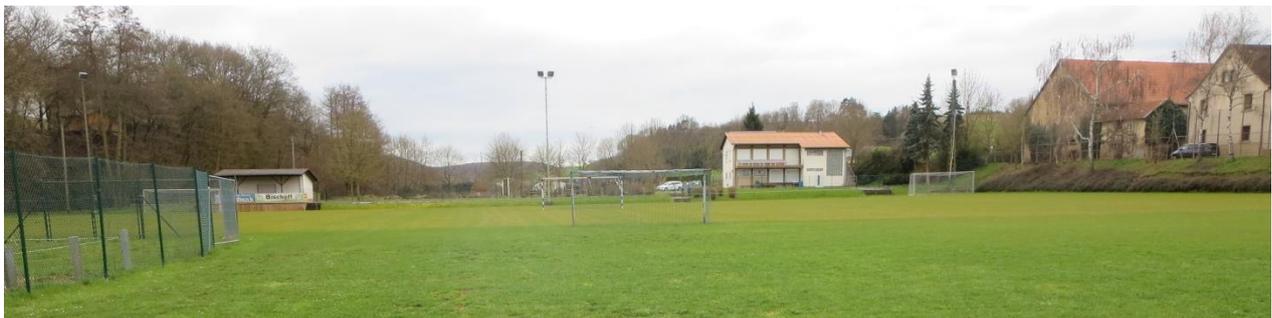
Der Sportplatz von Finkenbach-Gersweiler liegt vollständig im Überschwemmungsgebiet der Moschel.

Das Sportheim und die Tribüne liegen höher als das angrenzende Gelände. Auf dem Platz stand im September 2014 bis zu 1,2m hoch das Wasser, größere Schäden sind an der Sportanlage keine bekannt.

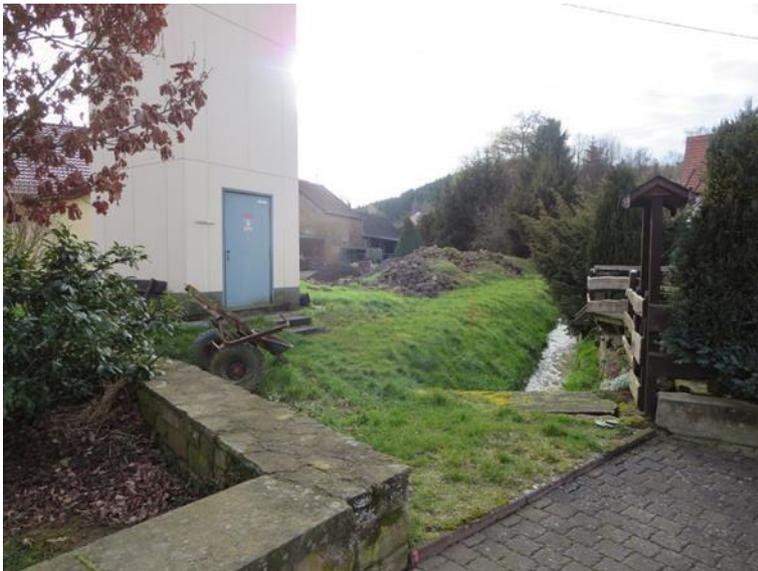
Die Überflutung von Trafostationen, Strom- und Telekommunikationsverteilerkästen, etc. können zum Ausfall führen und dies kann auch Bereiche betreffen, die selbst nicht von Hochwasser betroffen sind. Gefährdet sind im Einflussbereich von Bachhochwasser existierende Anlagen:

Als kritisch eingestuft wird die Lage der Transformatorstation unmittelbar neben dem Einlauf zur Mehrbachverrohrung. Diese war im September 2014 umflutet, der Strom war aber nach Aussage von Anliegern nicht ausgefallen. Wenn das Wasser weiter gestiegen wäre, hätte der Strom abgestellt werden müssen.

Es wird empfohlen darauf zu achten, dass bei der Neuaufstellung solcher kritischer Infrastruktureinrichtungen verstärkt auf eine hochwasserangepasste Ausführung bzw. einen hochwasserangepassten Standort geachtet wird. Ein Umbau bestehender Einrichtungen ist wirtschaftlich nur dann möglich, wenn häufiger hohe Schäden entstehen.

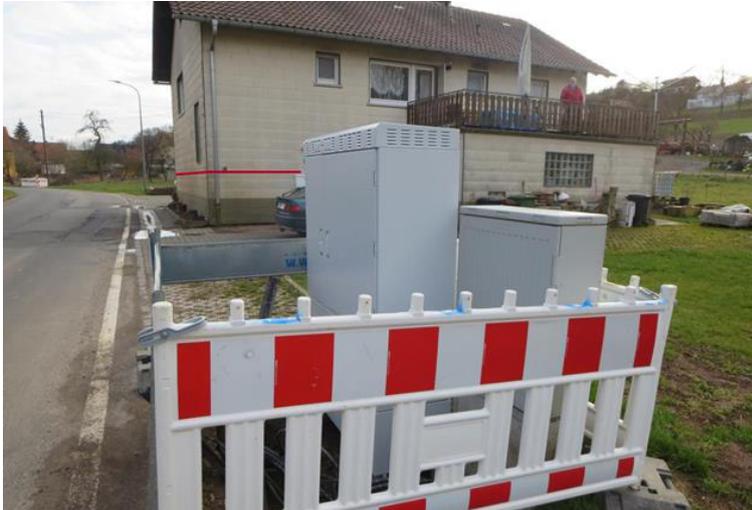
Ein Verteilerkasten der Telekom steht nach Aussage der Anlieger am tiefsten Punkt und wäre bei Hochwasser immer betroffen. Im September 2014 kam es partiell zum Ausfall des Festnetztelefons.

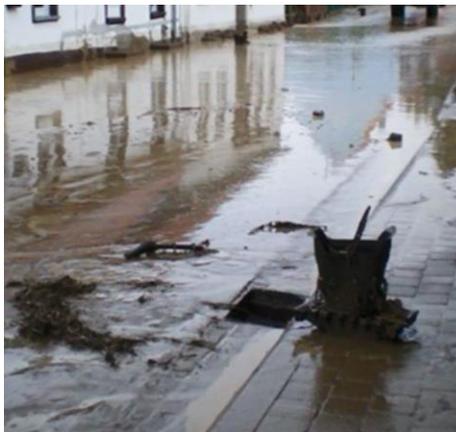
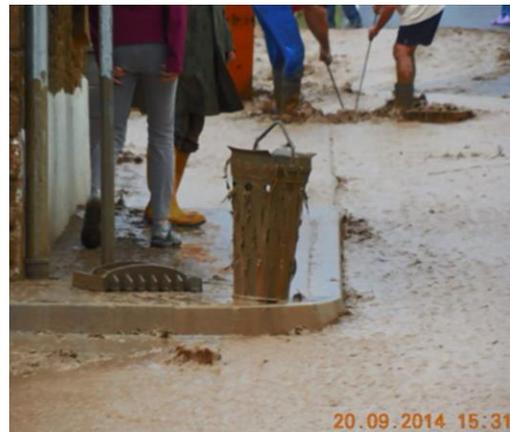
Während Hochwasserereignissen werden immer wieder von Anliegern Kanaldeckel und Straßenablaufabdeckungen einschließlich der Schmutzfänger herausgenommen. Dadurch entsteht

eine Gefahrenstelle und für den Verursacher ein Haftungsrisiko (s. auch Abschnitt 10.6.2). Durch geöffnete Abflüsse und Schächte kann nicht nur Wasser in die Kanäle hineinströmen son-

dern auch Schlamm und Unrat. Die Wassermenge, die bei Sturzfluten zusätzlich in unterirdischen Kanälen abgeleitet werden kann, trägt kaum zur Entschärfung der Fluwelle bei. Allerdings ist die Reinigung der Kanalisation nach dem Hochwasserereignis aufwändig und muss von Spezialfirmen durchgeführt werden.

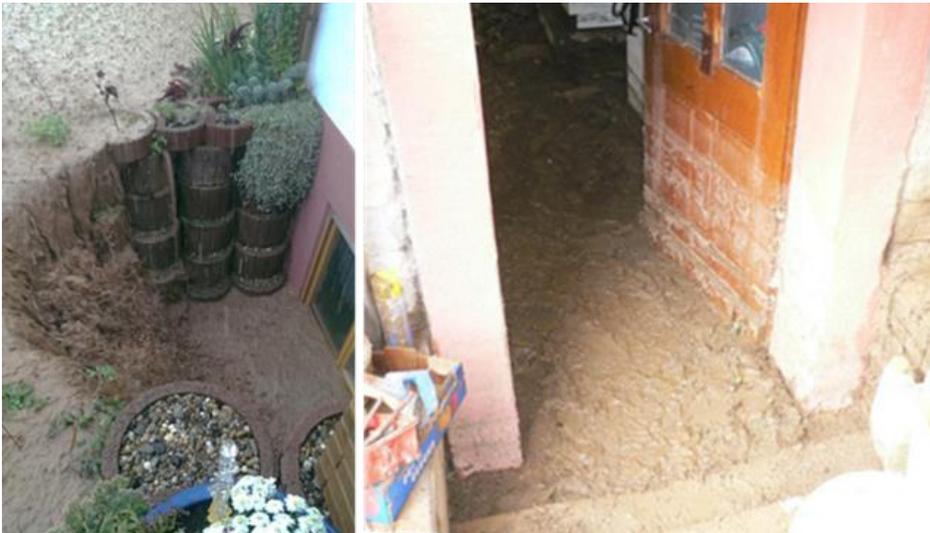
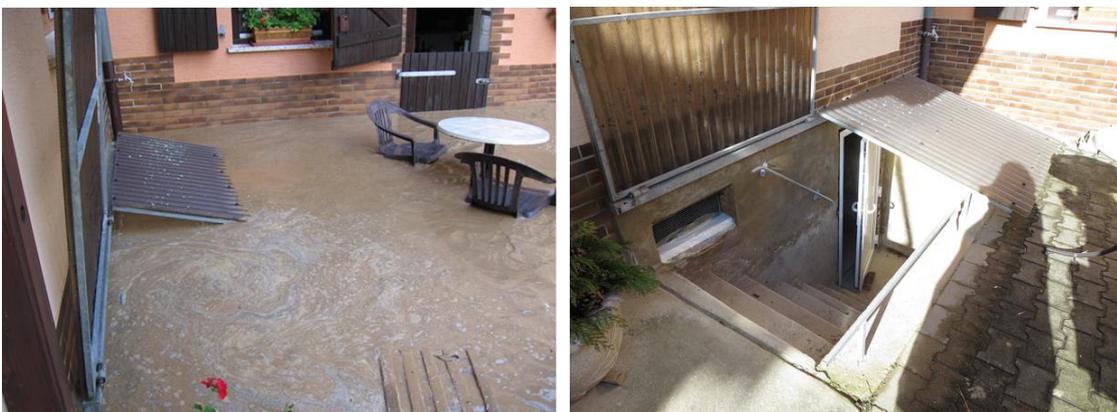
Im Bild unten ist ein ungesicherter außenliegender Kellerabgang gezeigt. Hier drang Hochwasser ein, füllte den Kellerraum und drückte von unten die Kellerdecke hoch. Der Fußboden des darüberliegenden Wohnraumes wurde von unten zerstört.

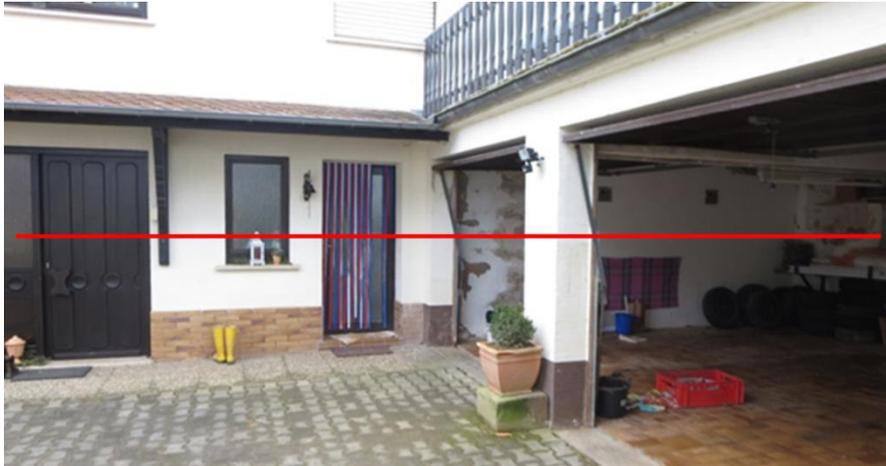
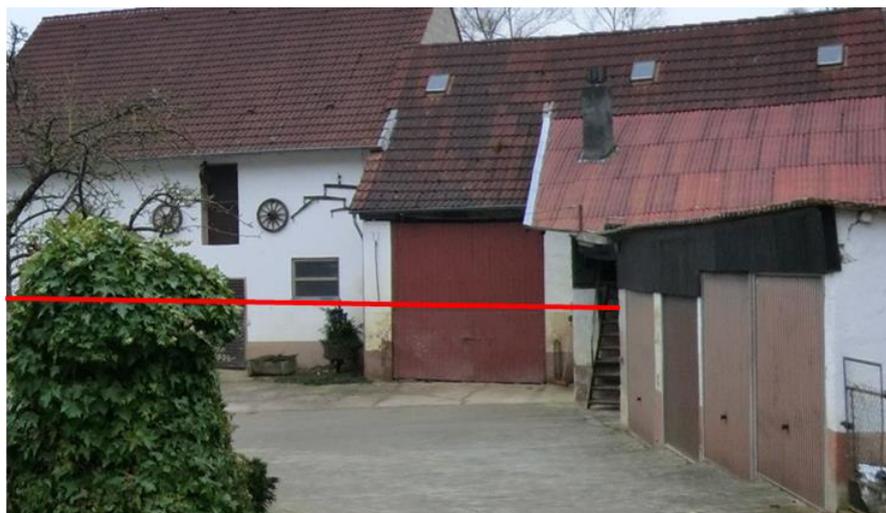
Hochwasser kann in nicht überflutungssichere Garagen sowie in gewerbliche und landwirtschaftliche Gebäude eindringen. Je nach Ausstattung der Räumlichkeiten (privat und gewerblich) kann das Schadenspotential sehr hoch sein. Wertgegenstände, die in solchen Räumlichkeiten gelagert sind, werden durch Wasser und Schlamm zerstört.

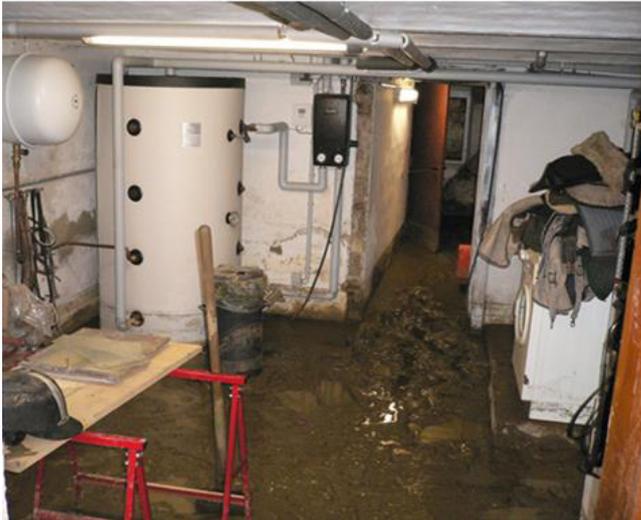
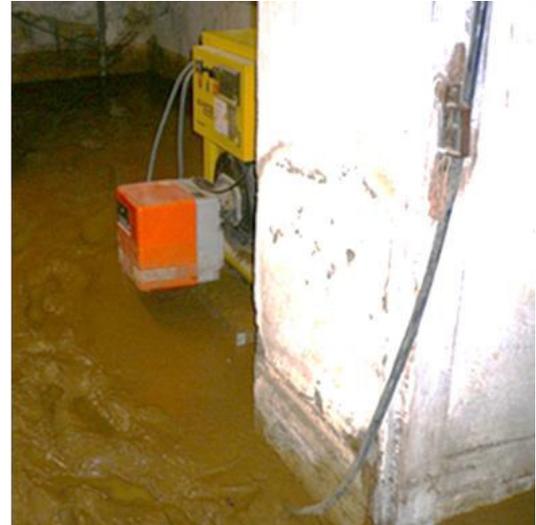
- Stromversorgung, Haus- und Versorgungstechnik
Diese ist extrem wassersensibel. Zum Schutz vor Hochwasserzutritt und Verschlamung kann der Aufstellraum abgeschottet oder das Gerät wasserdicht eingehaust werden. Außerdem kann bei Installation geeigneter Pumpen an den Gebäudetiefpunkten über eine gewisse Zeit das eindringende Hochwasser abgepumpt werden.

Sicherer ist es jedoch die Einrichtungen (z.B. Schaltschränke, Heizungsbrenner, etc.) über dem Hochwasserniveau anzuordnen.

Zum persönlichen Schutz bei Überflutung wird die Installation bedienungsfreundlicher Freischalter für elektrische Einrichtungen im Außenbereich (Steckdosen, Beleuchtung, Sprechanlagen, Heizgeräte, etc.) sowie in tiefliegenden Gebäudeteilen empfohlen.

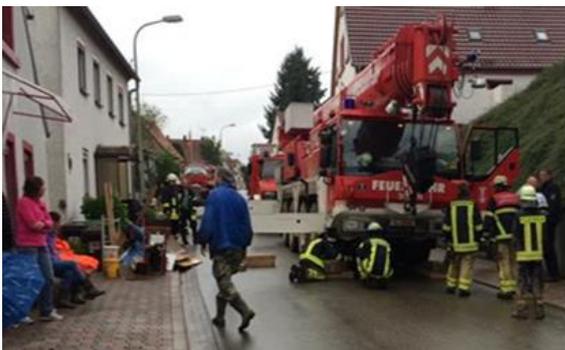
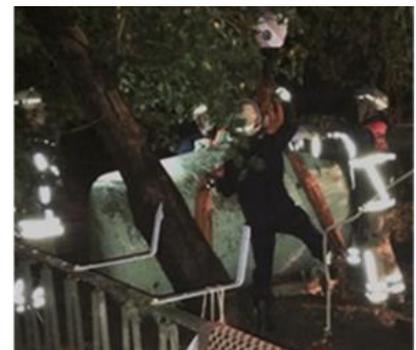
Oberirdisch aufgestellte Gastanks sind bei Hochwasser sehr empfindlich gegen Anströmdruck, Anprall von Treibgut und Auftrieb. Gefährdet sind Gasentnahmeleitungen und auch ganze Gastanks. Mit Gasaustritt kommt es zu Explosionsgefahr und zu Evakuierungsmaßnahmen. Havarierte Tanks müssen aufwändig geborgen werden, was hohe Kosten verursacht.

Oberirdische Gastanks müssen gemäß einschlägiger Vorschriften zur Aufstellung (TRB 600 - Technische Regeln Druckbehälter) so geschützt werden, dass sie weder von der Flutwelle weggerissen, noch aufschwimmen oder durch Treibgut beschädigt werden können. Am besten werden die Tanks außerhalb der überschwemmten Bereiche aufgestellt.

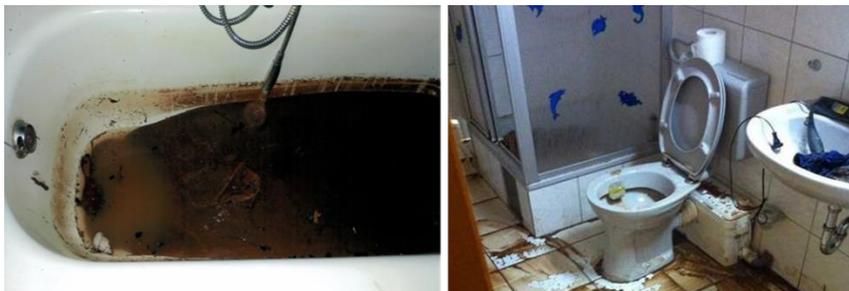
Die Kanalisation ist immer nur auf ein bestimmtes Bemessungsereignis ausgelegt. Bei starken Niederschlägen kann es deshalb planmäßig zum Aufstau im Regenwasser- oder Mischwasserkanal kommen und dabei kann sich Wasser in die angeschlossenen Hausabflussleitungen zurückdrücken. Liegen Gebäudeteile oder Außenanlagen unter diesem Niveau, kann es zur Überflutung aus dem Kanal und je nach Nutzung zu hohen Schäden kommen.

Dieser Rückstau bis auf das Niveau der Straßenoberkante (Rückstauenebene) ist in allen Kommunen satzungskonform und muss von den Nutzern eingeplant werden. Jeder Hauseigentümer ist verpflichtet, sich gegen Rückstau aus der Kanalisation durch Einbau von geeigneten Rückstauereinrichtungen zu schützen. Wenn es viel regnet oder wenn die Bäche Hochwasser führen, kann es auch zum Überstau aus der Kanalisation auf die Straße kommen.

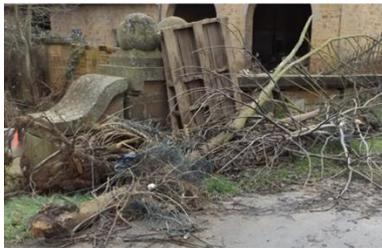
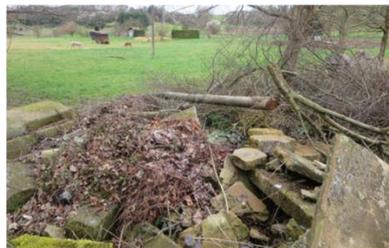
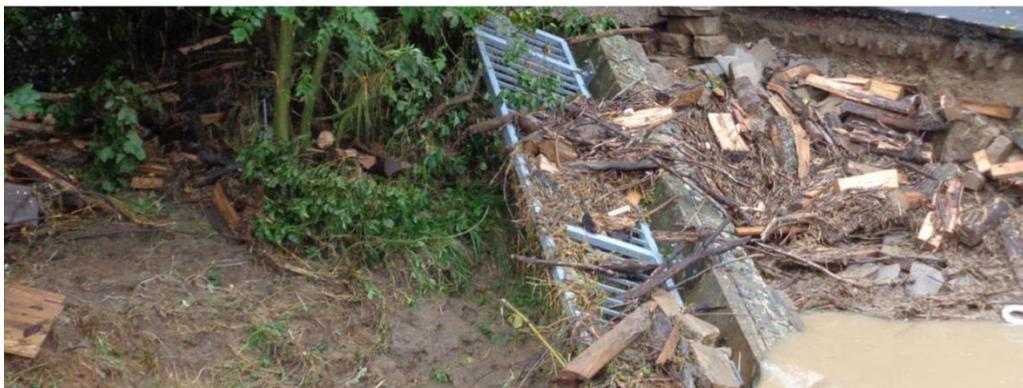
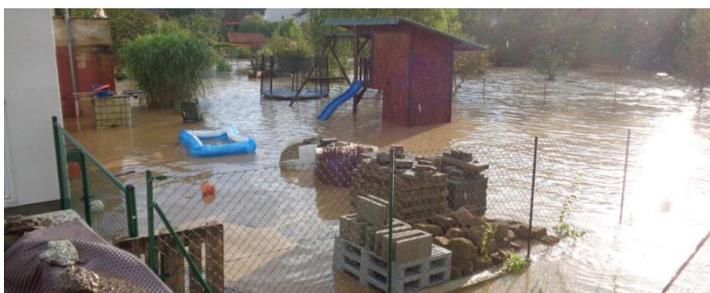
Besondere Probleme bereiten auch größere Gegenstände, wie Heu- oder Silageballen, Autos, Gartenmobiliar oder Teile eingestürzter Bauten. Auch diese treiben mit der Flutwelle ab und bleiben an Engstellen hängen. Dort führen sie zu Aufstau und zu zusätzlichen erosiven Kräften.

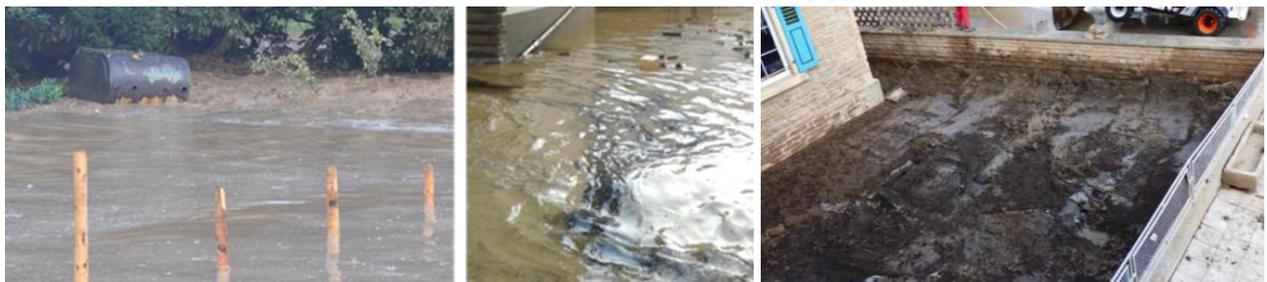
• Heizöltanks

Dringt Wasser in Heizöltanks ein oder schwimmen diese auf, kann es zu gravierenden Schäden an der Einrichtung, dem Gebäude und der Umwelt kommen. Heizölverbraucheranlagen müssen daher hohen Sicherheitsansprüchen genügen. Nicht ordnungsgemäß gesicherte Behälter können bei Hochwasser aufschwimmen oder umkippen oder Rohrleitungen können abreißen. Schlimmstenfalls können die Behälter dabei undicht werden. Da Heizöl leichter als Wasser ist, wird es von eindringendem Hochwasser aus dem Tank gedrückt und gelangt in den Aufstellraum und noch schlimmer in die Umgebung. Dies kann nicht nur zu einem erheblichen Schaden am Gebäude, sondern auch an der Umwelt führen. Um solche Schäden zu verhindern, sind die Eigentümer verpflichtet die hohen Anforderungen an die Heizöllagerung in überflutungsgefährdeten Gebieten zu erfüllen.

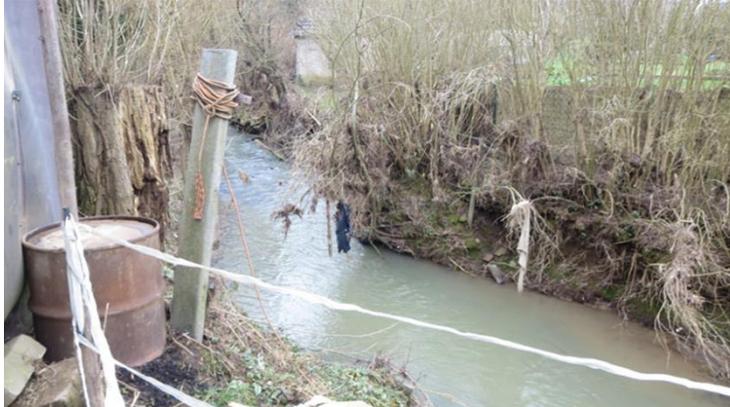
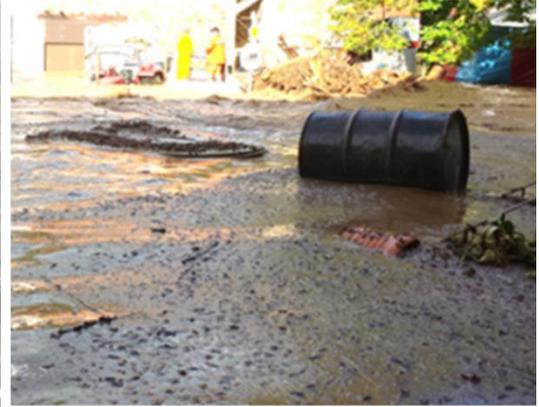
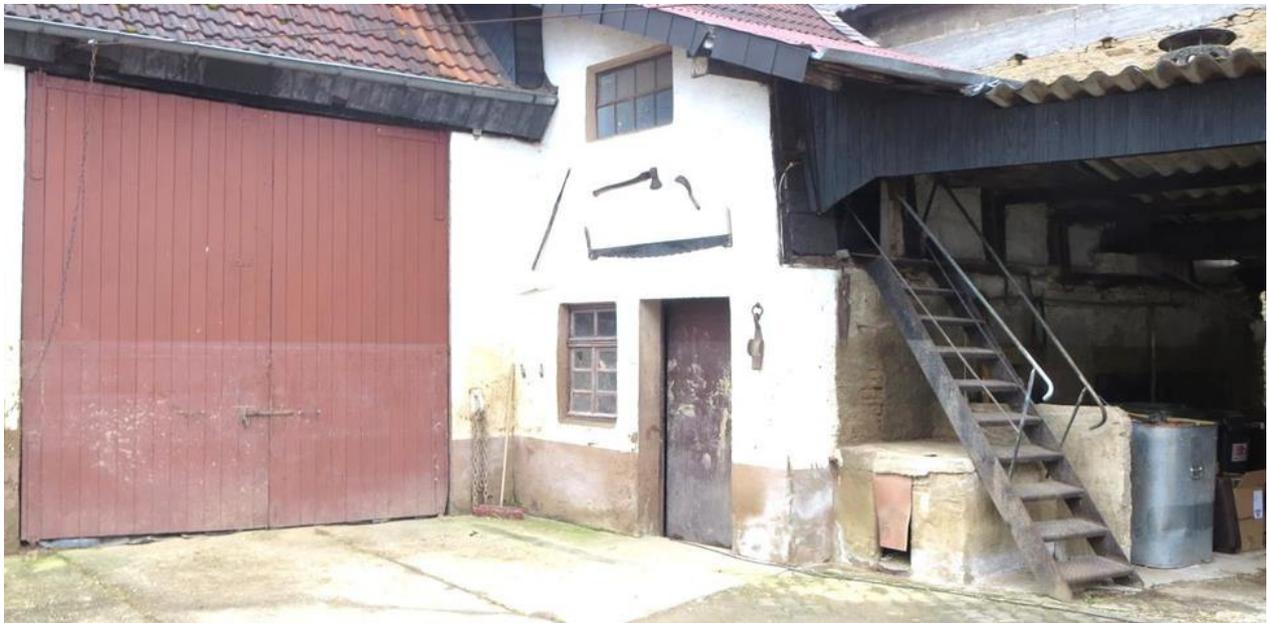
- **Öl- und Altöllager, Eigenverbrauchstankstellen**

Für die Lagerung von Frisch- und Altöl sowie Dieselkraftstoff gelten analoge Anforderungen wie für die Heizöllagerung. Auch für diese Behälter und Anlagen gilt, dass sie so gesichert sein müssen, dass sie bei Hochwasser nicht aufschwimmen oder umkippen können oder Leckagen entstehen.

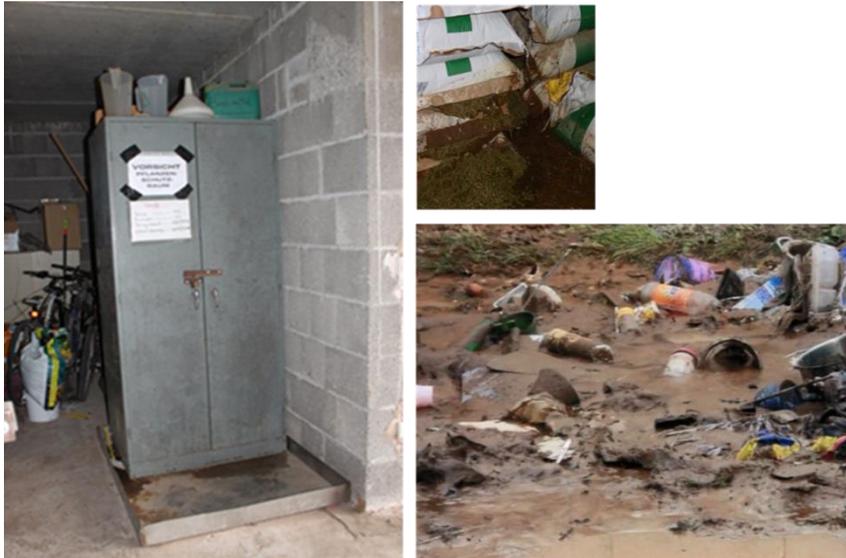
Pflanzenschutzmittel gelten als stark wassergefährdend und unterliegen der Gefahrstoffverordnung. An ihre Lagerung müssen hohe Anforderungen gestellt werden. In Betrieb befindliche Lagerstätten müssen so ausgebildet werden, dass kein Hochwasser eindringen kann und keine Schadstoffe austreten können.

Das Sturzflutereignis im Moscheltal hat gezeigt, dass zudem in vielen älteren, insbesondere landwirtschaftlichen Anwesen, noch wassergefährdende Stoffe gelagert waren, die von der Flutwelle mitgerissen wurden. Gerade in ländlichen Regionen stehen in Scheunen, Kellern und Schuppen noch Giftstoffe wie Quecksilberbeizen für Saatgut oder sonstige gefährliche Substanzen, die längst verboten sind und nicht mehr zum Einsatz kommen, deren Entsorgung aber schlicht vergessen wurde.

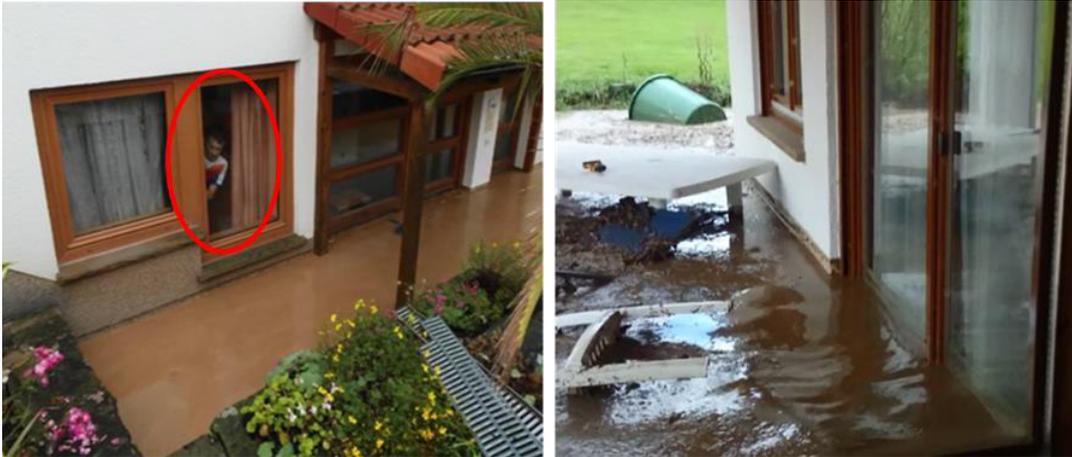
Die Gefahr, dass eine Scheibe dem Wasserdruck nicht Stand hält, ist sehr groß. Im Untersuchungsgebiet wurde eine Frau in ihrer Wohnung durch die eindringende Flutwelle von schwimmendem Mobiliar eingeklemmt.

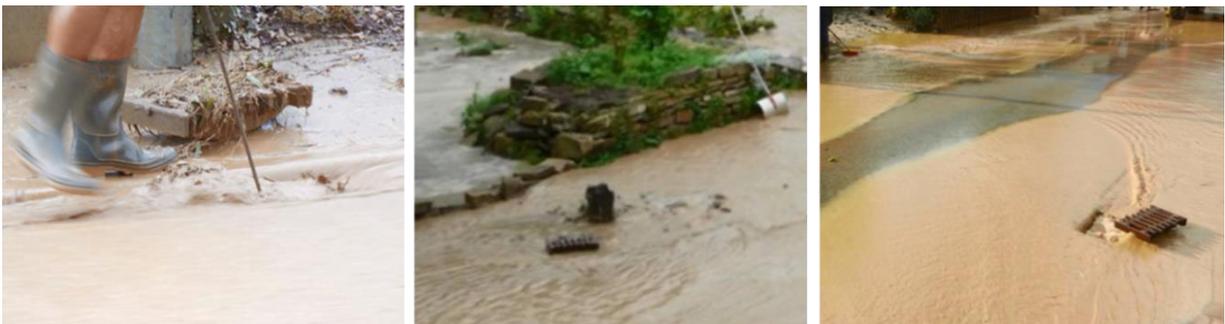
- Kanaldeckel in privaten und öffentlichen Flächen sollten nicht gezielt herausgenommen werden, um den Abfluss zu verbessern. Fehlen sie dennoch, sollte der Schacht markiert werden, z.B. durch einen Besenstiel. Generell kann es durch das Herausnehmen von Kanaldeckeln zu gefährlichen Situationen kommen. Werden zusätzlich zu den Deckeln auch die Schmutzfänger mit herausgenommen, werden hohe Schmutzfrachten in die Kanalisation eingebracht (s. auch Abschnitt 9.3).
