PILOTPROJEKT

Hochwasserschutzkonzept für die von Starkregen geschädigten Ortschaften im Donnersbergkreis KATZENBACH

Stand Januar 2017

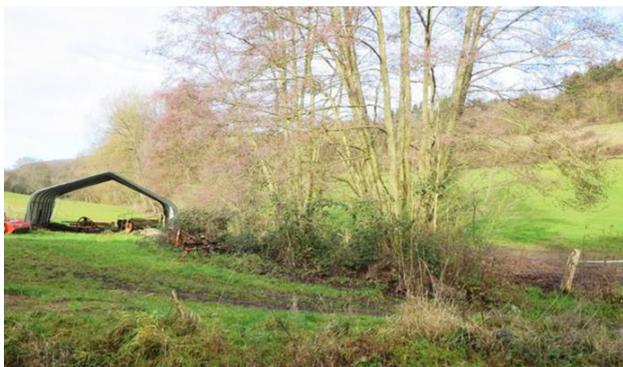
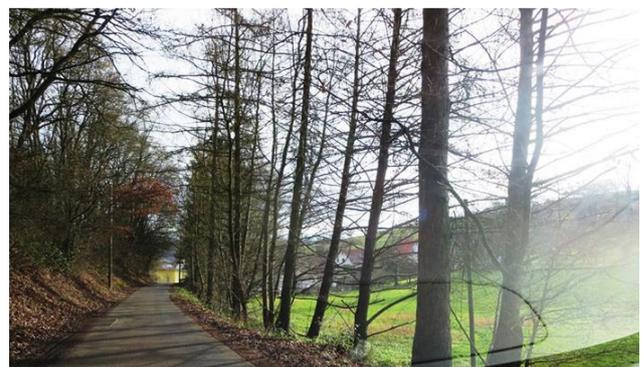
Oberhalb des Reiterhofes Kuhn fließt der Bach im Kerbtal und ist im Bett eher natürlich, unterhalb des Hofes verläuft er als Wegseitengraben am Böschungsfuß der Zufahrtsstraße und außerhalb in den Taltiefen.

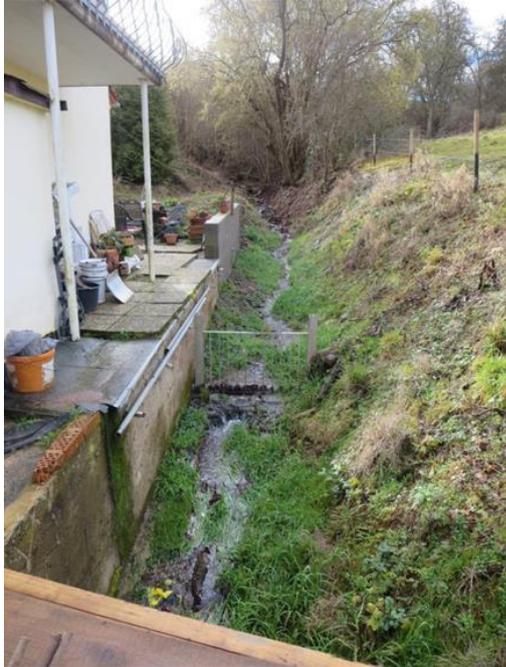
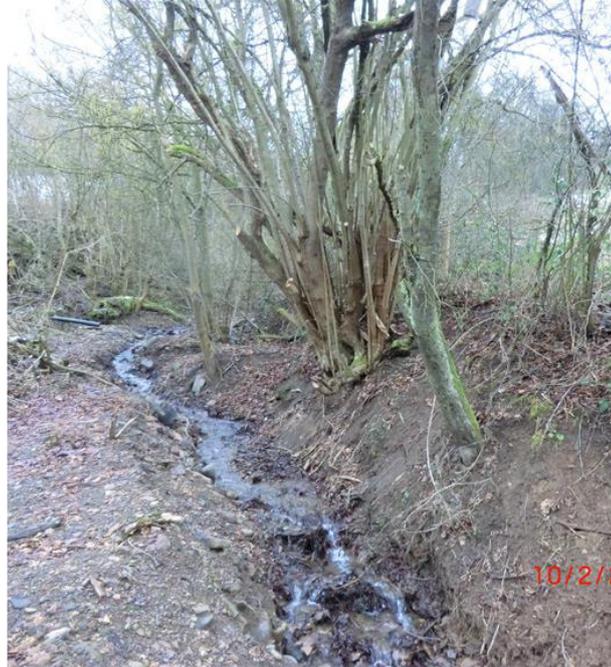
Im Ortsteil Untermittweilerhof fließt von Süden der Moorborngraben aus einem steilen Kerbtal zu.

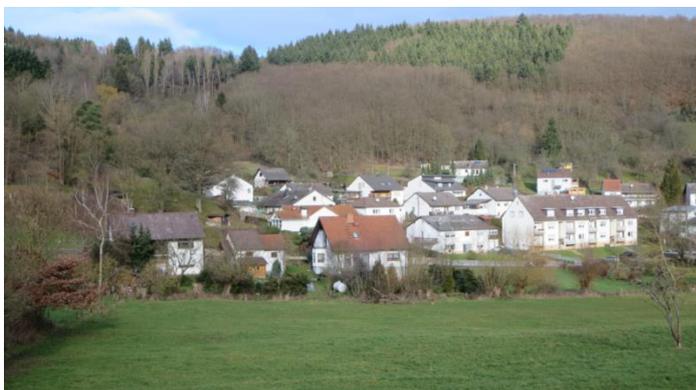
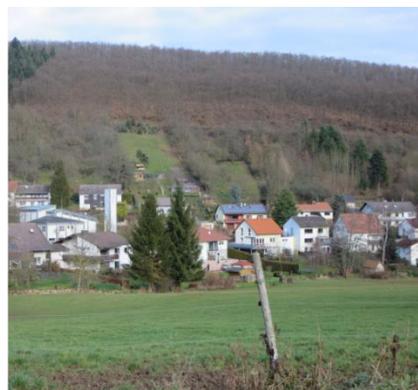
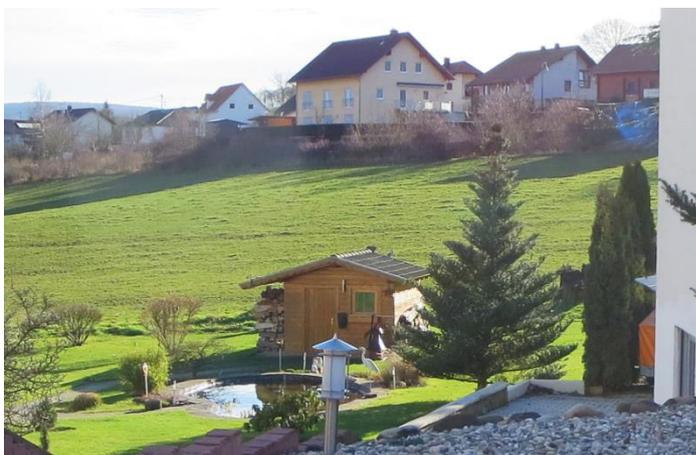
Der Katzenbach fließt entlang der Straße „In der Au“ zwischen der Mittweilerhofstraße und „Am Hofacker“ als begradigter Erdgraben hinter Wohnbaugrundstücken.

Rechts des Bachs grenzen Wiesen an. Die Gartennutzung der bebauten Grundstücke reicht bis an die Ufer heran und standortgerechte Ufergehölze fehlen.

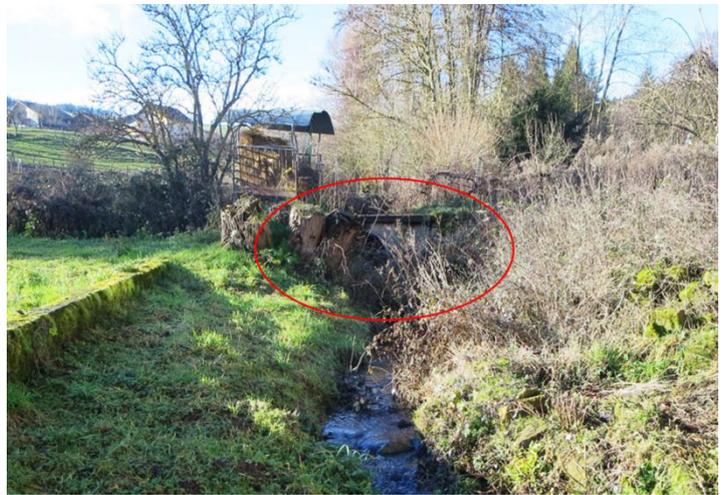
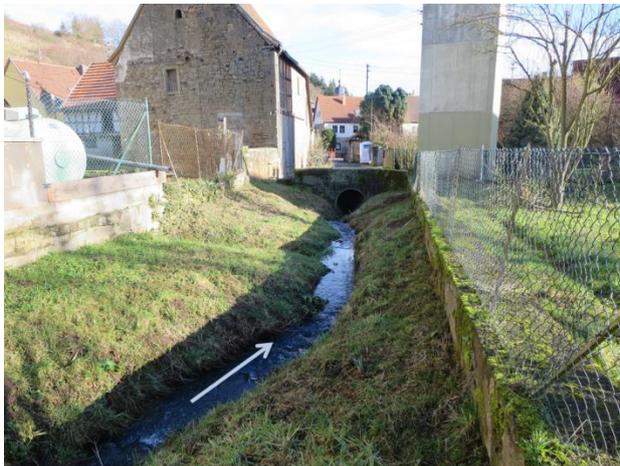
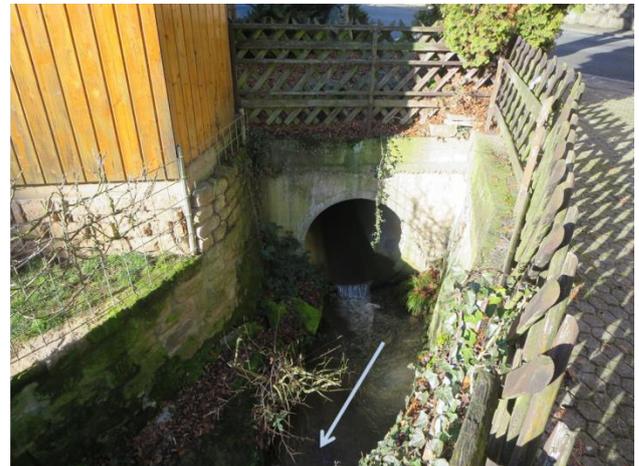
Dann durchfließt der Katzenbach verbuschtes Gelände und ist im Bereich einer Überfahrt verrohrt. Nach einem kurzen Grabenstück tritt er in der Ortsmitte in eine mindestens 80 m lange Verrohrung unter der Straße „Am Hofacker“ ein. Unterhalb der Verrohrung macht er einen Richtungswechsel (Bild unten rechts) und ist in eine enge Abflussrinne zwischen Ufer- und Gebäudemauern eingezwängt.

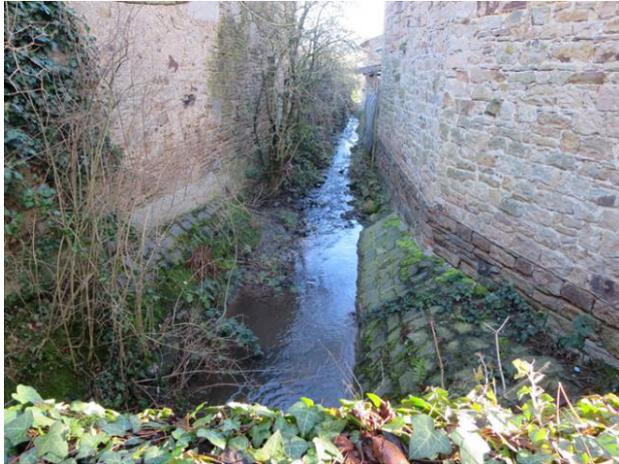
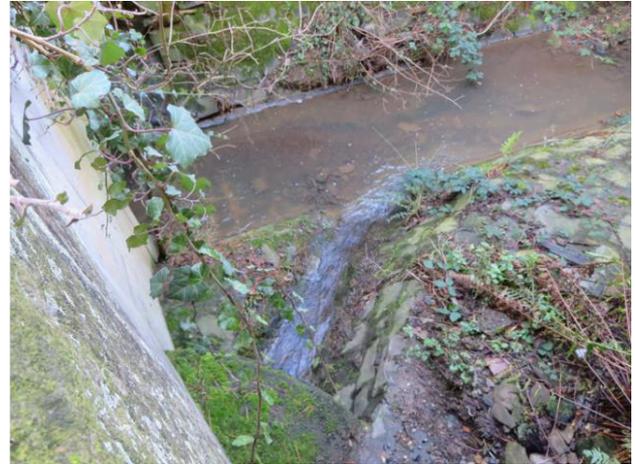
Unmittelbar nach dem Durchlass in der Straße „Im Rosengarten“ fließt dem Katzenbach von rechts der hier verrohrte Rammelbach zu:

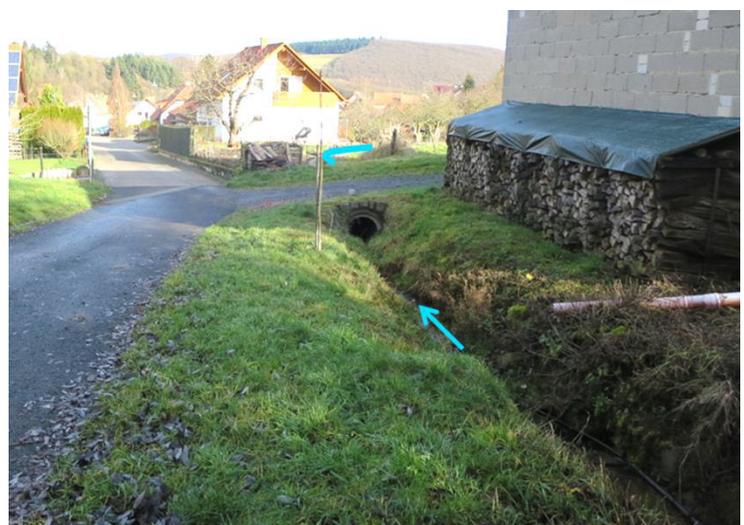
Den Kirchweg kreuzt der Bach verrohrt und passiert dann als offener

Graben mit großem Längsgefälle den Spielplatz. Danach führt er als Rinnsal zwischen Gartenmauern zum Katzenbach.

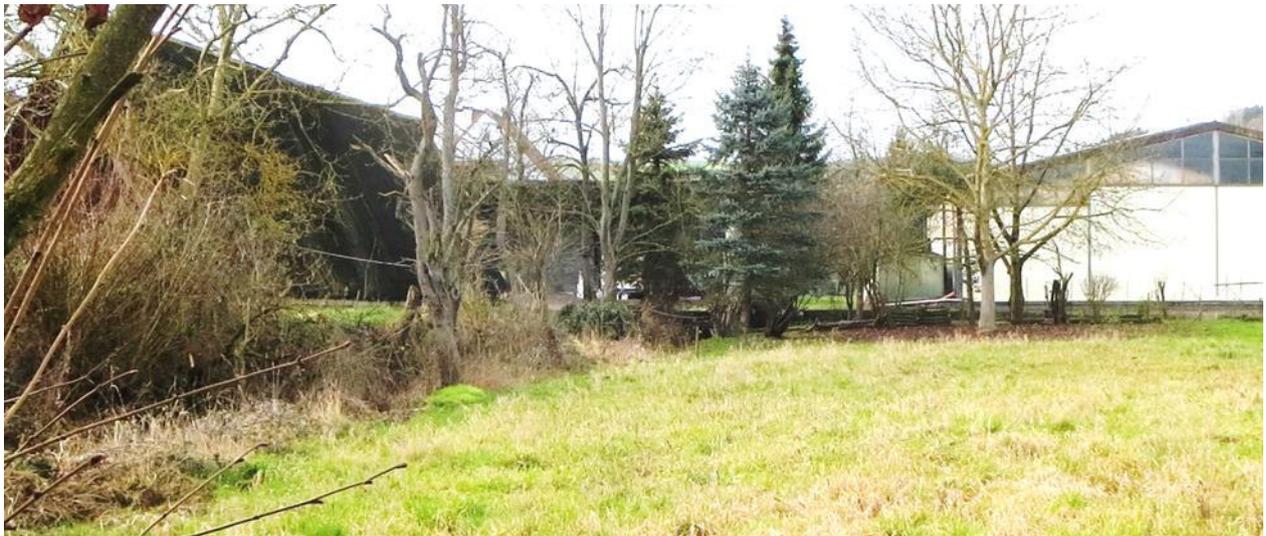
Zwischen der Straße „Im Rosengarten“ und der Hauptstraße verläuft der Katzenbach weiterhin schnurgerade, die Bebauung des Bachumfeldes ist jedoch weniger dicht als unterhalb der Hauptstraße (Bild unten).

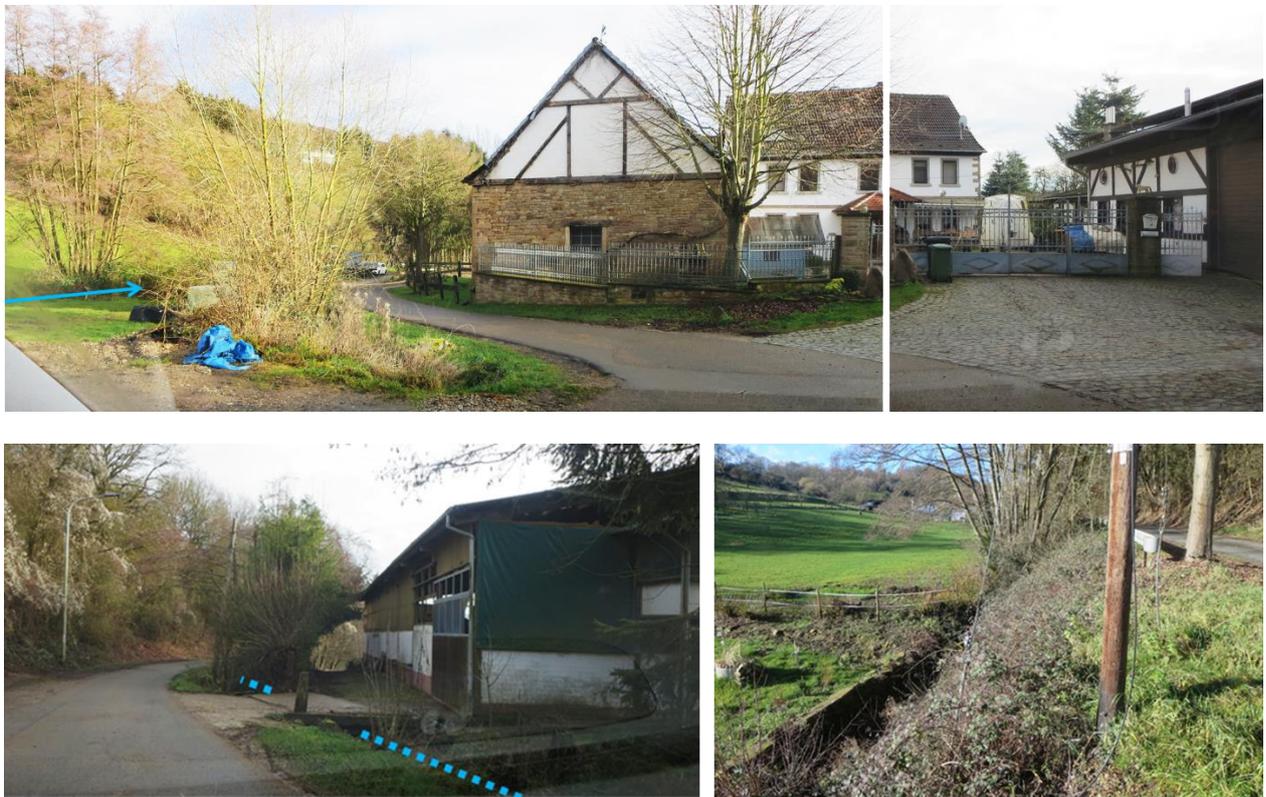
Auf dem Gelände der Reithalle Kuhn wurden die Außenanlagen und Teile der Wirtschaftsgebäude, die unmittelbar am Katzenbach liegen, überflutet.

Unterhalb des Anwesens konnte sich die Flutwelle in der Wiese ausbreiten und sie schoss in Taltiefen auf den Bebauungsrand des Untermittweilerhofes zu. Der Katzenbach selbst ist hier begradigt und verläuft am Böschungsfuß der Zufahrtsstraße zum Obermittweilerhof.

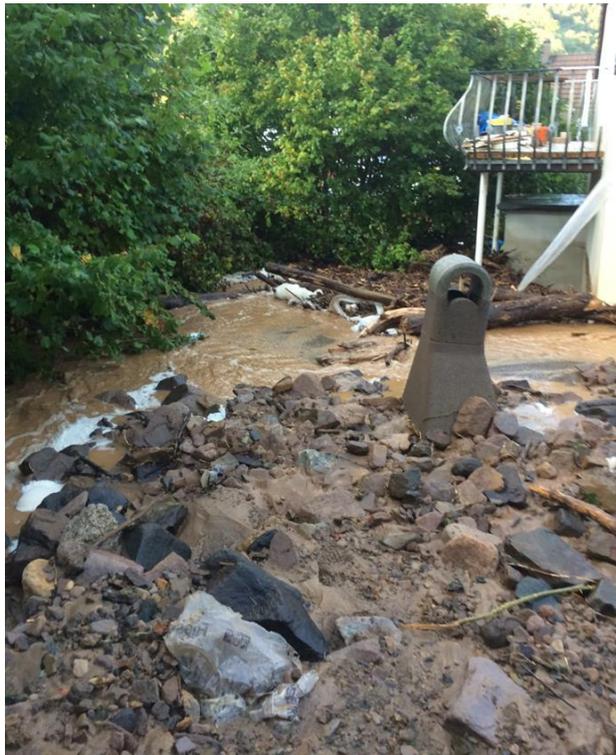
Bei der Sturzflut schoss das Wasser durch das Kerbtal des Moorbornergrabens und transportierte in großer Menge Geröll, Wasser und Schlamm. Am Übergang des Moorbornergrabens in die

Gewässerverrohrung versagten der Einlauf und das Bachprofil infolge Überlastung. Es kam zum Aufstau und zur Überflutung der angrenzenden Grundstücke. Wasser und Geröll drangen über die Terrasse in das Haus neben dem Bach ein und verwüsteten das frisch renovierte und noch nicht wieder bezogene Erdgeschoss vollständig. Nach dem Unwetter musste die Renovierung komplett wiederholt werden. Bauschäden mit Verlust der Standsicherheit wurden zunächst befürchtet, waren dann aber glücklicherweise nicht zu verzeichnen.

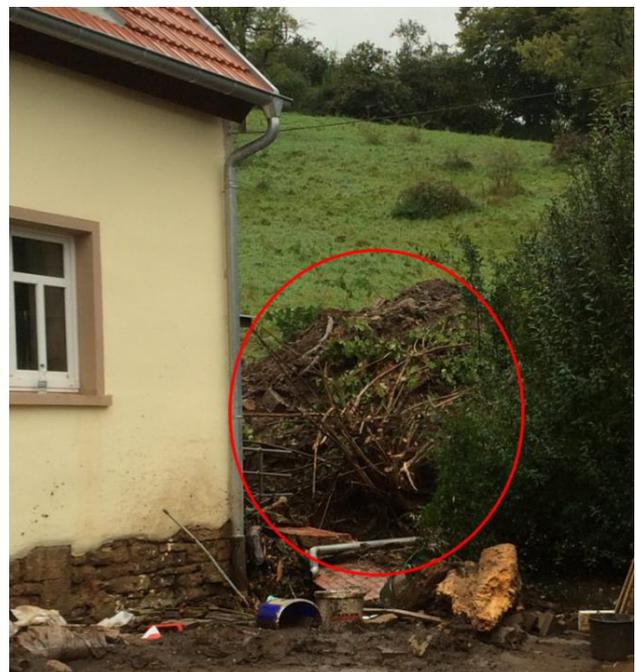
Einen Eindruck, wie hoch sich das Wasser an der Engstelle am Einlauf in die Bachverrohrung staute, gibt die Ablagerung von Totholz am Hang (Bild links roter Kreis).

Da nach unten keine geordnete Notentlastung vorhanden ist, suchte sich das Hochwasser seinen Weg und es floss durch Haus Nr. 14, rechts und links daran sowie an der Garage und den Schuppen von Haus Nr. 10 vorbei.

Die ursprüngliche Entlastungsschneise wurde überbaut. Außerdem stellt ein weiterer Schuppen oberhalb der Garage ein zusätzliches Abflusshindernis und Schadenspotential gleichermaßen dar. Hier besteht dringender Handlungsbedarf den Gefahrenpunkt zu entschärfen.

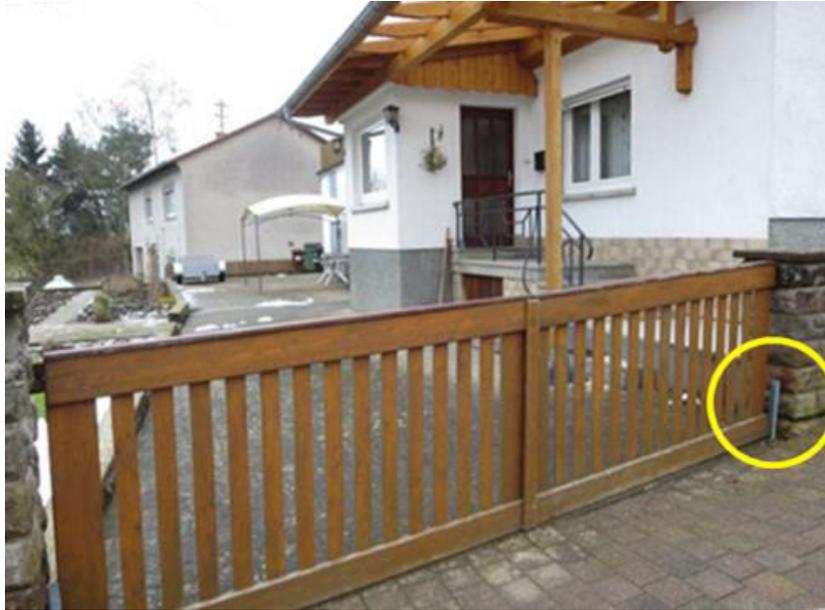
Die Anlieger der weiteren Mittweilerhofstraße versuchten zunächst durch das Öffnen der Schachtdeckel die Überflutung einzugrenzen. Zudem existieren hier, aufgrund früherer Erfahrungen (letztes größeres Hochwasser war 1976), bereits Objektschutzmaßnahmen mit deren Hilfe das Hochwasser, von angrenzenden Anwesen weitgehend ferngehalten werden konnte.

Das Hoftor in dem Bild links kann durch Dammbalken zur Abwehr von Hochwasser verschlossen werden.

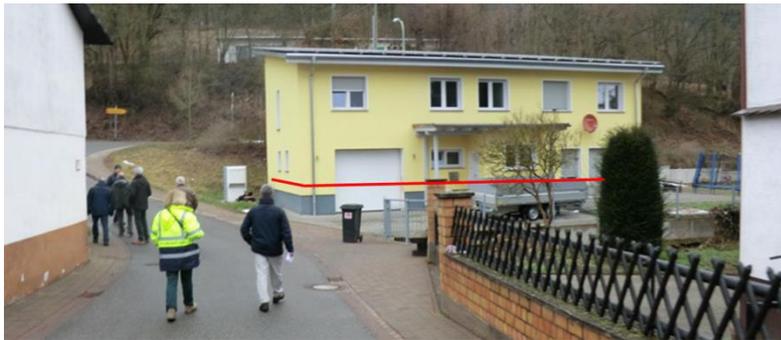
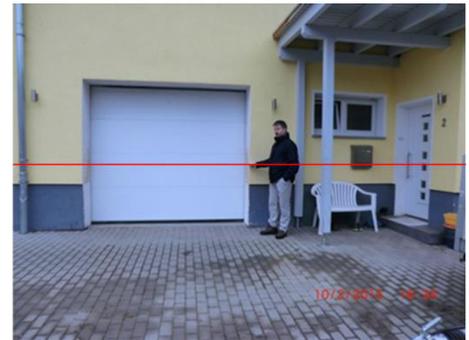
Die Flutwelle des Katzenbachs folgte auf der Oberfläche dem Geländetiefpunkt und sie transportierte sehr viel Treibgut. Insbesondere Polder- und Brennholz verfangen sich in den talabriegelnden Zäunen, so dass diese zu Abflusssperren wurden. Es kam zum Aufstau.

Besonders von Überflutung betroffen waren der Neubau (Haus Nr. 2), der unmittelbar neben dem Bach errichtet wurde, aber auch die beiden älteren Häuser auf den

Als die Zäune umgedrückt waren, konnte die Flutwelle wieder abfließen und der Hochwasserstand fiel.

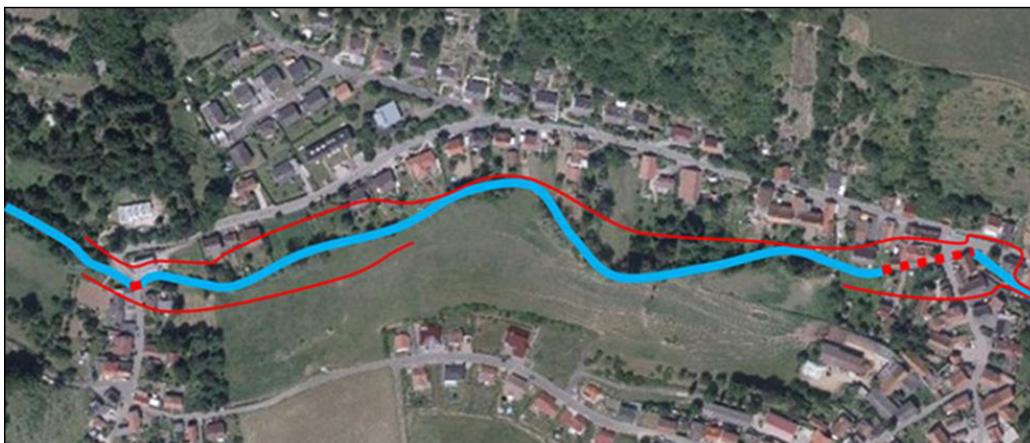
In den Talwiesen entlang der Straße „In der Au“ / Hauptstraße bildete der Katzenbach bei dem Hochwasserabfluss im September 2014 einen breiten Strom.

Die Flutwelle riss vieles mit, was im Weg stand und lag. Bekannt ist, dass ein dort aufgestelltes Bienenhaus zerstört wurde und dass talquerende Zäune mit den Fundamenten um gedrückt wurden. Die Wohngebäude entlang der Straße „In der Au“ und der Hauptstraße standen entweder hoch genug oder sind durch Dämme geschützt und es kam in den Häusern – soweit bekannt ist – nicht zu größeren Hochwasserschäden.

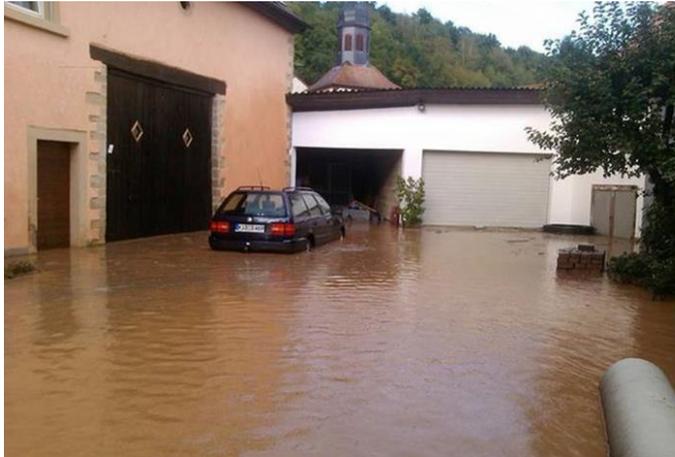
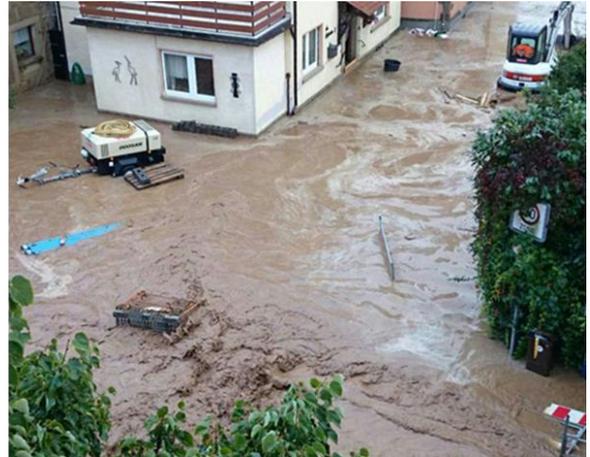
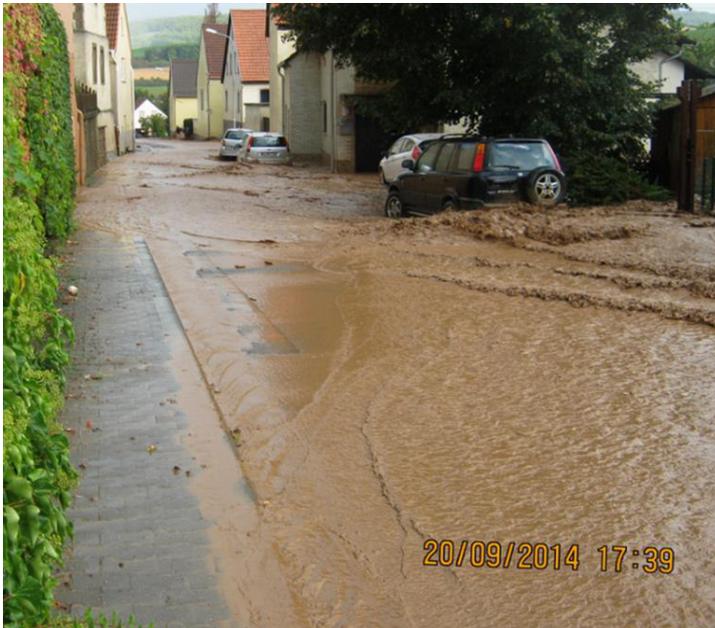
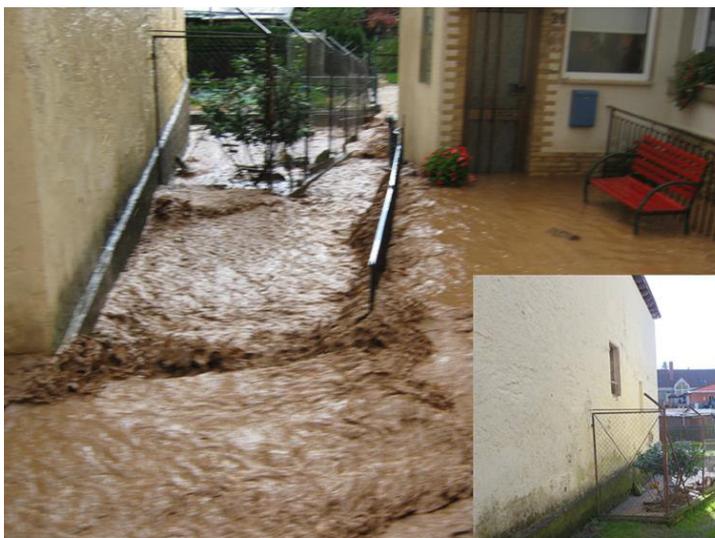
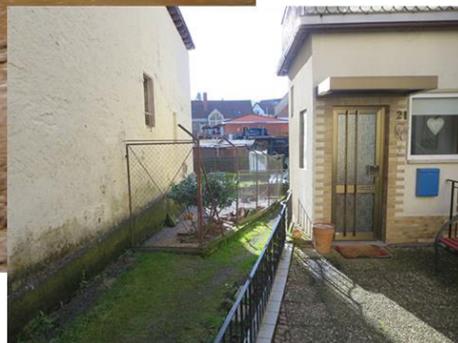
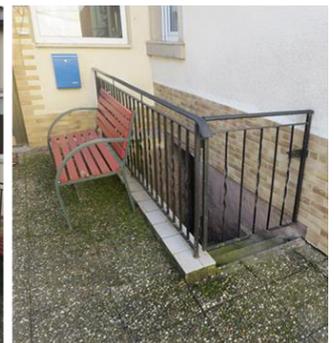
Im Bereich Hofacker kam es zu Überflutungen, wie man sie bis dahin noch nicht gekannt hatte. Das Hochwasser kam hier aus dem Bach und aus den Kanälen. In den tiefliegenden Straßenabschnitten hatte es die Schachtabdeckungen herausgedrückt. Die evangelische Kirche war erstmals seit Menschengedenken von Hochwasser betroffen. Das Hochwasser breitete sich etwa 50 m nach Süden in der Straße „Am Hofacker“ Richtung Kirchweg aus und strömte auf der Hauptstraße talwärts und überflutete die tiefliegenden Grundstücke und Häuser.

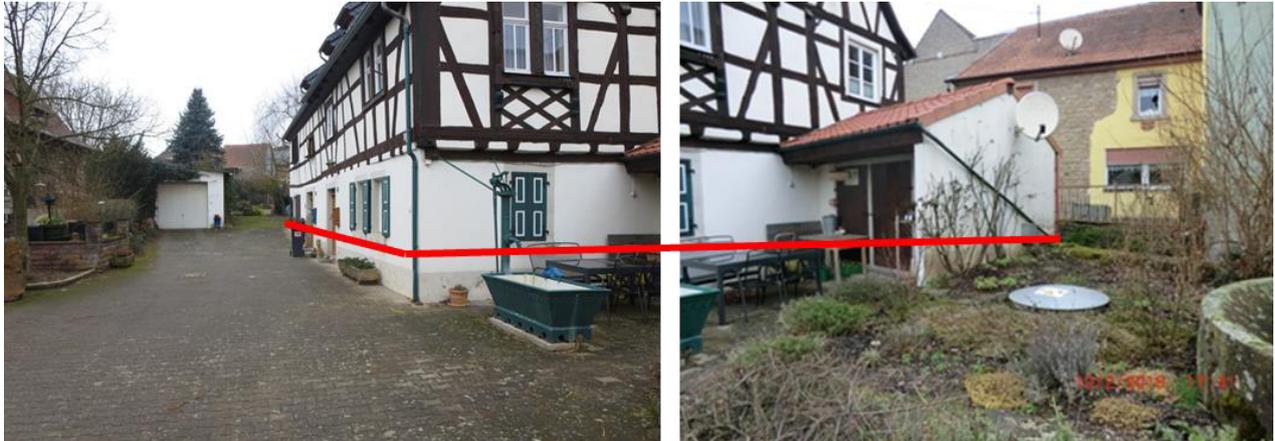
Im Bereich der Straße „Am Rosengarten“, wo der Rammelbach in den Katzenbach mündet, kam es zur großflächigen Überflutung der tiefliegenden Bereiche. In dem Anwesen „Am Rosengarten 4“ stand der gesamte Wohnbereich im Erdgeschoss unter Wasser...

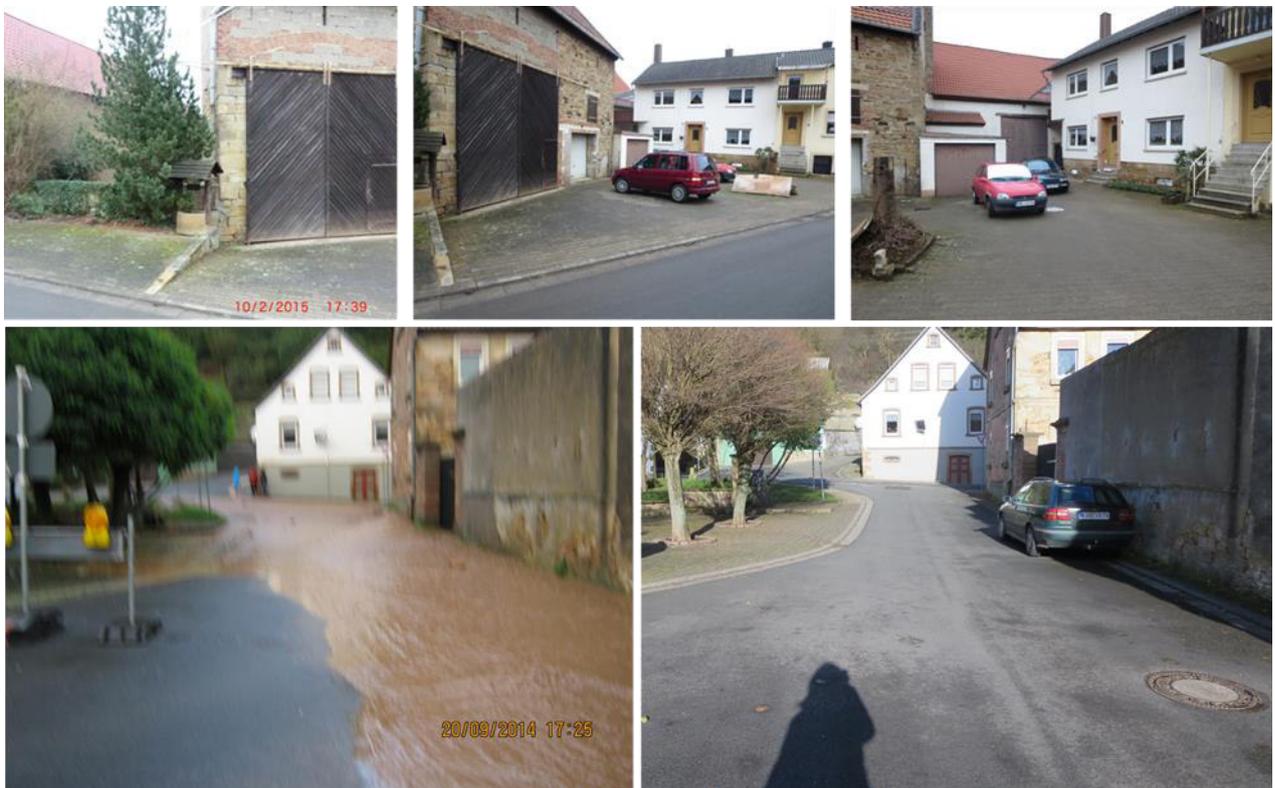
...und auch auf der Straße „Am Rosengarten“ sowie in den angrenzenden Grundstücken kam es zu Überflutungen. Im Rammelbach riss die Flutwelle alte Ufermauern ein, was wiederum zu zusätzlichen Abflusshindernissen führte.

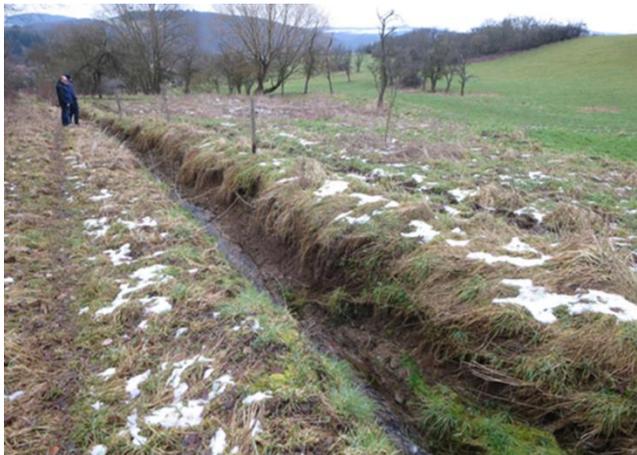
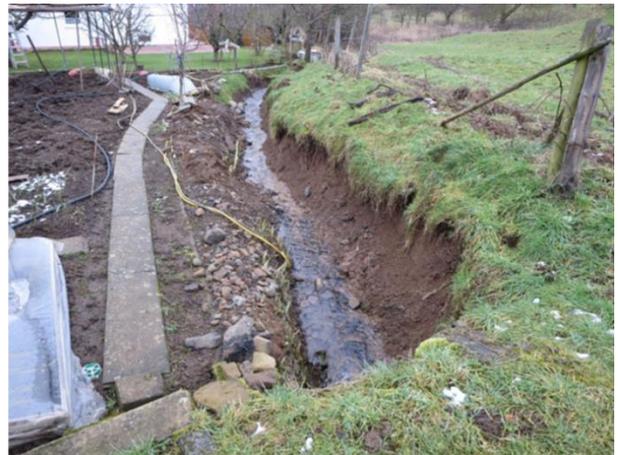
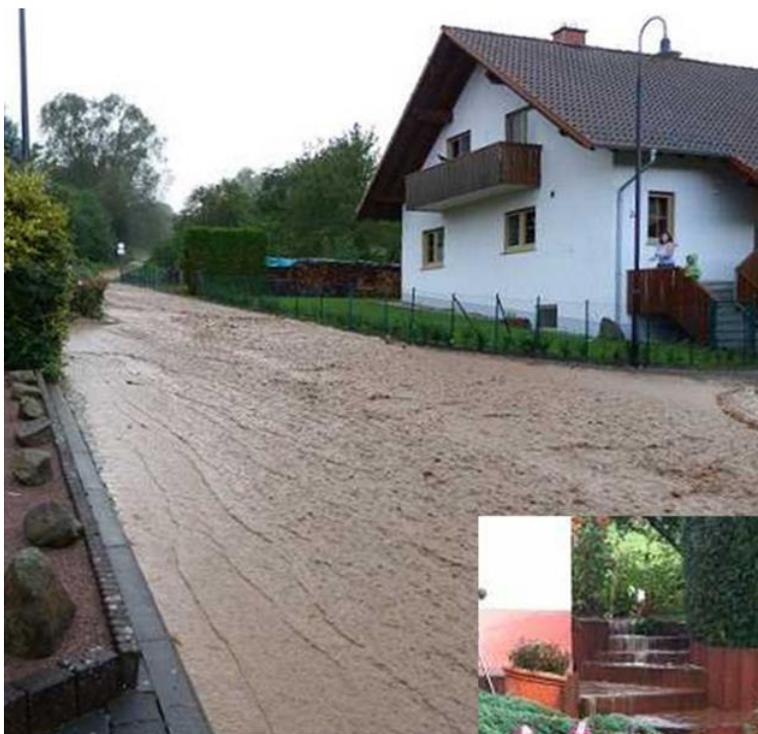
Der Rammelbach fließt oberhalb der Ortslage als Wegseitengraben in Falllinie auf die Ortslage zu. Durch starke Tiefenerosion im oberen Bereich und Breitereosion entlang der Bebauung kommt es bei Hochwasserabfluss zu Schäden am Bachbett.

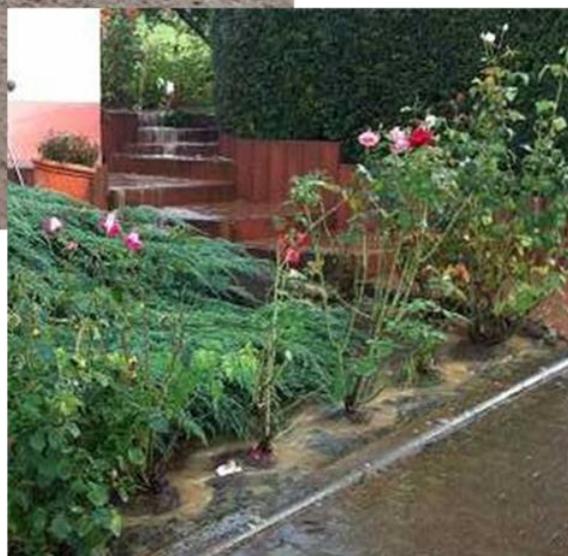
Hinter dem Baugebiet „In der Rammelbach“ kann das Bachprofil häufiger die zufließende Wassermenge nicht aufnehmen und es kommt zu einer Ausuferung direkt und über die bebauten Bachgrundstücke auf die Straße.

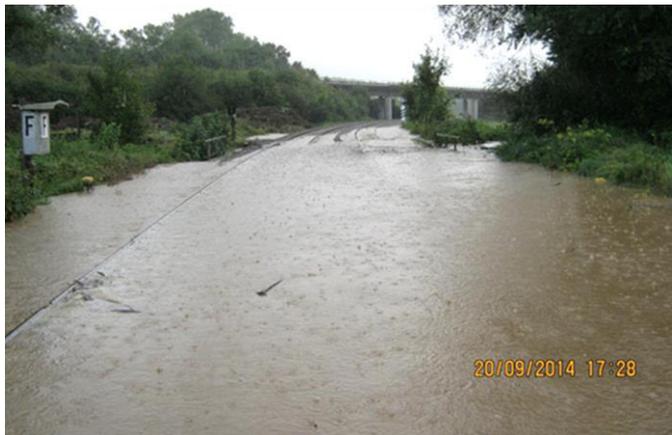
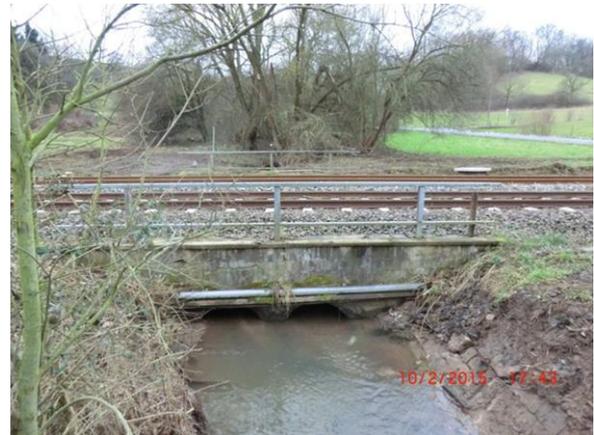
Am Ende des Tals quert der Katzenbach einen Wirtschaftsweg und die Bahnlinie. Auch hier kam es im September 2014 frühzeitig zu einer Überflutung der Gleise, so dass die Züge nicht mehr fahren konnten. Nach dem Schadensereignis 2014 war der Bahndurchlass stark versandet.

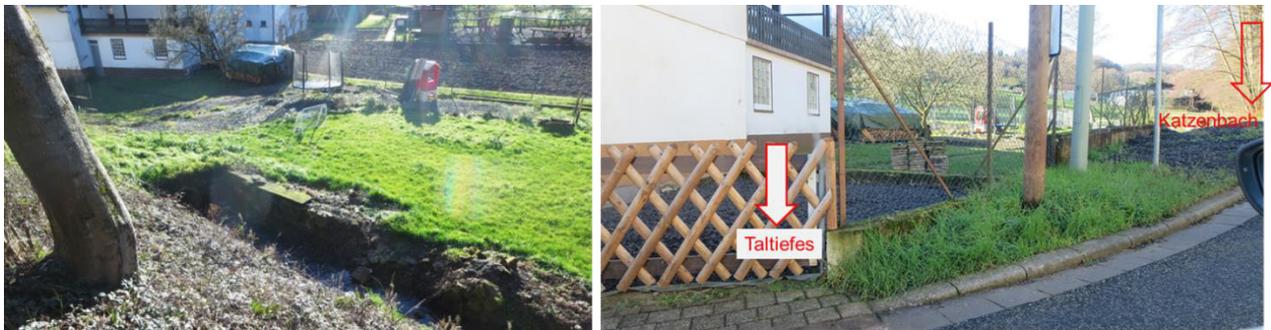
Die Ortslage Untermittweilerhof ist stark hochwassergefährdet. Im September 2014 floss die Flutwelle in einem breiten Band dem Ortsrand zu. Der Durchlass in der Straße Mittweilerhof konnte das Wasser bei weitem nicht aufnehmen und das Wasser folgte oberirdisch dem natürlichen Geländetiefpunkt außerhalb der Bachtrasse und strömte auf die Straße und in die angrenzende Bebauung.

Auf der Straße vermischte sich in 2014 der Hochwasserabfluss aus dem Moorbornergraben mit der Flutwelle des Katzenbaches. Die Zäune, die entlang der Talseite der Straße im gesamten Tiefpunkt errichtet sind, behinderten den oberirdischen Hochwasserabfluss und fingen das Treibgut auf. Das Brückengeländer und die Zäune der Privatgrundstücke auf der Talseite setzten sich schnell zu und der oberirdische Notabfluss war blockiert. Das Wasser staute sich und auf den angrenzenden Grundstücken wurden Höchstwasserstände erreicht. Dann drückte die Flutwelle Zäune um und der Wasserstau löste sich wieder auf. Aufgrund der Randbedingungen ist das Hochwasserrisiko insbesondere für den Neubau hoch.

Für den Bereich besteht Handlungsbedarf hinsichtlich Entschärfung des Problempunkts.

Die Hochwassergefahr am Katzenbachdurchlass wird durch den Zufluss aus dem Moorbornergraben verstärkt. Die Grabenverrohrung mündet im Auslauf des Katzenbachdurchlasses. Bei Hochwasser kommt es zusätzlich zu einem oberflächigen Zufluss auf der Mittweilerstraße. Eine Änderung der Situation ist mit hohen Kosten verbunden, sollte jedoch geprüft werden.

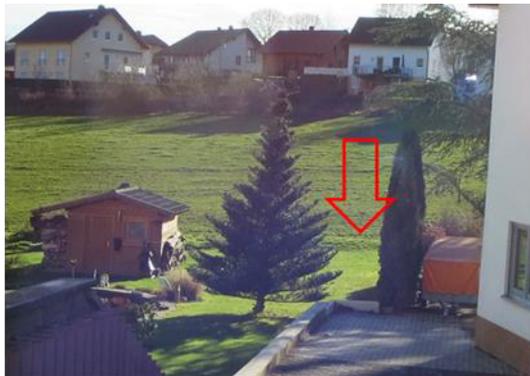
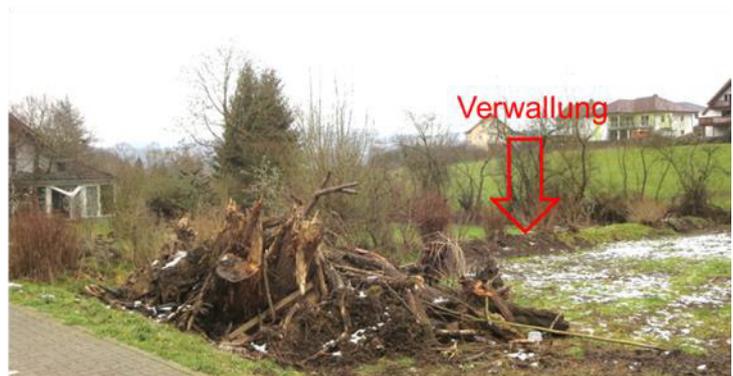
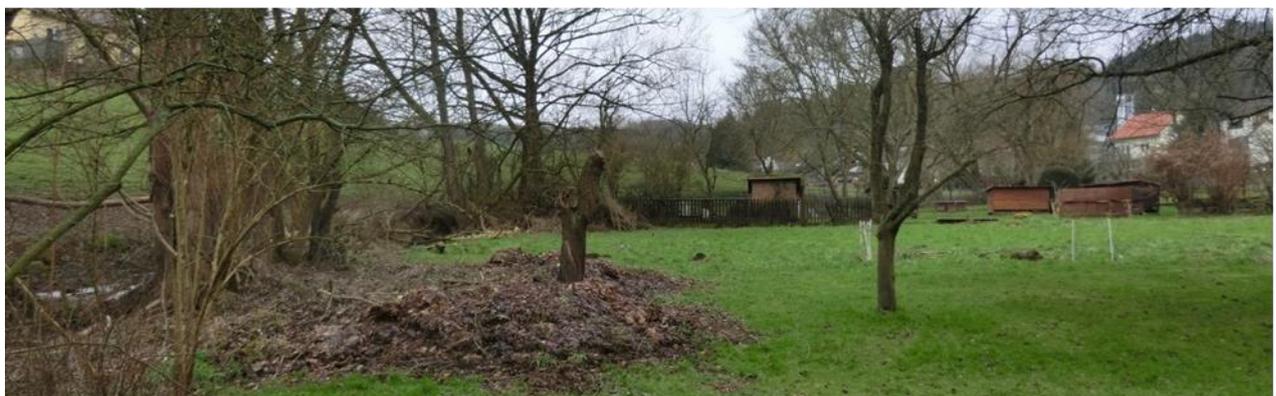
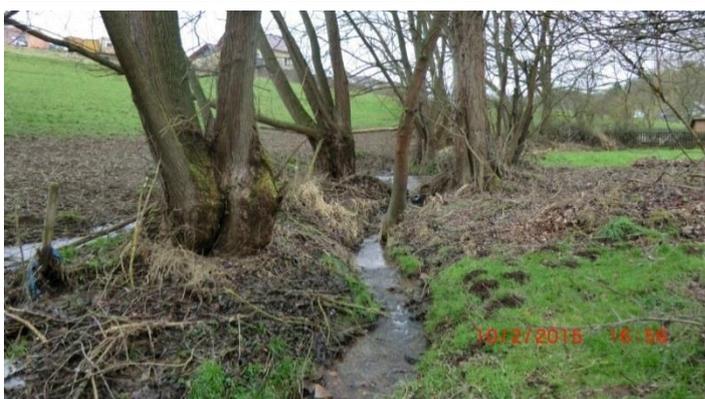
Entlang der Straße „In der Au“ / Hauptstraße verläuft der Katzenbach unmittelbar an den Grenzen von Wohnbaugrundstücken entlang. Hier ist es zu Schäden gekommen, da die Nutzung der Gartenanlagen häufig nicht hochwasserangepasst ist. Es besteht Handlungsbedarf für die Anlieger. Um Schäden für die Unterlieger und Nachbarn zu vermeiden, muss geprüft werden, ob die privaten Schutzwälle (Bilder oben, rote Pfeile) genehmigt und zulässig sind. Je mehr Retentionsraum verdrängt wird, desto höher läuft die Flutwelle unterhalb auf.

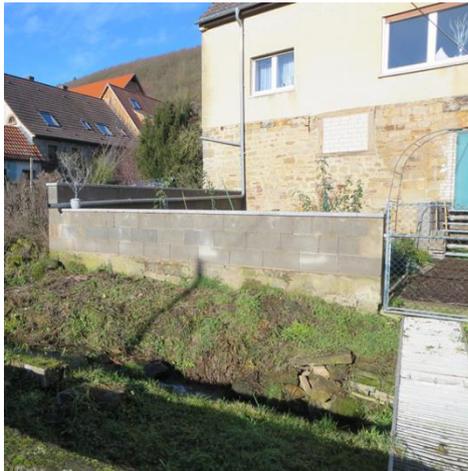
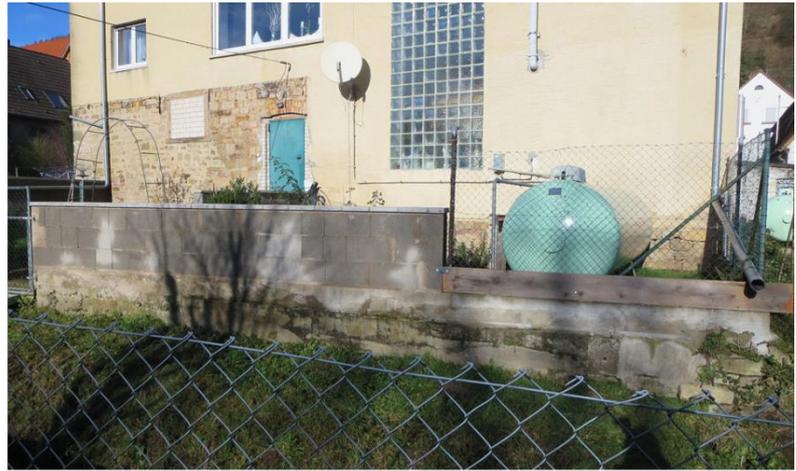
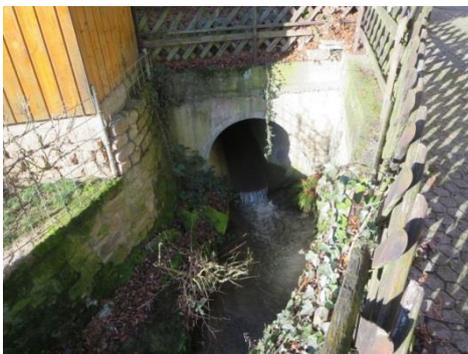
Der Katzenbach hat auf der Strecke zur Ortsmitte hin noch naturnahe Strukturen mit einem hohen Totholzanteil, der erhaltenswert ist. Allerdings folgen unterhalb Abflussengstellen, in denen der Fließquerschnitt unbedingt freigehalten werden muss. Vor diesem Hintergrund muss der Gehölzpflege in dem oberhalb gele-

genen naturnahen Bachabschnitt und / oder dem Totholzrückhalt besondere Bedeutung beige-
messen werden. In dem Bachprofil oberhalb der Straße „Am Hofacker“ sollten im Zuge der Ge-
wässerunterhaltung die extremen Anlandungen beseitigt und dabei das Sohlgefälle über eine
längere Strecke auf den Einlauf des Straßendurchlasses verzogen werden (statt der jetzigen
quasi Sohlrampe). Zudem ist auch hier zu prüfen, ob die neue Hochwasserschutzmauer entlang
des Grundstücks genehmigt und zulässig ist.

Der Rohrauslauf auf der anderen Seite der Straße liegt in einer engen Kurve und ist strömungstechnisch sehr un-
günstig. Hier bestünde Handlungsbedarf, aufgrund der massiven Befestigung kann der Problempunkt jedoch nicht
mit vertretbarem Aufwand angegangen werden.

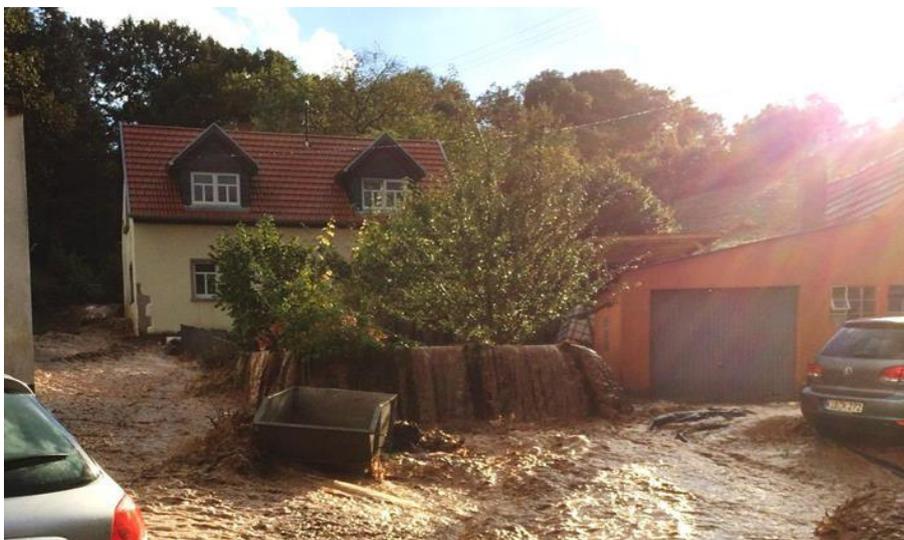
Im Moorbornergraben besteht sehr dringender Handlungsbedarf. Das Gefährdungspotential im Übergangsbereich des Moorbornergrabens zur Bebauung bzw. zur Kanalisation (vermutlich DN 500) ist sehr hoch. Die Gründe hierfür sind mehrschichtig: der Bach kommt sehr steil aus einem, mit dichtem Gehölz bestandenen natürlichen Kerbtal an. Damit hat er am Einlauf in die Gewässerverrohrung eine hohe Fließgeschwindigkeit und er führt zwangsläufig – bei Hochwasser – Totholz mit sich.

Im Bachbett liegt zudem, zumindest am Bauungsrand, viel natürliches Sohlsubstrat mit grobem Geröll, das ebenfalls von einer Flutwelle transportiert wird. Der Bach ist in dem kritischen Bereich vor dem Einlauf in den Durchlass tief in den Hang eingeschnitten und die Sohle und das linke Ufer sind unbefestigt. Im rechten Ufer steht die Mauer, auf der die Terrasse aufliegt, die in Teilbereichen nach September 2014 aus Hochwasserschutzgründen erhöht wurde. Das Einlaufgitter und der Einlauf zur Bachverrohrung sind nicht ausreichend leistungs- und funktionsfähig, um unter den gegebenen Randbedingungen Geröll, Totholz und die Hochwasserwelle aufzunehmen. Nach Aussage eines Ortskundigen wurde ein früherer, leistungsfähigerer Geröllfang vor längerer Zeit von einem Hochwasser zerstört.

Über dem Rohreinlauf fehlt ein oberirdischer Notentlastungsweg.

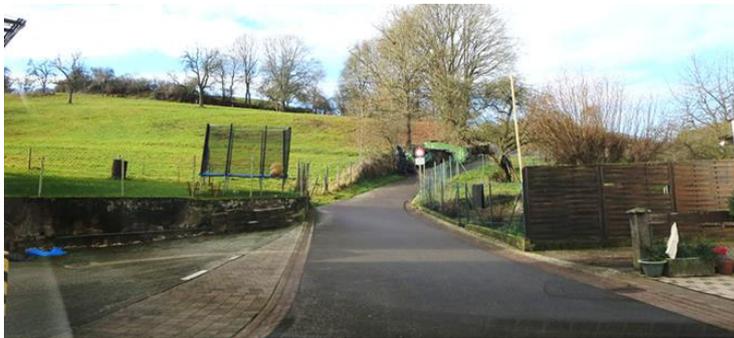
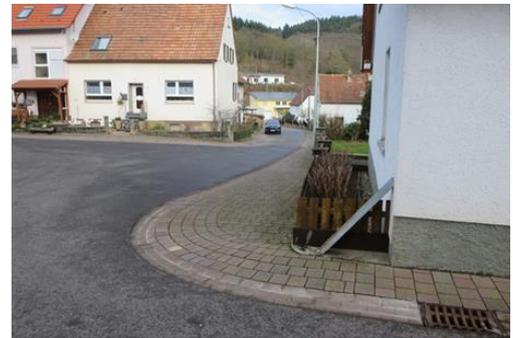
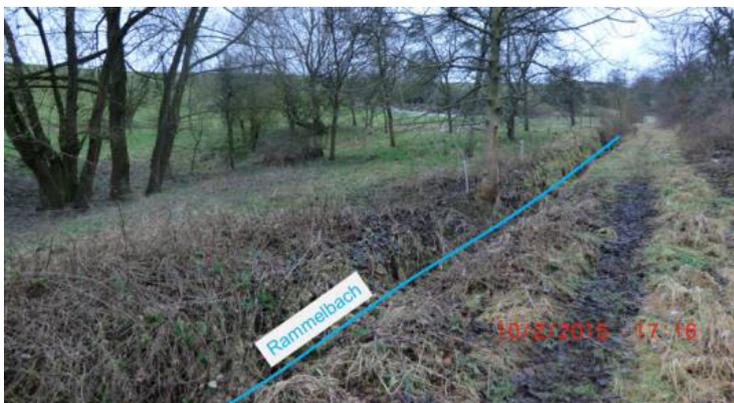
Hochwasser des Moorbörnergrabens, das auf die Mittweilerhofstraße fließt, strömt ins Tal zum Katzenbach. Da die Straße keine Bordsteine hat, fehlt die Wasserführung und das Oberflächenwasser kann sich ungehindert auf die Gehwege ausbreiten. Hinzu kommen Oberflächenabflüsse von den sehr steilen Talflanken, die über Wege und breitflächig zufließen. Zum Schutz der an die Straße Mittweilerhof angrenzenden Grundstücke vor Hochwasser haben die Anlieger zum Teil ihre Grundstücke durch private Objektschutzmaßnahmen geschützt. Weitere private Schutzmaßnahmen sind sinnvoll.

Am Rammelbach besteht im Außerortsbereich Sanierungsbedarf, um der Tiefenerosion entgegenzuwirken.

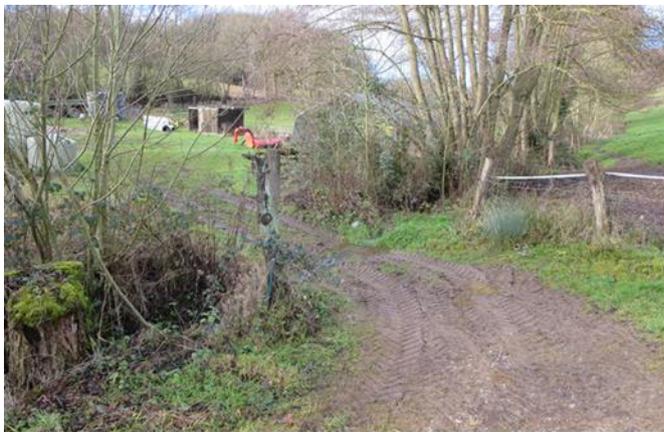
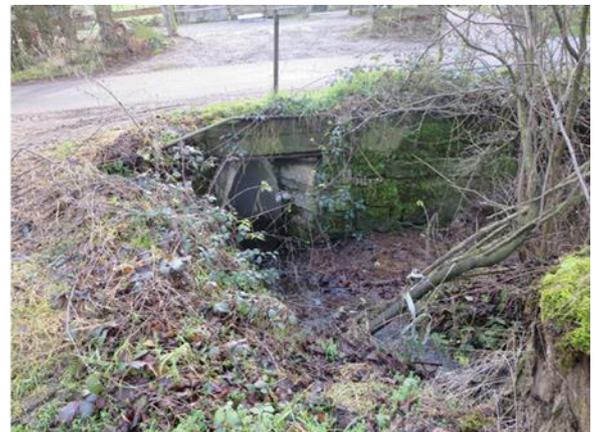
Der Katzenbach fließt aus einem engen Kerbtal auf den Reiterhof Kuhn zu. Beim Bau der Reithalle wurde der Bach zwischen die Halle und den Weg gezwängt. Insbesondere durch die unbefestigte Überfahrt oberhalb des Weges kommt es zu einer starken Verschmutzung des Gewässerbettes. Der Anlieger, der die Beeinträchtigung herbeiführt, ist verpflichtet diese auch wieder zu beseitigen.

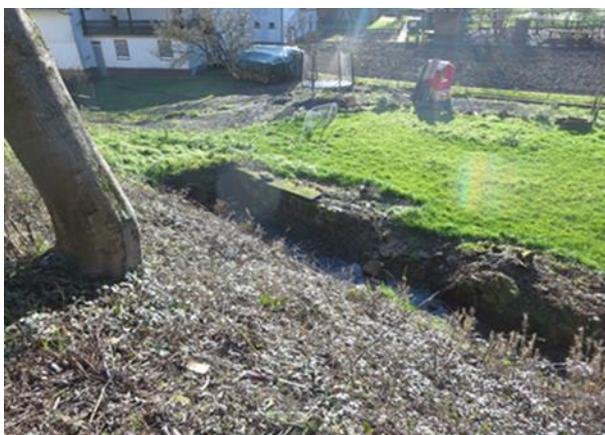
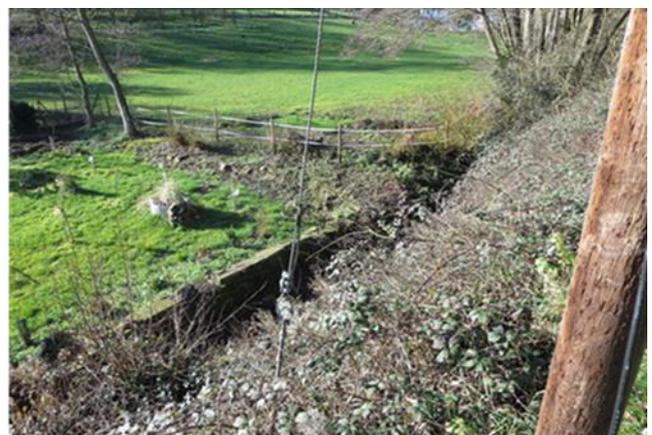
Zwischen dem Reitgelände und der Bebauung Untermittweilerhof ist der Katzenbach begradigt, und aus den Taltiefen an den Böschungsfuß der Straße verlegt. Wenn es hier zu einer Ausuferung kommt, läuft das Hochwasser auf der Wiese zum Untermittweilerhof und über ein Privatgrundstück auf die Mittweilerstraße. Hier ist im Zuge der Gewässerunterhaltung darauf zu achten, dass die Abflussleistung des bestehenden Systems erhalten bleibt.

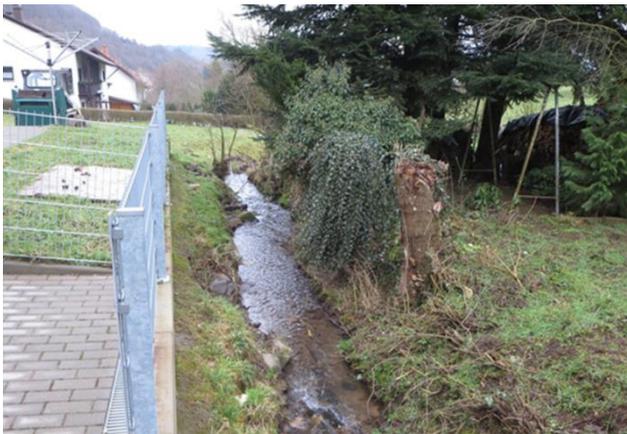
Im Zuge von bereits durchgeführten Unterhaltungsmaßnahmen wurden am Katzenbach Hecken entfernt. Noch vorhanden waren Steine aus zusammengebrochenen Ufermüerchen. Es wurde

empfohlen, auch diese Fremdstoffe (Mauersteine, Bauschutt, etc.) aus dem Bachbett zu entfernen. Im Zuge des Pilotprojektes wurde festgestellt, dass die Anlieger verunsichert sind, wer für welche Maßnahmen der Gewässerunterhaltung zuständig ist. Hier wird der Verbandsgemeinde geraten, die Anlieger zu informieren, dass bei Schäden an privaten Ufermauern die Eigentümer verpflichtet sind, diese zu beheben. Wünschenswert wäre es, wenn der Bachlauf zwischen dem Reiterhof und der Mittweilerhofstraße wieder in die Talsohle zurückverlegt und dort renaturiert werden könnte (s. Abschnitt 9.6).

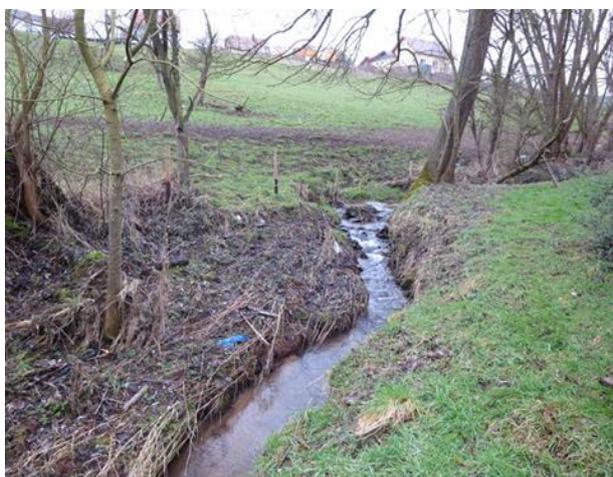
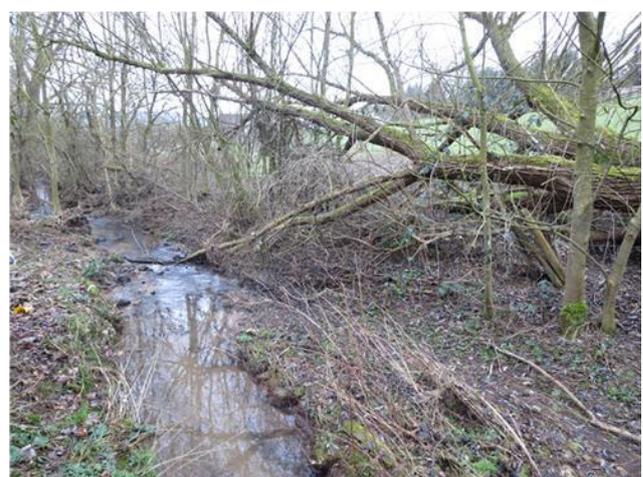
Die im weiteren Verlauf noch auf einer kurzen Teilstrecke existierenden, naturnahen Strukturen mit einem reichen Totholzanteil dürfen entsprechend den wassergesetzlichen Bestimmungen nicht beseitigt werden.

Deshalb wird empfohlen, in Abstimmung mit den Wasserbehörden, Totholz zu sichern oder vor der Ortsmitte einen Totholzfänger anzuordnen (s. Abschnitt 9.7). Oberhalb der Straße „Am Hof-
