PILOTPROJEKT

Hochwasserschutzkonzept für die von Starkregen geschädigten Ortschaften im Donnersbergkreis KATZENBACH

Stand Januar 2017

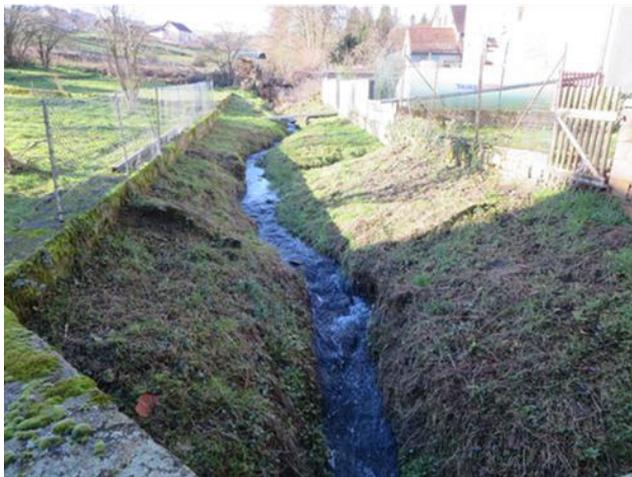
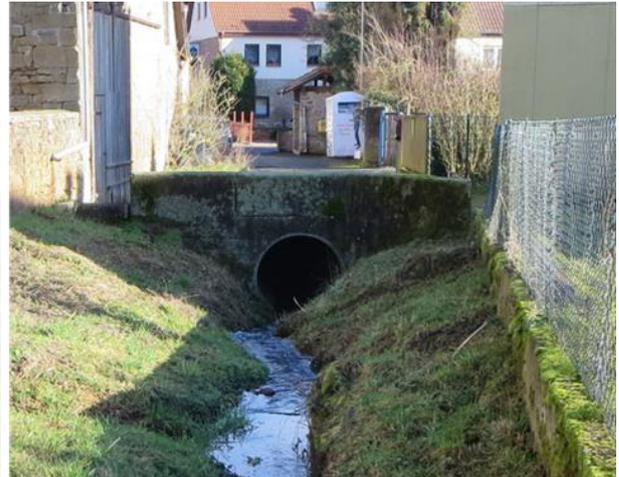
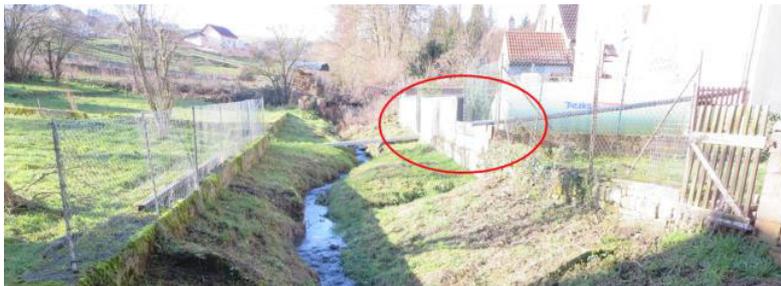
acker“ sollten Anlandungen insbesondere im Böschungsbereich des Katzenbaches im Zuge der Gewässerunterhaltung entfernt werden. Zudem ist mit den Wasserbehörden zu prüfen, ob die Gewässersohle vor dem Rohreinlauf auf fünf bis maximal zehn Meter Länge im Zuge der Gewässerunterhaltung tiefergelegt und dadurch die kurze Schussrinne vor dem Einlauf in eine hydraulisch günstigere Sohlrampe umgewandelt werden kann.

Zudem ist zu prüfen, ob die neue private Hochwasserschutzmauer unmittelbar oberhalb der Verrohrung und der Steg wasserrechtlich genehmigt und zulässig sind.

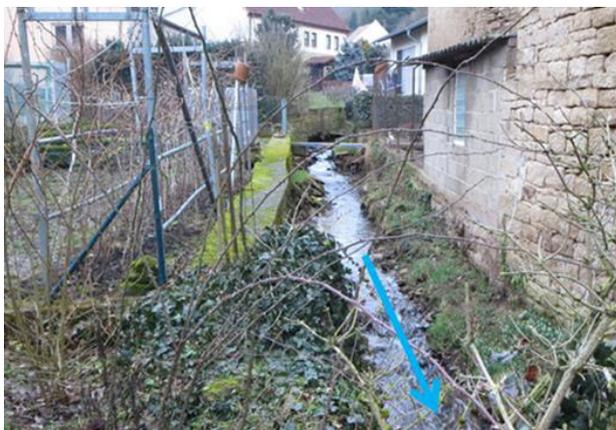
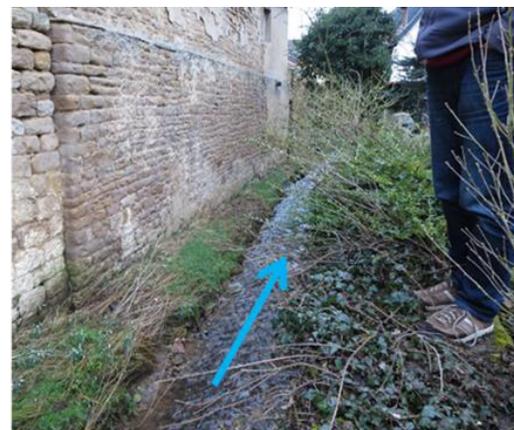
Der Bahndurchlass unterhalb der Ortslage hat nur geringes Gefälle und er landet schnell auf. Hier muss eine regelmäßige Unterhaltung durchgeführt werden (Kostenträger Bahn), um ein frühzeitiges Überfluten der Gleise und des Bahnübergangs zu vermeiden. Nach einem Hochwasser muss die Freigabe der Strecke über den Bahnmanager erfolgen, was mehrere Tage dauern kann.

Am Ende des Tals quert der Katzenbach einen Wirtschaftsweg und die Bahnlinie. Auch hier kam es im September 2014 frühzeitig zu einer Überflutung der Gleise, so dass die Züge nicht mehr fahren konnten. Nach dem Schadensereignis 2014 war der Bahndurchlass stark versandet.

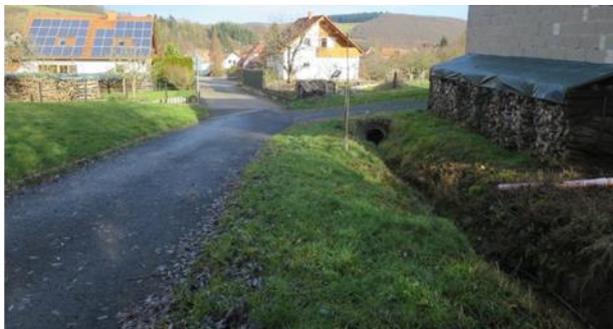
Am oberen Rand des Neubaugebietes „In der Rammelbach“ wurde hinter der Bebauung der Rammelbach als Graben neu angelegt. Dieser zeigte nach dem Starkregen im September 2014 sehr deutliche Erosionsschäden. Um den Abfluss zu sichern, muss das Abflussprofil konsequent freigehalten werden.

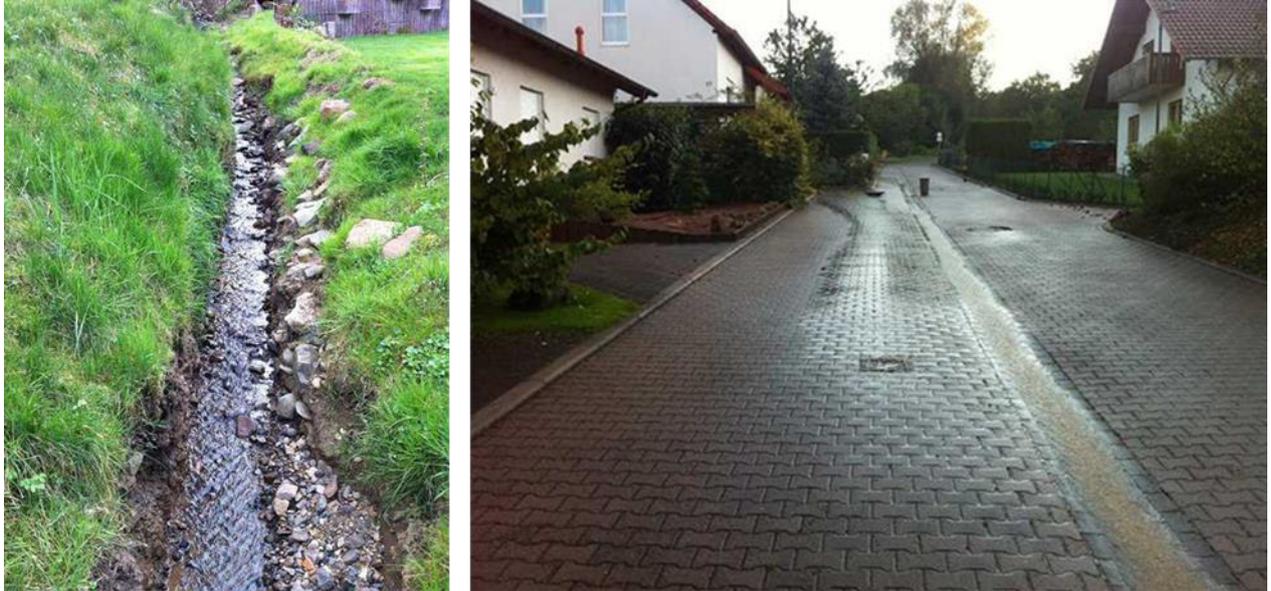
Im weiteren Verlauf passiert der Rammelbach nach Querung des Kirchwegs den Spielplatz. Hier wird empfohlen, den Rammelbach durch den Einbau von Querriegeln oder naturnahen Abstürzen zu strukturieren und dadurch die Fließgeschwindigkeit zu reduzieren und den Wasserrückhalt zu fördern.

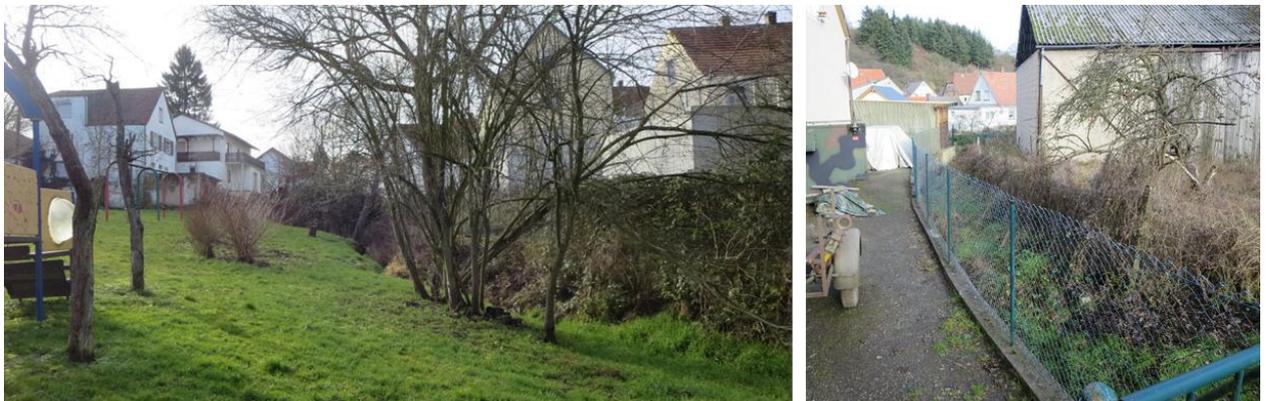
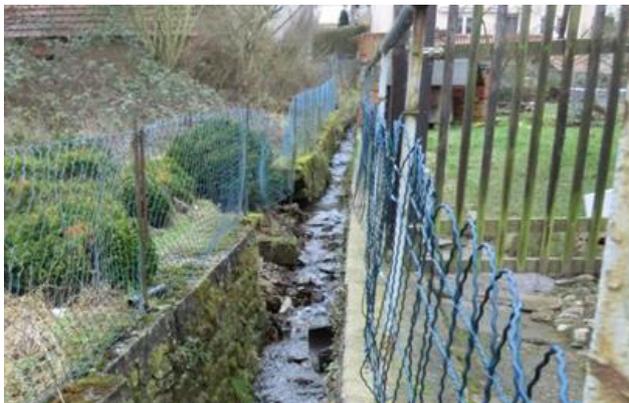
Dort wo der Bach zwischen Gärten massiv verbaut ist, wird empfohlen, das Abflussprofil freizuhalten. Dabei ist darauf zu achten, dass an der Sohle bzw. im Niedrigwasserbett vorhandene ökologische Strukturen erhalten bleiben. Abflusshindernisse, wie beispielsweise eingestürzte Ufermauern sollten beseitigt werden.

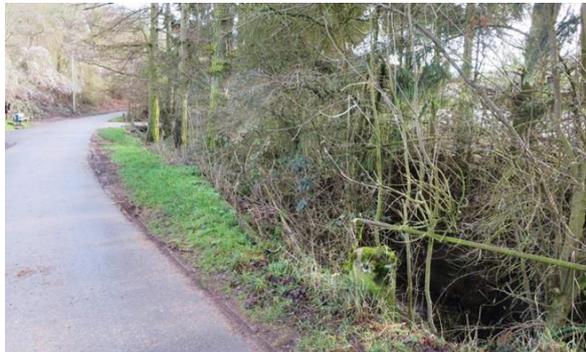
In den Einzugsgebieten von Katzenbach und Rammelbach wird die Entwicklung eines totholzreichen Bachlaufes und strukturierter Ufergehölze empfohlen. Die Nutzung sollte zumindest in einem Uferstreifen zurückgenommen und standortfremde Gehölze sollten durch standorttypische ersetzt werden (Bild Katzenbach im Bereich Reiterhof Kuhn).

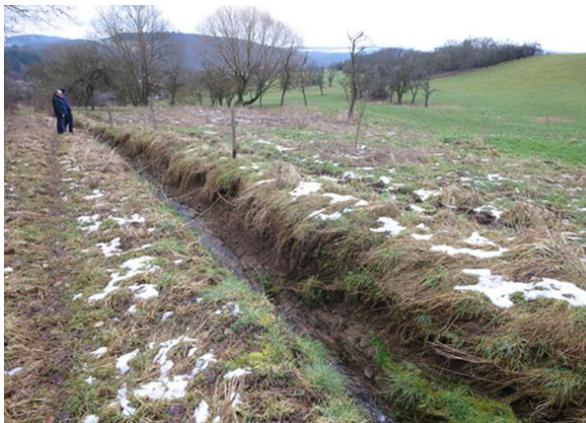
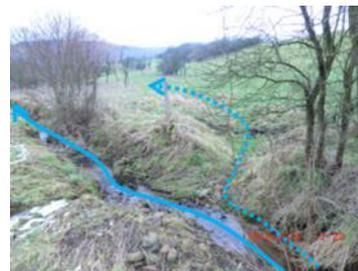
Der Rammelbach fließt in einem unbefestigten Graben neben einem unbefestigten Weg in Falllinie auf das Neubaugebiet „In der Rammelbach“ zu. Bei Starkregen sammelt der Graben den Oberflächenabfluss aus dem knapp 80 ha großen Außengebiet.

Die hohen Fließgeschwindigkeiten führen zu Tiefenerosion und auch wenn der angrenzende, unbefestigte Weg nicht mehr befahren werden muss,

entstehen Schäden schon alleine durch den transportierten Schlamm. Zwar ist im Oberlauf zum Schutz des Grabens eine Hochwasserent-

lastung auf die angrenzende Wiese eingerichtet, dennoch schreitet die Tiefenerosion kontinuierlich voran. Sie nimmt etwa 100 m oberhalb des Bebauungsrandes extreme Formen an. Die Entwicklung des Bachbettes muss beobachtet werden, ggf. muss zur Reduzierung der Tiefenerosion die Sohle stabilisiert werden (s. Abschnitt 9.6 Renaturierung).

Zur Beseitigung der Schäden, die aus der Tiefenerosion im Rammelbach resultieren, sollte der Bach renaturiert werden. Es wird empfohlen, den Graben wieder in die alte Tiefenlinie zurückzuverlegen, sollte dies nicht möglich sein, sollte der jetzige Fließquerschnitt aufgeweitet und die Sohle durch Abstürze oder Querriegel stabilisiert werden.

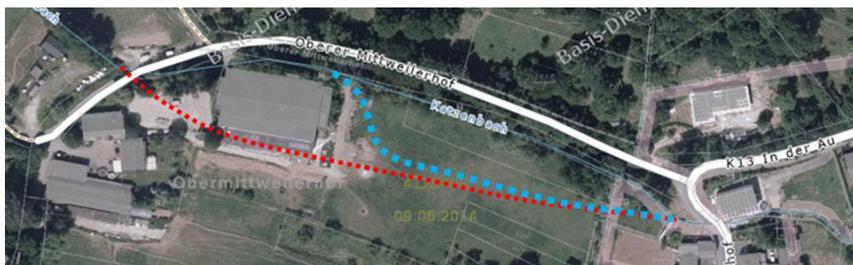
Im Talraum zwischen Ober- und Untermittweilerhof bietet es sich an, den Katzenbach vom Rand näher in den natürlichen Taltiefpunkt (rote Linie) zurückzuverlegen. Die neue Trasse (blau gestrichelte Linie) muss dabei auf die bestehende Bebauung Rücksicht nehmen. Die Neutrassierung sollte mit einer Renaturierung verbunden werden, bei der insbesondere auch Maßnahmen zum Wasserrückhalt in der Fläche umgesetzt werden sollten.

Eine Verlegung des Baches in die Taltiefe hätte im Untermittweilerhof den Vorteil, dass der hier vorhandene Wegdurchlass günstiger angeströmt wird. Darüber hinaus hätte eine solche Maßnahme nur eine lokal sehr begrenzte Wirksamkeit und könnte bei kleineren Hochwassern die Hochwassergefahr für die drei um den Katzenbach gelegenen Wohnhäuser im Untermittweilerhof reduzieren, jedoch nicht beseitigen.

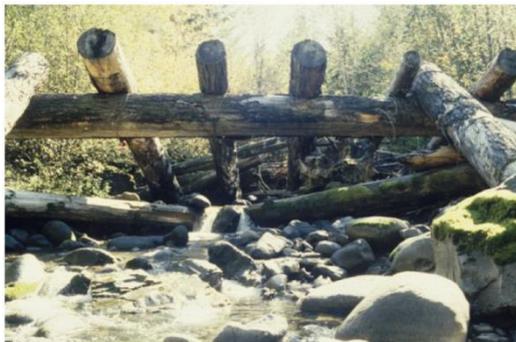
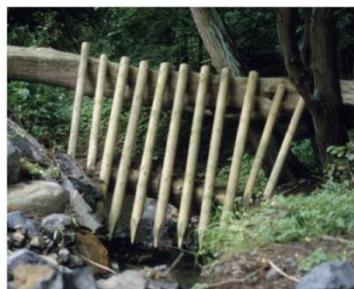
Die Konstruktion des Treibgutfängers muss den Randbedingungen angepasst werden, im Moorbornergraben genügt eine einfache Rechenkonstruktion aus Holz.

Der Treibgutfänger muss so hergestellt werden, dass bei Verlegung eine Um- oder Überlaufmöglichkeit vorhanden ist und durch Aufstau keine Anlieger geschädigt werden. Zudem muss er geräumt werden können, was zwingend die Zugänglichkeit für die Wartung voraussetzt.

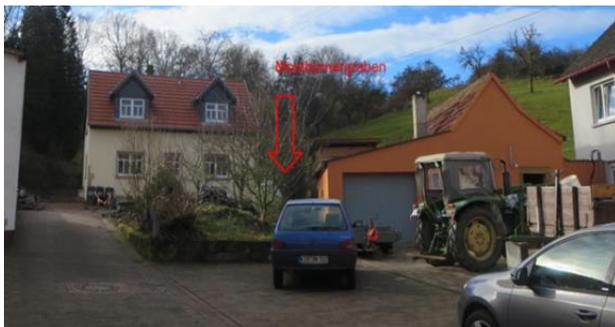
Ein Problempunkt liegt am oberen Ende der Mittweilerhofstraße, wo der Moorbornergraben in die Kanalisation übergeht. Hier wurde die Notentlastungstrasse überbaut und das Hochwasser muss sich heute seinen Weg zwischen den Gebäuden suchen.

Es wird empfohlen, einen Notabflussweg auf den beiden Grundstücken festzulegen. Dieser muss unbebaut bleiben, hochwasserangepasst genutzt und in geeigneter Form befestigt werden.

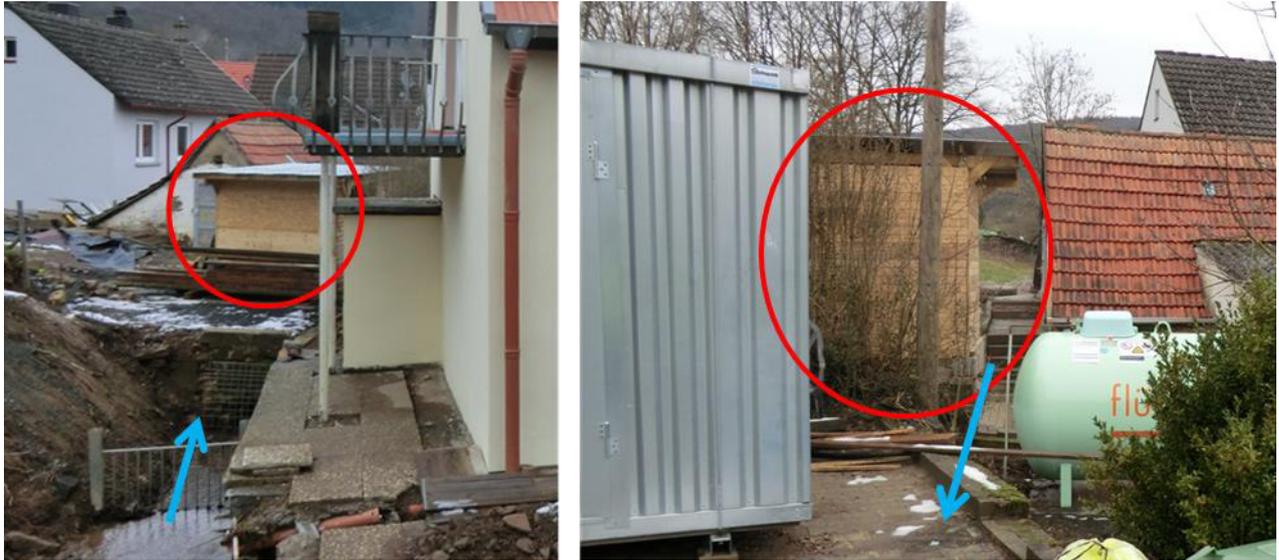
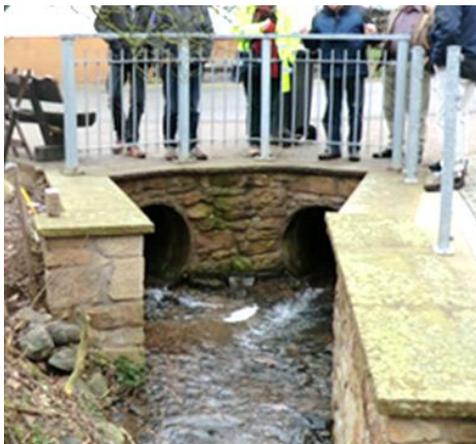
Die Einmündung des Moorbornergrabens in den Katzenbach ist strömungstechnisch ungünstig ausgebildet, da beide Bäche in einen engen Trog zusammenfließen. Die beiden Zuflüsse beeinflussen sich gegenseitig und es kommt zu Turbulenzen, die das Weiterfließen behindern.

Bei hohen Abflüssen kommt es zu einem Rückstau sowohl in den Katzenbachdurchlass als auch in die Gewässerverrohrung Moorbornergraben und ggf. zum Überstau. Eine oberirdische Notentlastung über die Straße in den Katzenbach ist durch engmaschige öffentliche und private Geländereingeschränkt.

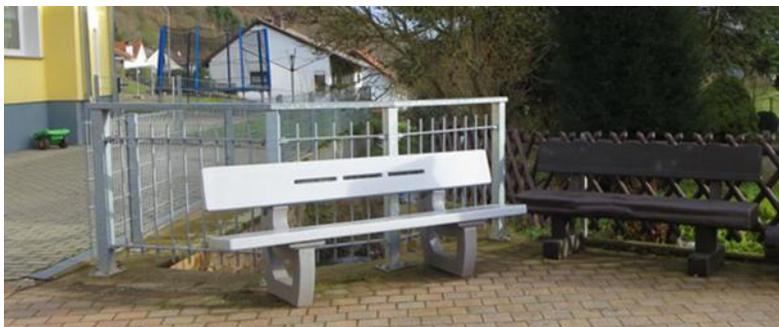
Zur Entschärfung der Abflusssituation bei Hochwasser sind verschiedene Maßnahmen denkbar, u.a. sollte für einen geordneten Notabflussweg gesorgt werden.

Von dem Einbau eines herausnehmbaren Brückengeländers wird abgeraten, da auch bei Hochwasser Verkehrssicherungspflicht besteht und ein abgenommenes Geländere eine neue Gefahrenstelle verursachen könnte. Favorisiert werden dagegen Öffnungen in den privaten Geländern, die nicht unmittelbar an der Straße liegen. Zudem wird empfohlen, die hochwassergefährdeten Gebäude unmittelbar am Bach mit geeigneten Objektschutzmaßnahmen soweit möglich zu sichern (vgl. Abschnitt 10.1).

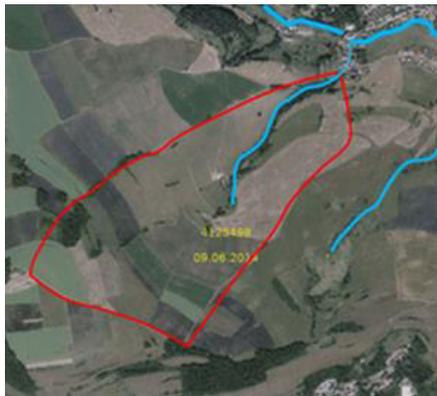
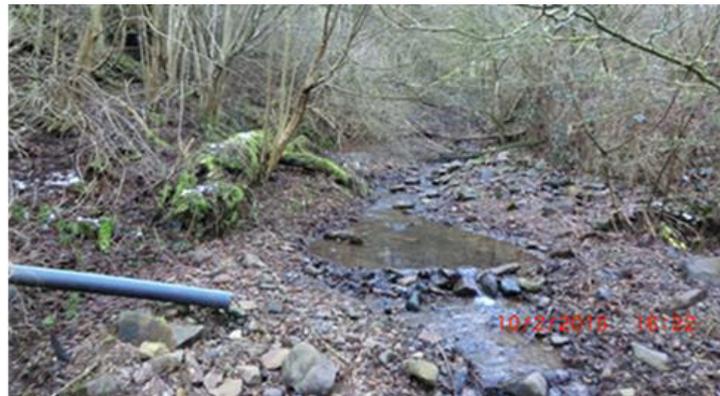
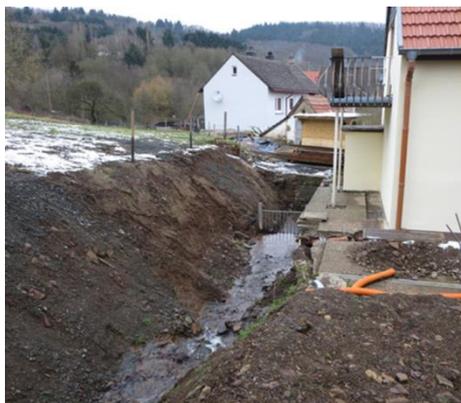
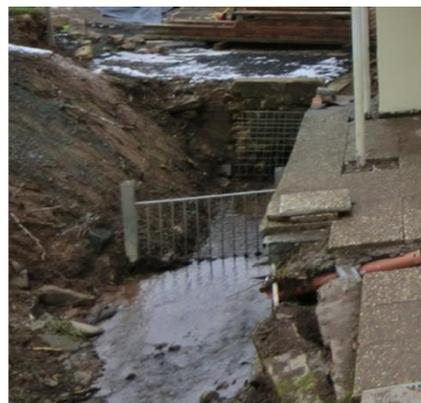
Besonders kritisch ist der Übergang des Moorbornergrabens in die Bachverrohrung im Ortsteil Untermittweilerhof zu bewerten. Hier fließt der naturnahe Moorbornergraben aus einem Kerbtal mit dichtem Gehölzsaum dem Ortsrand zu. Der Bach ist im Außenbereich schlecht zugänglich und der Eigenentwicklung überlassen. Unmittelbar am Bebauungsrand hat er noch naturnahe

Strukturen und geht dann in einen tiefen Graben über.

Am Einlauf in die knapp dimensionierte Bachverrohrung (vermutlich DN 500) neben Haus Nr. 14 fehlt ein leistungsfähiges Einlaufbauwerk und für

Um diese Forderungen zu erfüllen, wäre es im vorliegenden Fall notwendig, ein Betonbauwerk zu errichten. Hier gibt es vielfältige Bauformen, die jeweils den örtlichen Randbedingungen angepasst werden müssen. Ein solches Bauwerk wäre mit hohen Bau- und später auch Unterhaltungskosten verbunden und es muss grundsätzlich die Frage der Wirtschaftlichkeit geprüft werden. Dies auch vor dem Hintergrund, dass auch bei optimaler Ausbildung des Einlaufbauwerkes ein Restrisiko für eine Überlastung bleibt.

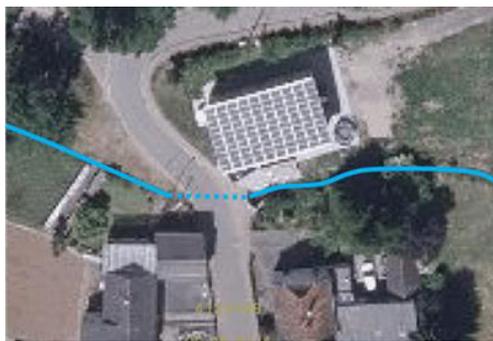
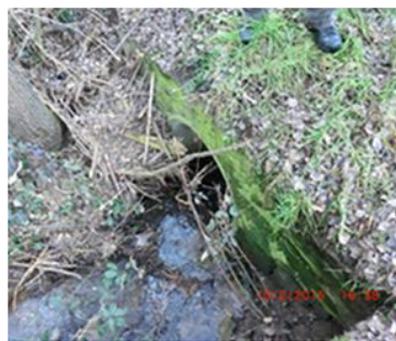
Der bergseitige Einlauf des Bachdurchlasses ist nicht für Hochwasserabfluss ausgebildet und er hat keinen Schutz gegen Verkläuserung. Damit wird er bei Hochwasserabfluss frühzeitig über-

strömt. Der Einlauf liegt nicht im Geländetiefpunkt und die Trassierung des Durchlasses ist strömungstechnisch ungünstig. Ebenso ist der Auslauf des Durchlasses strömungstechnisch sehr ungünstig ausgebildet, da hier Katzenbach und Moorbornergraben in einen engen Trog zusammenfließen. Die beiden Zuflüsse beeinflussen sich gegenseitig und es kommt zu Turbulenzen, die das Weiterfließen behindern. Bei hohen Abflüssen kommt es zu einem Rückstau sowohl in den Katzenbachdurchlass als auch in die Gewässerverrohrung Moorbornergraben und ggf. zum Überstau.

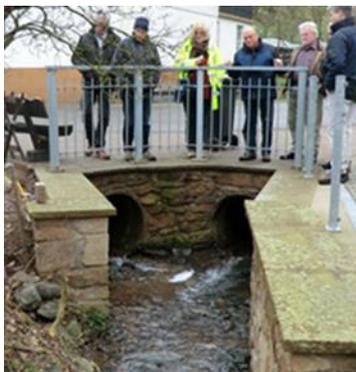
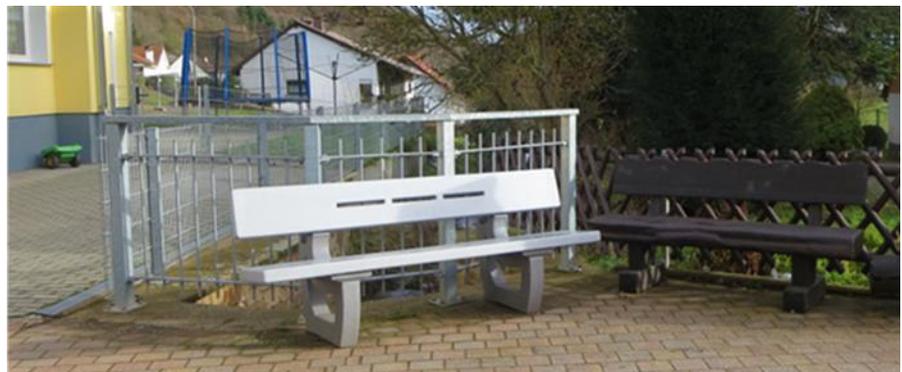
Eine oberirdische Notentlastung über die Straße in den Katzenbach ist durch engmaschige öffentliche und private Geländer eingeschränkt. Zudem ist der Weg mit Bänken zugestellt.

Zur Entschärfung der Abflusssituation bei Hochwasser sind verschiedene Maßnahmen denkbar: Um Baumaßnahmen an dem neuen Katzbachdurchlass zu beschränken, wird empfohlen oberhalb – im Außenbereich – eine Renaturierung verbunden mit Wasserrückhalt in der Fläche vorzunehmen (s. Abschnitt 9.6) und den Zulauf zum Durchlass bis zum Straßenrand leistungsfähiger zu gestalten. Zudem muss in jedem Fall für einen geordneten Notabflussweg (s. Abschnitt 9.8) gesorgt werden.

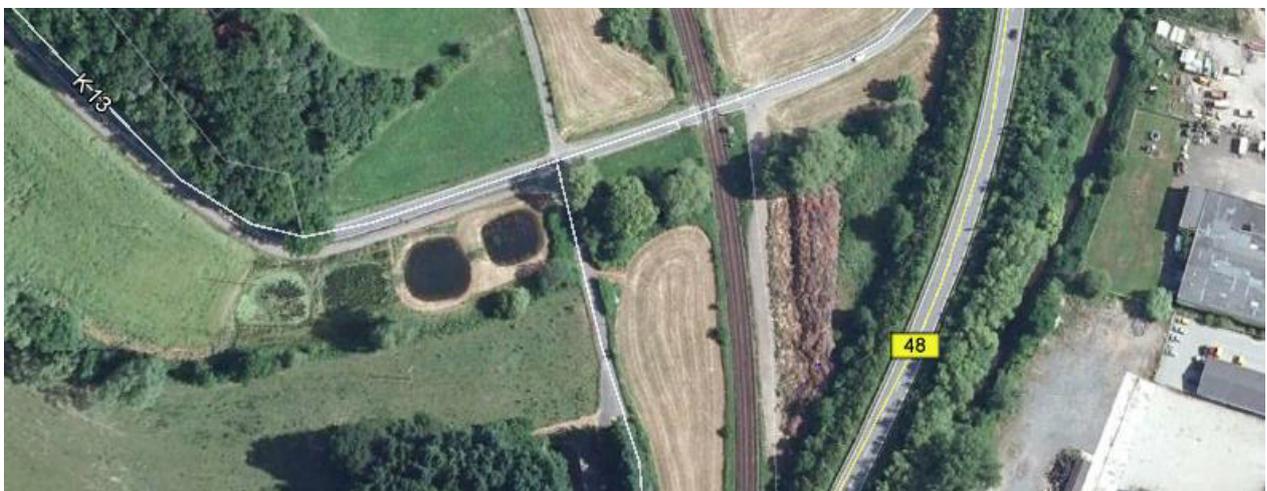
Am Ende des Tals verläuft der Katzenbach im Nebenschluss zu vier Rückhaltemulden. Diese Becken dienen als wasserwirtschaftliche Ausgleichsmaßnahme und haben planmäßig keine Hochwasserrückhaltefunktion.

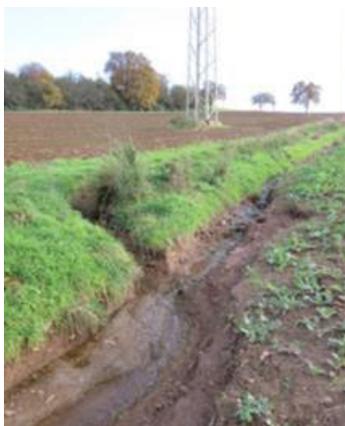
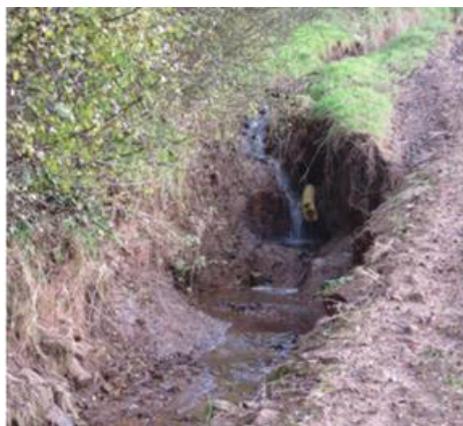
Ebenfalls für eine schnelle Ableitung des Niederschlags sorgen in intensiv landwirtschaftlich genutzten Feldlagen Drainagesysteme. In diesen kommt es bei Starkregen zu heftigen Erosionen bis hin zu vollständiger Zerstörung der Entwässerungseinrichtungen (Bilder Schönborn) und/oder in der Trasse

schießen regelrechte Sturzbäche talwärts. Wo immer möglich, wird empfohlen künftig auf Drainagen zu verzichten und in den Trassen der Hauptsammler offene Gewässerläufe mit Speicherkaskaden anzulegen.

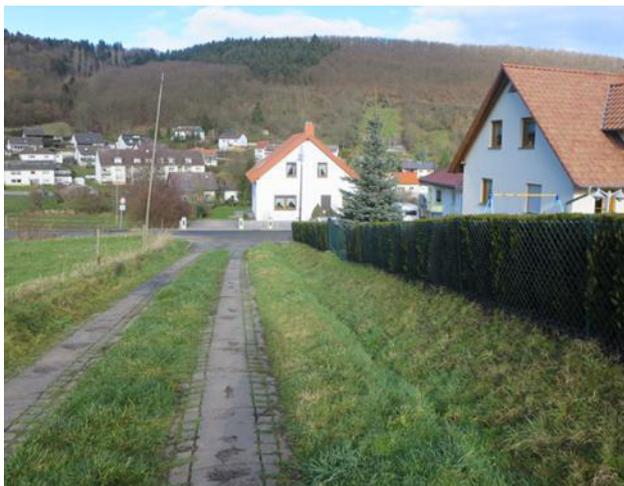
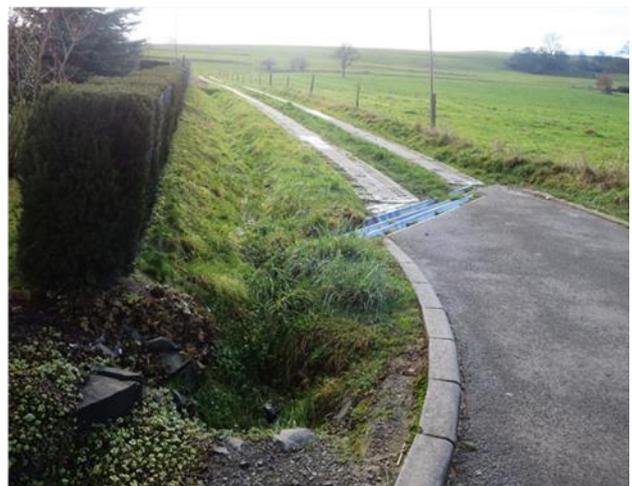
9.12.2 Wirtschaftsweg Am Hofacker

Über einen unbefestigten Wegseitengraben in Falllinie fließt der Straße „Am Hofacker“ im Neubaugebiet Außengebietswasser zu. Am Ende des Weges ist eine Querrinne angelegt, die auf dem Weg zufließendes Wasser in den Graben leitet. Am Ende des Grabens verläuft eine Grasmulde, die in einen Rohrdurchlass unter der Straße hinweg zum Katzenbach entwässert. Sollte es hier zu Schäden kommen, könnte der Einlauf leistungsfähiger mit Kragen und Gitter ausgebildet werden.

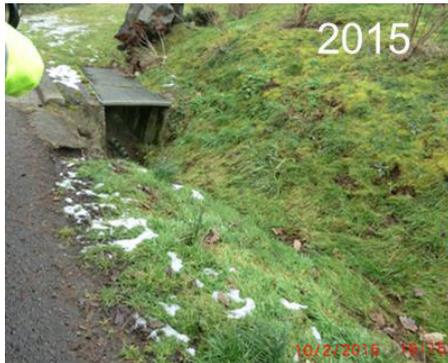
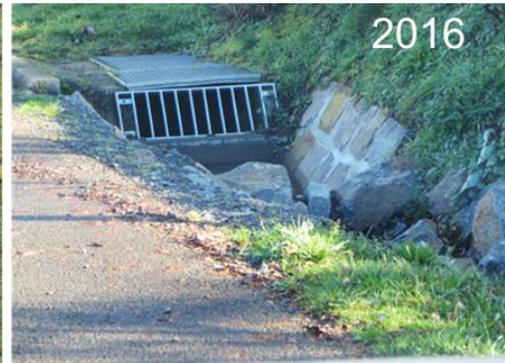
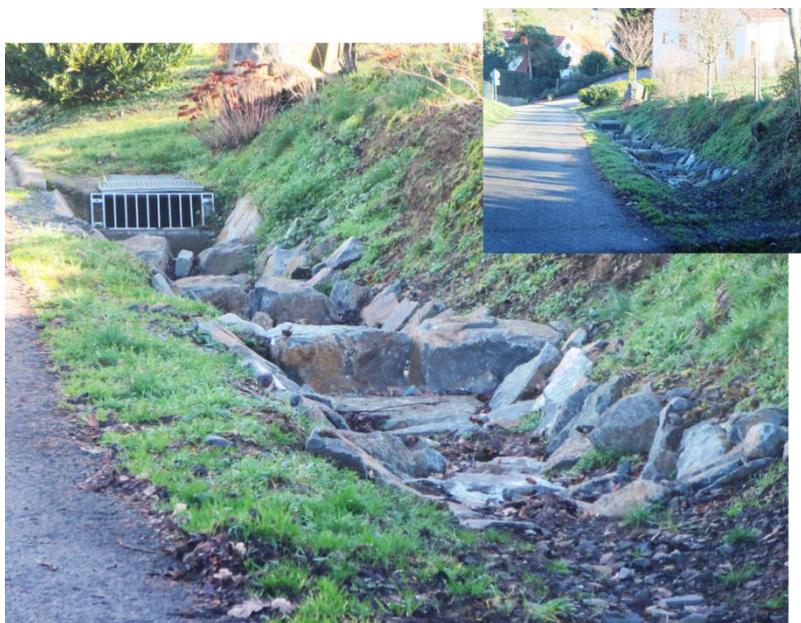
Der ursprünglich dort vorhandene Einlauf wurde zwischenzeitlich umgebaut und u.a. mit einem Gitter versehen.

Die Zulaufrinne wurde gepflastert und es wurden Querriegel mit Schlitzen eingebaut, um die Fließgeschwindigkeit zu reduzieren und Geröll zurückzuhalten.

Das Bauwerk ist wartungsintensiv und nur funktionsfähig, wenn die Schlitze und die Absetzmulden freigehalten werden.

Bei hohen Zuflüssen besteht immer noch die Gefahr, dass der Einlauf überströmt wird, da in der Steilstrecke ein Kragen fehlt. Da

auch ein Umströmen des Gitters bei Verlegung nicht möglich ist, kann es häufiger bei Regen zur Notentlastung auf die Straße kommen. Den Anliegern sollte vermittelt werden, dass sie für diesen Fall Vorsorge treffen müssen und können (s. Abschnitte 10.1 und 10.2). Die tiefliegenden Grundstücke sollten vor Wasserzutritt geschützt werden.

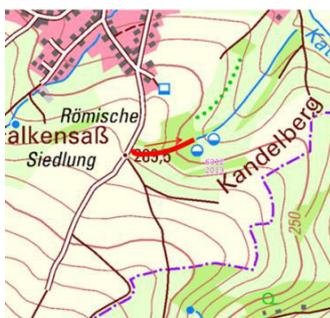
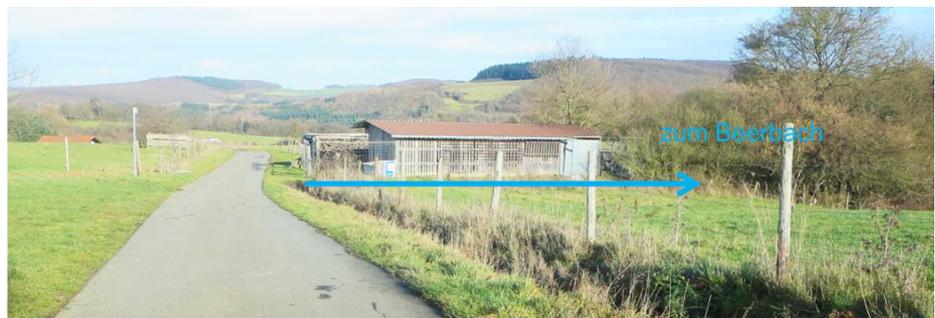
Das Oberflächenwasser eines größeren Außengebietes wird im Außenbereich bereits zum Beerbach abgeleitet. Hier muss darauf geachtet werden, dass die rechtwinklige Umleitung aus dem Wegseitengraben in den hangparallelen Graben zum Beerbach funktionsfähig ist. Bei Bedarf kann hier eine Aufweitung vorgenommen werden.

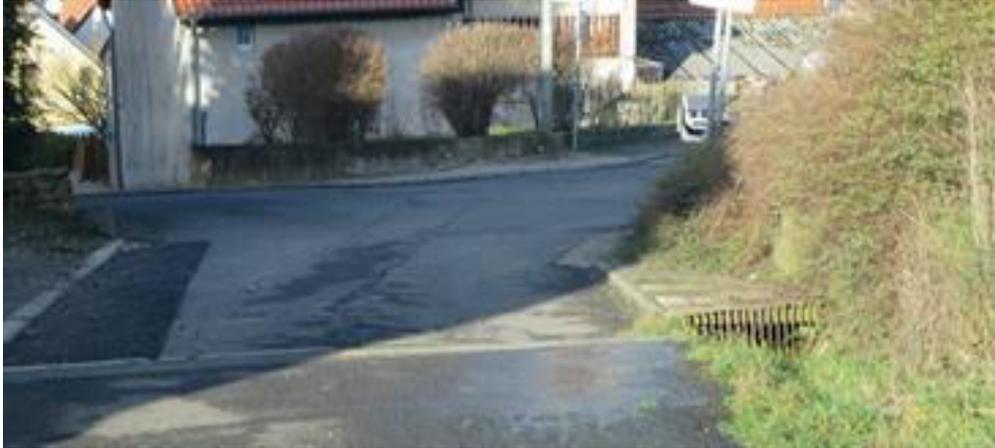
Der bestehende Einlauf an der Einmündung in den Kirchweg erfüllt nicht alle Anforderungen an eine solche Einrichtung.

Sofern hier Schäden entstehen, sollte das Bauwerk umgebaut werden. Wichtig ist, dass der Graben oberhalb und am Gitter unterhalten wird.

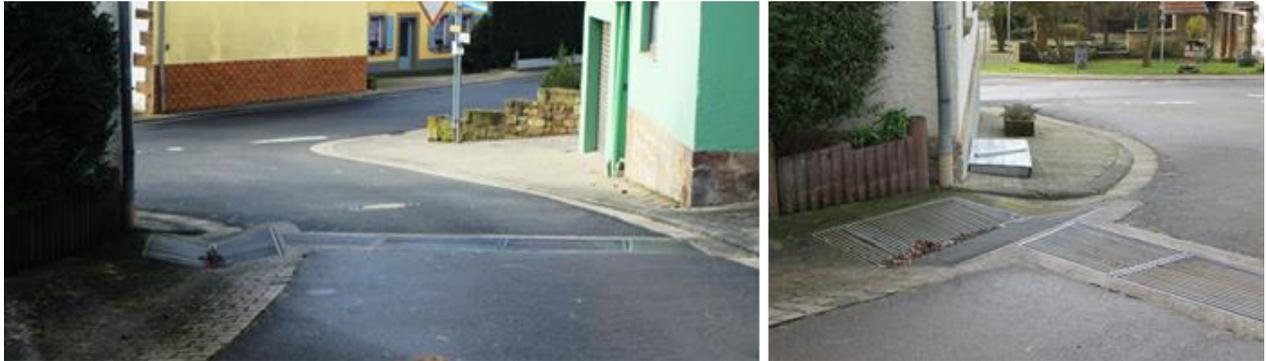
Am Ende der Straße ist ein großzügig dimensionierter Einlauf vorhanden, der jedoch bei hohen Abflüssen leicht überströmt werden kann, da er in der Gefällestrecke liegt und ein Kragen oder die Wasserführung beispielsweise mittels Bordsteinen fehlt.

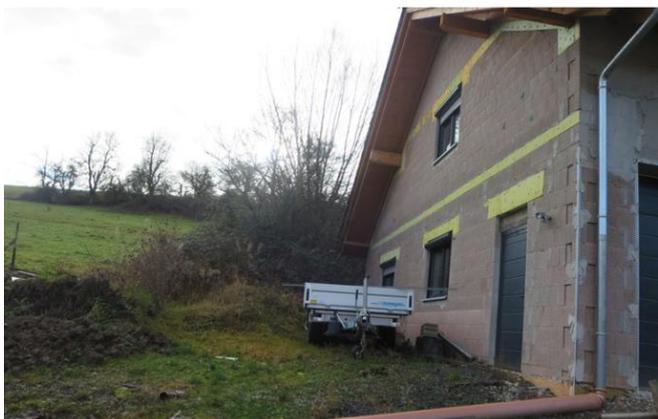
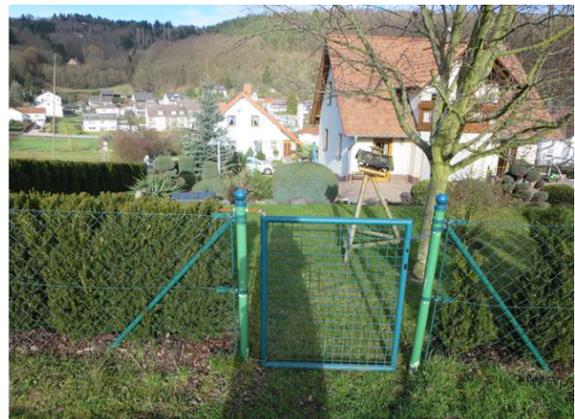
Schutzmaßnahmen vor wild zufließendem Außengebietswasser fehlen in vielen Fällen: Die Bebauung wird in den Hang eingeschnitten, so dass das Erdgeschossniveau tiefer liegt als der rückwärtige Hang ...

... oder in gefährdeten Lagen werden Werte geschaffen, die bei Starkregen leicht zerstört oder geschädigt werden können.

Hier wird der Ortsgemeinde und der Verbandsgemeinde empfohlen, immer wieder ihre Bürger und die vor Ort tätigen Architekten auf die speziellen Gefahren hinzuweisen (siehe auch folgenden Abschnitt).

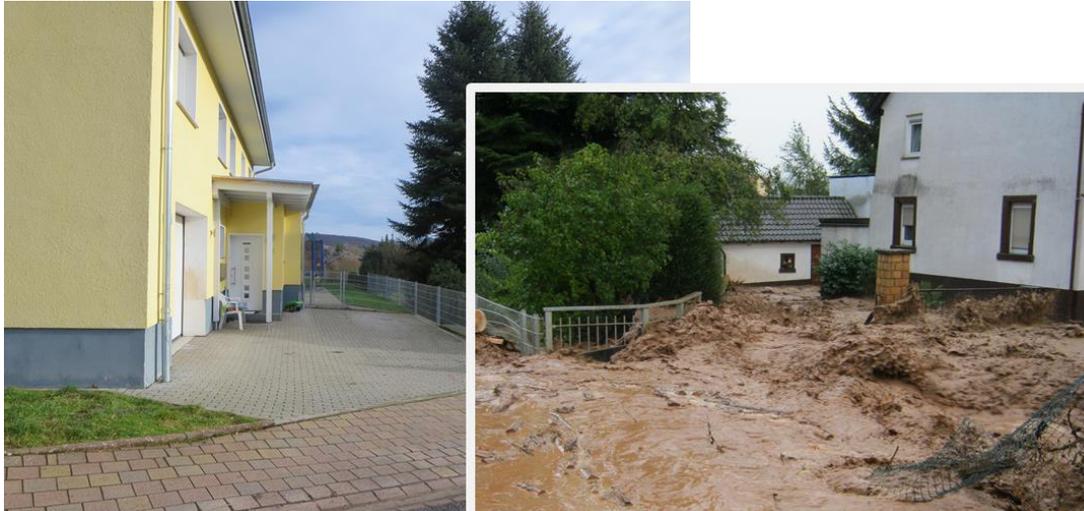
In Bild oben liegen Haustür und Garageneinfahrt des Neubaus quasi auf Uferniveau des unmittelbar vorbeifließenden Katzenbachs, so dass auch schon bei geringer Überflutung Wasser in das neue Gebäude eindringen kann.

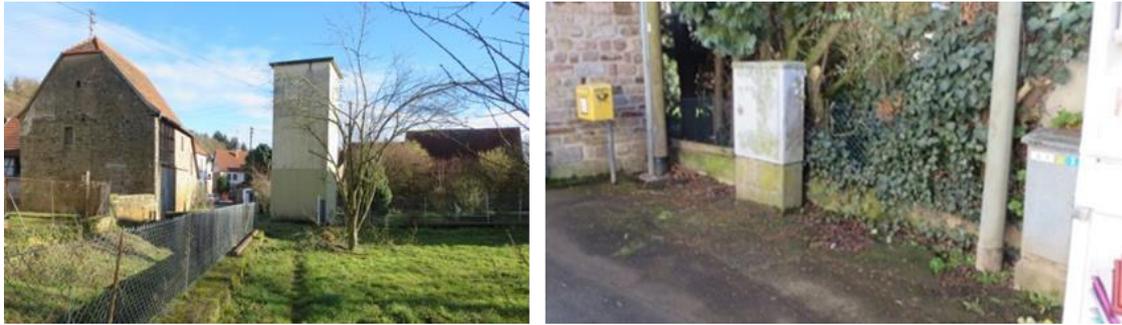
Im Überflutungsbereich des Katzenbachs liegen verschiedene Stromversorgungseinrichtungen, wie beispielweise der Trafo der Pfalzwerke und Stromverteilerkästen in der Stichstraße „Am Hofacker“. Schäden sind hier im September 2014 keine entstanden, das Gefährdungspotential ist jedoch hoch.

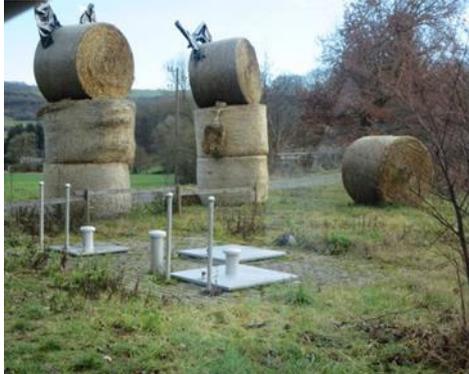
Häufig liegen Abwasserpumpstationen in überflutungsgefährdeten Bereichen. Künftig sollte bei der Planung darauf geachtet werden, dass die Einrichtungen über dem höchsten zu erwartenden Hochwasserstand und gegen Anprall geschützt installiert werden. Insbesondere auch die Schaltschränke der Anlagen müssen wasserdicht ausgeführt sein und sollten besser noch über der Hochwasserlinie liegen.

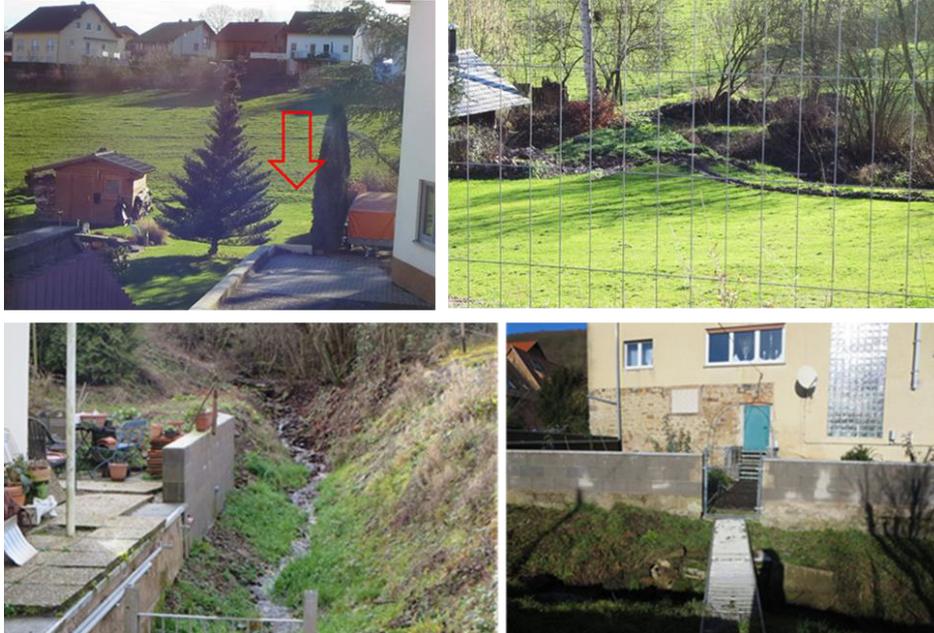
Einzelbeispiele sind hier gezeigt, vor Ort finden sich zahlreiche weitere Anlagen. Bei einigen Beispielen sind die Wirksamkeit und die wasserrechtliche Zulässigkeit fraglich.

Durch private Hochwasserschutzmaßnahmen entlang der Grundstücke geht meistens wichtiger Retentionsraum verloren und die Hochwassergefahr für die Unterlieger steigt. Deshalb muss in jedem Einzelfall für Bauvorhaben im 10m-Bereich der Gewässer im Zuge eines wasserrechtlichen Genehmigungsverfahrens geprüft werden, ob die Anlage den gesetzlichen Vorgaben entspricht (s. auch Ausführungen in Abschnitt 9.4). Wird durch zugelassene Hochwasserschutzmaßnahmen Retentionsraum verdrängt, muss der Verlust an anderer Stelle wieder ausgeglichen werden. Generelle Hinweise zu den Möglichkeiten privater Objektschutzmaßnahmen von Gebäuden sind in Abschnitt 10.1 und 10.2 beschrieben.

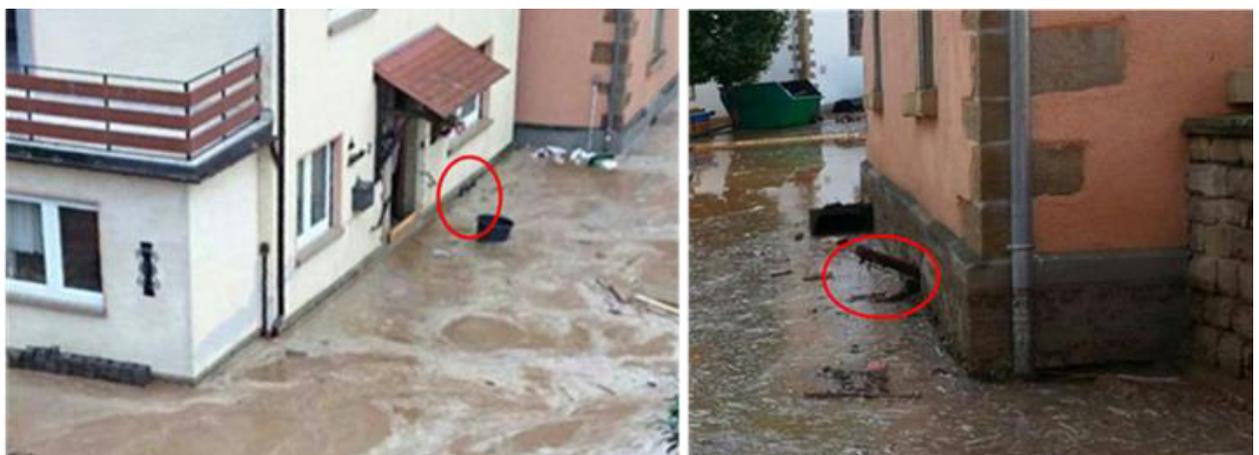
Dabei kann Hochwasser über unterschiedliche Wege in Gebäude gelangen bzw. auf diese einwirken: Hochwasser kann durch tiefliegende, nicht überflutungssichere Gebäudeöffnungen, also Hauseingänge und Fenster einströmen.

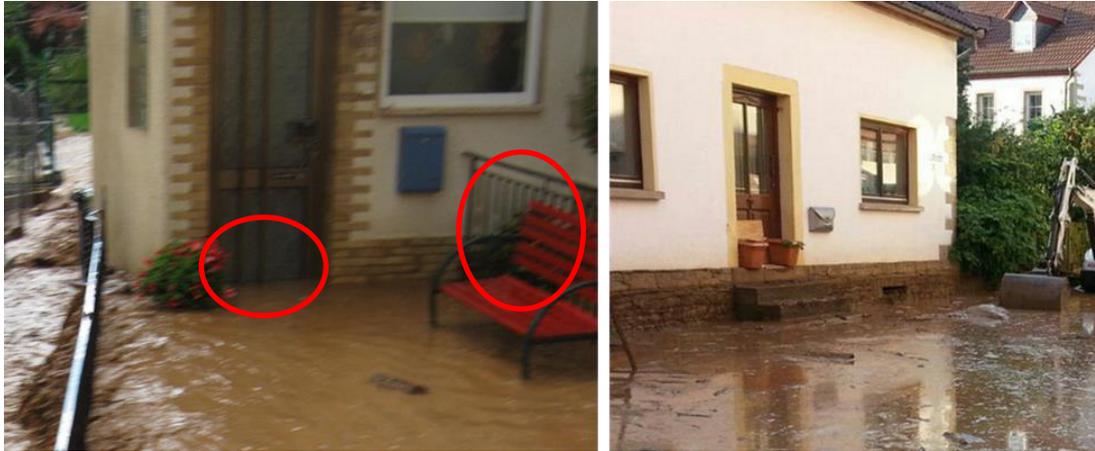
Leider muss auch damit gerechnet werden, dass auch bei älteren Häusern mit ohnehin schon höherliegenden Wohnbereichen bei Sturzfluten Hochwasser eindringen kann.

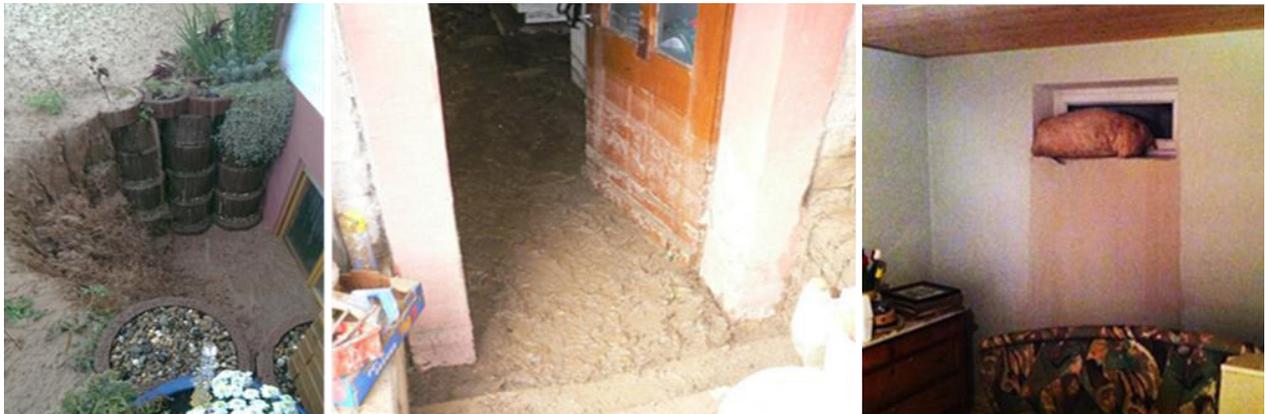
Hochwasser der Sturzflut oder Kanalarückstau kann in tiefliegende, nicht überflutungssichere Keller- bzw. Untergeschosse, d.h. in alle unter dem Niveau des angrenzenden Geländes liegenden Gebäudeteile eindringen.

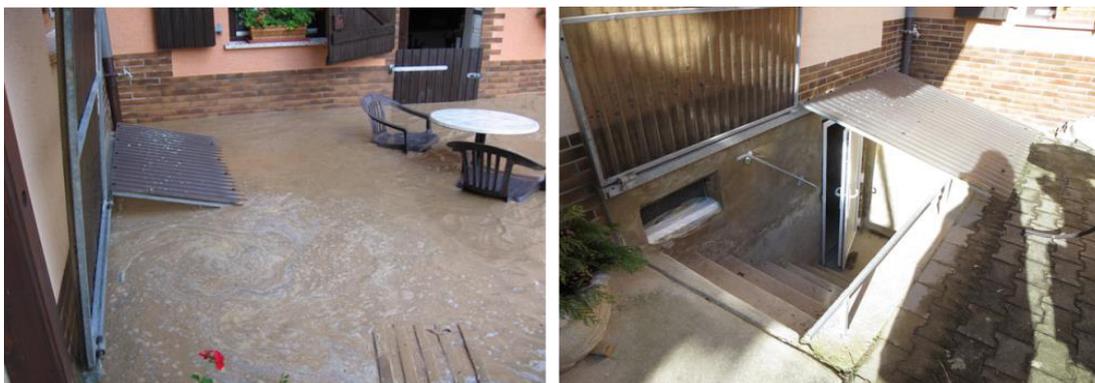
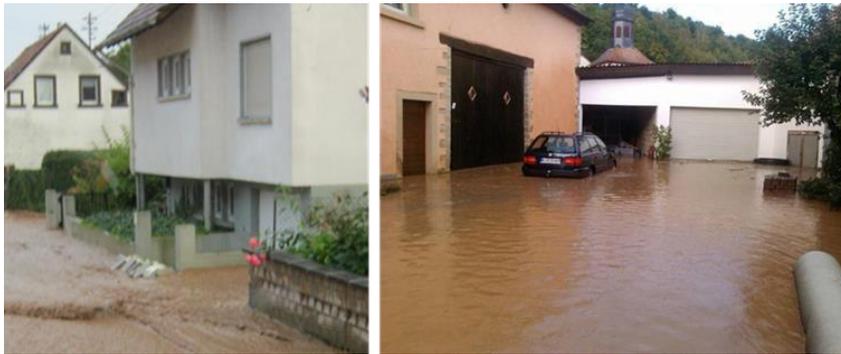
Im Bild unten ist ein ungesicherter außenliegender Kellerabgang gezeigt. Hier drang Hochwasser ein, füllte den Kellerraum und drückte von unten die Kellerdecke hoch. Der Fußboden des darüberliegenden Wohnraumes wurde von unten zerstört.

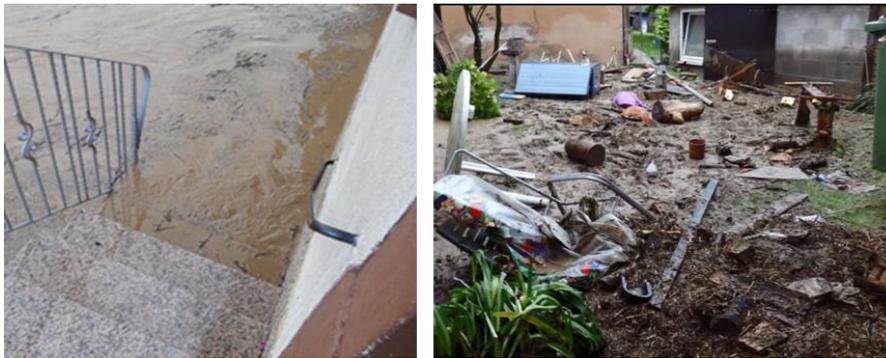
Hochwasser kann in nicht überflutungssichere Garagen sowie in gewerbliche und landwirtschaftliche Gebäude eindringen. Je nach Ausstattung der Räumlichkeiten (privat und gewerblich) kann das Schadenspotential sehr hoch

sein. Wertgegenstände, die in solchen Räumlichkeiten gelagert sind, werden durch Wasser und Schlamm zerstört.

Zudem werden durch Abtreiben von Gegenständen die Unterlieger und durch abgetriebene wassergefährdende Stoffe (Altöl, Öl, Diesel, Gifte, etc.) die Umwelt gefährdet.

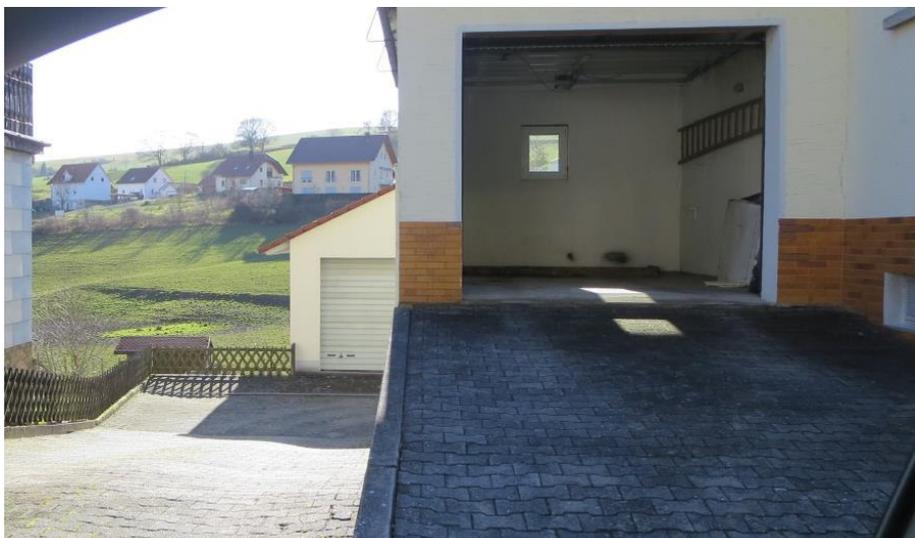
- Bei Neubauten werden vorsorgende bauliche Maßnahmen, wie z.B. hochliegende Wohnungszugänge, aufsteigende Garagenzufahrten oder der Verzicht auf Kellernutzung empfohlen.

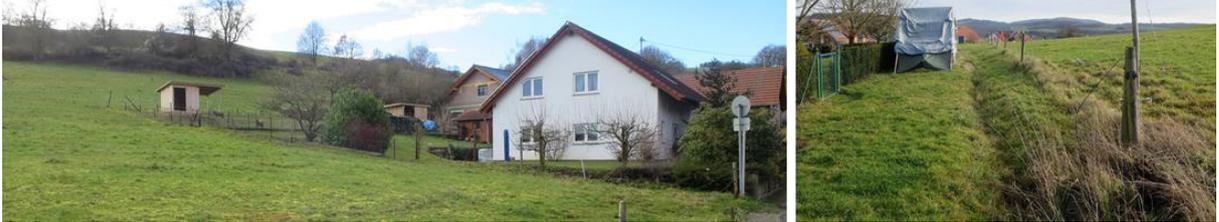
- Bei Neubauten wird vorsorgender Schutz vor Zufluss von Oberflächenwasser aus Außengebieten empfohlen.

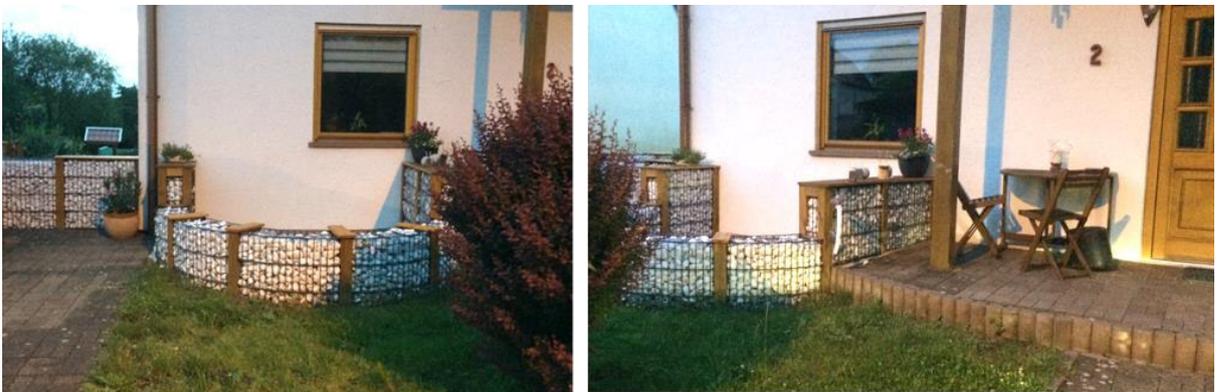
- Bei bestehenden Gebäuden sind dauerhafte bauliche Schutzmaßnahmen wie beispielsweise Hochwassermauern unmittelbar am Haus,

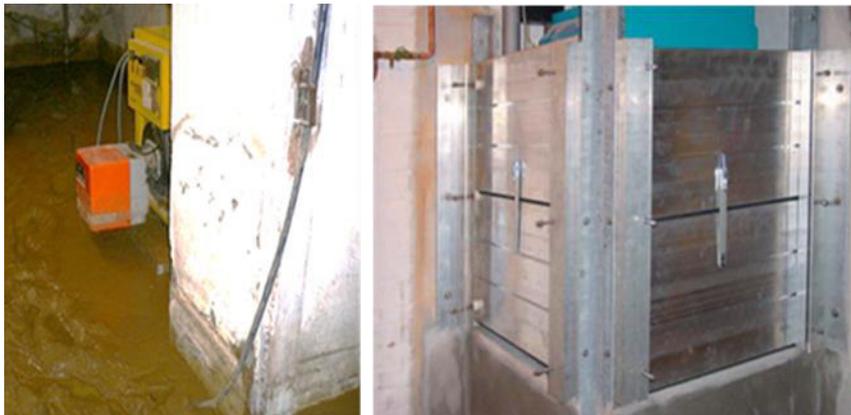
- Stromversorgung, Haus- und Versorgungstechnik
Diese ist extrem wassersensibel. Zum Schutz vor Hochwasserzutritt und Verschlammung kann der Aufstellraum abgeschottet oder das Gerät wasserdicht eingehaust werden. Außerdem kann bei Installation geeigneter Pumpen an den Gebäudetiefpunkten über eine gewisse Zeit das eindringende Hochwasser abgepumpt werden.

Sicherer ist es jedoch die Einrichtungen (z.B. Schaltschränke, Heizungsbrenner, etc.) über dem Hochwasserniveau anzuordnen.

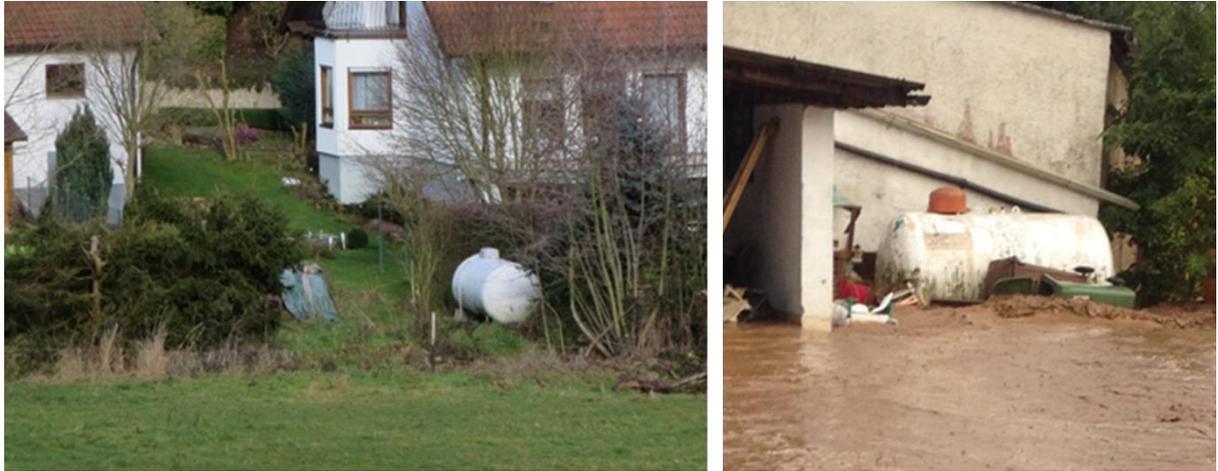
Mit Gasaustritt kommt es zu Explosionsgefahr und zu Evakuierungsmaßnahmen. Havarierte Tanks müssen aufwändig geborgen werden, was hohe Kosten verursacht.

Oberirdische Gastanks müssen gemäß einschlägiger Vorschriften zur Aufstellung (TRB 600 - Technische Regeln Druckbehälter) so geschützt werden, dass sie weder von der Flutwelle weggerissen, noch aufschwimmen oder durch Treibgut beschädigt werden können. Am besten werden die Tanks außerhalb der überschwemmten Bereiche aufgestellt.
