PILOTPROJEKT

Hochwasserschutzkonzept für die von Starkregen geschädigten Ortschaften im Donnersbergkreis KATZENBACH

Stand Januar 2017

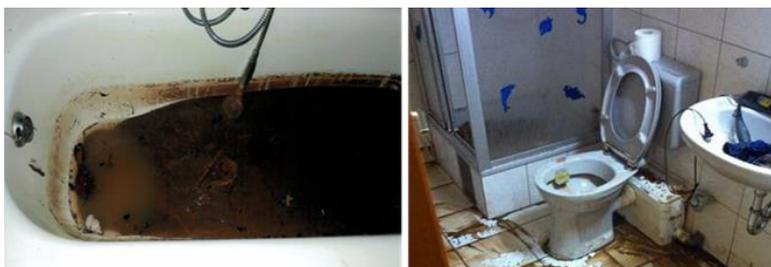
Ablaufleitungen von Wasserverbrauchern in Gebäuden, wie beispielsweise Wasch- und Spülmaschinen, Duschen und Toiletten etc. bilden durch den Anschluss an den Mischwasserkanal ein verbundenes Rohrsystem. Ebenso mit dem System verbunden sind die Entwässerungseinrichtungen zur Oberflächenentwässerung der Dachflächen (Fallrohre) und Grundstücksflächen (Hofabläufe, etc). Bei Regenwetter leitet das Kanalsystem den Regenanteil in einen Bach ein, so dass bei Gesamtbetrachtung eine Verbindung zwischen dem Bach und den privaten Entwässerungseinrichtungen besteht. Wird die Ortslage im sog. Trennsystem entwässert, wird das Oberflächenwasser der Dächer und Hofflächen separat von dem häuslichen Schmutzwasser in einen Regenwasserkanal entwässert und nur dieser hat Verbindung zum Bach.

Die Kanalisation ist immer nur auf ein bestimmtes Bemessungsereignis ausgelegt. Bei starken Niederschlägen kann es deshalb planmäßig zum Aufstau im Regenwasser- oder Mischwasserkanal kommen und dabei kann sich Wasser in die angeschlossenen Hausabflussleitungen zurückdrücken. Liegen Gebäudeteile oder Außenanlagen unter diesem Niveau, kann es zur Überflutung aus dem Kanal und je nach Nutzung zu hohen Schäden kommen.

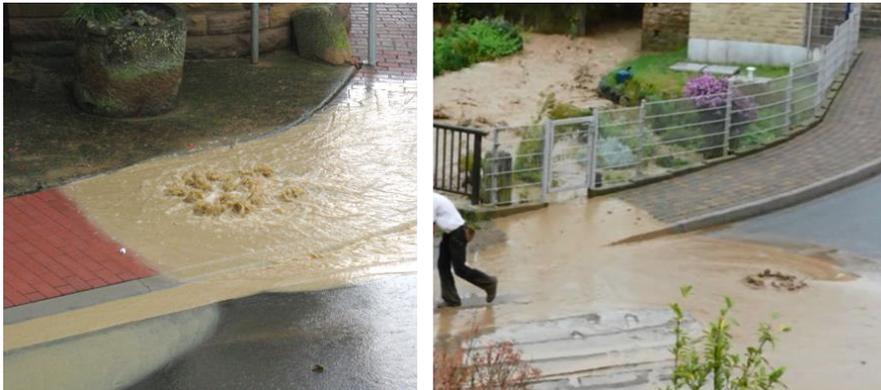
Dieser Rückstau bis auf das Niveau der Straßenoberkante (Rückstauenebene) ist in allen Kommunen satzungskonform und muss von den Nutzern eingeplant werden. Jeder Hauseigentümer ist verpflichtet, sich gegen Rückstau aus der Kanalisation durch Einbau von geeigneten Rückstauereinrichtungen zu schützen. Wenn es viel regnet oder wenn die Bäche Hochwasser führen, kann es auch zum Überstau aus der Kanalisation auf die Straße kommen.

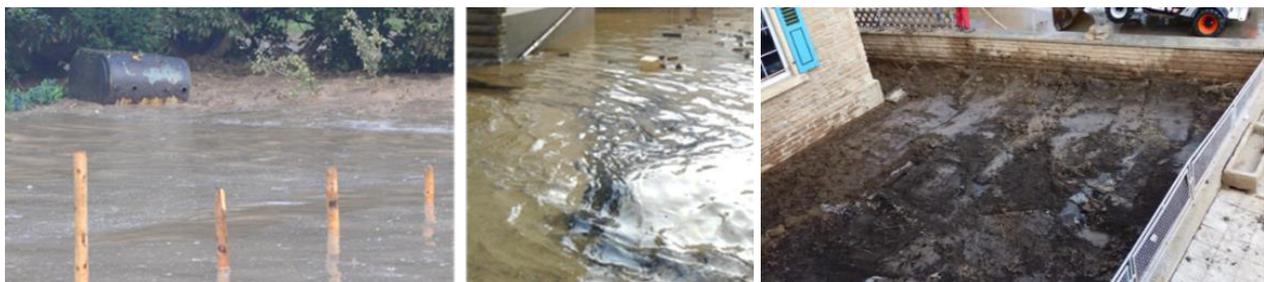
Dringt Wasser in Heizöltanks ein oder schwimmen diese auf, kann es zu gravierenden Schäden an der Einrichtung, dem Gebäude und der Umwelt kommen. Heizölverbraucheranlagen müssen daher hohen Sicherheitsansprüchen genügen. Nicht ordnungsgemäß gesicherte Behälter können bei Hochwasser aufschwimmen oder umkippen oder Rohrleitungen können abreißen. Schlimmstenfalls können die Behälter dabei undicht werden. Da Heizöl leichter als Wasser ist, wird es von eindringendem Hochwasser aus dem Tank gedrückt und gelangt in den Aufstellraum und noch schlimmer in die Umgebung. Dies kann nicht nur zu einem erheblichen Schaden am Gebäude, sondern auch an der Umwelt führen. Um solche Schäden zu verhindern, sind die Eigentümer verpflichtet die hohen Anforderungen an die Heizöllagerung in überflutungsgefährdeten Gebieten zu erfüllen.

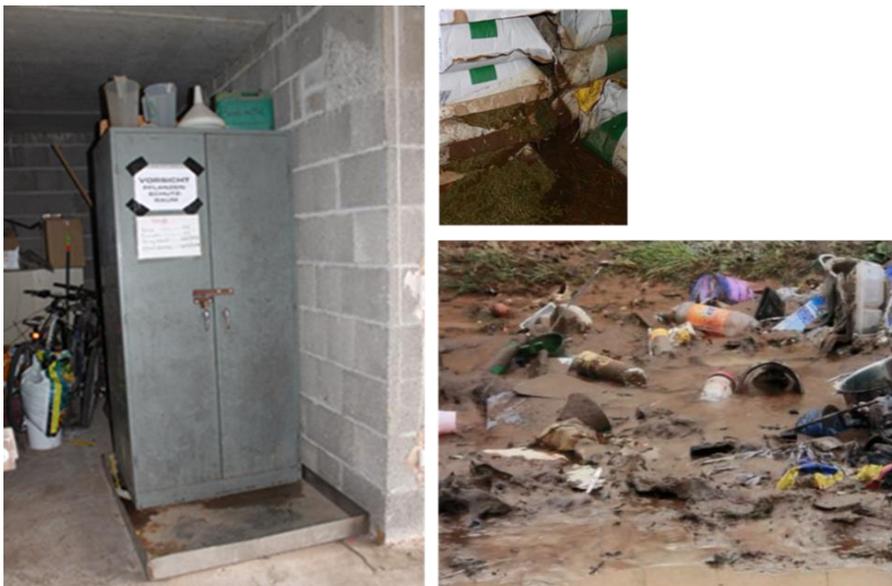
Pflanzenschutzmittel gelten als stark wassergefährdend und unterliegen der Gefahrstoffverordnung. An ihre Lagerung müssen hohe Anforderungen gestellt werden. In Betrieb befindliche Lagerstätten müssen so ausgebildet werden, dass kein Hochwasser eindringen kann und keine Schadstoffe austreten können.
