## PILOTPROJEKT

# Hochwasserschutzkonzept für die von Starkregen geschädigten Ortschaften im Donnersbergkreis RANSWEILER

Stand Juni 2017

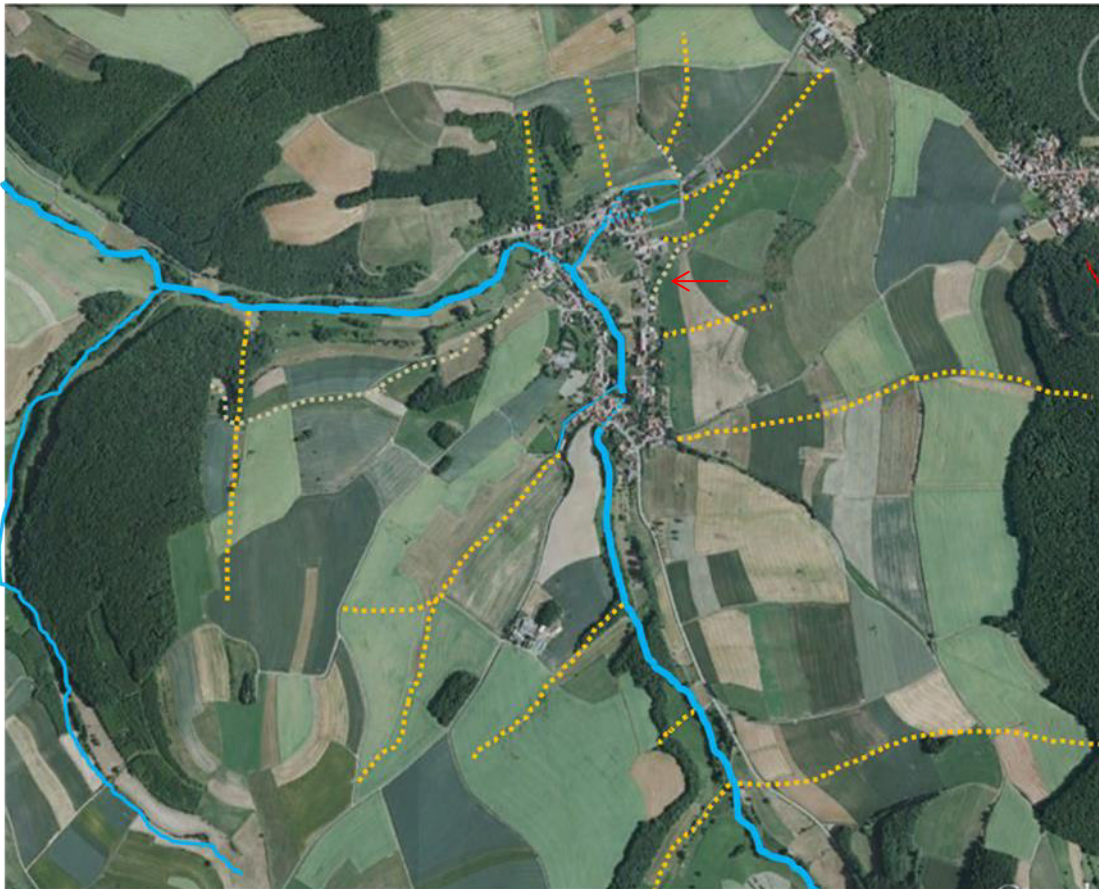
Das Einzugsgebiet entwässert in Ransweiler über zahlreiche Tiefenlinien (gelb), die nahezu senkrecht auf den Ransenbach oder das Seitengewässer am Schulberg führen. Im Osten der Ortslage wird das Einzugsgebiet am Friedhof über einen offenen Abfanggraben umgeleitet (graue Linie).

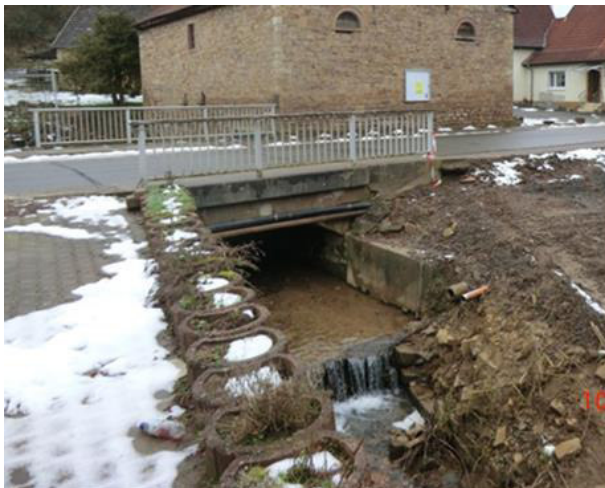
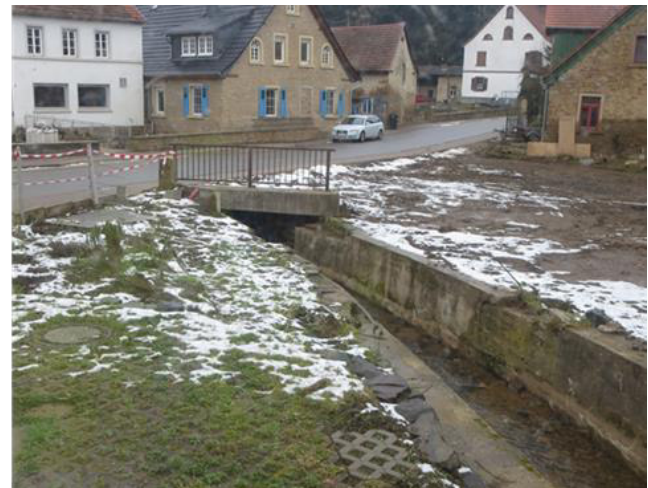
Die Donnersbergstraße quert den Bach mit einer Brücke am südlichen und mit einem längeren Durchlass am nordwestlichen Ortsrand.

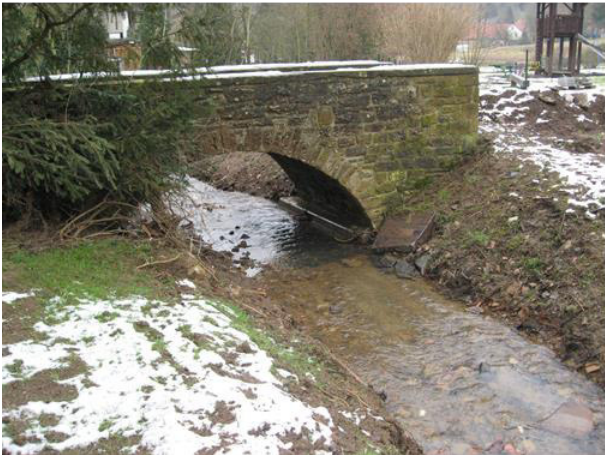
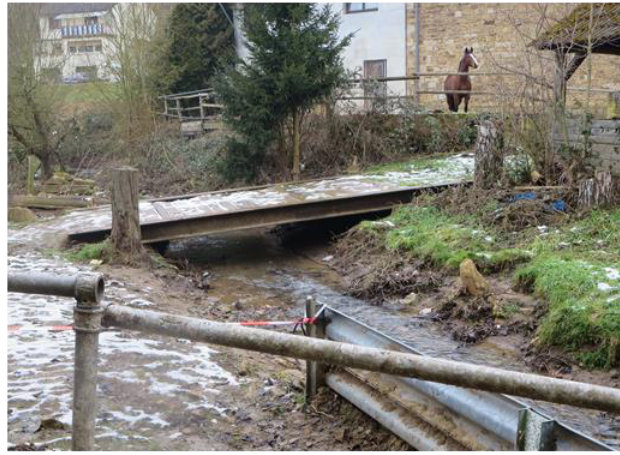
Zudem queren eine Bogenbrücke am Spielplatz und mehrere private Stege.

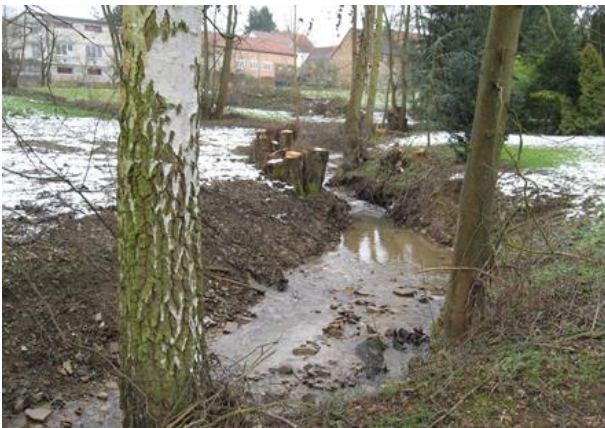
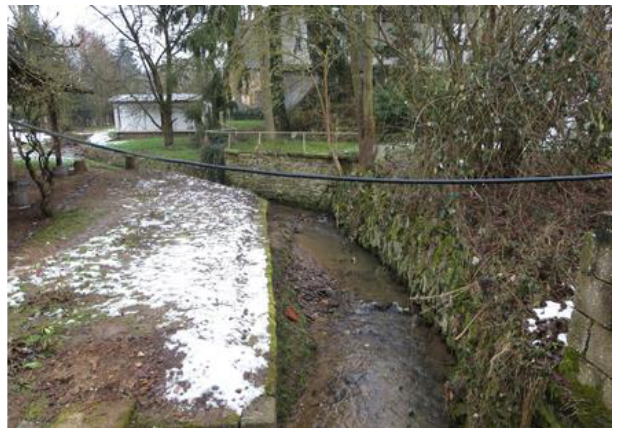
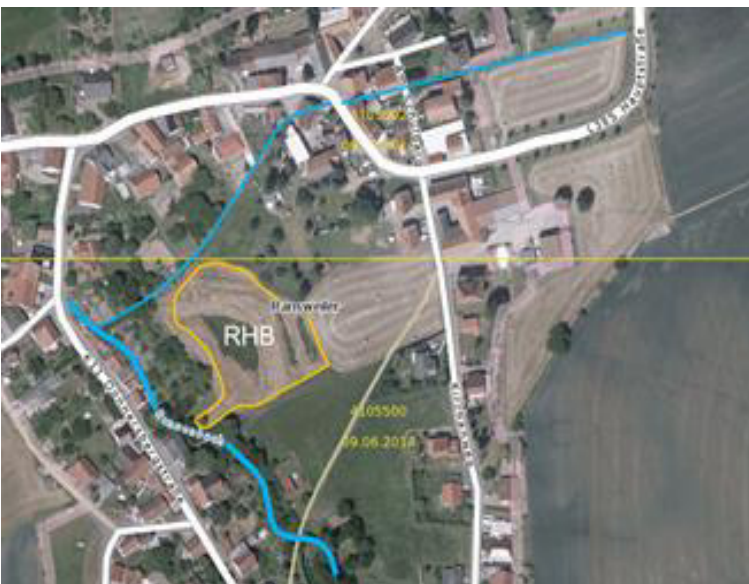
Zwischen den Brücken fließt der Ransenbach weitgehend offen zwischen der Bebauung Donnerbergstraße und Kirchenweg. Da sich die Bebauung rund um ausgedehnte Wiesenflächen in Tallage entwickelt hat, hat der Ransenbach auf weiten Strecken relativ viel Platz und naturnahe Strukturen.

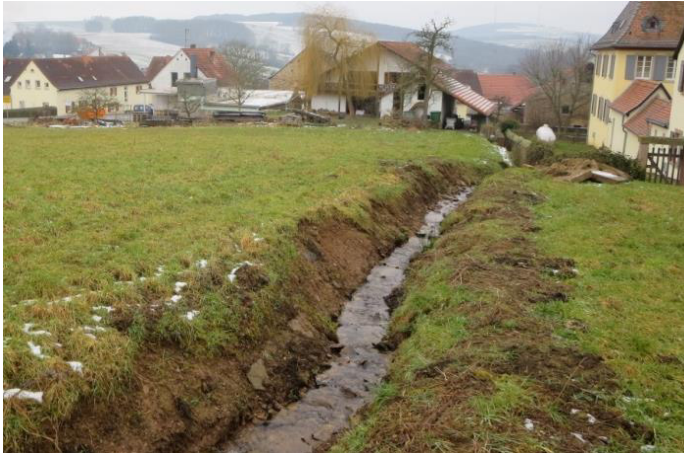
### Namenloser Graben vom Schulberg

Vom Friedhof und vom Sulzberg her fließt der Ortslage jeweils ein Graben zu.

Beide Gräben münden in der Straße „Am Schulberg“ in eine gemeinsame Verrohrung. Diese quert die Hauptstraße und fließt unterhalb als offener Wiesengraben dem Ransenbach zu.

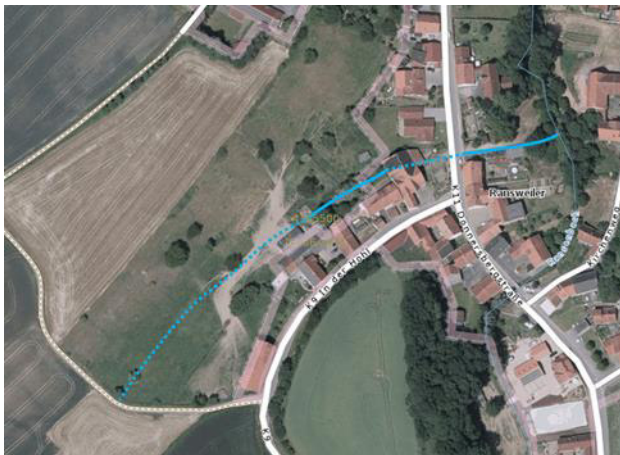
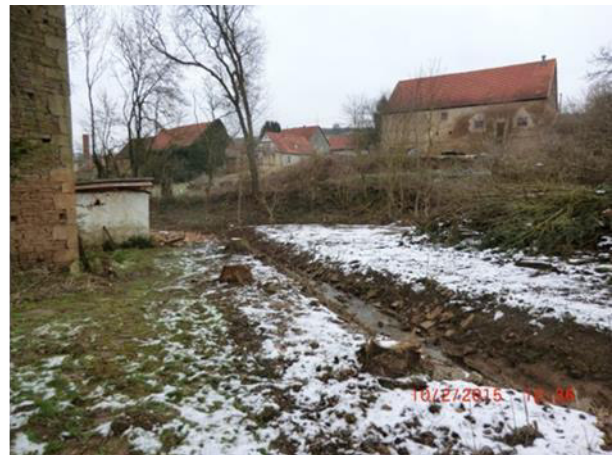
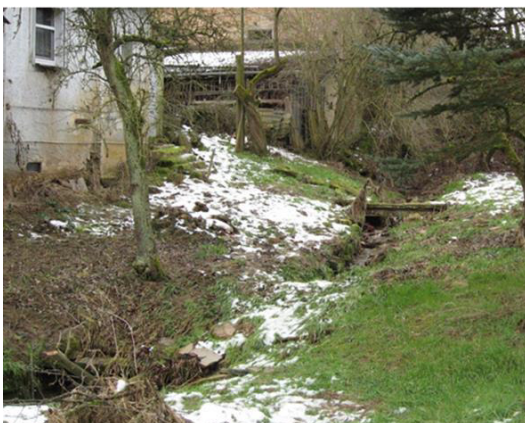
### Namenloser Graben vom Teufelsberg – In der Hohl

Der zeitweilig wasserführende Graben fließt Ransweiler von Westen zu. Er hat seinen Ursprung in drainierten Acker- und Grünlandflächen und fließt dann offen (Bild links). Unter der Donnersbergstraße und einer Scheune ist er verrohrt, unterhalb mündet er offen in den Ransenbach (Bild oben).

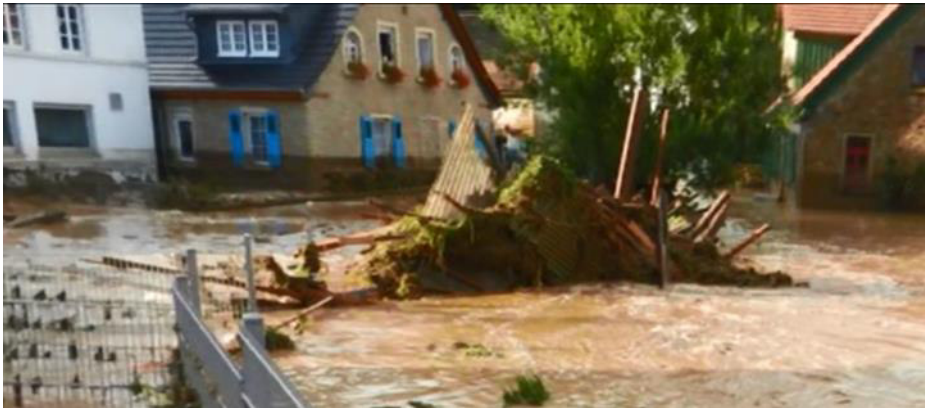
In der reißenden Flutwelle schwammen Silageballen, Gartenhäuschen, Baumaterial, Holz und Unrat. Der Bachdurchlass unter der Donnersbergstraße im Bereich Mühlchen verstopfte. Die Bemühungen von Feuerwehr und Anwohnern mit dem Gemeindebagger und Traktoren, die Verkläuserung zu beseitigen, schlugen fehl. Das Wasser staute sich auf und die angrenzenden Flächen wurden überflutet.

Da der Bereich vollständig mit Mauern zum Tal hin abgeriegelt ist, fehlte eine planmäßige Notentlastung.

Ein großer Teil des Treibgutes schwamm bis zur Donnersbergstraße / Im Mühlenchen und verfring sich dort am Einlauf der Bachverrohrung, so dass phasenweise im Ransenbach kaum noch Wasser floss. Oberirdisch behinderte die talseitige Bebauung den Abfluss. Es kam zu erheblichen Überflutungen und großen Schäden u.a. durch Einsturz von zwei Gebäuden.

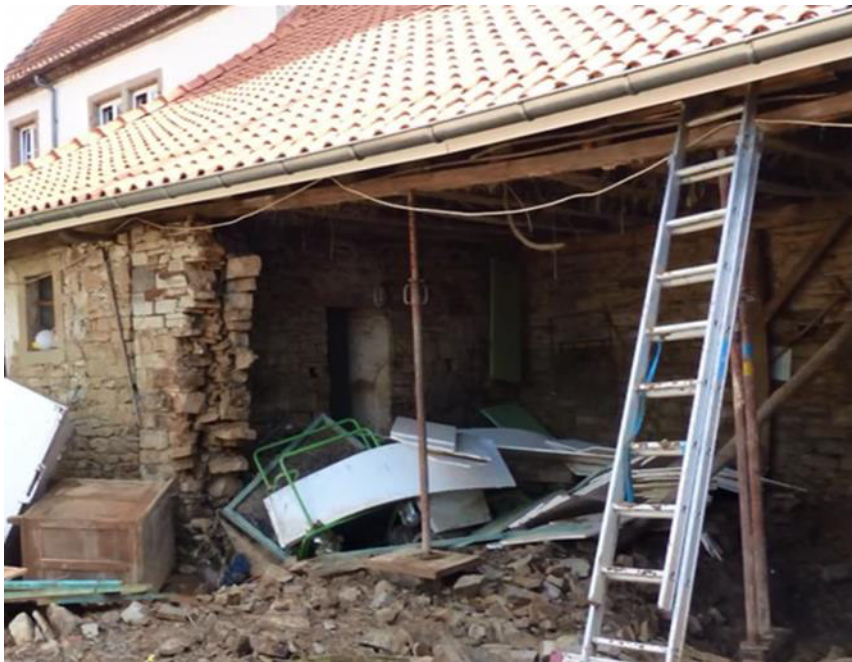
Das Wasser stieg innerhalb von wenigen Minuten und brachte in zwei Scheunen die

Außenwände zum Einstürzen. Unterhalb rettete sich ein Mann aus der fließenden Welle auf einen Silageballen, der bereits angeforderte Hubschrauber wurde nicht gebraucht.

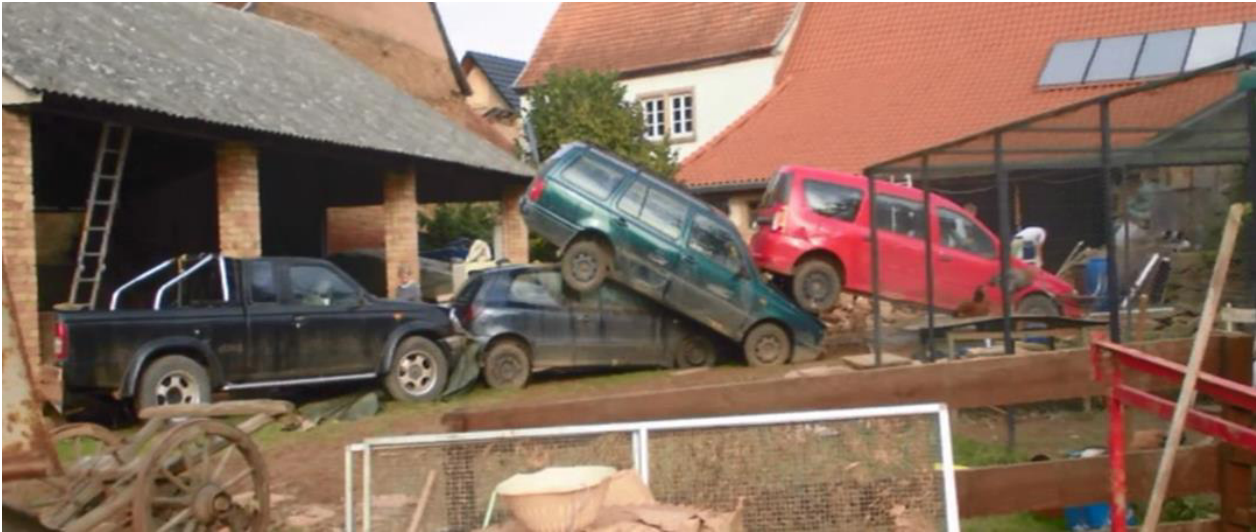
Gemäß Einsatzbericht der Feuerwehr waren in sieben Wohnhäusern die Wohnräume überflutet und Hausrat und Inventar wurden völlig zerstört. Die Häuser waren über lange Zeit unbewohnbar. Drei Kinder mussten aus Häusern gerettet werden. Es gab einen Ölschaden durch Aufschwimmen eines Öltanks. Gastanks wurden weggerissen und durch den Abriss von Leitungen bestand über längere Zeit Explosionsgefahr, die betroffenen Anwohner mussten evakuiert werden. Zehn Fahrzeuge wurden von der Flutwelle mitgerissen, einige aufeinander geschoben.

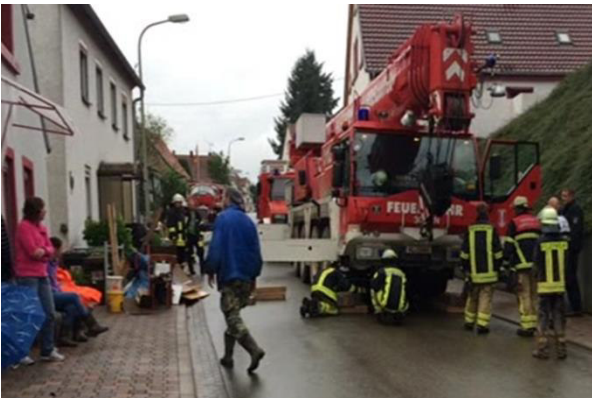
Zur Bergung aufgetriebener Gastanks musste die Berufsfeuerwehr Kaiserslautern anrücken.

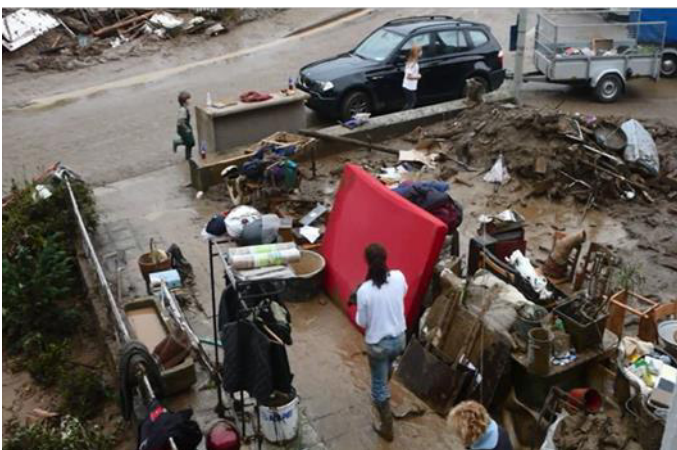
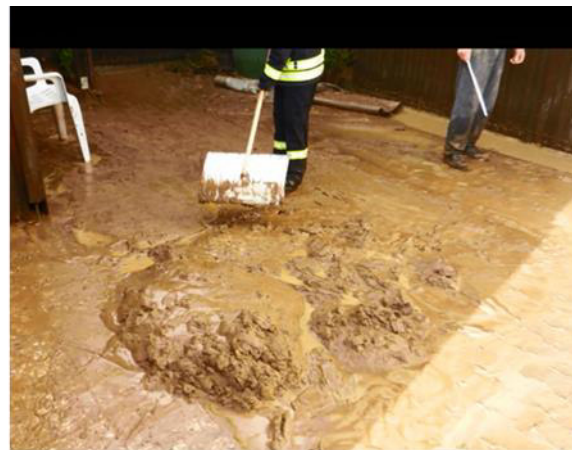
Vieles was in den Flutschneisen nicht gesichert war, wurde um gedrückt oder mitgerissen.

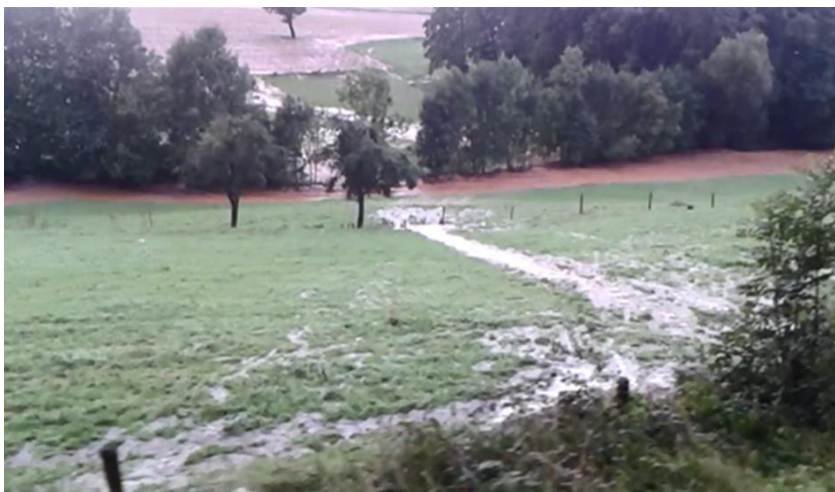
### 6.1 Ransbach Donnersbergstraße - südlicher Ortseingang

Das Hochwasser des Ransbaches nahm in dem engen Kerbtal von Schönborn her die Talsohle ein und strömte in einem breiten Band und hoher Geschwindigkeit auf Ransweiler zu.

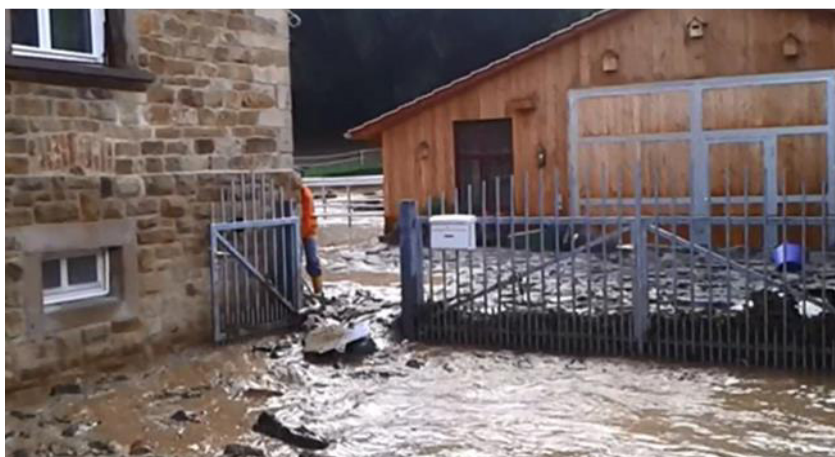
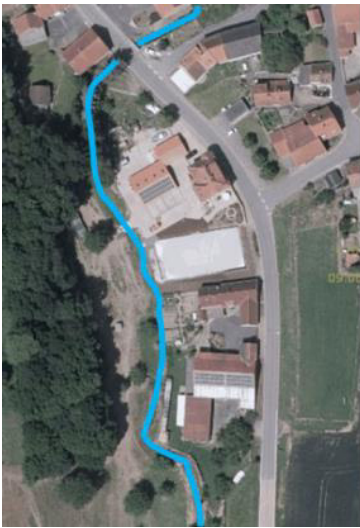
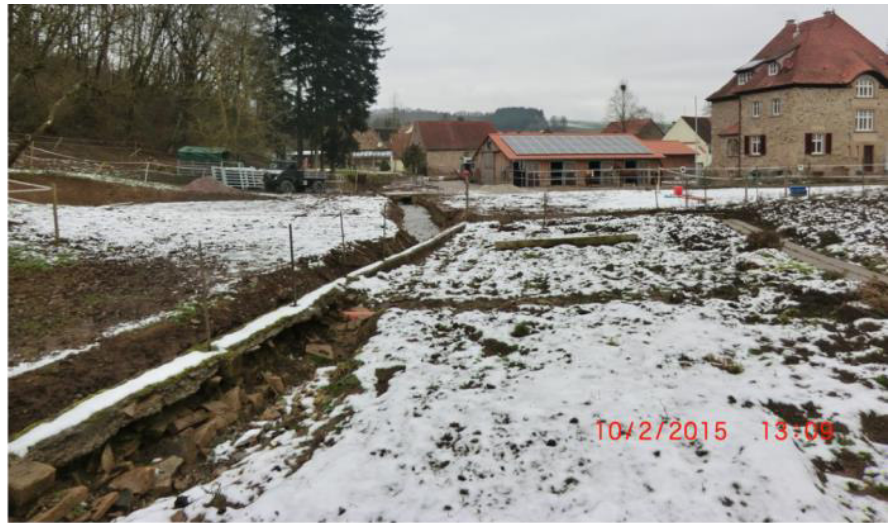
Am Ortseingang von Ransweiler wurde die Flutwelle erstmals gebremst. Mehrere Richtungswechsel im Bach sowie abflusshindernde Einbauten führten zum Aufstau und der Ransbach uferte aus.

Beim Hochwasserhöchststand wurde das gesamte Gelände mit den Gebäuden rechts des Baches überschwemmt und Hochwasser strömte breitflächig auf die Donnerbergstraße und auf der Straße weiter in den Ort. Dort floss zudem Außengebietswasser der Talflanken zu.

Große Schäden entstanden an der Reitanlage am Ortseingang. Zudem wurden hier viele, auch große Gegenständen von der Flut aufgetrieben und mitgerissen, was unterhalb dann wiederum Schäden verursachte. Hier besteht Handlungsbedarf nach hochwasserangepasster Nutzung und Objektschutz.

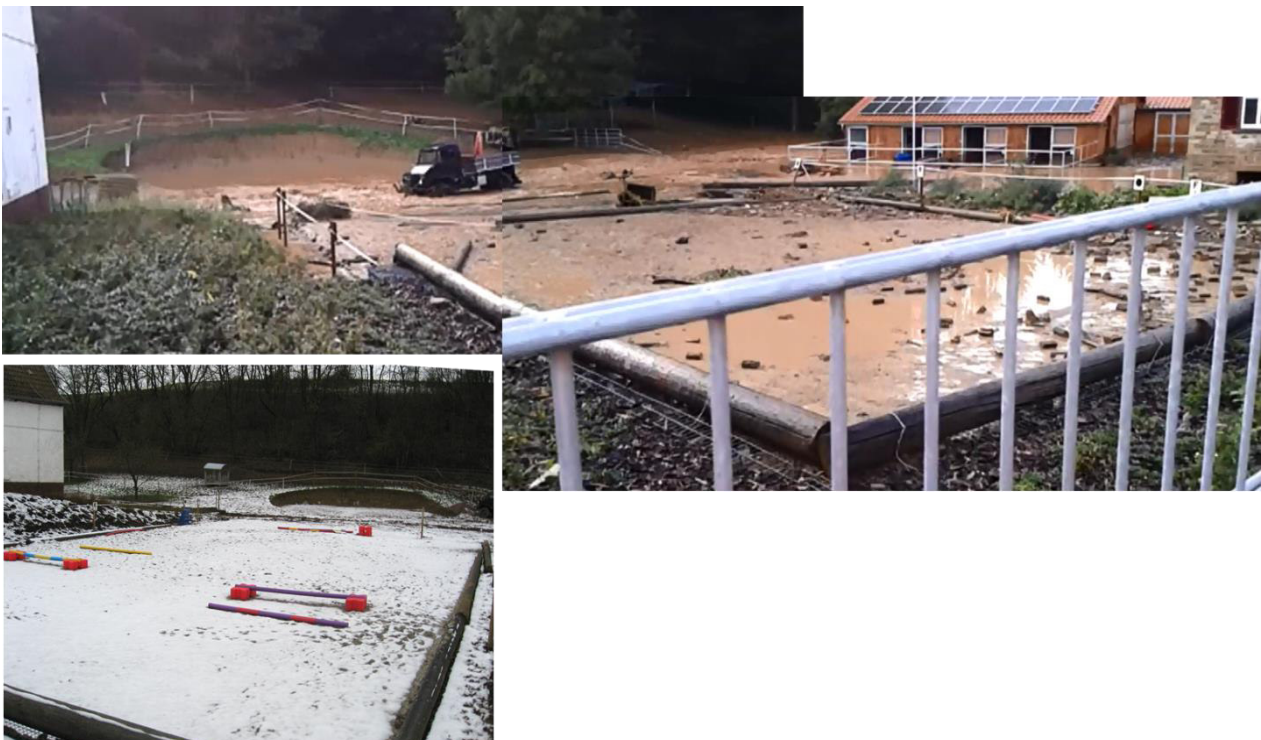
In der Flutwelle wurde sehr viel Treibgut transportiert und das Wasser hatte die Gewalt auch große Gegenstände zu bewegen. Mauern wurden hinter spült und zum Einsturz gebracht und Zäune umgedrückt.

Am Ende war die ganze Fläche mit Schlamm überzogen ...

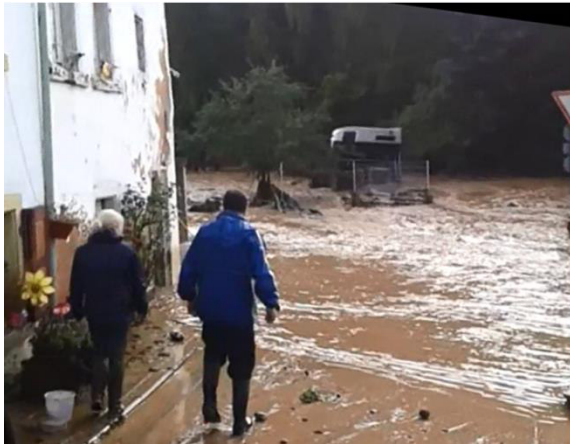
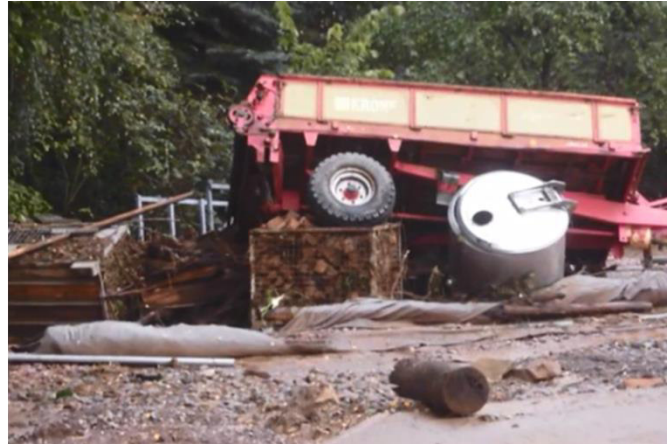
... und es bot sich ein Bild der Verwüstung.

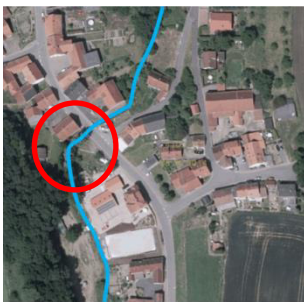
## 6.2 Ransenchbach Donnersbergstraße / Bergweg

Oberhalb der Brücke Donnersbergstraße begrenzt insbesondere der 90°-Richtungswechsel die Leistungsfähigkeit des Bachprofils.

Dies führte im September 2014 zu einem Rückstau, bei dem schon früh Hochwasser über das Grundstück des Reiterhofes auf die Donnersbergstraße schoss. Der Abfluss im Bachbett - auch unter der Brücke - blieb längere Zeit bordvoll.

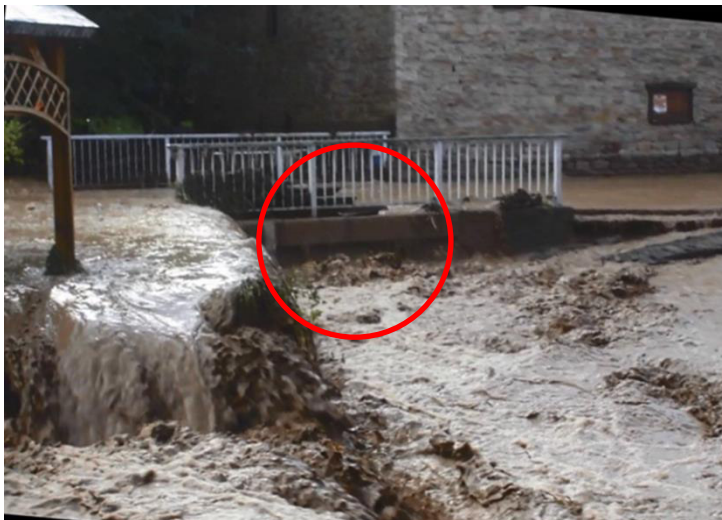
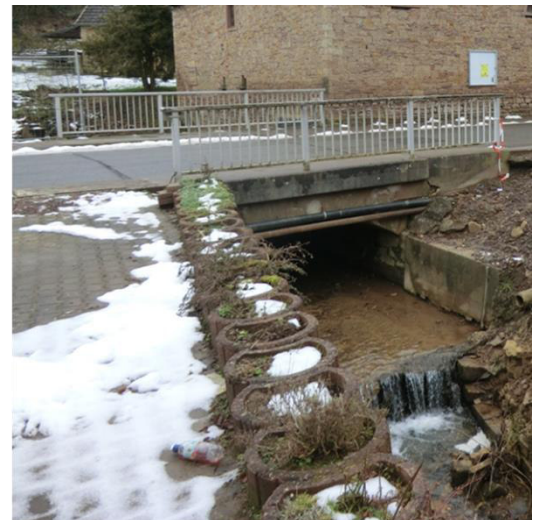
Im September 2014 war das gesamte Areal rund um die Brücke überflutet und im Bachbett kam es zu Uferabbrissen und starken Erosionen. Hochwasser stand in den tiefliegenden Bereichen der angrenzenden Gebäude und zerstörte Außenanlagen. Mit der Flutwelle wurden große Mengen an Schlamm und Treibgut transportiert.

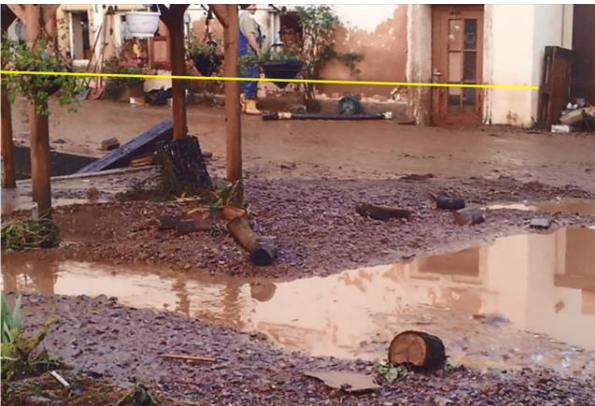
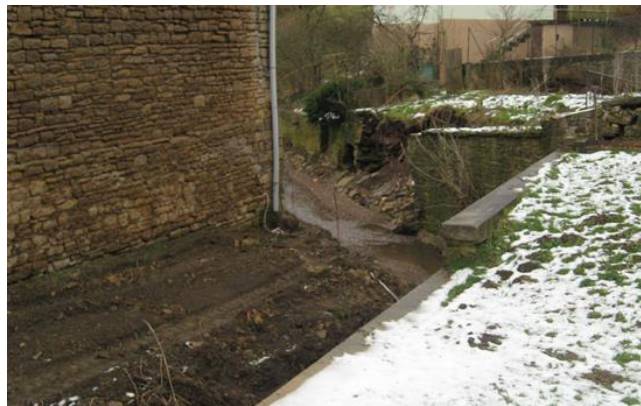
Insbesondere aus den angrenzenden Grundstücken wurden Mobiliar, Polderholz, Zäune, Gebäudeteilen, etc. abgetrieben, das sich an Engstellen im Bach wieder verfangt.

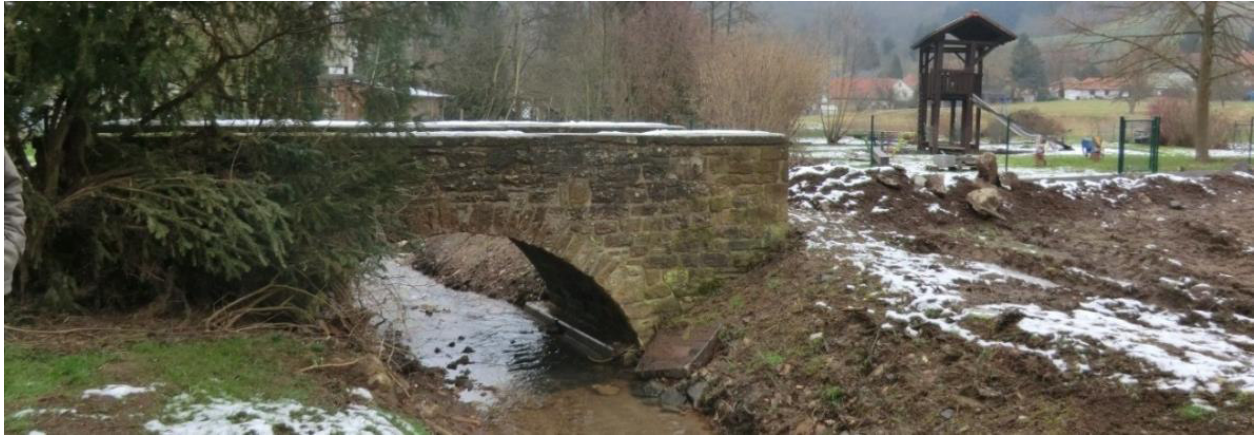
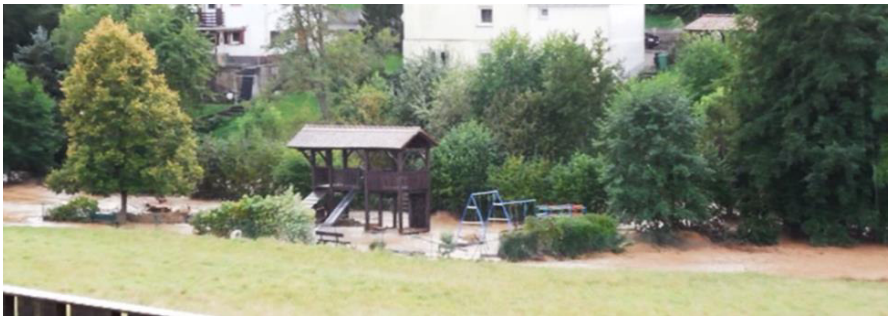
Hochwasser strömte als breites Band durch den Talraum und überflutete auch den Spielplatz.

Die Umzäunung wurde umgedrückt und die Schäden durch Erosion und angespültes Treibgut waren erheblich.

Die Flutwelle richtete auch am Spielplatz große Schäden an. Die Einrichtung wurde nach dem Ereignis wieder unverändert hergestellt. Das Hochwasserrisiko bleibt unverändert hoch.

Jedoch wurde der Spielplatz neben dem Ransenbach erheblich geschädigt. Der Zaun wurde umgedrückt, Sand wurde weggespült, Gerätefundamente freigespült und die gesamte Anlage wurde erheblich verschmutzt. Der Platz wurde wieder unverändert aufgebaut und das Risiko, dass bei einem vergleichbaren Hochwasser wieder dieselben Schäden auftreten bleibt (s. auch Abschnitt 6.5).

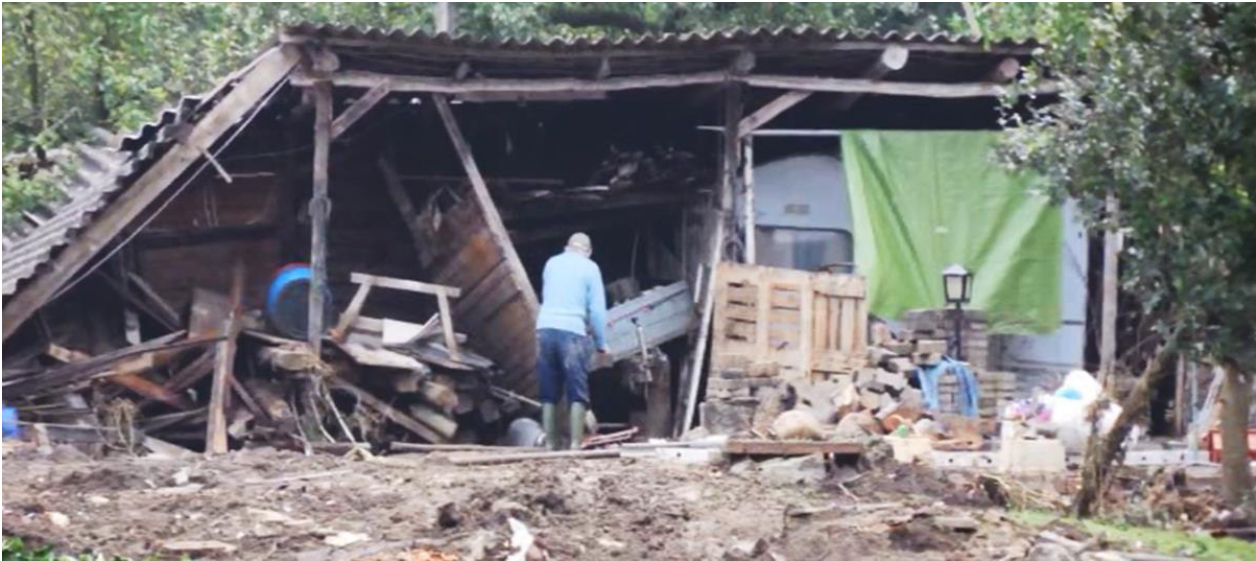
Im weiteren Verlauf des Ransenbaches wurden Häuschen, Schuppen, Grillstationen und Mobiliar mitgerissen und mit der Flutwelle abgetrieben.

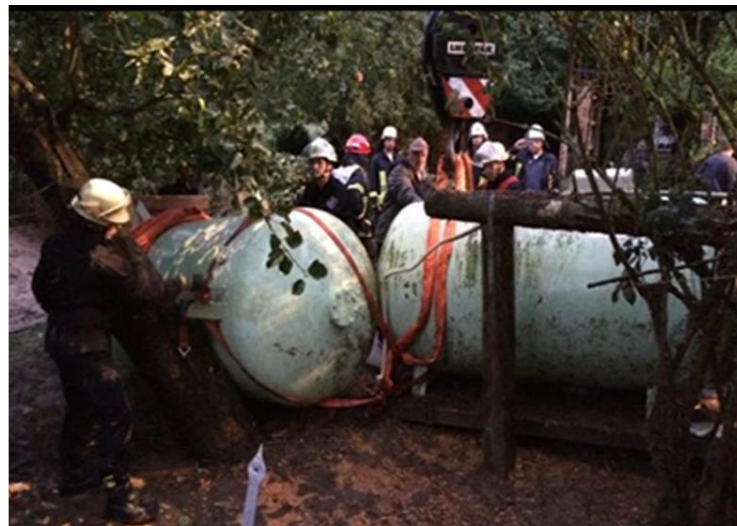
Gastanks wurden abgerissen und es bestand über längere Zeit Explosionsgefahr.

Die Bergung der Tanks dauerte bis in die Nacht und war sehr aufwändig.

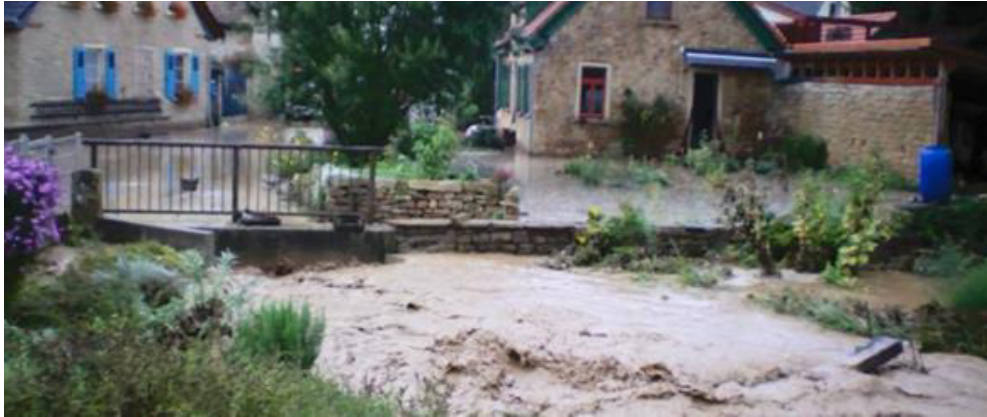
Sehr große Probleme verursachte der Ransenbachdurchlass unter der Donnersbergstraße im Mühlchen. Dieser konnte schon früh die immense Wassermenge nicht aufnehmen weil er hydraulische überlastet war. Es kam zum Aufstau und die Straße wurde überflutet.

- Der Durchlass wird ungünstig angeströmt,
- er liegt nicht im Geländetiefpunkt,
- er ist in seiner Leistungsfähigkeit begrenzt wegen Länge, Richtungswechsel, Einbauten, wechselnden Dimensionen.
- Im Durchlass mündet mindestens ein Regenwasserkanal.
- Vor dem Durchlass fehlt eine Einrichtung zum Treibgutrückhalt.
- Das Umfeld des Ransenbaches oberhalb wird nicht hochwasserangepasst genutzt und liefert sehr viel Treibgut.
- Oberirdisch fehlen Notabflusswege auf denen das Hochwasser ohne große Schäden anzurichten talwärts fließen kann.
- Der Weg ins Tal ist durch private Mauern und Gebäude vollständig abgeriegelt (rote Linie). Lediglich Im Mühlchen gibt es zwei Bebauungslücken zwischen den Gebäuden (blaue Pfeile).

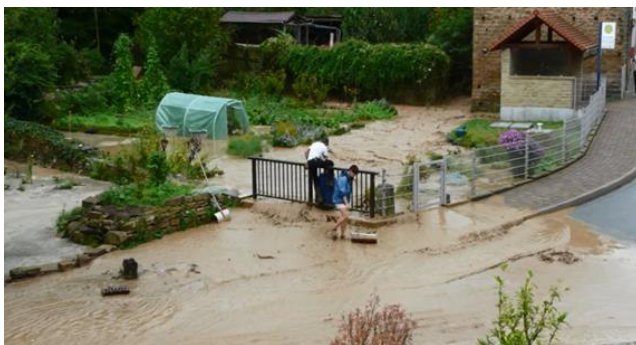
Dann verlegte sich der Zulauf zu dem Durchlass immer weiter mit antransportiertem Treibgut und die Versuche, den Abfluss freizuhalten, scheiterten. Am Ende floss kaum noch Wasser im Durchlass.

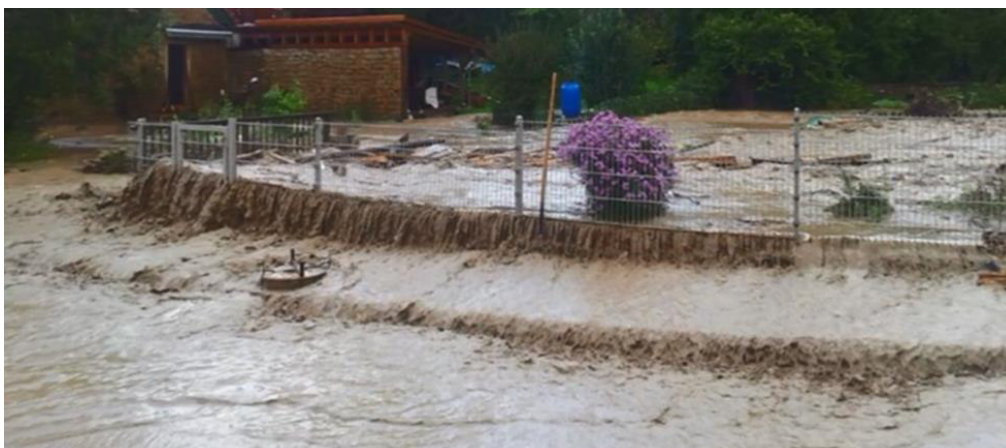
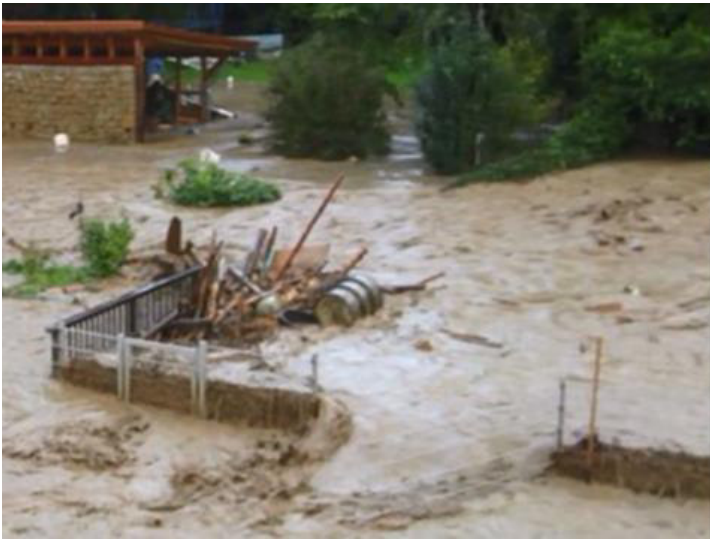
Der Zufluss auf die Straße und in die angrenzenden Grundstücke wurde stärker und es kam innerhalb sehr kurzer Zeit zu einem Hochwasserhöchststand.

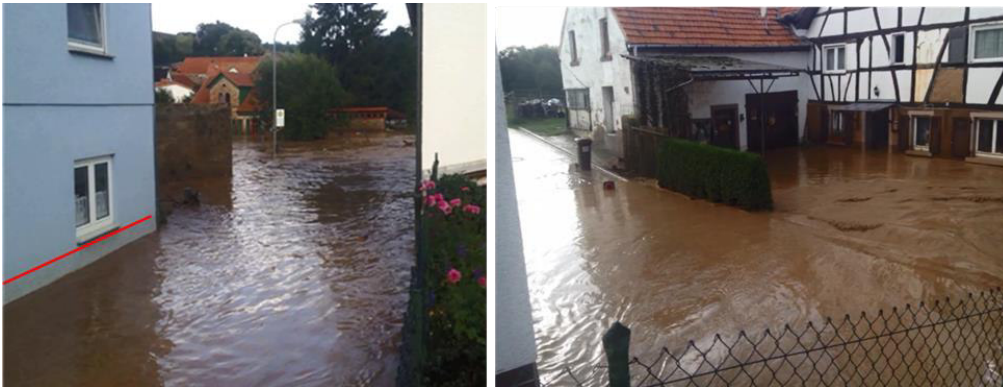
Besonders dramatisch entwickelte sich die Situation in fünf Anwesen der Donnersbergstraße / Im Mühlchen.

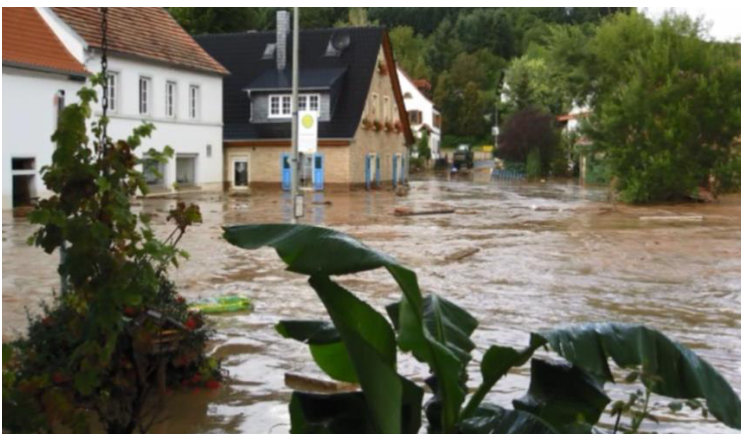
Innerhalb kurzer Zeit war der quasi abflusslose Tiefpunkt Donnersbergstraße / Im Mühlchen mit Hochwasser vollgelaufen.

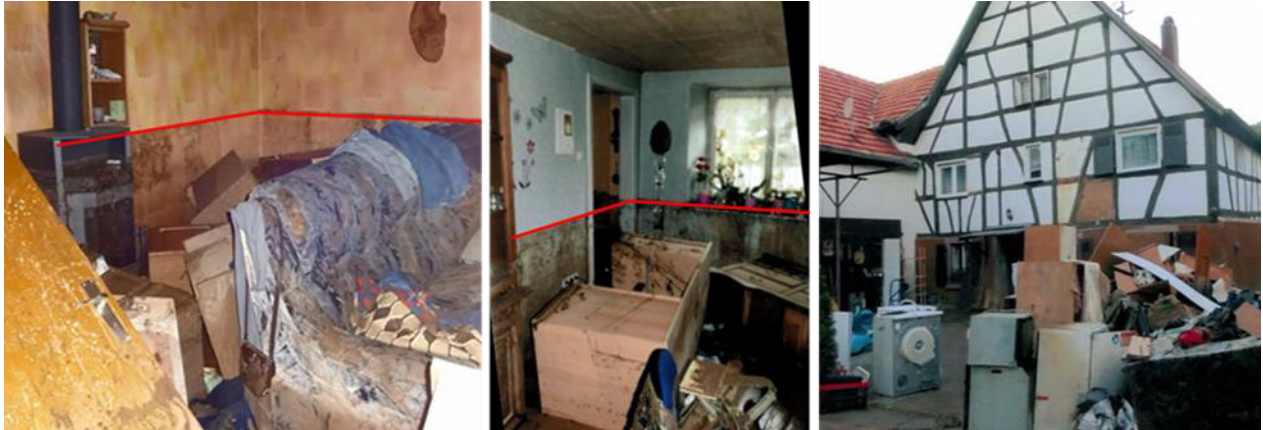
Am Ende waren die Erdgeschosse und alle tiefliegenden Gebäudeteile überflutet und es kam zu großen Schäden. Mehrere Häuser waren über Monate unbewohnbar.

Lebensgefährlich wurde die Situation dadurch, dass auf der Talseite die Vorflut vollständig verbaut ist bzw. war und kein Abfluss und keine Notentlastung möglich war. Dadurch sammelte sich das Hochwasser bis es mannshoch in den Gebäuden stand. Die talseitigen Außenmauern von zwei alten Scheunen konnten dem Druck nicht standhalten und sie brachen. Die Flutwelle konnte wieder strömen.

Am Ende waren an zwei Gebäuden (Bild oben orange Pfeile) die Außenmauern geborsten, ein Personenschaden konnte gerade verhindert werden und fünf Fahrzeuge waren aufeinander geschoben.

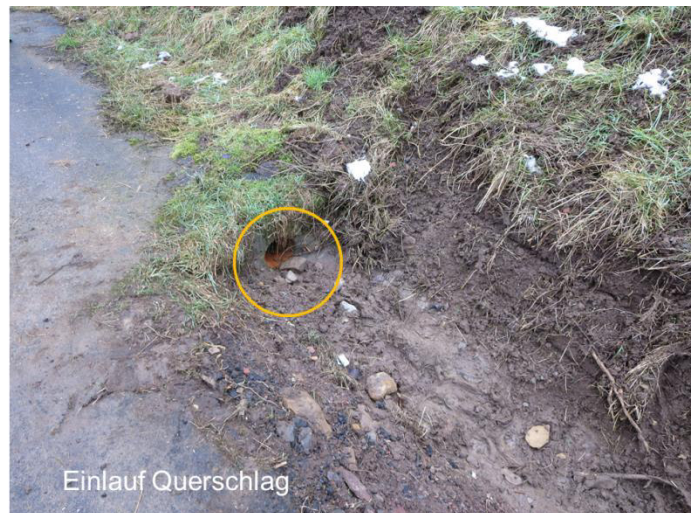
Einlauf Querschlag

Der bergseitig angeordnete Wegseitengraben nimmt das über den Hang zufließende Wasser auf und transportiert es planmäßig über einen verrohrten Querschlag in den Talgrund (Bild unten rechts).

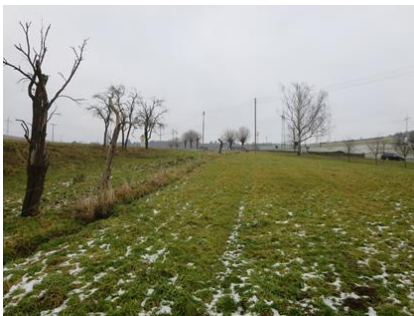
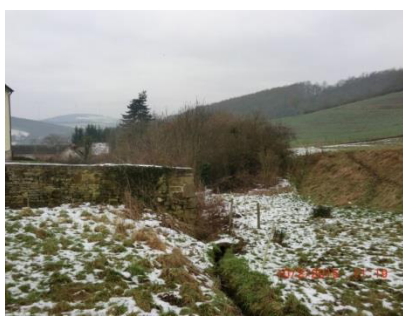
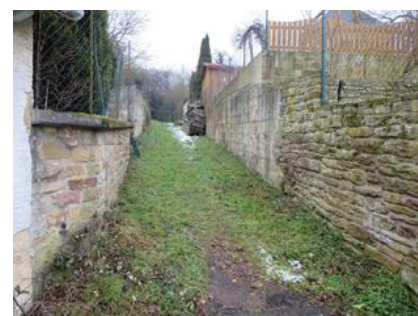
Der nördliche Graben nimmt das Außengebietswasser aus dem nördlich gelegenen

Hang auf. Dieser Graben verläuft unmittelbar an der Umfriedungsmauer entlang, zunächst offen und dann später verrohrt, durch die Straße „Am Schulberg“.

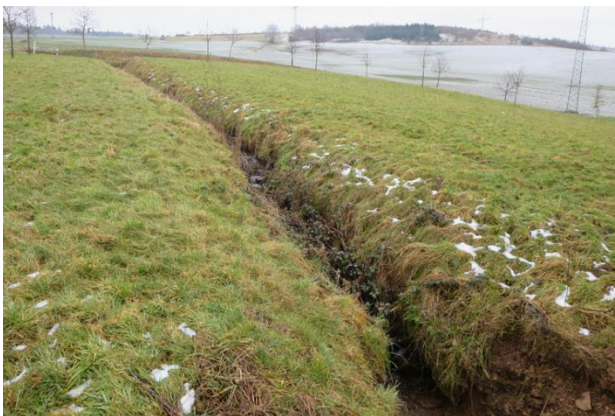
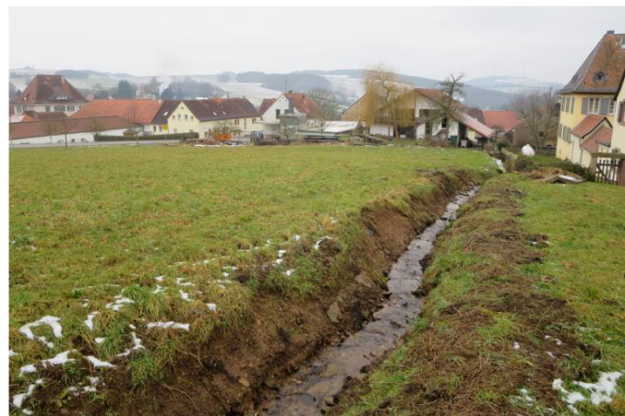
Über den südlichen Graben entwässert ein größeres Außengebiet, das die Feldlage bis nach Neubau und Forsthaus Stahlberg umfasst und am Friedhof vorbei führt. Ab der Straße „Am Schulberg“ ist der Graben verrohrt.

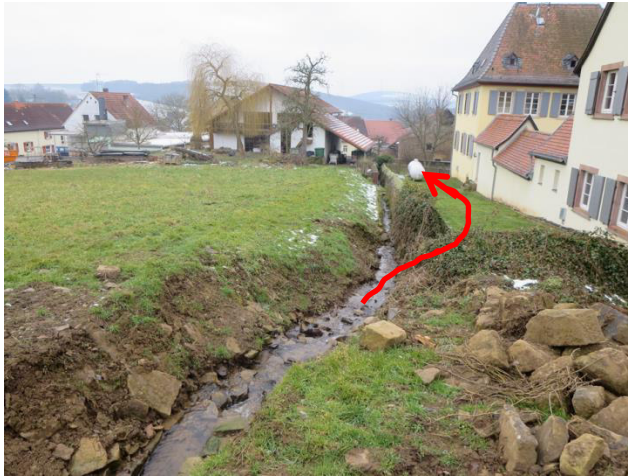
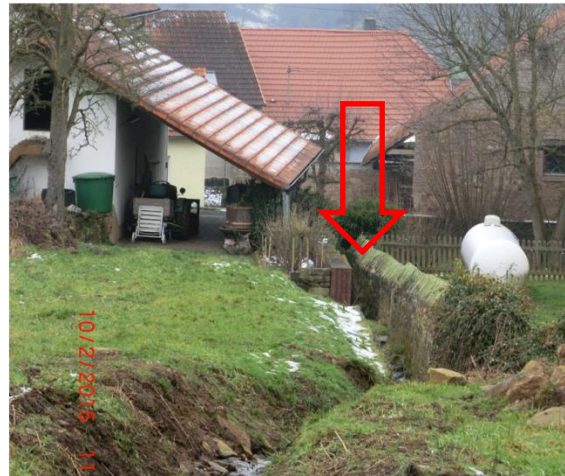
Der obere Teil des südlichen Grabens hat bei dem Starkregen kaum Schäden erlitten. Im steileren Abschnitt kam es zur Erosion der bestehenden massiven Uferbefestigung im Bereich einer Überfahrt. Am Rand der Ortslage muss das zufließende Wasser eine Engstelle zwischen zwei Mauern passieren. Im September 2014 staute sich hier das Wasser und die angrenzende Einfriedungsmauer wurde hinter strömt.

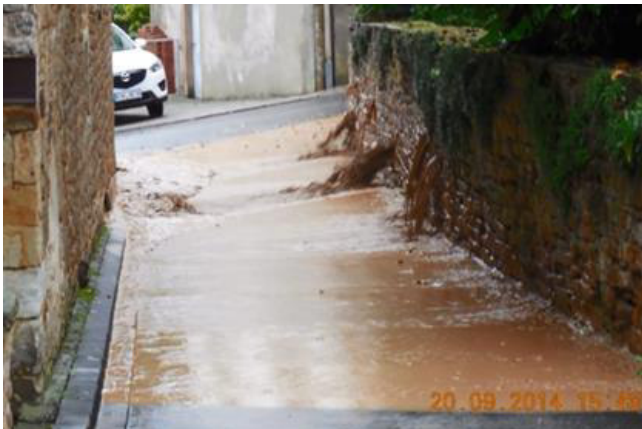
In der Straße „Am Schulberg“ schoss Wasser aus der Mauer.

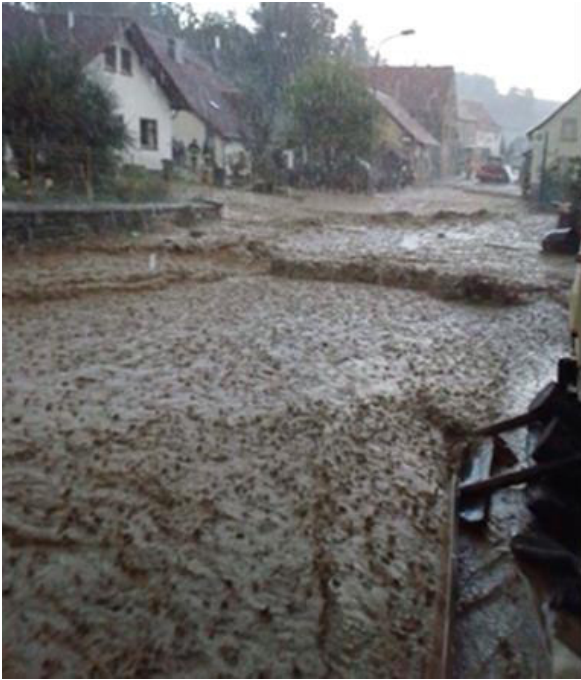
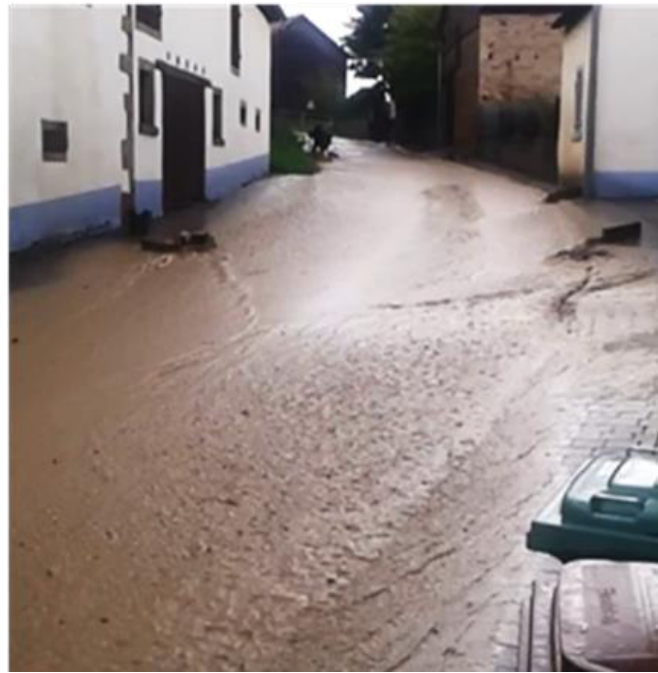
Auch vom Grethenberg und vom Teufelsberg stürzte in großen Mengen Außengebietswasser ins Tal. Hochwasser strömte breitflächig über die Hänge und auf der Straße „In der Hohl“ / K 9 (Bild unten rechts) in den Ort.

Der Ransbach war schon am südlichen Ortsrand (Abschnitte 6.1 und 6.2) ausgefert und Hochwasser floss auf der Donnersbergstraße (Bild oben links) und überlagerte sich mit Außengebietszufluss aus dem Seitental.
