## PILOTPROJEKT

# Hochwasserschutzkonzept für die von Starkregen geschädigten Ortschaften im Donnersbergkreis RANSWEILER

Stand Juni 2017

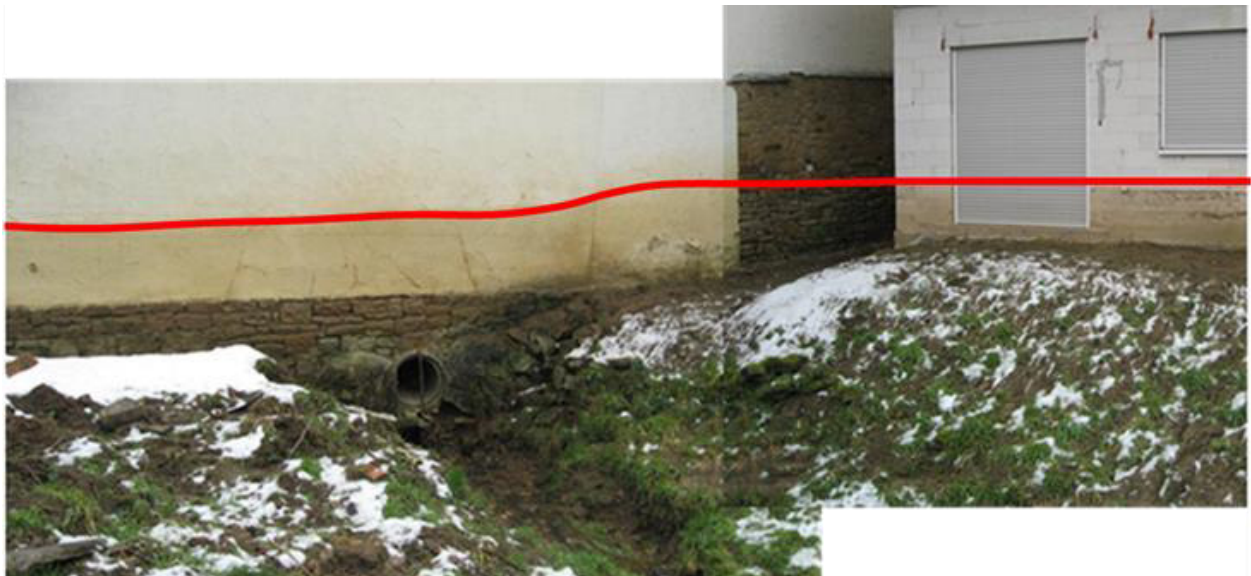
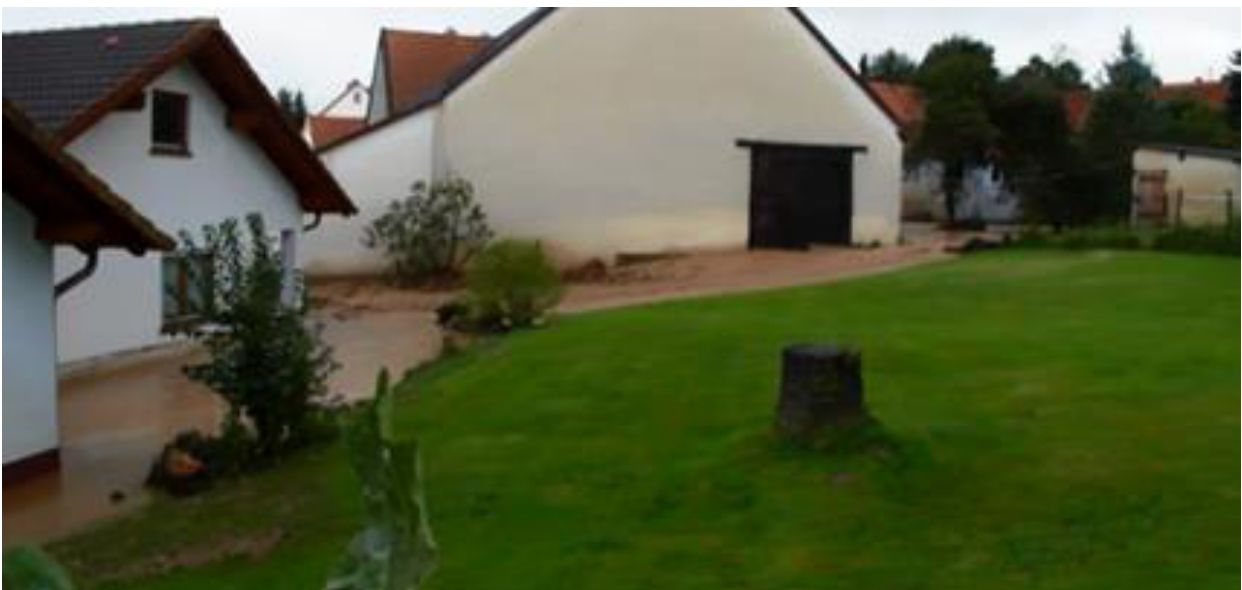
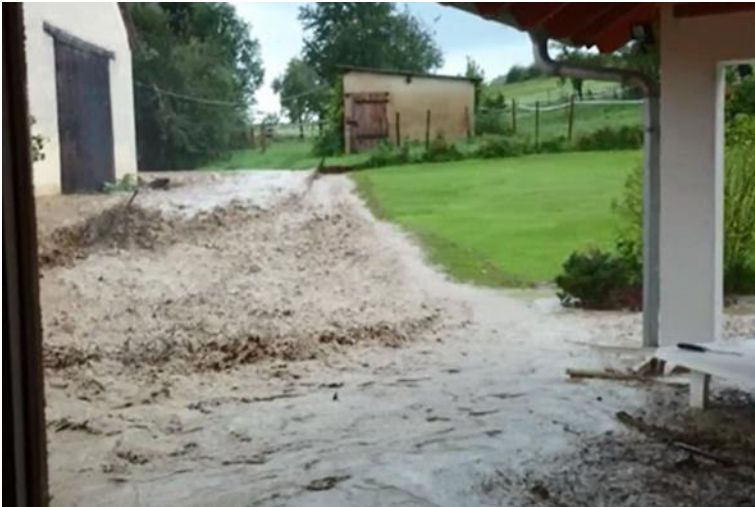
Im September 2014 war das Rohr unter der Scheune (In der Hohl 1) völlig überlastet. Das Wasser staute sich, schoss außen an der Scheune vorbei und überflutete das Nachbargrundstück und drang dort in das Wohnhaus ein.

Die Sturzflut fing sich auf der Terrasse des Wohnhauses, drückte die Terrassentür ein und Hochwasser breitete sich in den Wohnräumen aus. Das Haus war Monate später immer noch nicht wieder bewohnbar.

Die Verrohrung unter der Scheune ist - wie jede Verrohrung - sehr anfällig gegen Versagen. Das Betonrohr ist relativ klein und hat nur eine sehr begrenzte Leistungsfähigkeit. Zudem

besteht, aufgrund der Nutzung oberhalb, eine ausgeprägte Gefahr, dass es zu einer Verstopfung am Einlauf der Verrohrung kommt.

Auch hier besteht dringender Handlungsbedarf, die Ableitungssituation zu optimieren und Objektschutz zu betreiben. Zudem sollte das Beispiel Anlass geben auch bei künftigen Baumaßnahmen verstärkt auf Hochwasservorsorge zu achten.

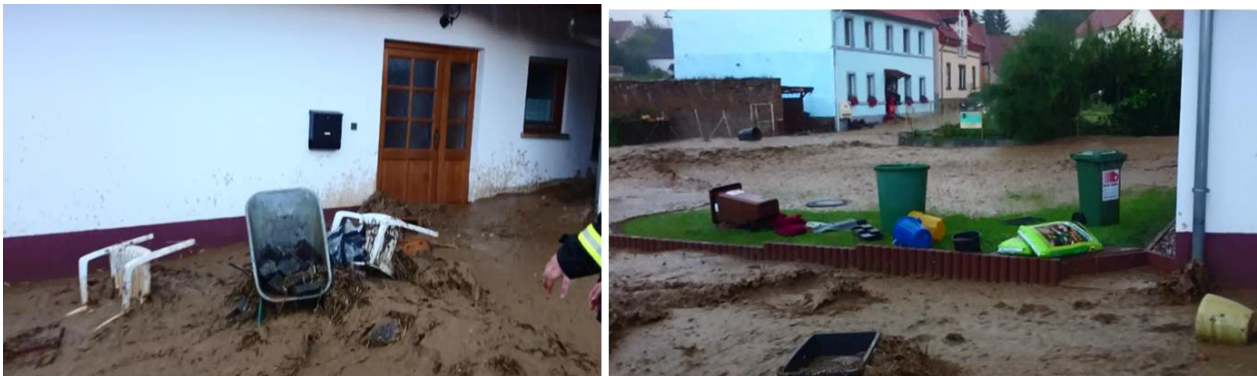
Der Sturzbach strömte auf die Donnersbergstraße und vermischte sich mit der Flutwelle des Ranserbaches.

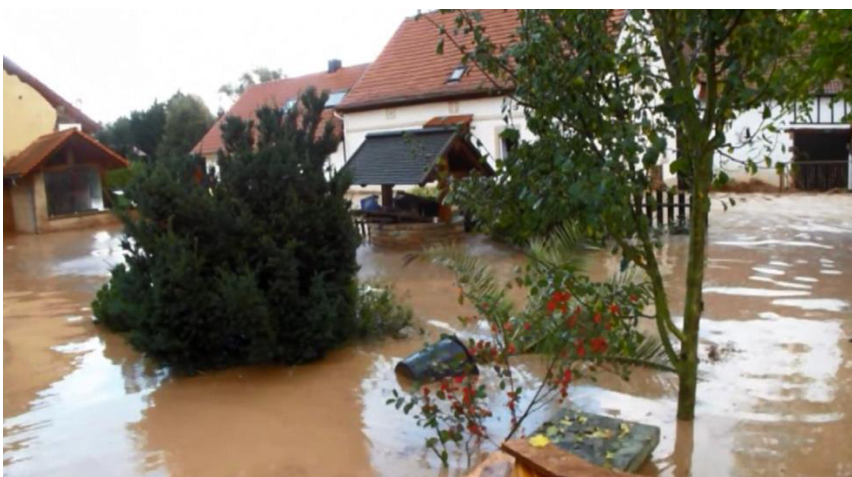
Am Ende waren die Donnersbergstraße und alle angrenzenden Grundstücke in diesem Bereich überflutet und zum Teil wurden sehr hohe Fließgeschwindigkeiten erreicht.

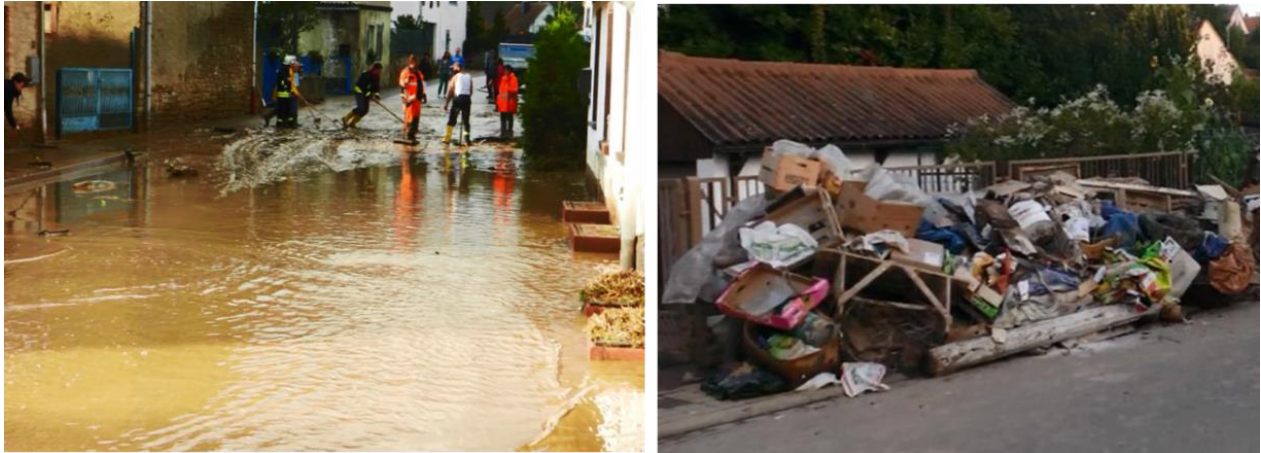
Nach dem Hochwasser blieben Schlamm, Unrat und Sperrmüll.

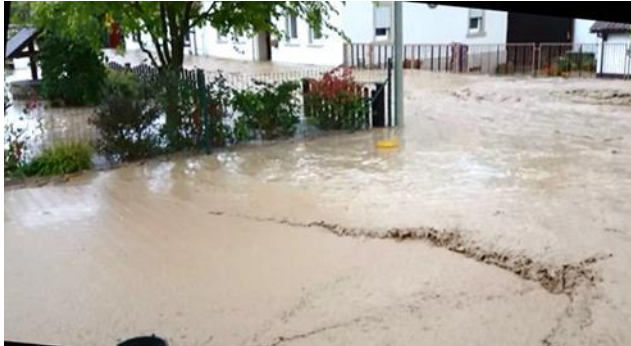
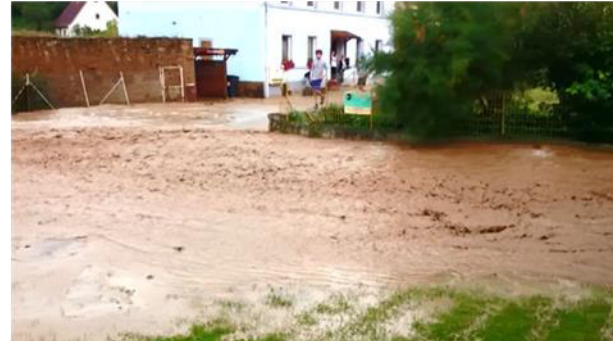
Große Schäden richtete auch der Seitenzufluss in der Hohl an, wo die Sturzflut des namelosen Grabens ein Wohnhaus extrem schädigte:

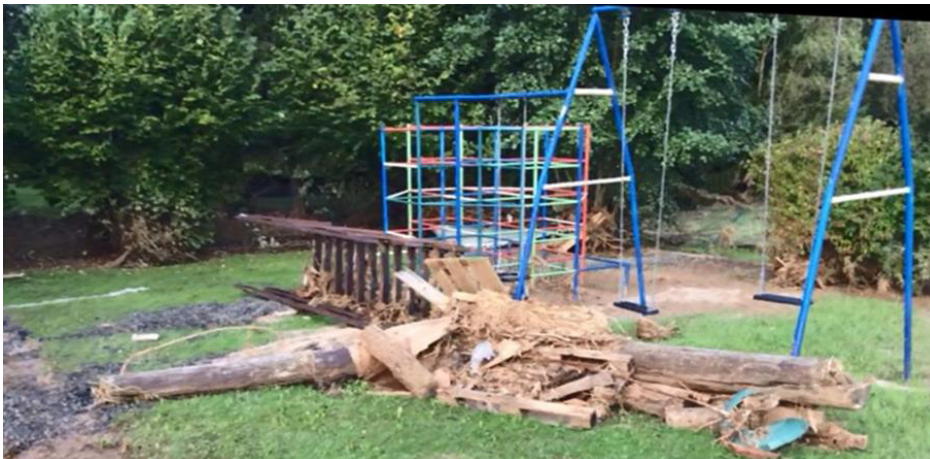
Im weiteren Verlauf nahm der Ransenbach die gesamte Talaue ein. Er richtete große Schäden an, brachte Schuppen, Häuschen und sonstige Einrichtungen zum Einsturz, riss Ufermauern und Zäune nieder, ließ Gastanks aufschwimmen und trieb alles ab was nicht ausreichend gesichert war. Die Schäden waren enorm und zurück bleibt ein Bild der Verwüstung.

Die Flutwelle richtete auch am Spielplatz große Schäden an. Die Einrichtung wurde nach dem Ereignis wieder unverändert hergestellt. Das Hochwasserrisiko bleibt unverändert hoch.

Das abgetriebene Treibgut verfrachtete sich zum Teil in Bäumen und an Engstellen und Hindernissen (auch an Spielgeräten des Spielplatzes). Um Schäden bei vergleichbaren Ereignissen zu reduzieren, ist es zum einen wichtig, dass das Eigentum vor Zerstörung geschützt wird, zum anderen aber auch, dass Nachbarn, Unterlieger und die Umwelt nicht durch abtreibende Gegenstände und wassergefährdende Stoffe gefährdet werden.

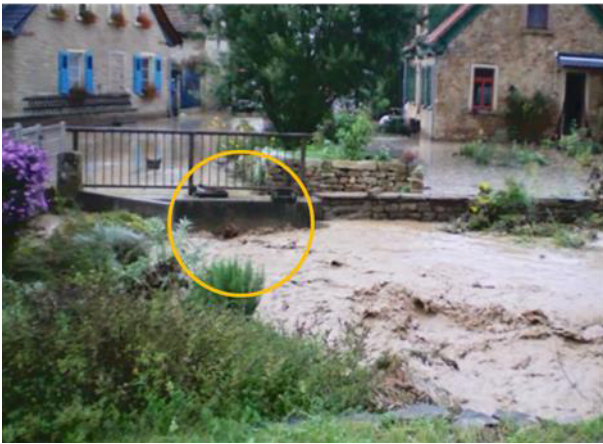
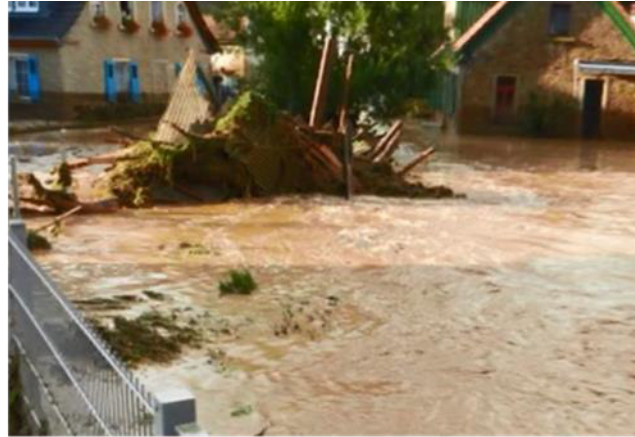
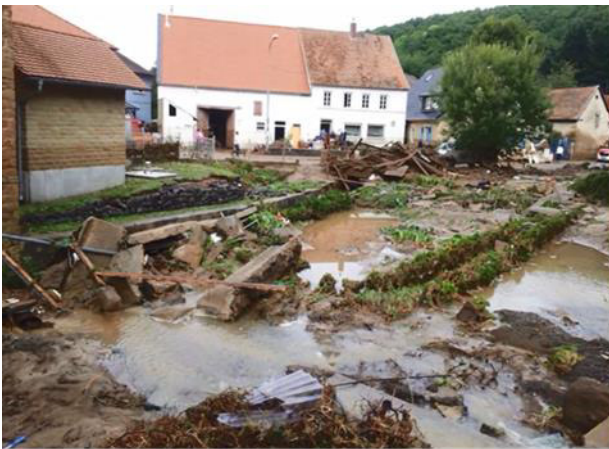
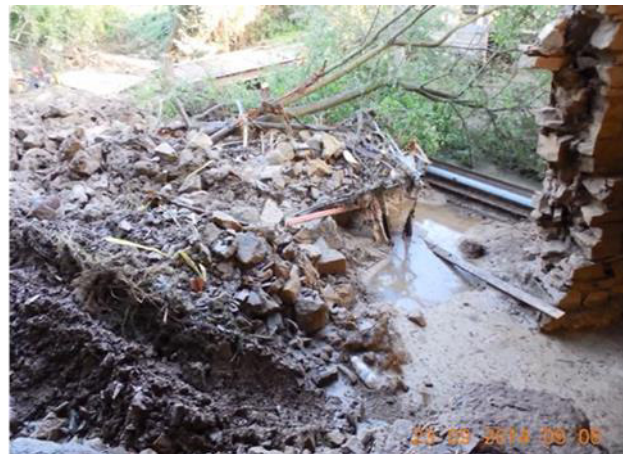
Ein großer Teil des Treibgutes schwamm bis zur Donnersbergstraße / Im Mühlenchen und verfring sich dort am Einlauf der Bachverrohrung, so dass phasenweise im Ransenbach kaum noch Wasser floss. Oberirdisch behinderte die talseitige Bebauung den Abfluss. Es kam zu erheblichen Überflutungen und großen Schäden u.a. durch Einsturz von zwei Gebäuden.

Hier besteht dringender Handlungsbedarf, um die gefährliche Abflusssituation zu entschärfen, aber auch die dringende Notwendigkeit, den Anfall von Treibgut in erheblichem Umfang zu reduzieren oder ggf. für Treibgutrückhalt vor dem Durchlass zu sorgen.

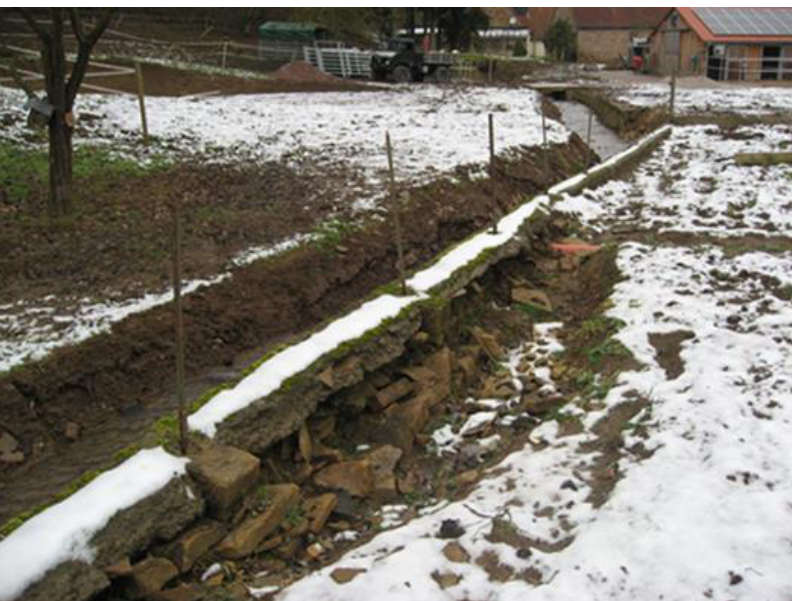
Im Ransenbach bestehen in der Ortslage zahlreiche kritische Engstellen, die im Hochwasserfall anfällig für Verklauung und Überflutung sind.

Am südlichen Ortseingang muss der Bach in einem relativ eng verbauten Profil zweimal einem nahezu 90°-Knick folgen (s. auch Abschnitt 6.1). Bei hohen Abflüssen ufer der Ransenbach hier schnell aus. Verhakt sich zudem noch Treibgut, sucht sich das

Die Folge sind Erosionen am Bachbett und im Umfeld. Die Ufermauer wurde hinter spült und die Reitanlage überflutet. Langfristig sollte versucht werden, die begrenzenden Einbauten zu entfernen, das Bachbett aufzuweiten und dem Bach mehr Raum zu geben. Der Versuch, das Gelände durch Auffüllungen überflutungssicherer zu machen, wird beim nächsten Hochwasser die Abflusssituation verschärfen, da dadurch weiterer Retentionsraum verloren geht.

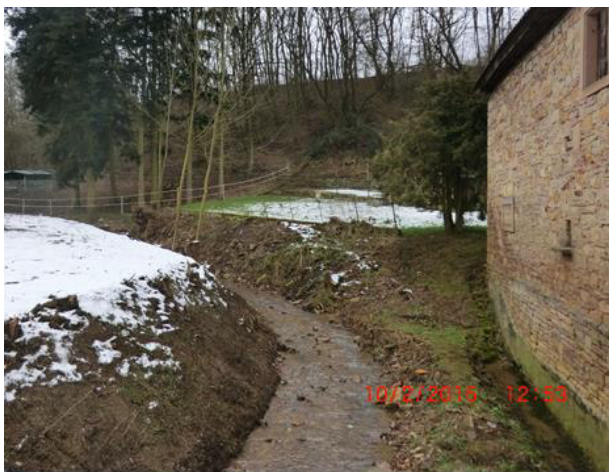
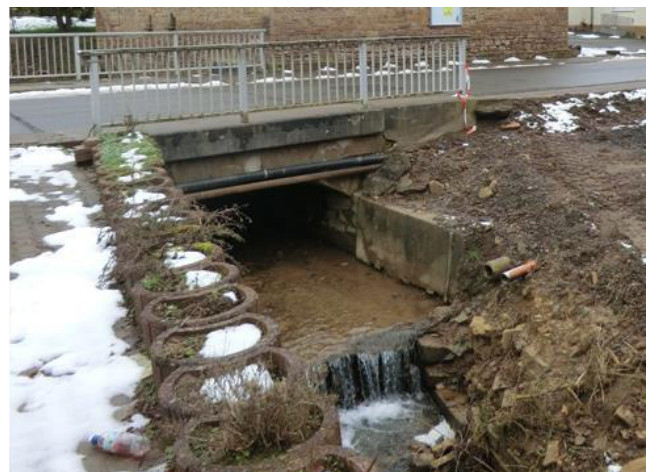
Als weitere Engstelle folgt die Brücke Donnersbergstraße mit dem oberhalb gelegenen Richtungswechsel. Hier sollte darauf geachtet werden, dass der Fließquerschnitt unter der Brücke frei ist und, dass die Brücke möglichst ungestört angeströmt werden kann.

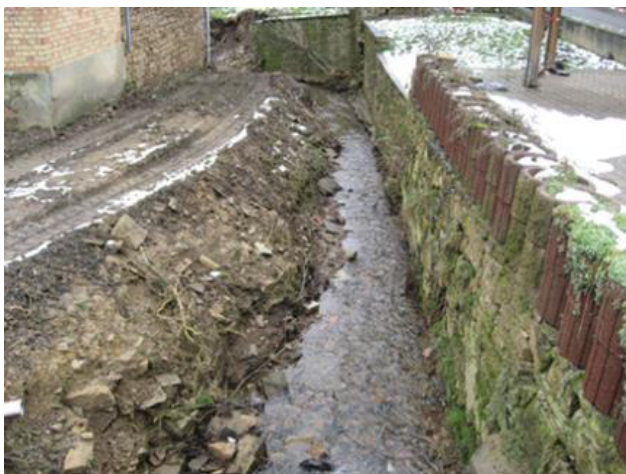
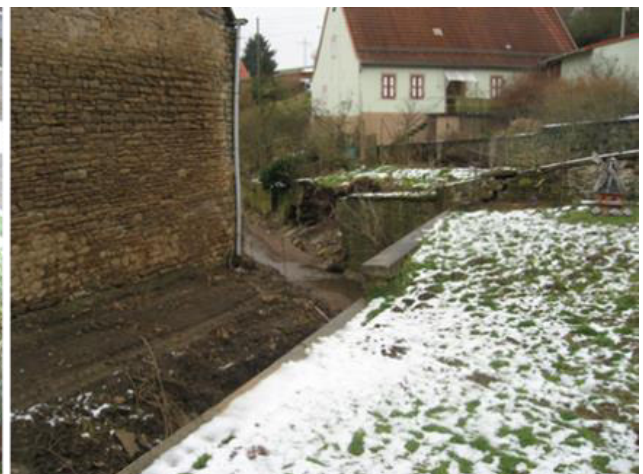
Auch unterhalb der Brücke ist das Ransenbachprofil geprägt von Enge und abflussbehindernden Richtungswechseln und Einbauten.

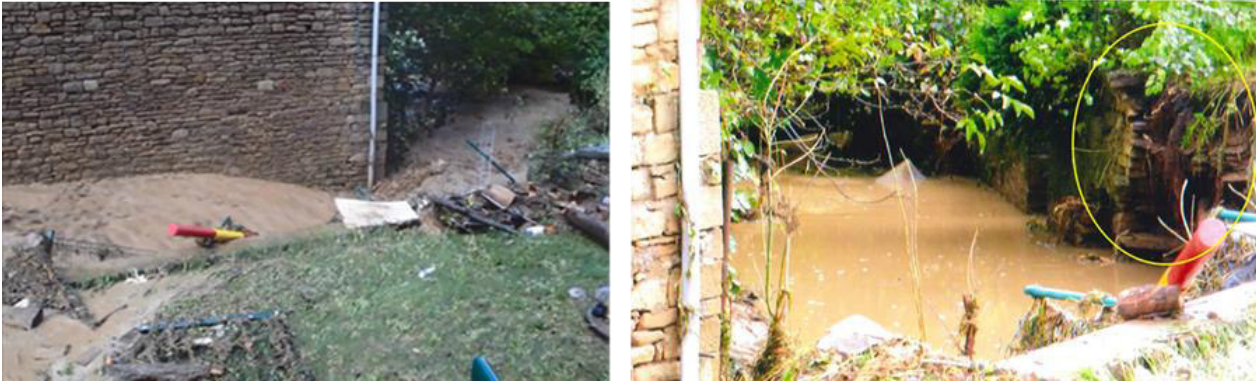
Bei dem Hochwasser 2014 verhakte sich Treibgut in den Engstellen und es kam zu starken Erosionen.

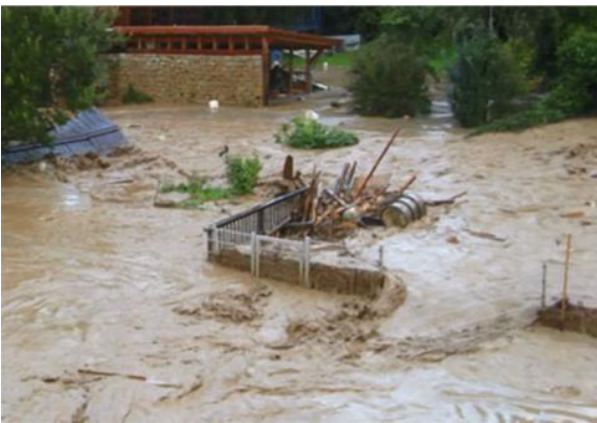
Der abflusskritischste Bereich liegt in Ransweiler im Bereich Mühlchen. Der Durchlass unter der Donnersbergstraße ist eng, strömungstechnisch ungünstig und extrem anfällig für Verkläuerung. Deshalb sind hier das Bachprofil und der Einlauf zum Durchlass besonders sorgfältig freizuhalten.

Dies gilt auch für den Bachabschnitt oberhalb, wo beidseitige Ufermauern und starke Richtungswechsel Engstellen bilden.

Unterstützend soll im Mühlchen oberirdisch ein Notabflussweg geschaffen werden und der hochwasserverträglichen Nutzung sollte größte Bedeutung beigemessen werden (s. auch Abschnitt 10.3 und 10.4).

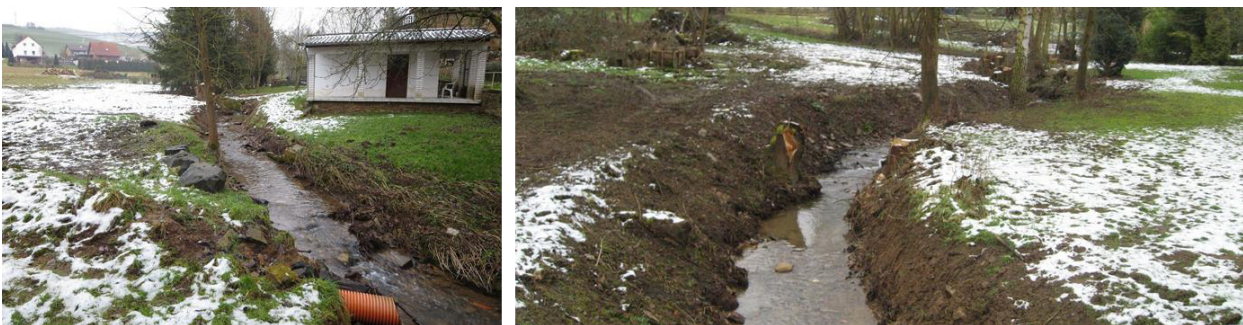
Außerhalb der beiden zuvor beschriebenen kritischen Strecken besteht kein unmittelbarer Handlungsbedarf zur Gewässerunterhaltung. Im Brühl hat der Ransenbach auf langen Strecken ausreichend Raum, sich eigendynamisch zu entwickeln.

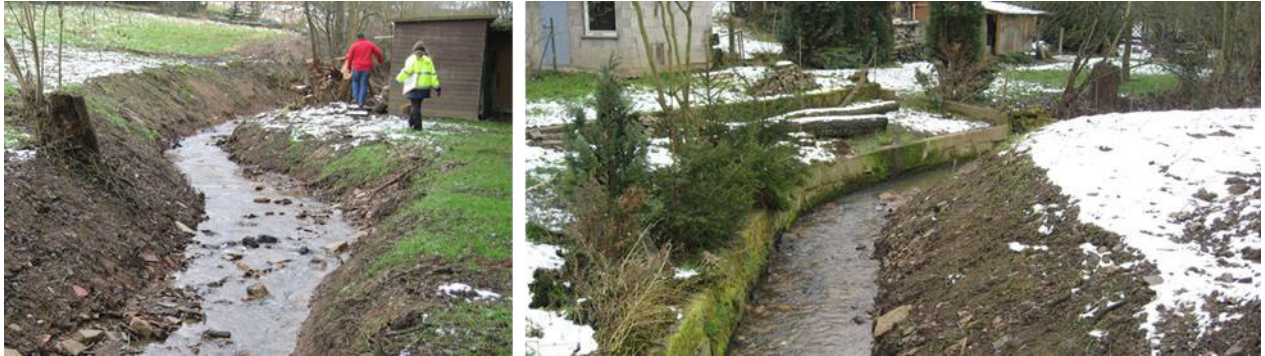
Problematisch sind die Stellen, an denen Bebauung und Einbauten nahe an den Bach heranrücken oder das Bachbett mit Ufermauern gesichert ist. Hier besteht die Gefahr, dass die Anlagen

von Hochwasser zerstört werden und dass Bauteile als Treibgut von der Hochwasserwelle fortgetragen werden.

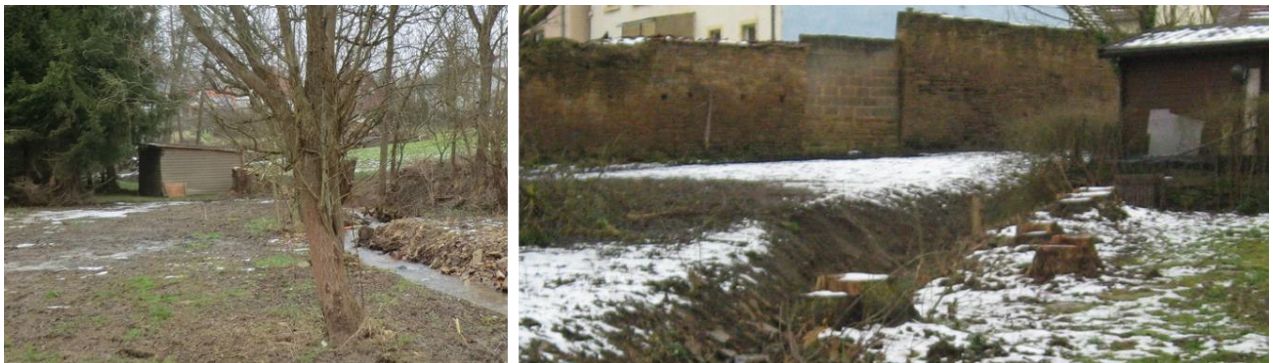
Problematisch könnten auch nicht standortgerechte, flachwurzelnde Gehölze (Fichten etc.) werden, wenn sie von der Hochwasserwelle umgedrückt werden. Im Bild unten rechts wurden stark gefährdete Fichten bereits beseitigt.

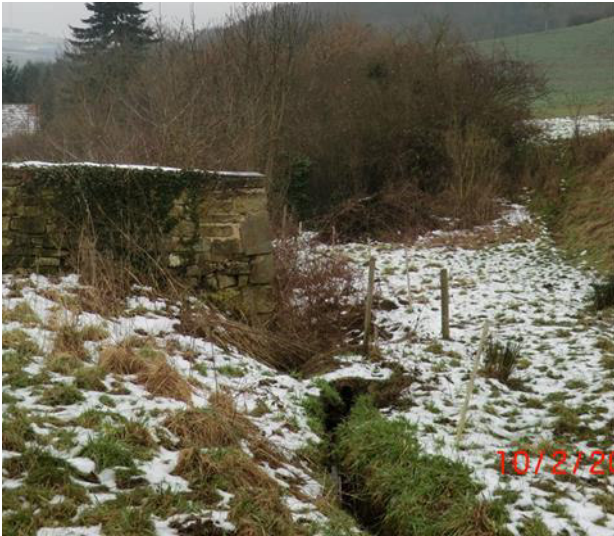
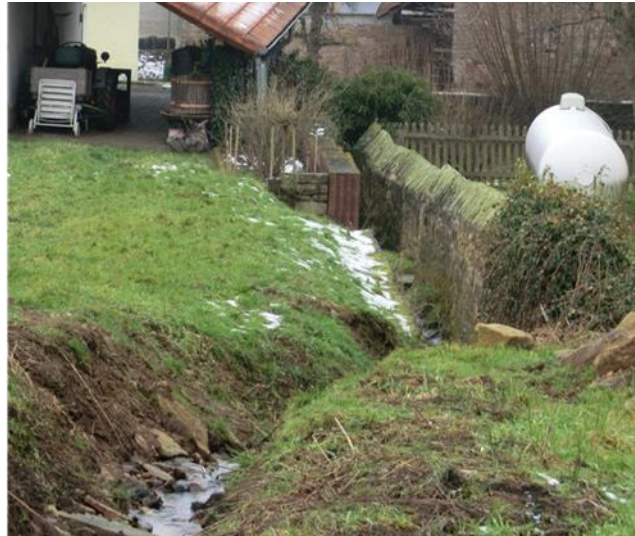
In den wasserführenden Gräben am Schulberg sollte im Zuge der Gewässerunterhaltung darauf geachtet werden, dass die ohnehin engen Fließquerschnitte – insbesondere an den kritischen Stellen - frei bleiben und sich entwickelnde Gewässerstrukturen nicht zu stark „anwachsen“ und dann abflussbehindernd werden.

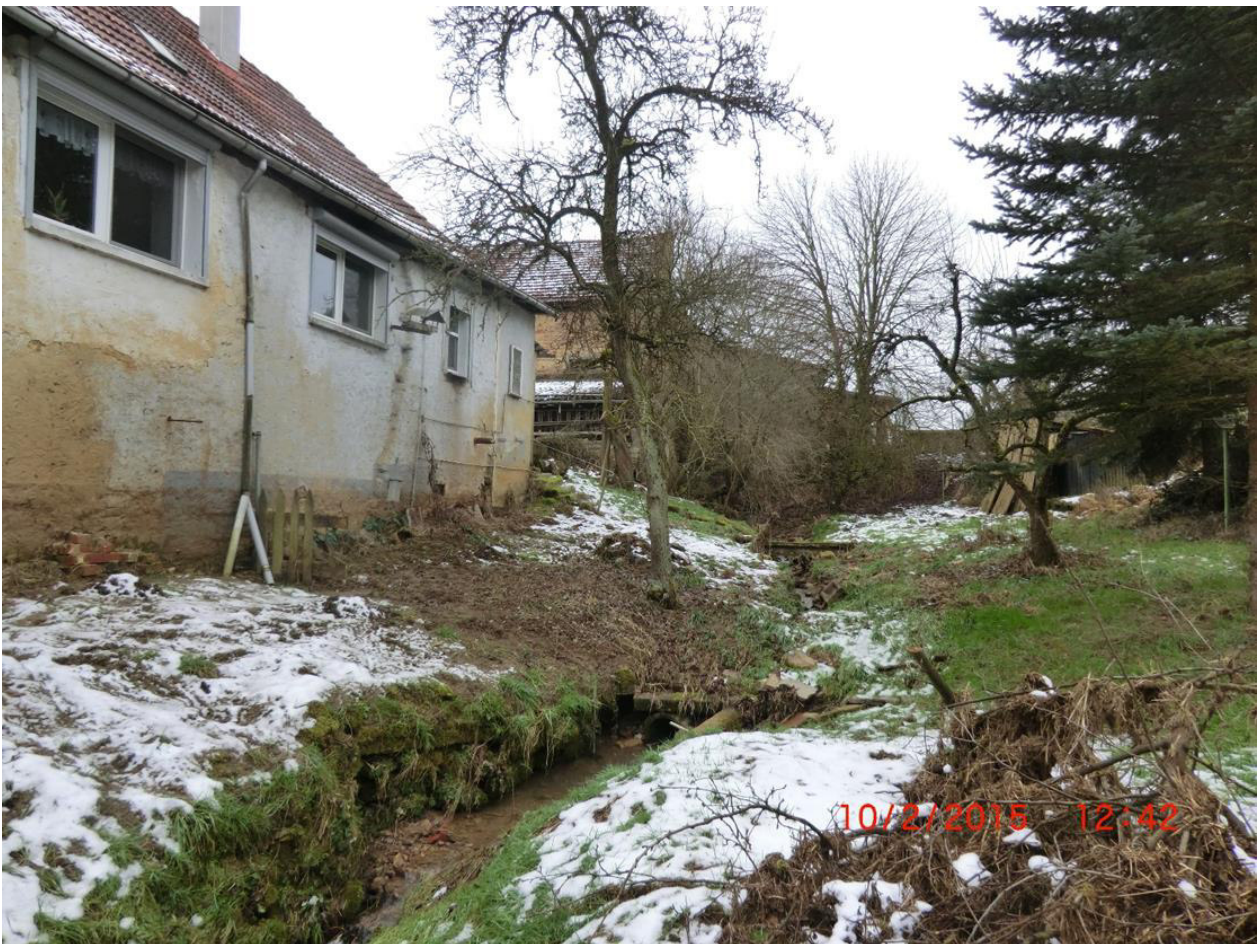
Der Bach, der an den Ausläufern des Teufelsbergs seinen Ursprung hat und parallel zur K 9 der Ortslage zufließt ist im Bereich der Donnerbergstraße unter einer Scheune und der Straße ver-

roht. Die Verrohrung ist extrem anfällig hinsichtlich Verklausung. Deshalb sollte im Zuge der Gewässerunterhaltung darauf geachtet werden, dass sich entwickelnde Gewässerstrukturen nicht dazu führen, dass sich im Hochwasserfall die Freisetzung von Geröll, Totholz und Treibgut das Risiko erhöht.

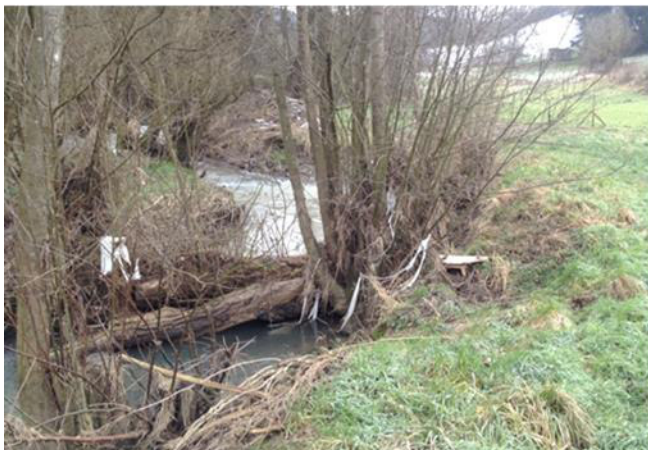
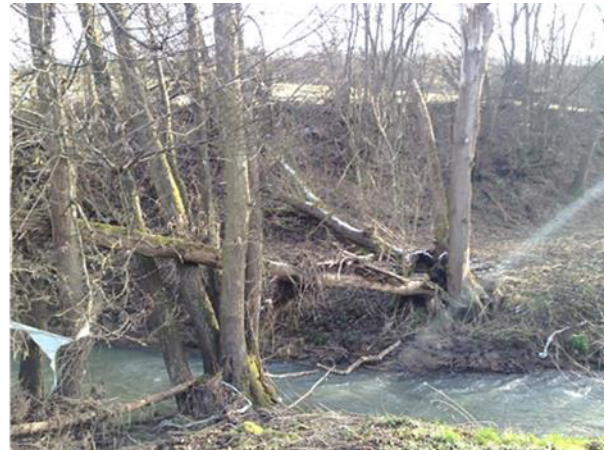
Denn je ungleichförmiger Bachverlauf, Bachbett und Ufergehölze sind, desto mehr wird der Hochwasserabfluss gestört. Dabei sind Verklausungen aus Hochwasserschutz- und ökologischer Sicht prinzipiell positiv zu beurteilen, denn querliegende Baumstämme sind in der Lage, Totholz und Treibgut aufzufangen (Bilder der Moschel).

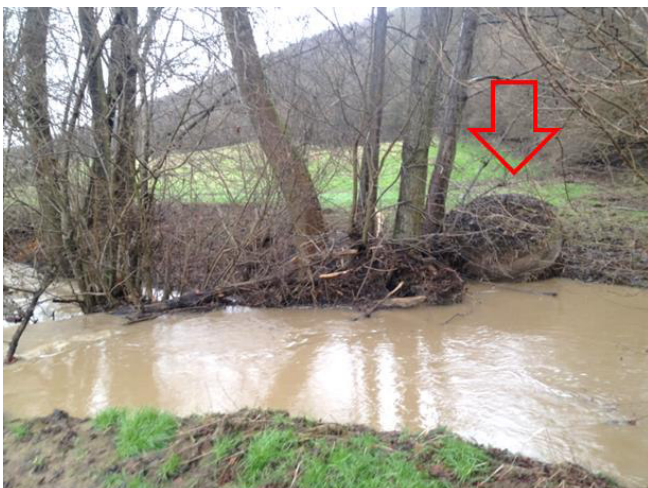
Ebenso können sich an Ufergehölzen auch große Gegenstände verfangen (Bild der Moschel).

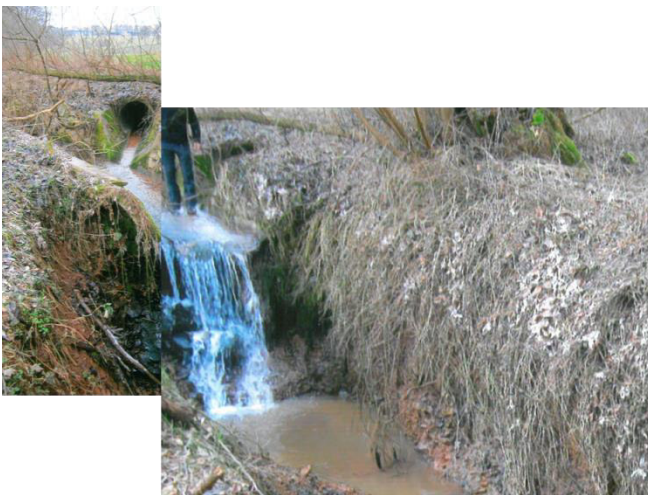
Die ausgeprägte Tiefenerosion führt zu starken ökologischen Schäden und es werden erhebliche Mengen an Boden erodiert, was zu einer Erhöhung der Schlammfracht im Bach führt. Zudem

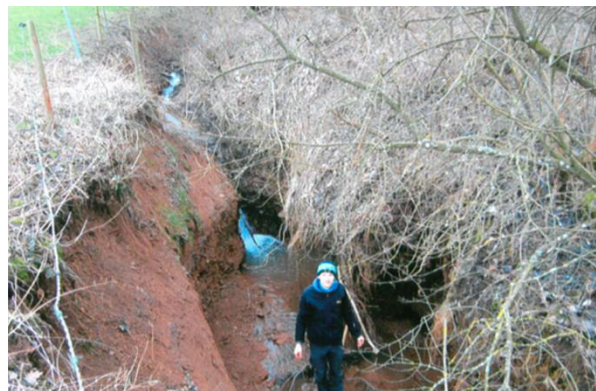
Zwingend zu beseitigen sind die Schadstrukturen im Ransenbach noch auf Gemarkung Schönborn. Unterhalb der Einleitstelle der Regenwasserkanalisation hat sich der Bach extrem in die Tiefe eingegraben.

wird in dem tiefeingeschnittenen Profil ein zeitiges Ausuferen bei Hochwasser verhindert und die Hochwasserwelle wird beschleunigt weitergeleitet. Auf dem Streckenabschnitt besteht erheblicher Sanierungsbedarf. Die Tiefenerosion ist zwingend zu unterbinden. Hierfür muss die Sohle beispielsweise durch Einbringen von Steinriegeln und Sohlsubstrat stabilisiert werden. Außerdem sollte durch den Einbau eines qualifizierten Tosbeckens an der Einleitstelle der Regenwasserkanalisation, die in den Bach eingetragene Energie umgewandelt und die Erosionsgefahr reduziert werden.

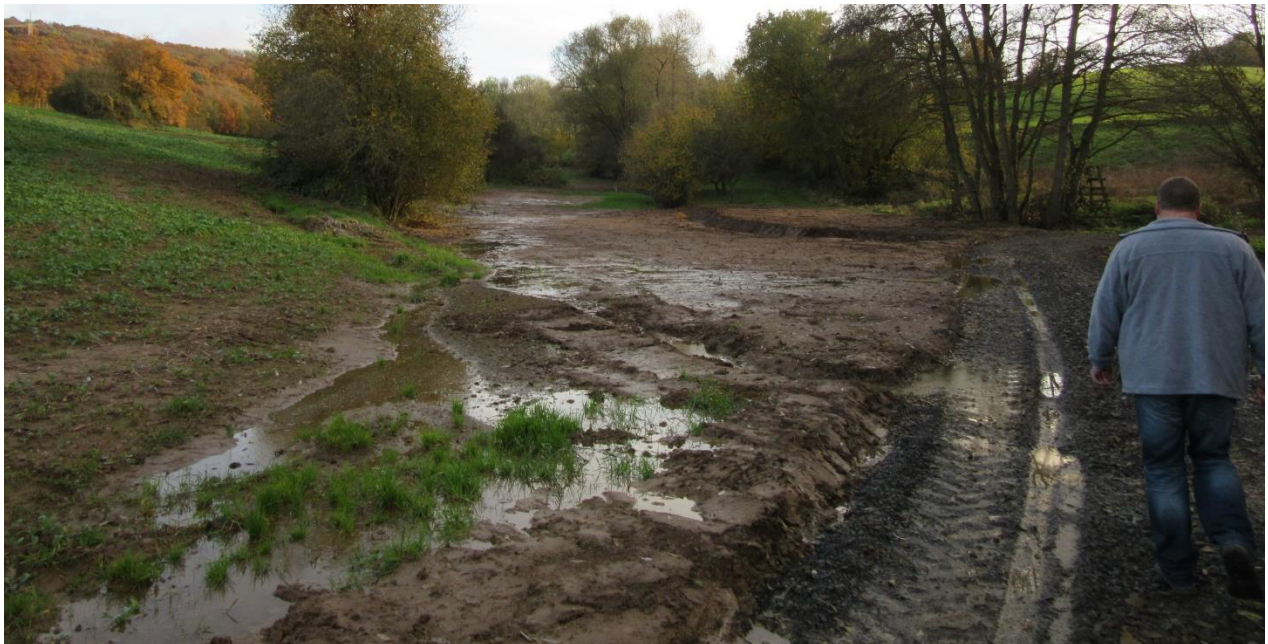
Da bei Hochwasser auch außerhalb der Strecke mit Tiefenerosion natürlicherweise hohe Fließgeschwindigkeiten erreicht werden, wird von den Ackerflächen des Talgrundes Boden abgetragen. Dieser hat sich im September 2014 dann mit Boden aus der Tiefenerosion und dem von den Hängen als Schlamm in der Fläche wiedergefunden. Insbesondere auch vor dem Hintergrund der Erosionsgefahr der Ackerböden im Falle einer Überflutung sollte die Ackernutzung zugunsten einer Grünlandnutzung langfristig umgestellt werden.

Dort wo bisher noch keine Überflutung stattfindet, kann durch niedrige Querwälle die Überflutungsfläche und die Einstauhöhe vergrößert und damit zusätzliches Rückhaltevolumen geschaffen werden. Voraussetzung ist die Verfügbarkeit der Flächen.

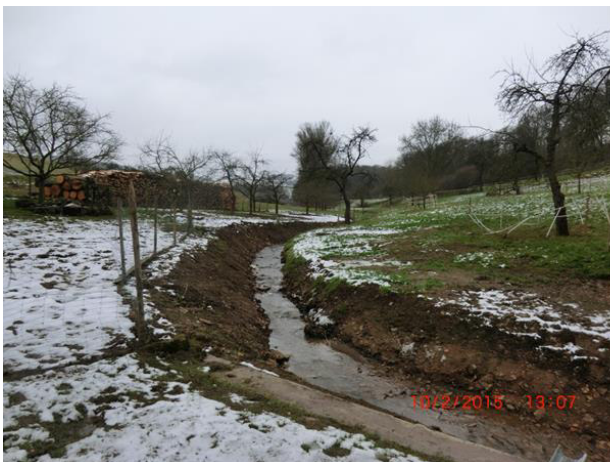
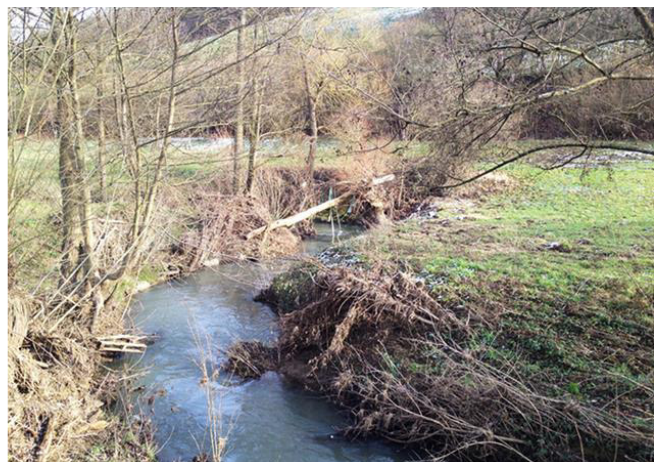
Besonders hohe Schäden entstehen dort, wo sich hoher Hochwasserabfluss mit starkem Treibgutanteil überlagert. Insbesondere in dem kleinen Ransenbach mit zahlreichen Engstellen kommt es durch Treibgut schnell zu Verklausungsprozessen, da schon kleine Treibgutstücke zu einem Verlegen führen können. Dabei bietet ein „glatter“ Bach keinen Fließwiderstand und die Hochwasserwelle und mit ihr das Treibgut kann sich ungebremst fortbewegen. Je geschlängelter der Bachlauf und je strukturierter die Ufergehölze, desto wirksamer ist das Gewässer als Abflussbremse und Treibgutfänger.

In Finkenbach-Gersweiler haben bestehende Ufergehölze und die Gehölze der Baumschule Grashof im September 2014 in der Fläche Rückhaltewirkung gezeigt und Treibgut bis hin zu Autos zurückgehalten.

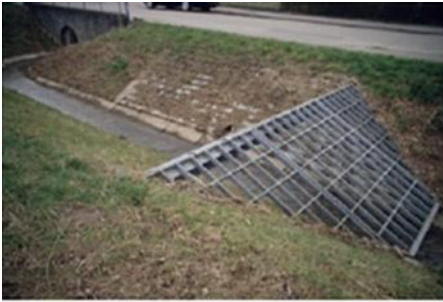
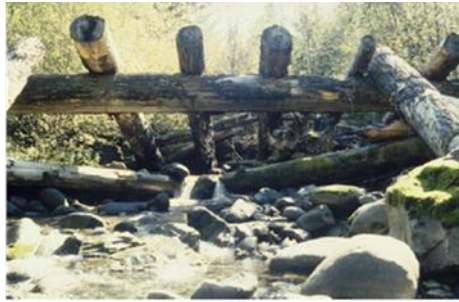
Deshalb sollen überall dort, wo am Ransenbach außerhalb der Ortslage keine oder geringe Schadenspotentiale vorhanden sind, strukturierte Ufergehölze und totholzreiche Gewässerstrecken entwickelt werden. Dies bedeutet automatisch, dass auch die Menge an Totholz, die bei Hochwasser transportiert werden kann, steigt. Zum Schutz der folgenden Ortslage (Ransweiler und Waldgrehweiler) wird empfohlen vor dem Bebauungsrand Totholzfänger anzuordnen. Diese können in unterschiedlicher Weise konstruiert werden, z.B. als Pfahlreihe, Gitter oder Rechen.

Die Konstruktion eines Treibgutfängers muss verschiedenen Anforderungen genügen: Sie muss auch bei Verlegung stabil und standsicher sein und sie muss die Abflussleistung durch Um- oder Überlaufmöglichkeiten gewährleisten. Durch Aufstau dürfen keine Anlieger geschädigt werden und es muss die Zugänglichkeit für die Reinigung und Wartung gegeben sein.

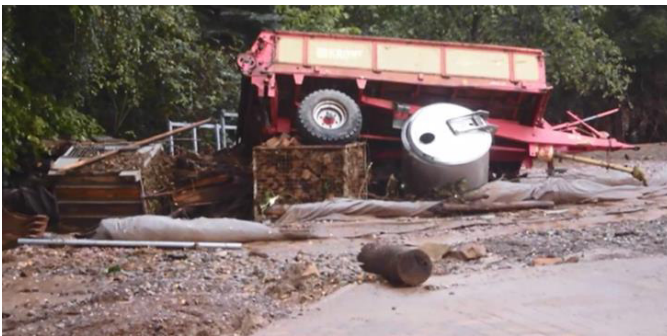
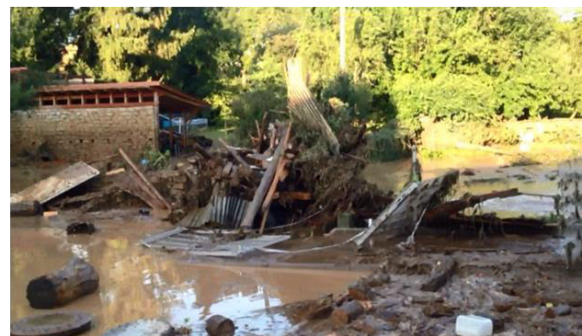
Das Katastrophenereignis in Ransweiler hat deutlich gemacht, dass der überwiegende Teil des Treibgutes nicht von außen eingetragen wurde, sondern im Ort entstand.

Wie in Abschnitt 9.4.1 beschrieben, sollen auch hier standortgerechte Ufergehölze entwickelt werden, die auch dem Treibgutrückhalt dienen. Entstehendes Totholz muss beobachtet und bei Bedarf gesichert oder entfernt werden. In erster Linie muss hier jedoch darauf hingewirkt werden, dass die Flächennutzung im Umfeld des Ranserbaches künftig hochwasserangepasst erfolgt und keine abtriebsgefährdeten Gegenstände gelagert werden (s. Abschnitt 10.3 und 10.4).

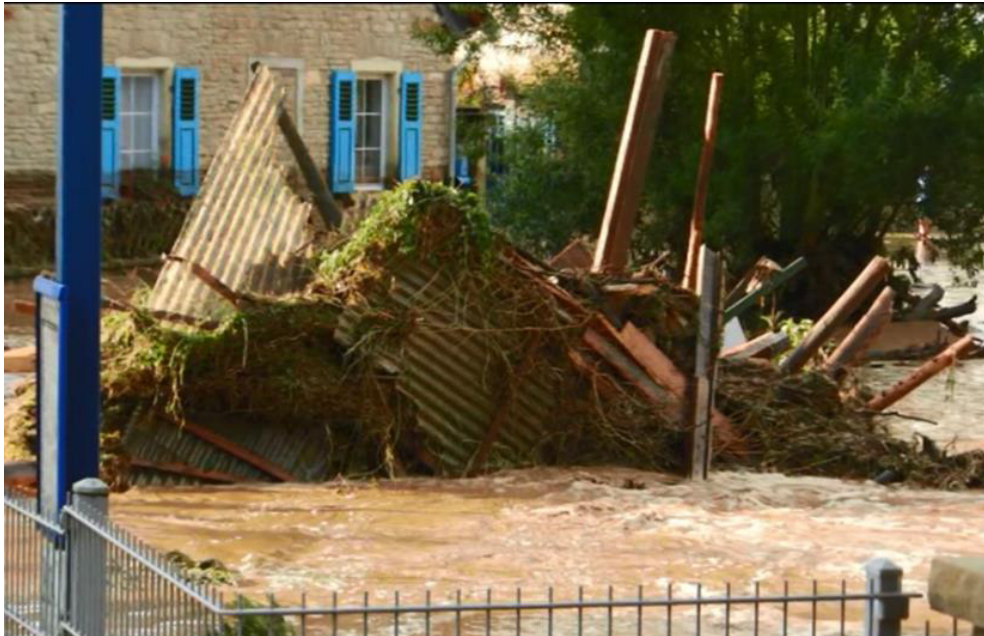
Im September 2014 kam es zu einer spektakulären Verlegung des Durchlasses Donnerbergstraße / Mühlchen durch eine extreme Menge an Treibgut (s. auch Abschnitt 6.4).

Nach Auskunft der Anlieger floss zeitweise kaum noch Wasser im Bach. Hier wurde in einer ehemaligen Furt sehr schräg ein Durchlass hergestellt und darüber die Donnersbergstraße ausgebaut. Später wurde die Straße um Gehwege verbreitert und der bestehende Durchlass wurde an beiden Enden verlängert, wobei Richtungswechsel der Einzelstücke billigend in Kauf genommen wurden. Dies führte zu einem strömungstechnisch äußerst ungünstigen Verlauf. Da die Schäden im September 2014 hier besonders hoch waren und Personenschäden gerade vermieden werden konnten, besteht für diesen Bereich zwingender Handlungsbedarf.

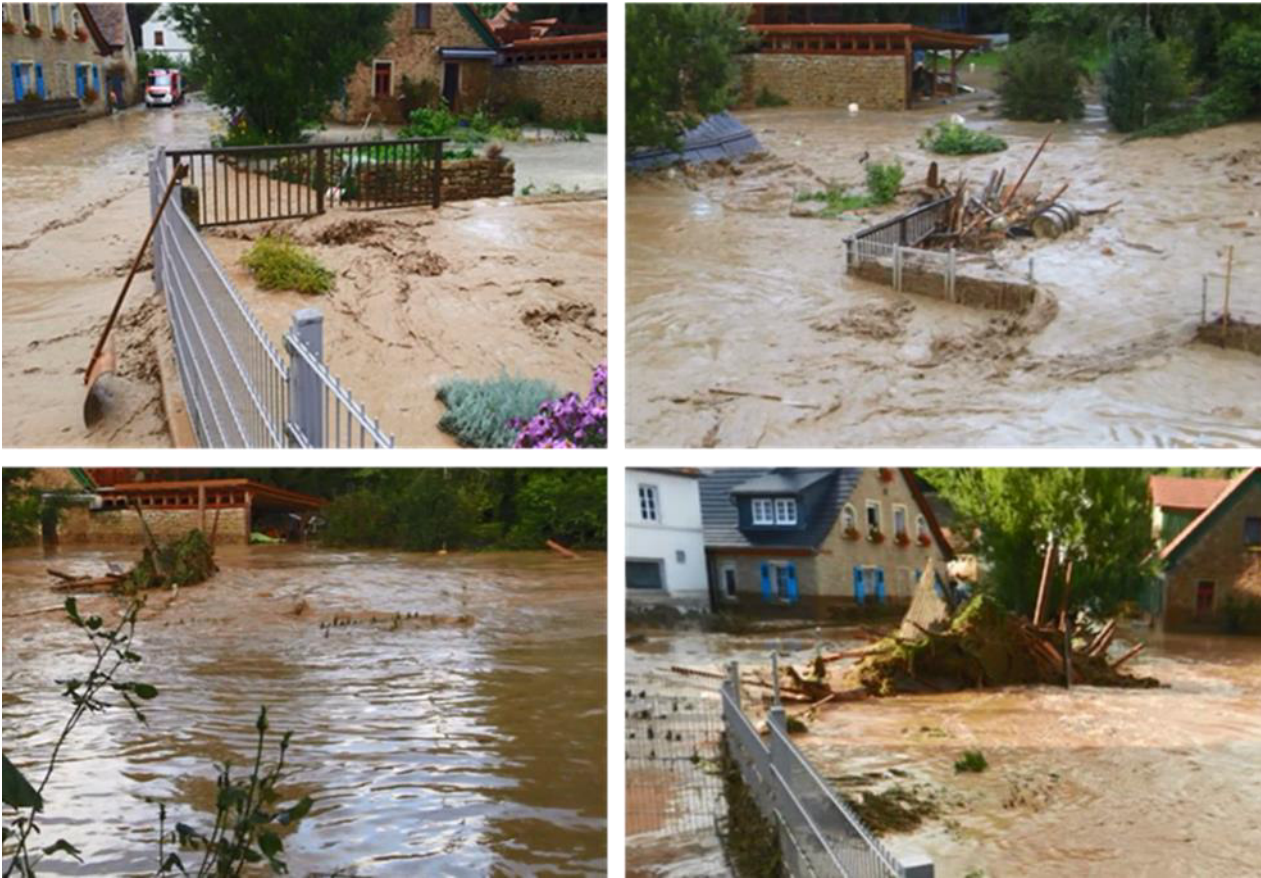
An dem Problempunkt kommen mehrere Faktoren ungünstig zusammen:

- Der Durchlass wird ungünstig angeströmt,
- er liegt nicht im Geländetiefpunkt,
- er ist in seiner Leistungsfähigkeit begrenzt wegen Länge, Richtungswechsel, Einbauten, wechselnden Dimensionen.
- Im Durchlass mündet mindestens ein Regenwasserkanal.
- Vor dem Durchlass fehlt eine Einrichtung zum Treibgutrückhalt.
- Das Umfeld des Ransenbaches oberhalb wird nicht hochwasserangepasst genutzt und liefert sehr viel Treibgut.
- Oberirdisch fehlen Notabflusswege auf denen das Hochwasser ohne große Schäden anzurichten talwärts fließen kann.
- Der Weg ins Tal ist durch private Mauern und Gebäude vollständig abgeriegelt (rote Linie). Lediglich Im Mühlchen gibt es zwei Bebauungslücken zwischen den Gebäuden (blaue Pfeile).

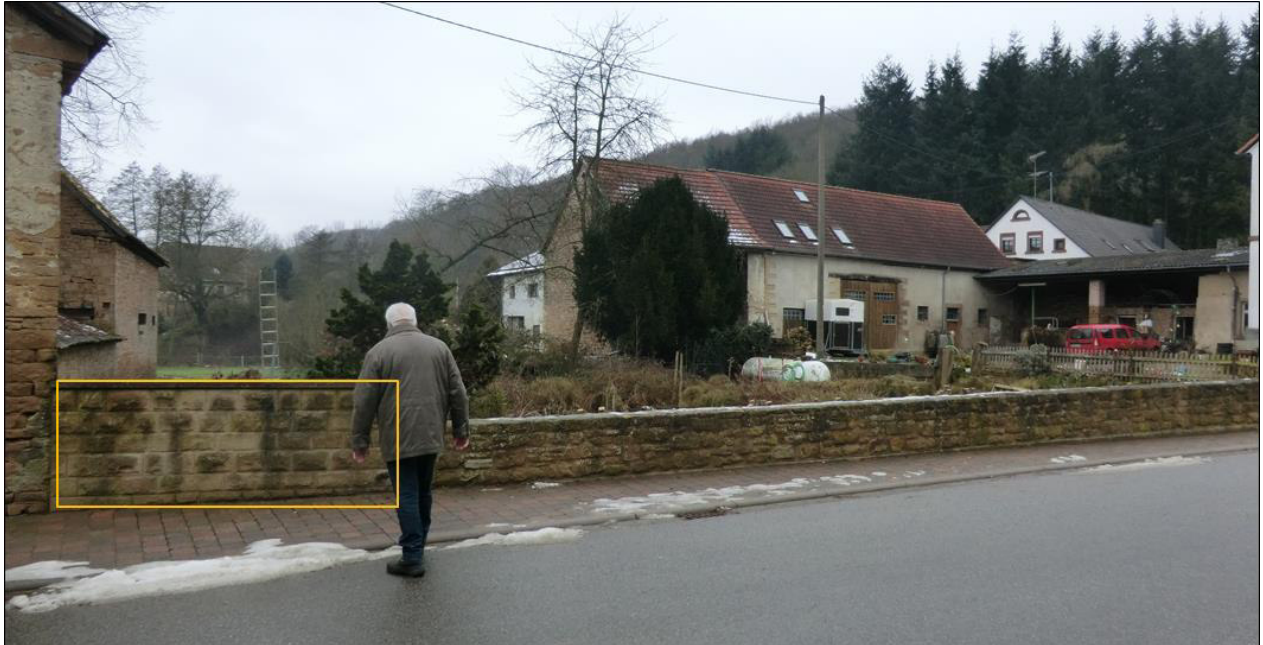
Vorrangig braucht es an dieser Stelle einen oberirdischen Notentlastungsweg. Jedoch liegt lediglich die Brüstungsmauer am Ende des Durchlasses im öffentlichen Bereich (grüner Kreis).

Als Sofortmaßnahme soll die Brüstungsmauer (Bild unten, gelbe Markierung) sowie ein Stück der privaten Gartenmauer entfernt und durch ein Stabgeländer ersetzt werden. Damit ist zumindest bis zur Verklauung des Geländers ein oberirdischer Abfluss möglich.

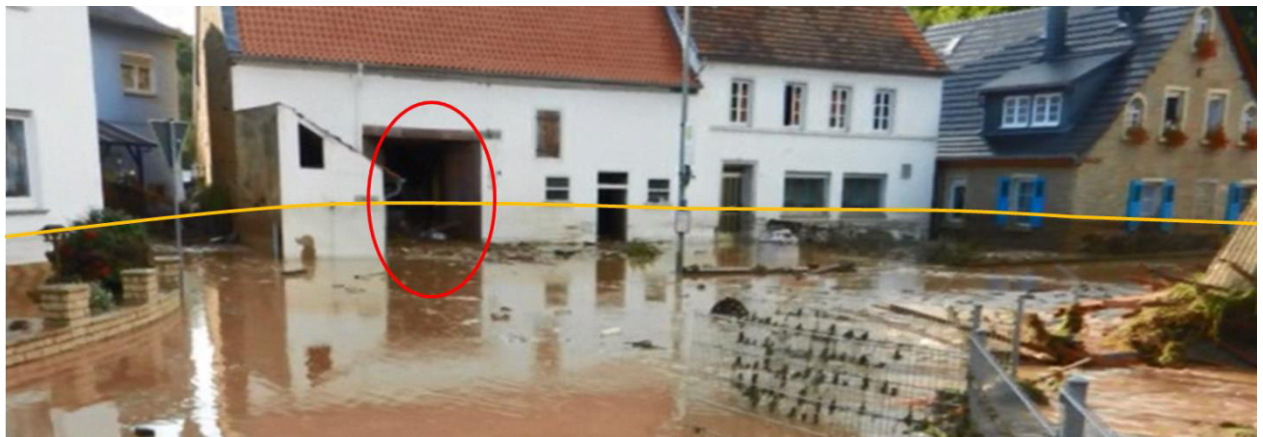
Empfohlen wird darüber hinaus die Herstellung eines Notabflussweges im Geländetiefpunkt. Dieser könnte baulich mit relativ wenig Aufwand durch die Scheune von Anwesen Donnerbergstraße 6 hergestellt werden (Bild unten roter Kreis). Dies setzt jedoch das Einverständnis der Eigentümer voraus.

Trotz der strömungstechnisch sehr ungünstigen Ausbildung des Ransenbachdurchlasses ist es nicht möglich, diesen und die darüber liegende Straße aus Gründen der Hochwasservorsorge strömungstechnisch günstiger umzubauen, da der Nutzen in keinem Verhältnis zu den Kosten steht.

Dennoch ist es wichtig, dass die baulichen Engpässe in den Gewässern identifiziert sind und im Zusammenhang mit anderen Baumaßnahmen (z.B. an Straße oder Kanal) auch an den Umbau des Durchlasses gedacht wird. Gleiches gilt, wenn das Bauwerk selbst sanierungsbedürftig wäre und deshalb umgebaut werden müsste.

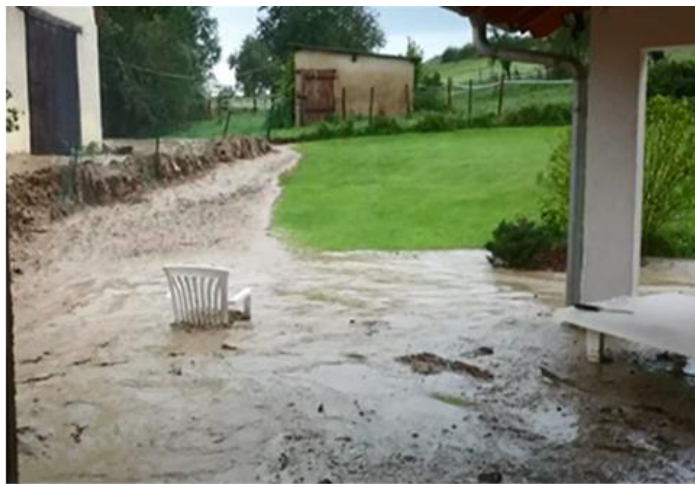
Extrem kritisch war auch die Gefährdungssituation für das Anwesen Donnersbergstraße 34. Hier ist der namenlose Bach aus dem Einzugsgebiet unter einer Scheune verrohrt und im September 2014 schoss das Hochwasser an der Scheune vorbei auf das bebaute Nachbargrundstück (s. auch Abschnitt 6.7) und drang in das Wohnhaus ein.

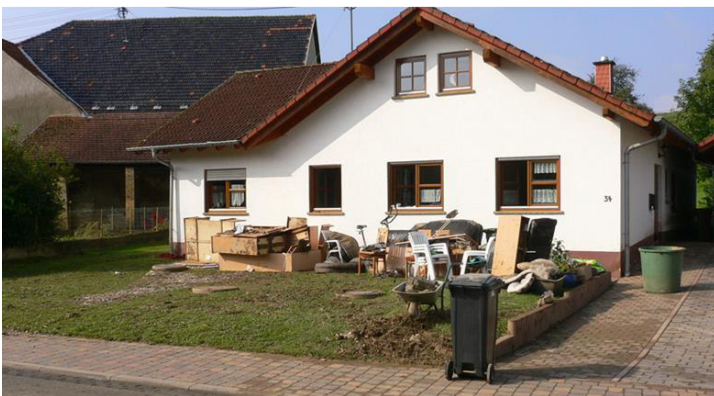
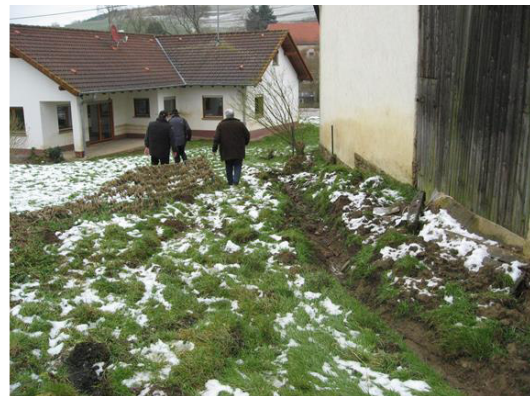
Nach der Hochwasserkatastrophe waren Zäune umgedrückt, Türen geborsten und Hausrat zerstört, das Haus war über Monate nicht bewohnbar. Der seinerzeit vorhandene Notentlastungsgraben um die Scheune (Bild unten rechts) reichte aber reicht bei weitem nicht aus, um Hochwasser geordnet an dem Wohnhaus vorbeizuführen.

Idealerweise würde man die Verrohrung wieder öffnen. Ist dies nicht möglich, wird die Herstellung eines Notabflussweges zwischen der Scheune und dem Wohngebäude, z.B. durch Errichtung einer Einfriedungsmauer sowie zusätzlich Objektschutzmaßnahmen (s. Abschnitt 10.1

und 10.2) empfohlen. Dabei muss darauf geachtet werden, dass die Hochwassergefährdung für die Nachbarn nicht steigt.

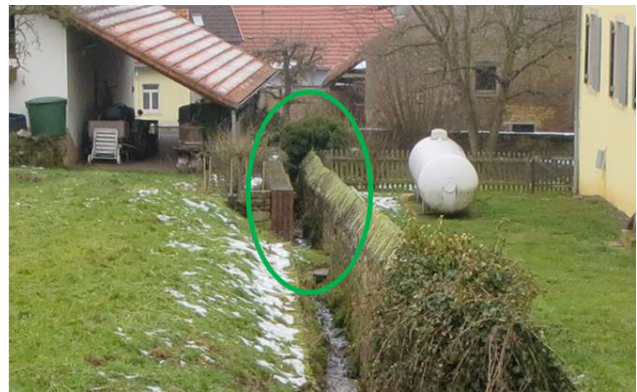
Hier trifft der namenlose Graben auf einen engen Spalt zwischen Einfriedungsmauern (grüner Kreis), geht dann in eine Verrohrung über und tritt unterhalb der Hauptstraße wieder offen aus. Kommt es an dem Mauerspalt zu einer Überlastung / Verstopfung wird das Wasser rechts und links hinter den Mauern vorbei schießen und Pfarrgarten (rechts) und Carport (links) müssen unplanmäßig als Notentlastungswege fungieren. Es wird empfohlen, diese hochwasserangepasst zu nutzen.
