## PILOTPROJEKT

# Hochwasserschutzkonzept für die von Starkregen geschädigten Ortschaften im Donnersbergkreis RANSWEILER

Stand Juni 2017

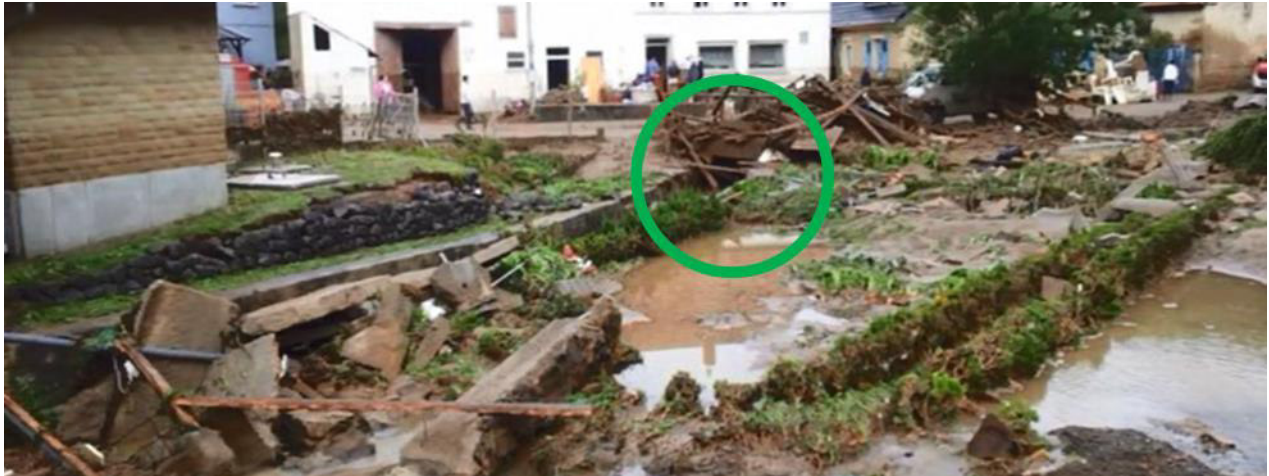
Im September 2014 hatte die Fläche auf der Einlaufseite zum Ransenbachdurchlass im Mühlchen große Ähnlichkeit mit einem Schlachtfeld (s. Bild nächste Seite).

Durch den Einbau eines leistungsfähigen Rechens in einem großzügig dimensionierten Einlaufbauwerk könnte die Gefahr einer schnellen Verklausung reduziert werden. Aufgrund der riesigen Treibgutmengen und der schweren Einzelstücke, die im September 2014 angetrieben wurden, müsste die Einrichtung groß und massiv ausgebildet werden. Voraussetzung ist dafür die Verfügbarkeit von Flächen. Die Umgestaltung ist wasserrechtlich genehmigungspflichtig.

Für die Problemstelle wird eine Kombination mit einer Maßnahme zum Treibgutrückhalt (s. Abschnitt 9.7) empfohlen. Zudem ist darauf zu achten, dass die Strecke oberhalb konsequent hochwasserangepasst (s. Abschnitte 10.1 und 10.3) genutzt wird.

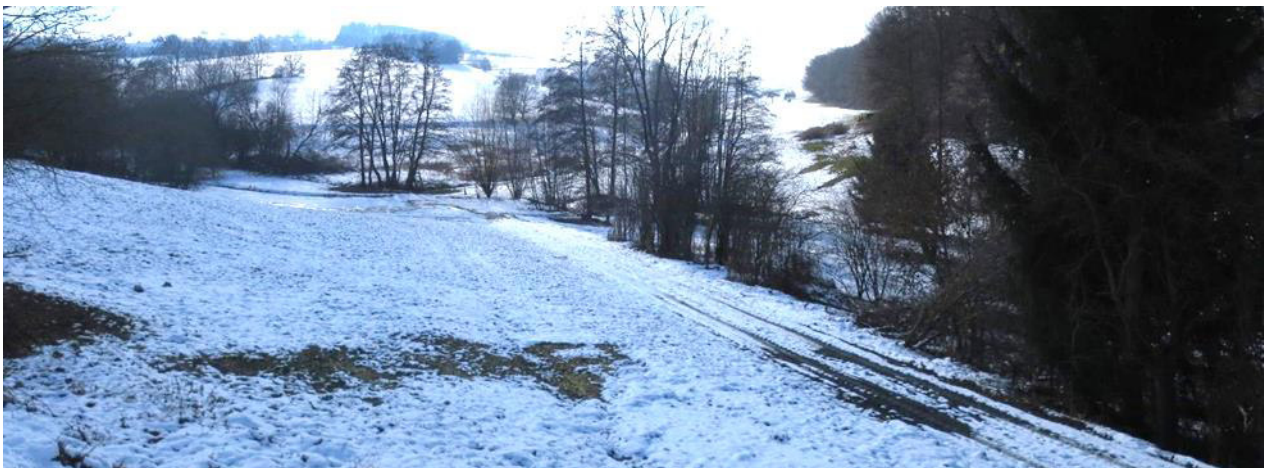
In Ransweiler kommt ein Rückhaltebecken nur am Ransbach infrage. Oberhalb Ransweiler ist das Tal jedoch sehr eng und es gibt nur einen Standort, der als potentieller Rückhaltebeckenstandort in Frage käme (roter Kreis).

Hier weitet sich das enge Kerbtal etwas auf. Jedoch könnte selbst bei Errichtung eines mehrere Meter hohen Dammbauwerkes nur ein vergleichsweise geringes Stauvolumen erreicht werden, da das Tal ein starkes Längsgefälle hat und die Flanken steil ansteigen. Zudem würde auf das Rückhaltebecken nur etwa die Hälfte des Einzugsgebietes entwässern. Es wird empfohlen, die Anordnung eines technischen Hochwasserrückhaltebeckens oberhalb Ransweiler nicht weiter zu verfolgen und stattdessen die Renaturierung des Baches anzugehen und dabei zusätzlichen Retentionsraum zu schaffen. (s. Abschnitt 9.6).

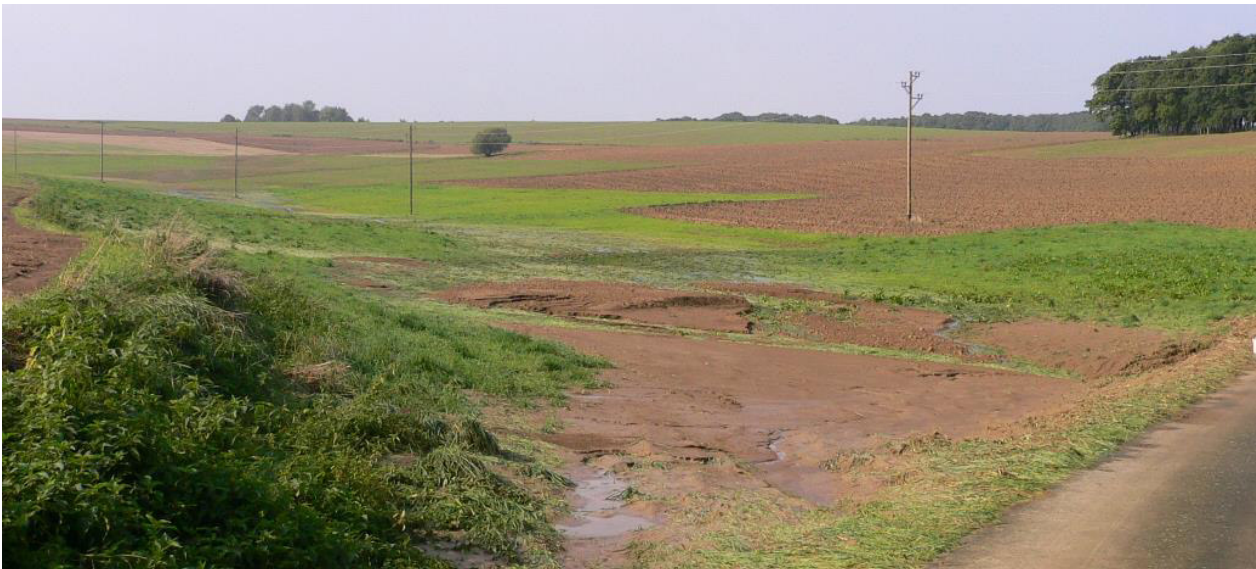
Im September 2014 waren die Äcker im Untersuchungsgebiet frisch umgepflügt und mit den hohen Oberflächenabflüssen kam es zu erheblichen Erosionsschäden auf den Flächen mit Boden- und Nährstoffverlust und damit Ertragsverlusten für die Landwirte. In der Flutwelle wurden neben Geröll ungeheure Schlammengen transportiert, was sich schadensverstärkend für die Unterlieger ausgewirkt hat.

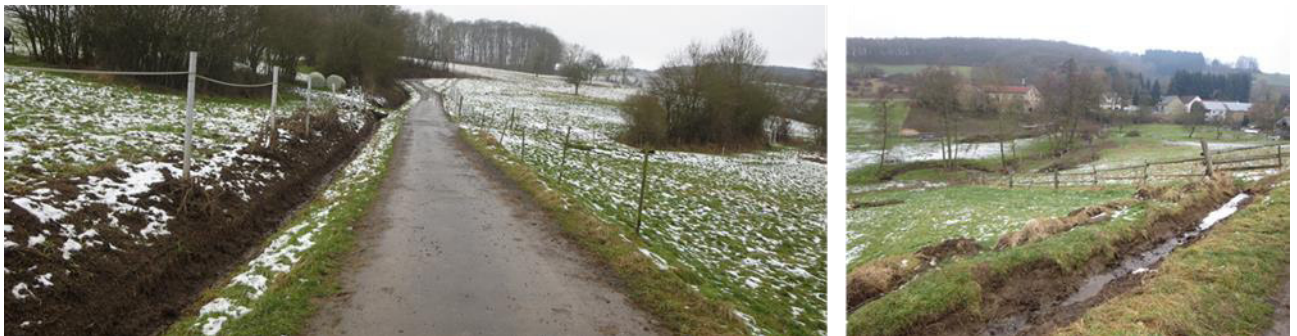
Die Entwässerungssituation ist in Abschnitt 6.5 ausführlich beschrieben.

Hier ist es notwendig und vergleichsweise einfach möglich das Außengebietswasser außerhalb der Ortslage direkt zum Ransenbach abzuschlagen. Zu diesem Zweck müssen die Wegseitengräben ausgehoben sein und es muss häufigere Querschläge in die Wiesen der Talseite geben.

Des Weiteren kann das talseitige Bankett abgetragen werden, um einen breitflächigen Abfluss ins Tal über den Weg zu ermöglichen. Sollen die Querschläge mittels Verrohrungen erfolgen, müssen leistungsfähigere Einläufe hergestellt werden.

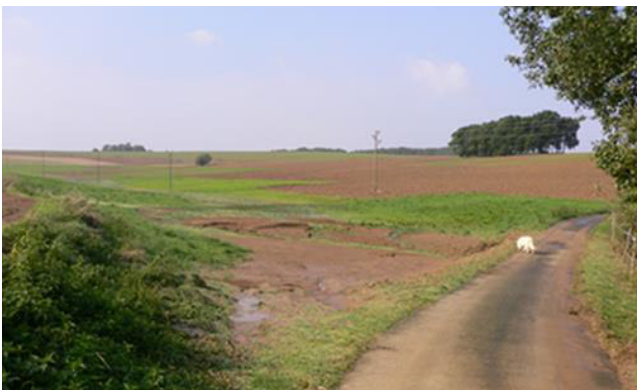
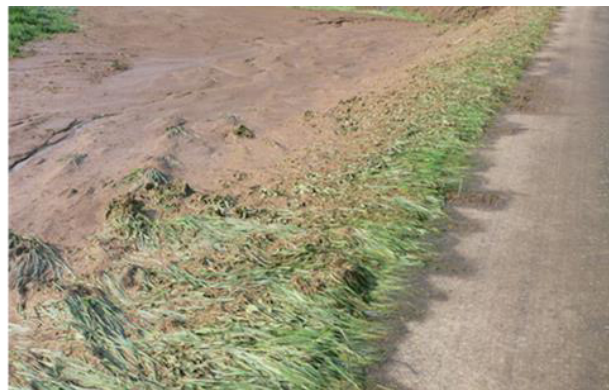
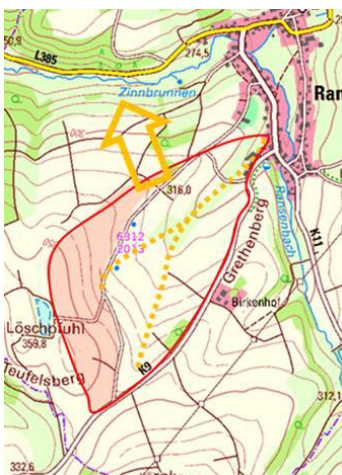
Im September 2014 kam es zu großen Schäden auf der Fläche und an unterhalb gelegener Bebauung (s. Abschnitt 9.8) und mit dem Wasser kam auch der Schlamm.

Zur Entspannung der Situation wird empfohlen das Einzugsgebiet hochwassermindernd zu bewirtschaften (s. Abschnitt 9.11). In diesem Zusammenhang sollte geprüft werden, ob oberhalb des Weges Rückhaltemaßnahmen auf der Fläche umgesetzt werden können.

Eine weitere Option ist die Reduktion des Einzugsgebietes durch Abschlag von Außengebietswasser direkt zum Ransensbach. Hierfür müsste die Wegentwässerung geändert werden und es müsste geklärt werden über welches Grundstück das Wasser zum Bach geleitet werden kann. Auch bei Umsetzung aller Maßnahmen bliebe die Bebauung an der Donnersbergstraße gefährdet und auf die in Abschnitt 9.8 und 10.1 beschrie-

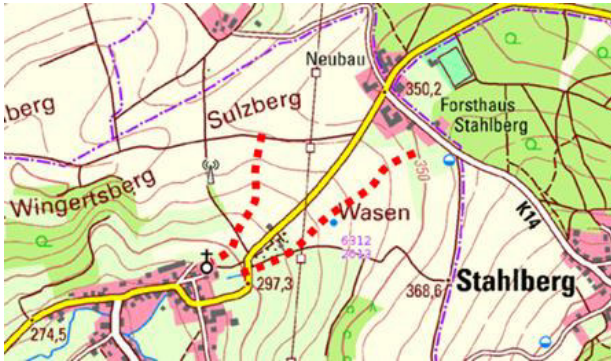
Vom Sulzberg und vom Wasen entwässern große zusammenhängende Ackerflächen auf die Gräben an der Kirche. Zur Entspannung der Situation wird empfohlen, das Einzugsgebiet hochwassermindernd zu bewirtschaften (s. Abschnitt 9.11). Alternativ oder ergänzend könnten in den Tiefenlinien auch Rückhalte­mulden oder -becken hergestellt und die Flächen der landwirtschaftlichen Nutzung entzogen werden.

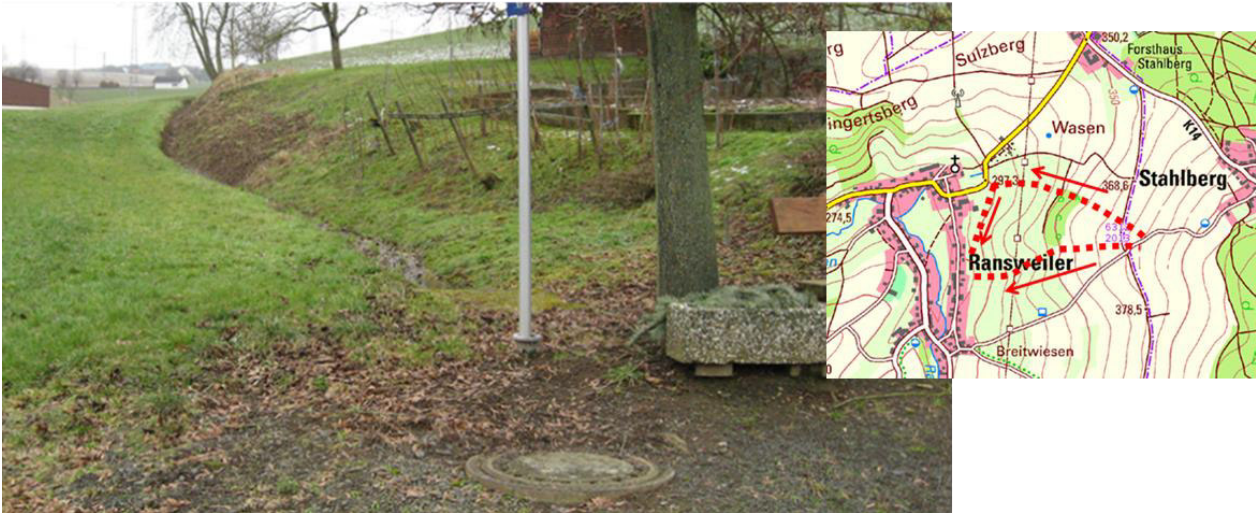
Der Graben zur Umleitung vom Schulberg wird großen Abflüssen nicht gewachsen sein. Hier müssen im Hochwasserfall zusätzliche Abwehrmaßnahmen ergriffen werden. Der Einlauf in die Regenwasserkanalisation und zu den unterhalb liegenden Rückhaltebecken ist nicht für Hochwasserabfluss ausgelegt. Hier wird empfohlen das System leistungsfähiger herzustellen.

Im September 2014 war das Einzugsgebiet des Grabens weniger überregnet als angrenzende Gebiete. Deshalb konnte ein Überlaufen der Entwässerungseinrichtungen verhindert werden und die unterhalb gelegenen Rückhaltebecken waren nicht gefüllt.

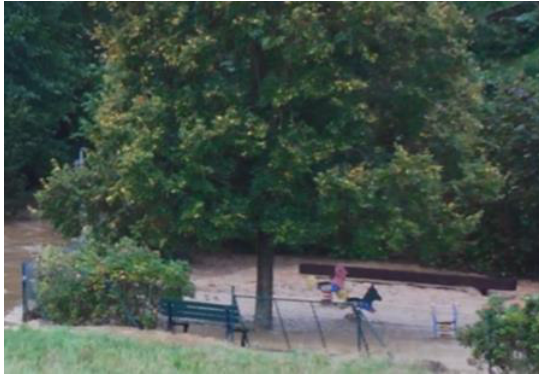
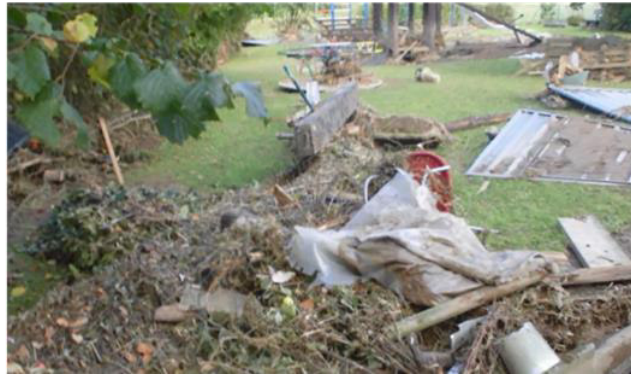
Jedoch wurde der Spielplatz neben dem Ransenbach erheblich geschädigt. Der Zaun wurde umgedrückt, Sand wurde weggespült, Gerätefundamente freigespült und die gesamte Anlage wurde erheblich verschmutzt. Der Platz wurde wieder unverändert aufgebaut und das Risiko, dass bei einem vergleichbaren Hochwasser wieder dieselben Schäden auftreten bleibt (s. auch Abschnitt 6.5).

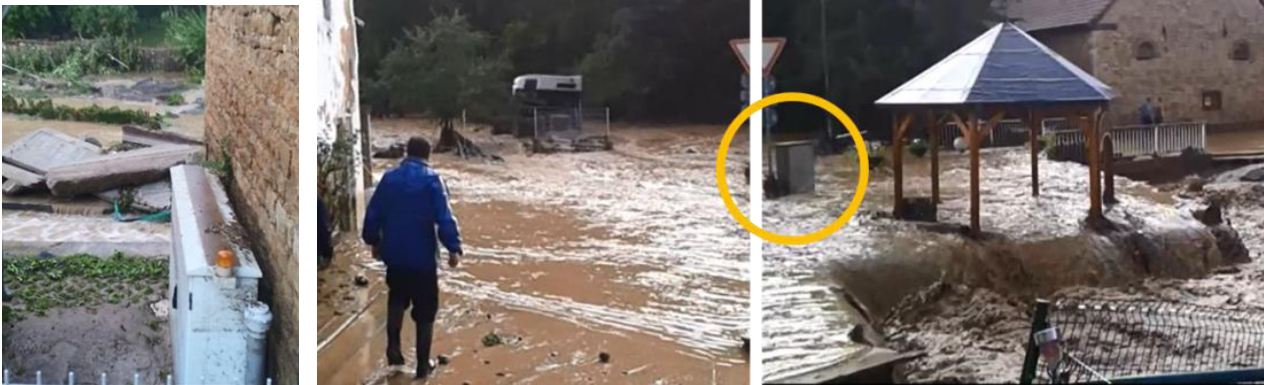
Der Stromverteilerkasten der Schmutzwasserpumpstation liegt im Schutz eines Gebäudes (Bild nächste Seite). Das Bauteil war vollständig überflutet, jedoch nicht dem Anprall von schwimmendem Treibgut ausgesetzt. Die Anlage lief auch während des Hochwassers weiter, Schäden sind keine aufgetreten.

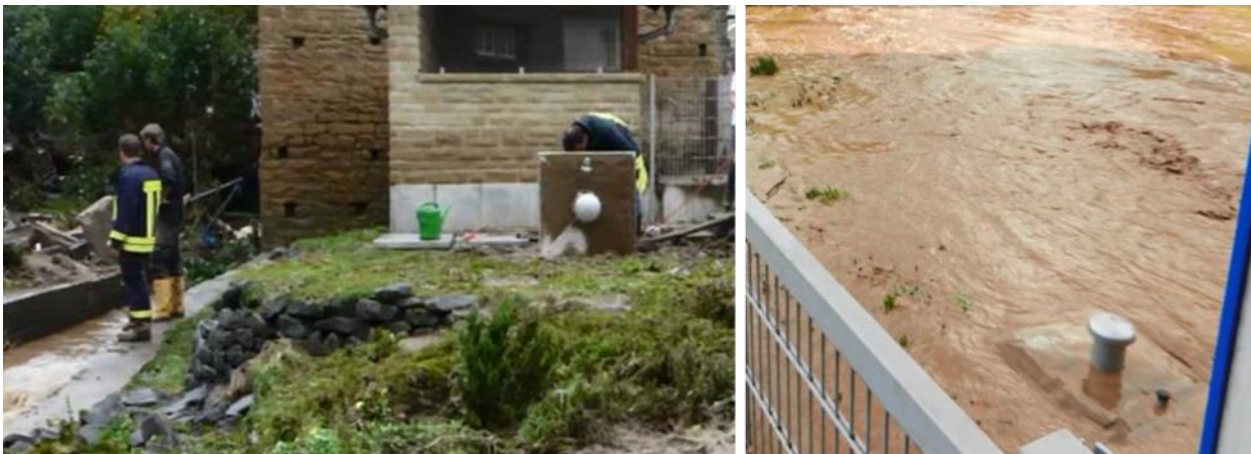
Exponiert - unmittelbar neben dem Ransenbach und oberhalb des problematischen Durchlasses Im Mülchen - liegt die Schmutzwasserpumpstation (Elektroversorgung s. oben). Diese war bei dem Hochwasserereignis im September 2014 vollständig überflutet, es kam jedoch nach Aussage der Werke nicht zu Schäden.

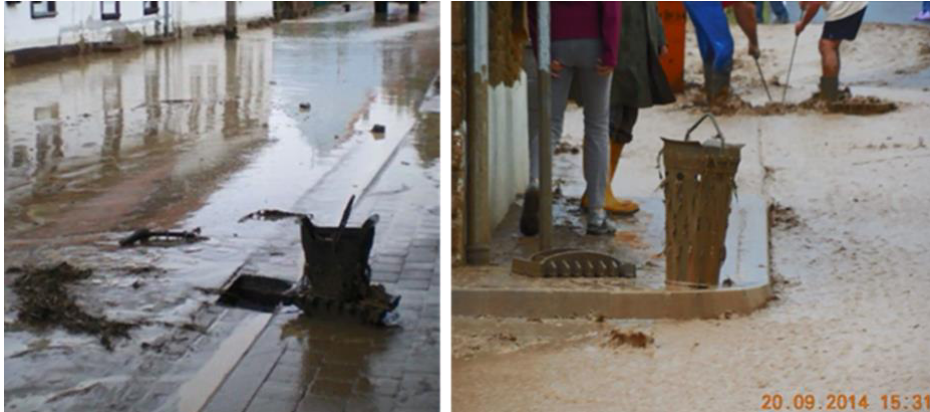
Während Hochwasserereignissen werden immer wieder von Anliegern Kanaldeckel und Straßenablaufabdeckungen einschließlich der Schmutzfänger herausgenommen. Dadurch entsteht eine Gefahrenstelle und für den Verursacher ein Haftungsrisiko (s. auch Abschnitt 10.6). Durch geöffnete Abläufe und Schächte kann nicht nur Wasser in die Kanäle hineinströmen, sondern auch Schlamm und Unrat. Die Wassermenge, die bei Sturzfluten zusätzlich in unterirdischen Kanälen abgeleitet werden kann, trägt kaum zur Entschärfung der Flutwelle bei. Allerdings ist die

Reinigung der Kanalisation nach dem Hochwasserereignis aufwändig und muss von Spezialfirmen durchgeführt werden, was hohe Betriebskosten verursacht.

Deshalb sollte auch aus Gründen der Wirtschaftlichkeit seitens der Kommunen darauf hingewirkt werden, dass die Schächte und Abläufe nicht geöffnet werden.

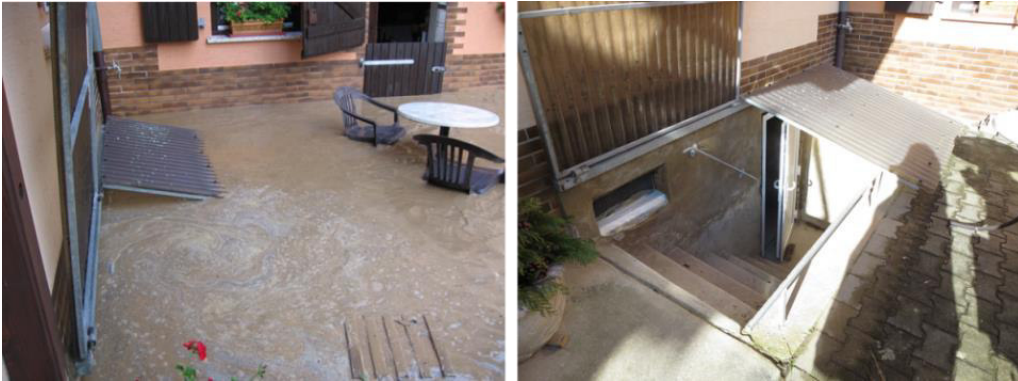
Im Bild unten ist ein ungesicherter außenliegender Kellerabgang gezeigt. Hier drang Hochwasser ein, füllte den Kellerraum und drückte von unten die Kellerdecke hoch. Der Fußboden des darüberliegenden Wohnraumes wurde von unten zerstört.

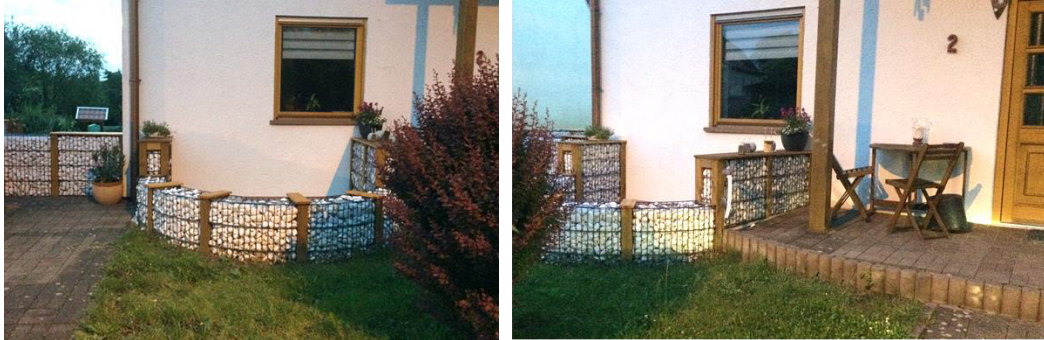
- Bei bestehenden Gebäuden sind dauerhafte bauliche Schutzmaßnahmen wie beispielsweise Hochwassermauern unmittelbar am Haus,

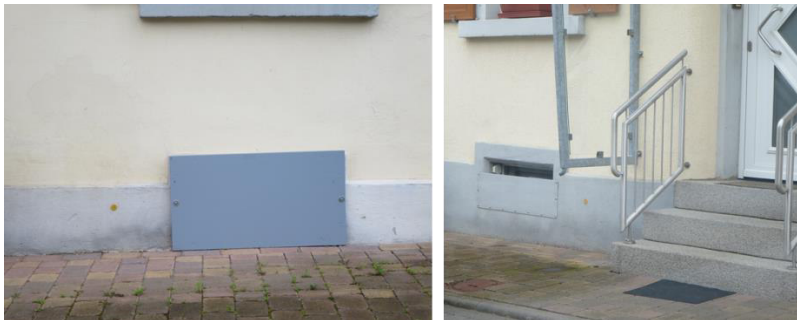
- und / oder dauerhaft angebrachte Verschlüsse an kritischen Gebäudeöffnungen,

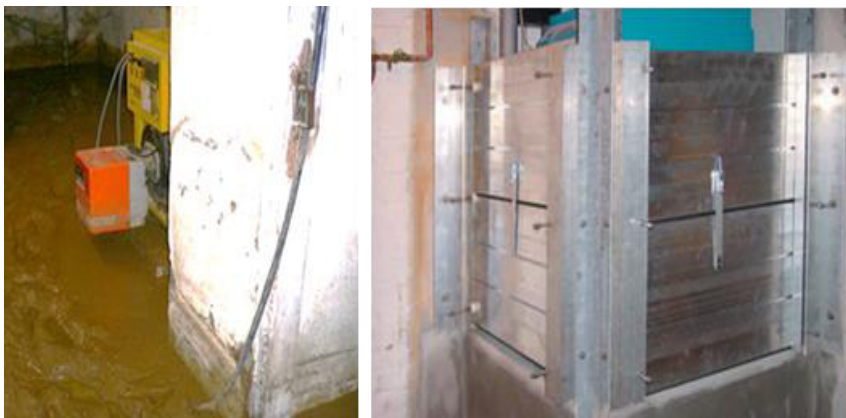
- **Stromversorgung, Haus- und Versorgungstechnik**  
Diese ist extrem wassersensibel. Zum Schutz vor Hochwasserzutritt und Verschlammung kann der Aufstellraum abgeschottet oder das Gerät wasserdicht eingehaust werden. Außerdem kann bei Installation geeigneter Pumpen an den Gebäudetiefpunkten über eine gewisse Zeit das eindringende Hochwasser abgepumpt werden.

Sicherer ist es jedoch die Einrichtungen (z.B. Schaltschränke, Heizungsbrenner, etc.) über dem Hochwasserniveau anzuordnen.

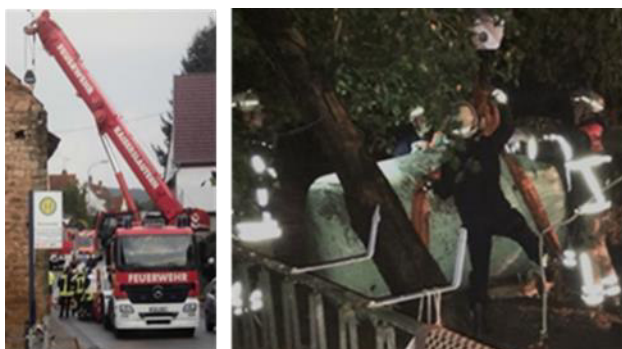
- **Gastanks**  
Oberirdisch aufgestellte Gastanks sind bei Hochwasser sehr empfindlich gegen Anströmdruck, Anprall von Treibgut und Auftrieb. Gefährdet sind Gasentnahmeleitungen und auch ganze Gastanks. Mit Gasaustritt kommt es zu Explosionsgefahr und zu Evakuierungsmaßnahmen. Havarierte Tanks müssen aufwändig geborgen werden, was hohe Kosten verursacht. Oberirdische Gastanks müssen gemäß einschlägiger Vorschriften zur Aufstellung (TRB 600 - Technische Regeln Druckbehälter) so ge-

schützt werden, dass sie weder von der Flutwelle weggerissen, noch aufschwimmen oder durch Treibgut beschädigt werden können. Am besten werden die Tanks außerhalb der überschwemmten Bereiche aufgestellt.

Gastanks wurden abgerissen und es bestand über längere Zeit Explosionsgefahr.

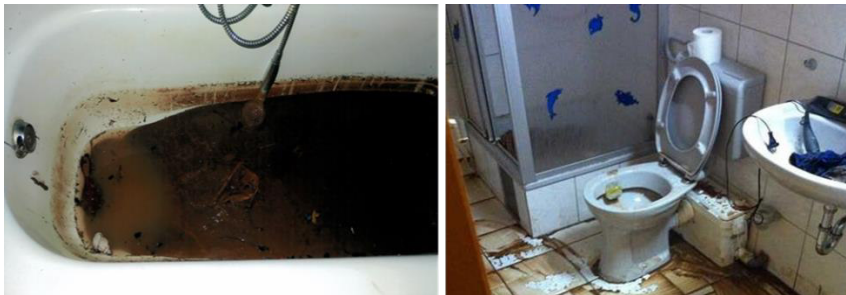
Die Kanalisation ist immer nur auf ein bestimmtes Bemessungsereignis ausgelegt. Bei starken Niederschlägen kann es deshalb planmäßig zum Aufstau im Regenwasser- oder Mischwasserkanal kommen und dabei kann sich Wasser in die angeschlossenen Hausabflussleitungen zurückdrücken. Liegen Gebäudeteile oder Außenanlagen unter diesem Niveau, kann es zur Überflutung aus dem Kanal und je nach Nutzung zu hohen Schäden kommen.

Dieser Rückstau, bis auf das Niveau der Straßenoberkante (Rückstauenebene), ist in allen Kommunen satzungskonform und muss von den Nutzern eingeplant werden. Jeder Hauseigentümer ist verpflichtet, sich gegen Rückstau aus der Kanalisation durch Einbau von geeigneten Rückstau-

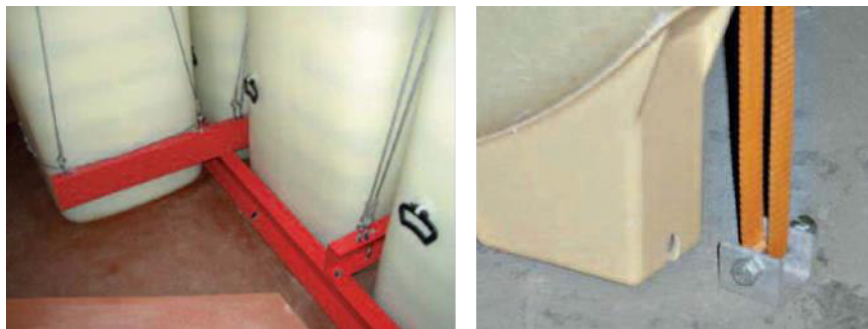
Beispiele für die Auftriebsicherung von Heizöltanks:

Dringt Wasser in Heizöltanks ein oder schwimmen diese auf, kann es zu gravierenden Schäden an der Einrichtung, dem Gebäude und der Umwelt kommen. Heizölverbraucheranlagen müssen daher hohen Sicherheitsansprüchen genügen. Nicht ordnungsgemäß gesicherte Behälter können bei Hochwasser aufschwimmen oder umkippen oder Rohrleitungen können ab-

reißen. Schlimmstenfalls können die Behälter dabei undicht werden. Da Heizöl leichter als Wasser ist, wird es von eindringendem Hochwasser aus dem Tank gedrückt und gelangt in den Aufstellraum und noch schlimmer in die Umgebung. Dies kann nicht nur zu einem erheblichen Schaden am Gebäude, sondern auch an der Umwelt führen. Um solche Schäden zu verhindern, sind die Eigentümer verpflichtet die hohen Anforderungen an die Heizöllagerung in überflutungsgefährdeten Gebieten zu erfüllen.
