STRUKTUR- UND  
GENEHMIGUNGSDIREKTION  
SÜD

## Örtliches Hochwasservorsorgekonzept

### SANKT ALBAN

Stand Februar 2018

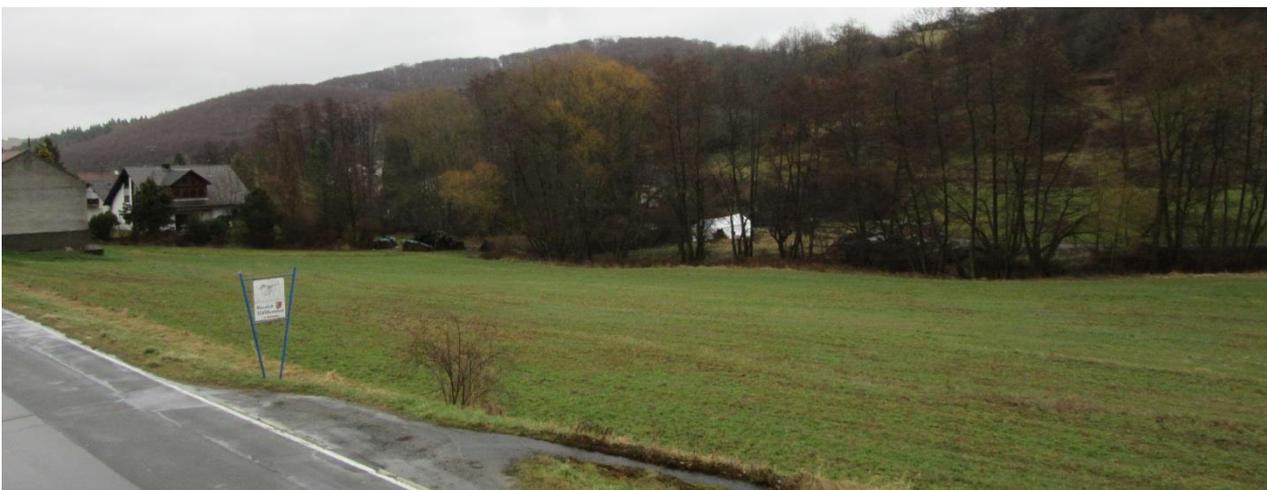
Bis Würzweiler folgt der Appelbach in langgestrecktem Lauf der L 402 und pendelt von einer auf die andere Talseite. Entlang des Baches stehen Uferbäume, rechts grenzen Waldflächen und Grünland, links auch Ackerflächen an.

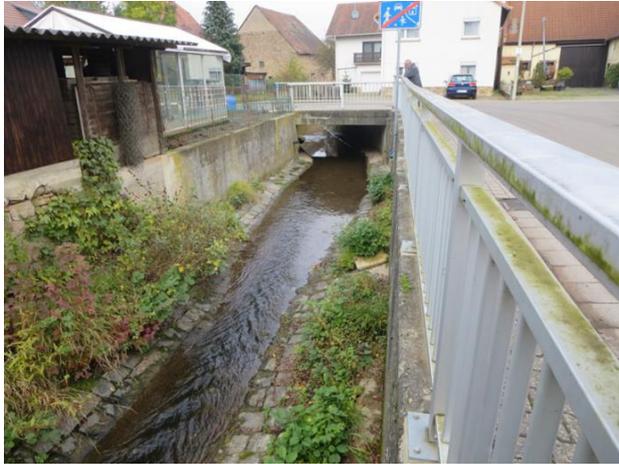
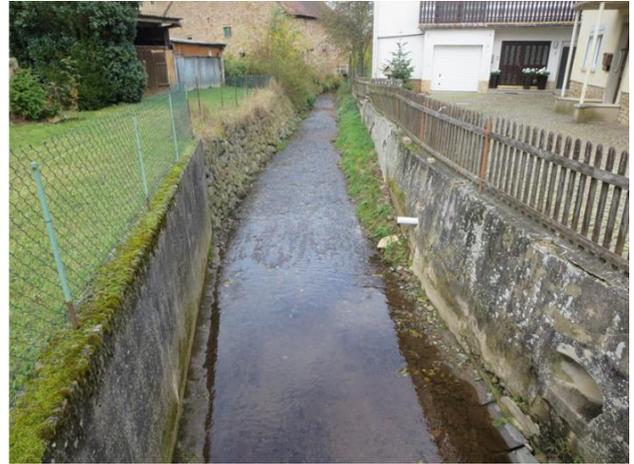
In Würzweiler fließt der Appelbach zwischen bebauten Grundstücken und er ist häufig massiv verbaut.

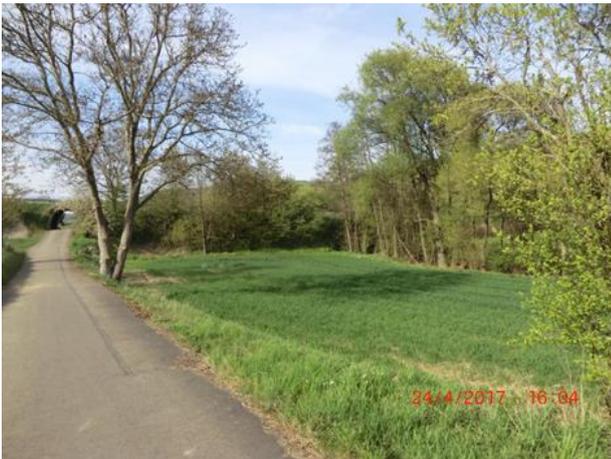
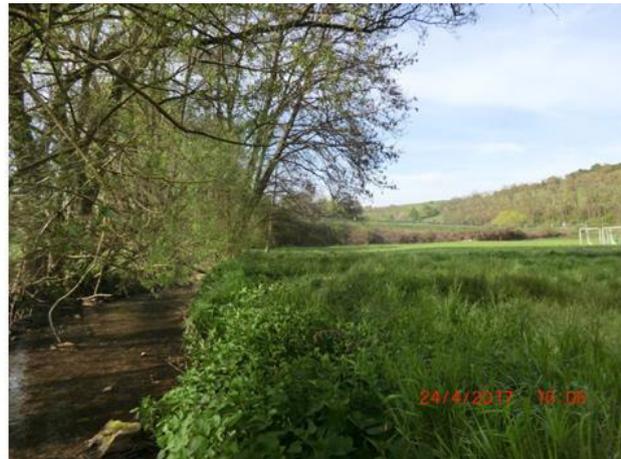
Noch innerhalb der Ortslage mündet von rechts der Gerbach und der Appelbach in Gewässer 2. Ordnung. Damit wechselt die Unterhaltungspflicht von der Verbandsgemeinde- auf die Kreisverwaltung. Im weiteren Verlauf fließt der Appelbach an Kleingärten und Gärten vorbei. Am nördlichen Ortsrand wird ein bachnahes Grundstück wieder als Lagerfläche genutzt. Dann folgen beidseitig bis zur Querung mit der L385 Ackerflächen.

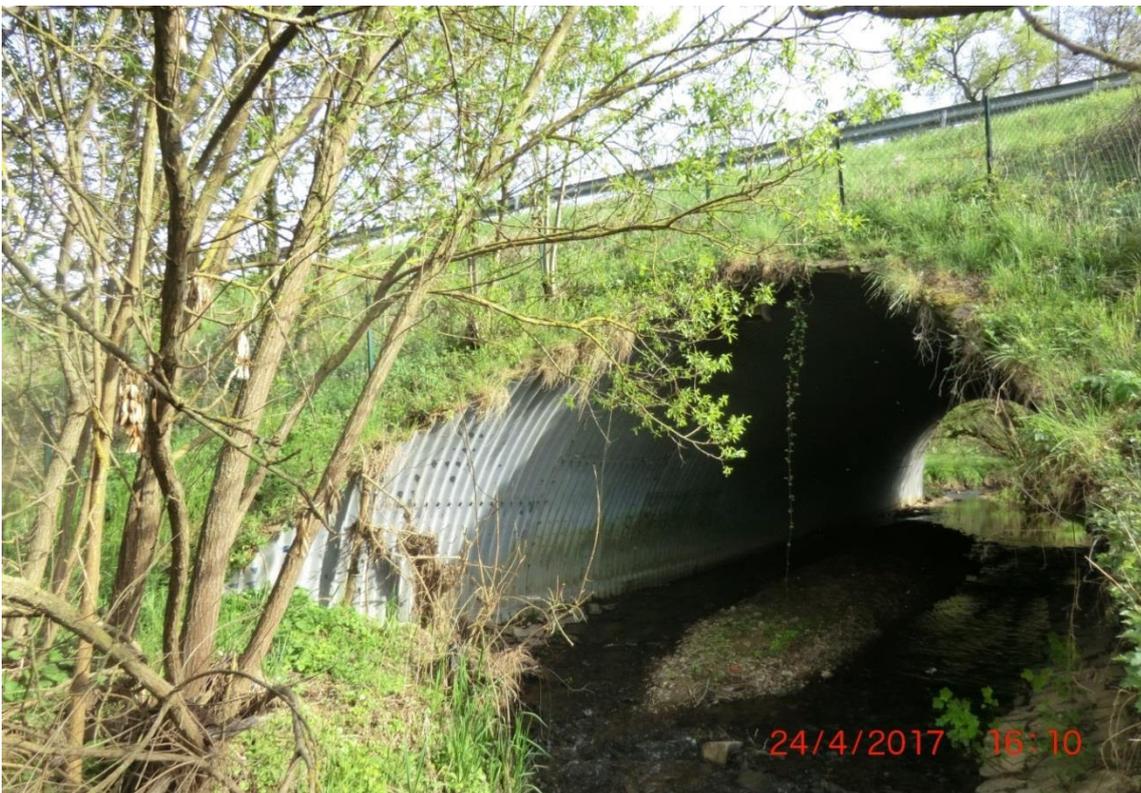
Die Straße verläuft auf einem Damm, durch den der Appelbach in einem ovalen Sonderprofil fließt.

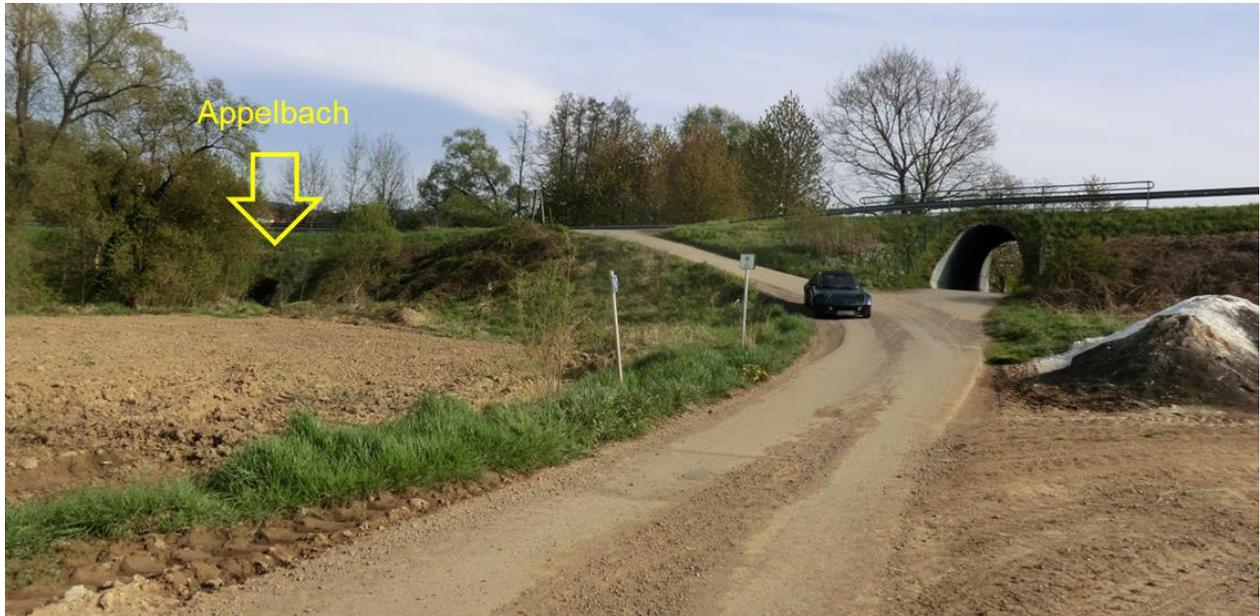
Etwa 50 m links des Bachlaufs quert der Rad- und Feldwirtschaftsweg auf einem höheren Niveau ebenfalls den Straßendamm (Bild unten entgegen Fließrichtung).

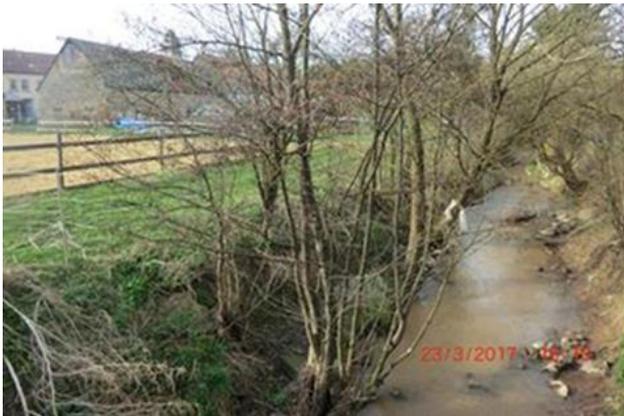
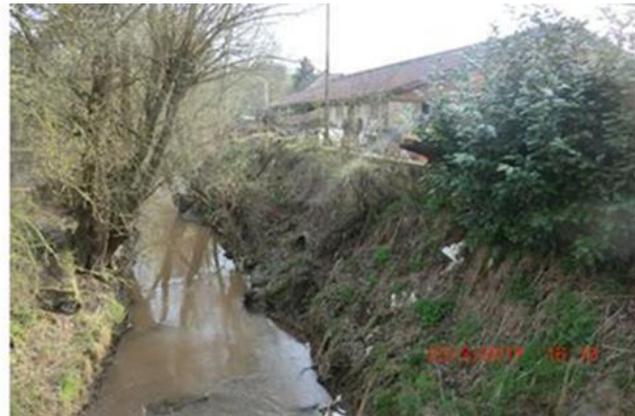
an Wohngebäuden an. Auf Höhe des Mühlwegs fließt es unmittelbar an einem Landwirtschaftsbetrieb entlang, rechts ist die Bebauung abgerückt (Bilder sind gegen Fließrichtung aufgenommen).

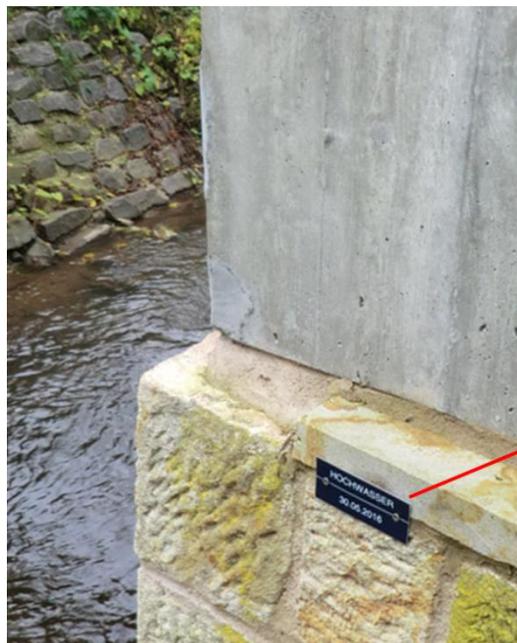
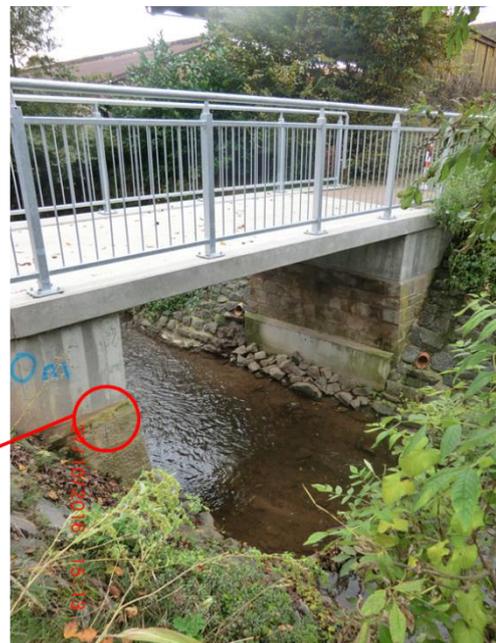
Der Bach ist weiterhin begradigt und unterhalb ist das Bachbett monoton und als Trapezprofil ausgebaut.

Der Weg „Gässling“ quert den Bach mit einer Fußgängerbrücke.

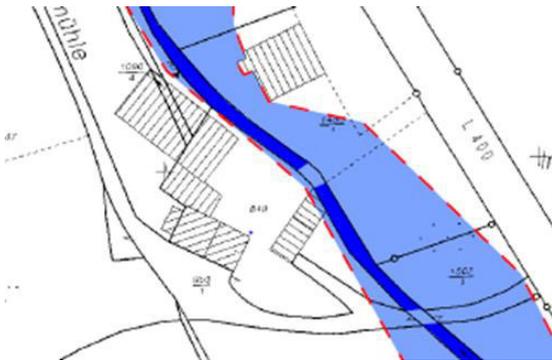
Die Gebäude der Untermühle liegen nicht im amtlichen Überschwemmungsgebiet, werden aber faktisch manchmal überflutet.

Im Bereich der Untermühle waren bei dem Hochwasserereignis 2014 die an den Appelbach angrenzenden Flächen überflutet und Wasser drang in Keller und Garage ein. 2016 wurde der Steg hinter der Brücke weggerissen. Sowohl 2014 als auch 2016 kam es zu erheblichem Außengebietszufluss über zwei Tiefenlinien von den Hängen des Kirchbergs. Da einzelne Gebäude in diesen Tiefenlinien liegen, kam es hier zu Schäden.

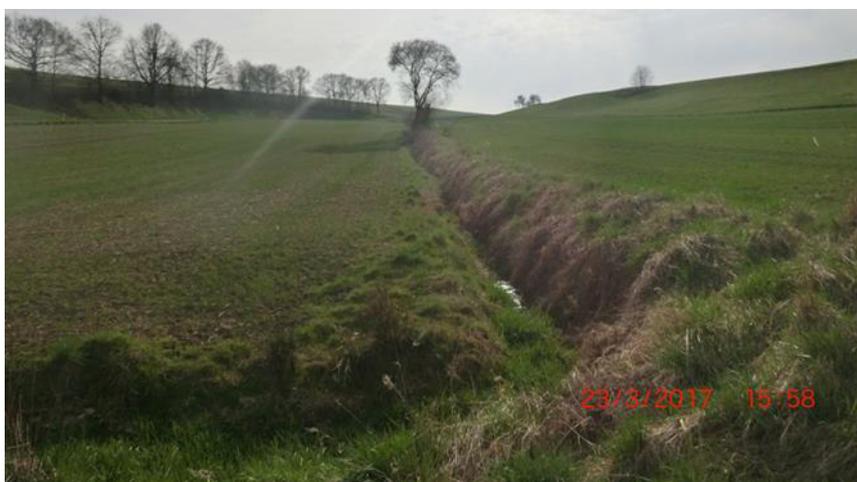
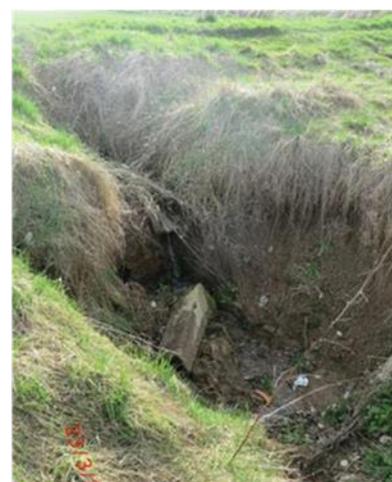
Der Graben ist strukturlos und meist ohne Ufergehölze. In Teilbereichen sind noch alte, jetzt eingebrochene Verrohrungen erkennbar.

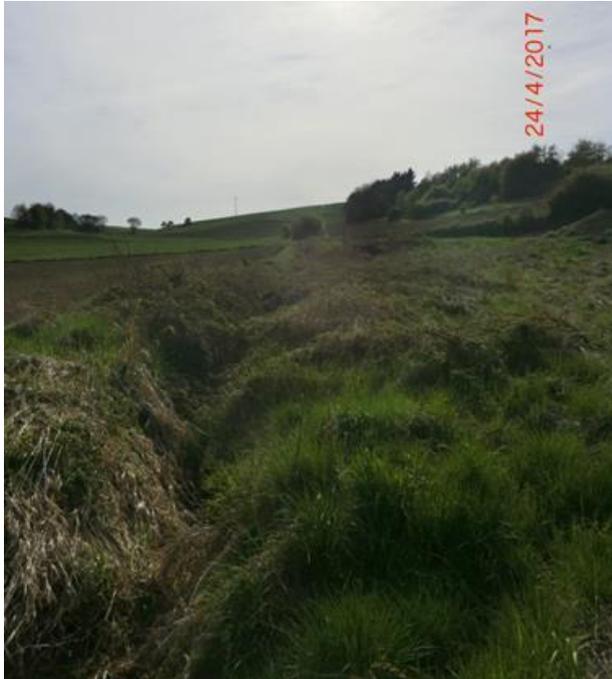
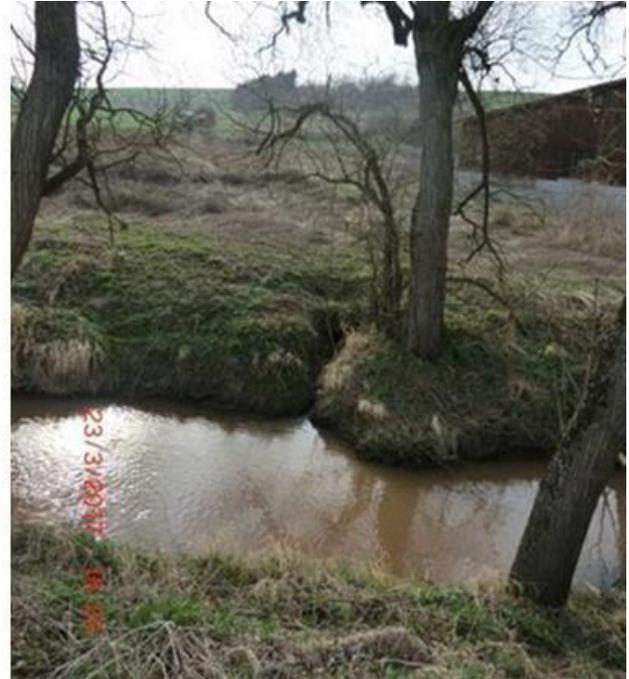
Nach der Querung des Rad- / Wirtschaftswegs verläuft der Schmerbach in einer defekten Verrohrung, bevor er oberhalb einer Feldscheune in den Appelbach mündet.

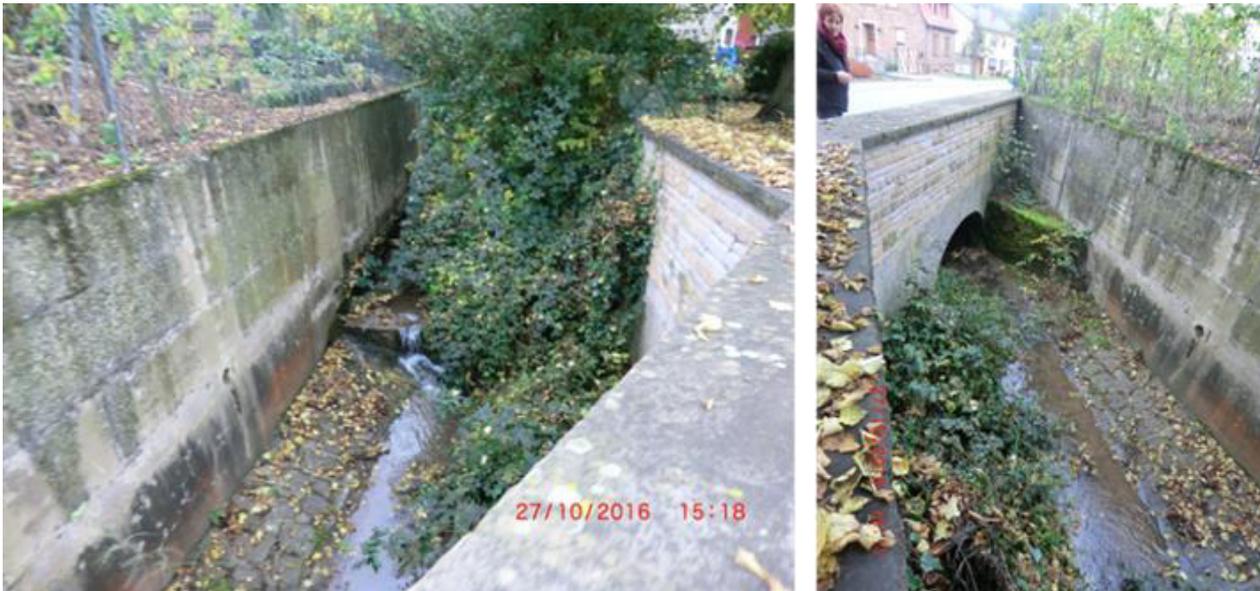
Bevor er den Bebauungsrand an der Hauptstraße erreicht, macht er einen Richtungswechsel und fließt hinter den Häusern. Im Bereich der Hauptstraße/L400 ist der Stößbach als offenes Gerinne ausgebaut und massiv befestigt.

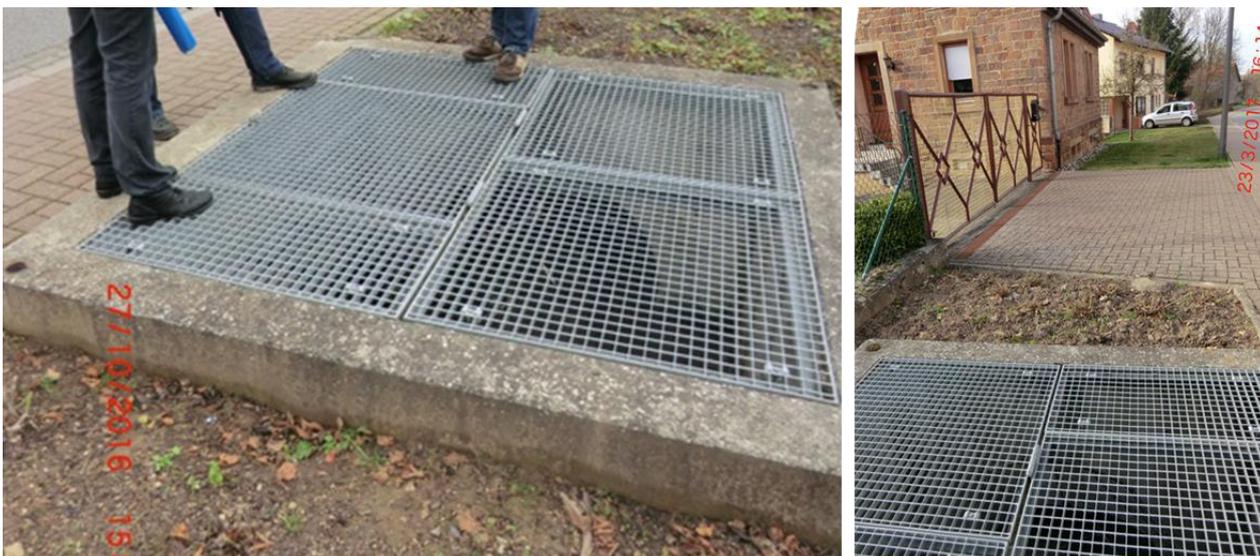
Dann verschwindet er in einer Verrohrung. Diese quert die Hauptstraße schräg und mündet in ein mit Gitterrosten abgedecktes Trennbauwerk.

Bei Niedrig- und Mittelwasser soll der gesamte Volumenstrom aus dem Einzugsgebiet durch ein kleines Rohr direkt in eine offene Rinne zum Appelbach geleitet werden. Erst wenn der Zufluss größer ist als der maximal mögliche Abfluss in diesem Rohr, soll planmäßig in das alte Bachbett entlastet werden. Dieses ist nach dem Trennbauwerk ein Stück durch Privatgrundstücke verrohrt.

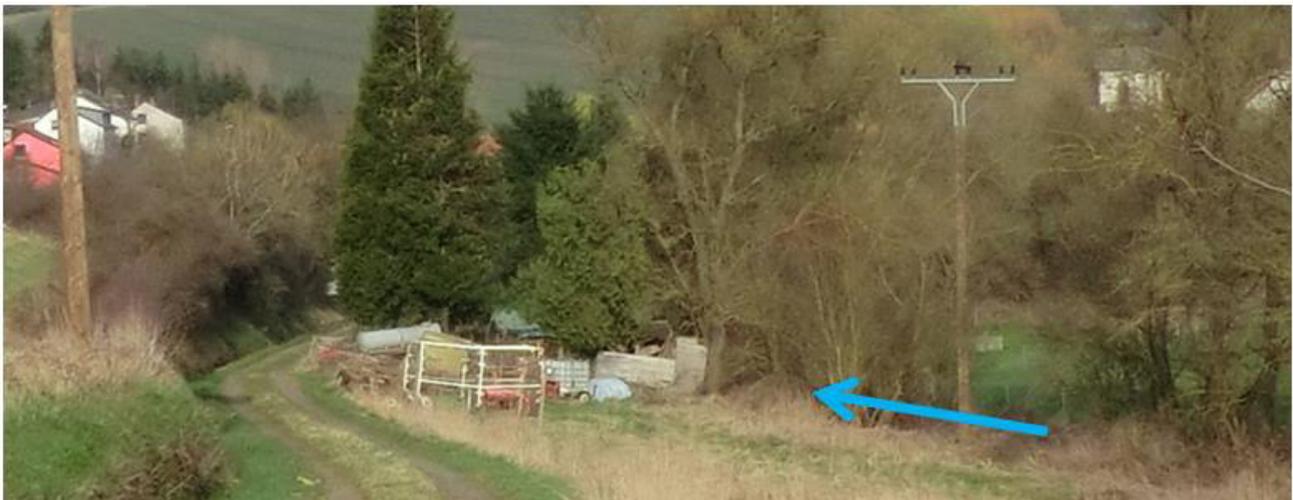
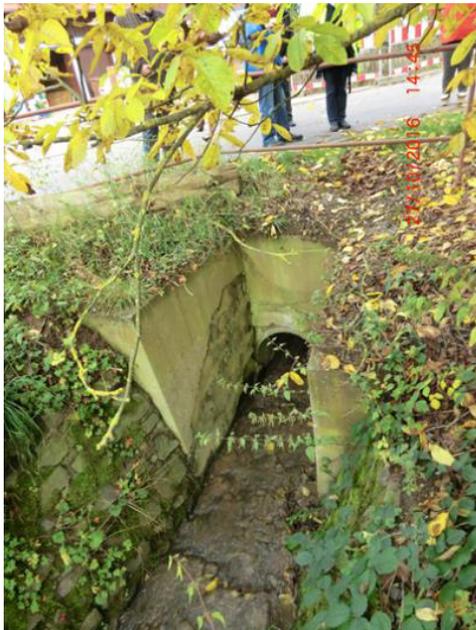
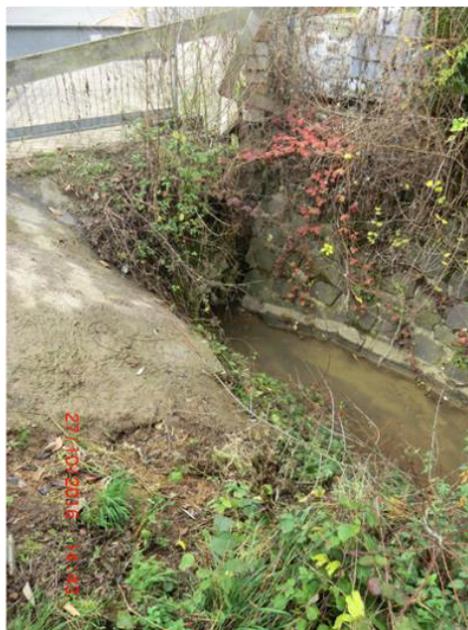
Zum Ortsrand hin, wo das Gelände wieder etwas flacher wird, fließt er an einem Kleingarten vorbei ...

.. quert schräg in einer Verrohrung die Straße „In der Lehmkauf“ und tritt unterhalb wieder in ein offenes Gerinne aus.

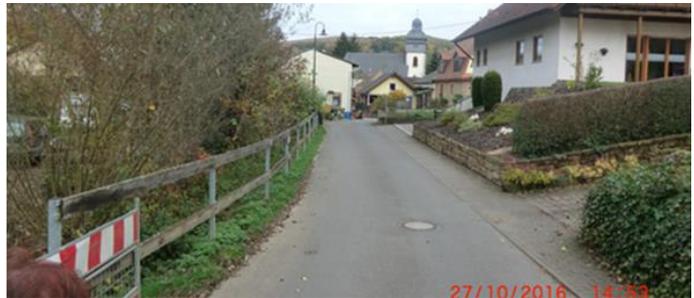
Dann fließt er auf etwa 40 m unmittelbar neben der Straße „In der Lehmkauf“ ...

... und verschwenkt dann hinter die Bebauung.

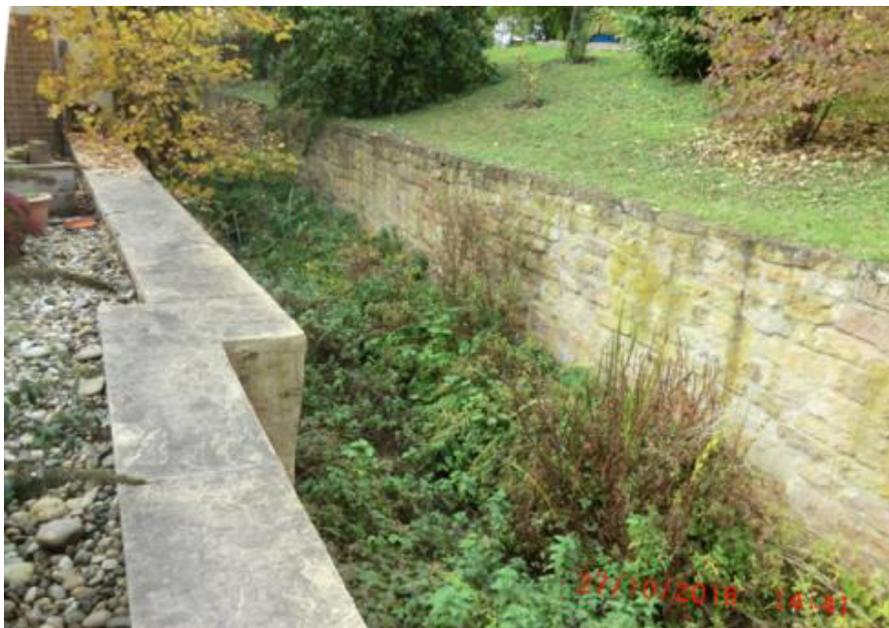
Dort fließt er in einem mit Ufermauern massiv ausgebauten Gerinne zwischen hausnahen Gärten. Das Längsgefälle ist hoch.

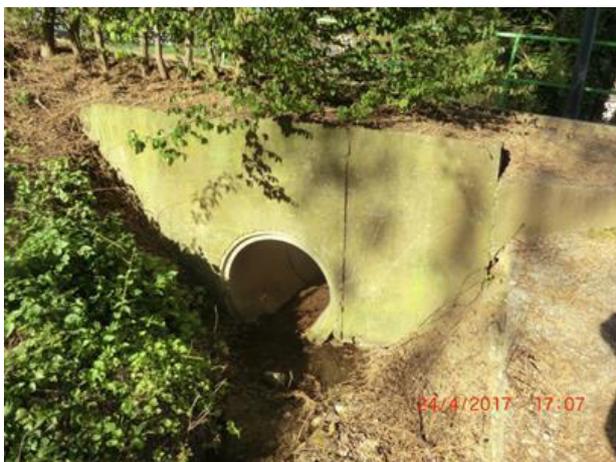
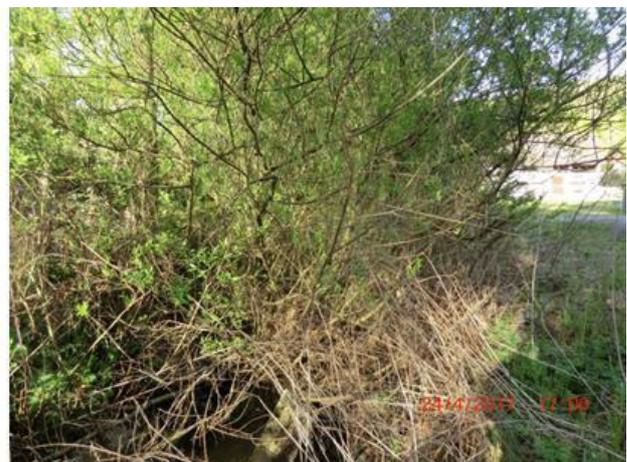
Der Erlengraben quert die Straße „Am Mühlteich“ in einem Durchlass und tritt unterhalb wieder offen aus. Dort ist der Graben stark zugewachsen.

Oberhalb des Durchlasses in dem Weg „Am Mühlteich“ sollten im Bachbett die Anlandungen in den Seitenbereichen entfernt werden, um ein günstigeres Anströmen des Durchlasses zu ermöglichen.

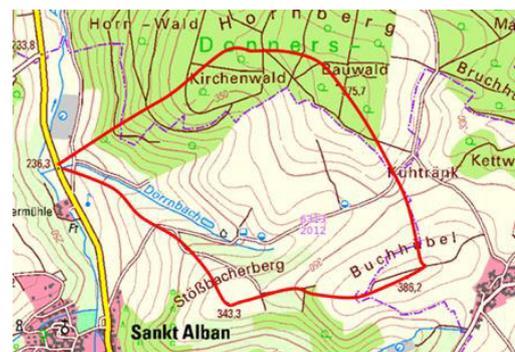
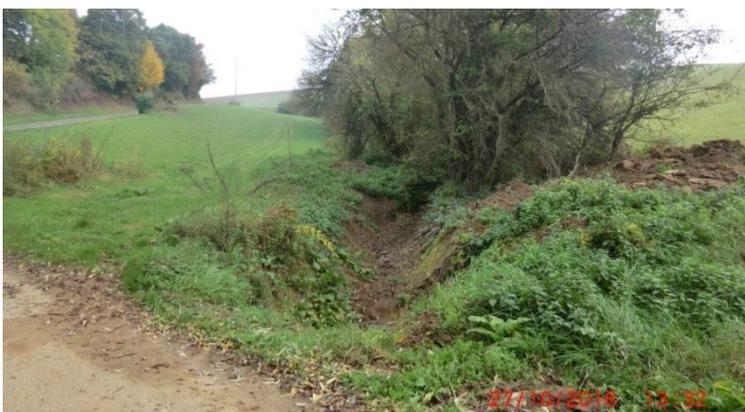
Den Wirtschaftsweg quert er in einer Verrohrung. Nach den Starkregenereignissen kam es unterhalb zu rück-

schreitender Erosion bei der der Weg unterspült wurde. Der Graben oberhalb war völlig verschlammmt und wurde nach dem Schadensereignis neu ausgehoben.

Der Dörrnbach hat zwei kritische Verrohrungen. Die obere liegt in dem Wirtschaftsweg in der Feldlage. Hier wurden aus den Äckern im Einzugsgebiet ungeheure Schlammengen und Geröll abgetragen. Dies führte bereits frühzeitig zu einer Verstopfung der Verrohrung und das Wasser musste über den Weg abfließen. Es kam zu starken Schäden an dem Weg durch rückschreiten-

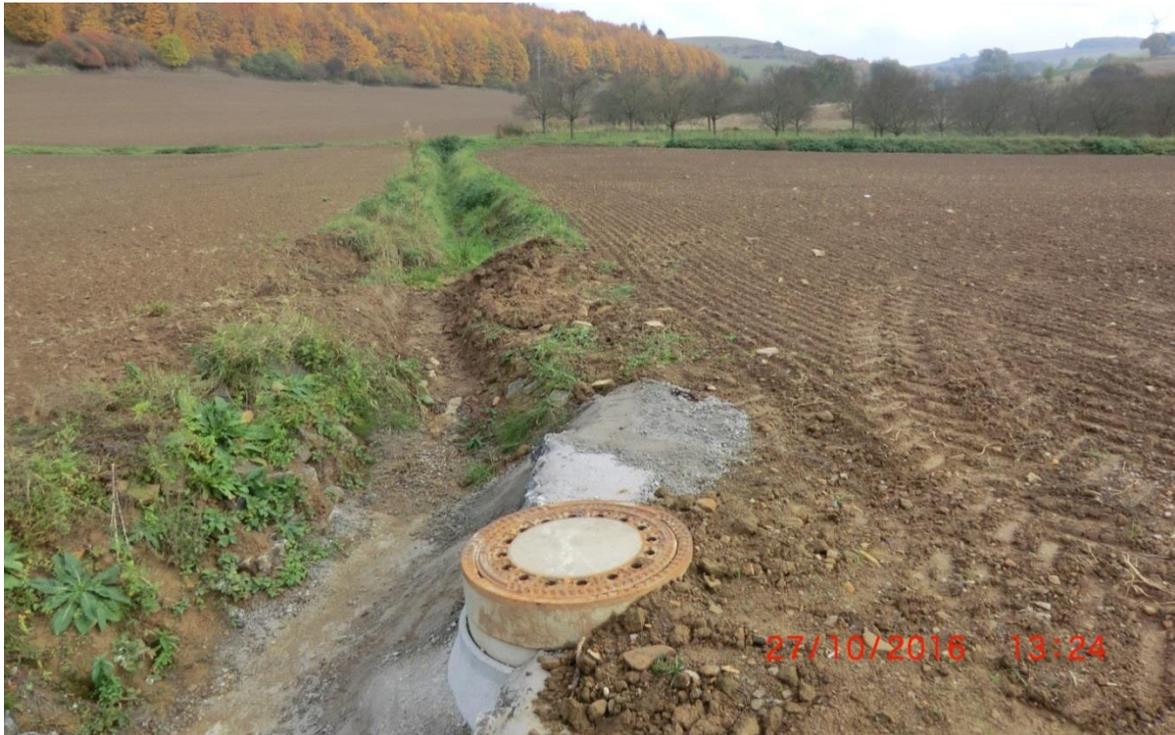
Dann quert er erneut den Weg und geht in einen offenen Graben zwischen zwei bewirtschafteten Ackerflächen über. Zur Querung der L 400 ist der Dörrnbach verrohrt. Nach dem Schadensereignis 2016 wurde am Einlauf zur Verrohrung ein neues Einlaufbauwerk hergestellt.

Im Nachgang der Schadensereignisse wurde das Einlaufbauwerk zum Straßendurchlass neu hergestellt und der Graben oberhalb profiliert.

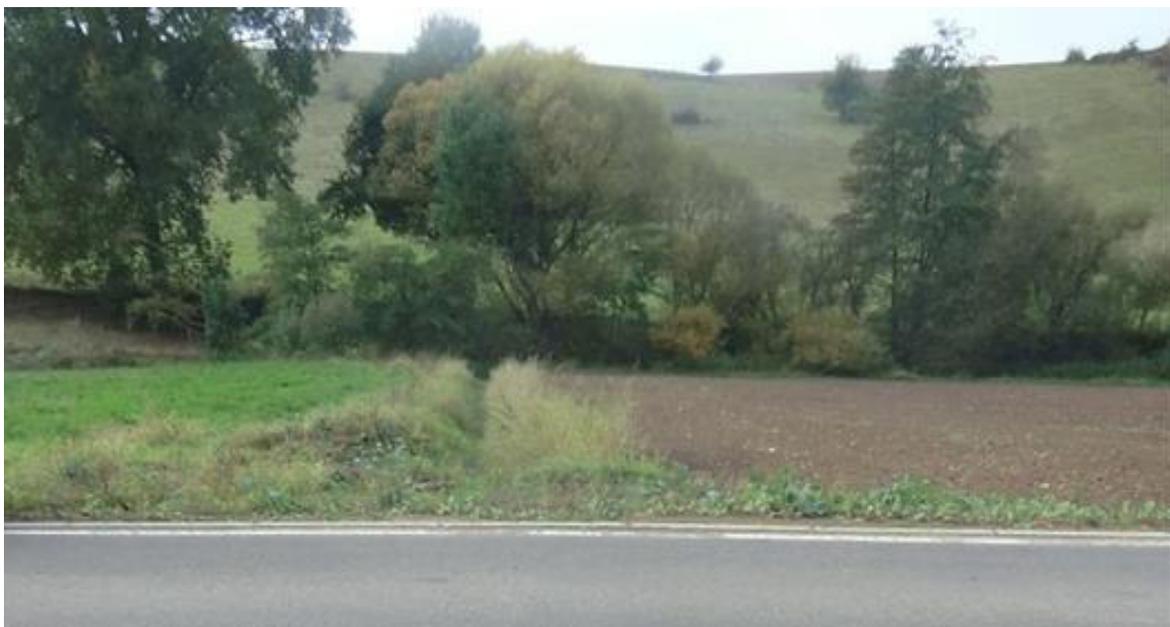
Unterhalb der Straße verläuft der Dörrnbach wieder als offener Graben, der etwa 140 m unterhalb der Untermühle in den Appelbach mündet.

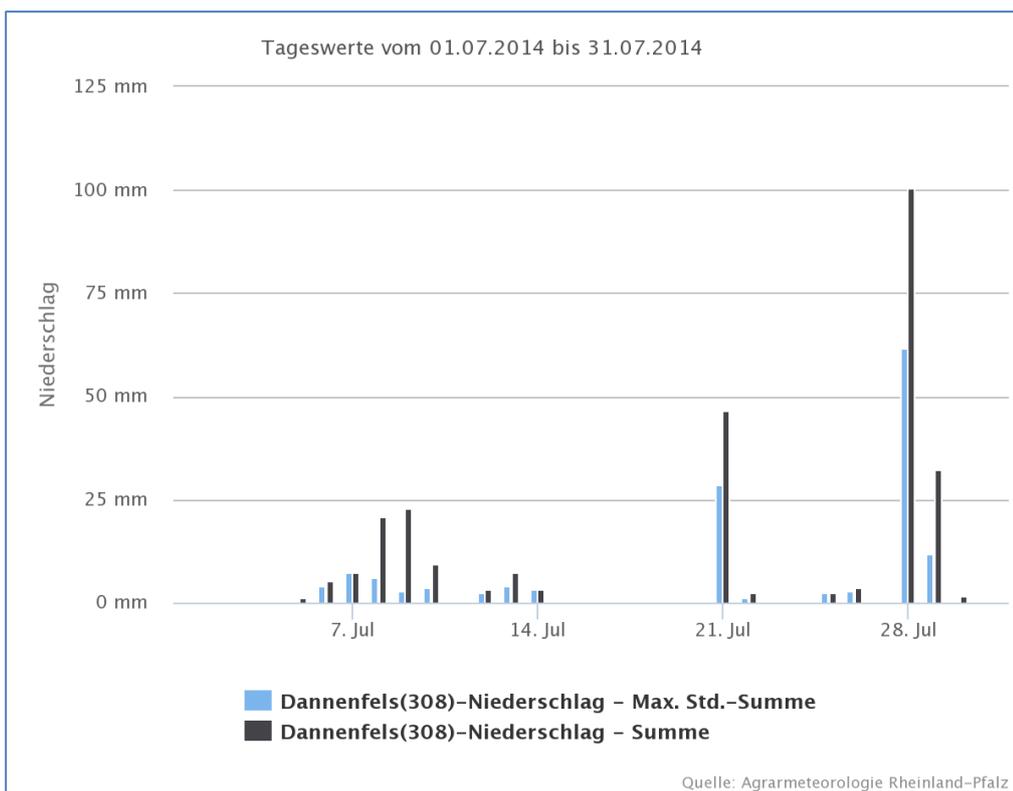
Für Sankt Alban liegen für die betrachteten Schadensereignisse keine Regenmessungen vor. Seit Anfang 2014 ist die Waldklimastation Dannenfels (zwischen Bastenhaus und Dannenfels) in Betrieb. Für den 28. Juli 2014 wurden hier für den Niederschlag maximale Stundenwerte von 61,5 mm/h und eine maximale Niederschlagssumme in 24 Stunden von 100 mm gemessen. Für den 29. Juli wurden maximale Stundenwerte von 11,7 mm/h und eine maximale Niederschlagssumme von 32,1 mm in 24 Stunden gemessen.

Das heißt, am 29. Juli ging ein Drittel weniger Niederschlag nieder, dennoch traten an diesem Tag die größeren Schäden auf. Dies ist vermutlich darauf zurückzuführen, dass die Fließquerschnitte, insbesondere vor Durchlässen und an sonstigen Engstellen noch verstopft waren und dass der Boden wassergesättigt war und der größte Teil des Niederschlags oberirdisch zum Abfluss kam.

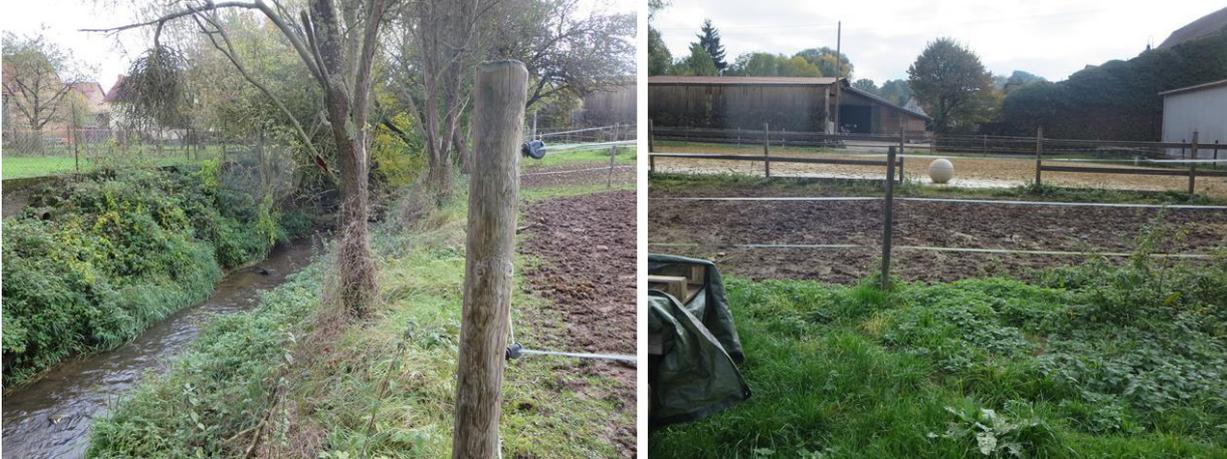
Oberhalb des Weges „Gässling“ wurden die Stallungen eines landwirtschaftlichen Betriebs, die unmittelbar neben dem Bach liegen, überflutet.

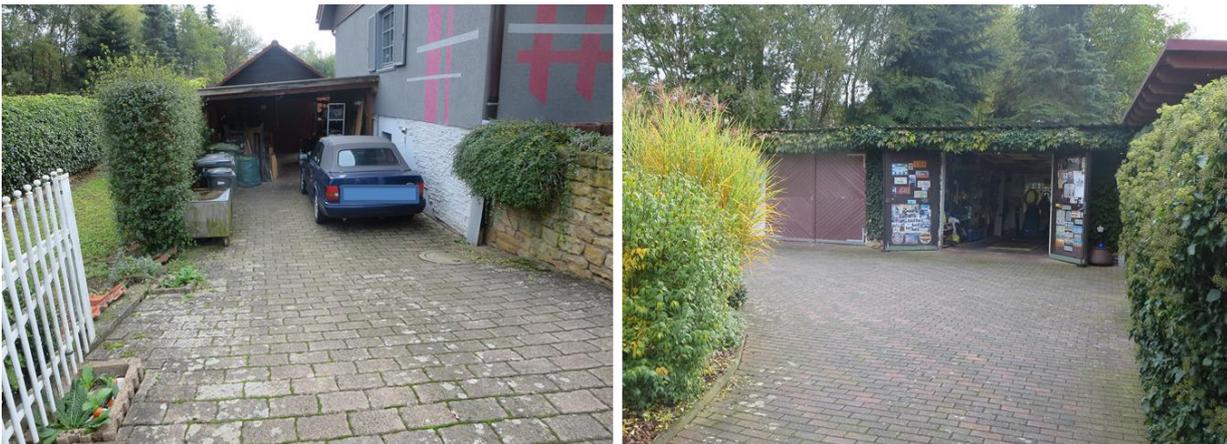
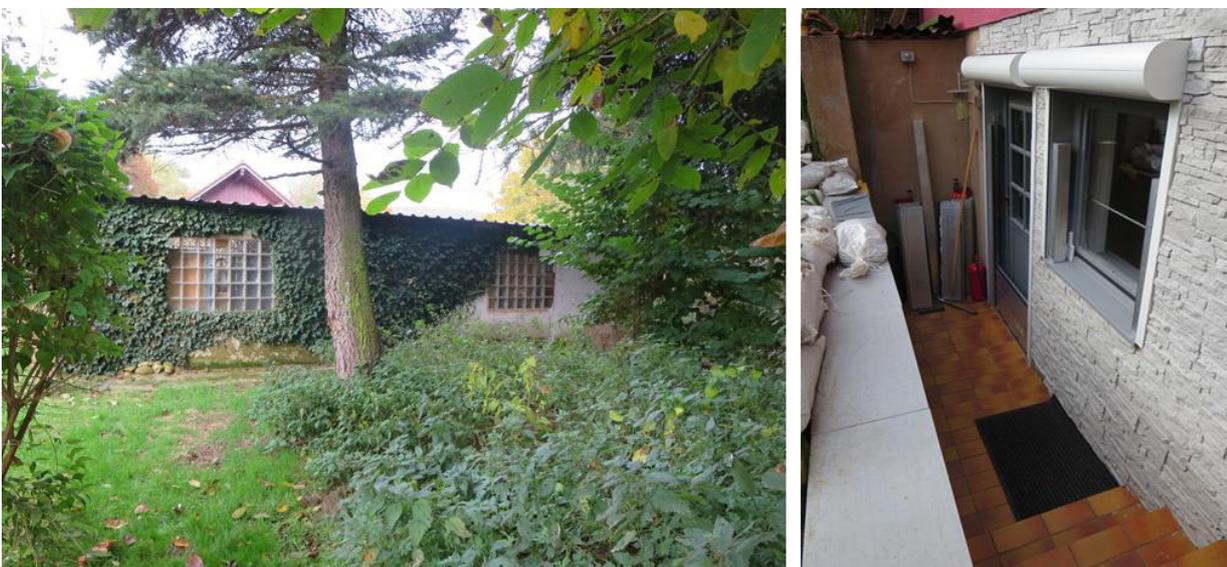
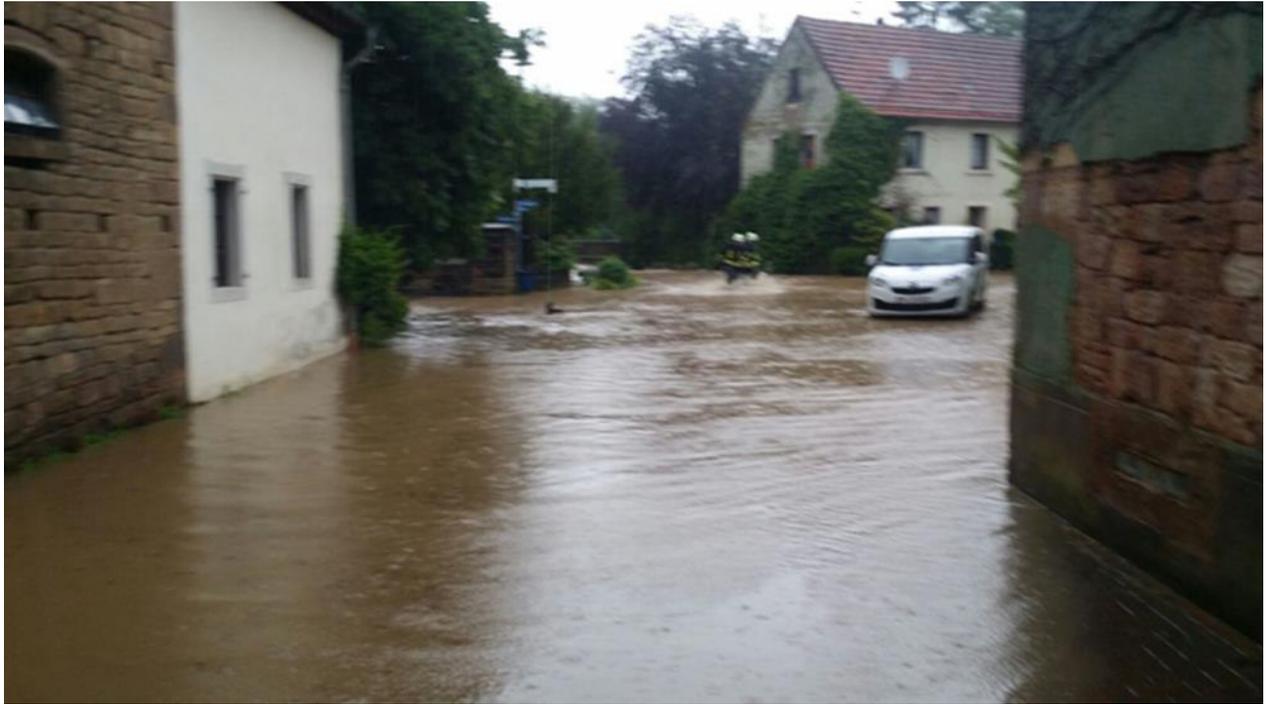
Oberhalb der Brücke Langgasse reicht die Bebauung bis an den Bach und bildet einen Querriegel. Dadurch wurde die auf dem Vorland strömende Flutwelle am Weiterfließen gehindert und die bachnahen Grundstücke und die tiefliegenden Gebäudeteile wurden überschwemmt. Hochwasser drang in Garagen, Nebengebäude und Wohnbereiche ein.

Die Brücke in der Langgasse wurde bei dem Hochwasser 2014 überströmt und auf der Straße stand das Wasser hüfthoch.

Am 30.05.2016 (Bild oben) zeigte sich in der Ortsmitte in abgeschwächter Form ein ähnliches Bild. Allerdings war bei diesem Hochwasser die Appelbachbrücke nicht überströmt, die Überflutung der Straße Langgasse resultierte vorrangig aus Hochwasser des Erlengrabens und aus Außengebietszufluss. Auch bei diesem Ereignis stand das Wasser knietief auf der Straße.

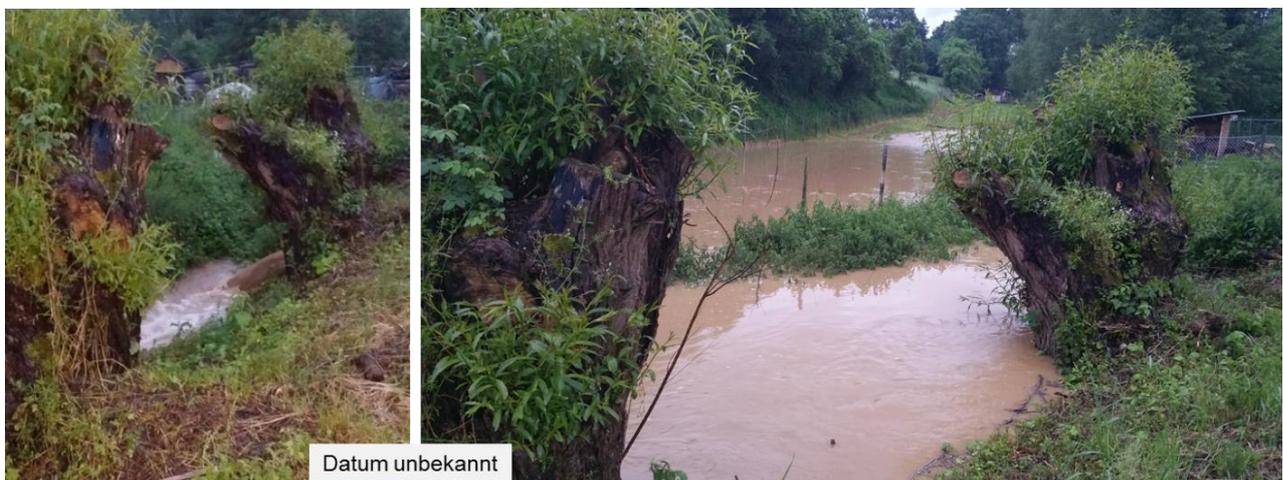
Im Bereich „In der Lehmkauf“ kam es sowohl 2014 als auch 2016 zu Überflutung durch den Erlengraben. Bei Starkregen über dem Einzugsgebiet des Erlengrabens kommt es aus dem Außenbereich zu einem Hochwasserzustrom, der die Talsohle breit einnimmt.

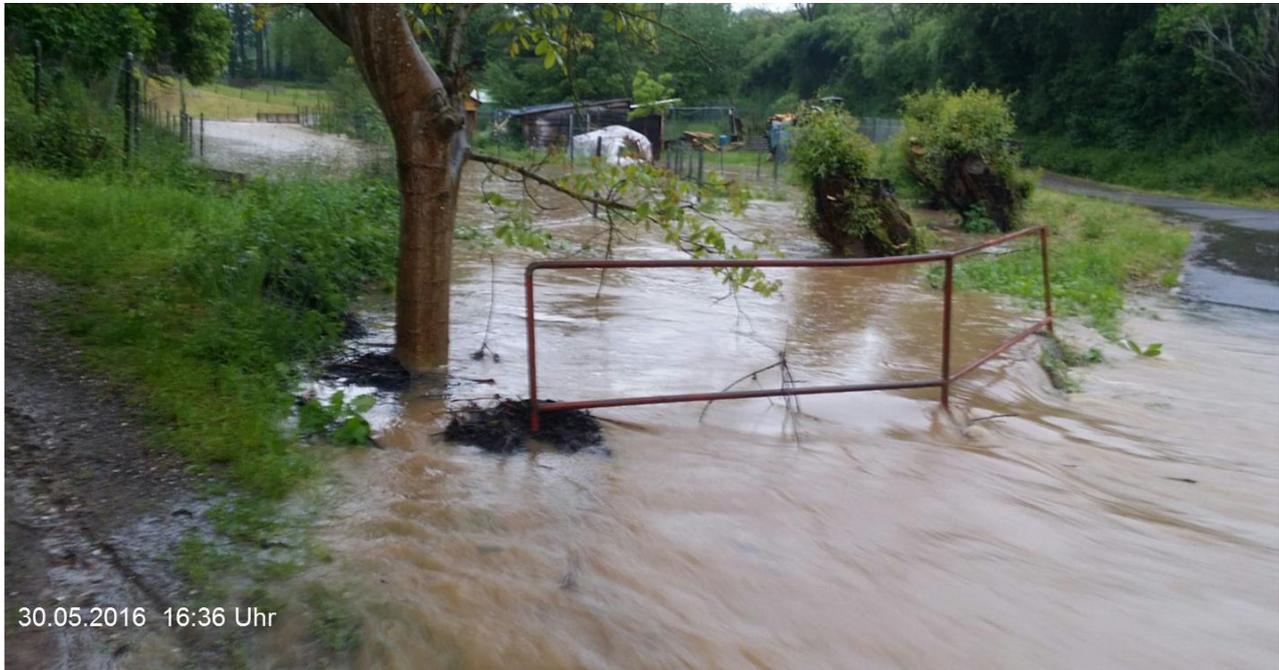
Der kleine Durchlass unter der Straße „In der Lehmkauf“ kann bei solchen Ereignissen die Wassermassen bei weitem nicht aufnehmen und es kommt zu einer Überflutung der Straße.

Da die Schäden entlang der Bachtrasse durch den Ort zwar zahlreich, jedoch vergleichsweise gering waren, kann die Wirtschaftlichkeit eines solchen Beckens eher nicht nachgewiesen werden. Hinzu kommt, dass durch zumutbare Objektschutzmaßnahmen und kostengünstige Umbauten am Durchlass „In der Lehmkauf“ Schadensminderung betrieben werden kann.

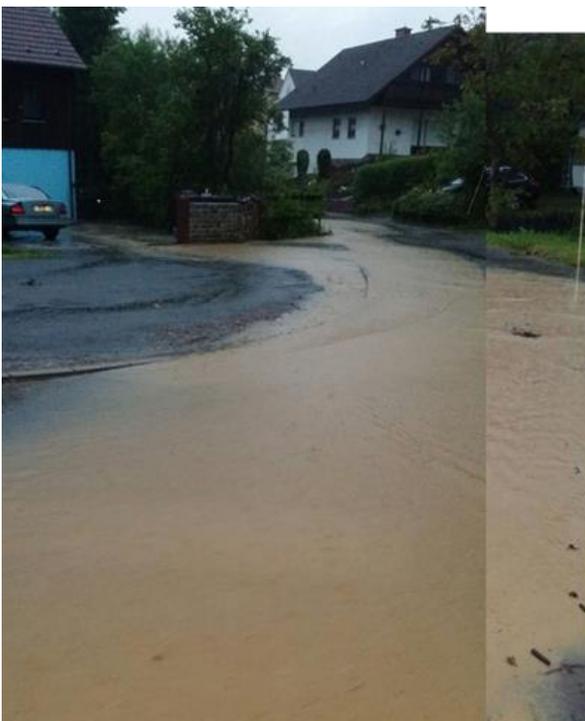
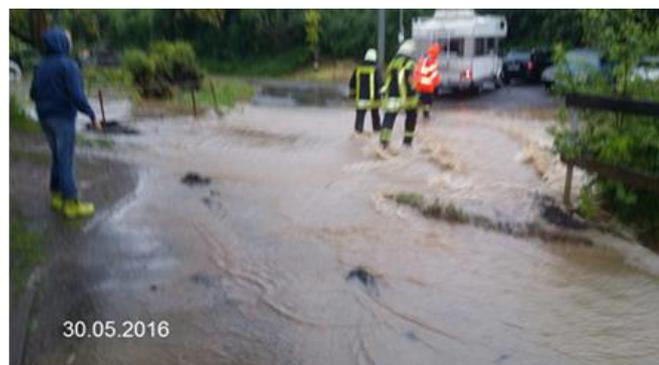
Zu einer ungünstigen Überlagerung kommt es zudem durch wild zufließendes Außengebietswasser, wenn der Wegeseitengraben entlang des Wirtschaftswegs auf die Straße „Zum Sonnenpark“ überläuft.

Auch am 30.05.2016 war der gesamte Straßenbereich überströmt.

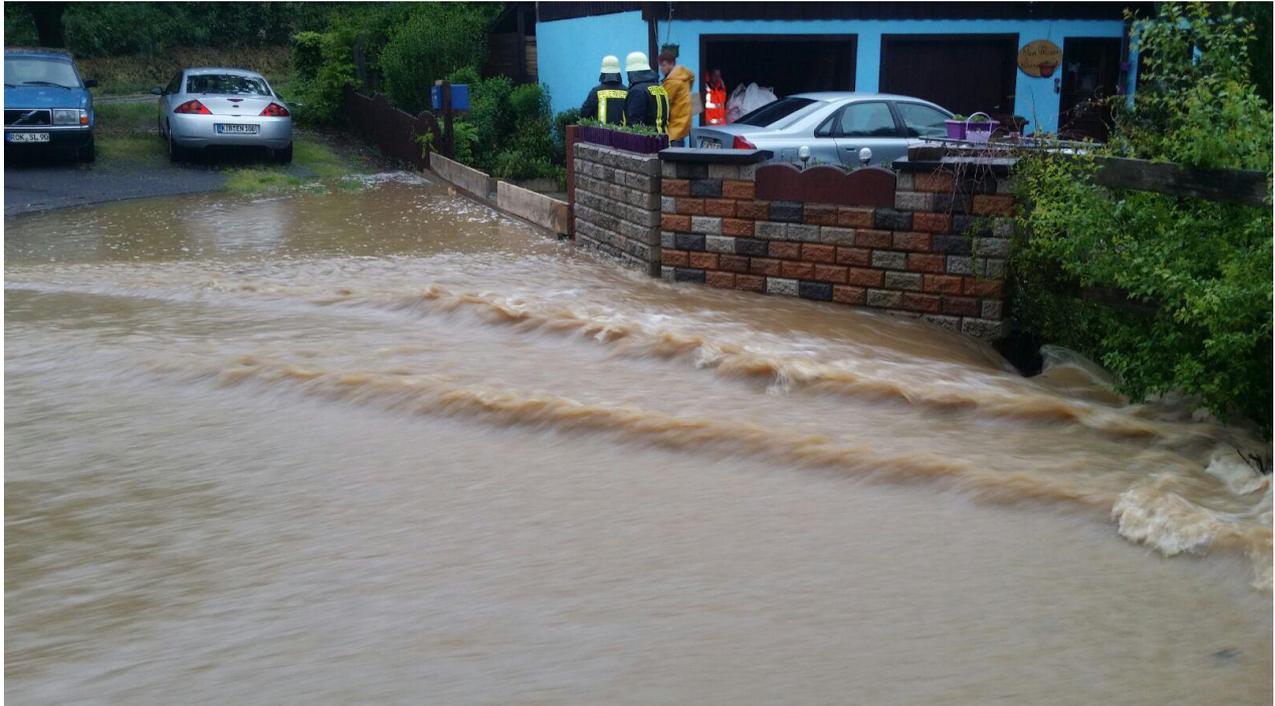
Durch Sofortmaßnahmen der Feuerwehr konnte eine stärkere Überschwemmung des talseitig tiefliegenden Grundstücks mit Wohngebäude vermieden werden.

Ein Teil des Wassers floss auf der Straße weiter und unterhalb der Straße wieder in den Bach zurück und trotz des engen Rohrdurchlasses unter der Straße „In der Lehmkauf“ verblieb auch im Erlengraben noch Hochwasserabfluss.

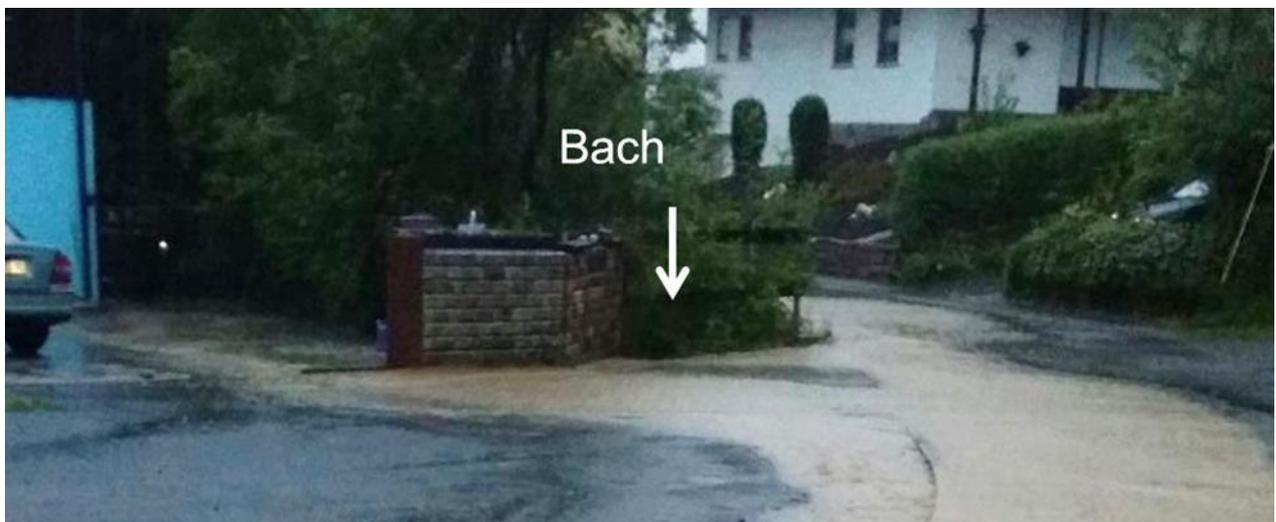
Das Hochwasser des Erlengrabens staute sich am Durchlass der Straße „Im Mühlteich“ und es kam zur Überflutung.

Zudem floss Außengebietswasser der Straße „Am Solarpark“ über den Treppenweg zu. Von der Überschwemmung betroffen waren die bachnahen Gartenflächen und der Neubau unmittelbar unterhalb des Durchlasses.

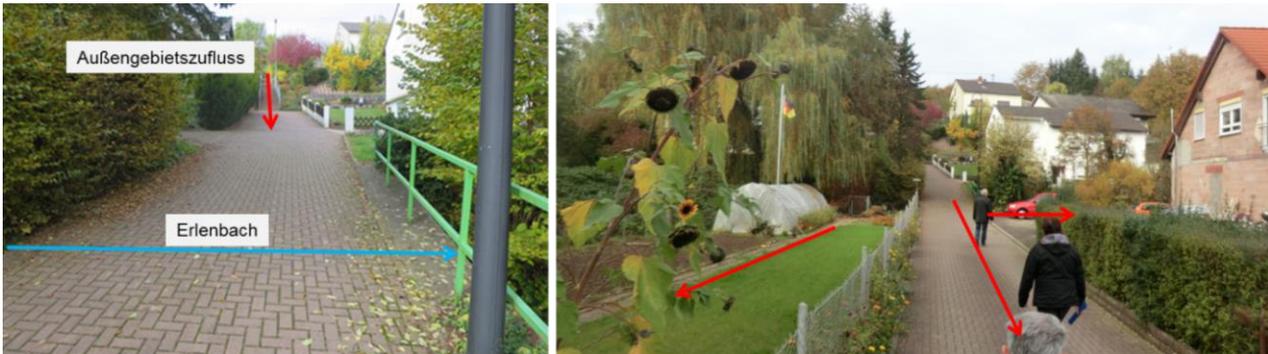
Hochwasser floss aus dem Weg „Im Mühlteich“ auf die Straße „Biengarten“ die schon von der Straße „In der Lehmkauf“ Hochwasser führte.

Um die Flutwelle vom Ortskern fernzuhalten, wurde das Wasser auf Höhe Biengarten 1 (Pfarrhaus) von der Straße über eine Leithilfe in den tiefergelegenen Pfarrgarten in Richtung Appelbach umgeleitet.
