STRUKTUR- UND  
GENEHMIGUNGSDIREKTION  
SÜD

## Örtliches Hochwasservorsorgekonzept

### SANKT ALBAN

Stand Februar 2018

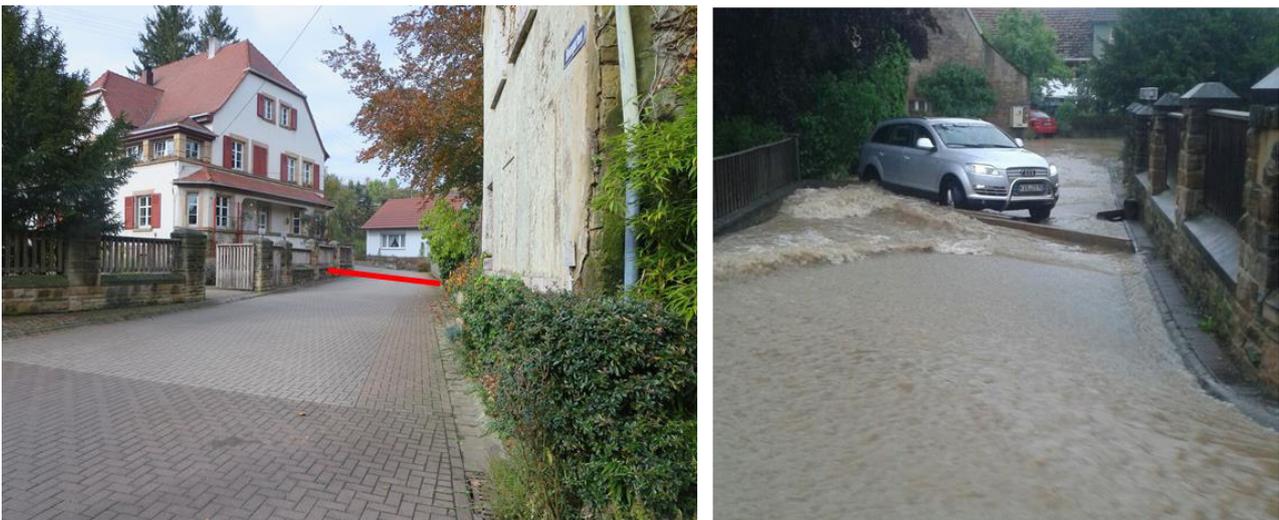
Um die Flutwelle vom Ortskern fernzuhalten, wurde das Wasser auf Höhe Biengarten 1 (Pfarrhaus) von der Straße über eine Leithilfe in den tiefergelegenen Pfarrgarten in Richtung Appelbach umgeleitet.

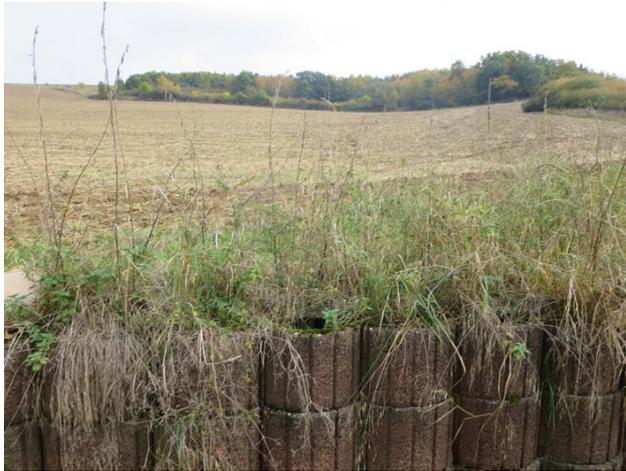
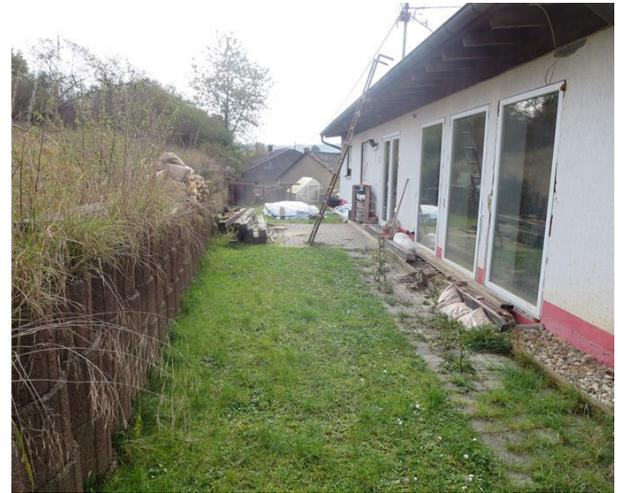
Bei dem Schadensereignis 2016 war die Ackerfläche oberhalb mit Mais eingesät und es kam eine große Menge des Niederschlags oberflächlich zum Abfluss. Große Wasser- und Schlamm-mengen liefen direkt auf das letzte Haus zu und drangen in das Anwesen ein.

Außerdem strömte die stark schlammführende Flutwelle an dem Gebäude vorbei und über die Hauptstraße auf die L 400. Hier konnte das Wasser bachseitig nicht abfließen und es blieb auf der Straße stehen.

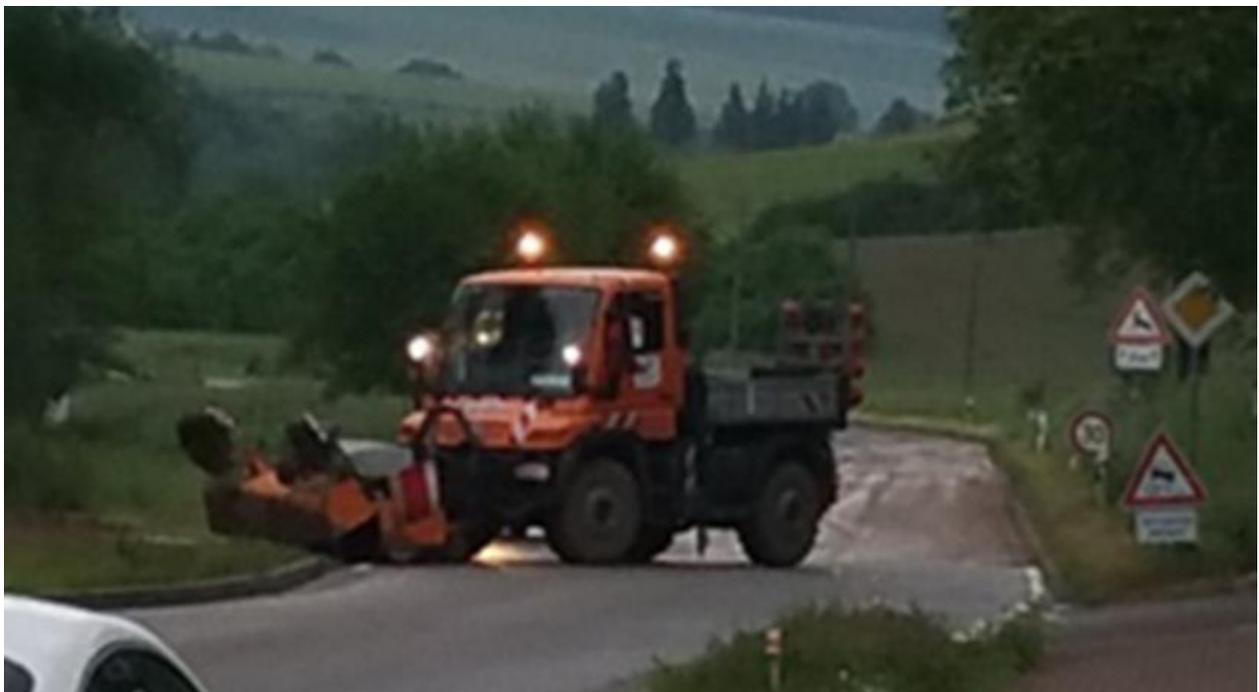
Die „vermatschte“ Fahrbahn war glatt und es kam zu gefährlichen Verkehrssituationen.

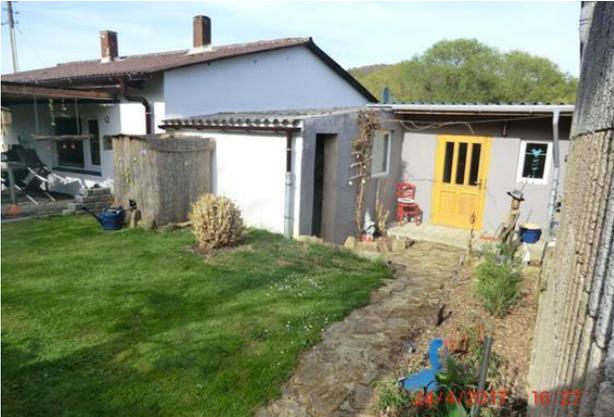
Am südlichen Ortsrand, am Übergang der Langgasse in den Radweg, liegen drainierte, landwirtschaftlich genutzte Flächen in Hanglage. Hier kam es 2014 und 2016 zu Außengebietszufluss vom Schweisberg, der zu Schäden in den Gärten der Anwohner führte.

Am Anwesen Langgasse 19 kam es nach Aussagen der Besitzer 2014 über den hangseitigen Garten zum Wassereintritt ins Gebäude.

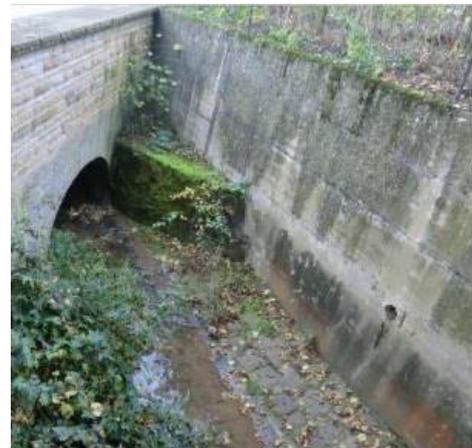
In 2014 kam es durch den Starkregen auch im Stößbach zu Hochwasserabfluss. Der Durchlass unter der L 400 konnte das Wasser nicht aufnehmen und es kam zur Überflutung der Hauptstraße. Nach Aussage der Anlieger war der Einlauf zu dem Durchlass verstopft.

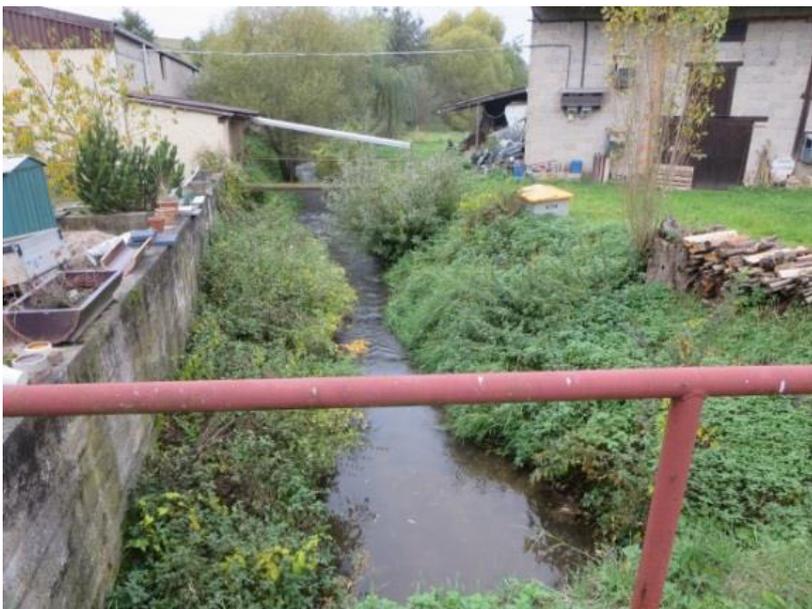
Im Bereich der Untermühle waren bei dem Hochwasserereignis 2014 die an den Appelbach angrenzenden Flächen überflutet und Wasser drang in Keller und Garage ein. 2016 wurde der Steg hinter der Brücke weggerissen. Sowohl 2014 als auch 2016 kam es zu erheblichem Außengebietszufluss über zwei Tiefenlinien von den Hängen des Kirchbergs. Da einzelne Gebäude in diesen Tiefenlinien liegen, kam es hier zu Schäden.

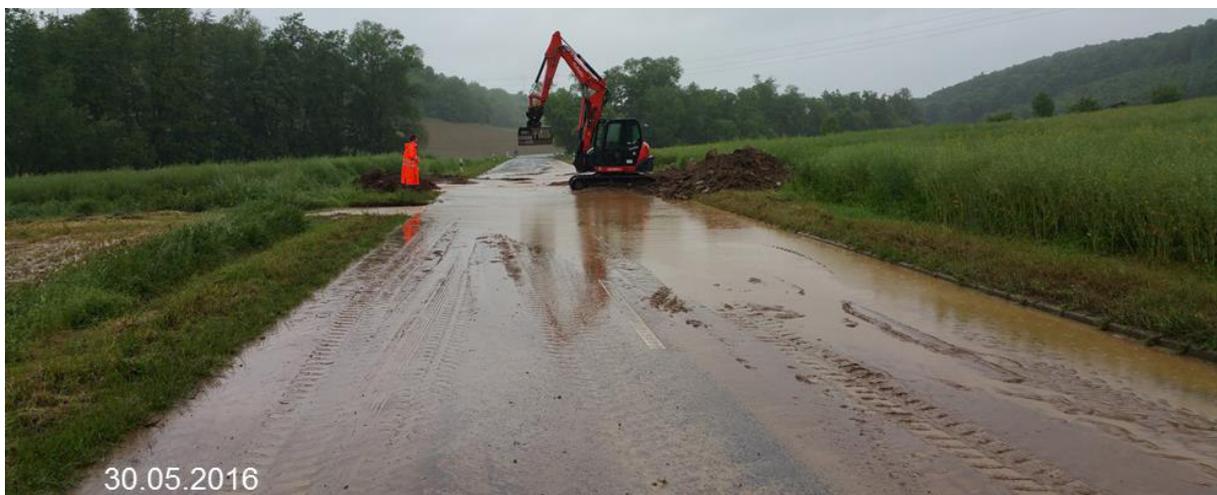
Eine kritische Stelle entlang der L 400 liegt im Kreuzungsbereich des Dörrnbach. Wird das Einzugsgebiet des Dörrnbachs stark überregnet, kommt es zu einem unkontrollierten oberflächigen Abfluss und die Wassermassen, vermischt mit Geröll und Schlamm können nicht mehr geordnet unter der Straße abgeleitet werden.

Die L 400 wurde bei dem Starkregeneignis 2016 an mehreren Stellen überflutet und war vorübergehend nicht mehr befahrbar und stellte einen Gefahrenpunkt dar. Danach musste die Straße aufwändig gereinigt werden.

Problematisch sind auch die Überschwemmungen der L 400 am Abzweig Hauptstraße, an der Querung des Dörrnbachs und an der Einmündung der K 26. In allen drei Fällen müssten größere Durchlässe und optimierte Einlaufbauwerke hergestellt werden, um die Situation zu verbessern.

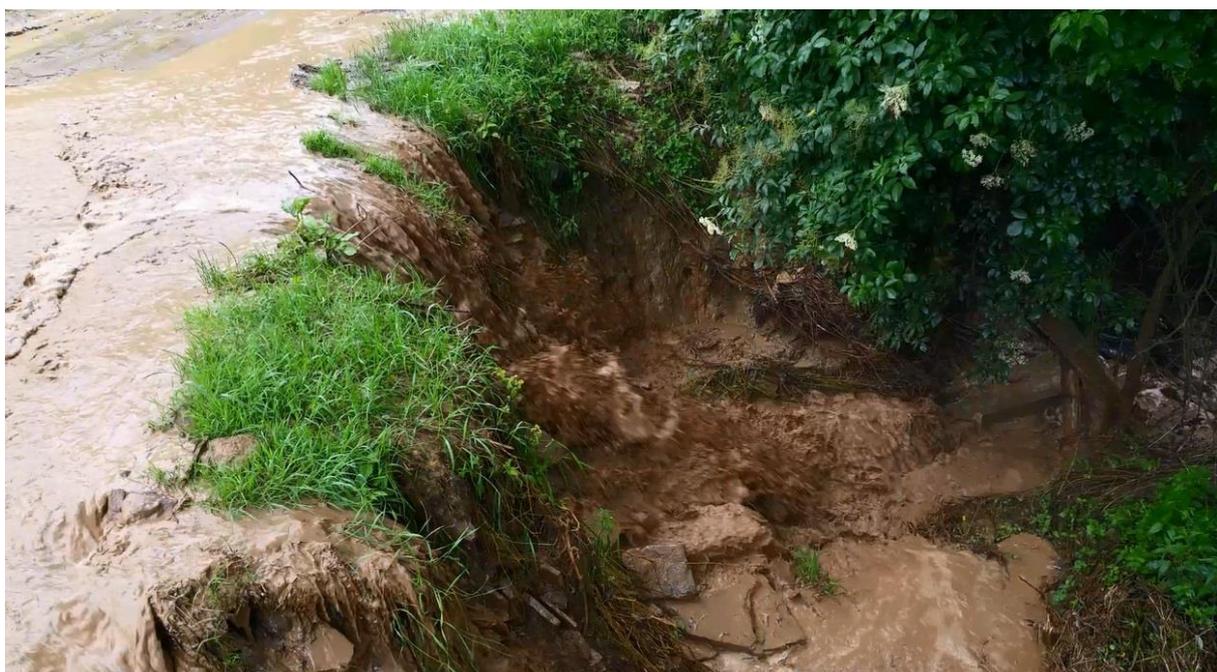
Zudem führte die Sturzflut im Dörrnbach im Außenbereich zur Unterspülung eines Wirtschaftsweges.

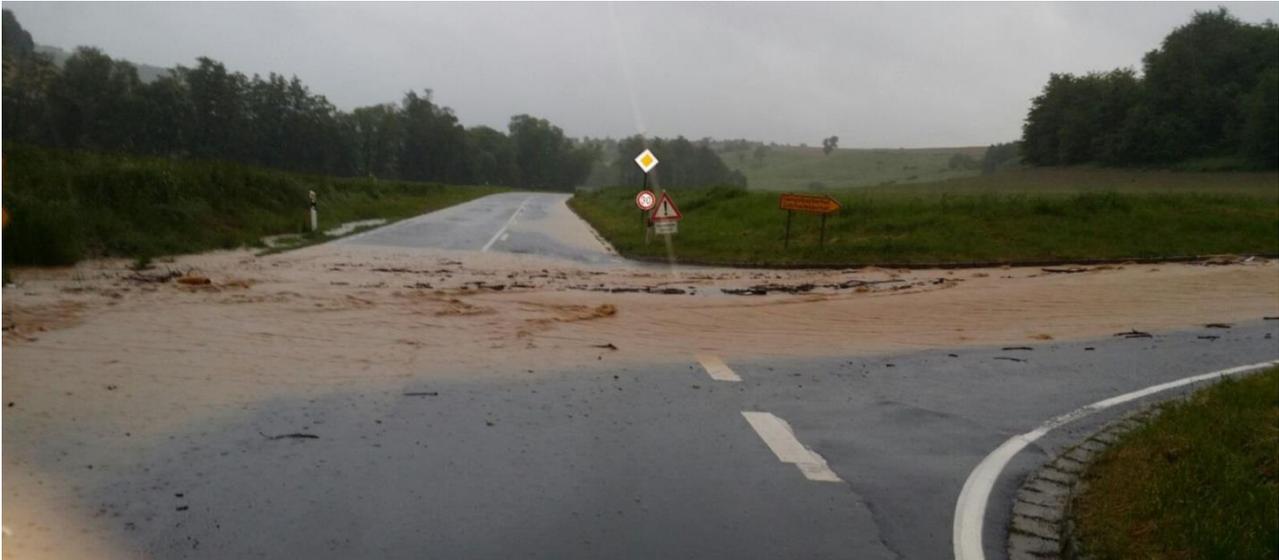
In ähnlicher Form betroffen war die L 400 an der Einmündung der K 26. Hier ufer der Graben, der vom Hengstbacherhof zufließt, aus und überschwemmt die Straße mit Schlammwasser. Die Schlammglätte führt zu gefährlichen Verkehrssituationen.

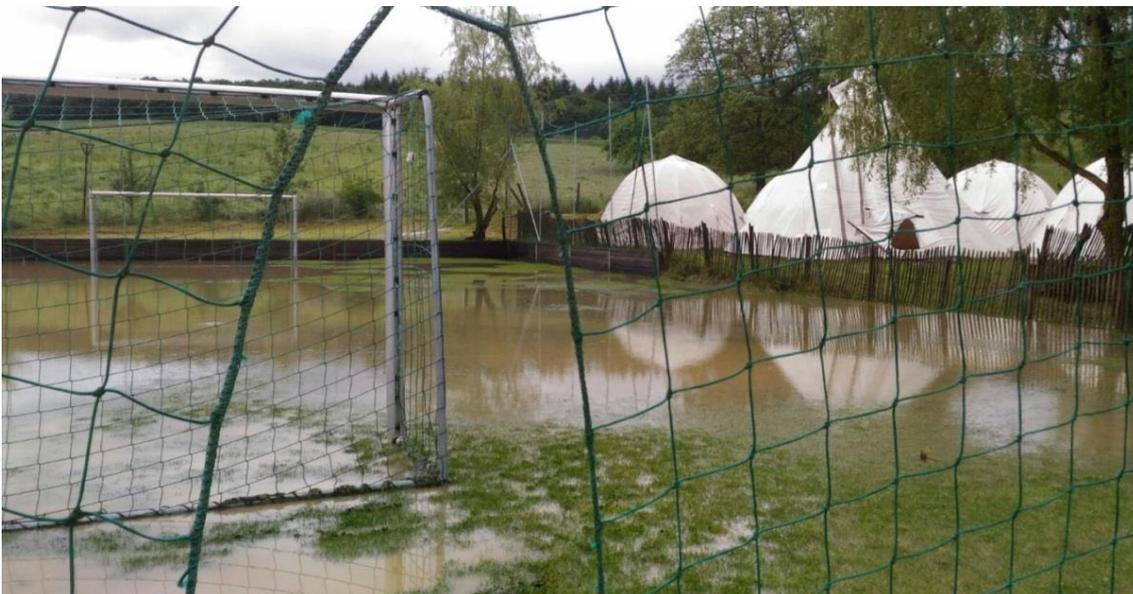
Am Hengstbacherhof kam es am 30.05. und erneut am 02.06.2016 zu wildem Außengebietszufluss mit Schäden. Außengebietswasser floss von den oberhalb gelegenen Hängen und über den Feldwirtschaftsweg zu. Von dem Grünschnittsammelplatz wurde Material mitgespült, das die wenigen vorhandenen Straßeneinläufe verstopfte. Der oberhalb des Hengstbacherhofs gelegene Sportplatz und das Tipi-Dorf, die Pflanzenkläranlage und das Palaterra-Gelände wurden 2016 überflutet. Außerdem wurden Gärten und teilweise auch Wohngebäude überschwemmt.

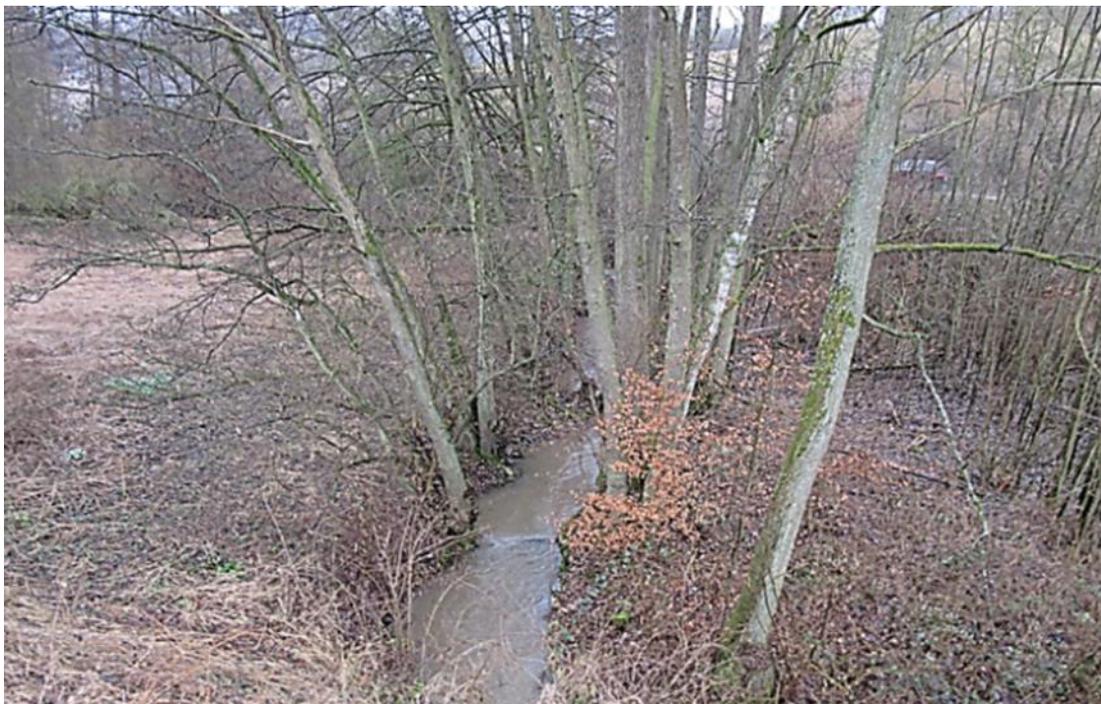
Besonders effektiv wirken Auwälder oder dichte Gehölzbestände, wie im Bild unten am Appelbach unterhalb des Rußmühlerhofes.

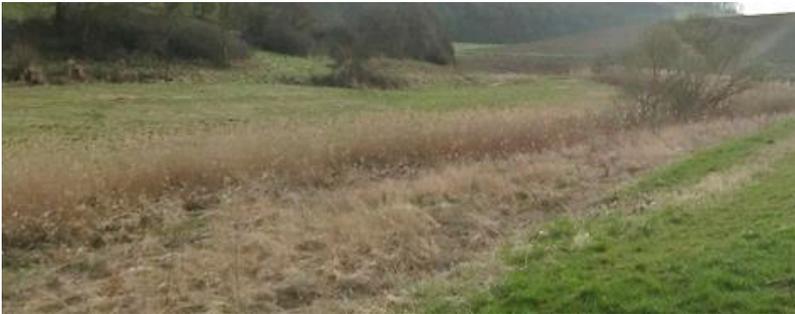
Dies gilt für den hochwasserträchtigen Erlengraben...

Alle drei Bäche sind weitgehend strukturlos und sie bieten Flutwellen kaum Widerstand.

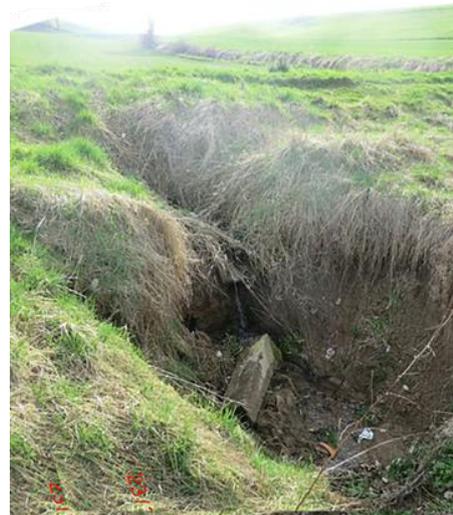
... und den Schmerbach

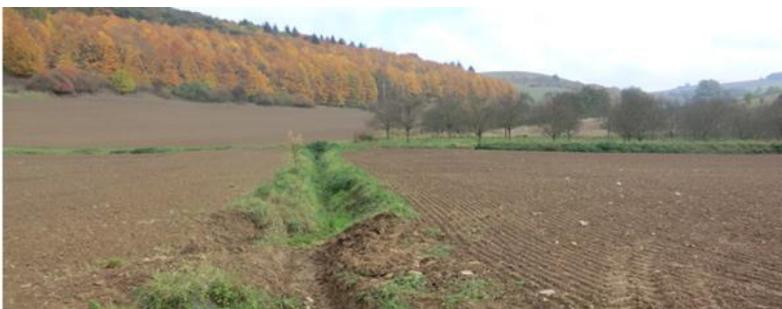
... sowie den Dörrnbach.

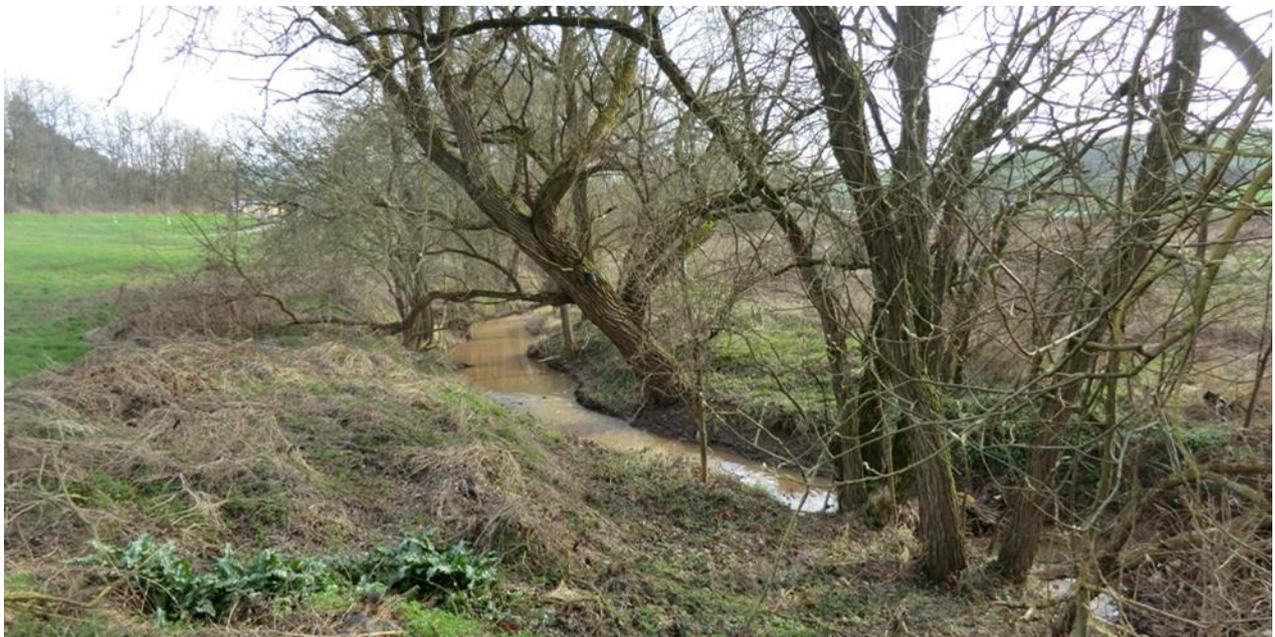
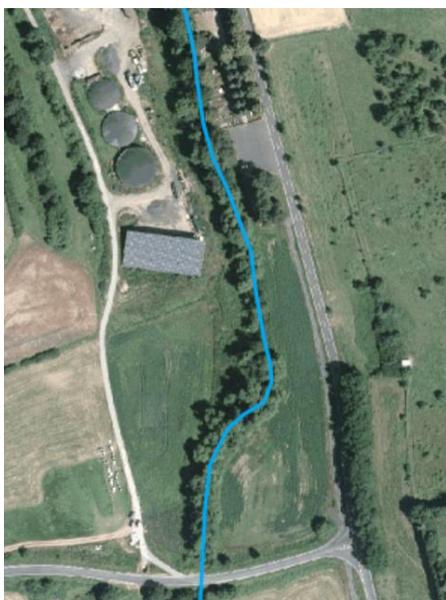
Der Ausgangszustand am Appelbach oberhalb St. Alban ist bereits gut, da die Nutzung bereits aus dem unmittelbaren Uferbereich abrückt und im und am Bach schon gewässertypische Strukturen vorhanden sind.

Durch Einbau von Leithilfen sollte die eigendynamische Entwicklung weiter gefördert werden. Außerdem sollten durch Abflussbarrieren z.B. aus querliegenden Holzstämmen Flutwellen am schnellen Abfließen gehindert werden.

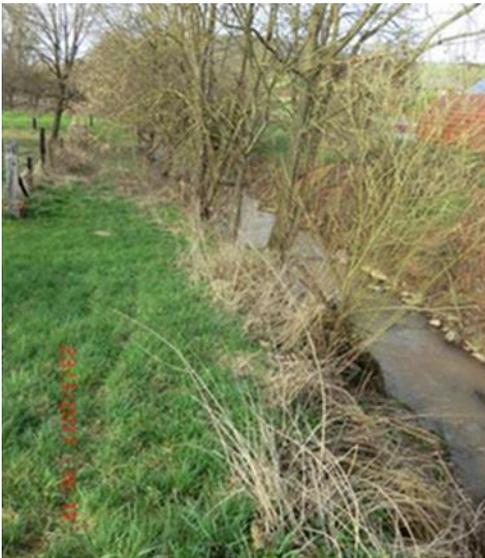
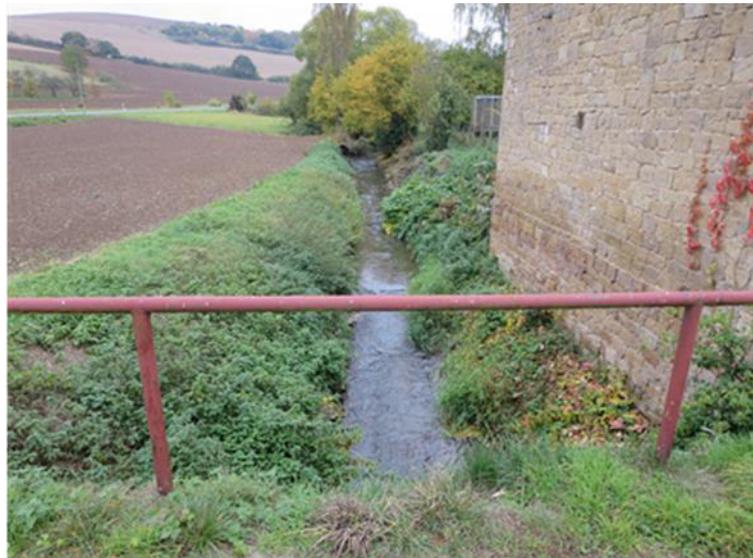
Zur Reduktion der Erosionsgefahr, im Falle einer Überflutung, wird empfohlen die Ackernutzung am Bach zugunsten einer Grünlandnutzung aufzugeben. Beispielsweise liegt der Acker an der Untermühle (Bild oben rechts) im Überschwemmungsgebiet und dieser sollte in Grünland umgewandelt werden.

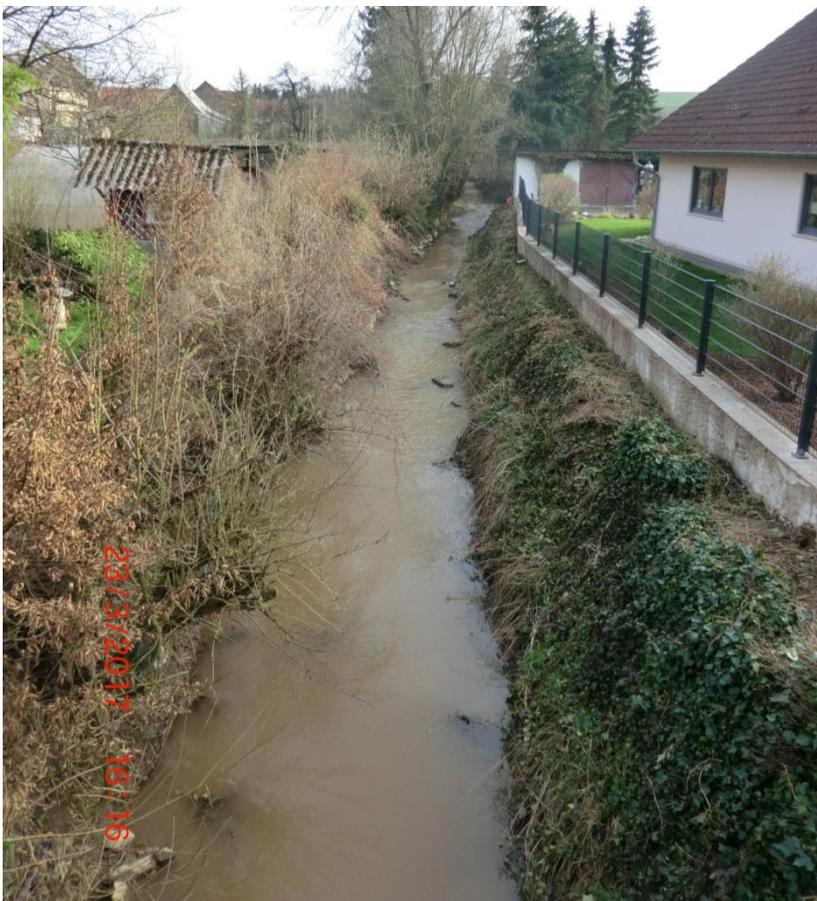
Diese gibt es beispielsweise dort, wo neben dem Bach befestigte Straßen und Wege oder zumindest unbebaute und unverbauete Freiflächen verlaufen. Auf diesen kann Hochwasser bis zu einem bestimmten Wasserstand weitgehend schadlos abfließen.

Überall dort wo Bebauung unmittelbar an den Bach heranrückt, wie im Bild links, wird der Hochwasserstrom auf dem Vorland gehindert und es kommt zum Aufstau.

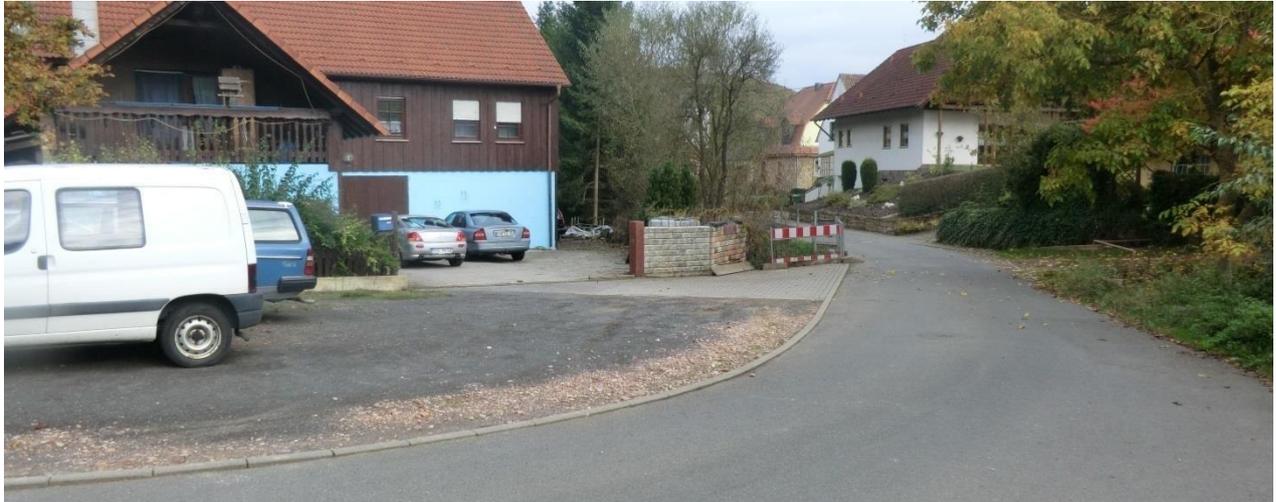
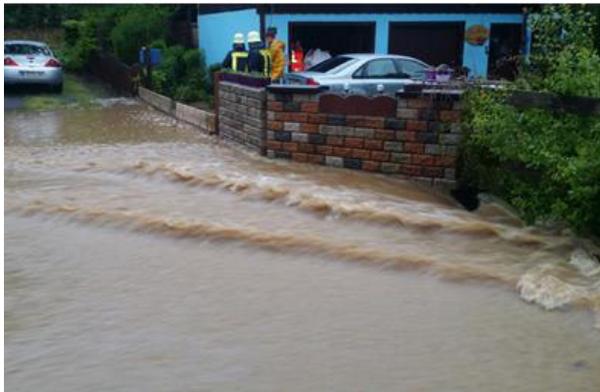
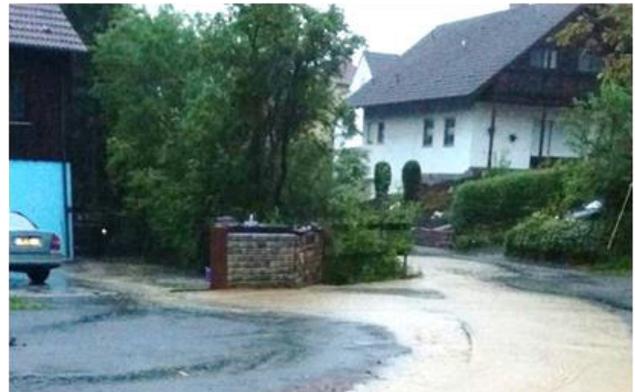
Hochwasser des Erlengrabens kann im Übergangsbereich vom Außengebiet auf die Wohnbebauung in der Straße „In der Lehmkauf“ nicht entlang des Baches abfließen, da die angrenzenden Grundstücke bis an den Bach heran genutzt werden. Die erste Störung stellt Haus Nr. 8 dar.

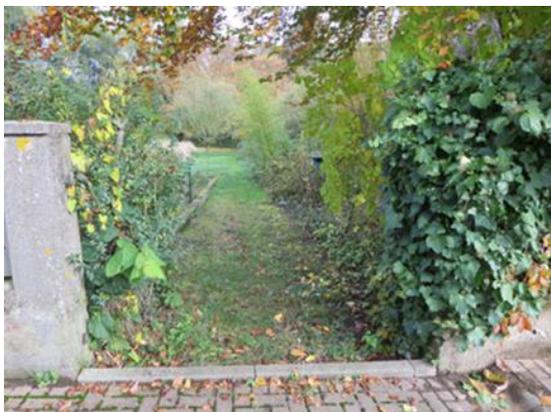
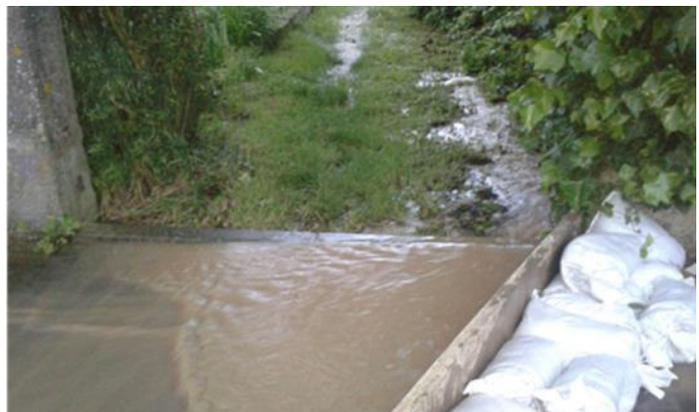
Im weiteren Verlauf besteht die Möglichkeit eine Notentlastung von der Straße Biengarten in den Pfarrgarten vorzunehmen:

Bei dem letzten Hochwasser wurde auf der Straße eine Sperre aus einem Brett, das von Sandsäcken gestützt wurde errichtet. Diese war so ausgerichtet, dass das zufließende Wasser gezielt

in die angrenzende Gartenfläche zum Appelbach abgeleitet werden konnte, ohne die Ortsmitte zu belasten.

Im Rahmen der Bürgerversammlung wurde vorgeschlagen hier, statt der Notlösung, eine dauerhafte Einrichtung zu installieren. Denkbar wäre beispielsweise die Einrichtung einer Bodenwelle oder einer Furt. Diese hätten jedoch auch Einfluss auf den Verkehrsfluss und würden den landwirtschaftlichen Fahrzeugen Probleme bereiten. Vom Einbau einer abgedeckten Rinne wird generell abgeraten, da diese zu anfällig gegen Verschmutzung wäre und ihre Wirkung verfehlt wenn sie nicht frei ist. Zudem wären die Kosten im Vergleich zum Nutzen zu hoch, um eine Förderfähigkeit zu erlangen.

Stattdessen wird empfohlen weiterhin auf die temporäre Einrichtung zu vertrauen. Die kritische Stelle sollte in den Alarm- und Einsatzplan der Feuerwehr aufgenommen werden und es ist dafür Sorge zu tragen, dass das Brett und die Sandsäcke jederzeit zugänglich gelagert sind. Alternativ zu einem schweren Holzbrett kann auch ein leichter Aluminiumbalken Verwendung finden.

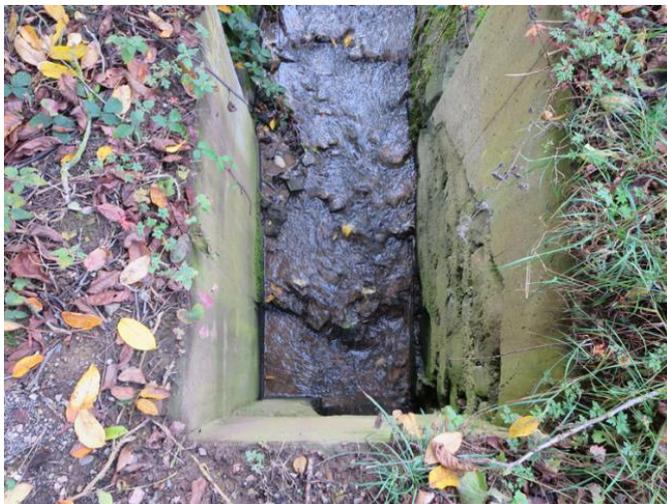
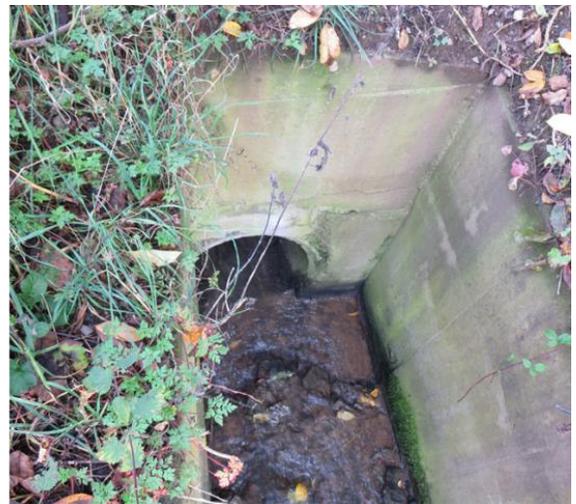
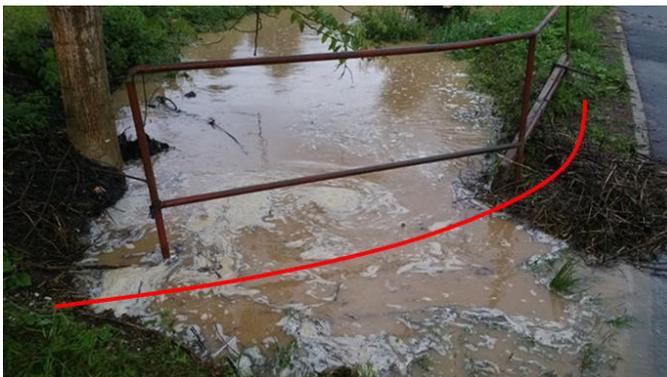
Der Erlengbach ist zur Querung der Straße „In der Lehmkauf“ verrohrt. Die Verrohrung ist klein und sehr ungünstig ausgebildet.

Um bei auflaufender Hochwasserwelle ein frühzeitiges Ausuferen zu verhindern sollte ein sog. Kragen beispielsweise in Form einer Mauer zur Straße hin angeordnet werden.

Bei der Festlegung der Maßnahmen an diesem Punkt muss jedoch bedacht werden, dass die Wassermenge eines Starkregens wie 2016 auch von einem optimierten Einlaufbauwerk nicht in die Verrohrung aufgenommen werden kann und es hier weiterhin zu Überflutungen kommen wird.

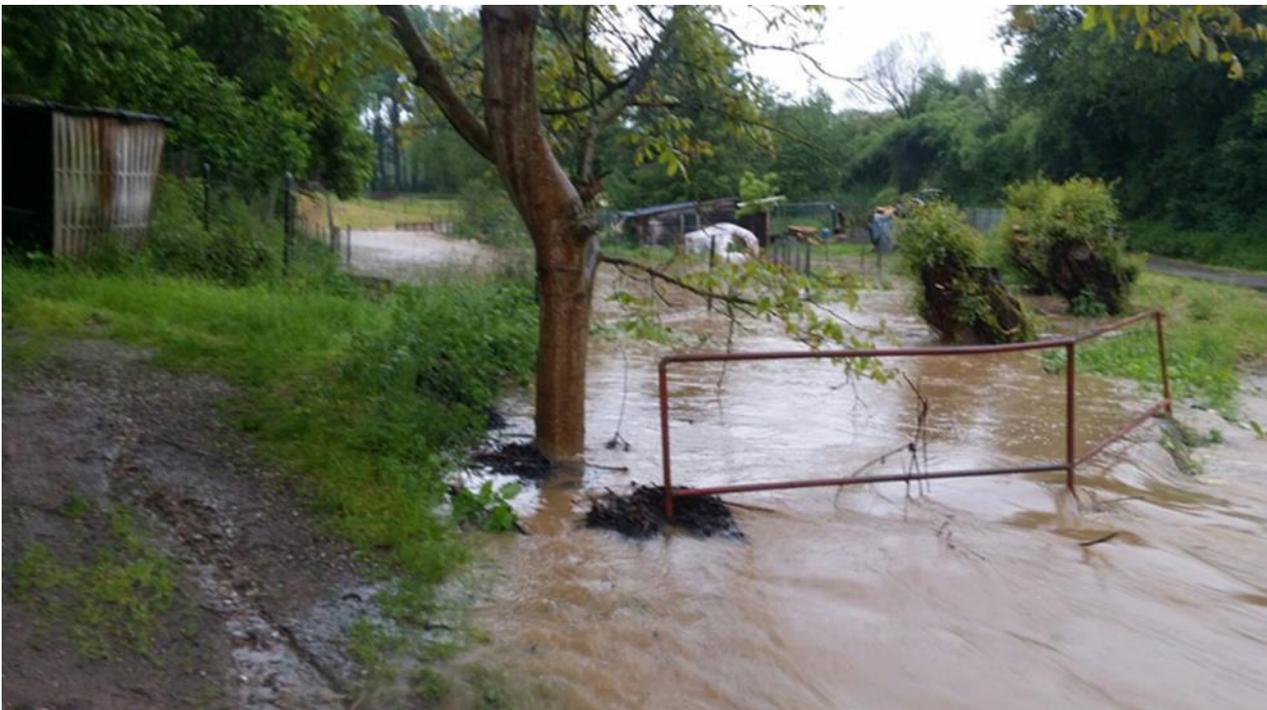
Auch der Durchlass in dem Weg „Am Mühlteich“ ist strömungstechnisch nicht sehr günstig ausgebildet. Als Mindestmaßnahme sollten im Bachbett oberhalb die Anlandungen entfernt werden, um den Durchlass günstiger anzuströmen (s. Abschnitt 8.4.1). Zudem kann auch hier geprüft werden, ob ein Kragen um den Einlauf möglich ist ohne die Anlieger stärker zu gefährden.

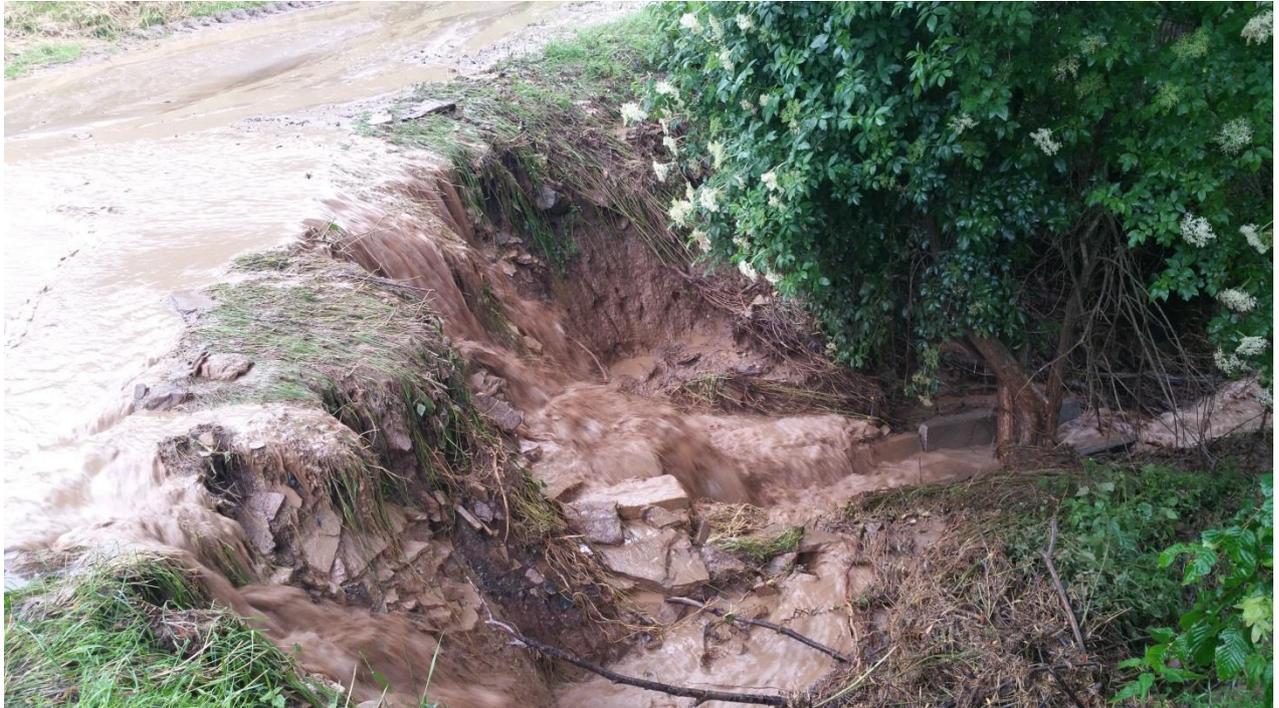
Der Dörrnbach hat zwei kritische Verrohrungen. Die obere liegt in dem Wirtschaftsweg in der Feldlage. Hier wurden aus den Äckern im Einzugsgebiet ungeheure Schlammengen und Geröll abgetragen. Dies führte bereits frühzeitig zu einer Verstopfung der Verrohrung und das Wasser musste über den Weg abfließen. Es kam zu starken Schäden an dem Weg durch rückschreiten-

Da jedoch über den Wirtschaftsweg Windräder angedient werden müssen, kann eine Furt nicht realisiert werden. Die Querung des Weges mittels Durchlass muss wieder hergestellt werden.

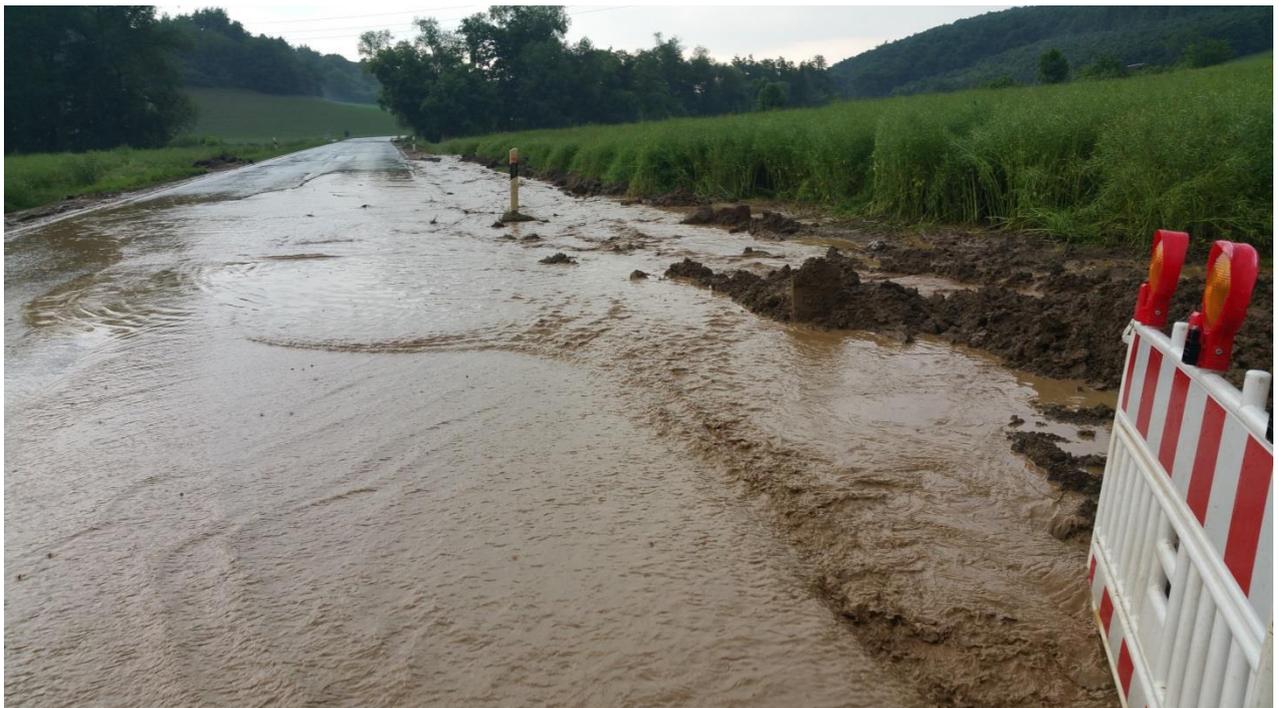
Die zweite kritische Stelle liegt im Bereich der L 400.

Auch hier verstopften Schlamm und Geröll den Durchlass und das Wasser floss auf die Straße. Der Graben im Acker war ebenfalls völlig zugeschlammmt und das Hochwasser des Dörrnbachs kam nicht punktuell am Tiefpunkt an sondern breitflächig auf eine größere Breite.

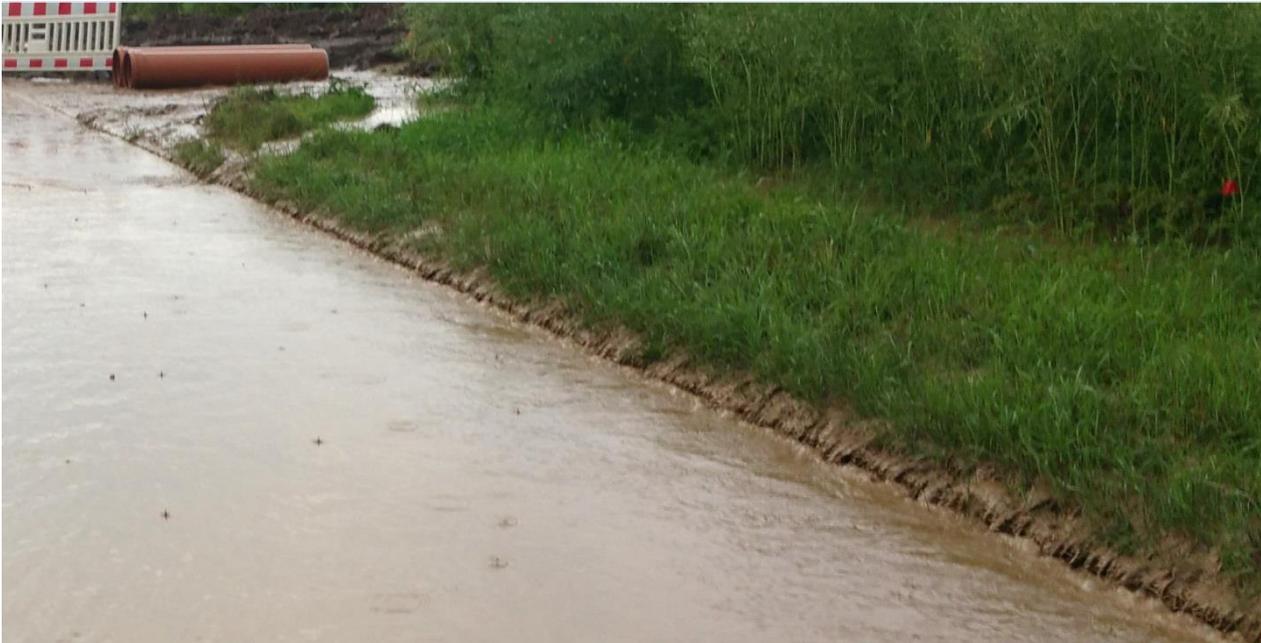
Im Nachgang der Schadensereignisse wurde das Einlaufbauwerk zum Straßendurchlass neu hergestellt und der Graben oberhalb profiliert.

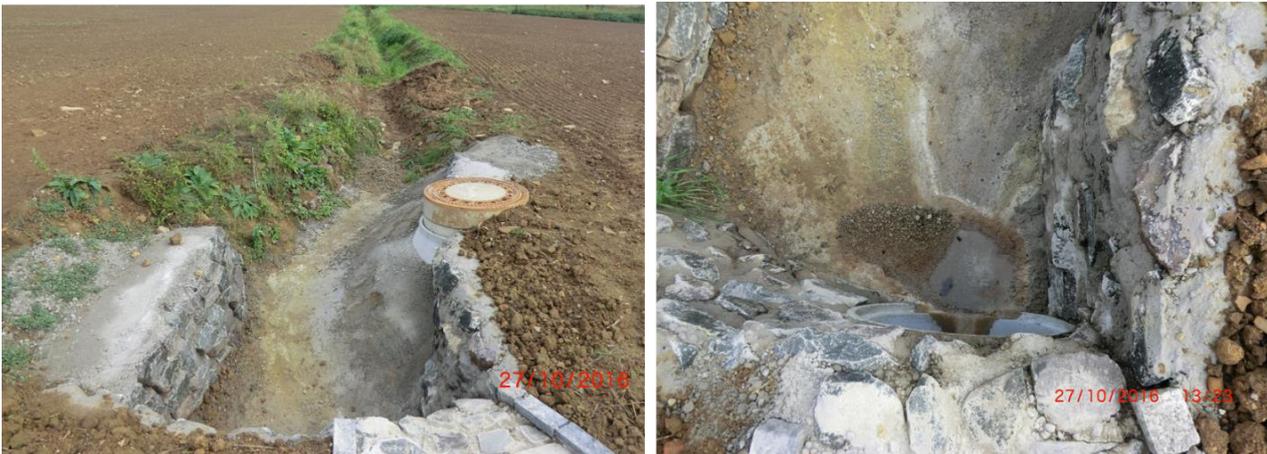
Wie zuvor am Erlengraben beschrieben wäre es auch hier sinnvoll, an einer oder mehreren geeigneten Stellen im Graben oberhalb einen Sand- und Geröllfang anzuordnen. Zudem wäre es zweckmäßig, die ankommende Sohle vor dem Durchlass muldenartig als Sandfang zu vertiefen.

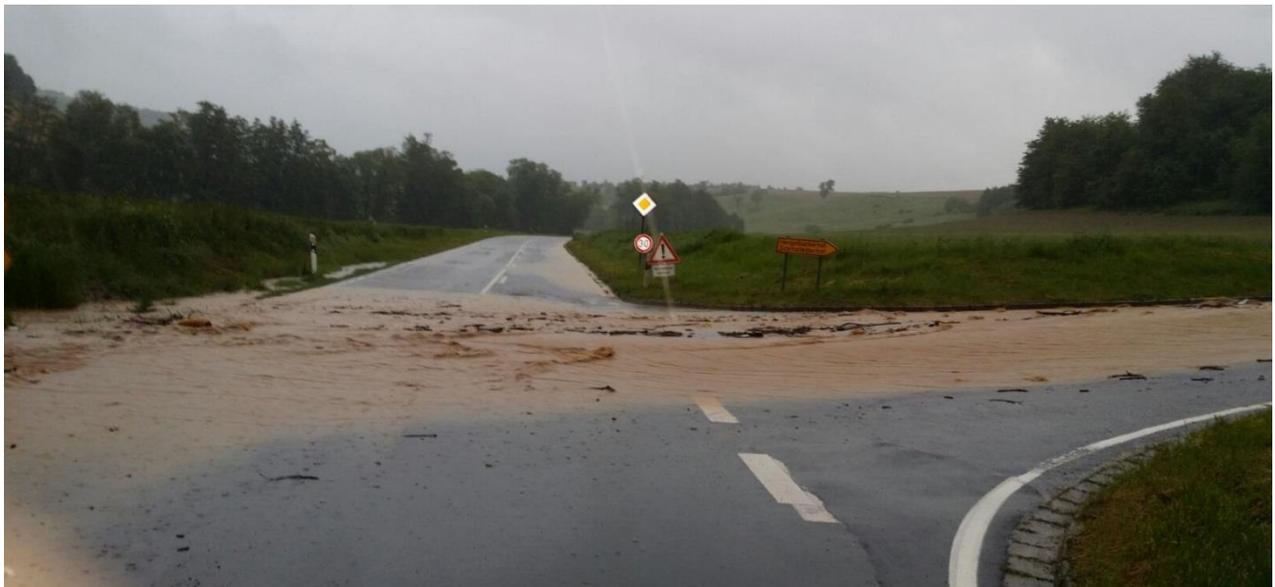
Ähnlich gelagert wie zuvor am Dörrnbach, ist die Situation am Abzweig der K 26 von der L 400. Hier führt der zeitweilig wasserführende Graben neben der Kreisstraße zu Überflutungen beider Straßen.

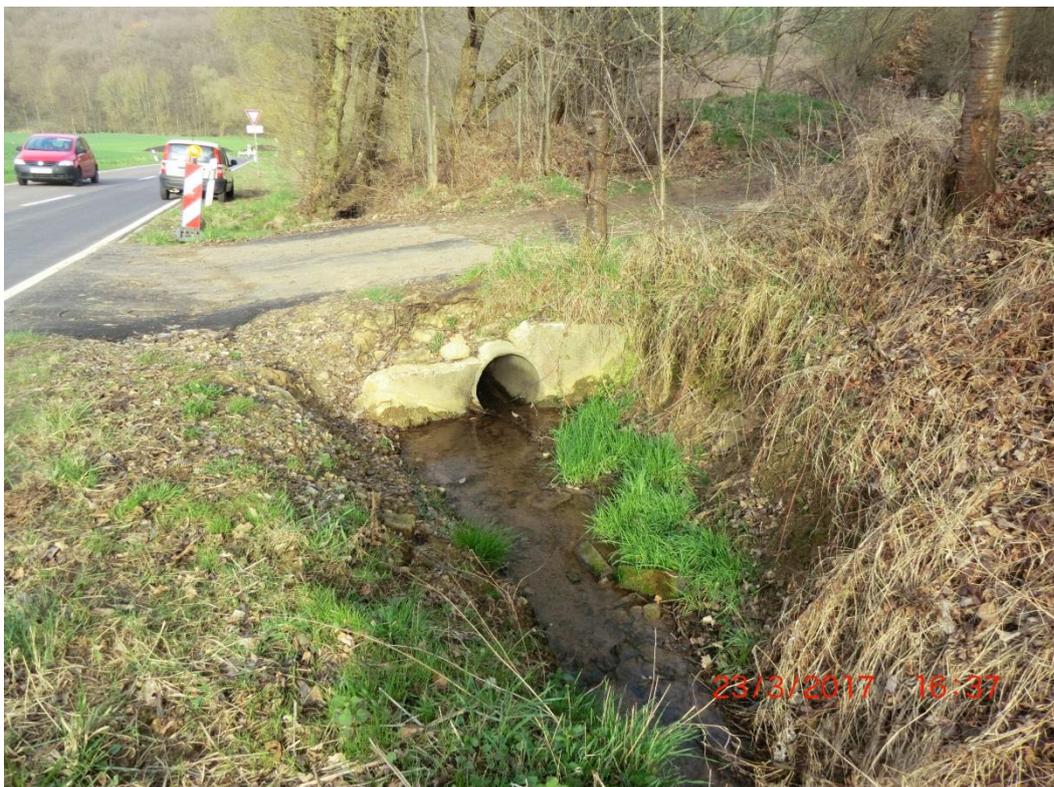
Ein Engpass liegt ca. 130 m oberhalb der L 400. Hier quert ein Wirtschaftsweg den Straßenseitengraben, der in diesem Bereich verrohrt ist

Der Wegdurchlass wird ungünstig angeströmt und er verstopft leicht, da aus dem Einzugsgebiet sehr viel Geröll und Geäst antransportiert wird.

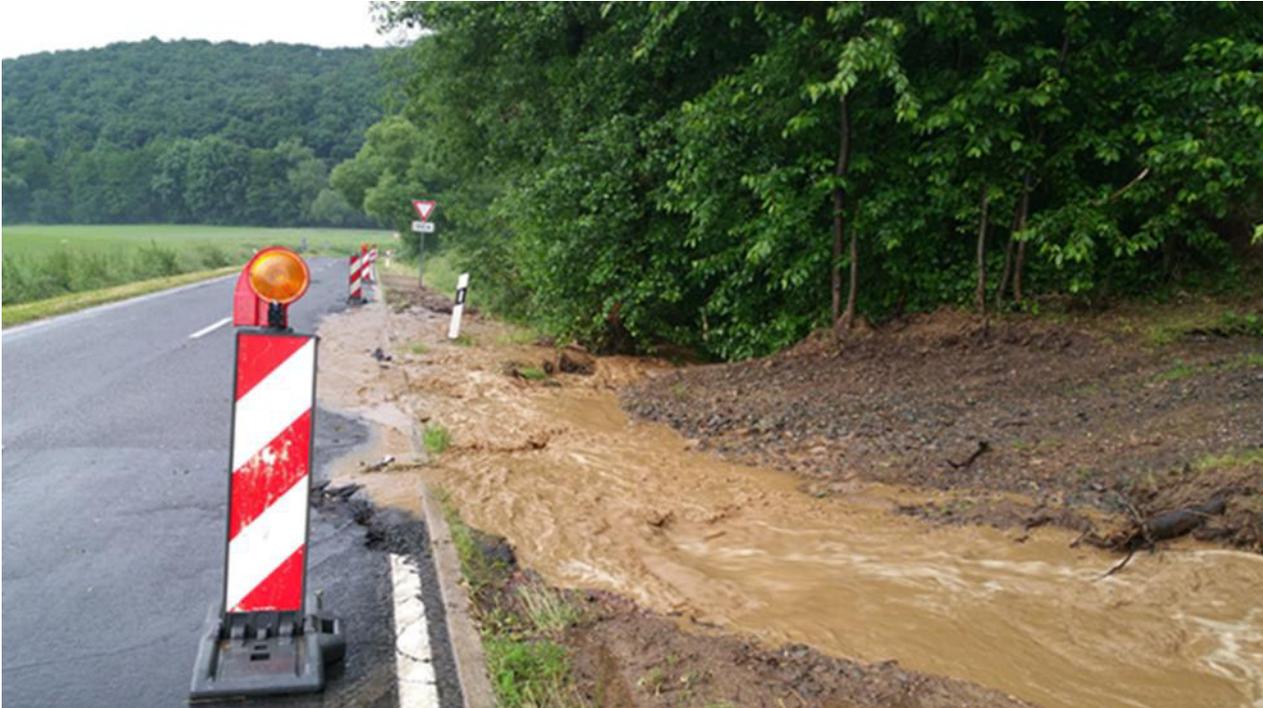
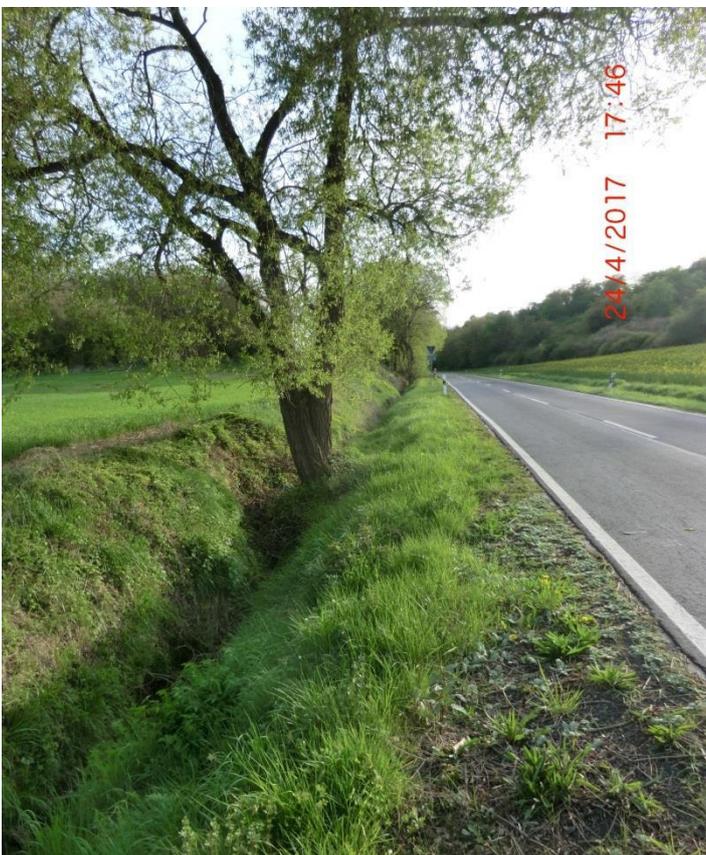
Unterhalb des Weges folgt wieder ein offener Graben, in der der Baum im Abflussprofil ebenfalls ein Abflusshindernis darstellt. Ufert der Graben aus, läuft Wasser auf die K 26, aber auch wieder zurück in den Graben. Die Situation an dieser Stelle könnte am ehesten entspannt werden, indem der Durchlass durch eine Furt ersetzt wird und der Graben unterhalb leistungsfähiger ausgebaut wird.
