STRUKTUR- UND  
GENEHMIGUNGSDIREKTION  
SÜD

## Örtliches Hochwasservorsorgekonzept

### SANKT ALBAN

Stand Februar 2018

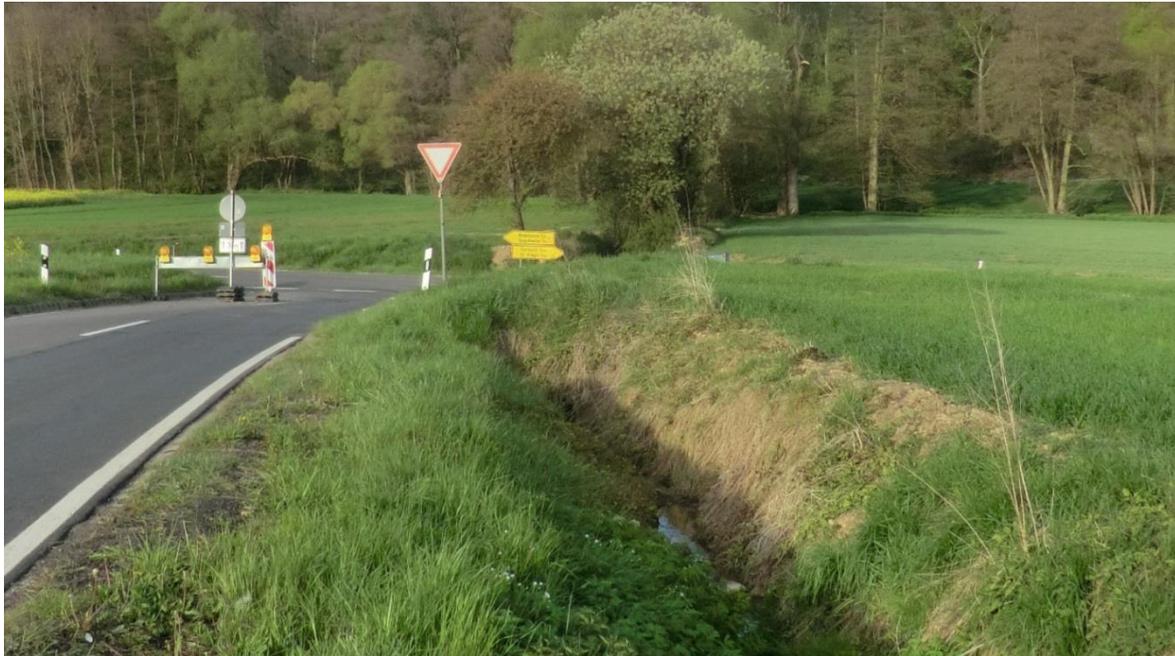
Etwa 20 m oberhalb der L 400 geht der Graben in eine Verrohrung unter der L 400 bis zum Appelbach über. Nach Auskunft Ortskundiger stellt der Einlauf die kritischste Engstelle dar. Hier staut sich das Wasser und es kommt zur Überflutung der L 400.

Die Situation kann entschärft werden, indem die Verrohrung unter der Straße aufdimensioniert wird und oberhalb ein leistungsfähiges Einlaufbauwerk mit vorgeschaltetem Sandfang angeordnet wird. Auf die Weiterführung der Verrohrung bis zum Appelbach sollte verzichtet werden. Hier sollte ein offener Graben hergestellt werden.

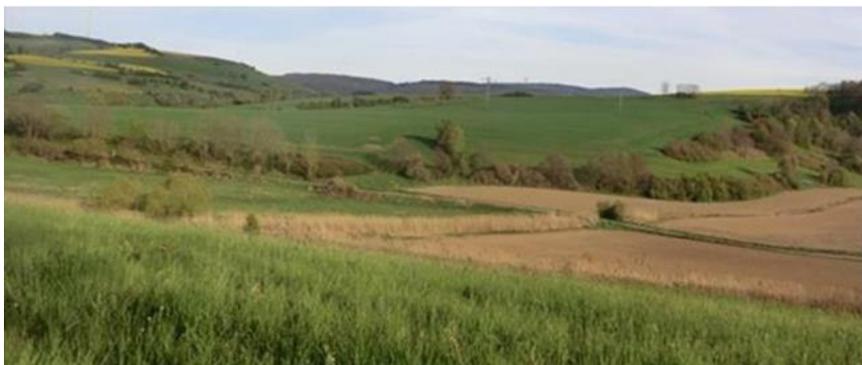
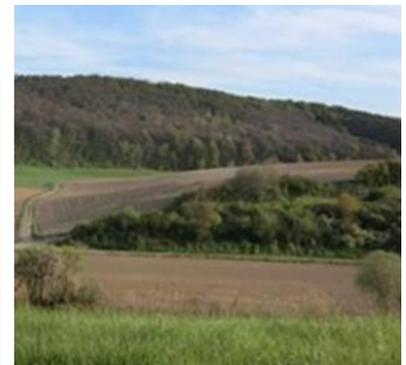
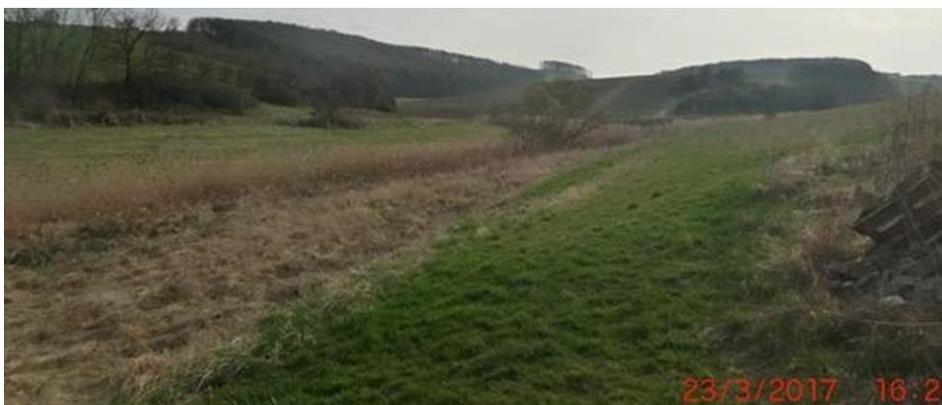
Ein topographisch geeigneter Rückhaltebeckenstandort in einem hochwassergefährdeten Gebiet liegt im Tal des Erlengrabens.

Der Talabschnitt nach dem Zusammenfluss des Erlengrabens mit dem Graben aus dem Teufelsloch ist auf einer Fläche von etwa 6.000 m<sup>2</sup> weitgehend eben.

Ausgehend von einer mittleren Stautiefe von 0,5 bis 0,7 m ergibt sich ohne größeren Geländeabtrag ein Volumen von 3.000 bis 4000m<sup>3</sup>. Zur Ermittlung der am Standort ankommenden Wassermenge werden die Daten des Deutschen Wetterdienstes herangezogen.

Gegen den Bau eines Rückhaltebeckens an diesem Standort spricht zudem die Flächenbelegung. Es handelt sich um eine Feuchtwiese, die vermutlich eine hohe ökologische Wertigkeit hat. Ein Rückhaltebecken würde stark in diese Fläche eingreifen und es müssten umfangreiche landespflegerische Ausgleichsmaßnahmen umgesetzt werden, die zusätzliche Kosten erzeugen würden.

Da die Schäden entlang der Bachtrasse durch den Ort zwar zahlreich, jedoch vergleichsweise gering waren, kann die Wirtschaftlichkeit eines solchen Beckens eher nicht nachgewiesen werden. Hinzu kommt, dass durch zumutbare Objektschutzmaßnahmen und kostengünstige Umbauten am Durchlass „In der Lehmkauf“ Schadensminderung betrieben werden kann.

Es wird davon abgeraten im Erlenbach ein Rückhaltebecken zu errichten. Stattdessen sollte gerade in diesem hochwasserträchtigen Tal verstärkt Wert auf Hochwasservorsorge gelegt werden. Ein Rückhaltebecken oberhalb würde zu einem nicht gerechtfertigten Sicherheitsgefühl bei den Anliegern führen und das Schadenspotential würde steigen.

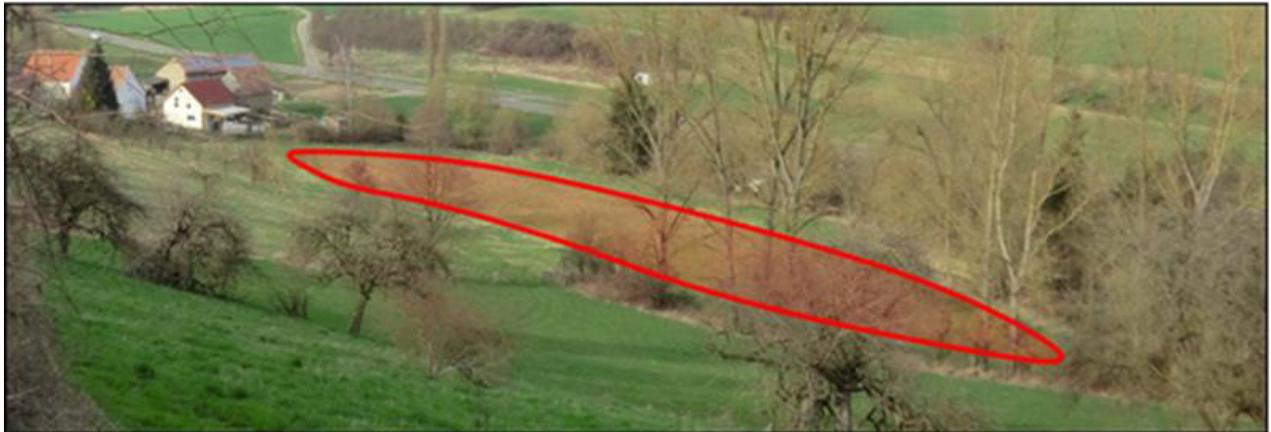
Im Bereich des Appelbachs wurde von dem Anlieger vorgeschlagen oberhalb der Untermühle ein Hochwasserrückhaltebecken anzulegen.

Die vorgeschlagene Fläche liegt zum Teil im amtlichen Überschwemmungsgebiet des Appelbachs und wird bei entsprechendem Hochwasser bereits überschwemmt.

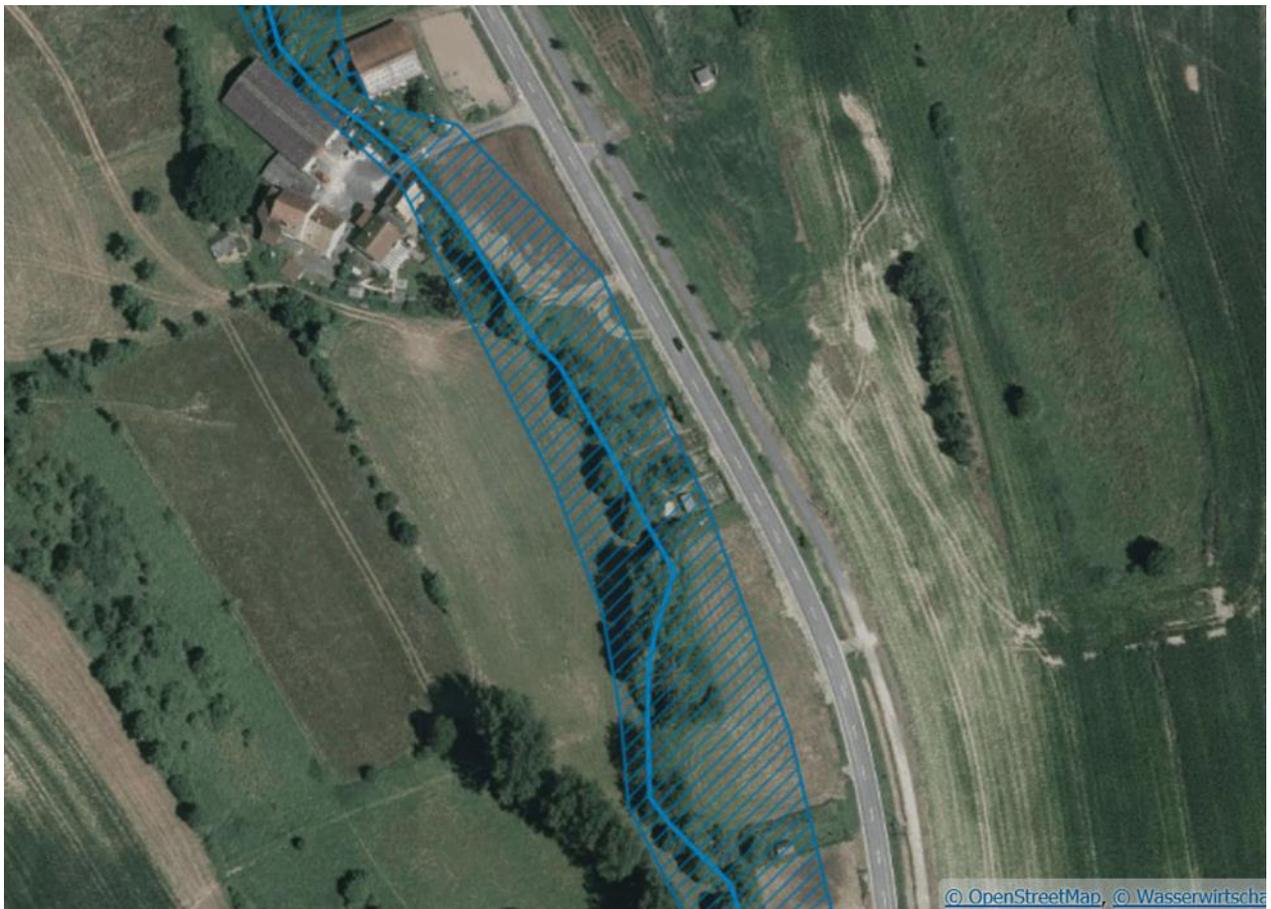
Theoretisch denkbar wäre es das Überschwemmungsgebiet in der Breite auszudehnen. Hierfür müsste jedoch in erheblichem Umfang Gelände abgetragen werden, was genehmigungstechnisch problematisch ist. Zudem stehen die Kosten einer solchen Maßnahme in keinem Verhältnis zu den vermeidbaren Schäden. Der Standort ist somit für eine Rückhaltemaßnahme ungeeignet.

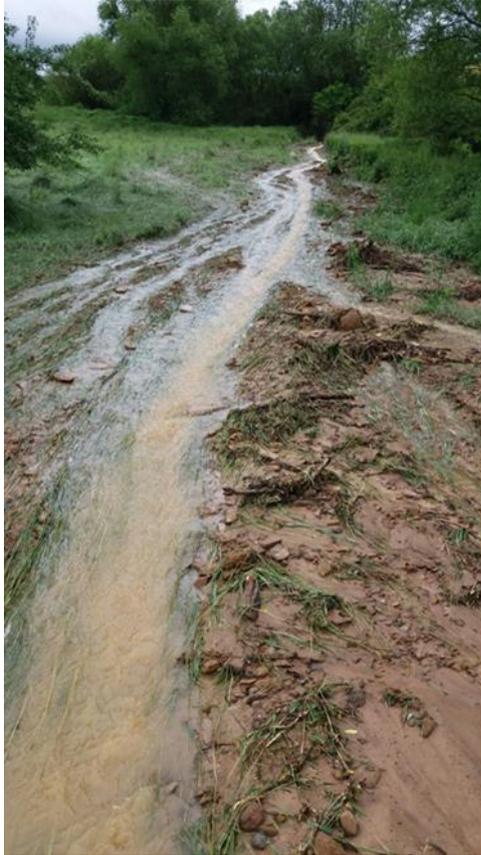
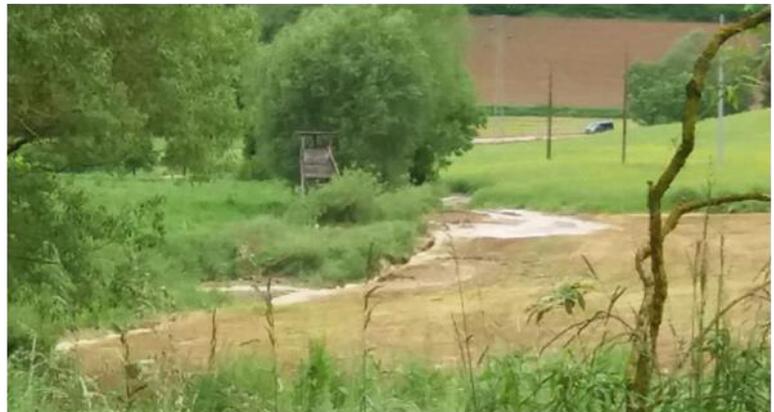
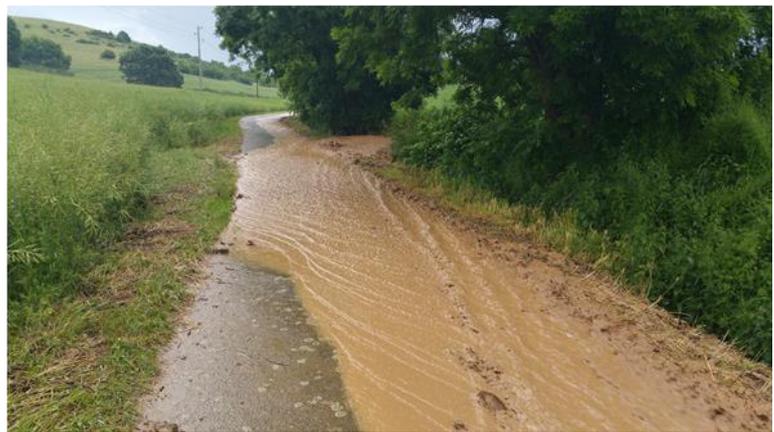
Der Anteil des Niederschlags, der oberirdisch zum Abfluss kommt, hängt von der Hangneigung, der Wasseraufnahmefähigkeit des Bodens, der Nutzung sowie der Oberflächenrauigkeit ab. Mit dem Oberflächenabfluss geht auch unmittelbar Bodenerosion einher.

Das Oberflächenwasser folgt bevorzugten Abflussbahnen und je kürzer, steiler und gleichförmiger die Fließwege sind, desto schneller werden sie zurückgelegt und desto höher laufen die Flutwellen in den Tälern auf. Große Unterschiede in der Abflussbildung und insbesondere in der Erosionsgefährdung ergeben sich aus der Bodenbedeckung durch Pflanzen oder Pflanzenrückstände.

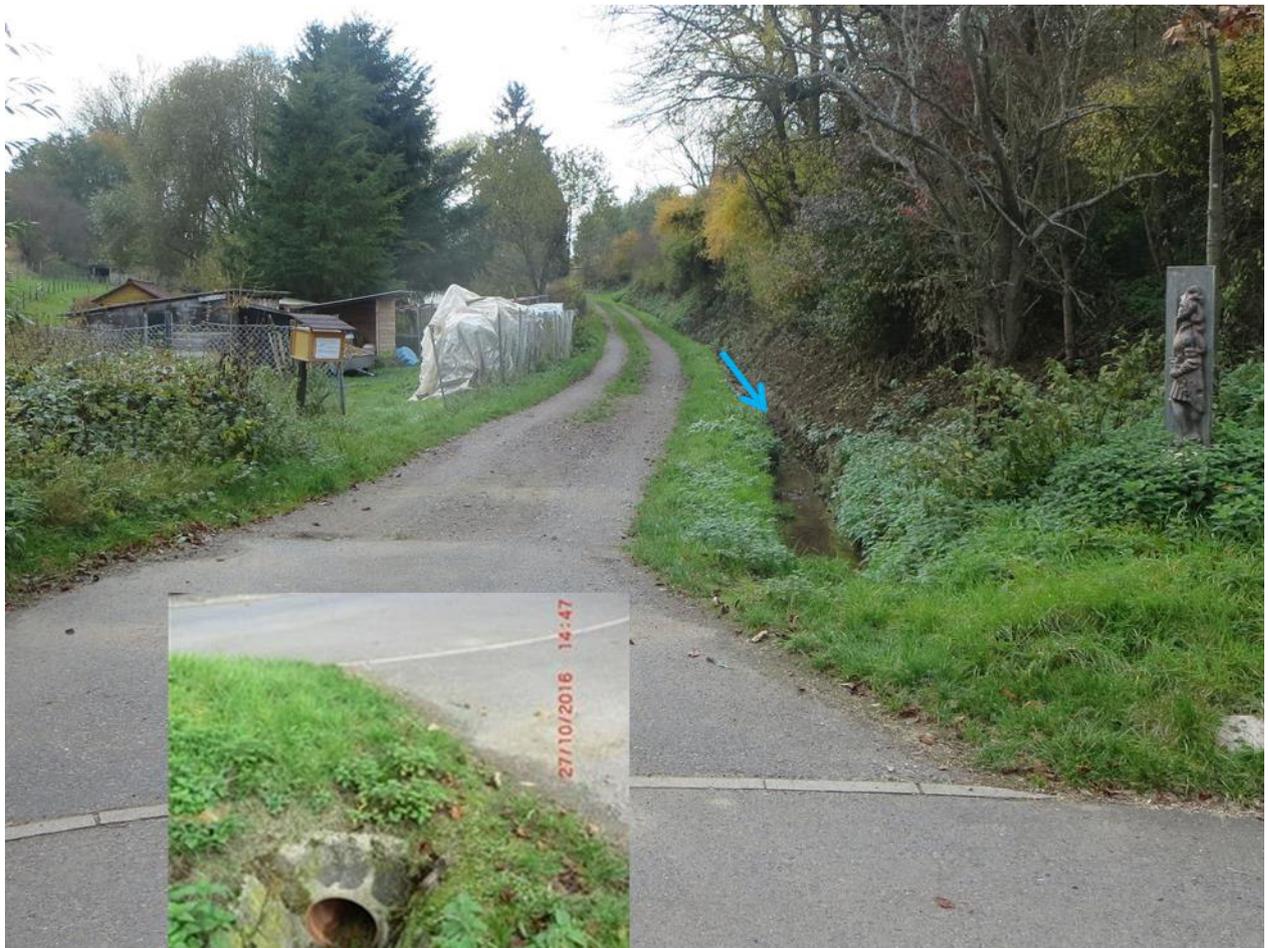
Ein kritischer Punkt ist der Seitengraben entlang des Wirtschaftswegs in das Erlengrabental. Bei hohen Oberflächenabflüssen aus den oberhalb liegenden Feldlagen können der Graben und der Durchlass unter der Straße die Wassermassen nicht aufnehmen und es kommt zur Überflutung.

Durch Aufweitung des Einlaufbereiches, Anordnung eines Kragens und ggf. eines Sandfangs mit Einlaufgitter könnte die Leistungsfähigkeit zwar erhöht werden, ein Überlaufen

ließe sich jedoch nicht verhindern. Effektiver wäre es möglichst viel Wasser im Einzugsgebiet zu halten, beispielsweise durch Einbau von kleinen Mulden neben dem Weg oder durch Abschlagen des Wassers in den Talgrund des Erlengrabens mittels Querschlägen im Weg.

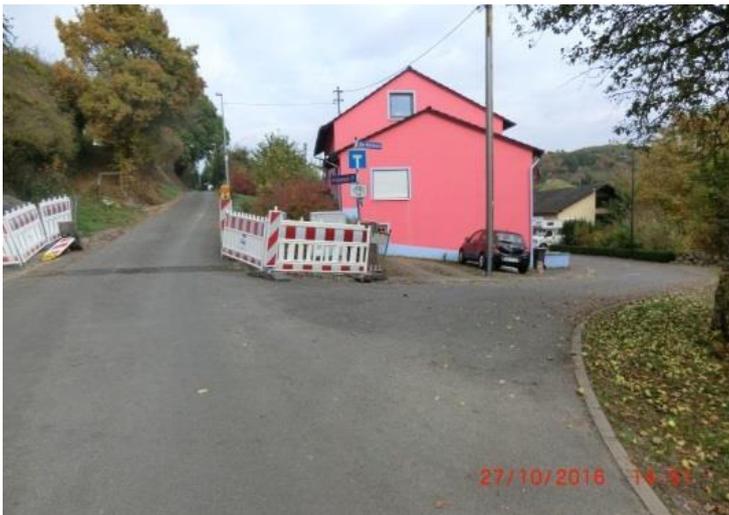
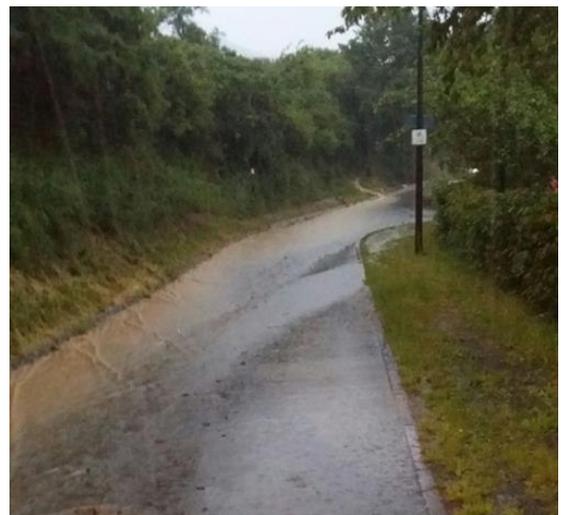
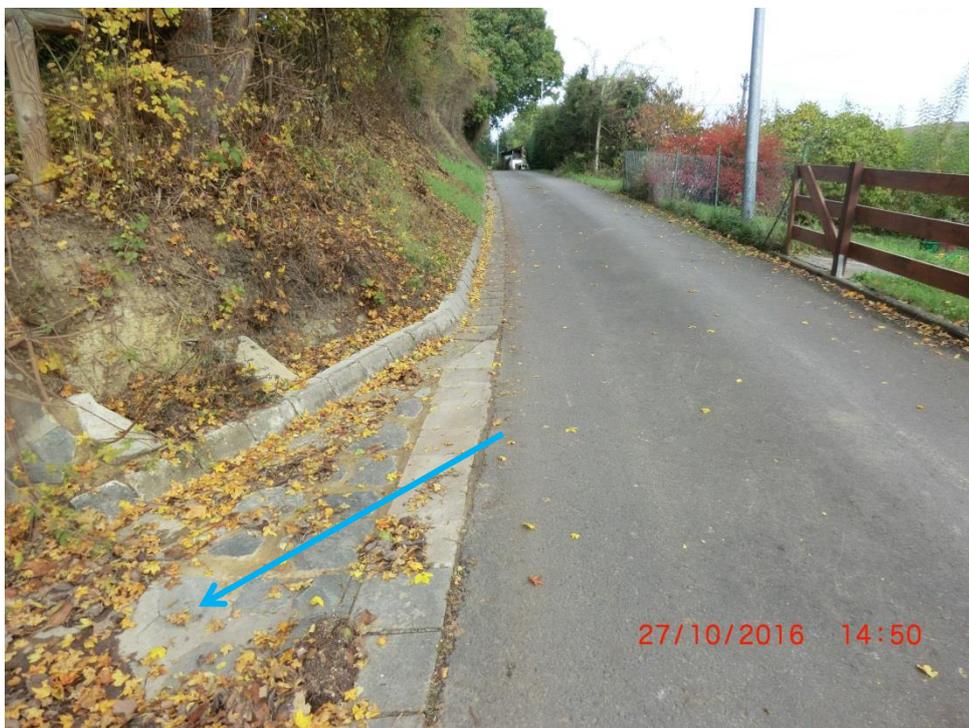
Weiterer schädlicher Zufluss besteht über die Straße „Zum Sonnenpark“, wenn das Einzugsgebiet ungünstig überregnet wird. Das Einzugsgebiet ist stark hängig und wird im oberen Teil ackerbaulich genutzt, sodass die Fläche zur schnellen Abflussbildung neigt.

Das Wasser fließt auf der Straße „Zum Sonnenpark“ und soll planmäßig über einen Sandfang

neben der Straße aufgenommen und über eine Verrohrung zum Erlengraben abgeleitet werden.

An und über dem Sandfang sammelt sich Schwemmgut (z.B. Laub) und das Einlaufgitter ist schnell verstopft, sodass sehr schnell kein Wasser mehr eintreten kann.

- Einlaufbauwerke sollten strömungstechnisch günstig ausgebildet werden, um Verwirbelungen gering zu halten (hier erfüllt).
- Einlaufgitter (hier Gitterrost) dürfen nicht direkt aufgesetzt werden, damit ein Umströmen möglich ist.
- Der Stababstand sollte nicht zu eng sein (hier nicht der Fall).
- Das Gitter sollte räumlich schräg stehen und möglichst groß sein (hier nicht der Fall).
- Der Einlauf sollte möglichst mit einem Kragen eingefasst sein (hier nicht der Fall).
- Das Gitter sollte geräumt werden können, auch bei Hochwasserabfluss (hier grundsätzlich erfüllt, Bauwerk könnte angefahren werden, lässt sich aber nur sehr schwer reinigen).

Der Sandfang wird gemäß Aussage Ortskundiger häufig überströmt und das Wasser fließt wild über die Straße in den Erlengraben oder auf der Straße „Biengarten“ in den Ort. Ein Umbau des Sandfangs wäre möglich, die Maßnahme stünde jedoch in keinem Verhältnis zu den potentiellen Schäden.

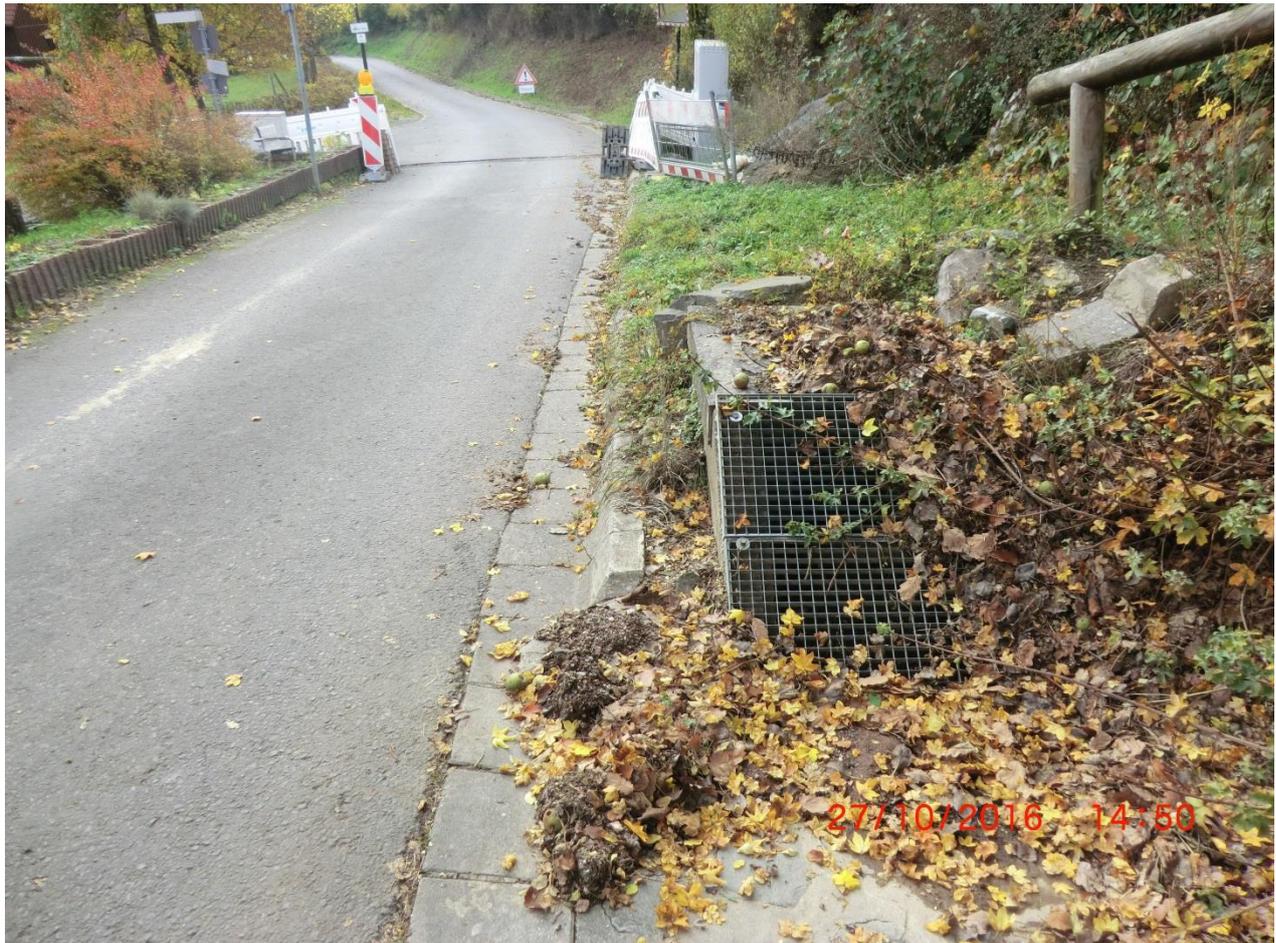
Einlaufbauwerke dieser Art sollten bestimmte Mindestkriterien erfüllen, was vorliegend nicht in allen Punkten der Fall ist:

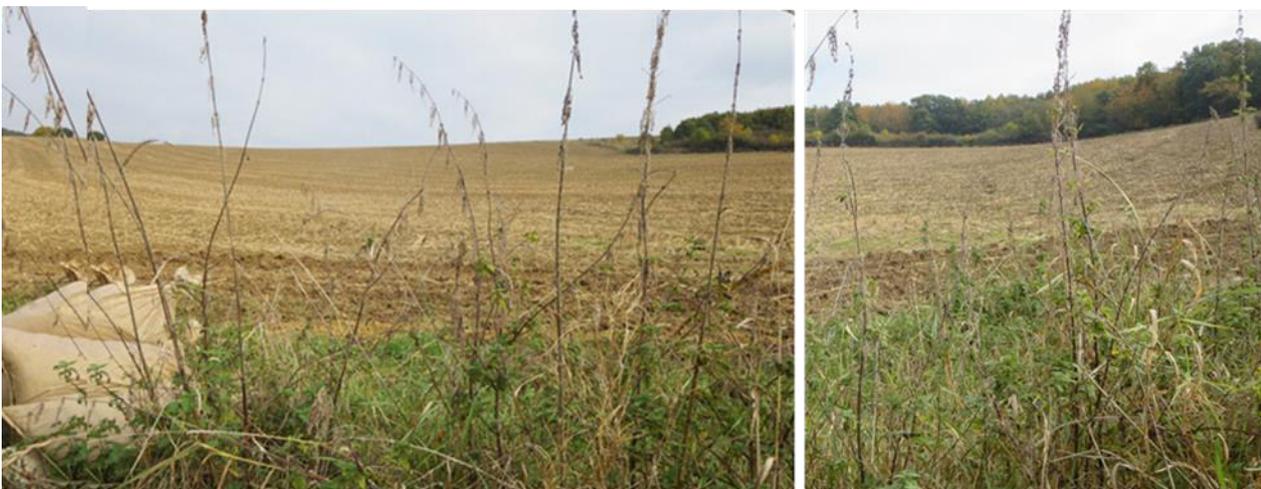
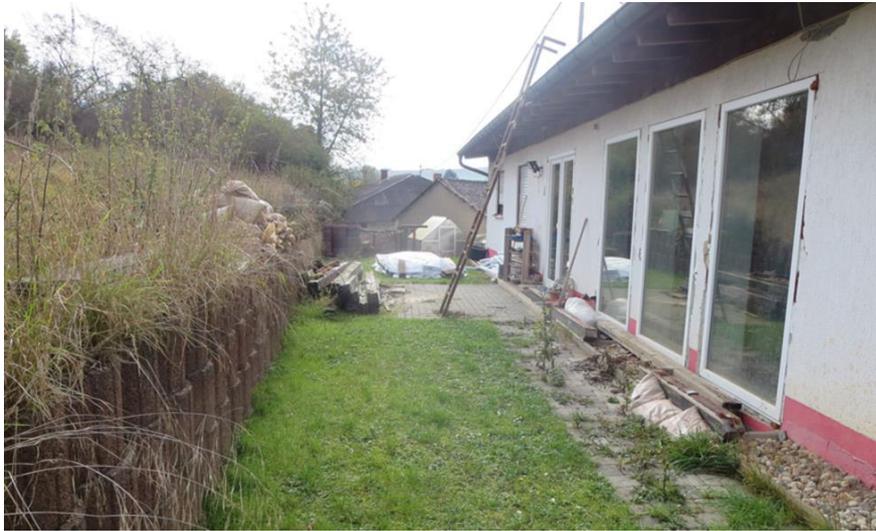
Die Gebäude liegen im Einschnitt, oberhalb schließt unmittelbar eine Ackerfläche in Hanglage mit Tiefenlinien an und Gebäudeöffnungen sind zum Hang orientiert.

Zur Reduzierung der Schäden wird die Umsetzung geeigneter privater Objektschutzmaßnahmen (vgl. Abschnitt 9.1 und 9.2) empfohlen.

Langfristig könnte der Zufluss nur gemindert werden, indem die Fläche oberhalb (derzeit Maisanbau) hochwassermindernd bewirtschaftet wird (s. Abschnitt 8.11).

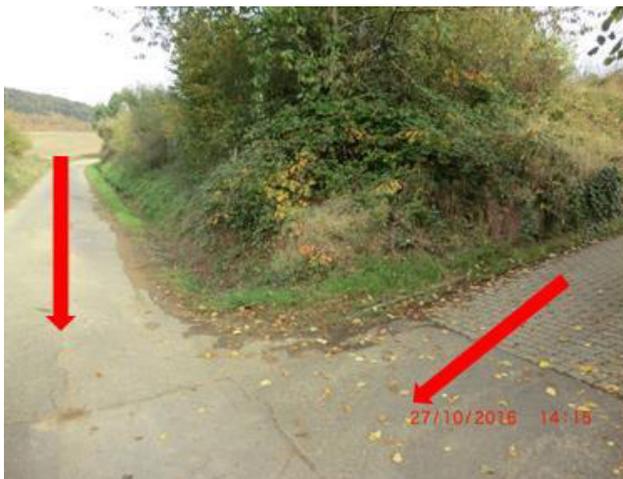
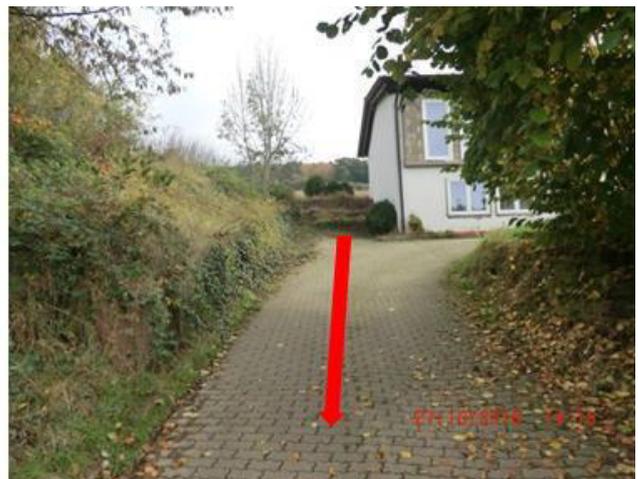
Im weiteren Verlauf fließt das Außengebietswasser auf dem Wirtschaftsweg und zwischen den Gebäuden auf die Hauptstraße und weiter auf die L 400.

Gegenüber dem Abzweig ist die L 400 mit einem Hochbord ausgestattet, der verhindert, dass das Außengebietswasser auf direktem Weg zum Appelbach abfließen kann.

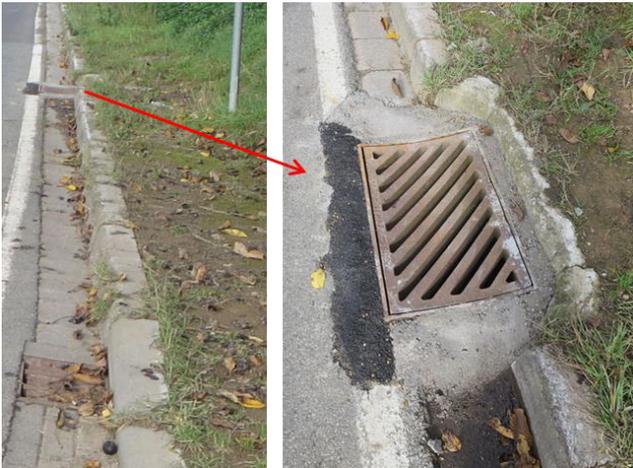
Die Straßenabläufe sitzen nicht am Tiefpunkt und ermöglichen keine zügige Entwässerung der Straße. Bei den Starkregenereignissen 2014 und 2016 bildete sich auf der Straße ein See mit Schlammwasser und der Verkehr war gefährlich behindert. Die Reinigungsarbeiten dauerten noch Tage nach den Schadensereignissen an.

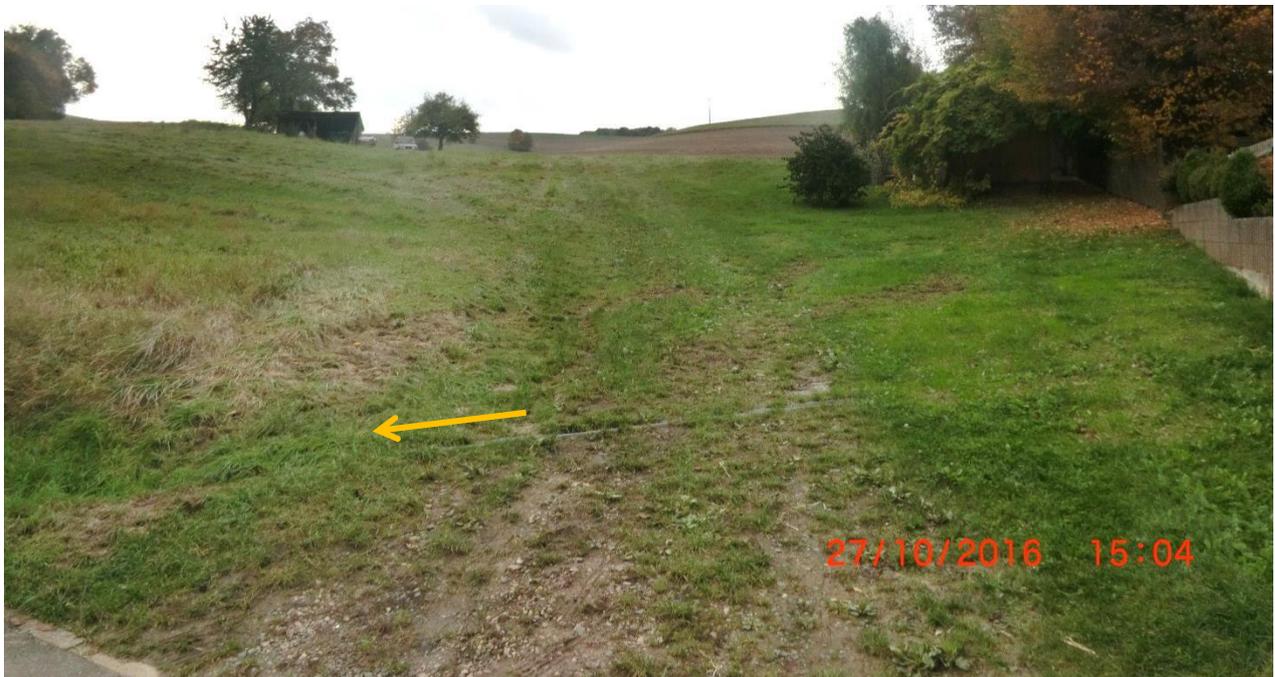
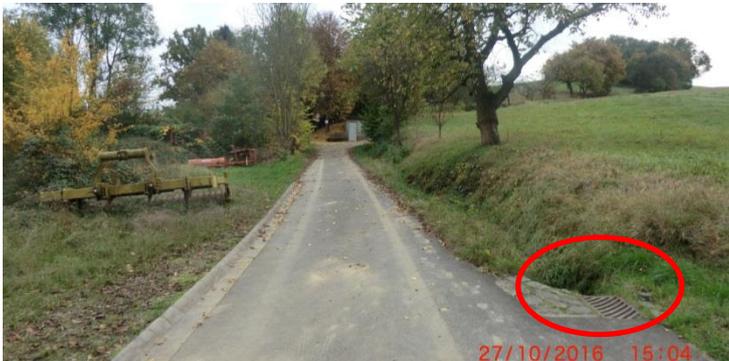
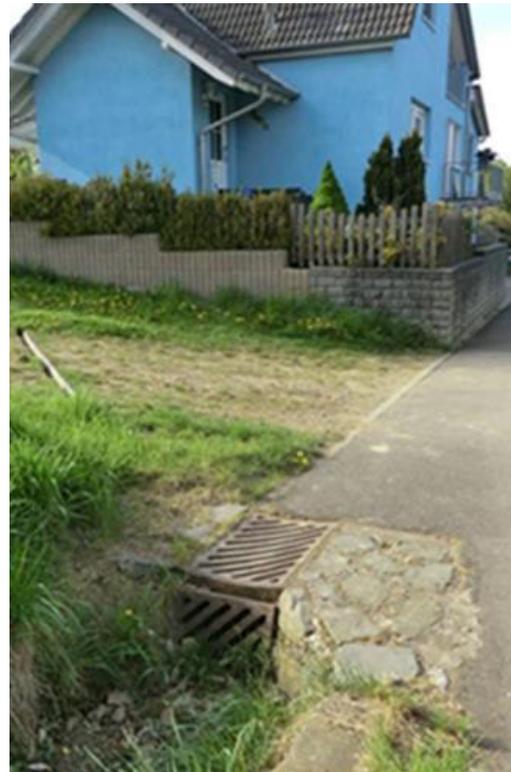
Insbesondere über eine landwirtschaftliche Zufahrt in den Außenbereich kommt es zu konzentriertem Oberflächenabfluss.

Die bestehende Querrinne kann diesen nicht zu dem Einlauf umleiten und das Wasser fließt unkontrolliert auf die Langgasse.

Das Außengebietswasser fließt über die Straße hinweg zum Appelbach. Schäden entstehen dadurch kaum.

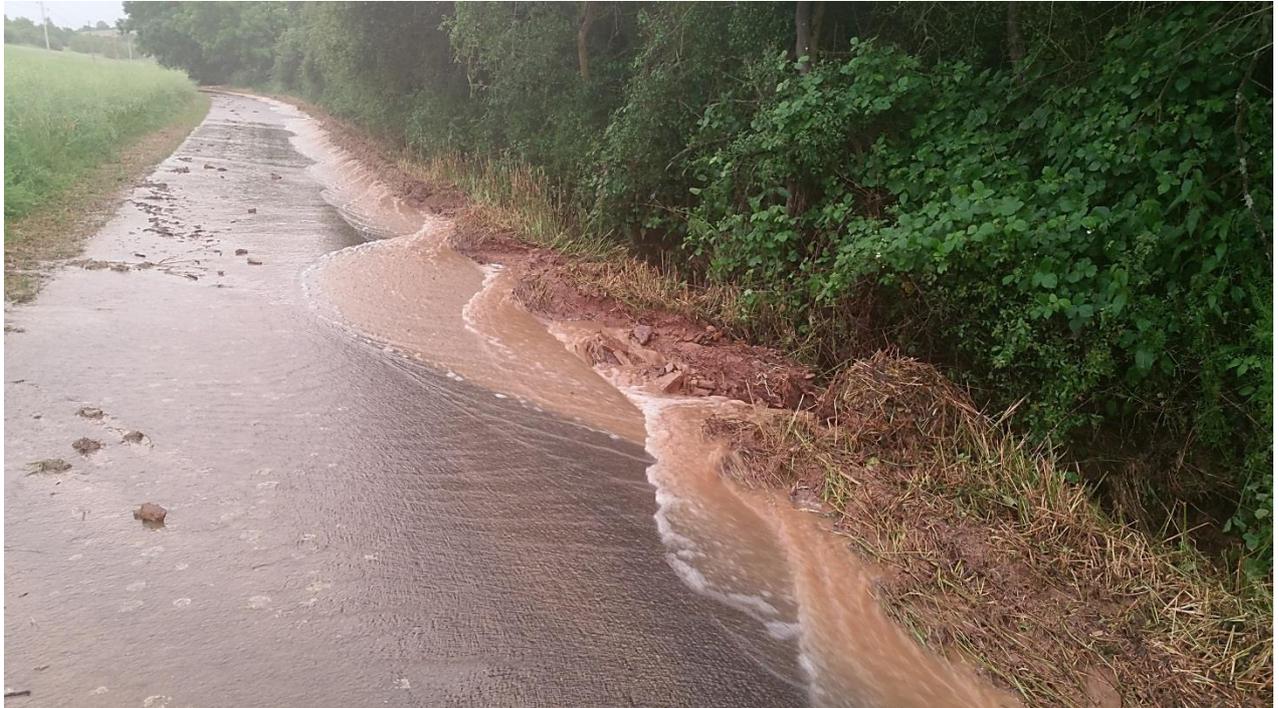
Das Einzugsgebiet des Dörrnbachs war 2014 und 2016 extrem stark überregnet und es kam sehr viel Wasser oberflächlich zum Abfluss. Um die Abflussmenge zu reduzieren sollte möglichst viel Wasser in der Fläche gehalten werden. Außerdem sollten Bankette entlang der Wirtschafts-

wege so unterhalten werden, dass Oberflächenwasser dem Seitengraben oder der angrenzenden Fläche zufließen kann.

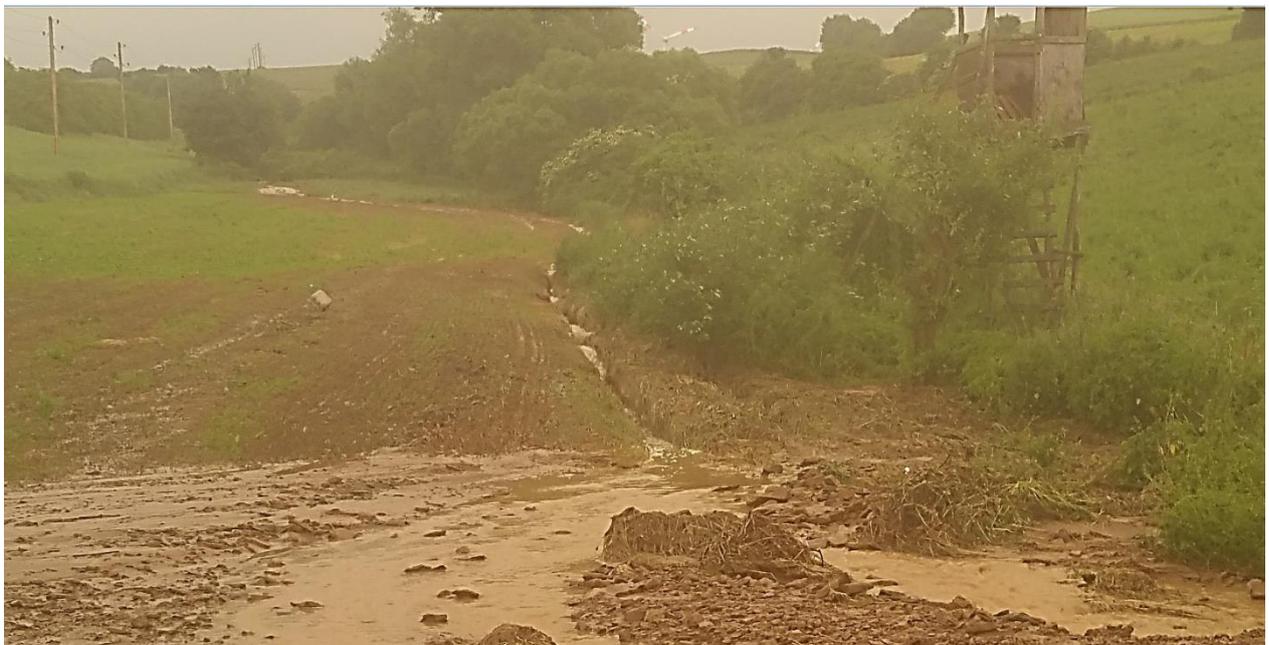
Gräben und Tiefenlinien sollten möglichst erosionssicher befestigt sein, z.B. mittels Grünstreifen und nicht ackerbaulich genutzt werden.

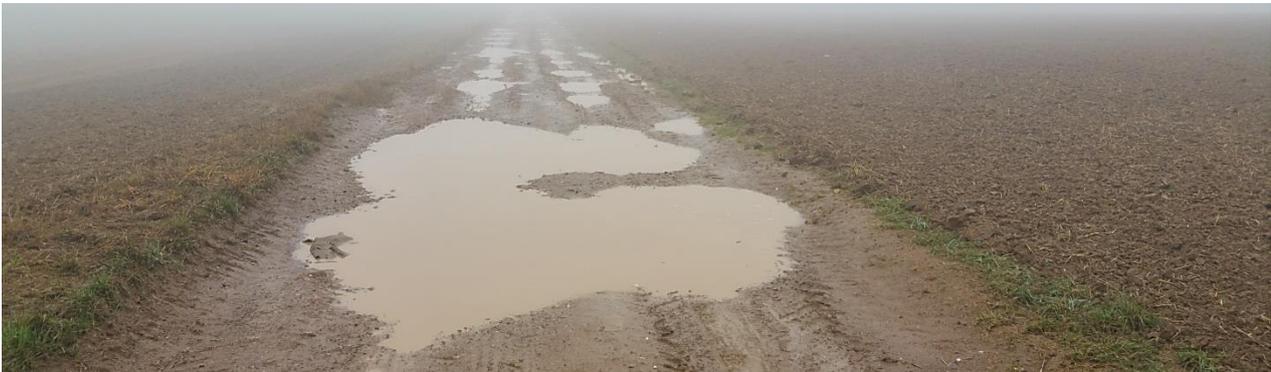
Mulden und Pfützen in der Fläche dienen dem Wasserückhalt.

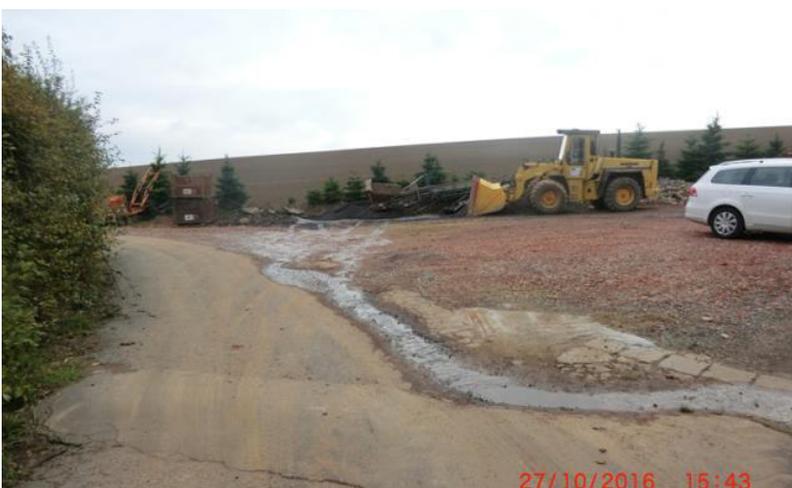
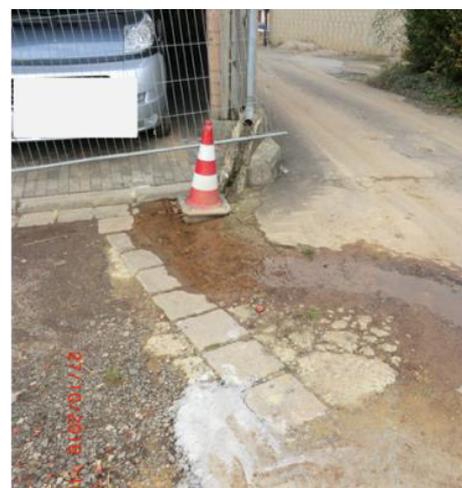
Am südlichen Ortsrand schüttet eine Quelle nahezu dauerhaft, das Wasser läuft über die Straße.

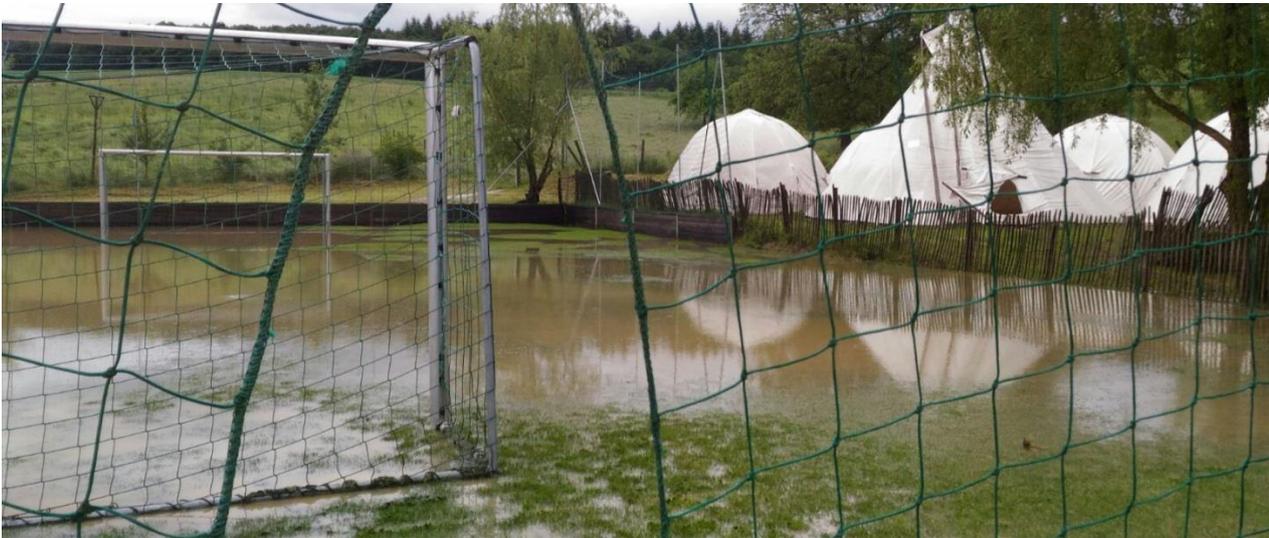
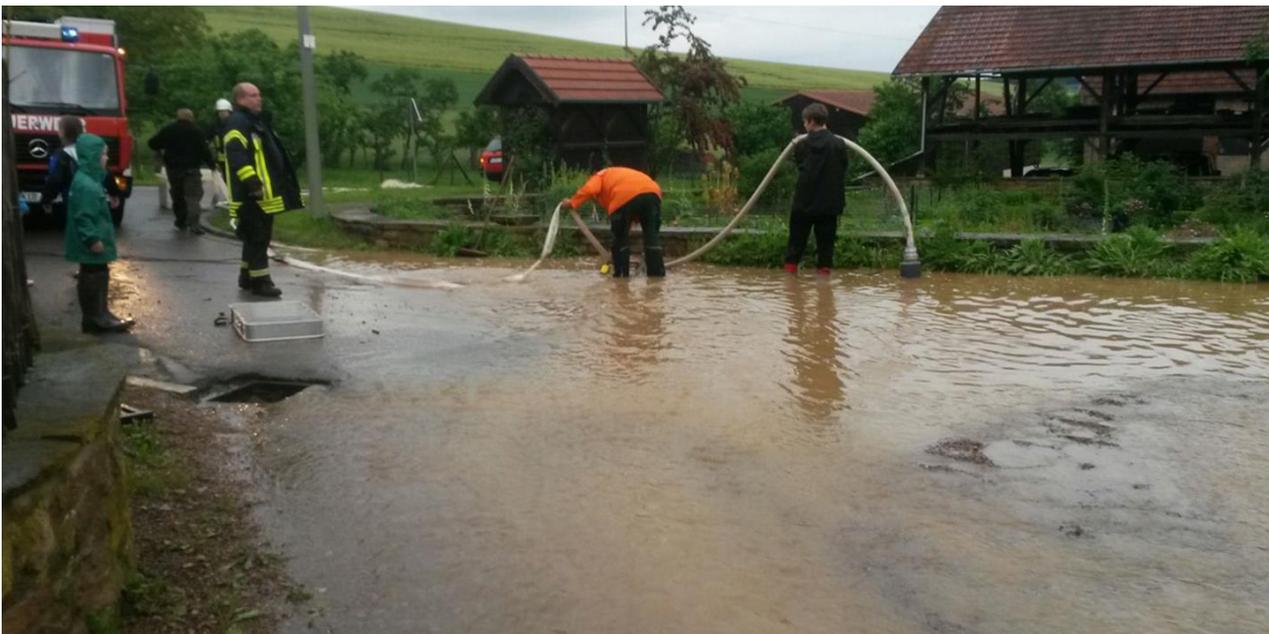
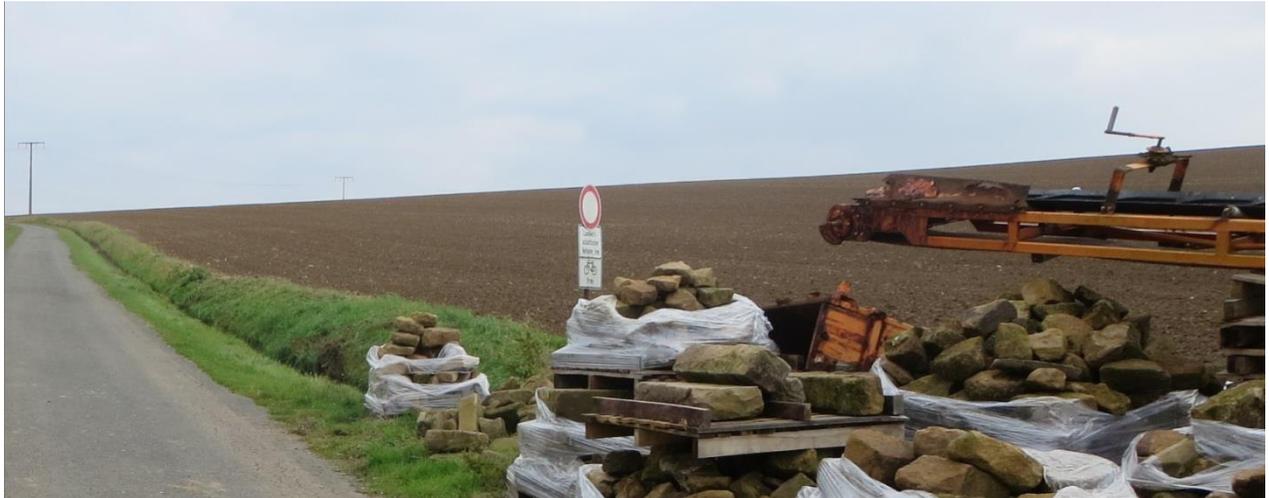
Wasser lief auf die bergseitigen Privatgrundstücke und von diesen auf die Erschließungsstraße. Da auf dieser eine geordnete Wasserführung in Form von Bordsteinen und einer ausreichenden Zahl von Straßeneinläufen fehlt, floss das Wasser unkontrolliert weiter auf die unterhalb gelegenen bebauten Grundstücke. Um die Schäden niedrig zu halten, werden vorrangig Objektschutzmaßnahmen empfohlen.

Schadensmindernd wäre auch eine abflussmindernde Bewirtschaftung der Hanglagen oberhalb der Annexe. Zudem könnte bei Verzicht auf den bergseitigen Graben das zufließende Hangwasser breitflächig über den Weg hinweg in die Fläche entwässert und damit der Zufluss in den Ort reduziert werden.

Der Ausbau der Erschließungsstraße zur Verbesserung der Wasserführung ist nicht in Aussicht. Sollte jedoch ohnehin ein Straßenausbau anstehen, wird empfohlen verstärkt auf eine verbesserte Wasserführung zu achten.

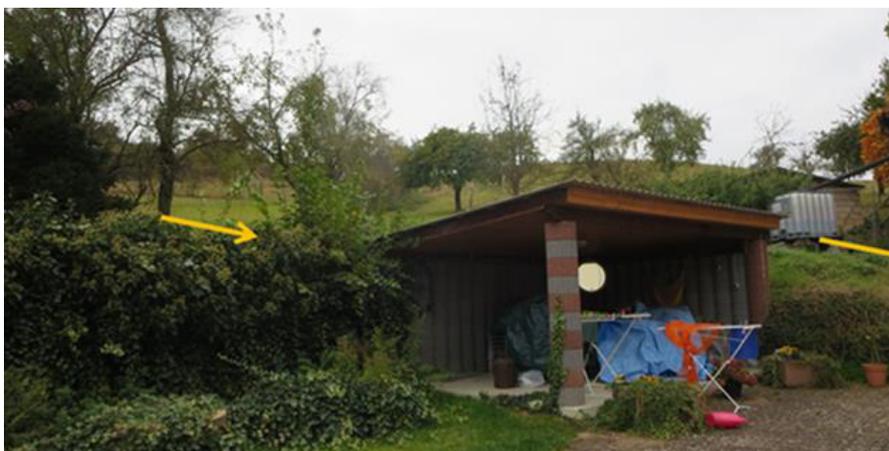
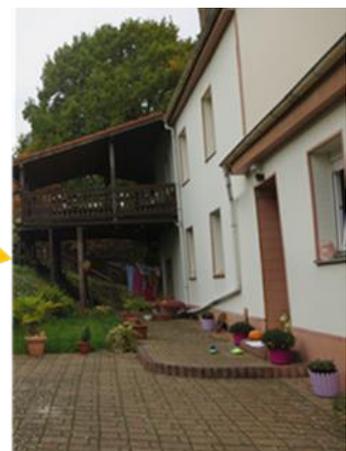
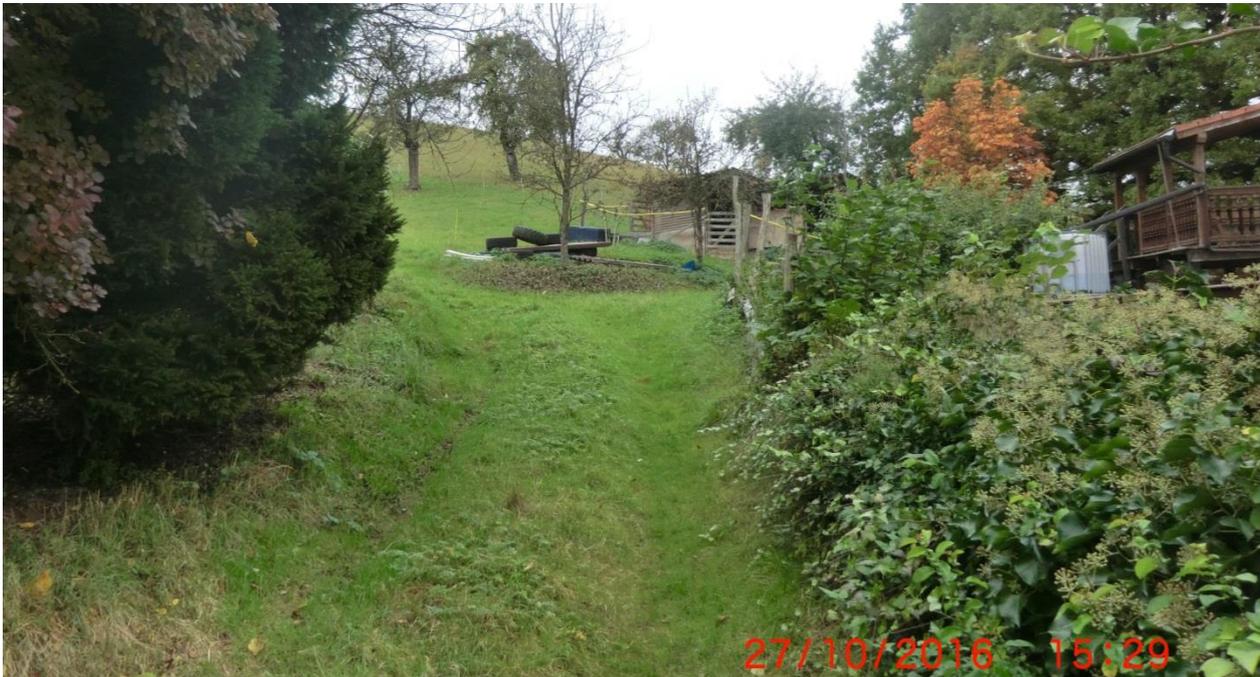
Auf der Untermühle trifft eine Tiefenlinie unmittelbar auf die Bebauung. Bei Extremniederschlag werden Teile der Gebäude überschwemmt.

Das Außengebiet ist sehr steil und wird im Bereich der Kuppe ackerbaulich genutzt.

Auch hier würde eine Umstellung der Bewirtschaftung zur Abflussminderung beitragen. Ein gezielter Wasserrückhalt in der Fläche ist nicht möglich. Schäden können am besten durch Objekt-schutzmaßnahmen reduziert werden.

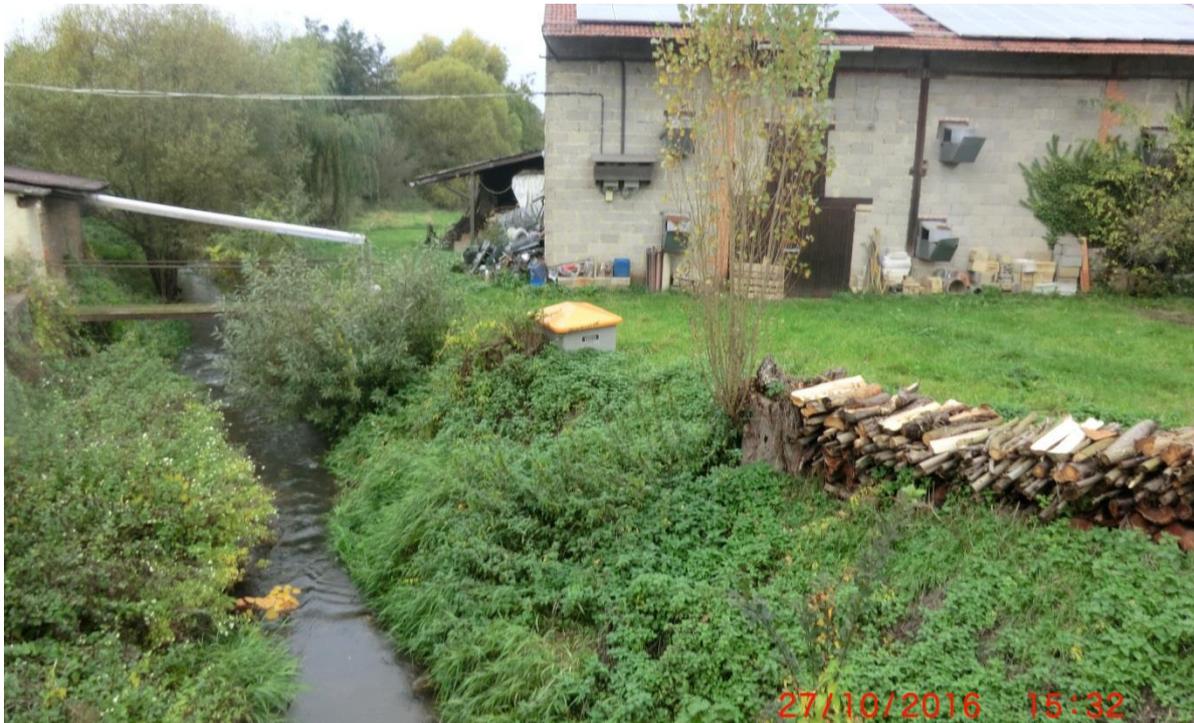
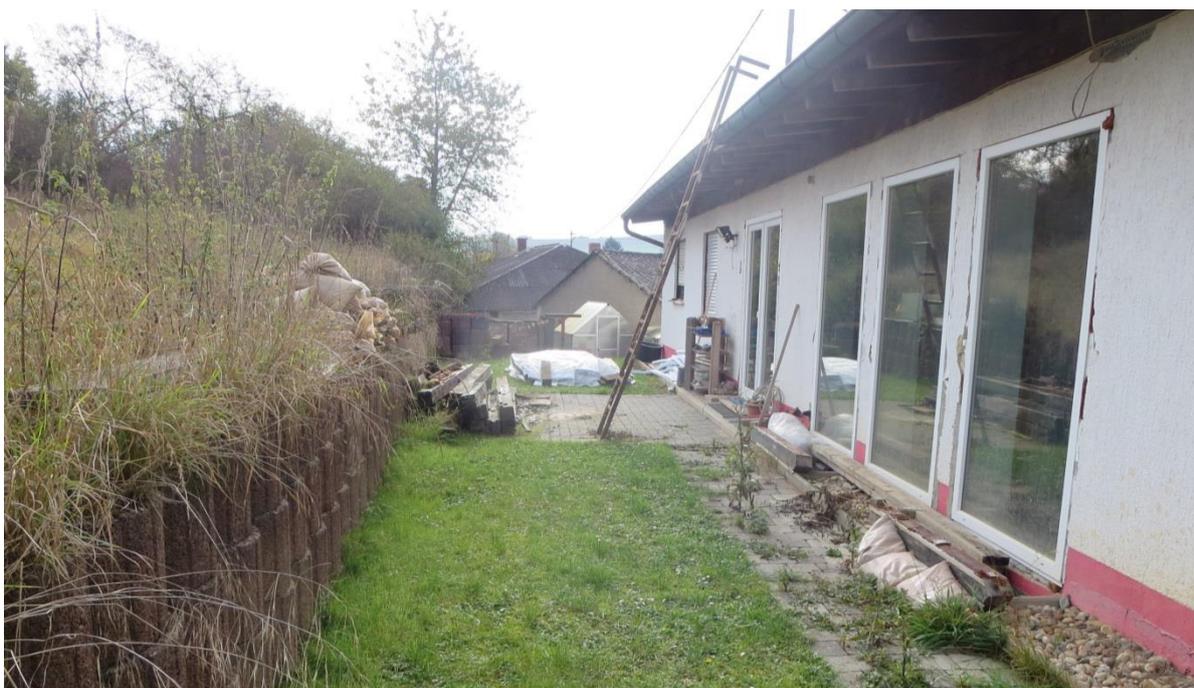
In dieser wird u.a. davon abgeraten Gebäude unmittelbar an Bachufern oder quer zum Tal zu errichten oder Geschosse in überflutungsgefährdeten Gebieten auf oder unter Geländeniveau zu planen. Ist zudem die Bauweise nicht hochwasserangepasst sind Schäden vorprogrammiert. In etwas abgeschwächter Form gilt dies auch für Tiefenlinien.

Generell problematisch ist es Gebäude in Hanglage anzuordnen und Gebäudeöffnungen zum Hang zu orientieren.
