STRUKTUR- UND  
GENEHMIGUNGSDIREKTION  
SÜD

## Örtliches Hochwasservorsorgekonzept

### SANKT ALBAN

Stand Februar 2018

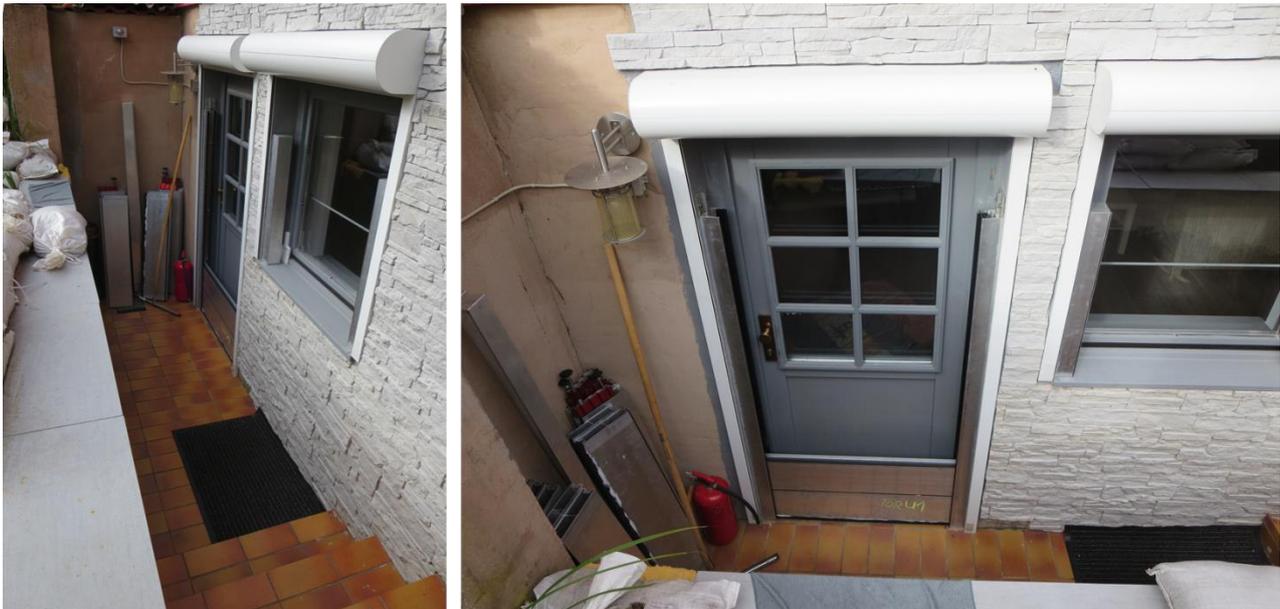
Überflutungsgefährdet sind zudem Räume unter der Geländeoberfläche und dies insbesondere neben einem Bach

Bei Neubauten sollten solche Situationen vermeiden werden und im Bestand helfen Objekt-schutzmaßnahmen wie im Bild oben.

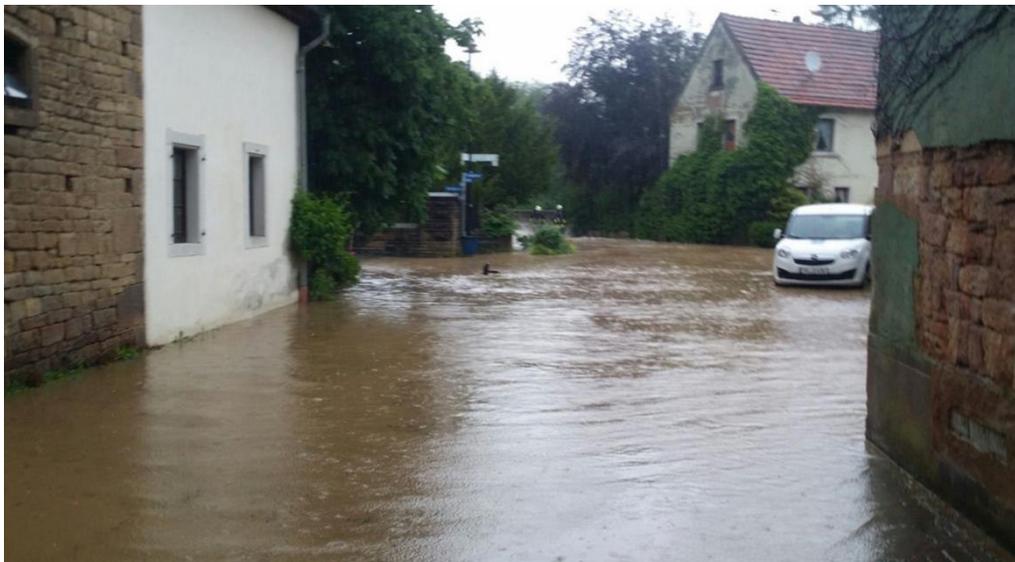
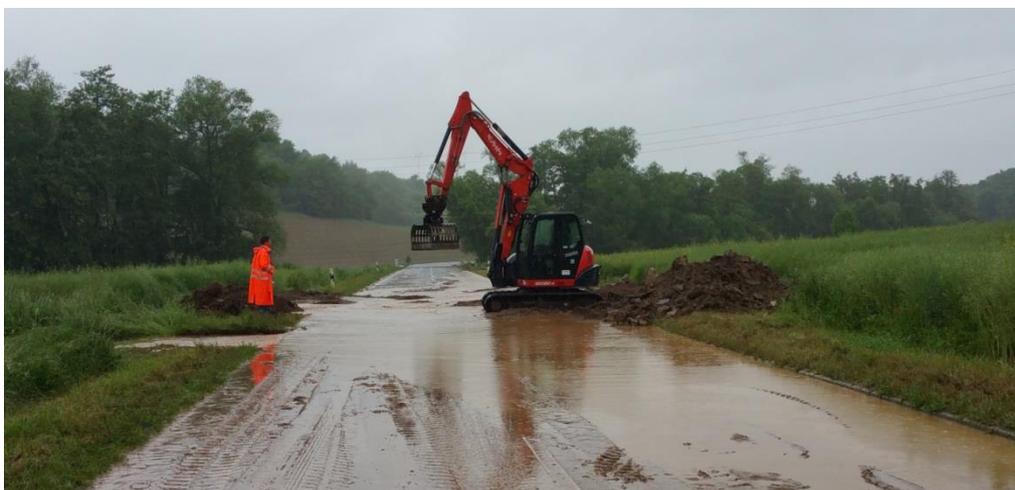
Manche dieser Beeinträchtigungen treten nur während der Flut auf, andere dauern auch nach dem Hochwasser an. Bei den Ereignissen im Juli 2014 sowie im Mai und Juni 2016 waren in Sankt Alban zahlreiche innerörtliche Straßen überflutet. Die Überflutungshöhe war jedoch meist so gering, dass die Straßen mit geeigneten Fahrzeugen dennoch befahren werden konnten.

An der L 400 kam es bei der Einmündung der Hauptstraße, der Querung des Dörrnbach und an der Einmündung der K26 zu Überflutungen mit starker Verschlammung der Fahrbahn.

Die Maßnahmen zur Verbesserung der Situationen an der L 400 sind in den Abschnitten 8.9, 8.11 und 8.12 beschrieben.

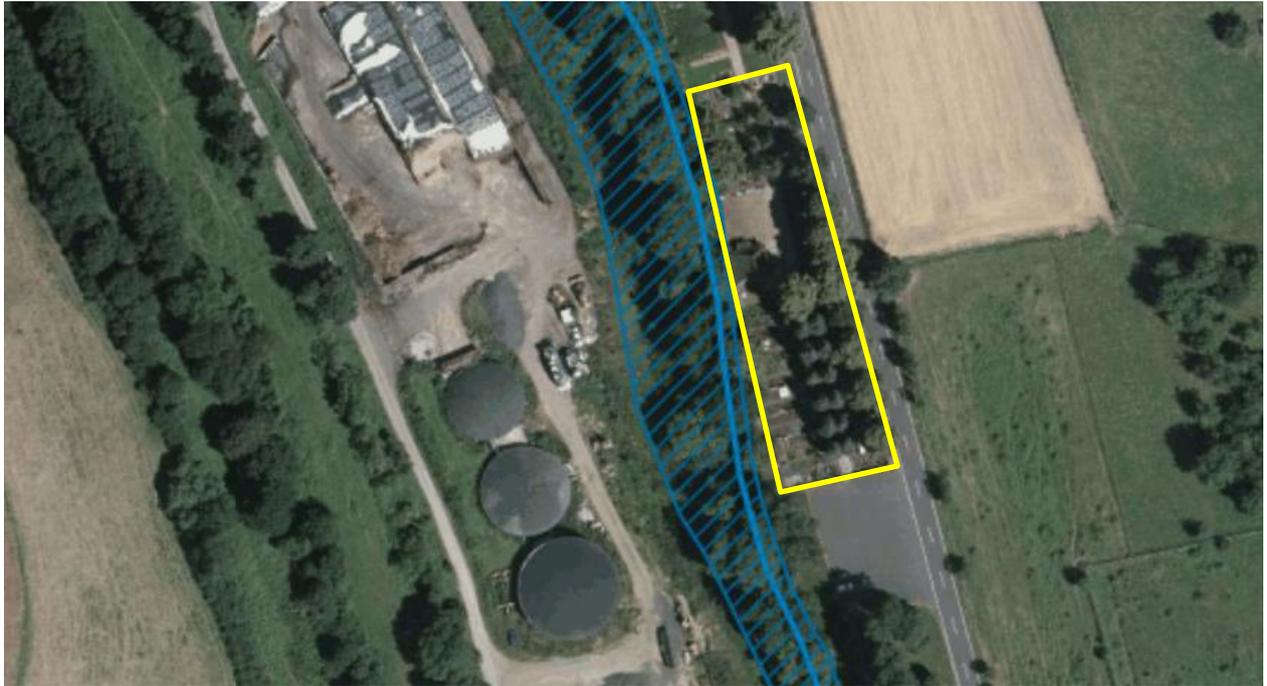
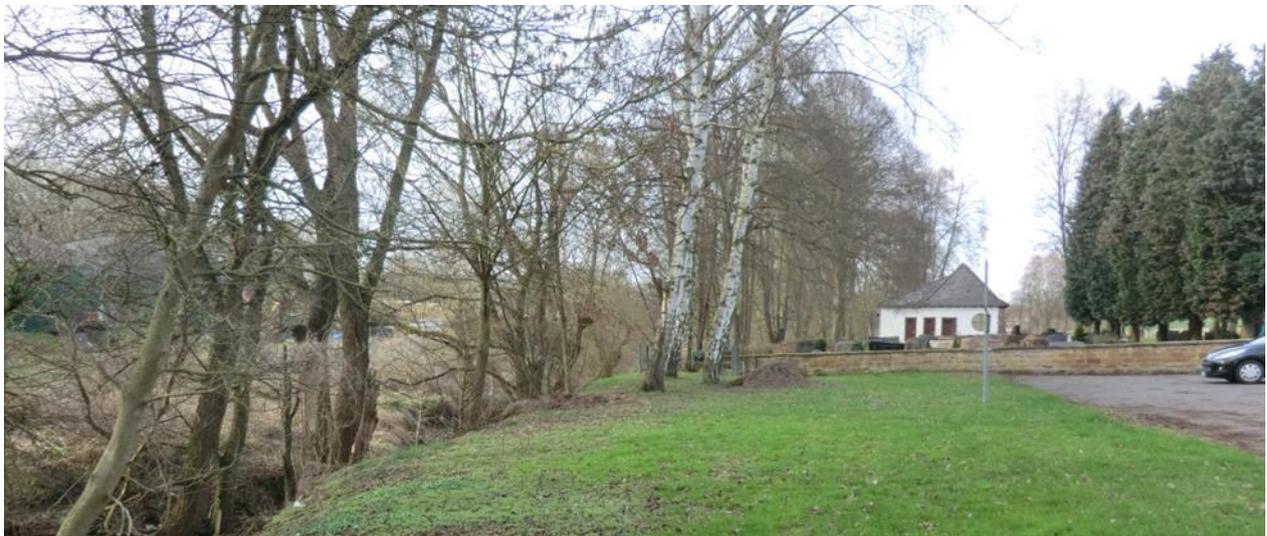
Unter sonstiger öffentlicher Infrastruktur werden beispielsweise Schulen, Kindergärten, Bürgerhäuser, Spielplätze oder Friedhöfe verstanden. In St. Alban wurde bei den Hochwassern 2014 und 2016 keine sonstige Infrastruktur geschädigt. Der Friedhof liegt exponiert neben dem Appelbach, jedoch außerhalb des Überschwemmungsgebiets HQ<sub>100</sub>).

Die Friedhofsmauer bietet der Einrichtung bis zu einem bestimmten Hochwasserstand Schutz, im Extremfall kann sie auch überströmt werden.

Maßnahmen sind am Friedhof keine vorgesehen. Weitere öffentliche Einrichtungen, die hochwassergefährdet sein können, sind nicht bekannt

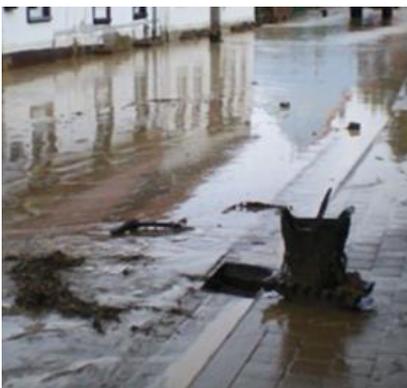
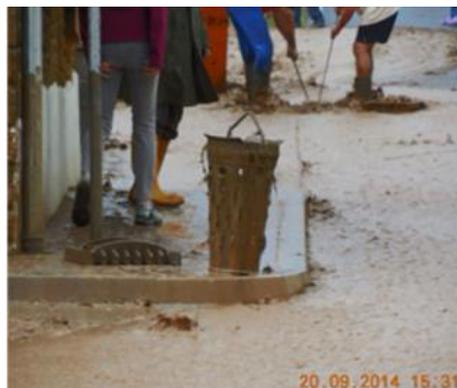
Treten solche Überlastungsfälle häufiger ein und verursachen Schäden, kann überprüft werden, ob durch Rückstausysteme, z.B. Schieber oder Klappen an der Einleitstelle ein Zutritt von Hochwasser in die Kanalisation technisch und wirtschaftlich verhindert werden kann.

Während Hochwasserereignissen werden immer wieder von Anliegern Kanaldeckel und Straßenablaufabdeckungen einschließlich der Schmutzfänger herausgenommen.

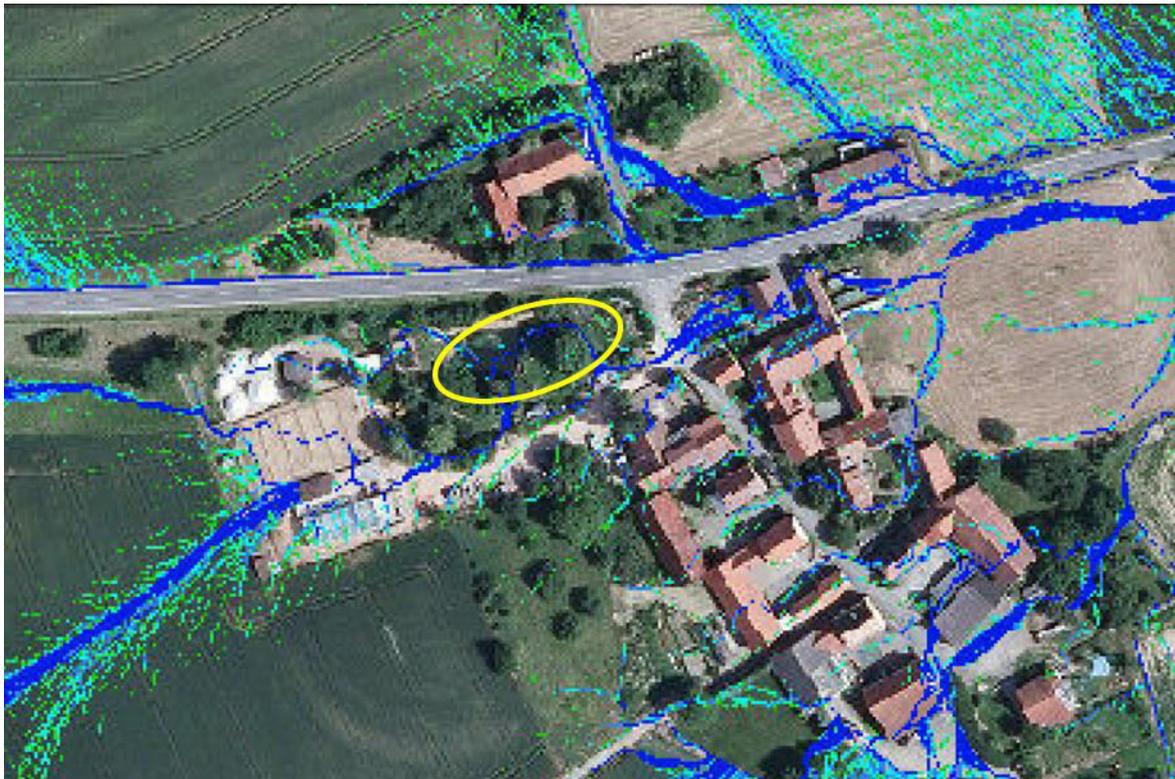
Die Pflanzenkläranlage wurde bei dem Starkregenereignis 2016 überflutet, Schäden wurde hier keine gemeldet.

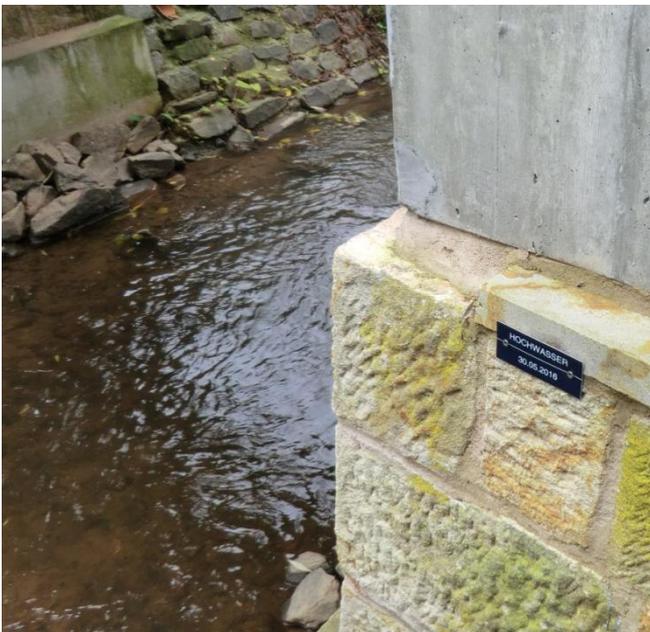
Durch Bereitstellung ortsnaher Informationen, wie beispielsweise mittels Hochwassermarken (Bild links) oder über Presse und Internet soll das Hochwasserbewusstsein wachgehalten werden. Denn Hochwasser wird vergessen je länger es zurück liegt.

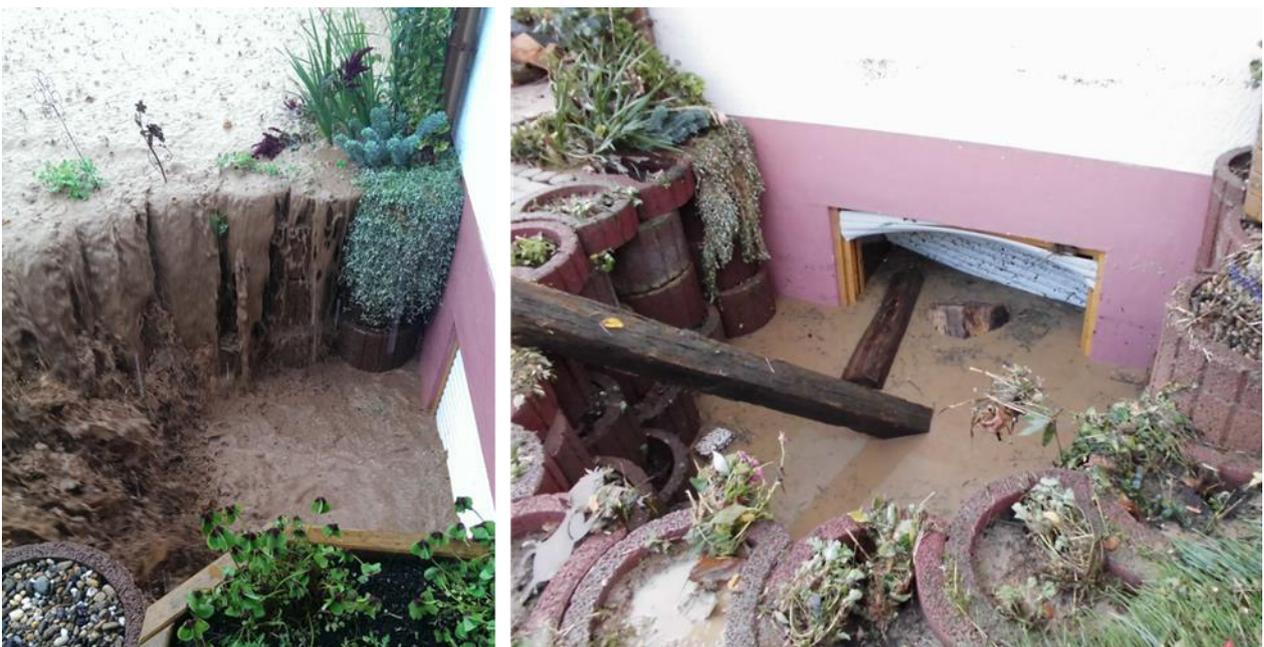
Bilder: Bisterschied, 20. September 2014

Dabei kann Hochwasser über unterschiedliche Wege in Gebäude gelangen bzw. auf diese einwirken: Hochwasser kann durch tiefliegende, nicht überflutungssichere Gebäudeöffnungen, also Hauseingänge und Fenster einströmen.

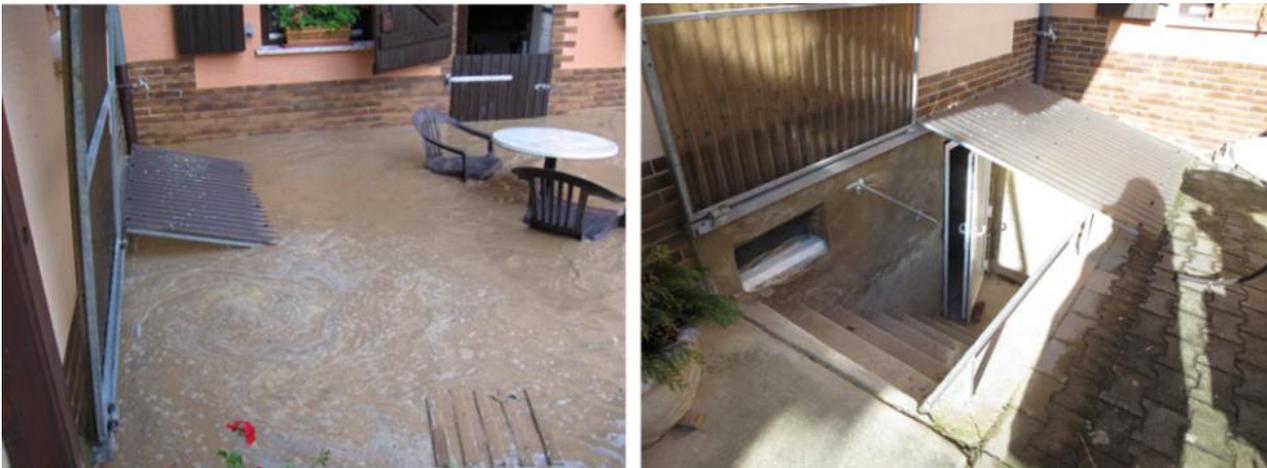
Bilder: Waldgrehweiler, links 20. September 2014

Im Bild unten ist ein ungesicherter außenliegender Kellerabgang gezeigt (Beispiel aus Waldgrehweiler). Hier drang im September 2014 Hochwasser ein, füllte den Kellerraum und drückte von unten die Kellerdecke hoch. Der Fußboden des darüberliegenden Wohnraumes wurde von unten zerstört.

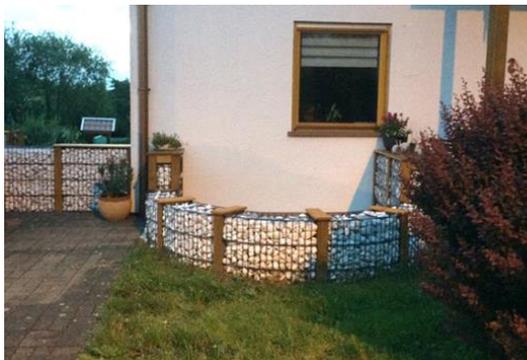
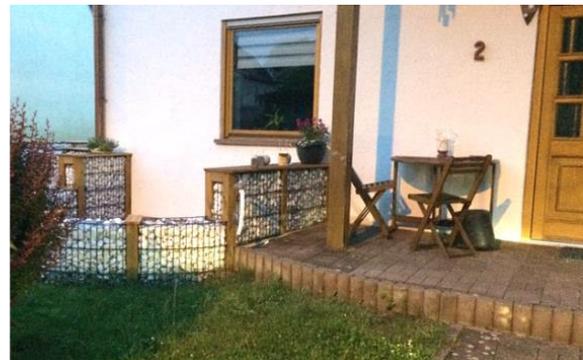
- Bei Neubauten wird vorsorgender Schutz vor Zufluss von Oberflächenwasser aus Außengebieten empfohlen.
- Bei bestehenden Gebäuden sind dauerhafte bauliche Schutzmaßnahmen wie beispielsweise Hochwassermauern unmittelbar am Haus (Beispiel Bisterschied),

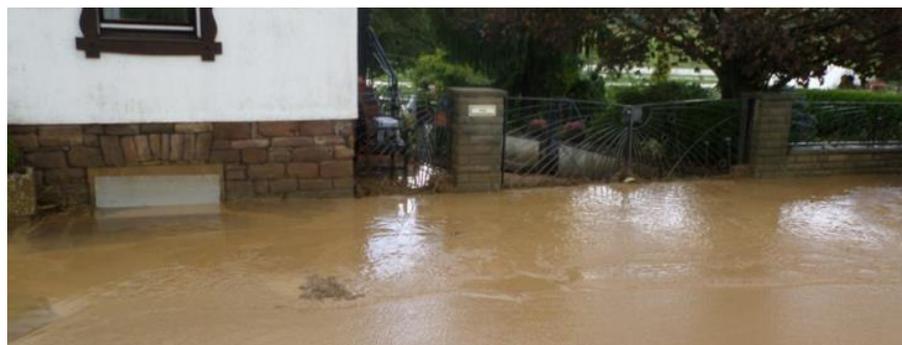
- und / oder dauerhaft angebrachte Verschlüsse an kritischen Gebäudeöffnungen (Beispiel Bisterschied),

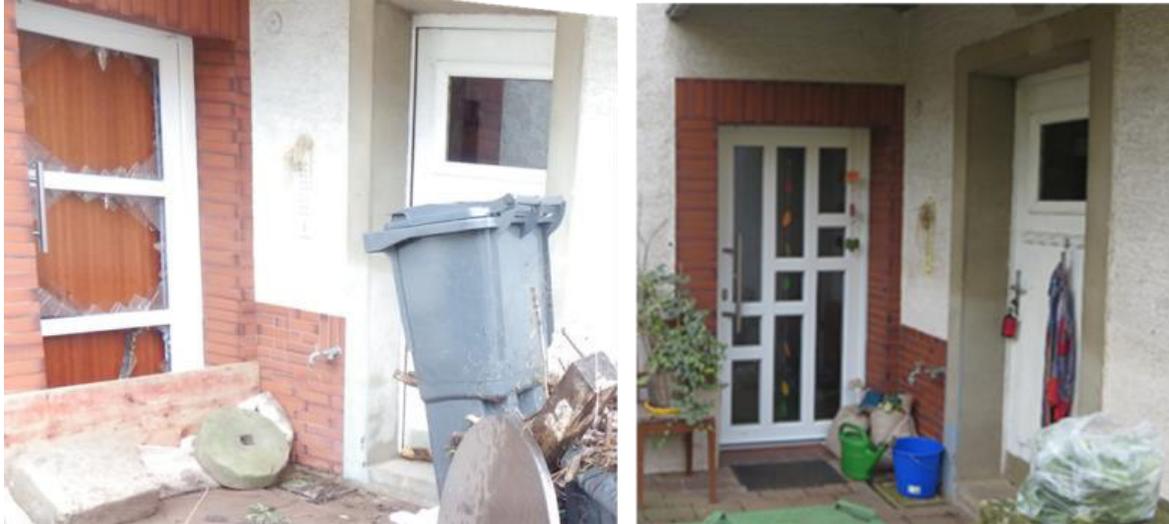
- sowie wasserdichte und stoßfeste Türen und Fenster empfehlenswert (Beispiel Marienthal).

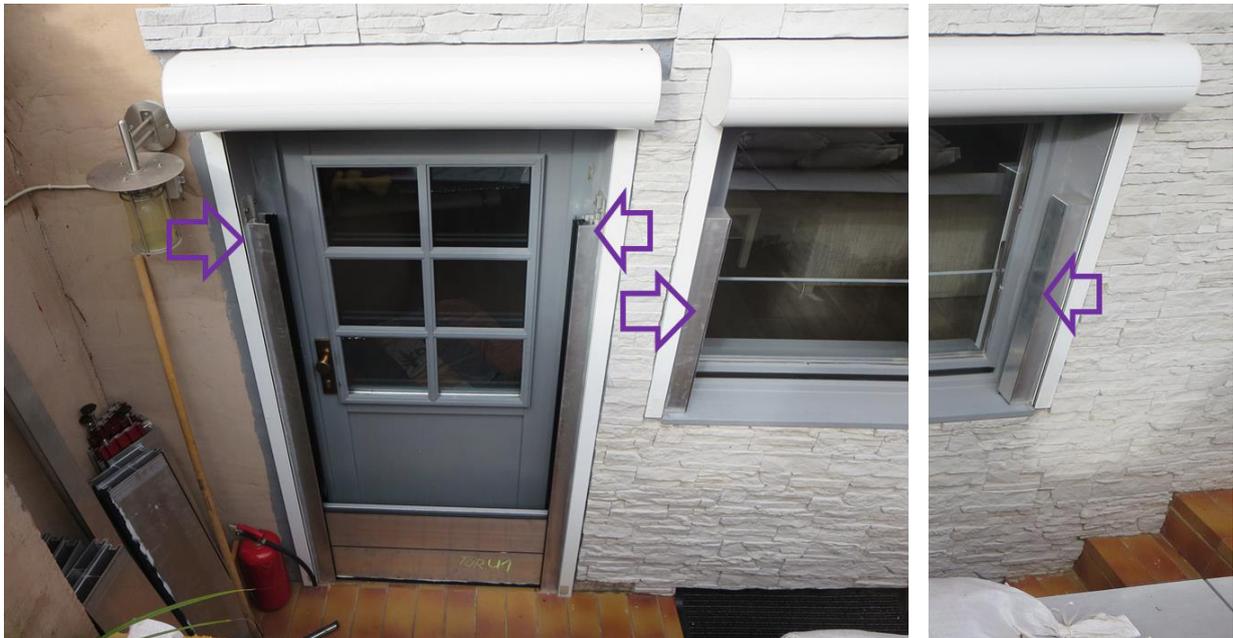
- Im Neubau und im Altbestand tragen zudem wasserabweisende Schutzanstriche am und im Gebäude sowie die Verwendung wasserbeständiger Baustoffe und -materialien dazu bei, die Schäden im Hochwasserfall geringer zu halten.
- Schutz vor Hochwasserzufluss bieten im Hochwasserfall auch temporäre Einrichtungen, wie beispielsweise Dammbalkensysteme, Sandsäcke ...

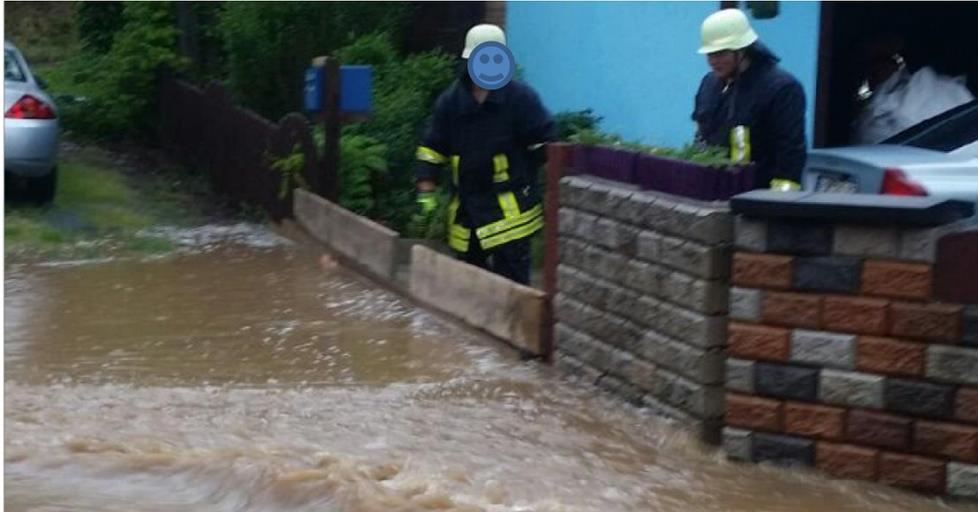
- oder improvisierte Maßnahmen vor wasserdurchlässigen Gebäudeöffnungen. Allerdings muss hierbei beachtet werden, dass diese Systeme Zeit zum Aufbau benötigen. Da vor allem im Fall von Starkregenereignissen nur kurze Vorwarnzeiten gegeben sind, sollten diese Systeme möglichst einfach und schnell einsatzbereit sein.

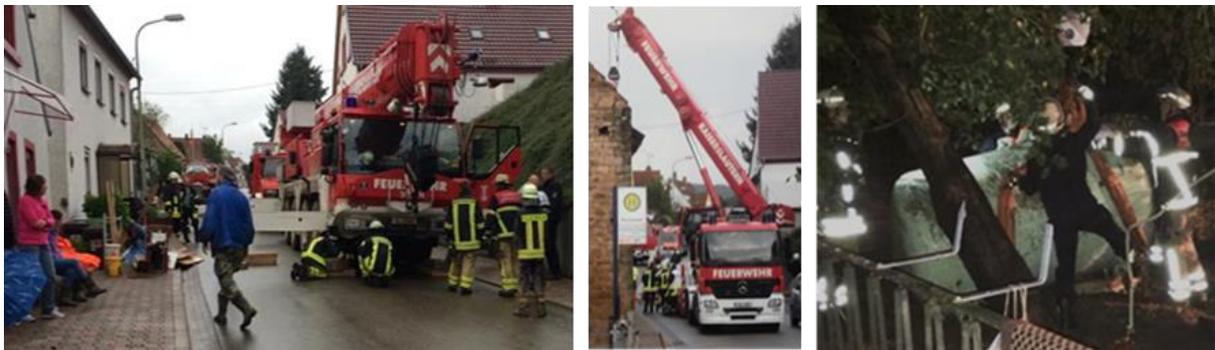
Oberirdisch aufgestellte Gastanks sind bei Hochwasser sehr empfindlich gegen Anströmdruck, Anprall von Treibgut und Auftrieb. Gefährdet sind Gasentnahmeleitungen und auch ganze Gastanks. Mit Gasaustritt kommt es zu Explosionsgefahr und es werden Evakuierungsmaßnahmen notwendig. Havarierte Tanks müssen aufwändig geborgen werden, was hohe Kosten verursacht. Im Einzelfall können dem Verursacher hierfür Kosten in Rechnung gestellt werden.

Oberirdische Gastanks müssen gemäß einschlägiger Vorschriften zur Aufstellung (TRB 600 - Technische Regeln Druckbehälter) so geschützt werden, dass sie weder von der Flutwelle weggerissen, noch aufschwimmen oder durch Treibgut beschädigt werden können. Am besten werden die Tanks außerhalb der überschwemmten Bereiche aufgestellt.

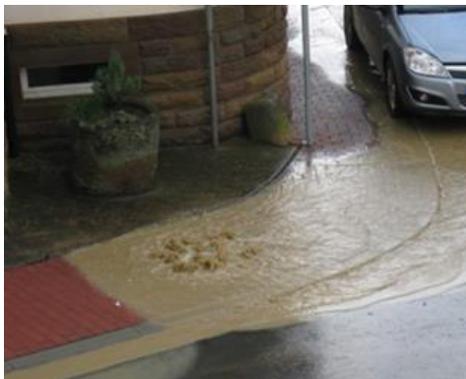
Sankt Alban ist weitgehend im Trennsystem entwässert. Ablaufleitungen von Wasserverbrauchern in Gebäuden, wie beispielsweise Wasch- und Spülmaschinen, Duschen und Toiletten etc. bilden durch den Anschluss an den Schmutzwasserkanal ein verbundenes Rohrsystem.

Mit einem getrennten System verbunden sind die Entwässerungseinrichtungen zur Oberflächenentwässerung der Dachflächen (Fallrohre) und Grundstücksflächen (Hofabläufe, etc.). Bei Regenwetter leitet das Kanalsystem das Regenwasser in einen Bach ein, so dass eine Verbindung zwischen dem Bach und den privaten Entwässerungseinrichtungen besteht.

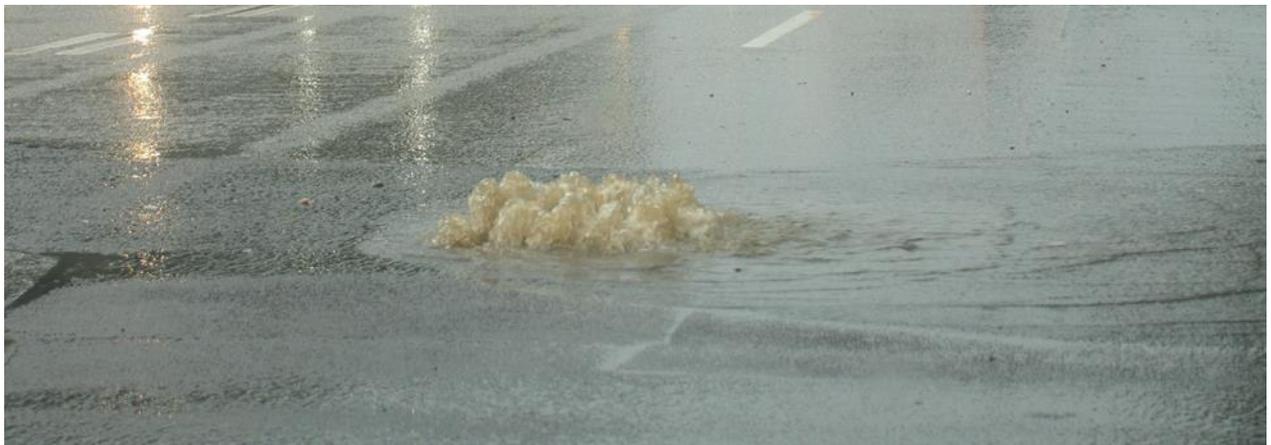
Wenn es viel regnet oder wenn die Bäche Hochwasser führen, kann es zudem zu Überflutungen aus der Kanalisation auf die Oberfläche kommen.

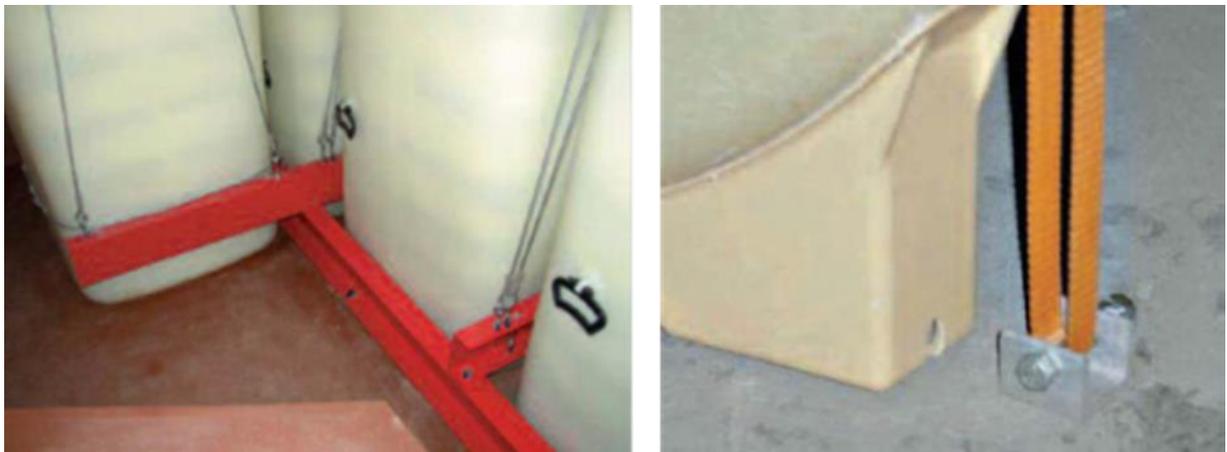
Beispiele für die Auftriebssicherung von Heizöltanks:

(Bildquelle: Hochwasserschutzfibel des Bundesministeriums für Verkehr, Bau und Stadtentwicklung)

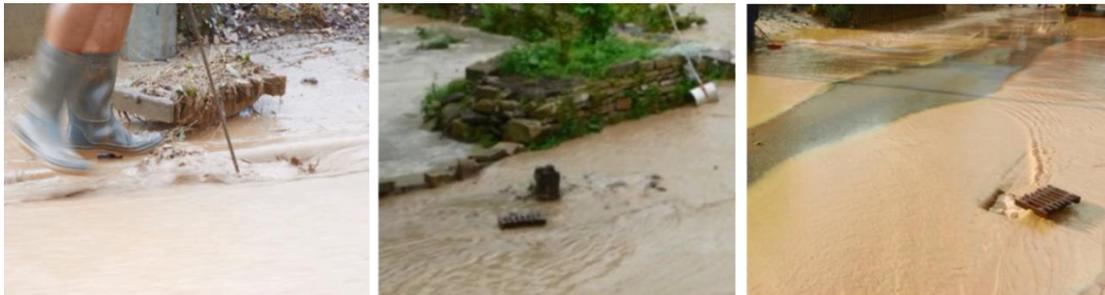
Generell kann es durch das Herausnehmen von Kanaldeckeln zu gefährlichen Situationen kommen. Werden zusätzlich zu den Deckeln auch die Schmutzfänger mit herausgenommen, werden hohe Schmutzfrachten in die Kanalisation eingebracht.
