## PILOTPROJEKT

# Hochwasserschutzkonzept für die von Starkregen geschädigten Ortschaften im Donnersbergkreis **TESCHENMOSCHEL**

Stand Januar 2017

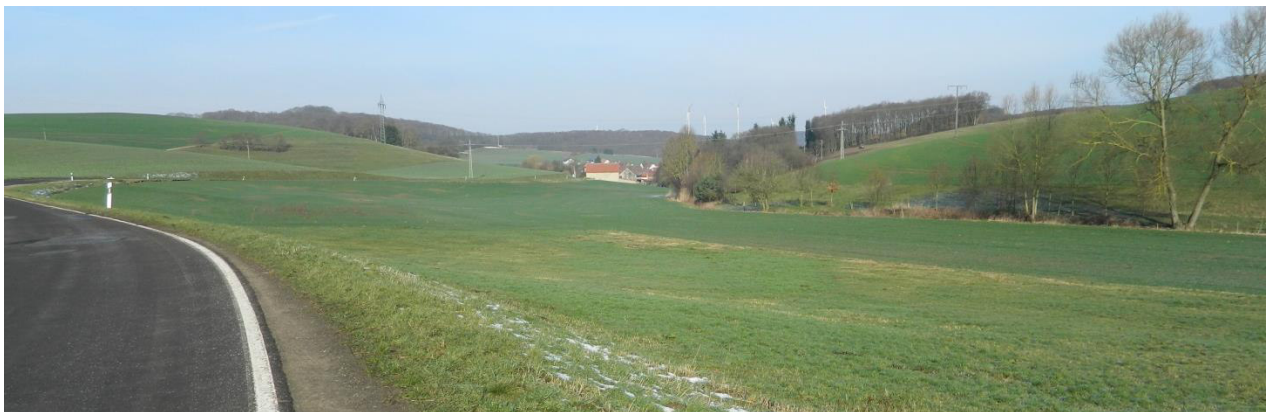
Zwischen Teschenmoschel und Dörrmoschel ist das Tal relativ breit (Bild oben), unterhalb Teschenmoschel wird es zum engen Kerbtal.

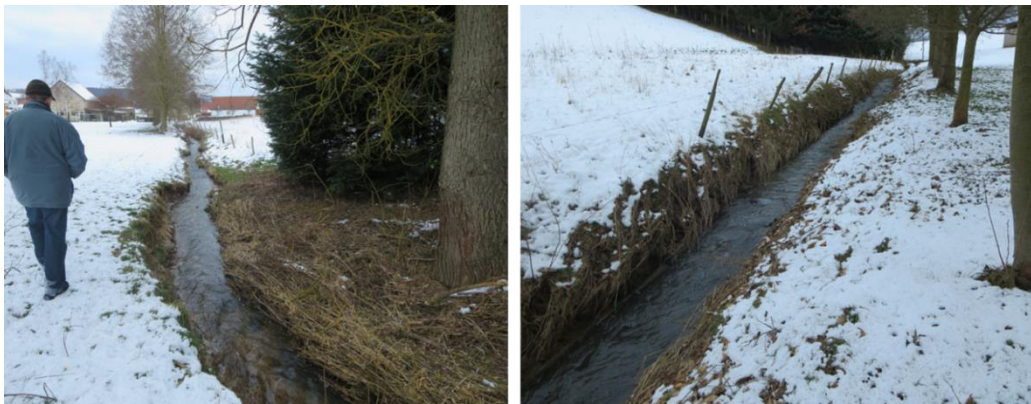
Zur Ortslage hin besteht weitgehend der alte Ausbauzustand:

Der Lauf ist gerade und die Ufer und die Sohle sind befestigt. In Teilbereichen sind noch alte biologische Ufersicherungen vorhanden. Auch hier fehlen Ufergehölze weitgehend.

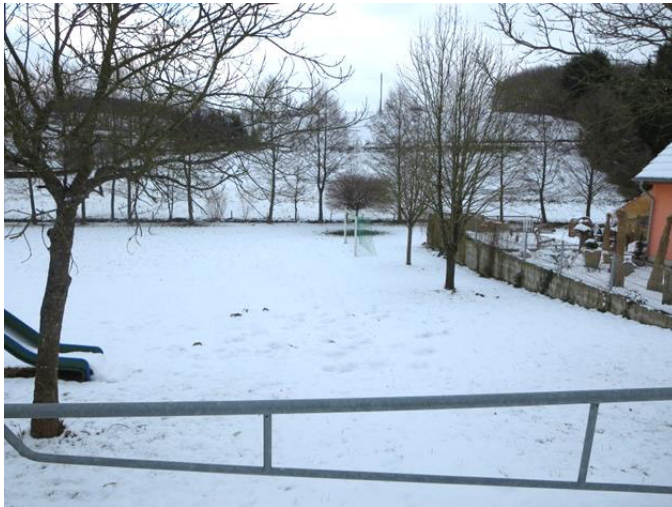
Der Sportplatz zwischen Neubaugebiet und alter Ortslage übernimmt bei Hochwasser die Funktion einer Retentionsfläche, da sich das Hochwasser hier in der Fläche ausbreiten kann.

Der Sportplatz fungierte im September 2014 als wichtiger Retentionsraum und seine Überflutung führte zu einer Dämpfung der Abflussspitze. Somit leistet das Ausuferndes Gewässers an dieser Stelle einen wichtigen Beitrag zum Hochwasserrückhalt und die Notwendigkeit einer Unterhaltungsmaßnahme ist mit den Wasserbehörden zu prüfen.

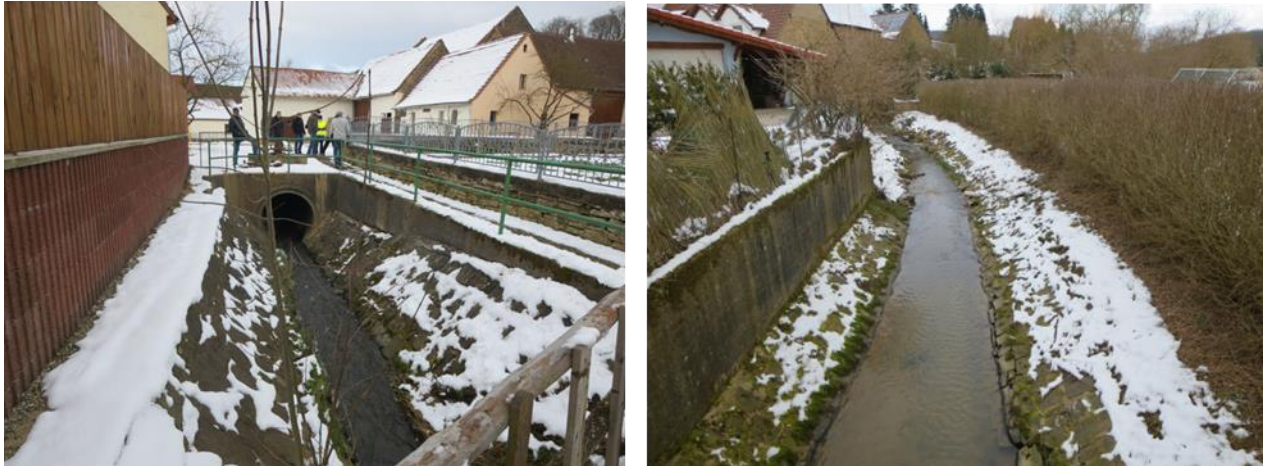
Im Bereich der Maggesgasse / K 9 ist die Moschel auf einer Länge von etwa 100 m verrohrt und auch unterhalb der Verrohrung wieder massiv ausgebaut.

Hochwasser werden hier zügig abgeleitet und Überflutungen im Bereich der Verrohrung sind, gemäß Aussage der Anwohner, äußerst selten. Auch im September 2014 soll die Verrohrung nicht vollgelaufen sein.

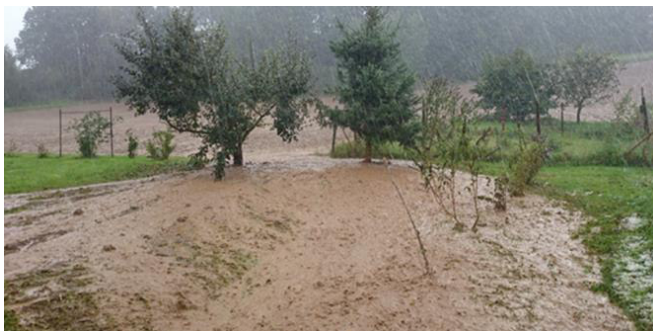
Ein Foto (Zeitpunkt der Aufnahme etwa 16 Uhr, muss jedoch vermutlich 17 Uhr sein) belegt, dass die Moschel von Dörrmoschel kommend zum reißenden Fluss angeschwollen war und dass gleichzeitig Außengebietswasser vom Hang oberhalb des Neubaugebietes breitflächig zur Moschel strömte.

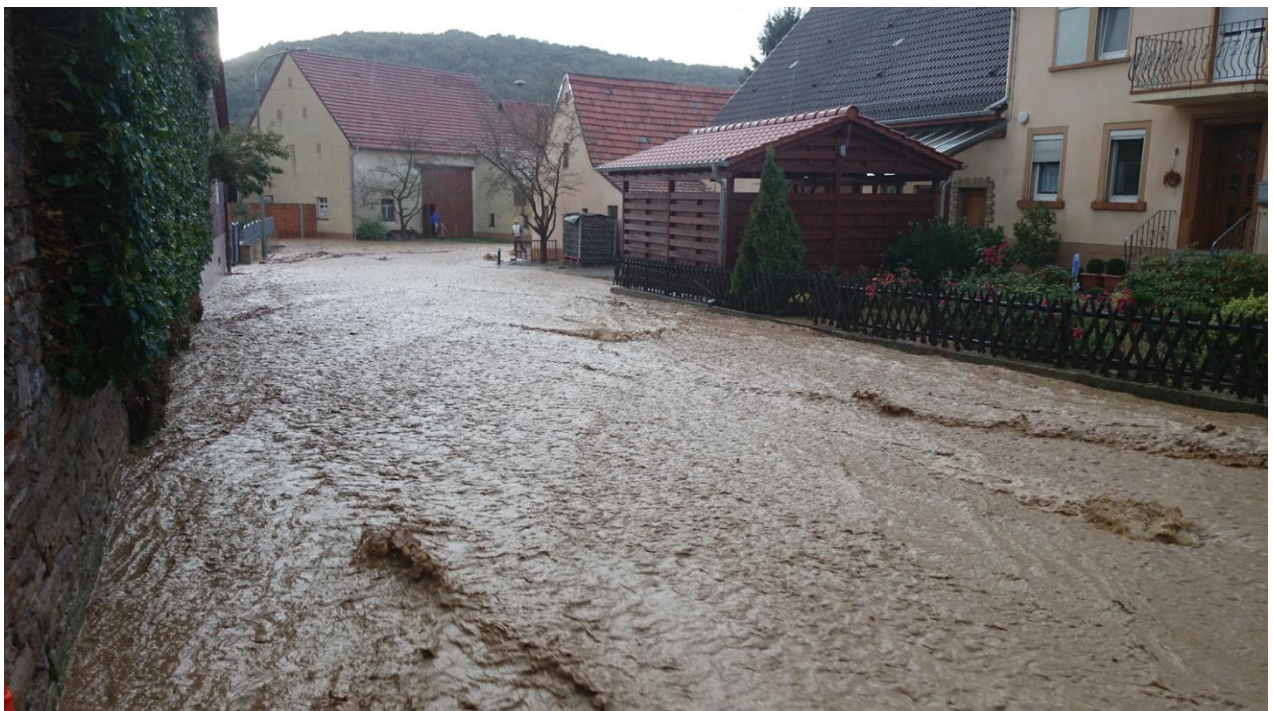
Mit Aufnahmezeit belegt bildete sich gegen 17 Uhr ein weiterer Brennpunkt im Bereich K 9 nach Bisterschied und in der Maggesgasse. Hier stürzte Wasser aus den Feldlagen auf den Friedhof und auf der K 9 in den Ort.

Die Anwohner betonten, dass es hier häufig zu Überflutungen kommt, da die Einrichtungen zur Oberflächenentwässerung der Straße nicht ausreichend leistungsfähig sind.

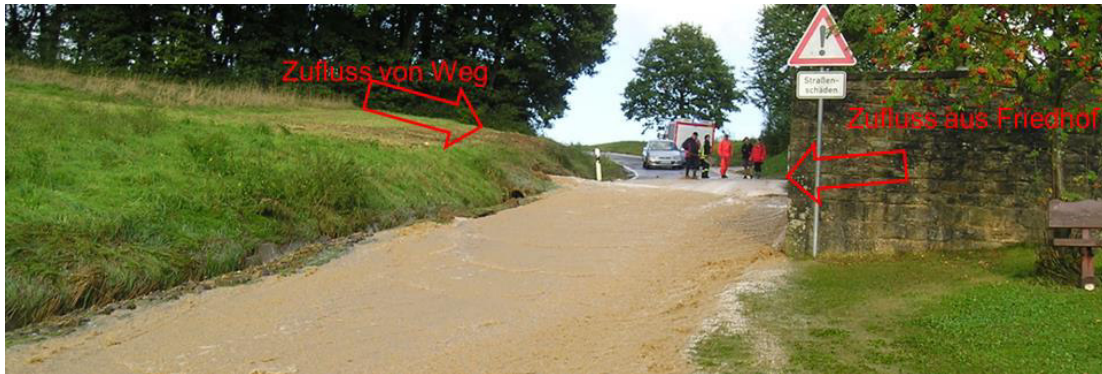
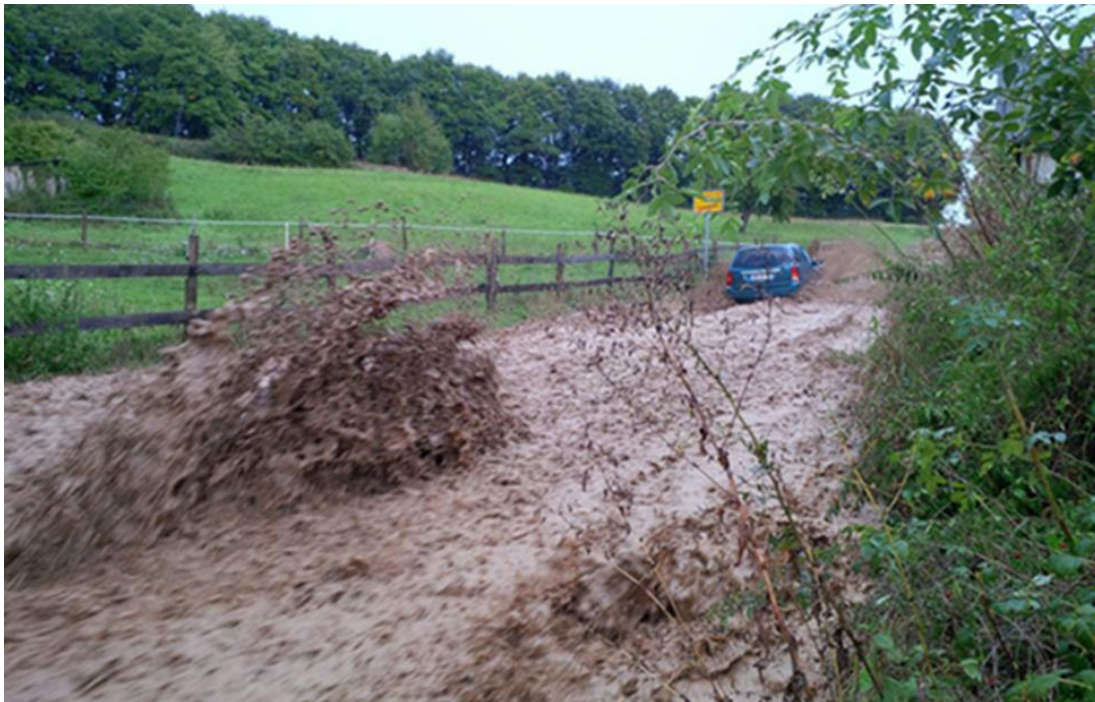
Im September 2014 kam eine Sturzflut über die K 9 in den Ort. Im Außenbereich wurden ganze Teile der Straßenbefestigung herausgerissen. Diese blieben als Abflusshindernisse auf der Straße liegen.

Der Zufluss kam insbesondere aus den Feldlagen oberhalb des Friedhofs, wo sich das Wasser in Tiefenlinien sammelte und dann breitflächig dem hangparallelen Weg oberhalb des Friedhofs zufluss und von hier auf die Kreisstraße.

Am Friedhof fließt Oberflächenabfluss aus den Feldlagen aus zwei Richtungen zusammen: Einmal über die Tiefenlinie bzw. den Wirtschaftsweg und einmal über die südöstliche Entwässerungsrinne der Kreisstraße. Beide Entwässerungsstränge werden am Friedhof zusammengeführt und in die nördliche Straßenrinne eingeleitet. Diese leitet das gesamte Außengebietswasser zunächst offen entlang der

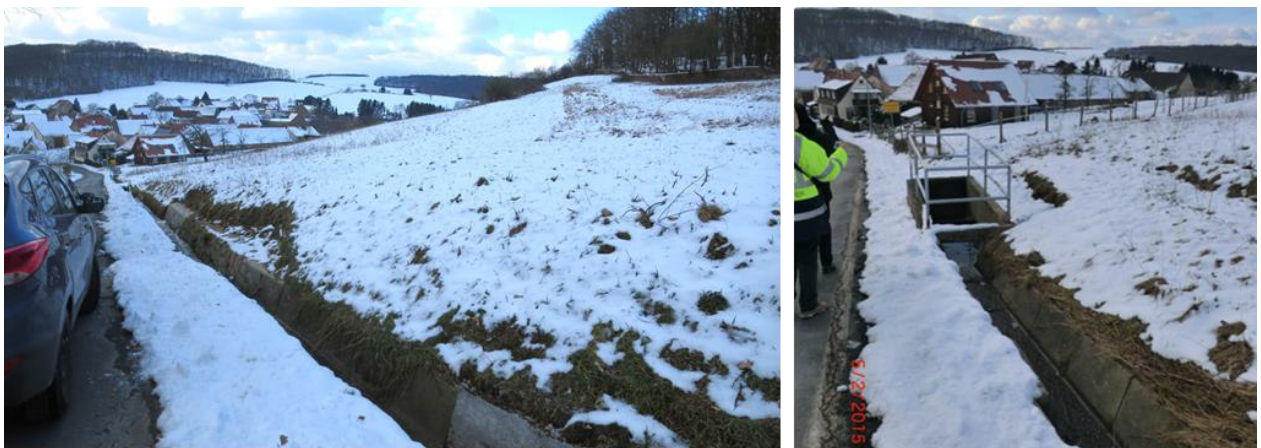
Der Graben ist mit Betonschalen befestigt und an mindestens vier Stellen sind Rohre als Überfahrten angeordnet. Am Ende der Straßenrinne ist ein Sandfang angeordnet, der das zufließende Wasser aufnehmen und es einem Regenwasserkanal zuführen soll.

Zwischen dem Sandfang und dem Ortsrand kann zudem vom Hang Außengebietswasser wild auf die Straße fließen.

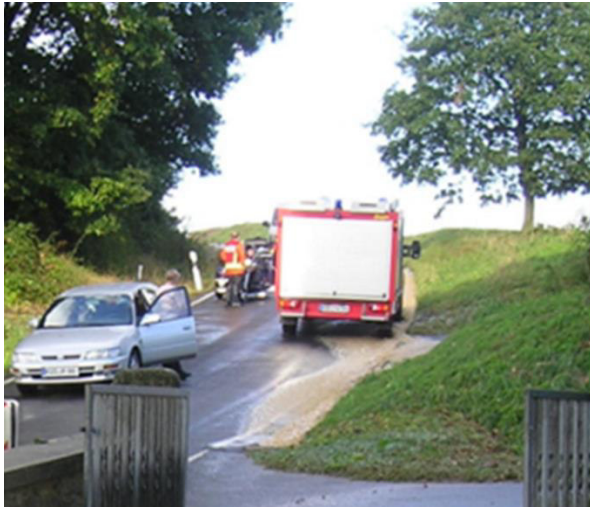
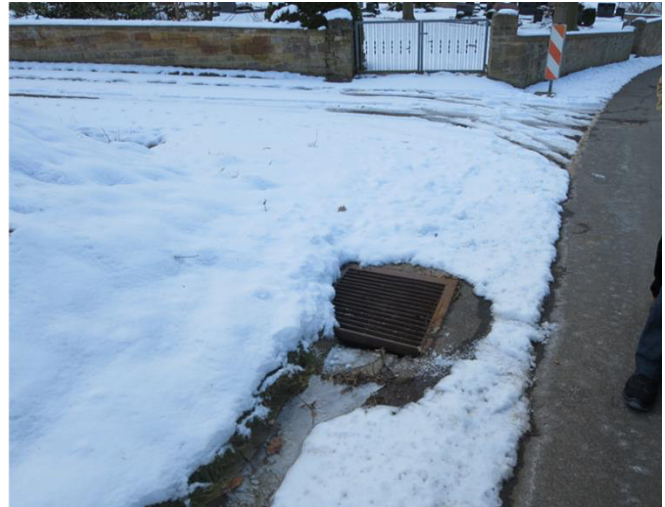
Oberhalb des Friedhofs wird das in der südöstlichen Straßenrinne entlang der K 9 zufließende Wasser einem Schacht mit Rostabdeckung zugeführt. Das Wasser aus dem Schacht wird planmäßig über eine Verrohrung auf die andere Straßenseite geführt und mündet dort im Bereich einer Überfahrt in die Straßenrinne.

In den Einlaufschacht mündet senkrecht dazu eine ebenfalls mit Betonschalen befestigte Rinne, über die der Außengebietszufluss vom Hetzelsberg (südöstliches Teileinzugsgebiet) abgeleitet werden soll.

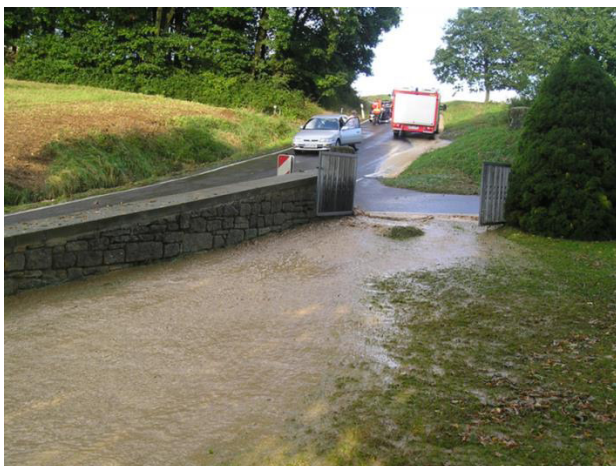
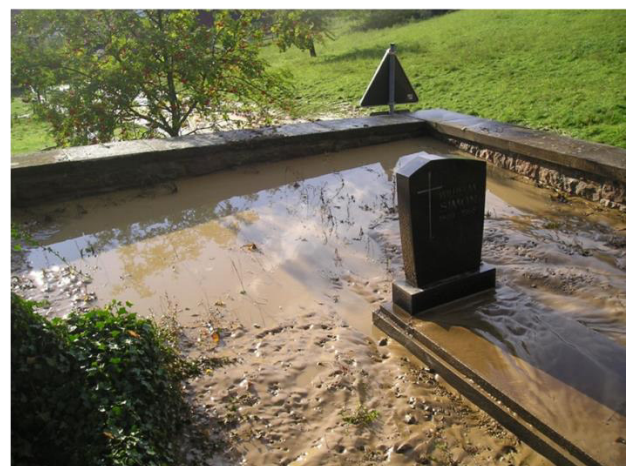
Am 20. September 2014 war das Entwässerungssystem im Außengebiet völlig überlastet und Wasser strömte breitflächig über die Böschung auf den Weg oberhalb des Friedhofs. Das Wasser konnte nicht mehr von den Rinnen und Einläufen aufgenommen werden und es kam zum Überstau. Wasser floss durch das obere Tor auf und durch den Friedhof und später auch an der Friedhofsmauer vorbei auf die K 9.

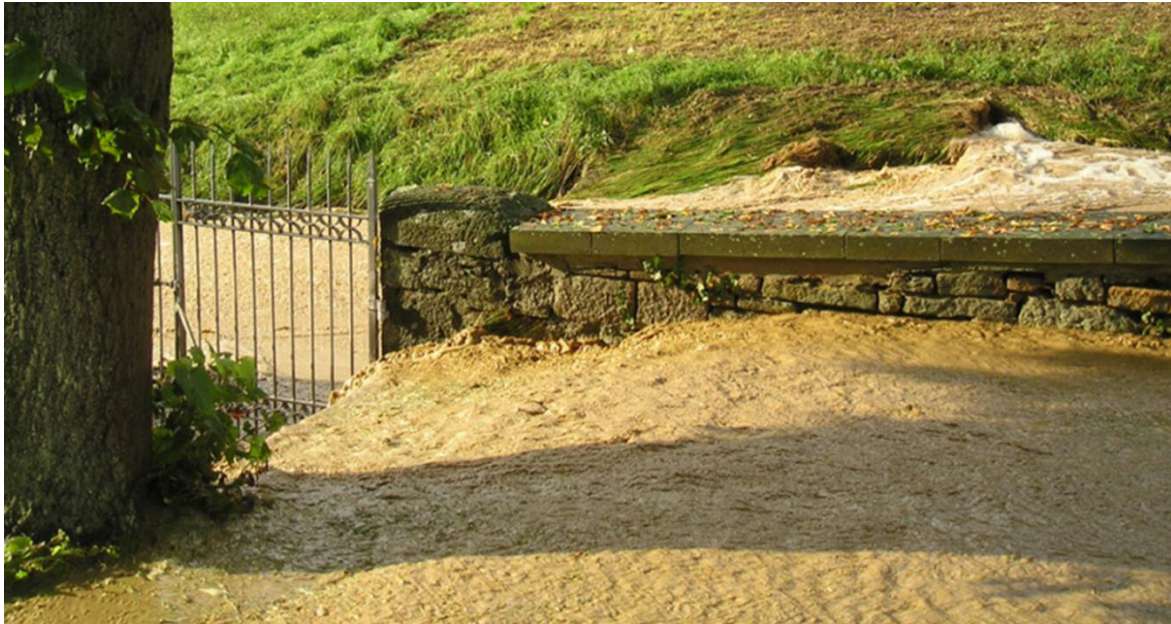
Die Analyse vorliegender Fotos von dem Schadensereignis zeigt, dass der kritische Zufluss am Friedhof überwiegend aus dem südlich der K 9 gelegenen Teileinzugsgebiet, das die Ausläufer des Hetzelsberges entwässert, kam. Auf der K 9 oberhalb des Friedhofes floss dagegen wenig Wasser, d. h. das nordwestliche Außengebiet trug eher wenig zum Hochwasserabfluss bei.

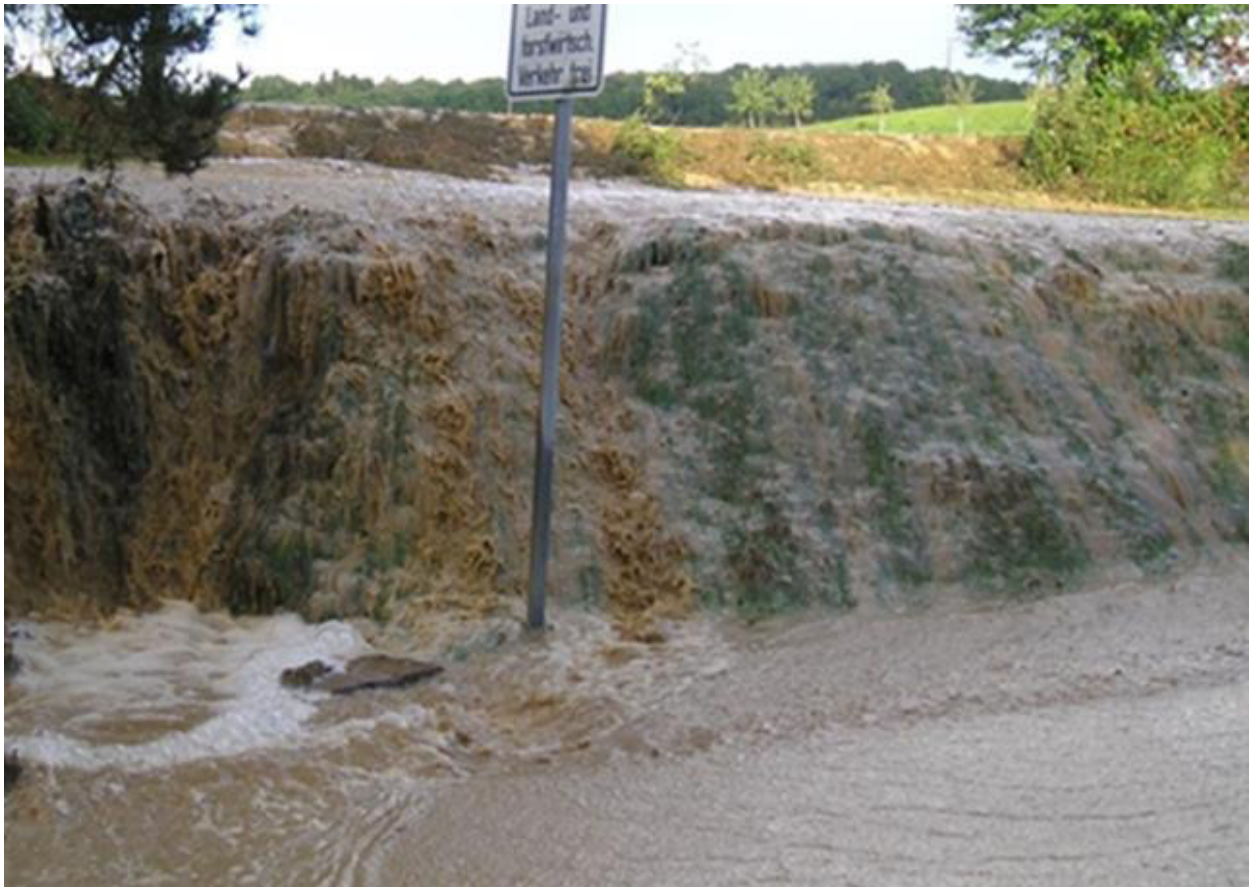
Unterhalb des Friedhofs kam es dann zum Hochwasserabfluss auf der Kreisstraße.

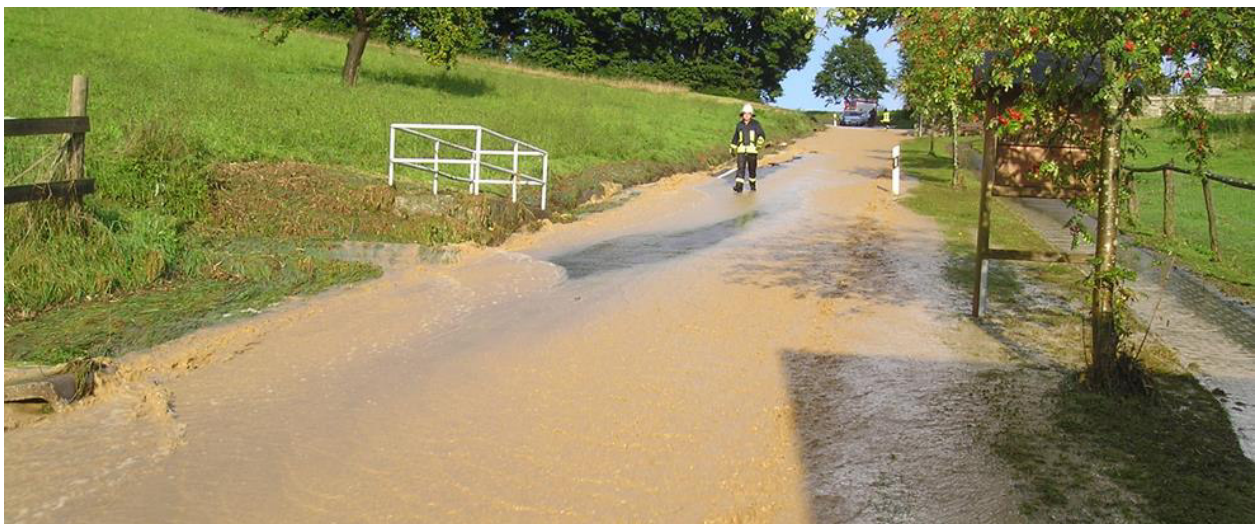
Beim Höchststand schoss Wasser auf voller Straßenbreite in den Ort. Der Sandfang konnte die auf der nordwestlichen Seite zufließende Flutwelle nicht aufnehmen und wurde umströmt (Bild unten). Es kam zu enormen Turbulenzen und aus der Kreisstraße wurden große Stücke der Asphaltdecke herausgerissen und von der Flutwelle in den Ort transportiert.

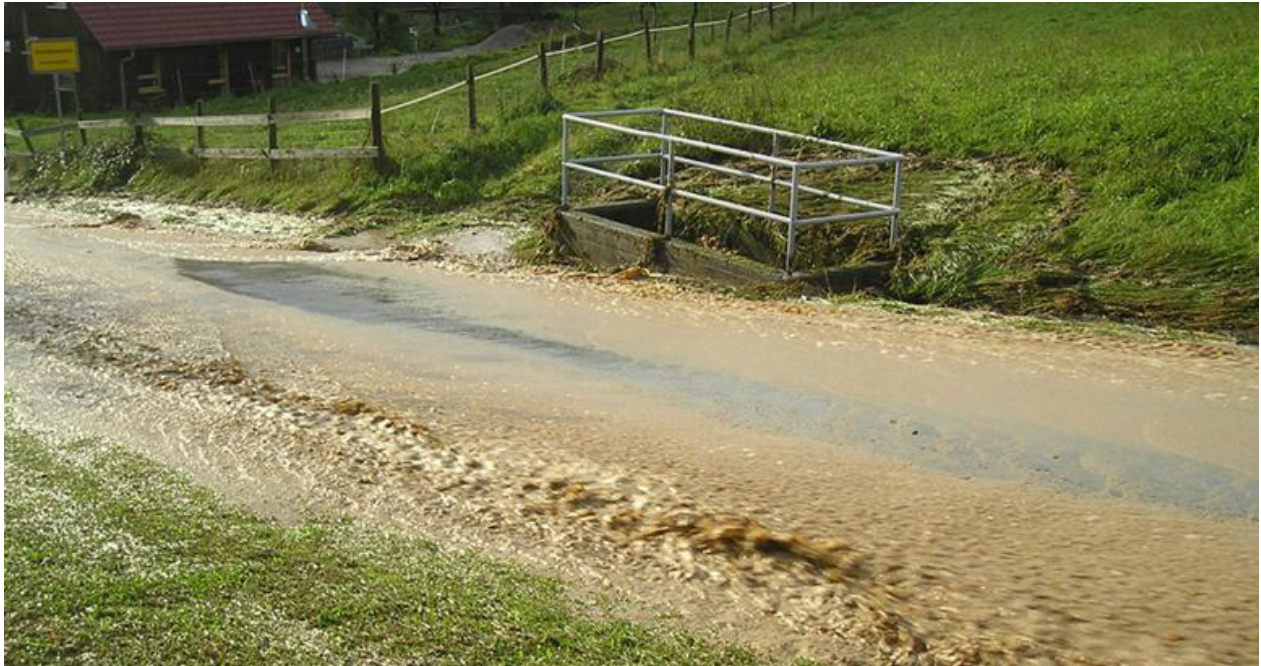
Aufgrund des Dachgefälles der Straße floss ein großer Teilstrom auf der anderen Straßenseite und am Sandfang vorbei.

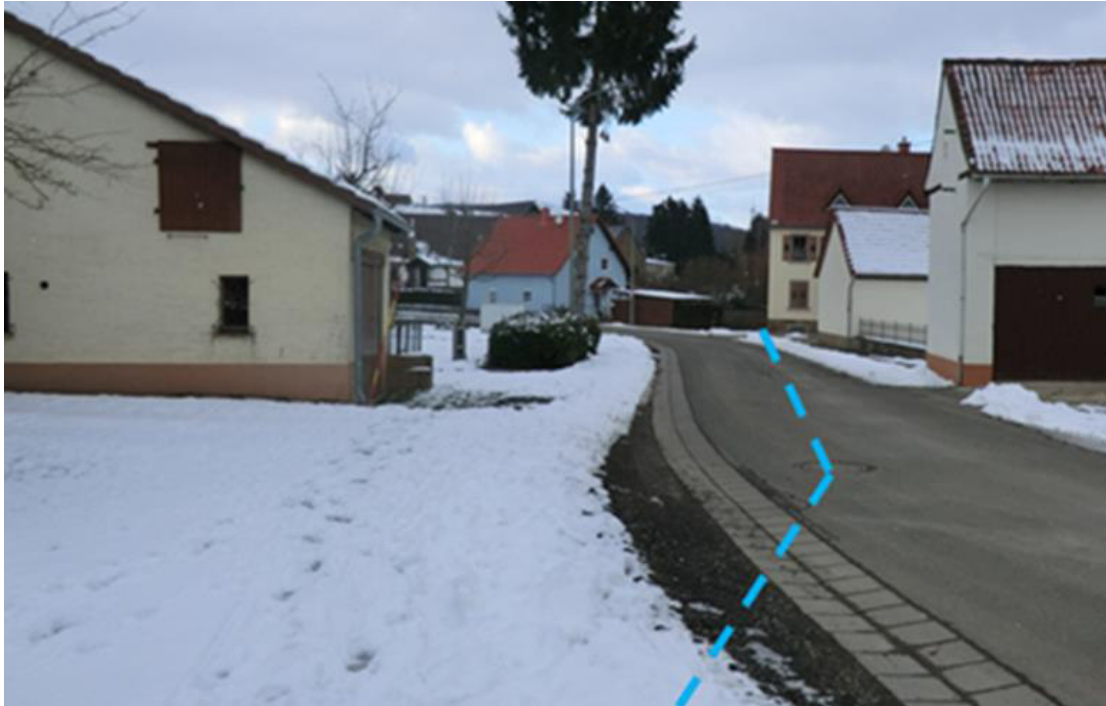
Straße und Gehweg sind niveaugleich ausgebaut, die Rinne dazwischen ist überfahrbar und behindertengerecht. Damit besteht jedoch auch die Gefahr, dass sich auf der Straße zufließendes Wasser ungehindert in die angrenzenden Grundstücke ausbreiten kann.

Bei dem Schadensereignis im September 2014 floss die Flutwelle breitflächig über die Kreisstraße in den Ort hinein ...

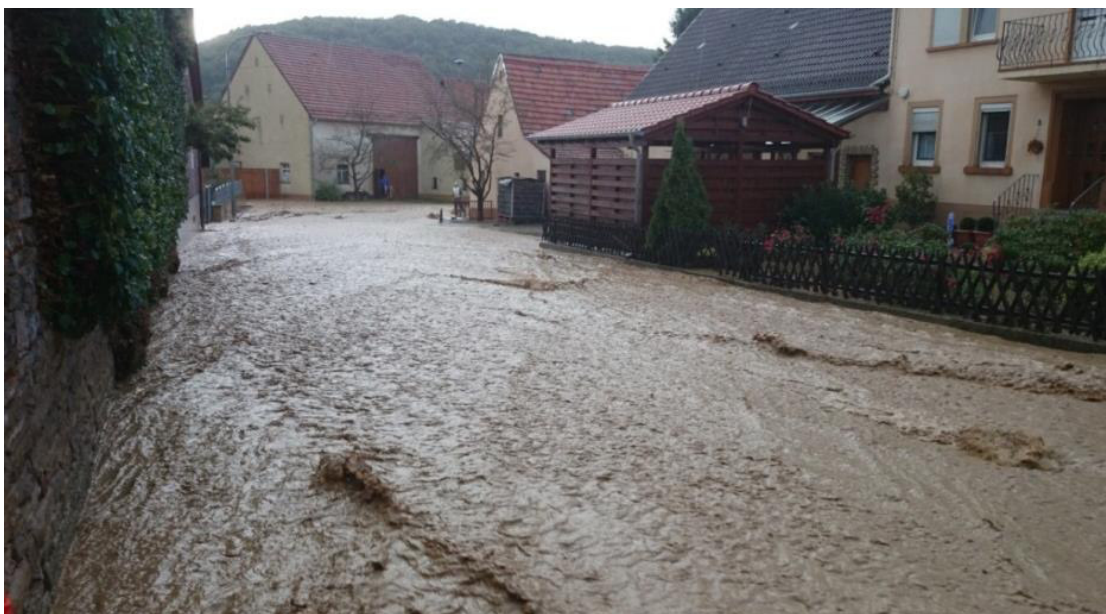
... und überflutete die Maggesgasse sowie die angrenzenden Grundstücke.

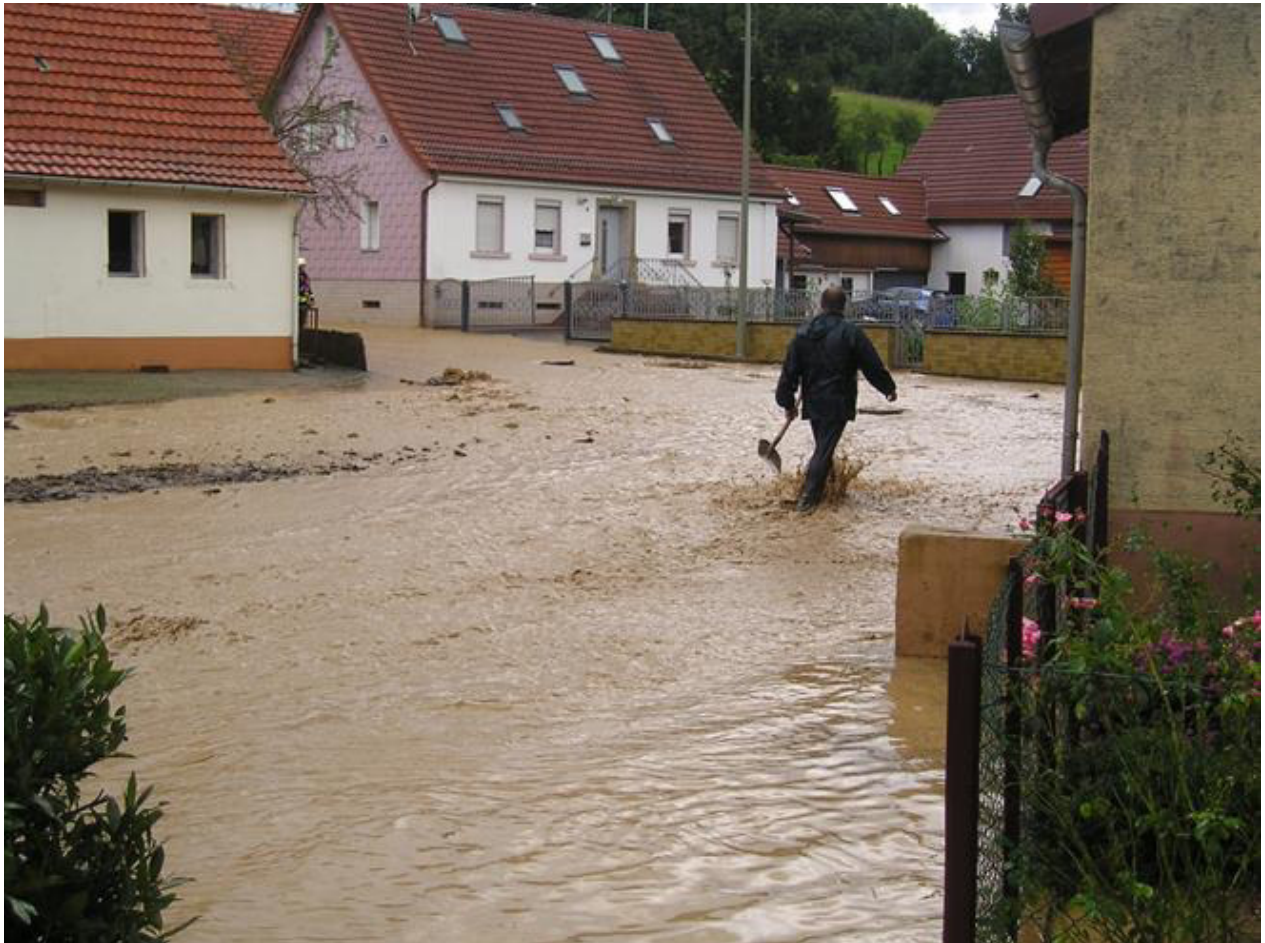
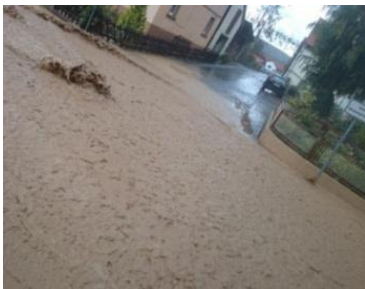
Die Straße „Am Mühlweg“ blieb hochwasserfrei. Da die flächige Überschwemmung lediglich im Dezimeterbereich lag, waren auch die Schäden gering. Lediglich die Anwesen am unteren Ende der Moschelverrohrung, insbesondere Maggesgasse 1, waren stärker von der Sturzflut im September 2014 betroffen. Hier liefen der Keller und die Garagen voll, Wohnräume waren nicht überschwemmt.

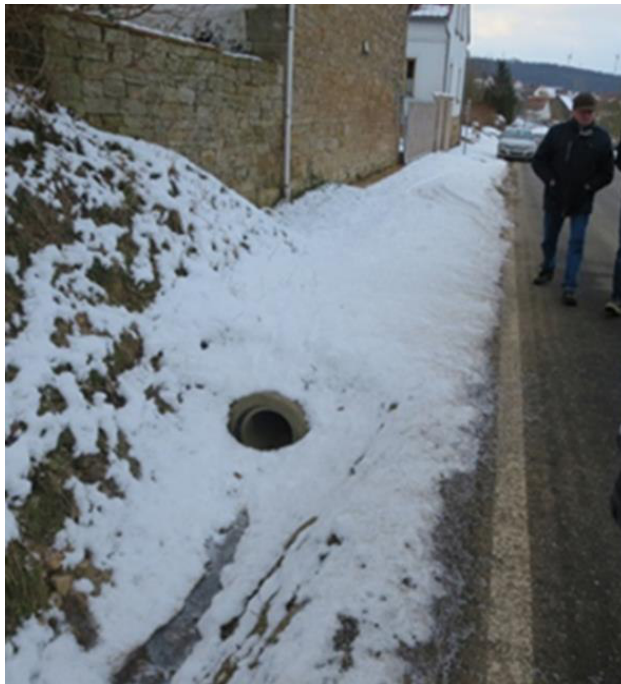
Das südöstlich des Neubaugebietes gelegene Einzugsgebiet entwässert auf die L 379. Das zufließende Wasser wird zum Teil zur Moschel abgeschlagen und ein Teil fließt der Ortslage zu.

Ist der vor der Ortslage angeordnete Rohreinlauf (Bild links) verlegt, fließt das Wasser auf der Straße in den Ort hinein wie im September 2014 geschehen (s. auch Abschnitt 6.4).

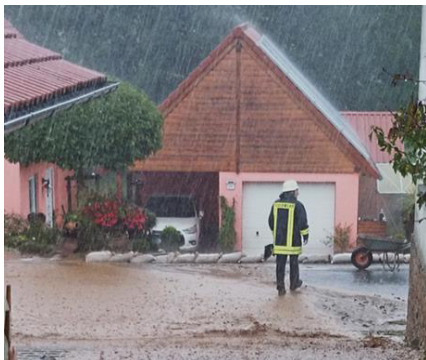
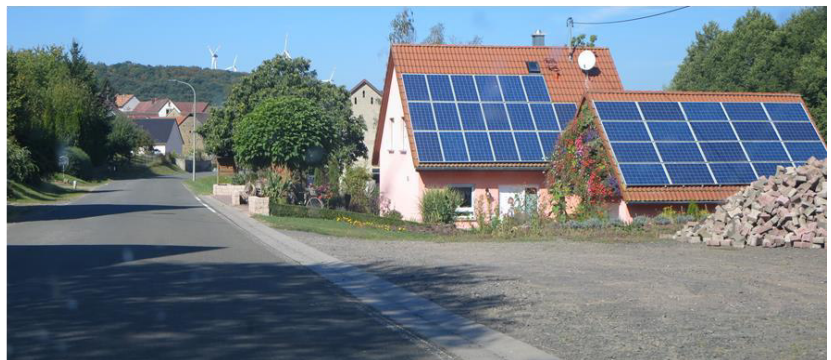
Nur durch das Legen von Sandsäcken konnte die Flut weitgehend von der Garage und dem Haus unterhalb der L 379 (Hauptstraße 2 B) ferngehalten und die Schäden gering gehalten werden.

Die Moschel hinter dem Haus war ein reißender Fluss, die Hochwasserlinie erreichte jedoch nicht die Bebauung.

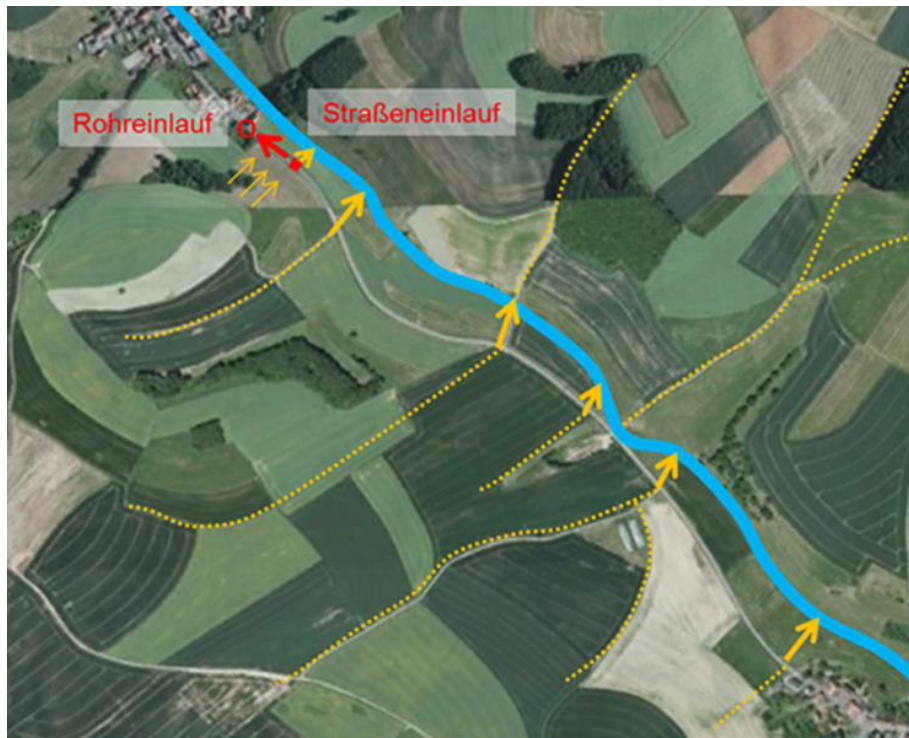
Der letzte Querschlag zum Bach erfolgt gut 100 m vor der Ortslage über einen einzelnen Straßeneinlauf (rotes Quadrat).

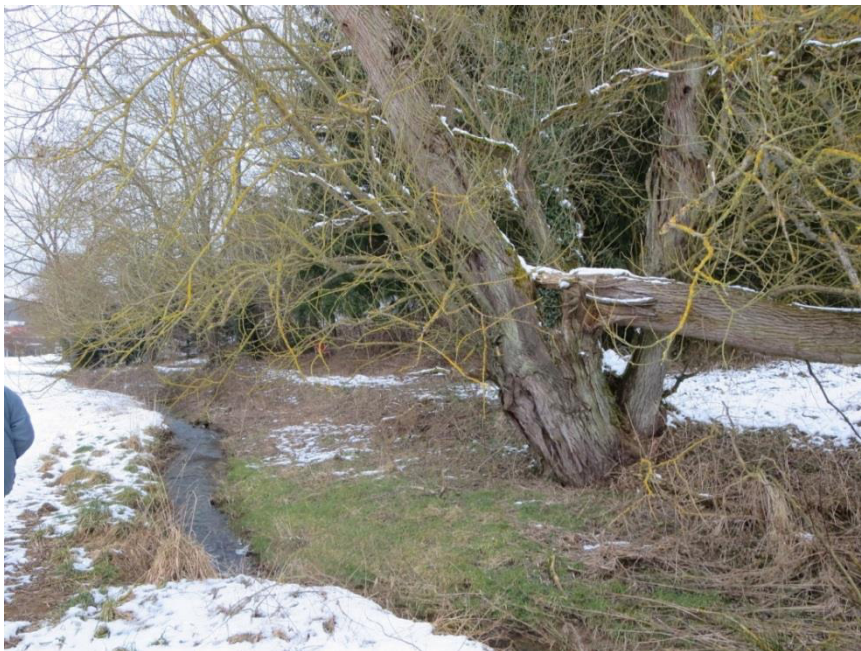
Im Umfeld stellt auch ein abgestorbener Baum ein Risiko dar, insbesondere da unweit unterhalb Bebauung und eine Verrohrung folgt. Hier besteht die Gefahr, dass abgestorbene Äste herunfallen oder der Baum umfällt und mit der Hochwasserwelle abgetrieben wird.

Wenn sich größere Teile unterhalb in dem engen Bachbett verfangen oder den Einlauf der Bachverrohrung verlegen, wird es zu vermeidbaren Überflutungen kommen.

Es wird empfohlen, mit der Oberen Wasserbehörde abzustimmen, ob der Sturzbaum aus Sicht der Hochwasservorsorge gesichert werden oder ganz bzw. teilweise entfernt werden muss.

Für den Fall, dass der Baum entfernt werden muss, fällt das in die Verkehrssicherungspflicht des Grundstückseigentümers.

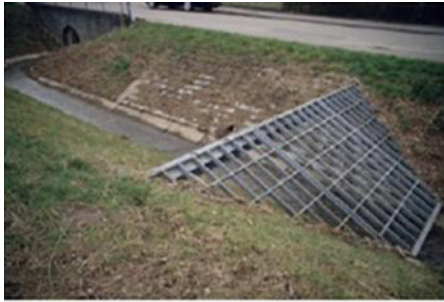
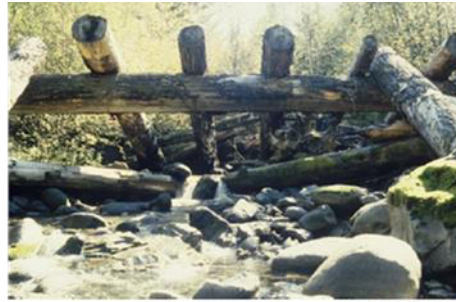
Zum Schutz der Ortslage können dann, bei Bedarf, Totholzfänger angeordnet werden. Dieser kann in unterschiedlicher Weise konstruiert werden, z.B. als Pfahlreihe, Gitter oder Rechen. Die Konstruktion des Treibgutfängers muss verschiedenen Anforderungen genügen: Sie muss auch bei Verlegung stabil und standsicher sein und sie muss die Abflussleistung durch Um- oder Überlaufmöglichkeiten gewährleisten. Durch Aufstau dürfen keine Anlieger geschädigt werden und es muss die Zugänglichkeit für die Reinigung und Wartung gegeben sein.

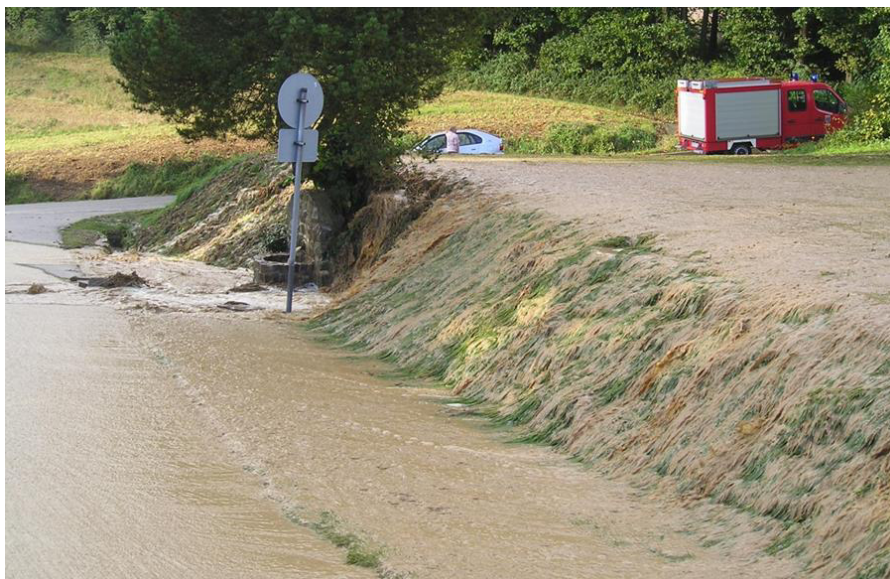
Am Friedhof sind in Anbetracht der Größe und der Nutzung des Einzugsgebietes die bestehenden Entwässerungseinrichtungen nicht ausreichend leistungsfähig und funktional, um das anfallende Oberflächenwasser zu sammeln und geordnet abzuleiten.

Das bestehende Graben- und Rinnensystem im Umfeld des Friedhofes mit den zahlreichen Einläufen und Verrohrungen ist nur für begrenzte Zuflüsse ausgelegt und zudem stark anfällig gegen Verschlammung und Verlegung. Deshalb besteht eine latente Gefahr, dass Oberflächenwasser auf den Friedhof und über die K 9 in die Ortslage fließt.

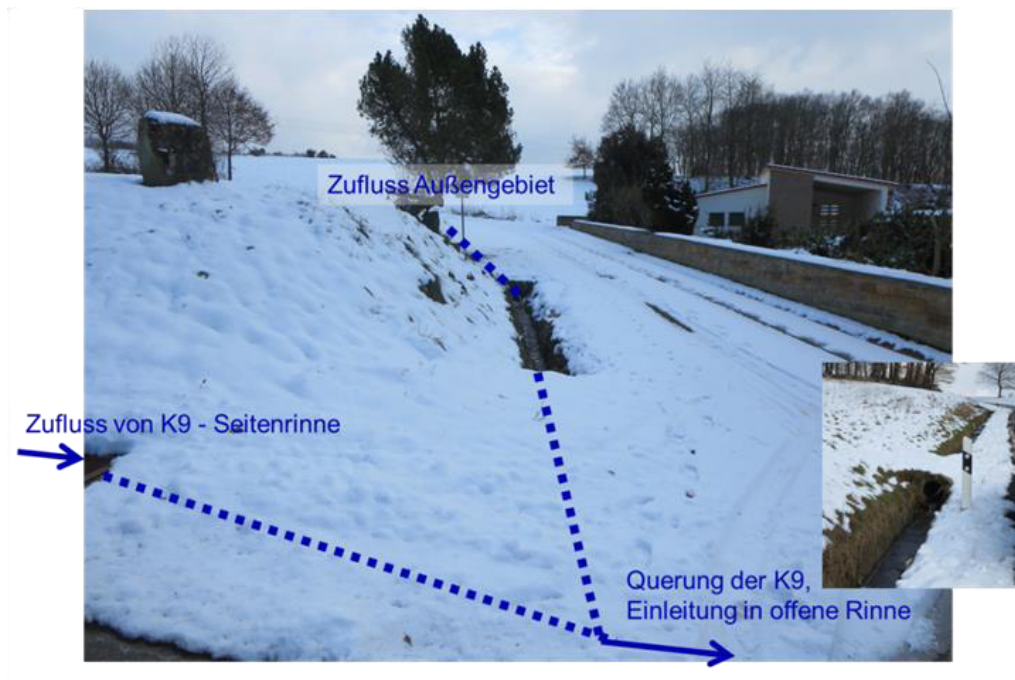
Die Übergänge von offenen Rinnen oder Gräben auf Rohre, könnten und sollten leistungsfähiger umgestaltet werden. Oberhalb des Friedhofs sollte zudem geprüft werden, ob auf das Stück offene Rinne am Weg verzichtet und stattdessen ein leistungsfähiges Rohr eingebaut werden kann. Die Einläufe: Die Einläufe sollten in jedem Fall vor dem Eintrag von Grobstoffen geschützt werden

Die Einlaufbauwerke sollten folgende Kriterien erfüllen:

- strömungstechnisch günstige Ausbildung, um Verwirbelungen gering zu halten (Minimierung der Eintrittsverluste).
- Gitter sollten nicht direkt auf das Einlassbauwerk oder Rohr aufgesetzt werden, damit ein Umströmen möglich ist.
- Die Fläche des Gitters sollte möglichst groß sein.
- Das Gitter sollte räumlich schräg stehen.
- Das Bauwerk sollte möglichst mit einem Kragen eingefasst sein.
- Das Gitter sollte auch bei Hochwasser angefahren und geräumt werden können.
- Der Stababstand sollte nicht zu eng sein.
- Die Sohle unmittelbar vor dem Gitter sollte gepflastert sein.
- Dort, wo Höhe vorhanden ist, sollte eine Notentlastung in mehreren Ebenen in die Verrohrung vorgesehen werden.
- Auf der Geländeoberfläche über der Verrohrung sollte ein Notabflussweg vorhanden sein.

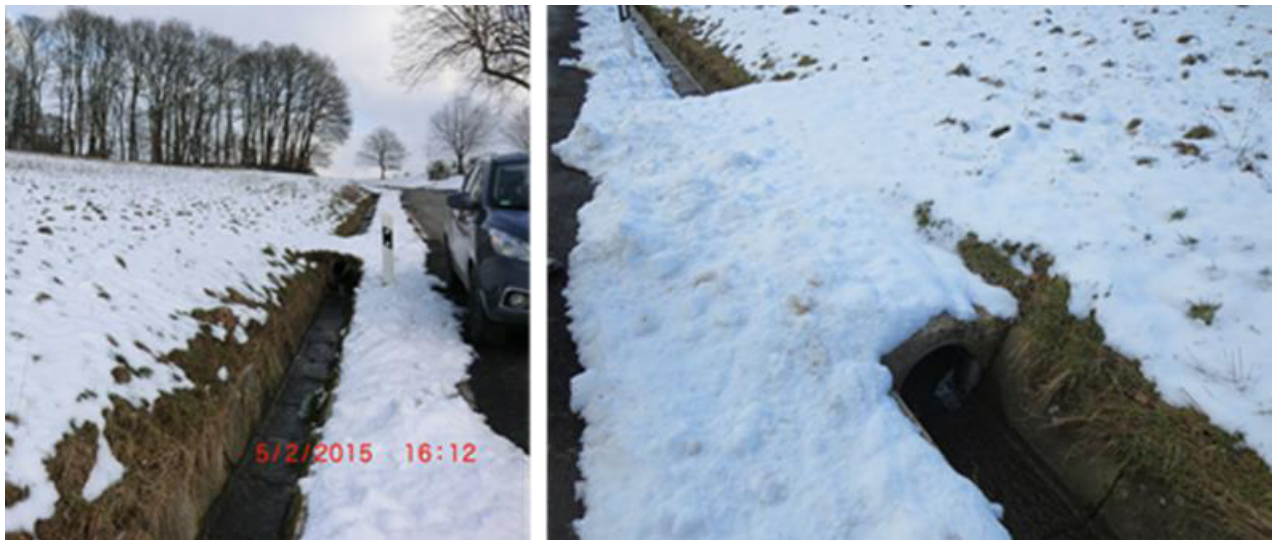
Das leistungsfähige Rinnensystem wird jedoch durch zahlreiche Überfahrten unterbrochen. An diesen Engstellen besteht - insbesondere in den Steilstrecken - die Gefahr, dass es zum Aufstau kommt und Wasser auf die K 9 schießt.

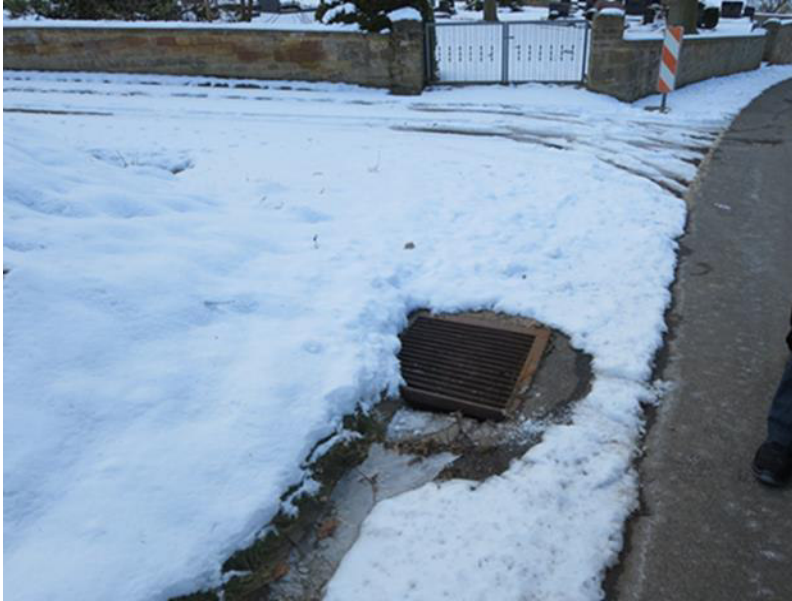
Zudem wird das Wasser, das über den Gitterrost in den Schacht hineinfließt, mittels Verrohrung auf die andere Seite der K 9 geführt und dort in die straßenbegleitende Betonrinne eingeleitet.

Wasser, das auf der K 9 floss, konnte, aufgrund des Dachgefälles der Straße, nicht mehr in die nordwestliche Rinne zum Sandfang fließen, es strömte oberflächlich in die Maggesgasse. Nach Auskunft eines Anliegers wurde im Zuge der Wiederherstellung der Straße nach dem Schadensereignis 2014 das Gefälle zur Rinne hin geändert.

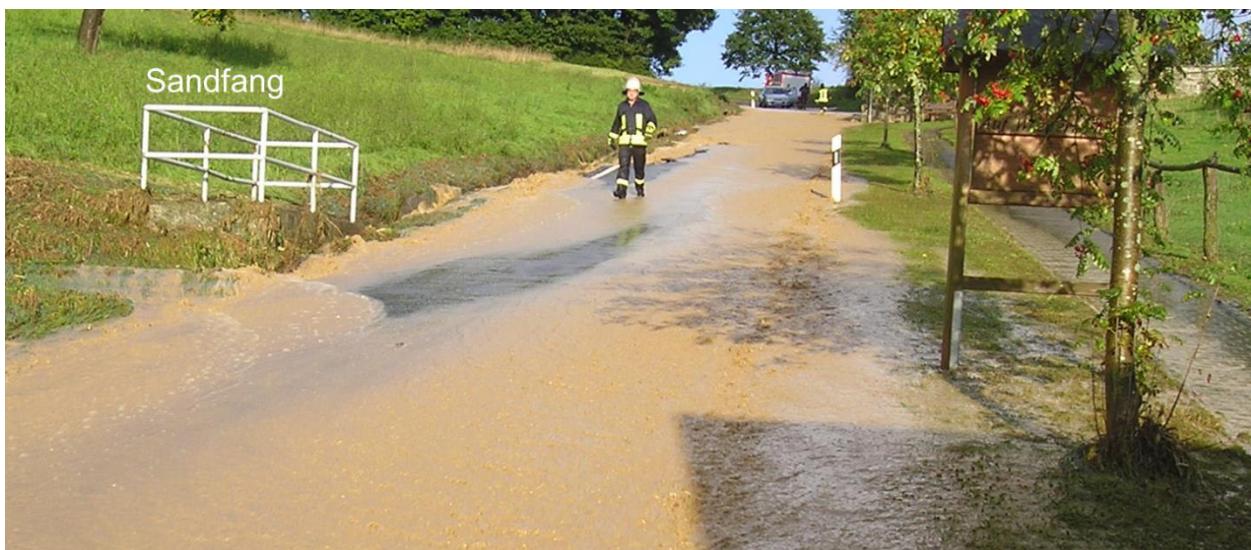
Am Ende der Rinne ist ein Sandfang in einer Steilstrecke angeordnet. Dieser soll das gesamte Wasser aus beiden Teileinzugsgebieten bis zur Bergkuppe aufnehmen.

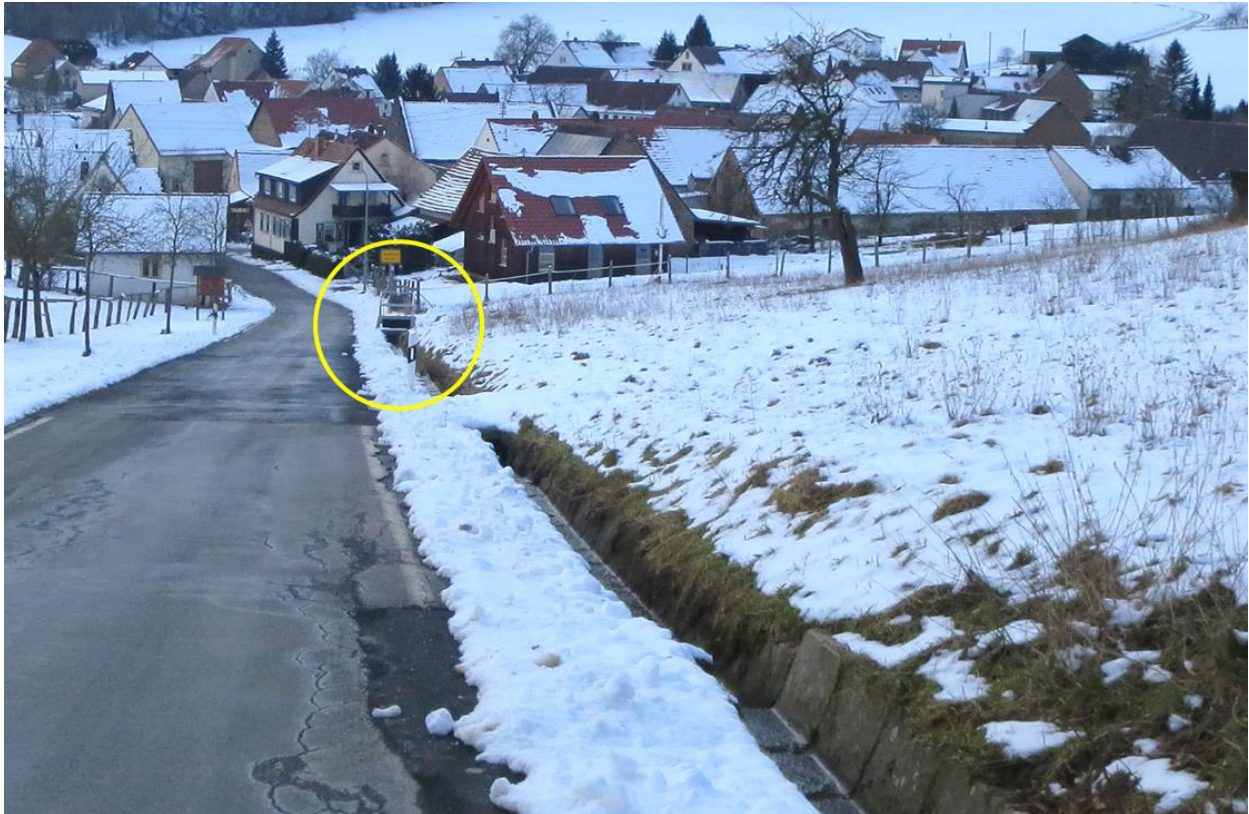
Der Zulauf in das Bauwerk (gelber Kreis) wird über eine Öffnung in der Betonwand gedrosselt. Das zufließende Wasser durchströmt dann einen wassergefüllten Schachtteil, in dem sich Grobstoffe absetzen sollen. Dann fällt das Wasser über eine Überfallschwelle in das Ablaufrohr zur Kanalisation.

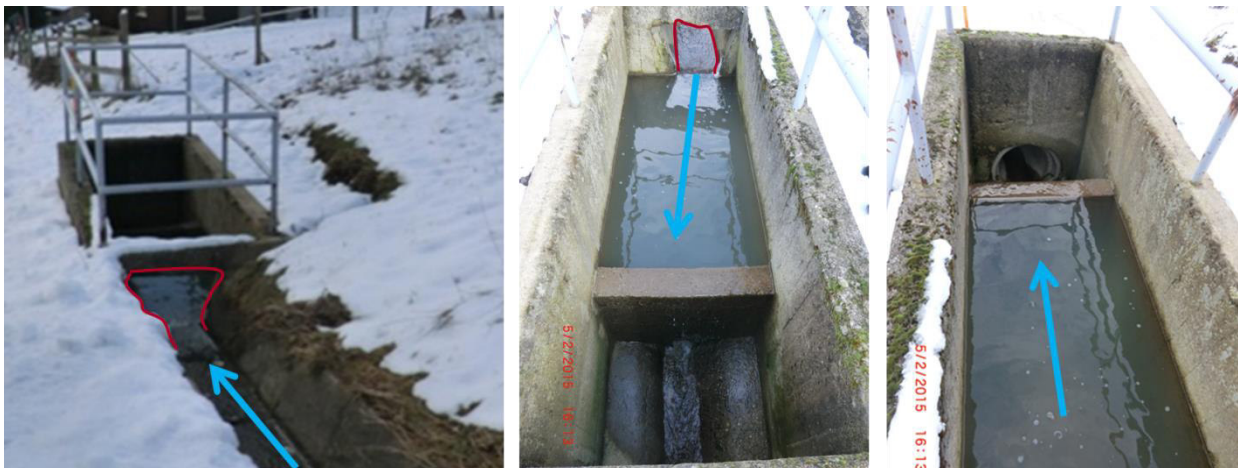
Die hydraulische Leistungsfähigkeit des Sandfangs passt nicht zu dem Leistungsvermögen der ankommenden Rinne und zur Größe des Einzugsgebietes. Zudem trifft der Zufluss mit hoher Fließgeschwindigkeit auf das Bauwerk und es kommt bereits im Zulauf zu erheblichen Turbulenzen, was die ohnehin geringe Leistungsfähigkeit noch weiter herabsetzt. Hinzu kommt, dass das Bauwerk keinerlei Schutz vor Eintrag von Geröll und Geschwemmsel bietet.

Der Sandfang wurde im September 2014 mit hoher Fließgeschwindigkeit überströmt und die Turbulenzen führten zu großen baulichen Schäden an der Straße. Nach Aussage von Anliegern kommt es an dieser Stelle auch bei weniger intensiven Regen zur Überlastung.

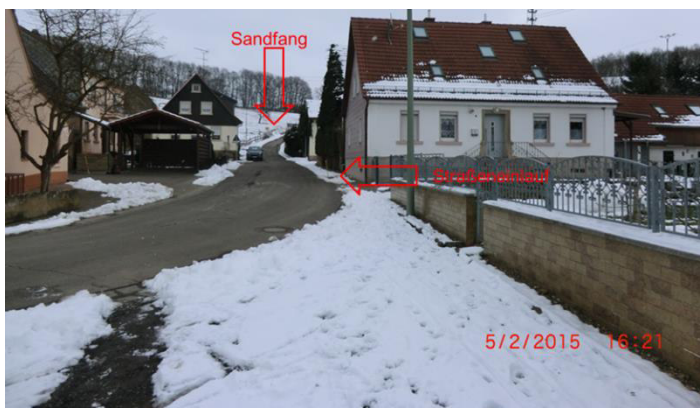
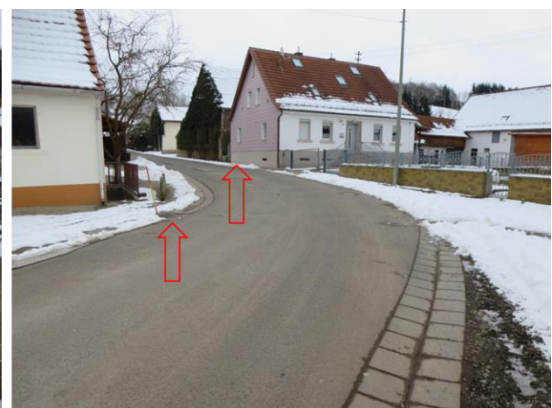
Die zwei (!) vorhandenen Straßeneinläufe sind nicht ausreichend, um zusätzlich zu dem Straßenwasser auch noch Außengebietswasser aufzunehmen.
