## PILOTPROJEKT

# Hochwasserschutzkonzept für die von Starkregen geschädigten Ortschaften im Donnersbergkreis **TESCHENMOSCHEL**

Stand Januar 2017

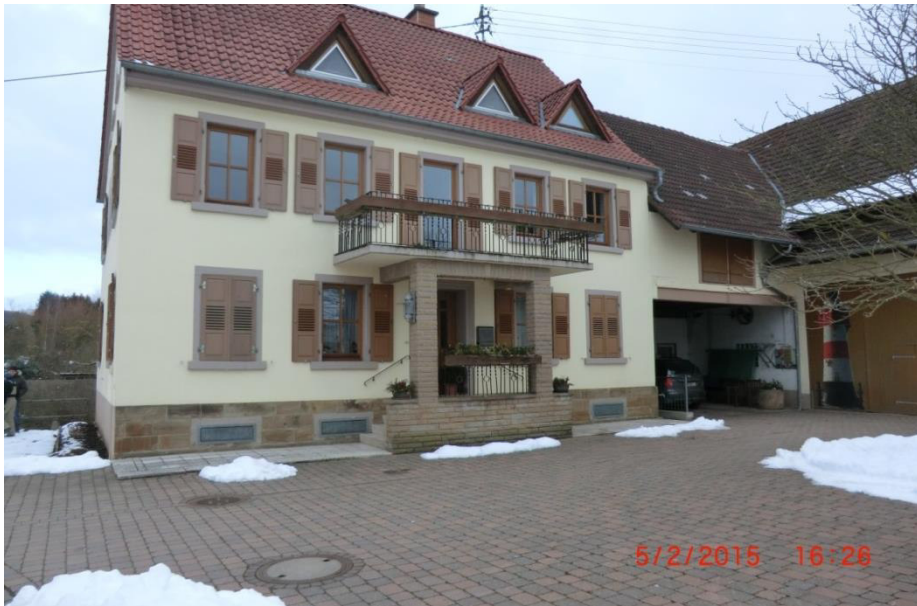
Die zwei (!) vorhandenen Straßeneinläufe sind nicht ausreichend, um zusätzlich zu dem Straßenwasser auch noch Außengebietswasser aufzunehmen.

Da die Maggesgasse niveaugleich ausgebaut ist, fehlt die Wasserführung an Bordsteinen und zufließendes Hochwasser kann sich ungehindert auf die angrenzenden Privatgrundstücke ausbreiten. Besonders betroffen war das Anwesen Maggesgasse 1: Hier drang das Hochwasser in den Keller und die Garagen ein.

Die Entwässerungssituation ist unzureichend und es besteht Handlungsbedarf. Die Situation kann durch eine Summe von Maßnahmen entschärft werden:

- Reduzierung der Abflussspitzen aus den Einzugsgebieten an den kritischen Stellen durch:
  - Anlegen oder Aktivierung von Kleinstrukturen im nordwestlichen Teileinzugsgebiet.
  - Wasserrückhalt in der Fläche durch hochwassermindernde Flächenbewirtschaftung (s. oben bei Friedhof und Abschnitt 9.11).
- Änderung der Straßenentwässerung im Außenbereich:
  - Umbau Sandfang.
  - Störstellen an den Überfahrten in der Betonrinne beseitigen oder entschärfen.
- Änderung der Straßenentwässerung Maggesgasse:
  - Setzen von leistungsfähigen Einläufen am Ortsrand.
  - Verdichtung der Straßeneinläufe in der Maggesgasse.
  - Ausbau der Straße z.B. mit Hochborden zur Wasserführung.

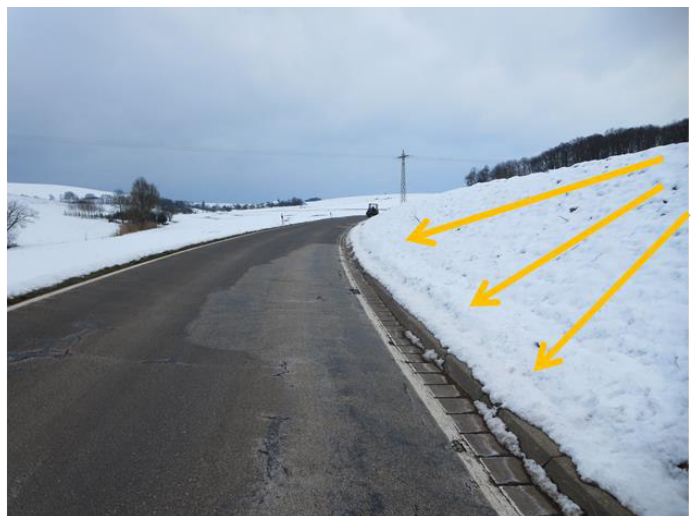
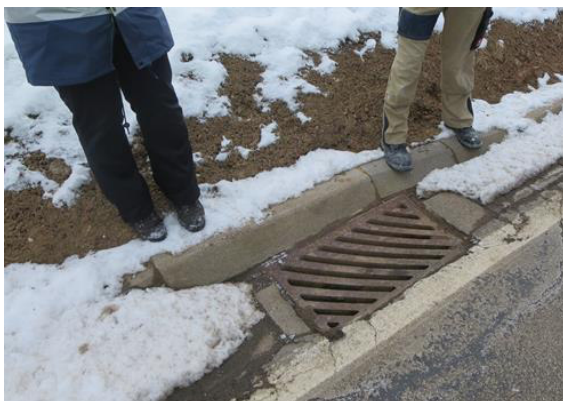
Zusätzlich sollte der Außengebietszufluss über die L 379 verhindert werden. Auch hier ist der Straßeneinlauf nicht geeignet, das Außengebietswasser aufzunehmen und zur Moschel abzuleiten.

Es wird dringend empfohlen, die Eintrittsfläche in den Einlaufschacht, z. B. durch Setzen mehrerer Einläufe hintereinander oder durch Verwendung von Bergeinläufen zu vergrößern. Alternativ kann auch seitlich der Straße ein leistungsfähiger Einlauf gesetzt werden.

Zudem sollte der schutzlose Rohreinlauf in die Regenwasserkanalisation am Ortseingang von Teschenmoschel durch ein Einlaufbauwerk leistungsfähiger gestaltet werden.

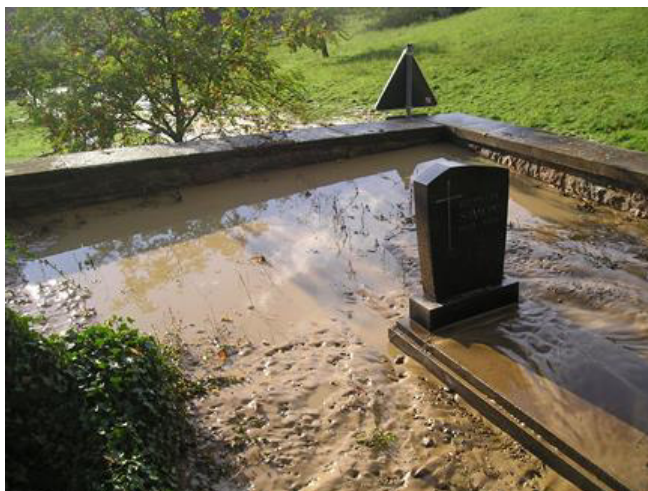
Bei der Sturzflut im September 2014 kam es zu Schäden am Friedhof. Da hier ein Risiko, auch bei Umsetzung aller in Abschnitt 9.12 beschriebenen Maßnahmen bleibt, wird empfohlen, das obere Friedhofstor hochwasser sicher zu verschließen oder in der unteren Mauer eine Abflussöffnung herzustellen.

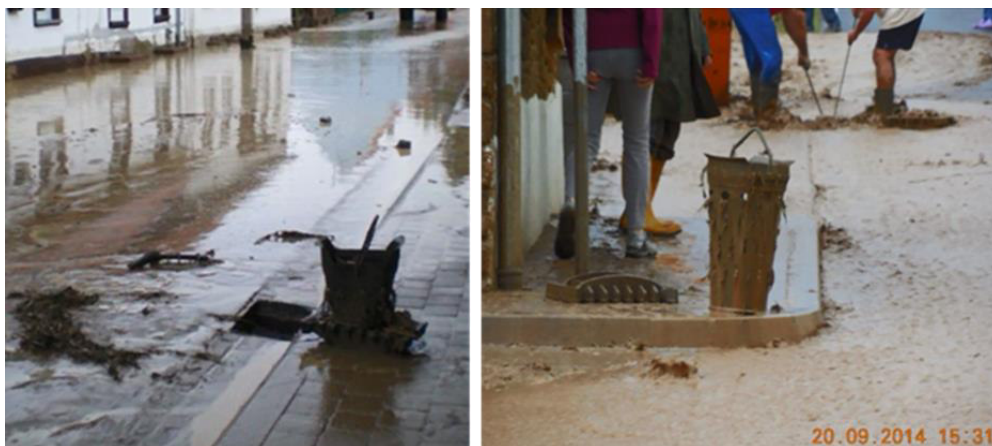
Während Hochwasserereignissen werden immer wieder von Anliegern Kanaldeckel und Straßenablaufabdeckungen einschließlich der Schmutzfänger herausgenommen.

Dadurch entsteht eine Gefahrenstelle und für den Verursacher ein Haftungsrisiko (s. auch Abschnitt 10.6). Durch geöffnete Abläufe und Schächte kann nicht nur Wasser in die Kanäle hineinströmen, sondern auch Schlamm und Unrat. Die Wassermenge, die bei Sturzfluten zusätzlich in

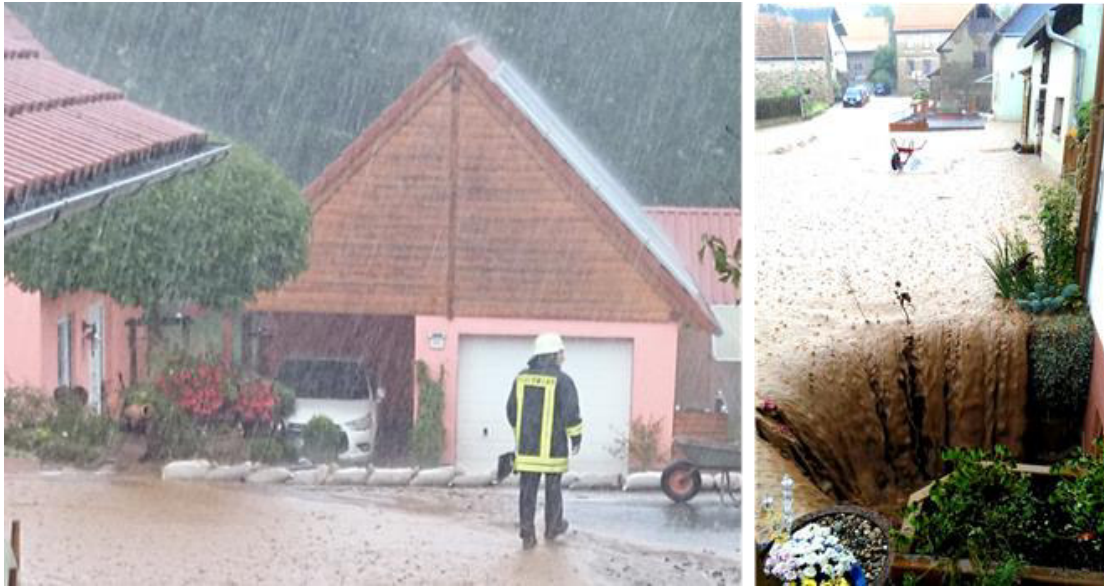
Im Bild unten ist ein ungesicherter außenliegender Kellerabgang in Waldgrehweiler gezeigt. Hier drang Hochwasser ein, füllte den Kellerraum und drückte von unten die Kellerdecke hoch. Der Fußboden des darüberliegenden Wohnraumes wurde von unten zerstört.

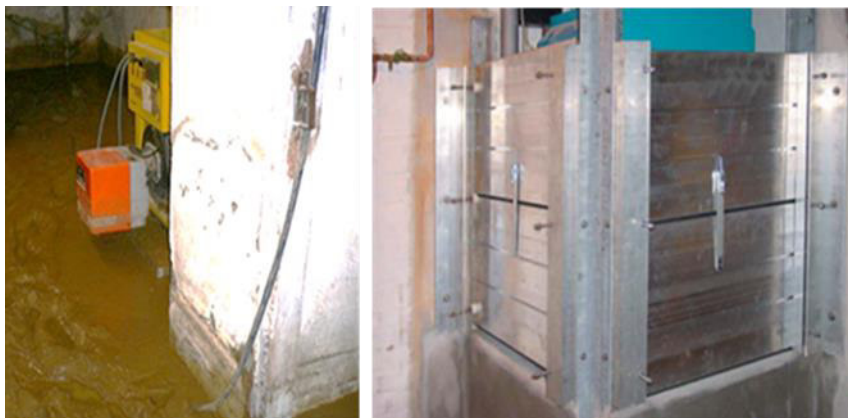
(Bildquelle: Hochwasserschutzfibel Bundesministeriums für Verkehr, Bau)

- Stromversorgung, Haus- und Versorgungstechnik  
Diese ist extrem wassersensibel. Zum Schutz vor Hochwasserzutritt und Verschlammung kann der Aufstellraum abgeschottet oder das Gerät wasserdicht eingehaust werden. Außerdem kann bei Installation geeigneter Pumpen an den Gebäudetiefpunkten über eine gewisse Zeit das eindringende Hochwasser abgepumpt werden.

Sicherer ist es jedoch die Einrichtungen (z.B. Schaltschränke, Heizungsbrenner, etc.) über dem Hochwasserniveau anzuordnen.

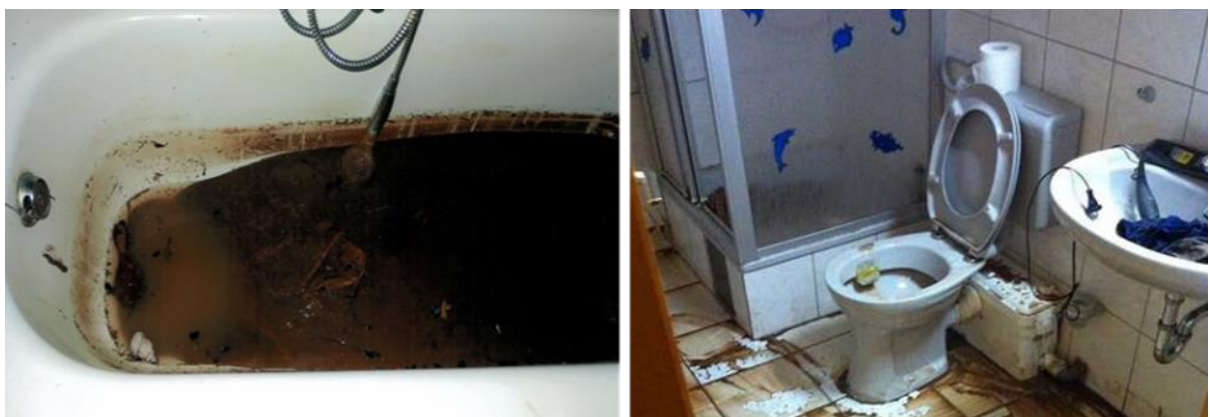
Die Kanalisation ist immer nur auf ein bestimmtes Bemessungsereignis ausgelegt. Bei starken Niederschlägen kann es deshalb planmäßig zum Aufstau im Regenwasser- oder Mischwasserkanal kommen und dabei kann sich Wasser in die angeschlossenen Hausabflussleitungen zurückdrücken. Liegen Gebäudeteile oder Außenanlagen unter diesem Niveau, kann es zur Überflutung aus dem Kanal und je nach Nutzung zu hohen Schäden kommen.

Dieser Rückstau bis auf das Niveau der Straßenoberkante (Rückstauenebene) ist in allen Kommunen satzungskonform und muss von den Nutzern eingeplant werden. Jeder Hauseigentümer ist verpflichtet, sich gegen Rückstau aus der Kanalisation durch Einbau von geeigneten Rückstauvorrichtungen zu schützen.

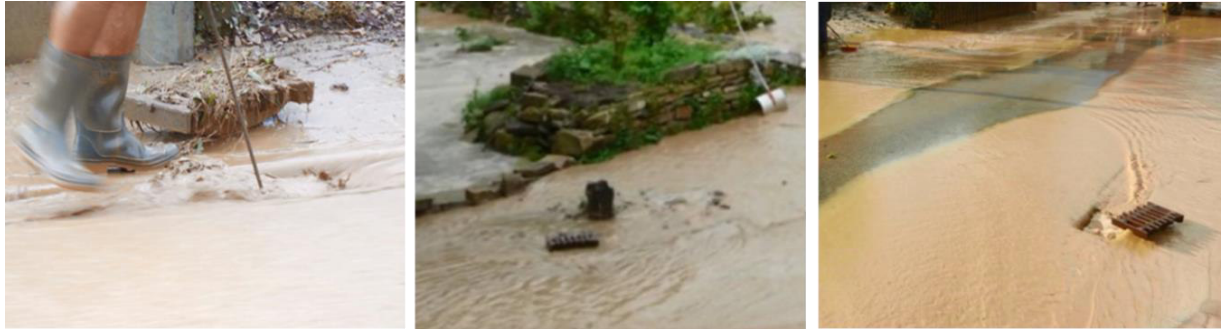
- Kanaldeckel in privaten und öffentlichen Flächen sollten nicht gezielt herausgenommen werden, um den Abfluss zu verbessern. Fehlen sie dennoch, sollte der Schacht markiert werden, z.B. durch einen Besenstiel. Generell kann es durch das Herausnehmen von Kanaldeckeln

zu gefährlichen Situationen kommen. Werden zusätzlich zu den Deckeln auch die Schmutzfänger mit herausgenommen, werden hohe Schmutzfrachten in die Kanalisation eingebracht (s. auch Abschnitt 9.3).

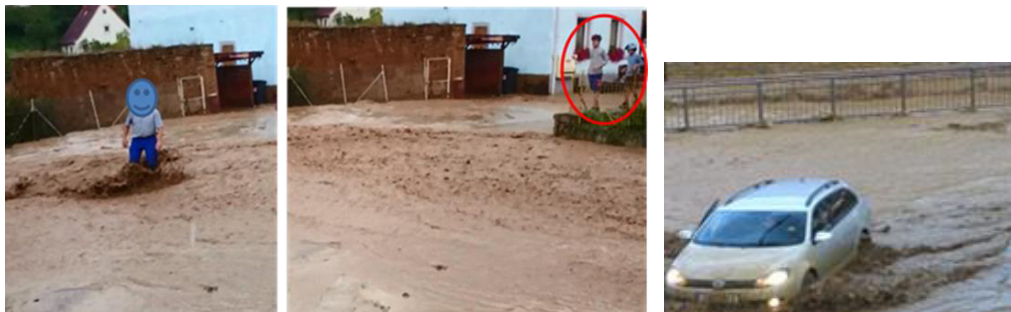
- Bei Sturzfluten werden ungeheure Fließgeschwindigkeiten erreicht. Um Personenschäden zu vermeiden, ist es notwendig, dass die Anlieger der Flutwelle fern bleiben (zu Fuß und mit dem Auto).
