## PILOTPROJEKT

# Hochwasservorsorgekonzept für die von Starkregen geschädigten Ortschaften im Donnersbergkreis WALDGREHWEILER

Stand September 2016

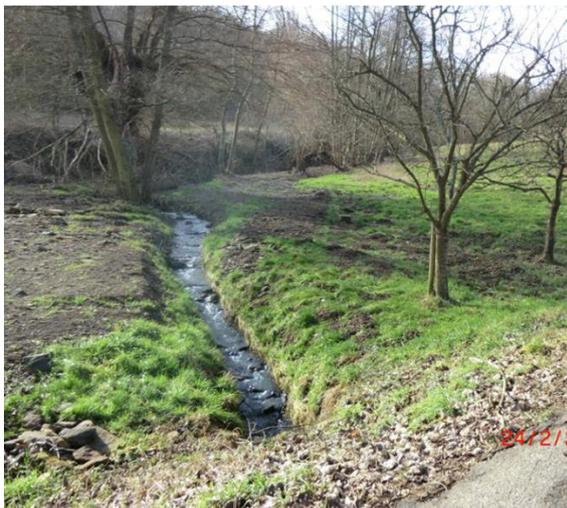
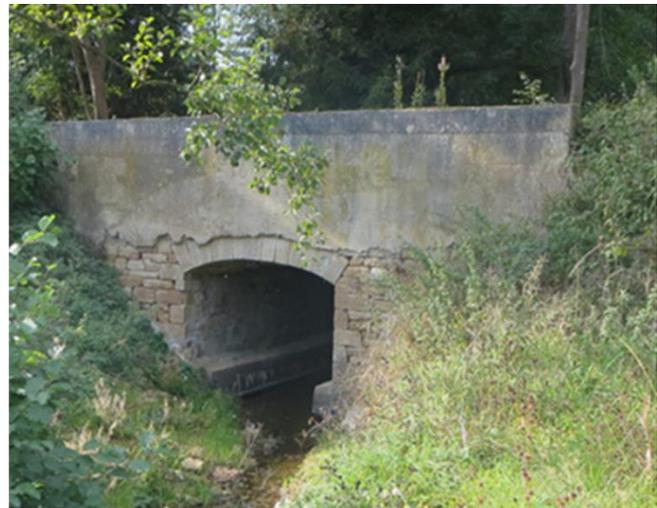
Er nimmt ca. 1 km oberhalb der Ortslage Waldgrehweiler im Bereich einer Wegequerung (Bild unten rechts) den Teufelsbach (Bild unten links) auf.

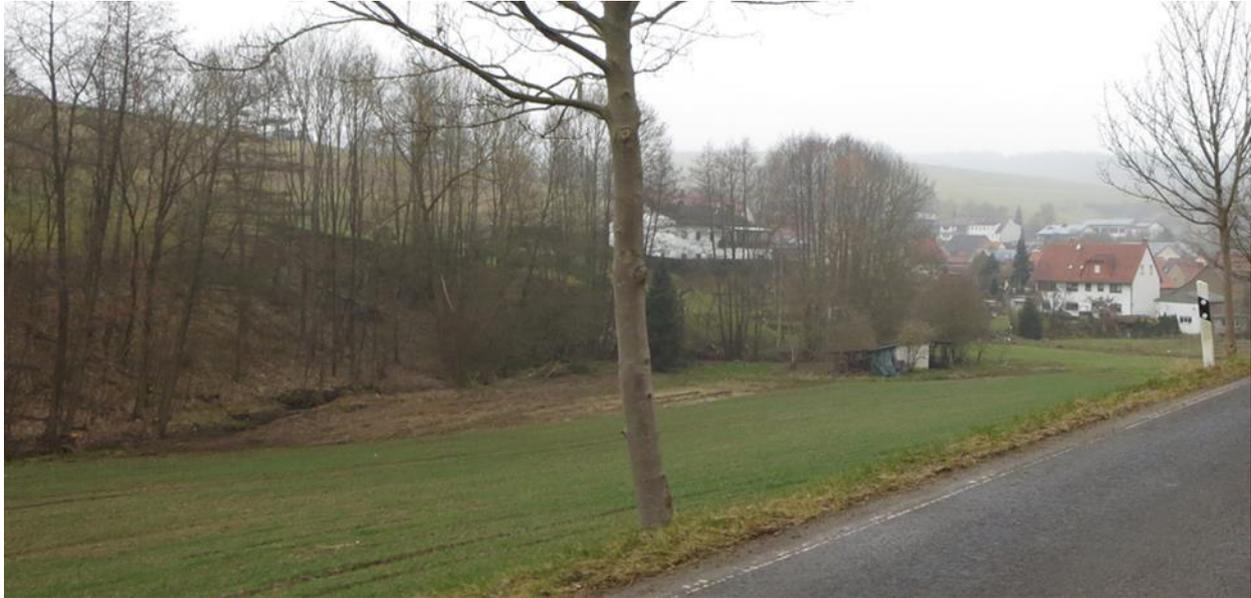
Zwischen Ransweiler und Waldgrehweiler verläuft der Ransbach weitgehend natürlich im engen Kerbtal. Wie an der Moschel fehlen auch hier Uferrandstreifen und die Bewirtschaftung rückt unmittelbar an die Ufer heran.

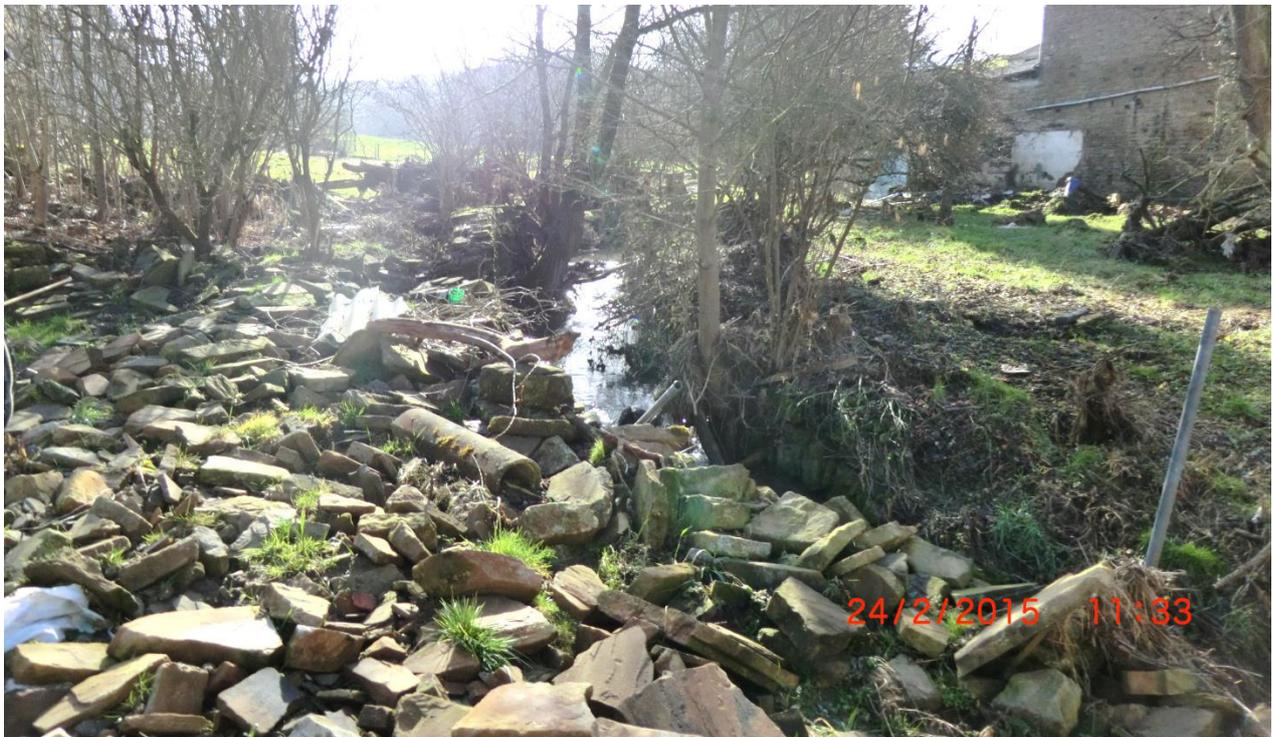
Im Übergang zwischen Außenbereich und Ortslage durchfließt der Ransbach Gärten und die Ufer sind mit Mauern befestigt. Dort, wo die Befestigung aus aufgesetzten Steinen besteht, sind die Mauern bereichsweise eingebrochen.

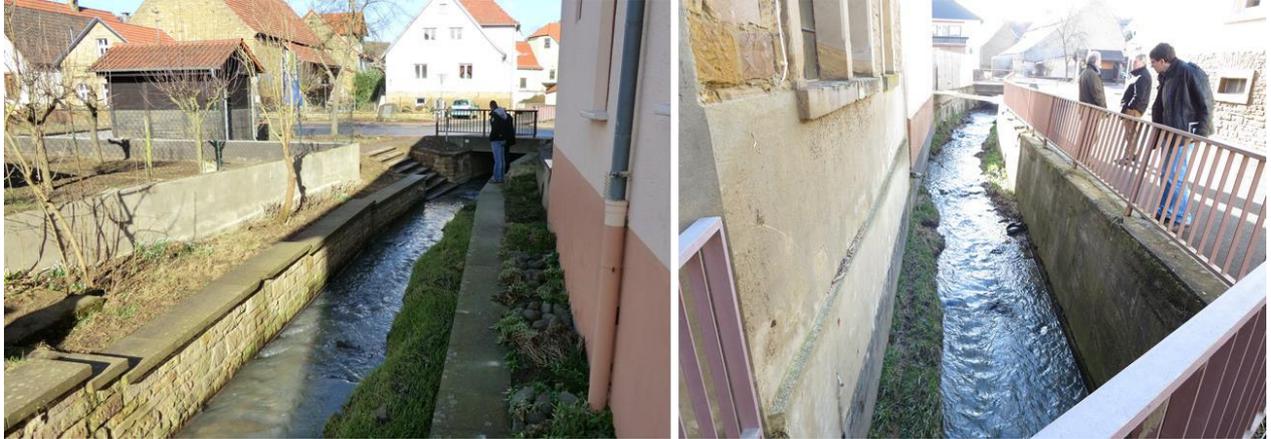
Der Ransbach quert die Hauptstraße und verläuft neben der Inselstraße im Rechteckprofil.

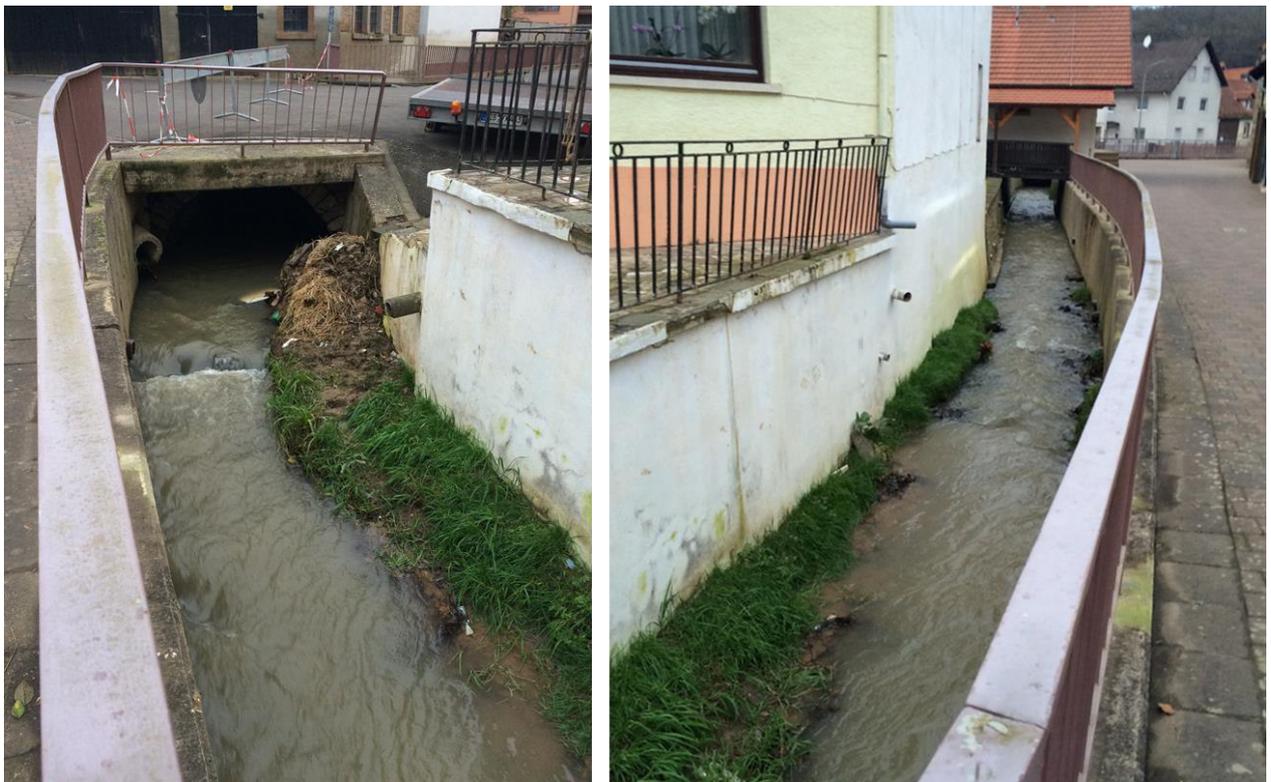
Dann quert der Bach die Kehrstraße und fließt weiter entlang der Inselstraße.

Die Brücke Kehrstraße erlitt durch Treibgut so große Schäden, dass sie in ihrer Standsicherheit gefährdet wurde und erneuert werden musste.

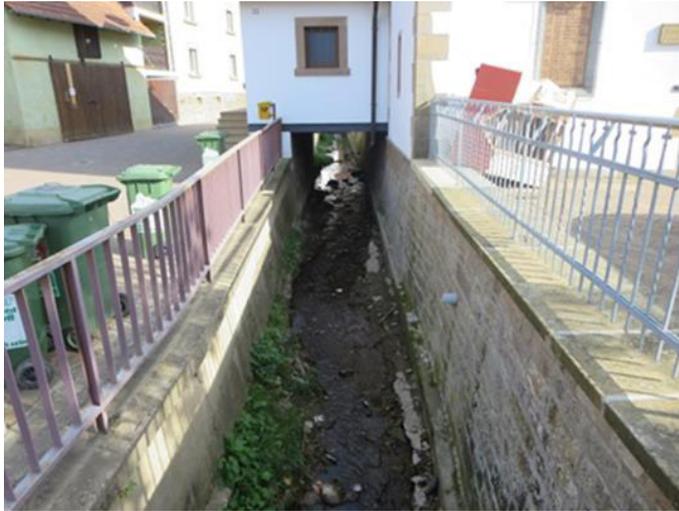
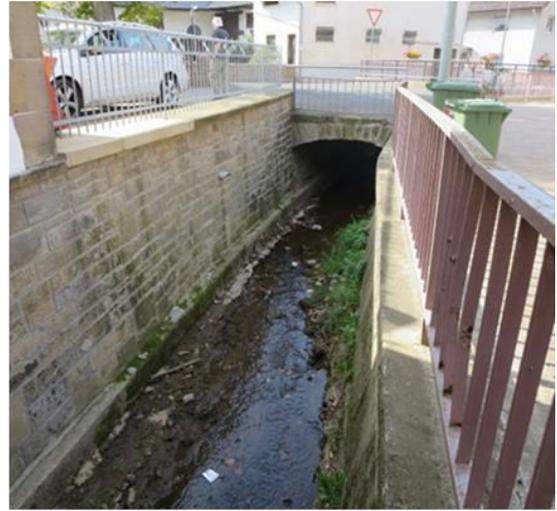
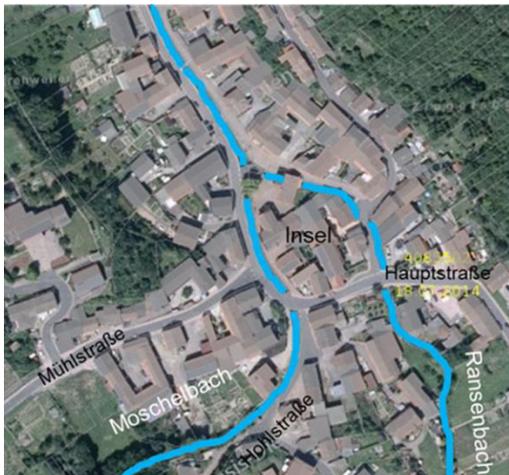
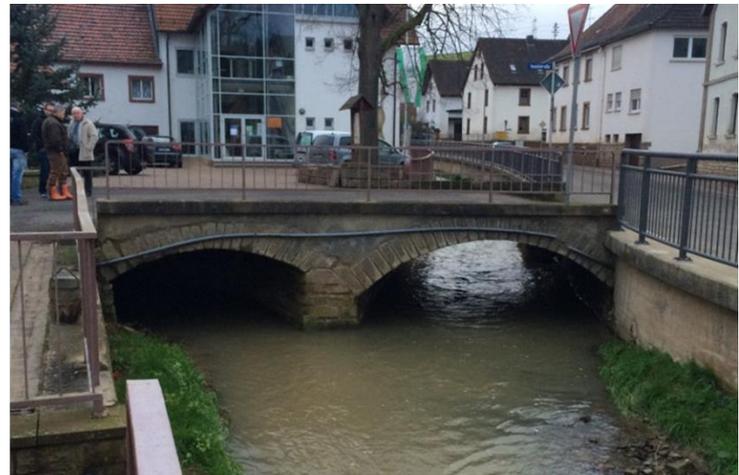
Der Ransbach quert den Steg zum Spielplatz, den Jugendraum und die Brücke der Inselstraße und mündet beim Bürgerhaus in die Moschel.

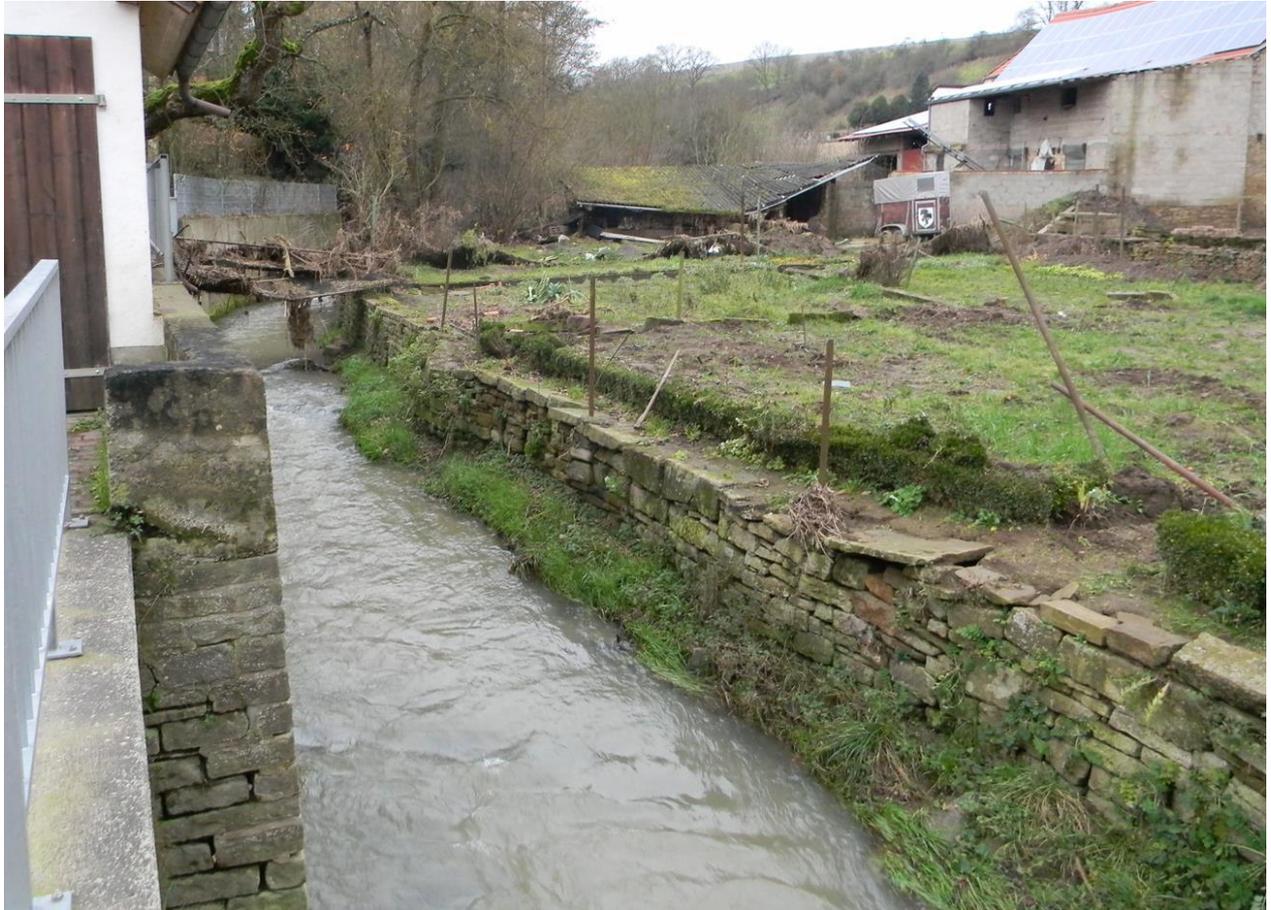
... und am Ortsrand fließt sie in der Hohlstraße an Gebäuden (auch einem verfallenen Schuppen) vorbei und die Ufer sind mit Mauern befestigt. Ein Steg wurde durch das Hochwasser zerstört.

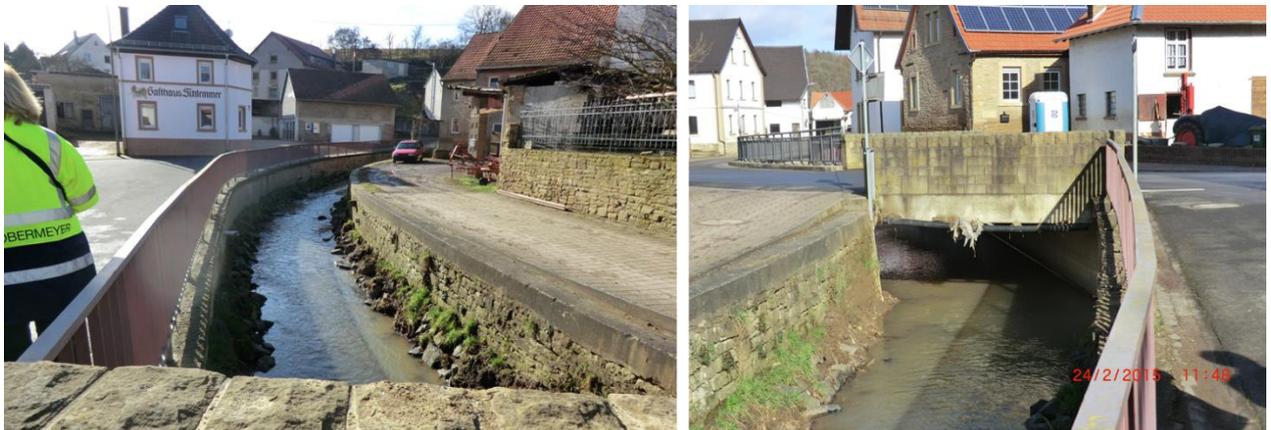
Entlang der Hohlstraße verläuft der Bach in einem großzügigen Rechteckprofil und quert die Brücke der Hauptstraße.

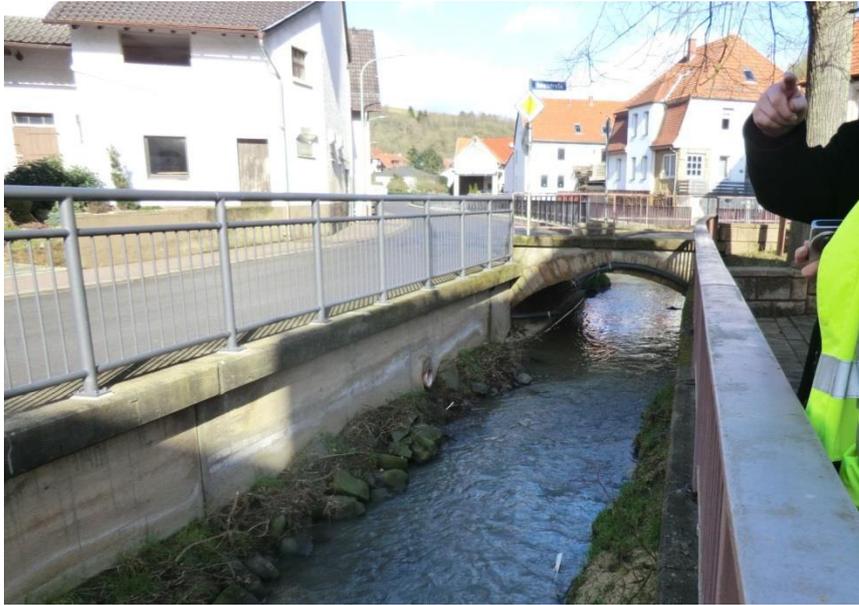
Unterhalb setzt sich zwischen Hauptstraße und Anliegerweg das Rechteckprofil bis zur Brücke Inselstraße fort, wo auch der Ransenbach mündet.

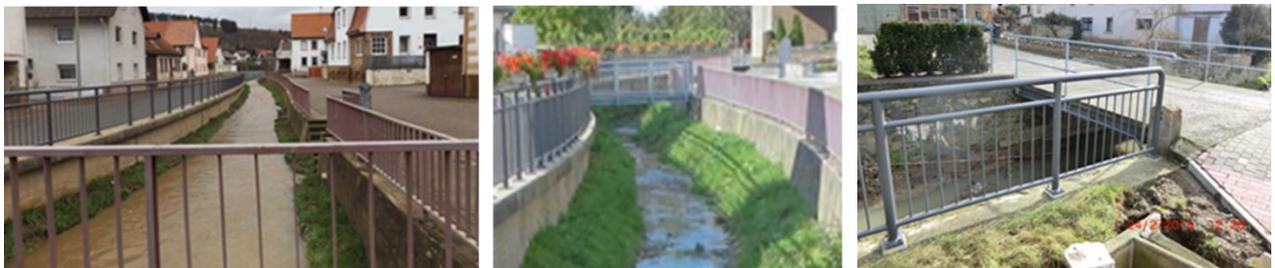
Im weiteren Verlauf ist die Moschel in einem Rechteckprofil mit beidseitigen massiven Ufermauern geführt. Rechts und links verlaufen Straßen, von denen sie durch Geländer getrennt ist. Die Straßen bilden bei Hochwasser Notabflusswege. Die Moschel quert einen Fußgängersteg zwischen Hauptstraße und Unterdorfstraße sowie die Zufahrt zu einem Privatgrundstück nördlich der Unterdorfstraße.

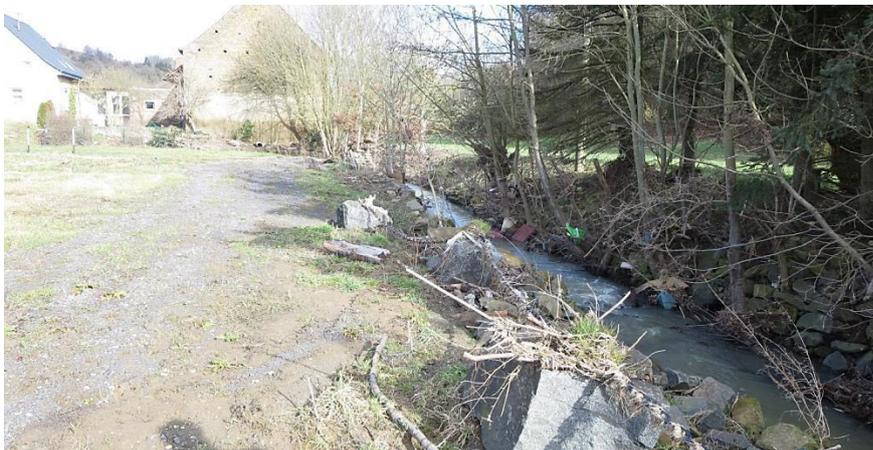
Am nördlichen Ortsausgang hören die Ufermauern auf und die Moschel ist mittels Steinschüttung gesichert.

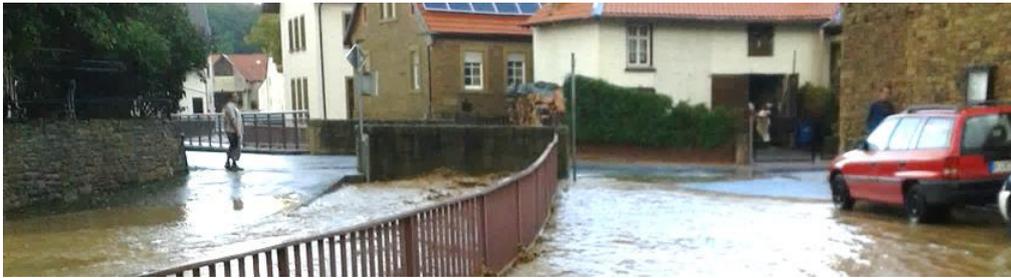
Von dem Hochwasserereignis in Waldgrehweiler liegen zahlreiche Fotos und Videos vor, so dass das Auflaufen der Flutwelle sehr gut rekonstruiert werden kann: Die Moschel floss bis kurz vor 17 Uhr noch in ihrem Bett, dann trat sie punktuell über die Ufer.

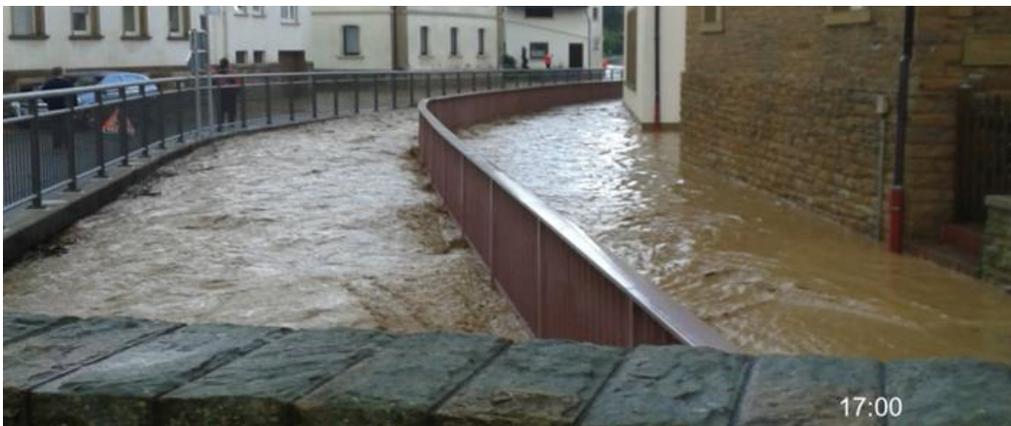
Um 17 Uhr ist ein Ausuferen oberhalb der Brücke Hauptstraße in die Hohlstraße und den links angrenzenden Anliegerweg belegt.

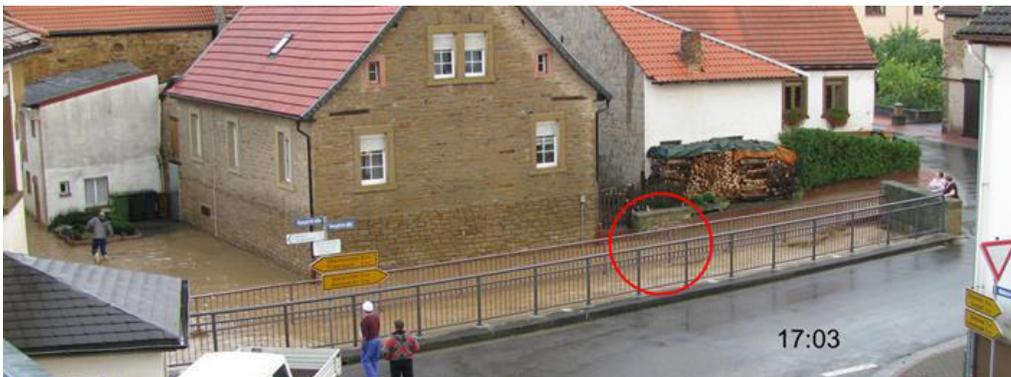
Zu demselben Zeitpunkt waren die Hauptstraße am Abzweig Mühlstraße und die Mühlstraße selbst noch hochwasserfrei.

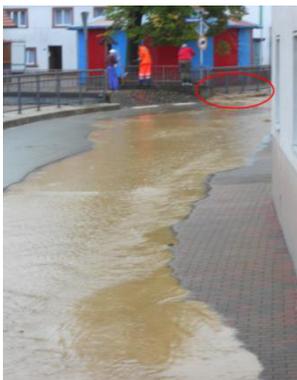
Allerdings war die Moschel schon nach rechts ausgefert und der angrenzende Weg und

der tiefliegende Hof hinter dem Bürgerhaus waren bereits überschwemmt.

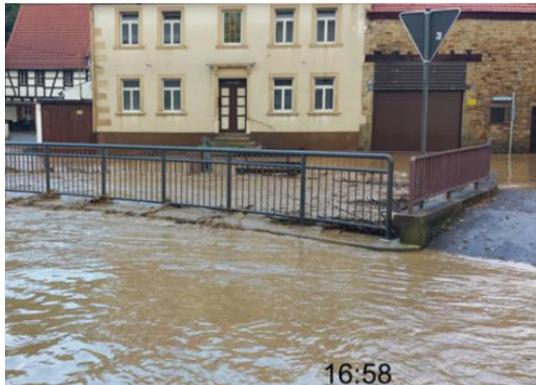
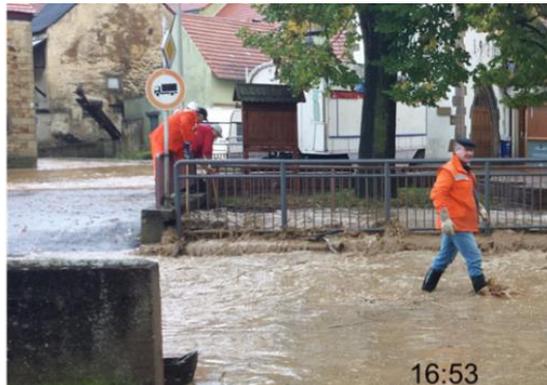
Schon etwa 10 Minuten früher war die Moschel am Bürgerhaus über das linke Ufer getreten und auf der Hauptstraße floss Wasser.

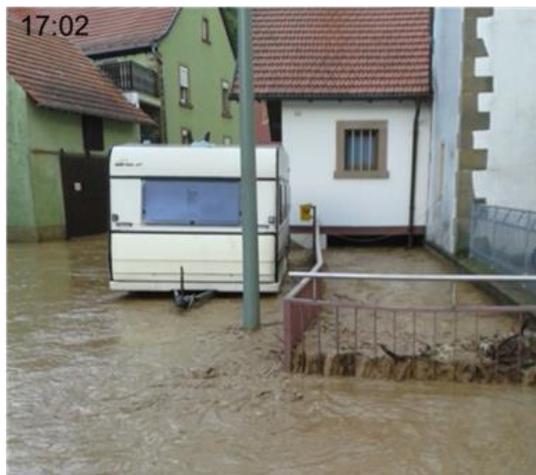
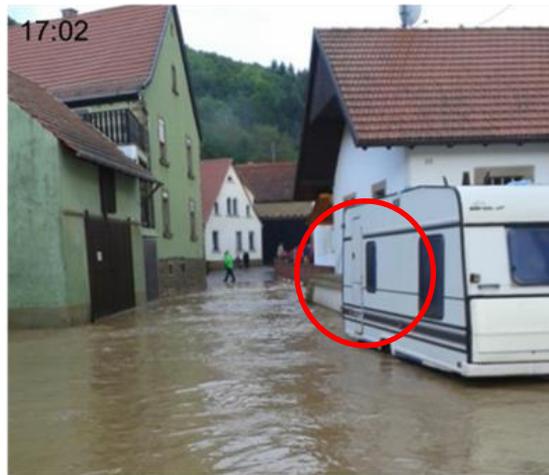
Der Hochwasserabfluss der Moschel behinderte den Zufluss des Ransenbaches und es kam zum Rückstau und zum Ausuferen auf die untere Inselstraße.

Die Inselstraße am Abzweig Kehrstraße war zu diesem Zeitpunkt noch hochwasserfrei.

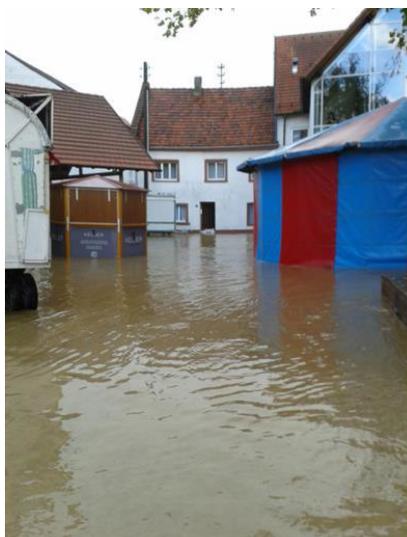
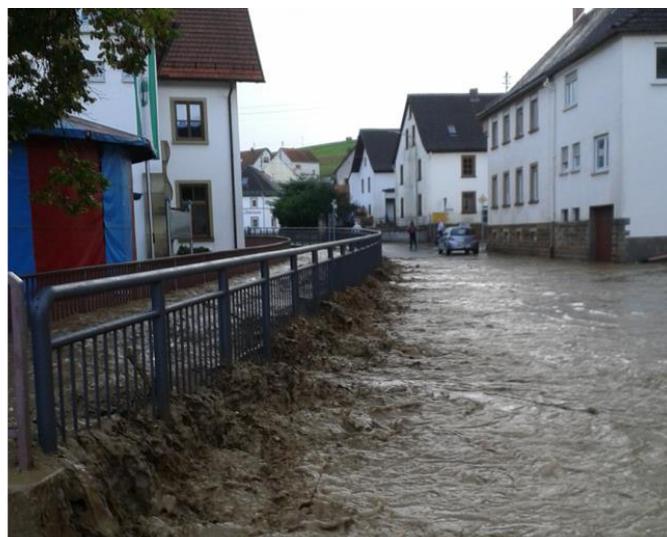
Der Wasserstand stieg und stieg in beiden Bächen, so dass binnen weniger Minuten alle Verkehrsflächen und angrenzenden Höfe in der Ortsmitte überflutet waren.

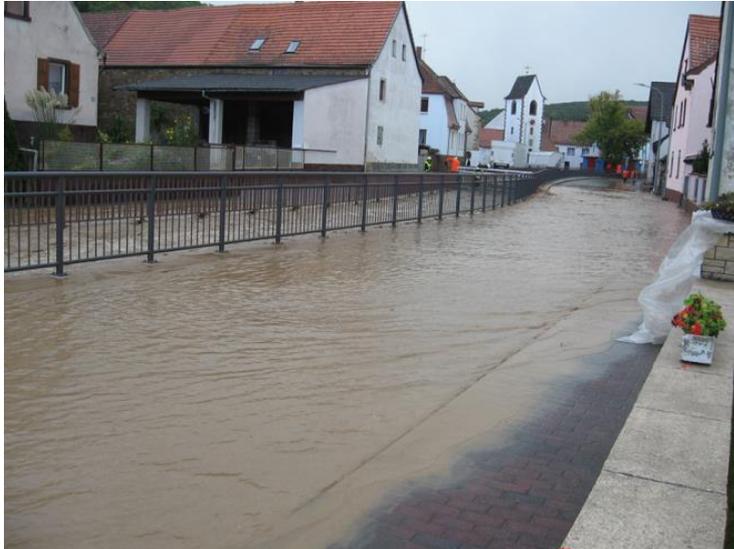
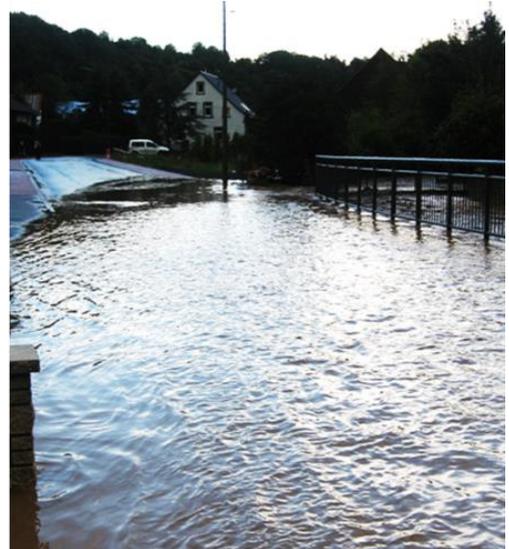
Auch im Unterdorf uferte die Moschel aus und überschwemmte die Hauptstraße und die Unterdorfstraße.

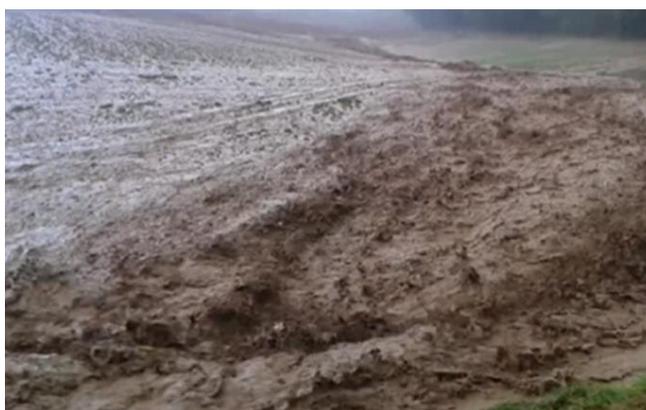
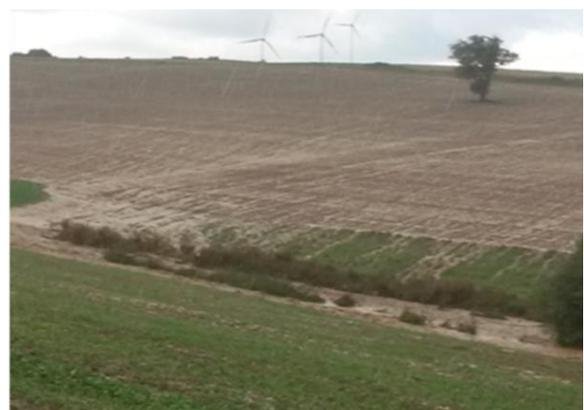
Zu diesem Zeitpunkt flossen aus den Feldlagen der Kernzellen des Starkniederschlages immense Wassermengen oberirdisch ab:

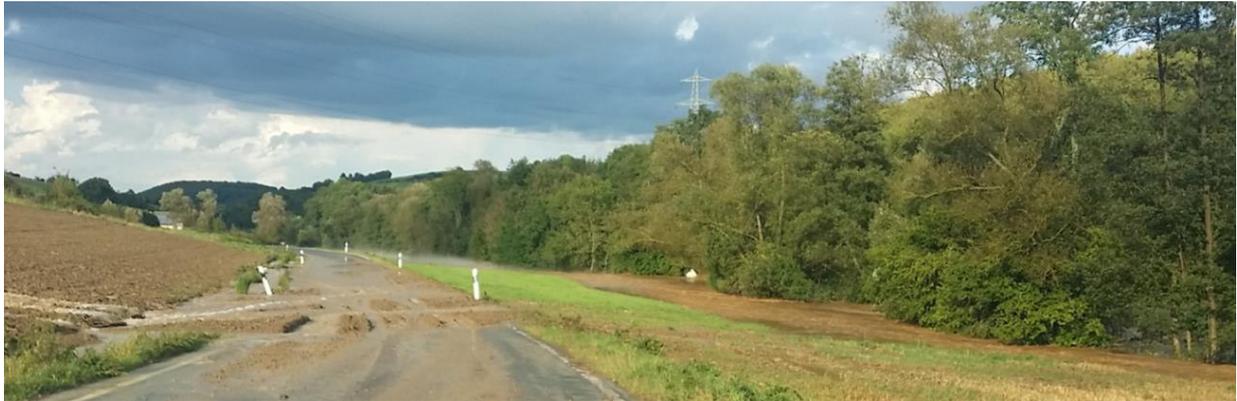
Auch oberhalb Waldgrehweiler kam es zu oberirdischen Abflüssen aus den Feldlagen, obwohl hier die niedergegangene Regenmenge schon deutlich niedriger war als in Bisterschied und Schönborn.

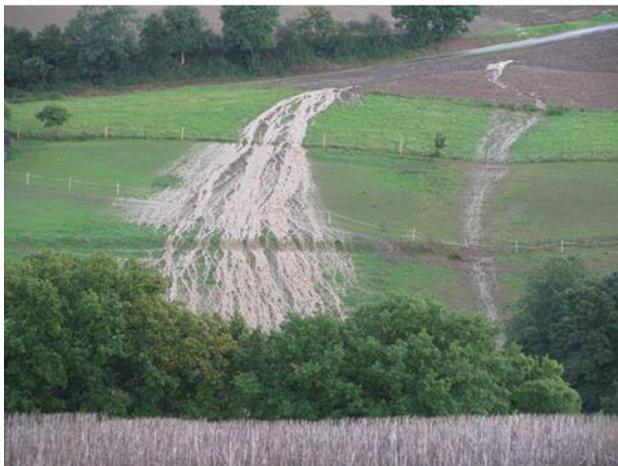
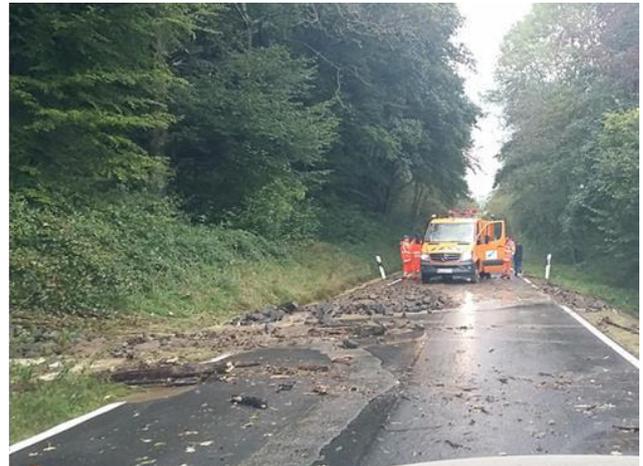
Fatal war, dass gerade wenige Tage zuvor die meisten Äcker neu bestellt worden waren und es durch den Oberflächenabfluss zu erheblicher Bodenerosionen kam und es wurden sehr große Geröll- und Schlammengen von den Hängen in die Tallagen transportiert.

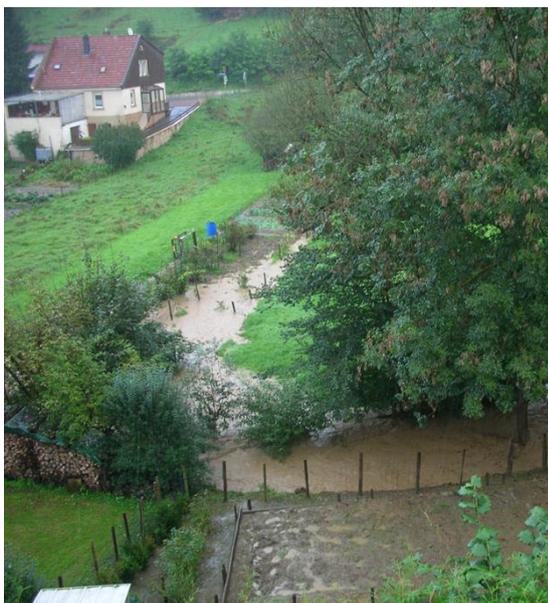
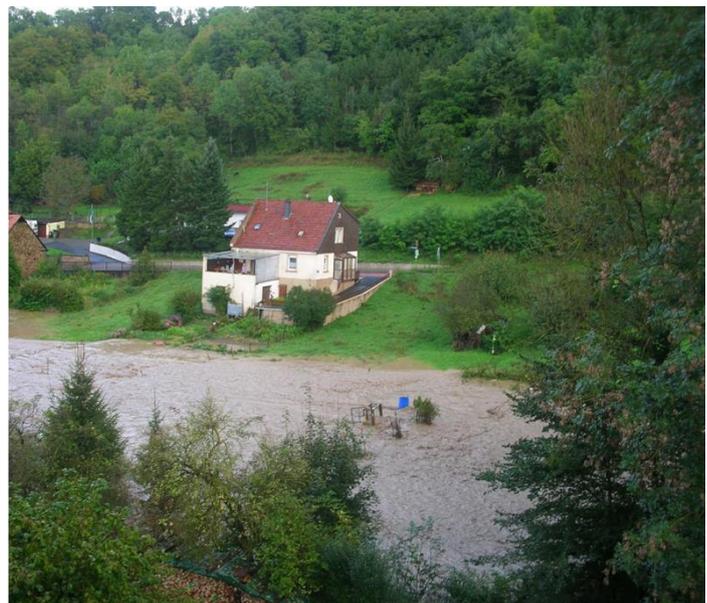
Das Hochwasser stieg im Ransenbach...

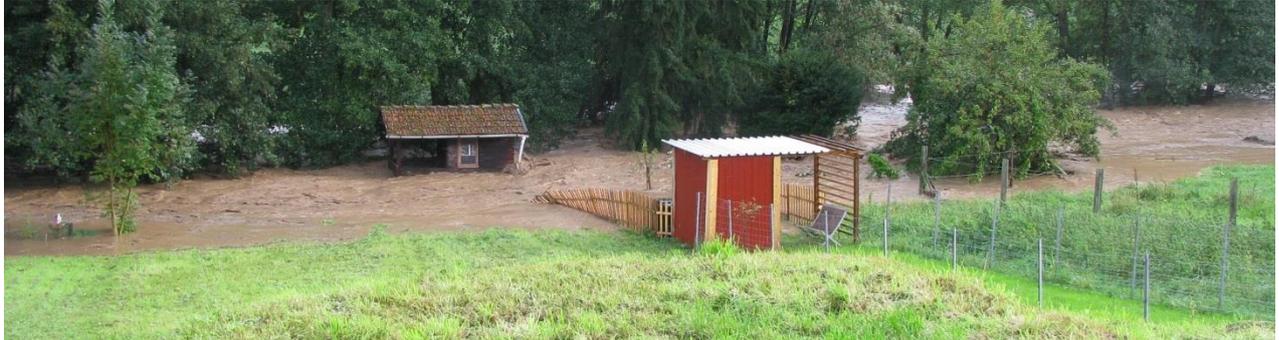
... und in der Moschel.

Beide Bäche verwandelten sich in kürzester Zeit in reißende Ströme, die später die gesamte Talsohle einnahmen und breitflächig der Ortslage zuflossen.

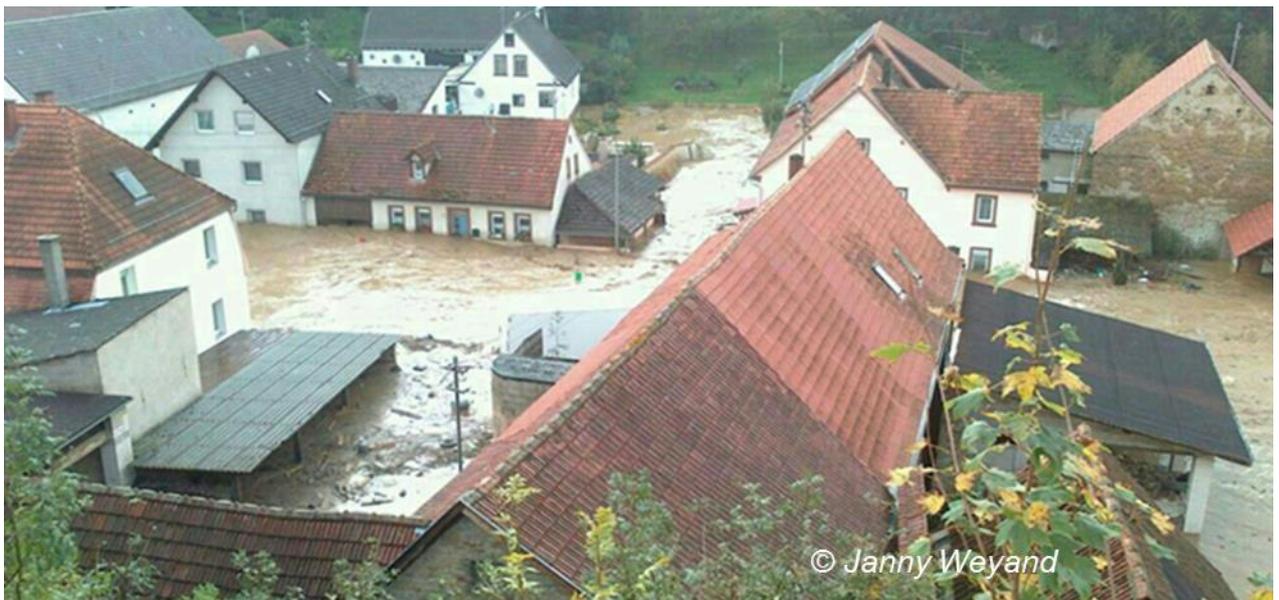
Ransenbach und Moschel traten in der Inselstraße etwa zeitgleich über die Ufer. Der Wasserstand stieg und stieg und innerhalb einer halben Stunde war die gesamte tiefliegende Ortslage überflutet und das Wasser stand bis zu 1,5 Meter hoch auf der Hauptstraße.

Beim Höchststand breitete sich das Hochwasser bis zu 100 m im Dorf rechts und links der Hauptstraße aus und die Geländer entlang der Bäche waren vollständig überflutet. Fast dreißig Haushalte waren massiv von Überflutungen betroffen mit vollgelaufenen Kellern und überfluteten Wohnbereichen. Das Inventar der tiefliegenden Wohngebäude wurde innen völlig zerstört.

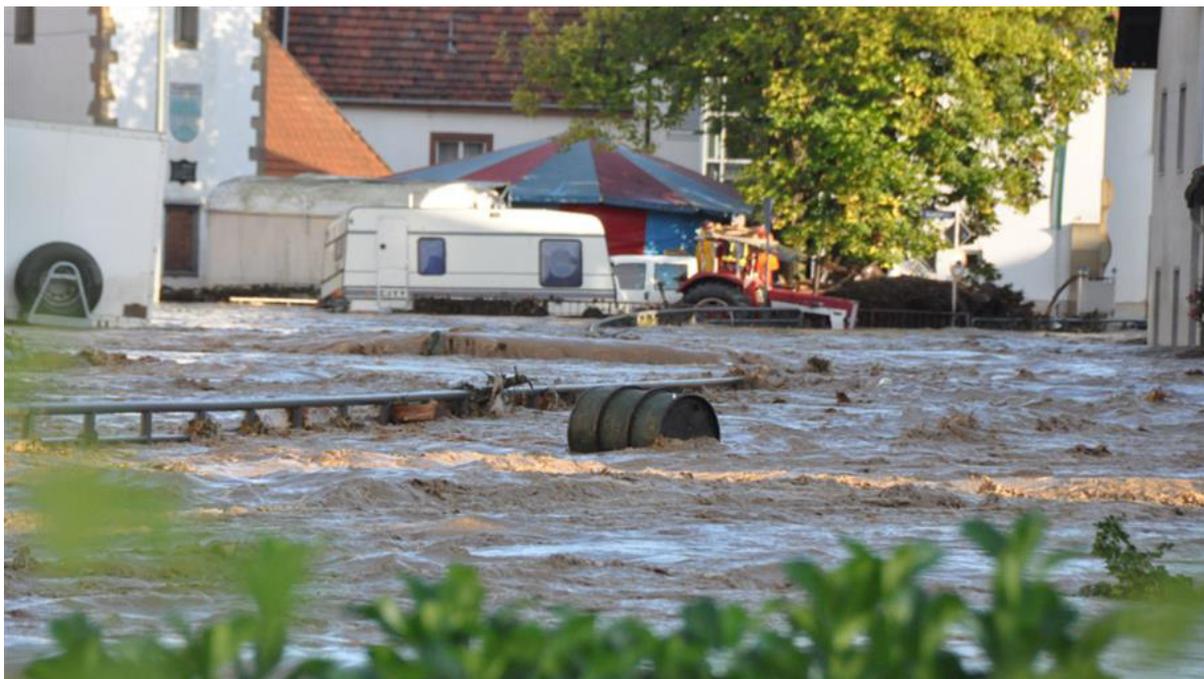
Die Hochwasserwelle hatte eine ungeheure Geschwindigkeit und riss alles mit was im Weg stand und lag. Sie transportierte neben Schlamm und Unrat auch Öltanks und sonstige wassergefährdende Stoffe. Ölteppiche schwammen auf der Oberfläche und es stank nach Öl.

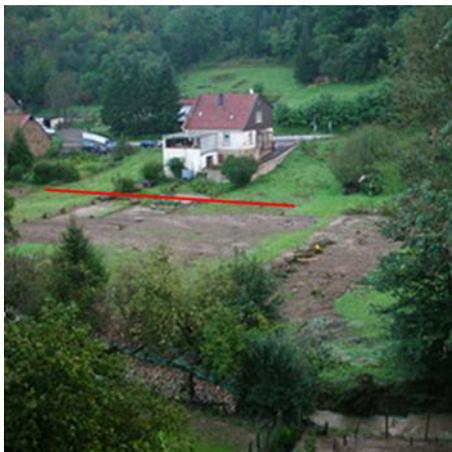
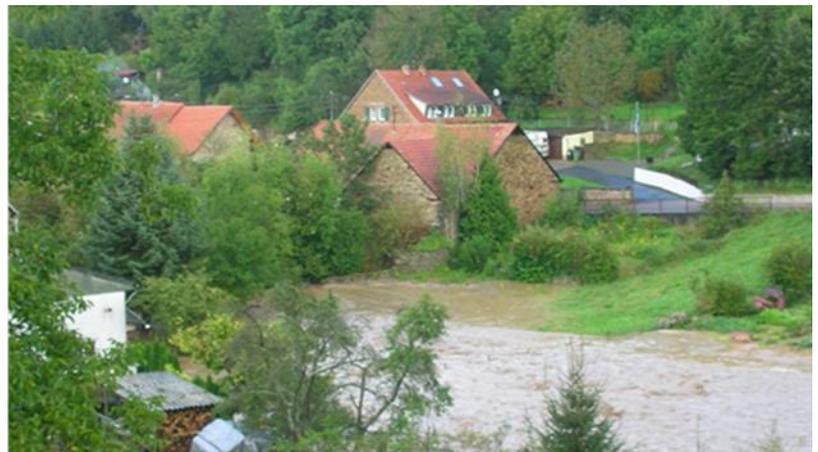
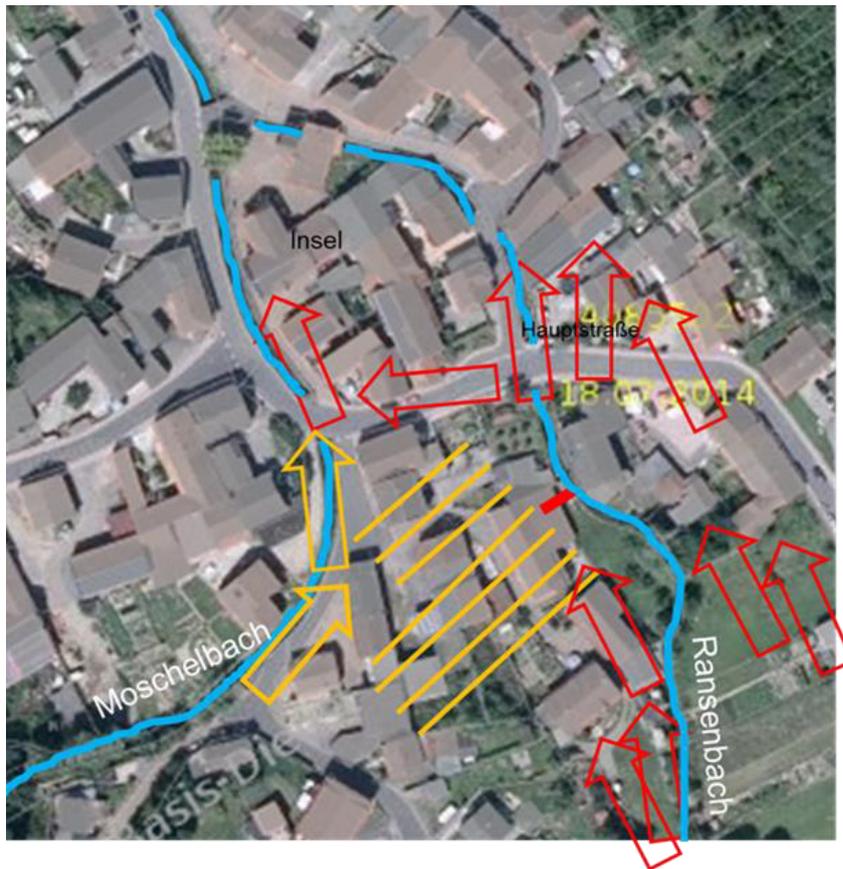
Das Hochwasser des Ransenchbaches floss in einem breiten Band und hoher Geschwindigkeit auf den Ortsrand zu und nahm die gesamte Talsohle ein.

Hochwasser überschwemmte die Grundstücke am Ortsrand und drang in die Häuser ein.

Aufgrund der Schäden am Ransenbach am östlichen Bebauungsrand bietet es sich an, den Bach und das Umfeld zu sanieren und dabei zu renaturieren.

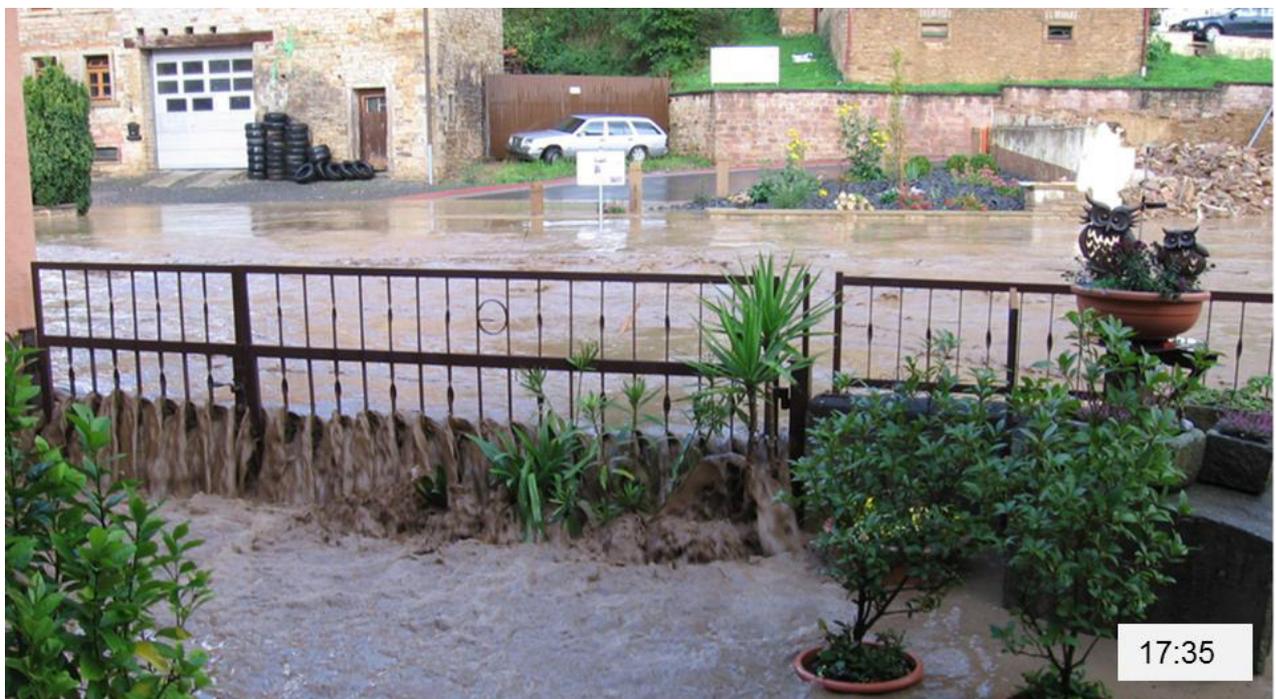
Die Flutwelle riss Mauern ein, zerstörte Toranlagen und drang in Häuser.

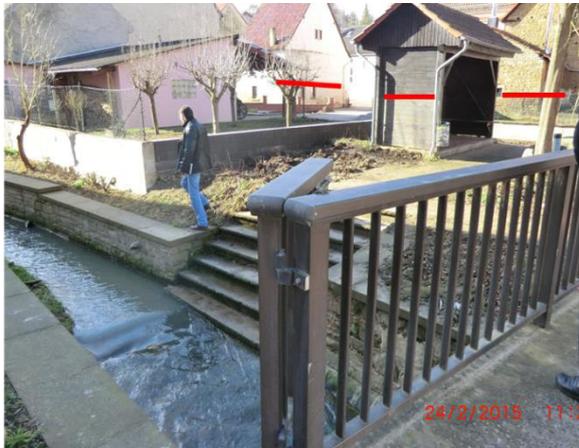
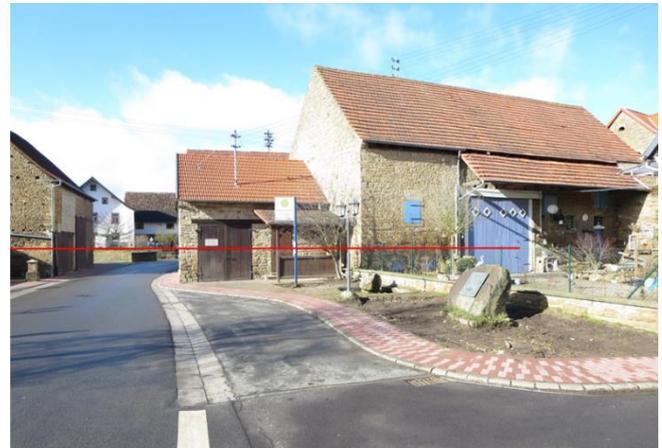
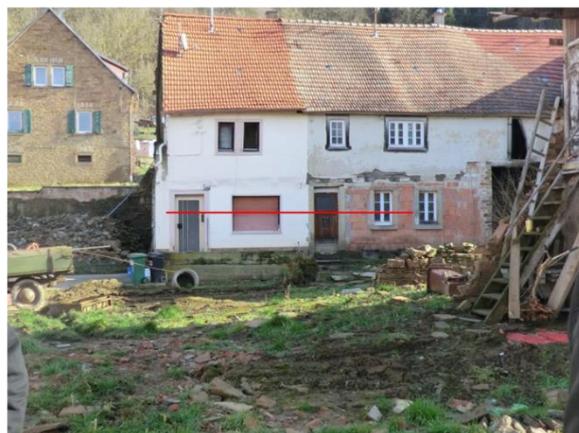
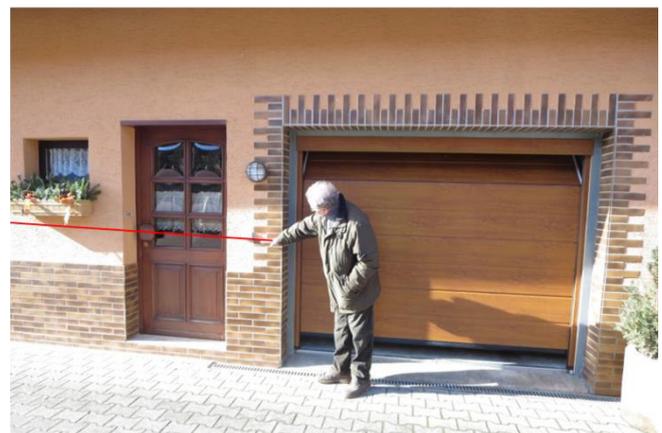
Als sich die Flutwellen aus Moschel und Ransbach überlagerten, war die gesamte Fläche zwischen Hauptstraße, Ransbach und Hohlstraße von Hochwasser überspannt und es wurden Hochwasserhöchststände erreicht.

Mit der Flutwelle wurden große Mengen Schlamm und Treibgut in die Ortslage transportiert. Aber auch aus den Gärten und von den Höfen in Waldgrehweiler wurden Steine, Polderholz, Brennholz, Baumaterial, Gartenboden, Gartenhäuser, Mobiliar und Autos abgetrieben.

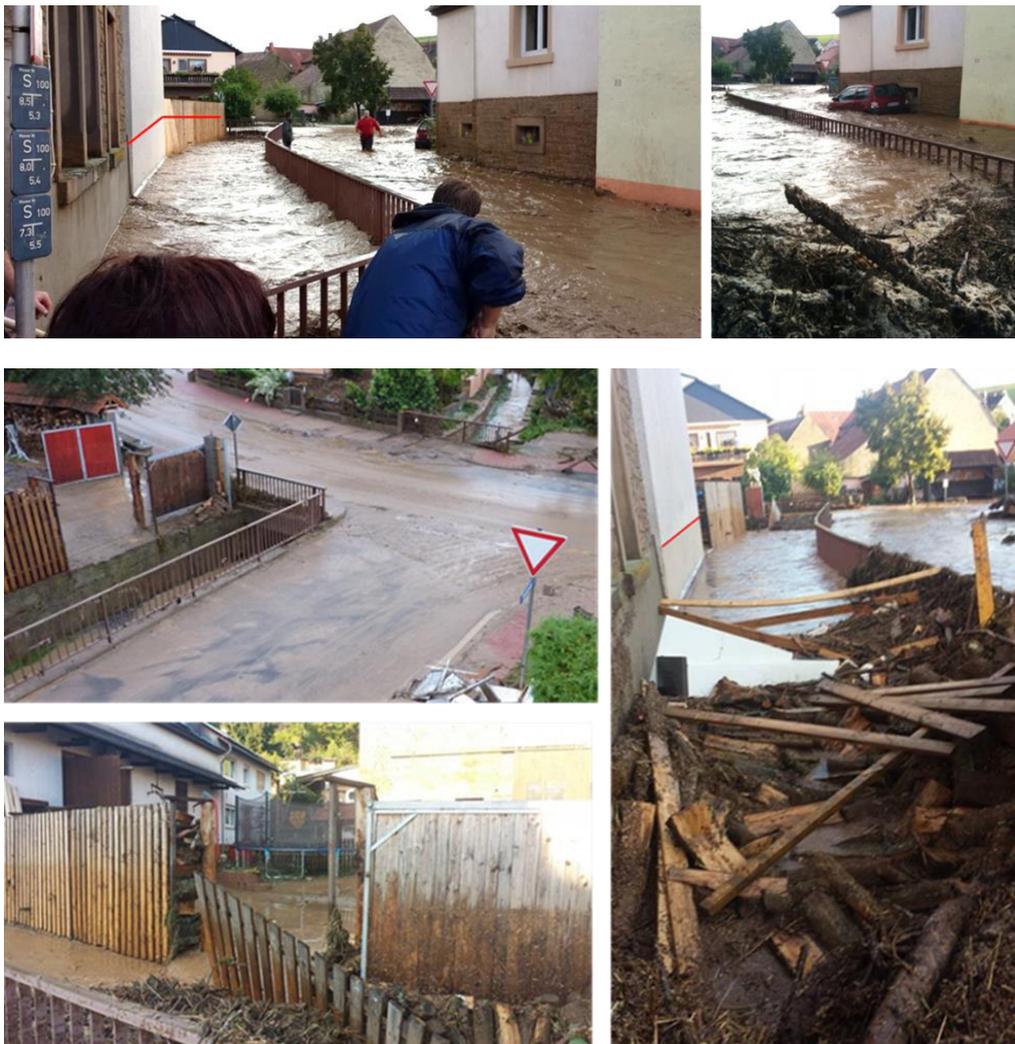
Nach Querung der Hauptstraße war der Ransenbach auch in der Inselstraße ein reißender Strom. Einfriedungen wurden weggerissen und Treibgut verfrachtet in den Bachgeländern und Autos trieben auf der Flutwelle in der Inselstraße.

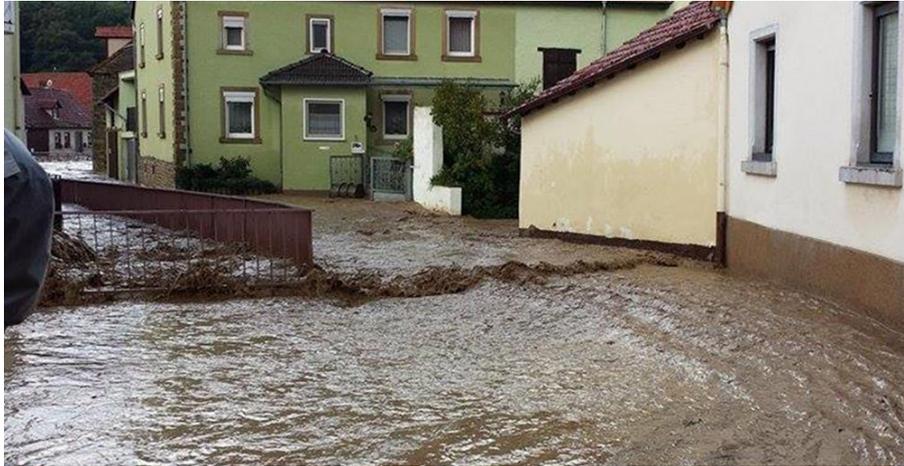
Alle tiefliegenden Bereiche außerhalb und in angrenzenden Gebäuden waren überflutet. Die Abflussspitze wurde innerhalb von etwa 20 bis maximal 30 Minuten erreicht, danach fiel der Wasserstand wieder sehr schnell.
