## PILOTPROJEKT

# Hochwasservorsorgekonzept für die von Starkregen geschädigten Ortschaften im Donnersbergkreis WALDGREHWEILER

Stand September 2016

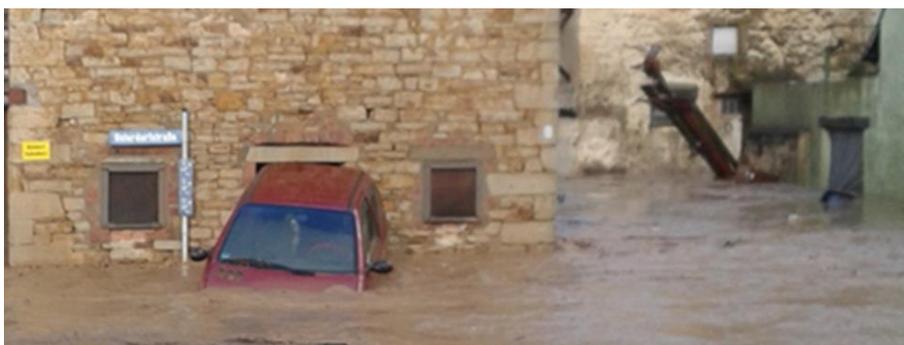
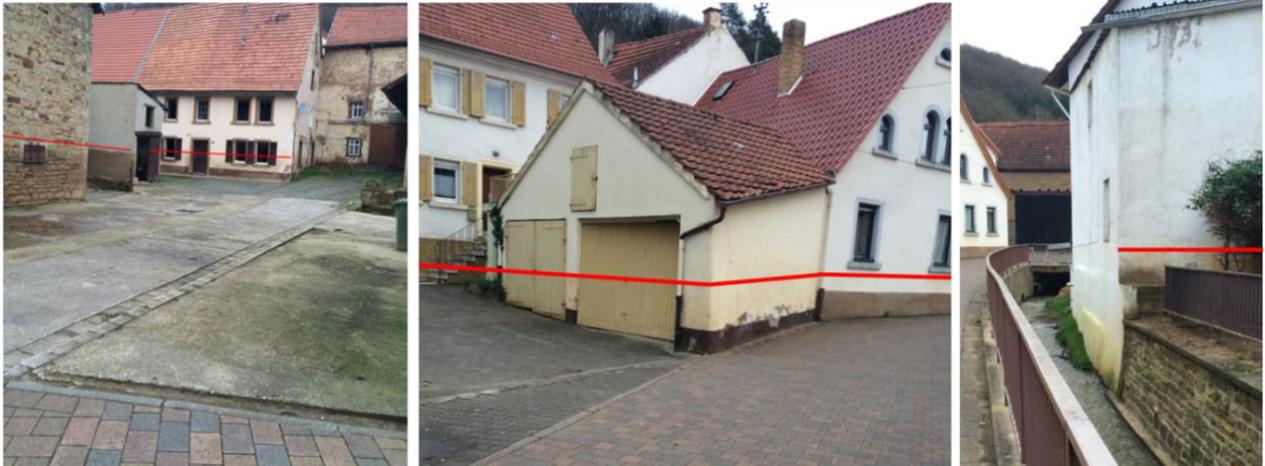
Die Inselstraße war am Kerweplatz durch Rückstau aus der Moschel bereits überflutet während sie auf Höhe der Kehrstraße noch hochwasserfrei war. Dann wurden auch in Inselstraße und Kehrstraße Hochwasserhöchststände erreicht:

Es wurden enorme Mengen Treibgut und Ernterückstände angeschwemmt, was sich in Geländen und Zäunen verfang.

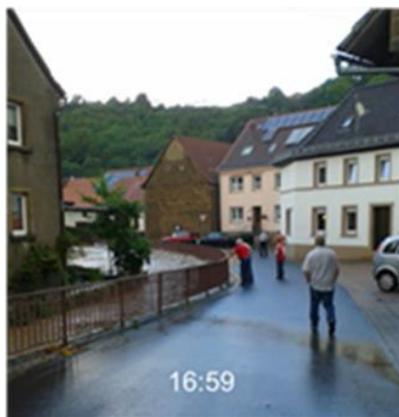
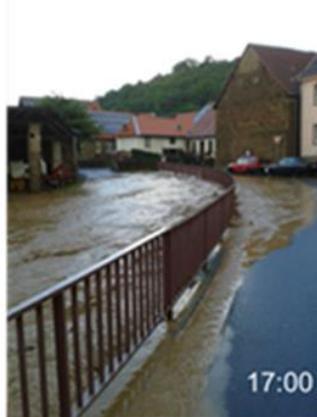
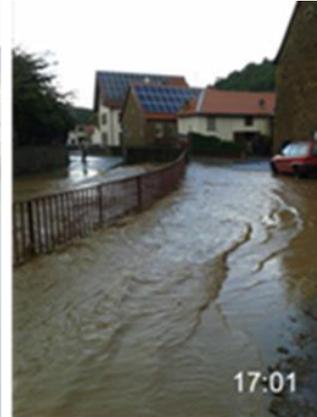
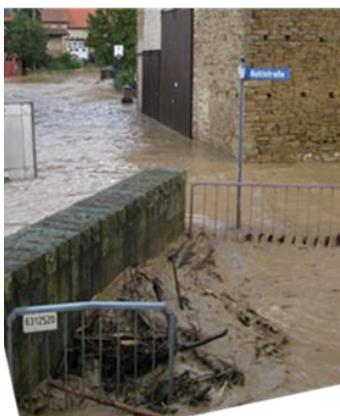
In der Hauptstraße kam es in der Kurve am Abzweig Hohlstraße zunächst zu einem Überstau aus der Kanalisation.

Dann trat die Moschel oberhalb der Brücke Hauptstraße über die Ufer und quasi zeitgleich floss Hochwasser des Ransenbaches auf der Hauptstraße zur Moschel. Das Hochwasser stieg, überflutete schließlich die gesamte Hohlstraße und alle angrenzenden tiefliegenden Bereiche und vereinigte sich mit dem Hochwasser des Ransenbaches.

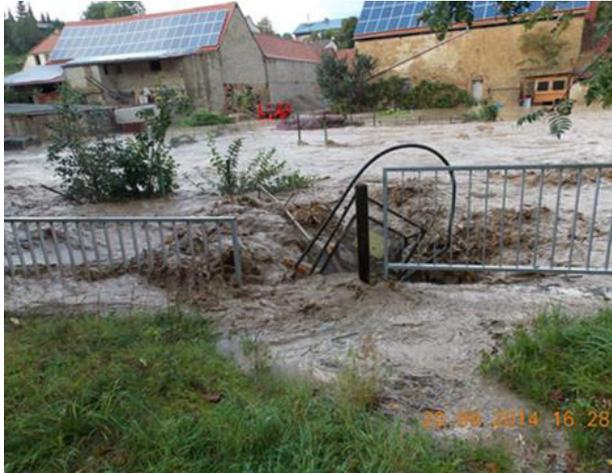
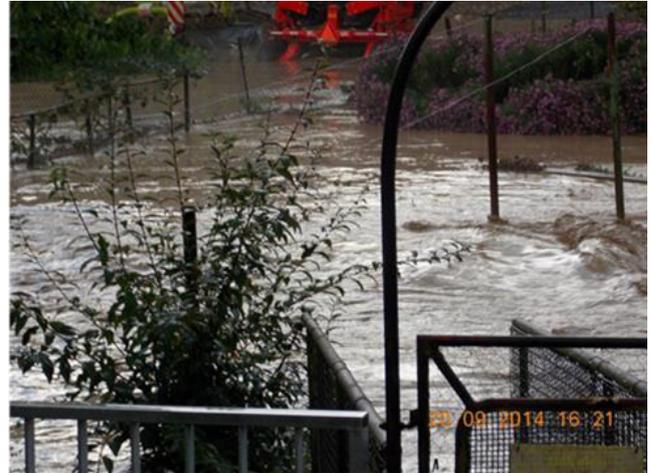
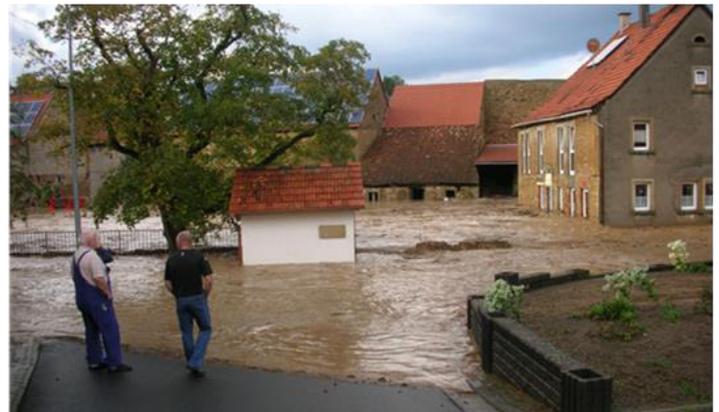
Die Moschel schoss als breiter Strom aus dem Außenbereich in die Ortslage. Sie hatte eine ungeheure Fließgeschwindigkeit und riss alles mit sich was beweglich und nicht ausreichend fixiert war.

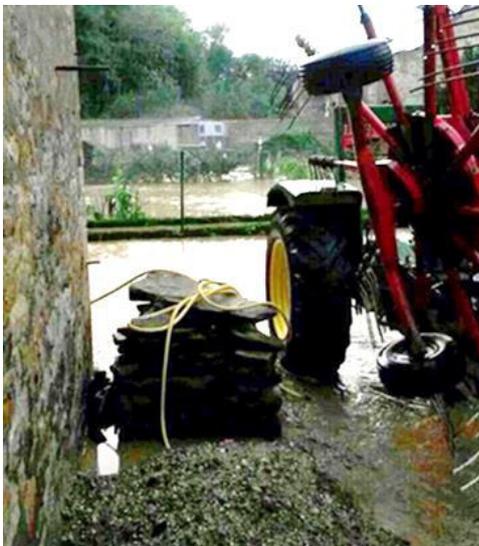
Gegen halb sechs hatte die Moschel oberhalb der Hohlstraße einen so hohen Wasserstand erreicht, dass das Hochwasser auch zwischen der Bebauung hindurch in die Mülhstraße strömte.

Damit war die gesamte Ortslage zwischen Mülhstraße und Ransbach bis zur Hauptstraße überflutet. Das Wasser stand 1,5 m hoch.

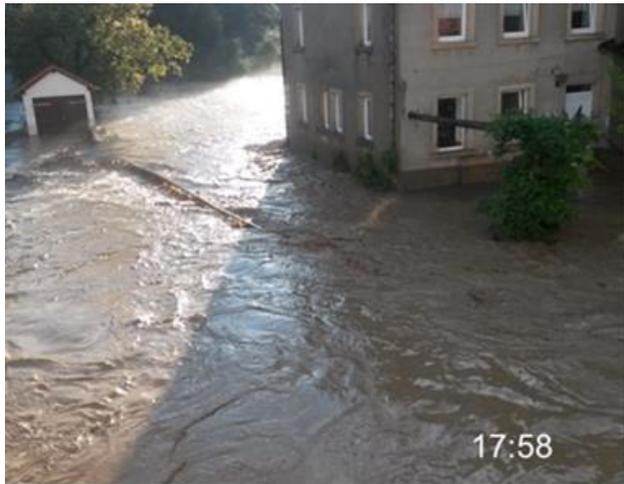
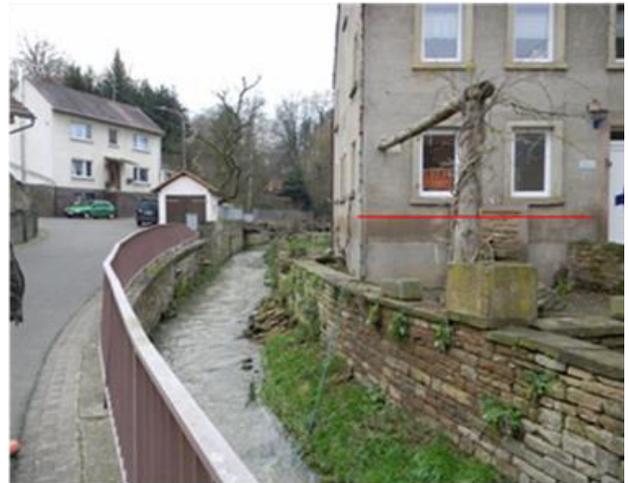
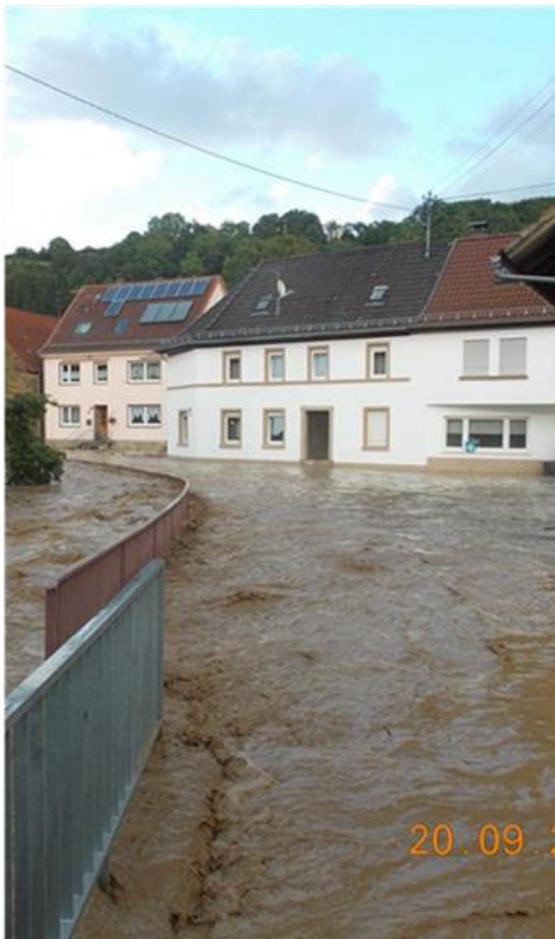
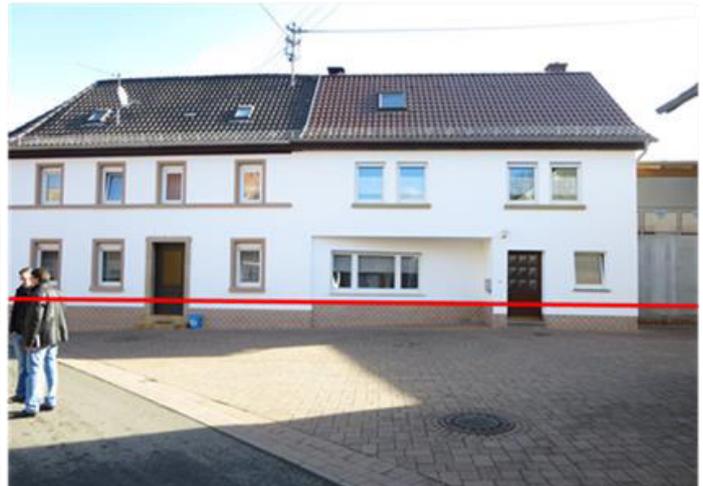
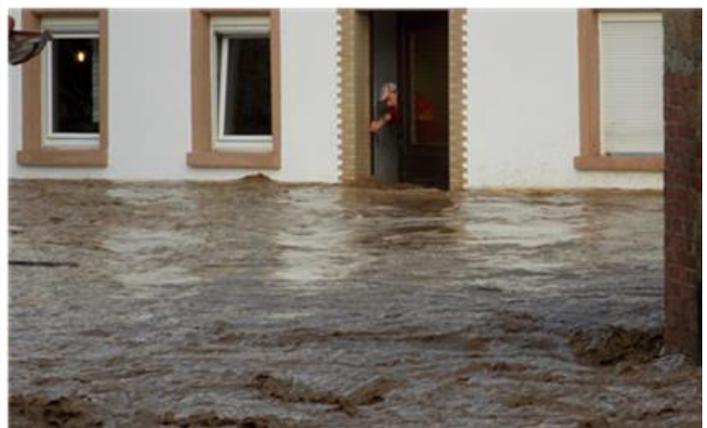
Die Hochwasserspitze dauerte etwa 20 Minuten, dann sank das Wasser wieder sehr schnell.

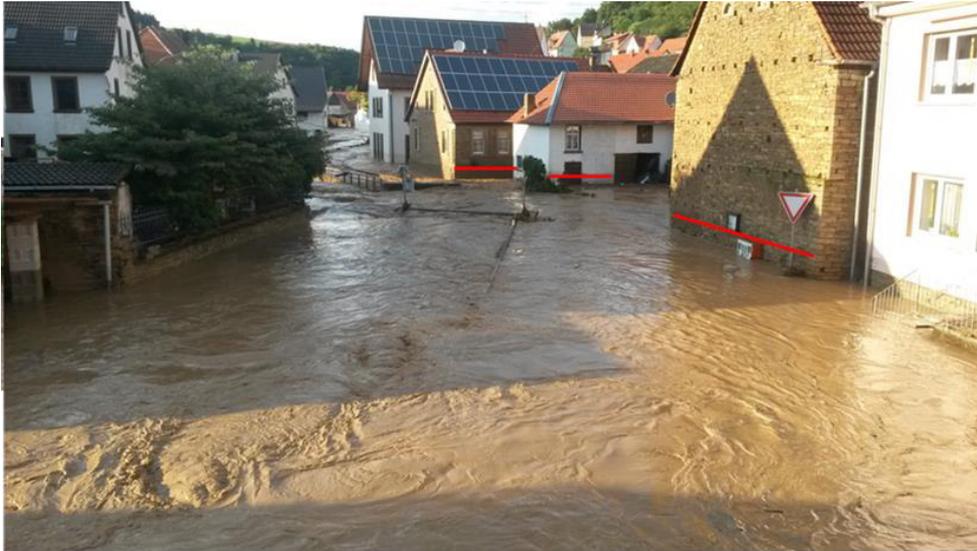
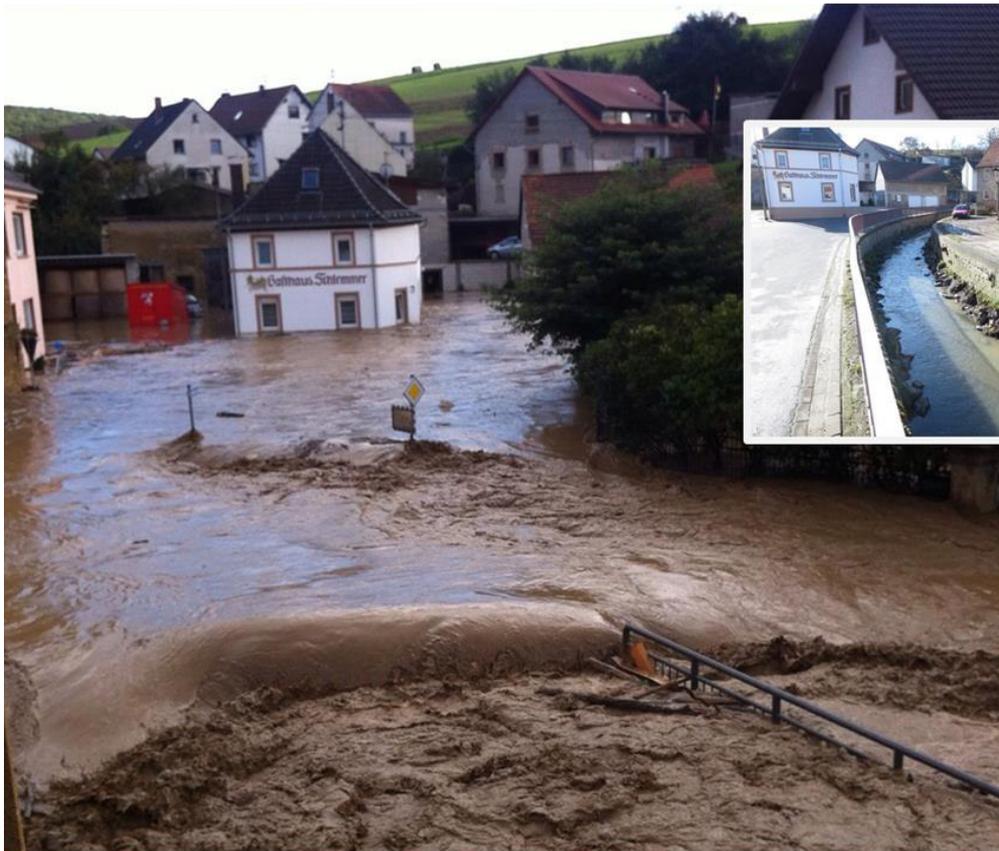
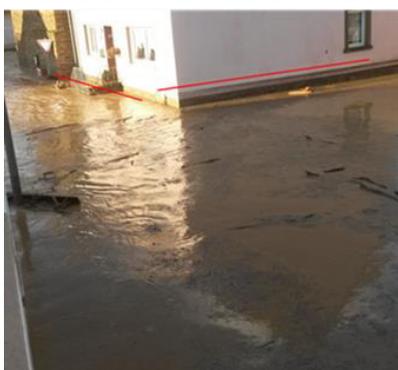
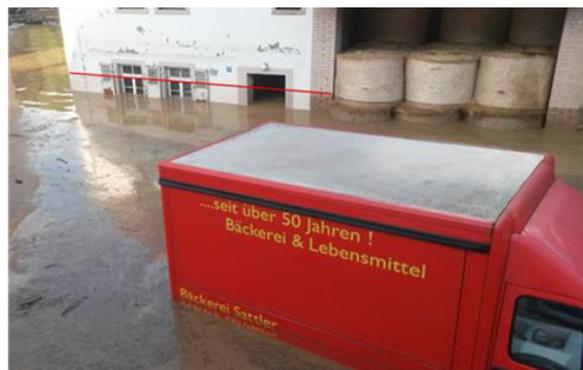
Die Gewalt des Wassers war extrem. Auch aus der Hohlstraße wurde ein abgestellter Kleinwagen vom Hochwasser weggetragen. Er schwamm durch die ganze Ortslage und verfrachtete sich am unteren Ortsausgang auf Höhe Grashof in den Ufergehölzen.

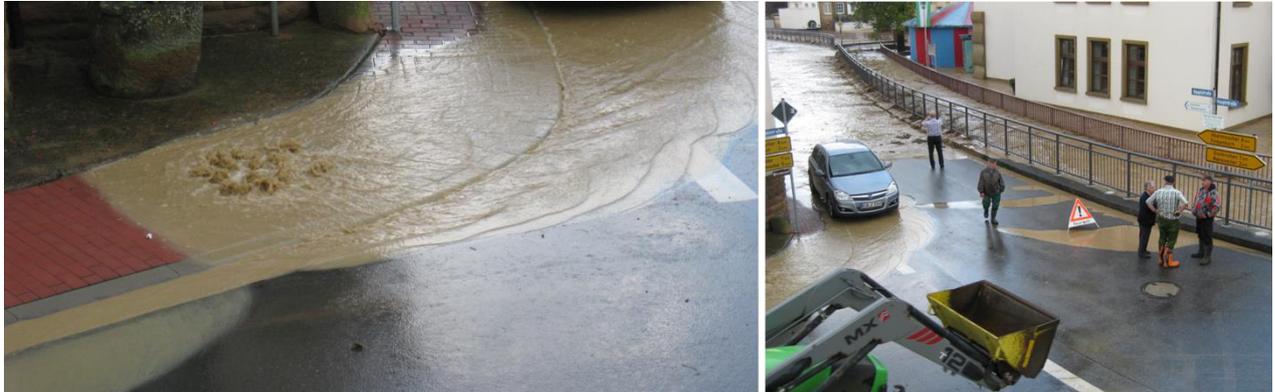
Auch in der Mühlstraße begann das Hochwasser bei bordvollem Abfluss mit einem Überstau aus der Kanalisation.

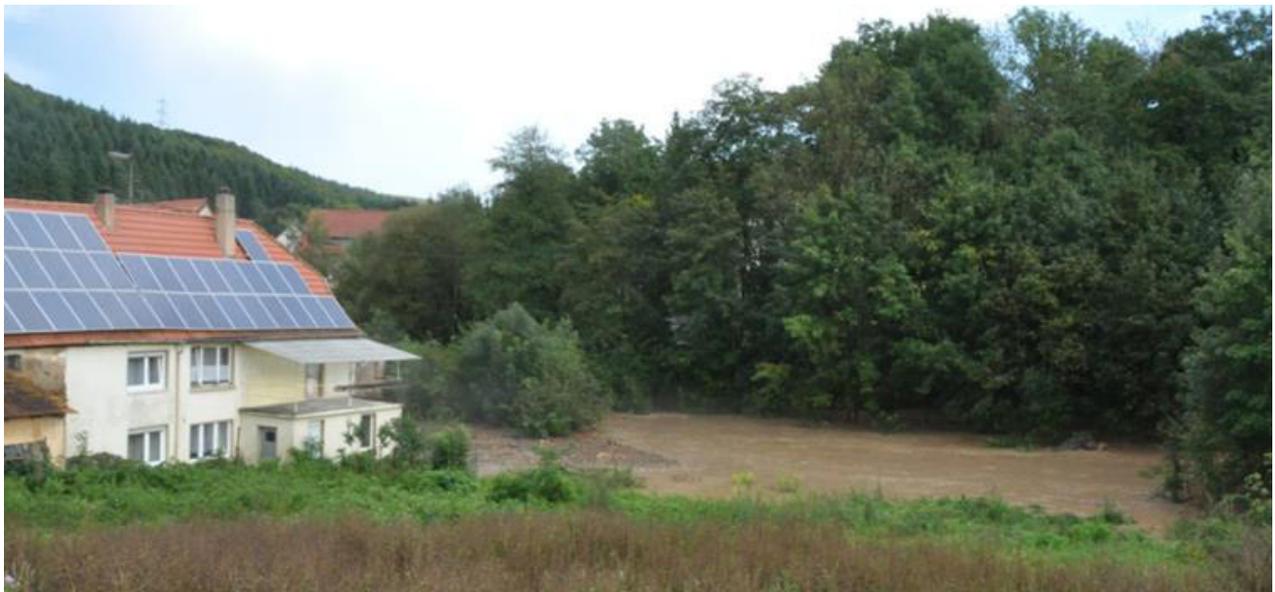
Später wälzte sich die Flutwelle als breiter Strom auf den Ortsrand zu ...

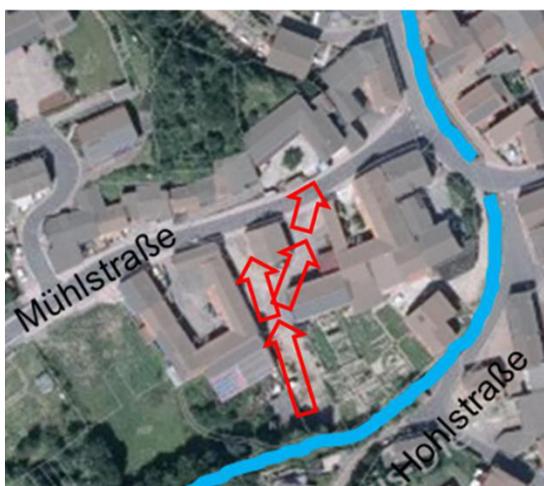
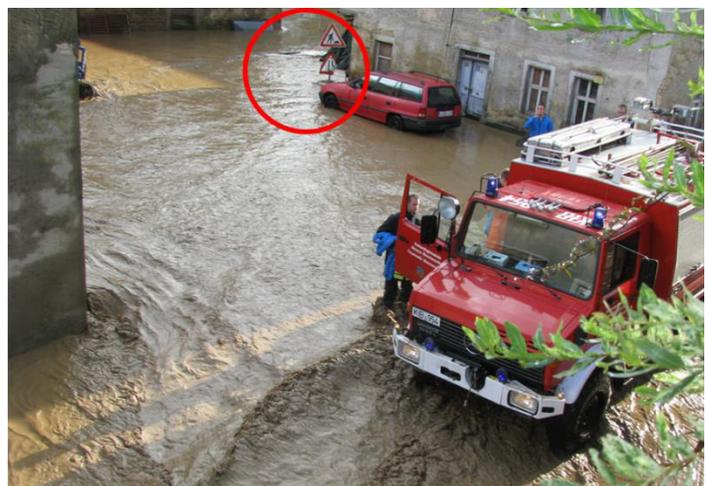
... und überflutete alle tiefliegenden Bereiche zwischen Hohlstraße und Mühlstraße.

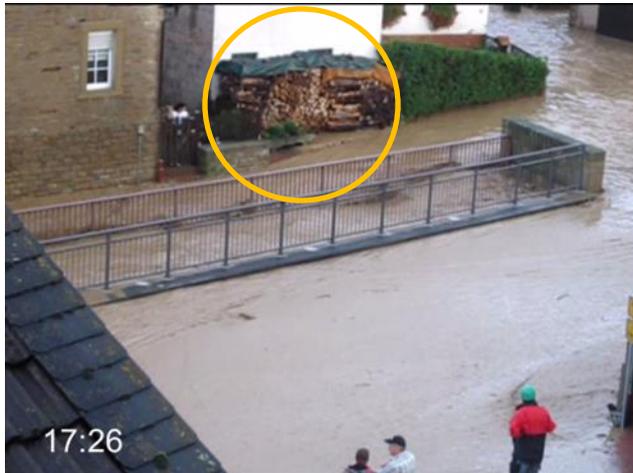
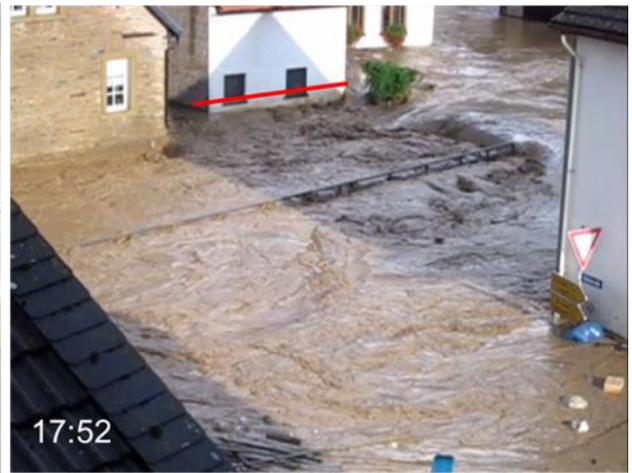
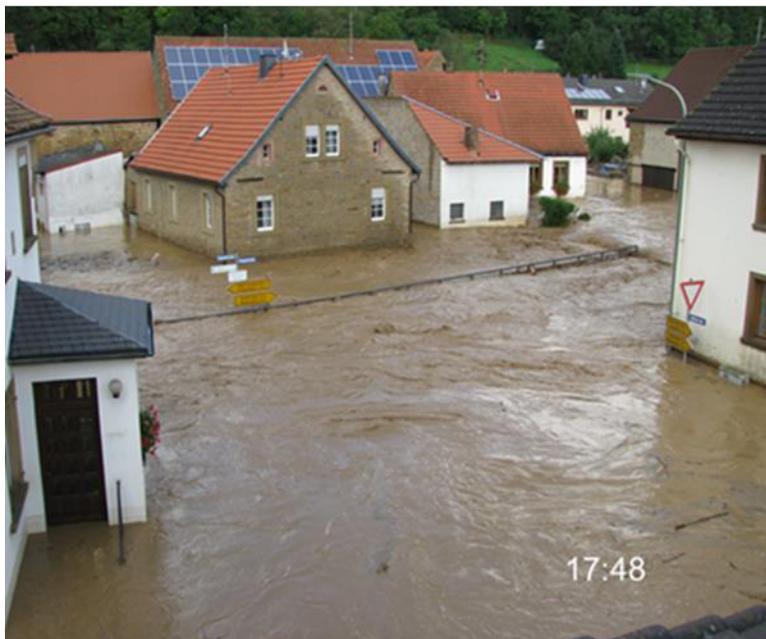
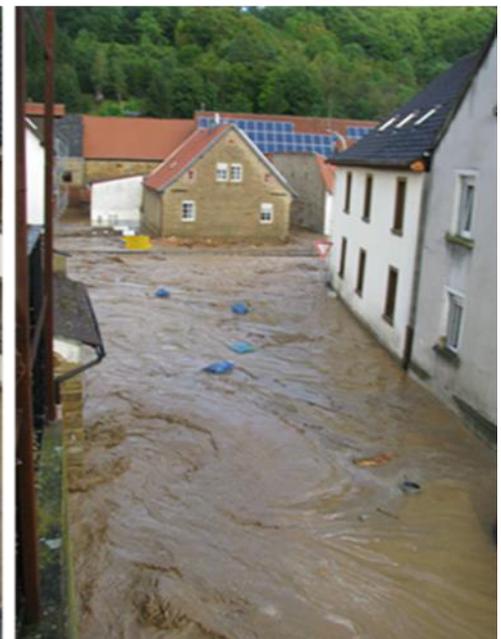
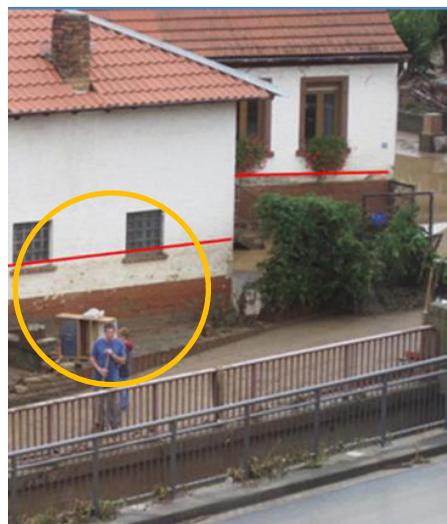
Die Anschlaglinien an den Häusern zeigten bis dahin unvorstellbare Höhen.

Der Brennholzstapel, der im Bild oben noch zu sehen ist, war nach dem Hochwasser verschwunden.

Ortskundige berichten, dass das Holz bis zum Grashof schwamm und dort von den Gehölzen der Baumschule aufgefangen wurde.

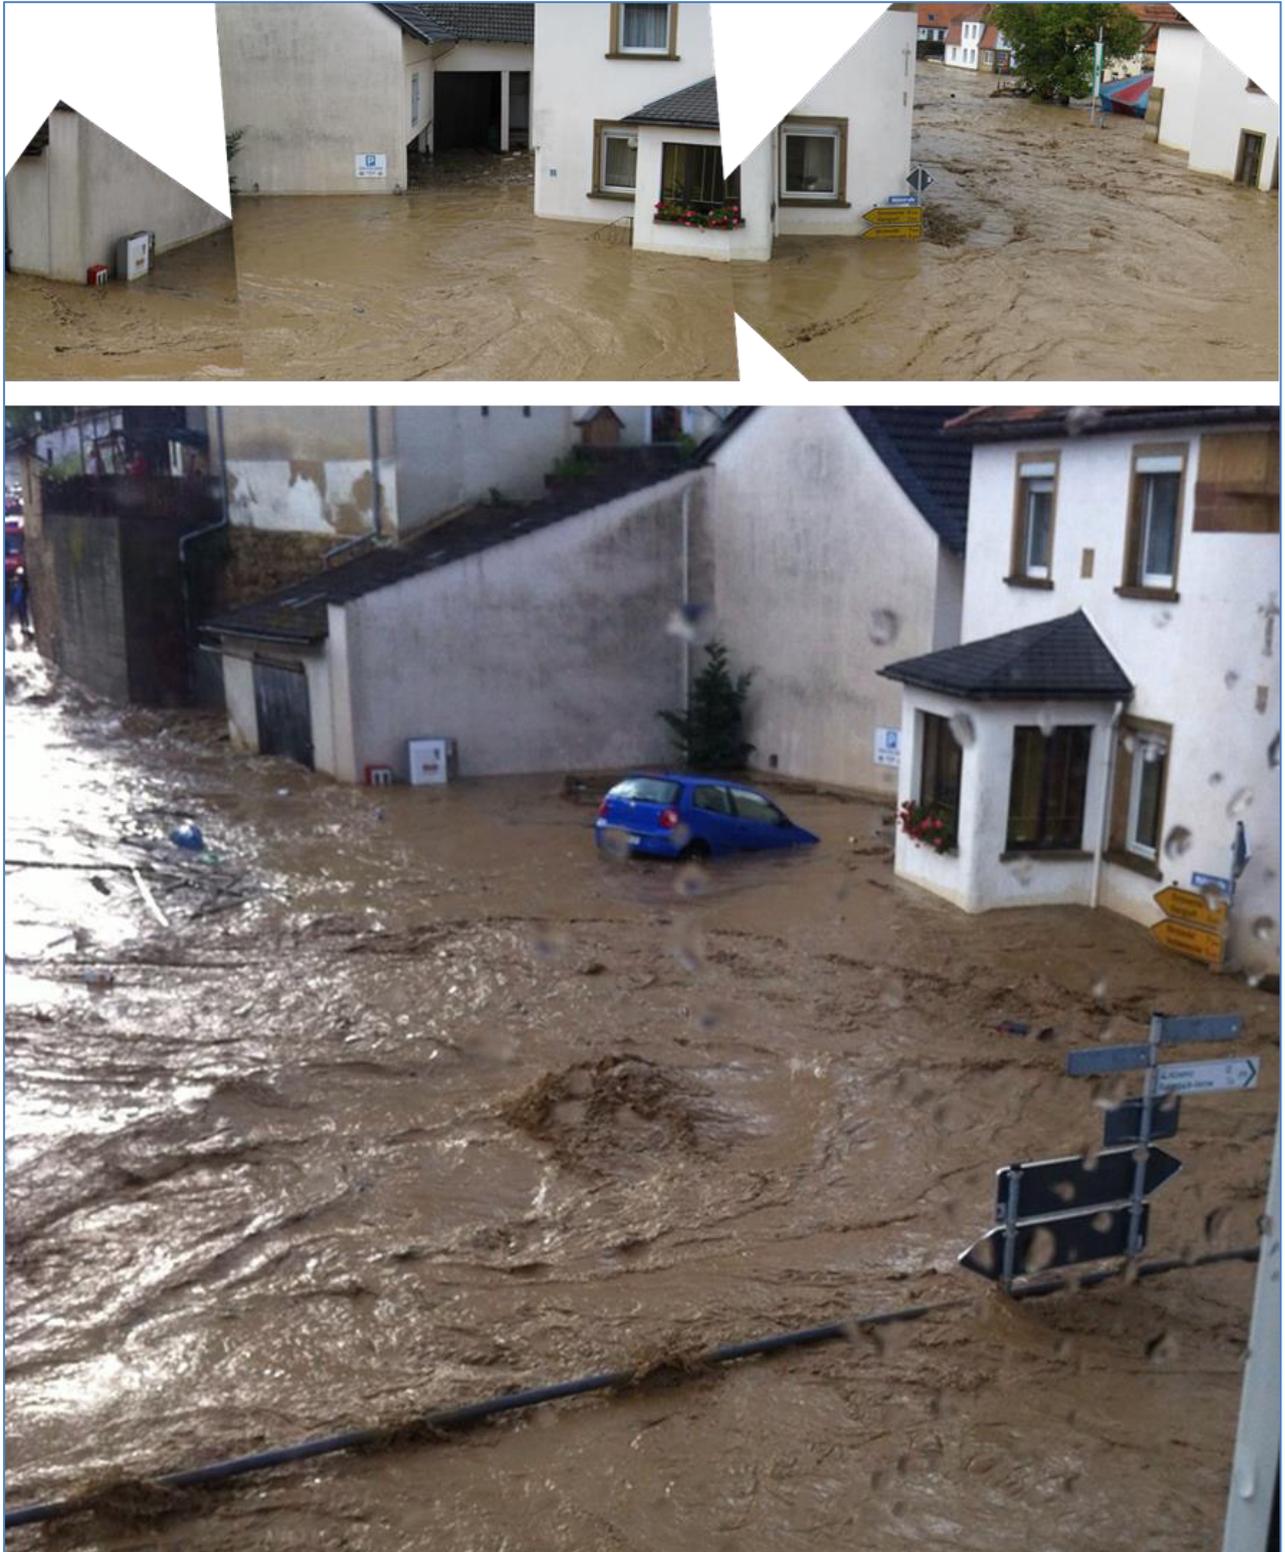
Der blaue PKW im Bild oben schwamm auf der Flutwelle durch die Hauptstraße und blieb erst unterhalb Waldgrehweiler im Ufergehölz hängen.

Der Hof oberhalb des Bürgerhauses (Bild unten, gelber Kreis) ist einer der tiefsten Punkte in der Ortslage. Er wird überflutet, sobald die Moschel auf den Seitenweg ausufert (roter Kreis).

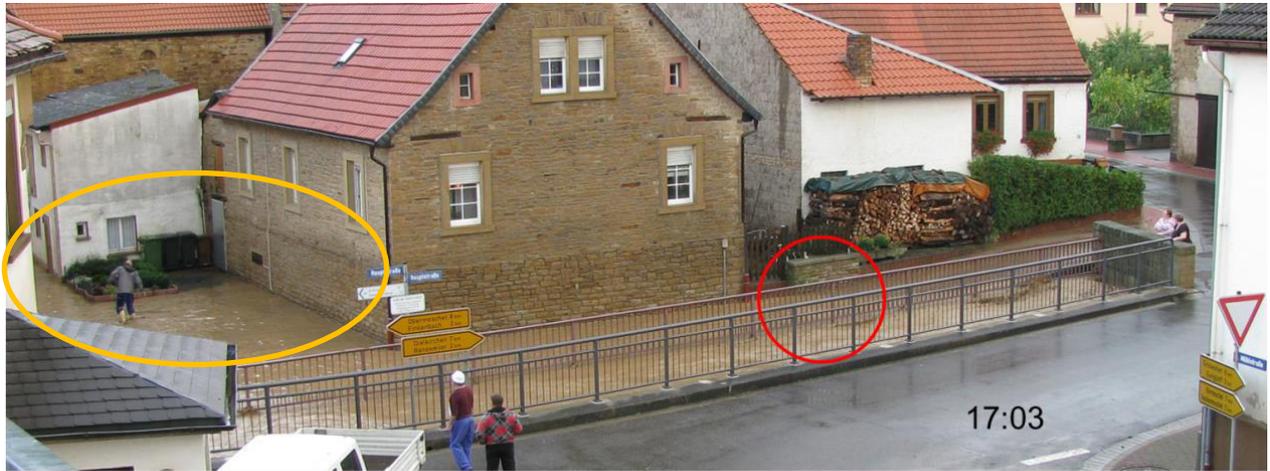
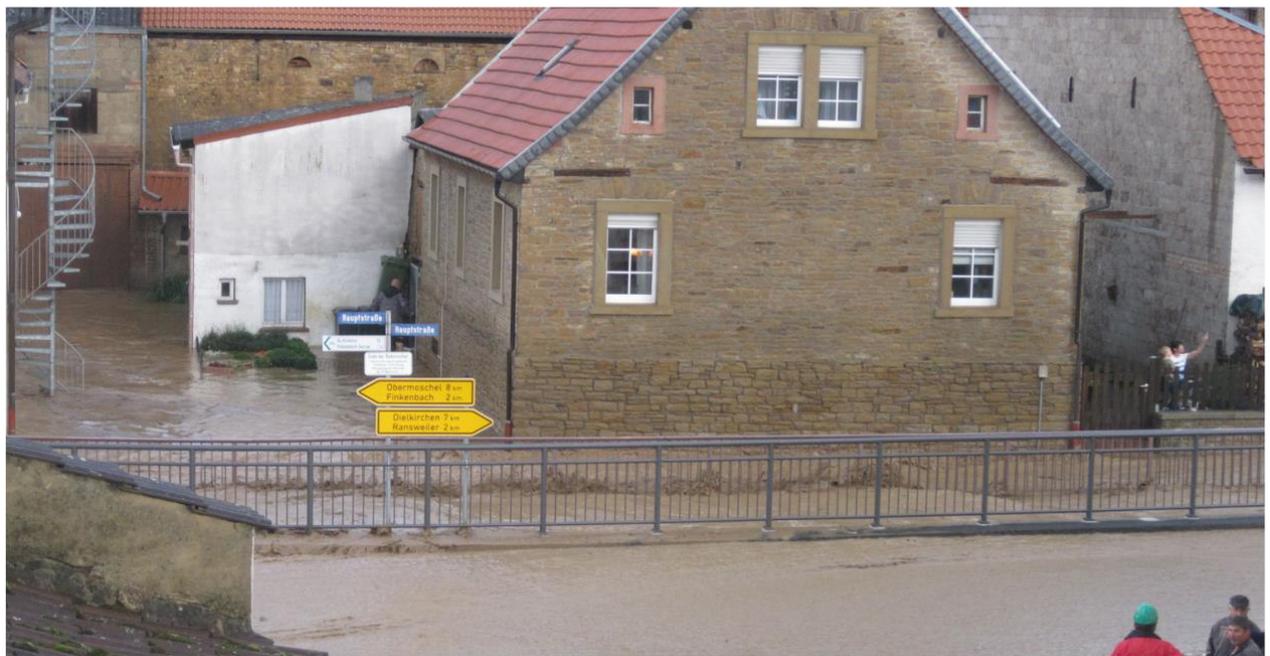
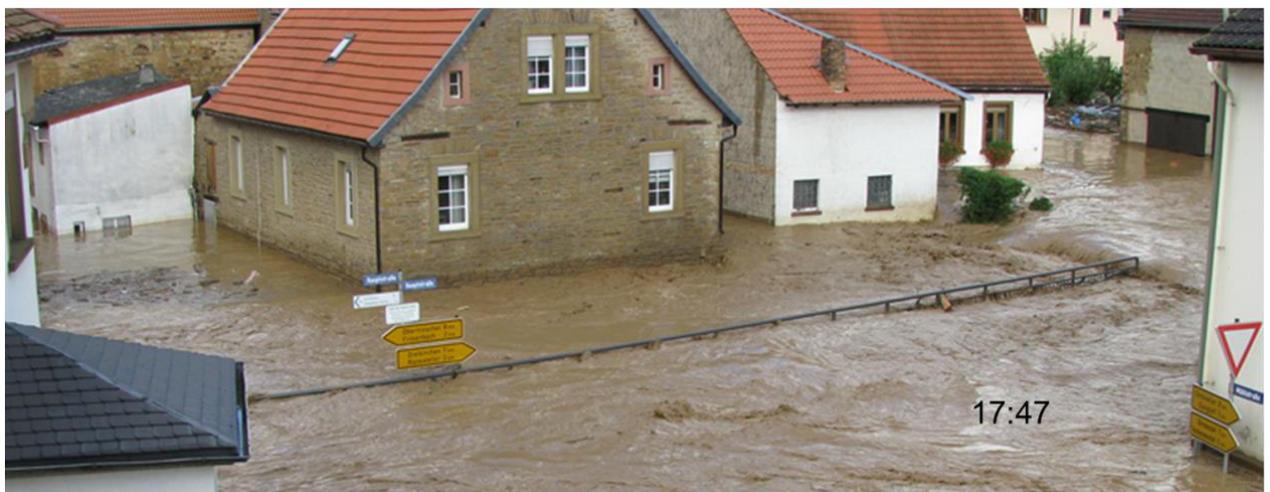
Kurz nach 17 Uhr war eine großflächige Überflutung auf Inselstraße und Hauptstraße eingetreten und der Wasserstand stieg kontinuierlich.

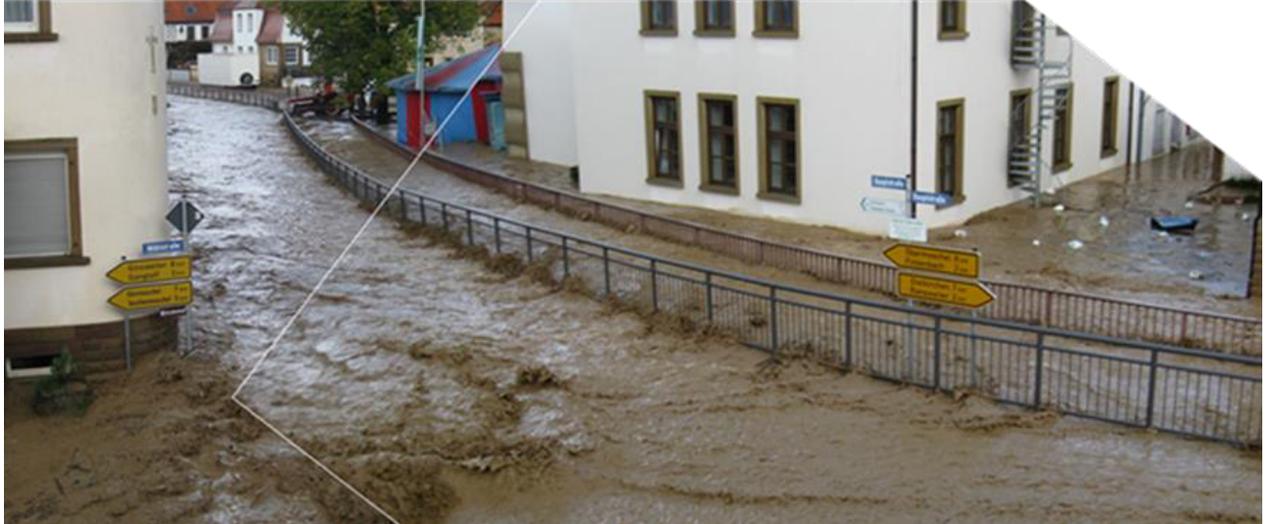
Gegen 17:30 Uhr stand das Hochwasser 1,5 Meter auf der Hauptstraße und die gesamte tiefliegende Ortsmitte war überflutet.

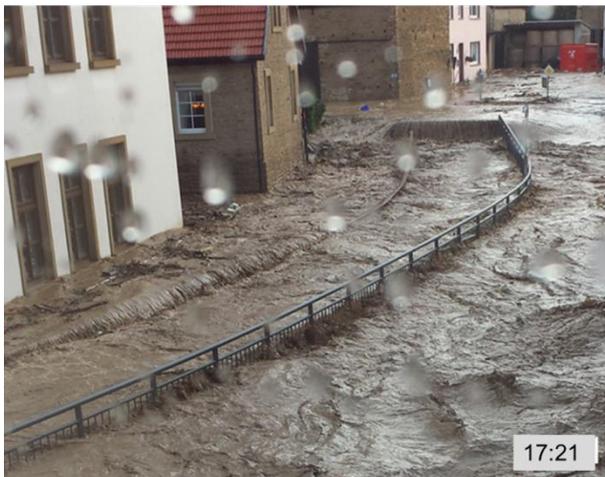
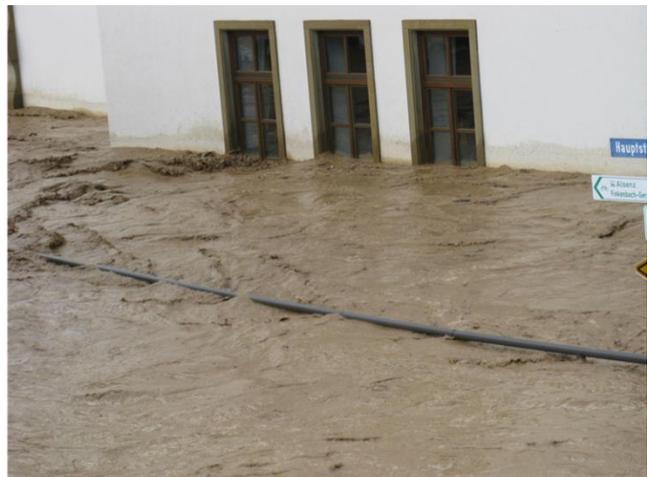
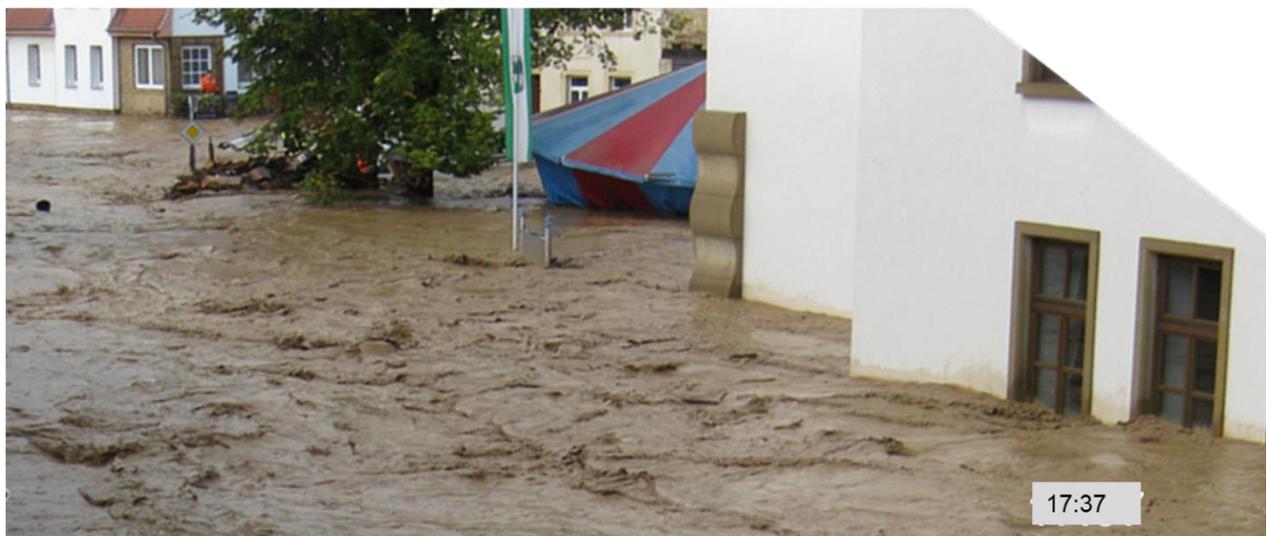
Auf dem Kerweplatz wurden das Kassenhäuschen der Reitschule, dann die Reitschule selbst und der Süßwarenstand weggeschwemmt. Die Verglasung zum Bürgerhaus barst, das Hochwasser drang in das Gebäude ein und zerstörte im Erdgeschoss das gesamte Inventar (Theke, Klavier, Bestuhlung, Elektrik, etc.). Im großen Saal stand das Wasser 1,2 m hoch bis zu den Fensterbänken. Selbst die 5,5 m lange Theke wurde weggerissen.

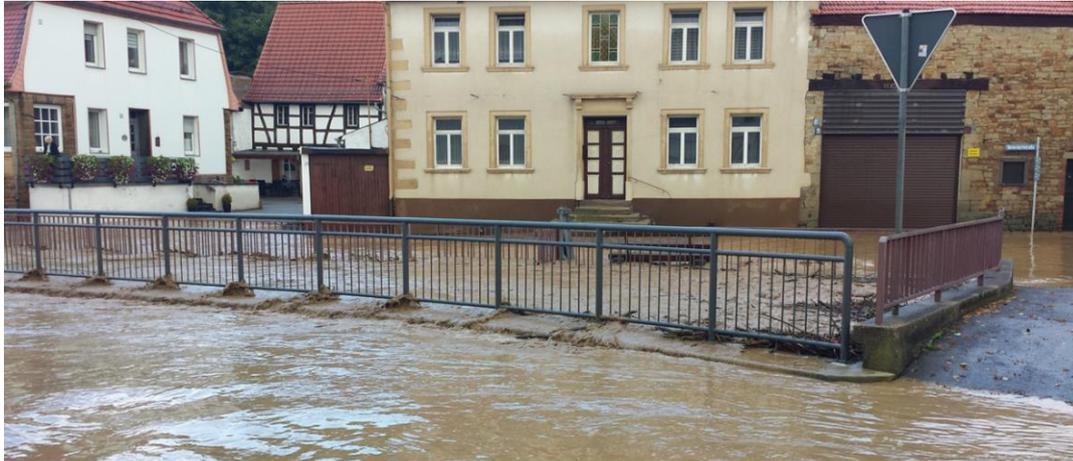
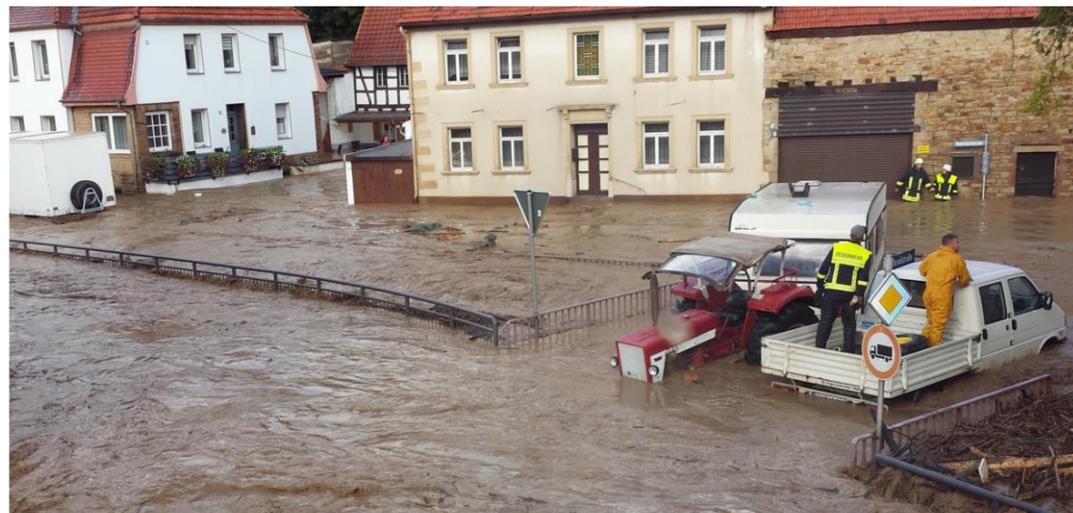
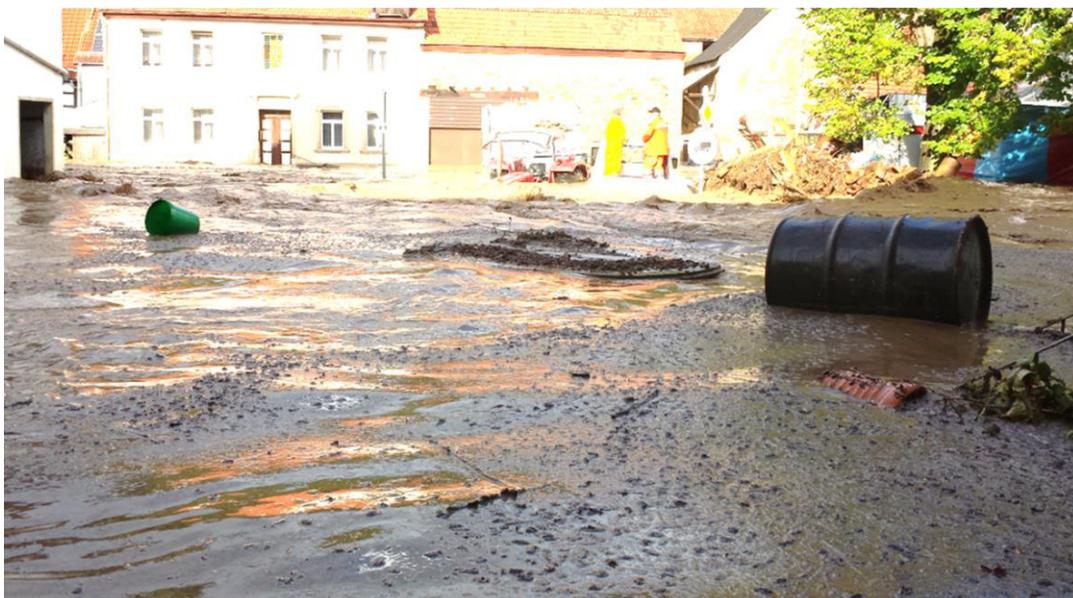
Nach dem Zusammenfluss von Ransенbach und Moschel nahm das Hochwasser die ehemalige Talsohle auf großer Breite ein und erreichte Höchststände.

Die Flutwelle wälzte sich mit sehr hoher Geschwindigkeit talwärts. Autos schwammen und der Süßwarenstand wurde abgetrieben.

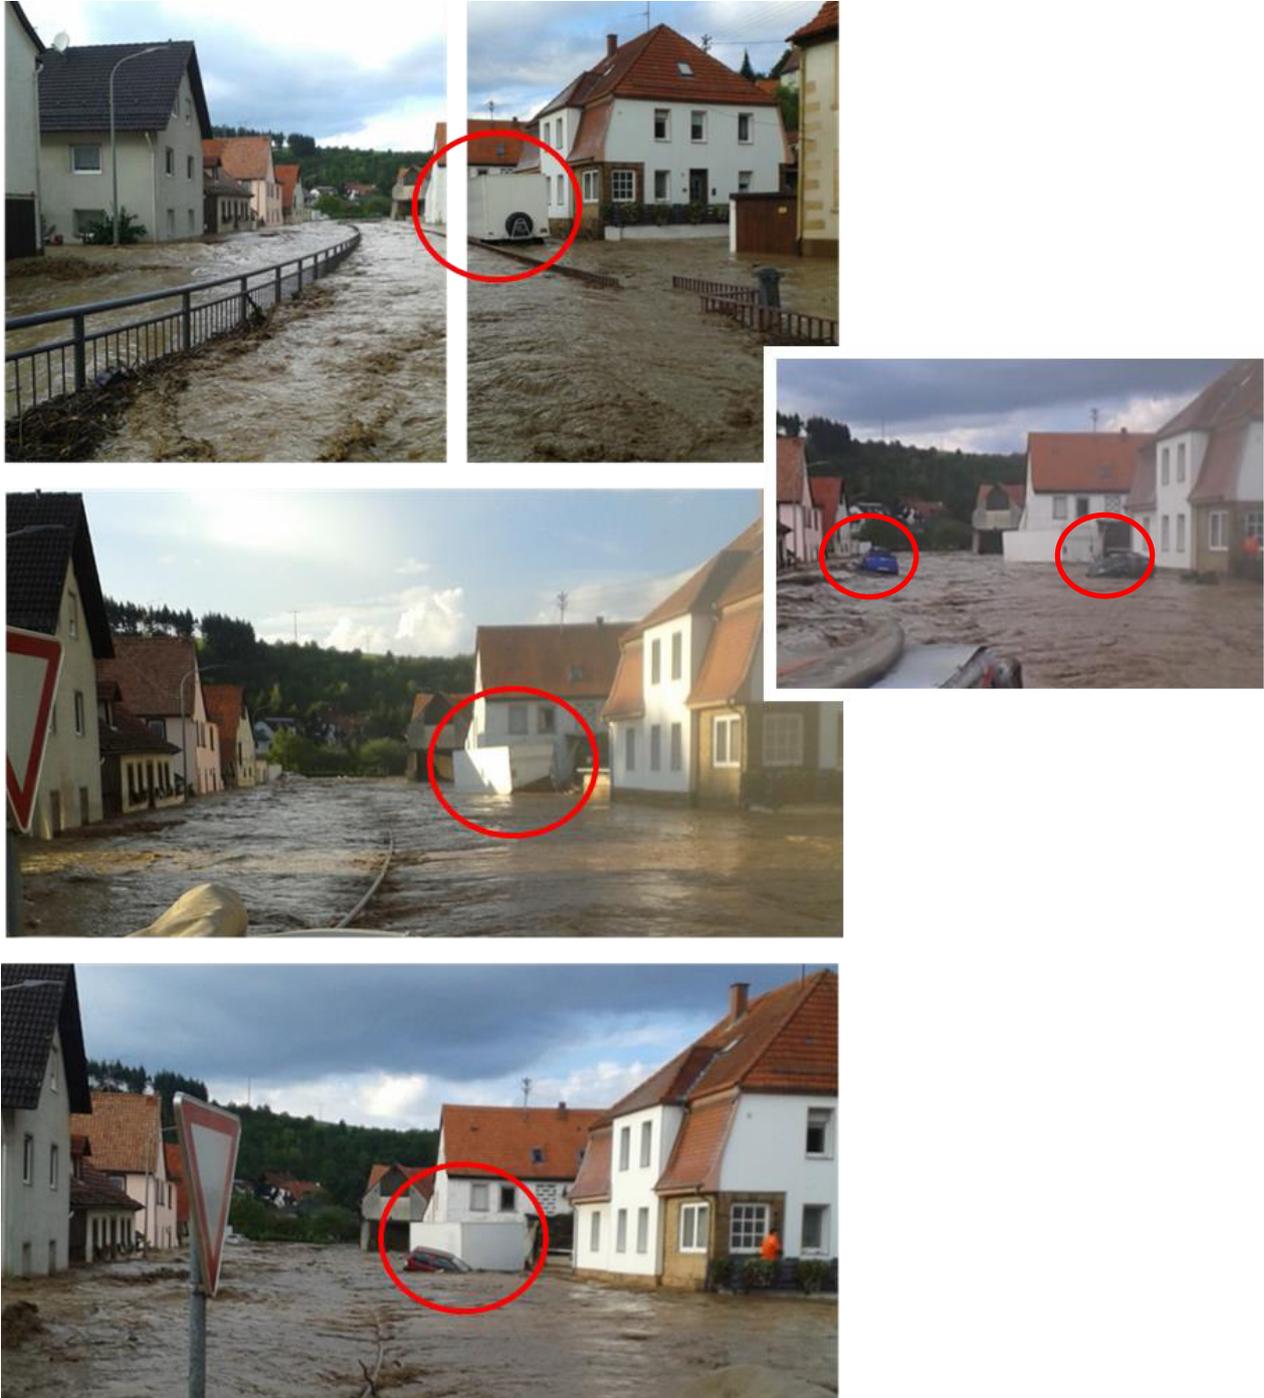
Das Hochwasser breitete sich in die angrenzenden Grundstücke aus und überflutete alle tiefliegenden Gebäudeteile. Dadurch kam es auch in weit vom Bach entfernten Grundstücken und Gebäuden zu immensen Schäden.

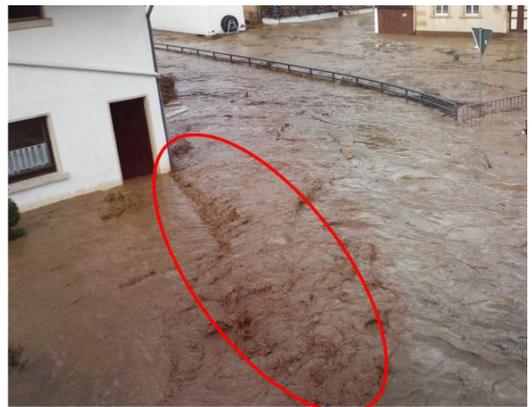
Der Wasserstand stieg so schnell an, dass einige Helfer Probleme hatten, sich in Sicherheit zu bringen.

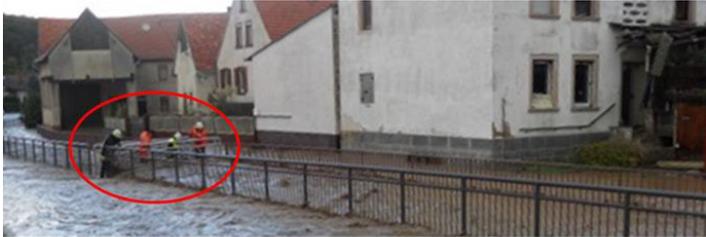
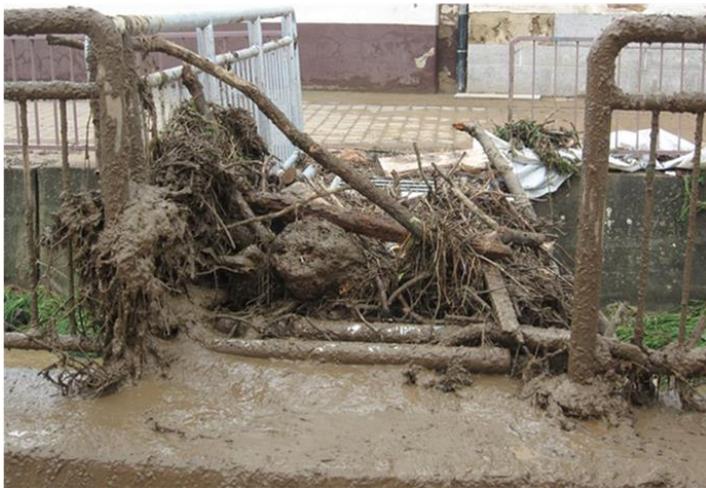
Eine Anliegerin beklagte, dass der jetzige Fußgängersteg eine geringere Leistungsfähigkeit hat als der vorherige.

Eine hydraulische Überprüfung ergab, dass unter dem Steg ein Hochwasser abgeführt werden kann, wie es statistisch gesehen alle 25 Jahre eintritt.

Im September 2014 bemühte sich die Feuerwehr den Durchfluss so lange wie möglich freizuhalten. Mit weiter steigender Flutwelle musste der Einsatzpunkt jedoch aufgegeben werden. Nach dem Hochwasser war das obere Gelände umgedrückt.

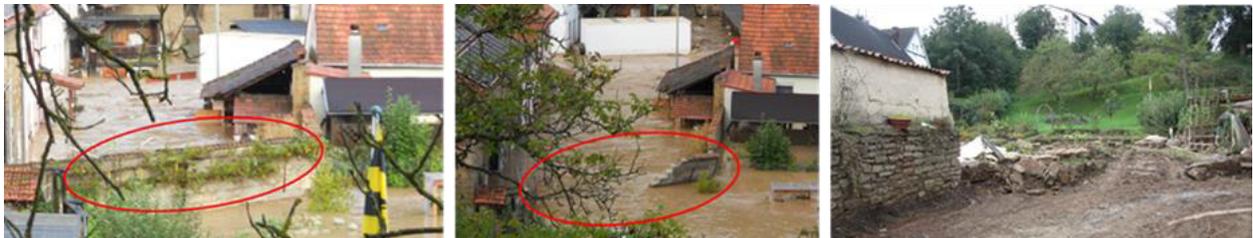
Durch die Gewalt des Wassers wurden Mauern umgedrückt ...

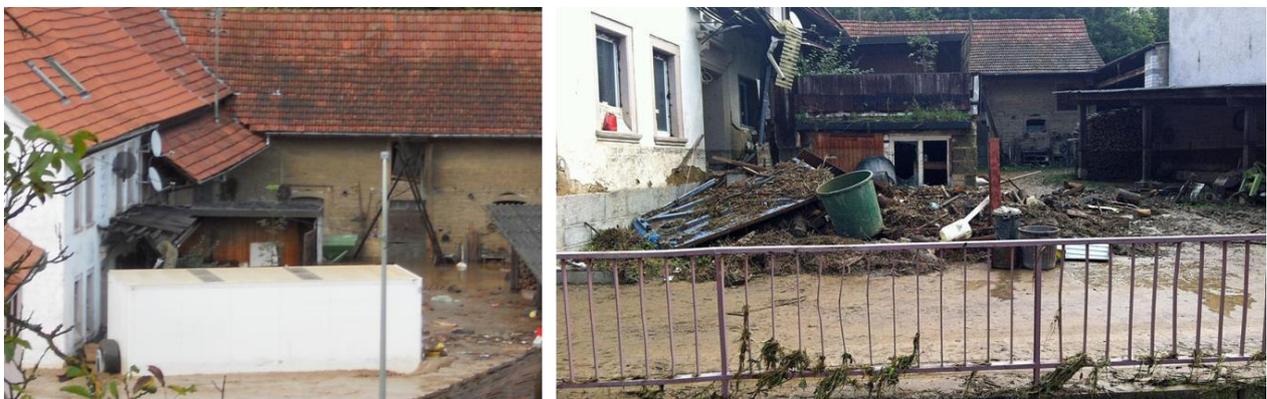
... die Schäden waren bis weit ins Unterdorf immens.

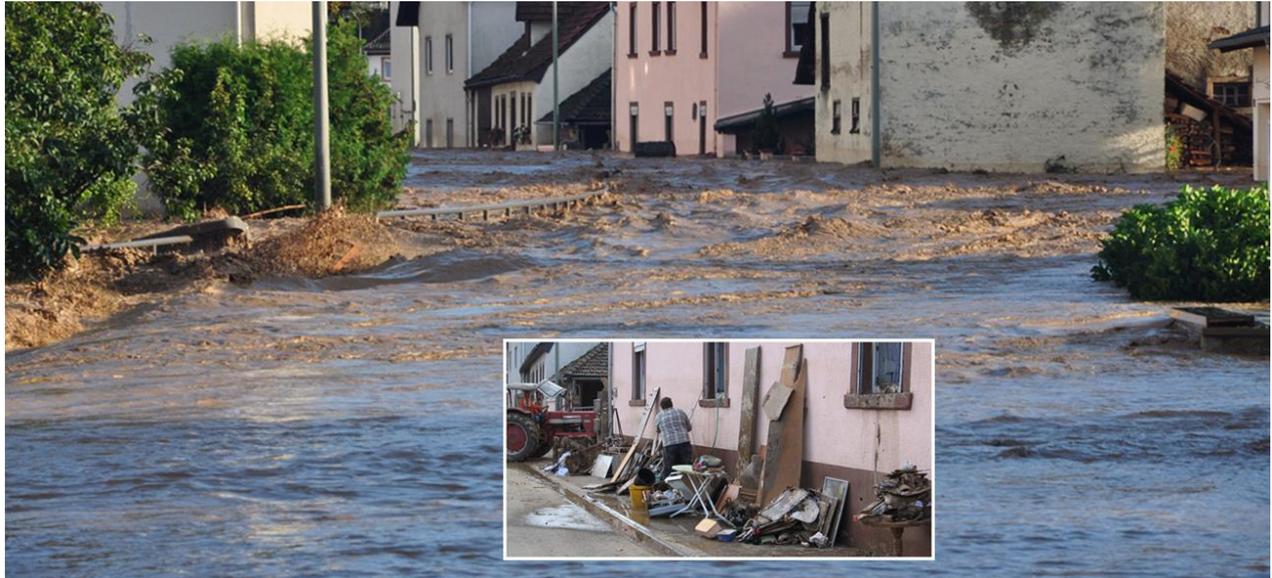
Ein großes Problem war der Ölteppich, der auf der Flutwelle schwamm. Nach der Flut klebte überall ölhaltiger Schlamm, der nur sehr schwer zu entfernen war. Mobiliar aus den überfluteten Räumen war unbrauchbar und musste entsorgt werden.

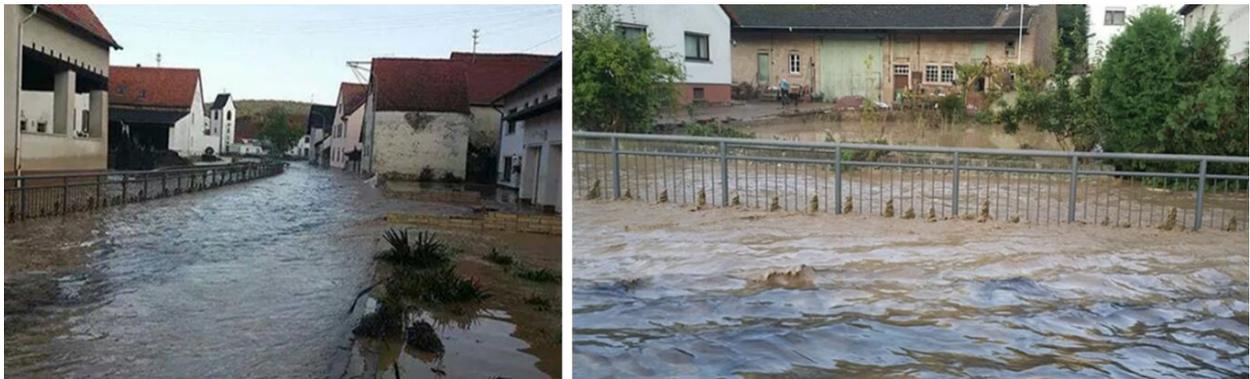
Erst wo die Moschel von der Straße abrückt, war die Hauptstraße nicht mehr überflutet. Allerdings kam es durch die hohen Fließgeschwindigkeiten hier zu einer Unterspülung des Straßenrandes.
