## PILOTPROJEKT

# Hochwasservorsorgekonzept für die von Starkregen geschädigten Ortschaften im Donnersbergkreis WALDGREHWEILER

Stand September 2016

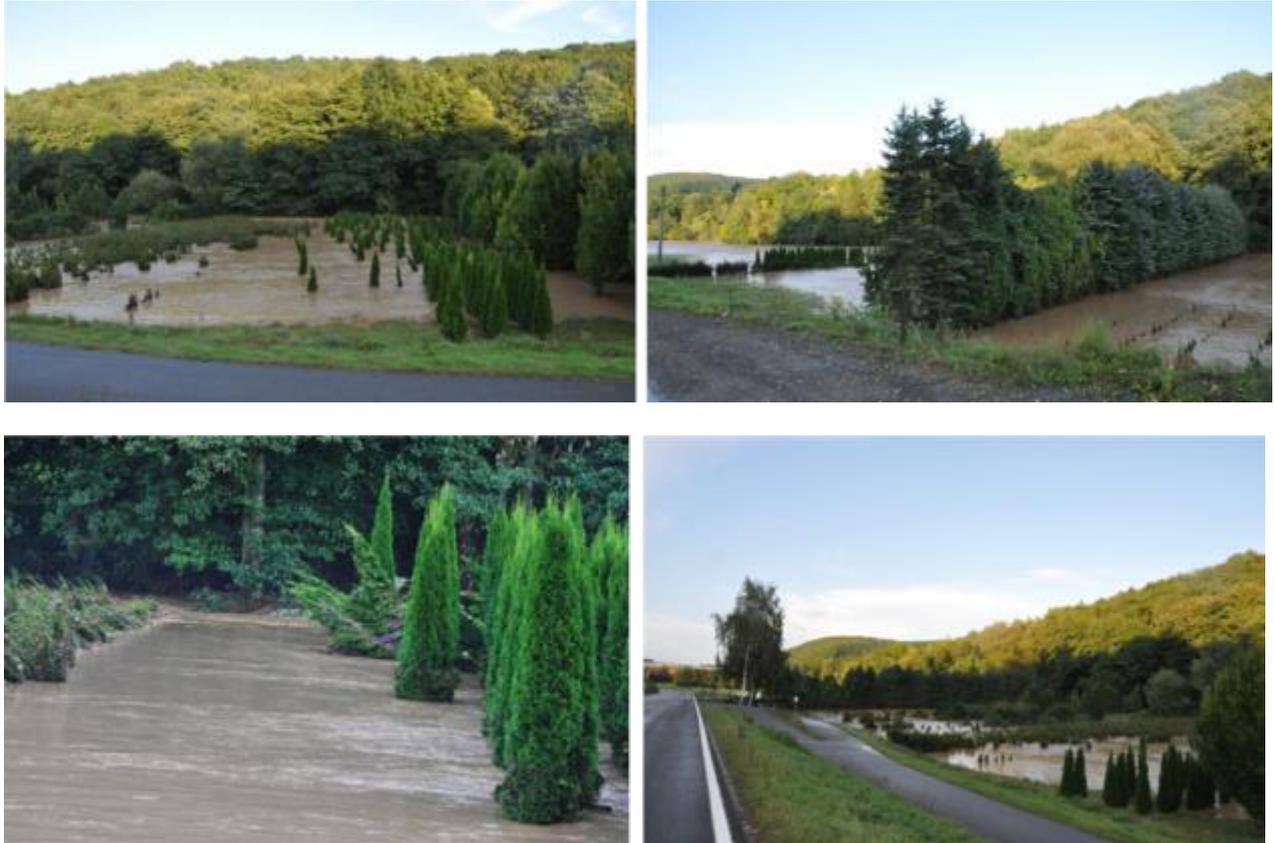
Unterhalb Waldgrehweiler nahm das Hochwasser nahezu den gesamten Talraum bis zum Radweg ein und die Gehölze der Baumschule übernahmen die Funktion des Treibgutrückhaltes. Beispielsweise verfring sich der Brennholzstapel aus der Hauptstraße hier. Trotz der Riegelwirkung der größeren Gehölze wurden nur wenige um gedrückt.

Die Talaue zwischen Waldgrehweiler und Grashof wurde nahezu vollständig überflutet, nur einige höherliegende Bereiche wurden nicht von Hochwasser erreicht.

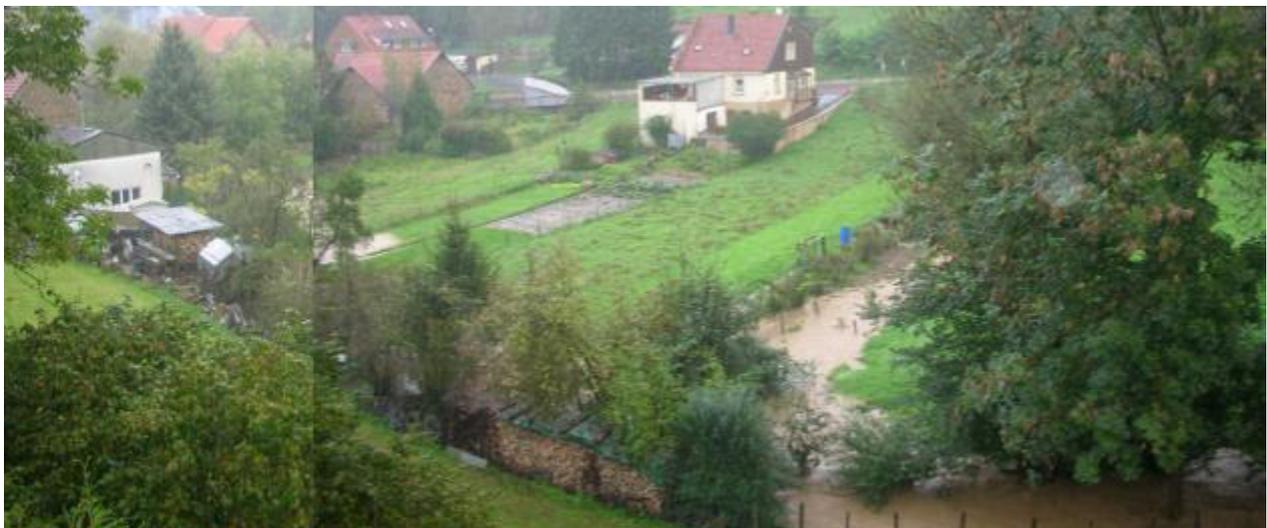
Am Ransensbach liegen kritische Bereiche, auch für kleinere Hochwasser im Übergang vom Außenbereich in die Ortslage. Hier kommen verschiedene ungünstige Faktoren zusammen, die den Wasserabfluss schon bei geringem Hochwasser beeinträchtigen. Der Ransensbach fließt am Ortsrand von Waldgrehweiler durch Gärten und ist vermutlich bereits hier durch Engstellen beeinträchtigt.

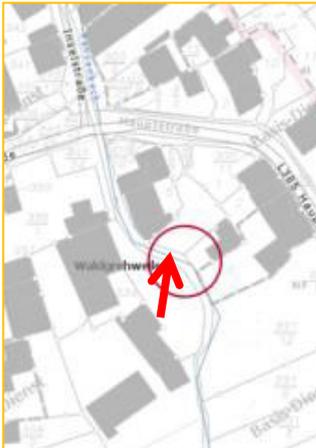
Kurz vor dem Bebauungsrand wechselt der Bach mehrfach die Fließrichtung und bei Hochwasserabfluss stellt der Außenbogen zwischen der Bebauung eine Gefahrenstelle dar. Tritt an dieser Stelle Wasser aus, fließt es wild über die Privatgrundstücke auf die Hauptstraße.

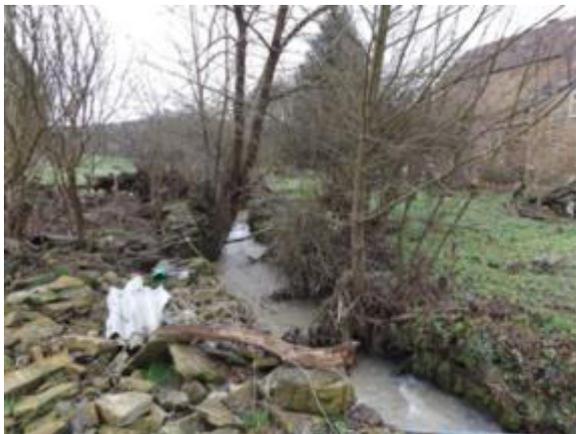
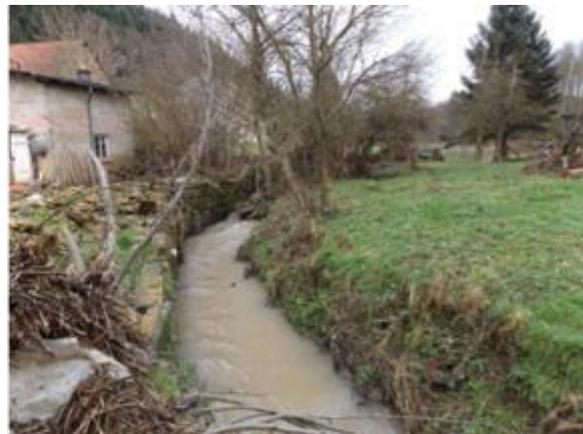
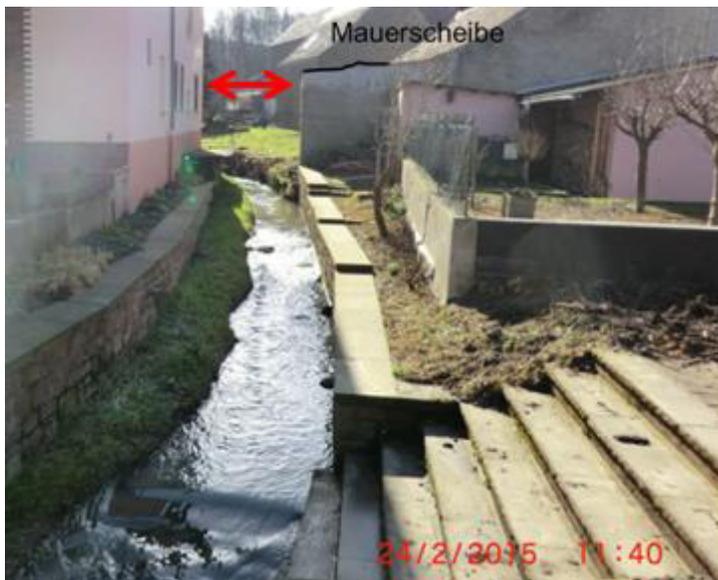
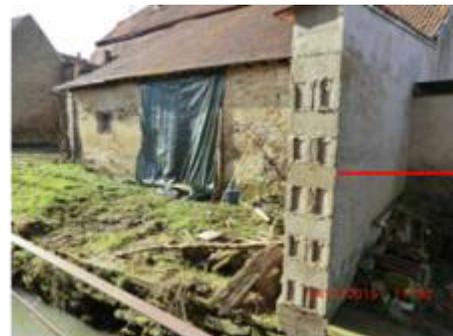
Verstärkt wird die Gefahr durch eingestürzte Ufermauern, mächtige Bäume im Abflussprofil und abflusshemmende private Einbauten im unmittelbaren Umfeld. Im Falle einer Ausuferung werden die angrenzenden Flächen und auch Gebäude oder Gebäudeteile überflutet.

Die unterhalb des Abschnitts liegende Brücke in der Hauptstraße begrenzt den Abfluss auf im Mittel etwa  $7 \text{ m}^3/\text{s}$  (6 bis  $9 \text{ m}^3/\text{s}$  etwa HQ10 bis HQ50).

Zur Entschärfung der Situation wird eine Sanierung des Bachabschnittes empfohlen. Dabei könnte die Aufweitung des Bachprofils mit Renaturierung und mit Maßnahmen zum Wasserrückhalt in der Fläche kombiniert werden.

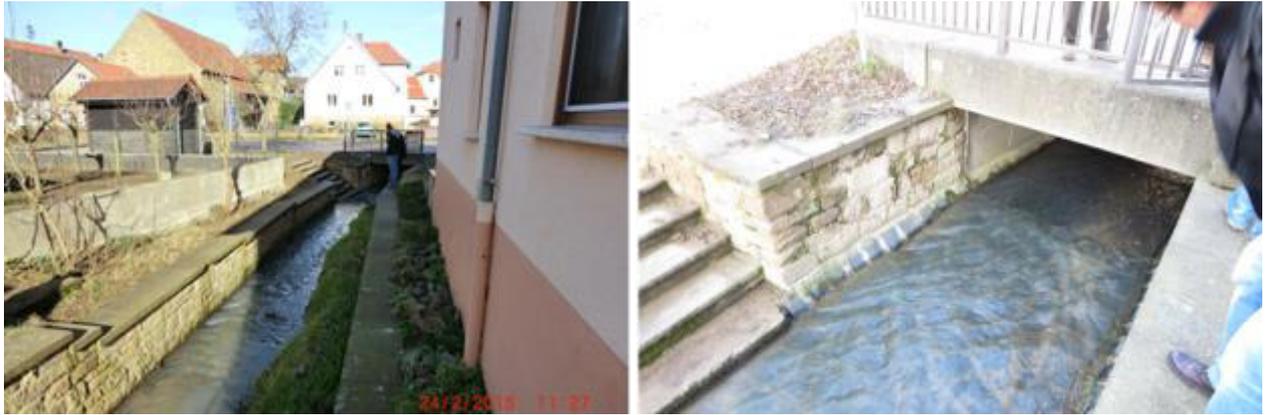
Kommt es zur Ausuferung breitet sich Hochwasser in einer Senke in Hauptstraße und Inselstraße flächig aus.

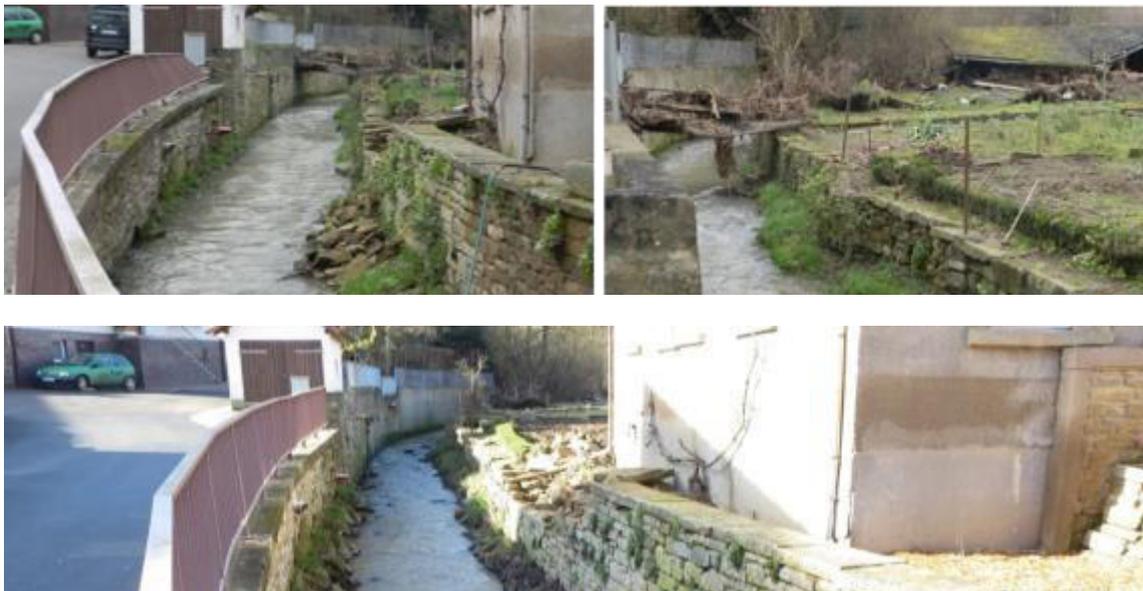
Auch die Moschel fließt im Übergangsbereich zwischen Außenbereich und Ortslage im Bogen. Hier ist der Außenbogen jedoch durch eine hohe Mauer gesichert, so dass es bei gewöhnlichen Hochwassern nicht zum Ausuferen kommt. Auf der Strecke führten im September 2014 abflussbehindernde Anlagen (Fußgängersteg, alte Bruchsteinmauern) punktuell zu Turbulenzen und zu lokalen Schäden.

Entlang der weiteren Hohlstraße ist die Moschel in einem leistungsfähigen Rechteckprofil geführt und die Hohlstraße rechts und der Anliegerweg links können bei Hochwasser als Notabflusswege fungieren. Damit liegen gute Voraussetzungen für einen geordneten und schadlosen Abfluss von Hochwasser bis deutlich über  $HQ_{100}$  vor.

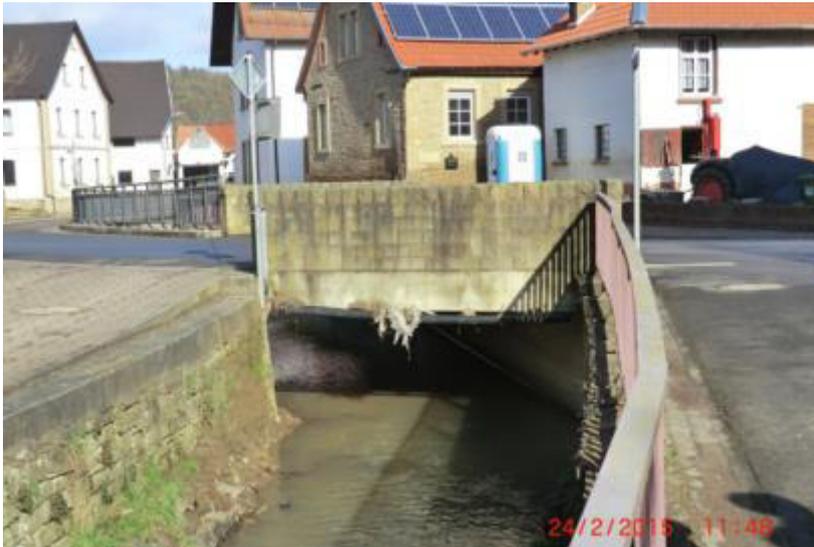
Daran ändert auch die Brücke Hohlstraße nichts, denn auch unter der Brücke kann ein Hochwasser was seltener vorkommt als HQ<sub>100</sub> ohne Aufstau abgeführt werden. Voraussetzung ist natürlich, dass der Brückenquerschnitt frei ist.

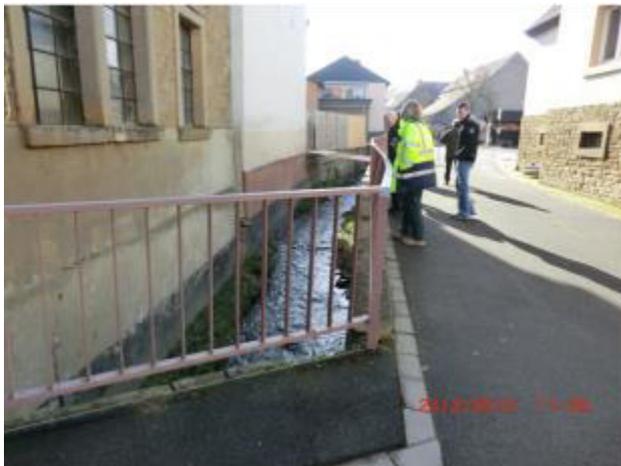
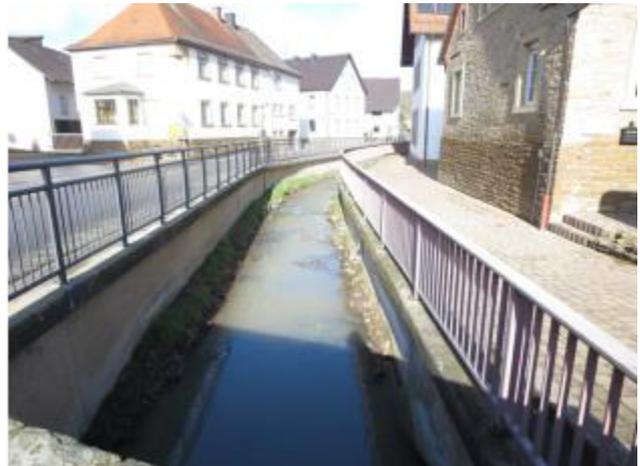
als auch in der Moschel leistungsfähige Rechteckprofile an, die durchweg deutlich größere Hochwasser als HQ<sub>100</sub> abführen können. Zudem fungieren die angrenzenden Straßen als Notabflusswege, die bis zu einer gewissen Höhe Hochwasser schadlos aufnehmen und ableiten können.

Im Ransenbach bildet die Brücke Kehrstraße mit einem rechnerischen Abfluss von etwa HQ<sub>10</sub> (6 bis 7 m<sup>3</sup>/s) -und mit Aufstau auch etwas mehr- eine Engstelle. Die Brücke wurde bei dem Hochwasser 2014 baulich so in Mitleidenschaft gezogen, dass sie erneuert werden muss. Im Zuge des Neubaus sollte sie hydraulisch günstiger ausgebildet werden, so dass der Abflussengpass entschärft werden kann. Ein Angleich an die deutlich höhere hydraulische Leistungsfähigkeit des ankommenden und abgehenden Ransenbaches ist aufgrund der Höhenlage der Straßen jedoch nicht möglich.

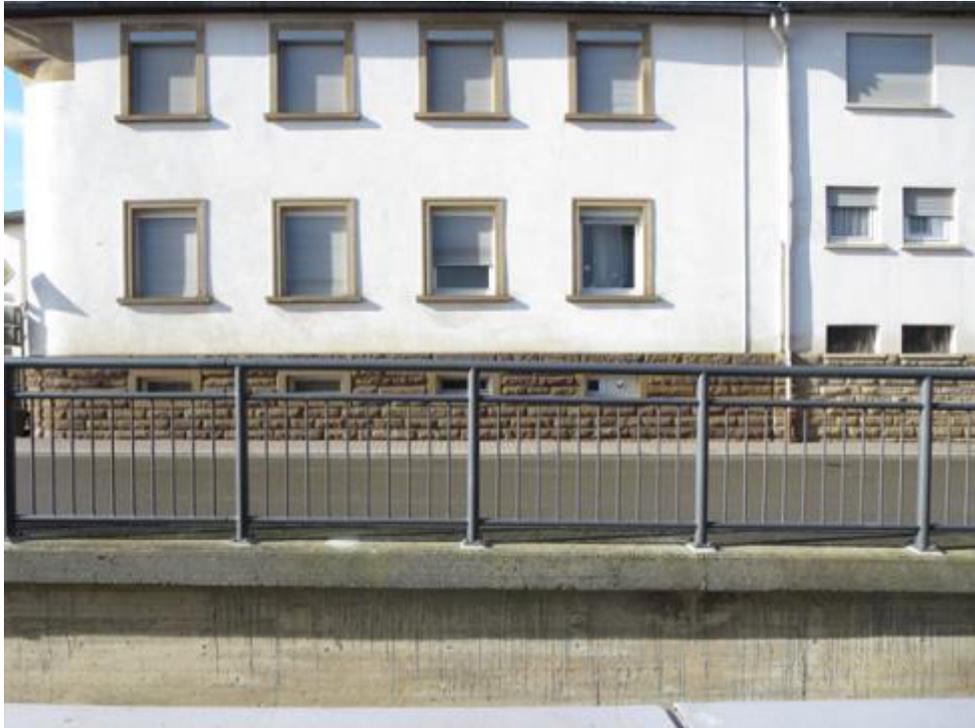
Baulich sind viele Gebäude entlang der Hauptstraße und der Inselstraße gewöhnlichen Hochwassern angepasst, andere liegen jedoch gefährlich tief.

Kritisch tief zur Oberkante der beiden Bäche liegen die Gebäude am bzw. hinter dem Bürgerhaus.

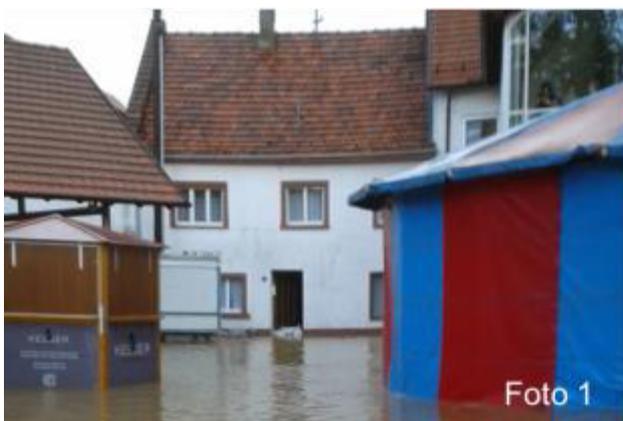
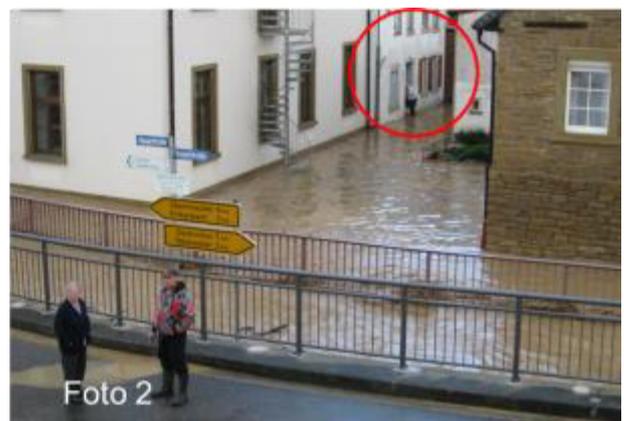
Die Eingänge des Wohnhauses neben dem Bürgerhaus liegen nur mit Schwellenhöhe über dem Gelände (vorne zum Dorfplatz und hinten zum Hof). Das Haus kann von allen Seiten und aus der Grundstücksentwässerung von Hochwasser betroffen sein. Hier sollte im Falle eines Rückstaus aus der Kanalisation überprüft werden, ob zumindest dieser vermieden werden kann.

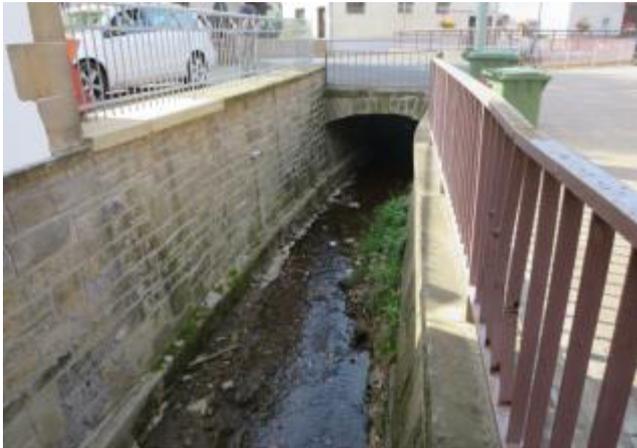
Im Ransenbach haben der Holzsteg am Spielplatz und die Überbauung durch das ehemalige Milchhaus (heute Jugendraum) ein deutlich höheres Abflussvermögen als die beiden Brücken oberhalb in Kehrstraße und Hauptstraße. Eine Engstelle stellt unterhalb dann wieder die Ransenbachbrücke unter der Inselstraße vor der Einmündung in die Moschel dar.

Hier bildet das Brückenportal ein Hindernis und die Leistungsfähigkeit kann ohne Aufstau auf  $6 \text{ m}^3/\text{s}$  absinken (ca. HQ10)

Nicht berechnet werden kann der Effekt, der durch den Zusammenfluss von Moschel und Ransenbach unmittelbar unterhalb der Brücke entsteht.

Die Ausgestaltung des weiterführenden Bachbetts unterhalb der Brücke lässt jedoch bei Hochwasserabfluss starke Turbulenzen entstehen, die den Abfluss zusätzlich einschränken. Nach Aussage von Anliegern führen schon leichtere Hochwasser in der Moschel dazu, dass der Zufluss des Ransenbaches behindert wird und es zu Rückstau kommt. Hier sollte versucht werden durch strömunglenkende Maßnahmen die Abflusssituation im Ransenbach zu verbessern.

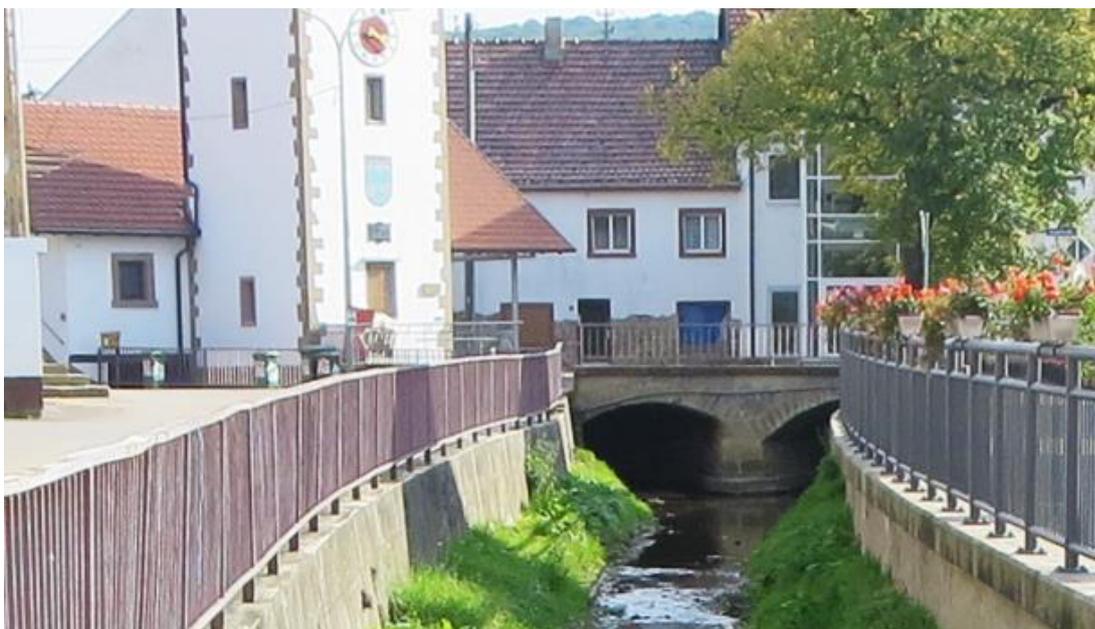
Unterhalb der Mündung des Ransenbaches fließt die Moschel bis ins Unterdorf in einem großzügigen, Rechteckprofil mit betonierten Ufermauern und zum Teil ausgeprägten Auflandungen im Uferbereich.

Die Straßen rechts und links können bei Hochwasser als Notabflusswege fungieren.

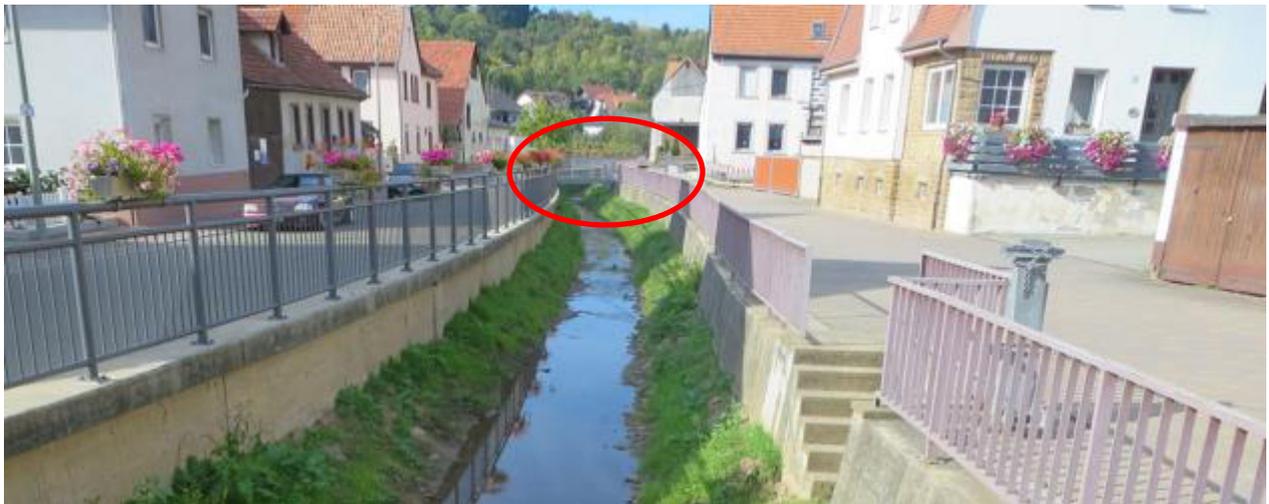
Lediglich der Fußgängersteg bildet ein Abflusshindernis, hier können rechnerisch nur etwa 13 m<sup>3</sup>/s (ca. HQ10) ohne Aufstau abfließen.

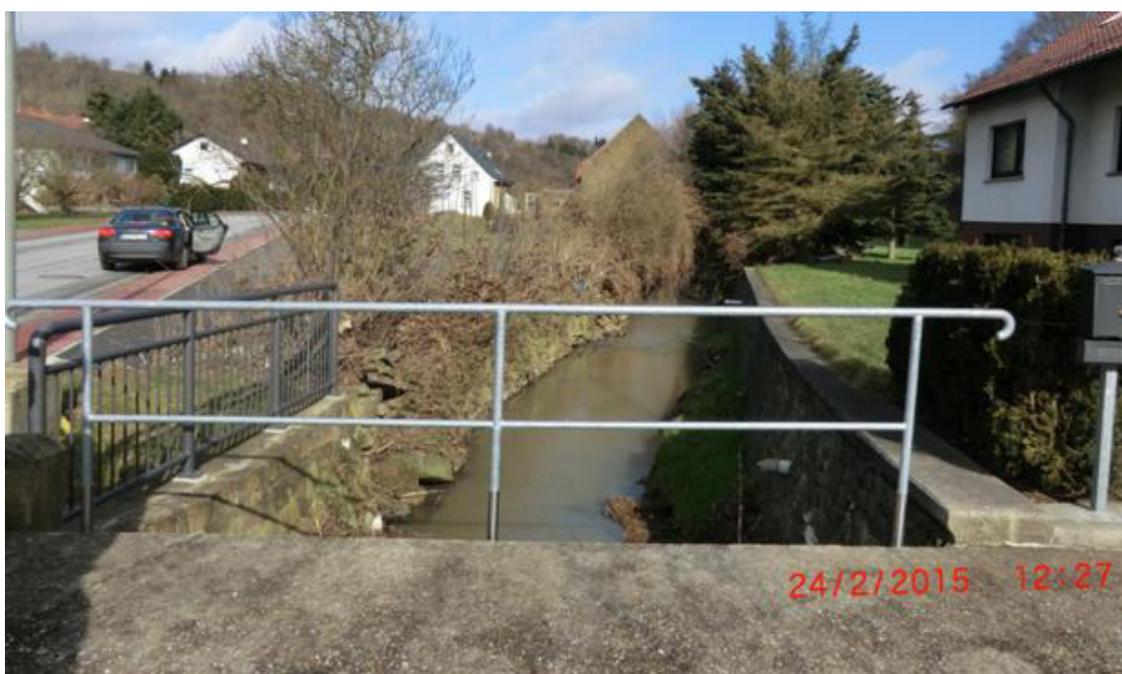
Am unteren Ende der Ortslage quert ein Fahrsteg die Moschel. Dieser beeinflusst zwar den Abfluss, die Beeinträchtigung ist jedoch nicht sehr groß, da die Fahrbahn nur eine geringe Bauhöhe hat und die Geländer – wie früher üblich – noch aus zwei parallelen Stäben bestehen und wenig Widerstand bieten.

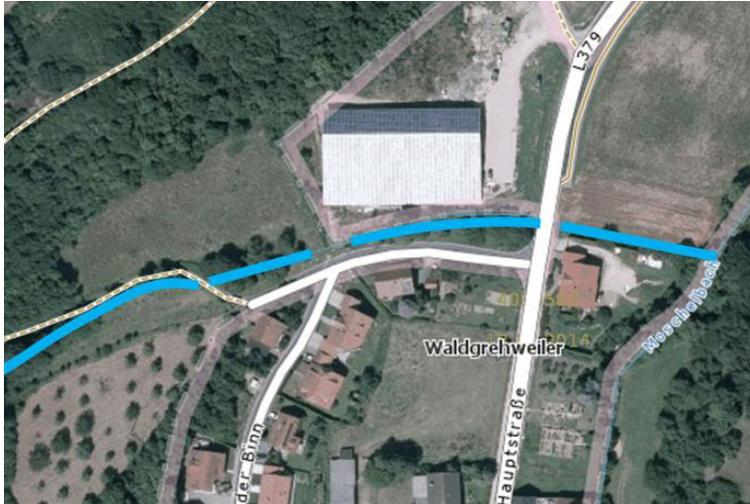
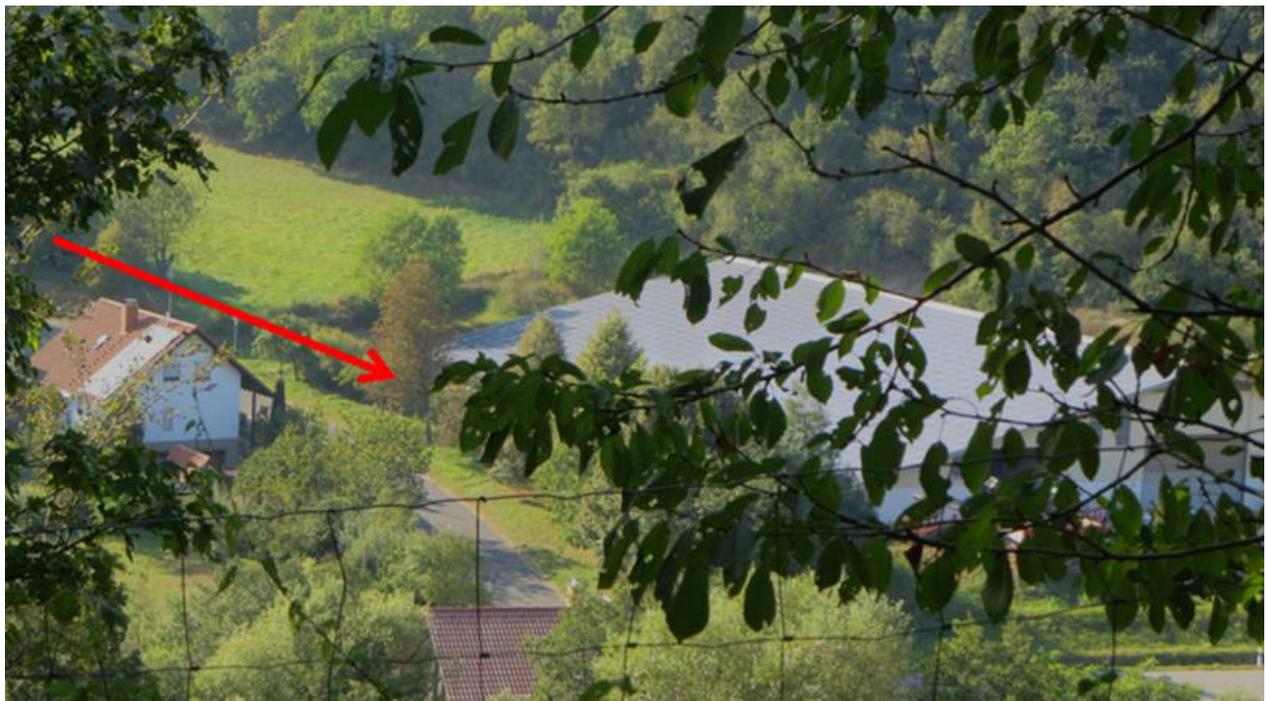
Am nördlichen Ortsrand fließt der Mehrbach in die Moschel. Dieser verläuft oberhalb der Hauptstraße zwischen der Zufahrtsstraße zum Neubaugebiet „Auf der Blinn“ und einer gewerblichen Halle mit Photovoltaikanlage. Der Mehrbach ist unter den Verkehrswegen verrohrt. Die Photovoltaikanlage auf dem Hallendach ist auf der Bergseite fast niveaugleich mit dem Gelände, so dass der Betreiber besonderes Augenmerk auf die Hochwassersicherheit seiner Anlage legen muss.

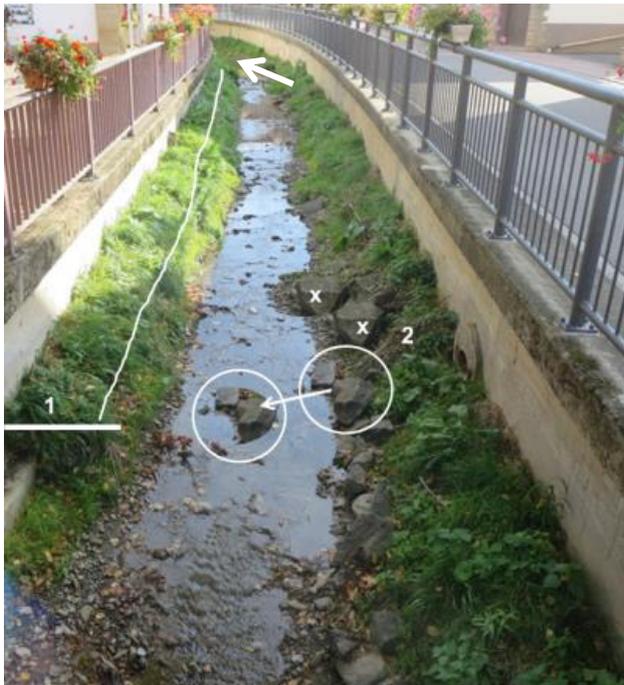
Da die Durchlässe unter den Brücken den Abfluss bestimmen, bringt es keine spürbare Verbesserung der Vorflut, wenn die bestehenden überwachsenen Anlandungen im Uferbereich der Bäche vollständig entfernt werden. Allerdings wird empfohlen die Uferbereiche nach modernen Gesichtspunkten der Wasserwirtschaft und konform mit der EG-Wasserrahmenrichtlinie (WRRL) neu und attraktiv zu gestalten.

Durch eine zielgerichtete Gewässerunterhaltung sollten die Anlandungen im Hochwasserabflussprofil entfernt (1) und die vorhandenen Steine im Niedrig- und Mittelwasserprofil strukturbildend (2) umgelagert werden.

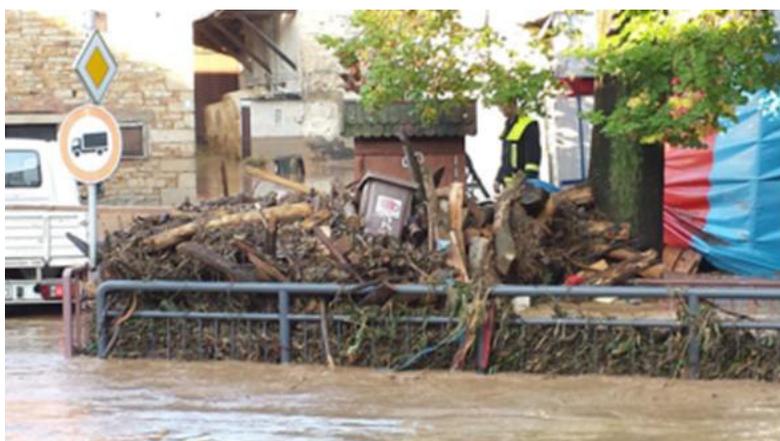
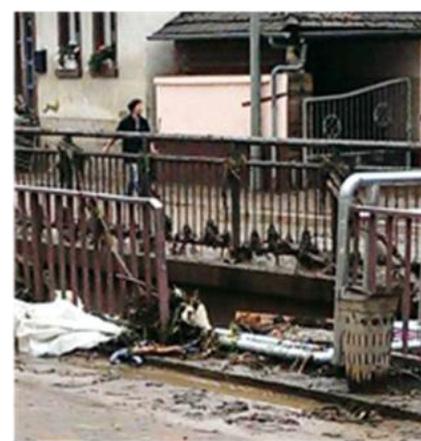
Die modernen Stabgeländer entlang der Bäche wirkten effektiv als Treibgutfänger, was bei dem Katastrophenereignis im September 2014 dazu führte, dass auch in Waldgrehweiler sehr starke Verklausungen auftraten. Das Geländer an der Fußgängerbrücke wurde umgedrückt.

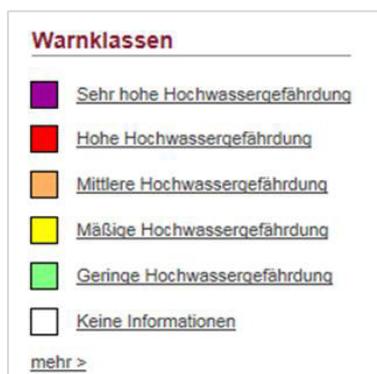
Bei dem **Hochwasserfrühwarnsystem** des Landes (<http://fruehwarnung.hochwasser-rlp.de/>) wird eine regionsbezogene Hochwasserfrühwarnkarte erstellt, die die Hochwassergefährdung in verschiedene Warnstufen einteilt. Dabei werden der aktuelle Zustand des Gebiets und die Ab- flussbereitschaft berücksichtigt.

Die Hochwassergefährdung wird in Warnklassen angegeben. Die Warnklassen enthalten Angaben zur Auftretenswahrscheinlichkeit der erwarteten Hochwasserscheitel sowie weitere allgemeine In- formationen zur Hochwassergefährdung.

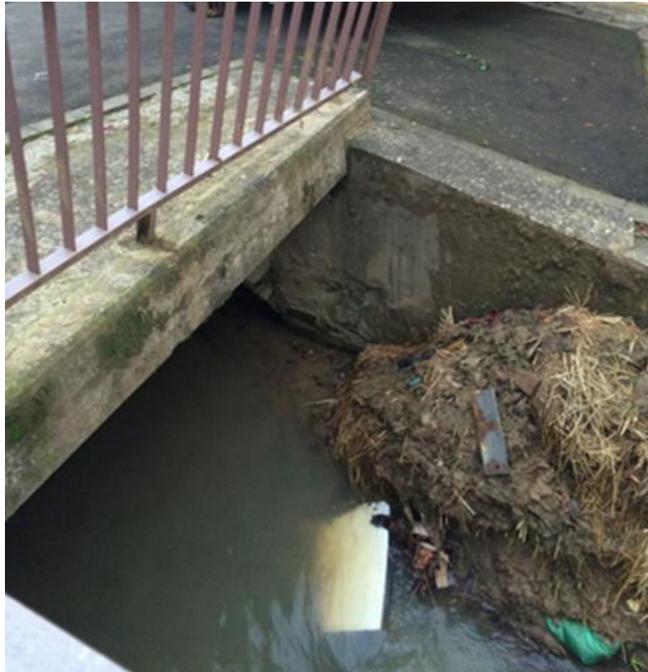
Bei dem Hochwasser 2014 haben sich die ausgebauten Bachprofile an der Sohle freigespült. Die grasbewachsenen Auflandungen im Uferbereich blieben überwiegend stehen.

Nach dem Hochwasser wurden jedoch Schlamm und Geröll von Straßen und Höfen und leider auch zahlreicher Unrat großzügig auch in die Bäche „entsorgt“. Danach blieb es nicht aus, dass sich im Bereich von Turbulenzen und Engstellen dieses Material wieder angelagert hat.

Um die Leistungsfähigkeit der Bäche in Waldgrehweiler aufrecht zu halten, müssen die Engstellen insbesondere die Brückenquerschnitte im Ransенbach konsequent freigehalten und im Falle von Anlandungen geräumt werden.

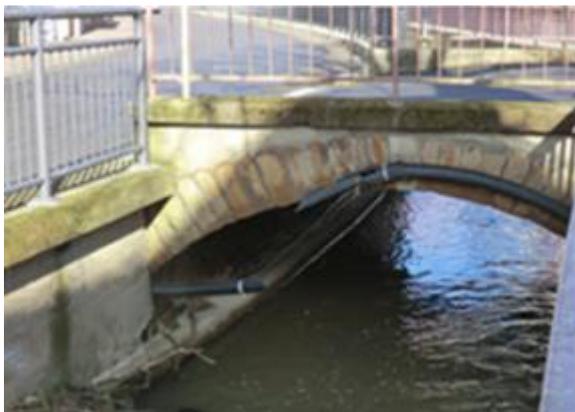
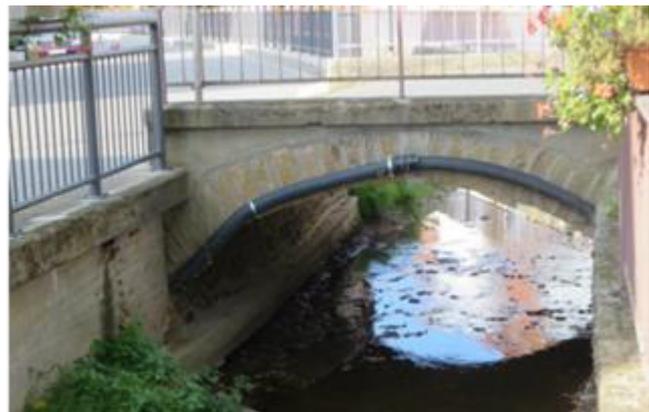
Ebenso müssen Leitungen der Telekom, die im Oberwasser an Brücken aufgehängt sind, fixiert sein, sie dürfen nicht in das Abflussprofil hängen.

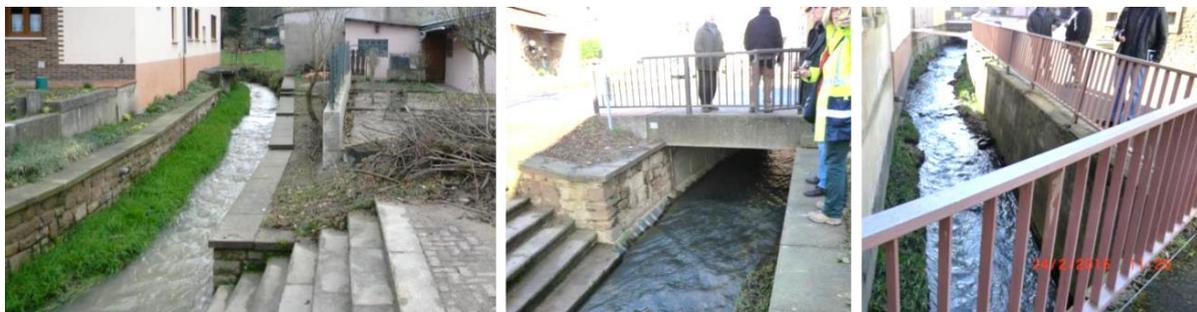
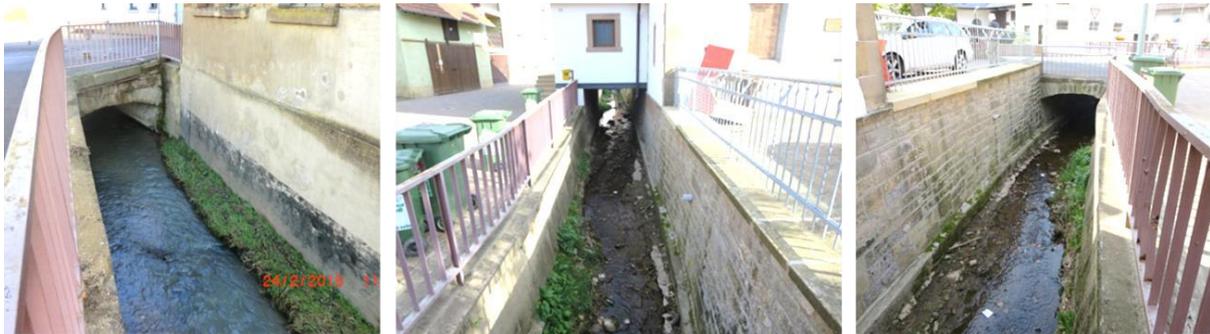
Als abflusskritisch haben sich die Brücken Hauptstraße, Kehrstraße und Dorfplatz über den Ransенbach herausgestellt. Hier geht das Leistungsvermögen auf unter 5 bis 9 m<sup>3</sup>/s (entsprechend HQ5 / HQ10 bis HQ25) zurück.

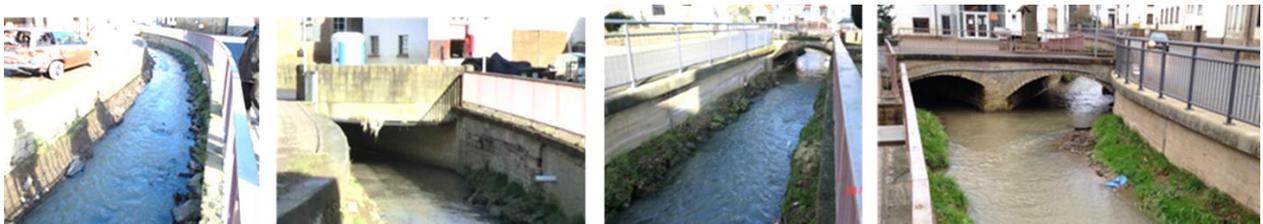
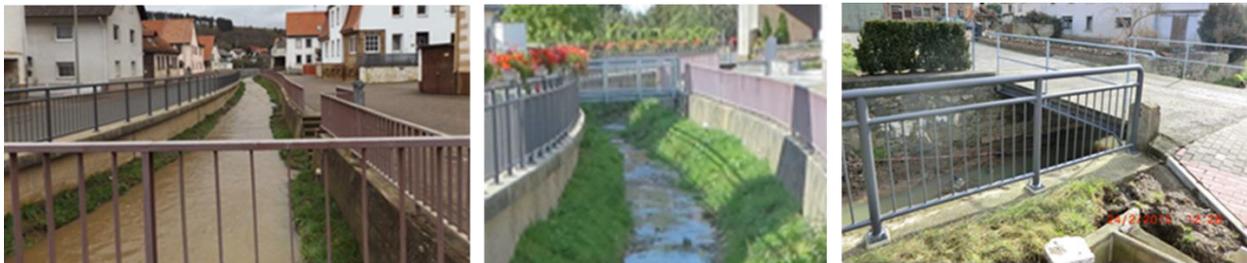
Lediglich unter dem Fußgängersteg im Unterdorf (Bild unten Mitte) kann rechnerisch nur etwa ein HQ10 bis HQ25 abfließen.

Insbesondere an den stark abflussbegrenzenden Brücken sollten Anlandungen konsequent entfernt werden. Dies ist auch auf die Ufer oberhalb und unterhalb der Brücken auszuweiten, wenn die Anlandungen dort strömungslenkend sind und zu einer zusätzlichen Einengung beitragen.

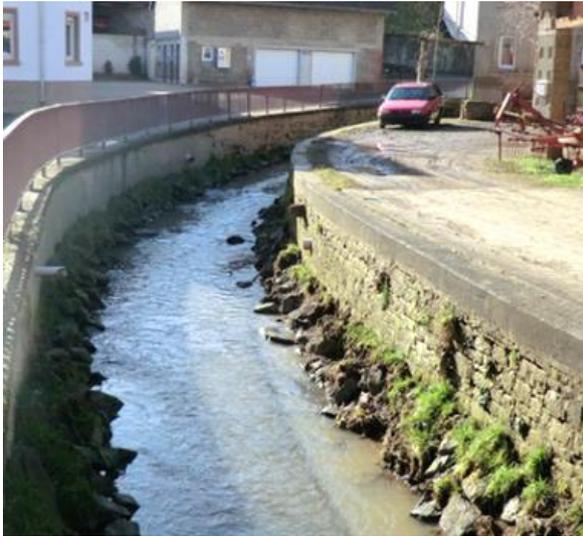
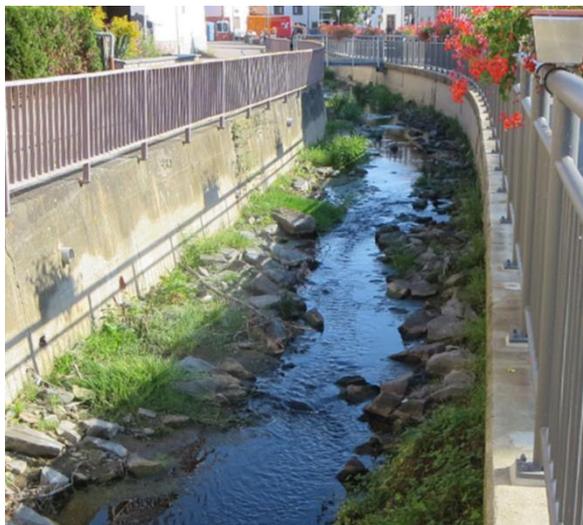
Die vor Ort geforderte Totalräumung der Abflussprofile ist jedoch nicht mehr zeitgemäß und auch nicht gesetzeskonform. In Waldgrehweiler, wo Moschel und Ransenbach ortsbildprägend sind, wird die ökologische Aufwertung der Bachsohle empfohlen. Durch Umlagerung der bereits im Bachbett vorhandenen Steine können für Wasserstände, wie sie bei Niedrig- und Mittelwasser erreicht werden, die ansatzweise bereits vorhanden Strukturen verstärken.

Hierfür konnten die noch bestehenden hohen Wülste im Uferbereich bis auf ein Niveau von etwa 15 bis 20 cm über der Sohle abgetragen werden. Die dabei gewonnenen Steine wurden so über die Sohle verteilt werden, dass Bereiche mit kleinräumig unterschiedlichem Abflussverhalten und Strömungsmustern, die Schutz- und Lebensraum für Fische und Kleinlebewesen bieten entstanden sind.

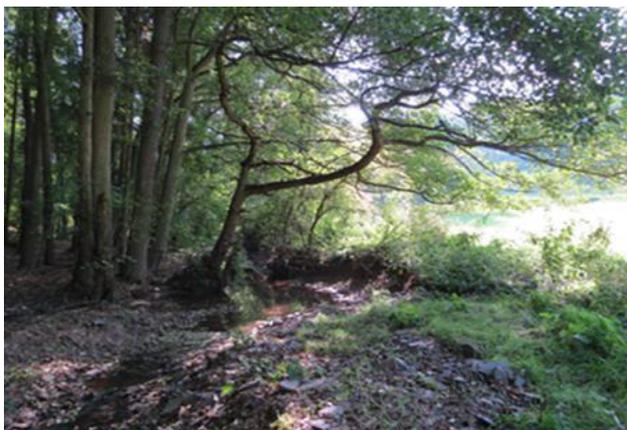
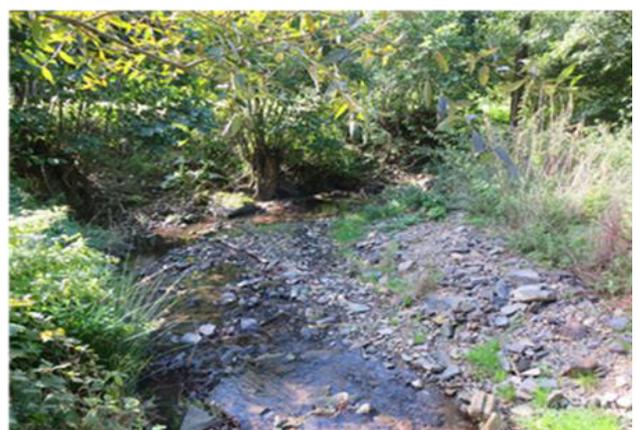
Im Bereich der Wolfsmühle hat die Moschel noch ein vielfältig strukturiertes Bachbett, das erhalten und entwickelt werden sollte.

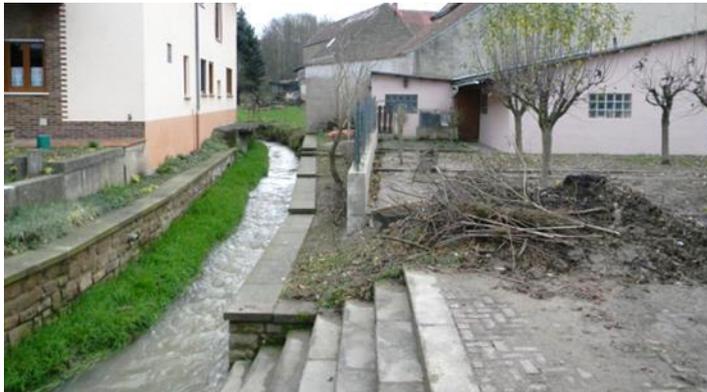
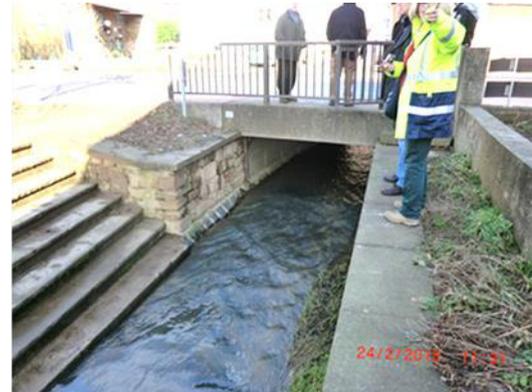
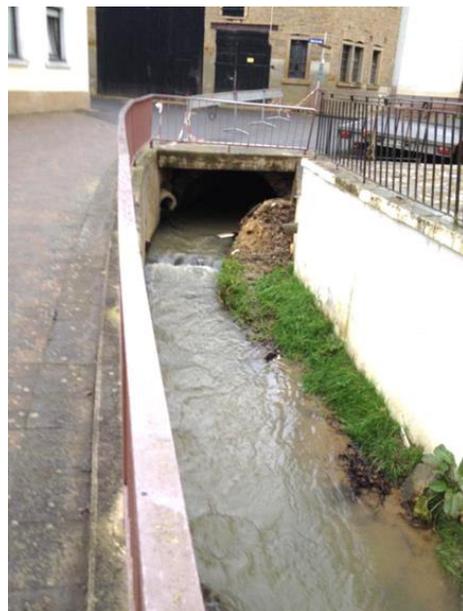
Sollte es an der Ransenbachbrücke Hauptstraße (Bild nächste Seite) häufiger relevante Schäden durch Hochwasser geben, sollte geprüft werden, ob mit Hochwasserschutzmauern als Brüstung auf der Brücke und im Oberwasser rechts und links des Baches Staudruck erzeugt und dadurch die Durchflussmenge erhöht werden könnte.

Die Brücke Kehrstraße wurde bei dem letzten Hochwasser zerstört und sie muss aus Gründen der Standsicherheit erneuert werden. In diesem Zusammenhang macht es unbedingt Sinn die strömungstechnisch ausgesprochen ungünstige Konstruktion zu optimieren und damit die Abflussleistungsfähigkeit zu erhöhen (siehe auch Abschnitt 9.15).

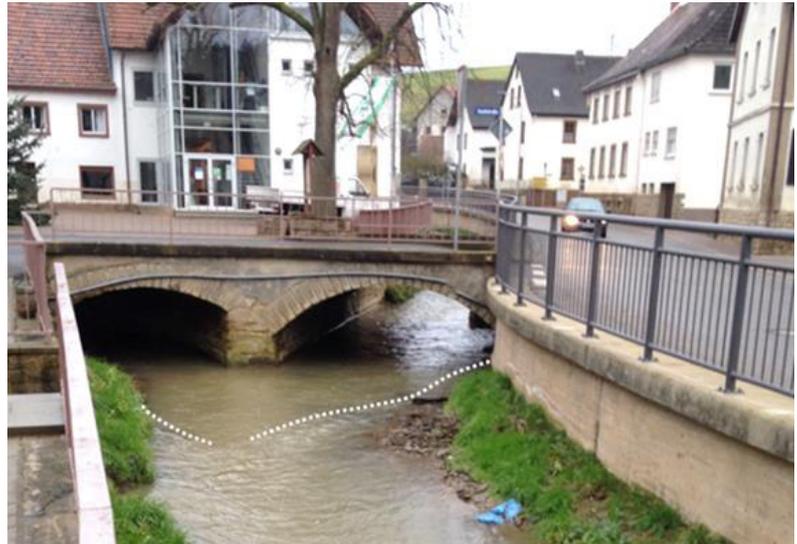
Der Zusammenfluss von Moschel und Ransbach am Dorfplatz führt sowohl bei Niedrigwasser- als auch bei Hochwasserabflüssen zu sehr ungünstigen hydraulischen Situationen. Die Strömungen beider Bäche beeinflussen sich hier gegenseitig so stark, dass beispielsweise Stillbereiche und Kehrwasser entstehen, an denen es ständig zu ungewollten Ablagerungen kommt. Hier sollte versucht werden,

durch Einbringen von Natursteinen als Strömunglenker, die Fließgeschwindigkeit im Niedrigwasserbereich zu erhöhen und abflussbehindernde Ablagerungen unter der Brücke zu vermeiden.

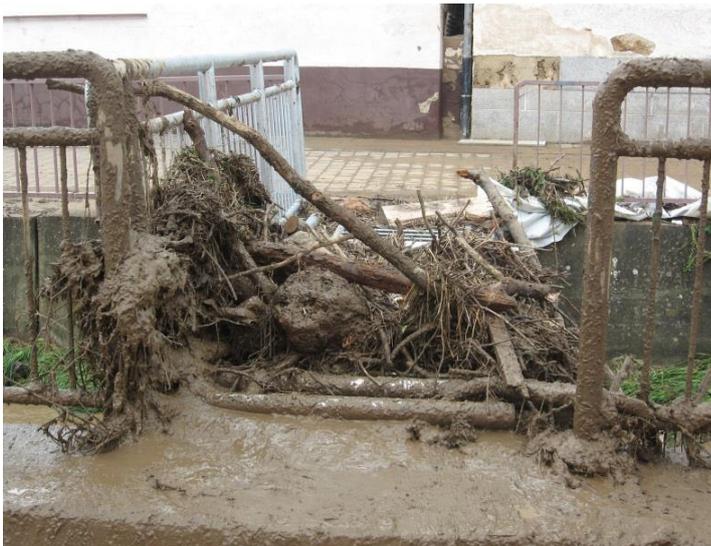
Der Fußgängersteg über die Moschel im Unterdorf stellt eine Engstelle dar und hier besteht immer die Gefahr einer frühzeitigen Verklausung. Im September 2014 wurde das Gelände umgedrückt. Hier wird empfohlen den Punkt als Einsatzstelle in den Alarm- und Einsatzplan der Feuerwehr aufzunehmen. Bei Hochwasser sollte hier versucht werden, den Abflussquerschnitt so lange wie möglich freizuhalten.

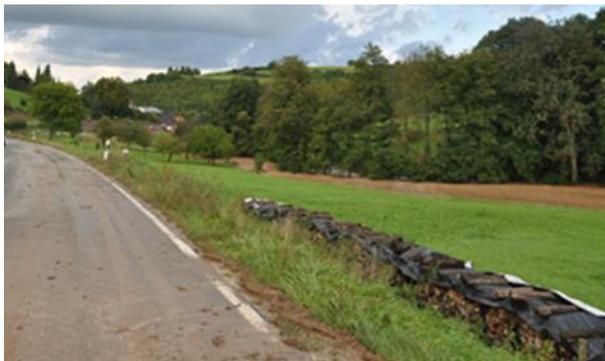
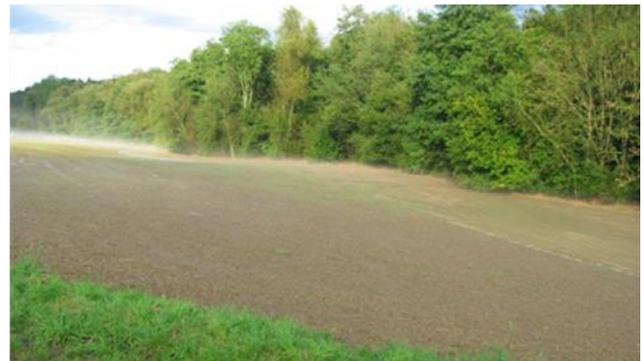
Fotos von der Sturzflut 2014 zeigen, dass das Hochwasser der Moschel zwar eine Breite von mehreren Metern einnahm, eine weitere Ausdehnung in den Talraum jedoch, aufgrund des für Kerbtäler typischen Geländeanstiegs, nicht möglich war.

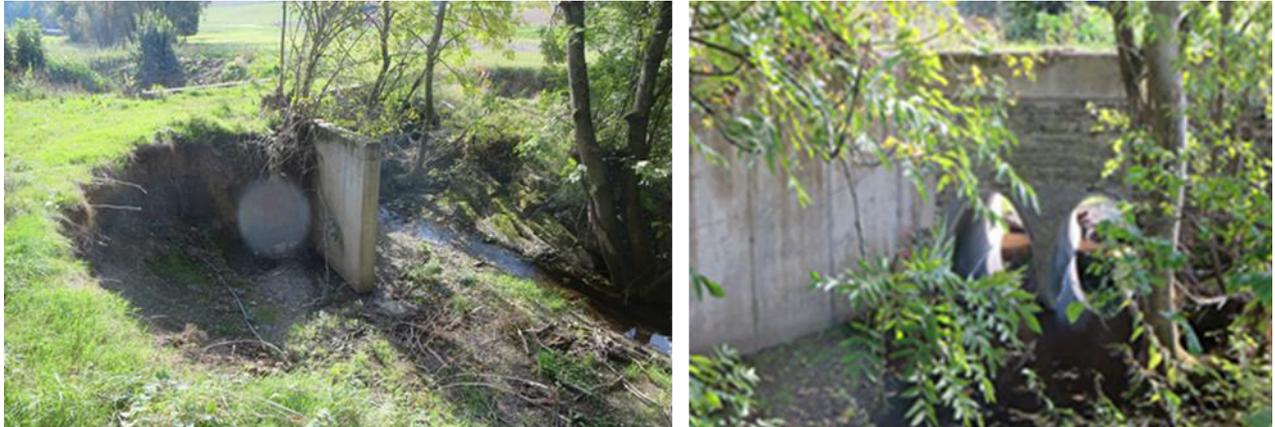
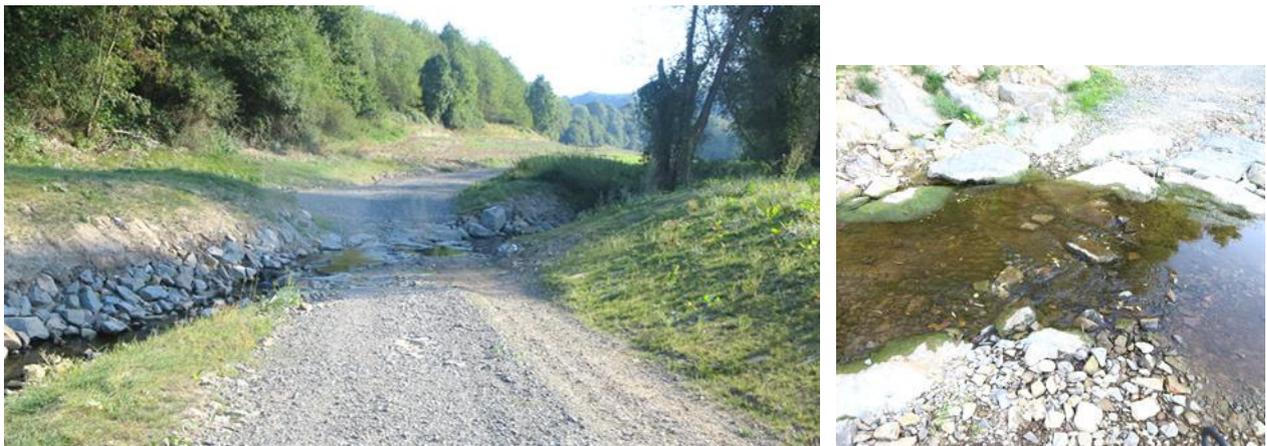
Zwischenzeitlich wurde die Brücke abgerissen und durch eine Furt ersetzt.

Dort wo keine Furt angelegt werden kann, wird eine einfache, robuste Bauart von Überfahrten empfohlen, beispielsweise eine „Huckepack-Lösung“ aus einem oder mehreren Rohren an der Sohle und darüber liegend eine Furt.

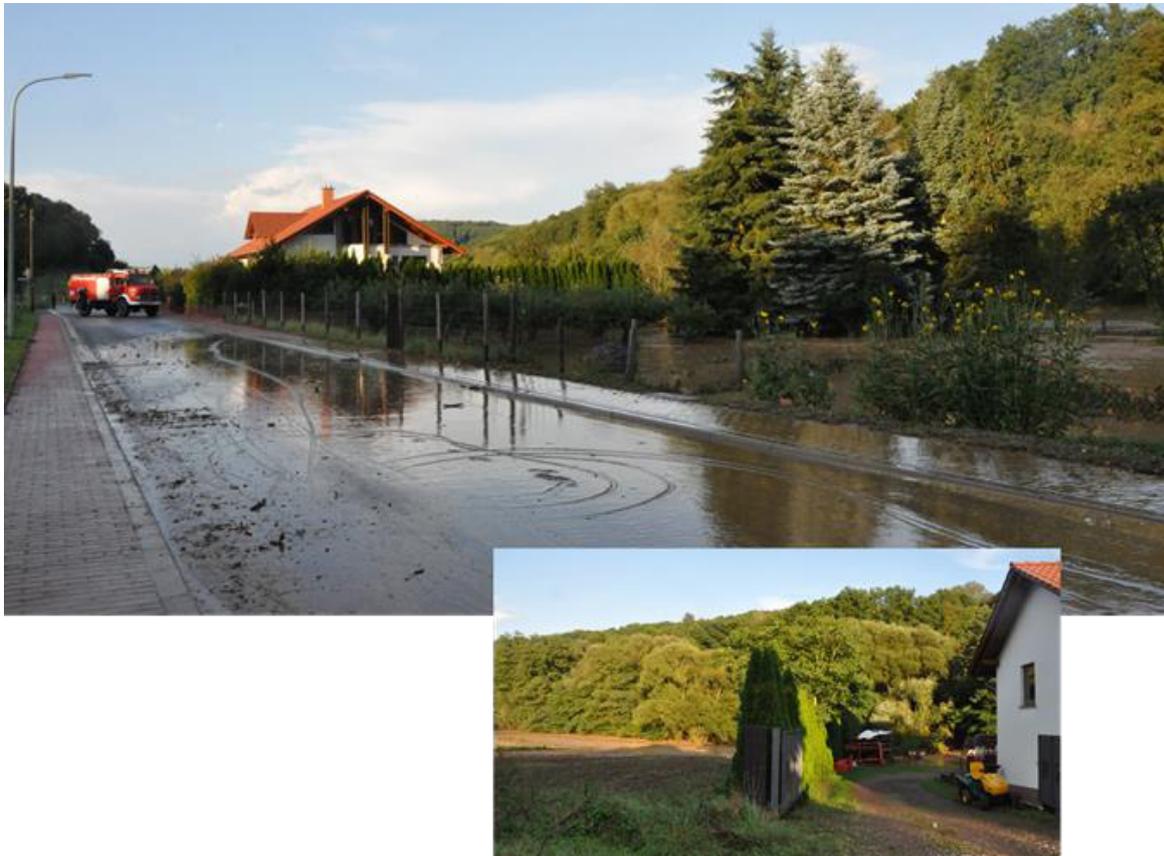
Das Tal zwischen Waldgrehweiler und Finkenbach-Gersweiler ist mit einer Breite bis 120 m besonders gut für eine Renaturierung mit flächigem Wasserrückhalt geeignet. Der Streckenabschnitt liegt neben der L 379 und dem Radweg und wird mittig als Pflanzfläche einer Baumschule genutzt. Bei dem Schadensereignis vom September 2014 war nahezu die gesamte Talaue bis zur Landstraße überflutet (Bild unten 18:38 Uhr, abklingende Hochwasserwelle).
