## PILOTPROJEKT

# Hochwasservorsorgekonzept für die von Starkregen geschädigten Ortschaften im Donnersbergkreis WALDGREHWEILER

Stand September 2016

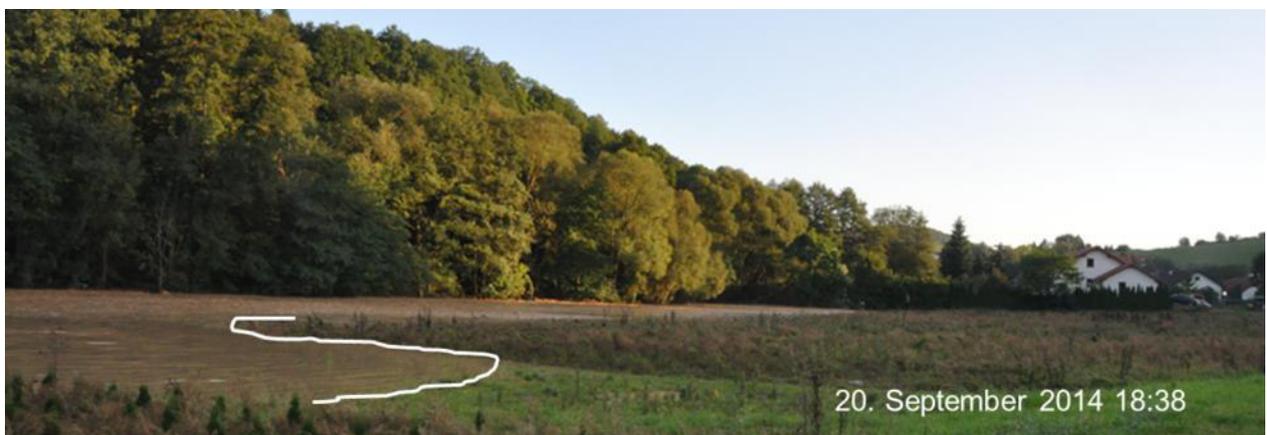
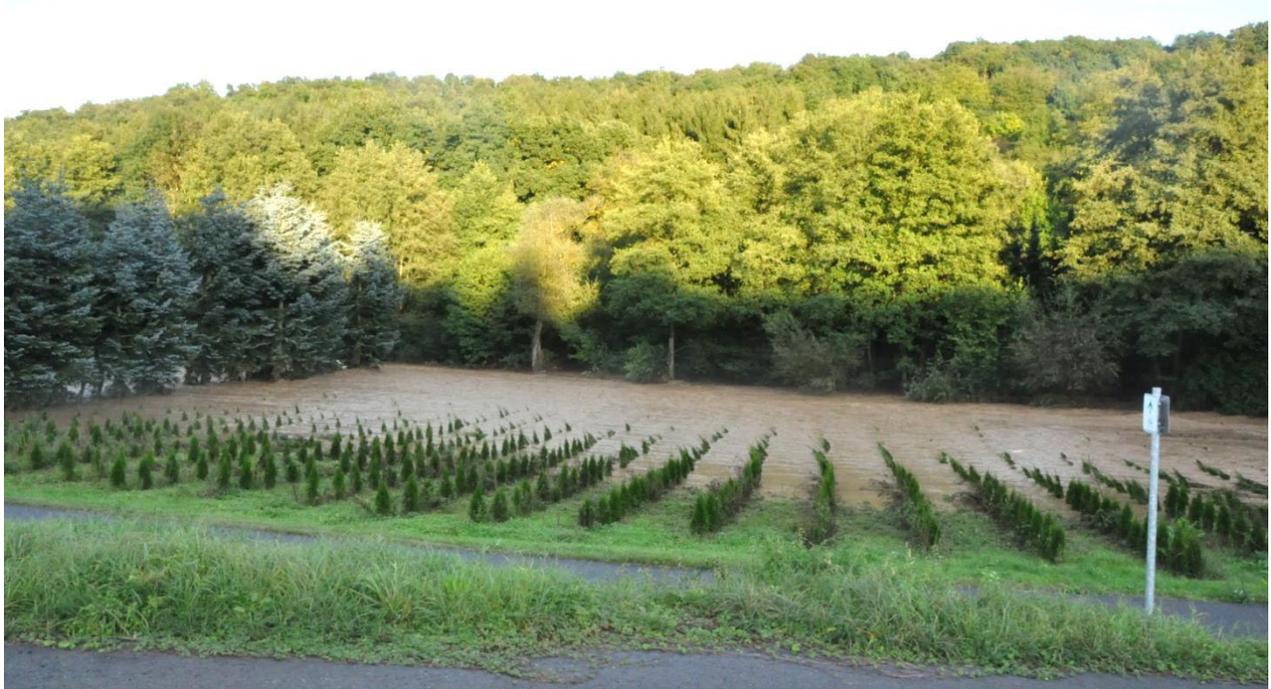
Das Tal zwischen Waldgrehweiler und Finkenbach-Gersweiler ist mit einer Breite bis 120 m besonders gut für eine Renaturierung mit flächigem Wasserrückhalt geeignet. Der Streckenabschnitt liegt neben der L 379 und dem Radweg und wird mittig als Pflanzfläche einer Baumschule genutzt. Bei dem Schadensereignis vom September 2014 war nahezu die gesamte Talaue bis zur Landstraße überflutet (Bild unten 18:38 Uhr, abklingende Hochwasserwelle).

Empfohlen wird auch hier eine Kombinationsmaßnahme aus Renaturierung, Umwandlung einer nicht hochwasserangepassten Nutzung in eine hochwasserangepasste und die Schaffung von Kleinrückhalten auf der Fläche. Die hier durchgeführten Maßnahmen würden jedoch ausschließlich Verbesserungen der Hochwassersituation der Ortslage Finkenbach-Gersweiler bewirken und werden im Hochwasservorsorgekonzept für Finkenbach-Gersweiler ausführlicher beschrieben.

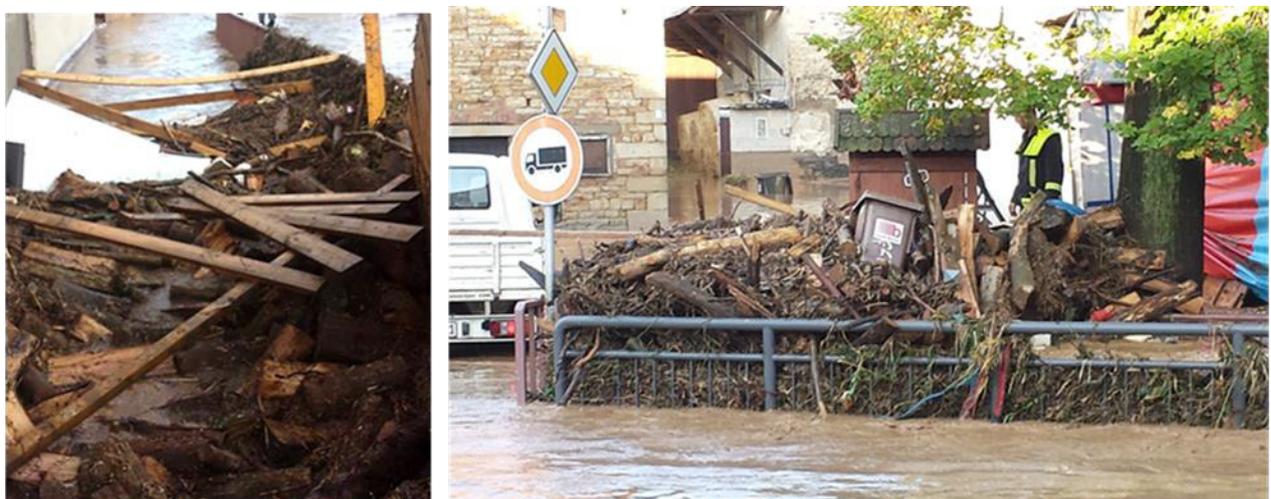
Sturzfluten schießen mit ungeheurer Geschwindigkeit durch die Täler, entwickeln enorme Kräfte und reißen vieles mit was im Bachbett, im Randstreifen und im Talgrund nicht ausreichend standsicher ist. Bei der Sturzflut im September 2014 hat das dazu geführt, dass aus den Außenbereichen neben Heuballen, Polderholz und ähnlichem auch Totholz, Geäst aus Ufergehölzen und manchmal ganze Baumstämme mitgerissen und talwärts transportiert wurden. Dieses sammelte sich mit anderem Treibgut an Engstellen oder in Stabgeländern.

Die Fotos, die während und nach dem Hochwasser 2014 von Verklausungen und von Treibgut in Waldgrehweiler aufgenommen wurden, belegen, dass abgetriebenes Totholz oder mitgerissene Ufergehölze nur in unbedeutenden Mengen auftraten. Ursächlich für Verklausungen war in erster Linie Treibgut anderer Art, nämlich Heuballen, Brennholz, Bretter, Mülltonnen, Ölfässer, Gartenmöbel, etc.

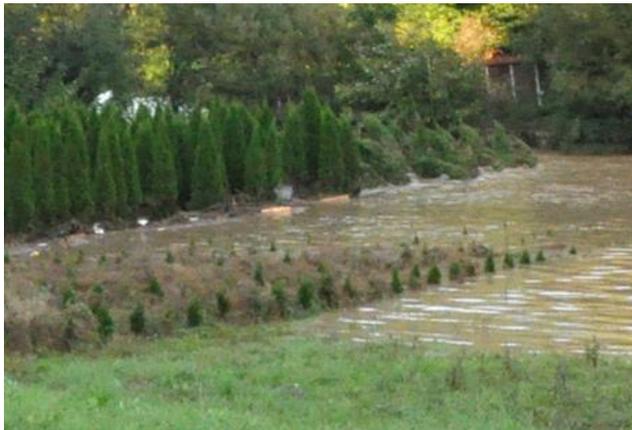
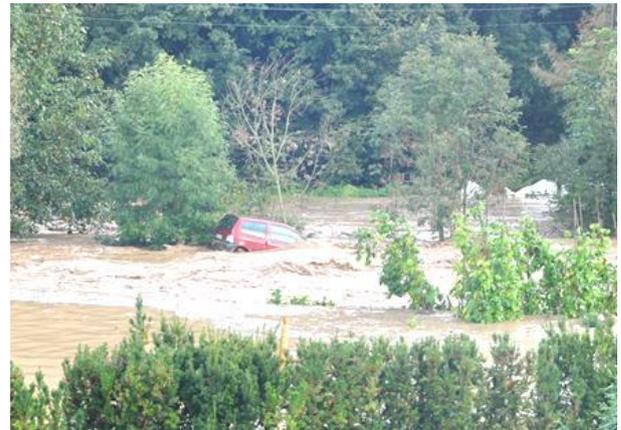
In Waldgrehweiler haben bestehende Ufergehölze und die Gehölze der Baumschule Rückhalte-  
wirkung entfaltet und Treibgut bis hin zu Autos zurückgehalten.

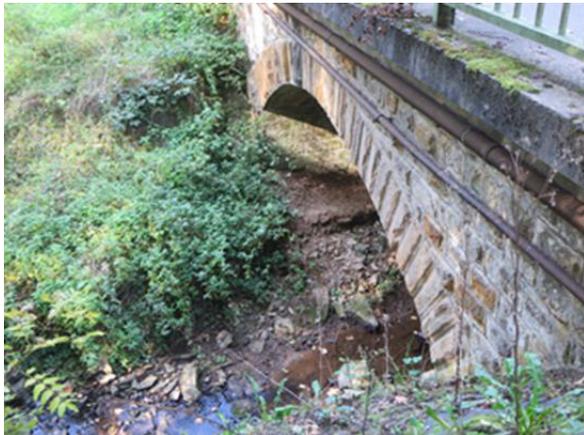
Die Moschel fließt unter der K 9 durch eine alte Bogenbrücke mit einem sehr großzügigen Abflussprofil. Unter der Brücke ist eine deutliche Tiefenerosion erkennbar, die im Falle der Fortschreitung längerfristig die Fundamente schädigen kann.

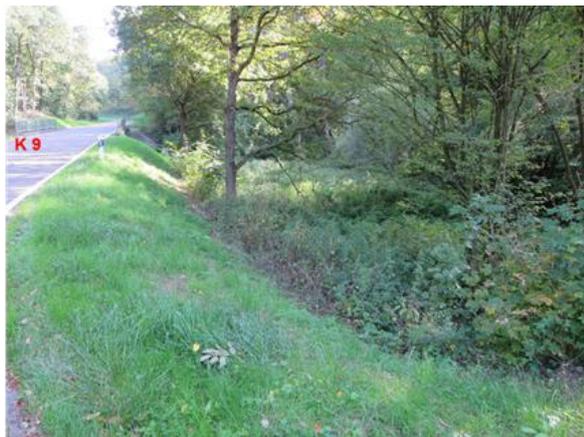
Wollte man oberhalb ein Rückhaltebecken anlegen, würde sich der Straßendamm der K 9 als Sperrbauwerk anbieten. Allerdings sind Straßendämme nicht für einen Anstau konzipiert.

Ein als Verkehrsbauwerk gebauter Wegedamm muss ganz andere Kräfte aufnehmen als ein Damm für ein Rückhaltebecken und ist deshalb nur in Ausnahmefällen als Sperrbauwerk geeignet.

Um den K9-Damm dennoch gezielt als Rückhaltedamm zu nutzen, müssten aufwändige Sicherungsmaßnahmen vorgenommen werden. Der Aufwand stünde jedoch in keinem Verhältnis zum Nutzen, da die Staupfläcche insgesamt sehr klein ist und zudem naturschutzfachliche Gründe einem gezielten Aufstau entgegenstehen.

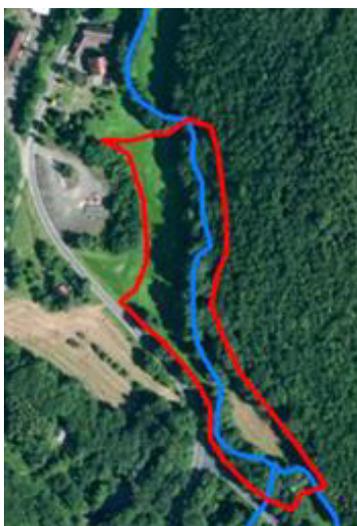
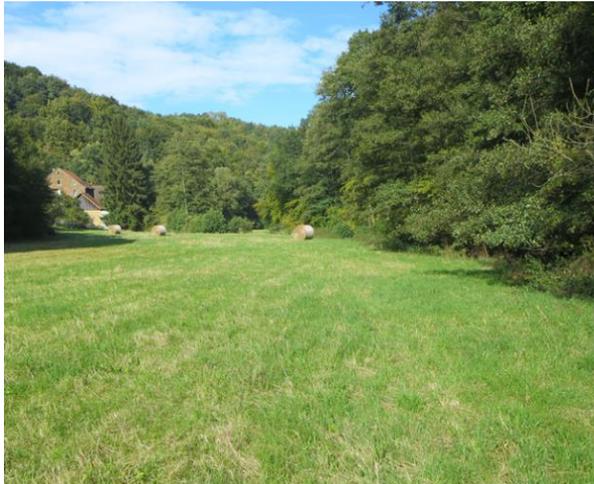
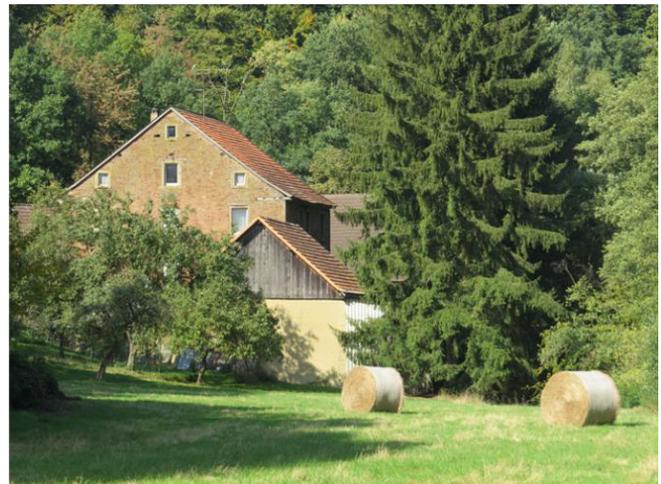
### 9.10.2 Moschel Wolfsmühle

Der Standort liegt unterhalb der Einmündung des Layerbaches in die Moschel und oberhalb der Wolfsmühle. Das untersuchte Gelände erstreckt sich zwischen der hochliegenden L379, der K 8, einer Auffüllung (Abraumhalde, Altablagerung?) und dem rechts natürlich ansteigenden bewaldeten Hang. Es umfasst eine Fläche von 15.000 m<sup>2</sup>. Die Moschel fließt naturnah am Fuß des bewaldeten Hangs, was die Errichtung eines Dammbauwerkes aus naturschutzfachlicher- und wasserwirtschaftlicher Sicht schwierig machen würde. Die Wolfsmühle liegt auf Höhe der Talsohle. Damit müsste das Dammbauwerk weit genug abrücken und die Hochwasserentlastungsrinne müsste so geführt werden, dass das Anwesen im Falle eines Überlaufens des Beckens nicht geschädigt wird.

Da das Gelände jedoch oberhalb des möglichen Dammstandortes kontinuierlich ansteigt, müsste ein mehrere Meter hoher Damm geschüttet und Geländeabtrag vorgenommen werden, um eine wirtschaftliche Stautiefe zu erreichen.

Die Nähe zur Wolfsmühle und zum Waldrand sowie die Unsicherheit was sich in der Auffüllung befindet, lassen keine kostengünstige Lösung und kein einfaches Genehmigungsverfahren zu. Das erreichbare Volumen, günstigstenfalls in der Größenordnung 15.000 m<sup>3</sup> steht in keinem Verhältnis zum Aufwand und zum Eingriff. Es wird empfohlen den Standort nicht weiter zu verfolgen.

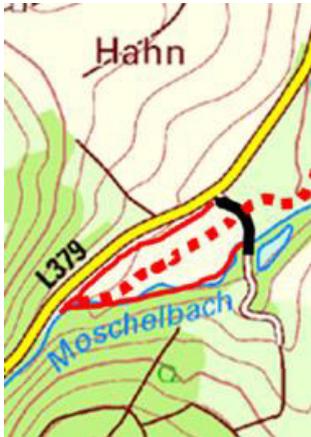
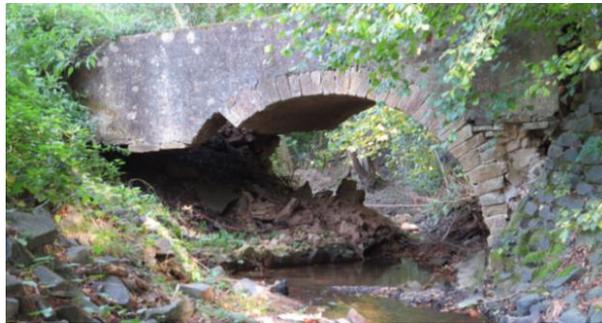
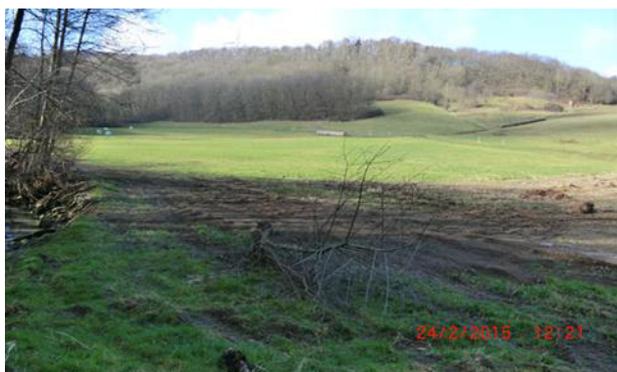
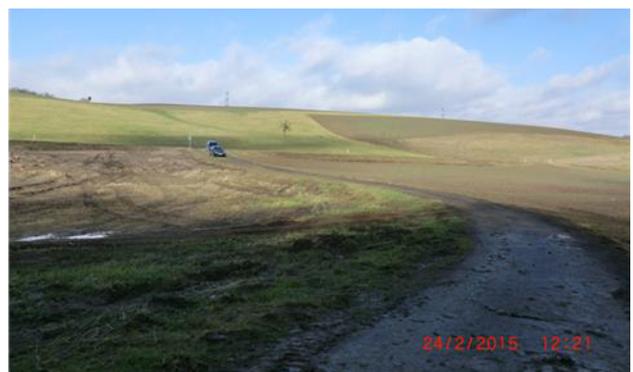
### 9.10.3 Moschel Bornwiese

Der untersuchte Standort ist etwa 30.000 m<sup>2</sup> groß und liegt zwischen der Wolfsmühle und Waldgrehweiler neben der L 379 oberhalb eines befestigten Wirtschaftsweges. Der Weg

quert das Tal und führt über eine alte Bogenbrücke, die bei der Flut 2014 zerstört wurde, über die Moschel. Je nach Höhe des Sperrenbauwerkes bzw. des Geländeabtrages oberhalb kann ein Volumen in der Größenordnung von maximal 30.000 m<sup>3</sup> geschaffen werden.

Auch dieses Becken wäre also im September 2014 innerhalb von Minuten vollgelaufen.

An dem Standort würde es sich generell anbieten, die Moschel in die Talmitte zurückzulegen, die alte Brücke zu entfernen, das bestehende Bachbett zum Teil zu verfüllen und den Rest als Altarm zu erhalten. Könnte auf den Weg verzichtet werden, könnte ein neuer Damm mit Durchlass für die Moschel, Drosseleinrichtung und Hochwasserentlastung errichtet werden und der

Unabhängig von den Kosten ist es fraglich, ob durch ein Becken dieser Größenordnung Schäden in Waldgrehweiler vermieden werden können. Damit stünde der Aufwand in keinem Verhältnis zu dem erzielbaren Effekt. Es wird empfohlen, auf ein technisches Rückhaltebecken zu verzichten und stattdessen eine Renaturierung des Talraumes mit flächigen Retentionsmaßnahmen anzustreben (s. auch Abschnitt 9.6.1).

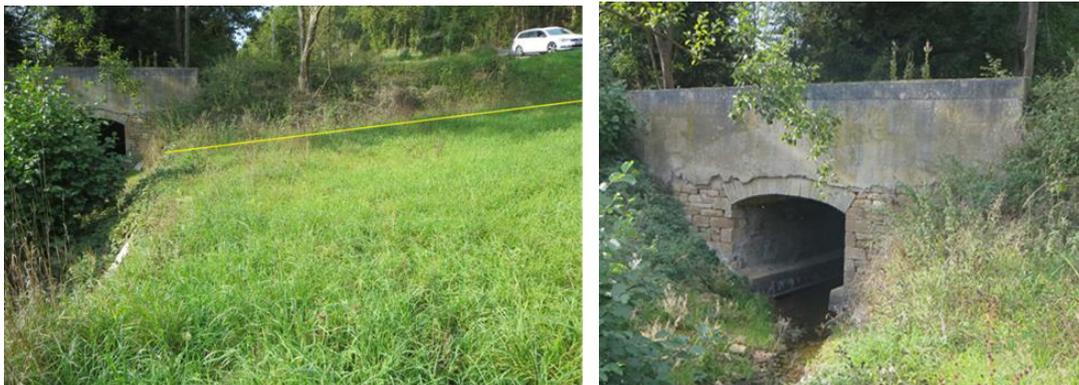
#### 9.10.4 Ransbach an der Mündung des Teufelsbachs

Oberhalb der Mündung des Teufelsbaches in den Ransbach quert ein Weg mit einem Brückenbauwerk das Tal. Das Bauwerk ist alt und wäre für einen planmäßigen Anstau nicht geeignet.

Im September 2014 war der Durchlass überlastet und der Weg wurde überströmt, d.h. der Wegedamm fungierte ohnehin als Rückhaltebecken. Das Gelände oberhalb des Weges steigt in Richtung Ransweiler stark an.

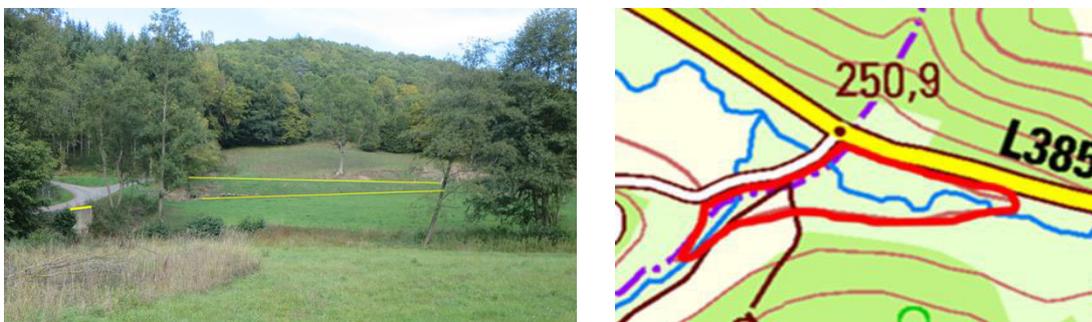
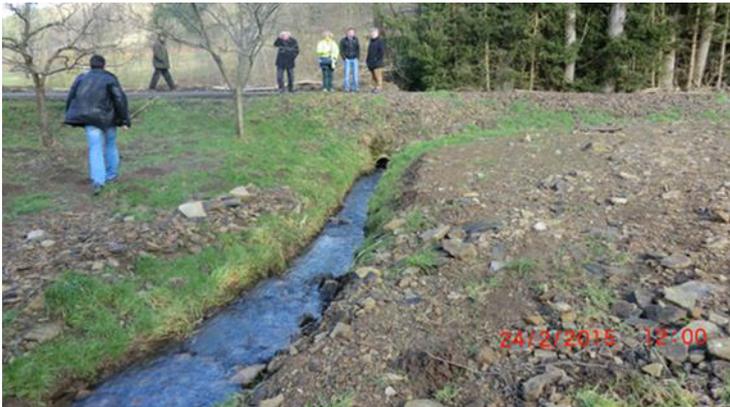
Von der Seite fließt der Teufelsbach dem Ransbach zu. Dieser quert denselben Weg, so dass ein Rückhaltebecken oberhalb dieses Weges den Zufluss beider Bäche berücksichtigen müsste. Derzeit trennt ein unbefestigter Wirtschaftsweg beide Flächen.

Der Teufelsbachdurchlass in dem vorhandenen Wededamm bewirkt schon jetzt eine Abflussdrosselung, da er nur eine bestimmte Wassermenge in den Ransenbach durchlässt. Durch Geländemodellierung könnten die Flächen zwischen Ransenbach und Teufelsbach zu einer etwa 17.000 m<sup>2</sup> großen Gesamtstaufläche miteinander verbunden werden. Um die Fläche als ordnungsgemäßes Rückhaltebecken nutzen zu können, müsste das Brückenbauwerk erneuert, der

Wededamm als Sperrenbauwerk umgebaut und eine Hochwasserentlastungsrinne eingebaut werden. Da der verfügbare Retentionsraum ohnehin gefüllt war und kaum zusätzliches Volumen geschaffen werden kann, stünde der Aufwand in keinem Verhältnis zum Nutzen und der Standort muss verworfen werden.

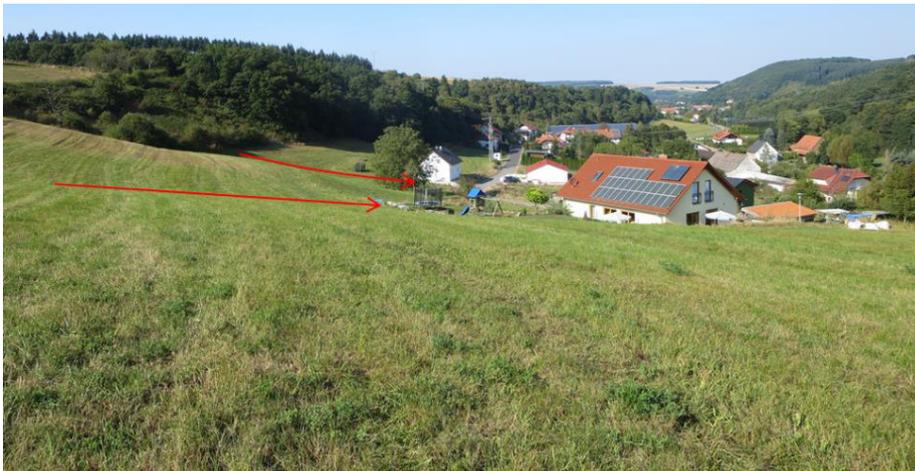
### 9.12.1 Tiefenlinien im Neubaugebiet „Auf der Blinn“

Das Neubaugebiet wird durch die hangparallele Straße „Auf der Blinn“, die beidseitig angebaut werden kann, erschlossen. Im bergseitigen, als Grünland genutzten Hang, verlaufen zwei deutliche Tiefenlinien, in die zum Teil Wohngebäude errichtet wurden.

Im Falle von Oberflächenabfluss sammelt sich Wasser in der südlichen Tiefenlinie und fließt günstigstenfalls an dem bergseitigen Wohngebäude vorbei auf die Straße.

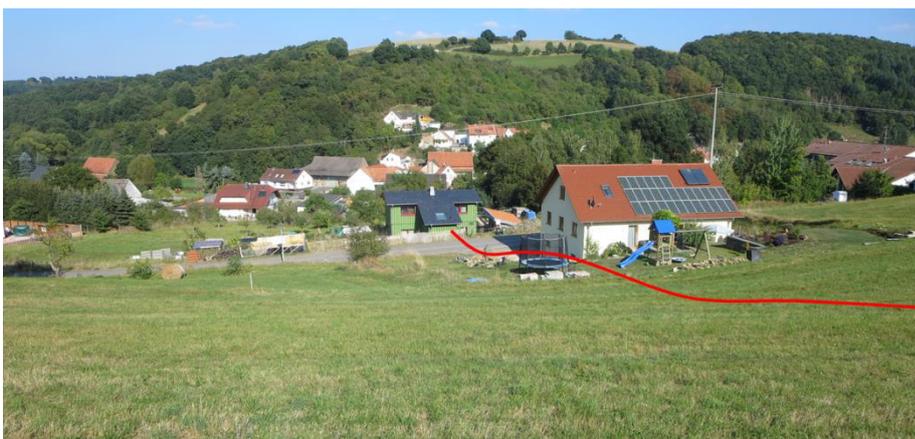
Hier besteht die Gefahr, dass Wasser dem talseitigen Grundstück, das sehr tief unter dem Straßenniveau angeordnet ist, zufließt. Die Situation kann sich mit weiterer Bebauung des Hanges verschärfen.

Für die beiden bestehenden und das noch zu errichtende Gebäude werden Objektschutzmaßnahmen empfohlen.

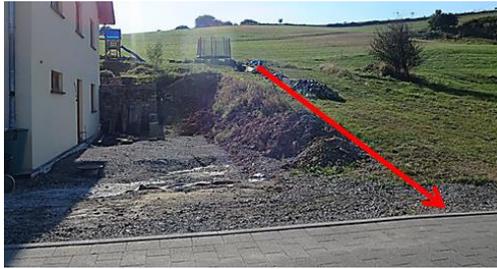
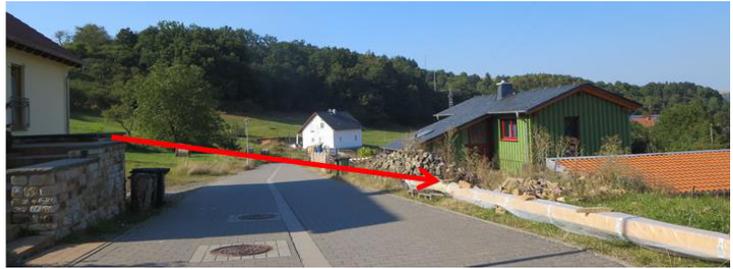
Unmittelbar nördlich dieses Bereichs verläuft eine weitere Tiefenlinie auf die Straße. Hier ergibt sich eine vergleichbare Situation und auch hier werden Objektschutzmaßnahmen für die betroffenen Gebäude empfohlen.

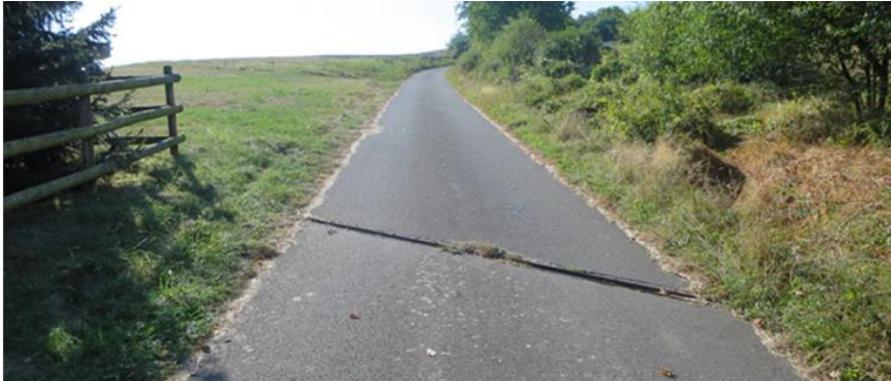
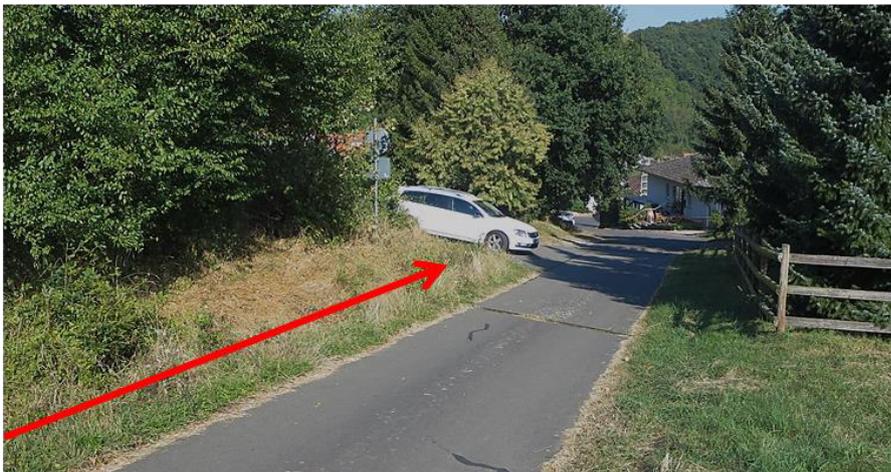
### 9.12.2 Felsenstraße

In Verlängerung der Felsenstraße verläuft ein asphaltierter Wirtschaftsweg in Falllinie bergauf. Neben dem Weg existiert zwar ein Graben, die Bankette zwischen Weg und Graben verhindern jedoch, dass Oberflächenwasser vom Weg dorthin abfließen kann. Auch die Querrinne am Ortsrand ist wenig leistungsfähig. Der Einlauf in die Kanalisation am Ende des Grabens kann sehr leicht zuwachsen.

Damit ist die unterhalb liegende Straße mit der an-

grenzenden Bebauung bei Starkregen überflutungsgefährdet. Im September 2014 wurden die Straßenabläufe in der Felsenstraße überströmt und wegen fehlender Wasserführung durch Hochborde floss Wasser auf der Straße und auch auf dem Gehweg.

Durch den Einbau eines leistungsfähigen Einlaufbauwerks am Übergang vom Graben in die Kanalisation am oberen Ende der Felsenstraße könnte ein frühzeitiges Ausuferern vermieden werden. Dabei sollte ein leistungsfähiges Einlaufbauwerk folgenden Grundregeln entsprechen:

- Gitter sollten nicht direkt aufgesetzt werden, damit ein Umströmen möglich ist.
- Die Fläche des Gitters sollte möglichst groß sein.
- Das Gitter sollte räumlich schräg stehen.
- Der Einlauf sollte möglichst in einem Kragen eingefasst sein.
- Das Gitter sollte geräumt werden können, auch bei Hochwasserabfluss.
- Der Stababstand sollte nicht zu eng sein.
- Die Sohle unmittelbar vor dem Gitter sollte gepflastert sein.

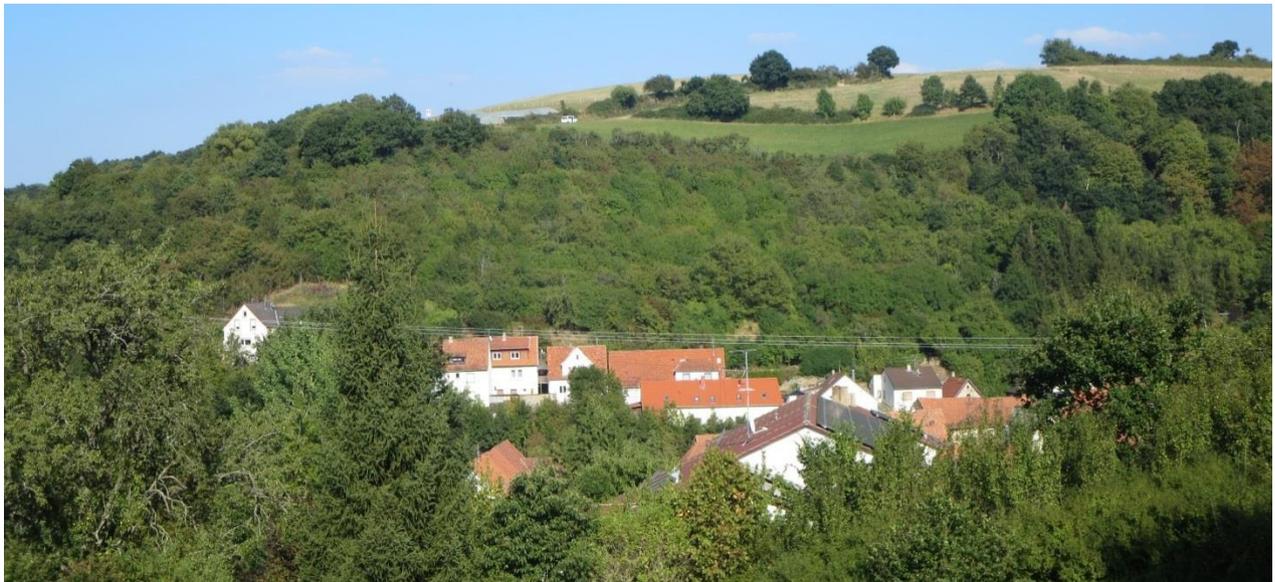
### 9.12.3 Kehrstraße

Bergseits der Kehrstraße schließt oberhalb der Bebauung ein steiler Hang an. Da dieser bewaldet ist, kommt es hier kaum zu einem oberflächigen Abfluss. Auch im September 2014 traten hier keine Schäden auf. Sollte Schutz notwendig werden, bieten sich Objektschutzmaßnahmen an.

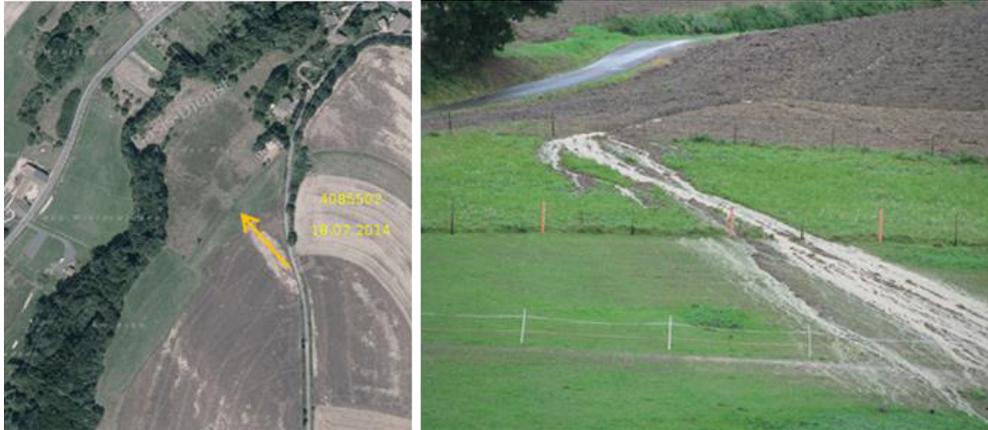
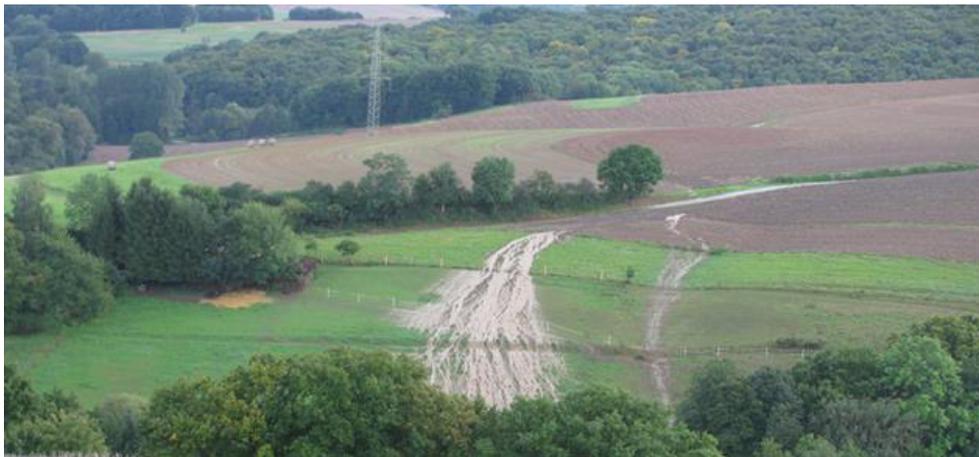
### 9.12.4 Hohlstraße

Der Wirtschaftsweg im weiteren Verlauf der Hohlstraße war im September 2014 nicht wasserführend. Hangwasser sammelte sich in einer Tiefenlinie unmittelbar zur Moschel.

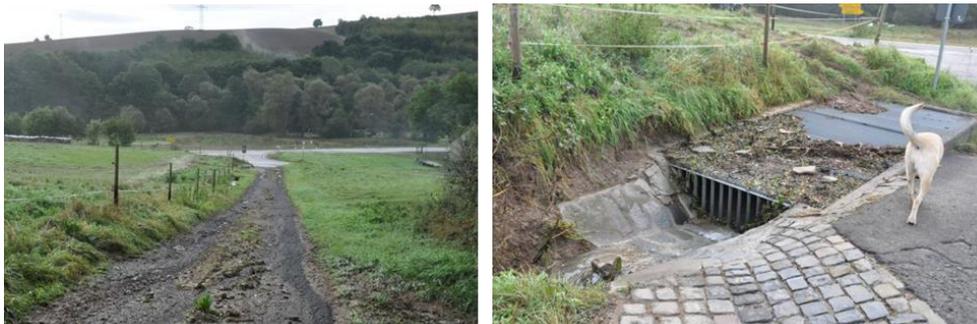
### 9.12.5 Wirtschaftsweg Rödelsgraben

Überflutungen und Gerölleintrag sind im September 2014 auch auf dem Wirtschaftsweg im Rödelsgraben aufgetreten. Der Weg führt in Falllinie von der L 385 am Abzweig nach Gangloff durch die Feldlage bis nach „Auf der Wart“.

Der Sandfang wurde überströmt und Hochwasser und Geröll gelangte auf die Landesstraße. Auch dort fehlen leistungsfähige Einläufe und Hochwasser lief auf der Straße weiter.

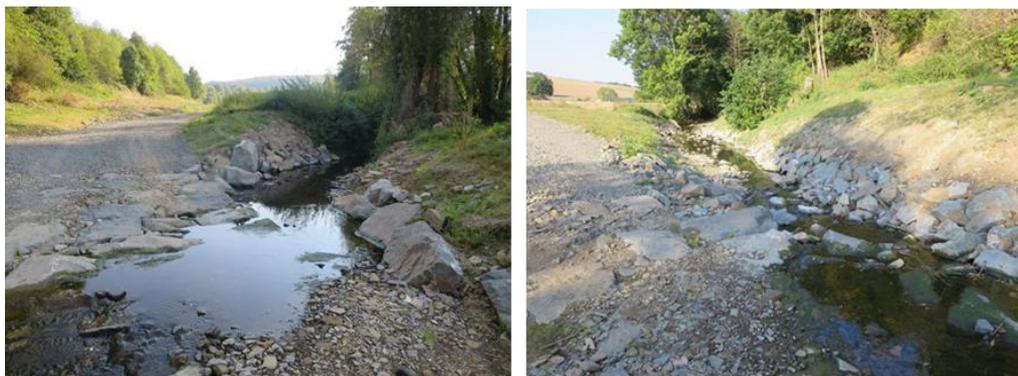
Die Brücke über die Moschel im Bereich Bornwiese ist nicht mehr befahrbar. Hier sollte geprüft werden, ob diese auch durch eine Furt ggf. in Kombination mit einem darunterliegenden Rohr ersetzt werden kann (s. auch Abschnitt 9.6.1).

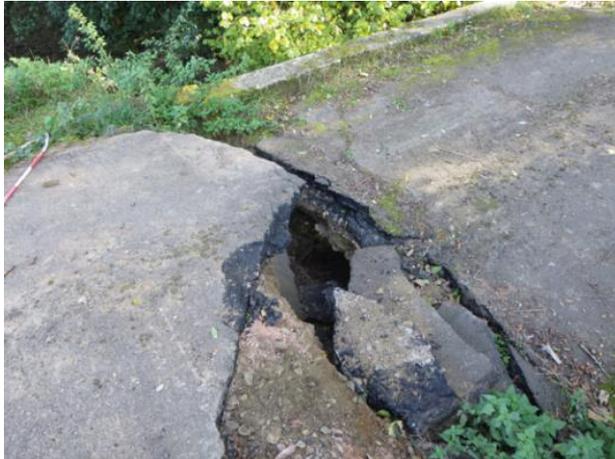
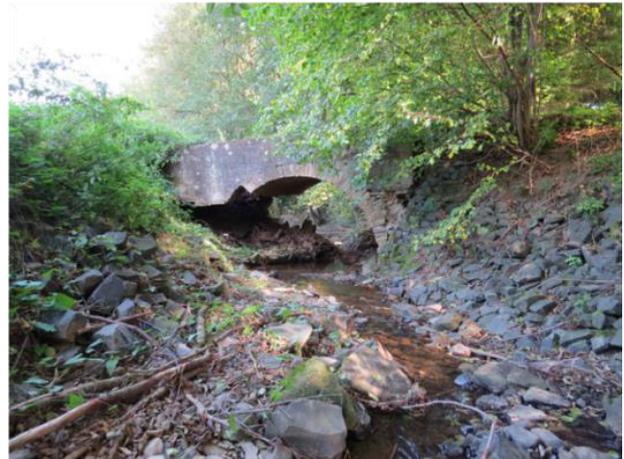
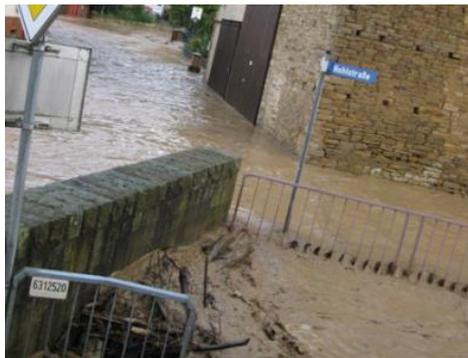
Im Ort ist auf der Moschelbrücke Hohlstraße eine gemauerte Brüstungsmauer vorhanden. Die Mauer hat keinen relevanten negativen Einfluss auf den Hochwasserabfluss, da Hochwasser rechts und links an der Brüstungsmauer vorbeiströmen kann. Deshalb muss die Mauer aus Hochwasserschutzgründen nicht beseitigt werden. In einer Bürgerversammlung wurde der Wunsch erhoben, die Mauer auch aus Gründen der Sichtverhältnisse zu entfernen.

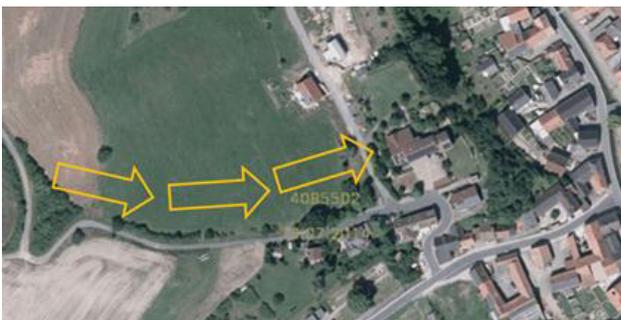
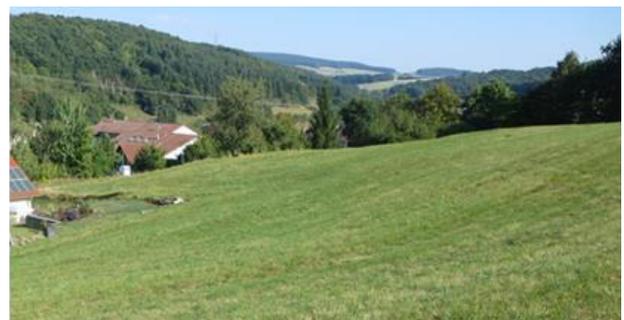
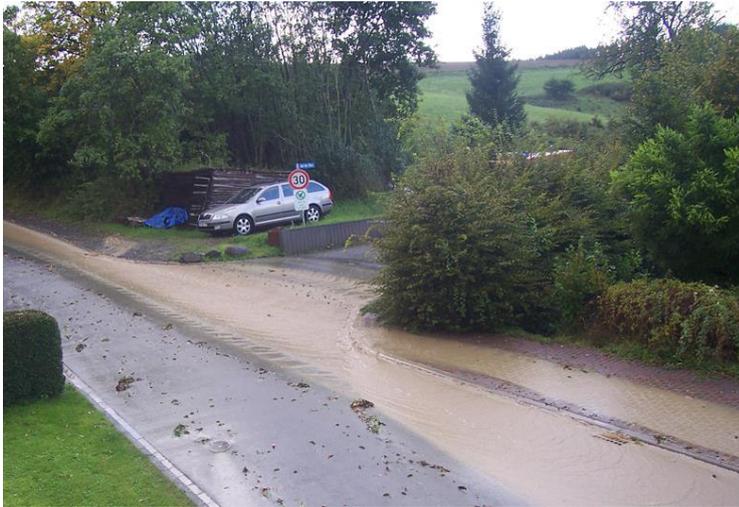
Die Grundschule Waldgrehweiler liegt am Hang und war im September 2014 nicht von Überflutung betroffen.

Außengebietswasser floss nur auf der Felsenstraße und erreichte das Grundstück der Schule nicht. Da hangseitig im Schulgebäude ein Zugang vorhanden ist und dieser deutlich unter dem Niveau der Straße „Auf der Blinn“ liegt, kann hier bei Starkregen ein Hochwasserzufluss nicht ausgeschlossen werden. Hier wird empfohlen diesen Punkt bei Starkregen gezielt zu beobachten.

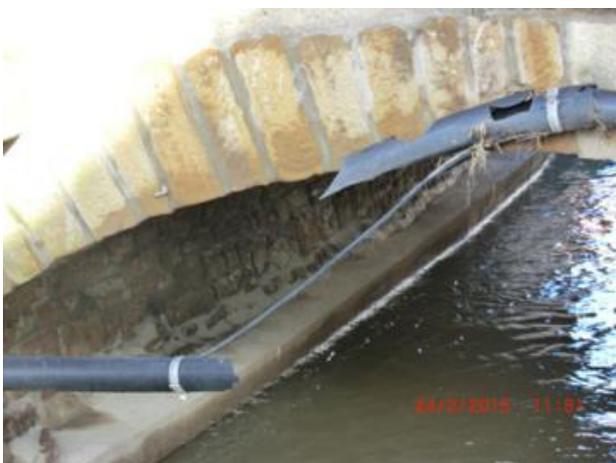
In Waldgrehweiler kam es zum Ausfall des Telefonfestnetzes. Da dort zudem generell kein Handynetzt funktioniert, kam die Telekommunikation während des Schadensereignisses vollständig zum Erliegen.

Schäden an den Schutzrohren der Telekomleitungen waren auch Monate nach dem Schadensereignis noch nicht behoben.

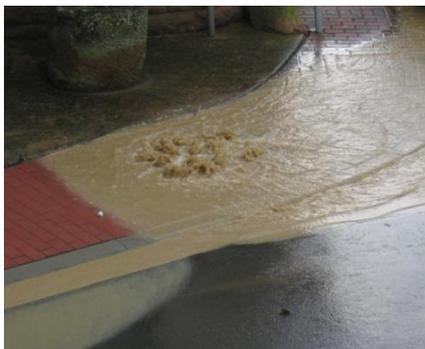
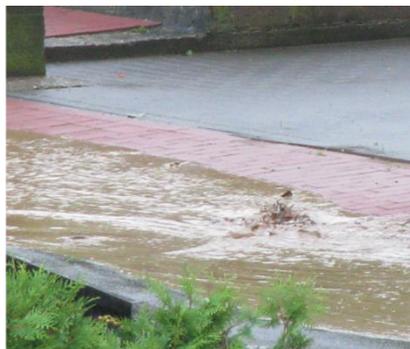
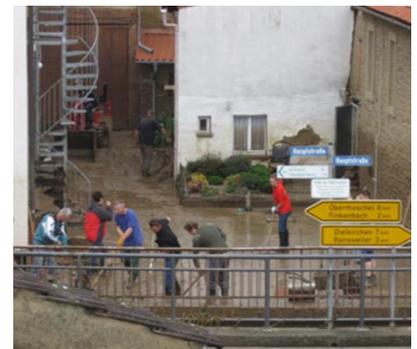
Mit steigendem Wasserstand in den Bächen, kommt es in Waldgrehweiler beispielsweise in der Hauptstraße und der Mühlestraße zu einer Überlastung der Kanalisation, die sich vermutlich auch auf einzelne Grundstücksentwässerungen auswirkt.

Eine kritische Stelle könnte in dem Hof hinter dem Bürgerhaus liegen. Hier ist ein Bodenablauf erkennbar und im September 2014 war der Hof sehr früh und noch sehr lange nach dem Hoch-

wasser überflutet. Hier wird – auch im Hinblick auf das Bürgerhaus – eine Detailuntersuchung der Grundstücksentwässerung empfohlen.

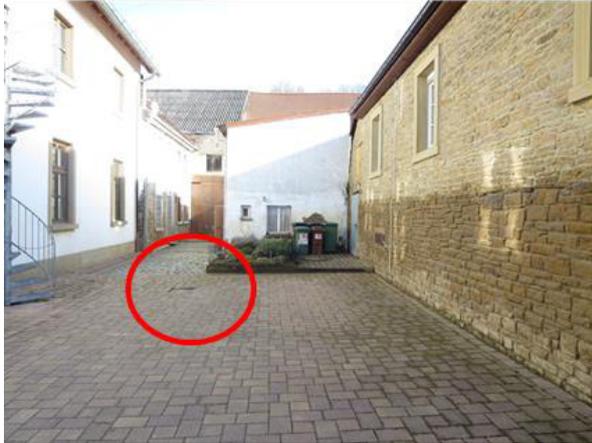
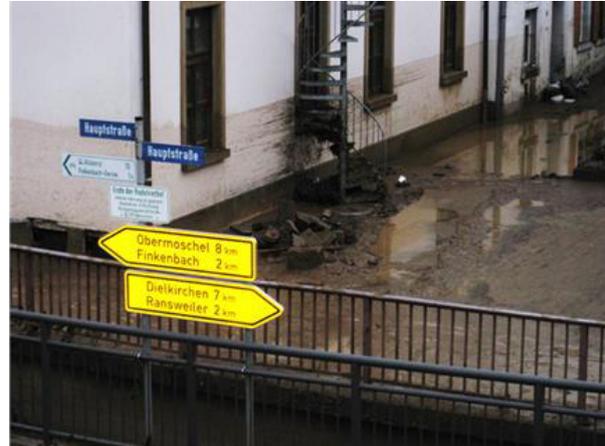
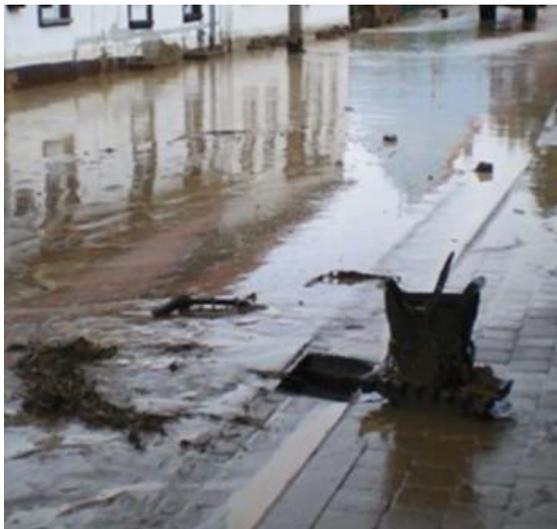
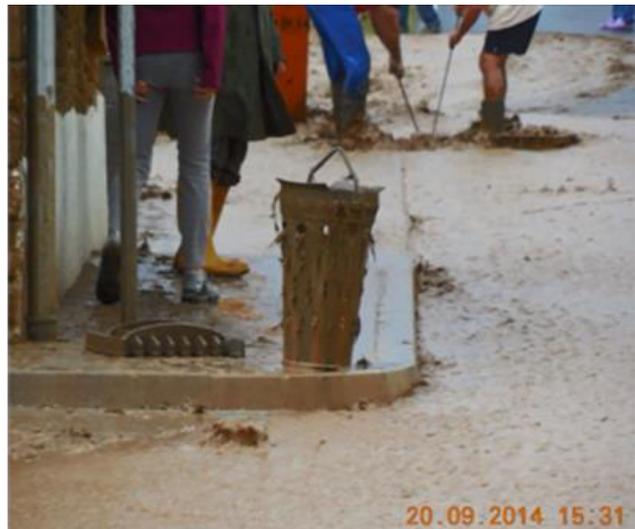
Während Hochwasserereignissen werden immer wieder von Anliegern Kanaldeckel und Straßenablaufabdeckungen einschließlich der Schmutzfänger herausgenommen. Dadurch entsteht eine Gefahrenstelle und für den Verursacher ein Haftungsrisiko (s. auch Abschnitt 10.6.2). Durch geöffnete Abläufe und Schächte kann nicht nur Wasser in die Kanäle hineinströmen sondern auch Schlamm und Unrat. Die Wassermenge, die bei Sturzfluten zusätzlich in unterirdischen Kanälen abgeleitet werden kann, trägt kaum zur Entschärfung der Flutwelle bei. Allerdings ist die Reinigung der Kanalisation nach dem Hochwasserereignis aufwändig und muss von Spezialfirmen durchgeführt werden, was hohe Betriebskosten verursacht. Deshalb sollte auch aus Gründen der Wirtschaftlichkeit seitens der Kommunen darauf hingewirkt werden, dass die Schächte und Abläufe nicht geöffnet werden.

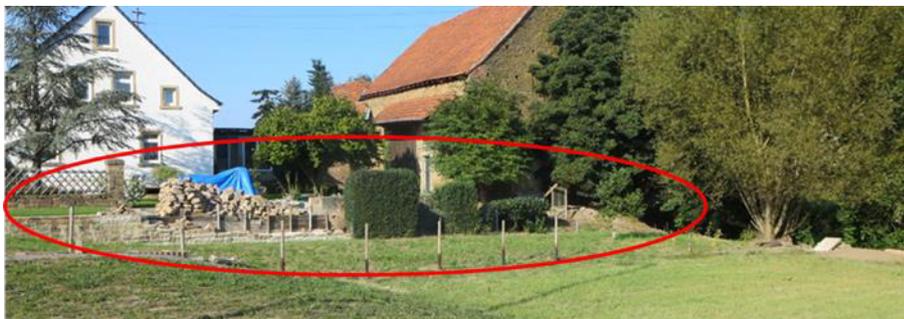
Private Maßnahmen zum Schutz von Grundstücken sind nicht zugelassen. Alle Maßnahmen im 10m-Bereich eines Gewässers bedürfen einer wasserrechtlichen Genehmigung. Dies gilt für Auffüllungen ebenso wie für Garten- und Ufermauern, da dadurch die Abflussverhältnisse negativ verändert werden: Die von Mauern eingefassten Grundstücke stehen nicht mehr als Überschwemmungsraum zur Verfügung, was eine Verschärfung des Abflusses nach unten zur Folge hat.

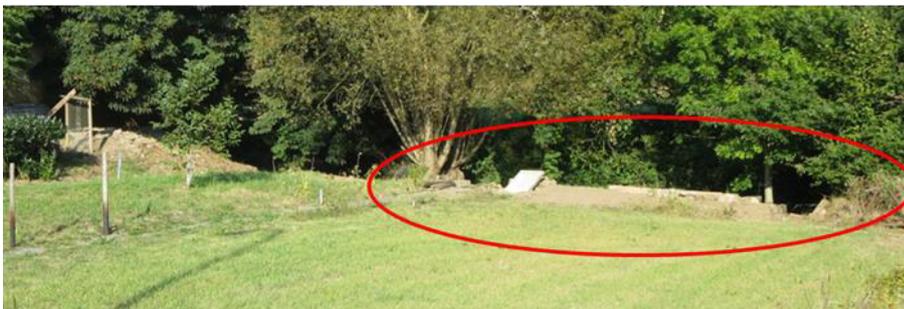
Wenn die Einbauten den Abfluss zudem behindern, kommt es zum Aufstau, der sich negativ auf die Oberlieger auswirken kann.

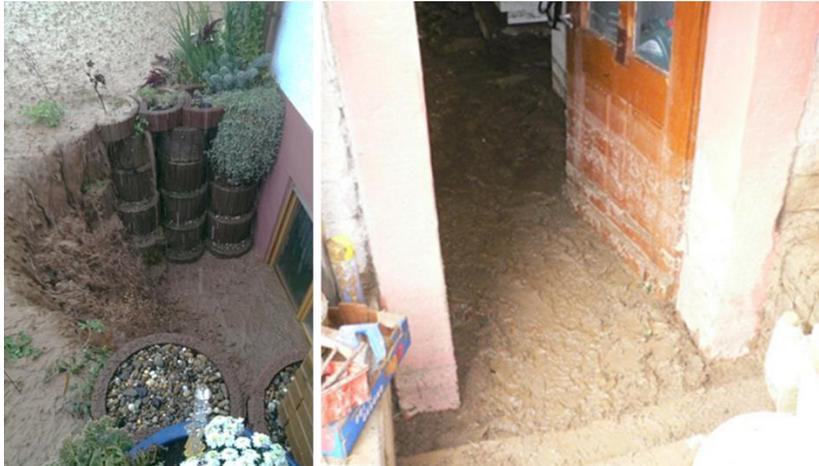
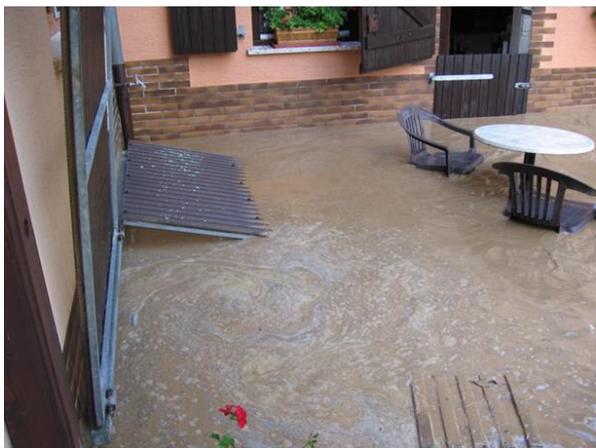
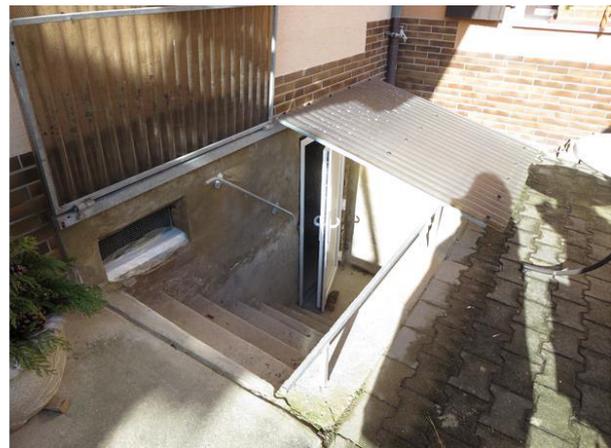
*Bilder aus Bisterschied und Ransweiler*

Im Bild unten ist ein ungesicherter, außenliegender Kellerabgang gezeigt. Hier drang Hochwasser ein, füllte den Kellerraum und drückte von unten die Kellerdecke hoch. Der Fußboden des darüberliegenden Wohnraumes wurde von unten zerstört.

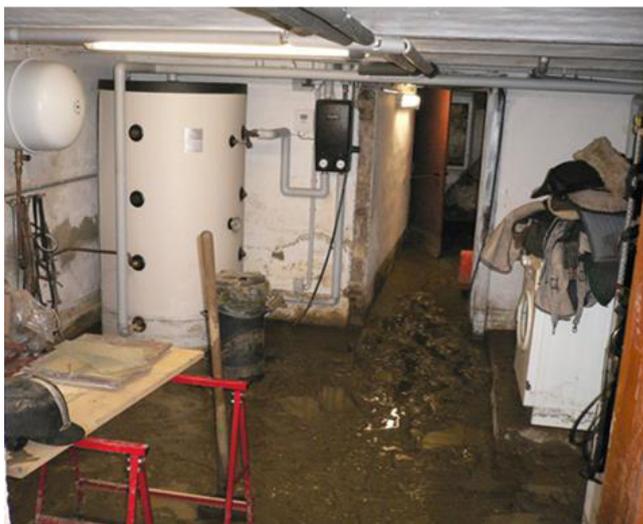
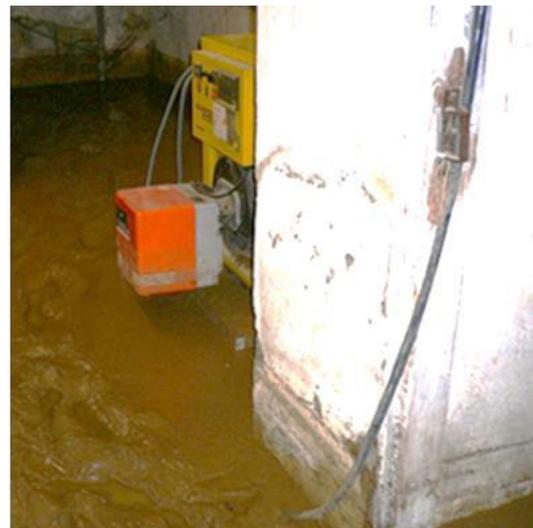
- Stromversorgung, Haus- und Versorgungstechnik  
Diese ist extrem wassersensibel. Zum Schutz vor Hochwasserzutritt und Verschlammung kann der Aufstellraum abgeschottet oder das Gerät wasserdicht eingehaust werden. Außerdem kann bei Installation geeigneter Pumpen an den Gebäudetiefpunkten über eine gewisse Zeit das eindringende Hochwasser abgepumpt werden.

Sicherer ist es jedoch die Einrichtungen (z.B. Schaltschränke, Heizungsbrenner, etc.) über dem Hochwasserniveau anzuordnen.

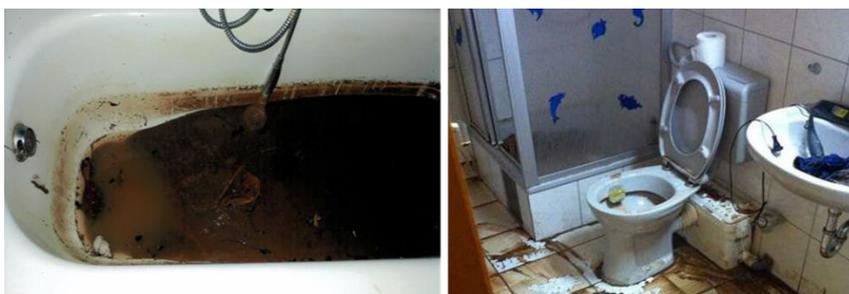
Die Kanalisation ist immer nur auf ein bestimmtes Bemessungsereignis ausgelegt. Bei starken Niederschlägen kann es deshalb planmäßig zum Aufstau im Regenwasser- oder Mischwasserkanal kommen und dabei kann sich Wasser in die angeschlossenen Hausabflussleitungen zurückdrücken. Liegen Gebäudeteile oder Außenanlagen unter diesem Niveau, kann es zur Überflutung aus dem Kanal und je nach Nutzung zu hohen Schäden kommen.

Dieser Rückstau bis auf das Niveau der Straßenoberkante (Rückstauenebene) ist in allen Kommunen satzungskonform und muss von den Nutzern eingeplant werden. Jeder Hausei-

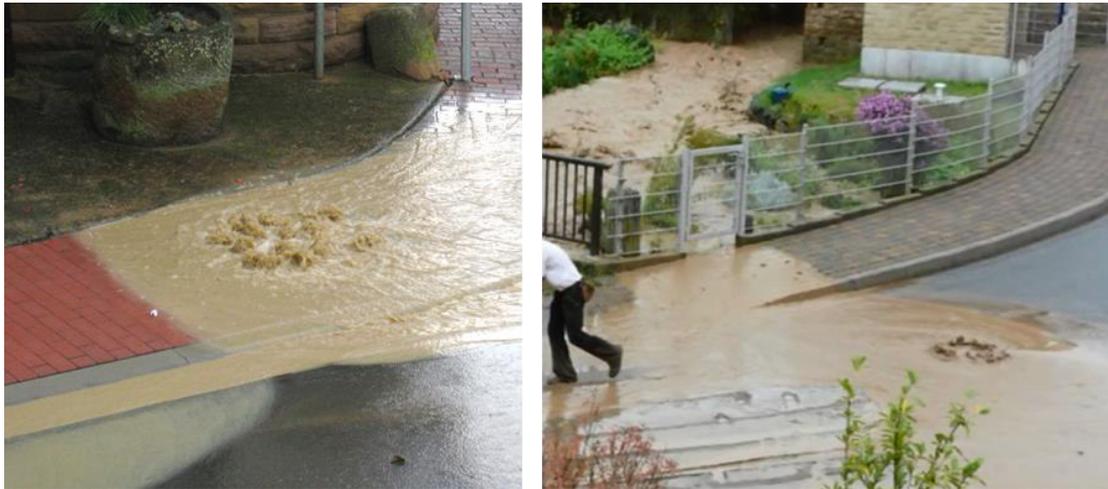
Wenn es viel regnet oder wenn die Bäche Hochwasser führen, kann es auch zum Überstau aus der Kanalisation auf die Straße kommen.

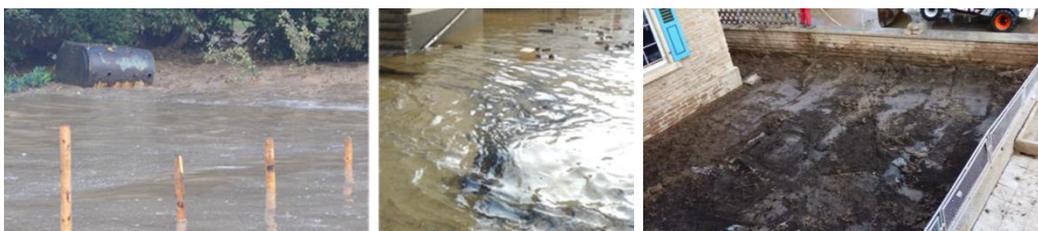
Dringt Wasser in Heizöltanks ein oder schwimmen diese auf, kann es zu gravierenden Schäden an der Einrichtung, dem Gebäude und der Umwelt kommen. Heizölverbraucheranlagen müssen daher hohen Sicherheitsansprüchen genügen. Nicht ordnungsgemäß gesicherte Behälter können bei Hochwasser aufschwimmen oder umkippen oder Rohrleitungen können abreißen. Schlimmstenfalls können die Behälter dabei undicht werden. Da Heizöl leichter als Wasser ist, wird es von eindringendem Hochwasser aus dem Tank gedrückt und gelangt in den Aufstellraum und noch schlimmer in die Umgebung. Dies kann nicht nur zu einem erheblichen Schaden am Gebäude, sondern auch an der Umwelt führen. Um solche Schäden zu verhindern, sind die Eigentümer verpflichtet die hohen Anforderungen an die Heizöllagerung in überflutungsgefährdeten Gebieten zu erfüllen.

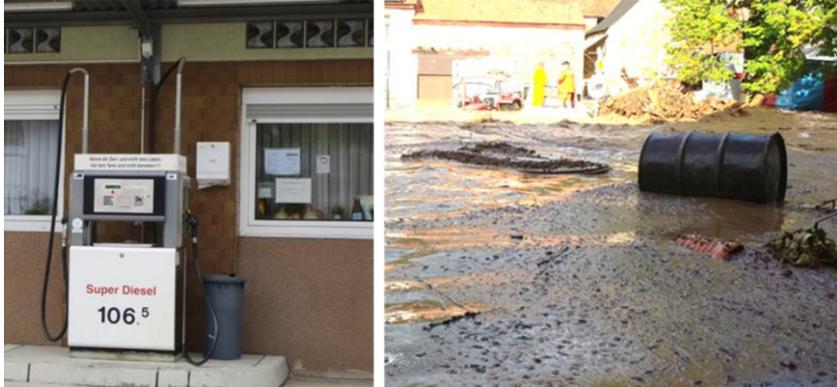
Für die Lagerung von Frisch- und Altöl sowie Dieselkraftstoff gelten analoge Anforderungen wie für die Heizöllagerung. Auch für diese Behälter und Anlagen gilt, dass sie so gesichert sein müssen, dass sie bei Hochwasser nicht aufschwimmen oder umkippen können oder Leckagen entstehen.

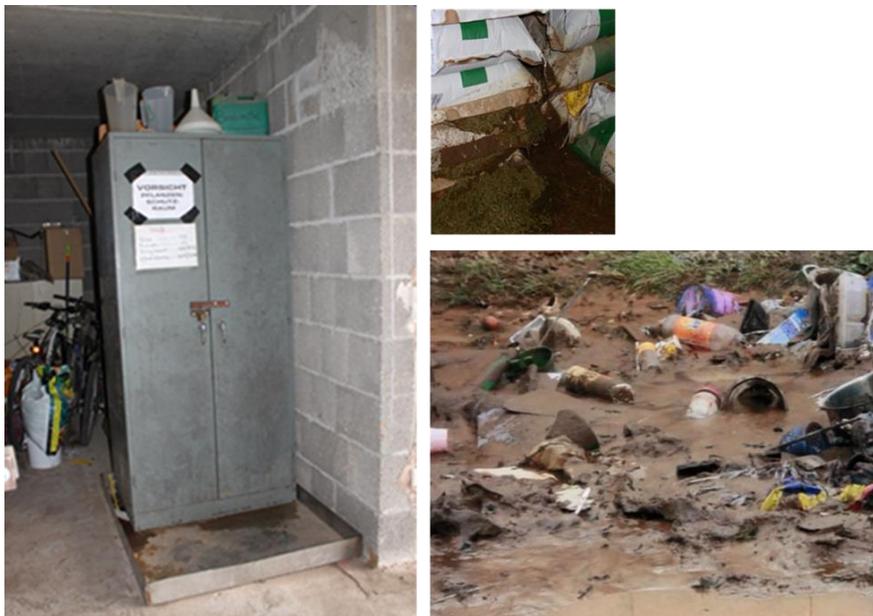
Pflanzenschutzmittel gelten als stark wassergefährdend und unterliegen der Gefahrstoffverordnung. An ihre Lagerung müssen hohe Anforderungen gestellt werden. In Betrieb befindliche Lagerstätten müssen so ausgebildet werden, dass kein Hochwasser eindringen kann und keine Schadstoffe austreten können.

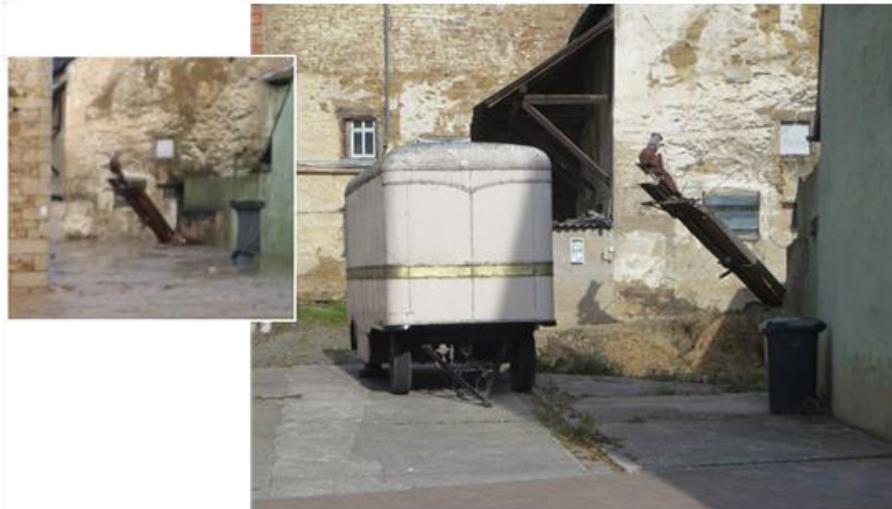
Bei der Tierhaltung fällt Jauche, Gülle, und Festmist an und bei der Gärfutterlagerung Silagesickersaft. Damit auch diese Stoffe nicht ins Wasser gelangen, müssen die Anlagen gegenüber den zu erwartenden Beanspruchungen aus Hochwasser standsicher, dicht und gegen Hochwasserzutritt geschützt sein.
