**Baugebiet „An der Kühtrift“, Alsenz  
1. BA (Teilbereich Nordpfalzblick)**

Baugrunderkundung und  
geotechnische Stellungnahme,  
Beurteilung Hangstandsicherheit

Ausfertigung vom 20. Juni 2022

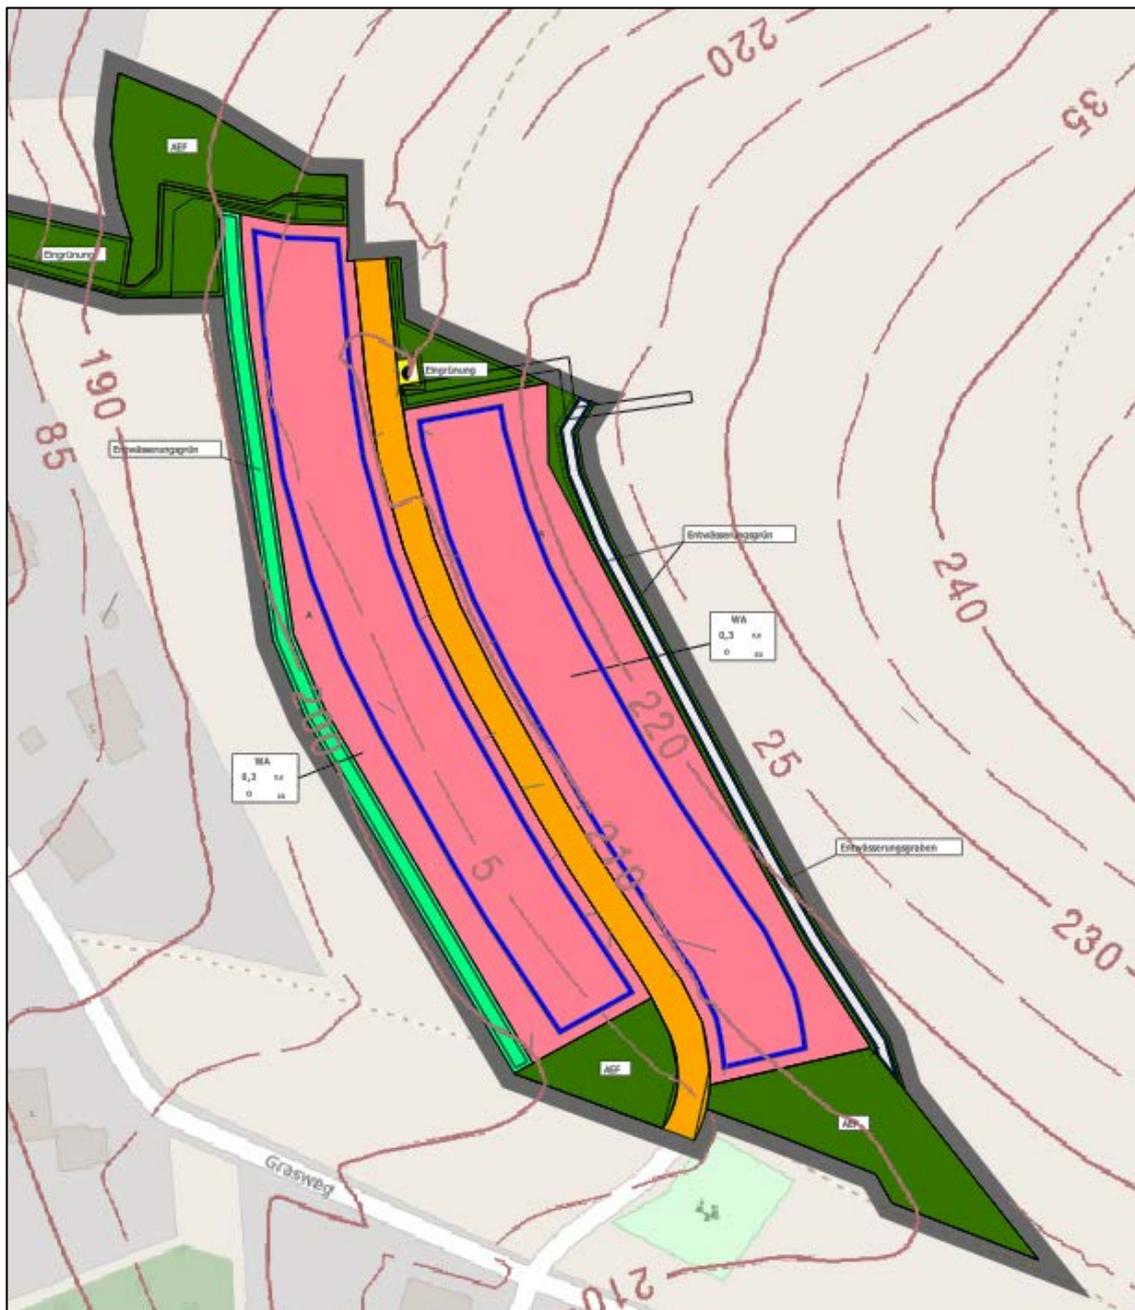
**Abbildung 2:** Geländere relief anhand der Höhenlinien RP, Dienst für Höhenlinien, abgeleitet aus dem digitalen Geländemodell (ATKIS-DGM)

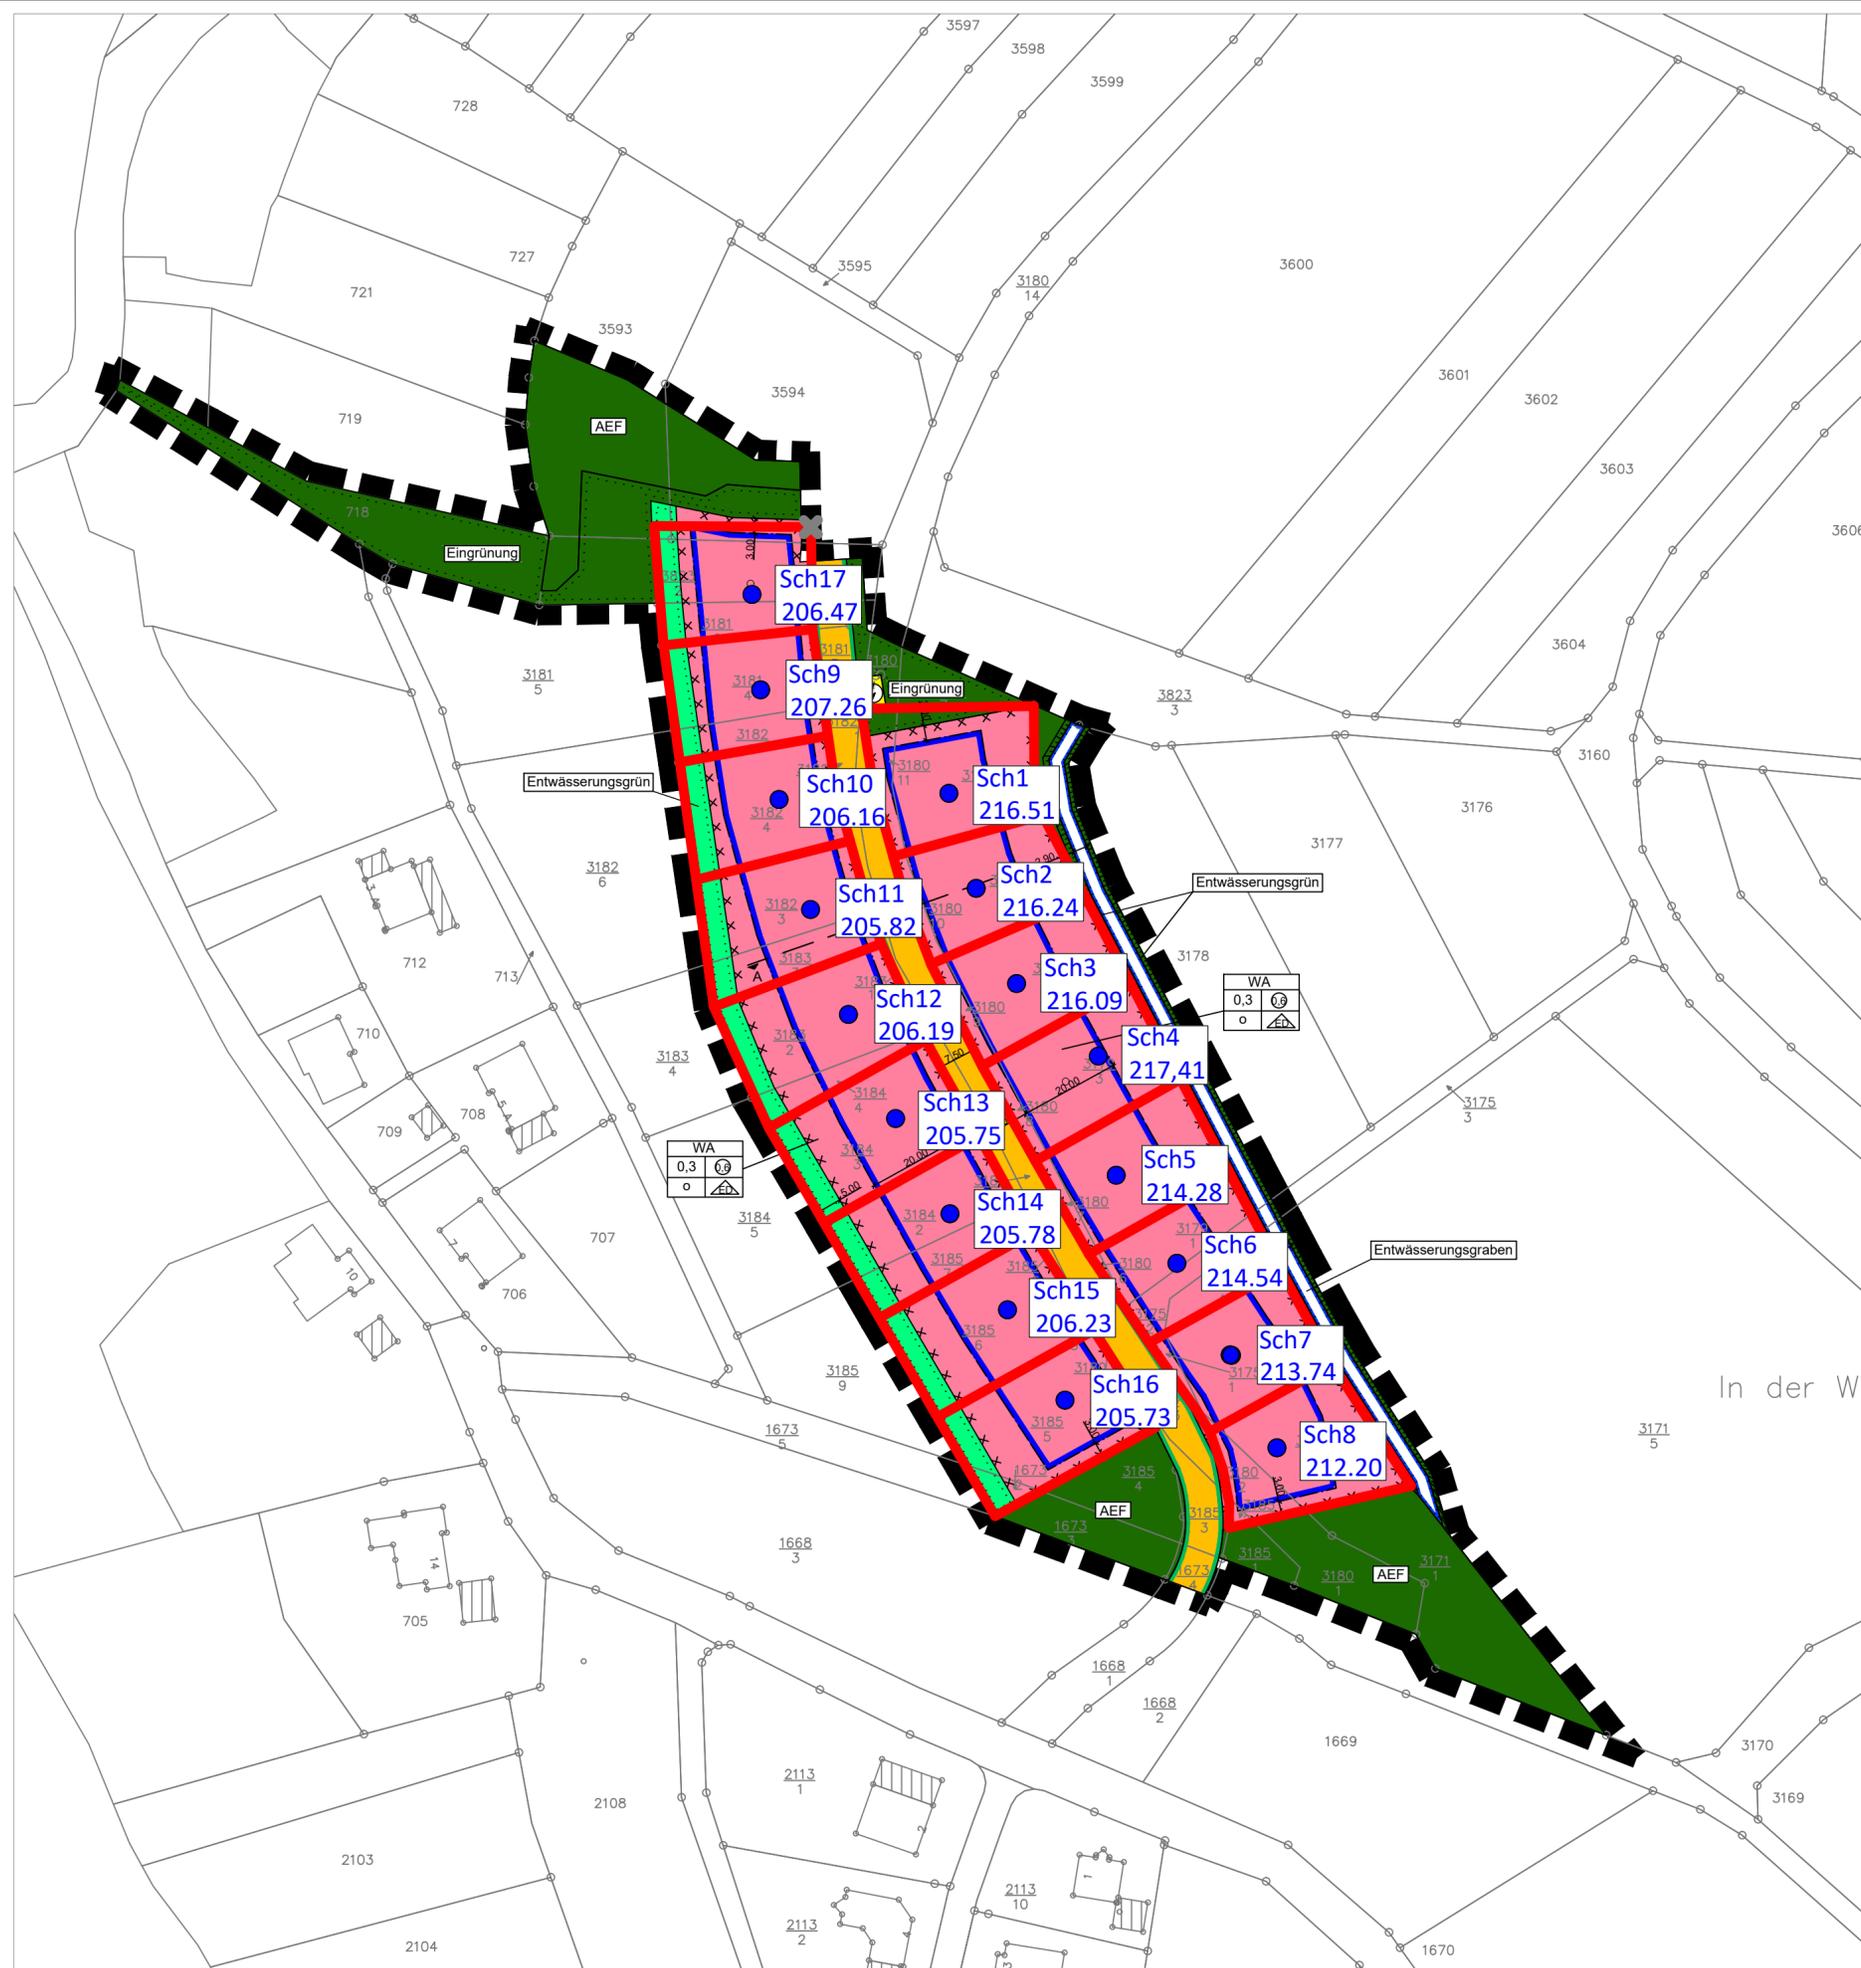
LEGENDE	
● Sch	Baggerschürfe
216,51	Höhe Ansatzpunkt in mNHN

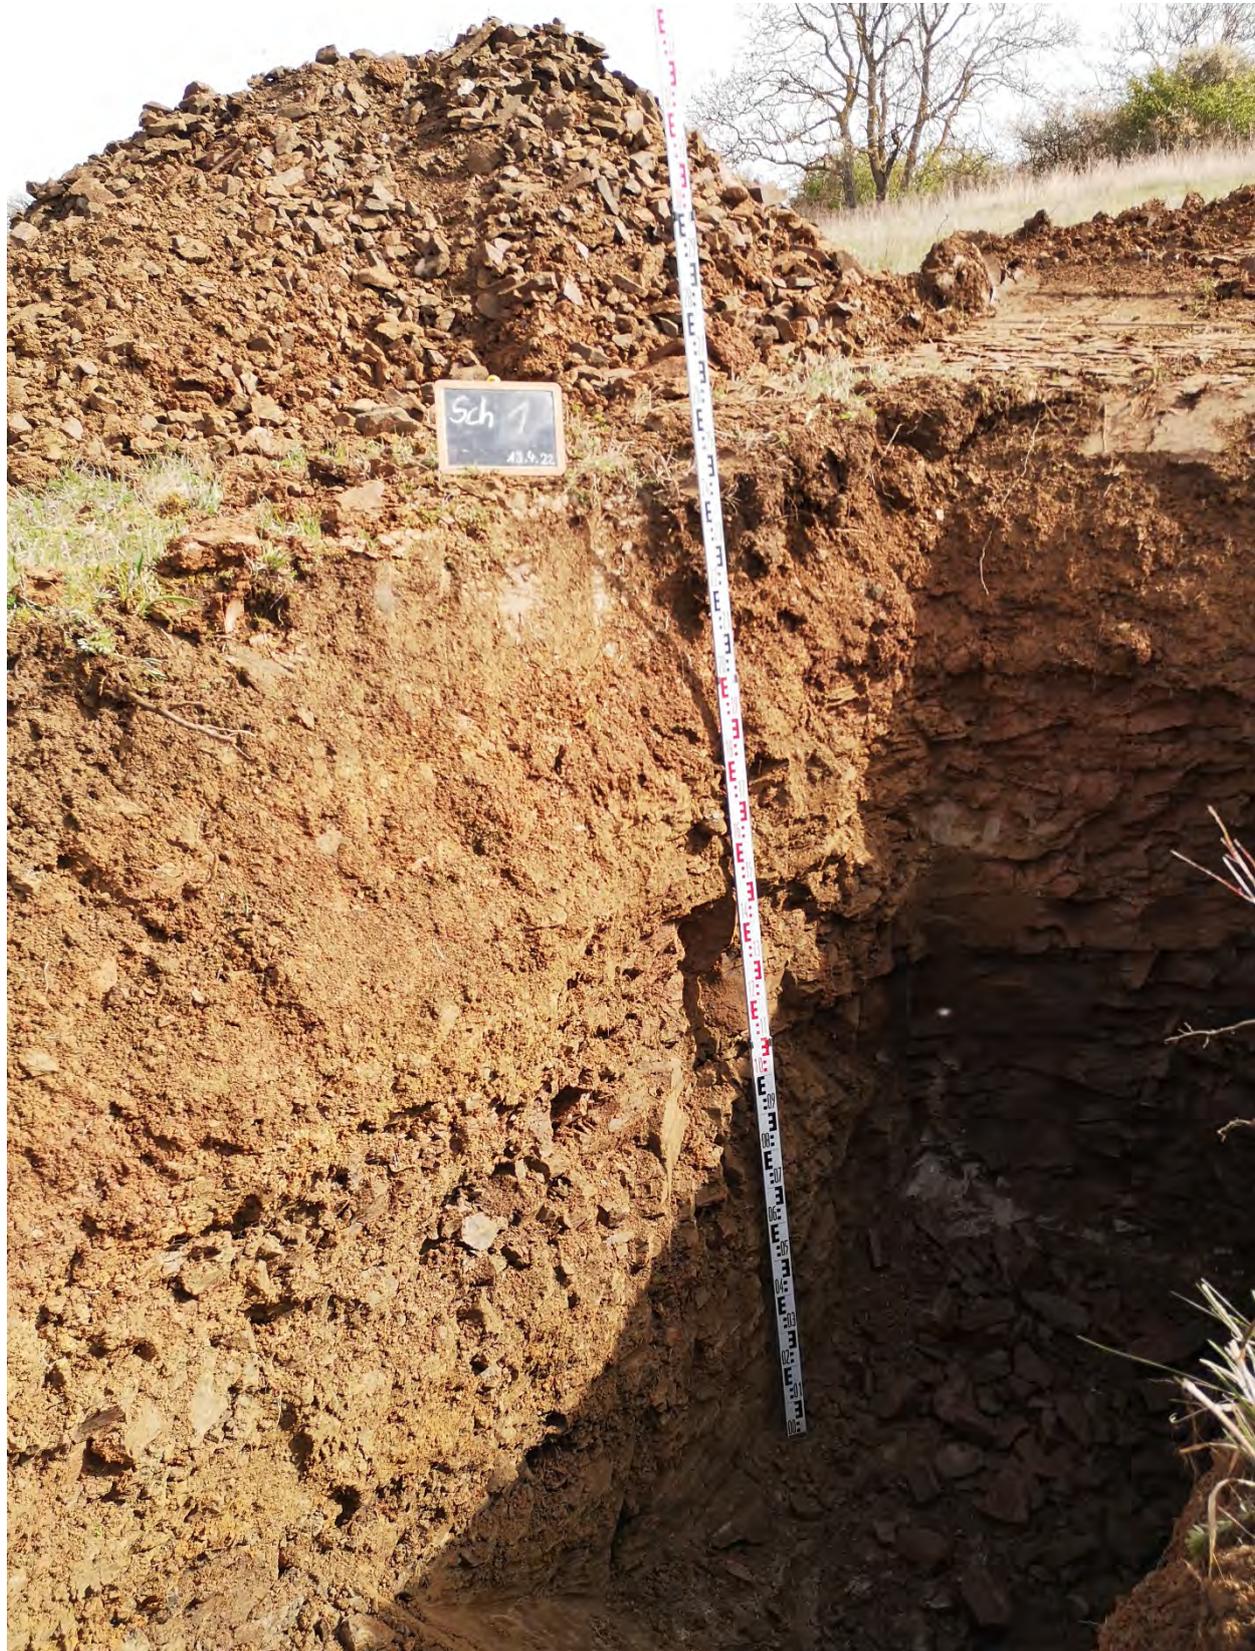
Abbildung 5. 5

Baggerschurf SCH 1

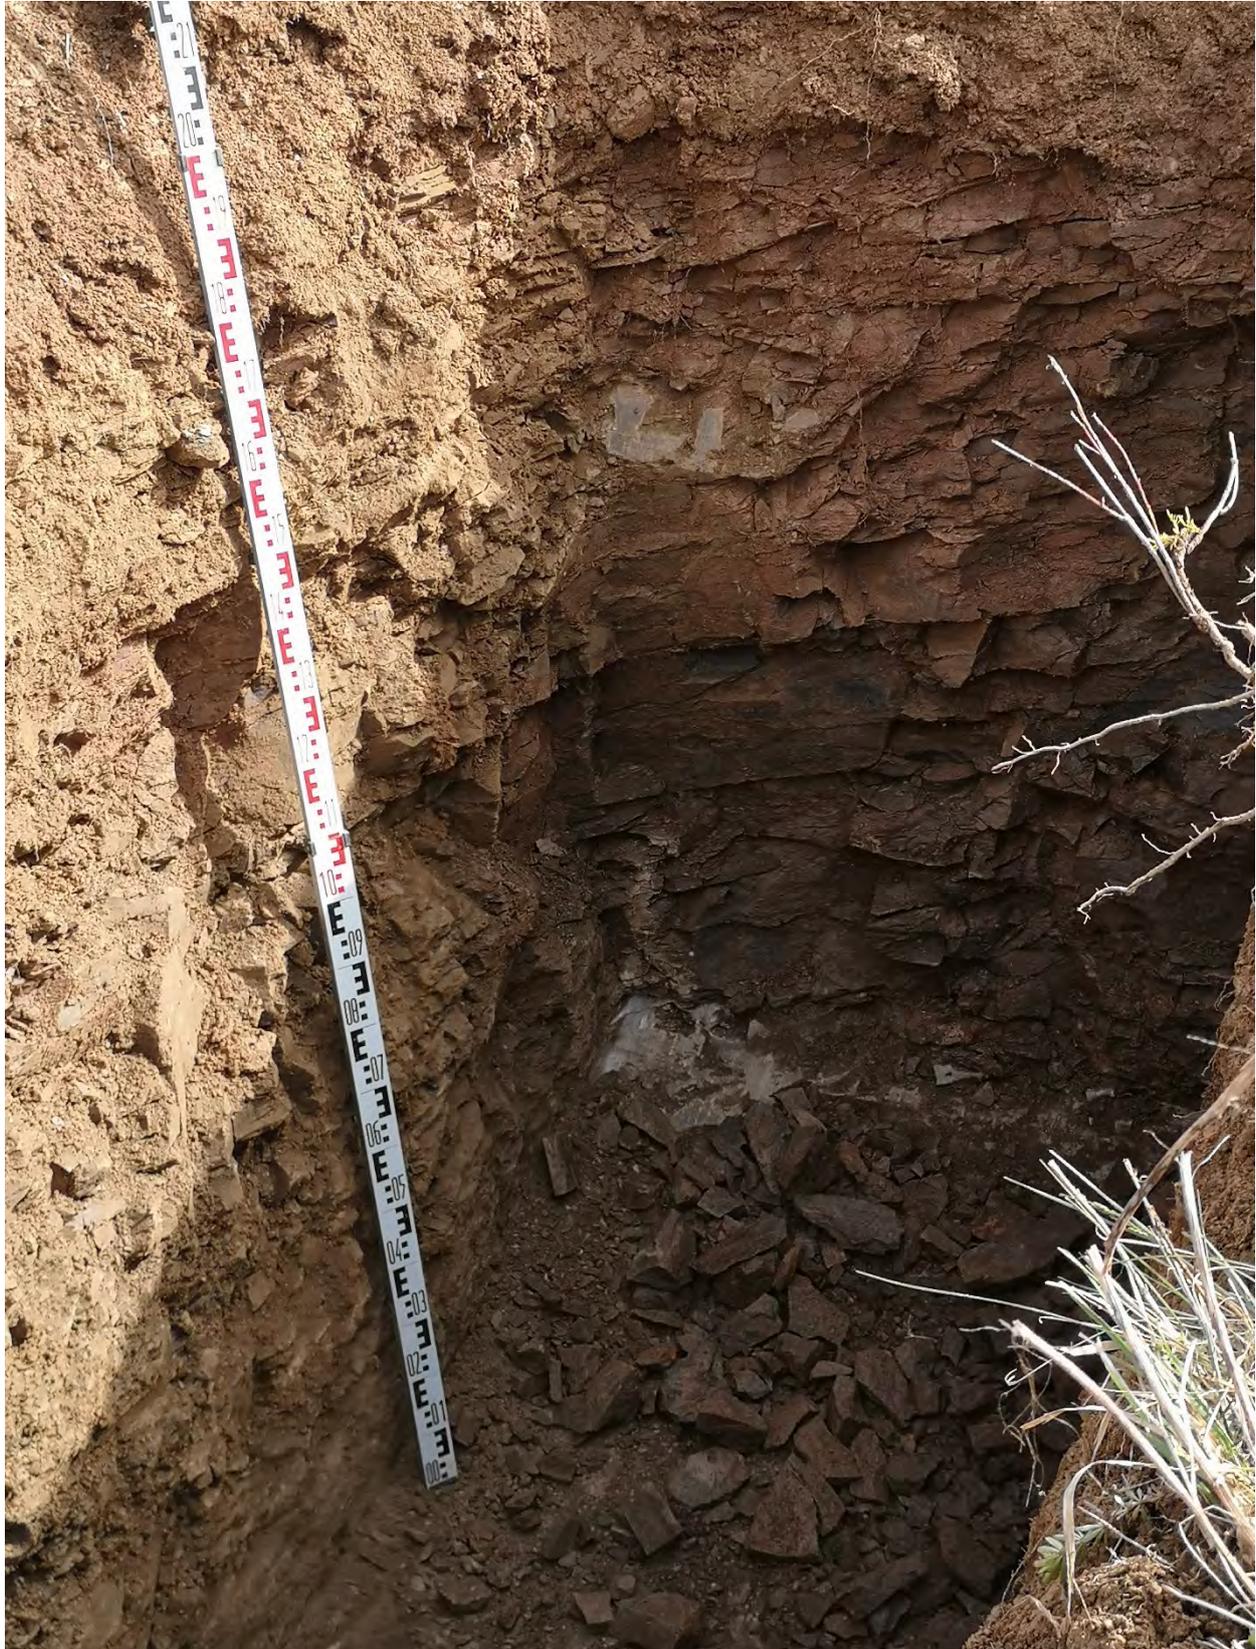
Abbildung 5. 6

Baggerschurf SCH 1

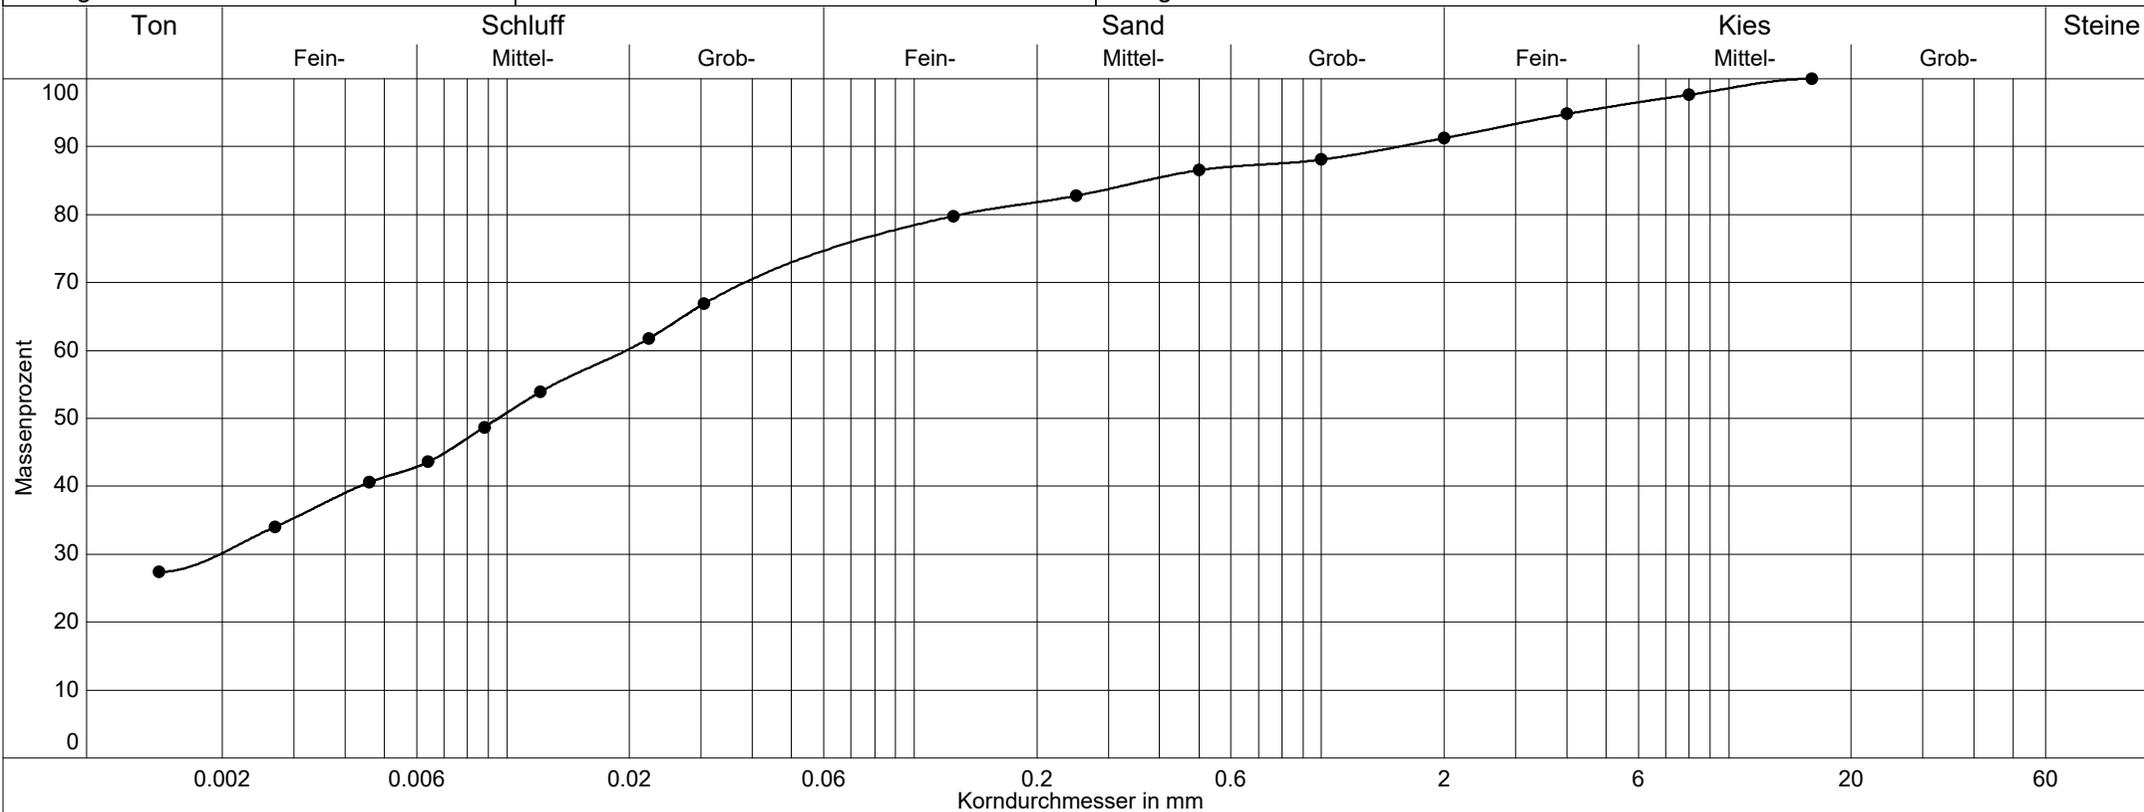
Labornummer	—●— KV 001			
Entnahmestelle	Sch 1			
Entnahmetiefe	ca. 0,50 m			
Bodenart	T,s,g'			
Bodengruppe	TM/(TA)			
Ungleichförm. Cu	-			
Krümmungszahl Cc	-			
Kornfrakt. T/U/S/G	30.1/45.0/16.2/8.7 %			
Anteil < 0.063 mm	75.1 %			
Wassergehalt	-			
wL / wP	49.7 / 22.8 %

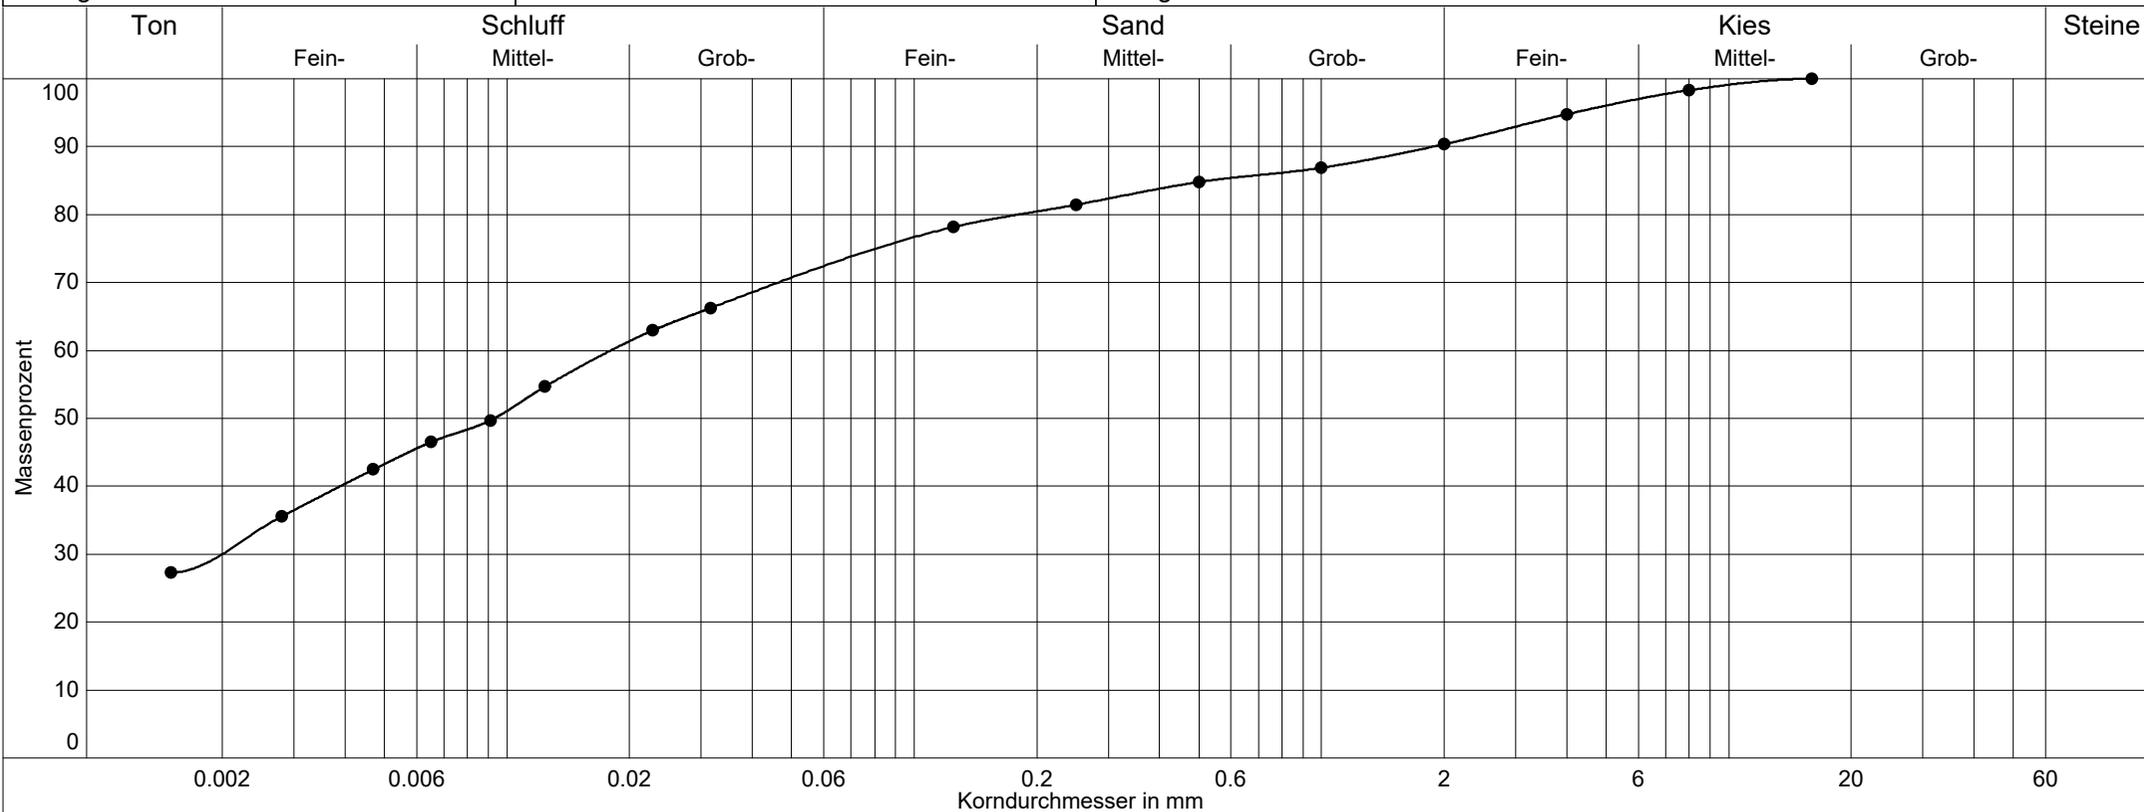
Labornummer	—●— KV 002			
Entnahmestelle	Sch 2			
Entnahmetiefe	ca. 0,60 m			
Bodenart	T,s,g'			
Bodengruppe	TM/(TA)			
Ungleichförm. Cu	-			
Krümmungszahl Cc	-			
Kornfrakt. T/U/S/G	30.0/42.9/17.5/9.7 %			
Anteil < 0.063 mm	72.9 %			
Wassergehalt	-			
wL / wP	49.3 / 23.4 %

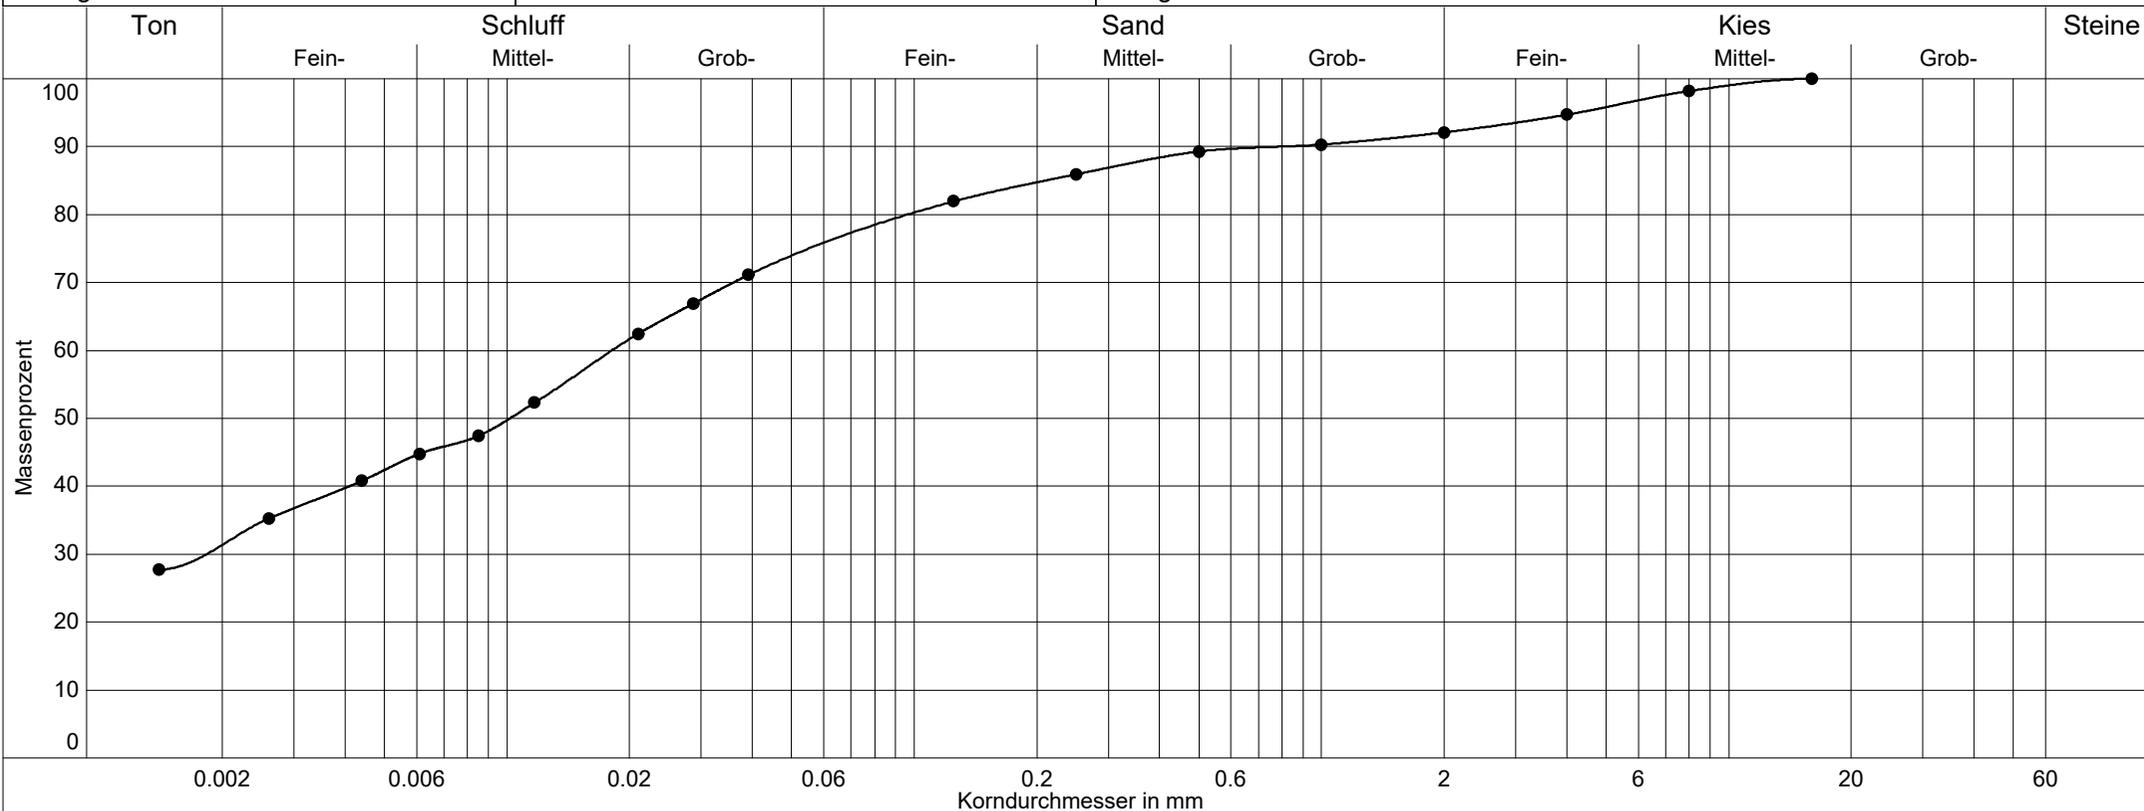
Labornummer	—●— KV 003			
Entnahmestelle	Sch 3			
Entnahmetiefe	ca. 0,70 m			
Bodenart	T,s,g'			
Bodengruppe	TM			
Ungleichförm. Cu	-			
Krümmungszahl Cc	-			
Kornfrakt. T/U/S/G	31.4/45.0/15.8/7.9 %			
Anteil < 0.063 mm	76.3 %			
Wassergehalt	-			
wL / wP	47.0 / 22.4 %

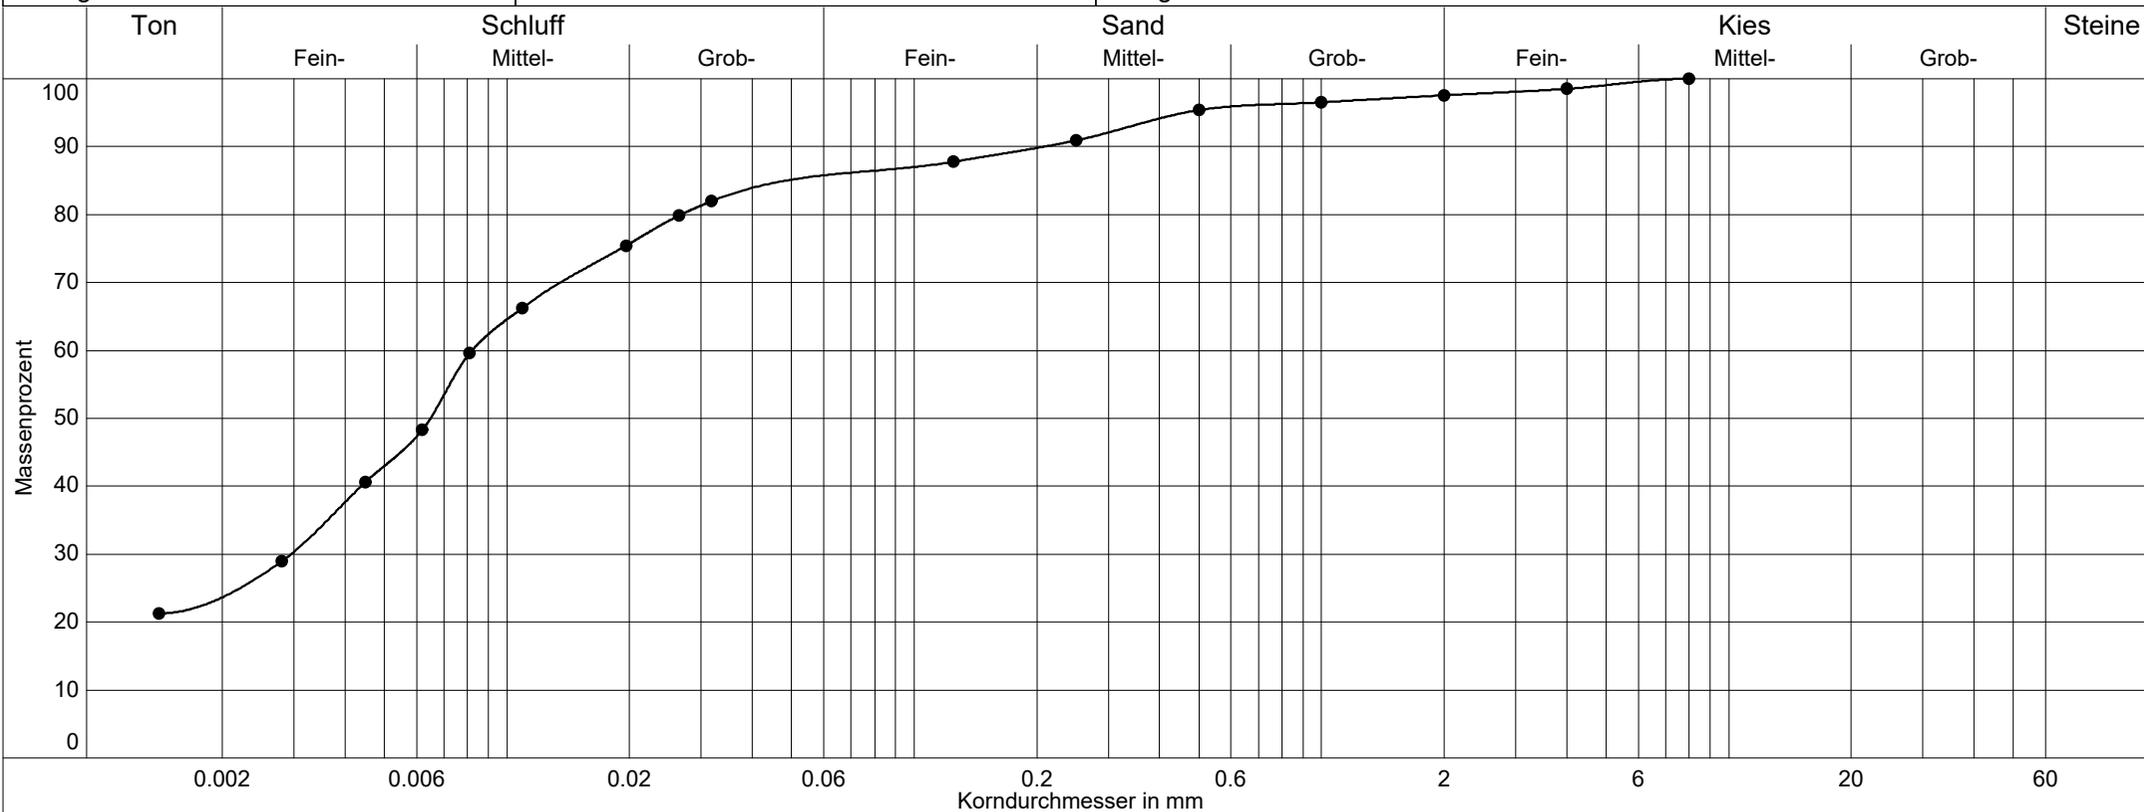
Labornummer	—●— KV 004			
Entnahmestelle	Sch 4			
Entnahmetiefe	ca. 1,10 m			
Bodenart	T,u,s'			
Bodengruppe	TM/(TA)			
Ungleichförm. Cu	-			
Krümmungszahl Cc	-			
Kornfrakt. T/U/S/G	23.6/62.3/11.6/2.4 %			
Anteil < 0.063 mm	85.9 %			
Wassergehalt	-			
wL / wP	48.8 / 26.5 %

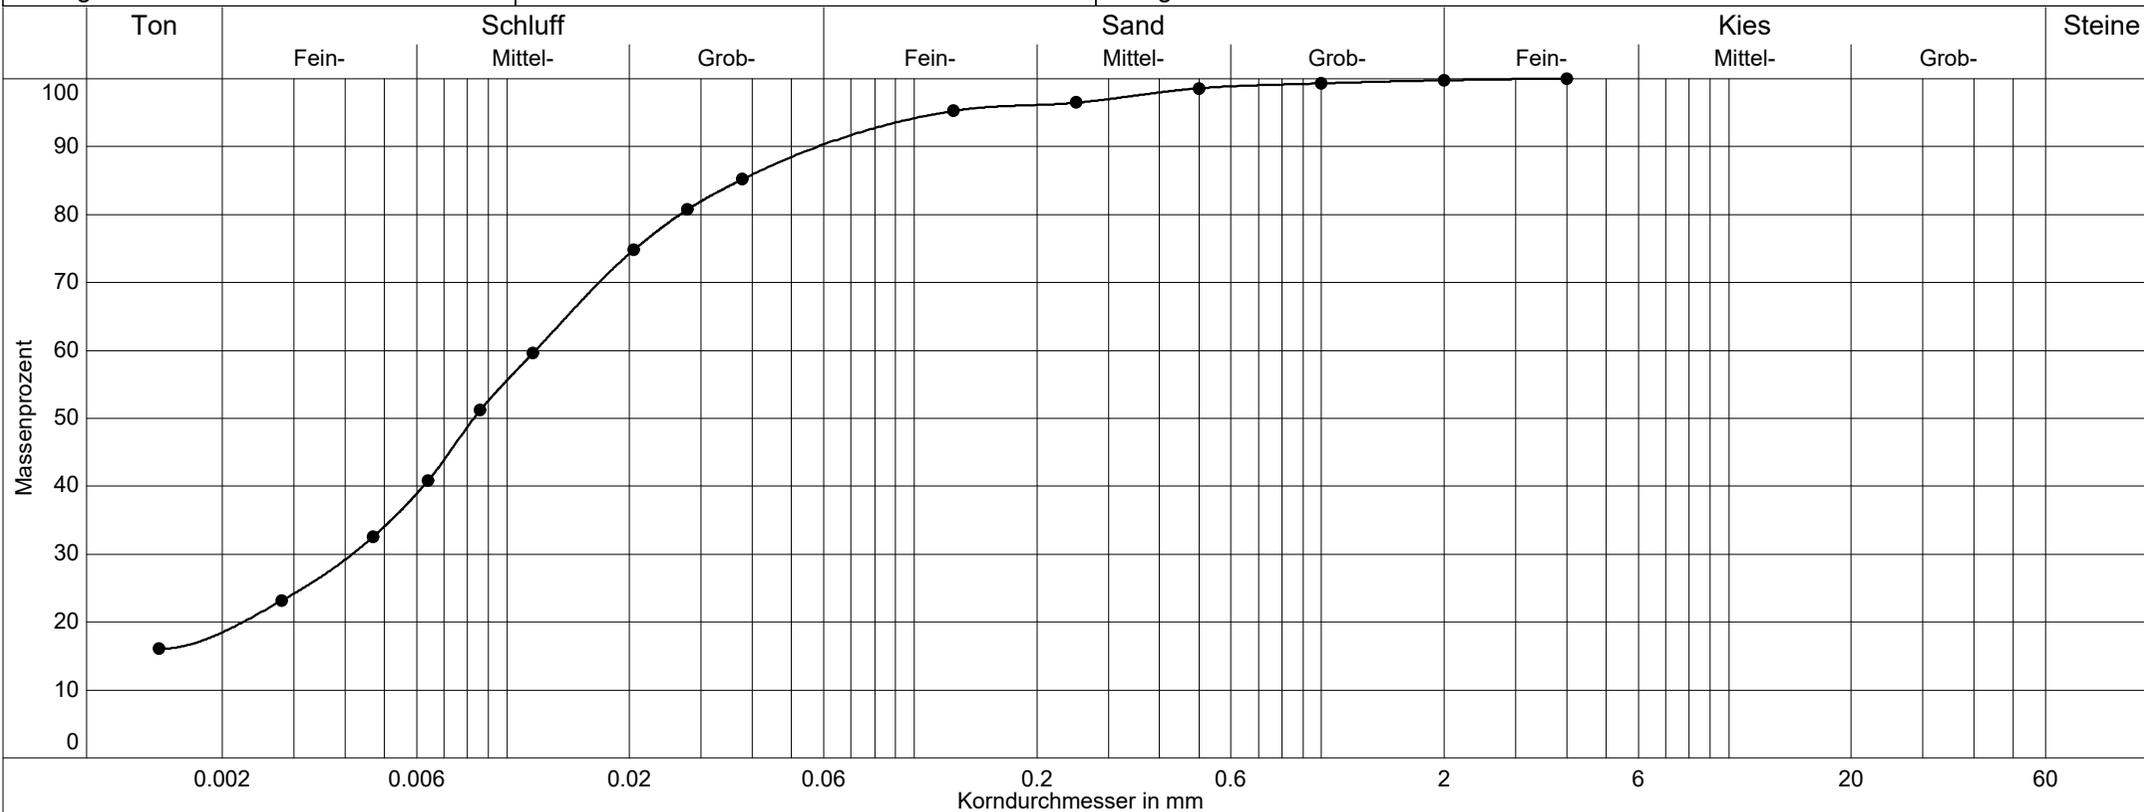
Labornummer	—●— KV 005			
Entnahmestelle	Sch 7			
Entnahmetiefe	ca. 0,80 m			
Bodenart	U,t,s'			
Bodengruppe	UM			
Ungleichförm. Cu	-			
Krümmungszahl Cc	-			
Kornfrakt. T/U/S/G	18.5/72.3/9.0/0.2 %			
Anteil < 0.063 mm	90.8 %			
Wassergehalt	-			
wL / wP	46.0 / 28.8 %

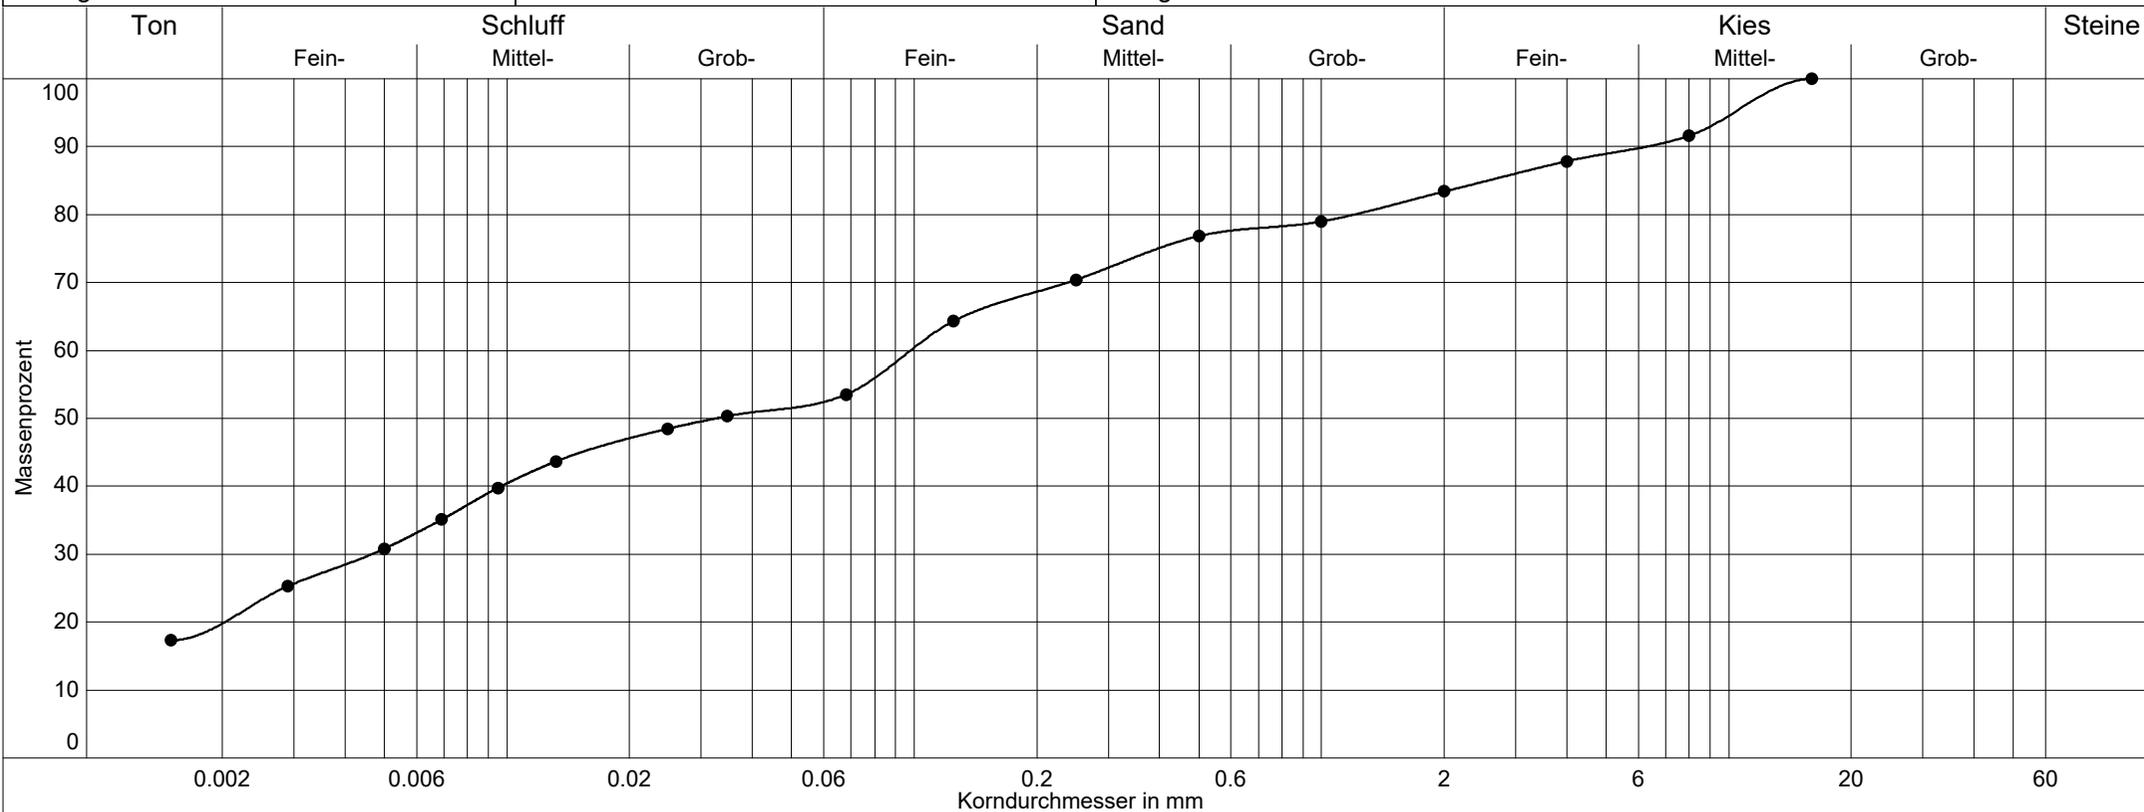
Labornummer	—●— KV 006			
Entnahmestelle	Sch 8			
Entnahmetiefe	ca. 0,80 m			
Bodenart	U,t,s,g			
Bodengruppe	UM			
Ungleichförm. Cu	-			
Krümmungszahl Cc	-			
Kornfrakt. T/U/S/G	19.8/33.0/30.6/16.6 %			
Anteil < 0.063 mm	52.8 %			
Wassergehalt	-			
wL / wP	44.1 / 27.7 %

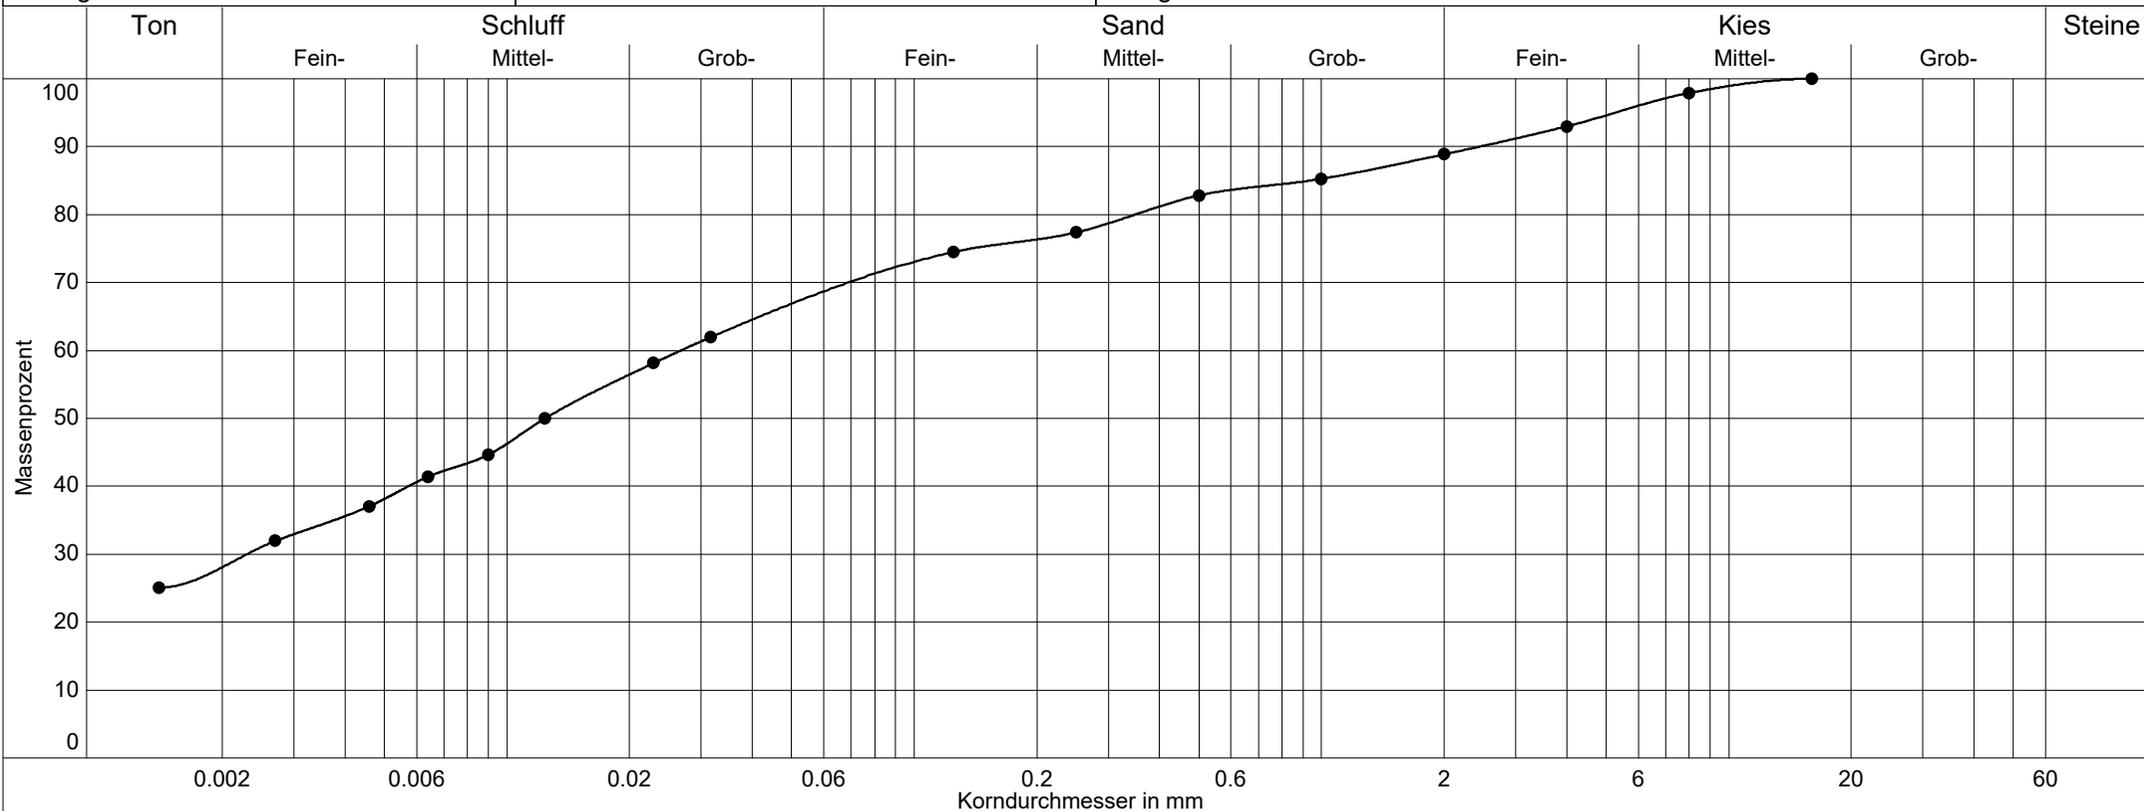
Labornummer	—●— KV 007		
Entnahmestelle	Sch 10		
Entnahmetiefe	ca. 1,00 m		
Bodenart	T,s,g'		
Bodengruppe	TM		
Ungleichförm. Cu	-		
Krümmungszahl Cc	-		
Kornfrakt. T/U/S/G	28.1/41.1/19.7/11.1 %		
Anteil < 0.063 mm	69.2 %		
Wassergehalt	-		
wL / wP	47.1 / 21.8 %
