**Baugebiet „An der Kühtrift“, Alsenz  
1. BA (Teilbereich Nordpfalzblick)**

Baugrunderkundung und  
geotechnische Stellungnahme,  
Beurteilung Hangstandsicherheit

Ausfertigung vom 20. Juni 2022

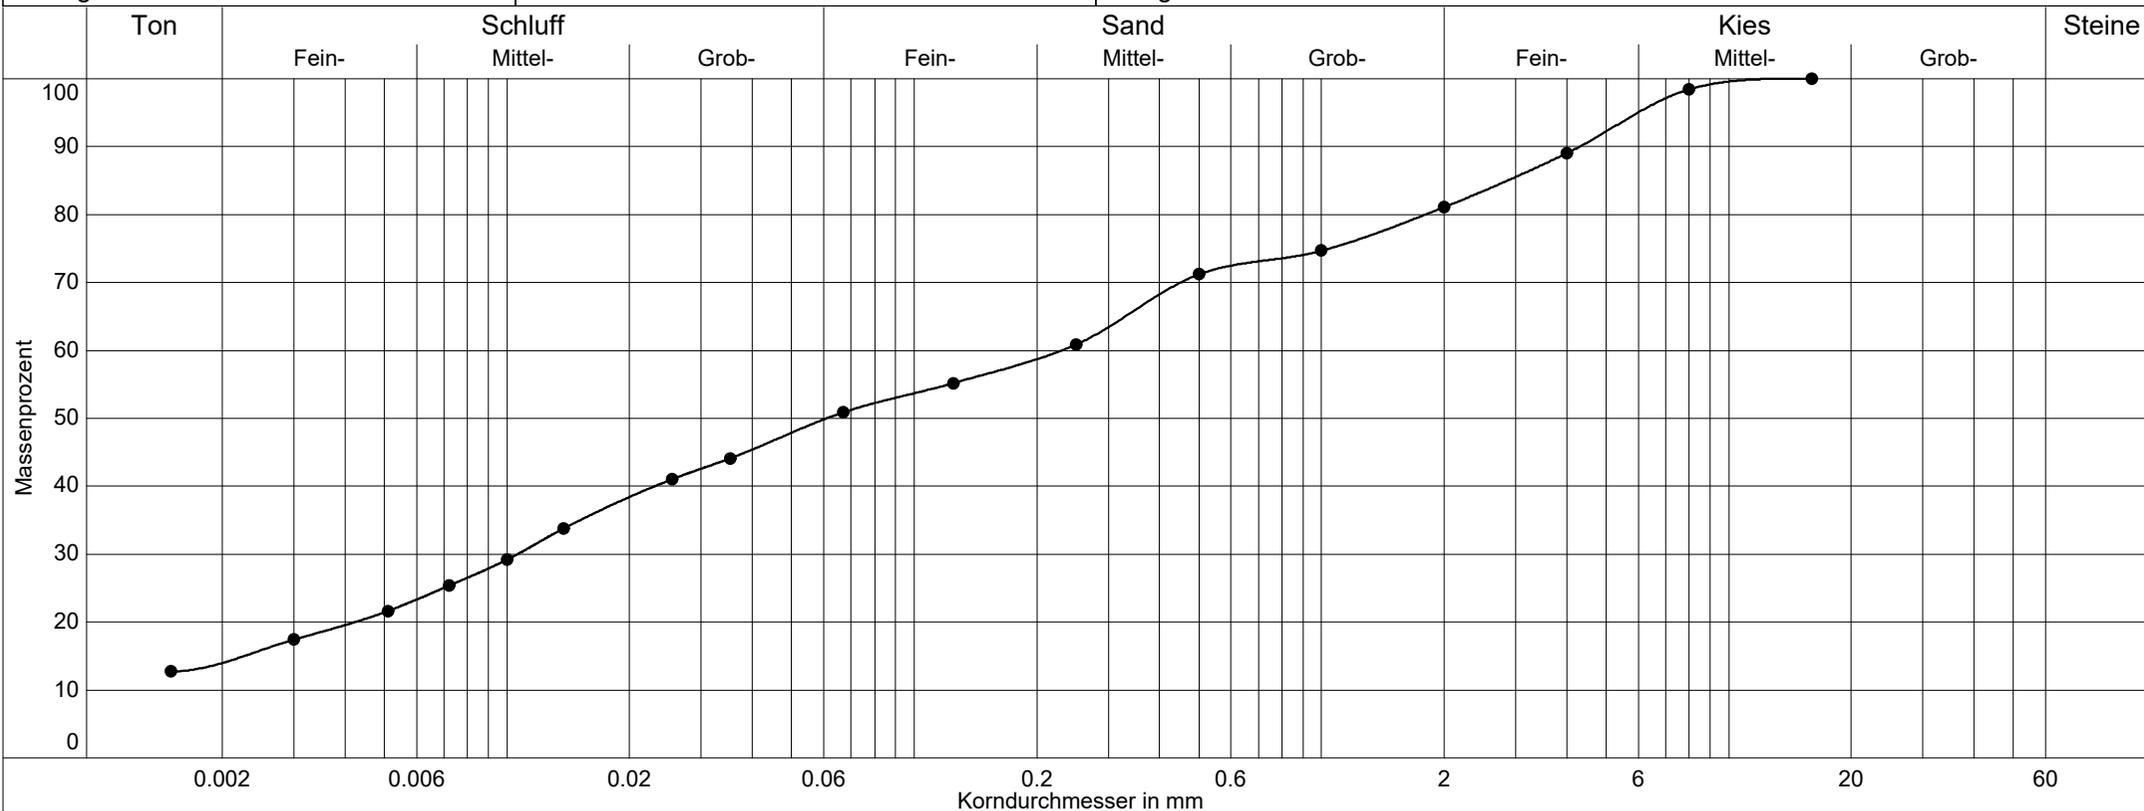
Labornummer	—●— KV 008		
Entnahmestelle	Sch 13		
Entnahmetiefe	ca. 1,20 m		
Bodenart	T,u,s,g		
Bodengruppe	TM/(UM)		
Ungleichförm. Cu	-		
Krümmungszahl Cc	-		
Kornfrakt. T/U/S/G	14.0/36.3/30.8/18.9 %		
Anteil < 0.063 mm	50.3 %		
Wassergehalt	-		
wL / wP	41.8 / 25.4 %

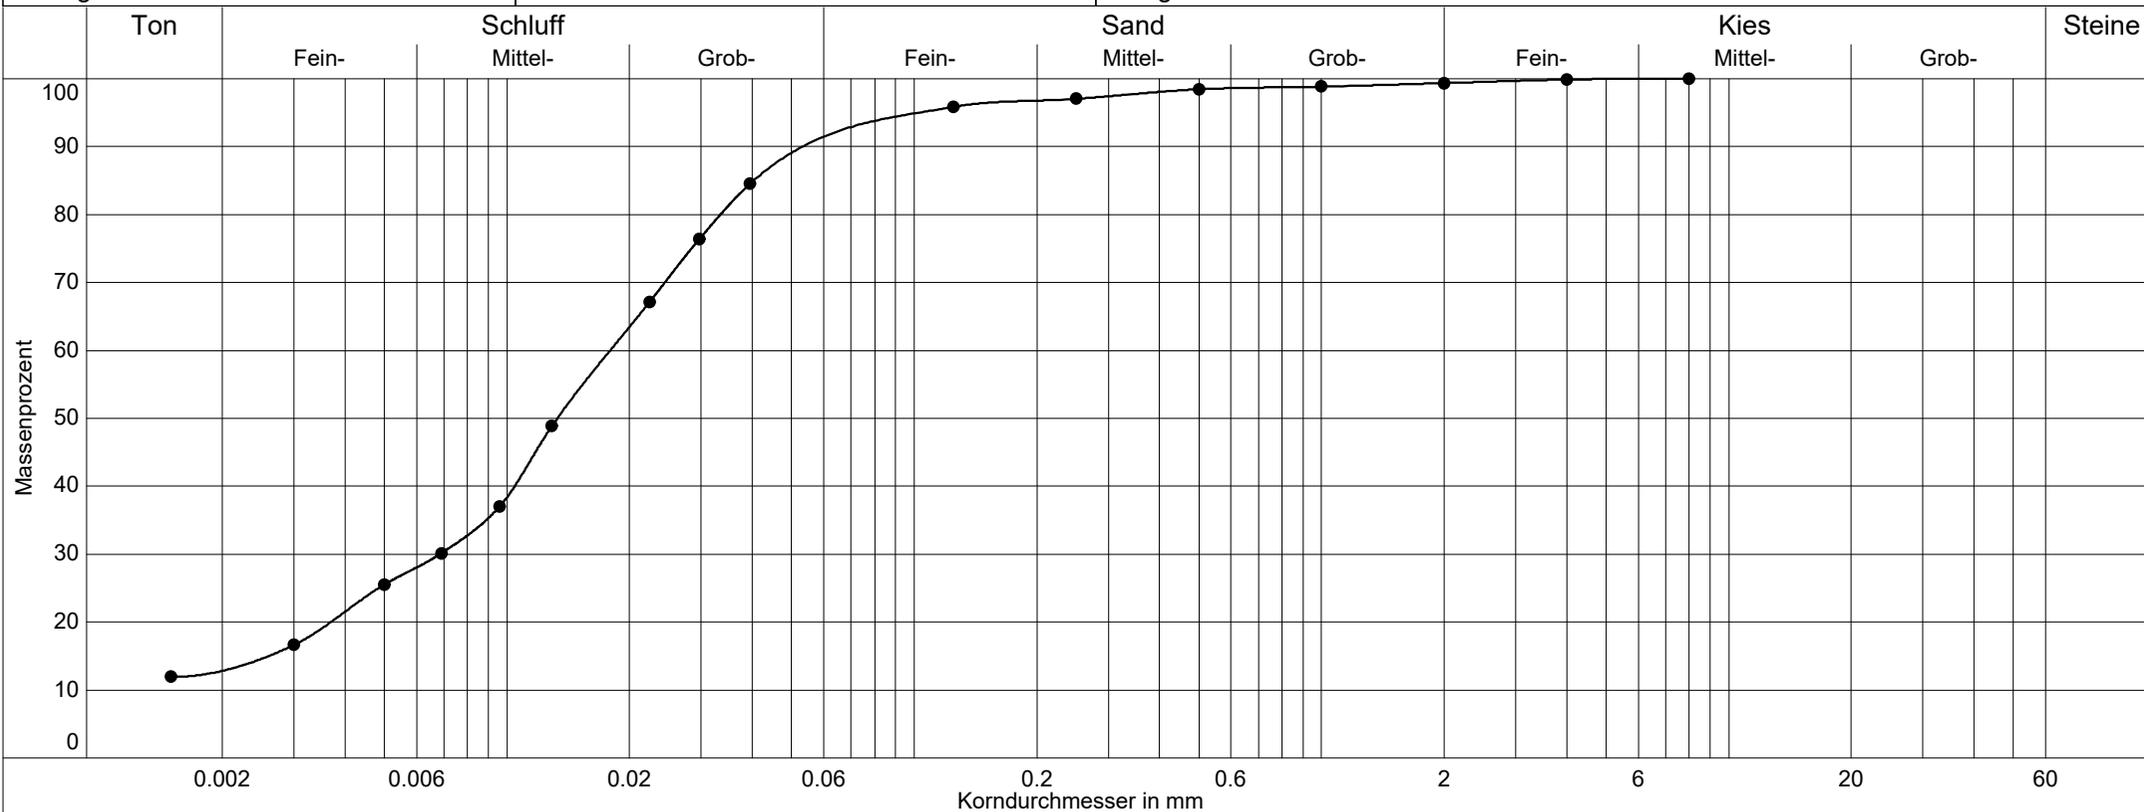
Labornummer	—●— KV 009			
Entnahmestelle	Sch 14			
Entnahmetiefe	ca. 2,20 m			
Bodenart	U,t,s'			
Bodengruppe	UM			
Ungleichförm. Cu	-			
Krümmungszahl Cc	-			
Kornfrakt. T/U/S/G	12.8/79.2/7.4/0.6 %			
Anteil < 0.063 mm	92.0 %			
Wassergehalt	-			
wL / wP	38.7 / 27.0 %

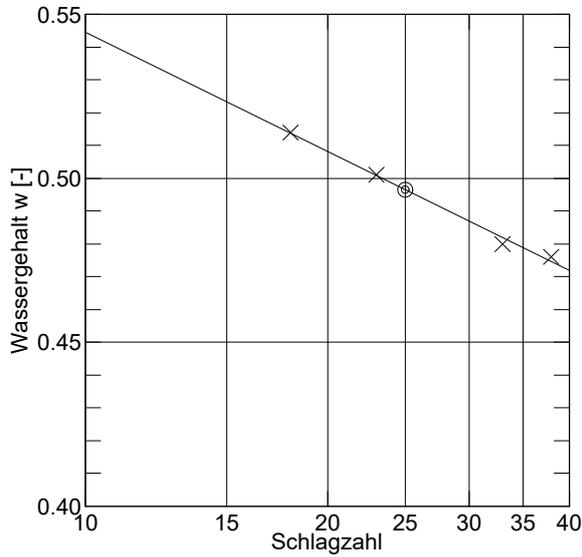
Wassergehalt  $w_N = 0.192$   
 Fließgrenze  $w_L = 0.496$   
 Ausrollgrenze  $w_P = 0.228$

Konsistenzzahl  $I_C = \frac{w_L - w_N}{I_p} = 1.134$

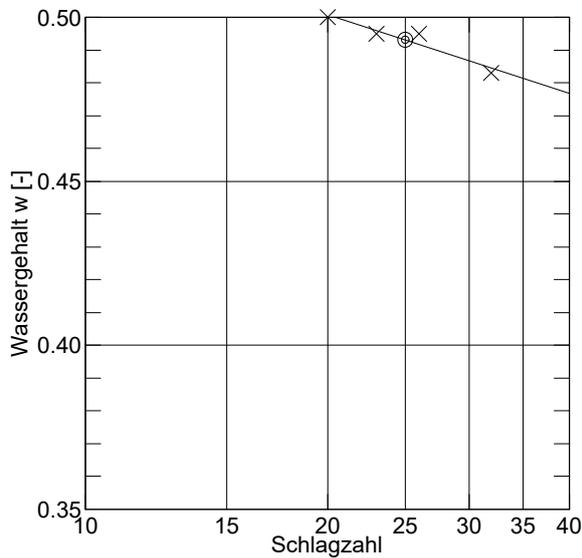
Wassergehalt  $w_N = 0.218$   
 Fließgrenze  $w_L = 0.493$   
 Ausrollgrenze  $w_P = 0.234$

Konsistenzzahl  $I_C = \frac{w_L - w_N}{I_p} = 1.062$

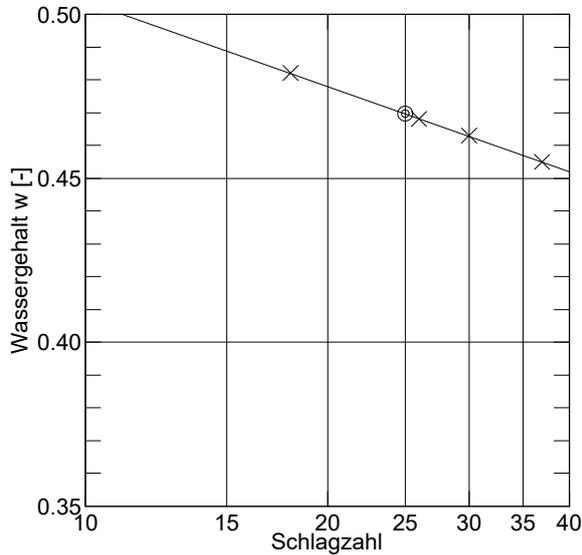
Wassergehalt  $w_N = 0.199$   
 Fließgrenze  $w_L = 0.470$   
 Ausrollgrenze  $w_P = 0.224$

Konsistenzzahl  $I_C = \frac{w_L - w_N}{I_p} = 1.102$

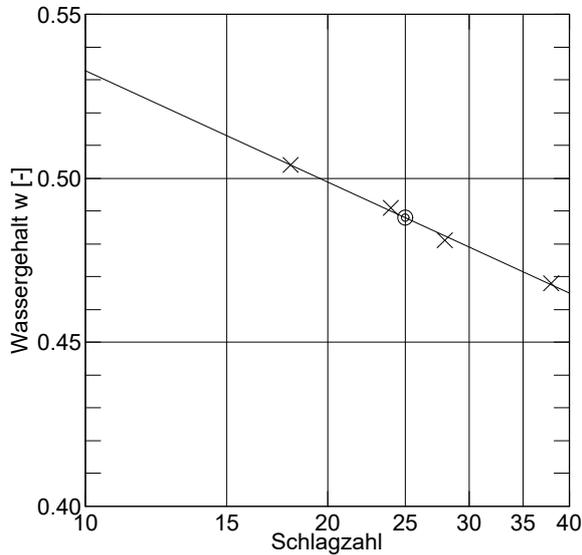
Wassergehalt  $w_N = 0.192$   
 Fließgrenze  $w_L = 0.488$   
 Ausrollgrenze  $w_p = 0.265$

Konsistenzzahl  $I_C = \frac{w_L - w_N}{I_p} = 1.327$

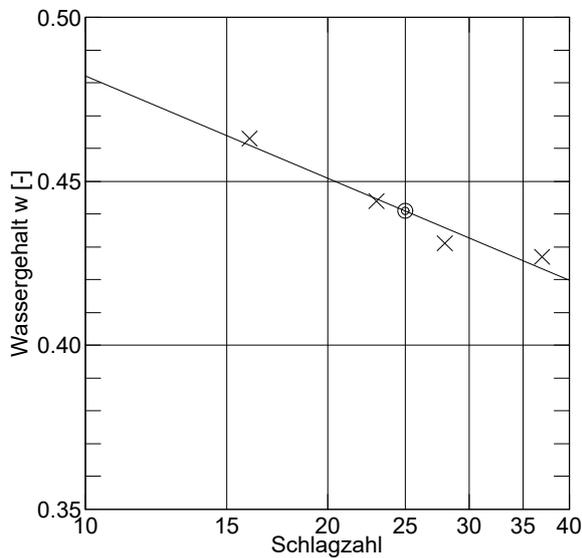
Wassergehalt  $w_N = 0.208$   
 Fließgrenze  $w_L = 0.441$   
 Ausrollgrenze  $w_P = 0.277$

Konsistenzzahl  $I_C = \frac{w_L - w_N}{I_p} = 1.421$

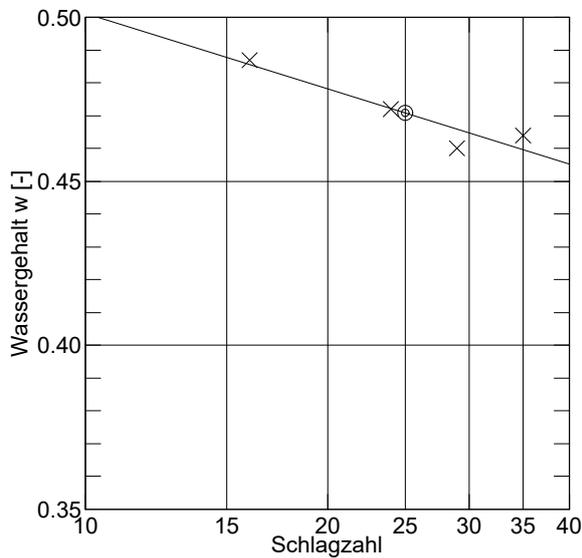
Wassergehalt  $w_N = 0.195$   
 Fließgrenze  $w_L = 0.471$   
 Ausrollgrenze  $w_P = 0.218$

Konsistenzzahl  $I_C = \frac{w_L - w_N}{I_p} = 1.091$

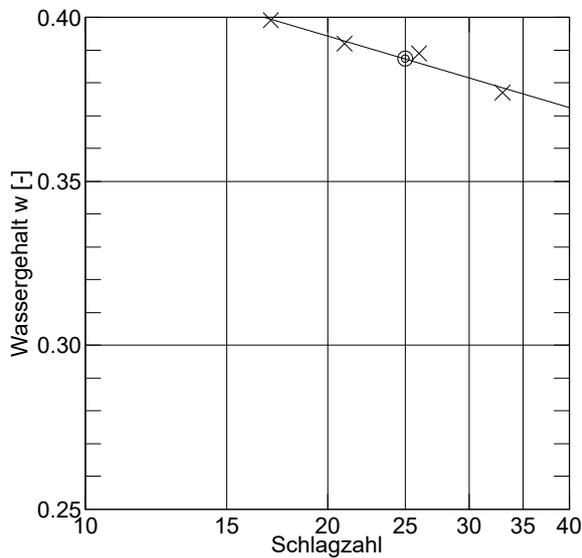
Wassergehalt  $w_N = 0.176$   
 Fließgrenze  $w_L = 0.387$   
 Ausrollgrenze  $w_P = 0.270$

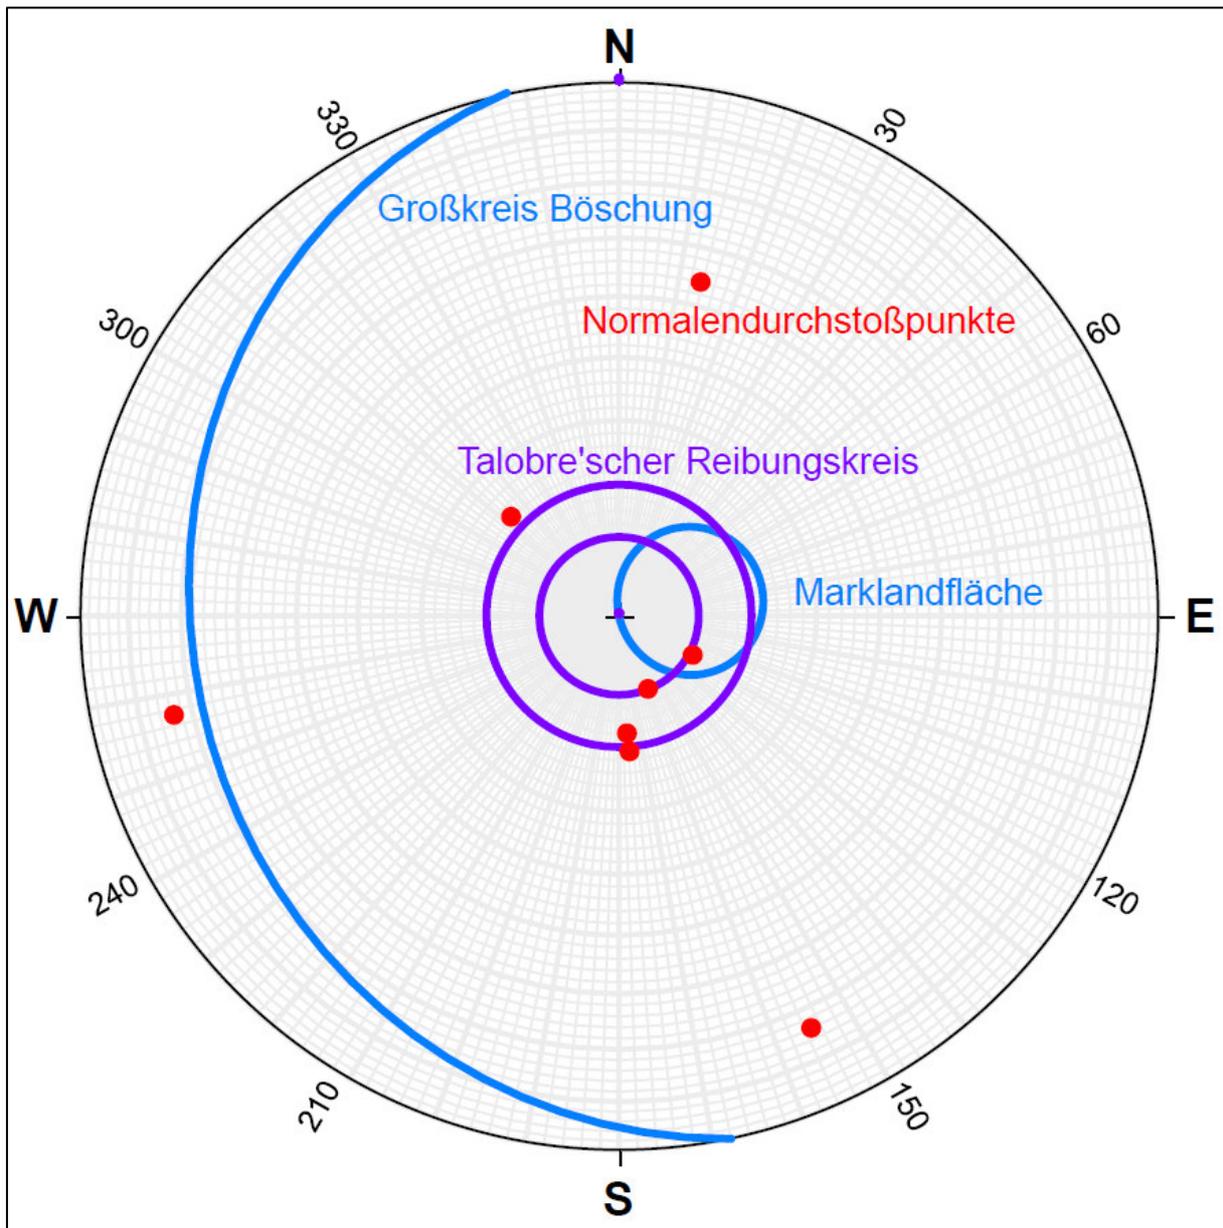
Abbildung 1: Lagenkugelanalyse Bauplatz 1
