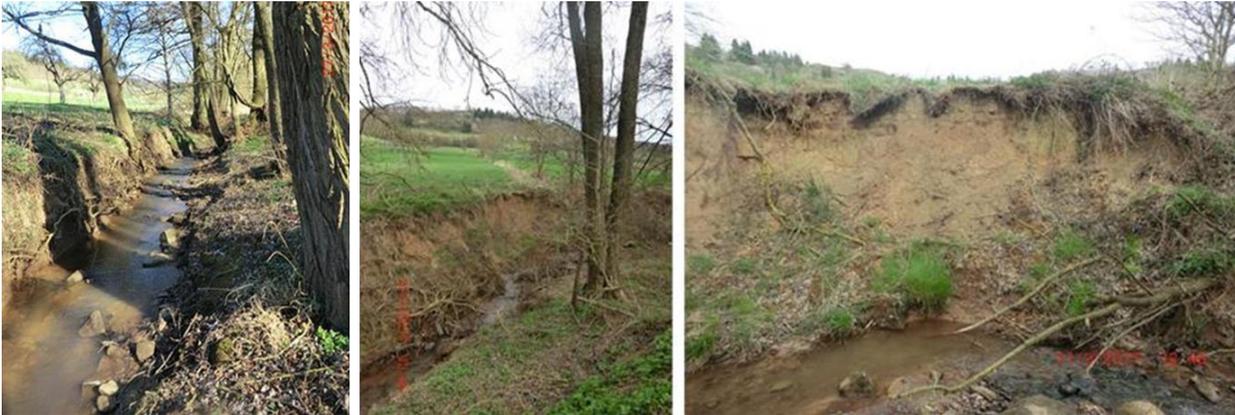
Im Laufe der Zeit hat eine Überformung des Bachbetts stattgefunden. Dabei hat sich der Verbau gelöst. Dieser liegt jetzt lose, jedoch strukturbildend im Bachbett. Auf Teilstrecken verläuft der Gerbach zwischen Steilufern sehr tief (ca. 3 m) eingeschnitten. Die Ufergehölze sichern die Beschattung, sind aber wenig strukturiert und Totholz fehlt. Noch außerhalb des Ortsrandes Gerbach liegt links neben dem Gerbach ein Hartsportplatz. Dahinter fließt von links der Almoosgraben zu.

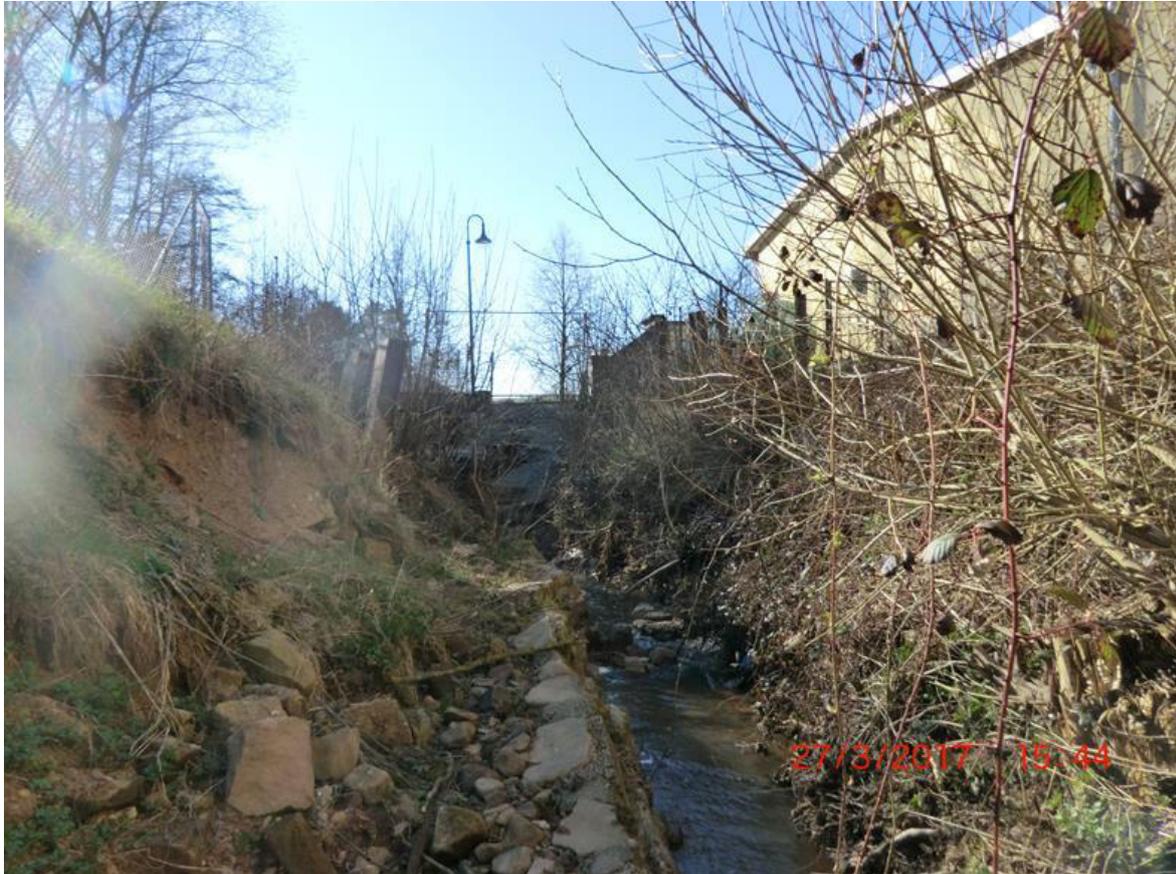
Der Gerbach wurde im Zuge der Erschließung der Sportanlage aus seiner ursprünglichen Trasse verlegt und er verläuft heute eingezwängt und massiv verbaut zwischen Halle und Sportplatz.

Die durch die Verlegung notwendige Ufersicherung aus einem wildem Verbau bestehend aus Bauwerksresten, Mauern und Spundwänden wurde durch die zurückliegenden Flutwellen hinter-spült, instabil und teilweise bereits zerstört. Dies gilt ebenso für die Fundamentierung des Fuß-gängersteiges.

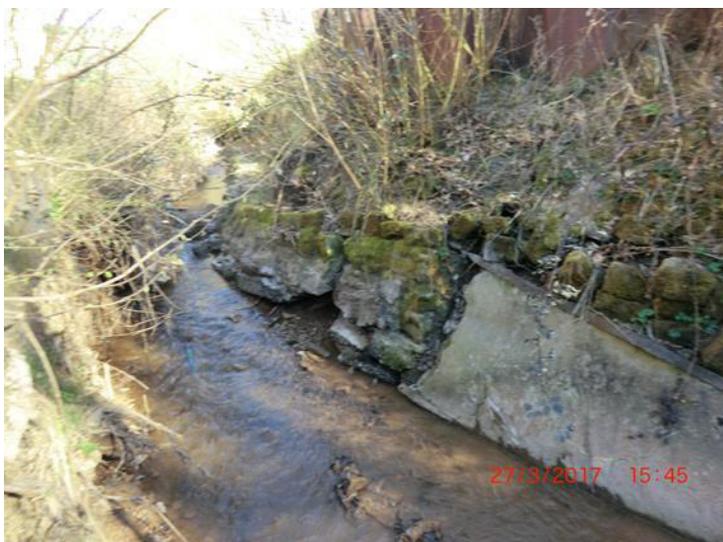
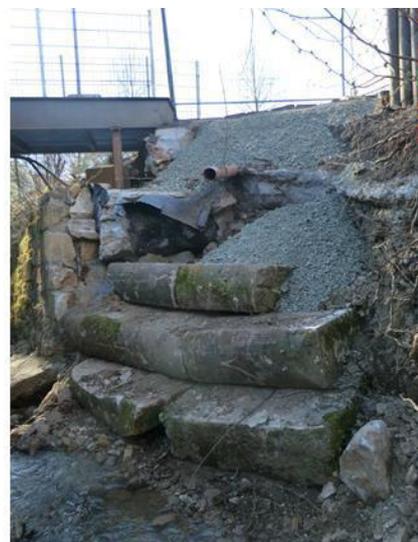
Der Gerbach weist in der Engstelle eine deutliche Tiefenerosion auf, d.h. die Sohle tieft sich mit jedem Hochwasser weiter ein und die steilen Ufer rutschen in das Bachbett und behindern den Abfluss.

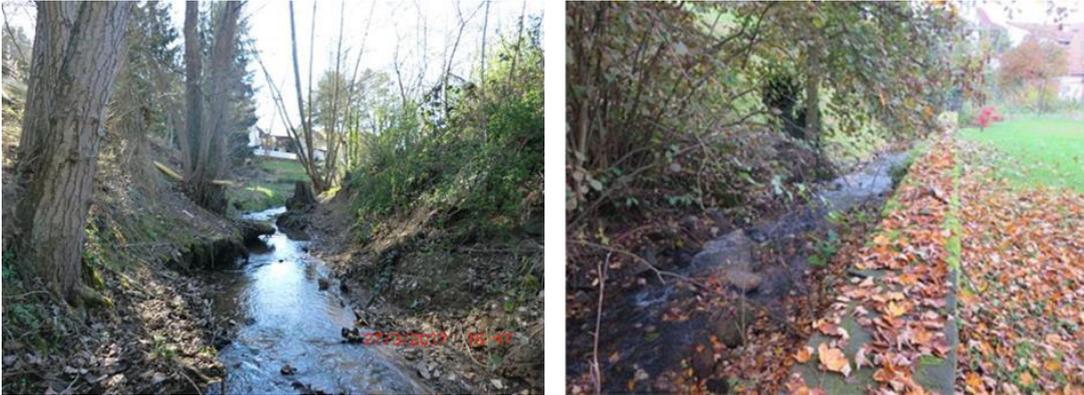
Hier ist der Bach meist beidseitig durch private Ufermauern verbaut, die zum Teil eingestürzt sind. Außerdem ragt eine private Treppe in das Abflussprofil hinein.

Zwischen Parkplatz Sportplatz und Bachstraße wurden Ufermauern durch die Flutwellen der Schadensereignisse zum Einsturz gebracht. Da sich daraus mittelfristig ein Abflusshindernis entwickelt, sollten die Eigentümer der Mauern die Steine aus dem Bachbett zu entfernen.

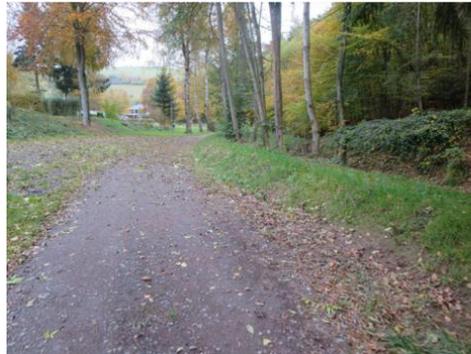
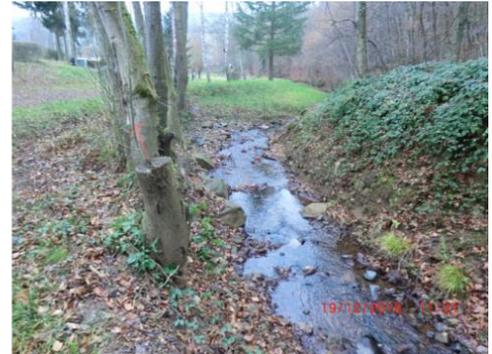
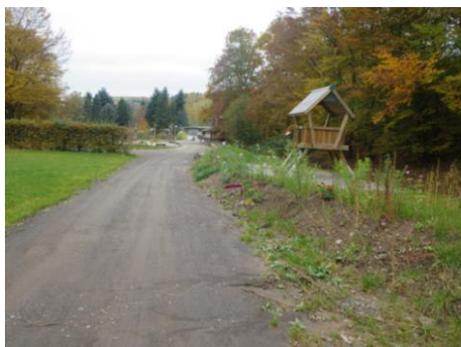
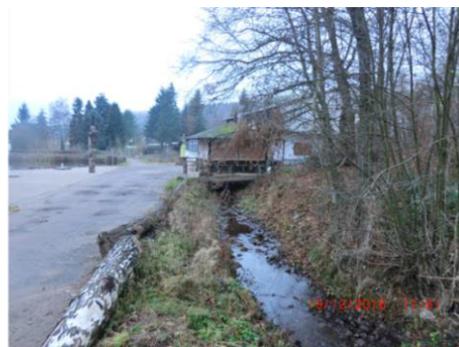
Auf dem Campingplatz fließt der Bach auf knapp 100 m zwischen dem Waldhang und einem Erschließungsweg. Aufgrund der Erfahrungen vom Sommer 2014 wurde entlang des Baches als Notmaßnahme eine Hochwasserverwallung hergestellt.

Sofern das Gewässer nicht bereits oberhalb der Verwallung ausufernd und das Wasser im Bachbett abfließt, ergibt sich ein Gefahrenpunkt bei der Querung der Zufahrtsstraße zum Campingplatz. Die Verwallung läuft hier aus und die Brücke begrenzt den schadlosen Hochwasserabfluss, sodass es bei extremen Starkregenereignissen zu einem Wasseraustritt kommt. Der Kiosk auf der Brücke bildet dabei für oberflächigen Abfluss ein Abflusshindernis. Der flachere Gewässerabschnitt oberhalb neigt zudem zur Verlandung, wodurch die Abflusskapazität des Gewässers durch sich ablagerndes Geröll weiter reduziert wird.

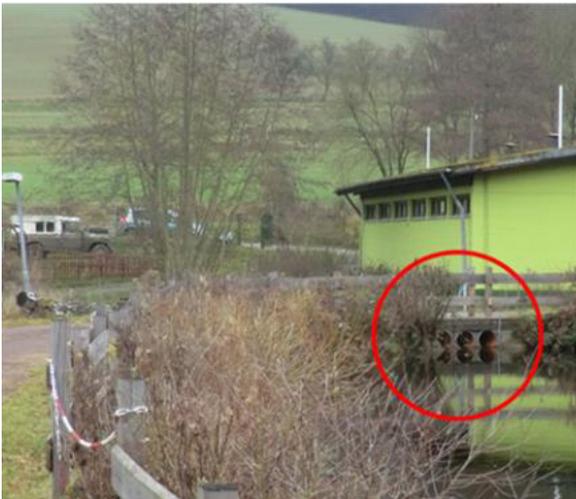
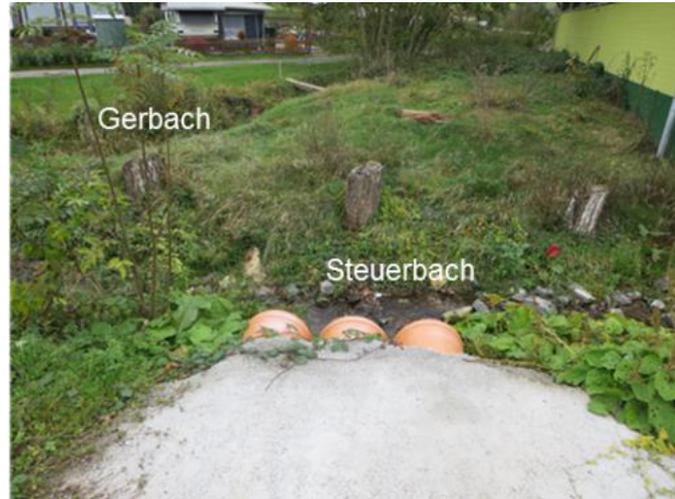
Der Normalabfluss aus dem Weiher sowie die Hochwasserentlastung erfolgten planmäßig über ein sog. Mönchbauwerk und ein Abflussrohr unter dem Damm zum Steuerbach. Das Grundablassrohr ist heute durch Gebäude und eine Schwimmteichanlage überbaut.

Als Notmaßnahme wurde nach dem Hochwasser 2014 eine neue Hochwasserentlastung vom Weiher in den Steuerbach hergestellt (3 Rohre).

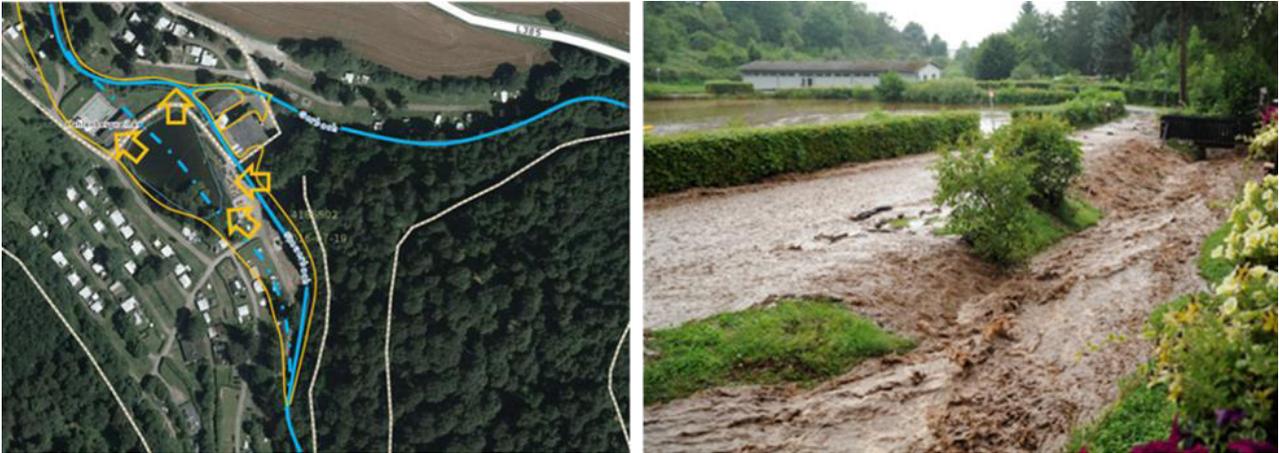
Am 28. Juli traf eine Flutwelle aus dem Tal des Steuerbachs den Campingplatz. Dabei floss Hochwasser in einer breiten Schneise von Schwarzengraben zu. Das Wasser nahm die gesamte Talmitte ein, strömte im Bachbett, auf den Wegen und brachte den Weiher zum Überlaufen.

Das Bachprofil selbst war gegen 16 Uhr, trotz flächiger Überflutung der Talsohle nicht ausgelastet (Bild unten rechts).

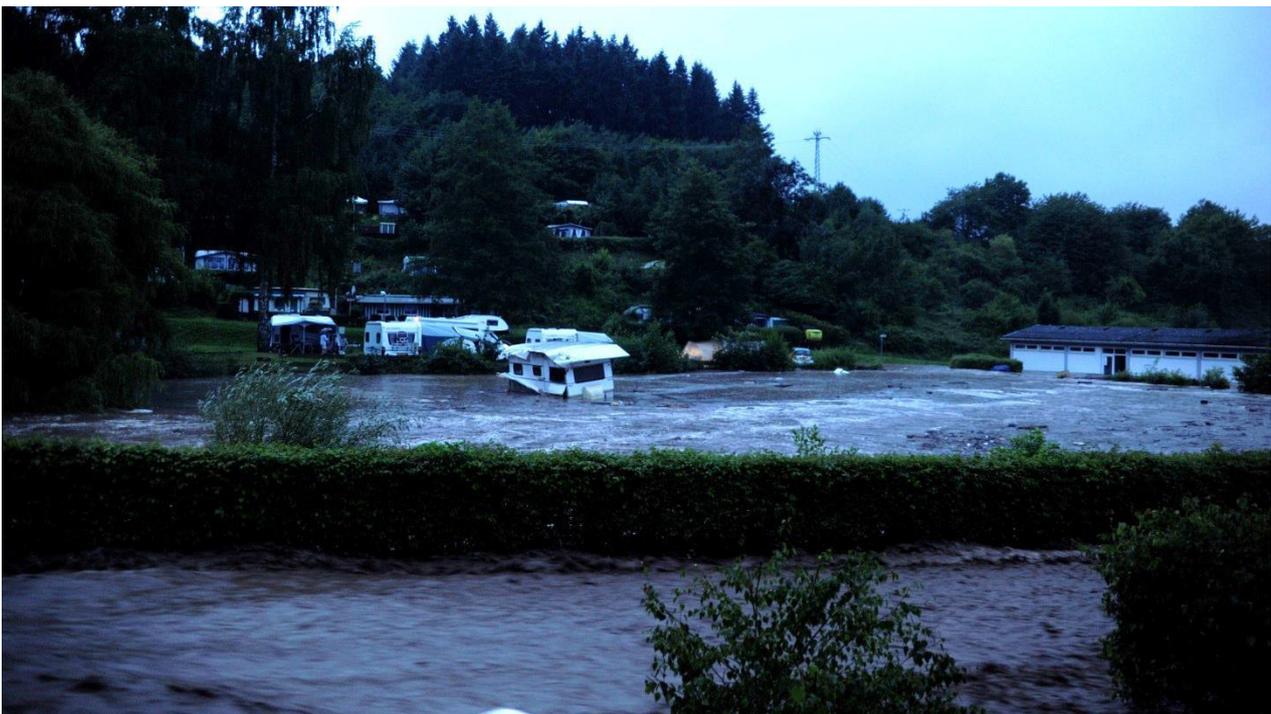
Von Camping-Stellplätzen wurden Gegenstände abgetrieben, ein Wohnwagen trieb bis in den Weiher.

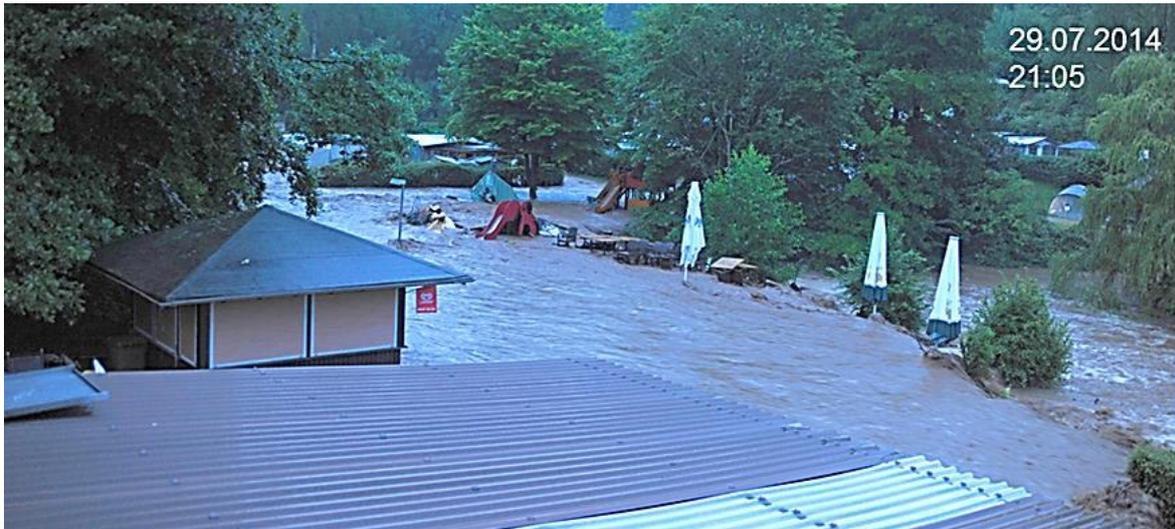
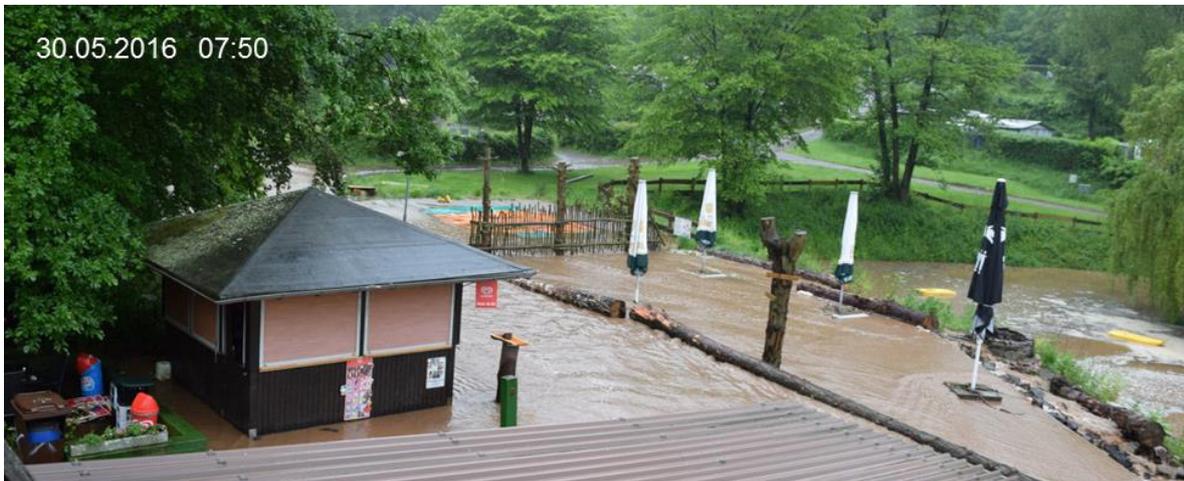
Am 29.07.2014 übertrafen die Hochwasserstände die des Vortags um Dezimeter. Bei diesem Ereignis war auch der Steuerbach stärker ausgelastet.

Sowohl im Juli 2014 als auch im Mai 2016 erreichten die Wassermassen die Brücke mit Kiosk als potenzielles Hindernis nicht, sondern sie verließen schon vorher das Bachbett. Hochwasser floss über den Weg bzw. die Straße in den Weiher, verteilte sich auf der Fläche und floss auf dem Weg parallel zu Steuerbach und Hauptgebäude.

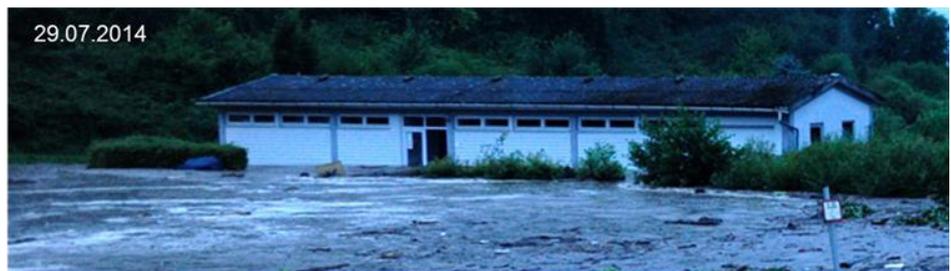
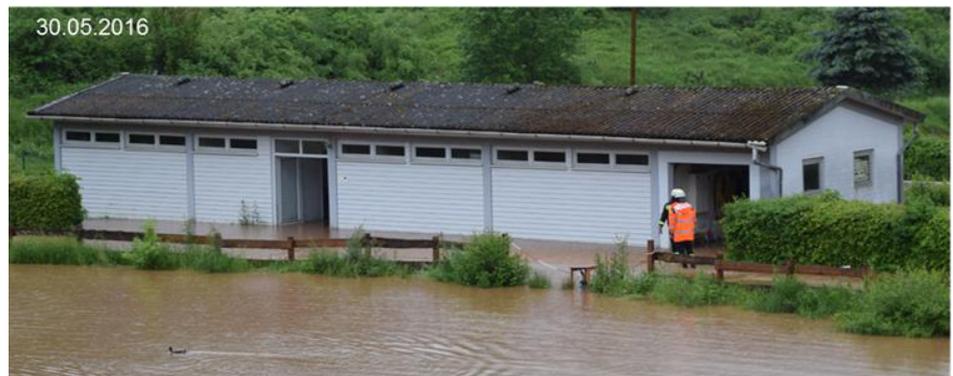
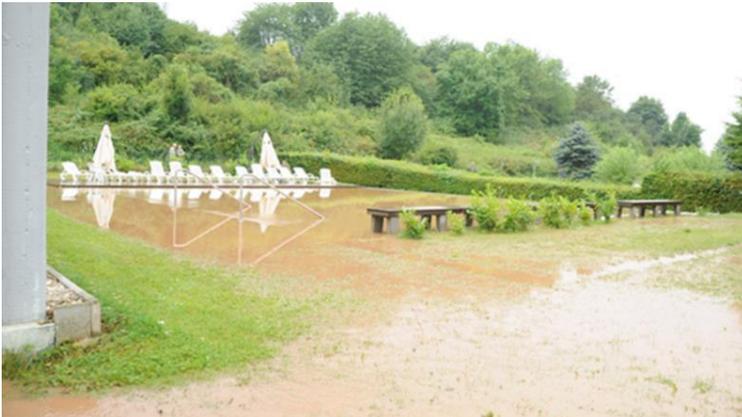
Bei jedem der betrachteten Hochwasserereignisse wurde der Damm des Weihers überströmt und Hochwasser drang in das unterhalb stehende Gebäude ein.

Auch der Schwimmteich unterhalb des Gebäudes war bei den beiden Extremereignissen überflutet (Niederschlag Mai 2016 seltener als einmal in hundert Jahren, s. Abschnitt 4).

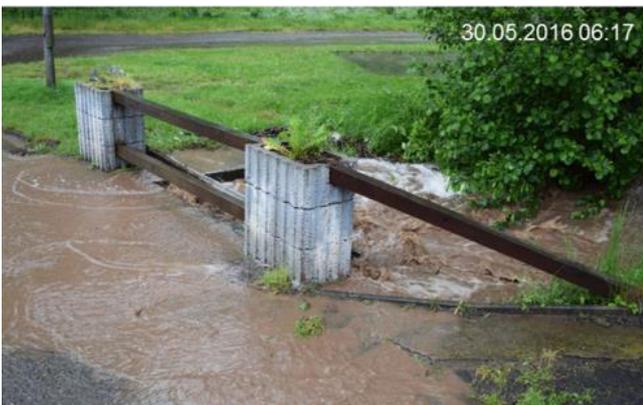
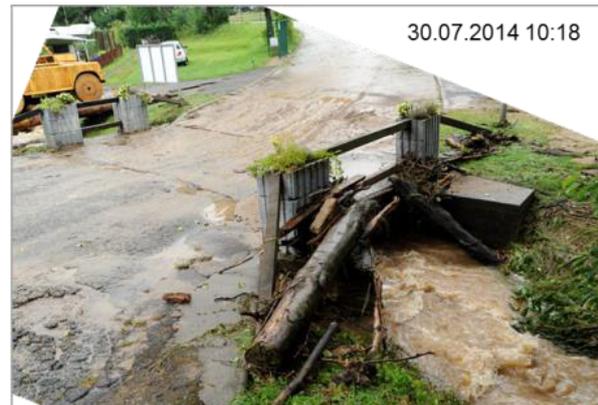
Der von Osten auf den Campingplatz zufließende Gerbach trug bei beiden Ereignissen weniger zur Überflutung des Campingplatzes bei, als der

Steuerbach. Die Einzugsgebiete beider Bäche sind zwar etwa gleich groß, allerdings ist das Einzugsgebiet des Gerbachs ausschließlich bewaldet und im Steuerbacheinzugsgebiet liegen auch landwirtschaftlich intensiv genutzte Flächen. Zudem ist nicht auszuschließen, dass beide Teilgebiete unterschiedlich überregnet wurden, was sich beim nächsten Starkregen auch ändern kann.

Der Rohrdurchlass des Gerbachs unter der Zufahrtsstraße zum Campingplatz ist relativ leistungsfähig, er neigt jedoch zu Verstopfung.

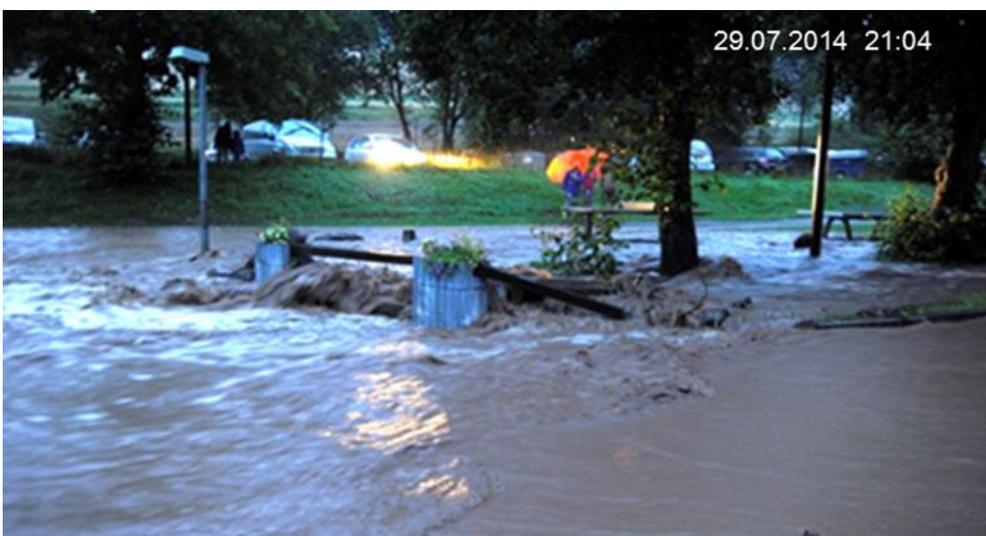
Zudem kommt es hier zu einer Überlagerung des Gerbachabflusses mit wild vom Steinhübel abfließendem Außengebietswasser.

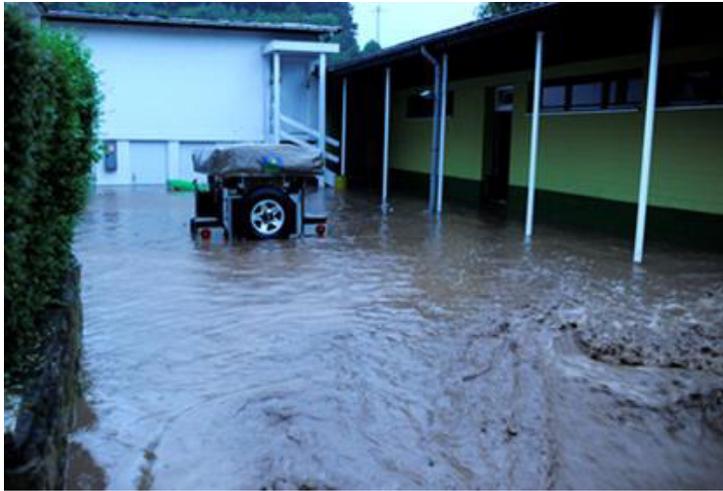
Kritisch wird die Situation am Gerbach insbesondere dadurch, dass ein Sanitärgebäude unmittelbar am Bach steht und das Untergeschoss des Zentralgebäudes über einen, unter dem Bachniveau liegenden Hof erschlossen ist.

Dies führte dazu, dass der Hof im Juli 2014 komplett mit Wasser vollgelaufen war und auch die angrenzenden Garagen und Kellerräume überflutet waren.

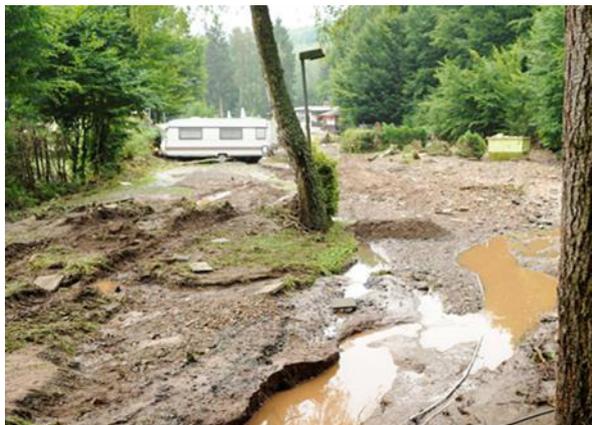
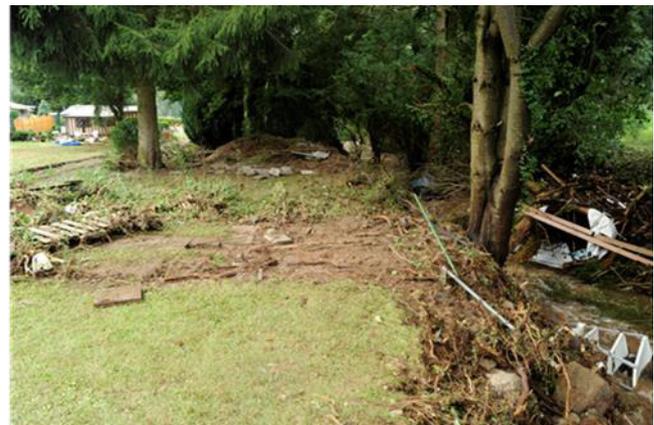
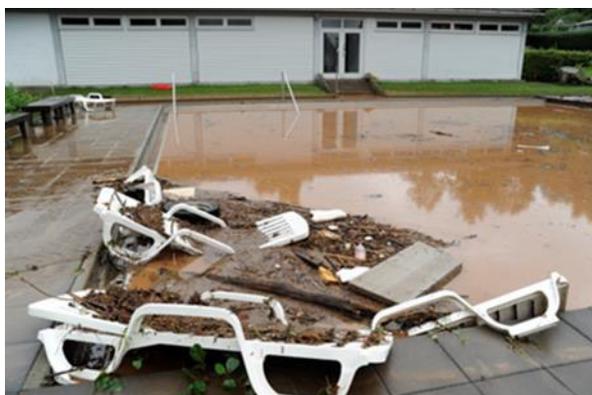
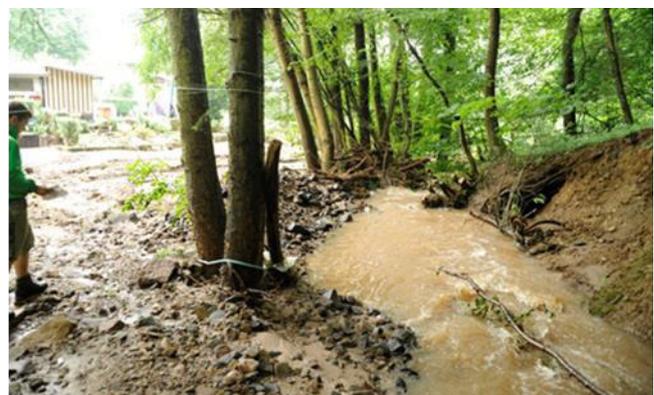
Am Zusammenfluss von Steuerbach und Gerbach überlagerten sich beide Hochwasserwellen und führten zu einer Überflutung der Stellplatzwiese im Nordteil des Campingplatzes.

In der gesamten Flutschneise kam es zu Erosionen und das Hochwasser riss vieles mit was nicht ausreichend fixiert war. Zudem wurden große Mengen Totholz, Geröll und Treibgut von oberhalb angeschwemmt.

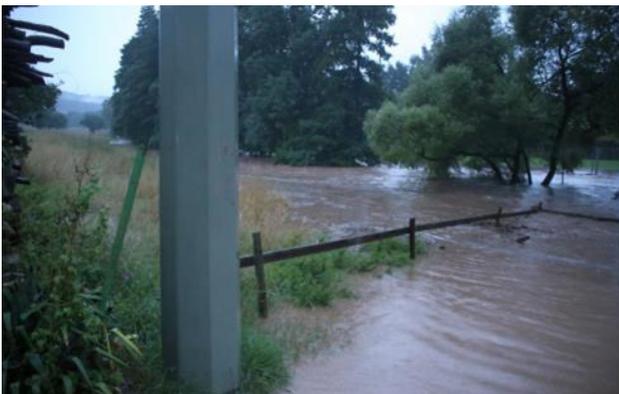
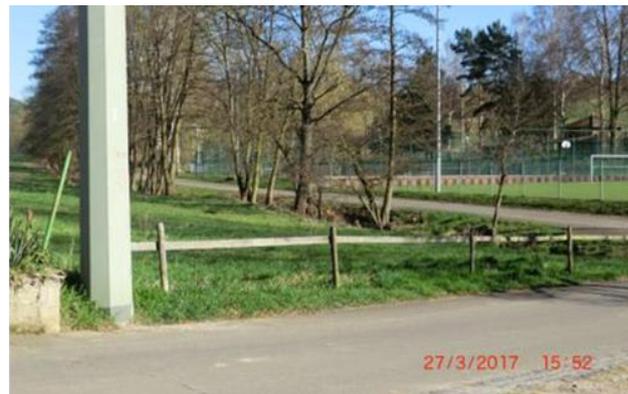
Auch zwischen Campingplatz und Gerbach nahm die Flutwelle die gesamte Talsohle ein. Zusätzlich flossen Sturzbäche vom Steinhübel und auch der Almoosgraben führte Hochwasser.

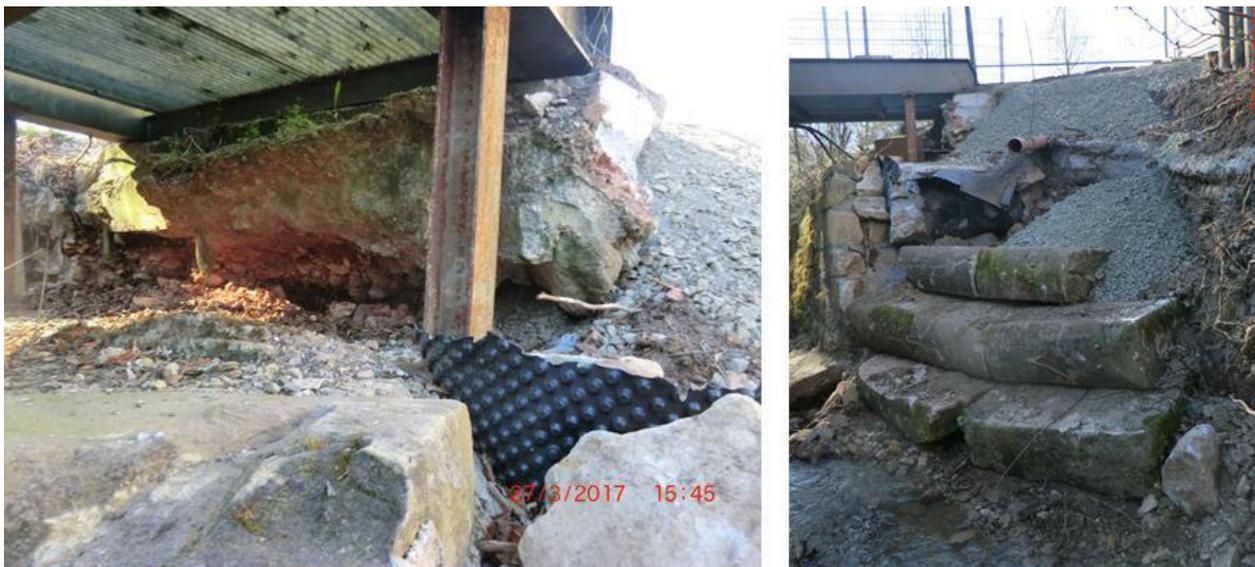
Dabei wurden auch die Fundamente des Fußgängerstegs sowie die der nahegelegenen Flutlichtmasten am Sportplatzrand freigelegt.

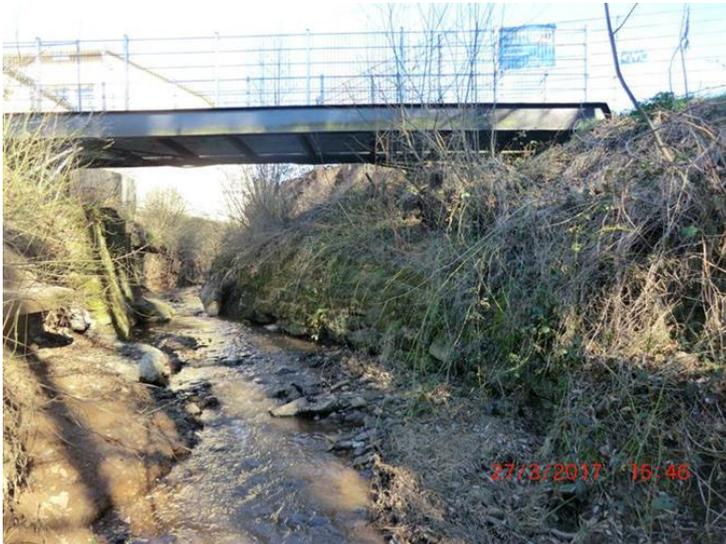
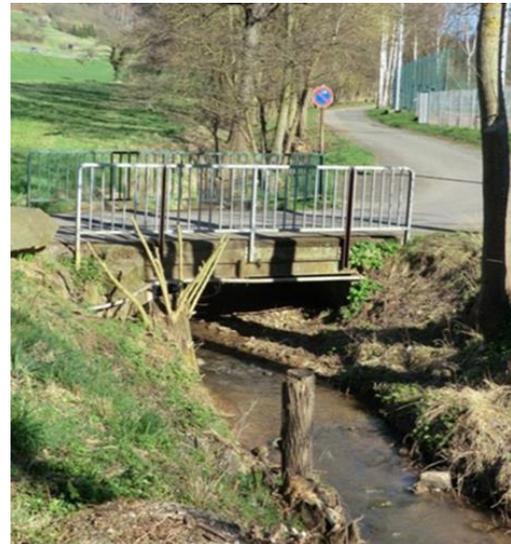
Der Fußgängersteg (Bild unten links) zum Sportplatz wurde nach dem Hochwasser erneuert, die Brücke Wehenwiesen (Bild unten rechts) kann noch befahren werden, nach Aussage der OG besteht jedoch auch hier Sanierungsbedarf.

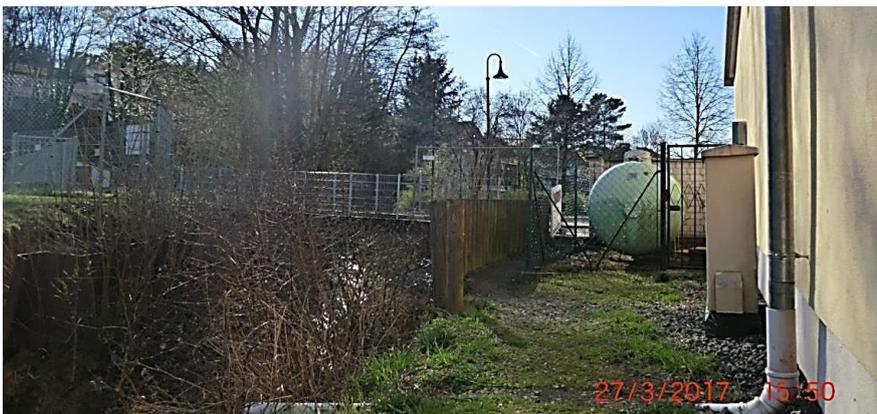
Der sehr ungünstig neben dem Bach aufgestellte Gastank und der Elektroverteilerkasten konnten während der Hochwasserereignisse durch den Einsatz der Feuerwehr gesichert und ein Abdriften verhindert werden.

Außerdem stellen der Gastank und der Elektroverteiler neben der Halle einen großen Gefahrenpunkt dar. Hier besteht dringender Handlungsbedarf die Situation zu entschärfen (s. Abschnitte 8.16, 9.3 und 9.4).

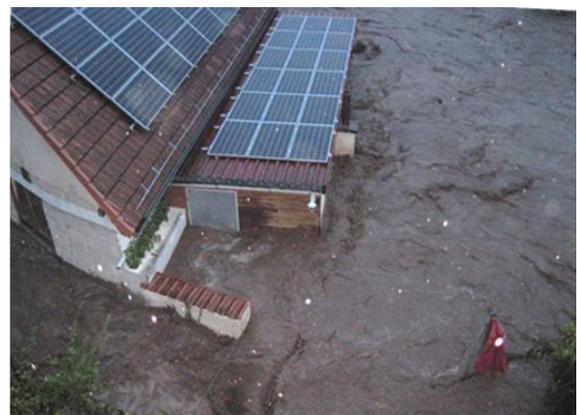
Bei den höheren Abflüssen der betrachteten Schadensereignisse stellte das Haus auf Grundstück 74/3 (Bilder) ein weiteres Abflusshindernis dar, das umströmt werden musste. Hier verfring sich Hochwasser in Anbauten und drang ins Haus ein.

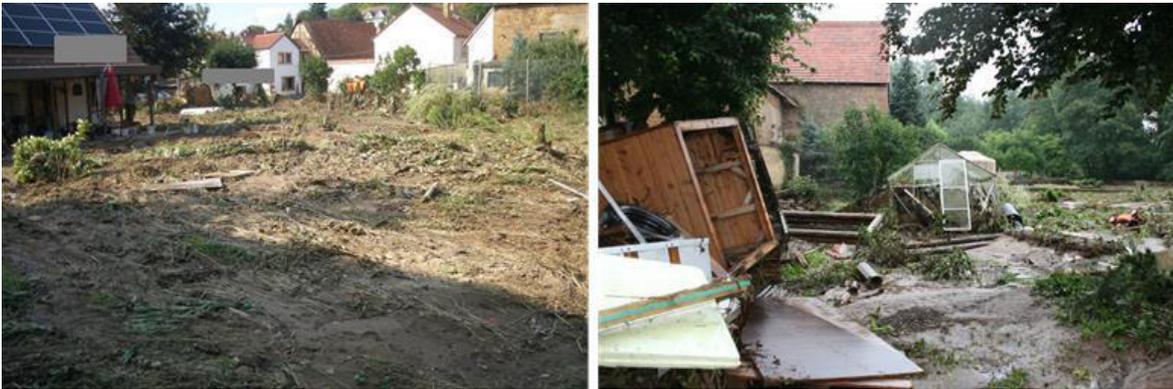
Am Ende zeigten zuvor idyllische Gärten ein Bild der Verwüstung.

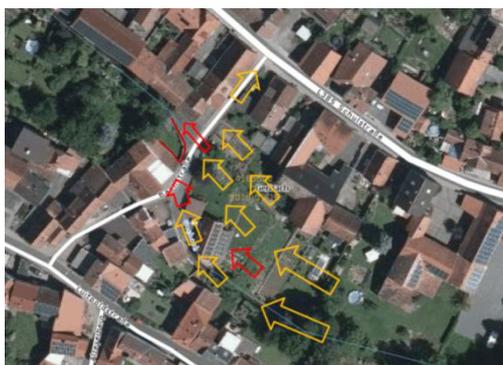
Hochwasser überflutete die Bachstraße und konnte von hier zunächst nicht weiterfließen, da die talseitige Bebauung den oberirdischen Abfluss nahezu vollständig abriegelt.

Das Hochwasser sammelt sich in der Bachstraße und staut sich dort auf. Hier wäre es in jedem Fall zweckmäßig einen Notentlastungsweg über dem Gerbach freizuhalten. Bei extremen Wasserständen in der Bachstraße kann es zu einem Abfluss in die Schulstraße kommen.

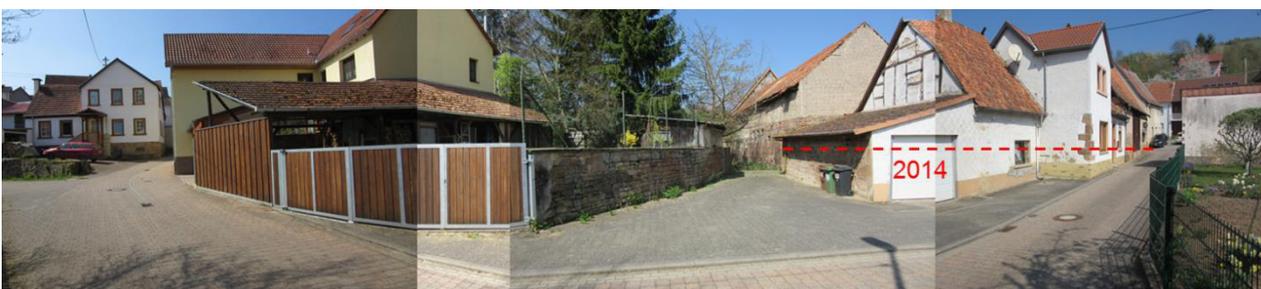
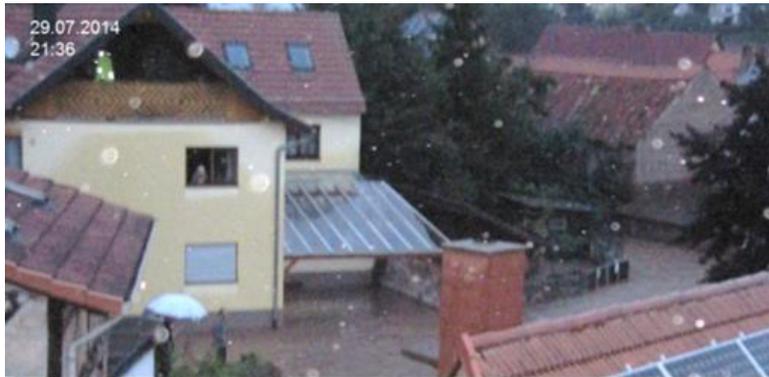
Der einzig mögliche oberflächige Notabflussweg befindet sich über dem verrohrten Bach selbst. Hier verfring sich allerdings das in großer Menge antransportierte Treibgut im Geländer und die Verkläuerung führte zu weiterem Anstau. Erst als das Geländer umgedrückt war konnte die Flutwelle weiterfließen. Auch die Einfriedungsmauer des Nachbargrundstücks hielt dem Wasserdruck nicht stand und stürzte ein.

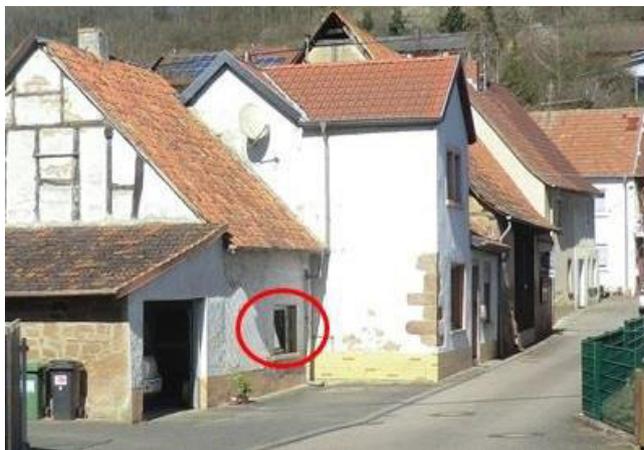
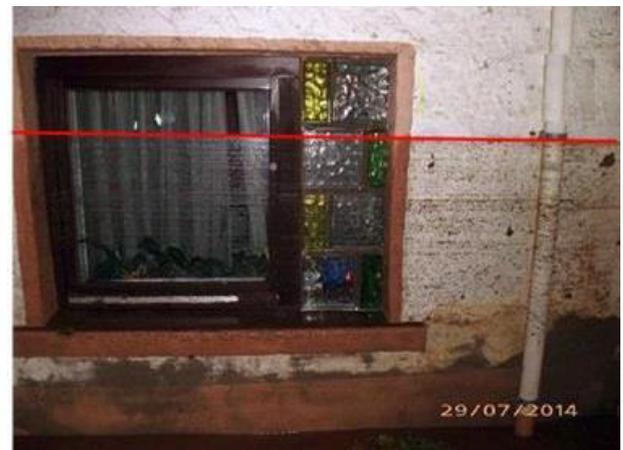
Die Straße und die angrenzenden Gebäude fungierten als Rückhalte-
raum ...

... und erst als der Wasserstand die Schulstraße erreichte konnte das weiterhin zuströmende Wasser dort abfließen.

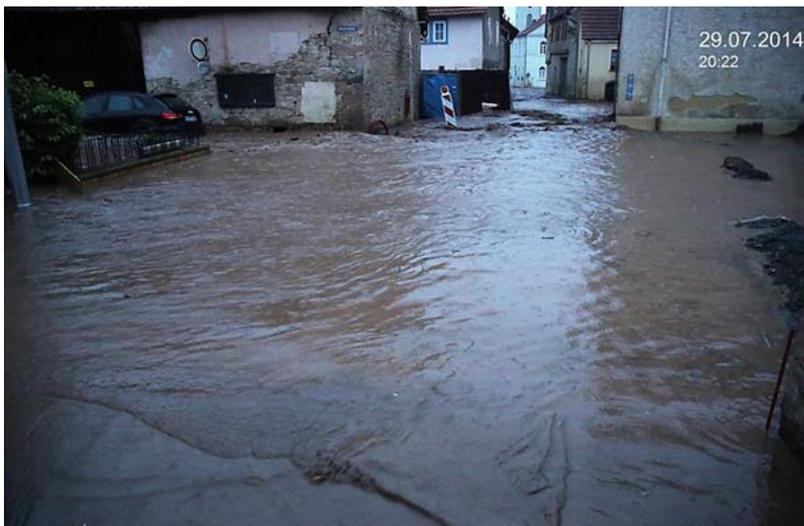
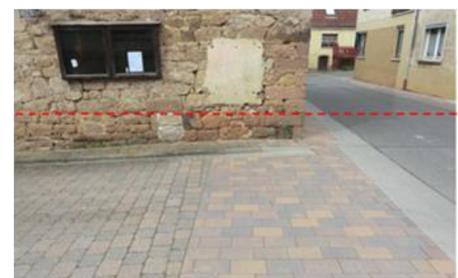
Die Schulstraße wurde zum Zeitpunkt des Hochwassers gerade ausgebaut und die Straßenoberfläche lag etwa 40 cm tiefer als heute.

Zum Zeitpunkt des Hochwassers fehlte die Asphaltdecke in der Schulstraße und die Flutwelle erodierte nahezu den gesamten Schotter des Straßenunterbaus.

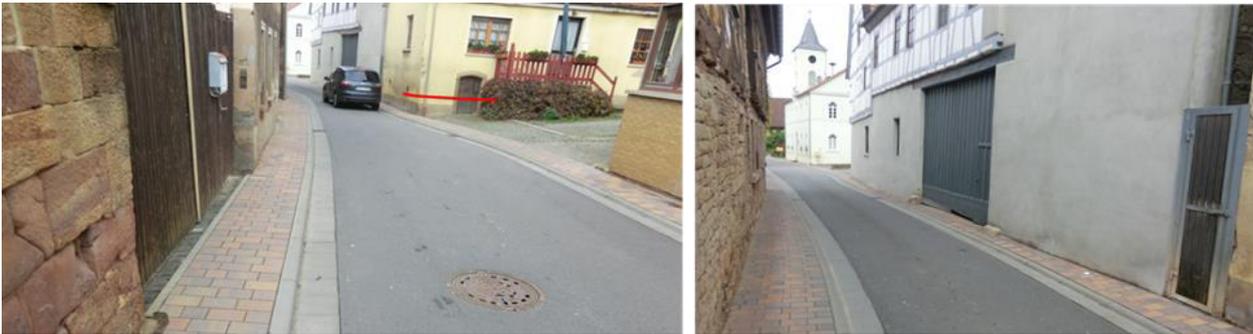
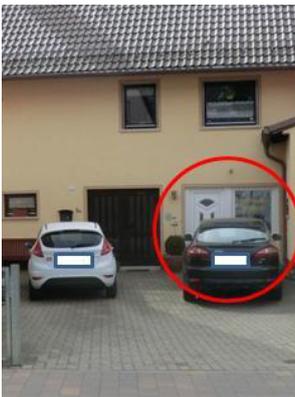
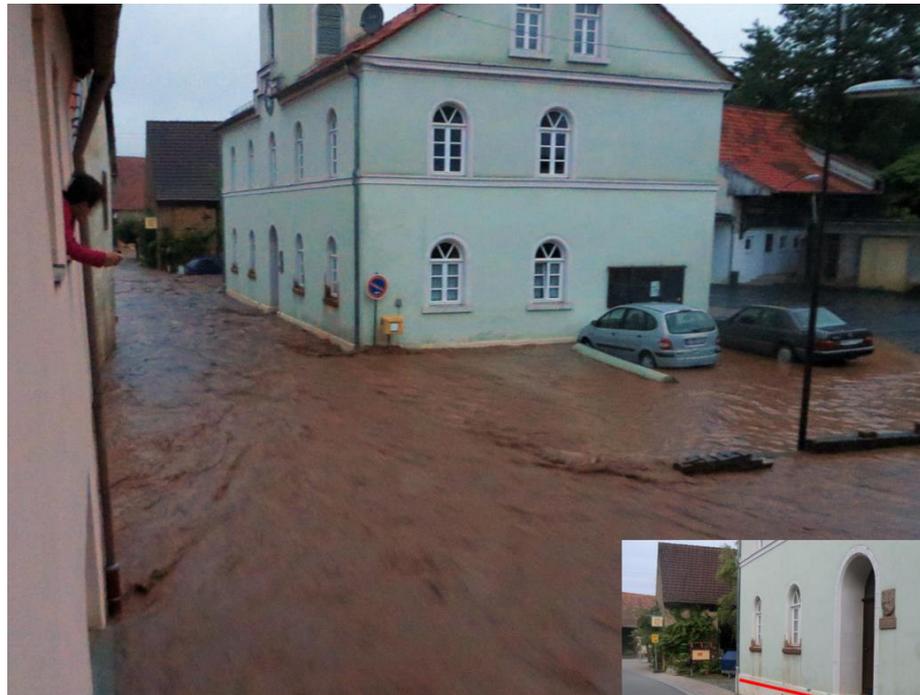
Auch in der Schulstraße wurden alle tiefliegenden Gelände- und Gebäudeteile überschwemmt.

Zudem wurde ein großer, in der Schulstraße abgestellter Baucontainer aufgetrieben. Dieser verfring sich am Ende der Bäckergasse an einer Engstelle und blockierte dort den oberflächigen Abfluss. Das Wasser staute sich auf und überflutete die angrenzenden Anwesen.

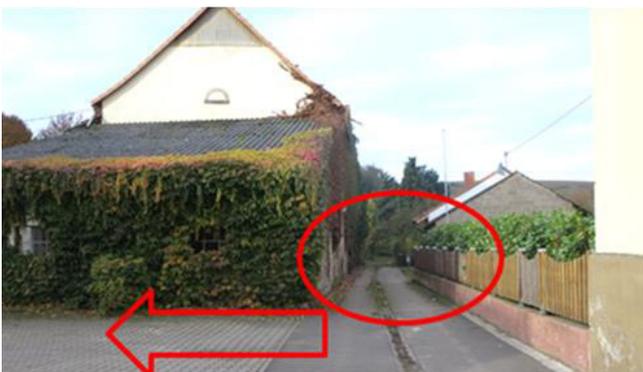
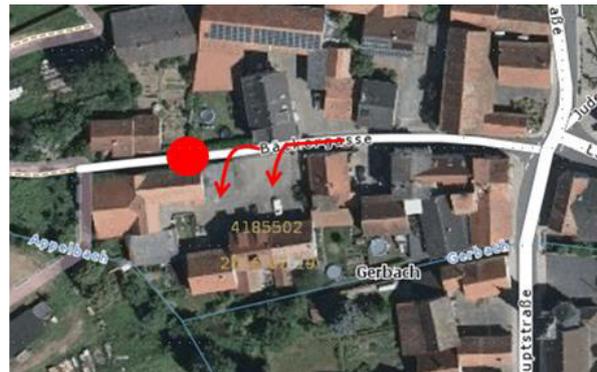
Das Wasser drang in verschiedene Gebäude am Ende der Bäckergasse ein.

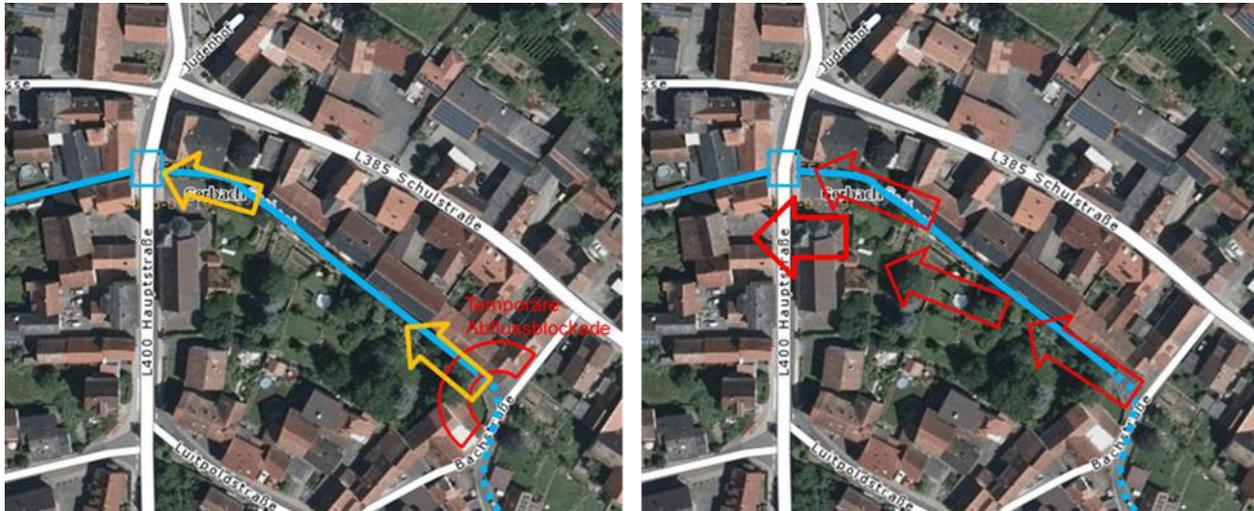
Fließt jedoch oberirdisch Hochwasser über die Bachstraße hinweg und in der Trasse des Gerbachs weiter kommt es zur Überflutung der angrenzenden Gärten zwischen Bachstraße und Hauptstraße. Bei dem Hochwasser 2014 drang erstmals Wasser in die katholische Kirche ein. Das Wasser stand etwa 15 cm hoch und schädigte die Heizungsanlage. Dies ist vermutlich darauf zurückzuführen, dass der oberirdische Notabfluss aus der Bachstraße temporär blockiert war und die Bachstraße vorübergehend als Rückhalteraum fungierte. Mit Durchbruch der Blockade (Geländer Bachstraße) kam es zum Abfluten des aufgestauten Wassers und zu einer kurzzeitigen Abflussspitze.

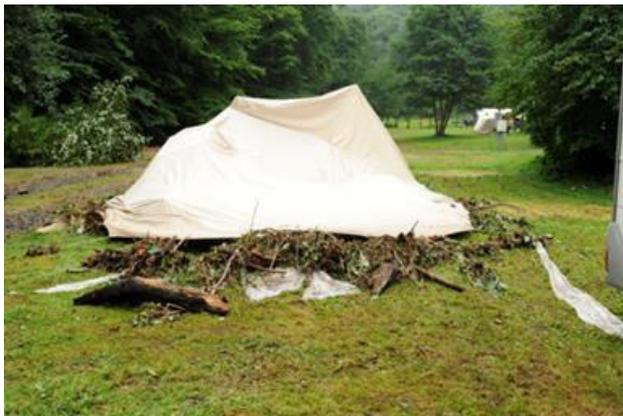
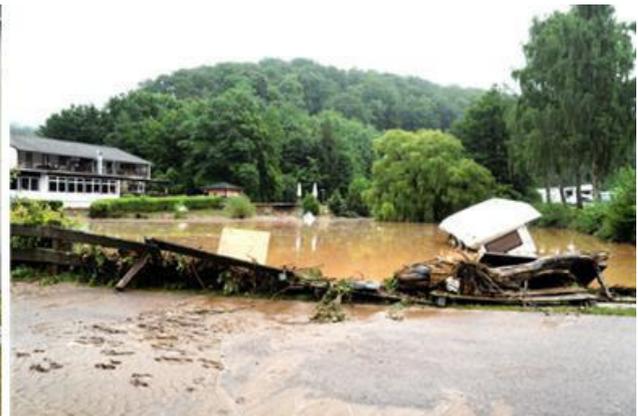
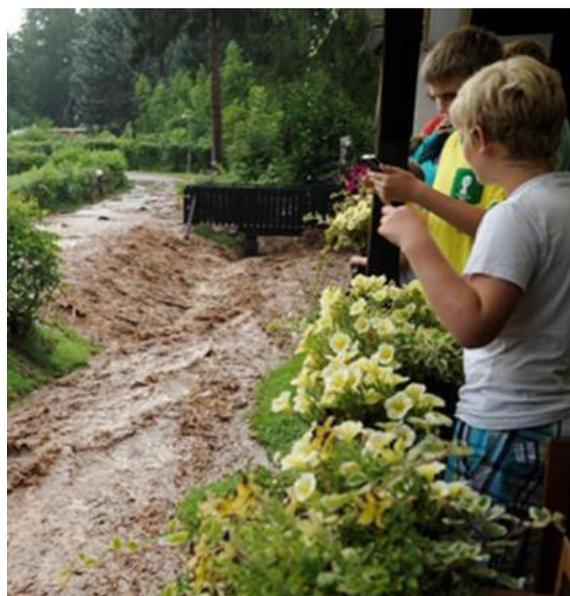
Würden in einer solchen Situation Abflussschneisen als Stellplätze genutzt, könnte Treibgut eine lebensgefährliche Gefahr für die Camper darstellen. Im Juli 2014 wurden beispielsweise 22 Holztelefonmasten im Steuerbach angetrieben. Auch der Aufprall von Baumstämmen, Ästen, Polderholz oder Geröll kann ein Zelt oder einen Wohnwagen zerstören und die Gegenstände selbst leicht zu gefährlichem Treibgut werden lassen.

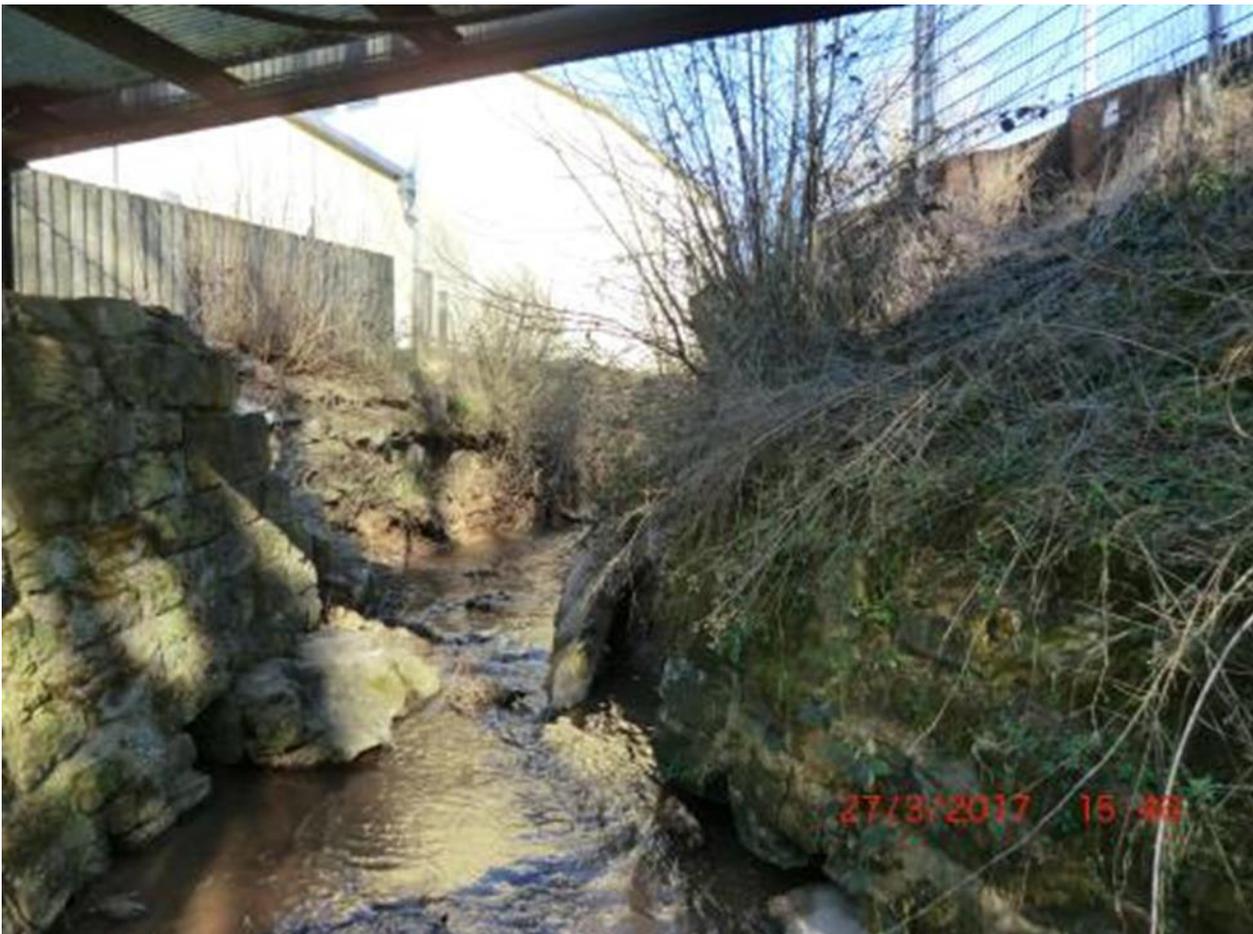
Der Bau der Appeltalhalle auf der einen Seite des Gerbachs und des Sportplatzes auf der anderen Seite, hat zu einer sehr ungünstigen Engstelle im Bach geführt.

Dadurch werden durch Hochwasser und Treibgutfracht des Gerbachs sowohl die Halle als auch der Sportplatz stark gefährdet.

In der Engstelle werden sehr hohe Fließgeschwindigkeiten erreicht, sodass bei jedem Hochwasser eine enorme Erosionsgefahr für das Bachbett und die unmittelbaren Uferbereiche und folglich für die Appeltalhalle und den Sportplatz besteht.

Mit dem durch die Engstelle erzeugten Anstau des Wasserspiegels sucht sich das Hochwasser einen Weg um und in die Halle, über den Tennisplatz sowie den deutlich höherliegenden Sportplatz.

Es besteht dringender Handlungsbedarf die gefährliche Engstelle zu entschärfen. Weder die Gewässerverlegung noch die vorhandene und nun zerstörte Ufersicherung waren wasserrechtlich zugelassen. Die bestehenden Anlagen sind zerstört und bedürfen einer neuen Zulassung unter Berücksichtigung des heute geltenden Wasserrechts. Vor diesem Hintergrund wird seitens der Wasserwirtschaft eine Renaturierung des Gerbachs mit Aufweitung des Gewässerprofils als förderfähige Maßnahme angeboten (s. Abschnitt 8.6). Eine solche Maßnahme ist jedoch nur umsetzbar, wenn der Sportplatz verkleinert und dem Bach mehr Raum gegeben wird.

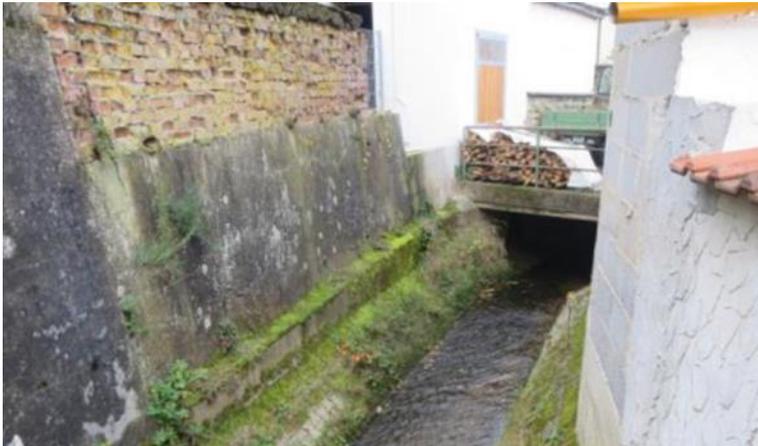
Der Gerbachdurchlass unter der Bachstraße ist fast 50 m lang, hat mehrere Richtungswechsel und vermutlich unterschiedliche Dimensionen. Damit ist seine Leistungsfähigkeit stark begrenzt. Bei Extremereignissen fließt aus dem Tal deutlich mehr Wasser zu als dieser – auch im freien Zustand – aufnehmen kann.

Das Hochwasser fließt aus den Gärten auf die Bachstraße, kommt von dort aber oberflächlich kaum weiter, weil die Talseite nahezu vollständig zugebaut ist und einen Sperrriegel darstellt.
