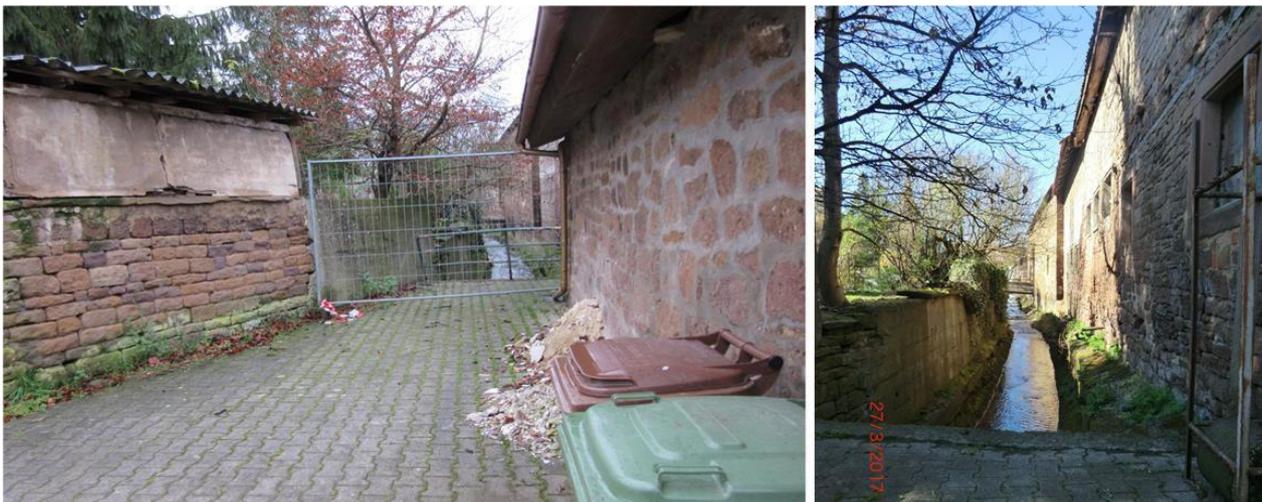
Der Gerbach mündet unterhalb der Hauptstraße senkrecht in den Appelbach. Führen beide Bäche Hochwasser behindern sich die Hochwasserwellen gegenseitig und es kommt zur großflächigen Überflutung. Hier wird eine Entschärfung des Konfliktpunktes vorgeschlagen.

Um Schäden an den von Hochwasser betroffenen Gebäuden zu vermeiden werden entlang der Hauptabflusswege Objektschutzmaßnahmen empfohlen.

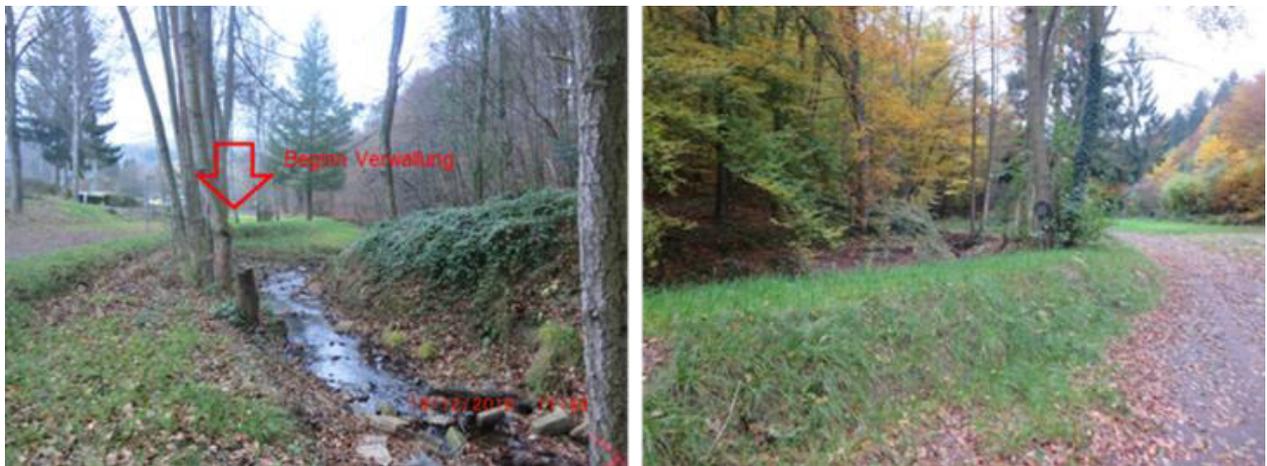
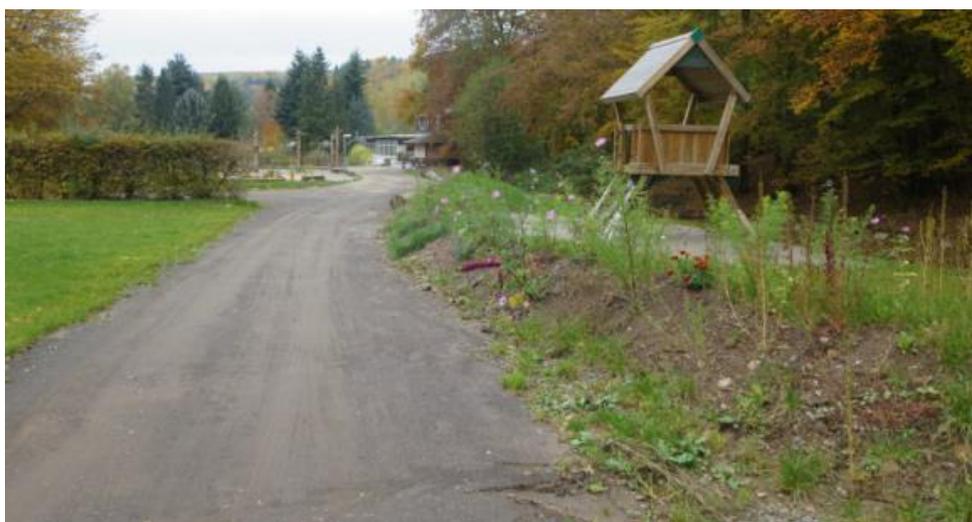
Am oberen Rand des Campingplatzes macht der Steuerbach einen Richtungswechsel. In dem Knick kam es schon bei häufigen Hochwassern zur Überflutung des angrenzenden Weges und des Campingplatzes.

Im Nachgang zu dem Hochwasser 2014 wurde im Zuge von Unterhaltungsmaßnahmen das

Bachbett von Auf-landungen geräumt. Mit dem Aushubmaterial wurde entlang des linken Bachufers als Notmaßnahme eine Verwallung geschüttet. Damit kann jetzt mehr Wasser im Bachbett abfließen als zuvor. Bei der

Verwallung handelt es sich um eine genehmigungspflichtige Objektschutzmaßnahme. Um eine langfristige Funktion zu gewährleisten, muss diese unterhalten werden. Es wird empfohlen, im Rahmen eines Wasserrechtsverfahrens die Zuständigkeit für die Unterhaltung zu regeln.

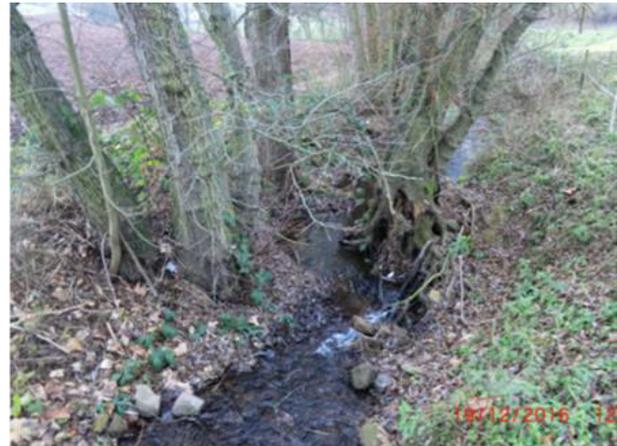
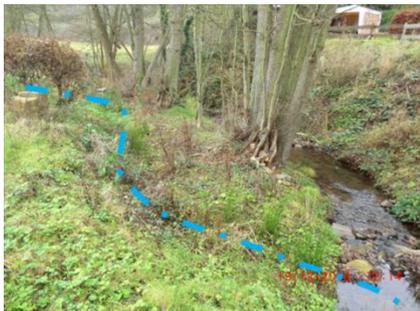
Allerdings gab es zum Zeitpunkt der Besichtigung (Dezember 2016) immer auch noch Einzelstellen, wo Bäume den Abflussquerschnitt so massiv einengten, dass auch bei kleineren Hochwassern mit Überflutungen der angrenzenden

Stellplätze gerechnet werden musste. Hier sollte - in Abstimmung mit der Wasserbehörde - nach Lösungen gesucht werden. Eine solche könnte beispielsweise eine Aufweitung bei Erhalt der bestehenden Gehölze sein. Um diese zu erreichen, kann die beginnende natürliche Entwicklung (Bild rechts) weiter zugelassen oder durch eingebrachte Leithilfen unterstützt werden.

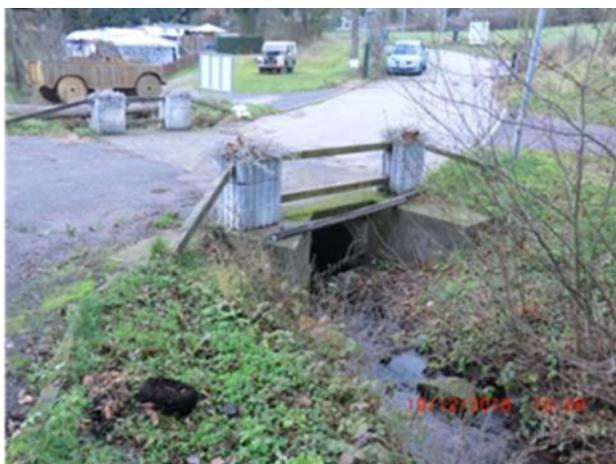
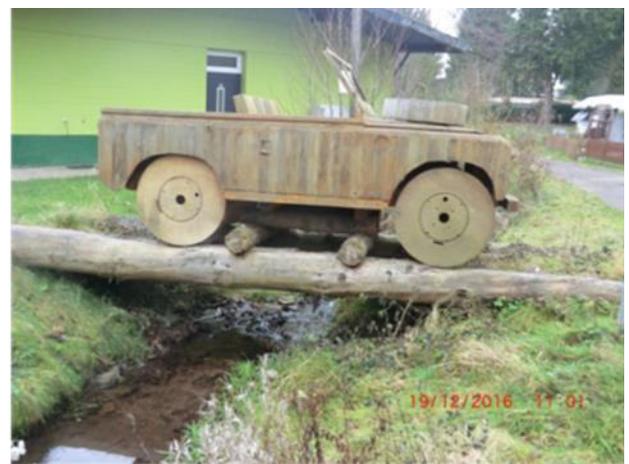
Sowohl von den als Auflager über das Gewässer eingebrachten Holzstämmen als auch von dem im unmittelbaren Strömungsbereich des Gewässers aufgestellten Holzmodell eines Autos geht

eine nicht unerhebliche Gefährdung der Unterlieger aus. Die nicht genehmigte Anlage steht in Widerspruch zu einer verantwortungsbewussten Hochwasservorsorge. Aus fachlicher Sicht ist deshalb unbedingt zu empfehlen, das Holzmodell auf einen weniger exponierten Platz umzusetzen und die Holzbalken zu entfernen, um das Potential an abtriebsgefährdetem Material zu reduzieren.

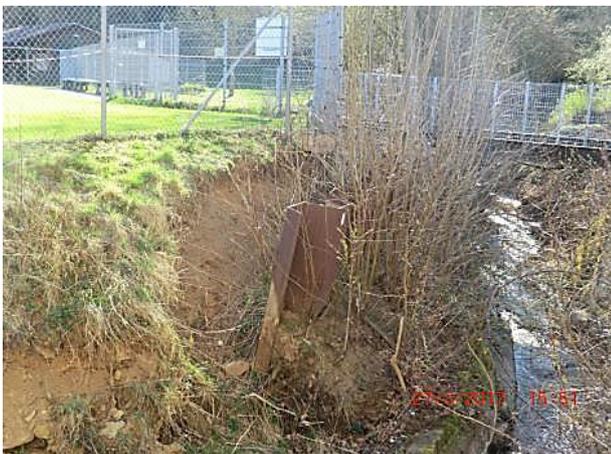
Am Gerbach muss die Engstelle zwischen Sportplatz und Appeltalhalle saniert werden, hierfür wird eine Renaturierung empfohlen (s. Abschnitt 8.6).

Zwischen Parkplatz Sportplatz und Bachstraße wurden Ufermauern durch die Flutwellen der Schadensereignisse zum Einsturz gebracht. Da sich daraus mittelfristig ein Abflusshindernis entwickelt, sollten die Eigentümer der Mauern die Steine aus dem Bachbett zu entfernen.

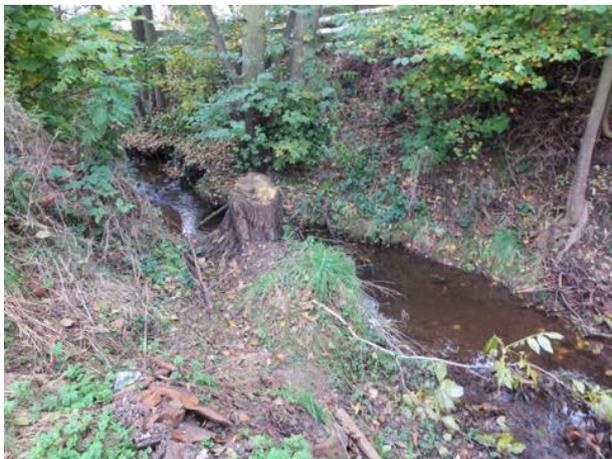
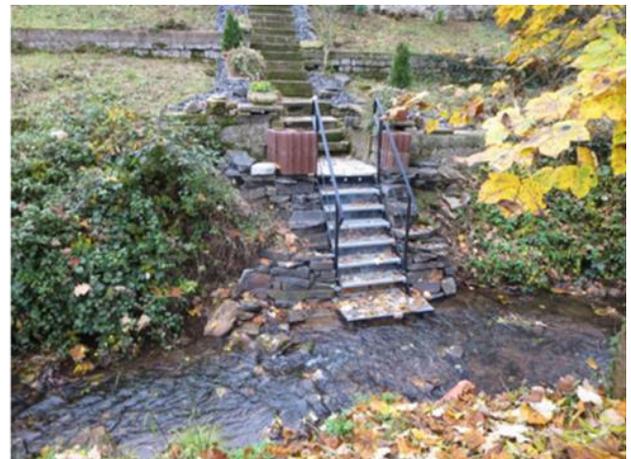
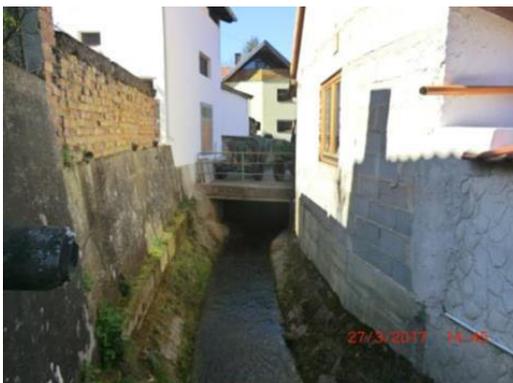
Neue Mauern dürfen nicht errichtet werden. Alle Baumaßnahmen im 10 m Bereich des Bachs bedürfen der wasserrechtlichen Genehmigung durch die Untere Wasserbehörde (Kreisverwaltung). Dort wo Bäume, Baumstümpfe oder private Einbauten den Fließquerschnitt einengen und zu einem vorzeitigen Ausuferen führen, sollten diese entfernt werden.

Anlandungen in dem Betongerinne vor dem Durchlass Bachstraße sowie im Durchlass selbst müssen regelmäßig entfernt werden.

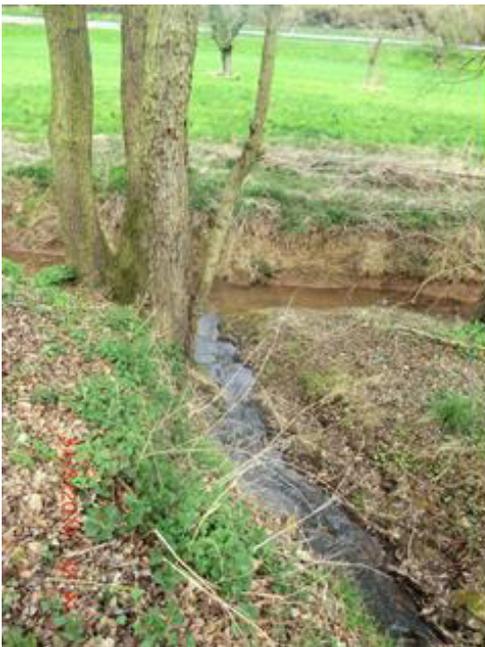
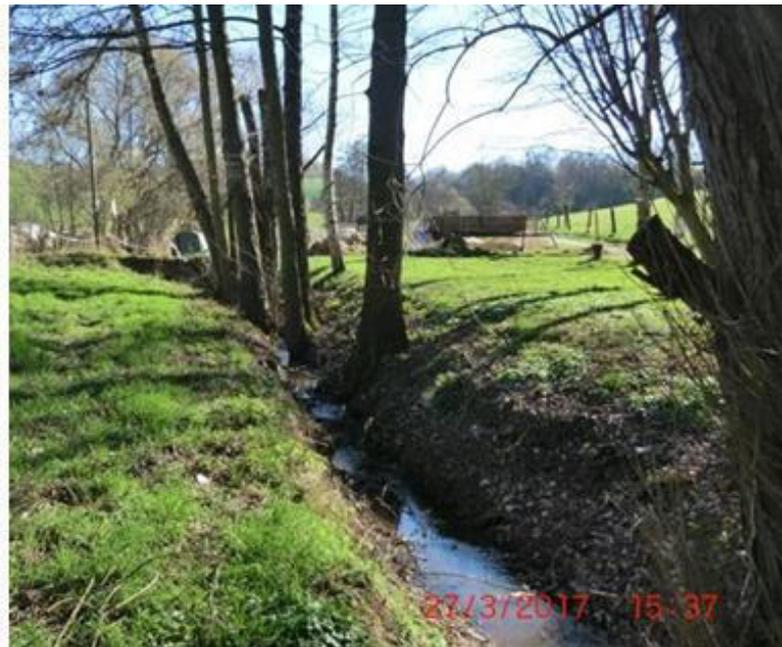
Der Almoosgraben mündet zwischen Hartplatz und Spielplatz im rechten Winkel in den Appelbach. Die dort befindlichen Bäume entlang des Almoosgrabens behindern den schnellen Abfluss der Hochwasserwelle aus dem Seitental und bilden Treibgutbremsen. Damit sollten sie zum Schutz der Ortslage erhalten und gepflegt werden.

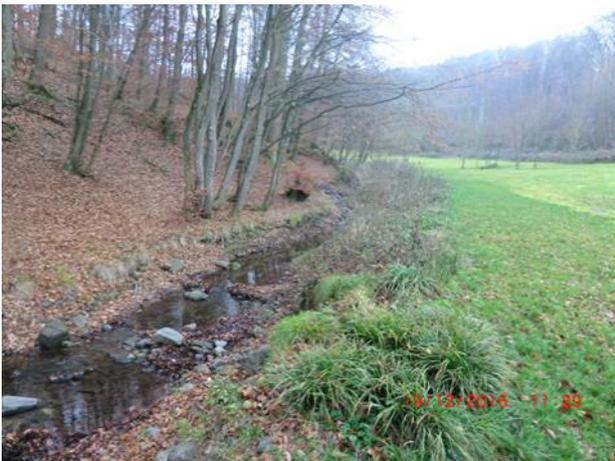
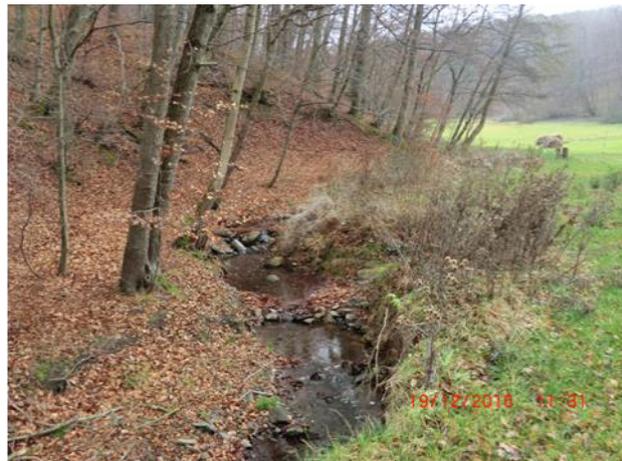
Der Steuerbach wurde zwischen Schwarzengraben und Campingplatz vor langer Zeit aus dem Taltiefen an den Rand der Talsohle verlegt. Die Sohl- und Uferstrukturen sind dort heute wieder naturnah. Allerdings sind die Ufergehölze aufgrund sachkundiger Unterhaltungsmaßnahmen lückenhaft oder auf größeren Strecken nicht oder einseitig nicht vorhanden.

Auf der gesamten Länge sollte entlang des Steuerbachs ein strukturierter Ufergehölzsaum entwickelt und gegebenenfalls der Treibgutrückhalt mittels verankerten, querliegenden Bäumen oder ähnlichem verstärkt werden.

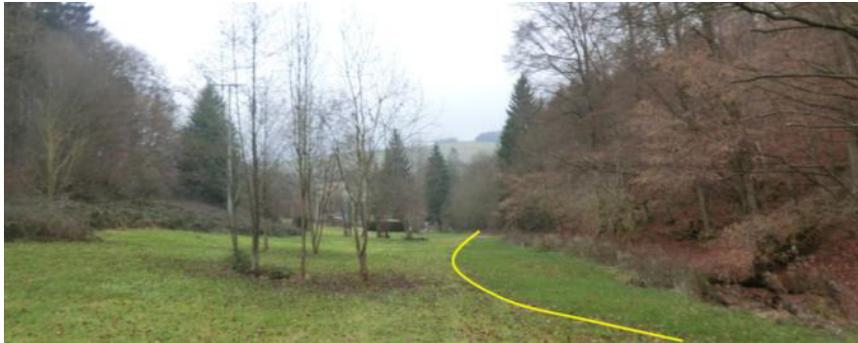
In den von Hangwasser ver-
nässten Bereichen (gelbe
Linie) entlang des Steuer-
bachs wird die Entwicklung
eines breiteren Gehölzsaums
empfohlen.

Die vereinzelt hier noch vor-
handenen Fichten sollten
entfernt werden.

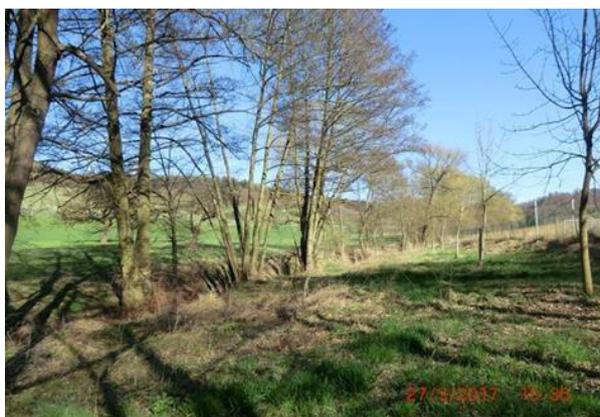
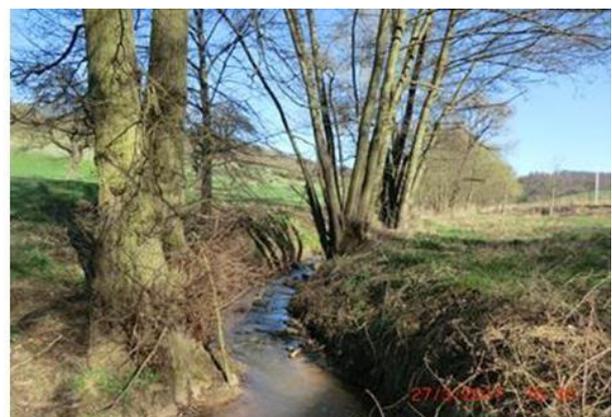
Zwischen Campingplatz und der Ortslage hat der Gerbach natürliche und naturnahe Sohl- und Uferstrukturen. Die Bäume stehen lückenhaft oder fehlen auf längeren Strecken einseitig. Kleinere, jüngere Gehölze fehlen.

Wie oberhalb des Campingplatzes am Steuerbach, sollte auch hier die eigendynamische Entwicklung des Baches gefördert und ein strukturierter Ufergehölzsaum entwickelt werden. Durch Einbringen von Abflussbarrieren aus Baumstämmen sollte die Flutwelle gebremst und der Treibgutrückhalt gefördert werden. Analoges gilt für den Almoosgraben. Auch in diesen Fällen ist vorlaufend ein Wasserrechtsverfahren erforderlich.

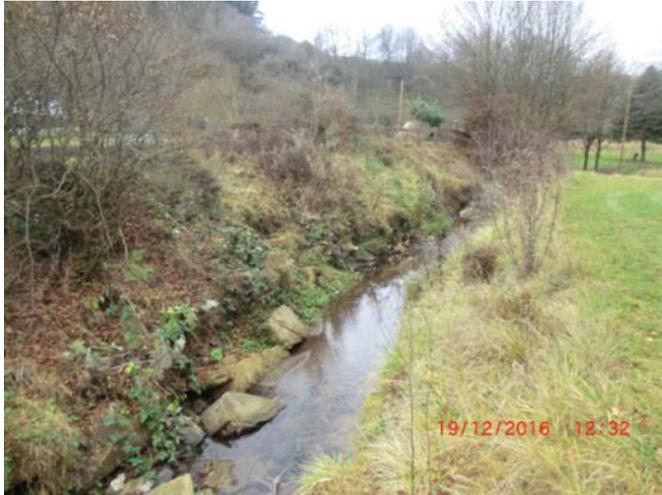
Überall dort, wo Bauwerksreste (z.B. Beton) freigespült wurden, sollten diese entfernt werden. Dort wo Fundamente von angrenzenden Bauten unterspült wurden, sollten geeignete Sicherungsmaßnahmen umgesetzt werden. Auch hier sollte vorrangig zu ingenieurbioologischen Maßnahmen gegriffen werden.

Um den Angriff auf die derzeit sehr steil ausgebildete linke Böschung zu reduzieren sollte diese flacher angelegt werden. Die Bachsohle sollte dabei etwas nach rechts verschoben und dabei mit unregelmäßiger Breite gestaltet werden. In die Sohle sollten im Niedrig- und Mittelwasserbereich gewässertypische Sohlstrukturen (Steine, Wurzelstöcke, Kies, etc.) eingebracht werden.

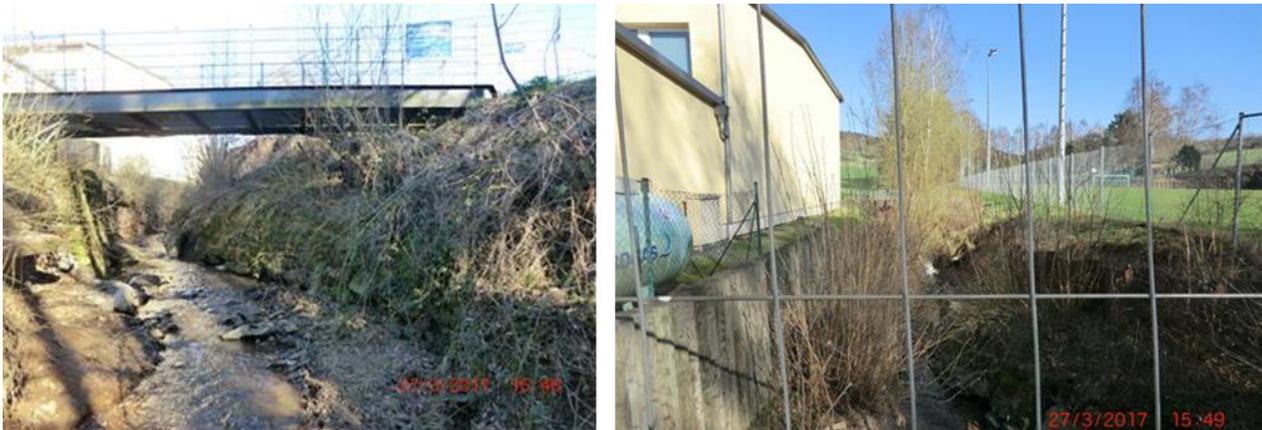
Engstelle im Gerbach am Sportplatz

Eine äußerst abflusskritische Engstelle liegt am Gerbach zwischen Appeltalhalle und Sportplatz. Nach Aussage von Ortskundigen kommt es hier auch schon bei häufigeren Hochwassern zum Aufstau.

Bei größeren Hochwassern besteht die Gefahr einer Überflutung der Appeltalhalle.

Zudem wirken bei Hochwasserabfluss sehr starke Kräfte auf die Bachsohle und die Uferböschungen in der Engstelle, was zu starken Erosionen führt und die ufernahen Infrastruktureinrichtungen des Sportplatzes (Bewässerungsanlage, Flutlichtanlage) in ihrer Standsicherheit gefährdet werden.

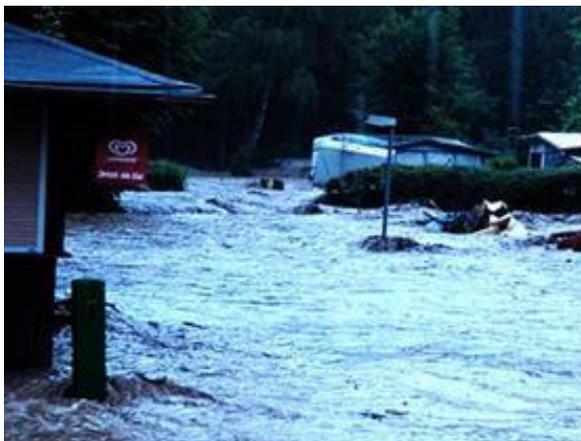
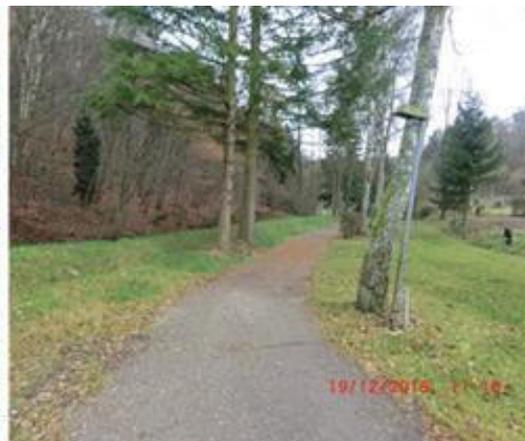
Tritt am Campingplatz Hochwasser aus dem Steuerbach aus, fließt die Flutwelle auf dem mit mineralischer Decke befestigten Weg talwärts. Die Geländeanstiege links und rechts verhindern eine weitere rasche Ausbreitung des Hochwassers.

Die Flutwelle führt zu starken Erosionen auf der Wegoberfläche, außerdem bleiben Geröll, Schlamm und Treibgut verstreut liegen. Die Verwallung, die entlang des Steuerbachs als Notmaßnahme nach dem Hochwasser 2014 geschüttet wurde, verhindert künftig ein frühzeitiges Ausufern auf den Fahrweg, sodass häufige kleinere Hochwasser länger im Bach bleiben. Extremhochwasser werden jedoch weiterhin auf dem Weg abfließen und Schäden anrichten. Die Schadenshöhe liegt hier jedoch nicht so hoch, dass eine erosionsresistente Befestigung des Weges gerechtfertigt wäre.

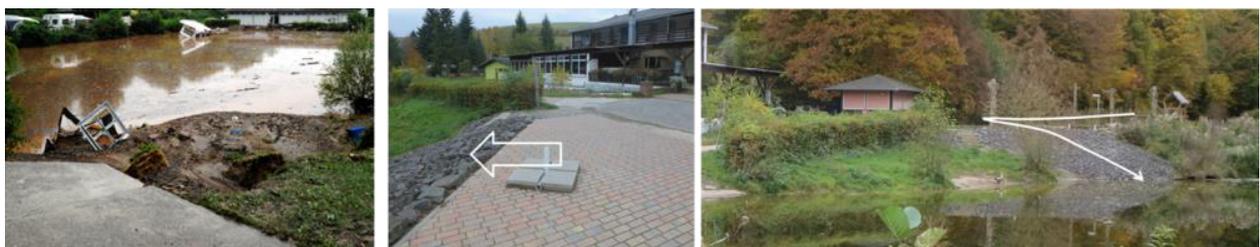
An der Tiefstelle im Fahrweg fließt Hochwasser in den Weiher (Bild rote Pfeile). Dies führte im Juli 2014 zu massiven Erosionsschäden im Uferbereich.

Zum Schutz wurden in Folge umfangreiche Befestigungen baulich umgesetzt.

Die massive Sicherung hat sich bei dem Hochwasser im Mai 2016 bewährt.

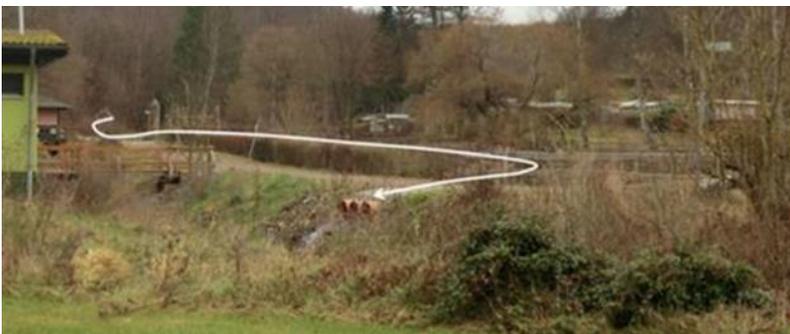
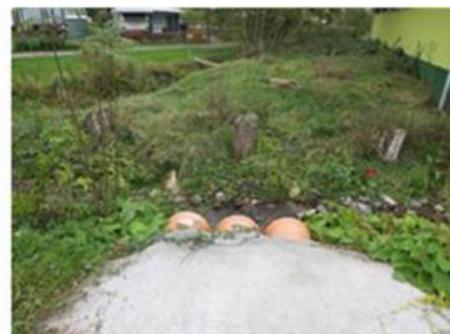
Der Dauerstau des Weihers wird über ein Mönchbauwerk gehalten. Über die Ablaufleitung kann der Hochwasserabfluss jedoch nicht mehr gewährleistet werden. Dies führte bei dem Starkregen 2014 zu einem unkontrollierten Überlaufen des Weihers. Um dem entgegen zu wirken, wurde nach dem Schadensereignis zusätzlich eine einfache Hochwasserentlastungseinrichtung (3 Rohre) hergestellt. Hierbei handelt es sich um die genehmigungspflichtige Änderung einer genehmigten Anlage. Sofern hierfür keine wasserrechtliche Genehmigung vorliegt, muss diese vom Campingplatzbesitzer eingeholt werden.

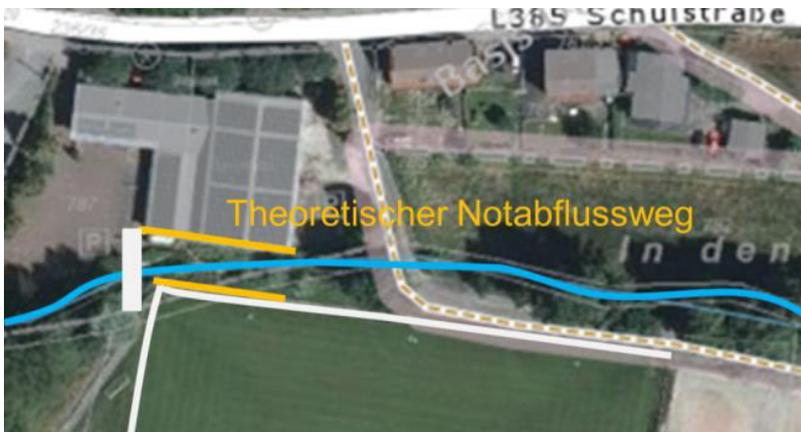
In der Ortslage Gerbach fehlen insbesondere entlang des Gerbachs Notentlastungswege für seltenere Hochwasser. An allen Engstellen rückt die Bebauung und Nutzung bis unmittelbar an den Bach heran, sodass keine schadensarme Notentlastung möglich ist.

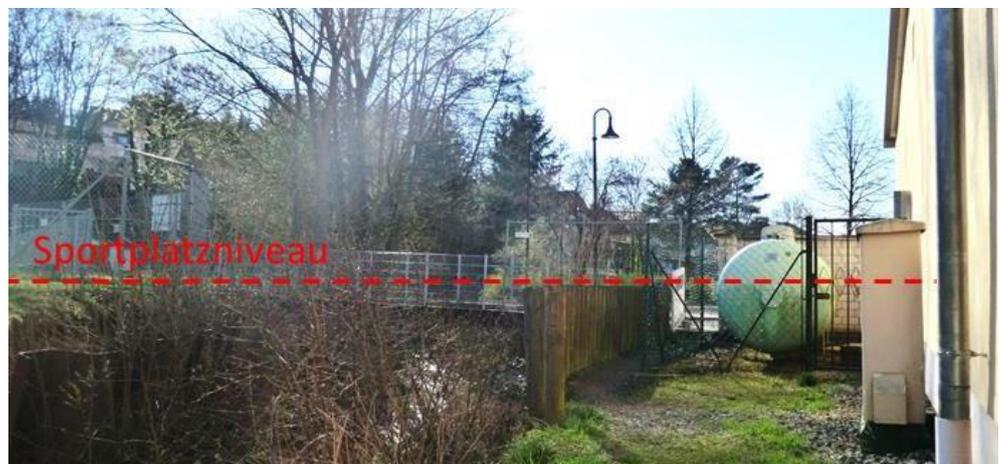
Ein Hochwassernotablauf bei extremen Ereignissen ist im Bereich des Sportplatzes nur zwischen Sportplatz und Appeltalhalle möglich.

Abflussbehindernd wirken hier im Bachbett aufkommende Gehölze, der Fußgängersteg mit dem Gelände, der Gastank neben der Halle mit Zäunen, Mauer und Elektroverteiler und etwas höher gelegen der Zaun rund um den Sportplatz.

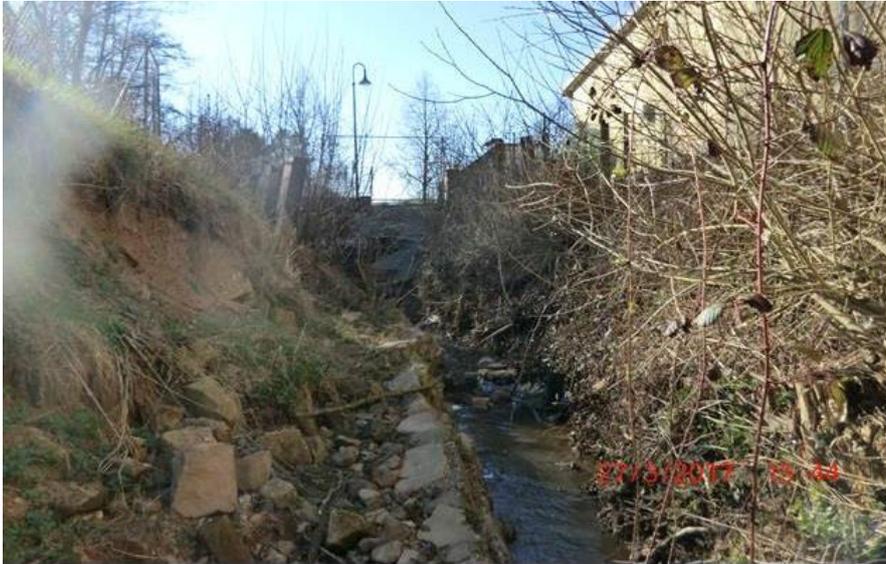
Mit zunehmendem Abfluss staut das Gewässer zurück, bis es oberhalb der Appeltalhalle ausuferet. Die quer zum Tal errichtete Appeltalhalle wirkt in diesem Fall als Abflusshindernis und ist mit weiterem Anstieg des Wasserspiegels gefährdet.

Die sich im Gewässer einstellenden hohen Fließgeschwindigkeiten führen in diesem Fall zur Erosionen im Gewässerbett und den Ufern und verstärken die Gefahr für die bestehenden Anlagen.

nimmt auch hier mit der Höhe der Überflutung die Gefahr einer Beschädigung des Sportplatzes zu. Bei dem Ereignis 2014 war der Wasserspiegel soweit angestiegen, dass der Gastank in diesem Bereich aufwendig durch die Feuerwehr gesichert werden musste. Eine Entschärfung der Gefahrenlage kann durch Verbreiterung des Gewässers im Bereich der Engstelle erfolgen.

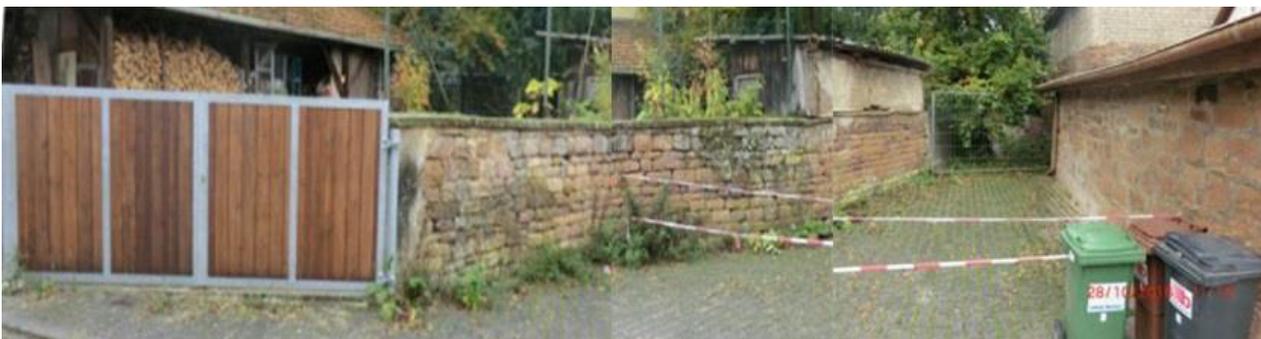
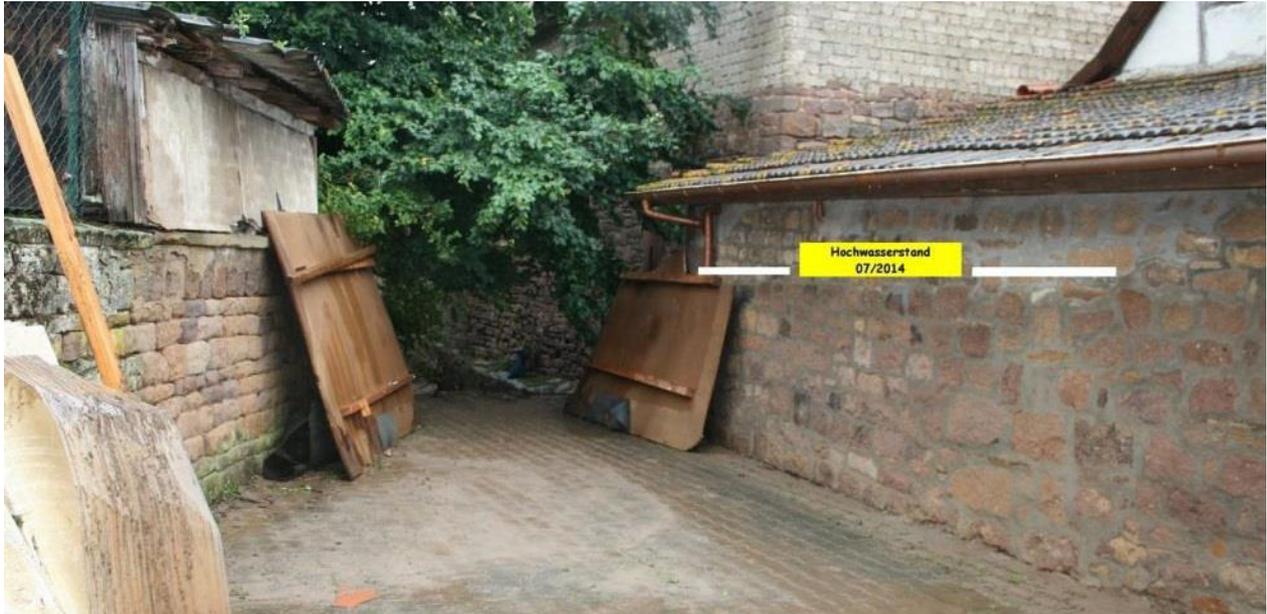
In der Ortslage begrenzt der Durchlass Bachstraße den Abfluss. Bei extremen Ereignissen hat dieser Durchlass nicht die Kapazitäten, um die dann anfallenden Wassermassen abzuführen. Es kommt zwangsläufig zu Überflutungen der Bachstraße. Als Notabflussweg aus der Bachstraße gibt es lediglich eine Lücke in der talseitigen Bebauung, nämlich die über der Bachverrohrung. Bei der Flut 2014 war in der Lücke ein Geländer vorhanden, das das Treibgut aus den Gärten auffing. Der Notabflussweg wurde dadurch vorübergehend blockiert und erst als das Geländer dem Druck nicht mehr standhielt und umgedrückt wurde, konnte das aufgestaute Wasser abfluten. Bei der Begehung im März 2017 war das Geländer durch ein Bauzaunelement ersetzt.

Hier sollte der Grundstückseigentümer darauf achten, dass das neue Gelände nicht zu engmaschig ist. Außerdem sollte geprüft werden, ob westlich davon weitere Flächen für einen breiteren Notabflussweg verfügbar gemacht werden können. Allerdings müssten zu diesem Zweck vorhandene Nebengebäude und die Mauer entfernt und / oder versetzt werden.

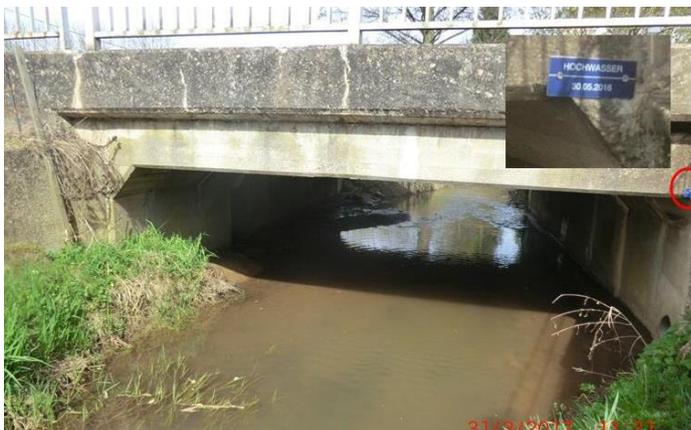
Am Appelbach behindert insbesondere der Straßendamm der Wiesenstraße den Abfluss auf dem Vorland neben dem Bach. Hochwasser staut sich hier auf bis die Straße überströmt wird.

Entlang des Appelbachs ist ein Überschwemmungsgebiet ausgewiesen. Die zahlreichen Einbauten und Anlagen (Zäune, Mauern, etc.) in diesem Gebiet stören ebenfalls die Hochwasserströmung.

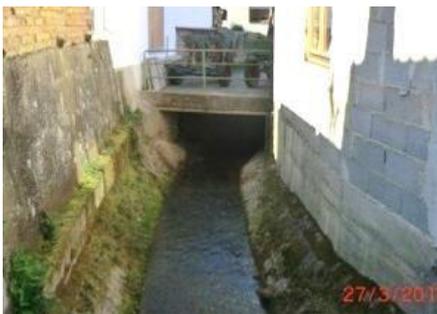
Die Zufahrtsstraße zum Campingplatz quert den Gerbach und den Steuerbach. Beide Durchlässe haben eine geringe Länge und sie sind wenig anfällig für Verklausung. Somit würden Rechen unmittelbar vor den Durchlässen keine Vorteile bringen.

Auch am Durchlass Bachstraße macht die Anordnung eines Rechens keinen Sinn, da damit die Leistungsfähigkeit kaum verbessert werden kann.

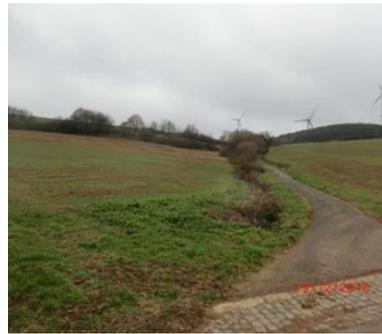
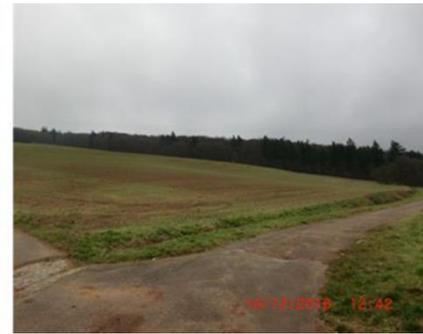
Problematischen Außengebietszufluss gibt es vom Steinhübel. Hier verläuft in steiler Falllinie ein befestigter Wirtschaftsweg, der quer in einen Seitengraben entwässert. Rechts und links davon liegen ausgedehnte Ackerflächen in Hanglage.

Zum Schutz der L 385 vor Überflutung aus den hängigen Feldlagen sollten als Mindestmaßnahme regelmäßige Unterhaltungsmaßnahmen der Gräben und Einläufe durchgeführt und die Vorflut auf dem Campingplatz wieder hergestellt werden. Außerdem wird angeraten bergseitig entlang der Straße eine Verwallung zu schütten, um den Abfluss auf die Straße zu unterbinden. Außerdem sollte der Schachteinlauf gepflastert werden, um ein schnelles Zuwachsen zu vermeiden. Sinnvoll wäre es auch, einen größeren Gitterrost

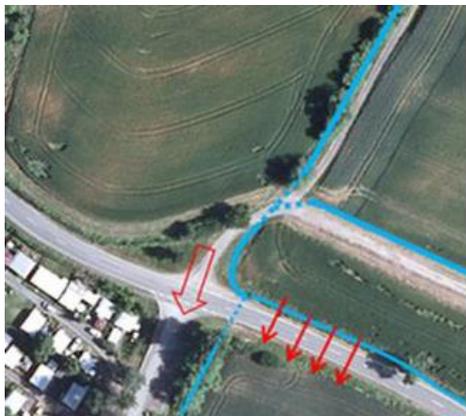
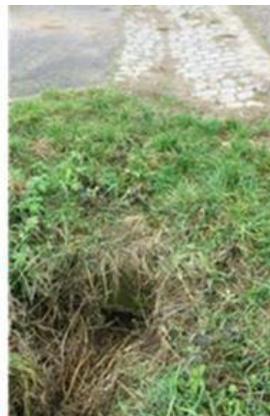
Der Wegseitengraben geht in eine Verrohrung über. Sowohl der Graben als auch der Einlauf in die Verrohrung waren zum Zeitpunkt der letzten Besichtigung im März 2017 stark zugewachsen und in der Örtlichkeit kaum noch erkennbar.

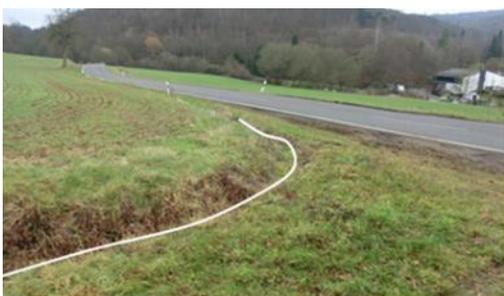
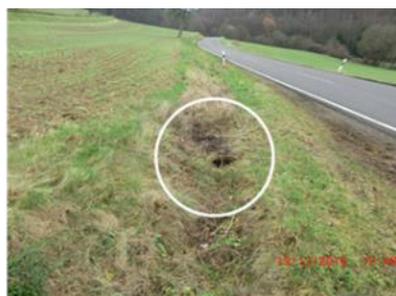
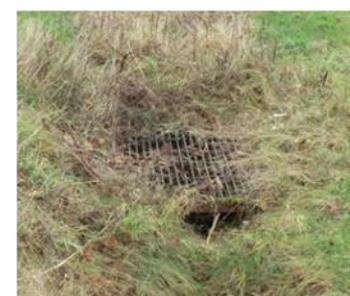
Von Osten verläuft ein weiterer Seitengraben neben einem hangparallelen Weg in eine weitere Verrohrung, die höchstwahrscheinlich in die Verrohrung der Tiefenlinie mündet.

Auch hier ist der Einlauf klein und häufig zugewachsen. Eine schwach ausgebildete Querrinne soll oberflächlich abfließendes Wasser in den Graben leiten.

Unterhalb des Weges folgt ein offener Graben in einer Kurve, der in einen Schacht münden soll. Auch dieser Einlauf war zugewachsen und schlecht unterhalten. Diesem Schacht läuft zudem theoretisch von der anderen Seite Oberflächenabfluss der Ackerfläche zu.

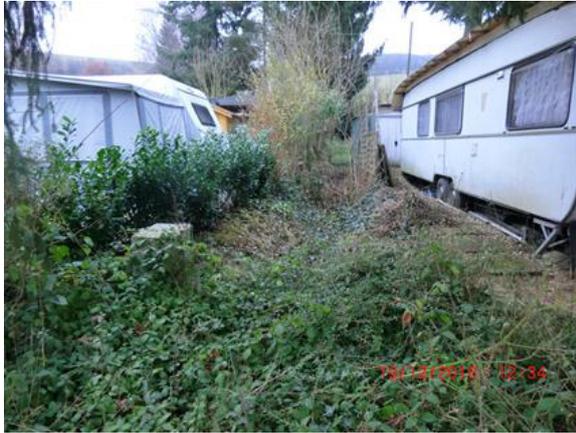
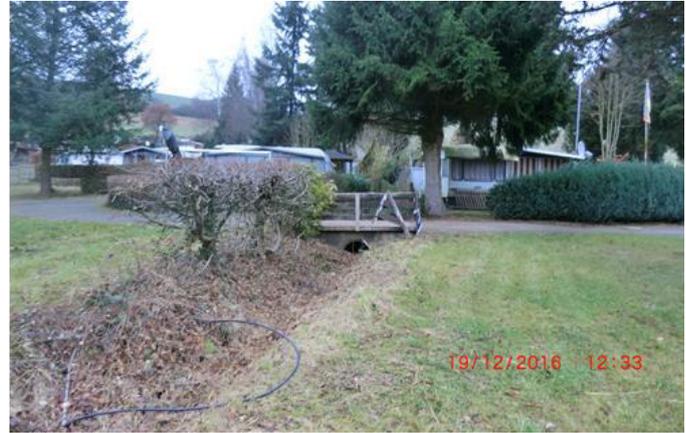
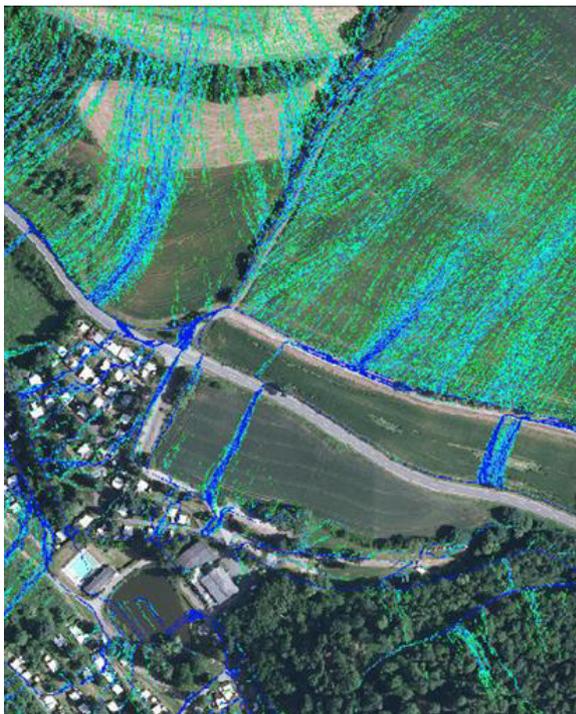
Aus dem Schacht leitet ein Straßendurchlass unter der L 385 Außengebietswasser in einen Graben auf der Campingplatzseite. Der zwar noch erkennbare Graben bleibt auch bei Regen nahezu trocken, da hier kein Wasser mehr ankommt.

Stattdessen fließt das Außengebietswasser breitflächig auf den Wegseitengraben und von hier an drei Stellen konzentriert zur Landesstraße und von hier noch weiter gebündelt auf den Campingplatz.

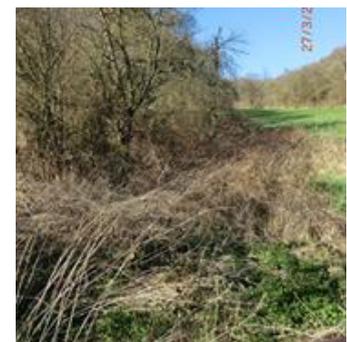
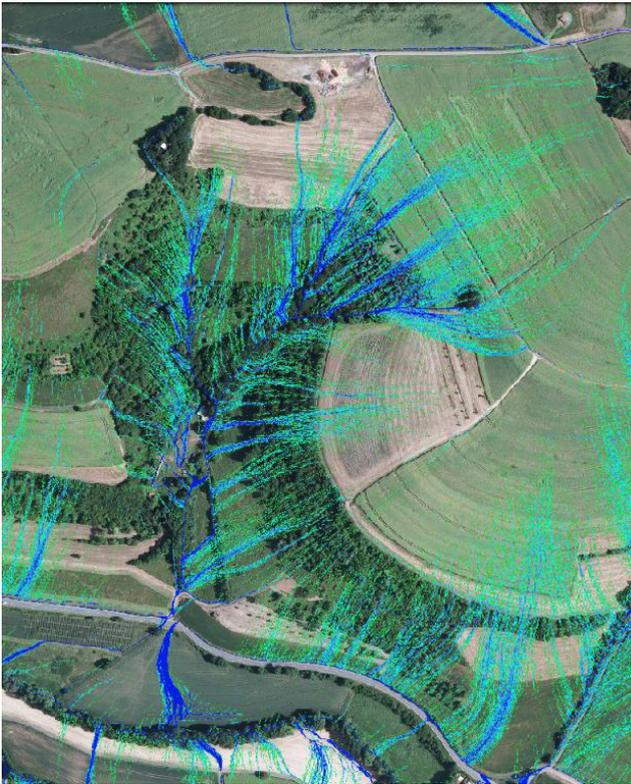
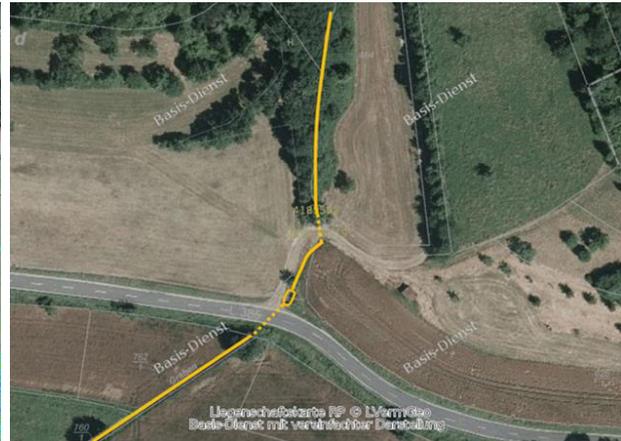
Die parallel laufende Tiefenlinie Kehl entwässert die steilen Hanglagen von Steinhübel und Schlecht durch alte Wingertlagen. Das Wasser sammelt sich in einem stark eingekerbten Graben mit dichtem Gehölzbestand. Einige Meter oberhalb der L 385 quert dieser verrohrt den Wirtschaftsweg. Zum Zeitpunkt der Besichtigung (03-2017) war der Einlauf stark zugewachsen und durch eine Plane verstopft.

Unterhalb des Einlaufs floss das Wasser ehemals im offenen Graben, der zwischenzeitlich entweder verschwunden oder verrohrt ist und in einem Sandfang endet.

Zum Schutz der L 385 vor Überflutung sollten als Mindestmaßnahme regelmäßige Unterhaltungsmaßnahmen der Gräben und des Sandfangs durchgeführt werden. Außerdem könnte durch einen Kragen an dem Sandfang ein frühzeitiges Überströmen verhindert werden.

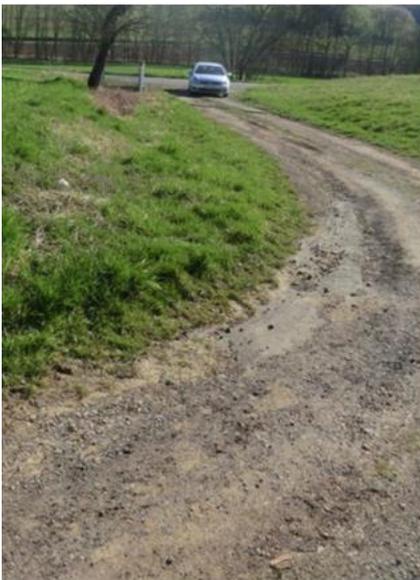
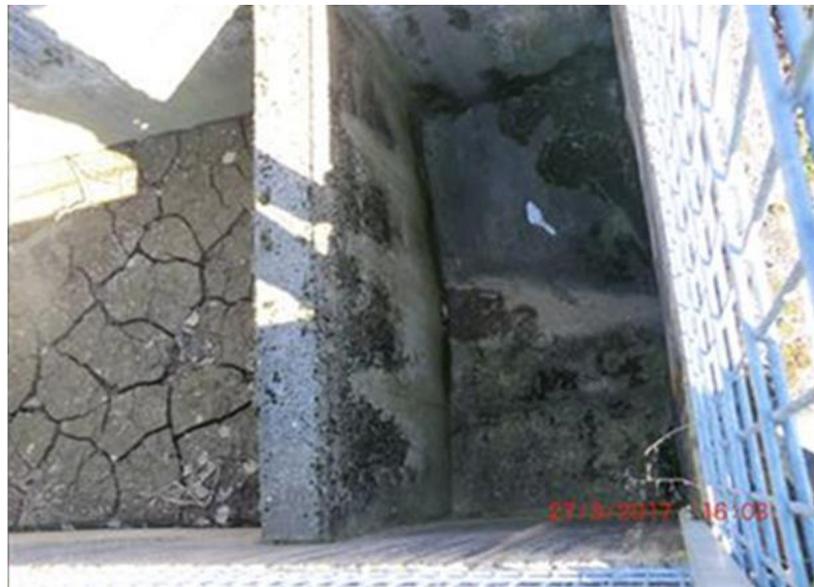
In das Bauwerk mündet zudem der Wegseitengraben der Landesstraße.

Der Sandfang war zum Zeitpunkt der Besichtigung stark verschlammmt.

Die Ableitung aus dem Sandfang erfolgt verrohrt unter der Landesstraße hindurch auf die Talseite in einen offenen Wiesengraben. Bereits bei stärkeren Regen ist das System nicht in der Lage das zufließende Wasser aufzunehmen und es kommt zu einer Überflutung der Straße.

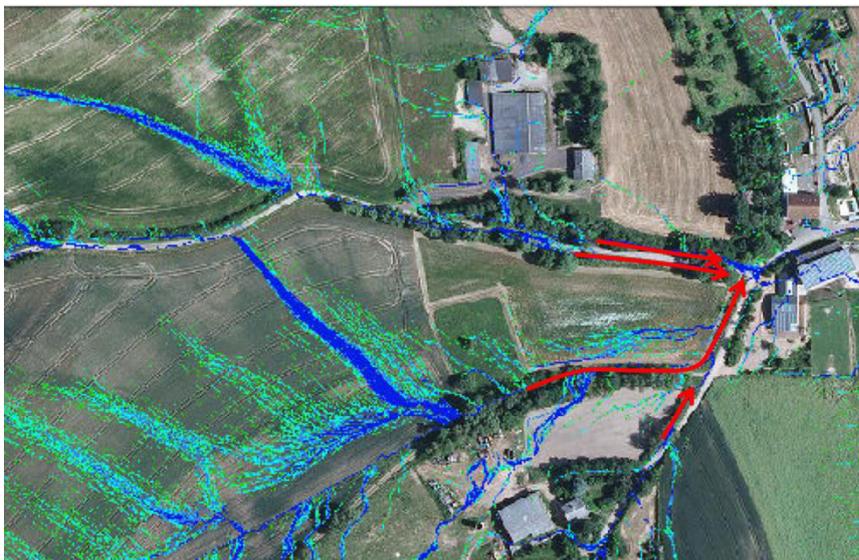
Hier fließt das Außengebietswasser eines etwa 70 ha großen Einzugsgebiets aus verschiedenen Richtungen über Wegseitengräben einem zentralen Sammelpunkt am Ende der Wiesenstraße zu.

Von den Anliegern wird berichtet, dass der Einlauf zum Durchlass häufig zugewachsen und versandet ist. Ebenso soll es hier häufig (etwa alle 3 Jahre) bei stärkerem Regen zu Überschwemmungen kommen.

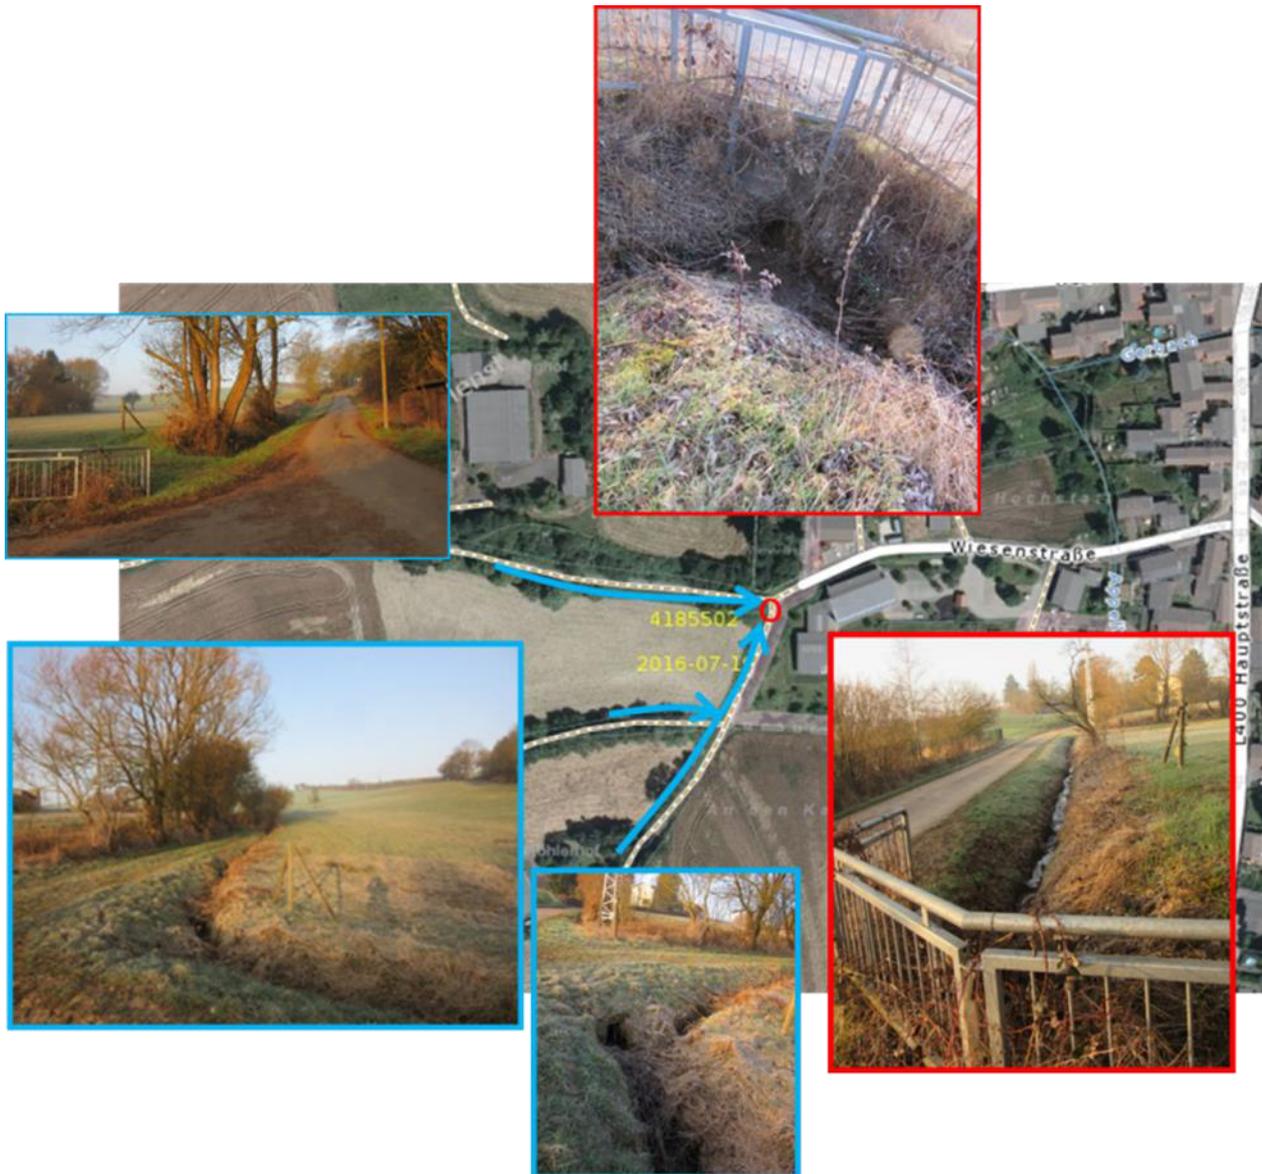
Der Einlauf zu dem Durchlass ist hinsichtlich der Unterhaltung ungünstig ausgebildet.

Hier bietet sich an, vor dem Zulauf einen Sand- und Geröllfang auszubilden. Dieser könnte beispielsweise als Mulde hergestellt werden. Um die Reinigung zu vereinfachen sollte diese gepflastert werden.

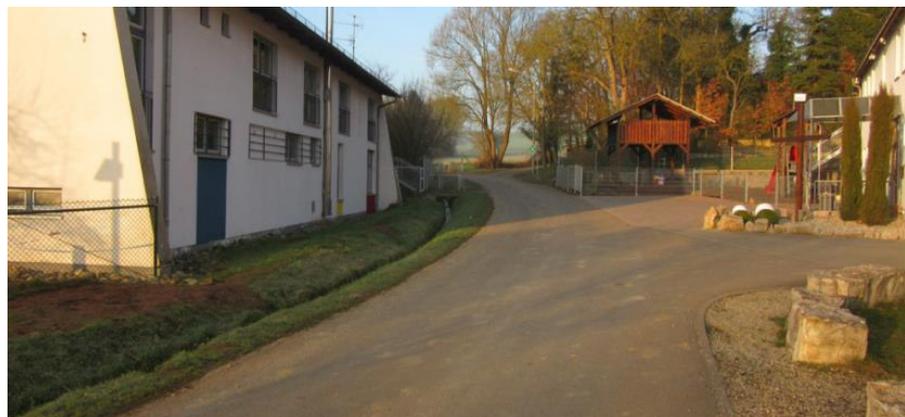
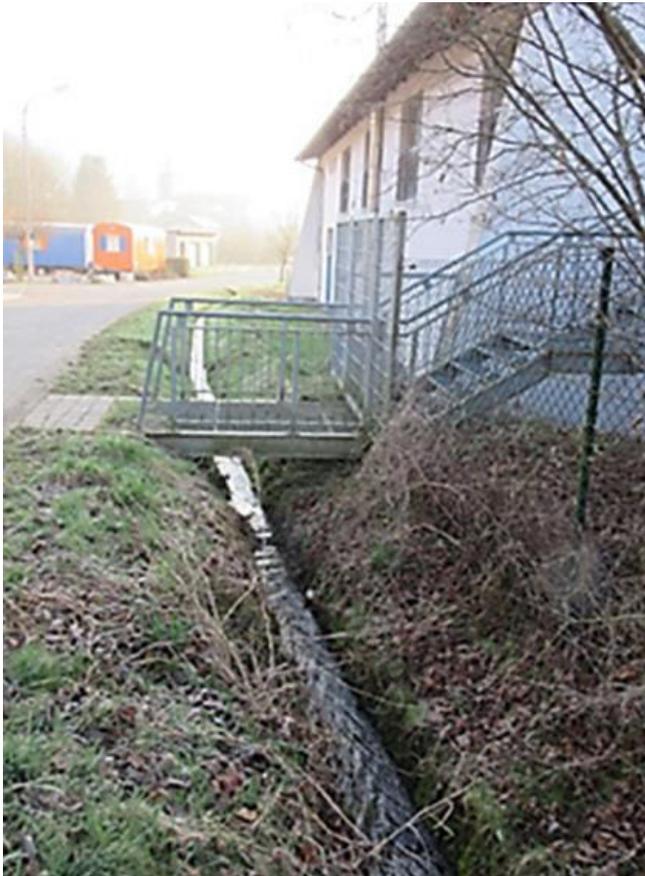
Von hier führt ein Durchlassrohr unter der Straße hindurch in einen offenen Graben entlang der Wiesenstraße.

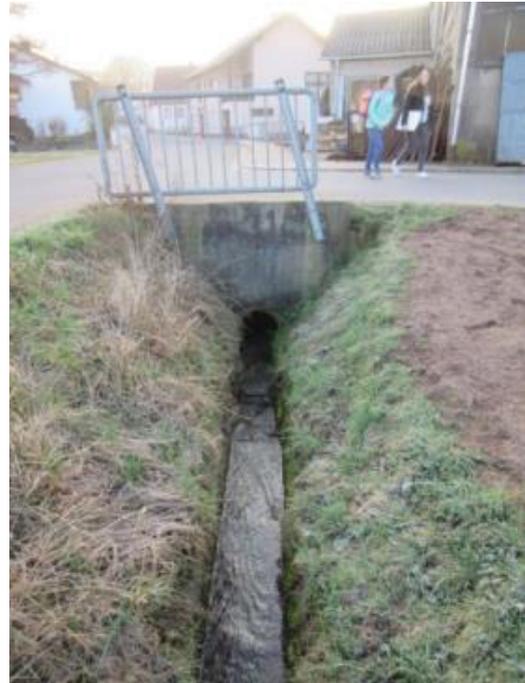
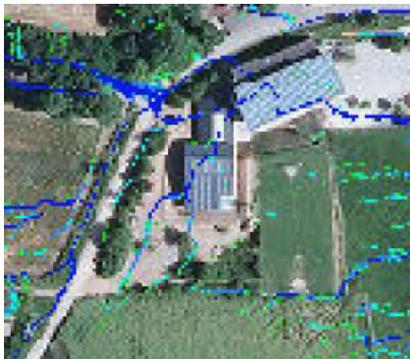
Der Graben ist mit Betonhalbschalen ausgelegt und fördert den schnellen Abfluss. Nach etwa 120 m geht er in eine Verrohrung zum Appelbach über.

Die Tiefenlinie aus der Mollwiese und vermutlich auch der jetzt neben der Wiesenstraße verlaufende Graben verliefen früher durch das Schulgelände. Schule und Schulturnhalle liegen in der alten Abflusslinie.

Bei den Ereignissen 2014 und 2016 wurde kein Schaden an den Gebäuden festgestellt, die Lage ist jedoch exponiert und es besteht Hochwassergefährdung.
