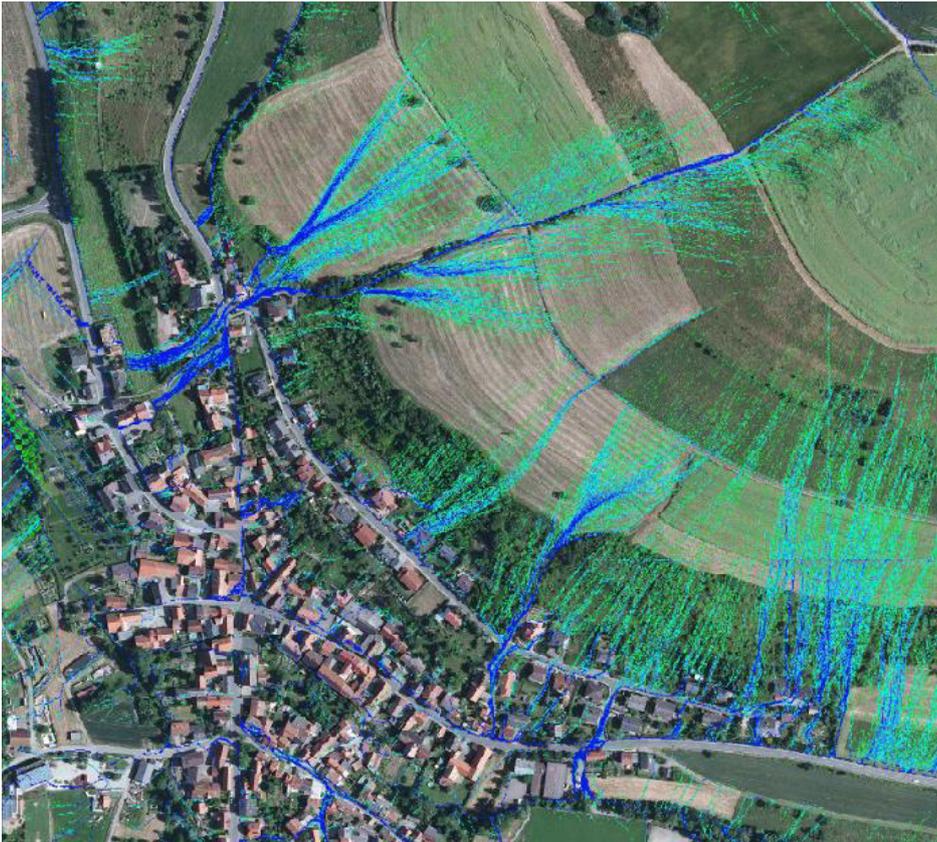
Von den sehr steilen Hängen des Schnäfferbergs und der Schlecht floss 2014 Außengebietswasser insbesondere über Wirtschaftswege der Höhenstraße zu Gerbachs. In der Höhenstraße wurden zwar keine Schäden gemeldet, die Lage ist jedoch auch hier exponiert und es besteht Hochwassergefährdung

Das Wasser floss auf der Straße, durch Gärten und Zufahrten zu tieferliegenden Garagen und Hofflächen.

Vor allem strömte es aber bis auf die Schulstraße und überlagerte sich hier mit der Flutwelle die auf der Landesstraße zufloss.

Von der Schulstraße floss die Flutwelle zur Appeltalhalle und richtete dort mit der Flutwelle des Gerbachs großen Schaden an.

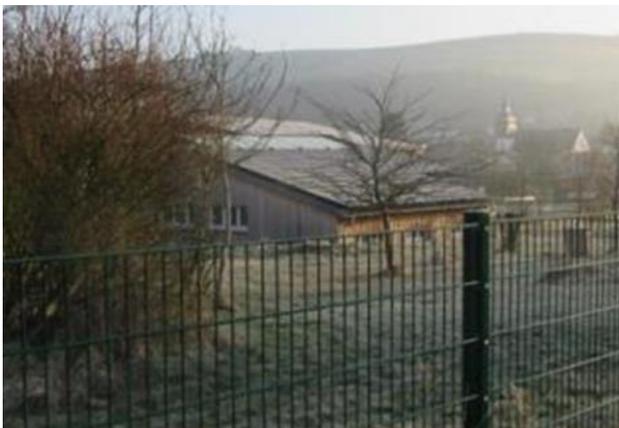
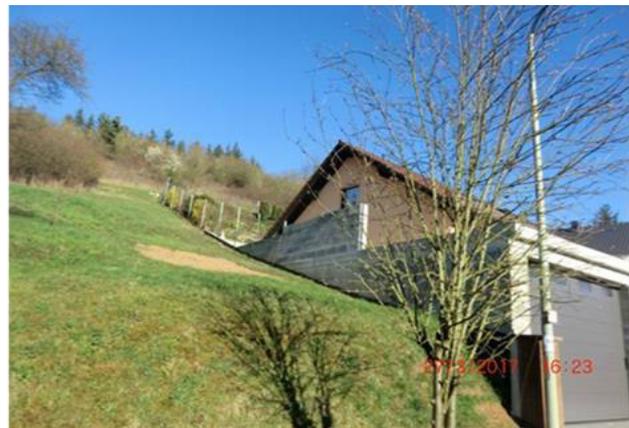
In dieser wird u.a. davon abgeraten Gebäude unmittelbar an Bachufern oder quer zu Bach- und Flusstälern zu errichten oder Geschosse in überflutungsgefährdeten Gebieten auf oder unter Geländeniveau zu planen. Generell problematisch ist es zudem Gebäude in Hanglage zu weit unter dem Gelände anzuordnen.

Diese Grundsätze fanden in Gerbach weder bei der Appeltalhalle, noch bei dem angrenzenden Sportplatzes noch beim Neubau der Grundschule oder ihrer neuen Turnhalle ausreichende Beachtung. Künftig sollte die öffentliche Hand mit gutem Beispiel vorangehen und positive Lösungen zeigen.

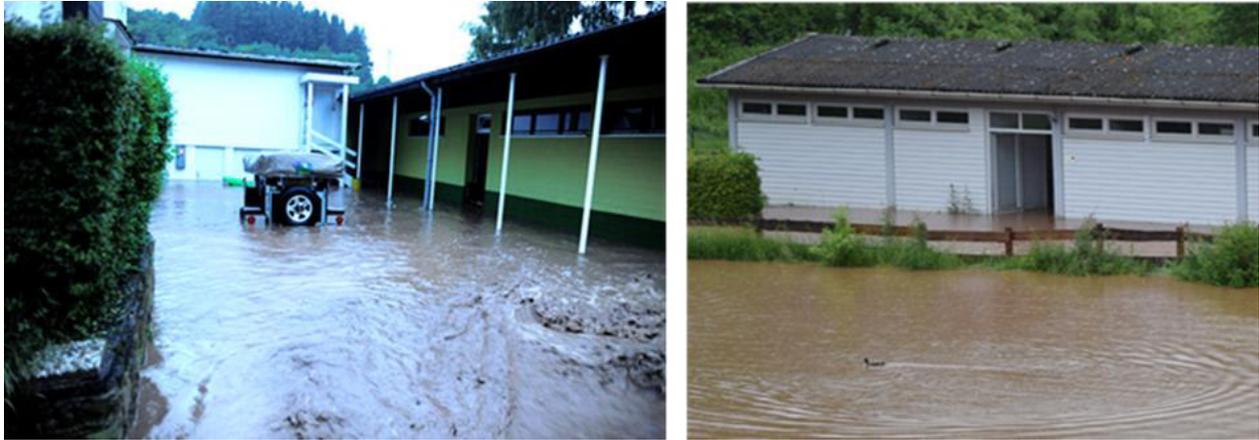
Analoges gilt auch für den Campingplatz. Auch hier sind im Laufe der Jahrzehnte zahlreiche Einrichtungen entstanden, die nicht an die Gefährdungssituation angepasst sind.

Hinzu kommt, dass auf einem Campingplatz Personenschäden nicht auszuschließen sind, wenn eine Flutwelle wie im Juli 2014 auf Zelte und Wohnwagen trifft. Hier kommt dem Campingplatzbetreiber eine besondere Verantwortung zu. Er muss dafür Sorge tragen, dass die überflutungsgefährdeten Bereiche möglichst von hochwassersensibler Nutzung freigehalten werden bzw. die schnelle Evakuierung sichergestellt werden kann. Langjährige Dauercamper, die von dem Hochwasser 2014 betroffen waren wurden bereits aus hochwasserkritischen Bereichen verlegt und ein Zeltplatzareal neben dem Bach wurde aufgegeben.

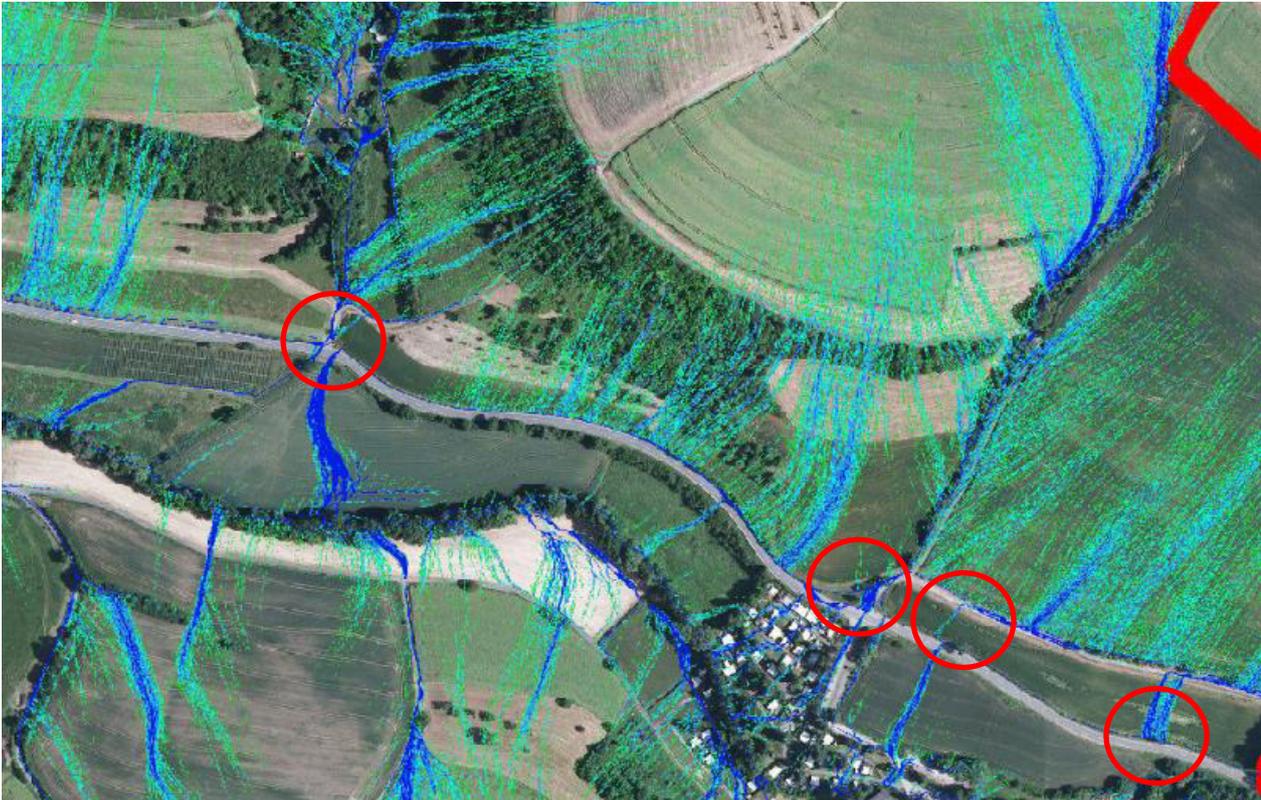
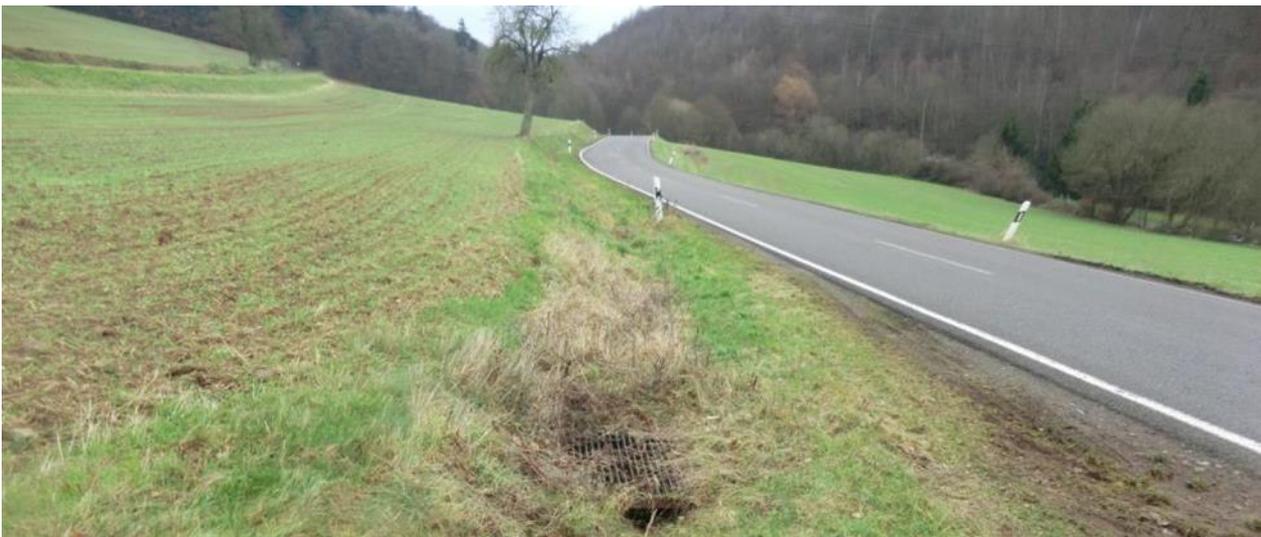
Die L 385 verläuft am Campingplatz parallel zu einem landwirtschaftlich intensiv genutzten Hang mit einer unzureichenden Außengebietsentwässerung. Wie in Abschnitt 8.12 ausgeführt, kommen hier mehrere ungünstige Faktoren zusammen, die bei Starkregen dazu führen, dass die Landstraße überflutet und unpassierbar wird.

Aufgrund der ungünstigen Randbedingungen kommt zur Verbesserung vermutlich nur eine Kombination von hochwassermindernder Flächenbewirtschaftung (s. Abschnitt 8.11) und optimierter Außengebietsentwässerung (in Abschnitt 8.12 beschrieben) in Frage.

Am wirksamsten wäre hier die leistungsfähige Gestaltung des Grabens oberhalb der Straße, beispielsweise durch eine straßenbegleitende Verwallung neben der Straße in Verbindung mit einem Umbau des Einlaufbauwerks. Analoges gilt für den Durchlass der Tiefenlinie Kehl unter der L 385.

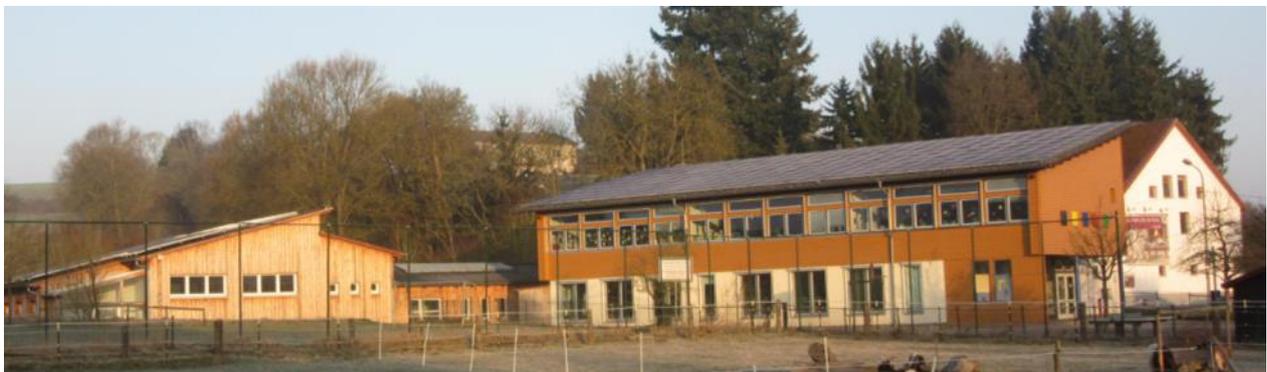
Alle genannten Einrichtungen sind nicht so gebaut, dass sie einem Hochwasser widerstehen können. Besonders gefährdet sind Appeltalhalle und Sportplatz, da hier durch eine nicht hochwasserangepasste Erschließung (ausführliche Beschreibung in Abschnitt 8.6) eine Engstelle erzeugt wurde, die das Hallengebäude als Abflusssperre fungieren lässt. Außerdem kommt es in der Engstelle zu hohen Fließgeschwindigkeiten und damit hohen Erosionskräften. Abhilfe kann hier nur geschaffen werden, wenn die Engstelle entschärft und der Notabflussweg freigeräumt wird (s. Abschnitt 8.6 und 8.8).

Zudem sollten zum Schutz der Halle vor Wasserreintritt Sicherungsmaßnahmen (z.B. Dammbalken, Sandsäcke, etc.) vorgehalten (s. Abschnitt 9.1 und 9.2) werden. Die gefährdeten Hallenzugänge sollten als kritische Einsatzpunkte in den Alarm- und Einsatzplan (s. Abschnitt 8.3) aufgenommen werden.

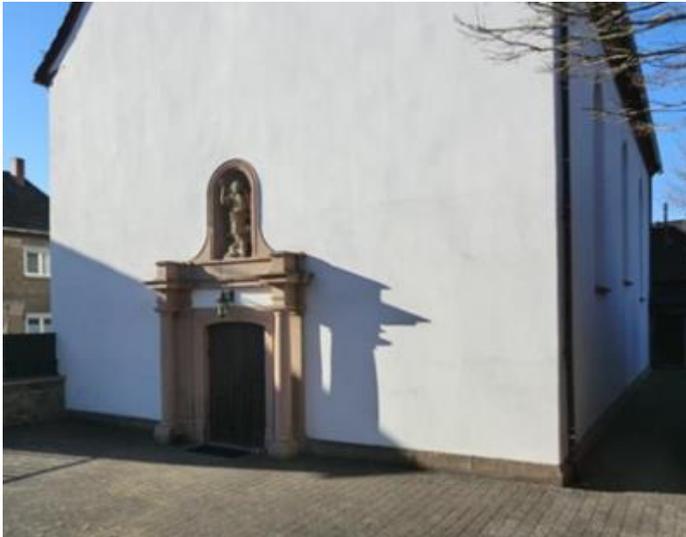
Auch die Turnhalle der Grundschule bleibt aufgrund ihrer ungünstigen Lage in einer Tiefenlinie überflutungsgefährdet. Selbst bei Durchführung verschiedener Maßnahmen zur Optimierung der Außengebietsentwässerung bleibt die grundsätzliche Überflutungsfahr bestehen. Auch hier

Die Überflutung der katholischen Kirche ist vermutlich auf ungünstige Umstände (Vollverkläuserung des Geländers über dem Gerbachdurchlass in der Bachstraße, Durchbruch und Abfluten) zurückzuführen.

sollten Sicherungsmaßnahmen (z.B. Dammbalken, Sandsäcke) einsatzbereit gehalten und der potentielle Einsatzpunkt sollte in den Alarm- und Einsatzplan (s. Abschnitt 8.3) aufgenommen werden (s. Abschnitt 8.3).

Dennoch ist nicht auszuschließen, dass sich eine ähnliche Gefahrenlage wiederholt. Deshalb sollten auch hier Objekt-schutzmaßnahmen, vor allem im Bereich des Haupteingangs, sowie des hinteren, den Gärten zugewandten Eingangs vorbereitet werden. Auch die Kirche sollte als

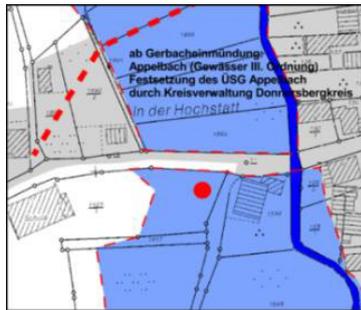
Der Gastank zur Versorgung der Appeltalhalle war sehr stark gefährdet, er konnte jedoch mit erheblichem Aufwand durch die Feuerwehr gesichert werden.

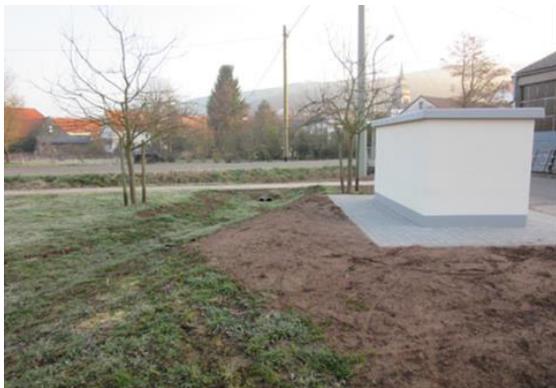
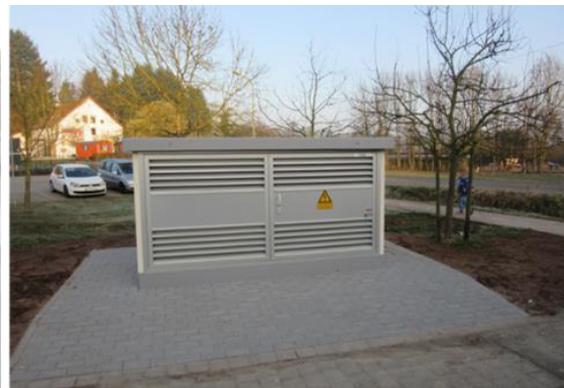
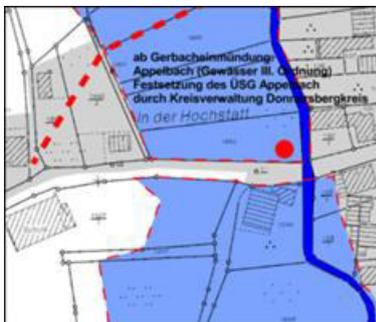
In Gerbach wurde eine neue Trafostation im amtlichen Überschwemmungsgebiet des Appelbachs errichtet. Nach Angabe Ortskundiger erreicht auch schon häufigeres Hochwasser das etwas höher angeordnete Gebäude.

Der Stromversorgung kommt gerade im Hochwasserfall besondere Bedeutung zu, da bei einem Ausfall viele Pumpen nicht mehr laufen und hohe Gefahren und Schäden, auch Folgeschäden auftreten können. Deshalb sollte für Trafostationen Hochwasserfreiheit angestrebt werden.

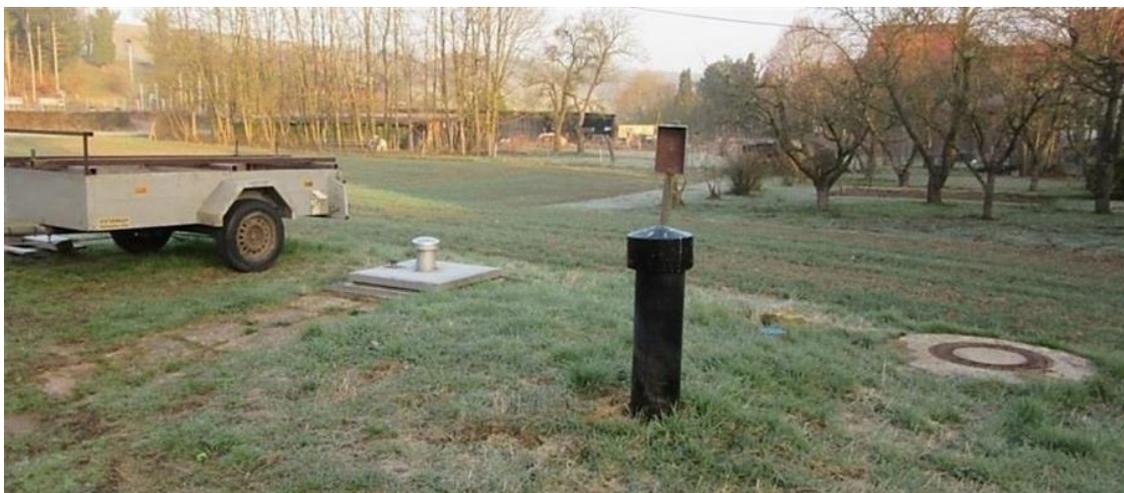
Im Überschwemmungsgebiet liegt auch eine Anlage der Wasserversorgung. Auch hier ist dafür Sorge zu tragen, dass es im Falle einer Überströmung nicht zu einer Havarie oder einem Ausfall durch eindringendes Wasser kommt.

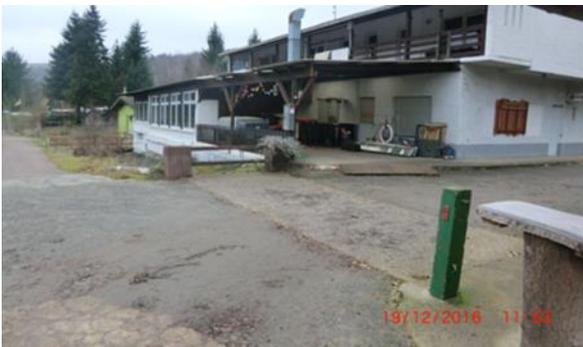
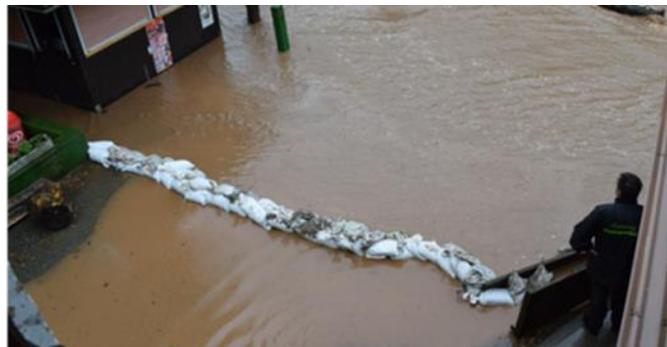
Nach dem Julihochwasser 2014 wurden auf dem Campingplatz entlang des Steuerbachs Hochwasserverwallungen als Notmaßnahme realisiert. Diese haben sich bei dem Maihochwasser 2016 bewährt und sollten erhalten und gepflegt werden (Genehmigungspflicht!).

Um die Zufahrtsstraße und damit das Hauptgebäude hochwasserfrei zu halten, wurde beim letzten Hochwasser eine Sandsackbarriere errichtet. Eine solche Maßnahme ist personalintensiv und braucht Zeit, die oft nicht vorhanden ist. Deshalb wäre es sinnvoller ein schneller aufzubauendes System zu installieren. Dies könnte klassisch aus Aluminiumdammbalken bestehen.

Da es sich um eine Objektschutzmaßnahme handelt, ist die Anschaffung Aufgabe des Campingplatzbetreibers.

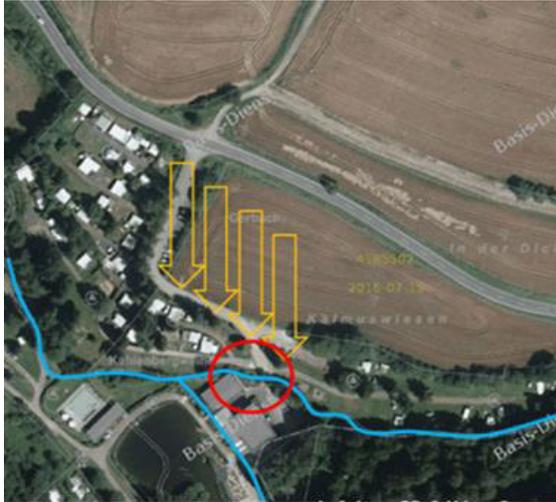
Im Eingangsbereich des Campingplatzes können sich Hochwasserabfluss im Gerbach mit Außengebietszufluss von den Ackerflächen am Steinhübel überlagern.

Da die Garagen und Werkstätten des Hauptgebäudes unter dem Uferniveau des Gerbachs liegen und die Eingänge des neu renovierten Sanitärgebäudes nur wenig über dem Geländeneiveau, sollte der Betreiber hier stationäre Hochwasserschutzmaßnahmen in Erwägung ziehen.

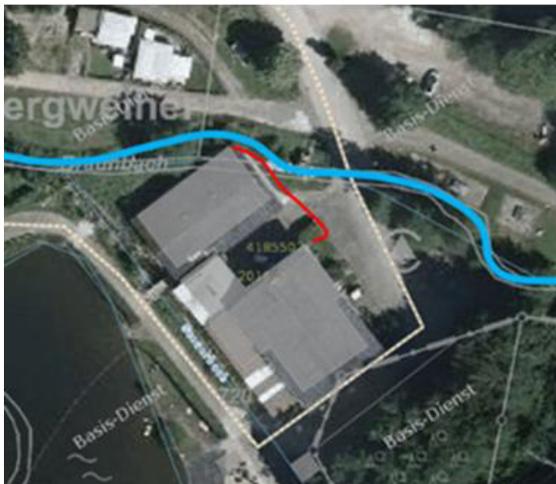
Durch diese Maßnahme würde sich der Hochwasserabfluss verstärkt auf den angrenzenden Weg verlagern. Hier müsste sichergestellt werden, dass dadurch nicht neue Schäden entstehen.

Denkbar wäre die Errichtung einer Ufermauer entlang der roten Linie (Bild links). Gleichzeitig sollte der Gerbach auf der anderen Uferseite aufgeweitet werden (s. auch Abschnitt 8.5).

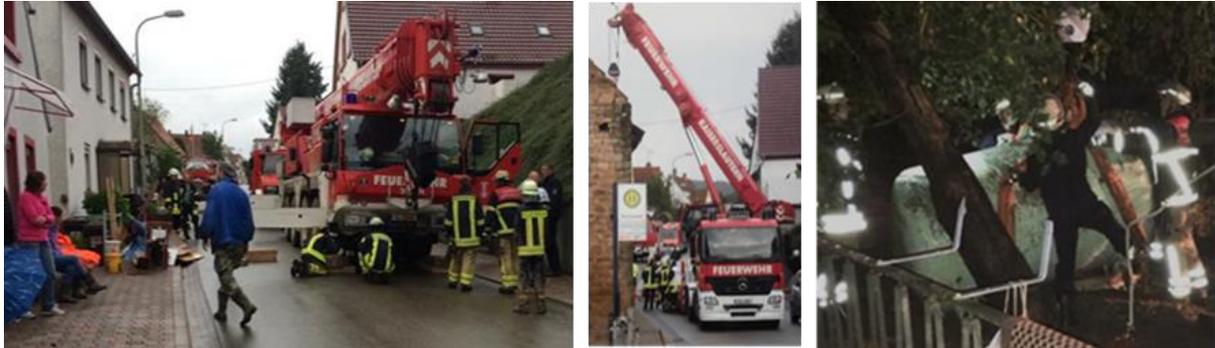
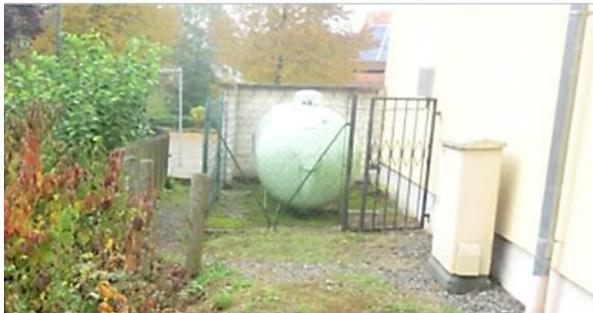
In Gerbach musste der Gastank zwischen dem Gerbach und der Appeltalhalle während der Überflutung durch die Feuerwehr gesichert werden. Hier wird dringend empfohlen für den Tank einen geeigneteren Standort zu finden. Dies dient zum einen dem Schutz des Tanks selbst, der Vermeidung von Explosionsgefahr aber auch der Freihaltung eines Notabflusswegs (s. Abschnitt 8.8).

Oberirdische Gastanks müssen gemäß einschlägiger Vorschriften zur Aufstellung (TRB 600 - Technische Regeln Druckbehälter) so geschützt werden, dass sie weder von der Flutwelle

weggerissen, noch aufschwimmen oder durch Treibgut beschädigt werden können. Am besten werden die Tanks außerhalb der überschwemmten Bereiche aufgestellt.

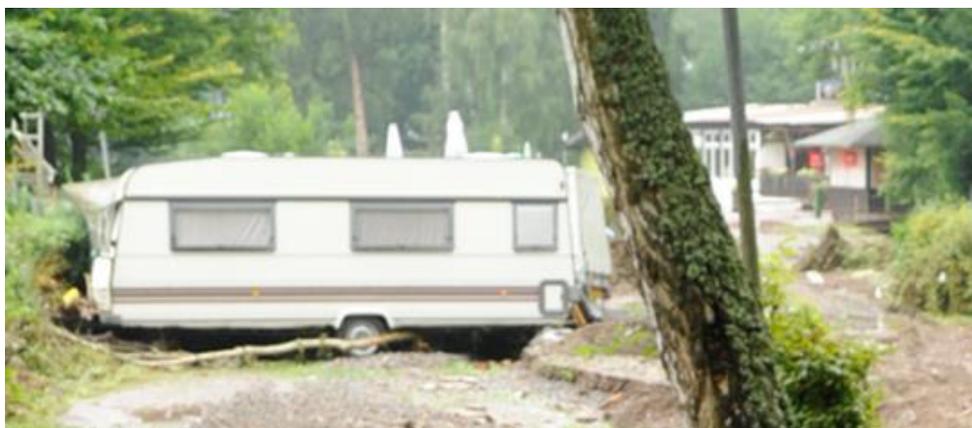
Besondere Probleme bereiteten 2014 und 2016 auf dem Campingplatz größeres Schwemmgut

wie Baumstämme und Strommasten aus dem Wald, Wohnwagen, Autos, Gartenmobiliar oder Teile eingestürzter Bauten und Anlagen aus Schwarzengraben und vom Campingplatz selbst.

Jeder Besitzer haftet für Schäden, die durch unsachgemäße Lagerung von Gegenständen auf seinem Grundstück verursacht werden. Dabei muss jeder vor Augen haben, welche hohen Fließgeschwindigkeiten die Flutwelle erreichen kann und welchen zerstörerischen Kräften Bauten, Einrichtungen, Zäune und gelagerte kleine und große Gegenstände ausgesetzt sind.

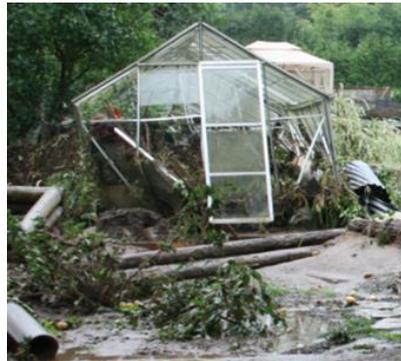
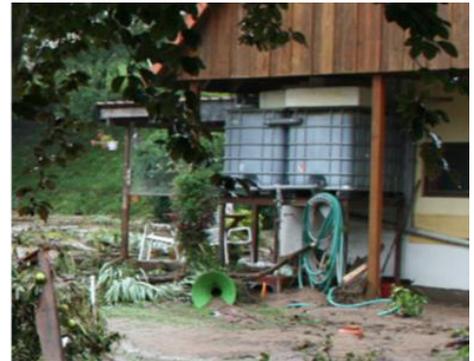
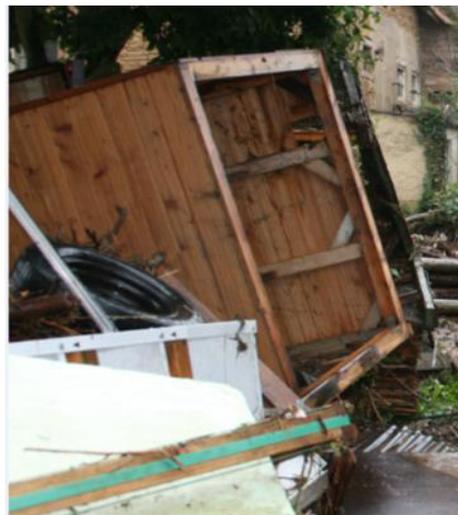
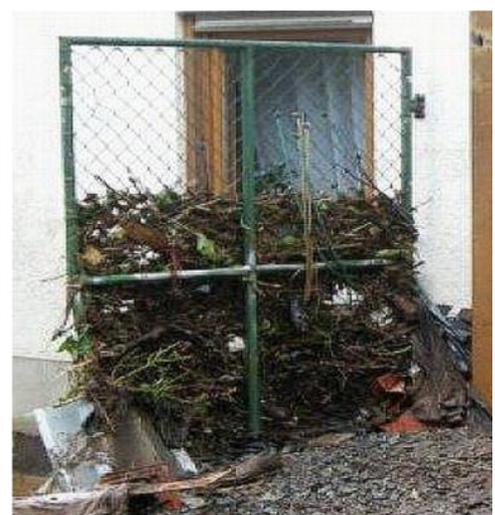
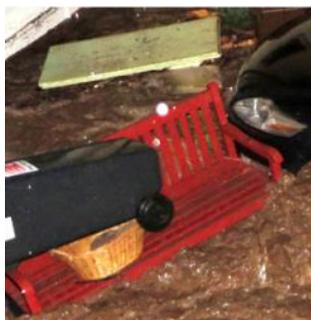
Im weiteren Talabschnitt zwischen Halle und Bachstraße herrscht Garten- und Freizeitnutzung vor. Anscheinend liegen die meisten Häuser entlang der Schulstraße hoch genug, sodass sie von der Flutwelle 2014 kaum erreicht wurden. In den bachseitigen Gärten hatte sich jedoch hohes Schadenspotential angehäuft, das von der Flutwelle mitgerissen oder zerstört wurde. Betroffen waren Swimmingpools, Gewächshäuschen, Grillhütten, Geräteschuppen, Zäune und vieles mehr.

sicht einen Gefahrenpunkt dar. Hier wird dringend angeraten die Nutzung der Hochwassergefahr anzupassen und Gastank und Elektroschrank zu verlegen.

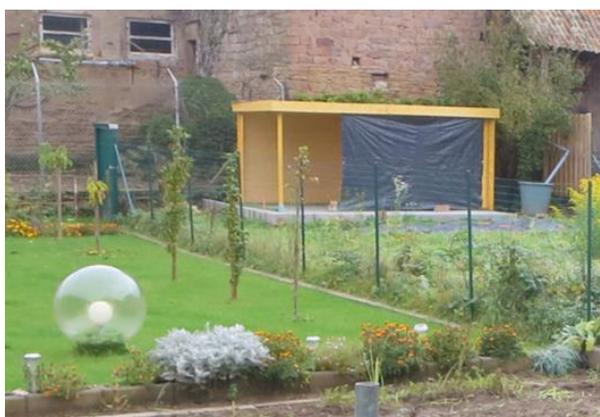
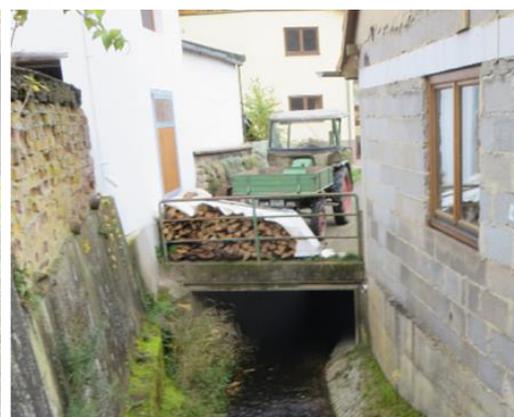
Trotz leidvoller Erfahrung entstand und entsteht nach dem Hochwasser das Schadenspotential wieder neu und durch Lagerung abtriebsgefährdeter Materialien in Flutschneisen (z.B. Holzstapel Bild unten rechts) bleibt die Gefahr der Schwemmgutdrift unverändert hoch.

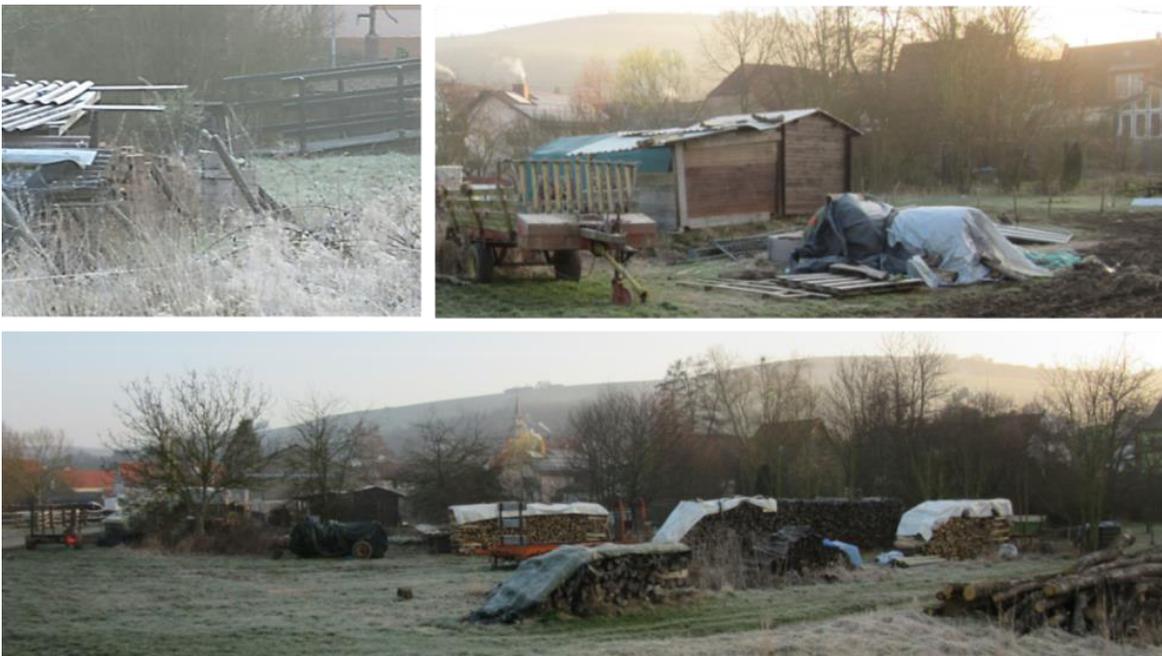
Ortslage Gerbach am Appelbach

Das Bild der nicht hochwasserangepassten Nutzung, wie es am Gerbach vorgefunden wurde, besteht auch am Appelbach. Trotz amtlich festgesetztem Überschwemmungsgebiet ist die Nutzung in der Talau nicht hochwasserangepasst. Hier sind punktuell in großen Mengen abtriebsgefährdete Güter gelagert, was in Überschwemmungsgebieten nicht zulässig ist. Außerdem sind feste Einbauten wie Stege, Schuppen u.ä. vorhanden, die aufgrund ihrer Nähe zum Bach und ihrer Lage im Überschwemmungsgebiet einer wasserrechtlichen Zulassung bedürfen.
