**Errichtung Parkresort Palais Victoria,  
Finkenbach-Gersweiler**

Geotechnische Stellungnahme zur  
Beurteilung der Hangstandsicherheit

. Ausfertigung vom 26. August 2021

AZ: P20217\...\ST1\_210826\_Revision 1

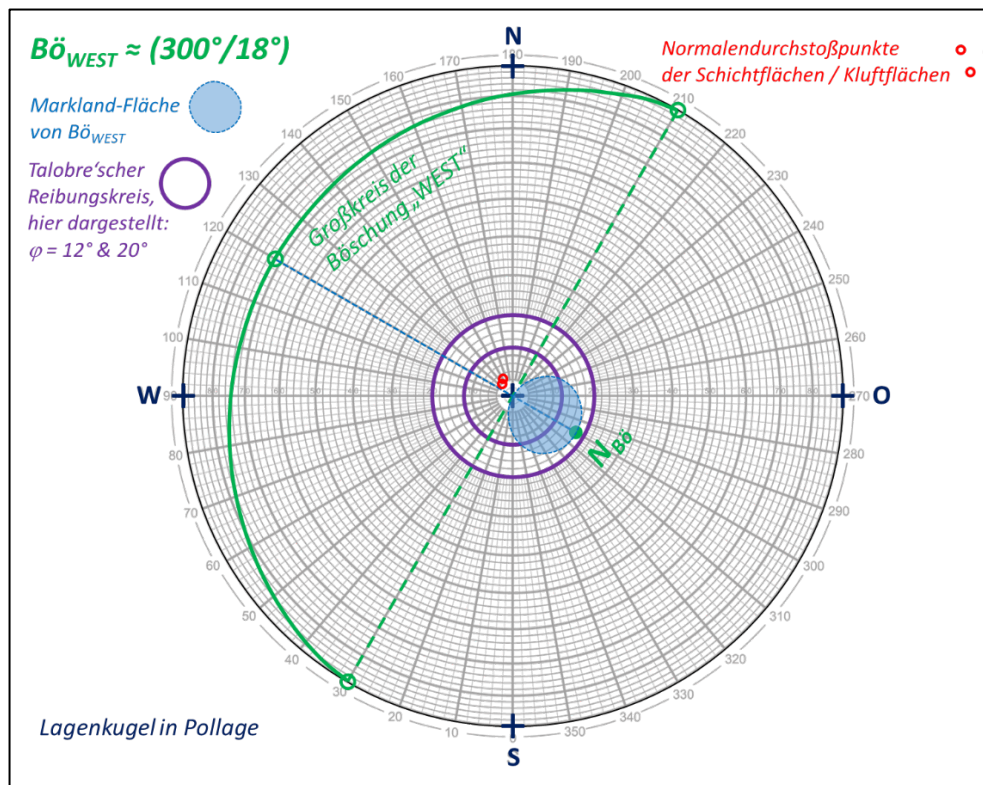
Abbildung 7: Lagenkugelanalyse, Bereich Böschung WEST

Die hier aufgenommenen Trennflächen liegen in allen Hangbereichen *WEST*, *MITTE* und *OST* vorwiegend außerhalb der Markland-Fläche und sind somit kinematisch standsicher, siehe Abbildung 7 (für die Böschung *WEST*), **Abbildung 8** (Böschung *MITTE*) und **Abbildung 9** (Böschung *OST*).

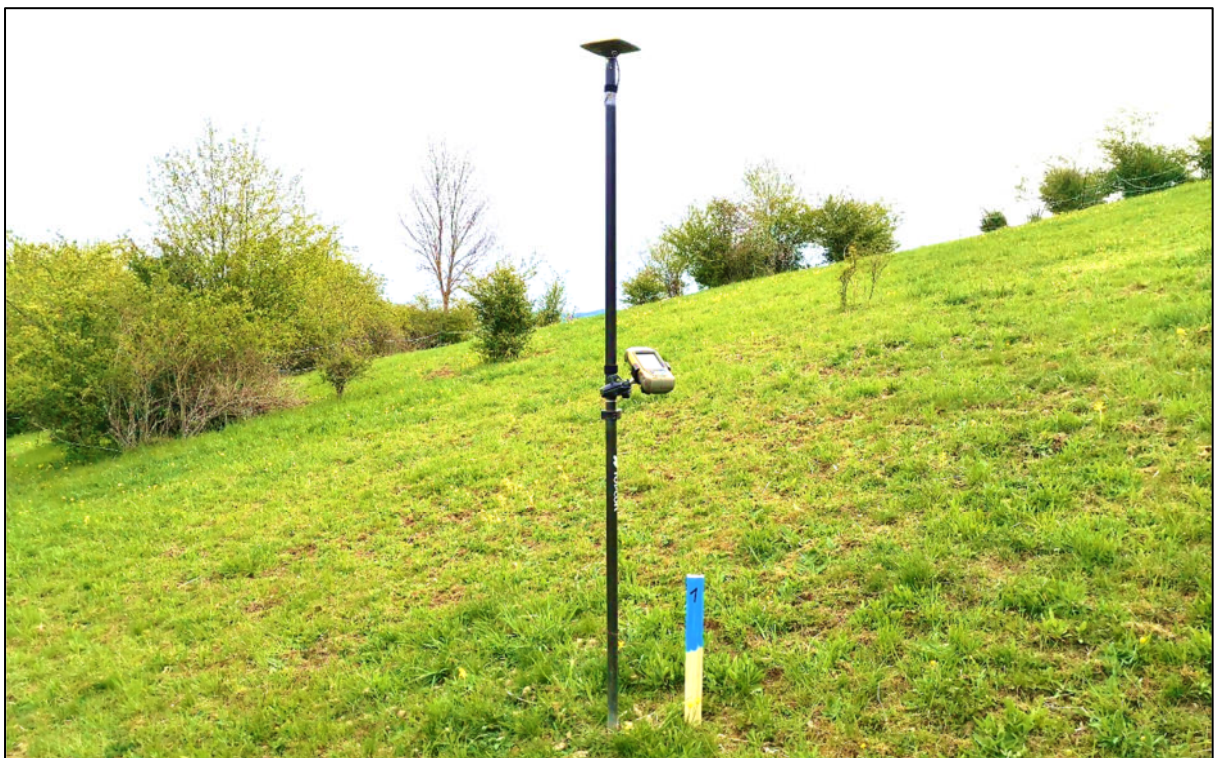
**Abbildung 5.10:** Baggerschurf **SCH 1**, vor Ausführung des Schurfs

Im talseitigen Schurf **SCH 1** (GOK ca. 248,4 m ü. NHN) wurde unter dem durchwurzelten **Oberboden** (Mächtigkeit ca. 30 cm) bis zur Schurfendtiefe von 4 m uGOK **Hangschutt** in Form von Kies mit steinigen, tonigen, schluffigen und sandigen Bestandteilen angetroffen. Bei den kiesigen und steinigen Anteilen handelt es sich um Bruchstücke aus Feinsandstein, Schluffstein und Tonstein. Hier wurde bis zur maximal erreichbaren Schurftiefe von 4 m uGOK **kein Fels** vorgefunden.
